**Informe Técnico N° A7351**

# CARACTERIZACIÓN GEOLÓGICA, HIDROGEOLÓGICA, EVALUACIÓN DE PELIGROS GEOLÓGICOS POR MOVIMIENTOS EN MASA E IDENTIFICACIÓN DE ZONAS DE DEPÓSITOS ANTROPOGÉNICOS EN LA COSTA VERDE

ENERO  
2023

Elaborado por la Dirección de Geología Ambiental  
y Riesgo Geológico del INGEMMET

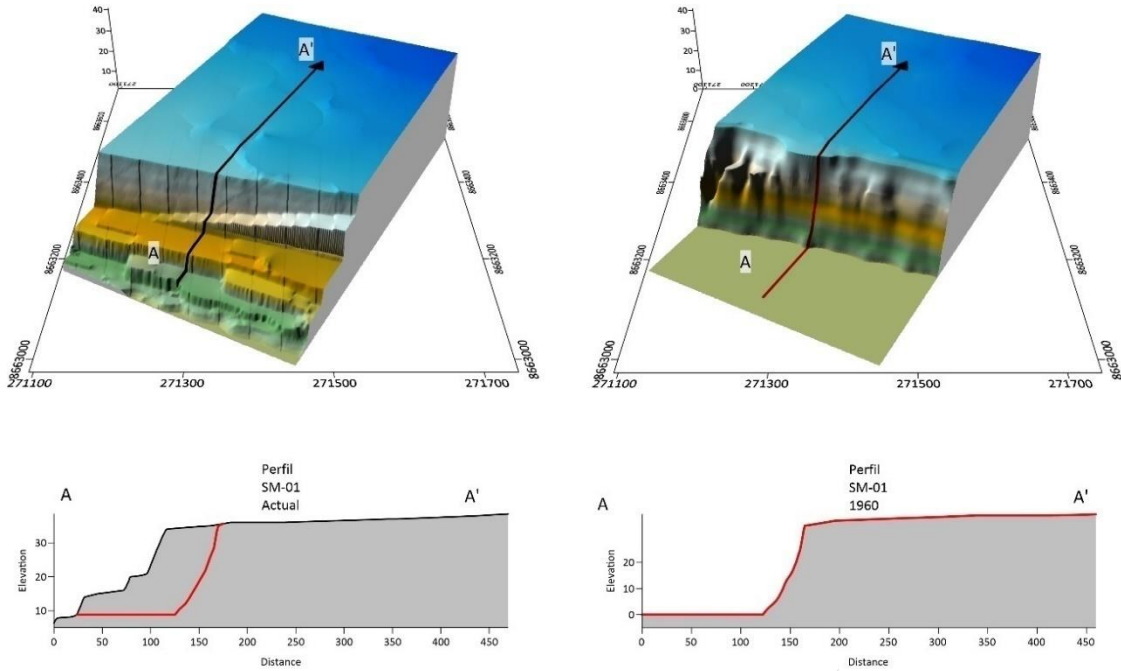
Se han identificado 18 potenciales deslizamientos de tipo rotacional, estas zonas se delimitaron y proyectaron en función de la presencia de escarpes activos que pueden llegar a formar cuerpos de deslizamientos que llegarían hasta la vía costanera y depositar materiales en la terraza baja (figuras 266, 267, 268 y 269).

**Figura 268.** Sección SM-01 A-A' ubicado de suroeste a noreste en el Centro Juvenil de Diagnóstico y Rehabilitación, comparación de modelos digitales de terreno del año 1960 y 2021, donde se evidencia el relleno antrópico que genera zonas potenciales a deslizarse.

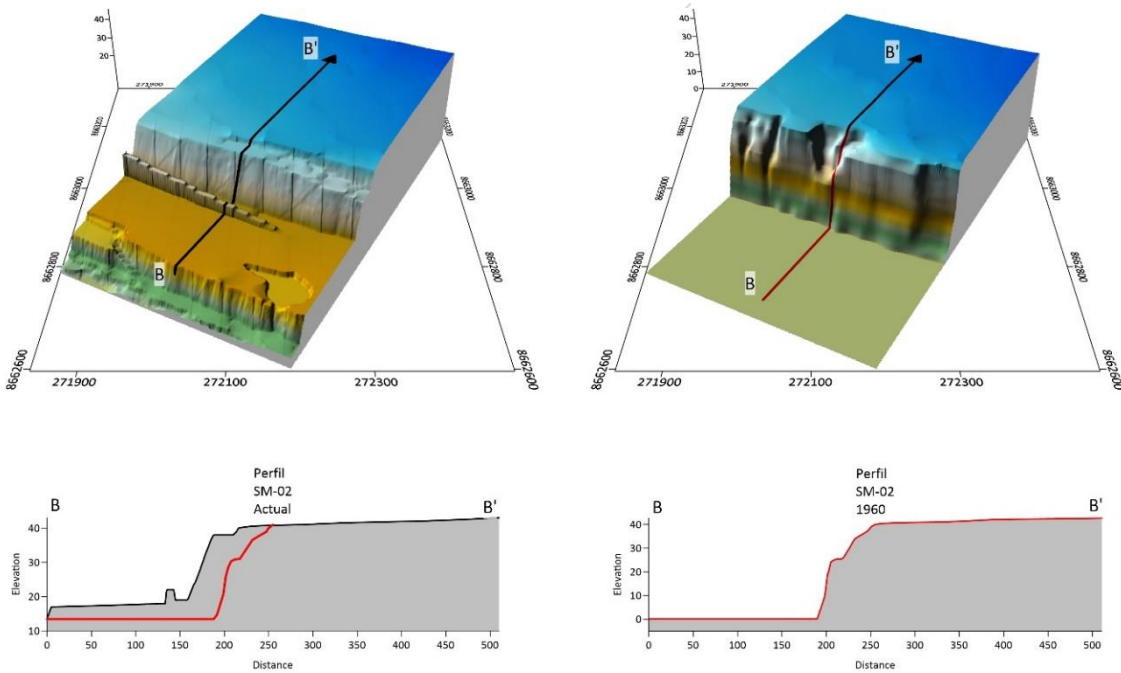
**Figura 269.** Sección SM-02 B-B' ubicado en el Malecón Costanera, comparación de modelos digitales de terreno del año 1960 y 2021, donde se evidencia el relleno antrópico que genera zonas potenciales a deslizarse.

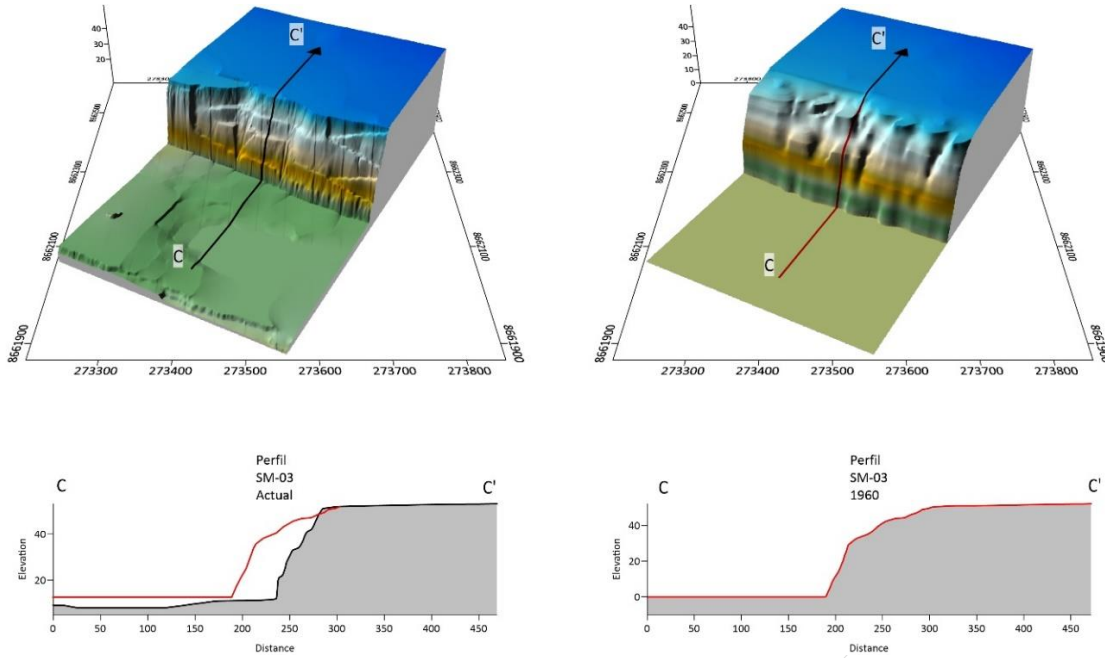
**Figura 270.** Sección SM-03 C-C' ubicado entre el Parque Media Luna y Malecón Bertolotto, comparación de modelos digitales de terreno del año 1960 y 2021, donde se evidencia el relleno antrópico que genera zonas potenciales a deslizarse.

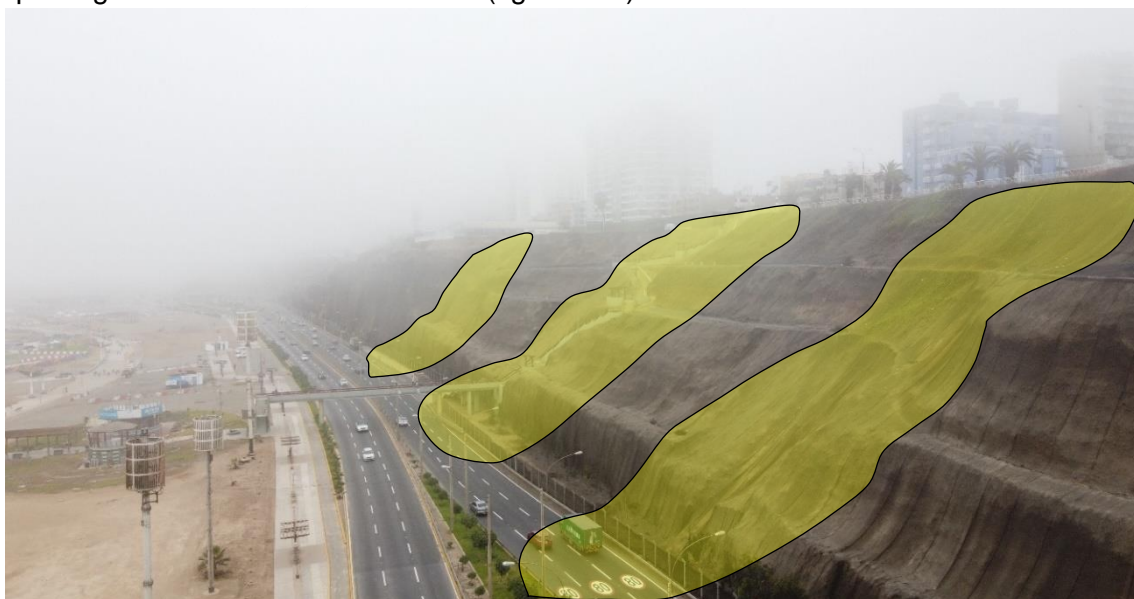
Se identificaron 9 zonas de potenciales deslizamientos con posterior fase de derrumbe. Estos eventos geodinámicos están condicionados a formas cóncavas en la parte alta del talud que podrían formar escarpes o zonas de arranque, los materiales se desplazarían por el talud con pendientes fuerte a muy escarpadas originando derrumbes que llegarían hasta la vía Costanera (figura 271).

**Figura 271.** Vista hacia el circuito de playas a la altura del Parque Media Luna. En esta zona de han proyectado varios deslizamientos-derrumbes.

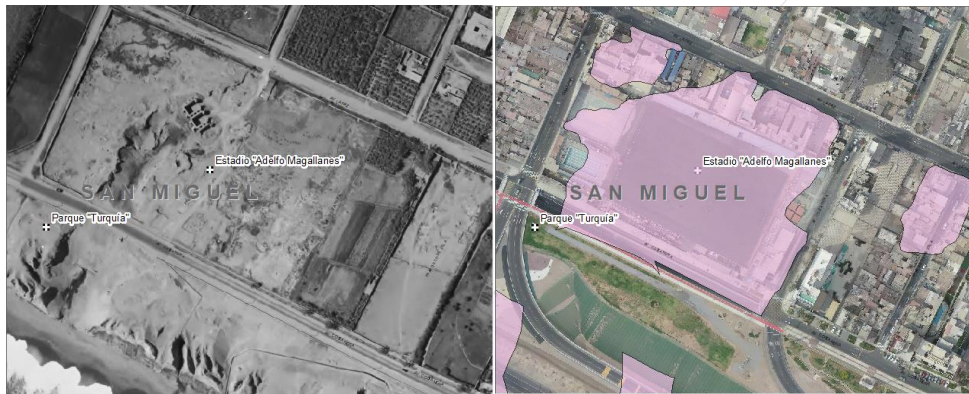
Se identificaron 10 potenciales zonas de hundimientos, 4 de ellas fueron identificadas como cárcavas o antiguas quebradas y 6 fueron antiguos rellenos o zonas de extracción de materiales probablemente antiguas ladrilleras, se tiene un riesgo moderado a alto de inducir daños hacia las estructuras de las áreas urbanas ubicadas sobre estas áreas (figura 272).

**Figura 272.** Estadio “Adolfo Magallanes”, en la foto aérea del año 1943 se identificó una cárcava y una probable zona de extracción de materiales de agregados (canteras o ladrillera).

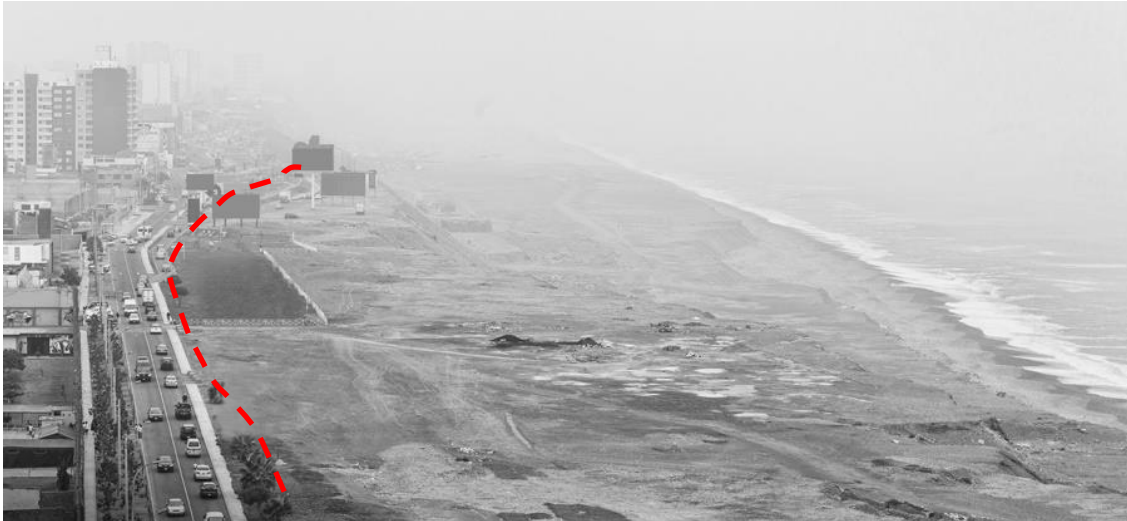
Mediante la superposición de las fotos aéreas de los años 1943, 1960 y la ortofoto del año 2021, se encontró que las grietas y escarpes registrados desde el año 2014 coinciden con límite del antiguo acantilado ubicado hasta antes del año 2002, por tanto, se infiere que esta zona indica zonas inestables donde se pueden formar planos de falla originando deslizamientos.

**Figura 273.** Toma aérea entre el Parque Turquía y el parque Wallenberg, la línea roja indica la antigua ubicación del acantilado.

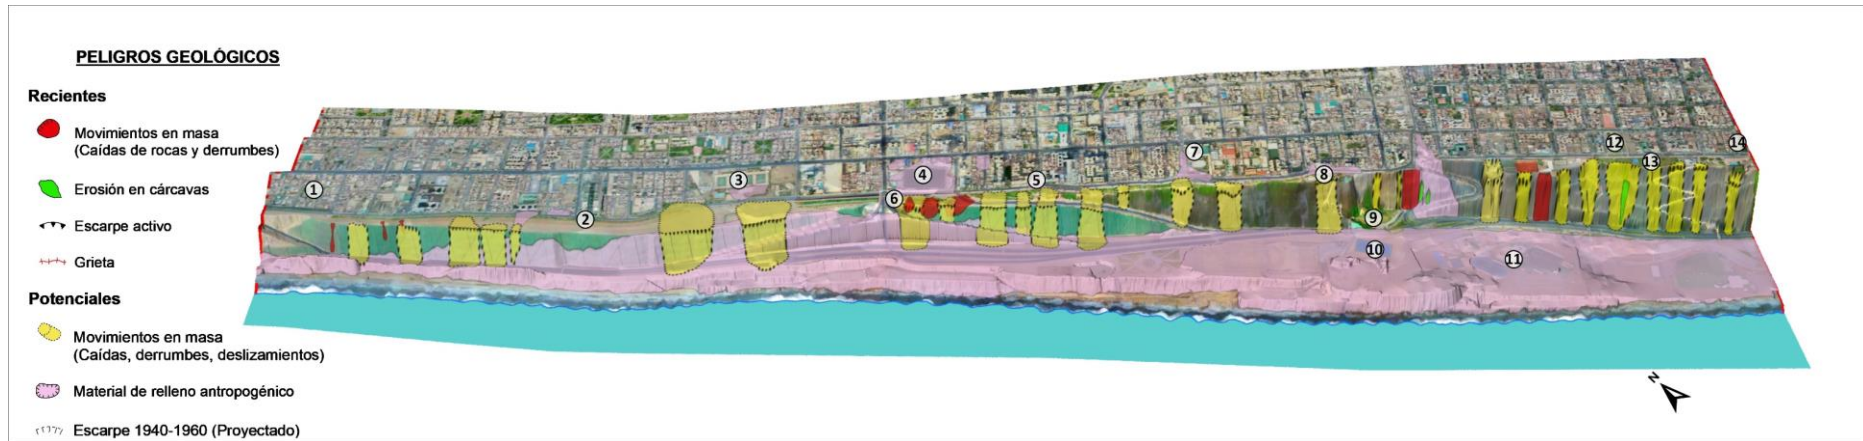
**Figura 274.** Peligros geológicos recientes y potenciales identificados e inferidos en el distrito de San Miguel.

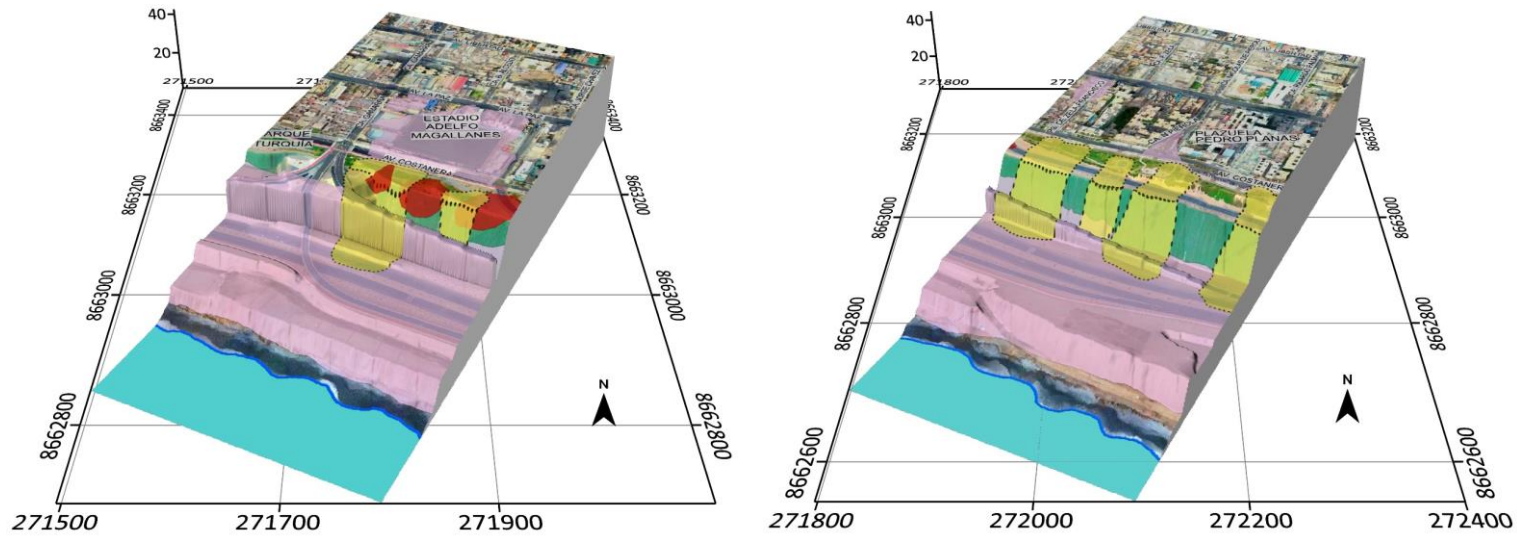
**Figura 275.** En la Sección SM-01 se ubica en el Estadio Adelfo Magallanes donde se identificaron potenciales deslizamientos y hundimientos. En la Sección SM-02 se tienen 4 deslizamientos potenciales con zonas de hundimientos por rellenos antropogénicos en el distrito de San Miguel.

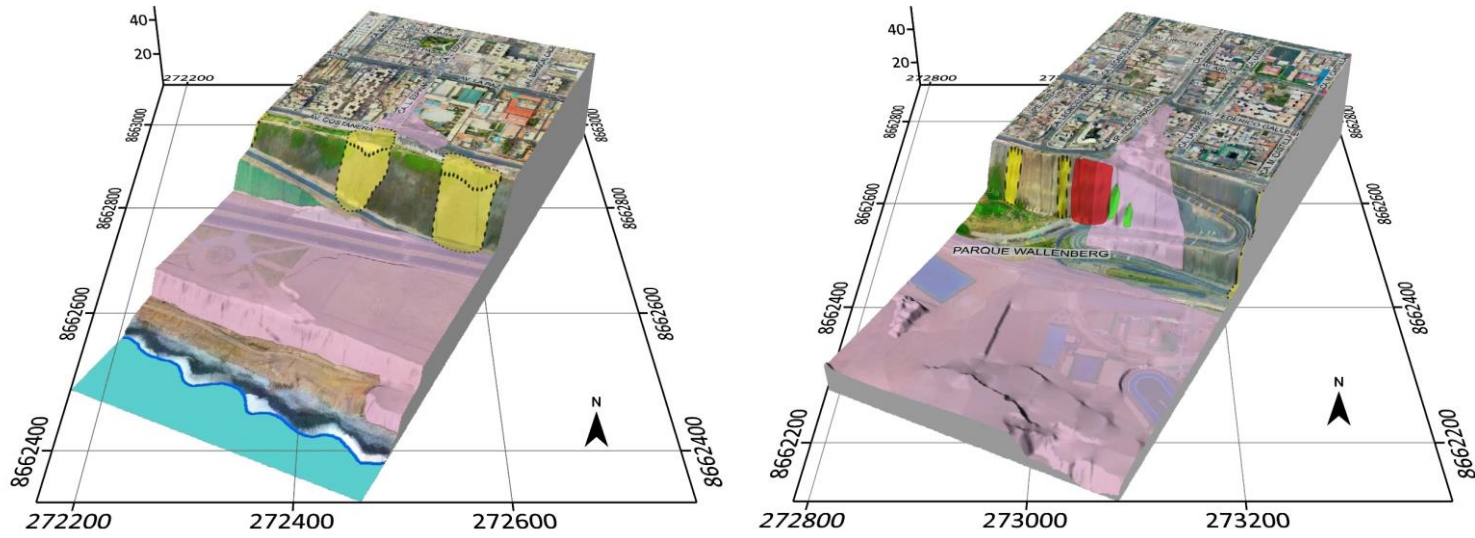
**Figura 276.** Sección SM-03 se ubica entre la Ca. Luis Espinar donde se identificaron 2 deslizamientos potenciales y zonas de hundimientos. La Sección SM-04 ubicada en el Parque Wallenberg donde se identificó una zona de relleno antrópico en la parte superior del acantilado además de deslizamientos en el distrito de San Miguel.

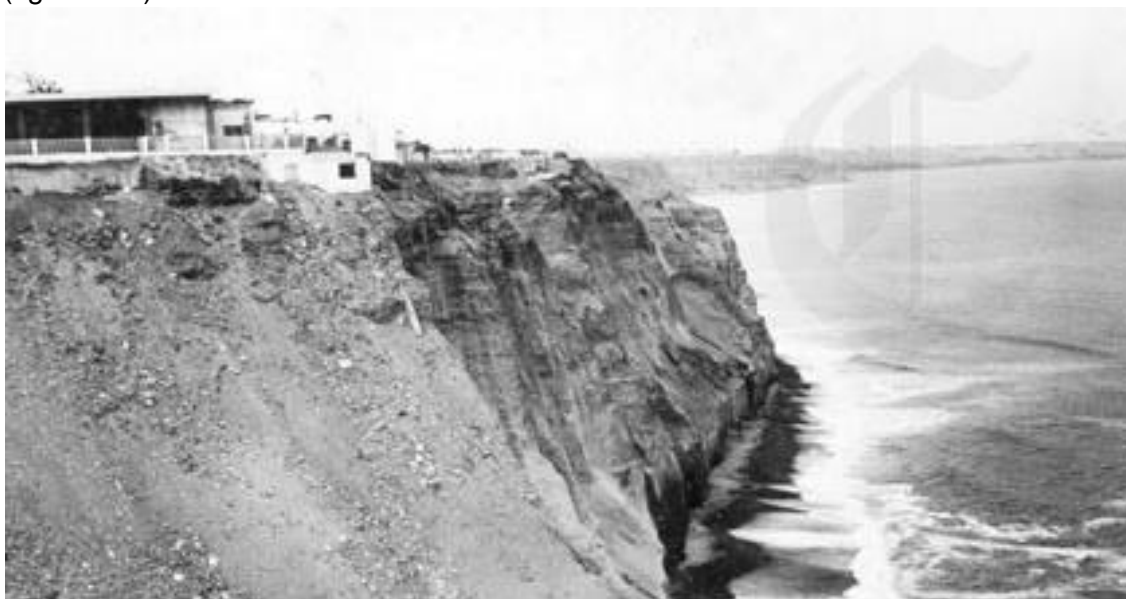
Corresponde al desplazamiento ladera debajo de masas de roca, suelo o ambas, a lo largo de superficies irregulares de arranque o desplome como una sola unidad. Se identificaron 23 zonas de derrumbes ubicadas en taludes con pendientes muy fuertes (figura 277).

**Figura 277.** Zona de derrumbes en el distrito de Magdalena. Fotografía: ElComercio.pe.

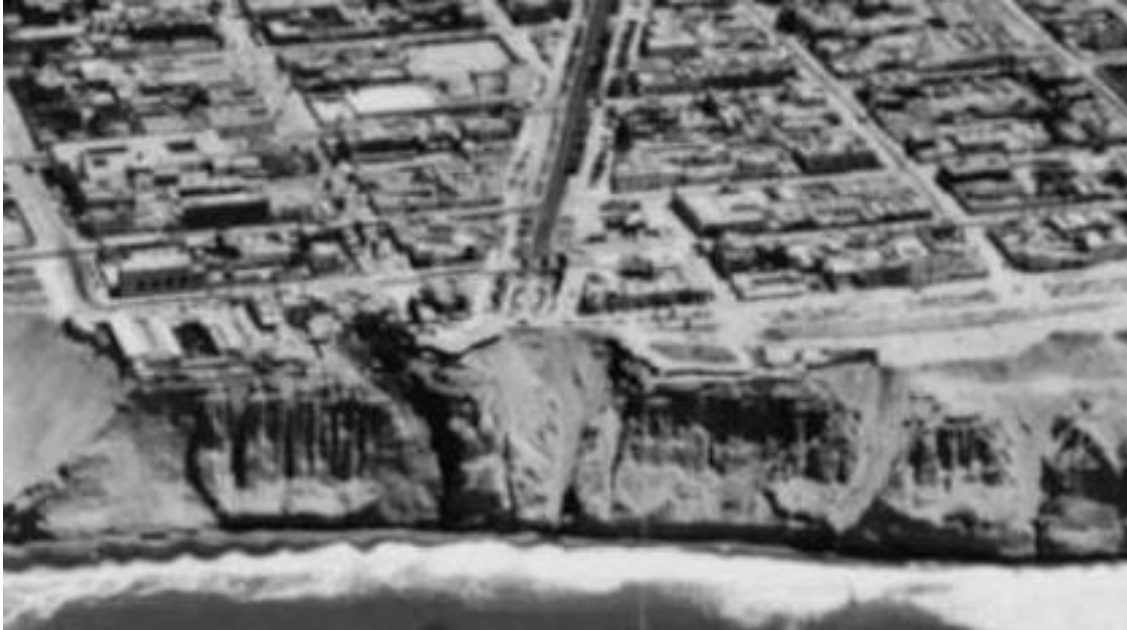
En los acantilados del distrito de Magdalena del Mar se identificaron 07 zonas de deslizamientos con posterior fase de derrumbes, los deslizamientos fueron inferidos debido a la geofoma de las zonas de arranque donde se muestran escarpes con formas circulares a semicirculares (figura 278).

**Figura 278.** Av. Brasil 1956 en el distrito de Magdalena donde se observa deslizamientos – derrumbes cuyos materiales llegan hasta el sector de playas. Fuente: SAN (1956).

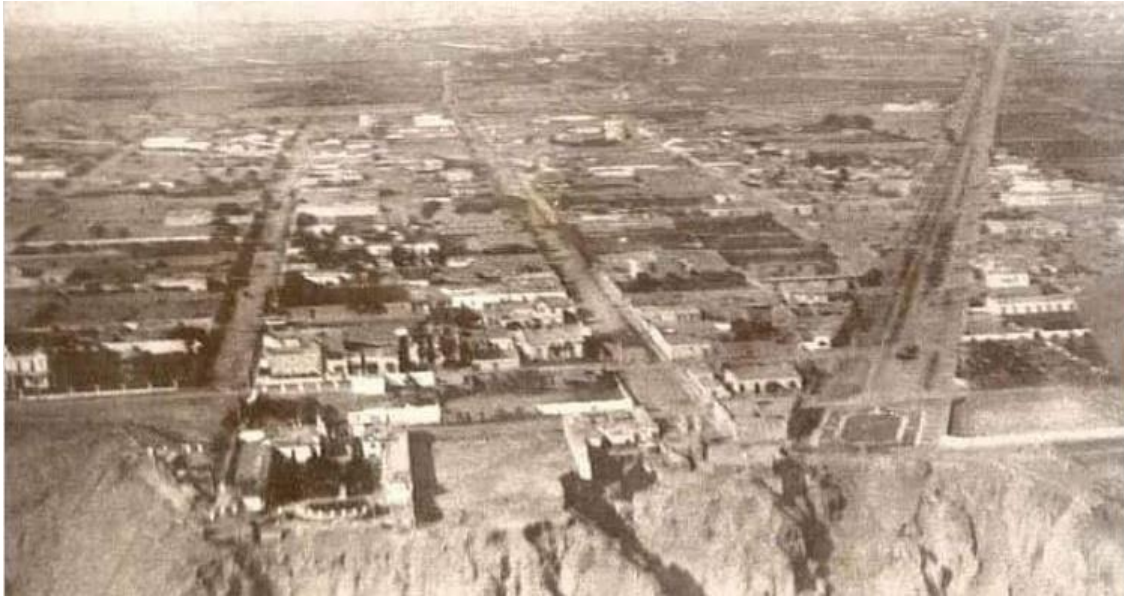
En el distrito de Magdalena, se identificaron 73 zonas de erosión en cárcavas y además de 19 zonas de surcos con mayor incidencia en pendientes bajas a llanas (figuras 279 y 280).

**Figura 279.** Vista hacia la Av. Brasil, se observan procesos de erosión de laderas en la parte superior del talud.

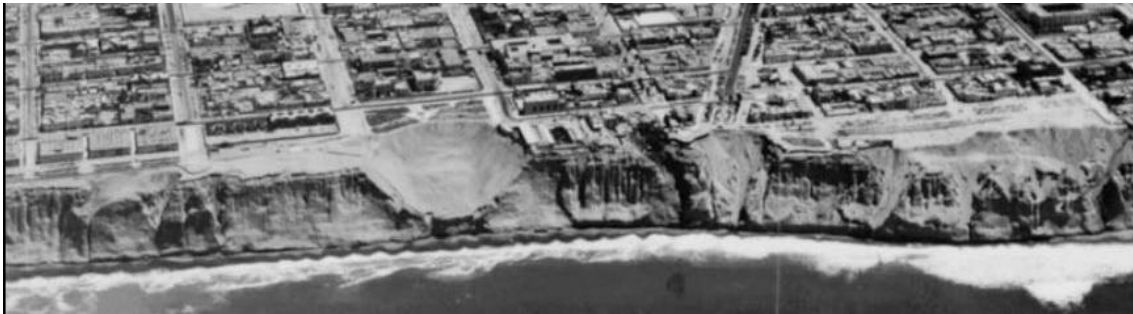
**Figura 280.** Foto aérea del distrito de Magdalena, se distinguen zonas de grandes cárcavas al borde del acantilado.

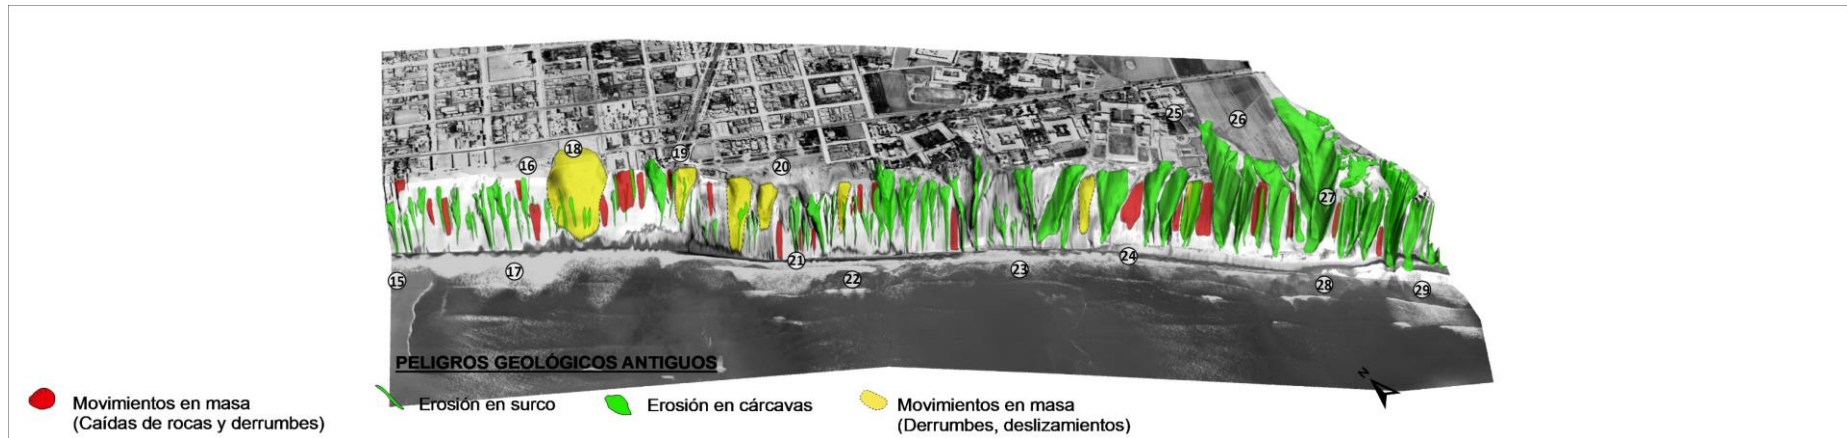
**Figura 281.** Peligros geológicos antiguos en el distrito de Magdalena del Mar, vista sobre la ortofoto del año 1943.

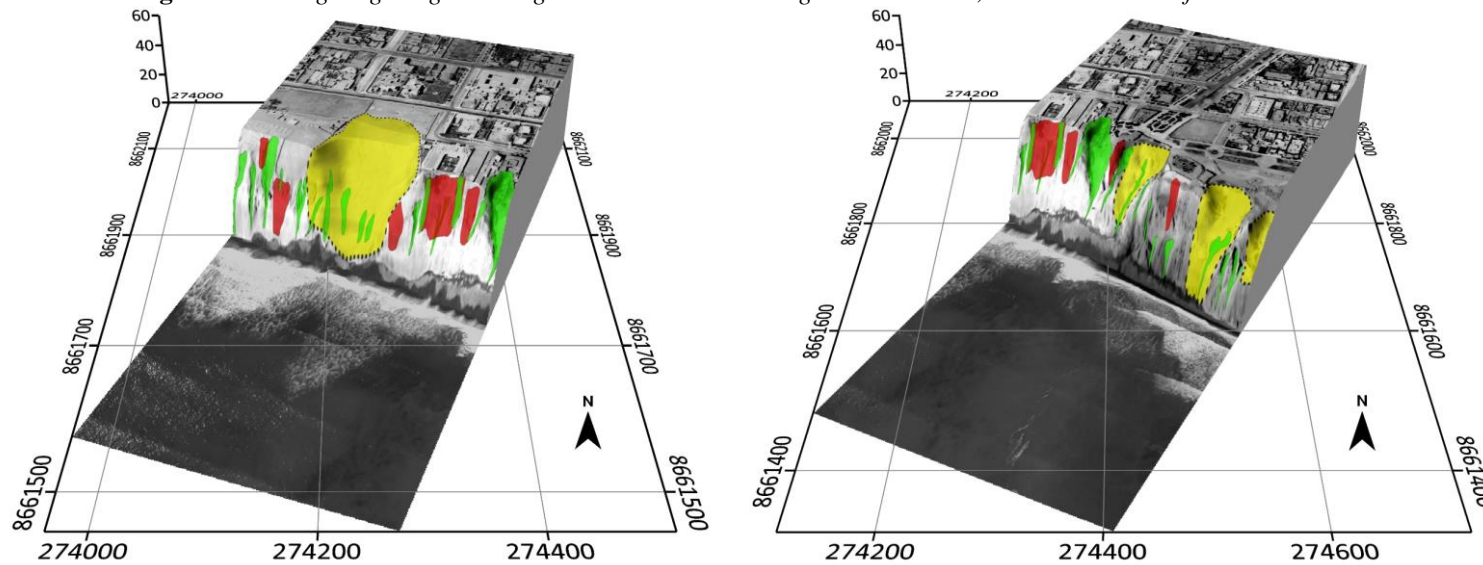
**Figura 282.** Sección MM-01 se identificaron derrumbes además de un probable deslizamiento rotacional en lo que hoy es el Coliseo Aldo Chamochumbi. La Sección MM-02 se ubica en la Av. Brasil donde se identificaron derrumbes, caídas y deslizamientos en el distrito de Magdalena del Mar.

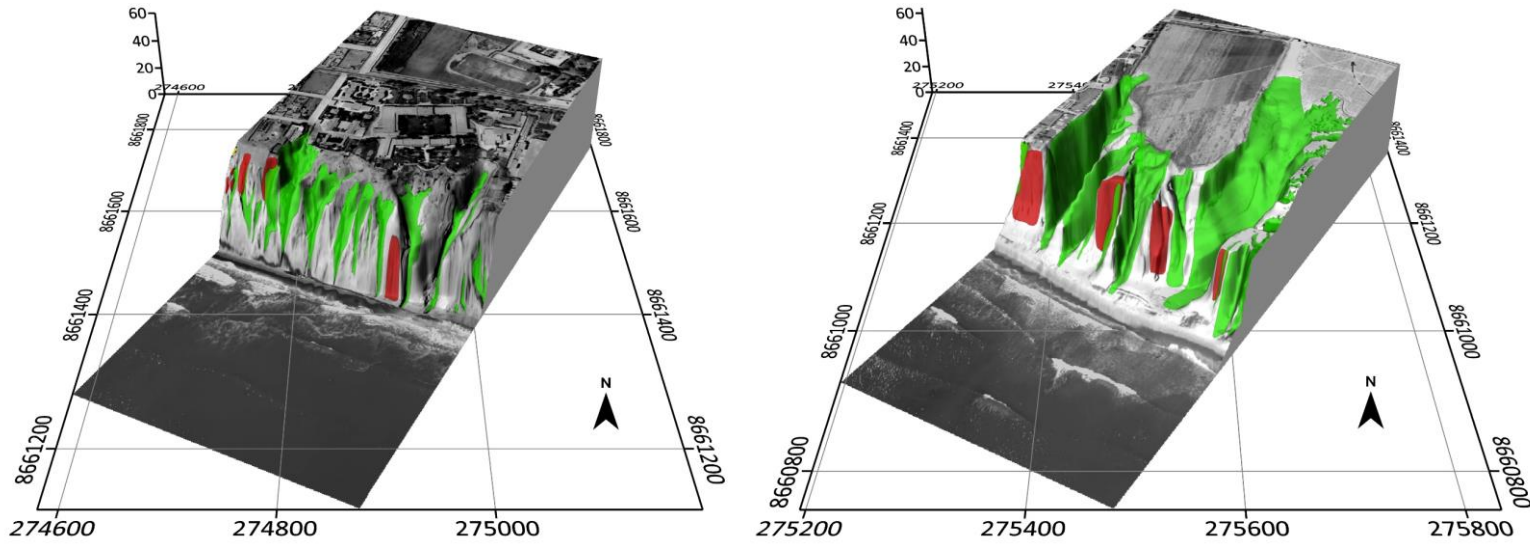
**Figura 283.** Sección MM-03 ubicada en el Puericultorio Pérez Aranibar, se identificaron cárcavas y derrumbes. En la Sección MM-04 se ubica en lo que hoy es La Residencial Marbella donde se observan extensas cárcavas en la ortofoto del año 1943 y 1960.

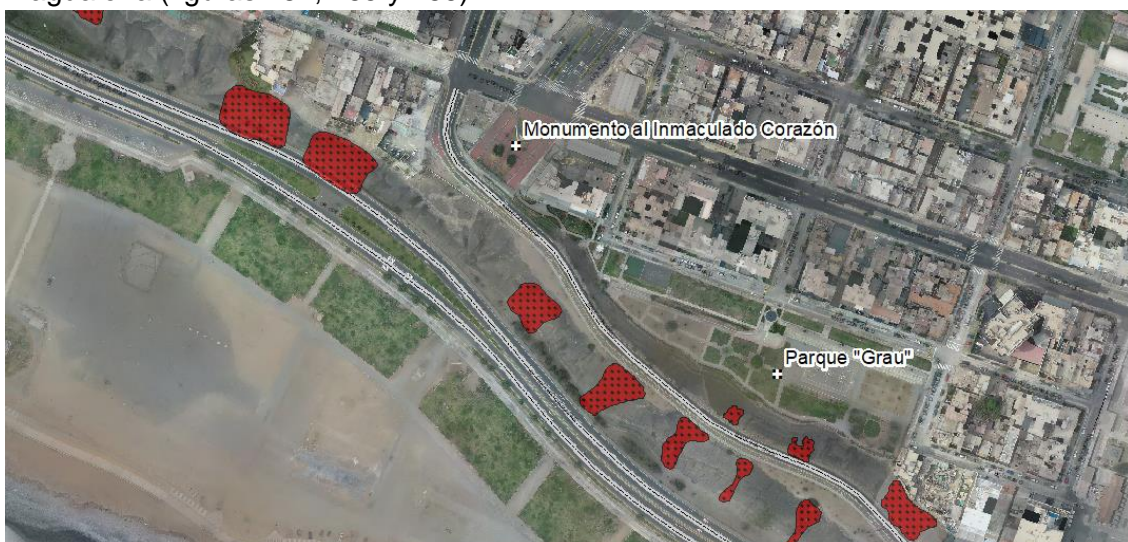
Se cartografiaron e inventariaron mediante imágenes satelitales multitemporales con rangos de 10 a 20 años, desde el año 2000 a la actualidad. Se identificaron 29 zonas de derrumbes que representan el 34% de los movimientos en masa inventariados en Magdalena (figuras 284, 285 y 286).

**Figura 284.** Ortofoto de las zonas de derrumbes en el distrito de Magdalena entre el Parque Grau y la Av. Brasil.

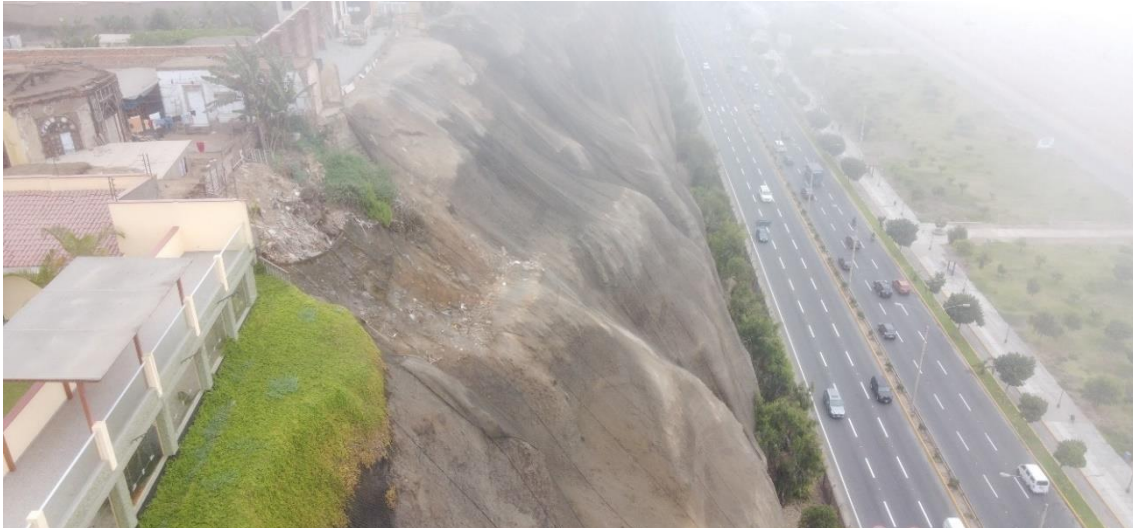
**Figura 285.** Vista hacia el acantilado expuesto a derrumbes a la altura del Jr. Echenique.

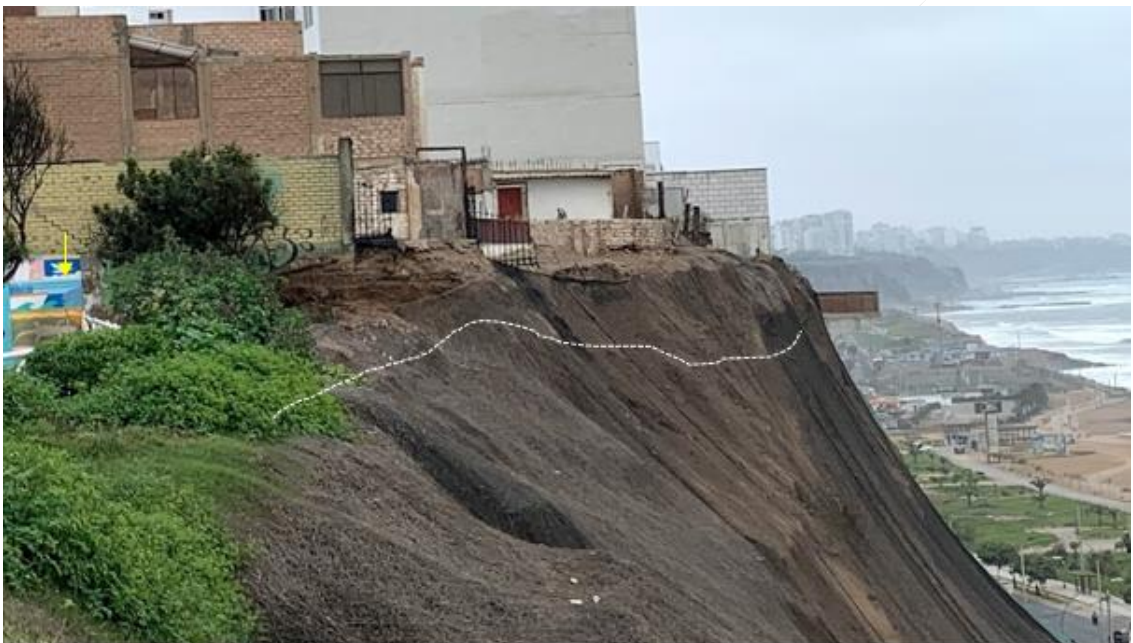
**Figura 286.** Vista lateral hacia el sur del parque Grau.

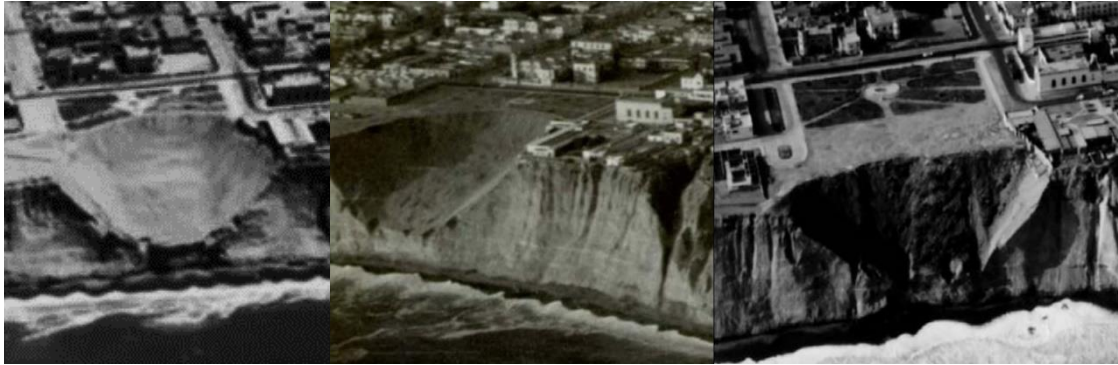
Las fotografías aéreas de los años 1943 y 1960 han permitido identificar una zona cóncava que fue rellenada a través de los años y donde finalmente, se construyó el Coliseo Aldo Chamochumbi (figuras 291 y 292).

**Figura 291.** A la izquierda el Coliseo Aldo Chamuchumbi SAN (1956), al centro foto tomada por Sogreah (1959) y a la derecha rellenos antrópicos SAN (1964).

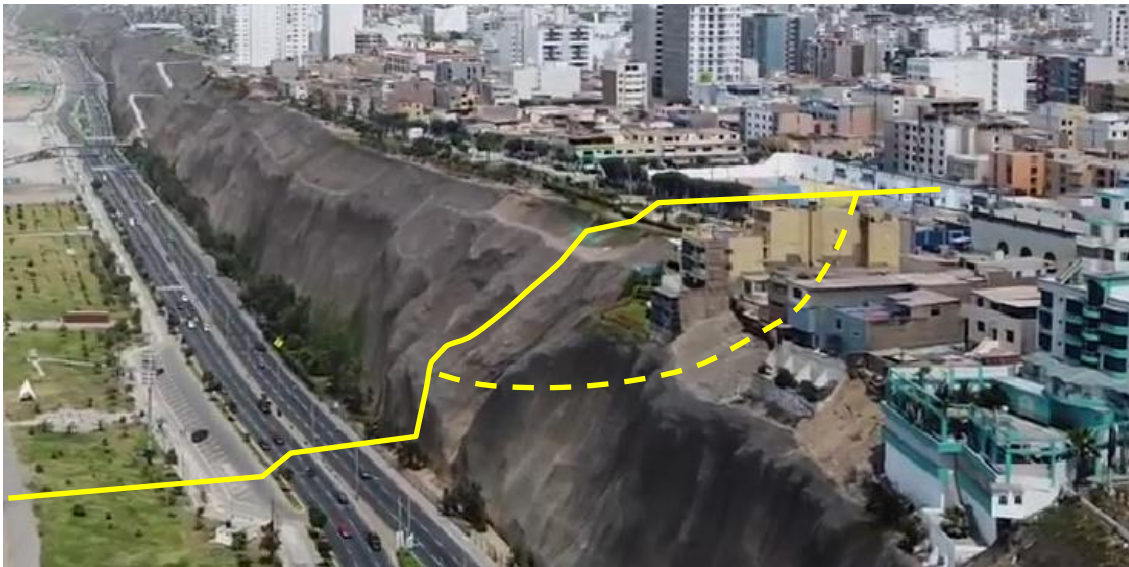
**Figura 292.** Acantilados de Magdalena y el Coliseo Aldo Chamuchumbi donde se infiere una potencial zona de deslizamiento. Línea continua (superficie del terreno) y línea puntuada (superficie antigua del terreno en 1960)

Se ha proyectado un área total de 7800 m<sup>2</sup> que podrían verse afectados por un potencial deslizamiento de tipo rotacional, este tipo de movimiento en masa se trasladaría hasta el pie del talud del acantilado ocupando el ancho de la vía costanera y parte de los parques. Las viviendas y edificios ubicados próximos a esta aéreas también pueden verse afectados (figura 293).

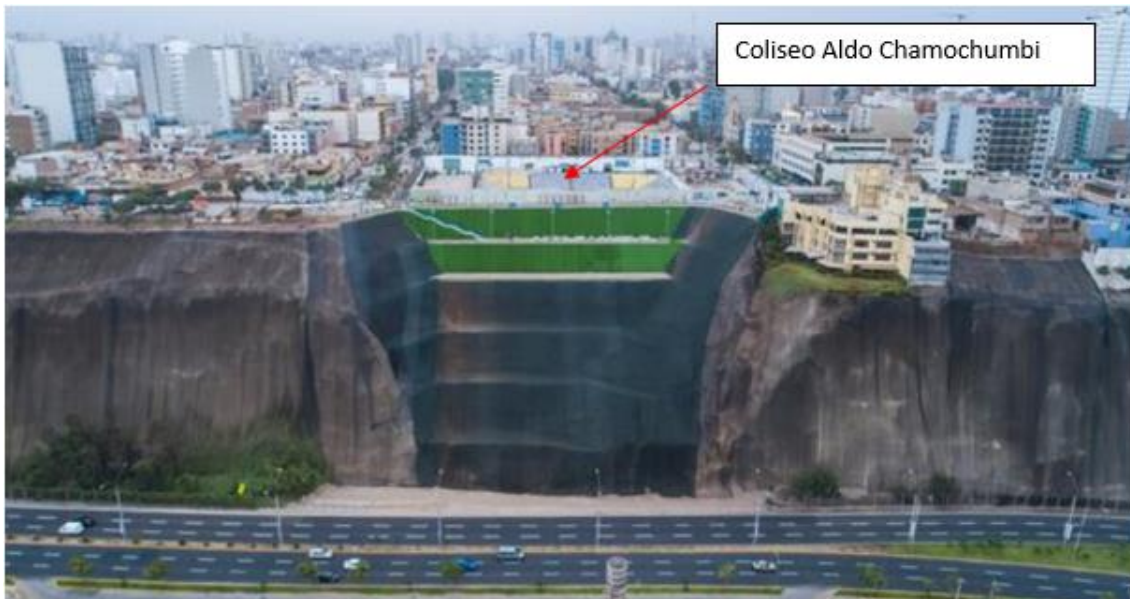
**Figura 293.** Vista frontal de andenes en malecón Castagnola. Fuente: Perú 21.

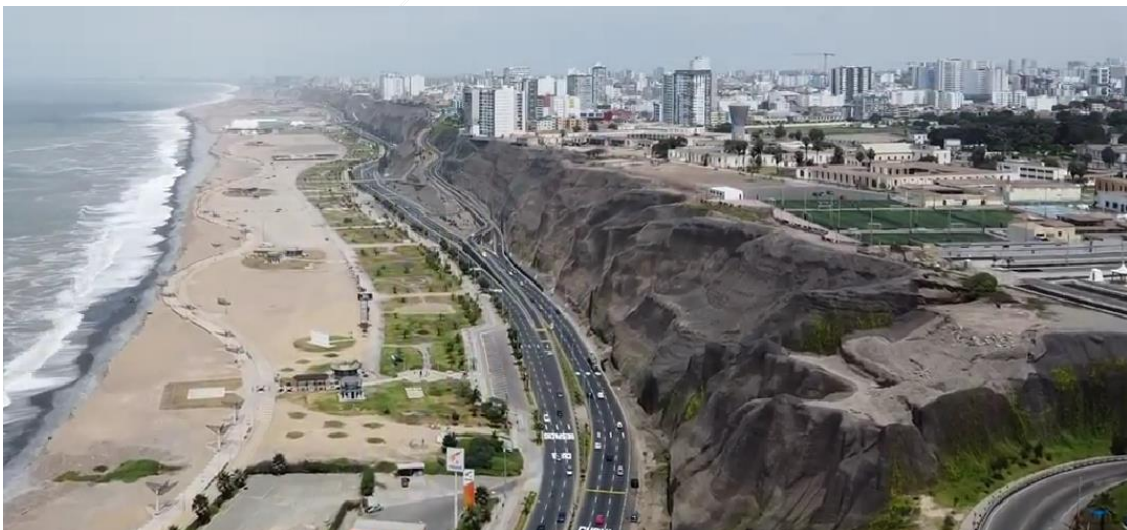
Se identificaron 8 zonas de potenciales deslizamientos con posterior fase de derrumbe. Estos eventos geodinámicos están condicionados a formas cóncavas en la parte alta del talud que podrían formar escarpes o zonas de arranque, los materiales se desplazarían por el talud con pendientes fuerte a muy escarpadas originando derrumbes que llegarían hasta la vía Costanera (figura 294).

**Figura 294.** Vista hacia el circuito de playas a la altura del Parque Media Luna. En esta zona de han proyectado varios deslizamientos-derrumbes.

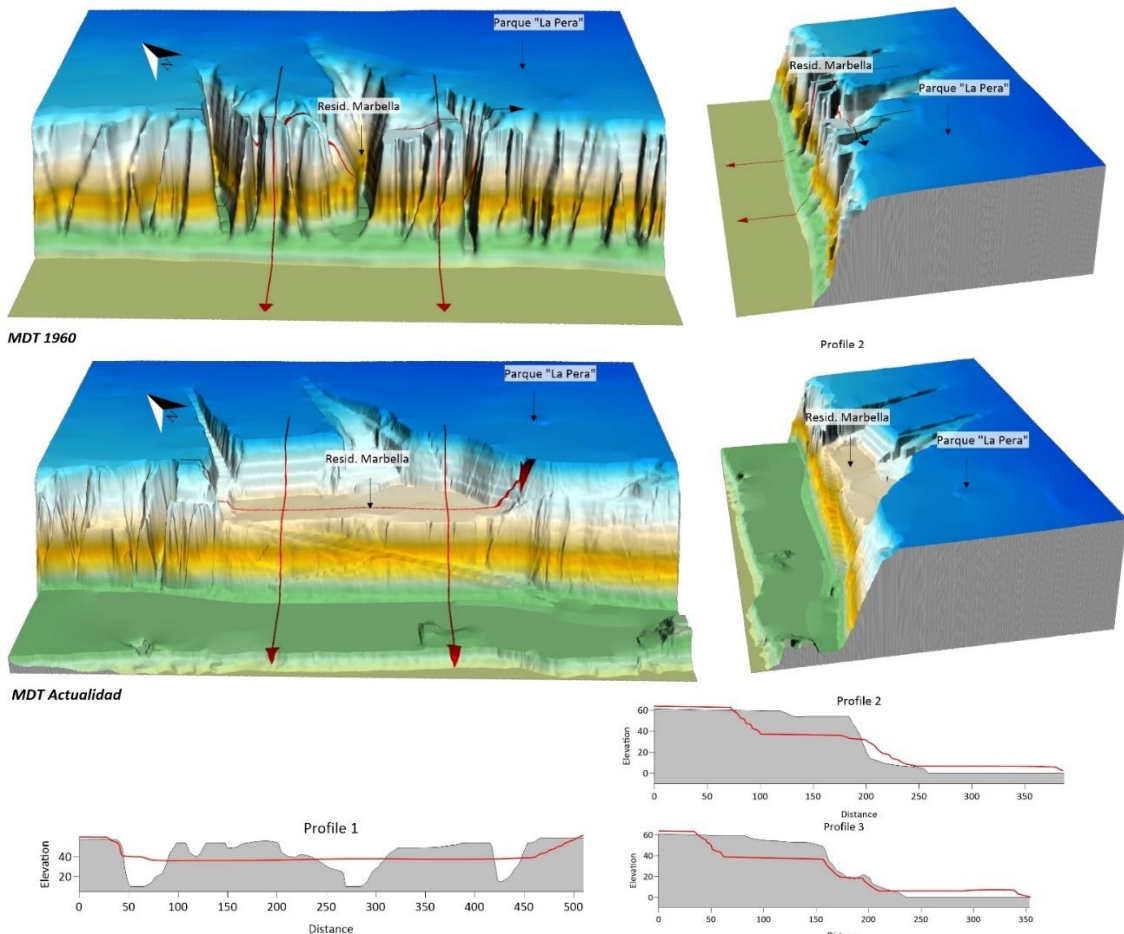
Se identificaron 10 potenciales zonas de hundimientos, 4 de ellas fueron identificadas como cárcavas o antiguas quebradas y 6 fueron antiguos rellenos o zonas de extracción de materiales probablemente antiguas ladrilleras, se tiene un riesgo moderado a alto de inducir daños hacia las estructuras de las áreas urbanas ubicadas sobre estas áreas (figuras 295 y 296).

**Figura 295.** Residencial Marbella, modelo digital de terreno de 1960 y 2021 donde se puede observar la profundidad del relleno antrópico.

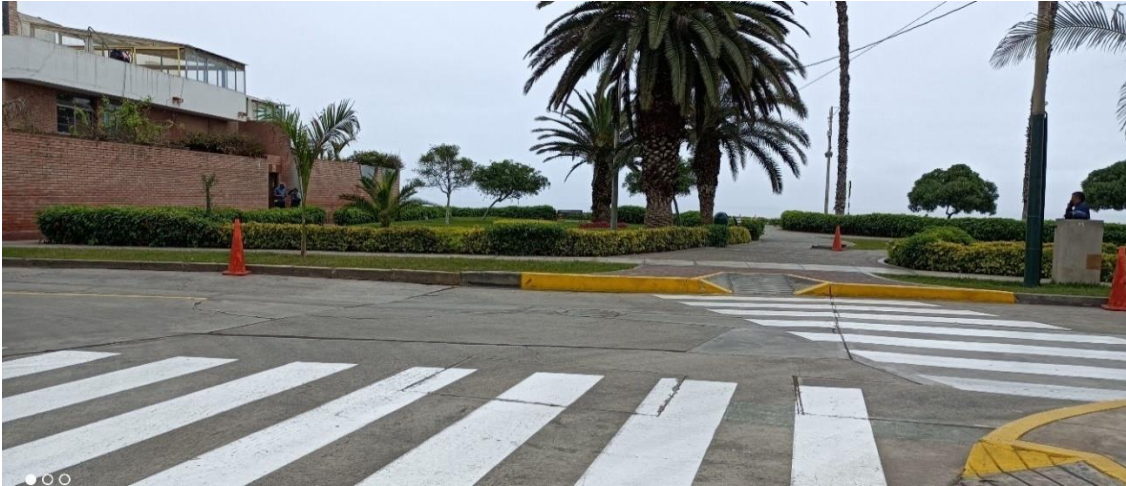
**Figura 296.** Hundimientos inventariados sobre antiguas cárcavas.

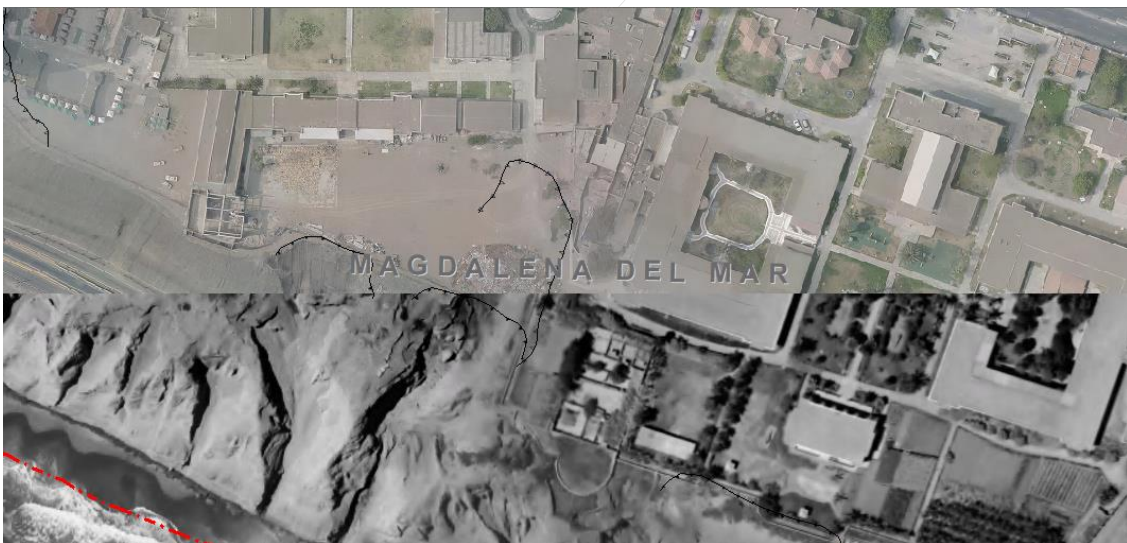
Se han proyectado 33 escarpes que se infieren como zonas inestables, donde antes existían antiguas cárcavas que pueden producir zonas de fallas por deslizamientos o derrumbes (figura 297).

**Figura 297.** Comparación de la ortofoto del año 1943 y la ortofoto actual donde se proyectaron escarpes de arranque de antiguas cárcavas.

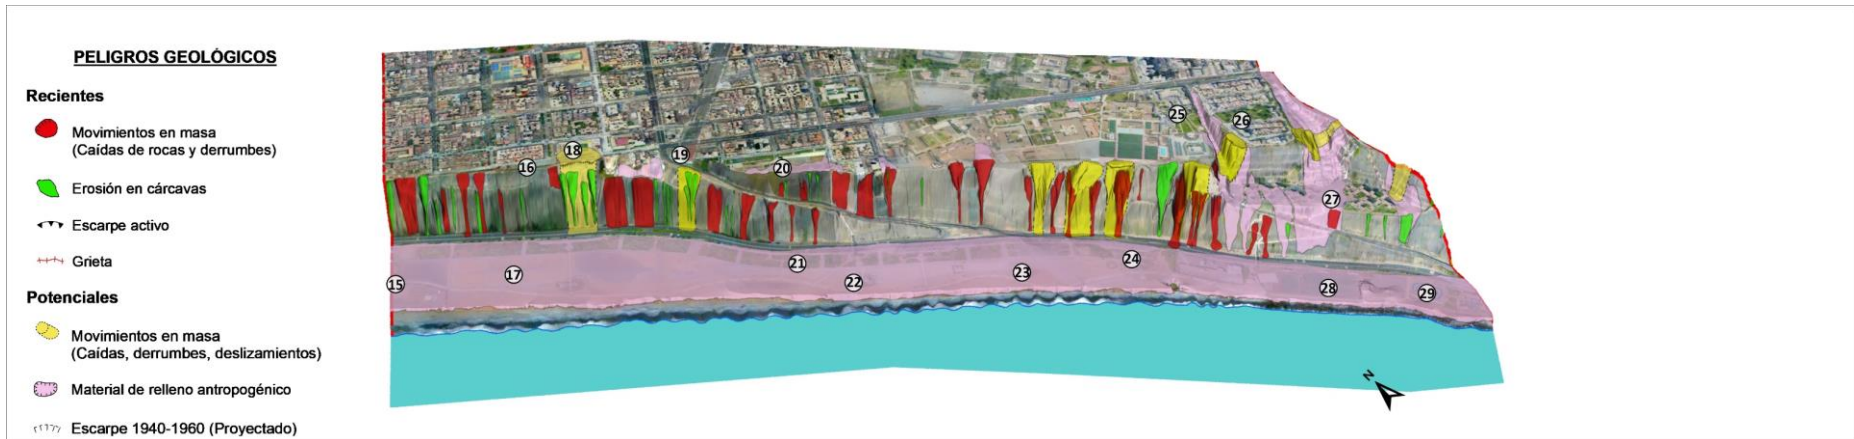
**Figura 298.** Peligros geológicos recientes y potenciales en el distrito de Magdalena del Mar.

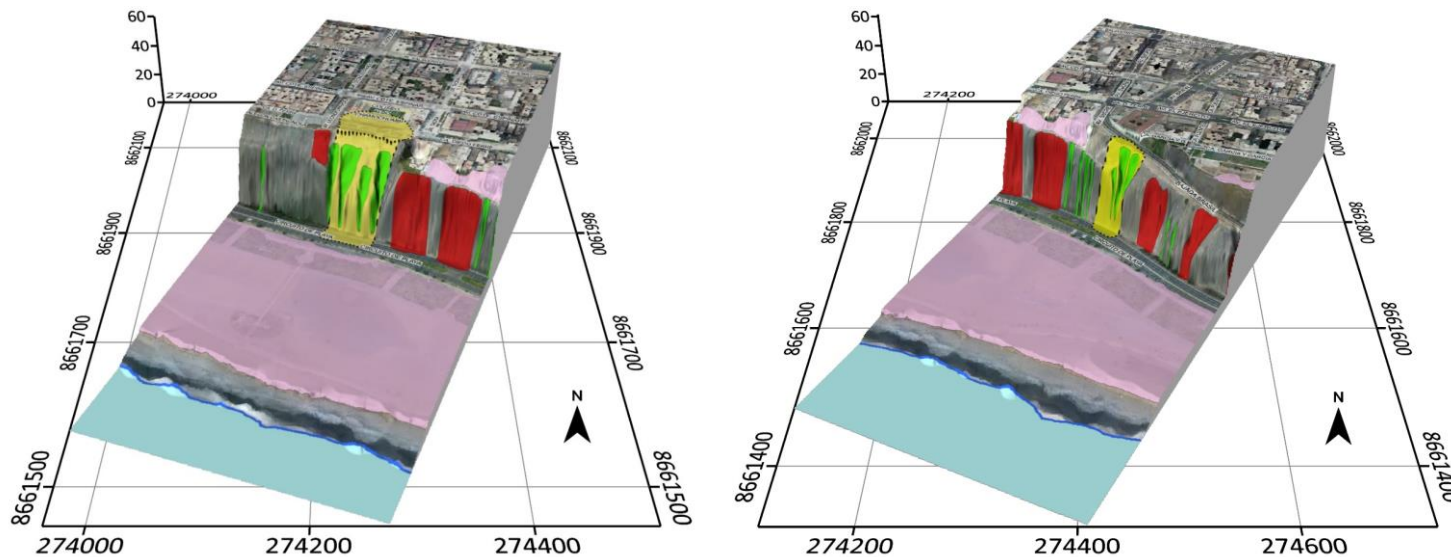
**Figura 299.** Sección MM-01 se ubica en el Coliseo Aldo Chamochumbi donde se identifica un potencial deslizamiento producto del relleno de una antigua cárcava. Sección MM-02 se ubica en la Bajada Brasil donde también se delimitó derrumbes y deslizamientos además de potenciales hundimientos por rellenos antrópicos.

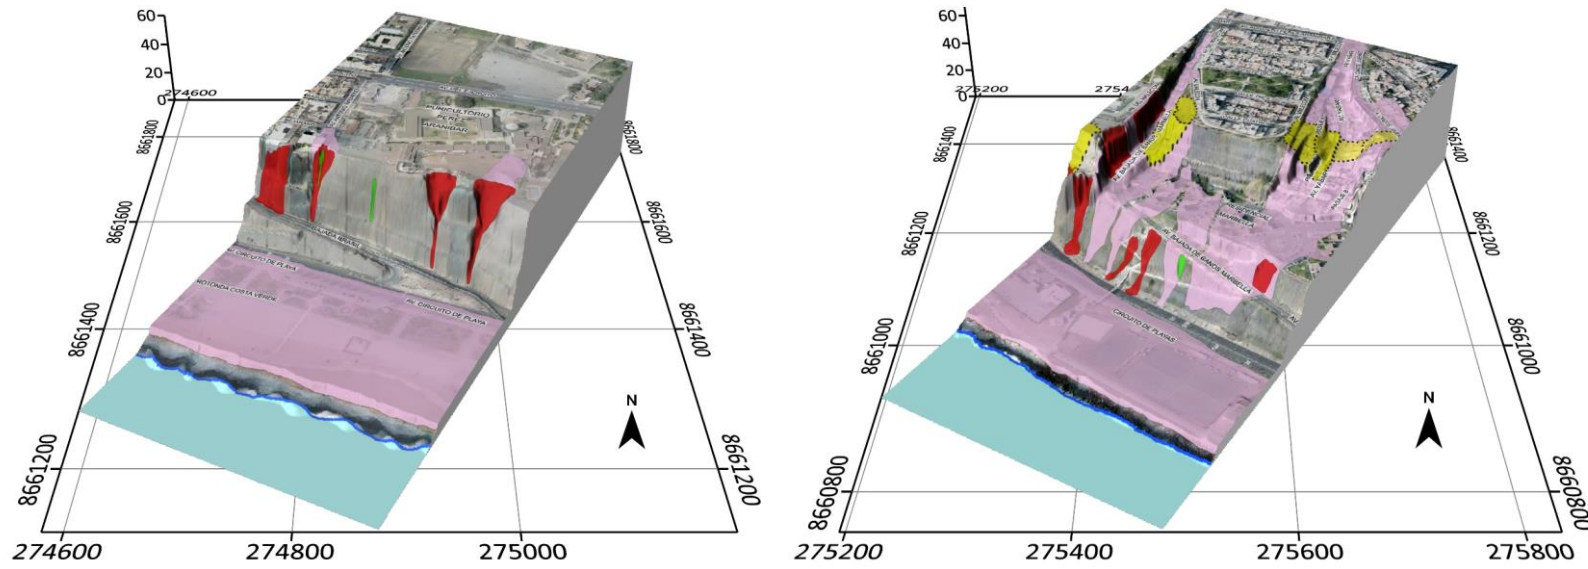
**Figura 300.** Sección MM-03 se proyecta en el Puericultorio Pérez Aranibar donde se identificaron caídas y derrumbes además de potenciales hundimientos por rellenos antropogénicos. Sección MM-04 se ubica en la Residencial Marbella, entre 1943 y 1960 se identificaron extensas cárcavas que fueron rellenadas y sobre las cuales se ubicaron viviendas y conjuntos habitacionales.
