**Informe Técnico N° A7351**

# CARACTERIZACIÓN GEOLÓGICA, HIDROGEOLÓGICA, EVALUACIÓN DE PELIGROS GEOLÓGICOS POR MOVIMIENTOS EN MASA E IDENTIFICACIÓN DE ZONAS DE DEPÓSITOS ANTROPOGÉNICOS EN LA COSTA VERDE

ENERO  
2023

Elaborado por la Dirección de Geología Ambiental  
y Riesgo Geológico del INGEMMET

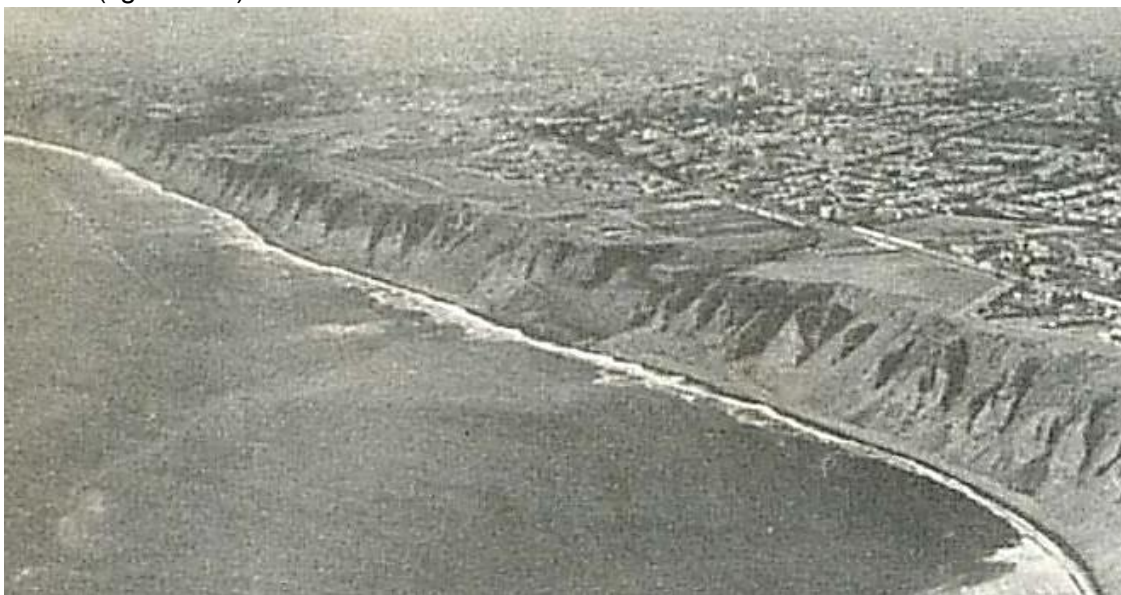
Corresponde al desplazamiento ladera debajo de masas de roca, suelo o ambas, a lo largo de superficies irregulares de arranque o desplome como una sola unidad. Se identificaron 7 zonas de derrumbes ubicadas en taludes con terrenos de pendientes muy fuertes (figura 301).

**Figura 301.** Zona de derrumbes en el distrito de San Isidro. Foto: *apcvperu.gob.pe*.

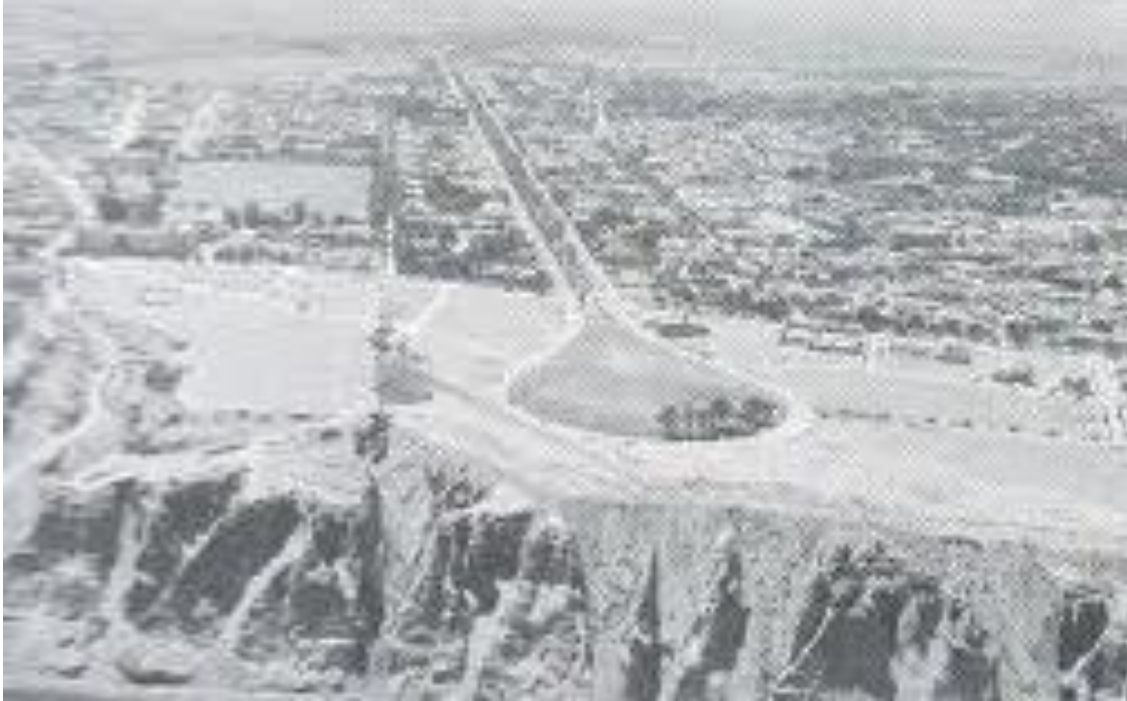
En el distrito de Magdalena se identificaron 07 zonas de deslizamientos con posterior fase de derrumbes, los deslizamientos fueron inferidos debido a la geoforma de las zonas de arranque donde se muestran escarpes con formas circulares a semicirculares (figura 302).

**Figura 302.** Parque La Pera en el distrito de San Isidro donde se identifican deslizamiento derrumbes.  
 Fuente: SAN (1943).

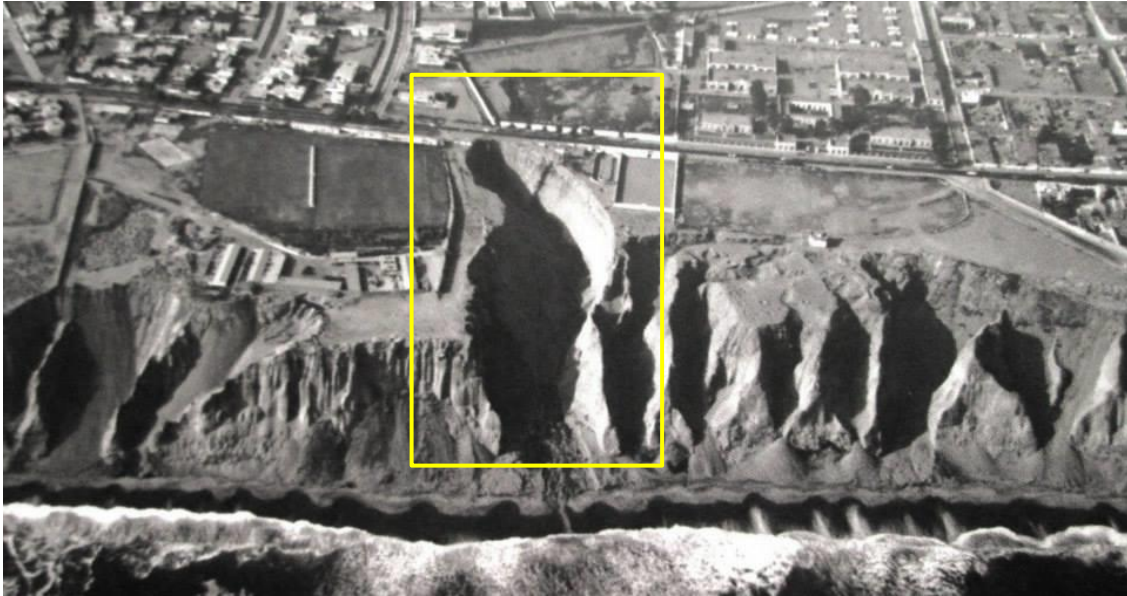
En el distrito de San Isidro, se identificaron 11 zonas de erosión en cárcavas y 31 zonas de erosión en surcos con mayor incidencia en pendientes bajas a llanas (figura 303).

**Figura 303.** Vista aérea del año 1956, vista hacia el actual Parque Bicentenario donde se observan procesos de erosión de laderas. Fuente: SAN.

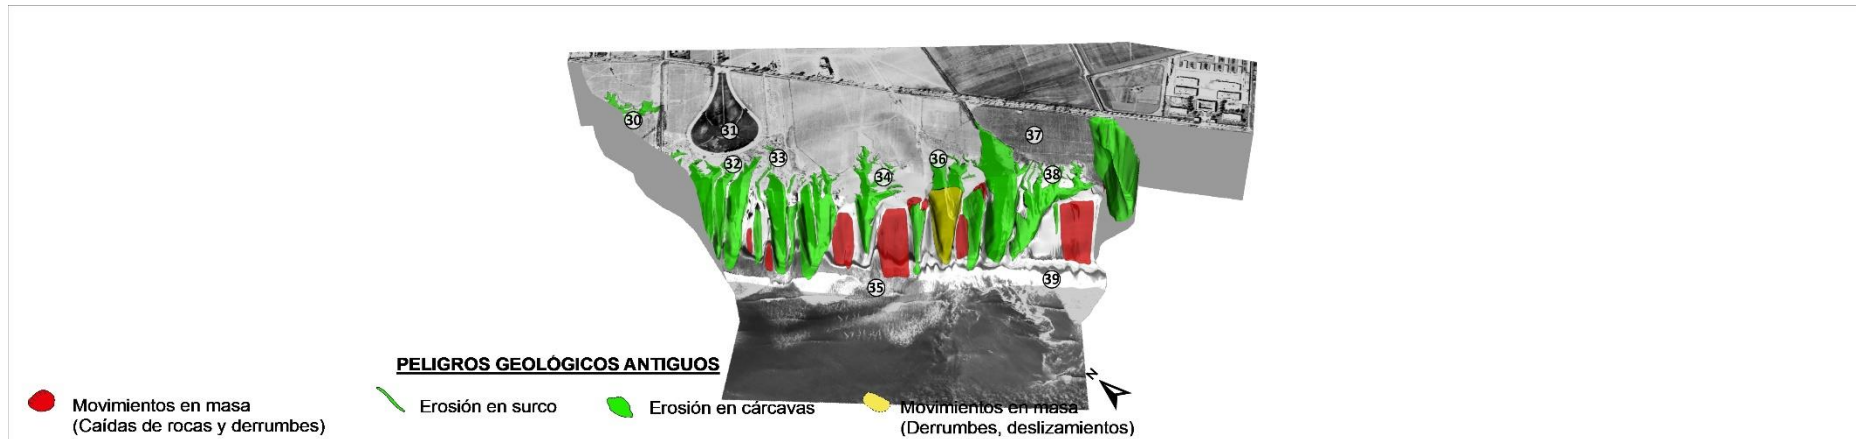
**Figura 304.** Peligros geológicos antiguos en el distrito de San Isidro, vista sobre la foto aérea del año 1943.

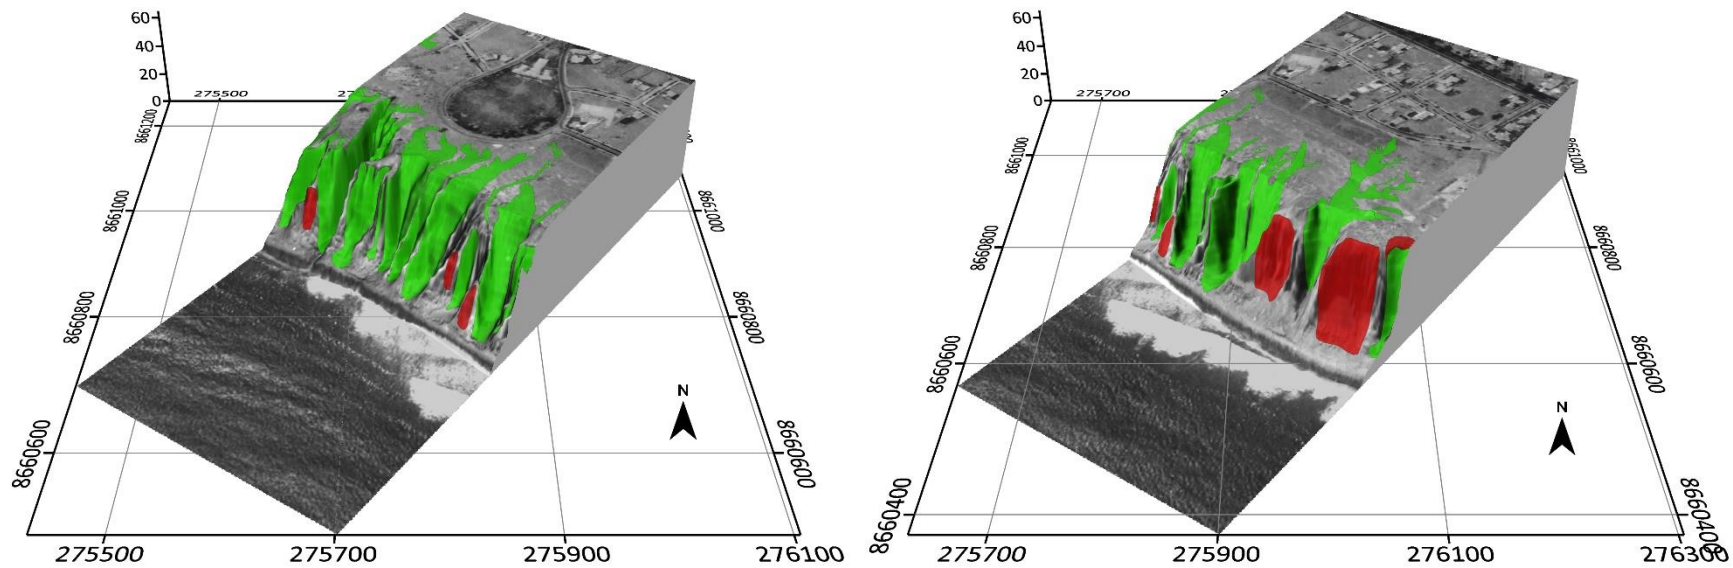
**Figura 305.** Sección SI-01 entre los años 1943 y 1960, se observan procesos de erosión en cárcavas de 130 m a 160 m de longitud. Además de, caídas de rocas y derrumbes en el Malecón Godofredo García. Sección SI-02, se observan caídas y derrumbes, además de cárcavas de hasta 200 m de largo en el Parque Mahatma Gandhi.

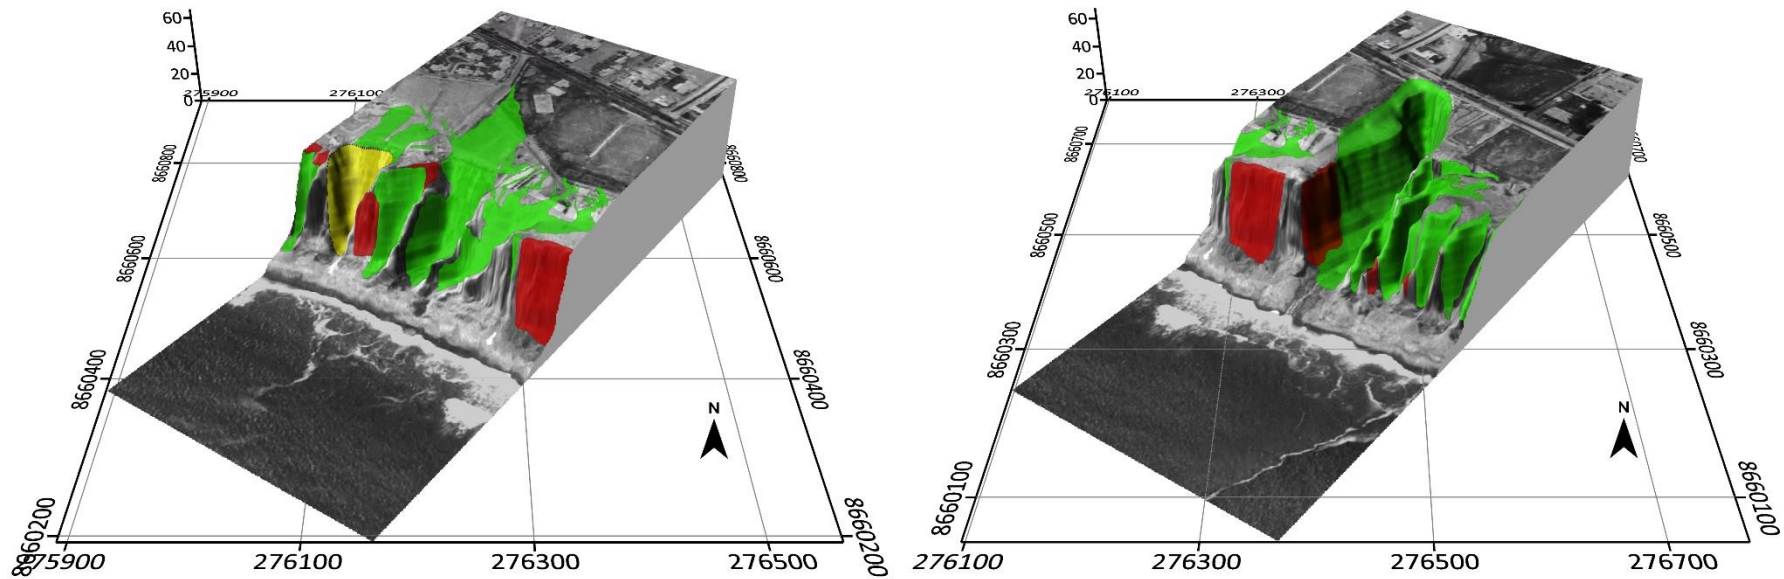
**Figura 306.** Sección SI-03 las cárcavas llegan a 259 m de longitud, fueron rellenadas y ocupadas por áreas urbanas, además se identificaron deslizamientos, caídas y derrumbes en zonas adyacentes al Parque Grecia. Sección SI-04 ubicado entre Parque Bicentenario con una extensa cárcava de 265 m de largo.

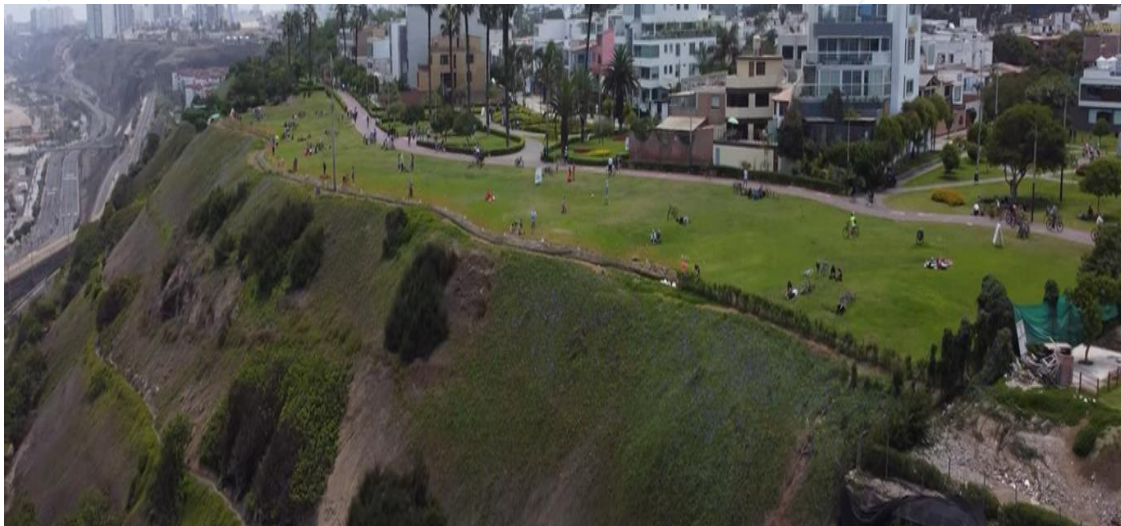
Se identificó 01 zona de potencial deslizamiento con posterior fase de derrumbe, condicionado a formas cóncavas en la parte alta del talud que podrían formar escarpes o zonas de arranque, los materiales se desplazarían por el talud con pendientes fuerte a muy escarpadas originando derrumbes que llegarían hasta la vía Costanera (figura 312).

**Figura 312.** Vista hacia la zona de un probable deslizamiento con fase de derrumbe.

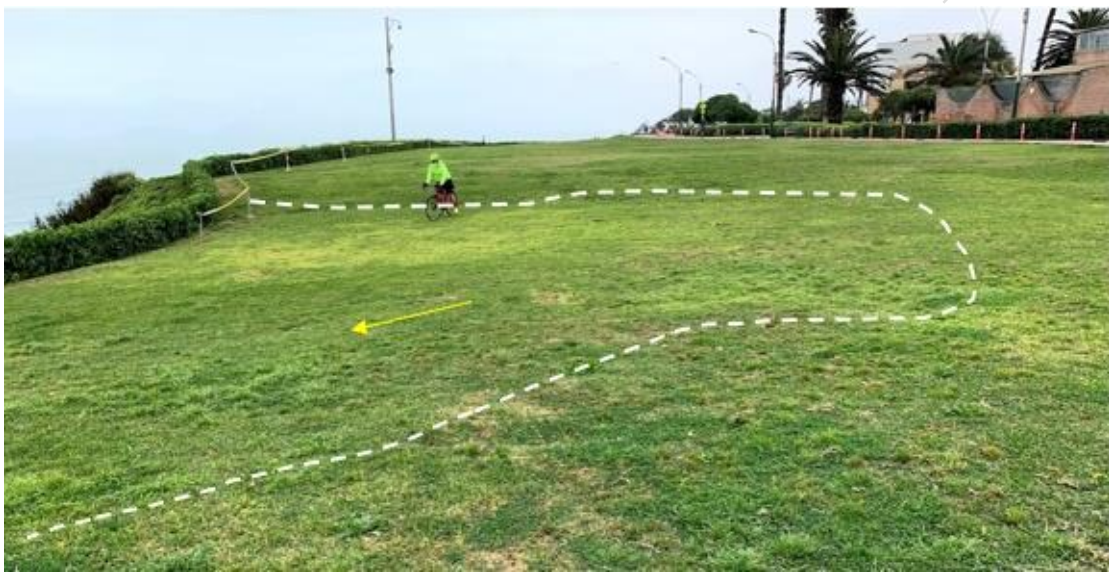
**Figura 314.** Hundimiento de forma circular en el Parque Mahatma Gandhi. Posiblemente corresponda a un deslizamiento en relleno antrópico.

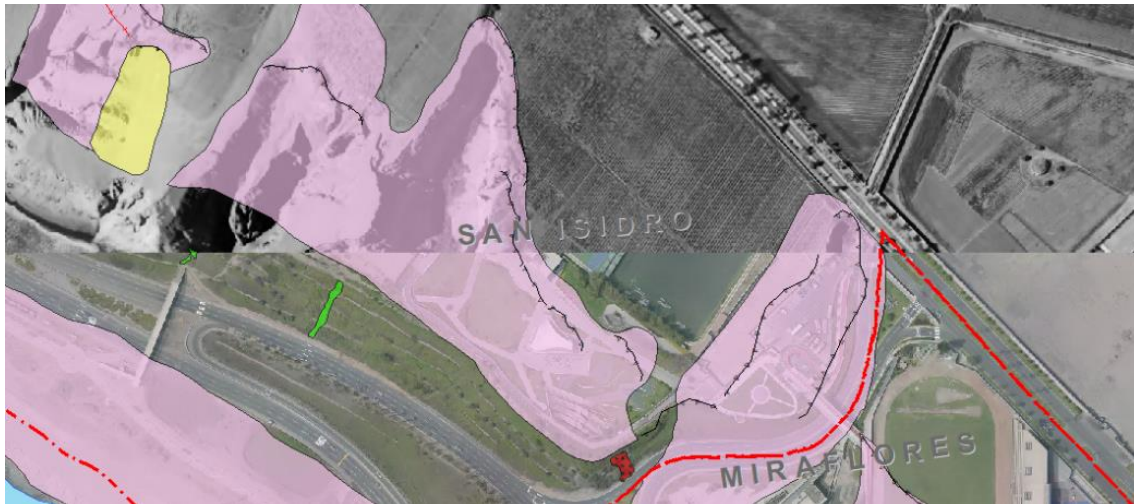
Se han proyectado 33 escarpes proyectados que se infieren como zonas inestables donde antes existían antiguas cárcavas que pueden producir zonas de fallas por deslizamientos o derrumbes (figura 315).

**Figura 315.** Ortofoto del año 1943 y la ortofoto actual donde se proyectaron escarpes de arranque de antiguas cárcavas.

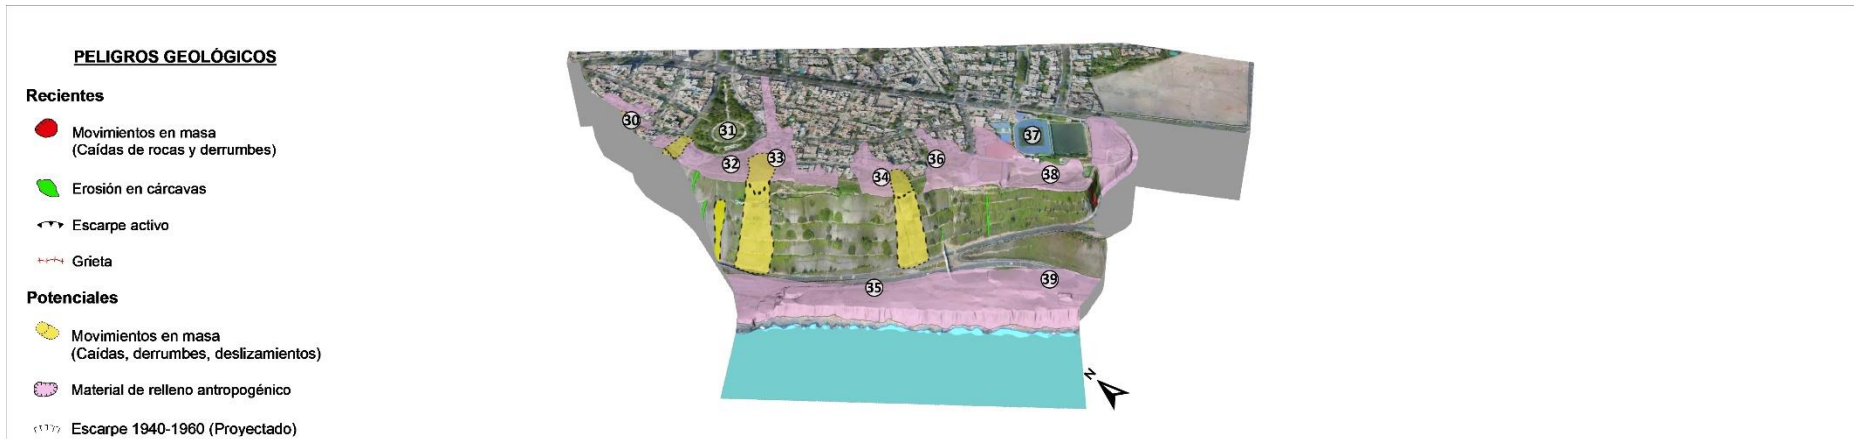
**Figura 316.** Peligros geológicos recientes y potenciales identificados entre los años 1943 y 1960 por zonas de rellenos antropicos. En la cartografía actual se observan grietas, escarpes y leves subsidencias que indican zonas de potenciales deslizamientos.

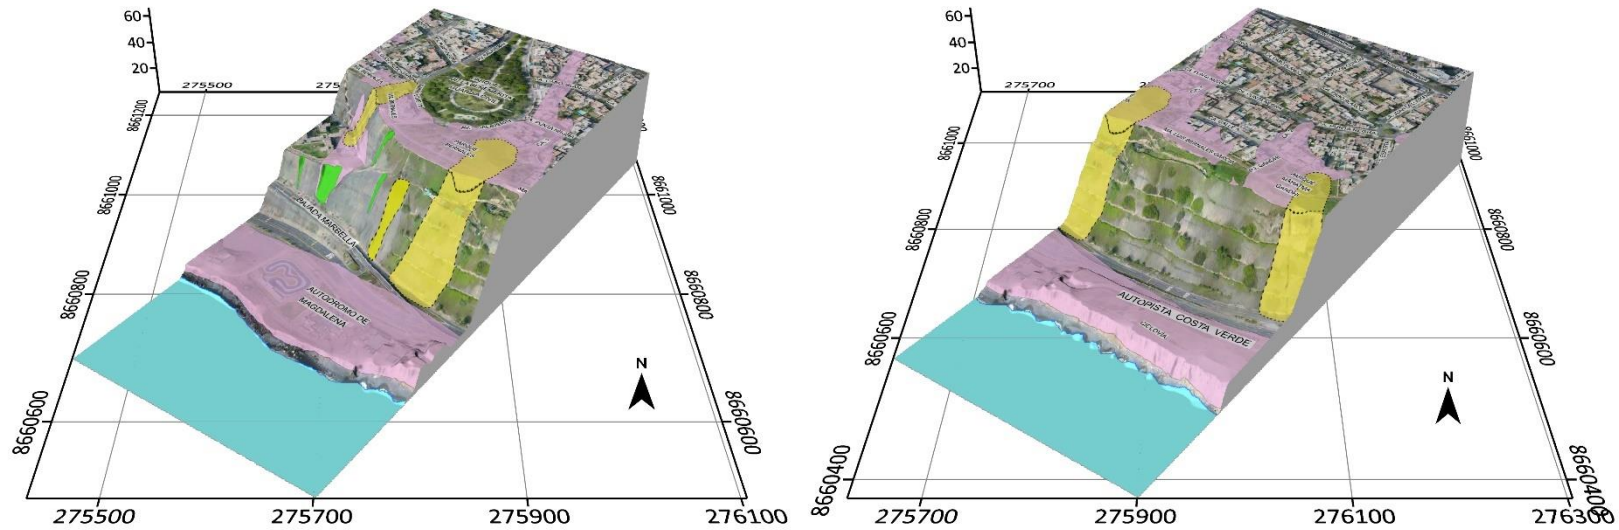
**Figura 317.** Sección SI-01, cárcavas extintas y potenciales zonas de deslizamientos y hundimientos. Sección SI-02, entre el Parque de la Pera y Parque Mahatma Gandhi, zona de relleno antropico donde pueden ocurrir hundimientos y deslizamientos potenciales.

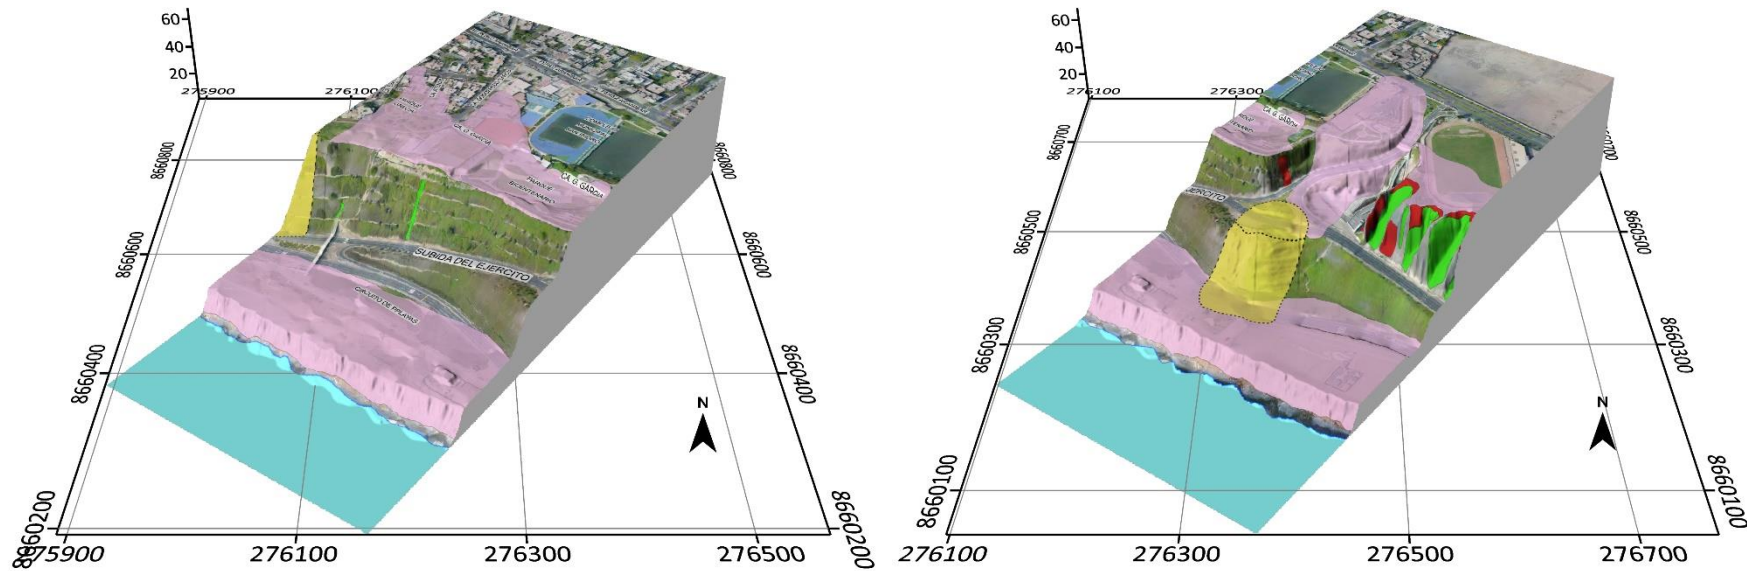
**Figura 318.** Sección SI-03, ubicado en el Parque Bicentenario se identificaron zonas de potenciales hundimientos por rellenos antropogénicos. Sección SI-04 ubicado en la bajada del Ejército se identificó potenciales zonas de hundimientos por rellenos antrópicos y un deslizamiento en el óvalo donde se cartografiaron grietas semicirculares que infieren un potencial deslizamiento afectando una vía de evacuación muy importante.

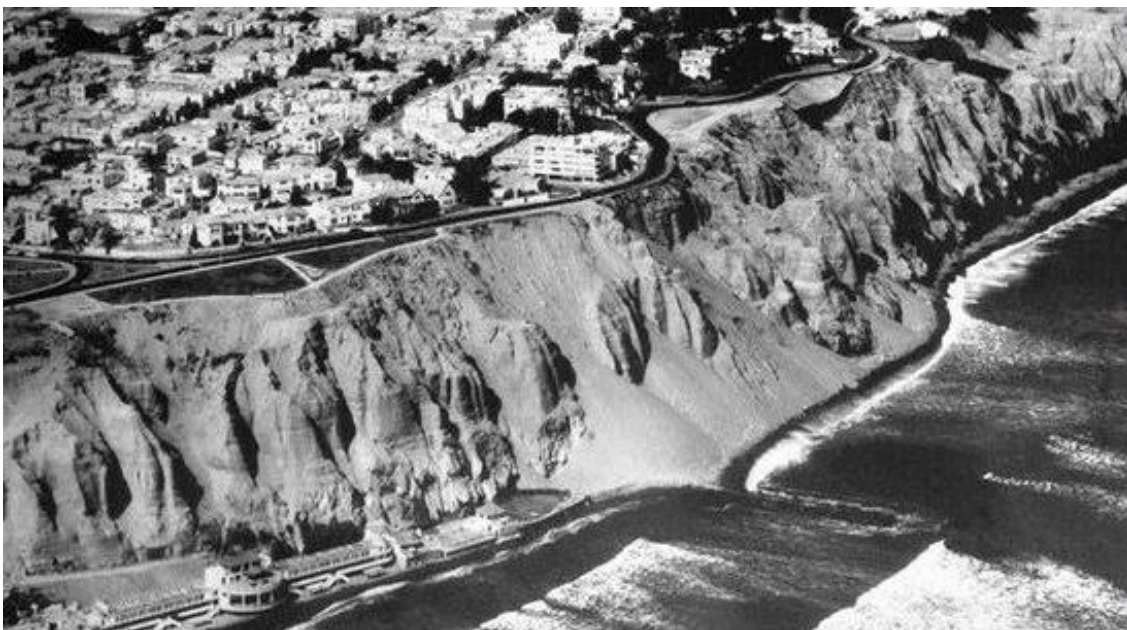
Corresponde al desplazamiento ladera debajo de masas de roca, suelo o ambas, a lo largo de superficies irregulares de arranque o desplome como una sola unidad. Se identificaron 79 zonas de derrumbes en la totalidad del acantilado perteneciente al tramo del distrito de Miraflores (figura 319).

**Figura 319.** Vista hacia la bajada Balta donde se observan derrumbes en el borde del acantilado.

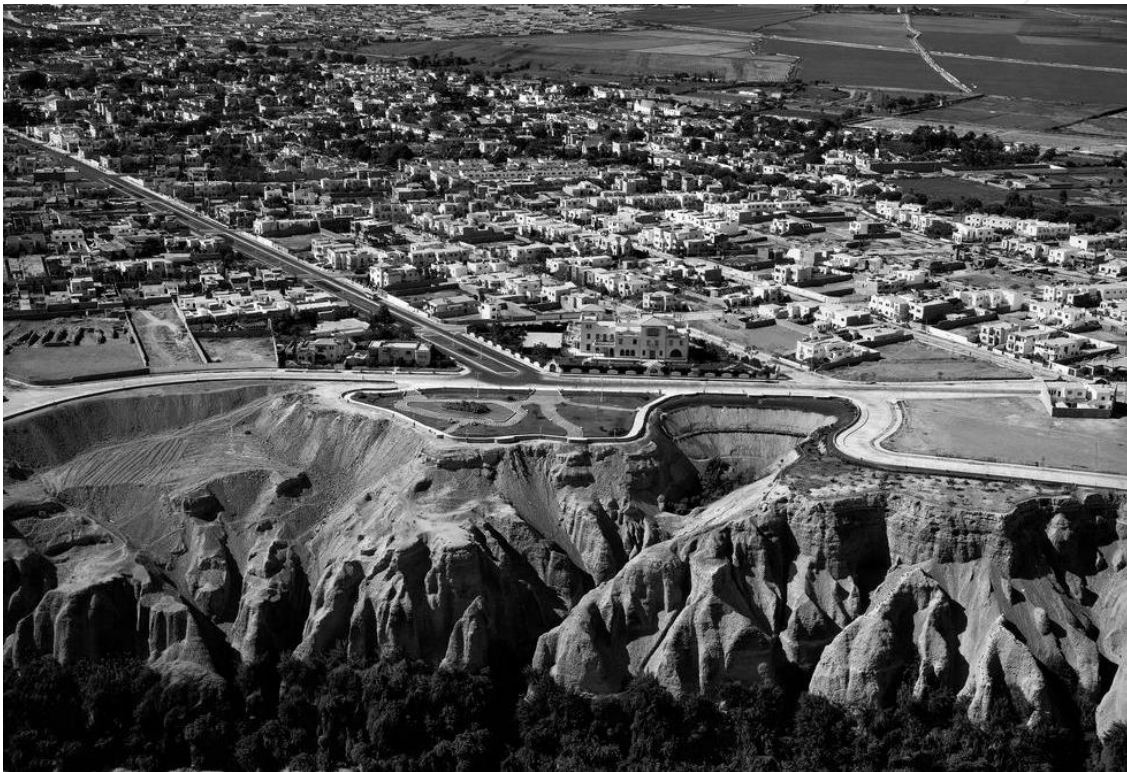
En el distrito de Miraflores se identificaron 08 zonas de deslizamientos con posterior fase de derrumbes, los deslizamientos fueron inferidos debido a la geoforma de las zonas de arranque donde se muestran escarpes con formas circulares a semicirculares (figura 320).

**Figura 320.** Vista hacia el acantilado en el distrito de Miraflores, actual Centro Comercial Larcomar.

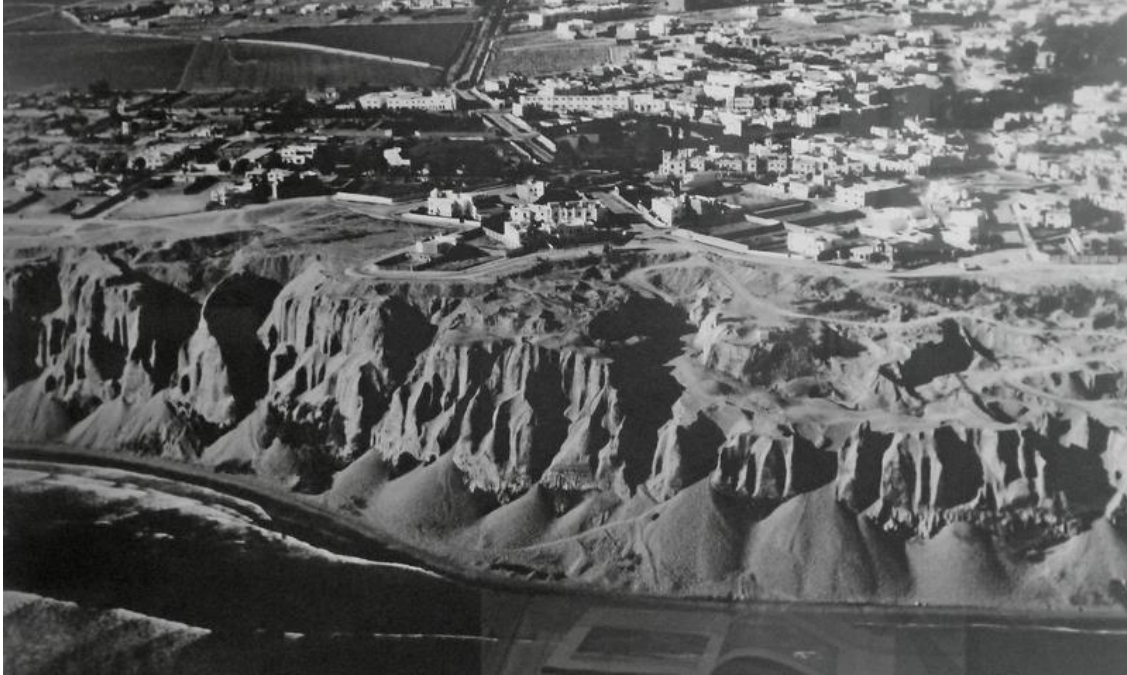
En el distrito de Miraflores, se identificaron 575 zonas de erosión en cárcavas y además de 43 zonas de surcos con mayor incidencia en pendientes bajas a llanas (figura 321).

**Figura 321.** Vista hacia el acantilado donde se observan cárcavas y surcos en el distrito de Miraflores.

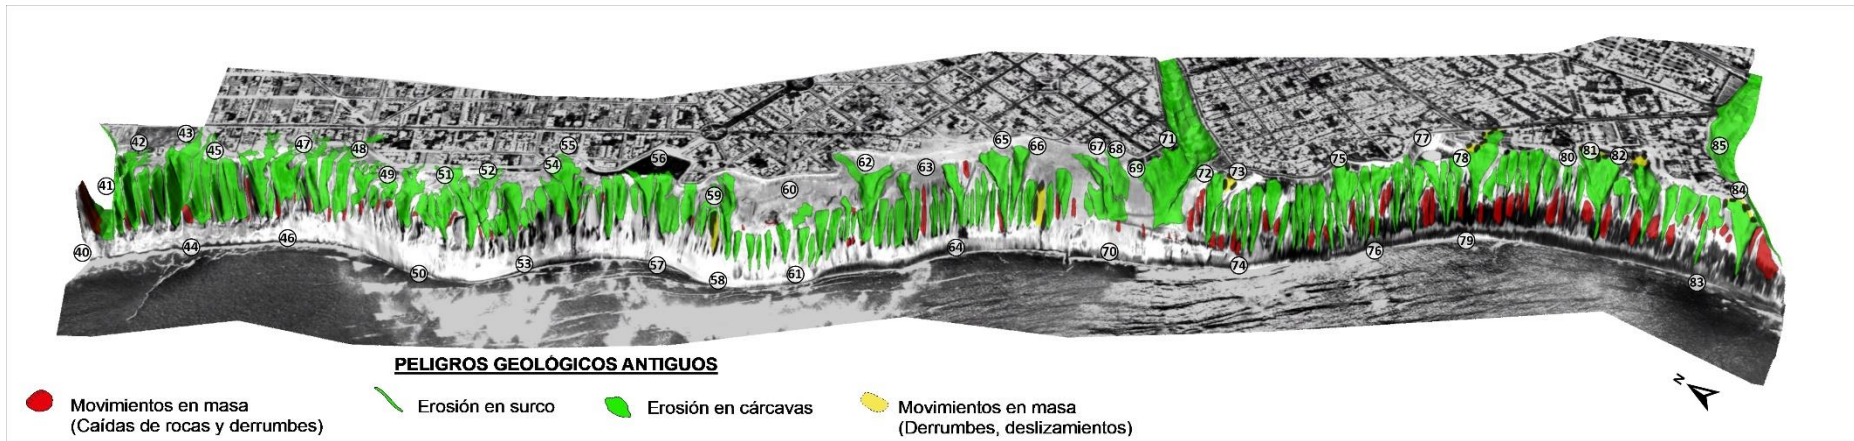
**Figura 322.** Peligros geológicos identificados en las ortofotos de los años 1943 y 1960 en el distrito de Miraflores.

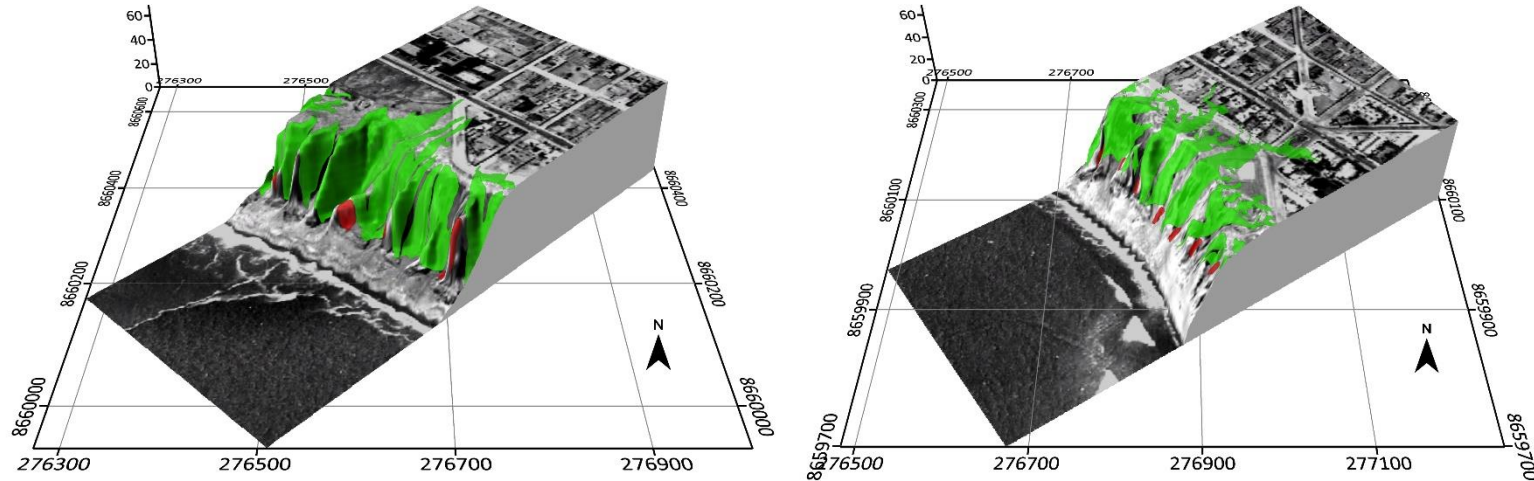
**Figura 323.** Sección MI-01 ubicado en el Complejo Manuel Bonilla donde se identificaron extensas cárcavas. Sección MI-02 ubicada en el Parque Malecón La Marina se identificaron caídas de rocas, derrumbes y cárcavas que se extienden hacia la planicie aluvial en el distrito de Miraflores.

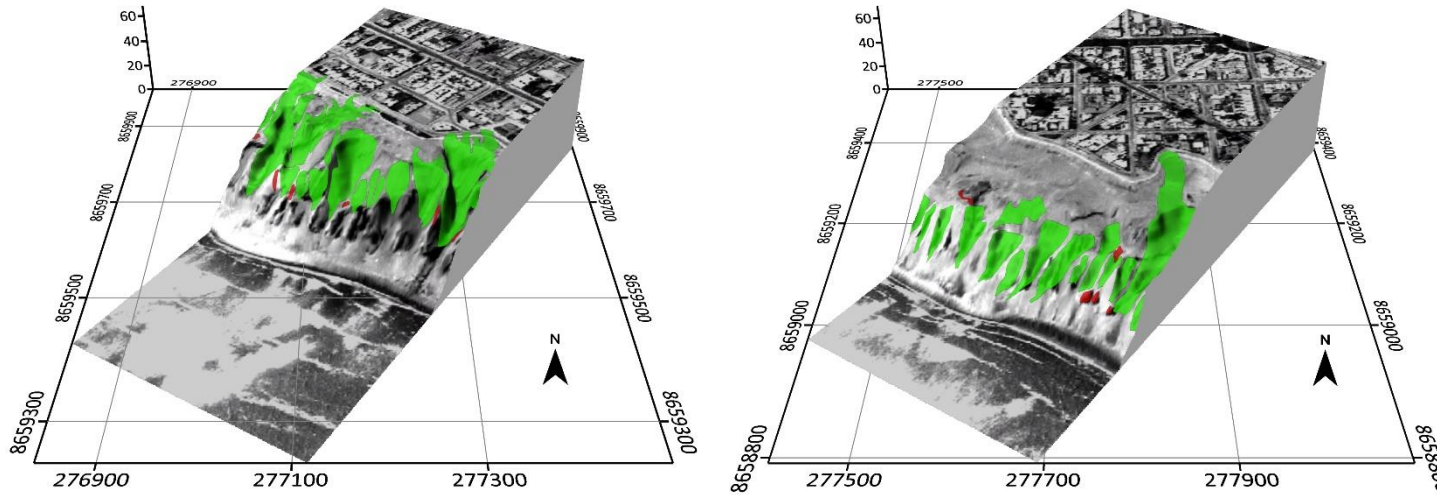
**Figura 324.** Sección MI-03 ubicada entre el Parque María Reiche y Playa Los Delfines se identificaron cárcavas y derrumbes en el acantilado. En la Sección MI-04 se identificaron cárcavas que se extienden hasta la planicie aluvial a la altura de Playa Punta Roquitas en el distrito de Miraflores.

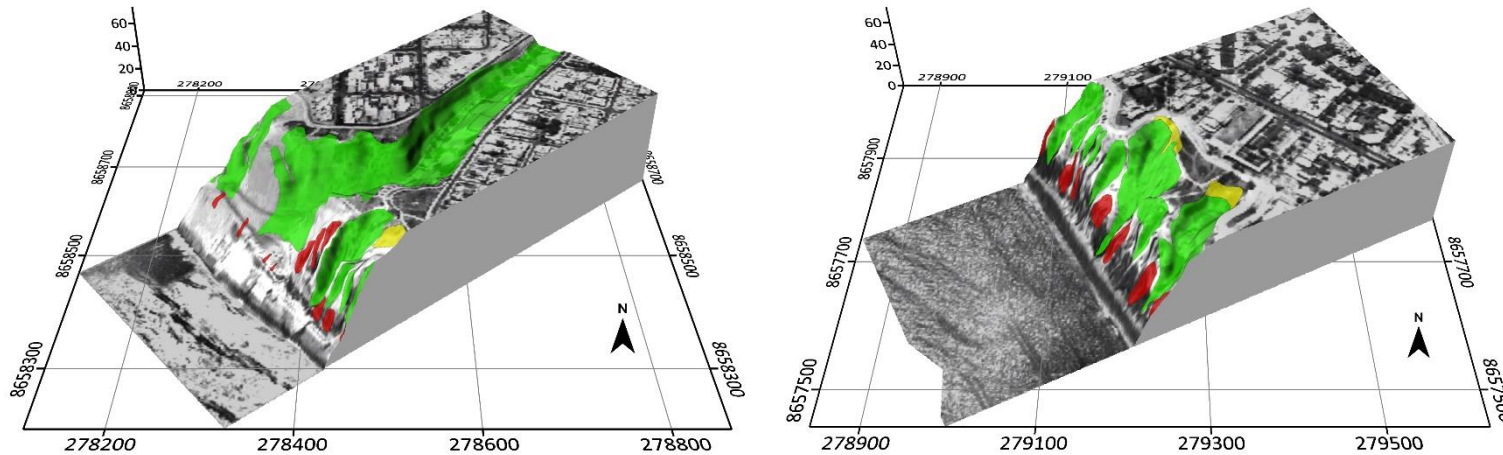
**Figura 325.** Sección MI-05 ubicado en la bajada Balta donde se infiere una extensa cárcava de 560 m de largo, además de caídas de rocas y derrumbes. Sección MI-06 ubicada entre el Mirador de La Reserva y el Parque Pedro Paulet se observan cárcavas y derrumbes en el distrito de Miraflores.

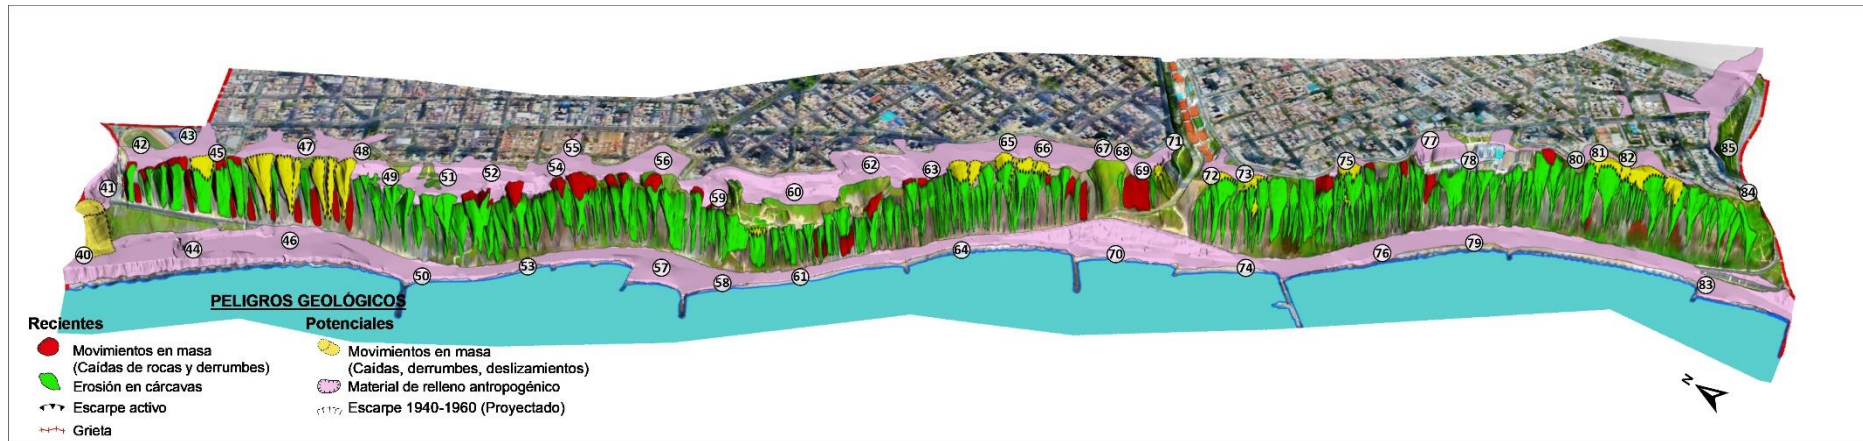
**Figura 333.** Peligros geológicos recientes y potenciales en el distrito de Miraflores.

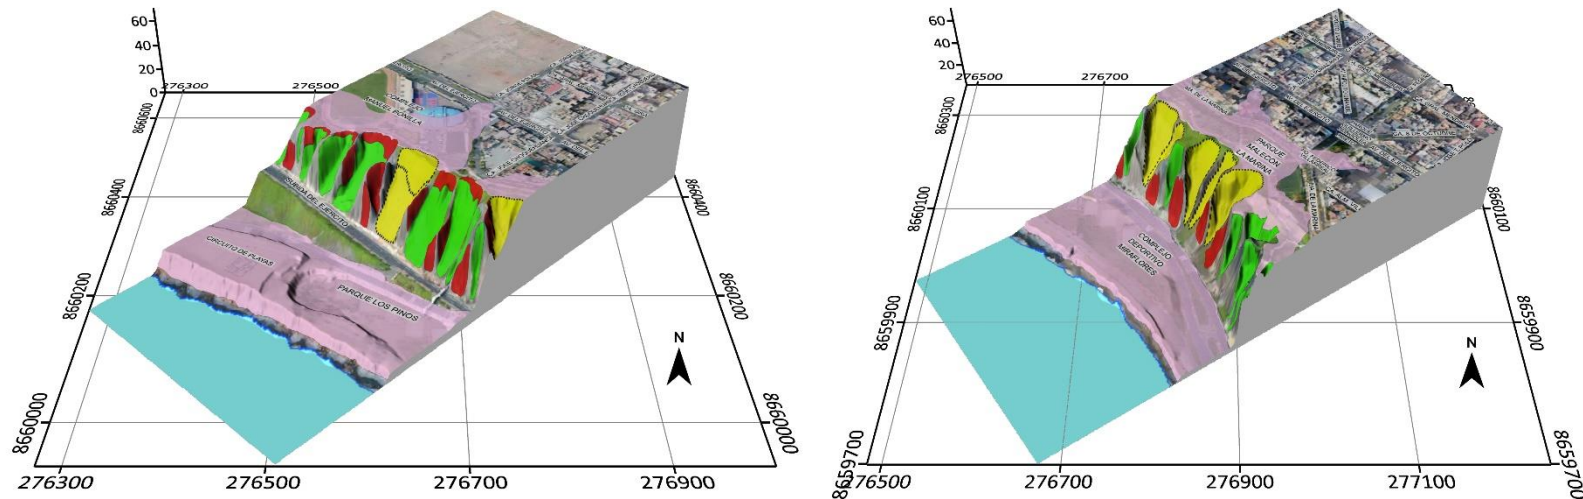
**Figura 334.** Sección MI-01 se identificaron potenciales hundimientos y deslizamientos en el Complejo Manuel Bonilla, además de caídas y derrumbes en el acantilado. Sección MI-02 en el acantilado en el distrito de Miraflores, se identificaron potenciales hundimientos en el Malecón de la Marina, además deslizamientos-derrumbes.

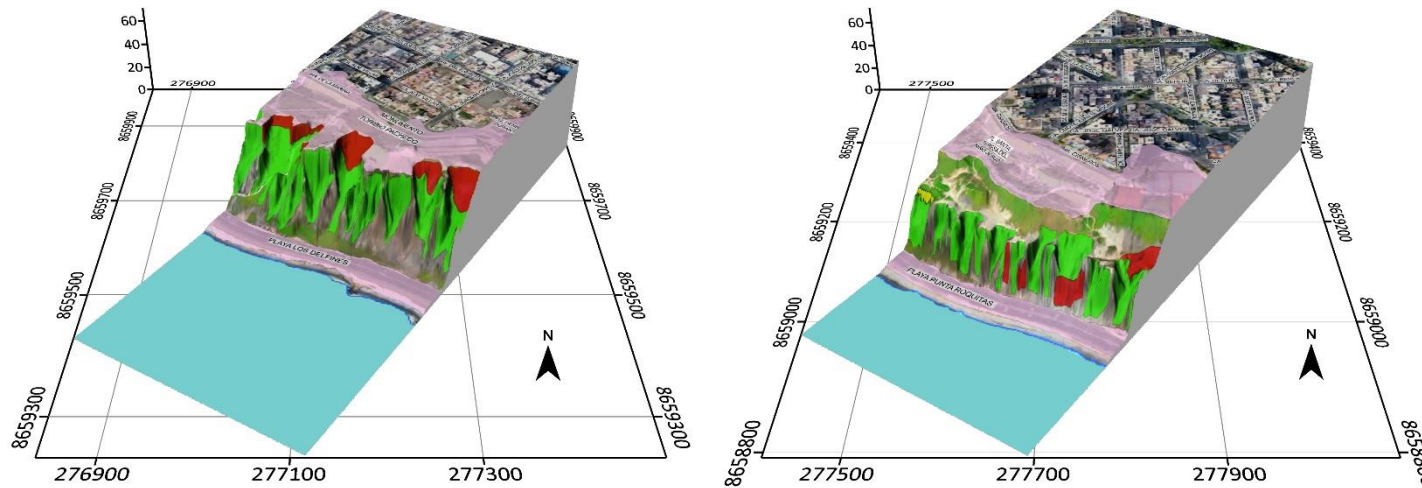
**Figura 335.** Sección MI-03 entre Malecón Toribio Pacheco y Playa Los Delfines se identificaron potenciales hundimientos y deslizamientos, además de cárcavas y caídas en el borde del acantilado. Sección MI-04 se identificaron potenciales hundimientos en el Parque Santa Teresa y Playa Punta Roquitas, además caídas en el acantilado.

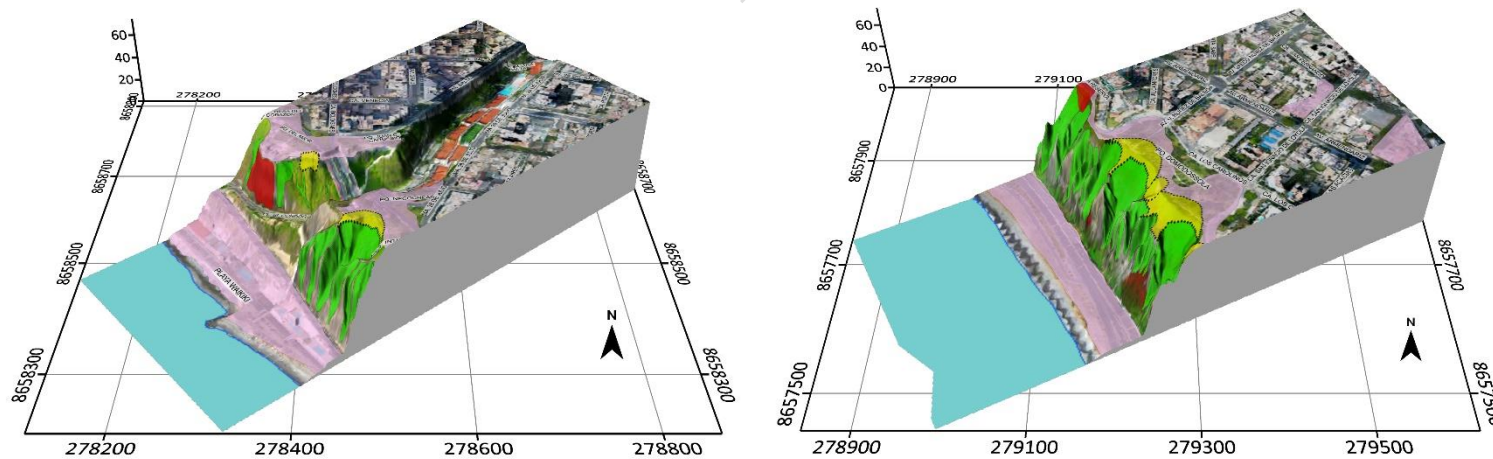
**Figura 336.** Sección MI-05 se identificaron potenciales hundimientos y deslizamientos-derrumbes en las inmediaciones de Bajada Balta. Sección MI-06 se infieren zonas de potenciales hundimientos, además de cárcavas y caídas en el acantilado en el distrito de Miraflores.

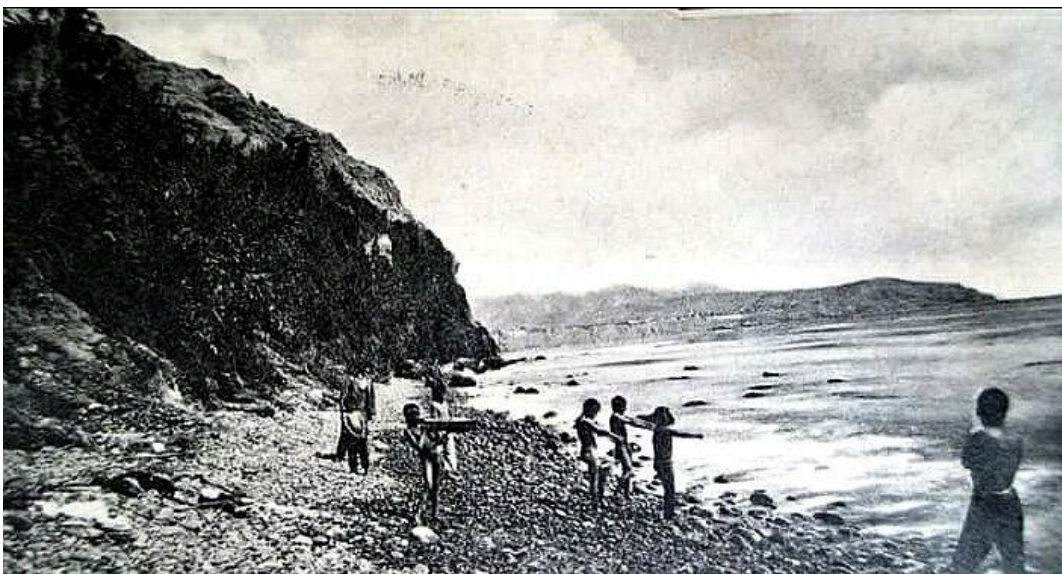
Corresponde al desplazamiento ladera debajo de masas de roca, suelo o ambas, a lo largo de superficies irregulares de arranque o desplome como una sola unidad. Se identificaron 28 zonas de derrumbes ubicadas en taludes con pendientes muy fuertes a muy escarpadas (figura 337).

**Figura 337.** Zonas de derrumbes en el acantilado del distrito de Barranco, donde se observan pendientes muy escarpadas.

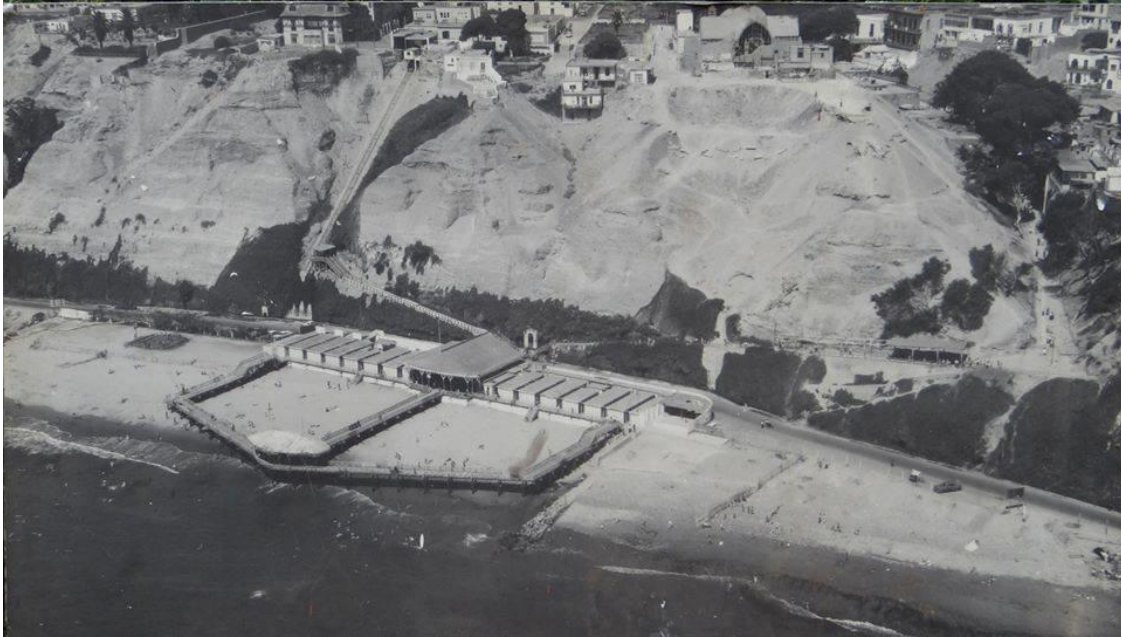
En el distrito de Barranco se identificaron 11 zonas de deslizamientos con posterior fase de derrumbes, los deslizamientos fueron inferidos debido a la geoforma de las zonas de arranque donde se muestran escarpes con formas circulares a semicirculares (figura 338).

**Figura 338.** Zonas de probables deslizamientos y derrumbes en el acantilado del distrito de Barranco, altura de Bajada de Baños.

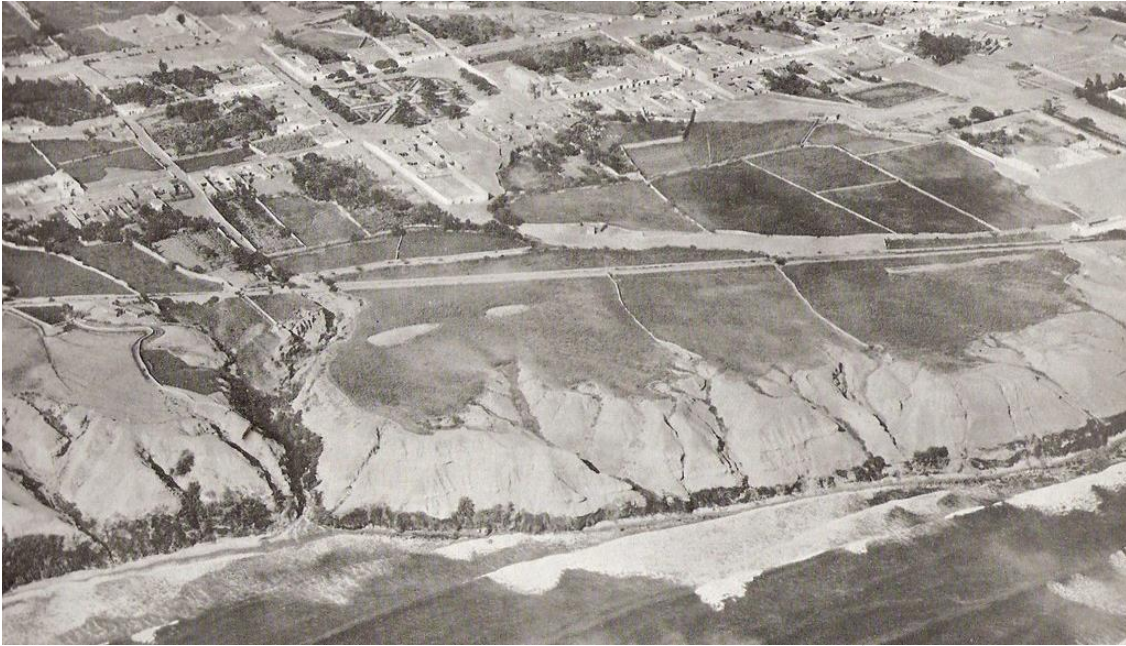
En el distrito de Barranco, se identificaron 47 zonas de erosión en cárcavas y surcos con mayor incidencia en pendientes bajas a llanas entre la planicie aluvial y el borde del acantilado donde la pendiente cambia a muy escarpada (figura 339).

**Figura 339.** Zonas de cárcavas y surcos en el acantilado de la Costa Verde, que erosionan hasta la planicie aluvial hasta el pie del acantilado en el distrito de Barranco.

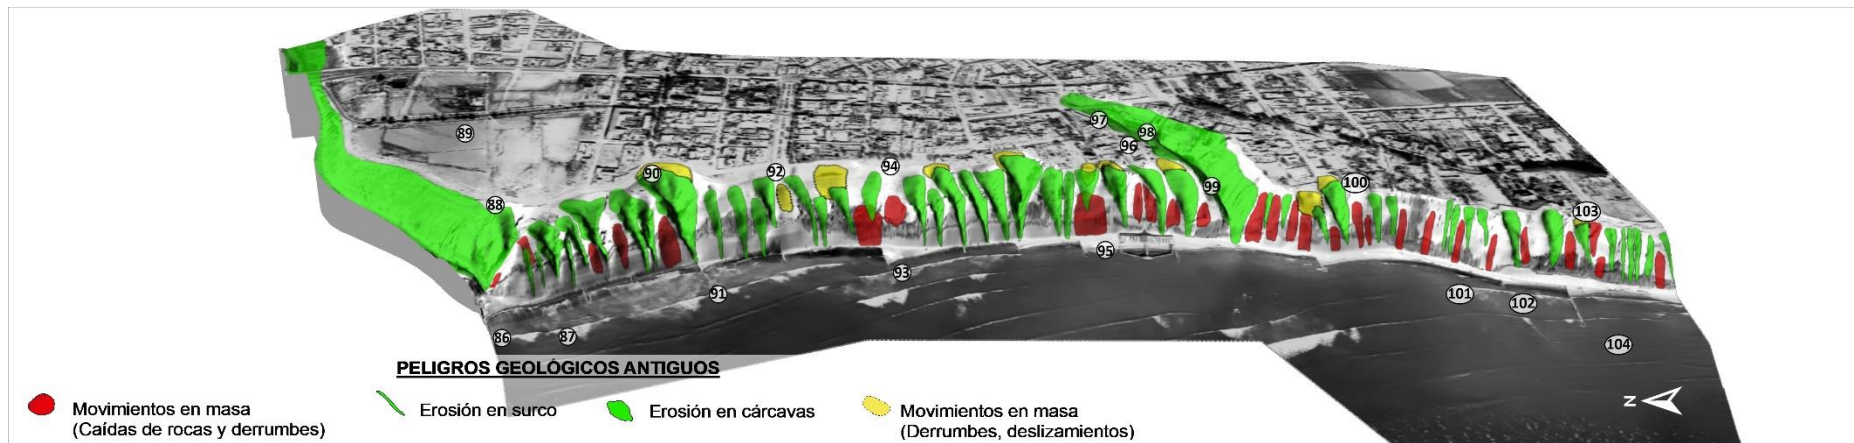
**Figura 340.** Peligros geológicos antiguos en el distrito de Barranco, identificado entre el año 1943 y 1960.
