**Informe Técnico N° A7351**

# CARACTERIZACIÓN GEOLÓGICA, HIDROGEOLÓGICA, EVALUACIÓN DE PELIGROS GEOLÓGICOS POR MOVIMIENTOS EN MASA E IDENTIFICACIÓN DE ZONAS DE DEPÓSITOS ANTROPOGÉNICOS EN LA COSTA VERDE

ENERO  
2023

Elaborado por la Dirección de Geología Ambiental  
y Riesgo Geológico del INGEMMET

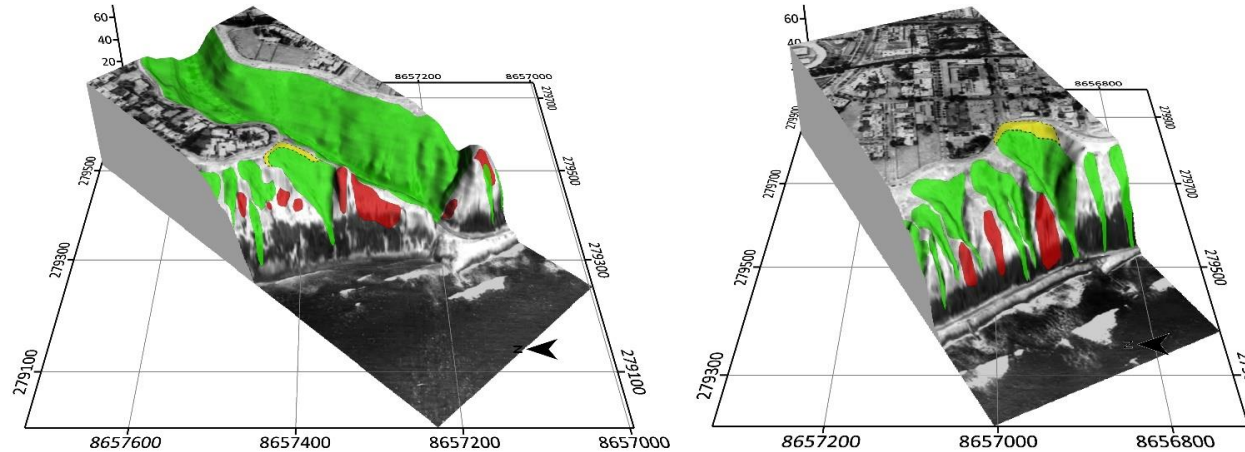
**Figura 341.** Sección B-01 se delimitó una cárcava con largo de 1 km y ancho de 150 m donde se ubica la Bajada de Armendáriz, además de caídas y derrumbes. Sección B-02 se identificaron cárcavas con longitudes de 149 m y ancho de 75 m, además se tienen caída de rocas y derrumbes en el sector Malecón Barranco y playa Barranquito.

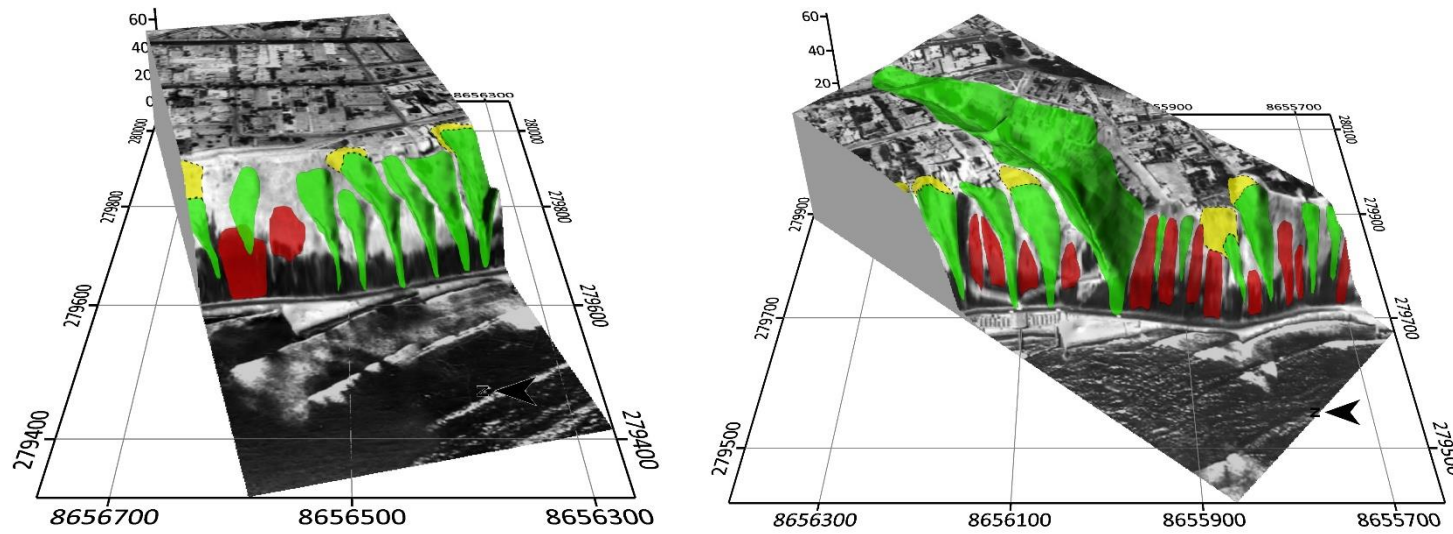
**Figura 342.** Sección B-03 se delimitaron varias cárcavas con longitudes entre 60 m y 115 m de largo y 50 m de ancho, además de caídas y derrumbes. Sección B-04 se observa una gran cárcava de 440 m de longitud que hoy es la "Bajada de Baños", además de caídas y derrumbes.

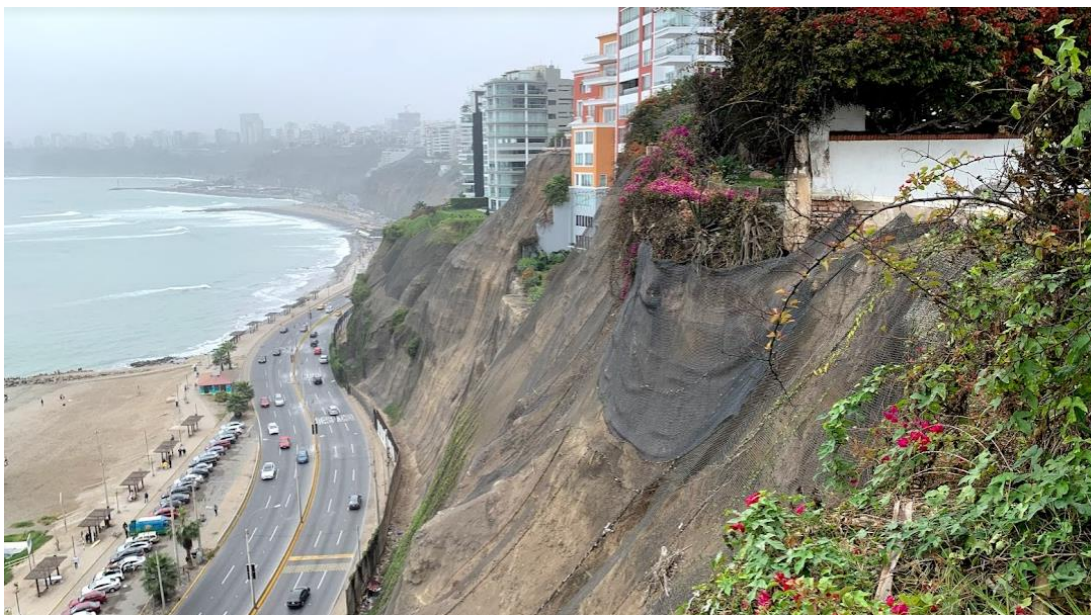
Se cartografiaron e inventariaron mediante imágenes satelitales multitemporales con rangos de 10 a 20 años, desde el año 2000 a la actualidad. Se identificaron 41 derrumbes, esto ocurre debido a la verticalidad de los taludes y a la saturación de agua proveniente del regadío de jardines (figuras 343 y 344).

**Figura 343.** Zona de derrumbes en el acantilado del distrito de Barranco con pendientes muy escarpadas.

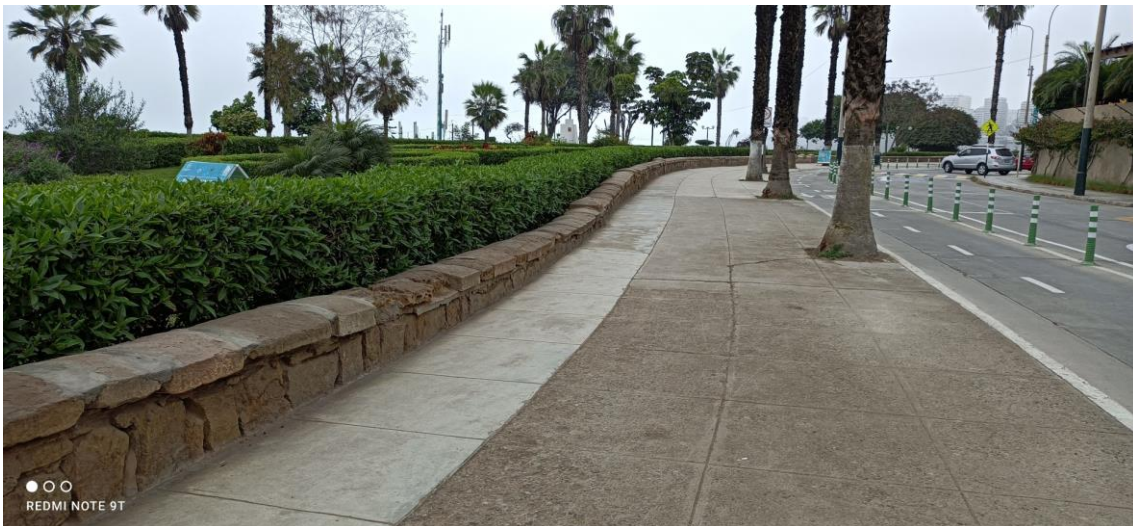
Se han proyectado 15 escarpes, se infiere como zonas inestables, son lugares o sectores donde existían cárcavas, que pueden generar deslizamientos o derrumbes (figuras 352 y 353).

**Figura 353.** Malecón de Barranco donde se identifican potenciales escarpes proyectados en base a la superposición de fotografías aéreas de los años 1943 y 1960 y la cartografía actual.

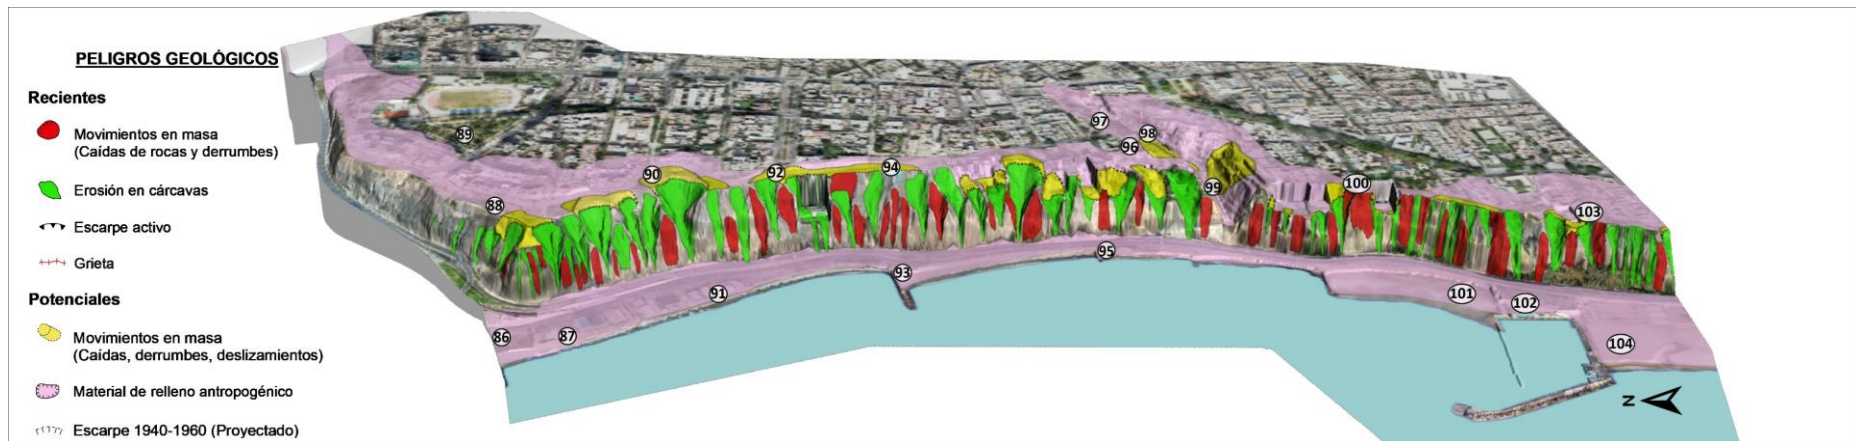
**Figura 354.** Peligros geológicos recientes y potenciales en el distrito de Barranco.

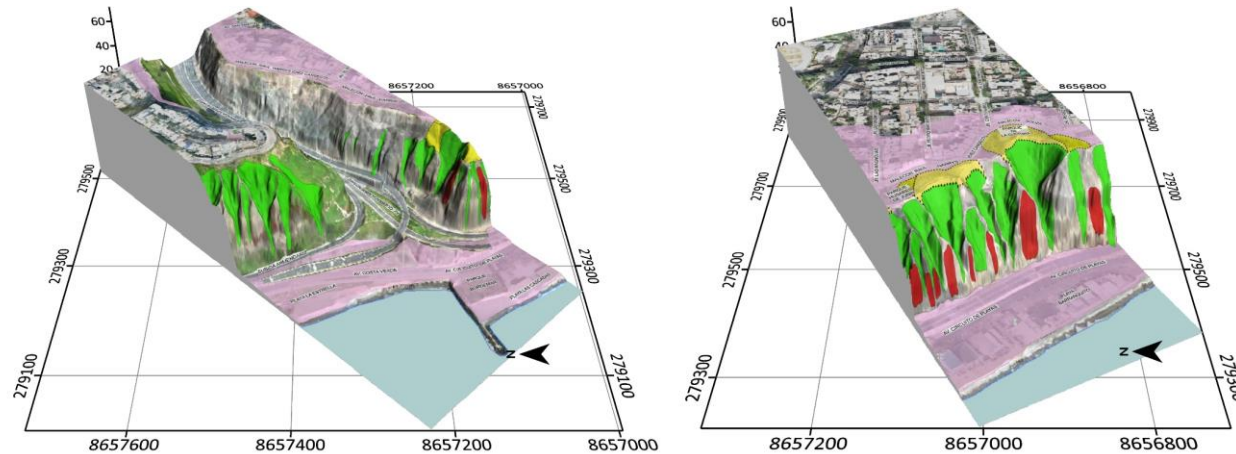
**Figura 355.** Sección B-01 ubicada en la Bajada de Armendáriz, se identificaron erosión en cárcava y potenciales hundimientos, además de deslizamientos-derrumbes y caída de rocas. Sección B-02 se identificaron deslizamientos-derrumbes, caída de rocas y zonas de potenciales hundimientos en las inmediaciones del sector Malecón de Barranco.

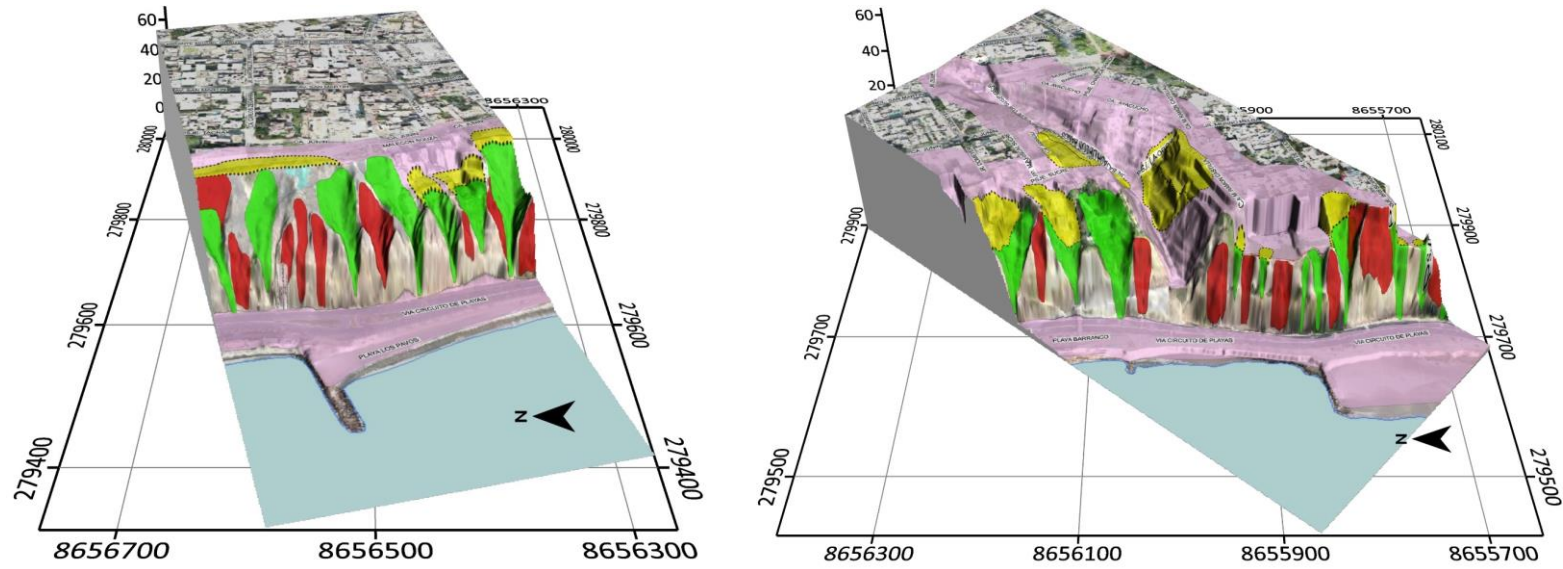
**Figura 356.** Sección B-03 ubicado en el Malecón Souza se identificaron deslizamientos-derrumbes, caída de rocas y zonas de potenciales hundimientos. Sección B-04 se delimitaron deslizamientos-derrumbes, caída y erosión en cárcavas en las inmediaciones de la Bajada de Baños en el distrito de Barranco.

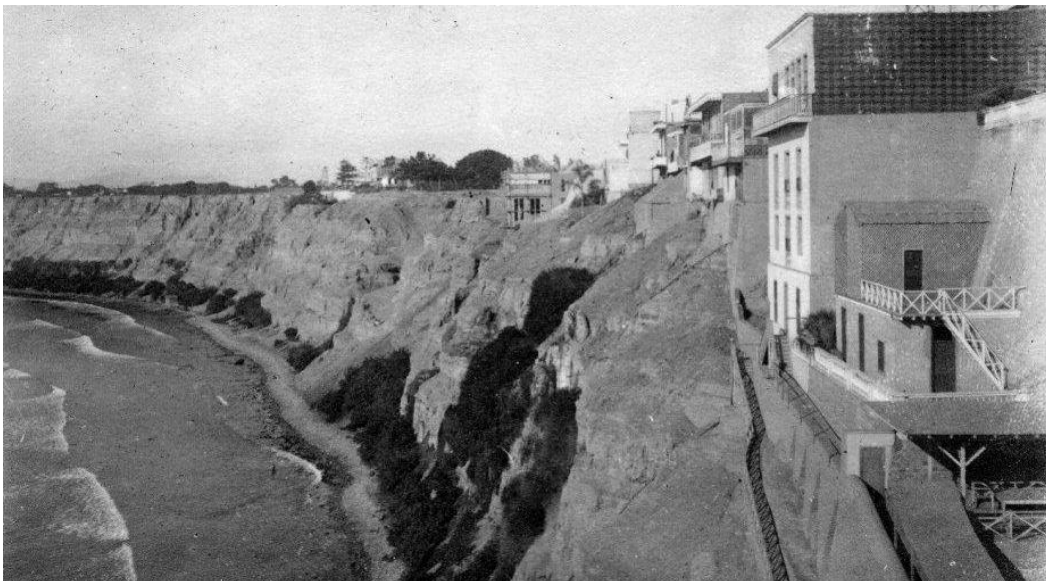
Corresponde al desplazamiento ladera debajo de masas de roca, suelo o ambas, a lo largo de superficies irregulares de arranque o desplome como una sola unidad. Se identificaron 41 zonas de derrumbes ubicadas en taludes con pendientes muy fuertes (figura 357).

**Figura 357.** Derrumbes desarrollados en tramos del acantilado donde se aprecia el talud con pendientes muy a muy escarpas. Fuente: *Limalaunica.pe*

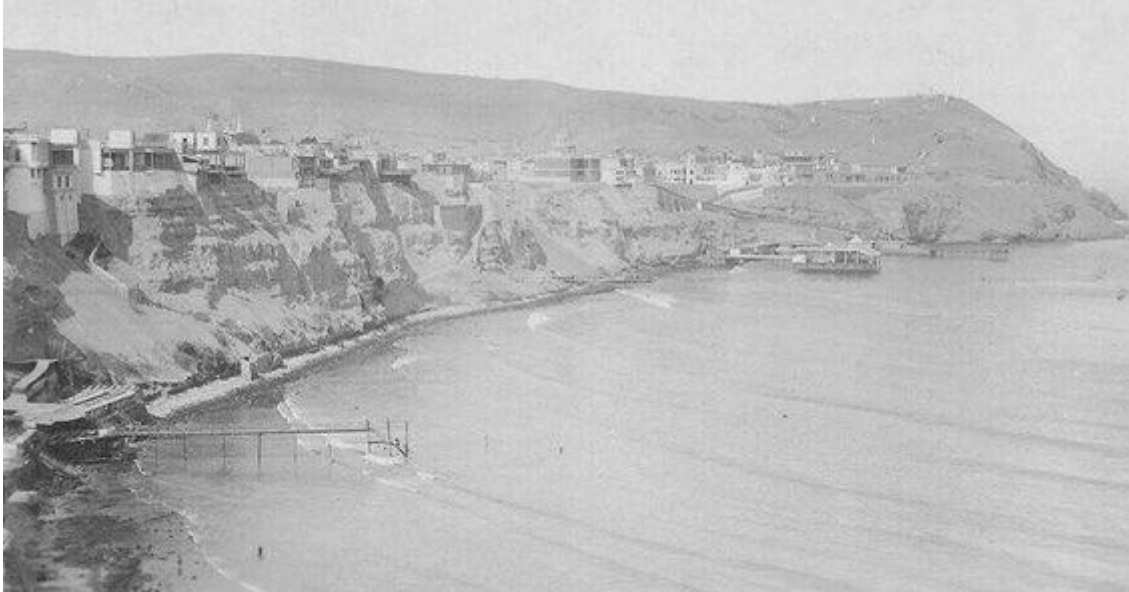
En el distrito de Chorrillos se identificaron 02 zonas de deslizamientos con posterior fase de derrumbes, los deslizamientos fueron inferidos debido a la geoforma de las zonas de arranque donde se muestran escarpes con formas circulares a semicirculares (figura 358).

**Figura 358.** Vista hacia los acantilados de Chorrillos en el año 1960, donde las viviendas ocupaban el límite del acantilado, mediante las fotografías aéreas de 1943 y 1960 se infieren deslizamientos con fases de derrumbes. Fuente: Limalantigua.com.

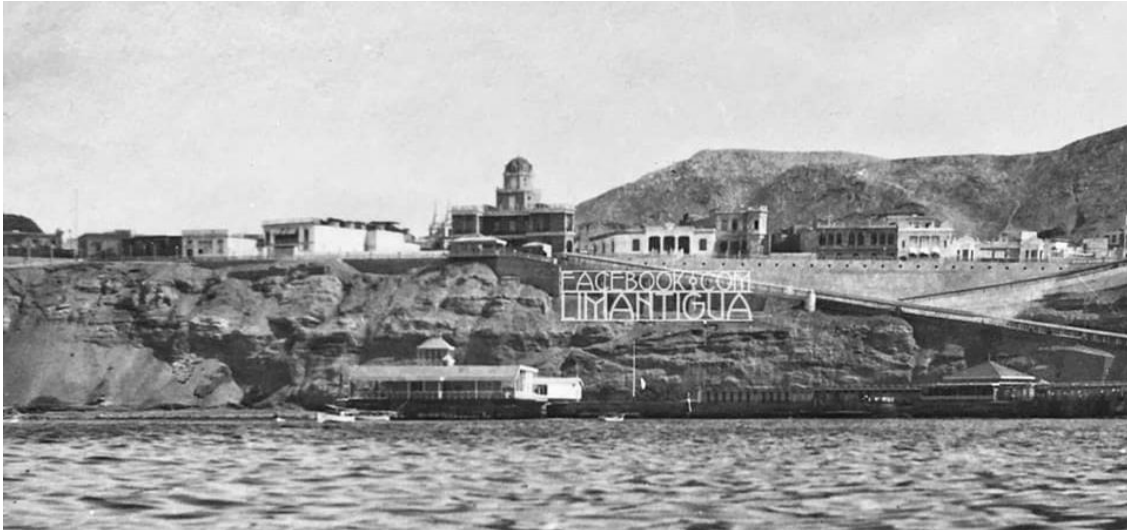
En el distrito de Chorrillos, se identificaron 27 zonas de erosión en cárcavas, que se desarrollan en gran parte del acantilado y se extienden pocos metros hacia la planicie (figura 359).

**Figura 359.** Vista hacia los acantilados de Chorrillos en el año 1960, se observan cárcavas en la parte norte del acantilado. Fuente: @limantigua.pe.

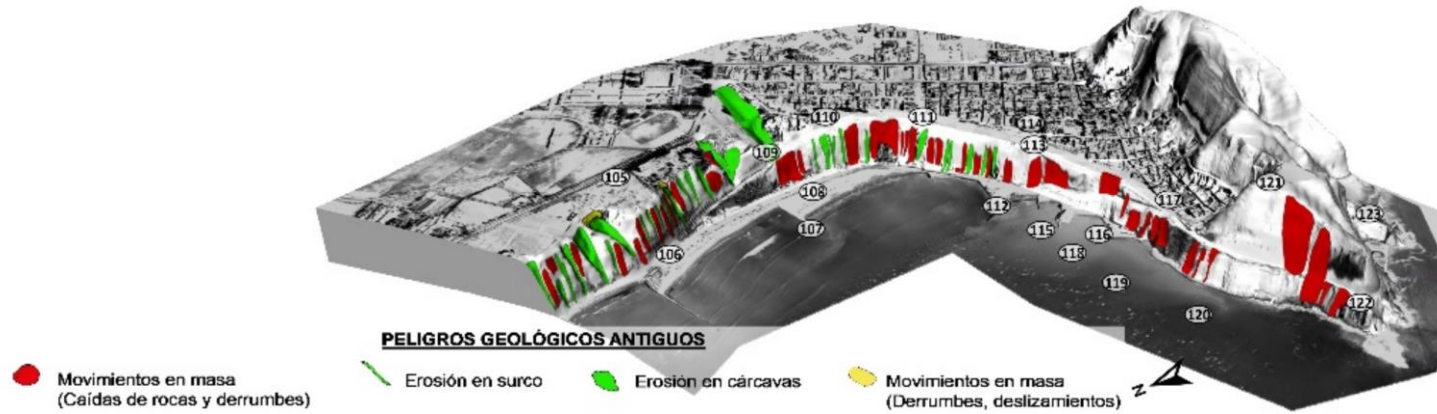
**Figura 360.** Peligros geológicos antiguos en el distrito de Chorrillos, cartografía de movimientos en masa mediante fotografías aéreas de los años 1943 y 1960.

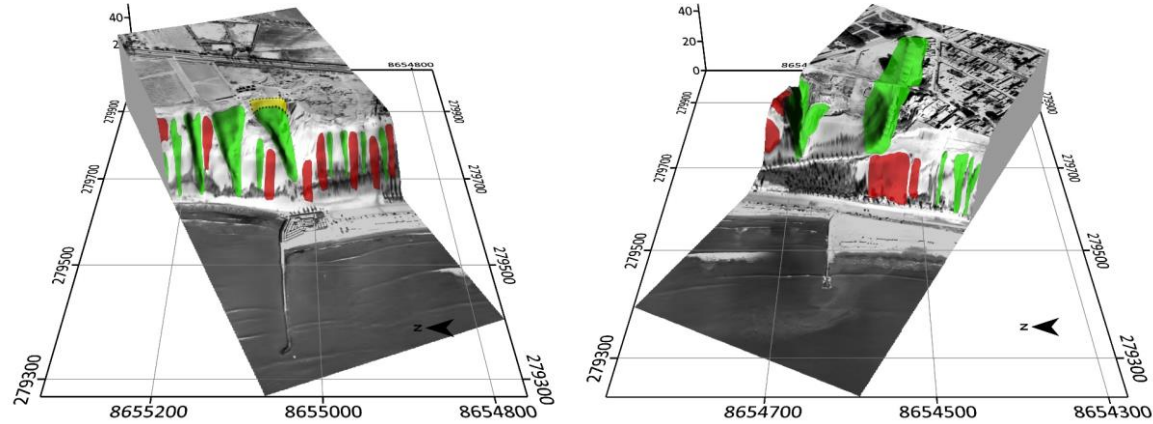
**Figura 361.** Sección CH-1, se identificaron derrumbes y caídas en el borde del acantilado, además de cárcavas y deslizamientos-derrumbes en las inmediaciones de la Explanada de Agua Dulce. Sección CH-02 se delimitó una extensa cárcava en la Bajada de Agua Dulce, además de caída de rocas y derrumbes.

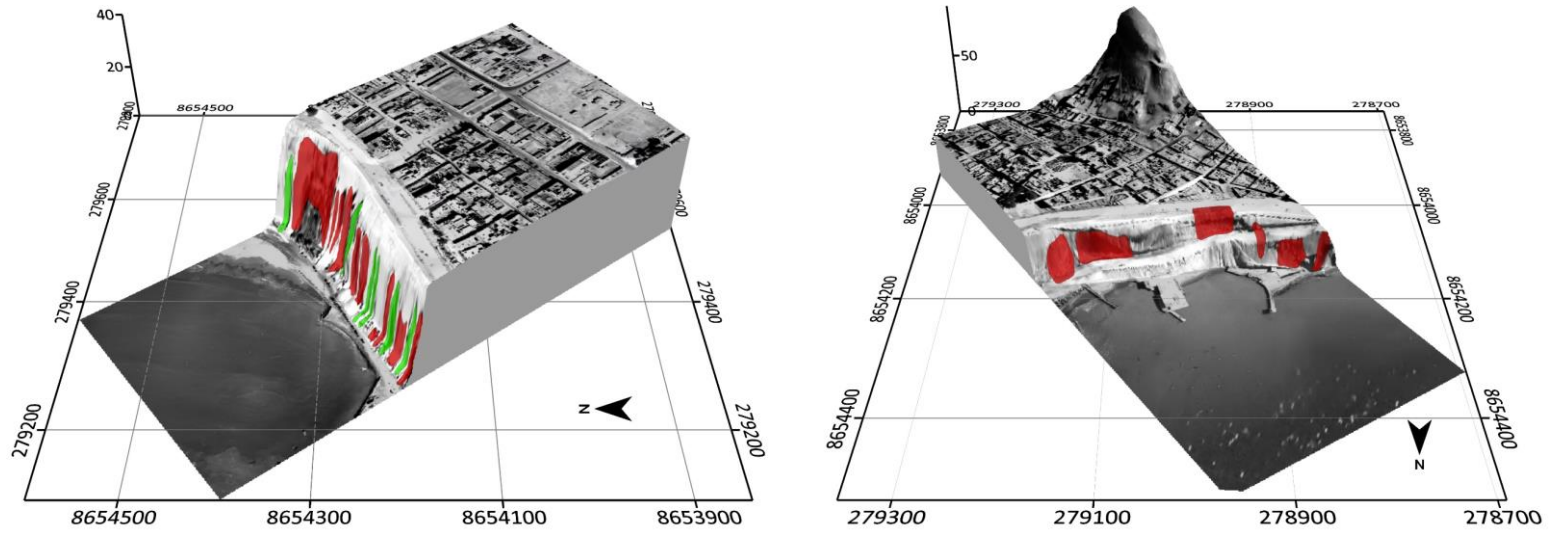
**Figura 362.** Sección CH-03 ubicada en el Malecón Chorrillos se identificaron derrumbes, caída de rocas y cárcavas que se desarrollan principalmente en el acantilado. Sección CH-04 se observan caída y derrumbes en el borde del acantilado en lo que hoy es el Club Regatas en el distrito de Miraflores.

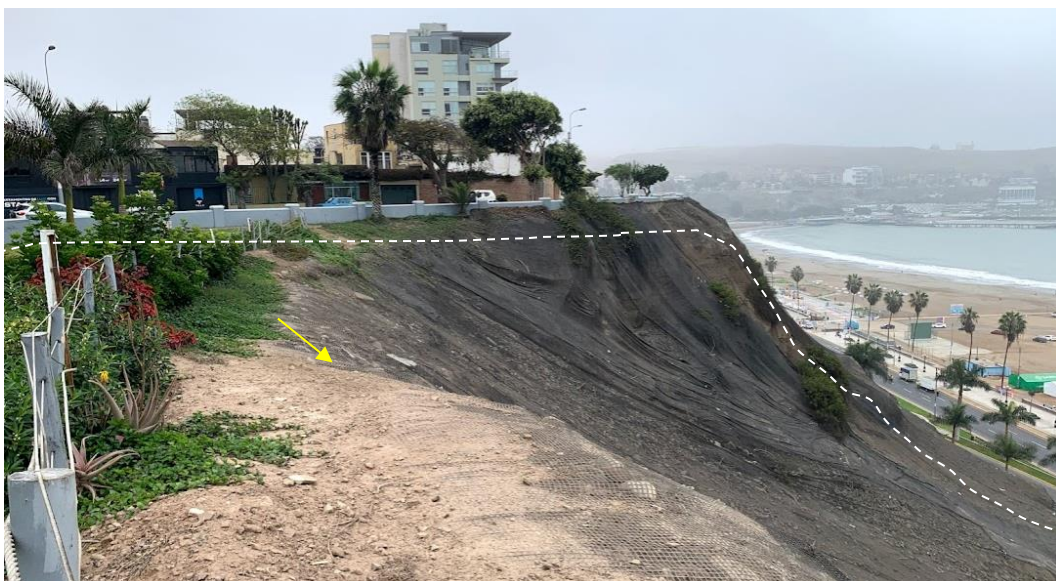
Se cartografiaron e inventariaron mediante imágenes satelitales multitemporales con rangos de 10 a 20 años, desde el año 2000 a la actualidad. Se identificaron 40 derrumbes que se distribuyen en el acantilado sobre relieves con pendientes muy escarpadas. Los taludes están conformados por conglomerados muy erosionados medianamente húmedos y con coberturas antropogénicas (figuras 363, 364, 365 y 366).

**Figura 363.** Vista hacia el sur de parque Malecón Costa Sur.

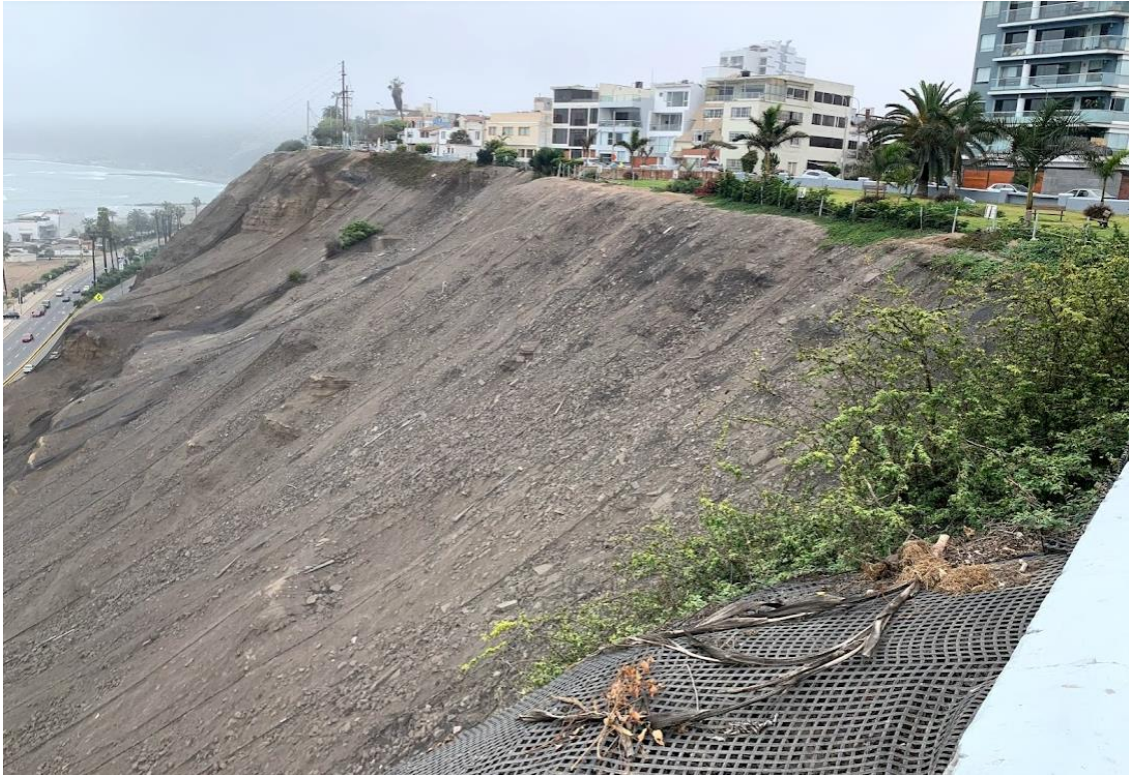
**Figura 364.** Vista hacia el norte de parque en Malecón Costa Sur ubicado sobre relleno antrópico reciente.

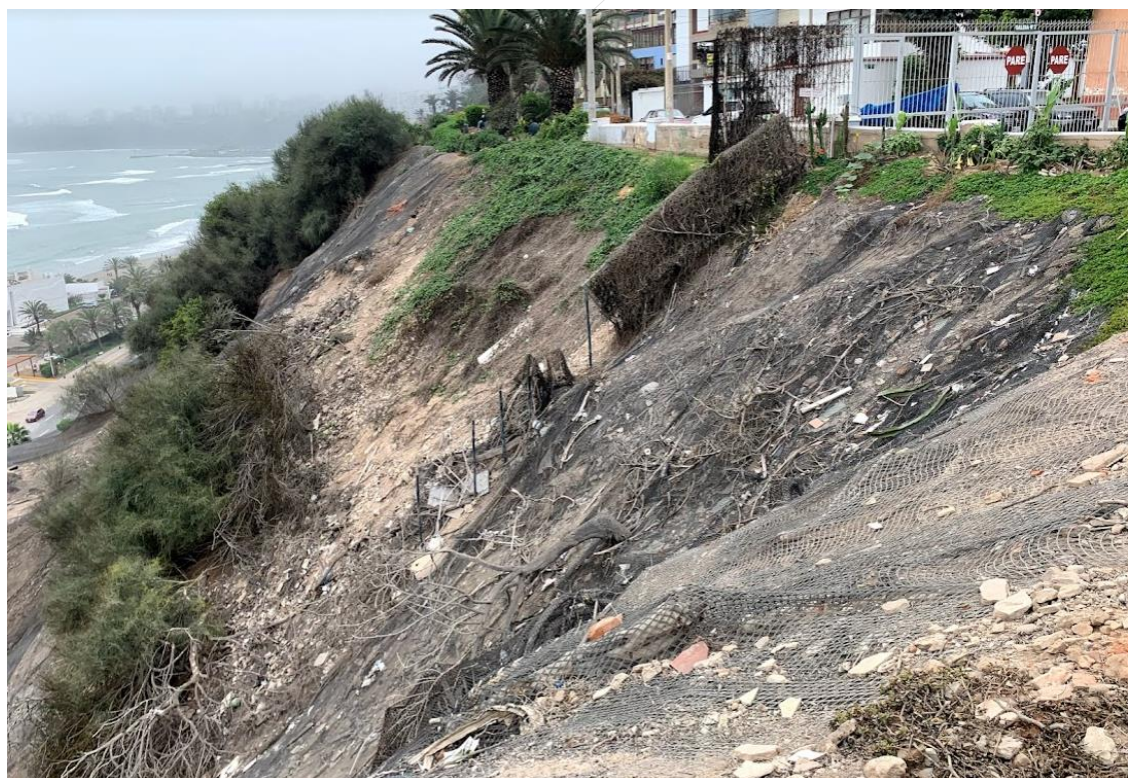
**Figura 365.** Rellenos recientes entre límite de Chorrillos y Barranco.

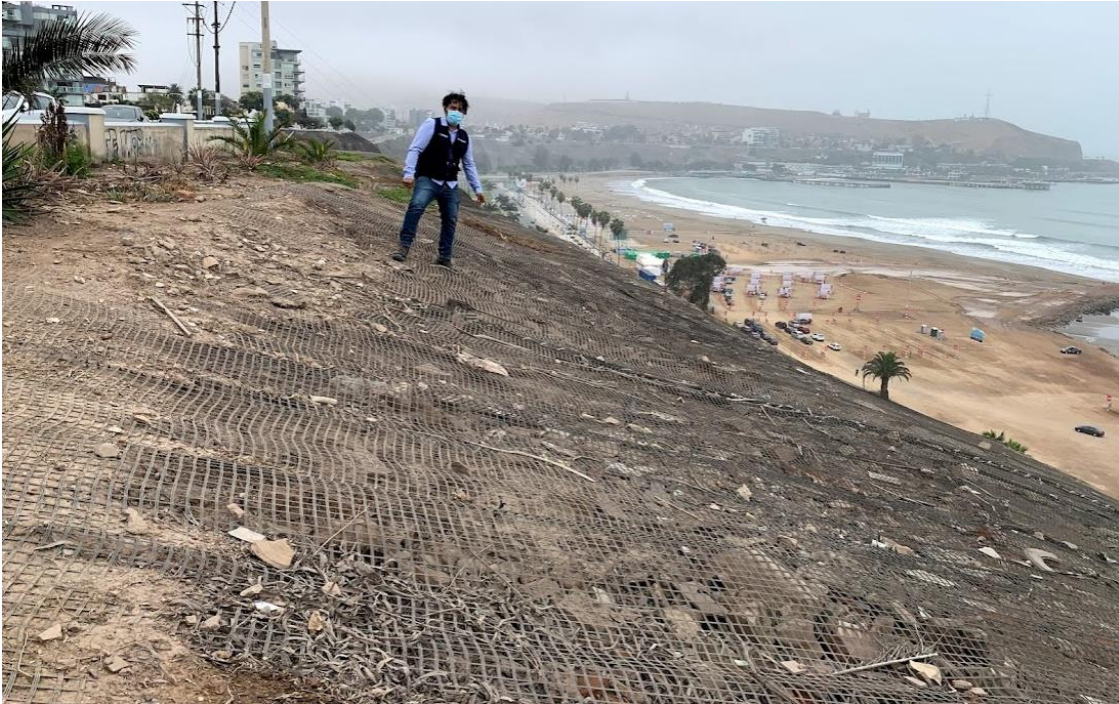
**Figura 366.** Vista hacia el sur de parque en Malecón Costa Sur ubicado sobre relleno antrópico reciente que se encuentra cubierto por geomalla.

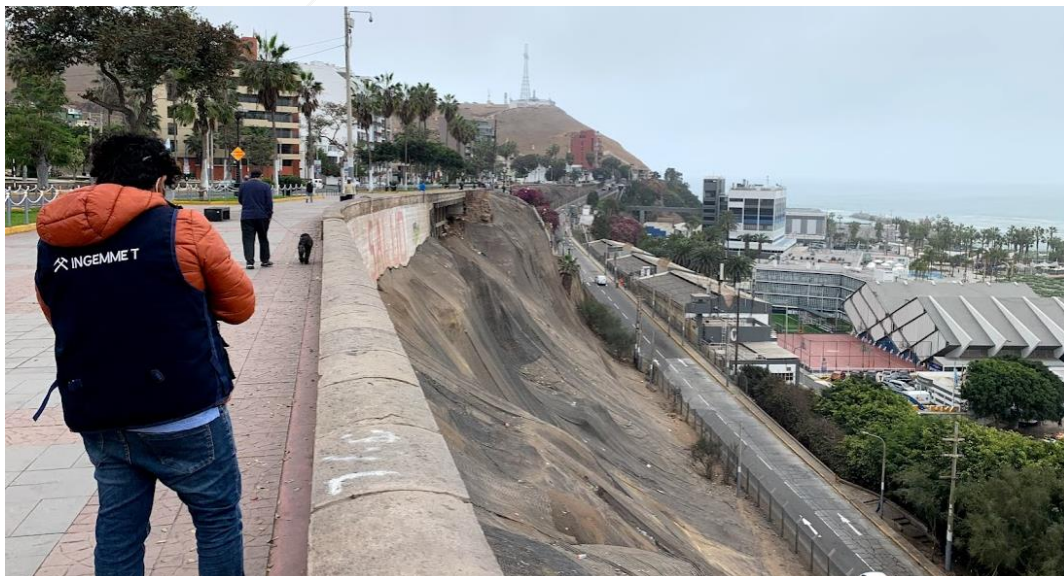
Se identificaron 8 zonas de potencial deslizamiento con posterior fase de derrumbe, condicionado a formas cóncavas en la parte alta del talud que podrían formar escarpes o zonas de arranque, los materiales se desplazarían por el talud con pendientes fuerte a muy escarpadas originando derrumbes que llegarían hasta la vía Costanera (figuras 368 y 369).

**Figura 368.** Pase aéreo sobre derrumbe reciente en Malecón de Chorrillos.

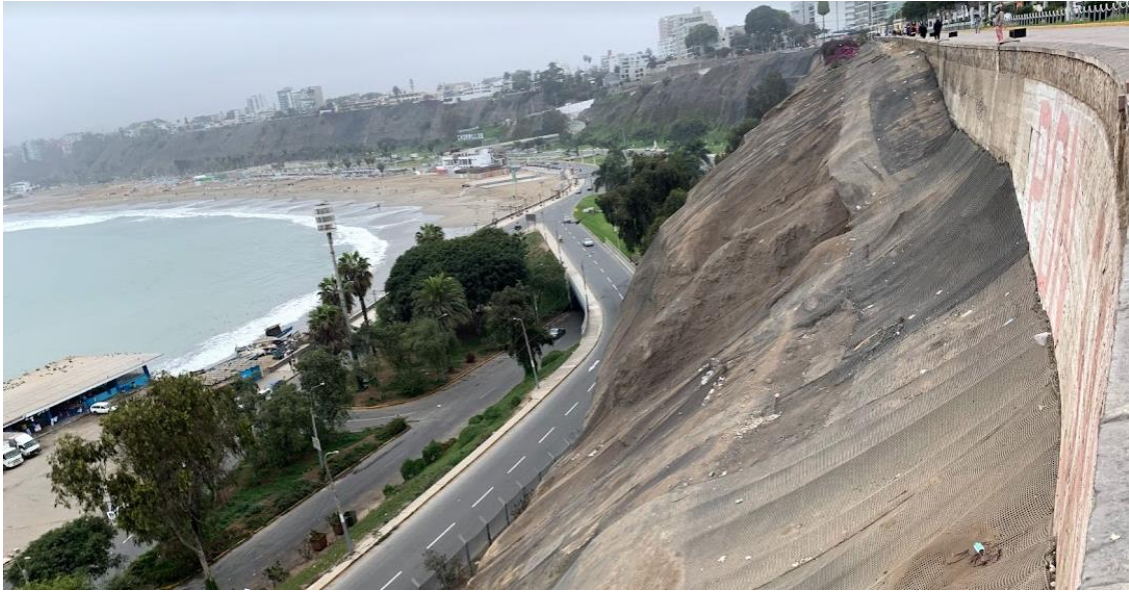
**Figura 369.** Rellenos antrópicos recientes cubiertos por geomalla.

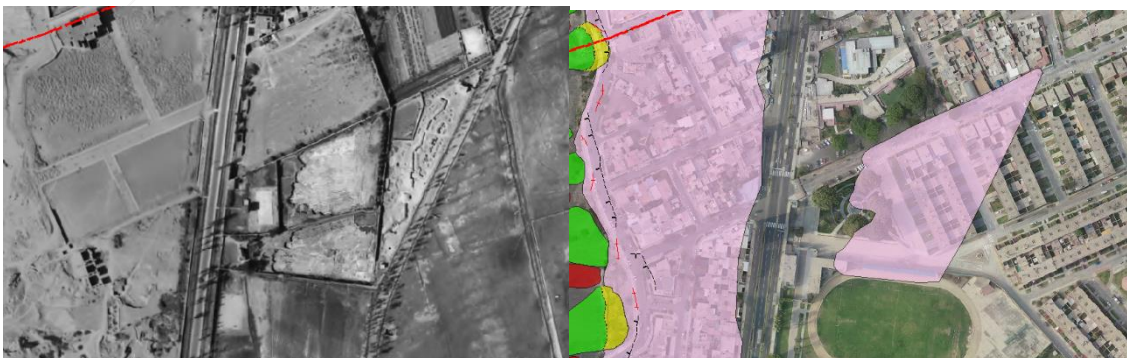
Se identificaron 5 potenciales zonas de hundimientos, 2 de ellas fueron identificadas como cárcavas o antiguas quebradas y 3 fueron antiguos rellenos o zonas de extracción de materiales probablemente antiguas ladrilleras, se tiene un riesgo moderado a alto de inducir daños hacia las estructuras de las áreas urbanas ubicadas sobre estas áreas (figura 370).

**Figura 370.** Comparación del Parque Pedro Ruiz Gallo en 1960 y en la actualidad, se observan excavaciones probable cantera de extracción de agregados.

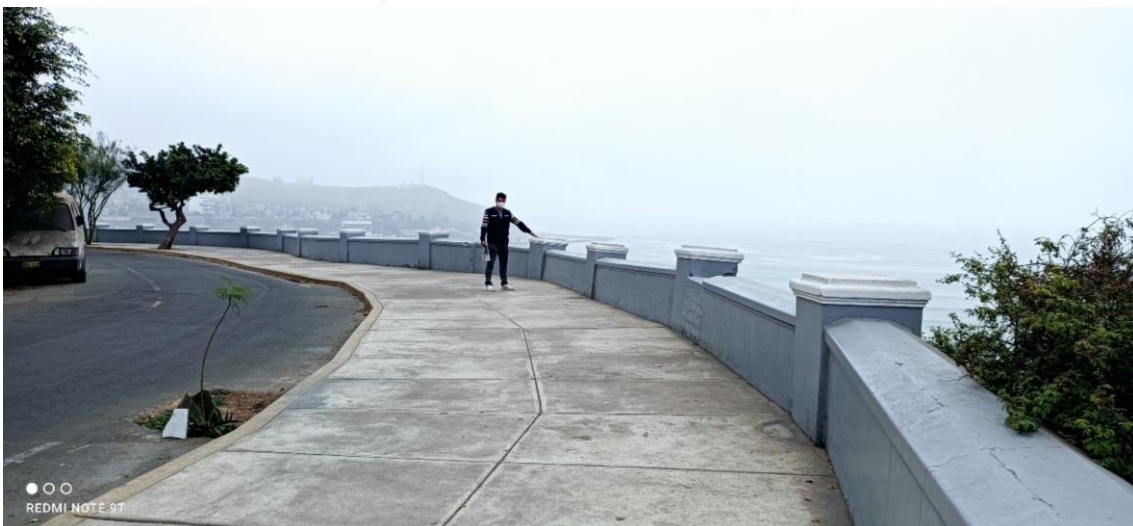
El análisis de esta información ha permitido inferir nuevas zonas de inestabilidad denominadas como escarpes proyectados inferidos en base a la información disponible de los años 1943 y 1960 (figuras 371 y 372).

**Figura 372.** Escarpes proyectados en el Malecón Costa Sur en donde se observan muros inclinados.

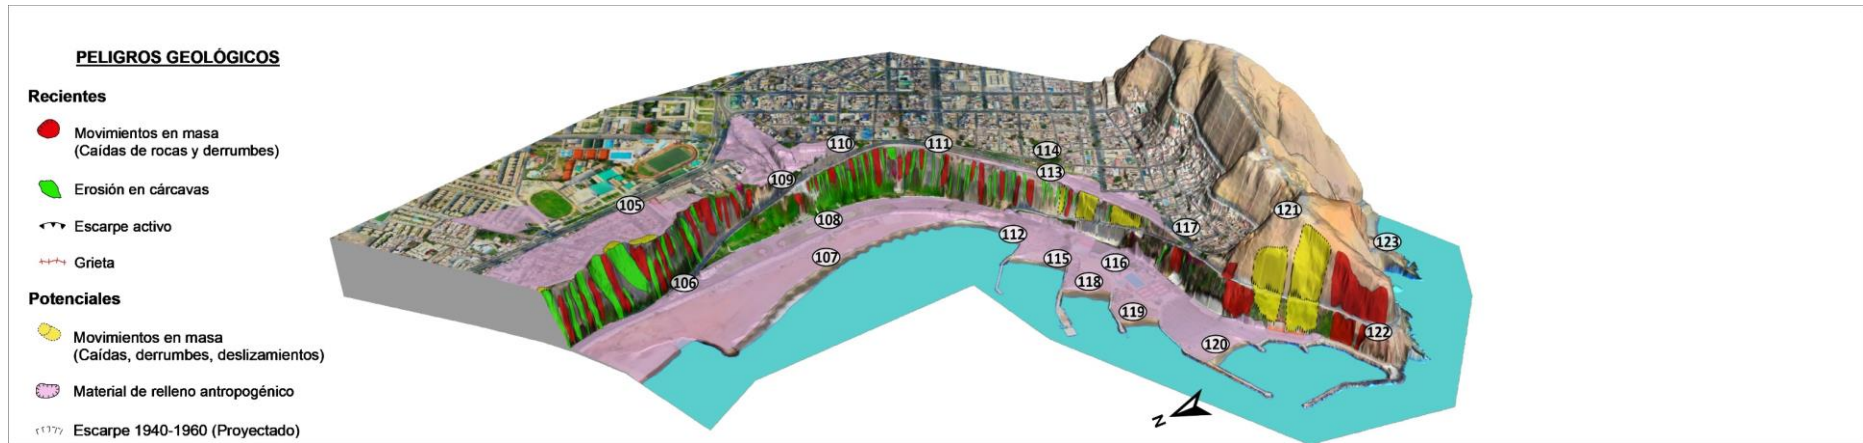
**Figura 373.** Peligros geológicos recientes y potenciales en el distrito de Chorrillos.

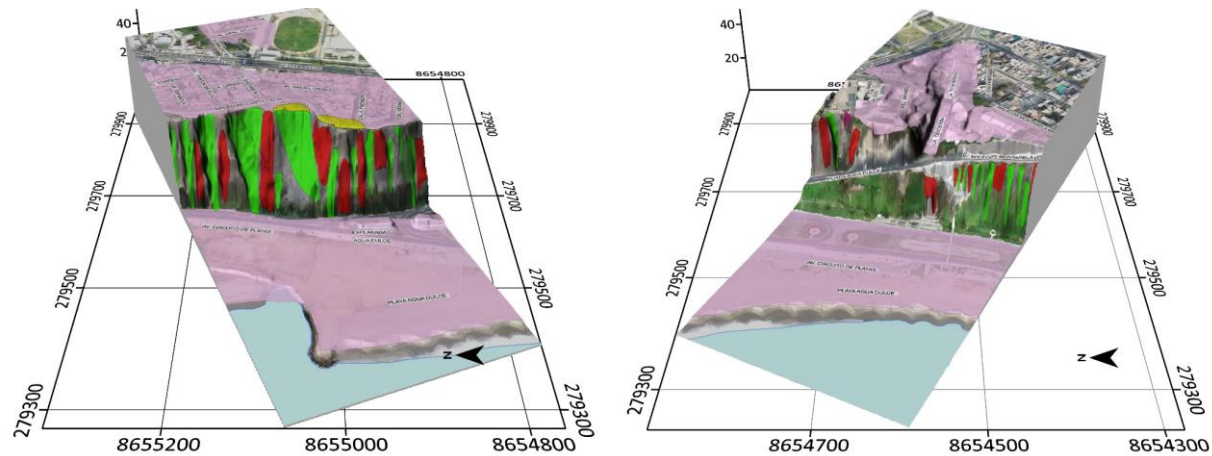
**Figura 374.** Sección CH-01 ubicada en la explanada de Agua Dulce donde se identifican deslizamientos-derrumbes, caídas y cárcavas, además de extensas zonas de potenciales hundimientos. Sección CH-02 se identificaron caídas y cárcavas, además de, zonas de potenciales hundimientos en las inmediaciones de la Bajada de Agua Dulce y la Vía Costanera.

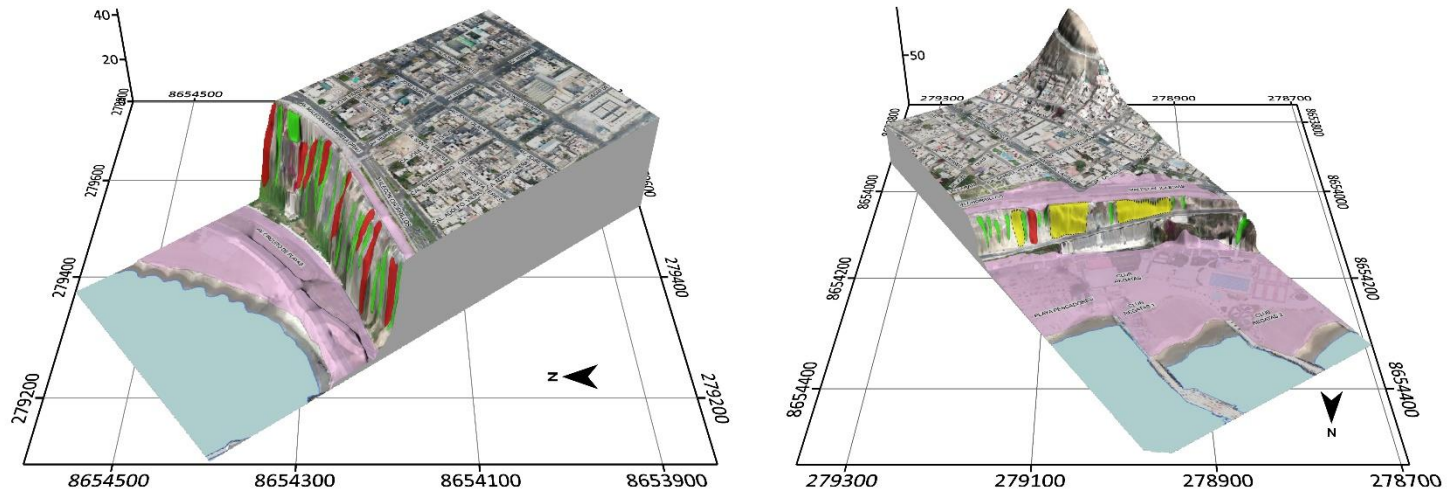
**Figura 375.** Sección CH-03 se identifican caídas y cárcavas, además de zonas de potenciales hundimientos en las inmediaciones del Malecón Chorrillos. Sección CH-04 ubicado en el Club Regatas se identificaron deslizamientos derrumbes, caídas y cárcavas, además de extensas zonas de hundimientos.
