Informe Técnico N° A7369

EVALUACIÓN DE PELIGROS GEOLÓGICOS EN EL CAMPUS UNIVERSITARIO DE PATURPAMPA

Departamento Huancavelica
Provincia Huancavelica
Distrito Huancavelica

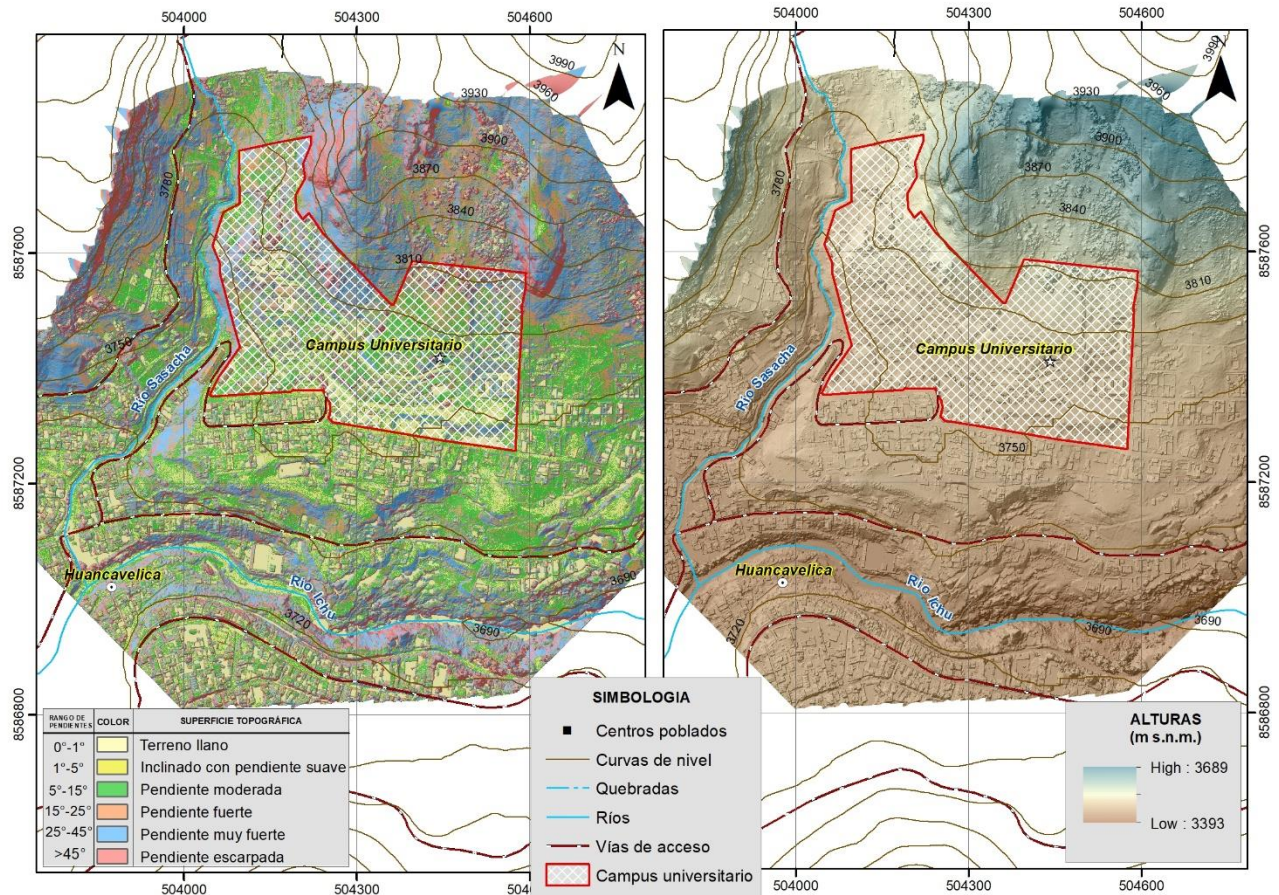
En la figura 5, se presenta el mapa de alturas, clasificados en tres niveles altitudinales, con la finalidad de visualizar la extensión con respecto a la diferencia de elevaciones. El deslizamiento reactivado en la ladera sur del cerro Sillajasha inicia a una altura de 3782 m s.n.m. y finaliza en la cota 3744 m s.n.m.

En la figura 5, se presenta el mapa de pendientes del actual relieve de la ladera sur del cerro Sillajasha y el campus Universitario Paturpampa, elaborado en base al modelo de elevación digital de 0.30 m de resolución, obtenido a través de fotogrametría (Dron).

Figura 5. A) Mapa de pendientes. B) Mapa de elevaciones.

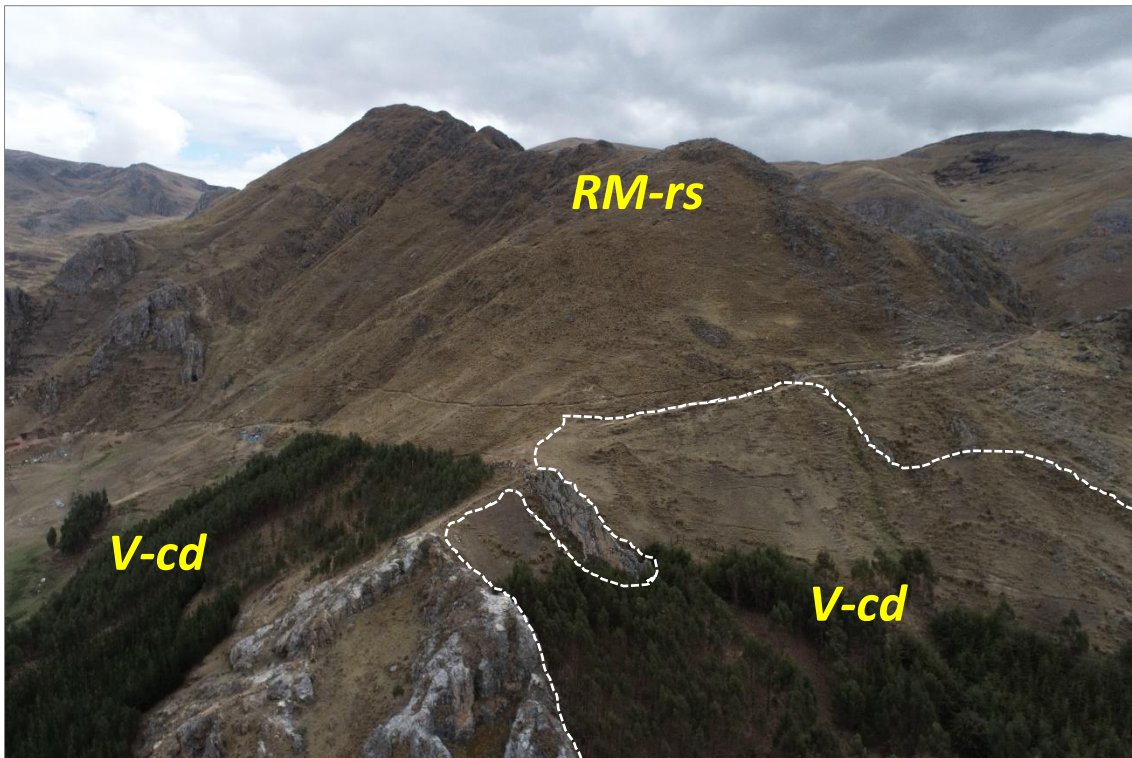
En el contexto regional todas estas secuencias de rocas sedimentarias se encuentran fuertemente fracturadas y plegadas formando anticlinales y sinclinales de dirección NO-SE. Estas condiciones geológicas, favorecen la ocurrencia de deslizamientos. Las pendientes varían desde moderadas hasta muy escarpadas (5°-45°) (figura 6).

Figura 6. Vista con dirección al noreste, se observa subunidades geomorfológicas conformadas por montaña estructural en roca sedimentaria (ME-rs) y Vertiente coluvio deluvial.

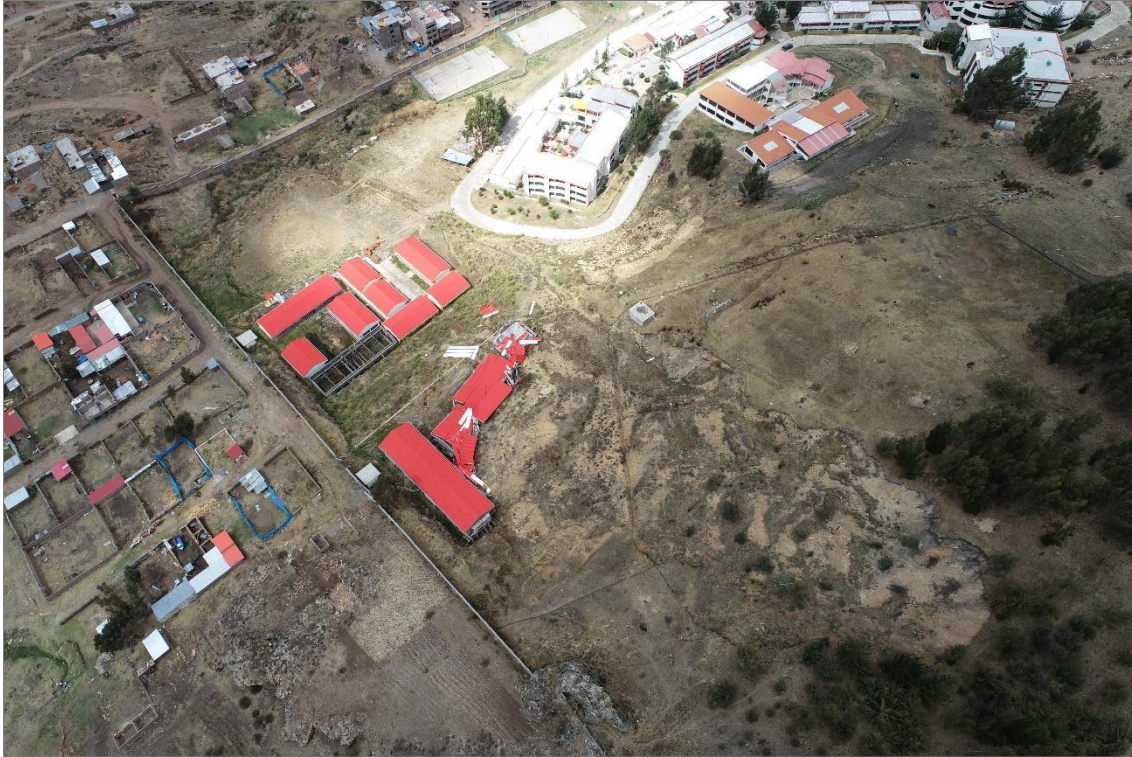
Vertiente con depósito de deslizamiento (V-dd): Corresponde a zonas de acumulaciones en laderas originadas por procesos de movimientos en masa de tipo deslizamientos antiguos y recientes. Generalmente su composición litológica es heterogénea; con materiales poco consolidados de corto a mediano recorrido; su morfología es usualmente convexa y su disposición es semicircular (fotografía 2).

Estas geoformas se observaron como cuerpos de deslizamientos antiguos y recientes en ladera sur del cerro Sillajasha,

Fotografía 2. Vista con dirección al oeste, donde se puede observar la subunidad geomorfológica conformada por Vertiente coluvio-deluvial (V-cd).
