Informe Técnico N° A7370

EVALUACIÓN DE PELIGRO GEOLÓGICO POR CAÍDA DE ROCAS EN EL SITIO ARQUEOLÓGICO VENTANILLAS DE OTUZCO

Departamento Cajamarca
Provincia Cajamarca
Distrito Baños del Inca

ABRIL
2023

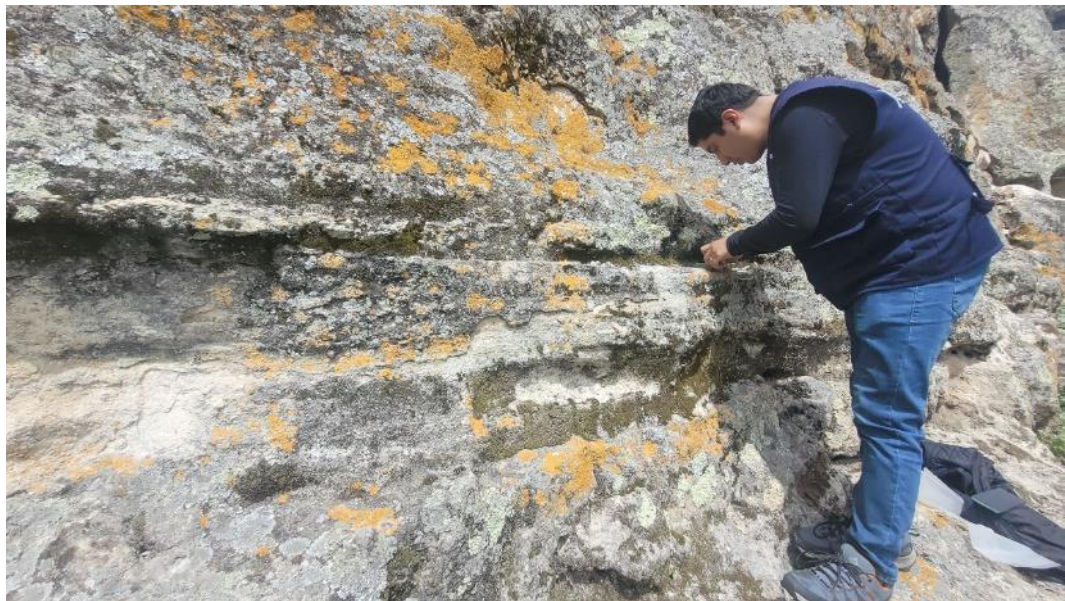
Están conformadas por depósitos piroclásticos de pómez y cenizas, gris blanquecinas amarillentas, ricos en cristales de composición riolítica. Tienen un espesor aproximado de 250 m, su azimuth promedio es de N281 y un buzamiento de 5° (Fotografía 1), además se ha determinado una familia de discontinuidades con orientación NE-SO (F1) con un azimuth promedio de N60 y buzamiento de 83°, y una familia con orientación N-S (F2) con azimuth promedio de N353 y buzamiento de 62° (figura 2); en la figura 3 se muestra la distribución de estas discontinuidades en forma estereográfica y 3D.

Fotografía 1. Descripción con rumbo y buzamiento.

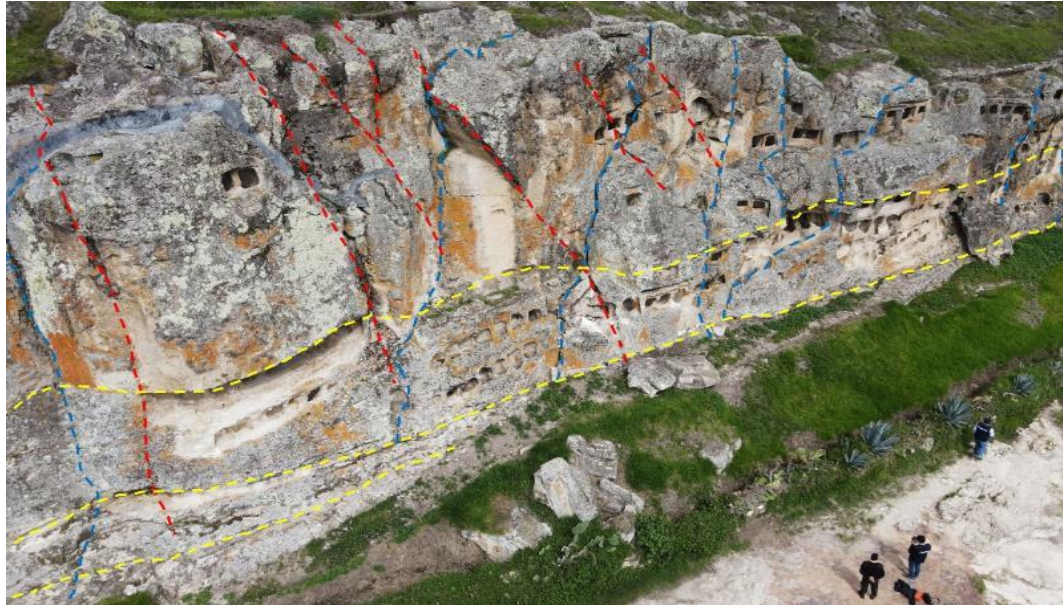
Figura 2. Distribución de las principales discontinuidades en el sitio arqueológico Ventanillas de Otuzco: en amarillo los planos de estratificación, en rojo las discontinuidades NO-SE (F1) y en azul las discontinuidades N-S (F2). La cara libre tiene un buzamiento de entre 80° a 90° y un azimut de N3°.

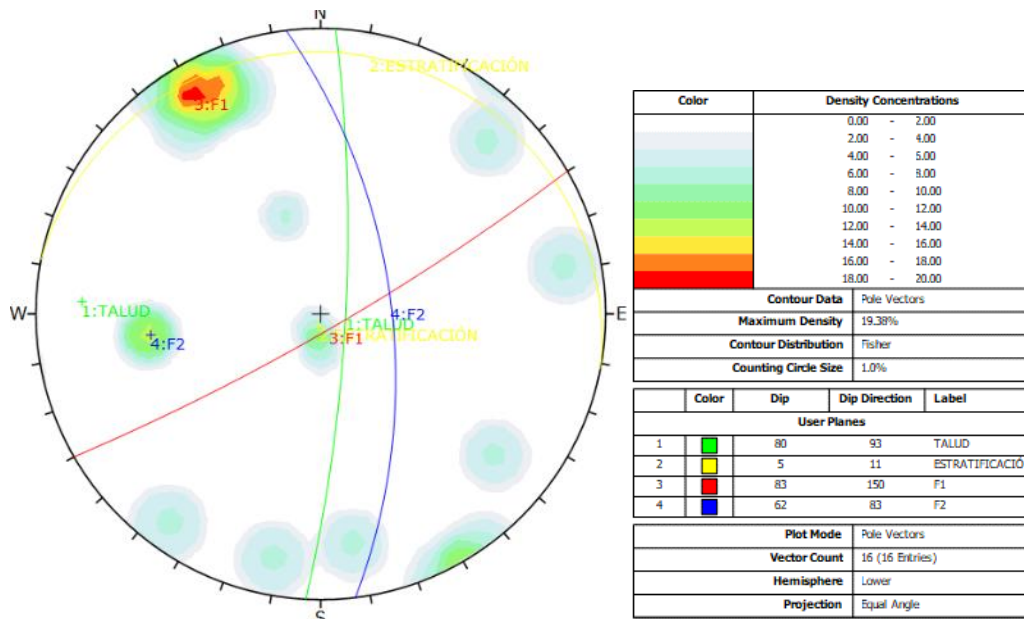
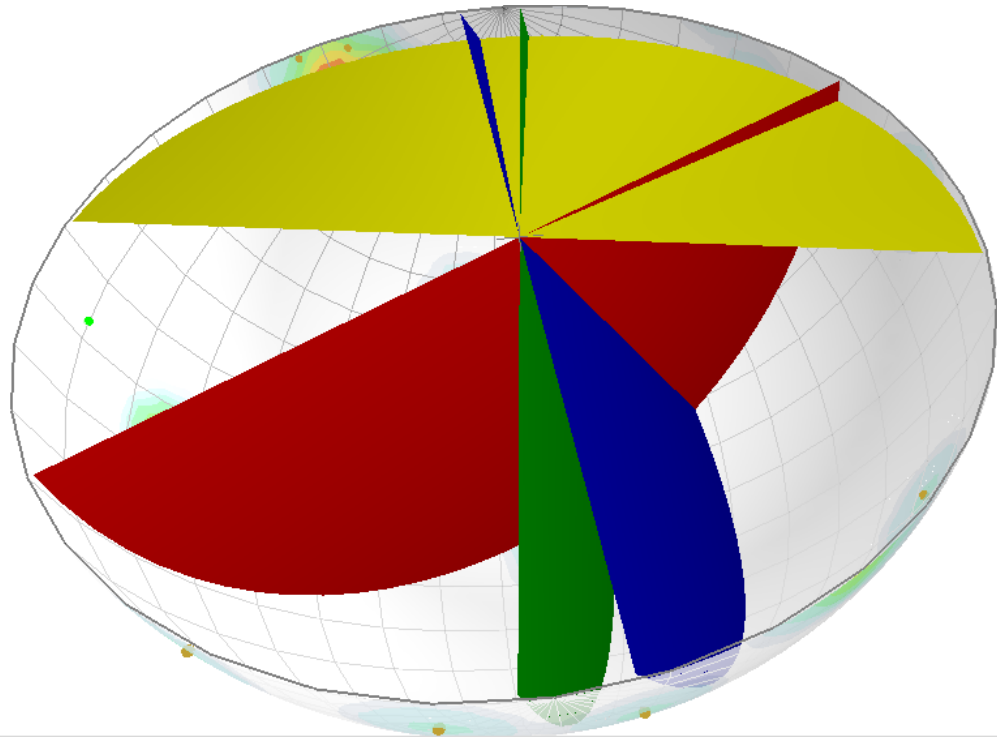
Figura 3. Vista estereográfica (arriba) y 3D (abajo) de las discontinuadles del sitio arqueológico Ventanillas de Otuzco: en verde la cara libre del talud, en amarillo los planos de estratificación, en rojo la familia de discontinuidades NE-SO (F1) y en azul la familia de discontinuidades N-S (F2).

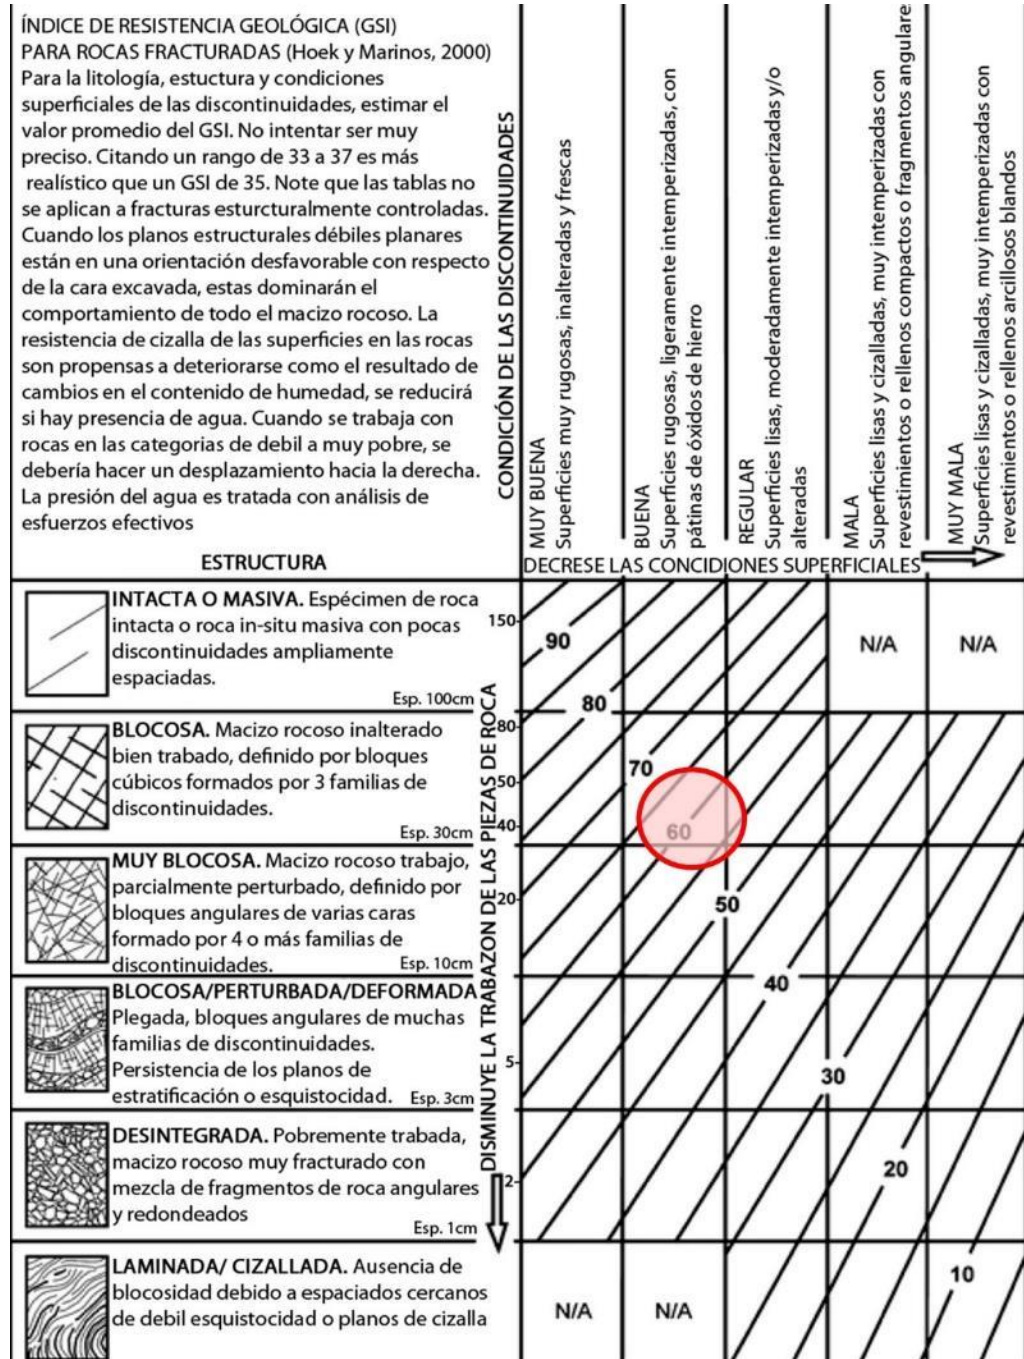
Los macizos rocosos presentan un Índice Geológico de Resistencia (Hoek, 2007) promedio de 60 (figura 4), debido a la que sus discontinuidades son rugosas y muestran tres familias de discontinuidades principales.

Figura 4. Estructura y calidad de las discontinuidades del macizo rocoso del sitio arqueológico Ventanillas de Otuzco, GSI promedio de 60. Fuente: Tabla del Índice Geológico de Resistencia GSI (Hoek, 2007).

- La resistencia del macizo rocoso es considerada de baja (R2) con promedio de resistencia de entre 15 a 25 MPa; sin embargo, si se considera su Índice de Resistencia Geológica GSI de 60 (figura 4) y un tipo de roca de toba (m_i de 13), se tiene que su resistencia global es de tan solo 3.68 MPa (figuras 13 y 14); lo que lo convierte en un macizo rocoso de regular a mala calidad.

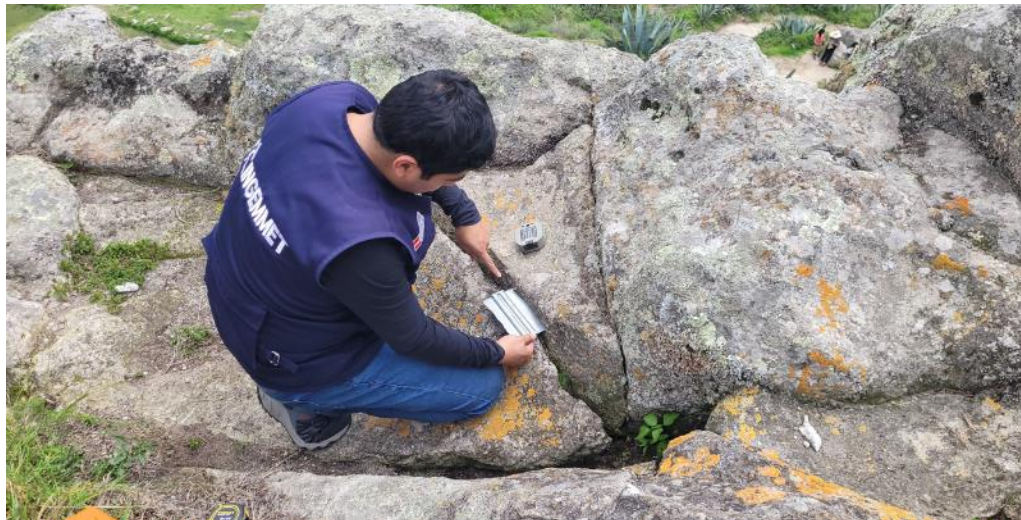
La rugosidad de las discontinuidades ha sido medida mediante el peine de Barton (Fotografía 4), dando como resultado de JRC (Joint Roughness Coefficient) de 18 (en una escala de 0 a 20).

Fotografía 4. Medición de la rugosidad mediante el peine de Barton.

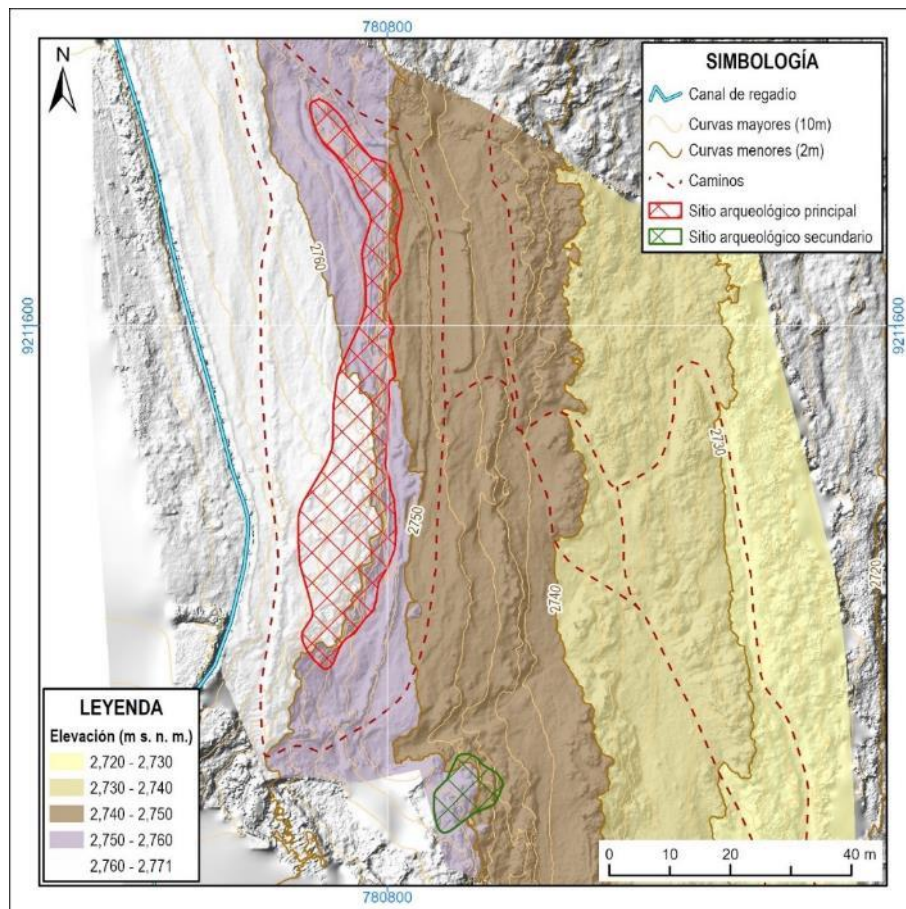
Figura 5. Modelo digital de elevaciones de la zona evaluada.

El sitio arqueológico principal, se asienta sobre superficies con elevaciones entre 2750 m y 2765 m; mientras las máximas elevaciones se ubican al oeste y sobrepasan los 2760 m. La caída de rocas se originó a los 2761 m y desciende hasta los 2751 m., a 2 m de distancia del camino por donde transitan los turistas.

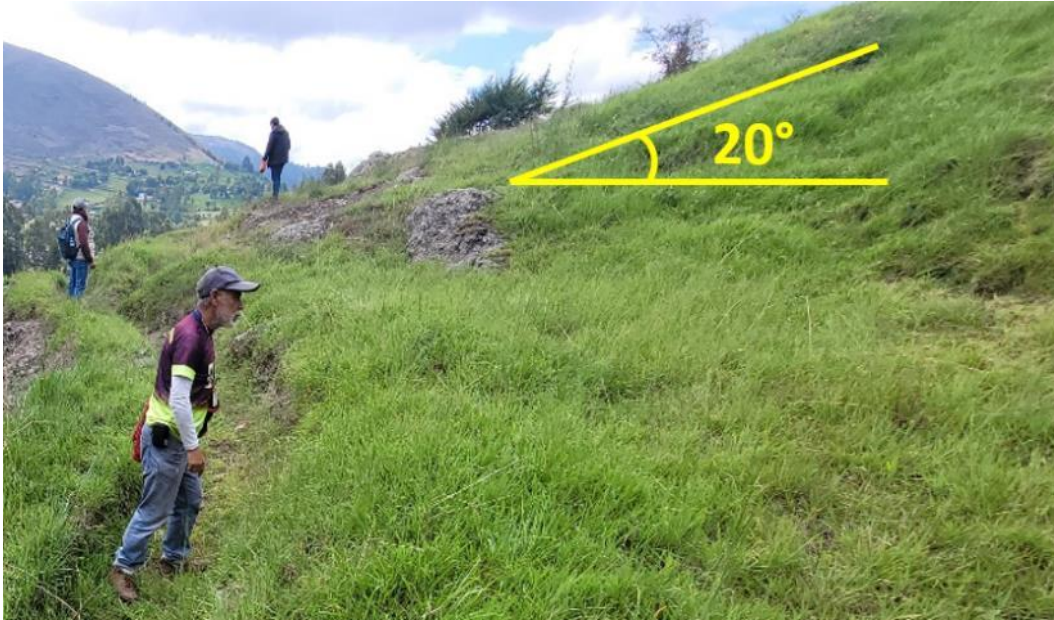
Figura 7. Se observa la parte superior de donde se ubican los nichos fúnebres, la pendiente promedio es de 20°.

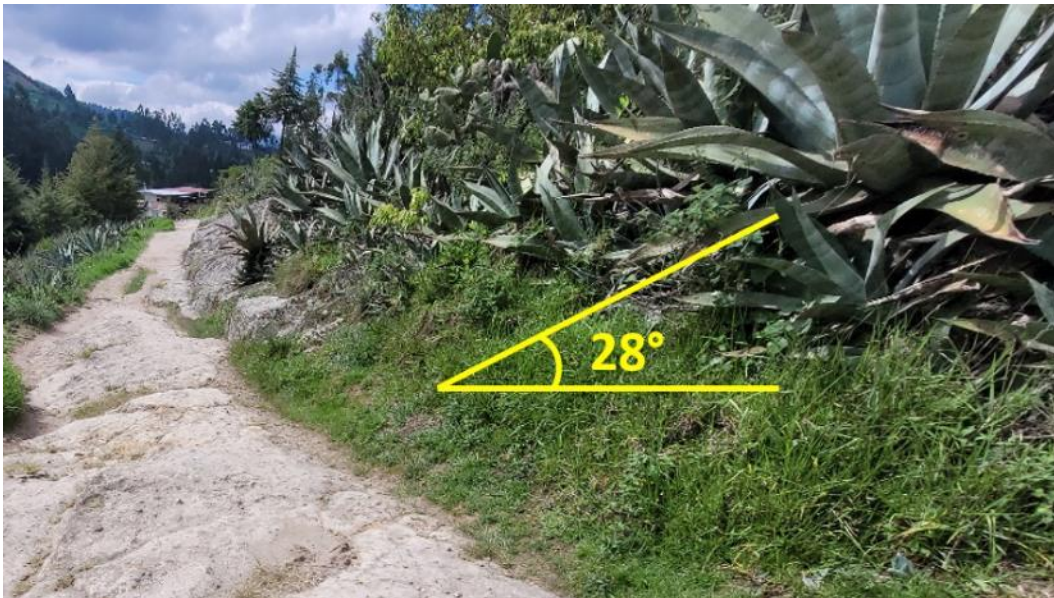
Figura 8. Parte baja del sector evaluado, el terreno presenta pendiente varía de 20° a 28°.

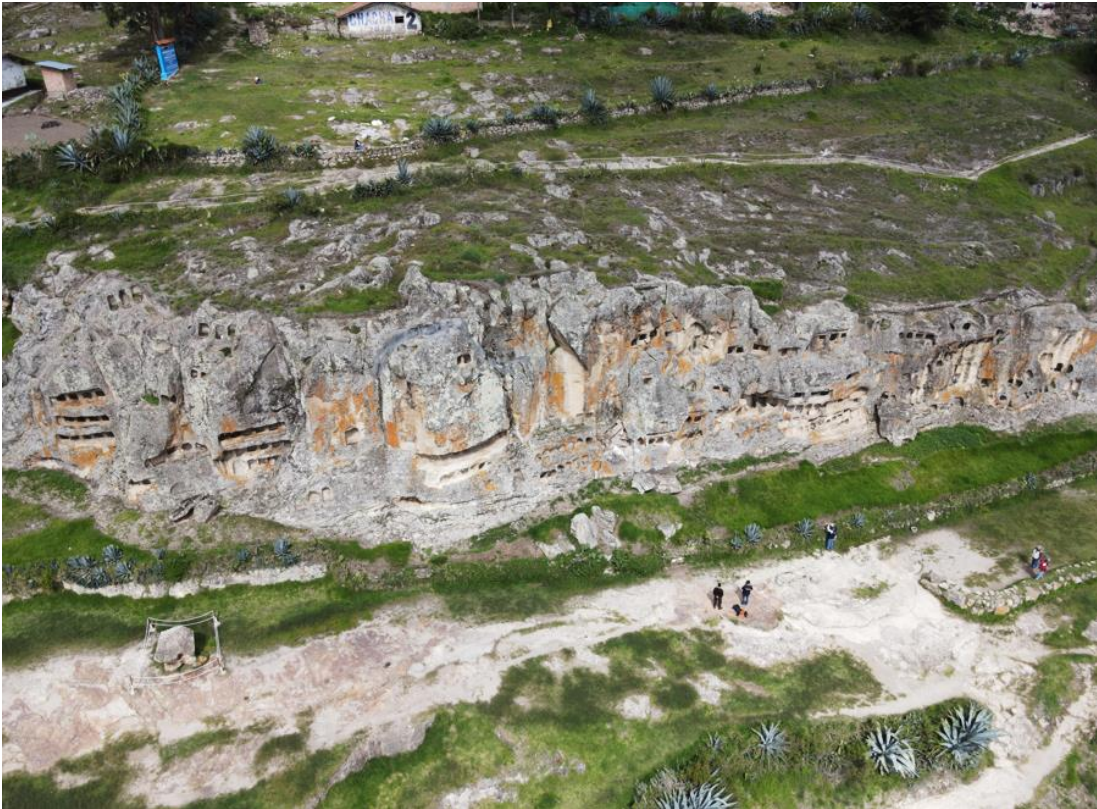
Unidad geomorfológica que corresponde a afloramientos de rocas volcano sedimentarias reducido por procesos denudativos (fotografía 5), conformados por laderas disectadas de pendientes que varían de moderadas (5° a 15°) a terrenos muy escarpados (> 45°).

Fotografía 5. Vista general del sitio arqueológico Ventanillas de Otuzco, terreno que conforma una lomada modelada en rocas volcano sedimentarias.
