Informe Técnico N° A7372

EVALUACIÓN DE PELIGROS GEOLÓGICOS POR MOVIMIENTOS EN MASA EN LA QUEBRADA ANISHUAYJO (SECTORES CONDADO Y BARRIO MARIÑO)

Departamento Apurímac
Provincia Abancay
Distrito Abancay

ABRIL
2023

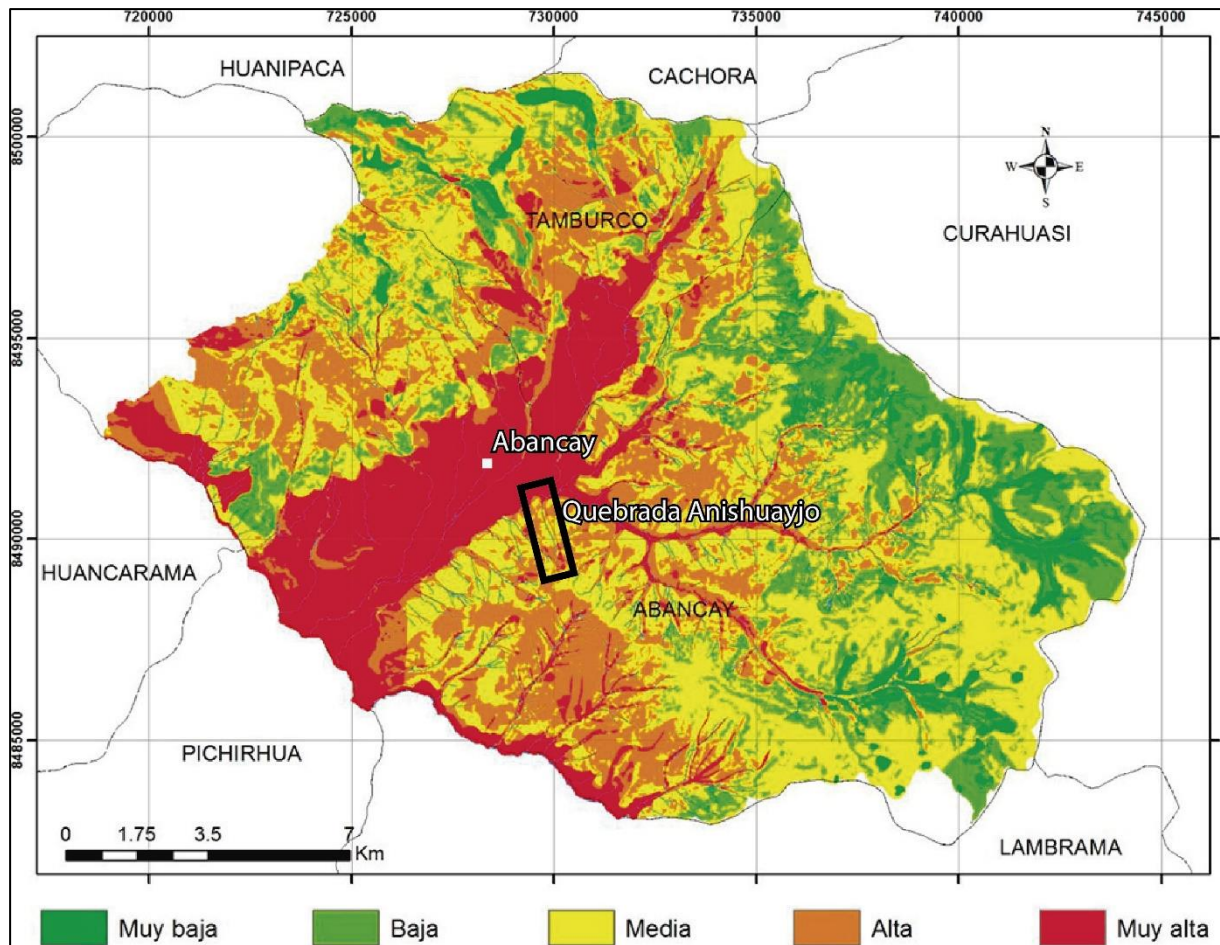
- A) Boletín N° 71-Ingemmet serie C, “Evaluación integral de la cuenca del río Mariño (Abancay, Apurímac) para la prevención de desastres de origen geológico y geohidrológico” (Villacorta et al.,2019). Muestra el mapa litológico de la cuenca Mariño, donde el sector de inspección (quebrada Anishuayjo) presenta rocas metamórficas (Metagranodioritas triásicas); geomorfológicamente muestra que las viviendas del barrio Mariño se encuentra sobre un abanico proluvial que disecta una montaña en roca metamórfica, como un área con susceptibilidad alta y media a sufrir procesos de movimientos en masa como deslizamientos y flujo de detritos (figura 1).

Figura 1. Mapa de susceptibilidad a movimientos en masa de la cuenca Mariño, resaltando el área de inspección (quebrada Anishuayjo).

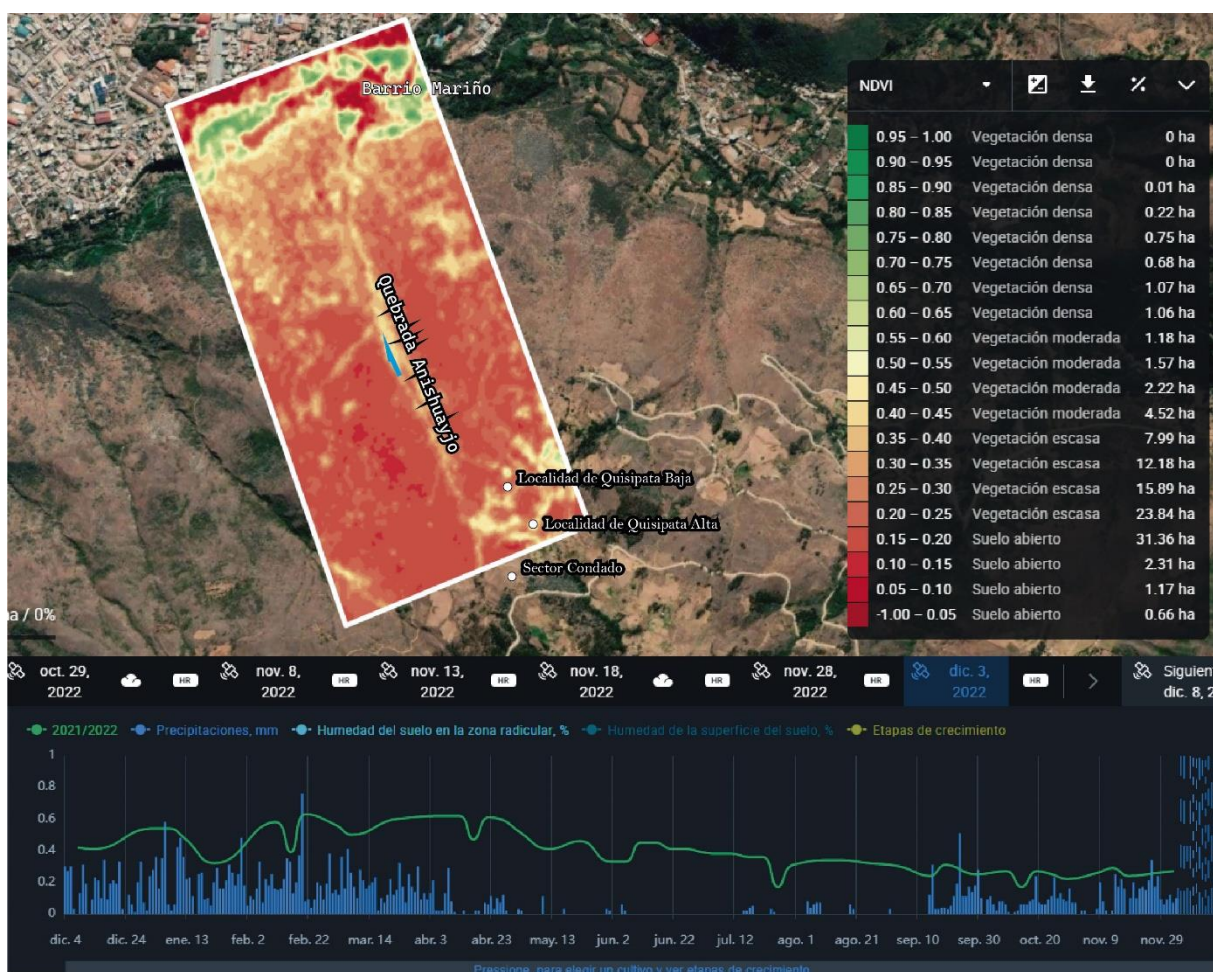
De igual manera los valores de NDVI (índices de vegetación), señalan que estas precipitaciones proporcionan al terreno valores promedio de 0.4 a 0.5 (vegetación escasa a moderada), figura 5

Figura 5. Visualización de los datos meteorológicos del sistema Crop Monitoring, muestra que el 2022, los índices de vegetación en la quebrada Anishuayjo corresponden a vegetaciones escasas y moderadas.

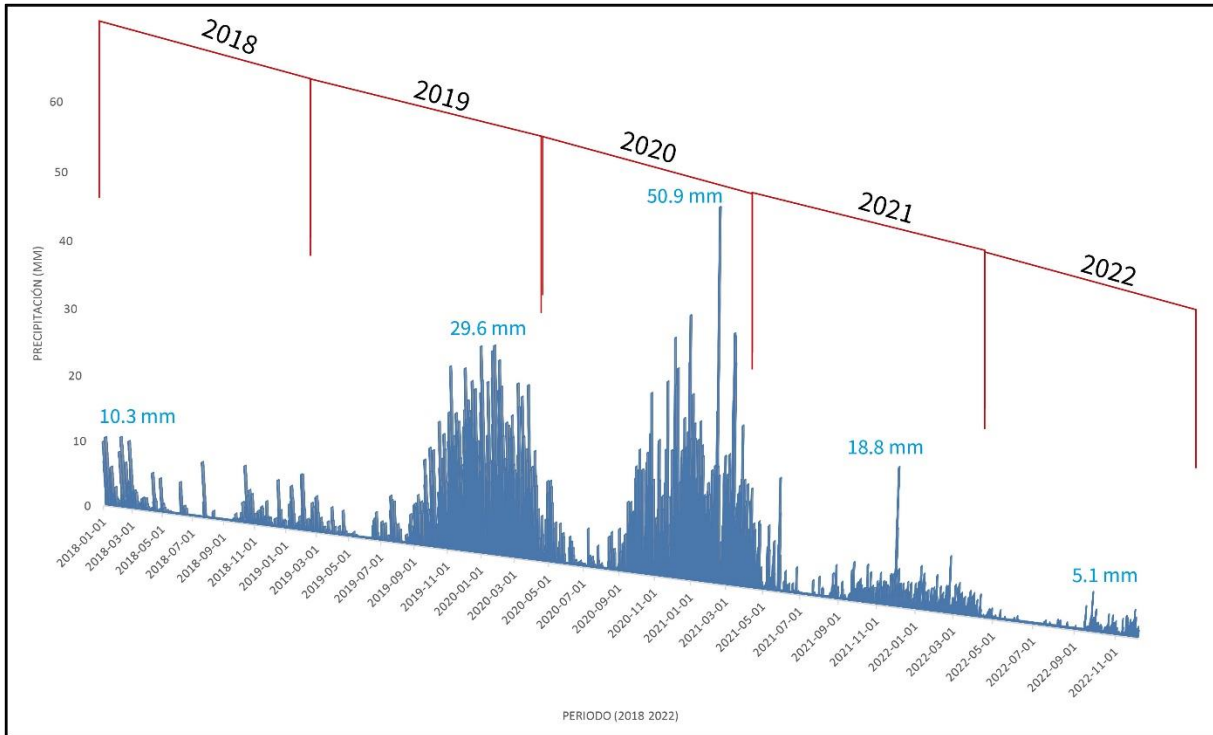
Este tipo de precipitaciones y valores de NDVI puede conllevar a la saturación de suelos, y posteriores movimientos en masa.

Figura 6. Precipitaciones máximas diarias según registros satelitales awhere, en la quebrada de Anishuayjo muestra un pico de 50.9 mm, registrado el 10 de febrero del 2021
Fuente: <https://crop-monitoring.eos.com/weather-history/field/7407143>

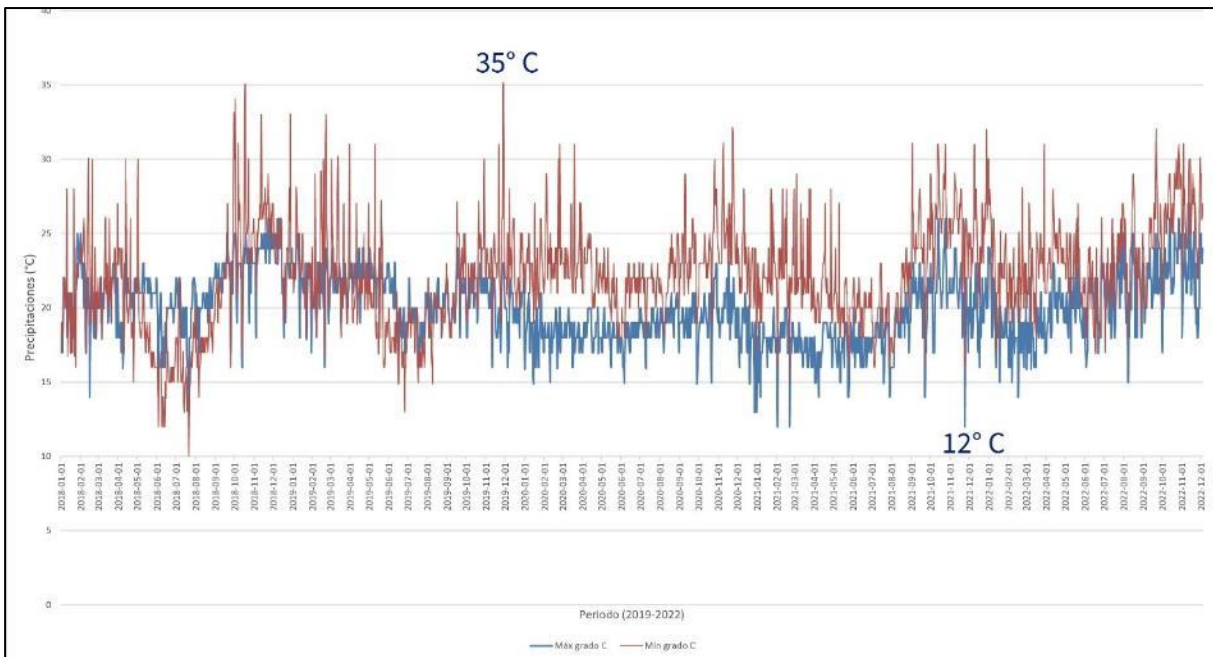
Figura 7. Temperaturas máximas y mínimas diarias según registros satelitales awhere, la quebrada Anishuayjo
Fuente: <https://crop-monitoring.eos.com/weather-history/field/7407143>

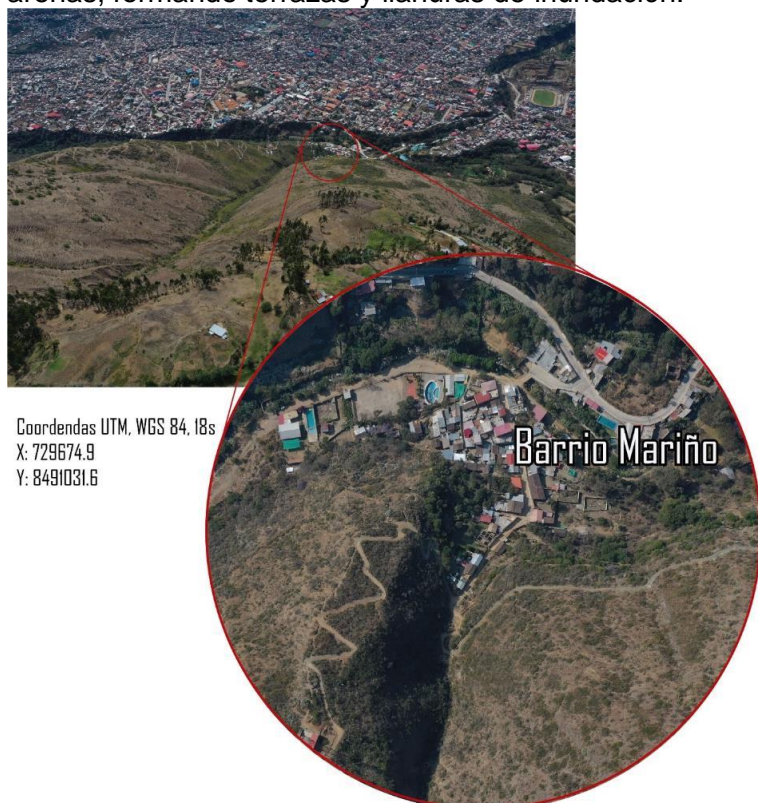
Corresponden a los depósitos de conos aluviales y algunas terrazas, que están principalmente asociados los márgenes del río Mariño adyacentes al valle de mismo nombre. Están conformados por grandes bloques de rocas y gravas subangulosas a subredondeadas, envueltos por una matriz areno-limosa. En la zona de estudio se han identificado zonas con estos depósitos, que presentan volúmenes importantes, como es el caso del depósito sobre el que se asienta la ciudad de Abancay (figura 10).

Figura 10. Muestra el barrio Mariño sobre depósitos proluviales que conformaron un abanico en la margen izquierda del río Mariño, en la margen derecha se observan depósitos aluviales sobre el que se asentó la ciudad de Abancay.

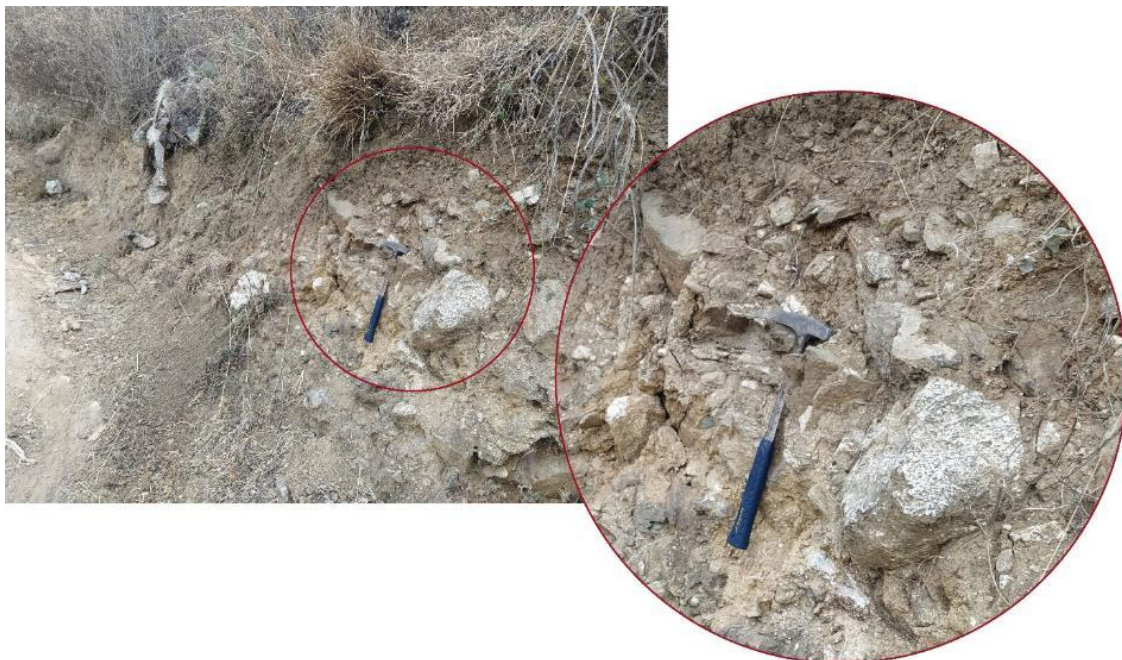
Estos depósitos se ubican en los cauces de quebradas, por ejemplo, en la quebrada Anishuayjo y tributarios al río Mariño. Corresponde al material asociado a los flujos de detritos (huaicos) conformados por fragmentos rocosos heterométricos de diferente composición y formas angulosas a subangulosas con matriz areno-limosa, poco a medianamente densos. Este tipo de depósitos es susceptible a reactivarse en el futuro. Es sobre estos que se asienta el barrio Mariño (figura 11).

Figura 11. Depósitos proluviales adosados a las márgenes del cauce de la quebrada Anishuayjo, se visualizan en la parte alta del Barrio Mariño.

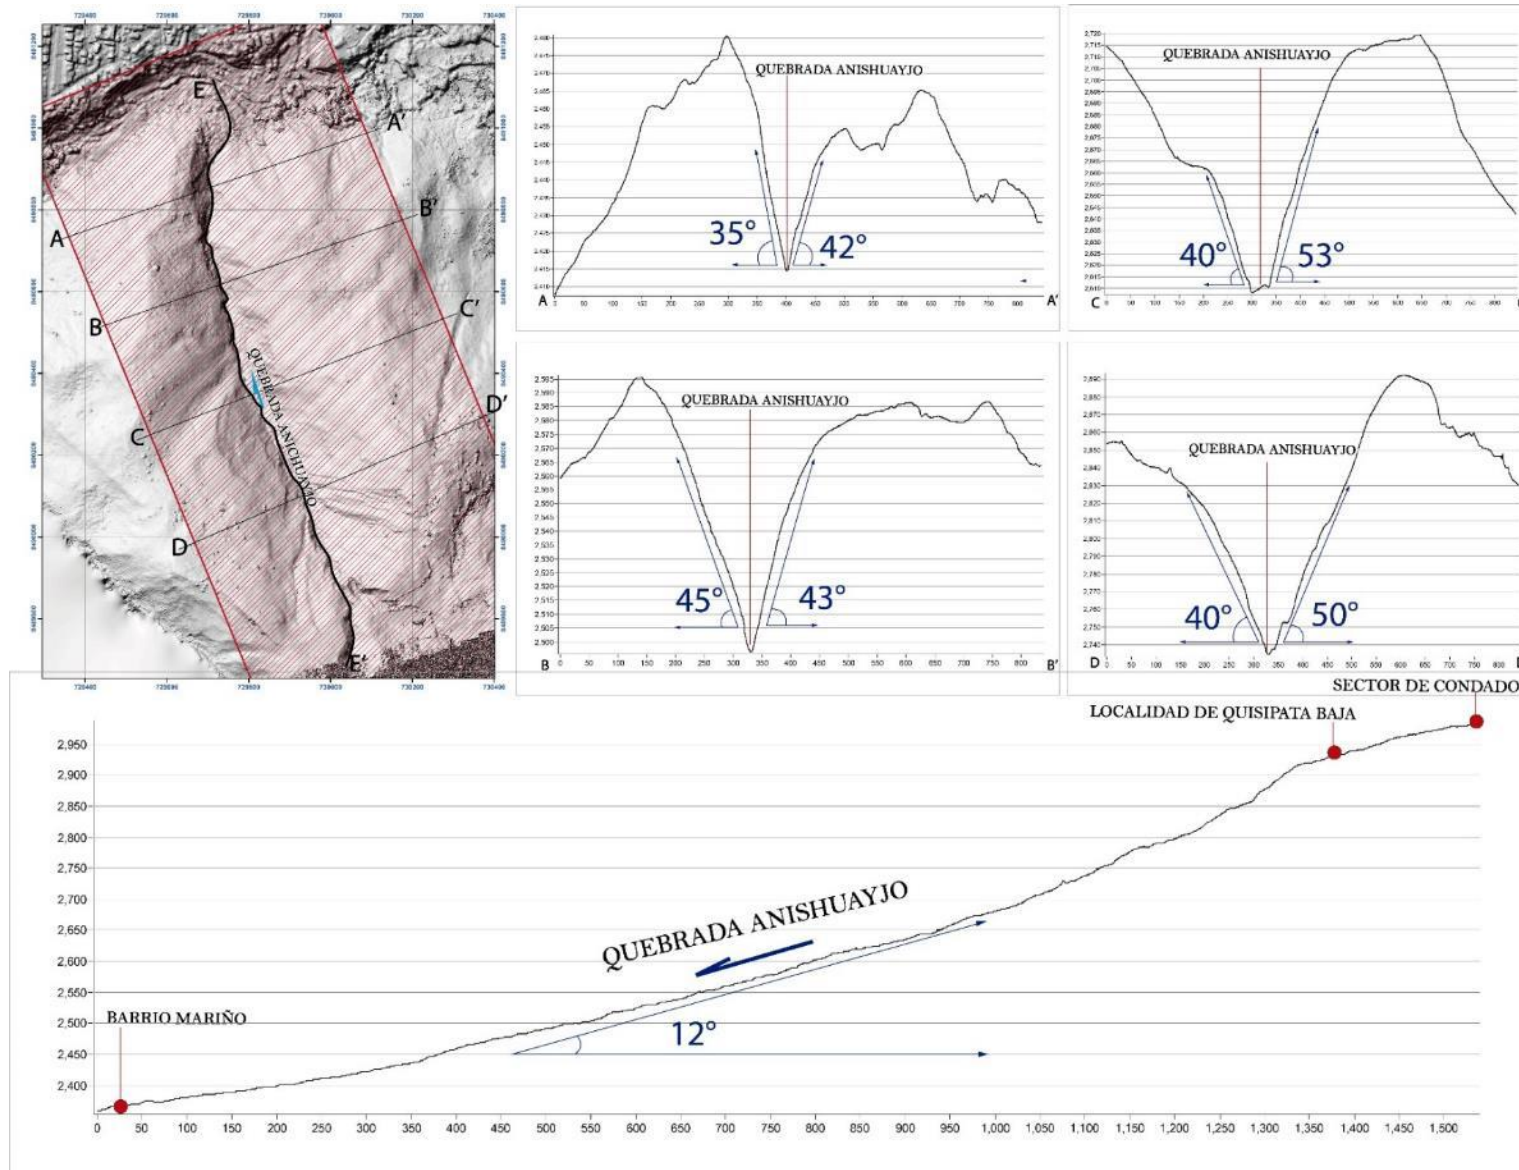
>45°	Terreno muy escarpado	Se evidencian en algunos sectores de las laderas que circunscriben el cauce de la quebrada Anishuayjo y en la escarpa del deslizamiento de Quisipata.

Figura 12. Muestra las pendientes promedio transversales en la quebrada Anishuayco, y la pendiente promedio principal de su cauce.

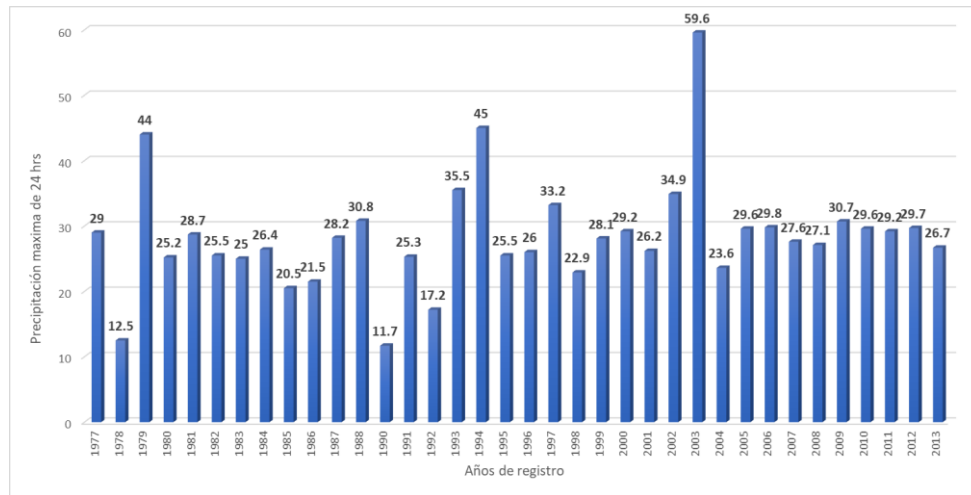
Figura 22. Registro histórico de precipitaciones máximas (36 años) en la estación Curahuasi.

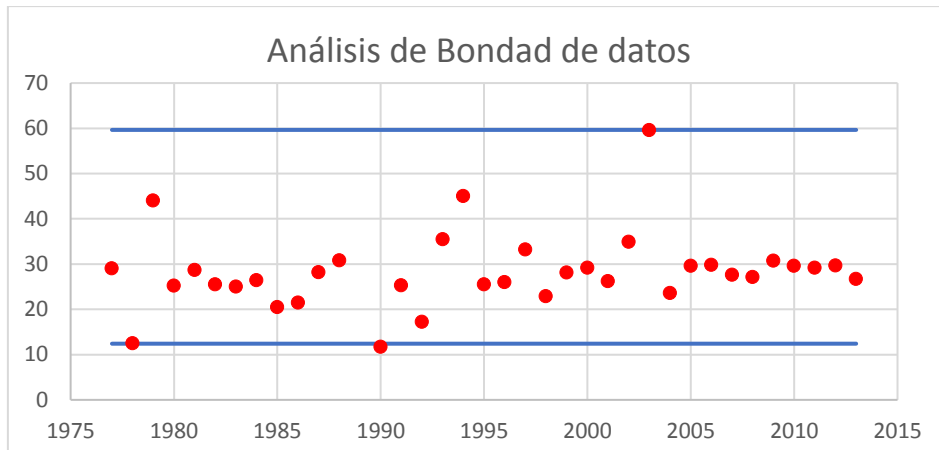
- Los límites para considerar estas precipitaciones (datos validos) fueron los valores de 60 mm y 10 mm (figura 24).

Figura 24. Análisis de aceptabilidad de los valores de precipitación máxima.

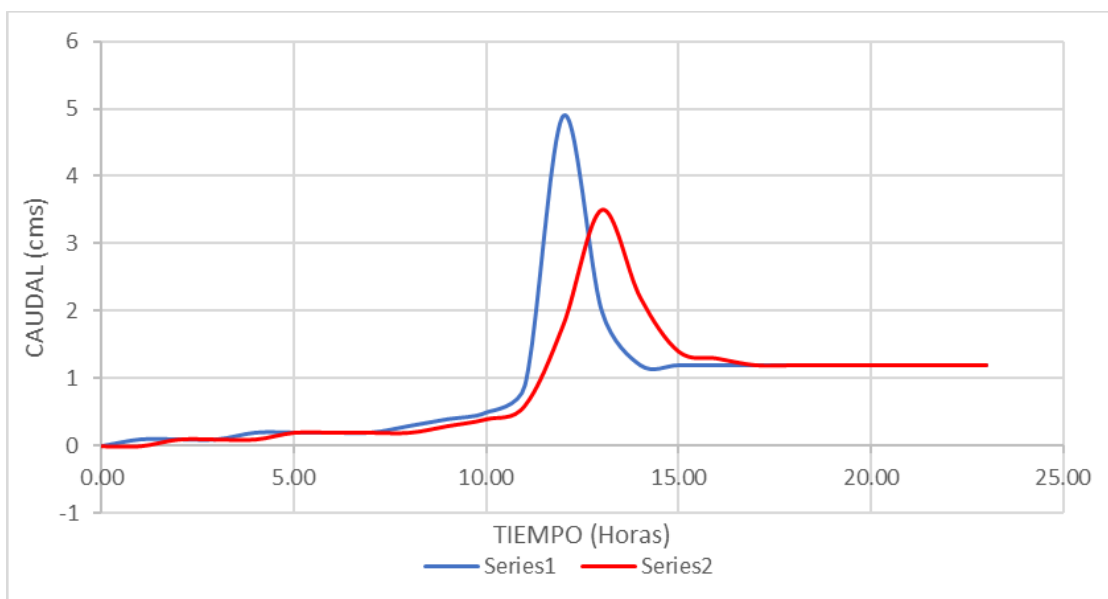
- Se asignó un valor de número de curva de 0.40% (sin cobertura vegetal) a toda la quebrada, debido a la baja presencia de vegetación en el cauce.
- La información topografía utilizada se generó a partir de un modelo de elevación digital de 0.10 m/pix de resolución; el cual fue obtenido gracias a los trabajos de fotogrametría realizados en la etapa de campo, reclasificándolo en grillas de 5 x 5 debido a la capacidad de procesamiento.
- Para la creación del histograma de avenidas máximas se utilizó el software HECHMS, con la metodología del Soil Conservation Service (SCS), con un caudal pico estimado de 5 m³/s (figura 26).

Figura 26. Análisis de aceptabilidad de los valores de precipitación máxima. Para un TR:25 años
