Informe Técnico N° A7374

EVALUACIÓN DE PELIGROS GEOLÓGICOS POR MOVIMIENTOS EN MASA EN LOS ALREDEDORES DEL CAMPUS UNIVERSITARIO SANTA ROSA DE TRAPICHE

Departamento Huancavelica
Provincia Angaraes
Distrito Lircay

ABRIL
2023

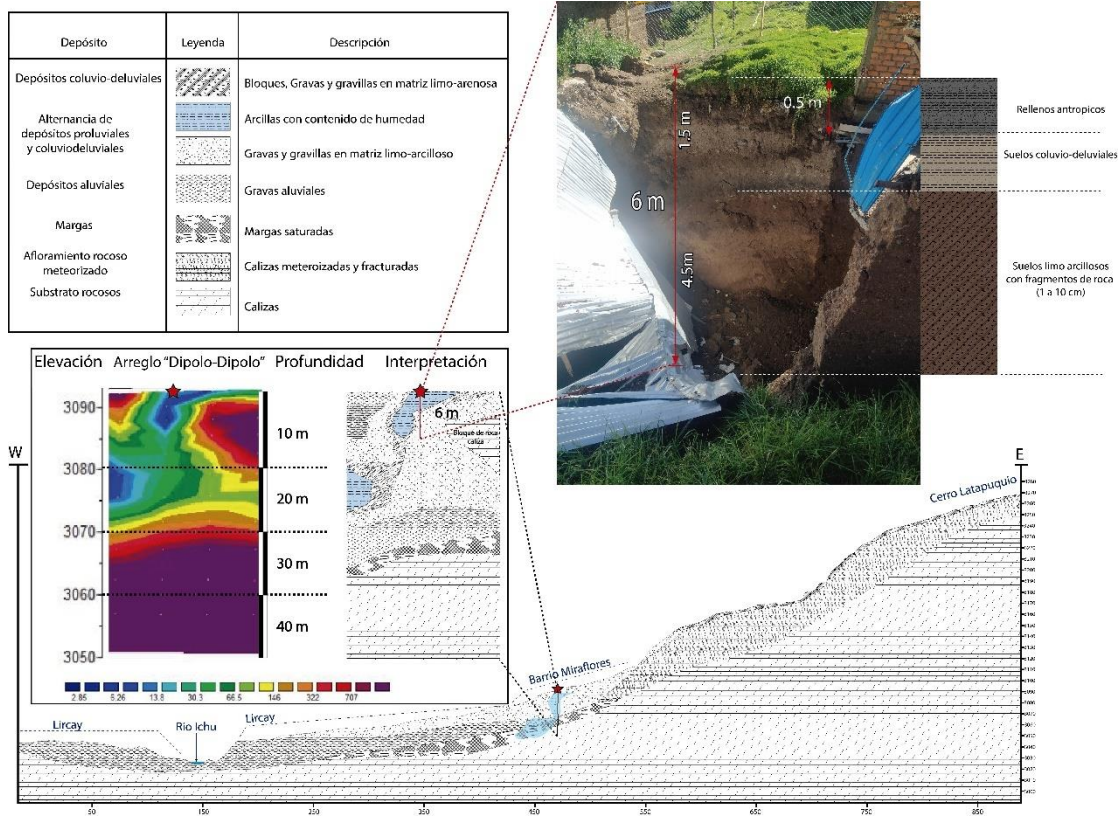
- A) El Informe Técnico N°A7288: “Evaluación de peligros geológicos por hundimiento en el barrio de Miraflores, distrito de Lircay, provincia de Angaraes, departamento de Huancavelica” (Ingemmet et al., 2022). Se presenta la interpretación de secciones geofísicas a ~500 m de la zona de inspección, donde se infiere que el substrato rocoso está conformado por calizas y margas saturadas con procesos de karstificación, cubiertos por la alternancia de depósitos coluvio-deluviales (deslizamientos y derrumbes), aluviales y proluviales (figura 1).

Figura 1. Interpretación del substrato rocoso en los alrededores del barrio Miraflores (~500 m del campus universitario de Santa Rosa de Trapiche). Ingemmet et al., 2022.

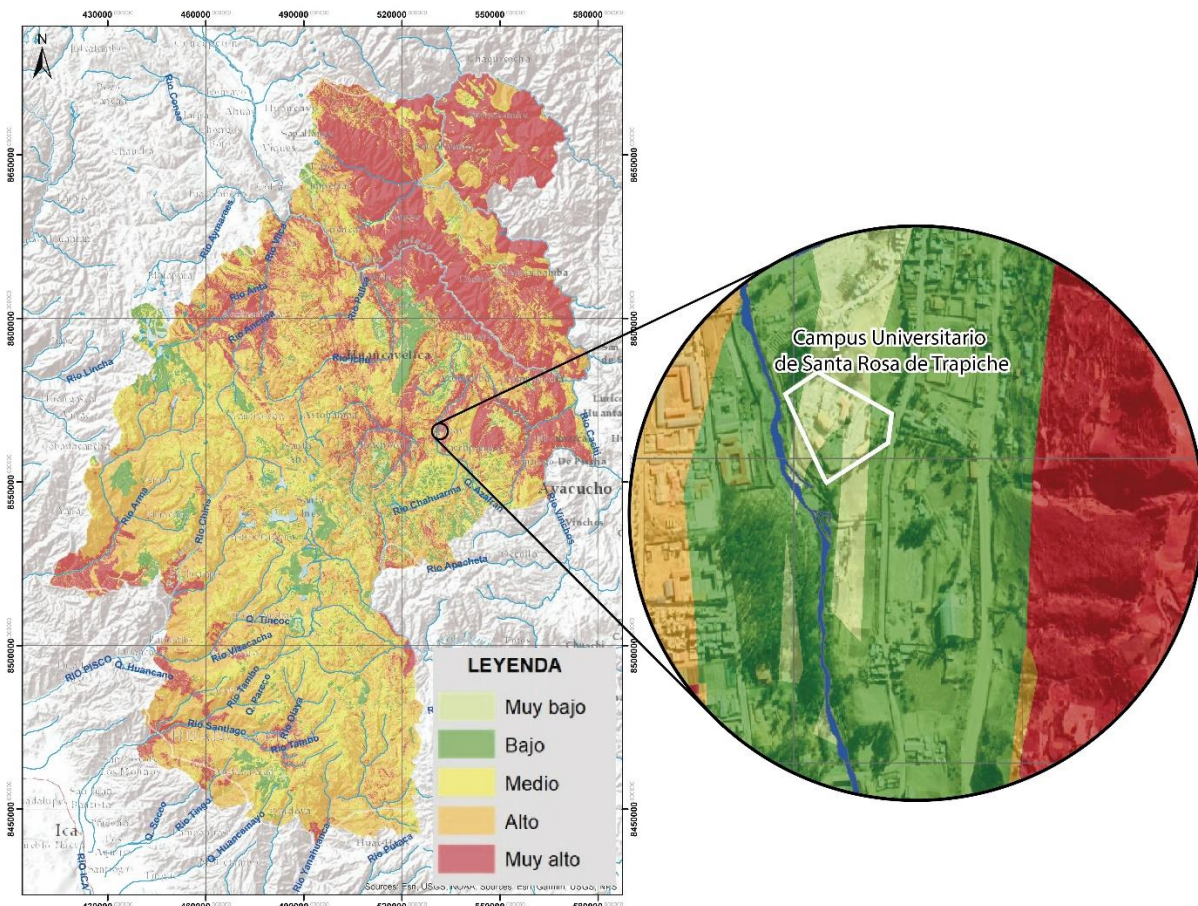
C) En el Boletín N°69, Serie C, Geodinámica e Ingeniería Geológica: “Peligro Geológico en la Región Huancavelica” (Vílchez et al 2019), el mapa de susceptibilidad a movimientos en masa (1: 250 000), muestra una zona de susceptibilidad muy alta en la ladera oeste del cerro Latapuquio, y niveles bajos y muy bajos en el área donde se ubica el campus universitario, sin embargo, se debe considerar que localmente se observan evidencias y formas del relieve asociados a flujos de detritos. (figura 2).

Figura 2. Mapa de susceptibilidad a movimientos en masa en la región Huancavelica
Fuente: Vílchez et al 2019 / Geocatmin. (Escala 1:250 000)

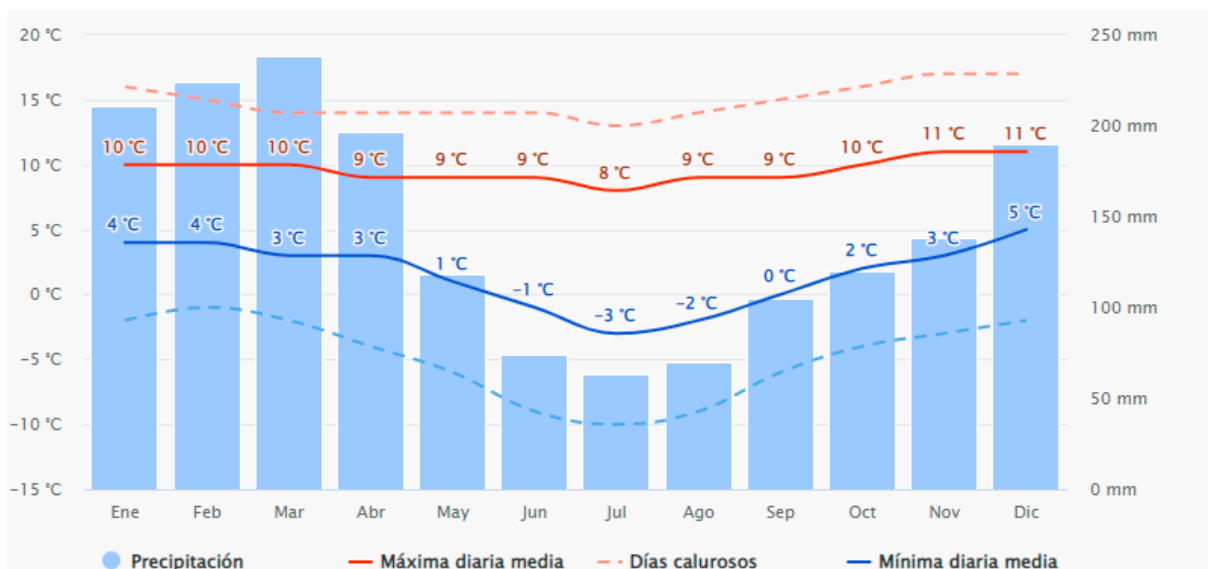
El departamento de Huancavelica presenta climas variados a consecuencia de su heterogeneidad fisiográfica. Las precipitaciones también muestran una marcada diferencia en función de la vertiente en la que se registran las mediciones; el promedio general de precipitaciones en la zona suroeste de la región, en la vertiente occidental se encuentra por debajo de los 300 mm al año; mientras que, en la vertiente oriental andina, en la zona noreste, el promedio de precipitación es de 600 mm al año (Vílchez et al.,2019).

Figura 4. Precipitaciones según registros satelitales awhere, en el sector Huancavelica, Lircay.

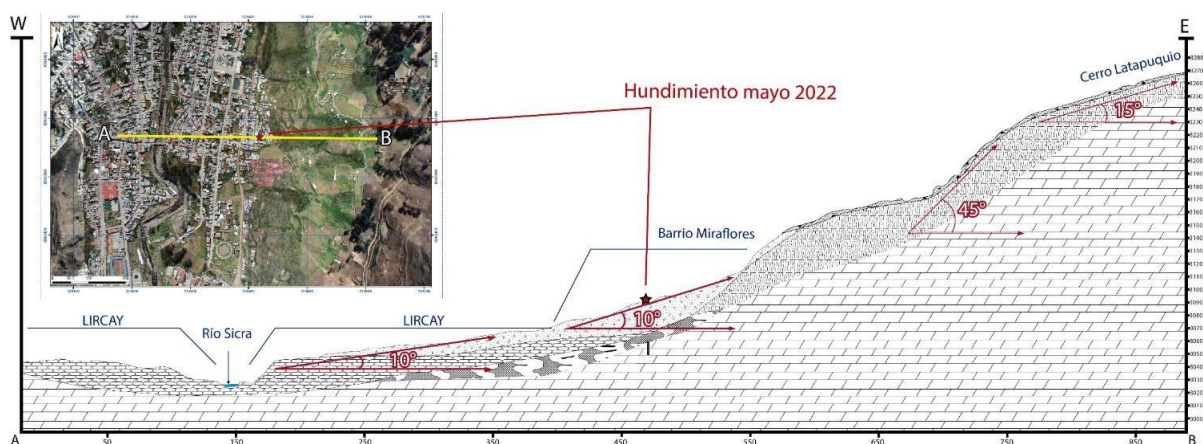
Si tomamos como referencia el informe técnico del Ingemmet 2022” Evaluación de peligros geológicos en los alrededores del Barrio Miraflores – A7288”, interpretamos que el campus universitario de Santa Rosa de Trapiche se ubica sobre un substrato rocoso conformado por calizas y margas kastificadas, cubiertas por depósitos coluvio-deluviales y proluviales (figura 5).

Figura 5. Interpretación del substrato rocosos en los alrededores del campus universitario de Santa Rosa de Trapiche (Fuente: Ingemmet 2022, Informe técnico A 7288)

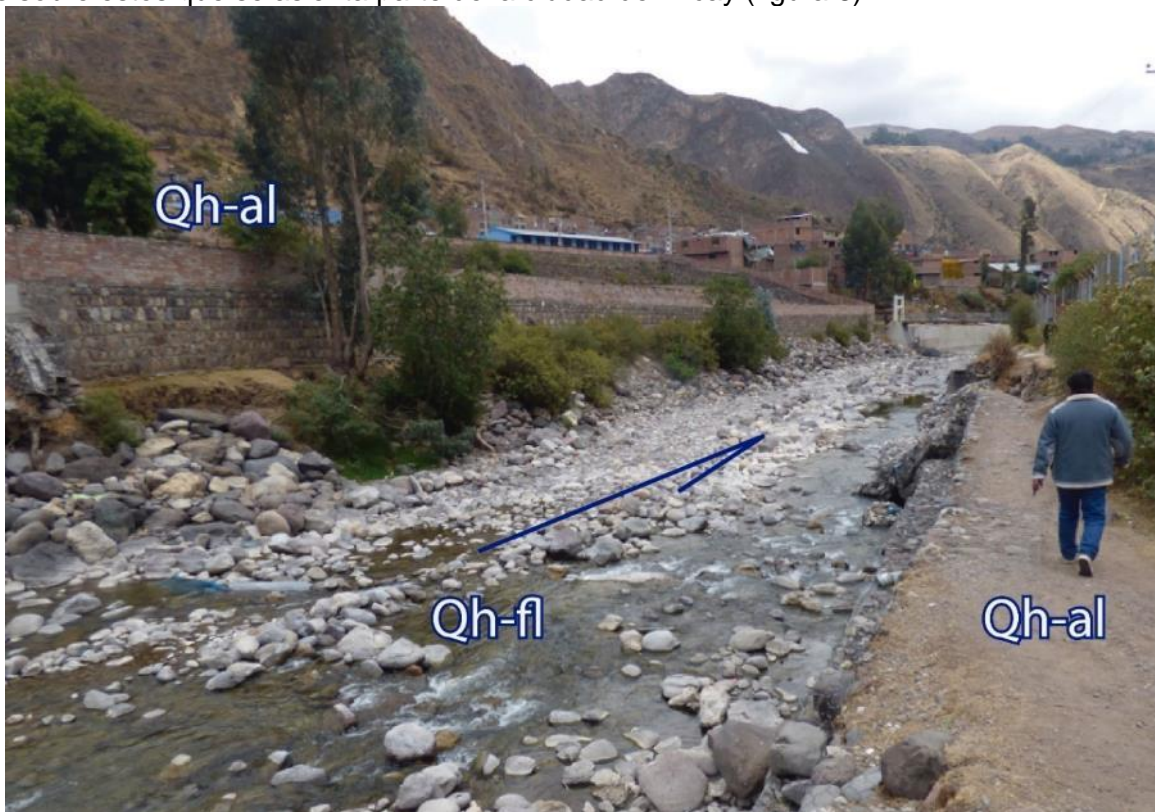
presentándose estratos diferenciados que evidencian la actividad dinámica fluvial (figura 9), es sobre estos que se asienta parte de la ciudad de Lircay (figura 8)

Figura 8. Depósitos aluviales en (Qh-al) en ambas márgenes del río Sicra.

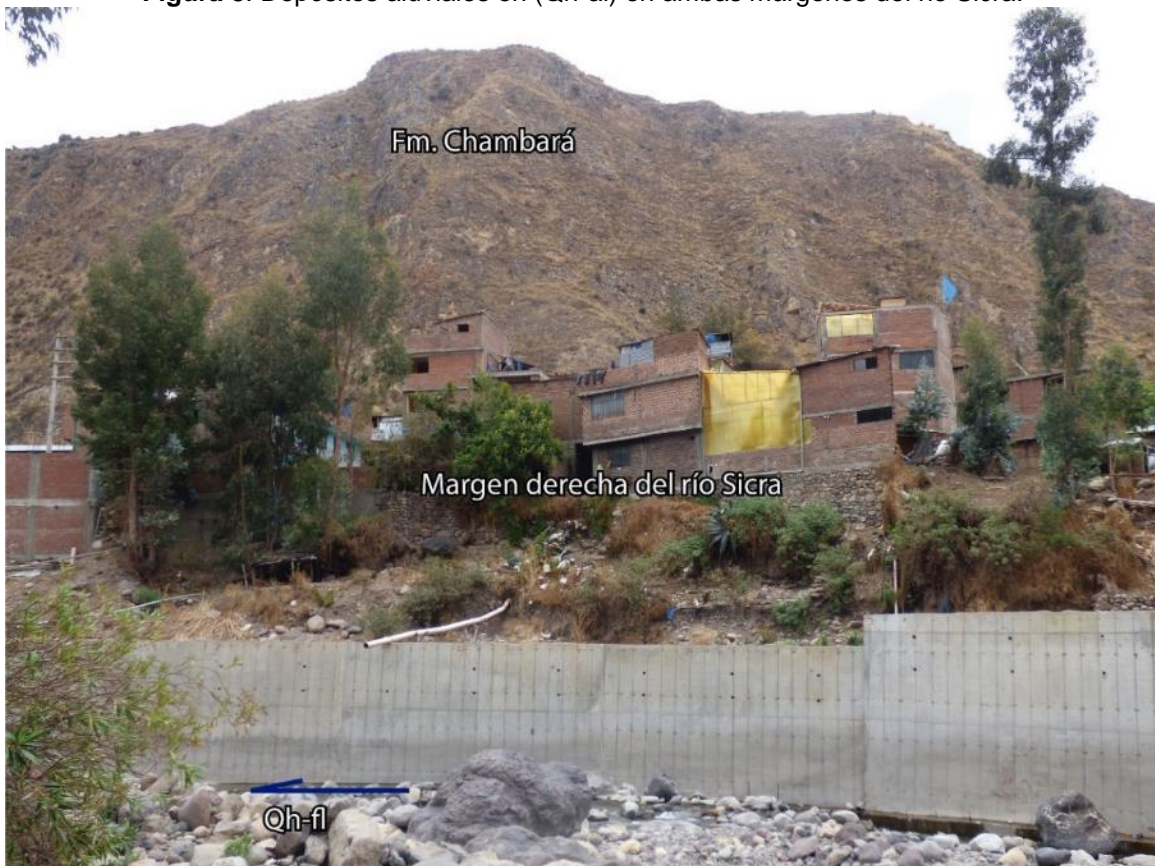
Figura 9. Depósitos fluviales con formas subredondeadas a redondeadas (bloques), los fragmentos de roca presentan diámetros de hasta 40 cm.

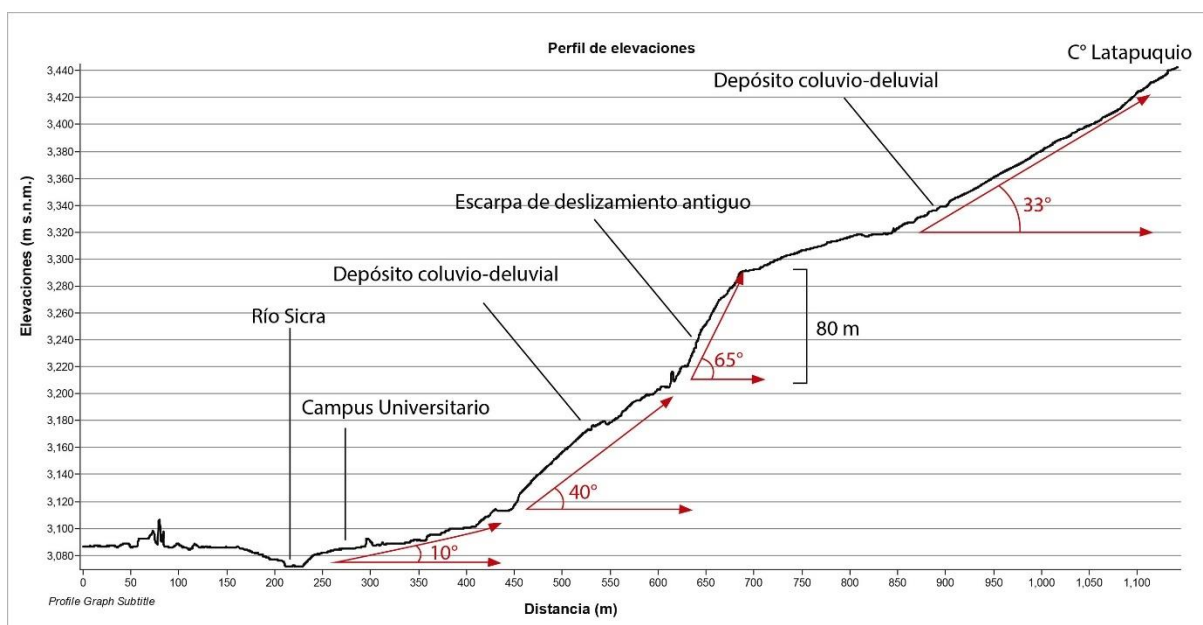
1. La terraza proluvial sobre la que se ubica el campus universitario de Santa Rosa de Trapiche tiene una pendiente de 10°.
2. El depósito coluvio deluvial (generado por la ocurrencia de un deslizamiento antiguo), presenta una pendiente de 40°.
3. La escarpa de deslizamiento antiguo anteriormente señalado presenta una pendiente de 65° cabe resaltar que este es el sector de mayor pendiente.
4. El depósito coluvio deluvial que cubre gran parte de la ladera superior del cerro Latapuquio, tiene una pendiente promedio de 33° y corresponde al cuerpo de un deslizamiento antiguo.

Figura 10. Rangos de pendiente identificados en el área de inspección.
