Informe Técnico N° A7375

EVALUACIÓN DE PELIGROS GEOLÓGICOS POR MOVIMIENTOS EN MASA EN EL CASERÍO DE LLACTASH

Departamento Áncash
Provincia Huaraz
Distrito Independencia

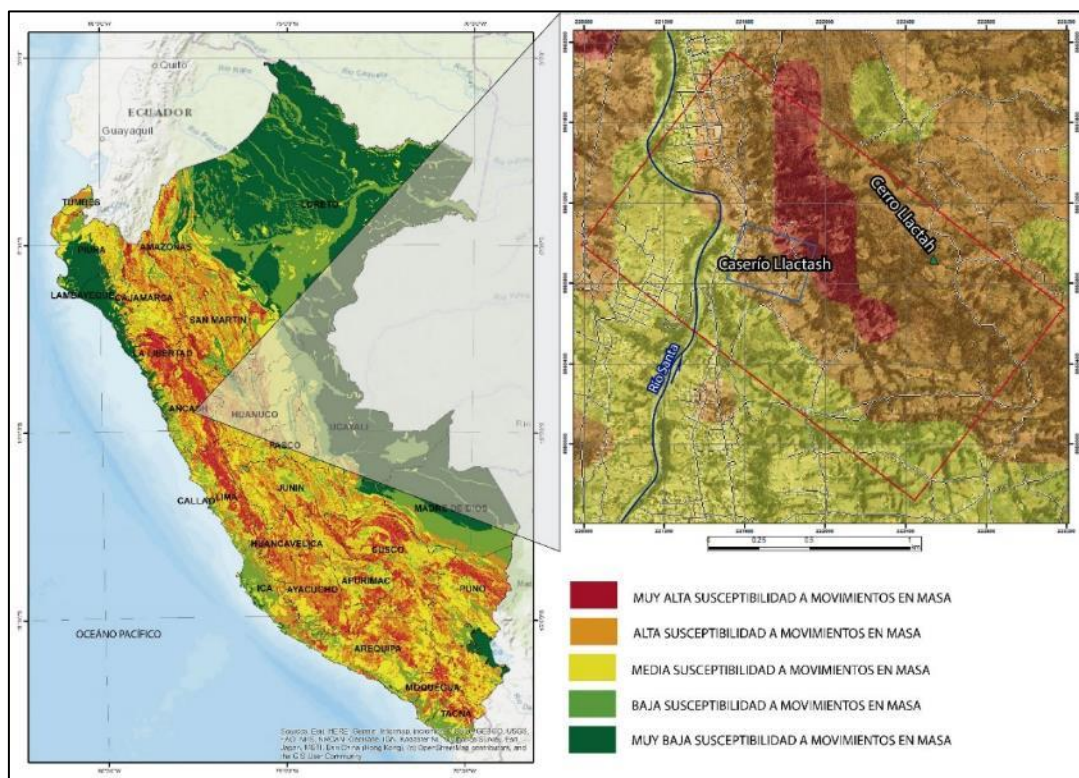
Figura 1. Mapa de probabilidad a movimientos en masa (Fuente B. Zavala., et al 2009).

- A) Boletín N° 38, Serie C, Geodinámica e Ingeniería Geológica: “Riesgos geológicos en la región Áncash” (Zavala, B. 2009). Este contiene el inventario de 2129 peligros geológicos en la región Áncash. Así mismo, de acuerdo con el mapa regional de susceptibilidad por movimientos en masa, a escala 1:250 000 (También se puede encontrar en el portal de Geocatmin), se evidencia que el Caserío de Llactash se encuentran en zonas de susceptibilidad Alta a Muy Alta (figura 1).

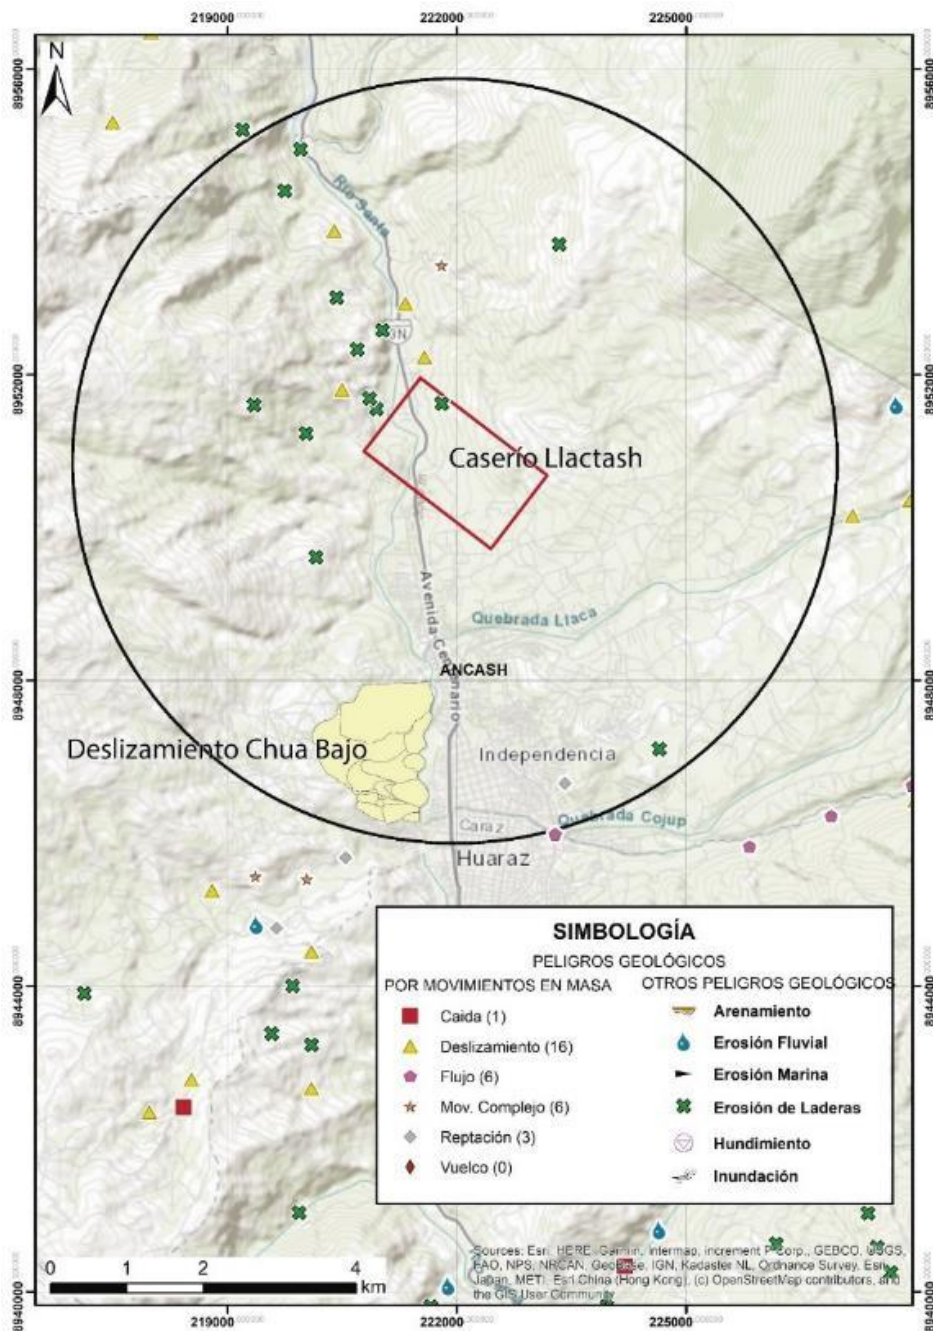
Figura 2. Mapa de ocurrencia de peligros geológicos con un radio de 5km del área de inspección (Fuente: <https://geocatmin.ingemmet.gob.pe/geocatmin/>)

- C) GEOCATMIN- “Inventario de Peligros Geológicos a Nivel nacional”, en ese portal se detalla el inventario de peligros geológicos identificado en el tiempo a nivel nacional. Un área circular de radio 5 km desde el punto central de inspección (caserío Lactash) muestra la ocurrencia de por lo menos 12 procesos de erosión en laderas y 5 deslizamientos siendo el más cercano el de Chua Bajo. En base a esta información se infiere el tipo de procesos por movimientos en masa al que es más susceptible el área de inspección, en este caso deslizamientos y erosión de laderas (figura 2).

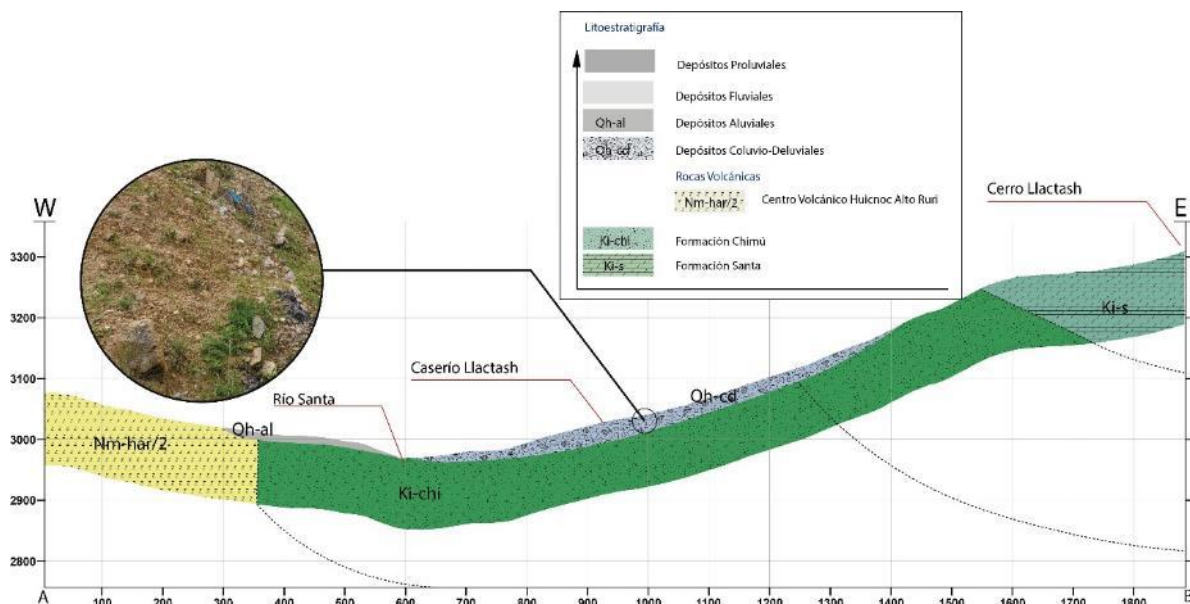
Figura 8. Perfil geológico interpretativo del área de inspección.

Realizando un corte al mapa geológico (anexo 1 - mapa 1), se interpreta que el caserío de Llactash se ubica sobre depósitos coluvio-deluviales que cubren rocas de la Formación Chimú que infrayace a la Formación Santa, una extensión de este mapa en el mapa geológico de Carhuaz (19-h-2), muestra que estas formaciones conformarían el flanco izquierdo de un sinclinal, lo que justificaría el alto grado de fracturamiento de las rocas (figura 8).

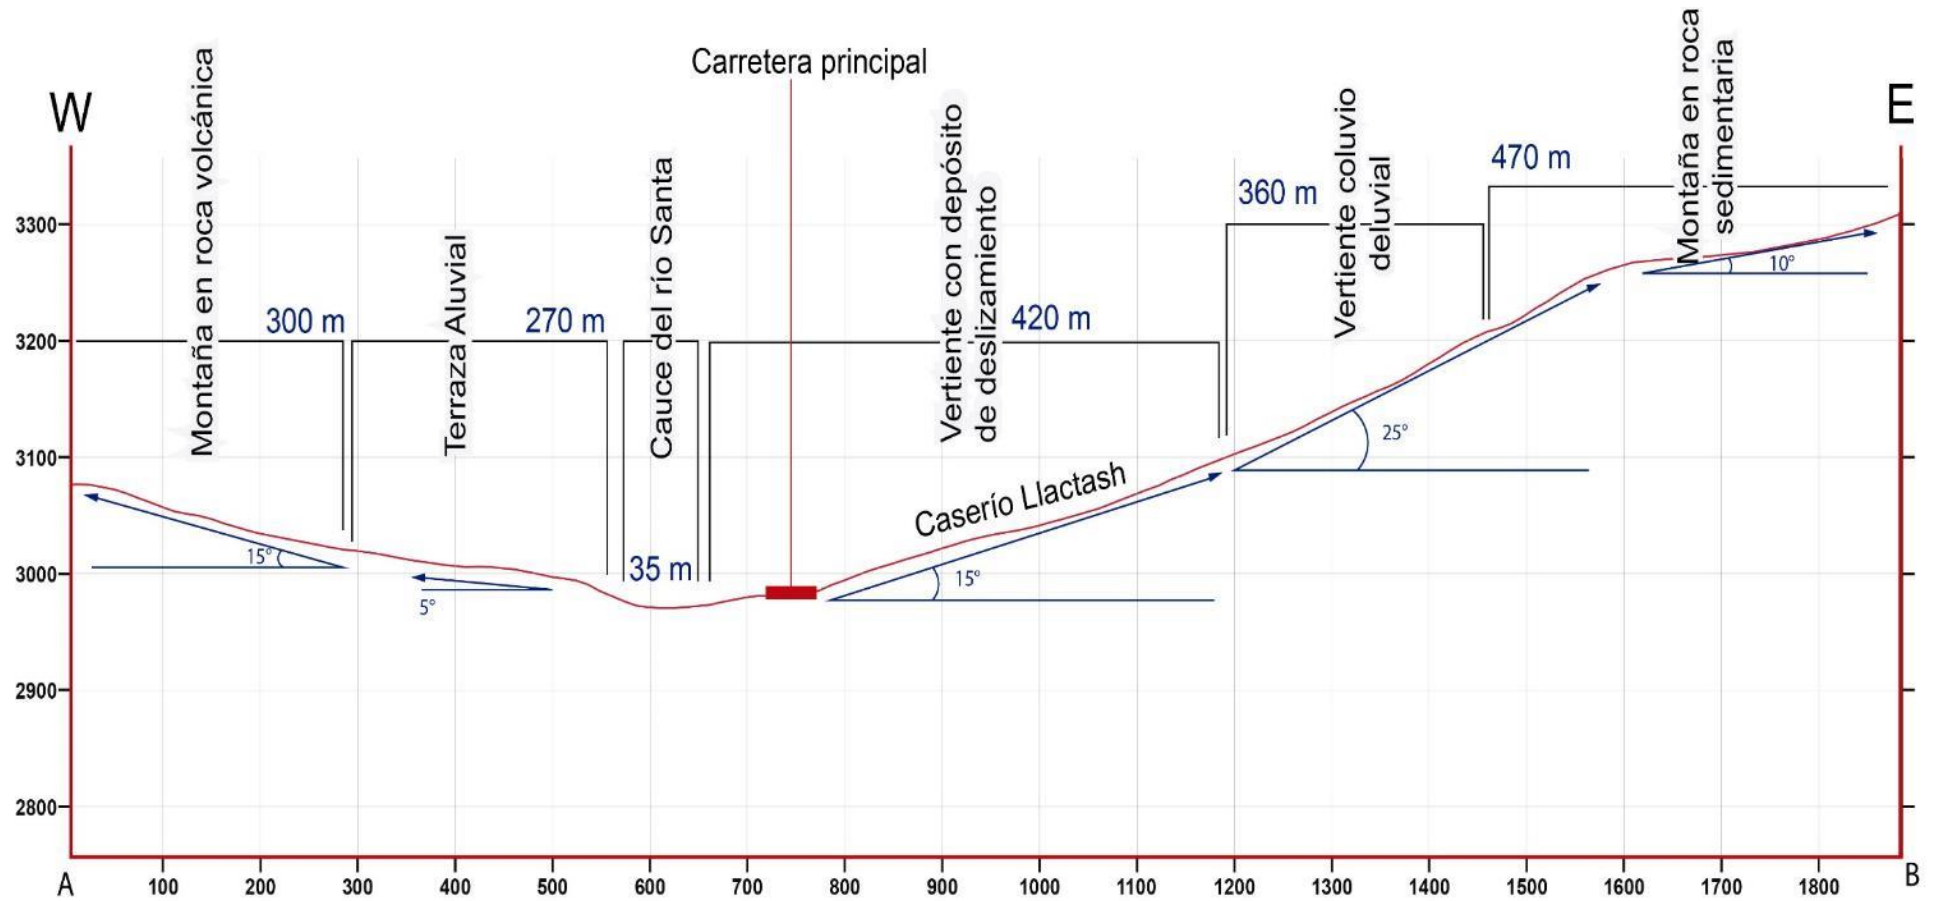
Figura 12. Perfil A-B del corte presentado en el mapa 2 anexo 1, muestra las pendientes del terreno en base a un DEM Palsar de 12.5 m/px.

La pendiente es uno de los principales factores dinámicos, que contribuyen particularmente a los movimientos en masa (formadores de las geoformas de carácter depositacional o agradacional), ya que determinan la cantidad de energía cinética y potencial de una masa inestable (Sánchez, 2002); por lo cual es un parámetro importante en la evaluación de procesos de movimientos en masa, actúa como factor condicionante y dinámico en la generación de movimientos en masa (cuadro 6, figuras 12 y 13).

>45°	Muy escarpado	Ubicadas en la ladera coluvio-deluvial donde se ubica el caserío Llactash corresponde a paredes semiverticalizadas interpretadas como escarpas de deslizamientos. (figura 13).

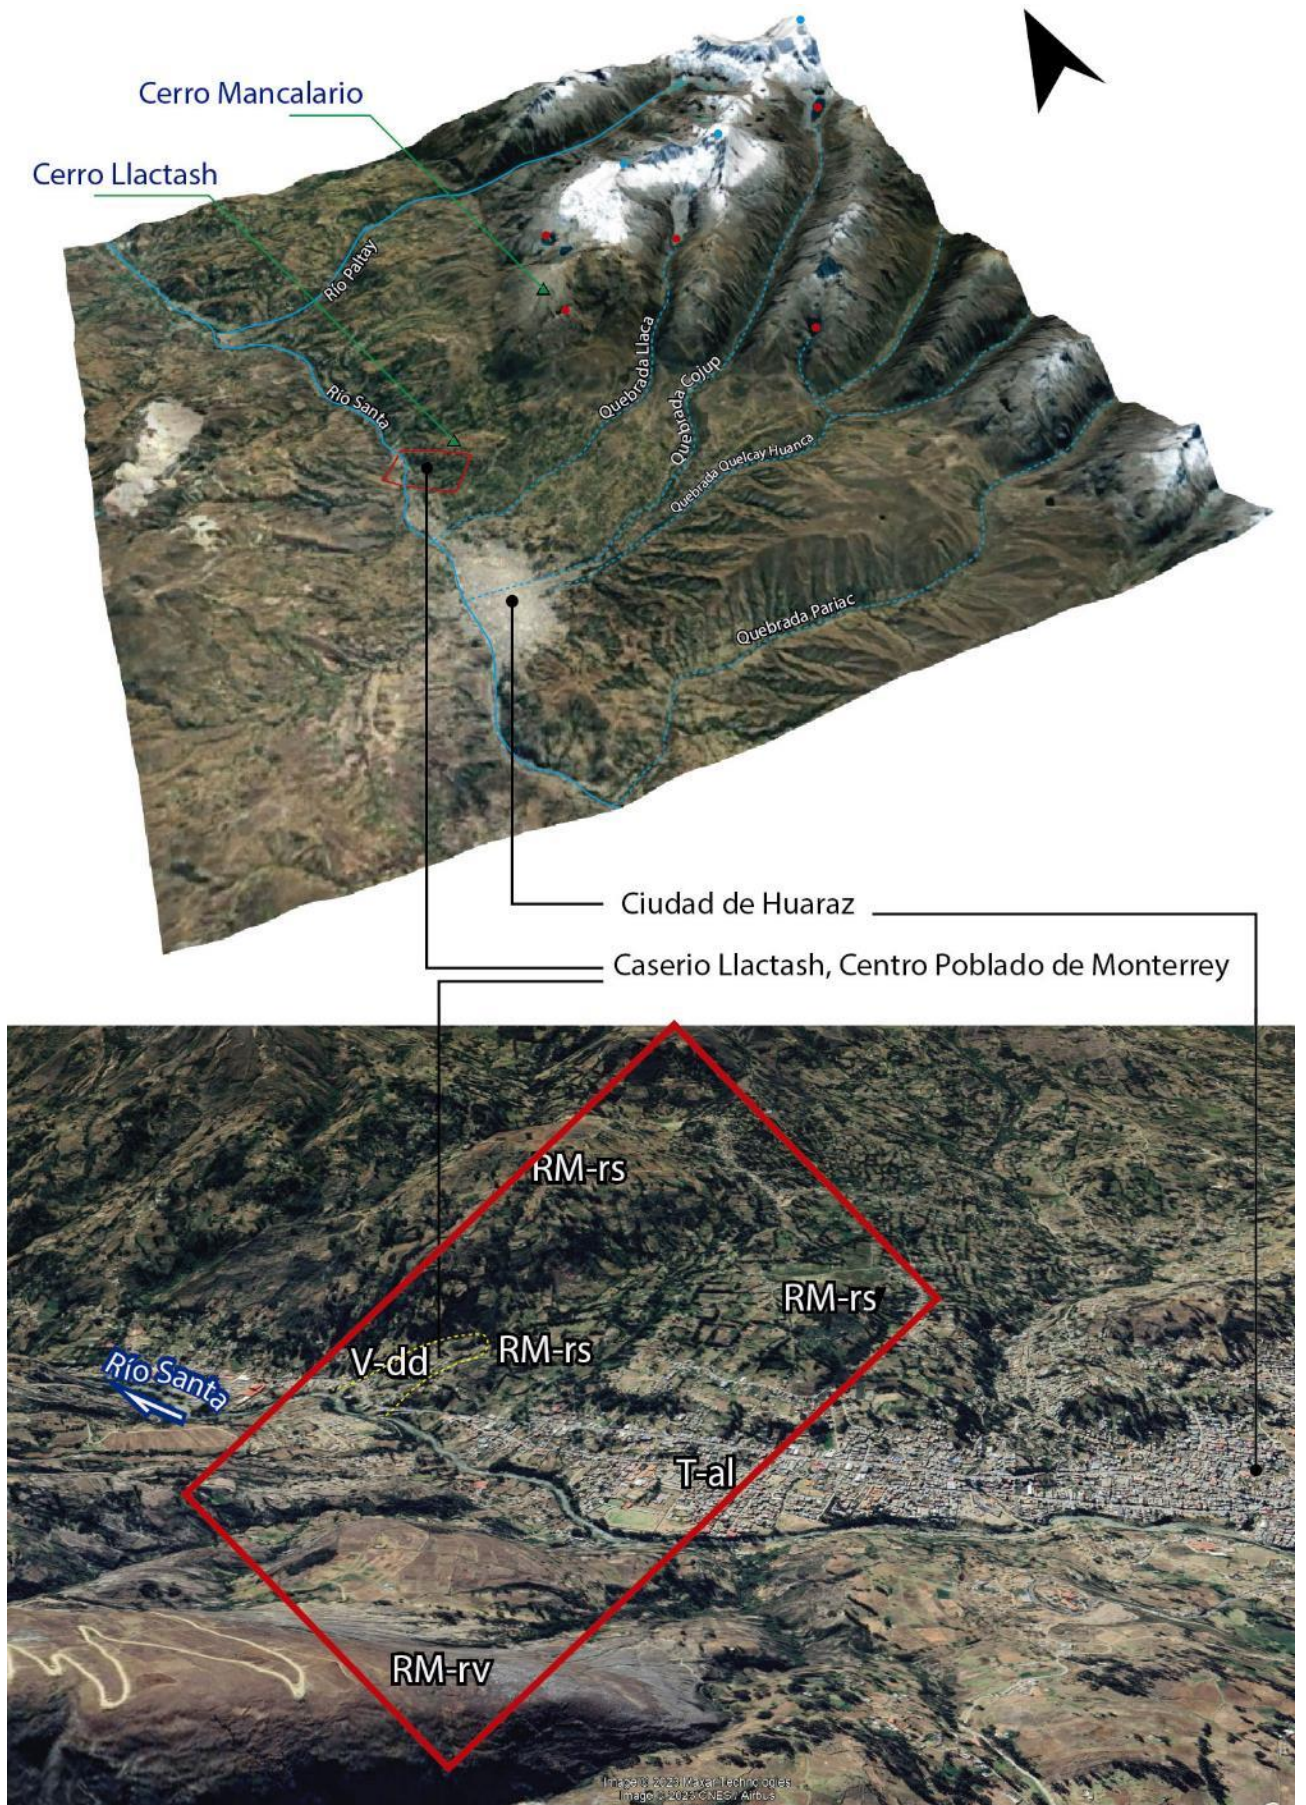
Figura 14. Unidades geomorfológicas en el área de inspección.

Subunidad de montañas en roca sedimentaria (RM-rs): Esta subunidad está conformada por secuencias litológicas sedimentarias, por el oeste limita con el río Santa hasta la cima del río Llactash con una altura aproximada de 320 m, su forma es irregular debido a los procesos de erosión de las rocas que lo conforman (figura 14).

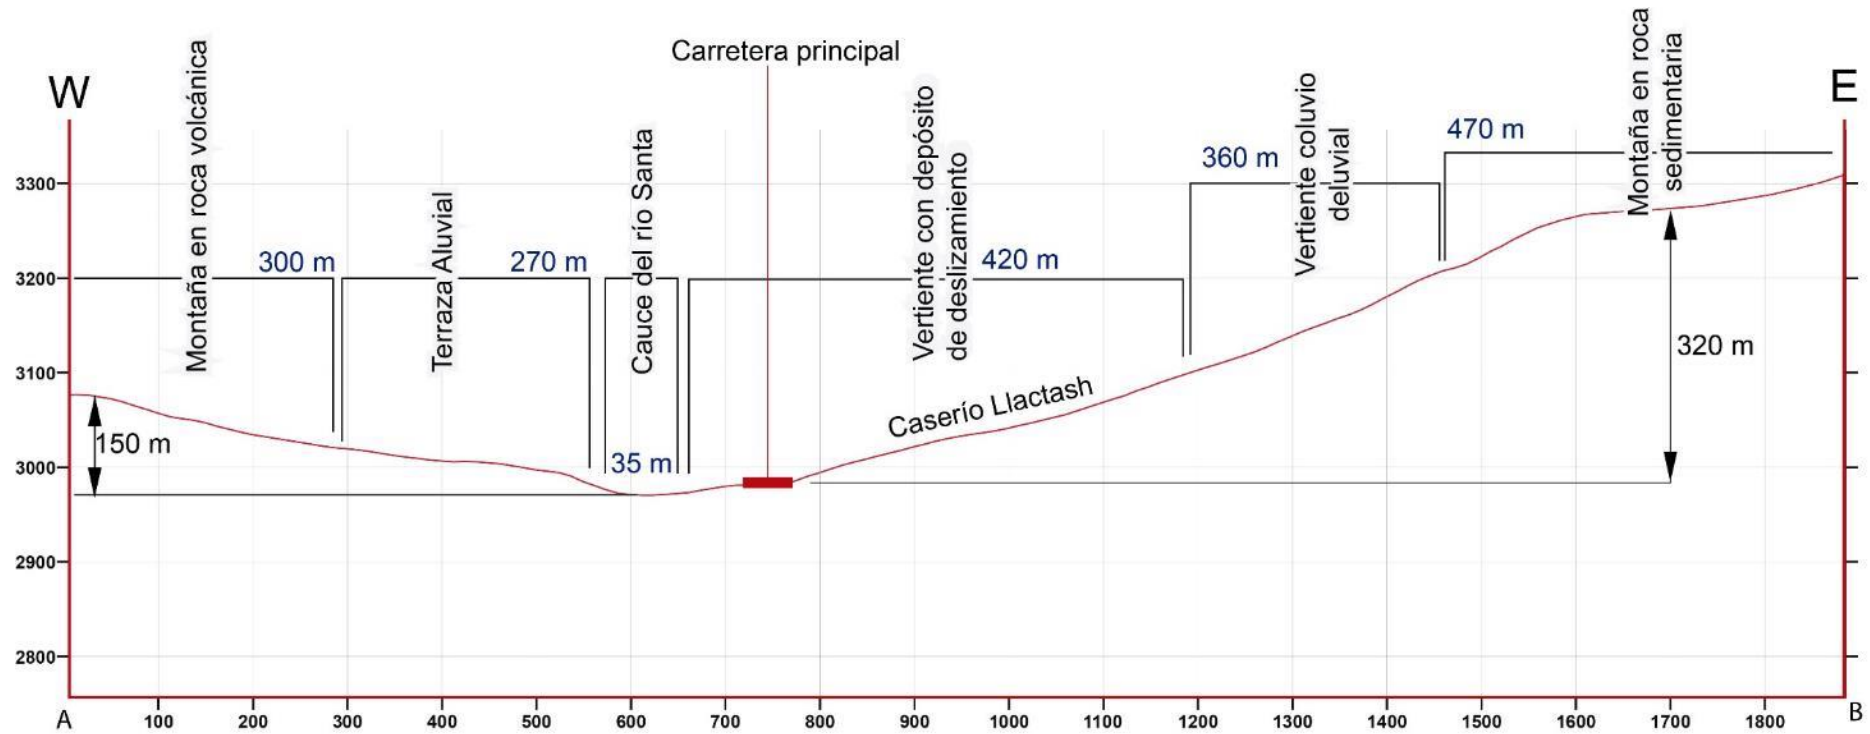
Figura 15. Perfil A-B, del mapa geomorfológico (Anexo 1 - Mapa 3), muestra la longitud de las subunidades geomorfológicas y altura de las montañas.

Vertiente con depósito de deslizamiento (V-dd): Corresponde a las acumulaciones de laderas originadas por procesos de movimientos en masa, antiguos y recientes. En este caso corresponde a deslizamientos que cubrieron las laderas y depresiones del flanco oeste del cerro Llactash, por el este limita con el río Santa y por el oeste con vertientes coluvio-deluviales, tiene altura estimada de 150 m y en el perfil A-B de los mapas del anexo 1, se puede estimar una longitud de 420 m, su forma general es convexa con pendientes promedio de 15°. Un análisis de esta forma del terreno con fotogrametría muestra que esta subunidad es escalonada (debido a la reactivación de movimientos en masa), con pendientes generales de 15° y de más 40° en zonas de escarpes (figura 15).

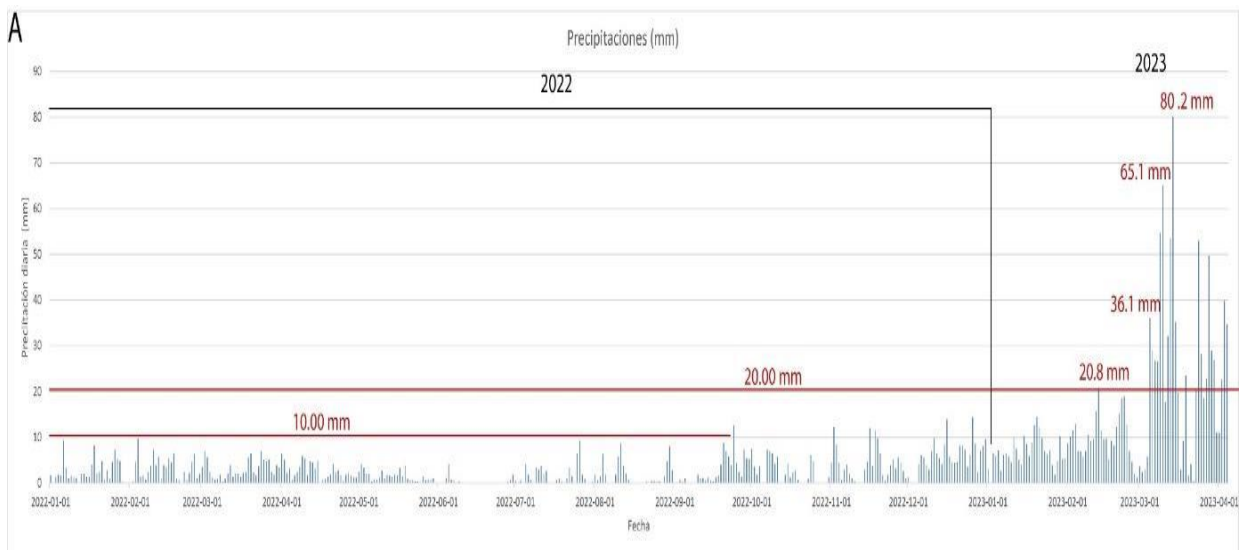
Figura 29. Precipitaciones desde el año 2022 hasta abril del 2023 Fuente: análisis espacial de datos meteorológicos AWERE

- En este caso el principal factor que desencadeno la reactivación de los movimientos en masa fueron las precipitaciones intensas registradas desde el 07 de febrero del 2023, fecha desde la cual las precipitaciones han incrementado su intensidad llegando a diarios acumulados de 80.2 mm (figura 29).
