Informe Técnico N° A7376

EVALUACIÓN DE PELIGROS GEOLÓGICOS POR EROSIÓN EN CÁRCAVAS EN EL CASERÍO CULEBREROS

Departamento Piura
Provincia Morropón
Distrito Santa Catalina de Mossa

ABRIL
2023

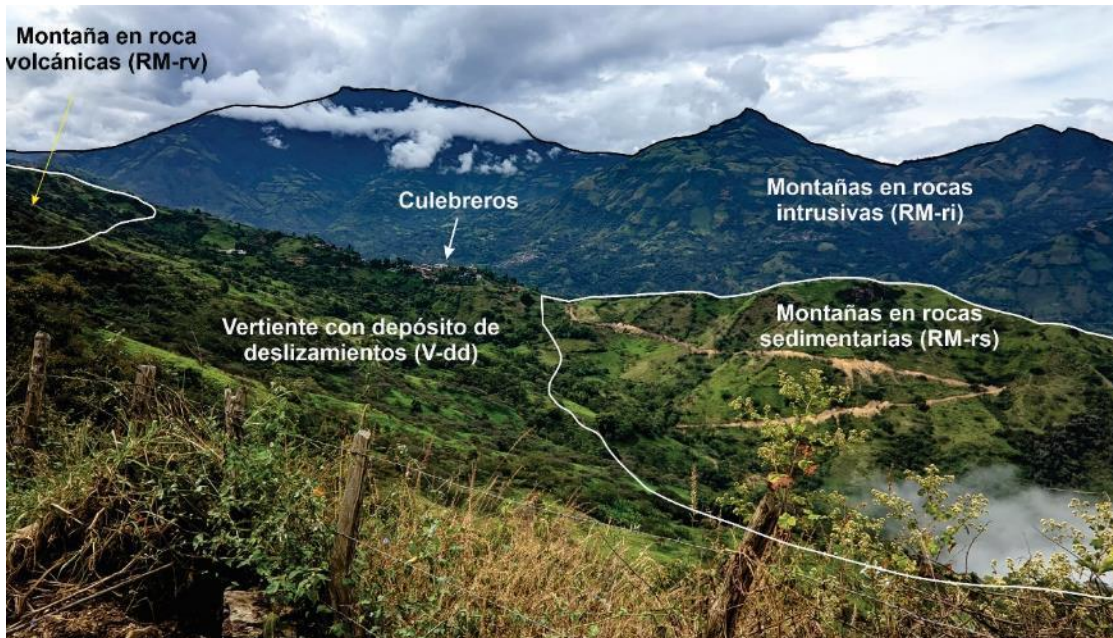
Subunidad de montaña en roca intrusiva (RM-ri): Estas geoformas se ubican al norte, sur y este del caserío Culebreros y configuran las partes más altas de la zona de estudio con pendientes moderadas a muy fuertes (5° – 45°) desde donde descienden las quebradas que llegan hasta el área urbana de la zona de evaluación (figura 5).

Localmente, estas geoformas se ubican a 1.2 km al noroeste del caserío Culebreros y configuran montañas con elevaciones de hasta 2100 m de altitud con pendientes fuertes a muy escarpadas (15° – 45°) muy susceptibles a movimientos en masa (figura 5).

Subunidad de montaña en roca sedimentaria (RM-rs): Estas geoformas se ubican al sur y suroeste del caserío Culebreros, se modelan en areniscas tobáceas que configuran zonas próximas al río Chalaco con pendientes moderadas a muy fuertes (5° – 45°), sobre estas zonas se emplazaron antiguos deslizamientos y flujos (figura 5).

Figura 5. Vista panorámica del caserío Culebreros y las unidades geomorfológicas descritas, coordenadas 9434789N y 629324E.

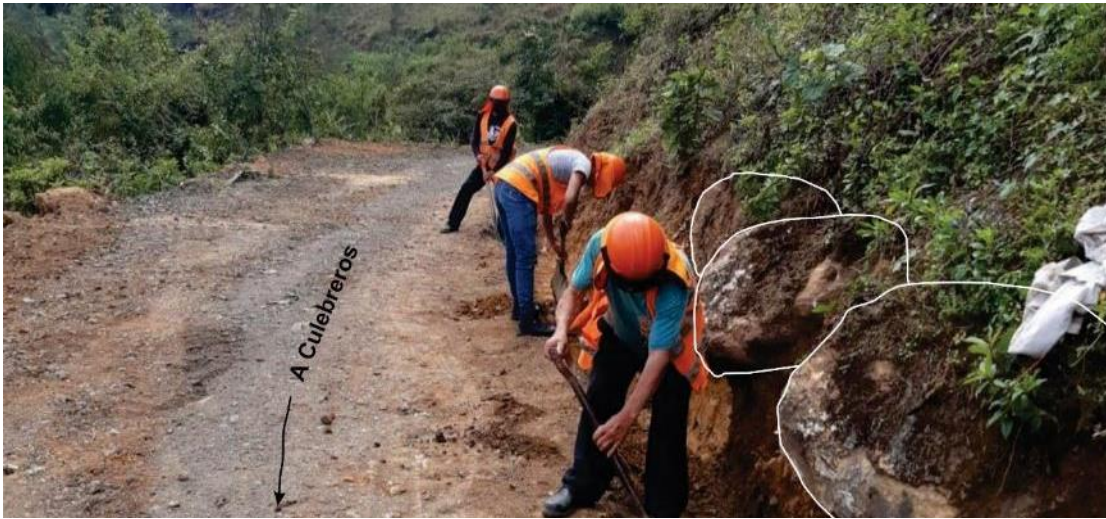
Subunidad de vertiente con depósito de deslizamiento (V-dd): Son acumulaciones de ladera originadas por procesos de movimientos en masa, prehistóricos, antiguos y recientes, que pueden ser del tipo deslizamientos, avalancha de rocas y/o movimientos complejos. Generalmente su composición litológica es homogénea; con materiales inconsolidados a ligeramente consolidados, son depósitos de corto a mediano recorrido relacionados a las laderas superiores de los valles (figura 6).

Figura 6. Depósitos de deslizamientos en la vía de acceso a Culebreros, coordenadas 9434992N y 628722E.

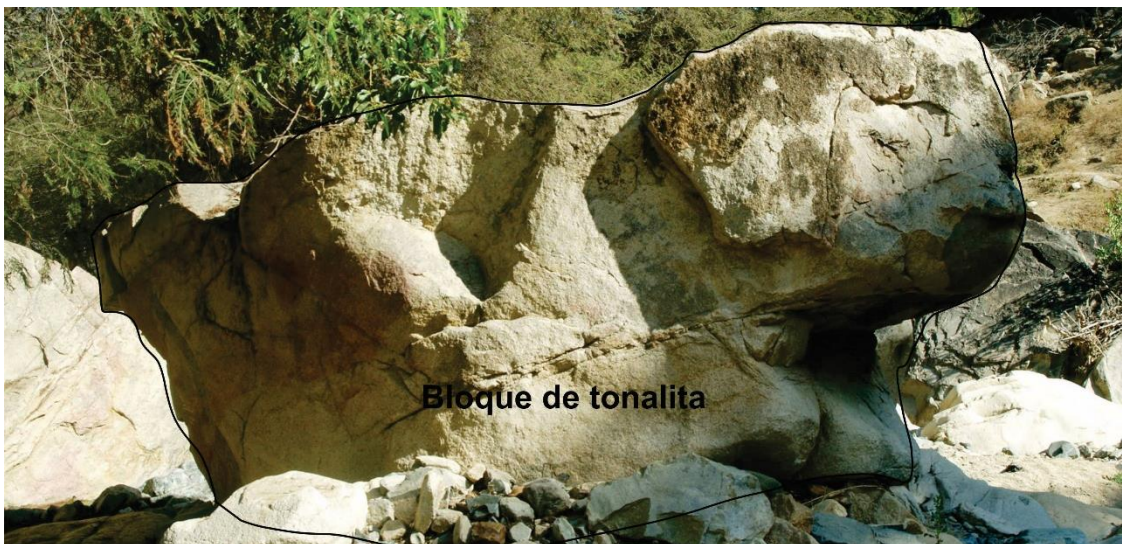
Subunidad de cauce de río (R): Está unidad corresponde al cauce y lecho del río Chalaco, que se desplaza de noreste a suroeste, recolectando el drenaje y la escorrentía de la zona, transportando materiales conformados por bloques, clastos, gravas y arenas gruesas recorriendo un total de 3.5 km desde la cuenca alta del distrito del mismo nombre (figura 7).

Figura 7. Quebrada Chalaco, ubicada al sur del caserío, coordenadas 9433893N y 630233E.

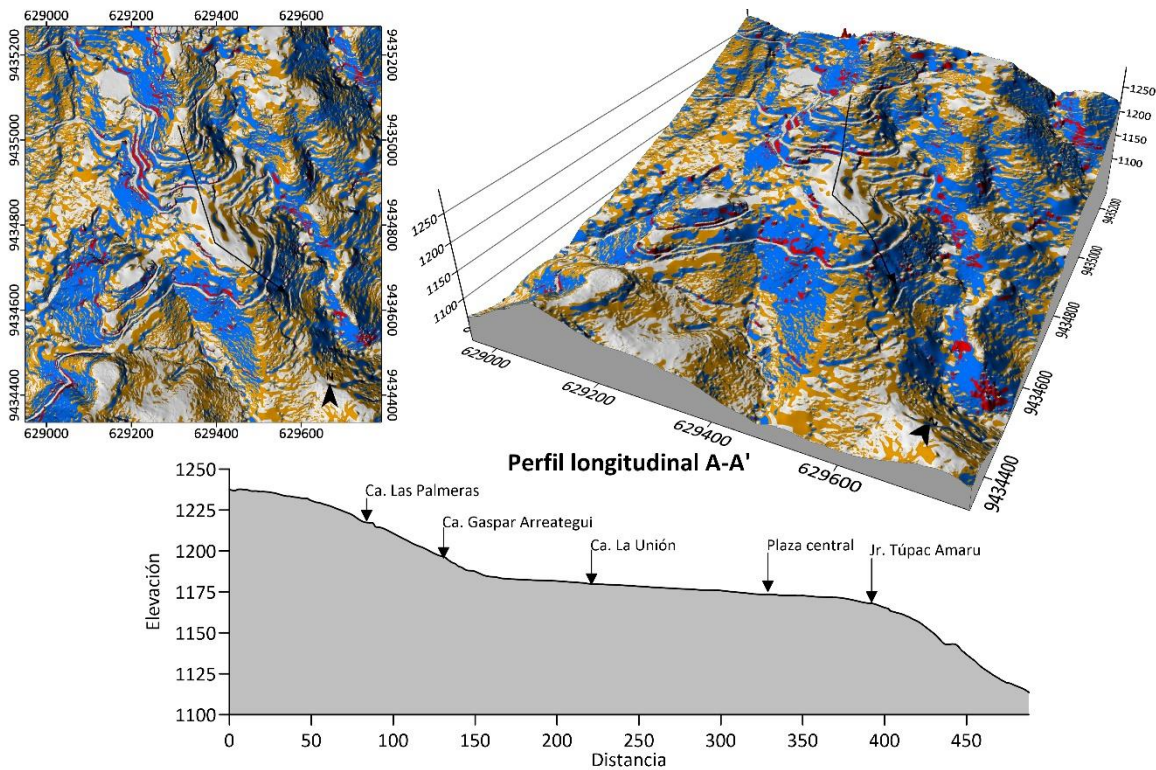
En la zona de evaluación, predominan los relieves con pendientes moderadas a fuertes, del total de las 25 ha abarcadas, el 65% están conformadas por pendientes moderadas a fuertes y el 20% tiene pendientes muy fuertes a muy escarpadas que se distribuyen al sur del área urbana (figuras 17 y 18).

Figura 17. Pendientes moderadas a fuertes predominantes en el área de evaluación.

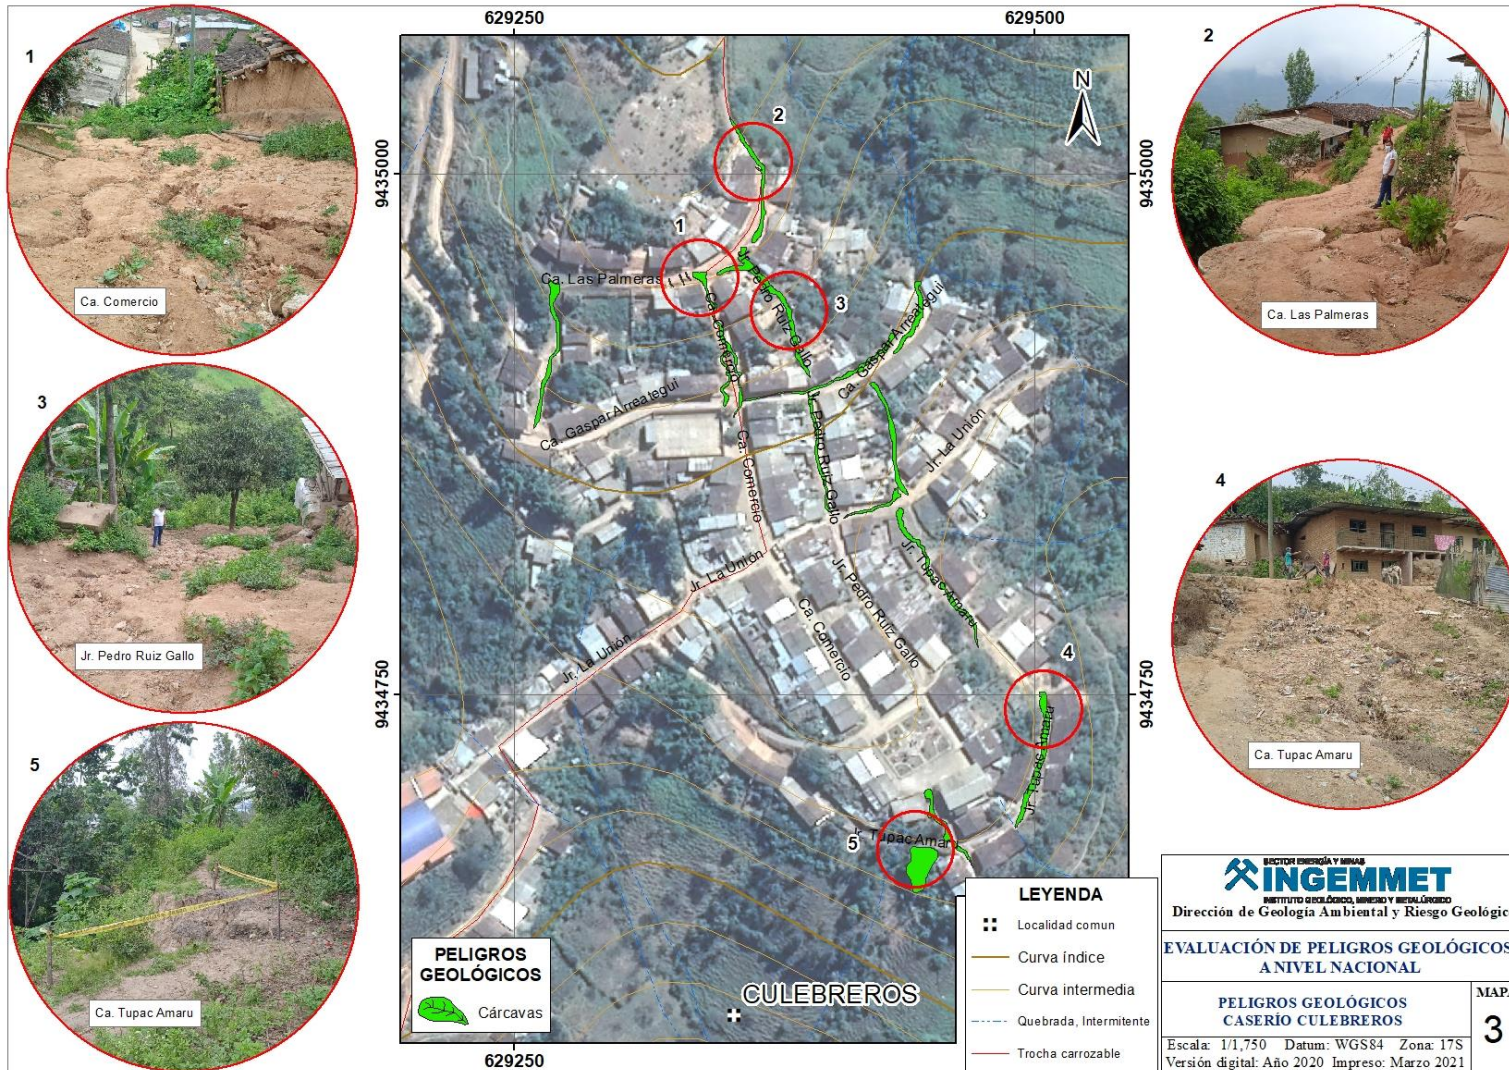
Mapa 3. Peligros geológicos del área evaluada.
