**Informe Técnico N° A7379**

# EVALUACIÓN DE PELIGROS GEOLÓGICOS POR MOVIMIENTOS EN MASA EN EL CENTRO POBLADO DE VISTA ALEGRE

Departamento San Martín  
Provincia Picota  
Distrito Shamboyacu

MAYO  
2023

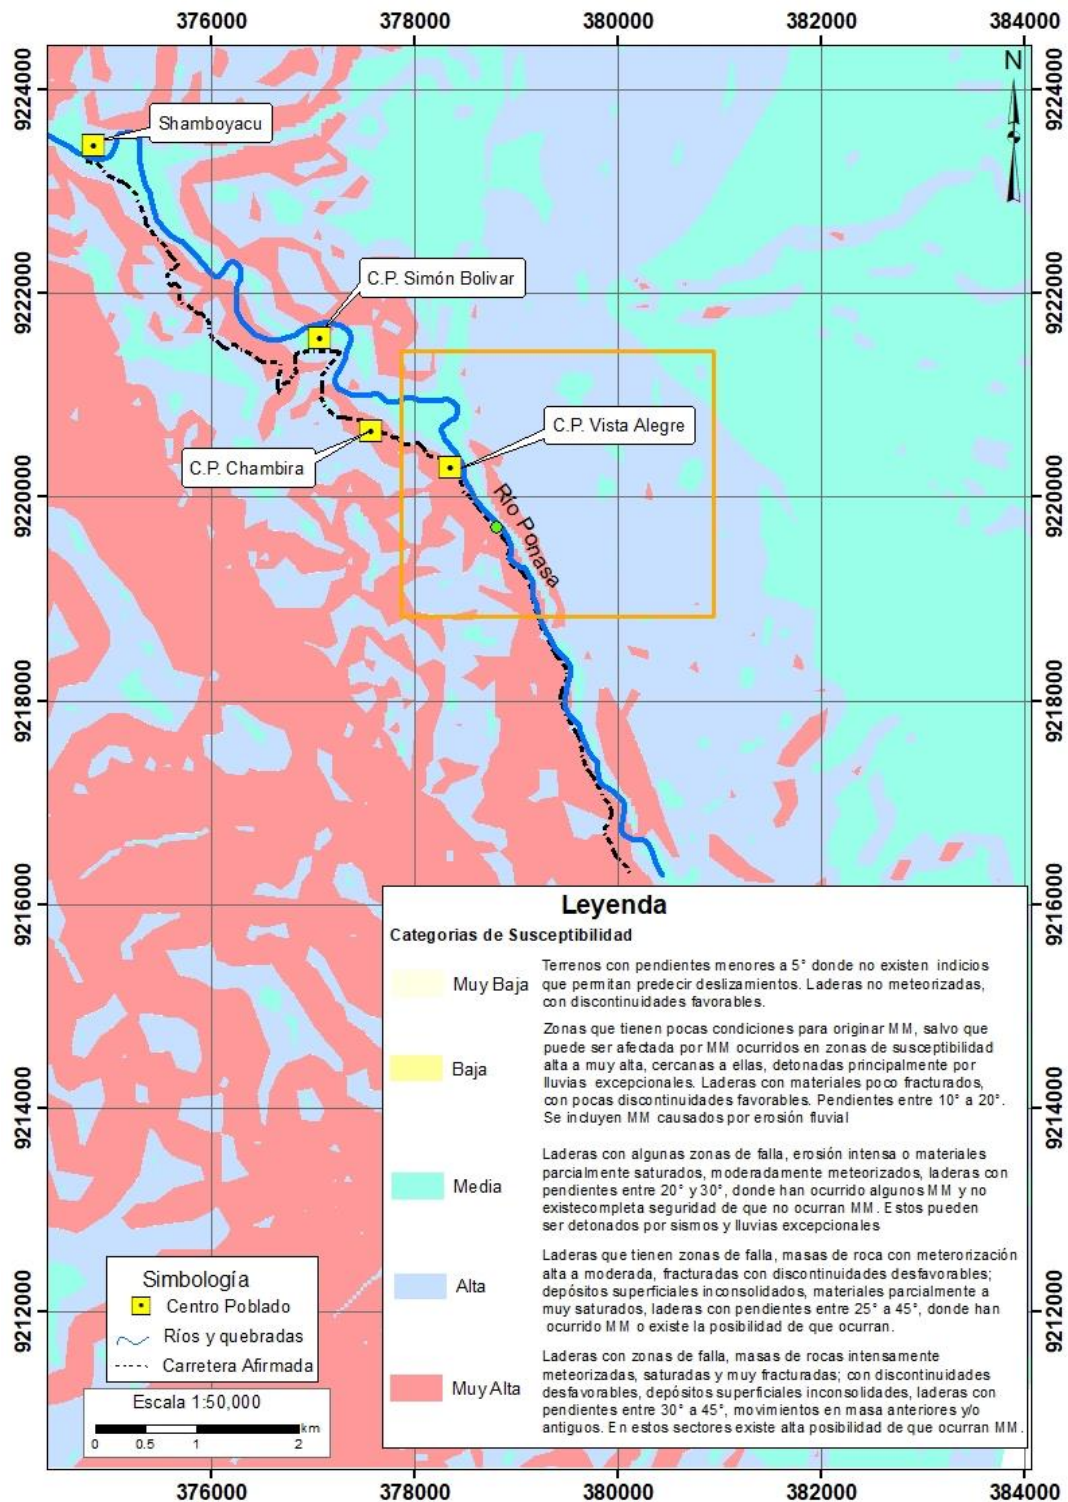
- En el boletín Riesgo Geológico en la Región San Martín de la serie C Geodinámica e Ingeniería Geológica, elaborado por Núñez y Luque (2010); indica que el área de estudio, presenta susceptibilidad a los movimientos en masa de alta a muy alta, debido a las condiciones del terreno favorables para la generación de estos eventos, como la elevada pendiente de las laderas. Asimismo, de los movimientos en masa registrados en el área de influencia los deslizamientos de suelos son los que predominan (figura

Figura 1. Susceptibilidad a movimientos en masa. Fuente Núñez y Luque (2010).

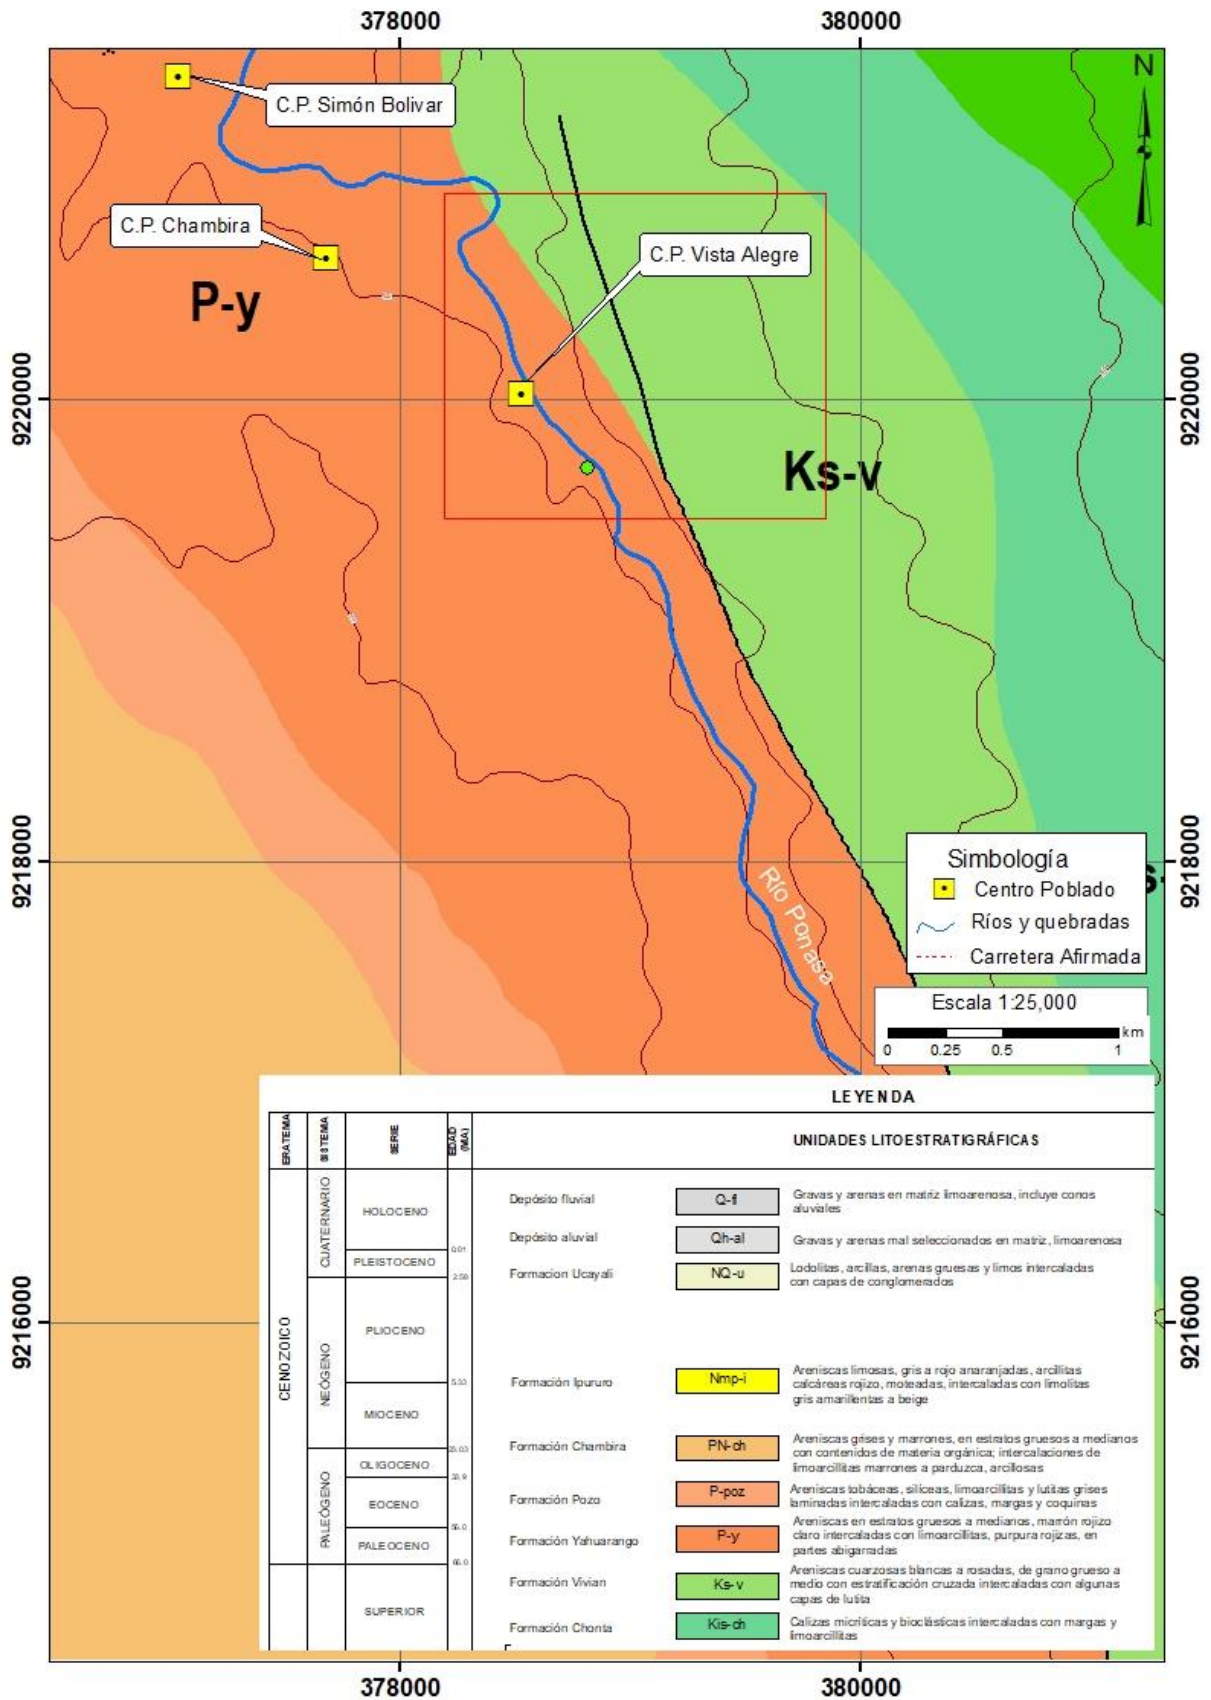
Figura 2. Geología regional del área evaluada. Fuente Sánchez, A. (1997).

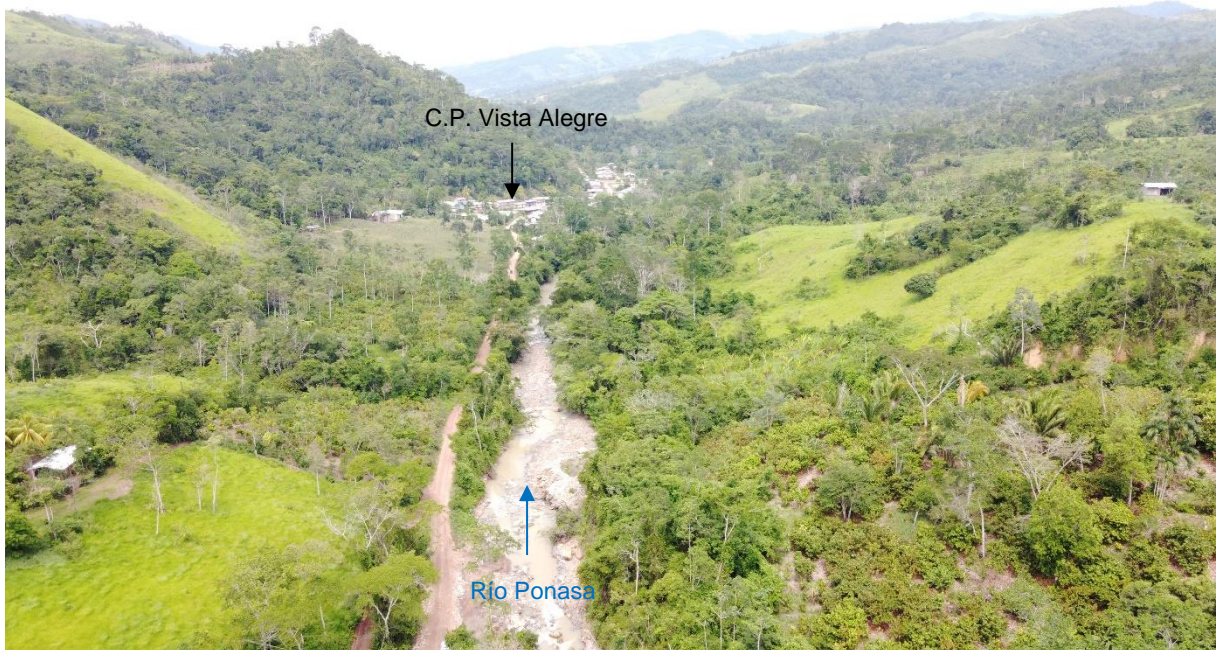
Figura 6. Vista del cauce del río Ponasa, aguas arriba del C.P. Vista Alegre.

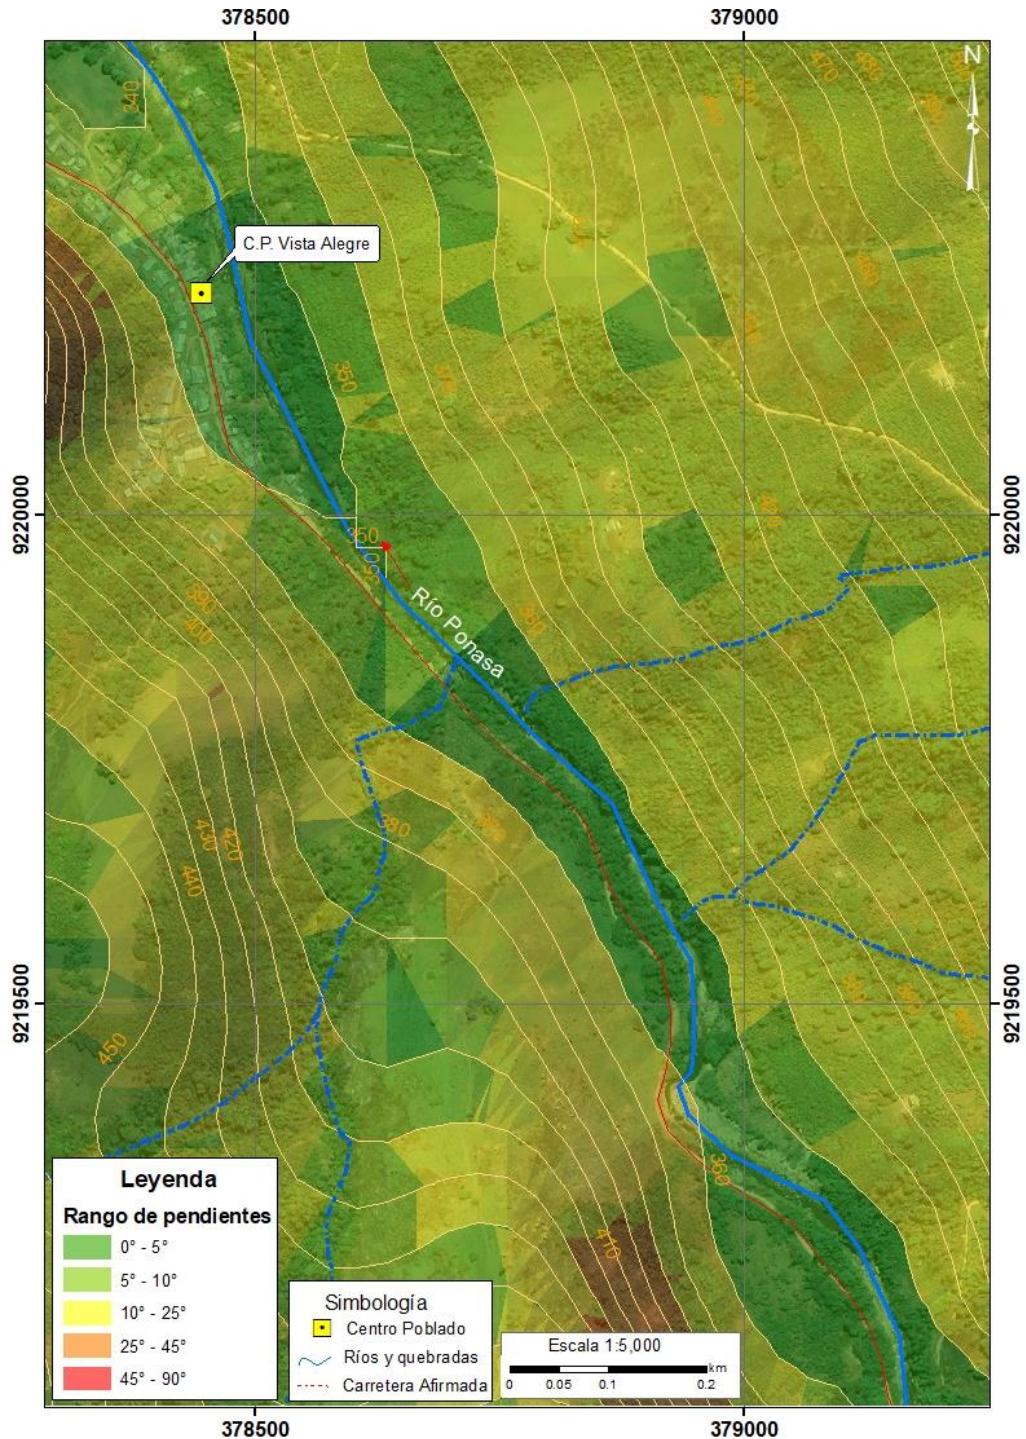
Las laderas que flanquean el río Ponasa presentan pendientes muy fuertes ( $25^{\circ}$ - $45^{\circ}$ ) en la zona de laderas, condición que favorece la ocurrencia de movimientos en masa, especialmente derrumbes de suelos. Asimismo, se observan pendientes bajas ( $<5^{\circ}$ ) en el fondo del valle donde predominan terrazas aluviales.

Figura 10. Pendientes del terreno en la zona de estudio.

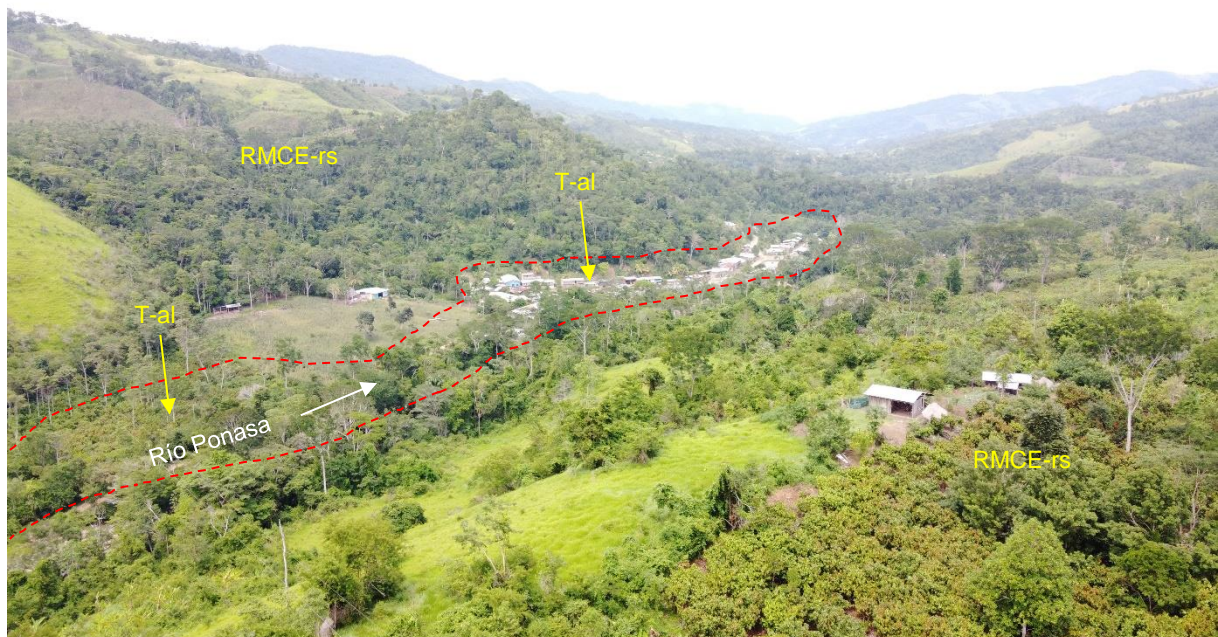
Figura 11: C.P de Vista Alegre asentada sobre una terraza aluvial que es limitada por montañas y colinas estructurales en roca sedimentaria.

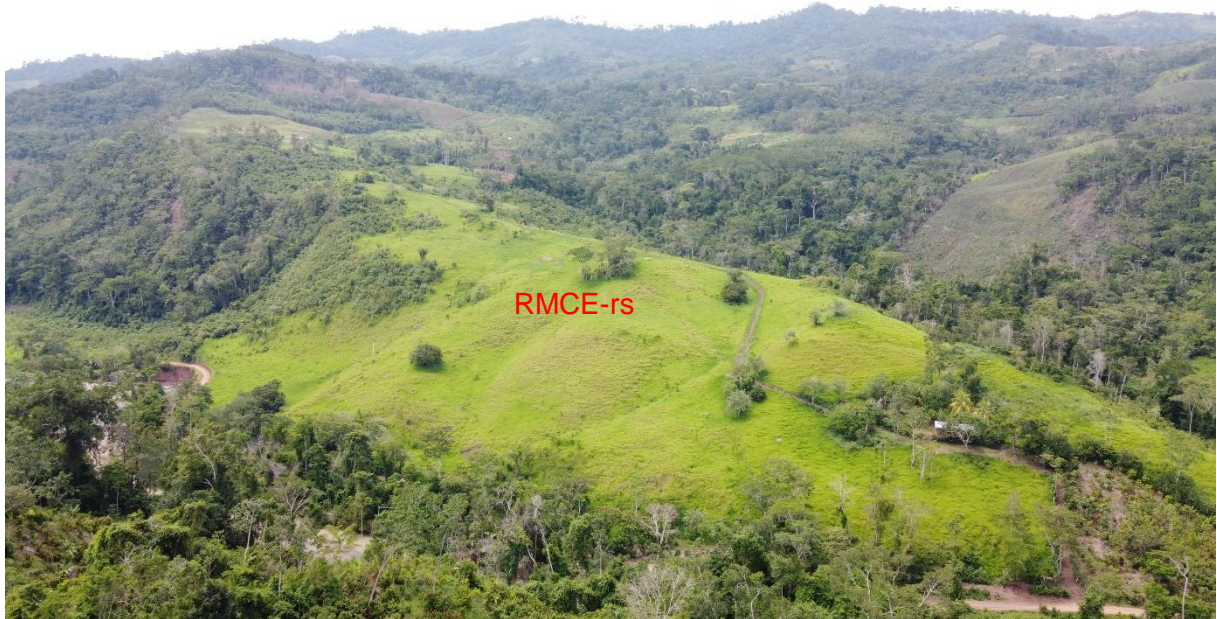
Figura 12: Margen izquierda del río Ponasa, se observan montañas y colinas estructurales en roca sedimentaria, de relieve ondulado.

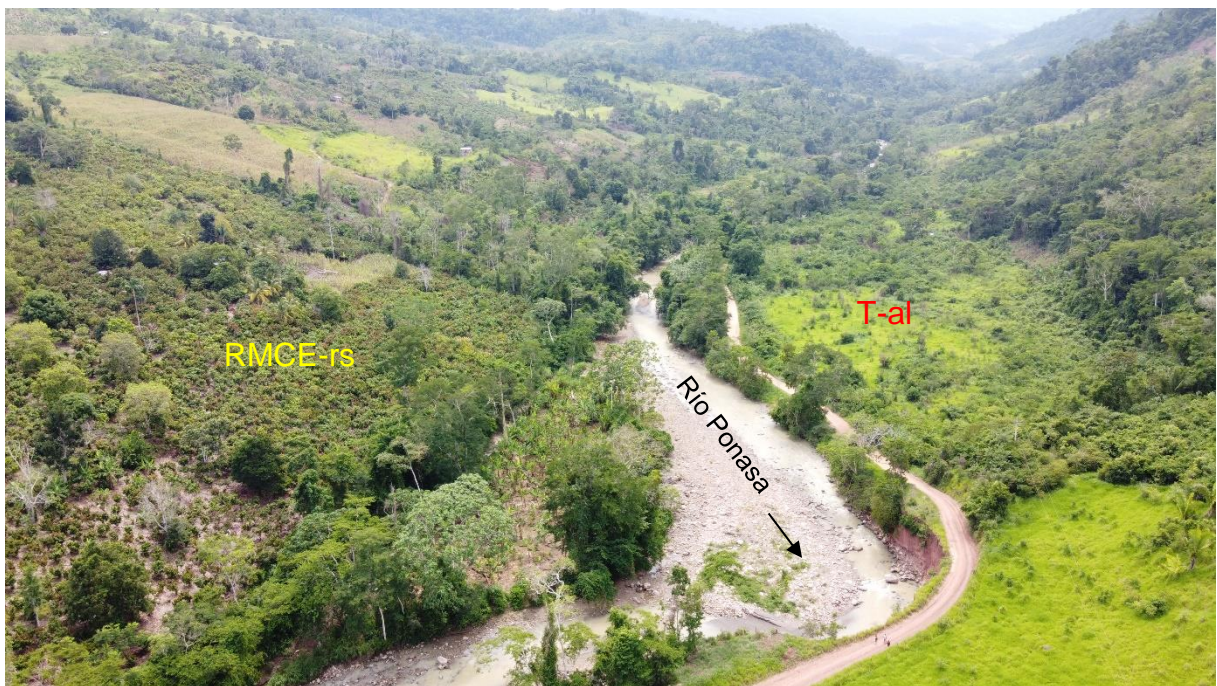
Figura 13: Vista con dirección hacia aguas arriba del río Ponasa. En ambas márgenes se observan la unidad de terraza aluvial, flanqueadas por montañas y colinas estructurales en roca sedimentaria.
