Informe Técnico N° A7371

EVALUACIÓN INGENIERO - GEOLÓGICA EN EL CERRO CRUZ DE SHALLAPA

Departamento Áncash
Provincia Huari
Distrito Chavín de Huántar

ABRIL
2023

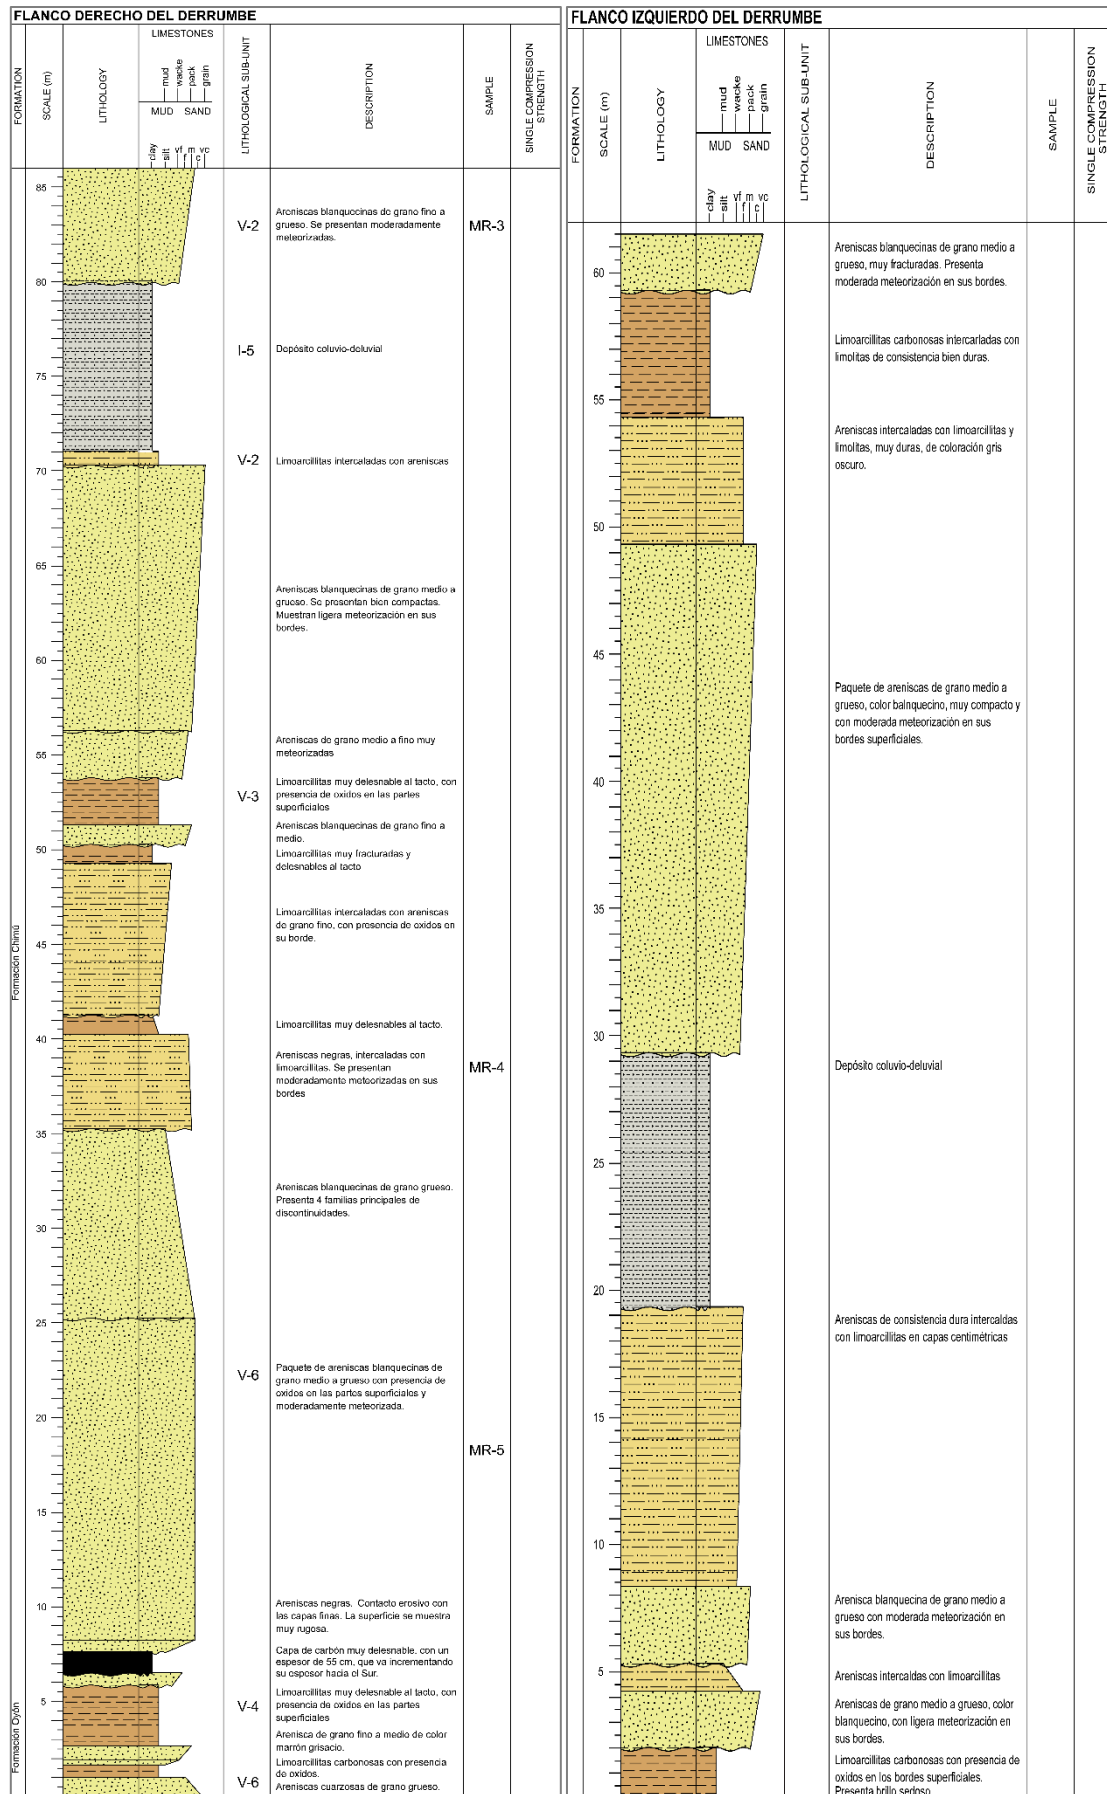
Figura 2. Columnas estratigráficas levantadas en el flanco derecho e izquierdo del derrumbe del cerro Shallapa.

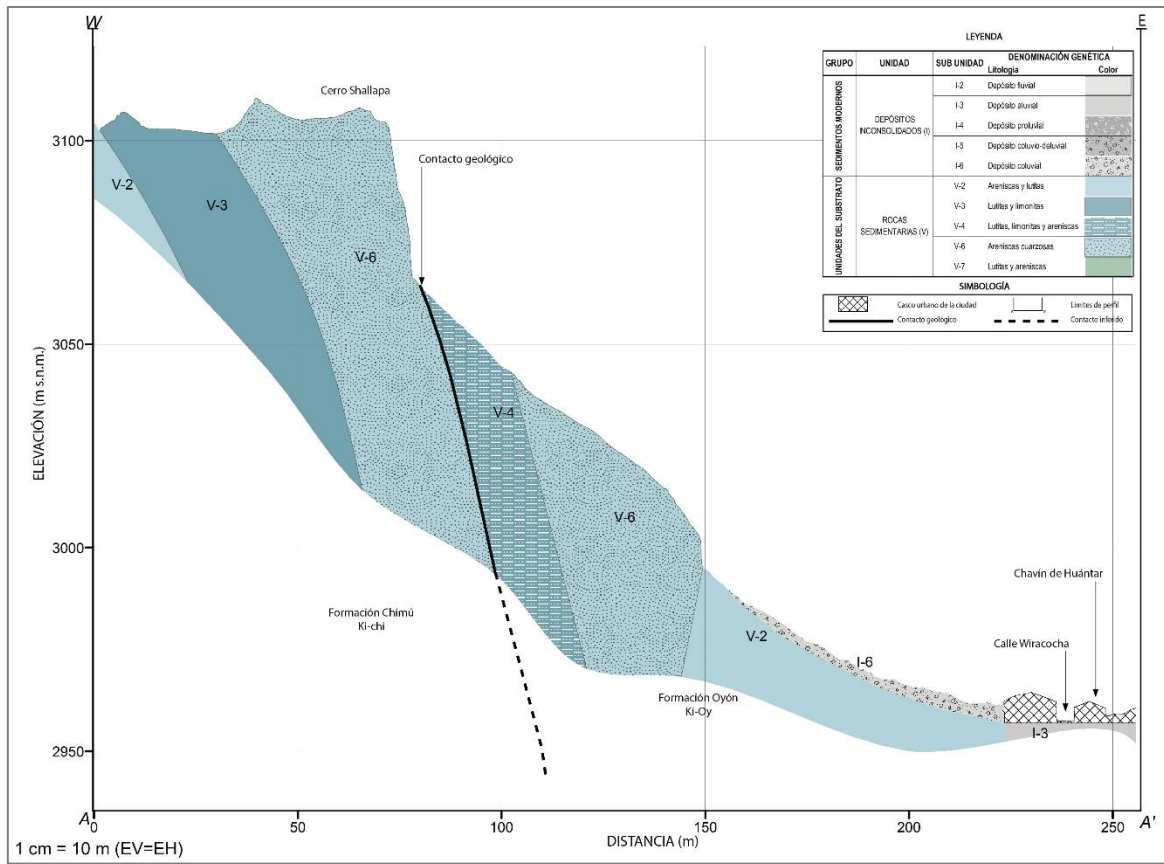
Suprayaciendo a la Formación Oyón, se tienen rocas de la Formación Chimú (figura 3), compuesta por bancos medianos a gruesos, de areniscas cuarzosas blancas de grano fino a medio, intercaladas con limoarcillitas carbonosas y niveles discretos de carbón. Hacia la parte superior está compuesta por bancos gruesos de areniscas cuarzosas de grano medio a grueso, frecuentemente con laminaciones sesgadas y horizontales. Se presenta moderadamente meteorizadas y de mediano a muy fracturadas, con 3 familias principales de discontinuidades, generando bloques sueltos entre 0.2 m a 1.5 m. De acuerdo a sus características ingeniero – geológicas, en conjunto, se considera como roca de mala calidad geotécnica (fotografía 1).

Figura 3. Perfil litológico correspondiente al flanco derecho del derrumbe del cerro Shallapa.

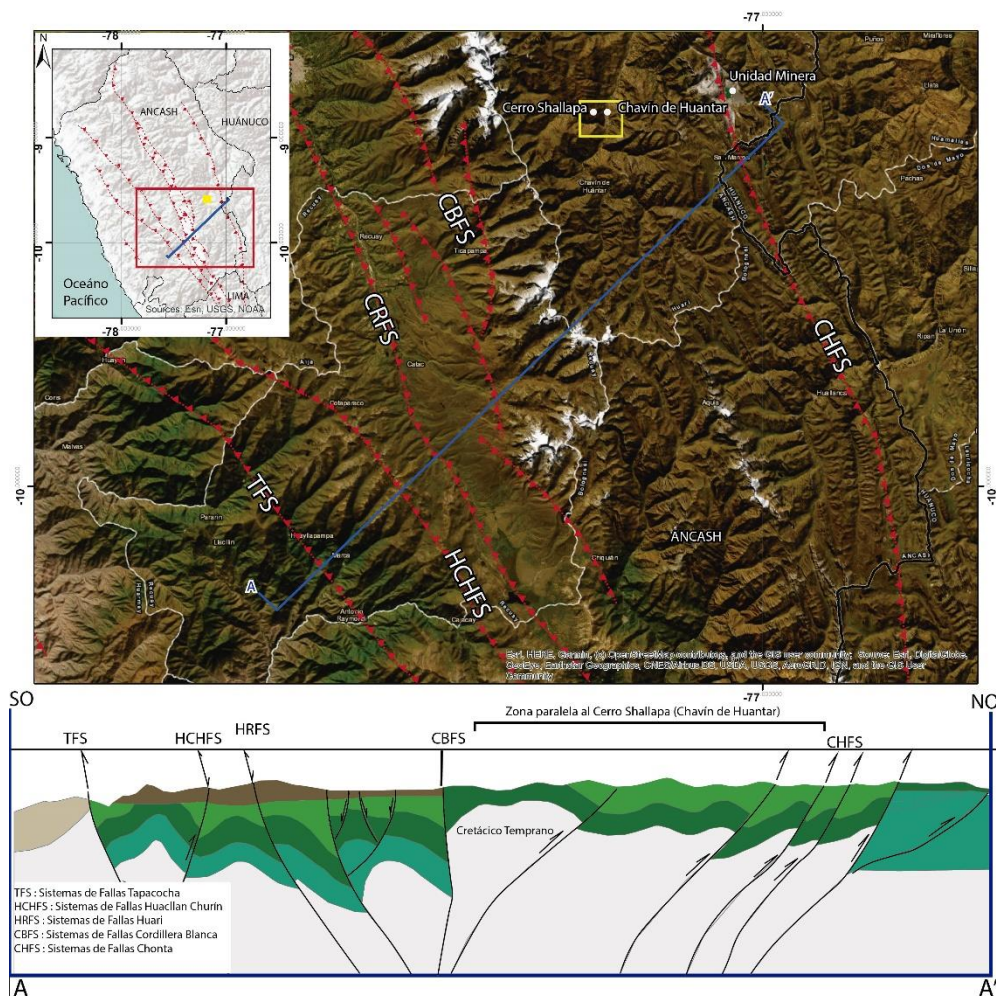
Las fuerzas distensiva y comprensiva de estas fallas habrían modelado la gran variedad de estructuras geológicas presentes de manera local en el área de estudio, generando así plegamientos (anticlinorios) y condicionando el grado de fracturamiento de las rocas (figura 4).

Figura 4. Principales fallas regionales con influencia las condiciones estructurales del área de inspección. Tomado de Romero, 2008.

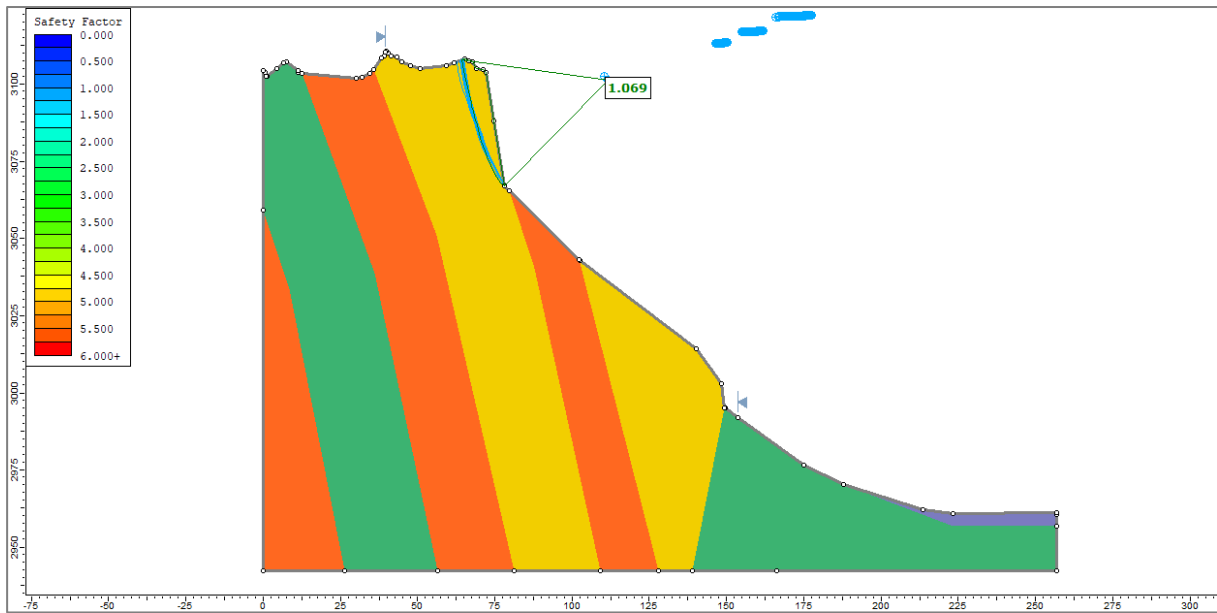
CASO 1: Situación actual de la estabilidad de los taludes en condiciones drenadas, el análisis estático y pseudo-estático con un coeficiente sísmico de 0.25 horizontal y vertical (FLBC Ingenieros SAC, 2022). A continuación, los resultados de zonas críticas (figuras del 9 al 14).

Figura 9. Desarrollo de los F.S. del perfil A-A' en condiciones estáticas.

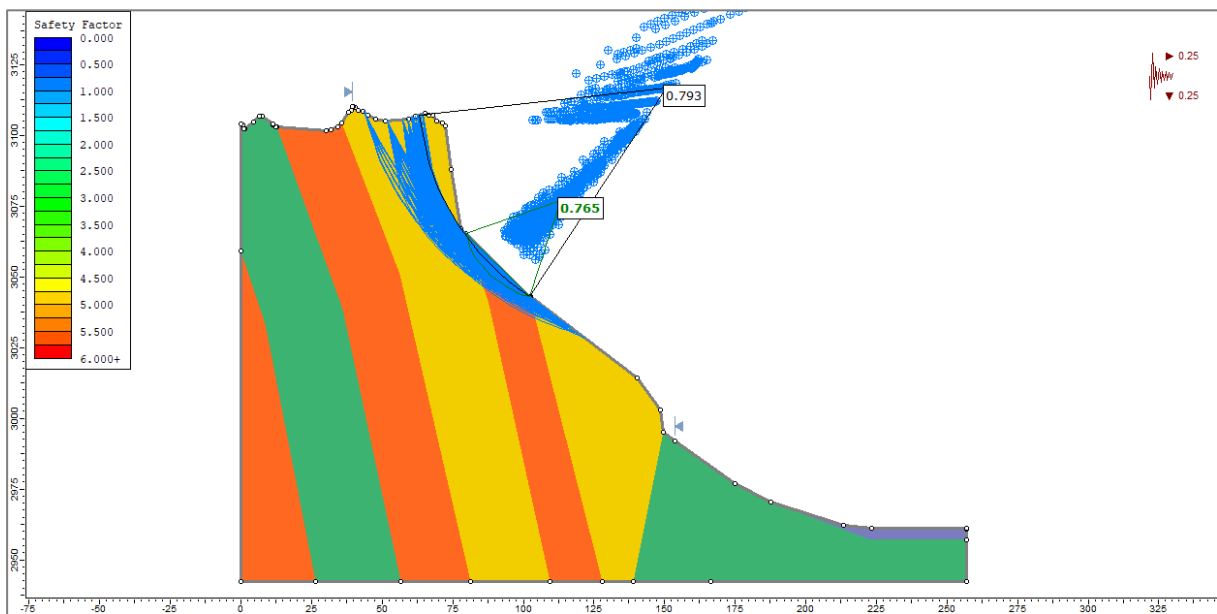
Figura 10. Desarrollo de los F.S. del perfil A-A' en condiciones pseudo-estáticas.

Para las condiciones seudo estáticas, es importante mencionar la presencia de la falla activa de la Cordillera Blanca, localizada a 18 km, aproximadamente, al oeste de Chavín de Huantar, en el flanco Occidental de la Cordillera Blanca.

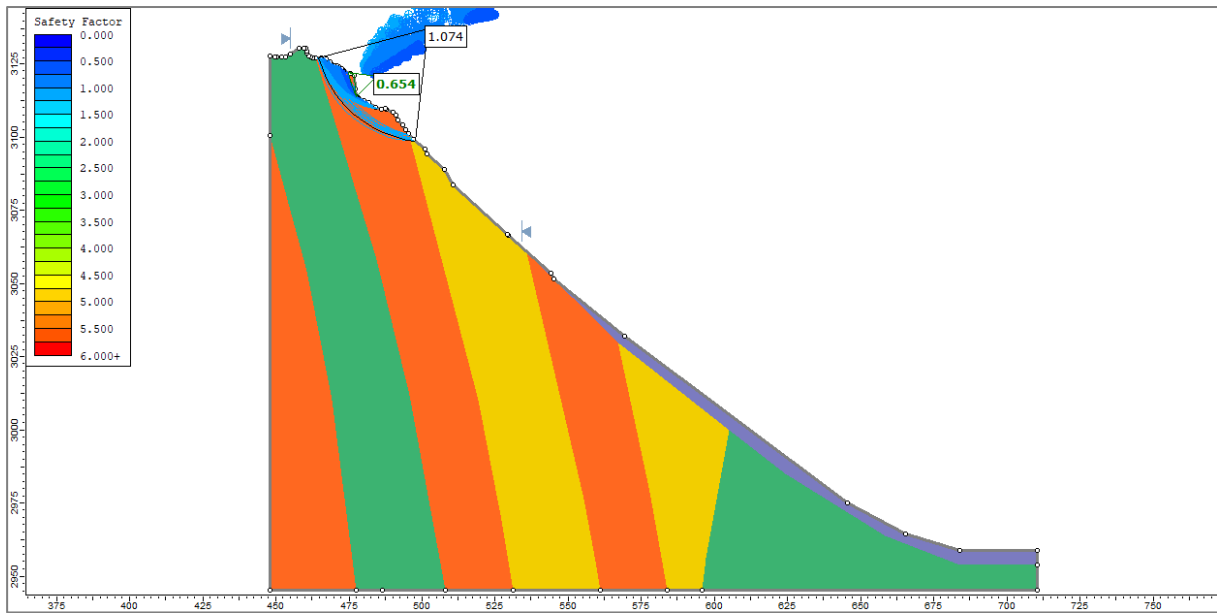
Figura 11. Desarrollo de los F.S. del perfil B-B' en condiciones estáticas.

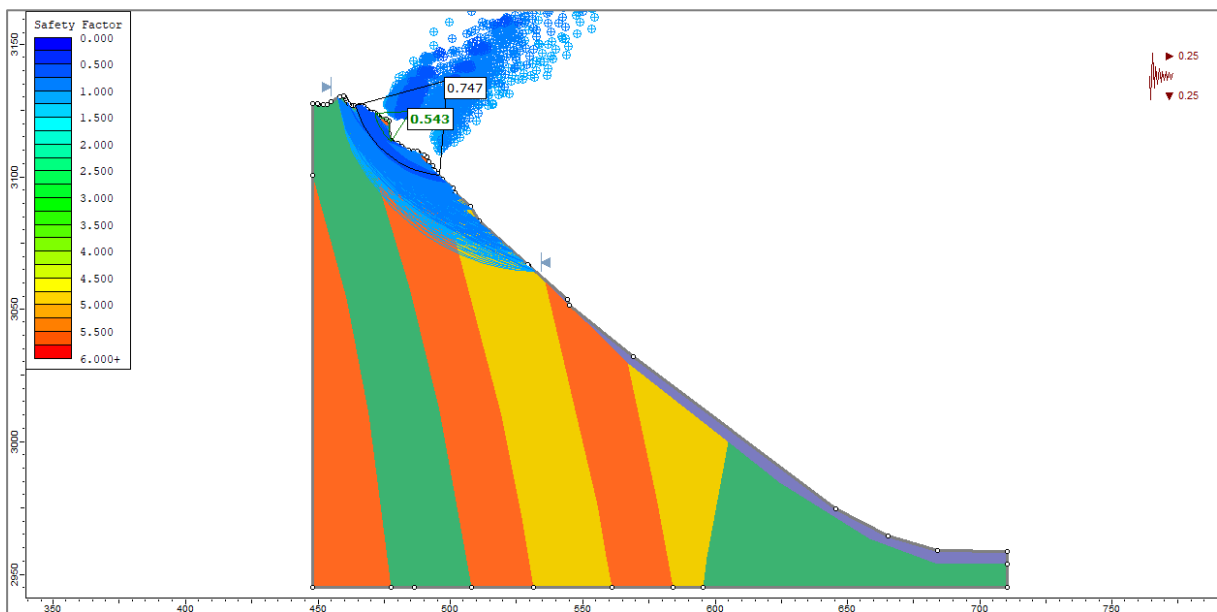
Figura 12. Desarrollo de los F.S. del perfil B-B' en condiciones pseudo-estáticas.

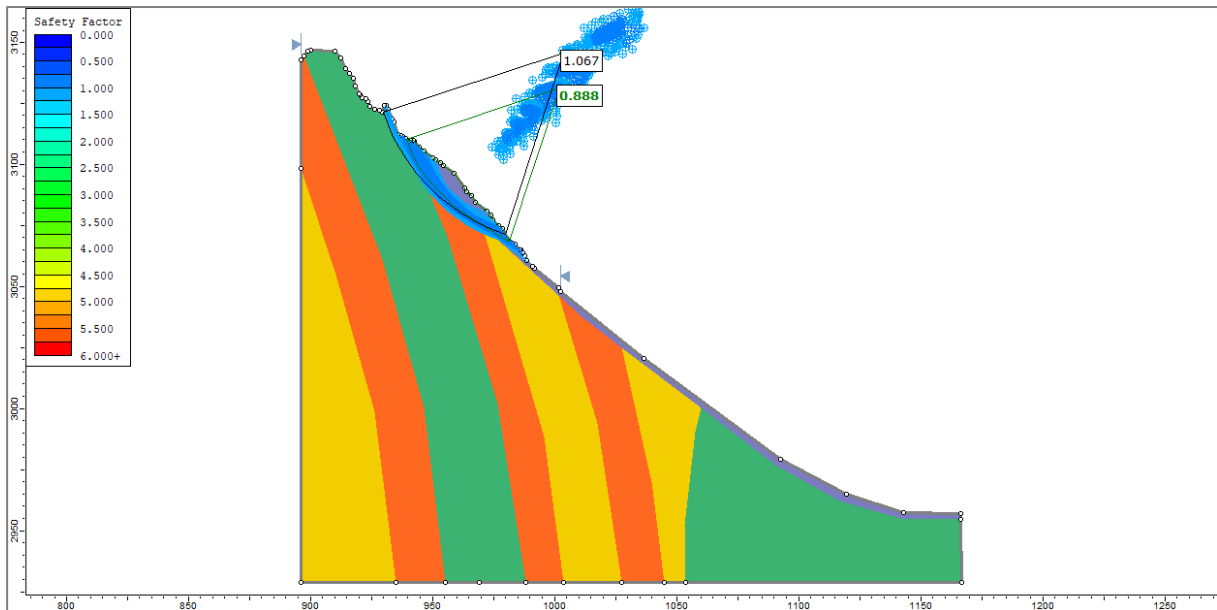
Figura 13. Desarrollo de los F.S. del perfil C-C' en condiciones estáticas.

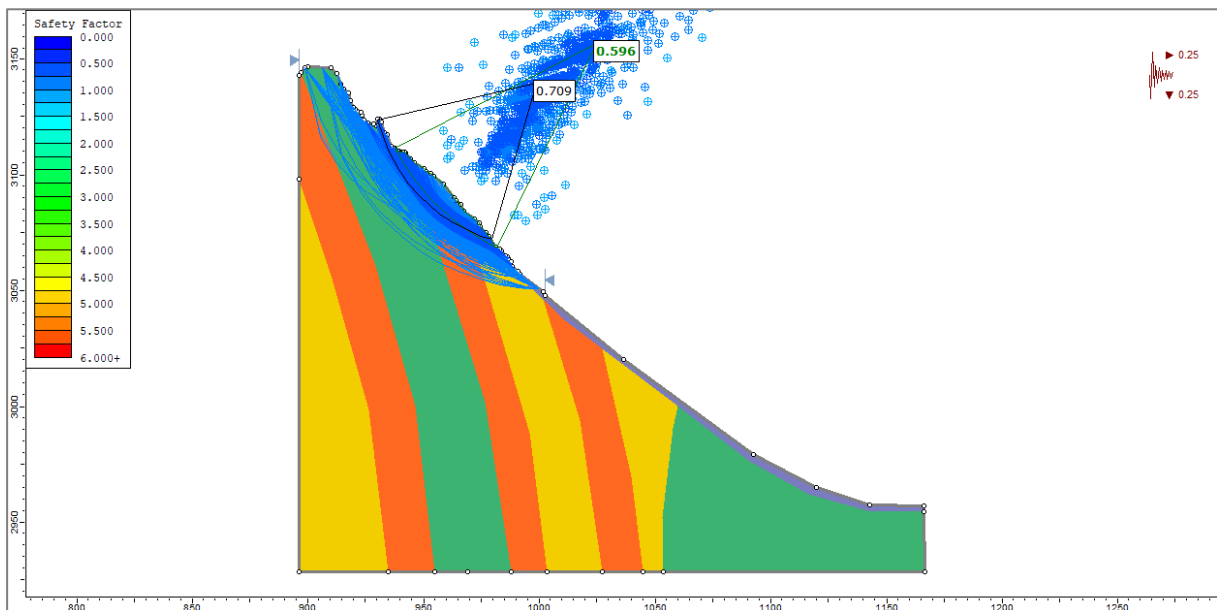
Figura 14. Desarrollo de los F.S. del perfil C-C' en condiciones pseudo-estáticas.

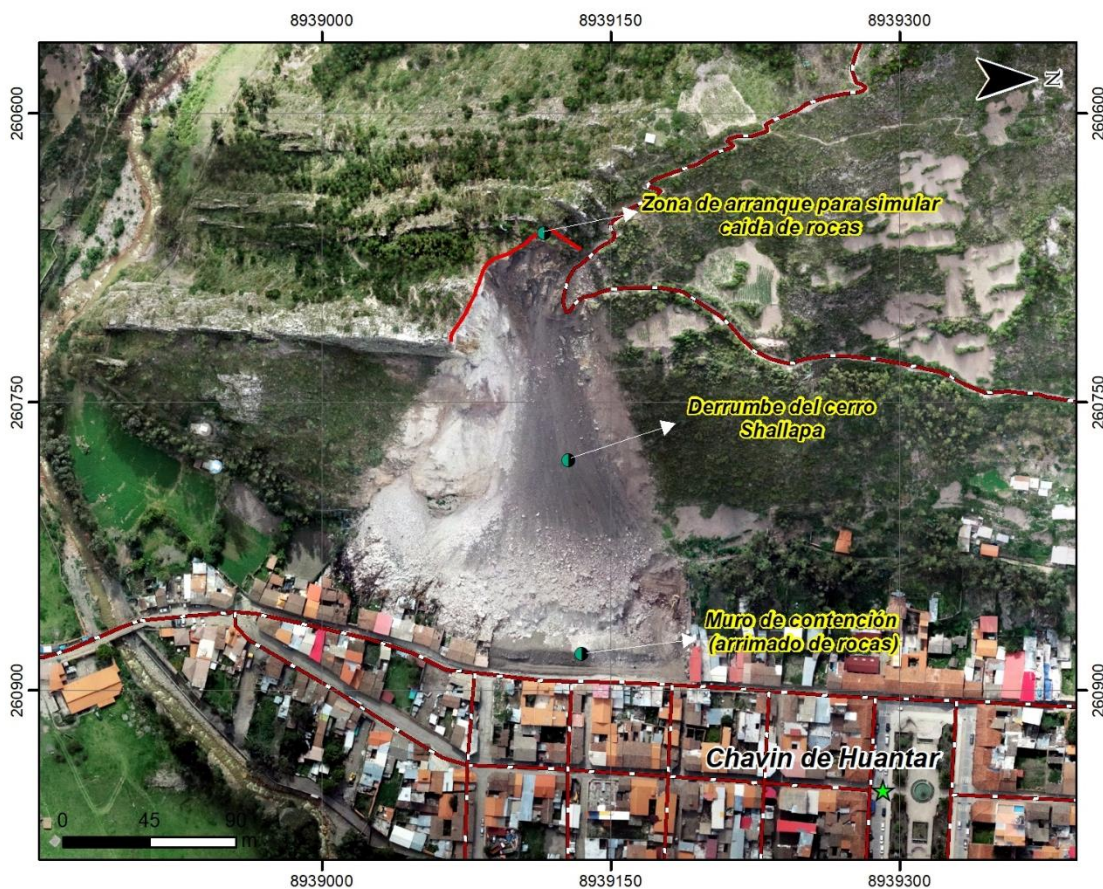
Fue posible modificar la forma, tamaño y masa de la roca a simular. Se creó 38 puntos alrededor de la corona (figura 15), considerando las características más aproximadas a la realidad, para que de esta forma fuera posible, no sólo obtener datos a partir de la superficie, sino también del comportamiento del bloque durante su caída.

Figura 15. Ubicación de la zona de arranque para simular caída de rocas con el software Rockfall.

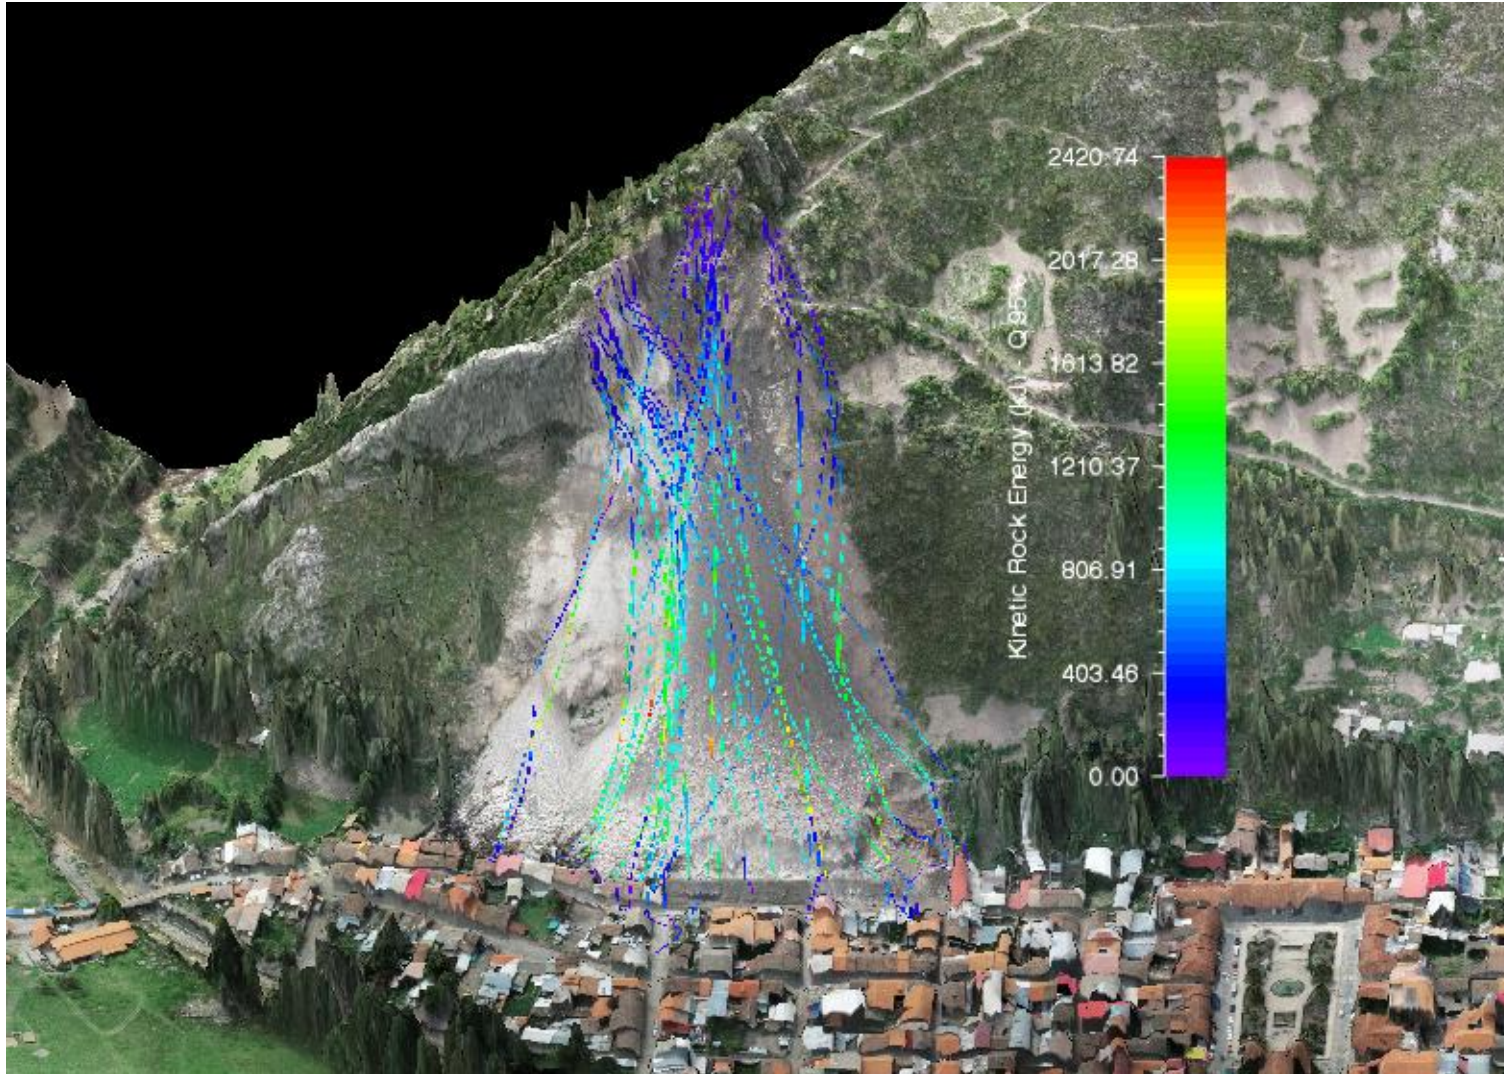
Los resultados obtenidos de la simulación con el Rockfall muestran que los bloques desprendidos desde la parte alta del cerro Shallapa, analizando el escenario más crítico, pueden sobrepasar el muro de contención (arrimado de rocas) de aproximadamente 5 m, lo que afectaría alrededor de 10 viviendas ubicadas en la calle Wiracocha, así mismo, la trayectoria de algunos bloques llegaría a impactar en los Jr. Tupac Yupanqui y Mayta Cápac (figura 16, 17 y 18); mas no tendría impacto directamente al centro arqueológico de Chavín de Huántar.

Figura 16. Resultados de la energía cinética generada a partir de la simulación por caída de rocas.

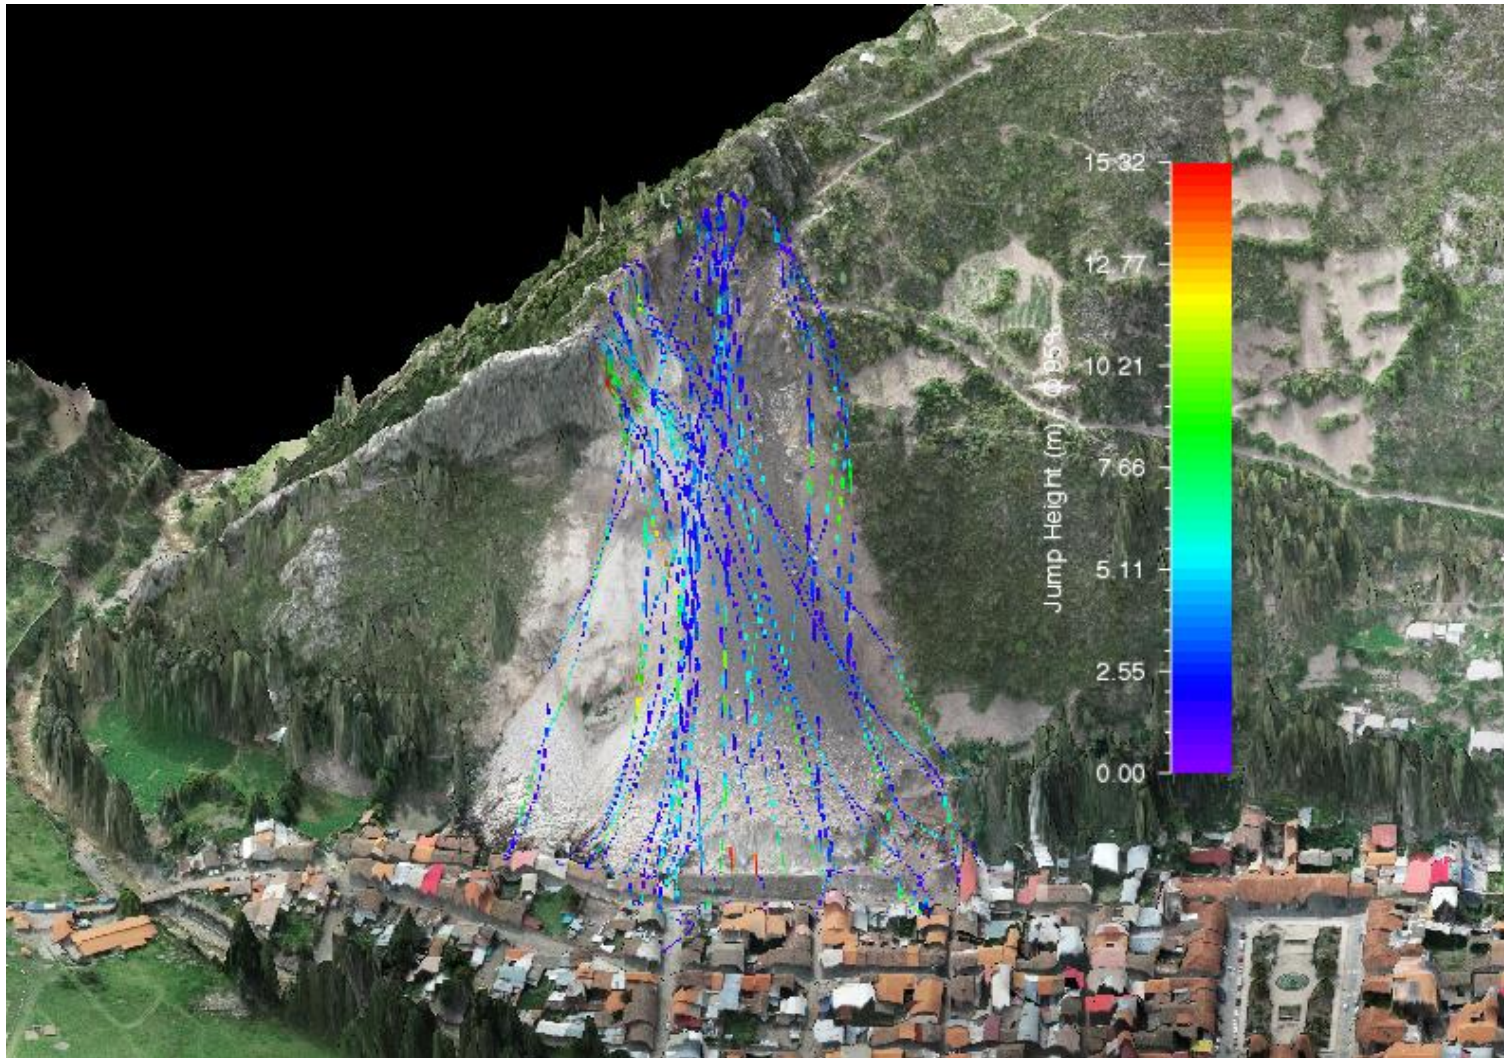
Figura 17. Resultados de altura generada a partir de la simulación por caída de rocas.

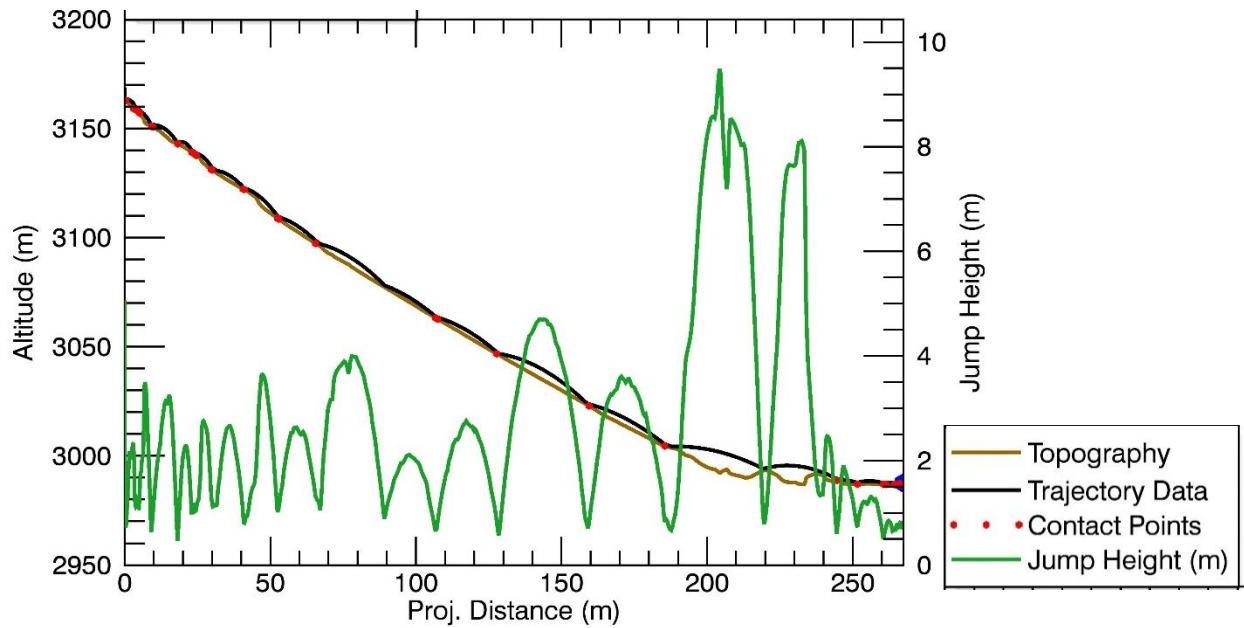
Figura 18. Perfil de altura en referencia a la altitud y distancia, donde se muestra la topografía y la trayectoria del bloque.

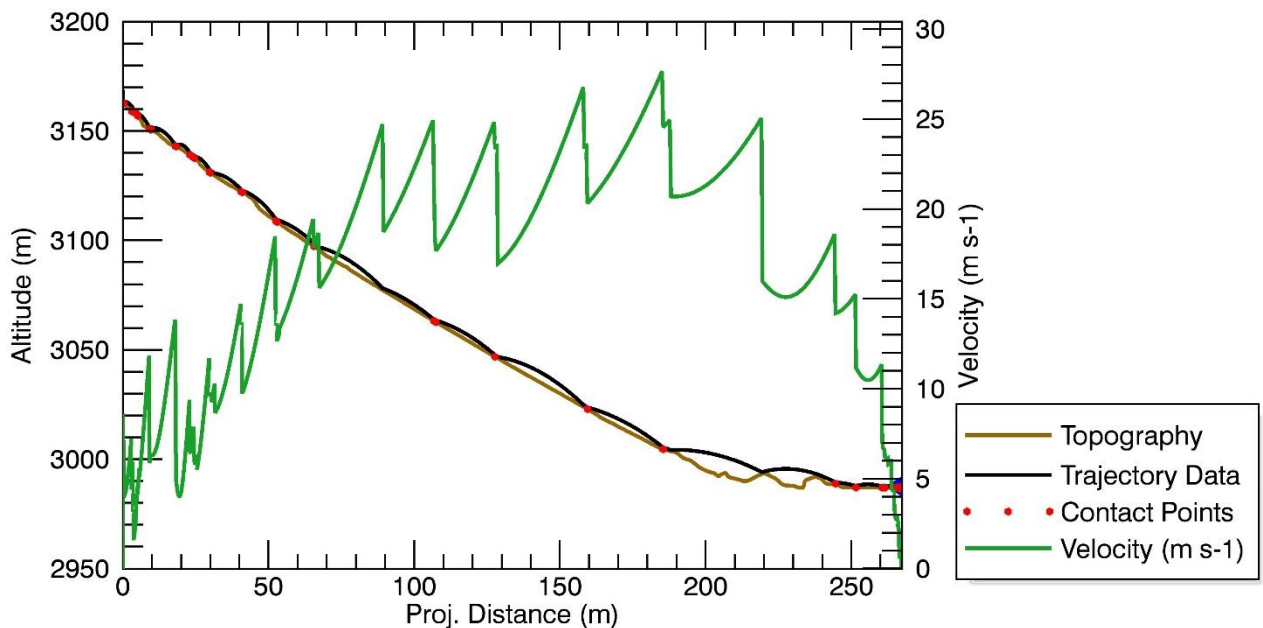
Las gráficas de comportamiento del bloque caído arrojan una gran cantidad de información. En ellas se observa que la desaceleración del bloque es súbita alcanzando el 0 ms^{-1} en menos de 10 m con una velocidad inercial de hasta 11 ms^{-1} (Figura 19).

Figura 19. Perfil de velocidad en referencia a la altitud y distancia, donde se muestra la topografía y la trayectoria del bloque.

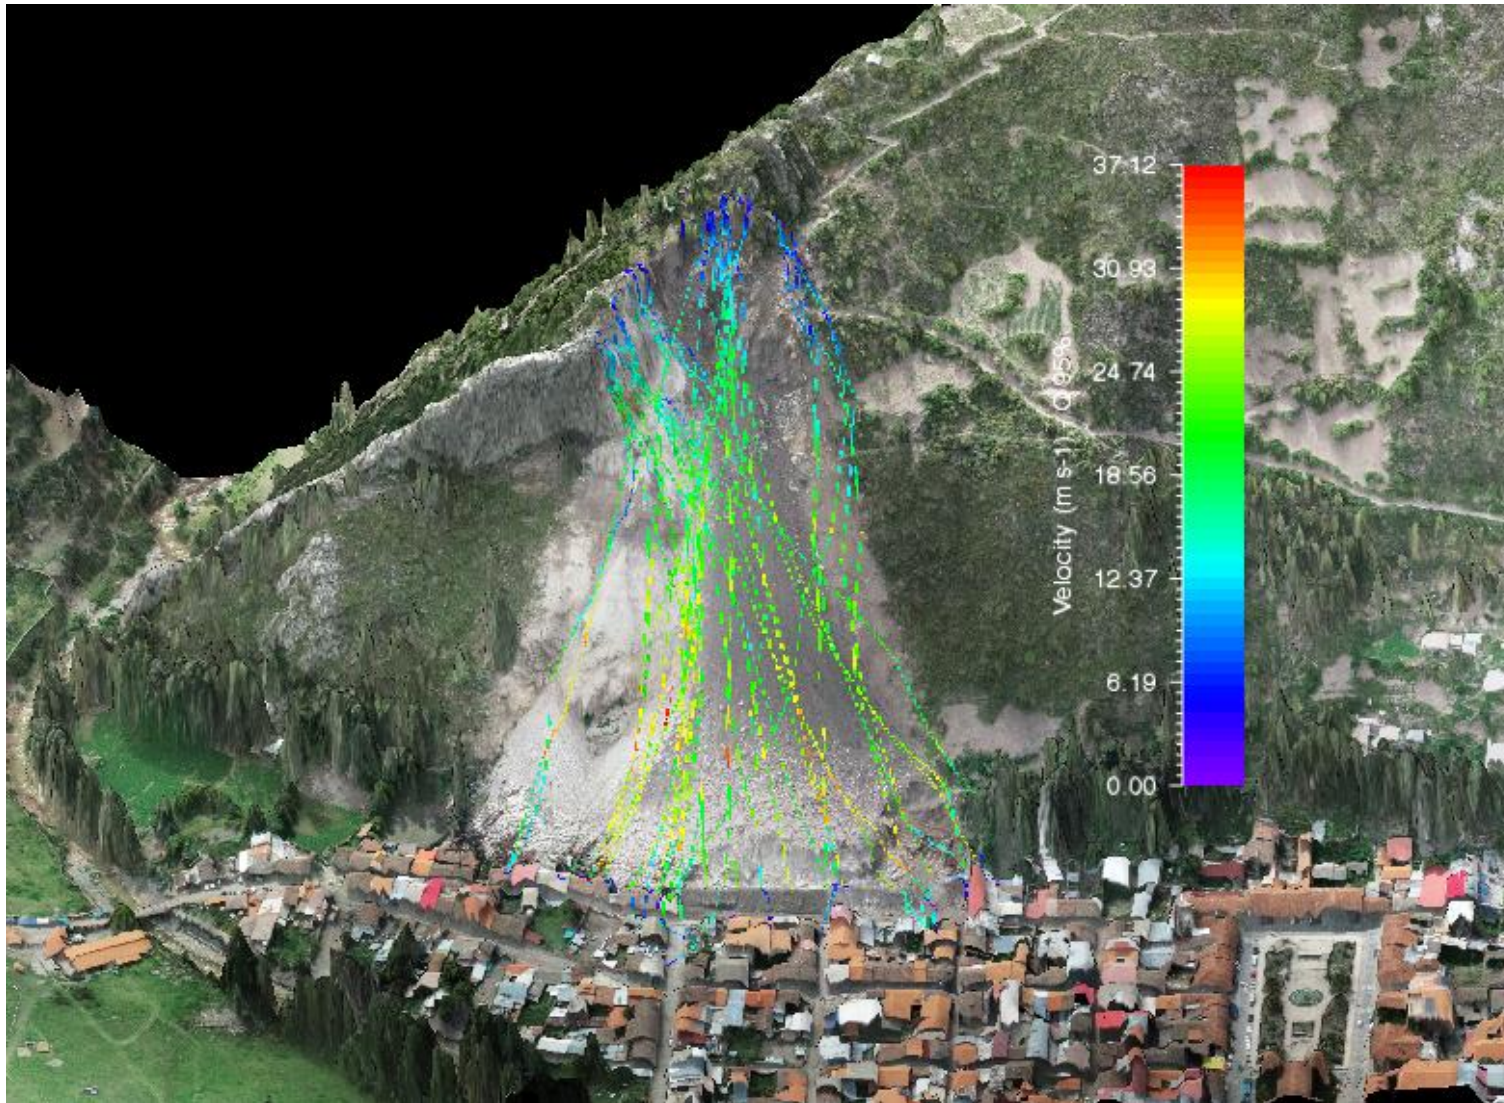
Respecto a la velocidad alcanzada por los bloques, los valores máximos alcanzan hasta 28 ms^{-1} con impactos que desaceleran la caída de los bloques hasta -6 ms^{-1} (Figura 20). También se observa que los saltos simulados por el impacto de los bloques en una superficie medianamente “dura” exceden los 30 m de distancia y ocurren en la zona media – baja del derrumbe.

Figura 20. Resultados de velocidad generada a partir de la simulación por caída de rocas.

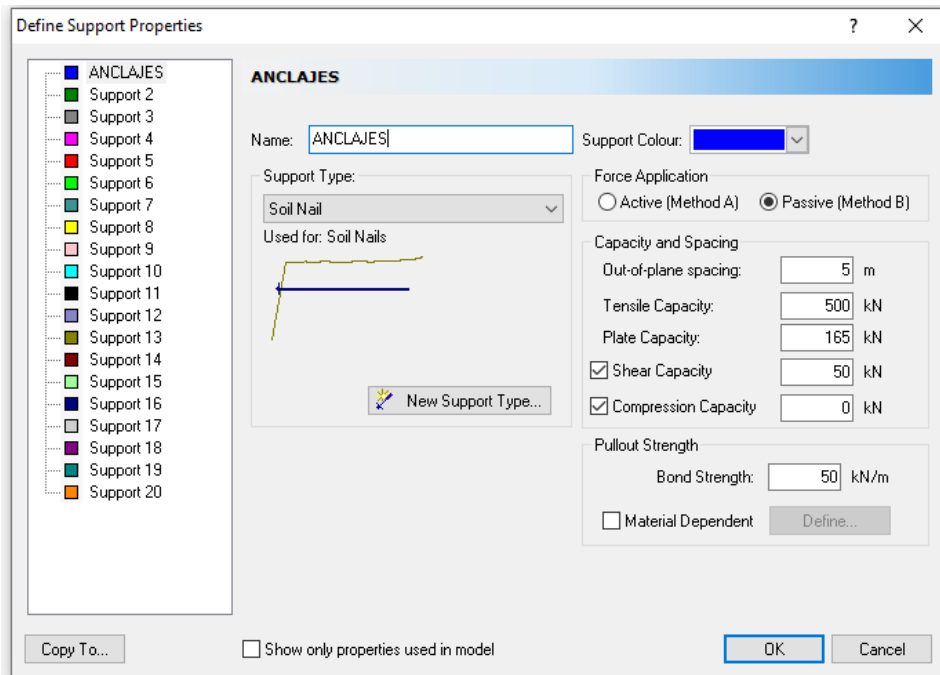
Figura 22. Propiedades de los anclajes del perfil AA

Para los anclajes PASIVOS se recomienda las siguientes características (figura 22):

Sección Corte A: Para el perfil AA se ha considerado cambios de geometría o peinados del talud en la parte media que involucra areniscas intercaladas con lutitas. Además, se recomienda anclar la pared subverticalizado de areniscas según especificaciones indicadas en la figura 22. La estabilización definitiva del talud cerro Cruz de Shallapa, se debe realizar un “**cosido**” del suelo” (**soil nailing**) desde la cabecera hasta el pie del talud – Jirón Wiracocha. Ver figuras 23 y 24.

Sección Corte B: Para el perfil BB se ha considerado cambios de geometría o peinados del talud en la parte media que involucra areniscas intercaladas con lutitas. Además, se recomienda anclar la pared subverticalizado de areniscas según especificaciones indicadas en la figura 22. La estabilización definitiva del talud cerro Cruz de Shallapa, se debe realizar un “**cosido**” del suelo” (**soil nailing**) desde la cabecera hasta el pie del talud – Jirón Wiracocha. Ver figuras 25 y 26.

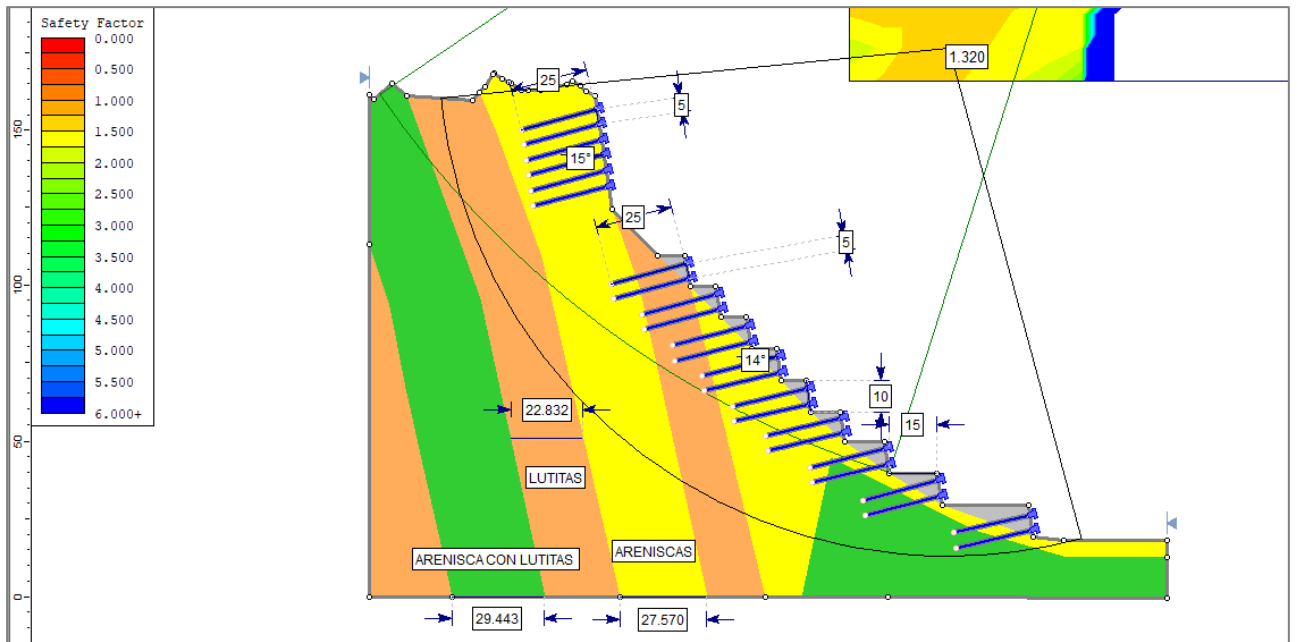
Figura 23. Desarrollo de los F.S. 1.320 del perfil A-A' en condiciones estáticas.

Sección Corte A: Un lanzado preventivo de shotcrete 2", anclajes de 3" de perforación con autoperforantes de R38 de 500KN de resistencia, una longitud de 25m en la cabecera distribuidos 5x5m (zona de areniscas con estratos abiertos), malla electrosoldada y shotcrete definitivo, en la parte media baja un sistema de banquetas con concreto ciclópeo con una inclinación 10° para efecto de volteo (Coriolis) anclados con pernos de 25 metros y culminar con una viga de apoyo de 50x50cm, drenes distribuidos uniformemente (figura 23 y 24).

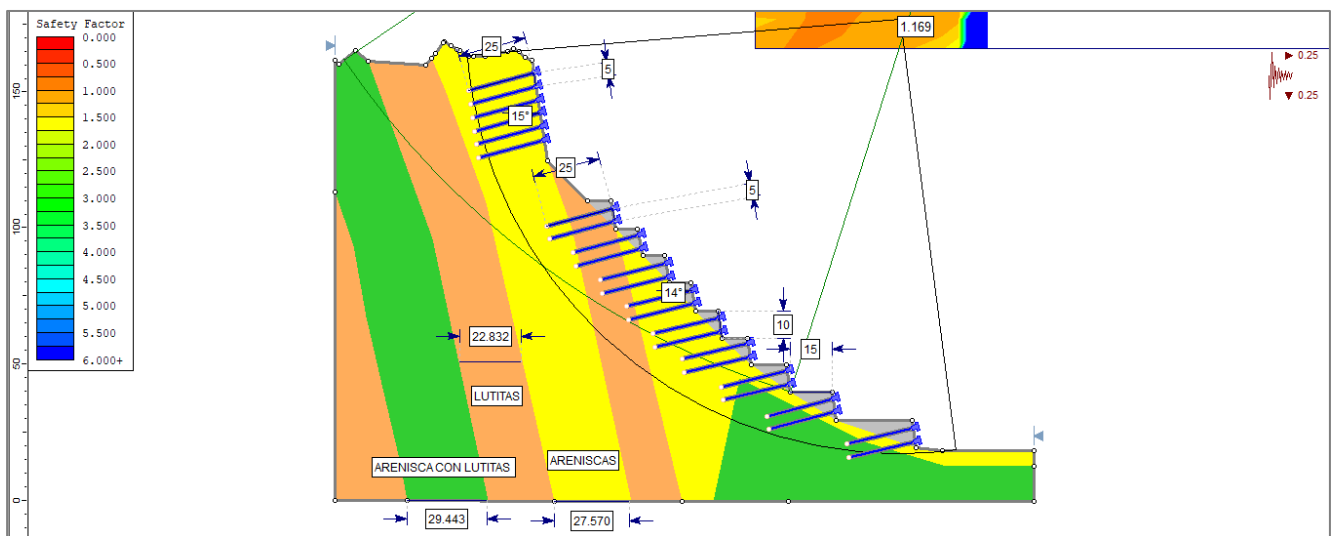
Figura 24. Desarrollo de los F.S. 1.169 del perfil A-A' en condiciones pseudo-estáticas.

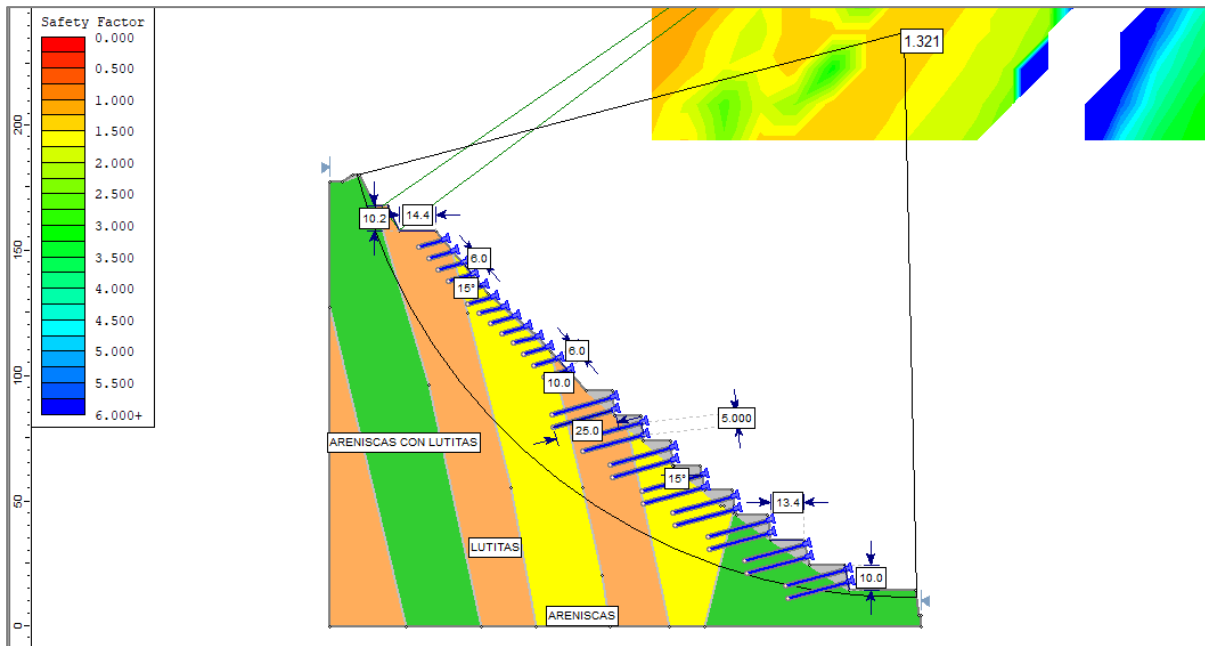
Figura 25. Desarrollo de los F.S. 1.321 del perfil B-B' en condiciones estáticas.

Sección Corte B: Lanzado preventivo de shotcrete 2", anclajes de 3" de perforación con autoperforantes de R38 de 500KN de resistencia, una longitud de 10 m en la cabecera distribuidos 6x6m (zona de areniscas con estratos abiertos), malla electrosoldada y shotcrete definitivo, en la parte media baja un sistema de banquetas con concreto ciclópeo con una inclinación 10° para efecto de volteo (Coriolis) anclados con pernos de 25 metros y culminar con una viga de apoyo de 50x50cm, drenes distribuidos uniformemente (figura 25 y 26).

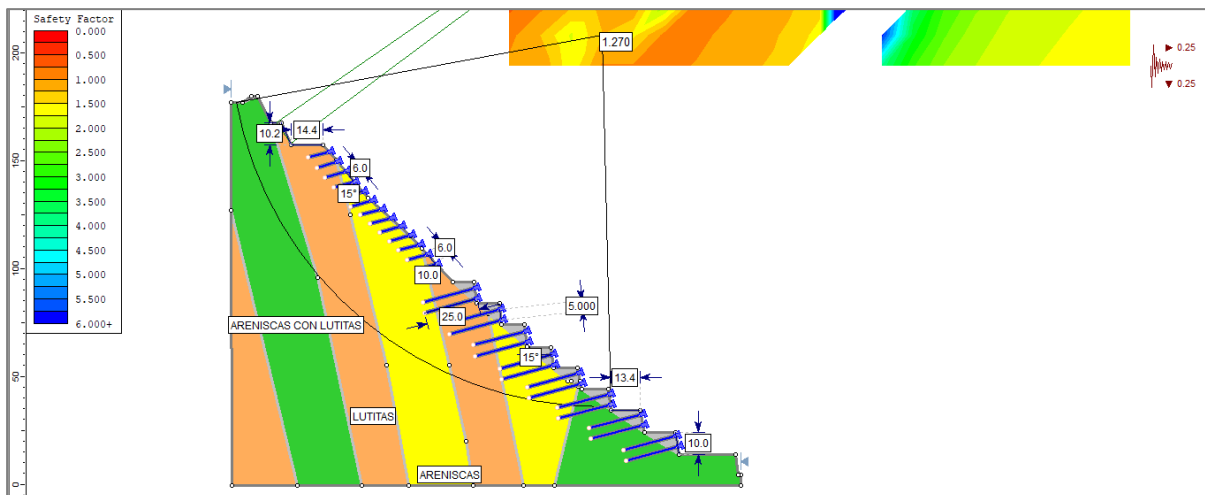
Figura 26. Desarrollo de los F.S. 1.270 del perfil B-B' en condiciones pseudo-estáticas.
