**Informe Técnico N° A7381**

# EVALUACIÓN DE PELIGROS GEOLÓGICOS POR MOVIMIENTOS EN MASA EN EL SECTOR DE MILENIUM

Departamento San Martín  
Provincia El Dorado  
Distrito Santa Rosa

Elaborado por la Dirección  
de Geología Ambiental y  
Riesgo Geológico del  
INGEMMET

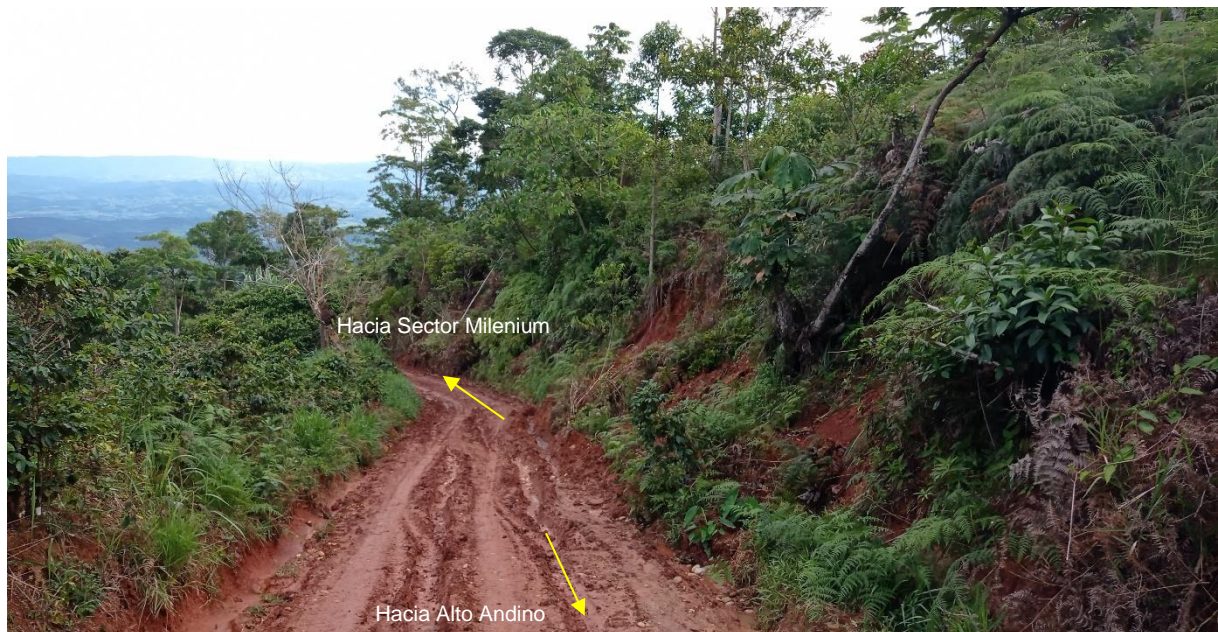
Figura 3. Trocha carrozable de accesos hacia el sector Milenium.

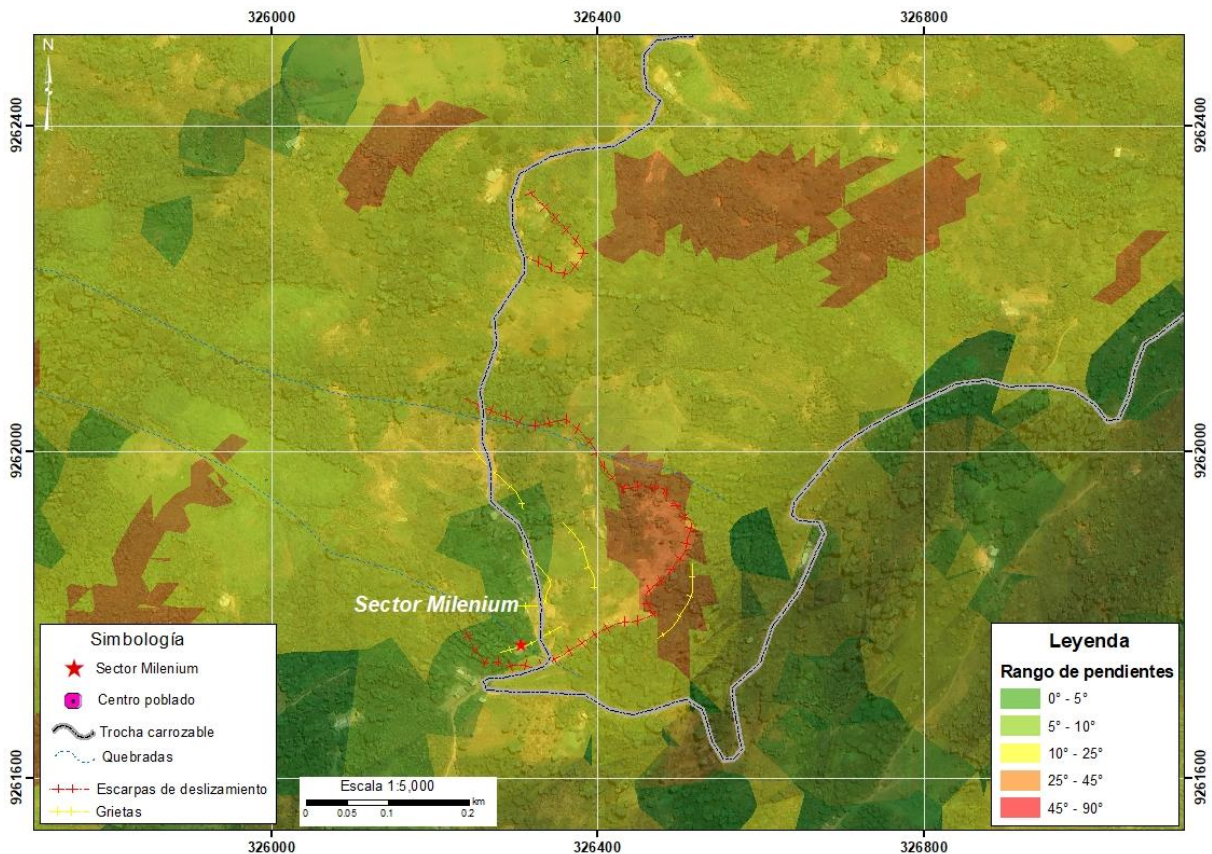
Las laderas de las montañas varían en rango de pendientes, yendo desde lo 15° a más, pero predominando las pendientes muy fuertes (25°-45°), condición que favorece la ocurrencia de movimientos en masa, especialmente deslizamientos de suelos, figura 6.

Figura 6. Pendientes del terreno en la zona de estudio.

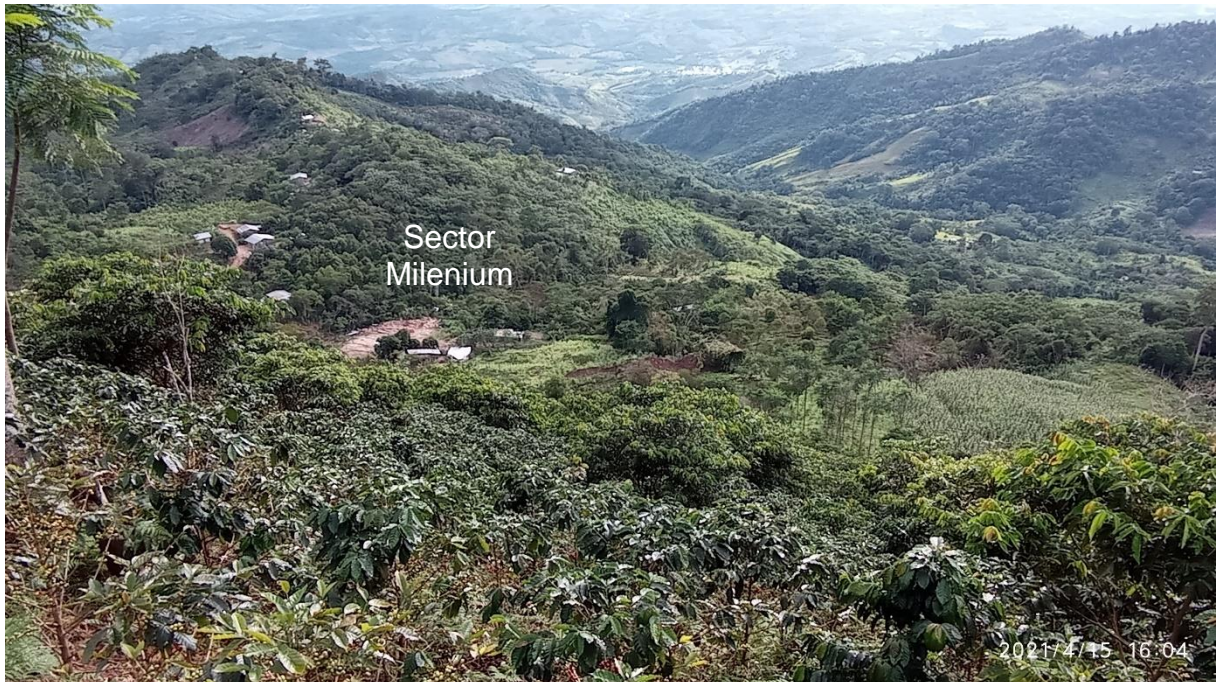
Esta unidad geomorfológica predomina en la totalidad de la zona de estudio. La composición litológica lo conforman una serie de rocas sedimentarias, tales como areniscas y lodolitas de la Formación Chambira que se encuentran cubiertas por depósitos deluvio-coluviales que son altamente susceptibles a deslizamientos de suelos, figura 7.

Figura 7. Morfología de montañas en roca sedimentaria, de relieve ondulado
