**Informe Técnico N° A7378**

# EVALUACIÓN DE PELIGRO GEOLÓGICO POR MOVIMIENTOS EN MASA EN EL CENTRO POBLADO AMBASAL

Departamento Piura  
Provincia Ayabaca  
Distrito Ayabaca

MAYO  
2023

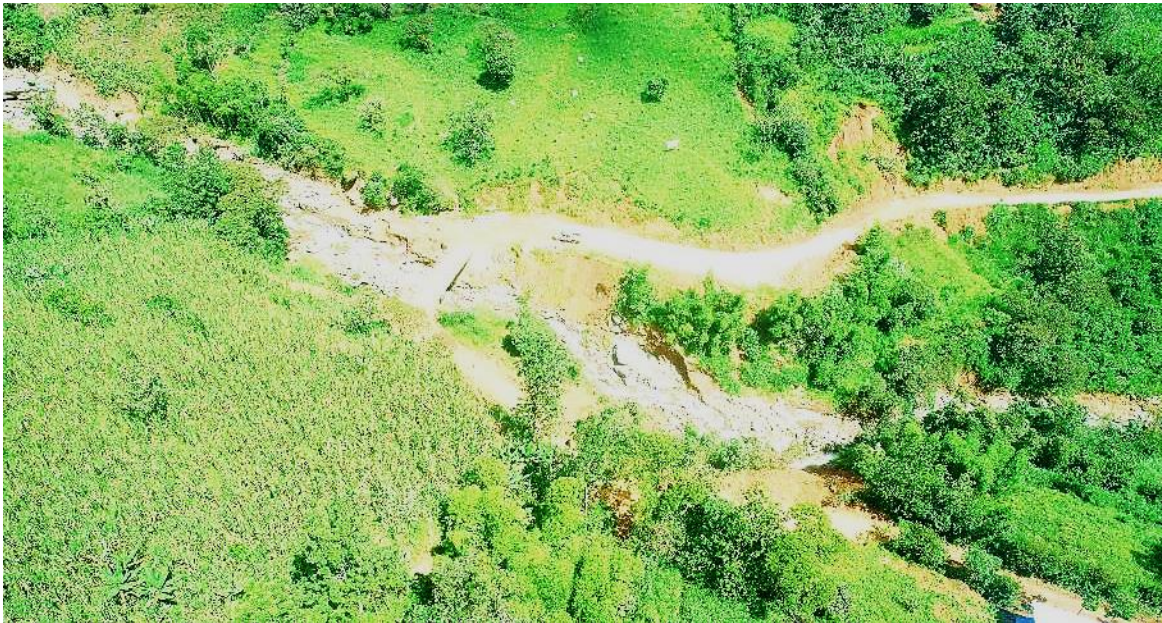
Son transportados por la corriente de los ríos a grandes distancias en el fondo de los valles y depositados en forma de terrazas o playas, removibles por el curso actual del río y ubicados en su llanura de inundación. Son depósitos inconsolidados a poco consolidados hasta sueltos, fácilmente removibles, cuya permeabilidad es alta. En la zona de evaluación este tipo de depósito se distribuye en la quebrada Ambasal (fotografía 3).

**Fotografía 3.** Vista hacia la quebrada Ambasal donde se observan depósitos fluviales.

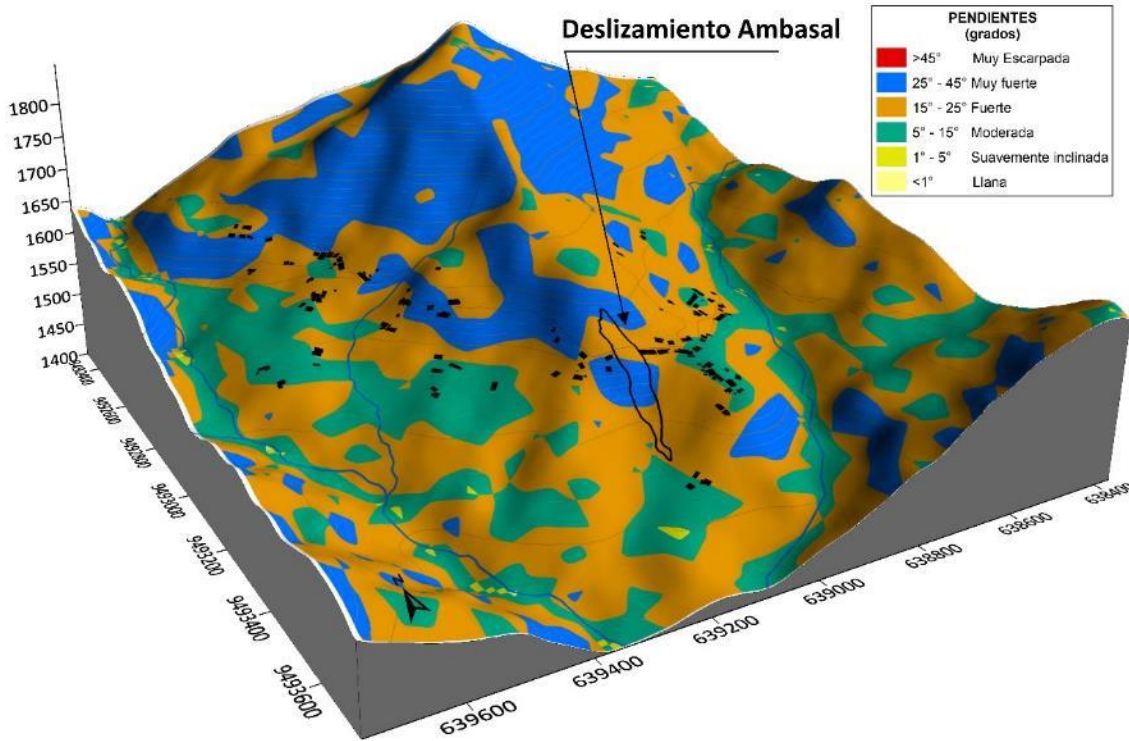
Caracterizado el área por laderas de pendientes moderadas a fuertes ( $5^{\circ}$  -  $25^{\circ}$ ) que abarcan el 59% (57 ha), en cuyos rangos se desarrolla el deslizamiento de tipo rotacional que afectó 45 m lineales de una trocha carrozable. De otro lado, las pendientes muy fuertes a muy escarpadas ( $25^{\circ}$  -  $90^{\circ}$ ) alcanzan el 35% (34 ha) y es sobre a cuál se localiza gran parte del área afectada hasta donde descendió el material deslizado.

Las pendientes llanas a suavemente inclinadas solo abarcan el 8% (8 ha), distribuidos de forma dispersa en el área de evaluación, con depósitos de piedemontes coluvio-deluvial, asociado a antiguos deslizamientos, sobre la cual se asienta el área urbana del sector Ambasal (figura 5).

**Figura 5.** Mapa de pendientes en el centro poblado Ambasal.

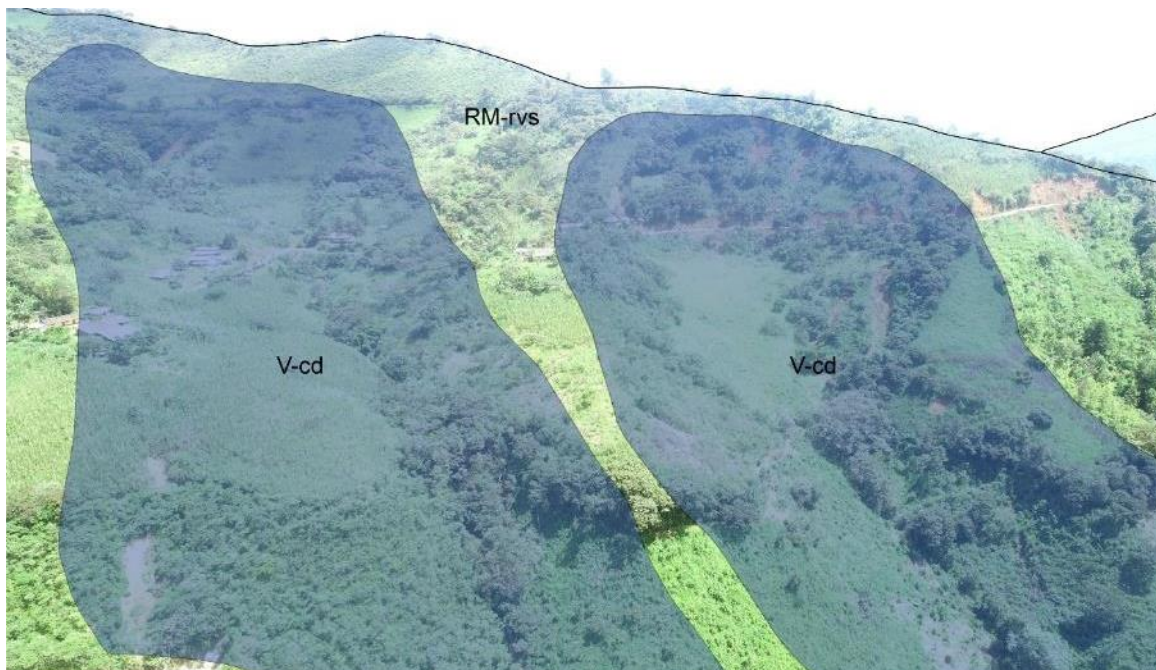
**Subunidad de vertiente o piedemonte coluvio deluvial (V-cd):** Son unidades conformadas por la acumulación intercalada de materiales de origen coluvial y deluvial. Se encuentran interestratificados y no es posible separarlas como unidades individuales: Esta unidad se encuentra depositada al pie de las laderas de montañas o acantilados (Vílchez et al., 2019). Se formó por la acción de movimientos en masa antiguos (gravitacionales y fluvio-gravitacionales), presentan pendientes moderadas a fuertes ( $5^{\circ}$ - $25^{\circ}$ ). Geodinámicamente, este tipo de depósitos se pueden asociar a la ocurrencia de movimientos en masa de tipo complejos, deslizamientos y flujo de detritos (figura 7).

**Figura 7.** Piedemonte coluvio-deluvial con pendientes moderadas a muy fuertes.

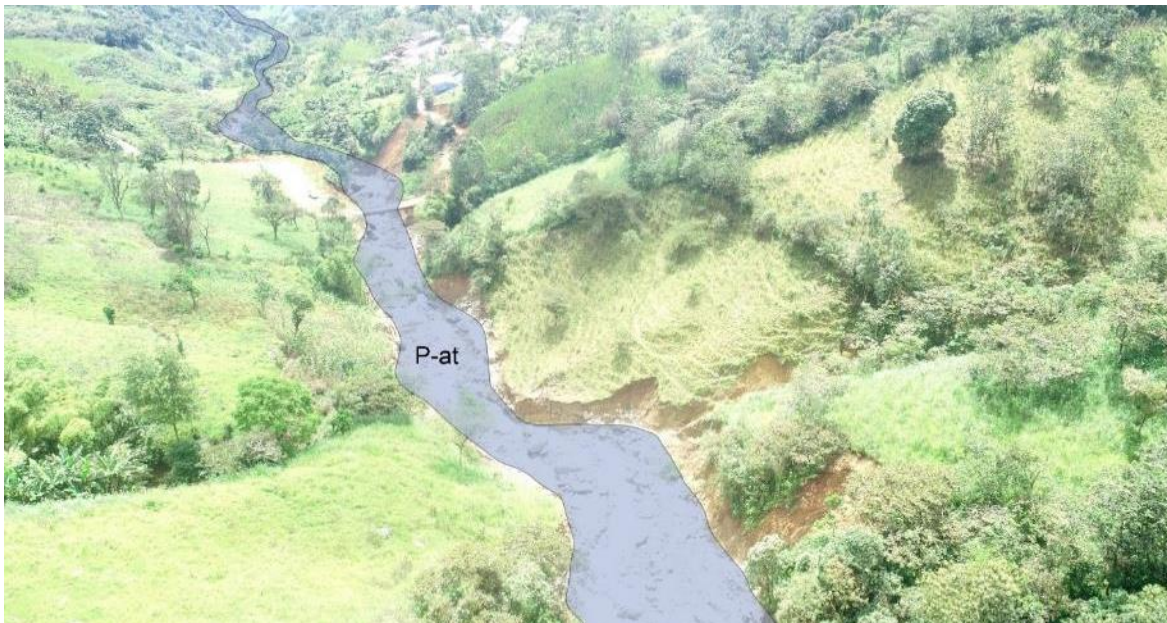
**Vertiente o piedemonte aluvio-torrencial (P-at):** Es una planicie inclinada extendida al pie de estribaciones andinas o los sistemas montañosos. Está formado por la acumulación de corrientes de agua estacionales, de carácter excepcional. En el área de estudio está representado por flujos de detritos y lodos que se activan en la quebrada Ambasal (figura 9).

**Figura 9.** Vista de la vertiente aluvio torrencial en el centro poblado Ambasal.

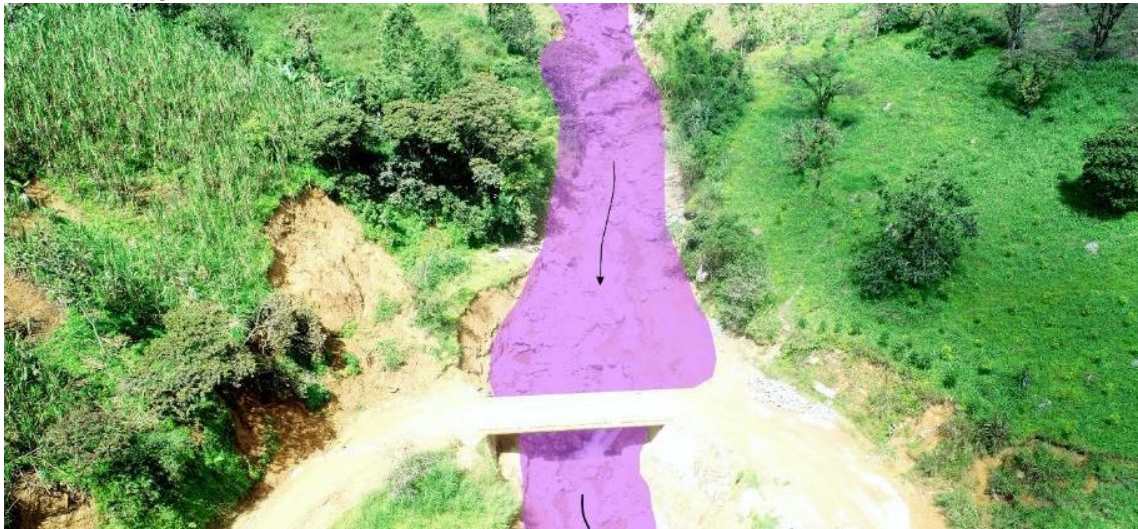
**Figura 19.** Vista hacia las quebradas ubicadas en los alrededores del área evaluada.

El flujo de detritos ocurrido en la quebrada Ambasal, se canalizó a través de la quebrada del mismo nombre formando una vertiente aluvio torrencial desde el sector El Gramal hasta el centro poblado Ambasal recorriendo un total de 5.7 km, pudiendo proyectarse varios kilómetros aguas abajo hasta la quebrada Chocan. En los alrededores del área de evaluación se identificaron quebradas que se activan en temporada de lluvias generando flujos de detritos, el principal factor condicionante son las coberturas detríticas y arenosas provenientes de afloramientos muy fracturados (figura 20).

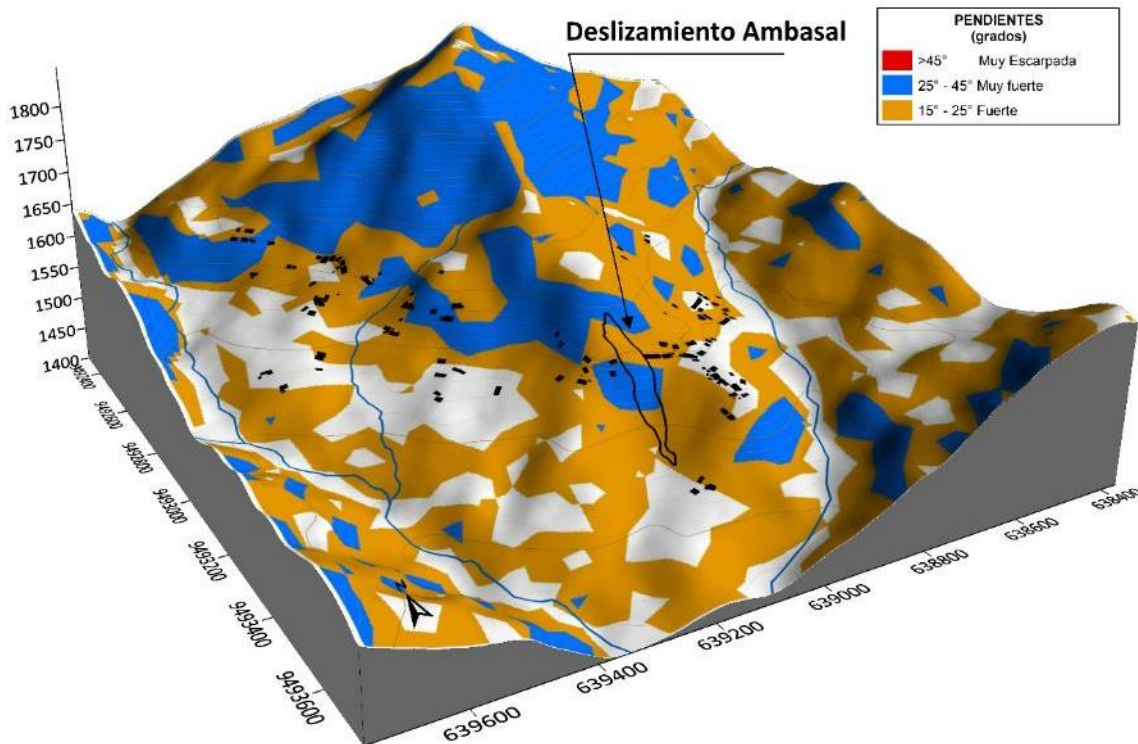
Las montañas en rocas volcánico – sedimentarias configuran laderas con pendientes fuertes a muy escarpadas que abarcan el 51% del área de estudio, mientras que, las pendientes muy fuertes a muy escarpadas alcanzan el 38% del total evaluado, los cuales hacen un total de 89% de laderas de montañas, sobre las que se cartografiaron deslizamientos antiguos y reciente (DRA), favorecidas por pendiente y gravedad (color azul) (figura 23).

**Figura 23.** Rangos de pendientes que condicionan la ocurrencia de movimientos en masa.
