Informe Técnico N° A7390

EVALUACIÓN DE PELIGROS GEOLÓGICOS POR DESLIZAMIENTO EN LA LOCALIDAD SALLIQUE

Departamento Cajamarca
Provincia Jaén
Distrito Sallique

JUNIO
2023

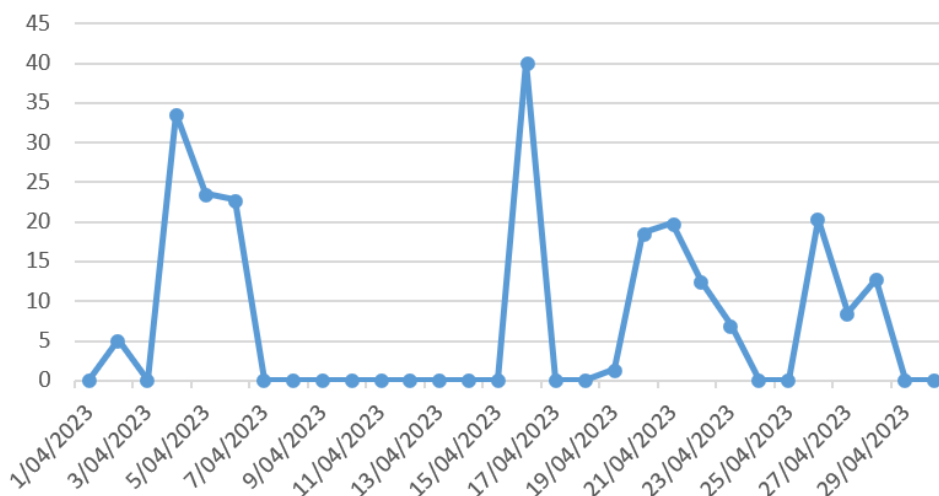
Durante los meses de marzo y abril 2023, el sector evaluado percibió precipitaciones de hasta 39.4 mm/día, (gráfico 1) considerados por el Senamhi como Muy Lluvioso, (Senamhi).

Gráfico 1. Precipitación diaria en mes de abril durante el año 2023, en la Estación Sallique.
 Fuente: Senamhi.

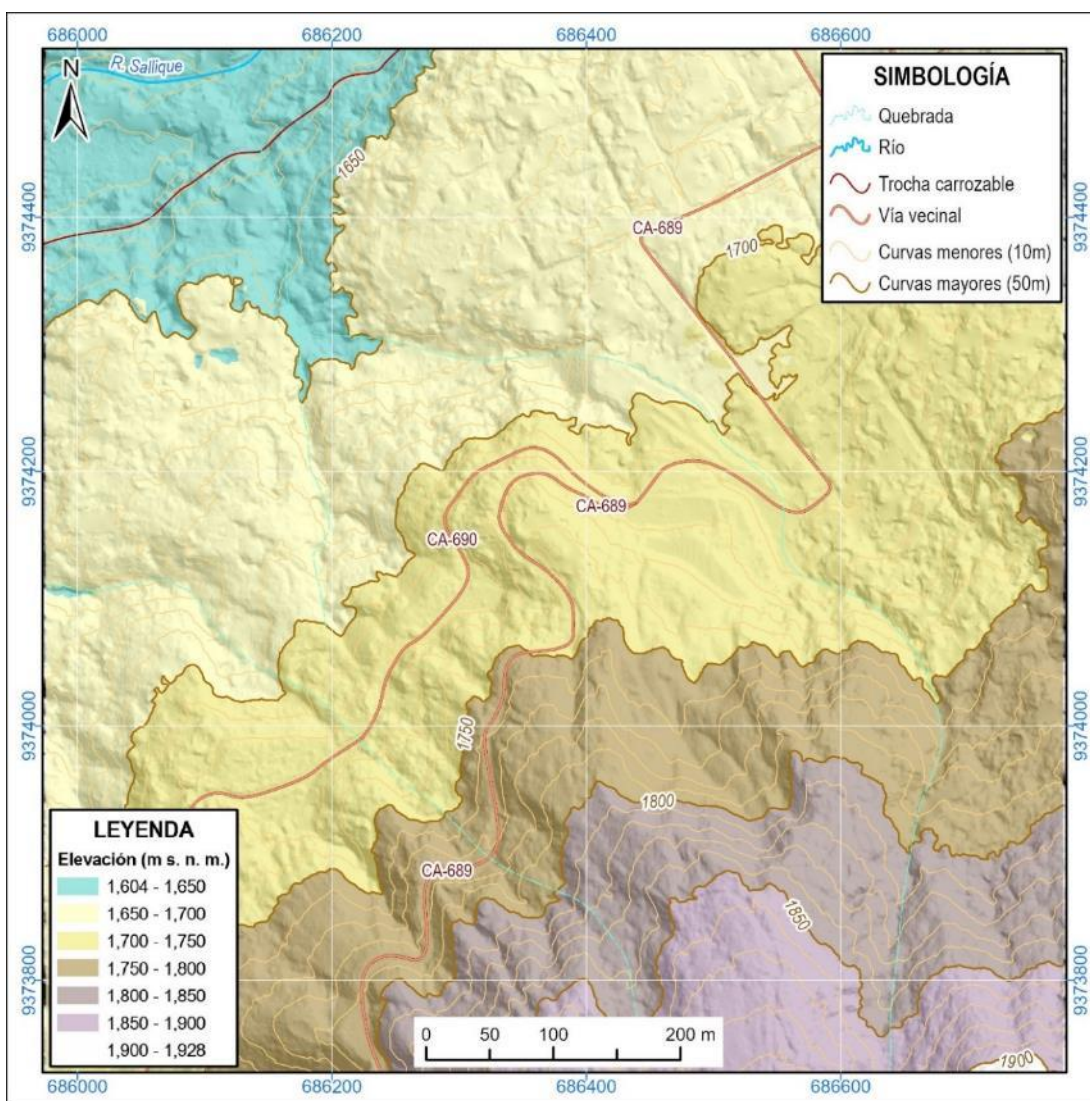
Figura 4. Modelo digital de elevaciones, localidad Sallique.

El sector evaluado en Sallique comprende cotas que van de 1604 m s.n.m. a 1928 m s.n.m., se clasificó en siete niveles altitudinales, con la finalidad de visualizar la extensión con respecto a la diferencia de alturas. El deslizamiento se encuentra entre 1703 m s.n.m. hasta los 1851 m s.n.m., es decir con un desnivel de 148 m (Figura 2).

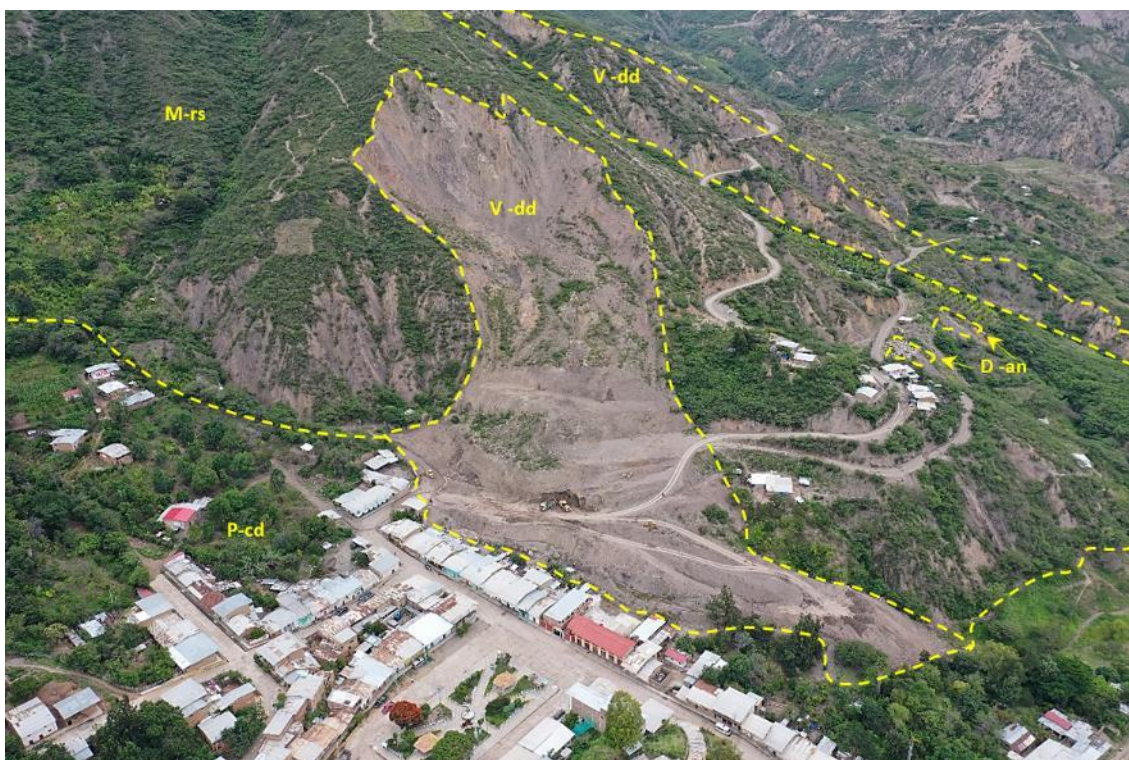
Geoforma de origen denudacional y/o depositacional, forma bancos o graderías de sedimentación aluvial, ubicadas en las márgenes de los ríos y quebradas, en el sector evaluado se ha identificado esta geoforma en las márgenes del río Sallique, constituido por material subanguloso y polimíctico en una matriz arcillo limosa.

Figura 7. Se observa las diferentes subunidades geomorfológicas identificadas en la localidad de Sallique.
