Informe Técnico N° A7392

EVALUACIÓN DE PELIGROS GEOLÓGICOS EN EL CENTRO POBLADO DE POMABAMBA

Departamento Áncash
Provincia Pomabamba
Distrito Pomabamba

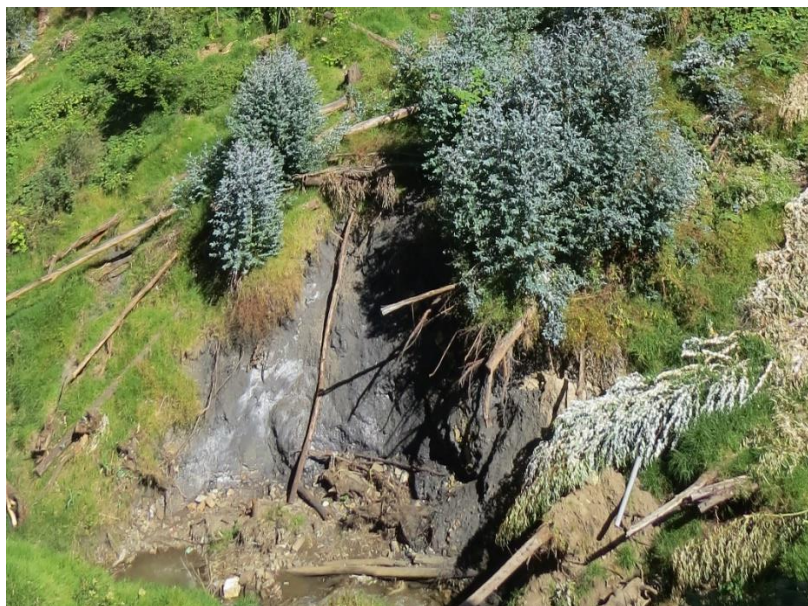
Según la Carta Nacional, hoja 18i. Wilson, et al,1995, refieren que esta formación está constituida por centenares de metros de cuarcitas, areniscas y arcillitas, con mantos de carbón (antracita), sobreyaciendo a la Fm. Oyón e infrayaciendo a la Fm. Santa, con ligera discordancia. En la fotografía 2 podemos ver un afloramiento potente de antracita en la margen derecha del río Pomabamba.

El grado de meteorización según la clasificación de la ISRM para esta litología sedimentario corresponde ROCA METEORIZADA (III). De acuerdo a la resistencia, los índices de campo tipifican nuestro material como ROCA BLANDA (R₂) a ROCA MODERADAMENTE DURA (R₃), por lo cual podemos describir que las rocas se tallan con dificultad con una navaja, al golpear con la punta del martillo se producen pequeñas marcas o puede fracturarse con un golpe fuerte del martillo, esto nos permite inferir que el rango de la resistencia a compresión simple del material comprende 5.0 MPa – 50 MPa.

Fotografía 2. Ventana donde es visible un nivel potente de Antracita que corresponde a la Fm. Chimú.

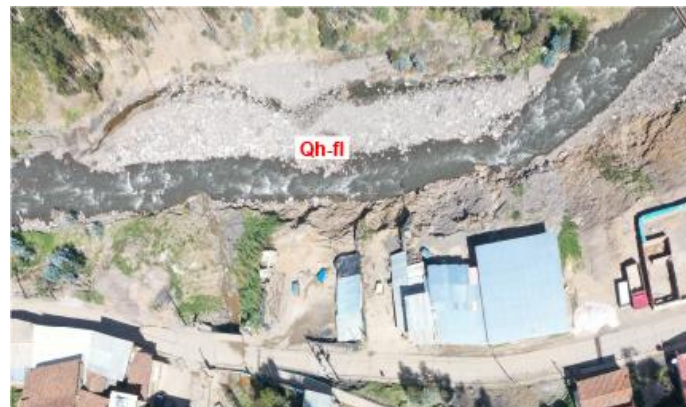
Conformados por gravas y arenas mal seleccionadas en matriz arenosa. Se le puede apreciar en el curso principal del río Pomabamba, formando parte de la llanura de inundación, así como de las terrazas fluviales (figura 10, fotografía 3). Su granulometría está compuesta por bloques (30%), gravas (30%), arenas (30%) y limo-arcilla (10%).

Fotografía 5. Vista aérea del río Pomabamba con depósitos fluviales.

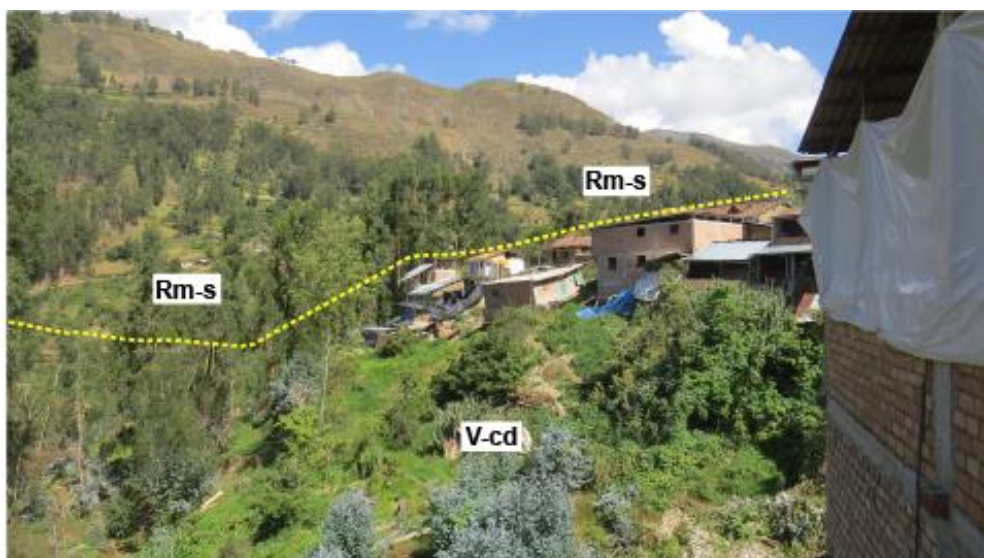
Fotografía 6. Vista con dirección al NW, donde se observa montañas en rocas sedimentarias (Rm-s) de la Formación Chimú, ubicada al oeste de la plaza de Pomabamba

En estas montañas, el plegamiento de las rocas superficiales no conserva rasgos reconocibles de las estructuras originales, sin embargo, estas pueden presentar localmente laderas controladas por la estratificación de rocas sedimentarias, sin que lleguen a constituir cadenas montañosas. El área evaluada corresponde a montañas en afloramientos de rocas sedimentarias de las formaciones Chimú y Chicama; sus relieves se encuentran asociados a procesos dominantes de erosión de laderas, derrumbes y deslizamientos. Se distribuyen en forma adyacente a las zonas de fuerte pendiente y se ubican al oeste y ese de la plaza principal de Pomabamba (fotografía 6).

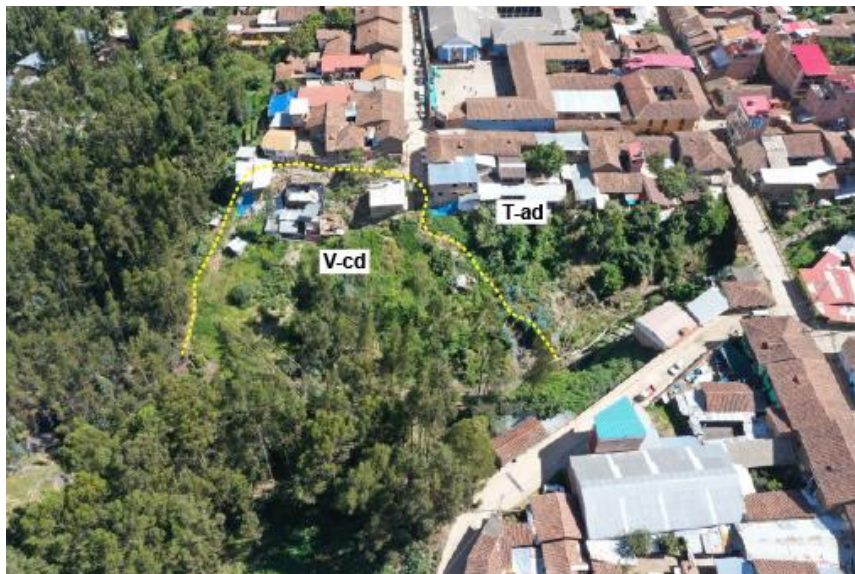
Fotografía 7. Vista aérea con dirección al N, donde se observa depósito coluvio-deluvial (V-cd).

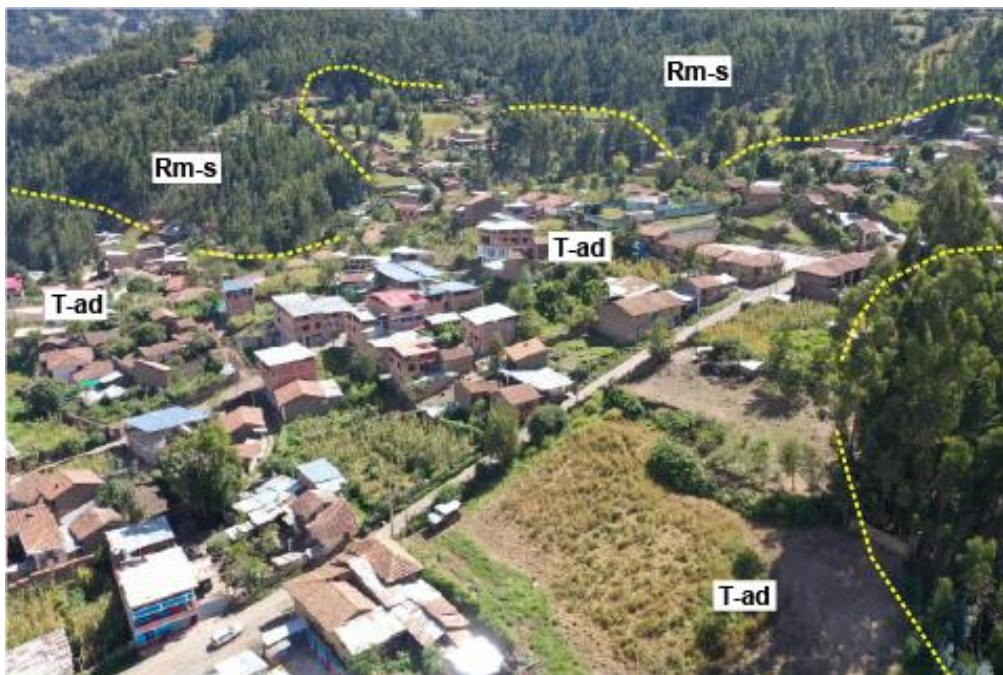
Fotografía 8. Vista de terraza tectónica (T-ad) en contacto con montaña en roca sedimentaria.

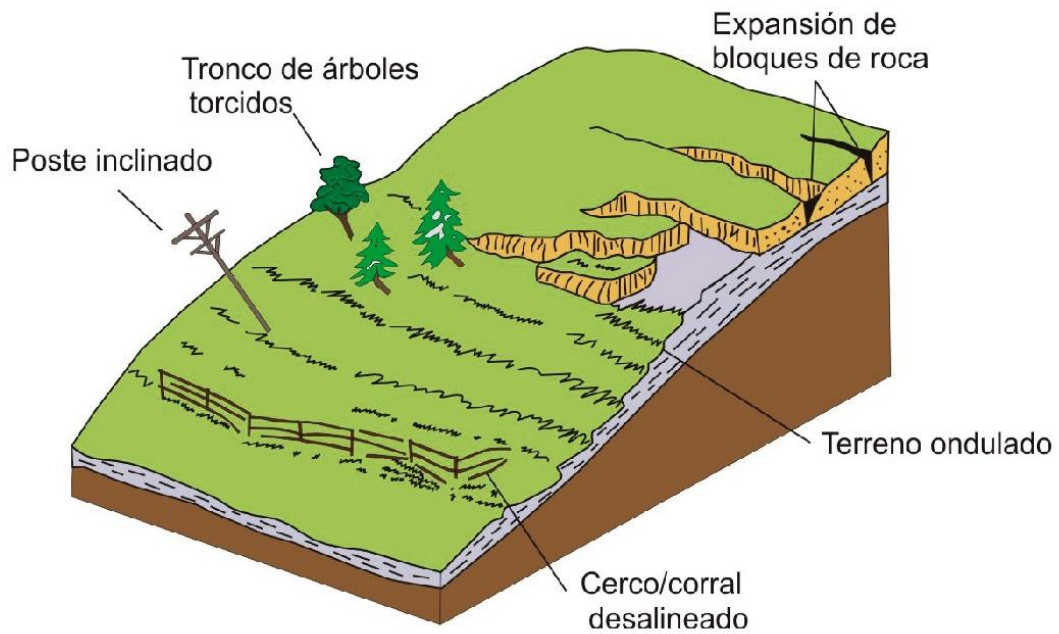
Figura 5. Esquema de un evento de reptación.

El 8 de noviembre del 2022, la población se percata de sutiles pero marcadas grietas paralelas a la dirección de buzamiento de la ladera colindante. Al transcurrir los meses estas se acrecentaron, y fue hasta el 6 de febrero que generó el colapso de 3 viviendas.

“La reptación se refiere a aquellos movimientos lentos del terreno en donde no se distingue una superficie de falla. La reptación puede ser de tipo estacional, cuando se asocia a cambios climáticos o de humedad del terreno, y verdadera cuando hay un desplazamiento relativamente continuo en el tiempo” (PMA: GCA, 2007). El evento inicia meses atrás, ubicado entre las coordenadas UTM 9023941 N, 229417 E y área aledaña una altitud de 2944 m.s.n.m. afectando un área de 5000 m².

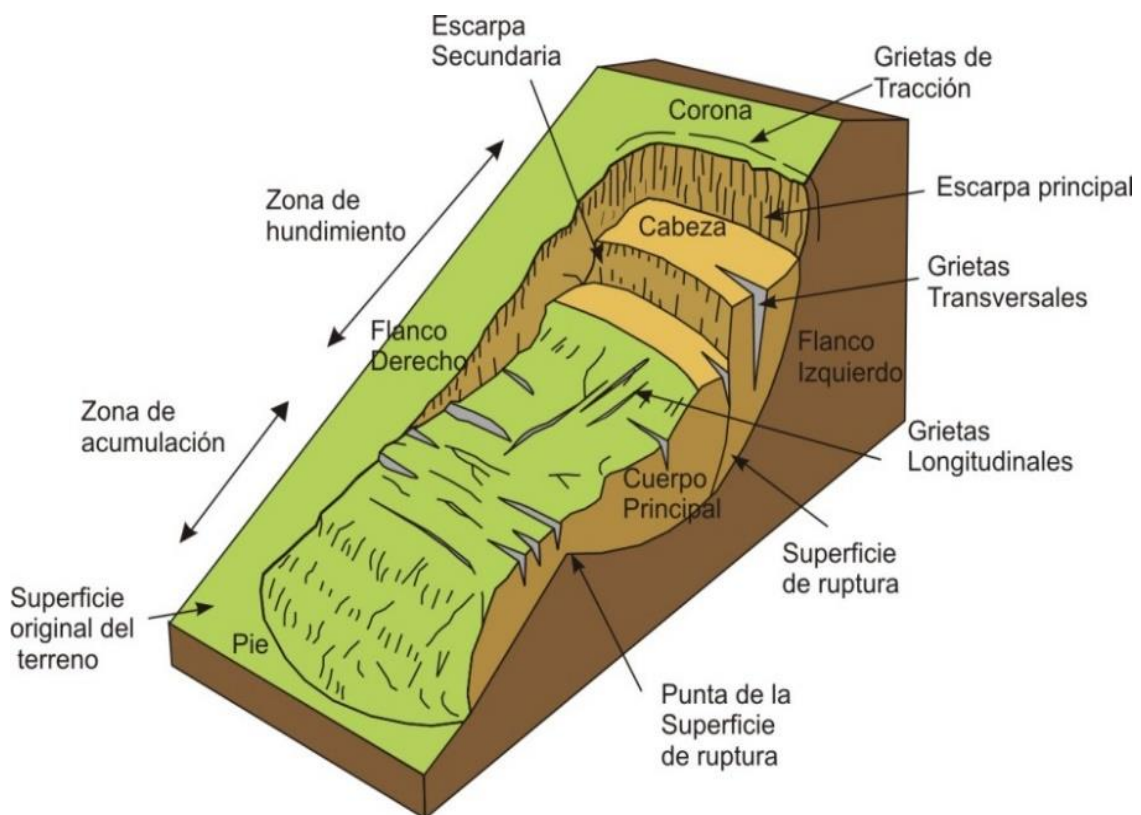
Figura 6. Esquema de un evento de reptación.

El deslizamiento ocurrido en el sector Pomabamba, presenta la siguientes características y dimensiones:

- Estado de la actividad del movimiento: Activo
- Deslizamiento de tipo: Rotacional
- Forma de la escarpa principal: Semicircular.
- Superficie de rotura: Semicircular y alargada.
- Longitud de la escarpa: 15 m.
- Longitud entre escarpa y pie: 55 m.
- Salto de escarpa principal, comprendido entre: 2 a 3 m.

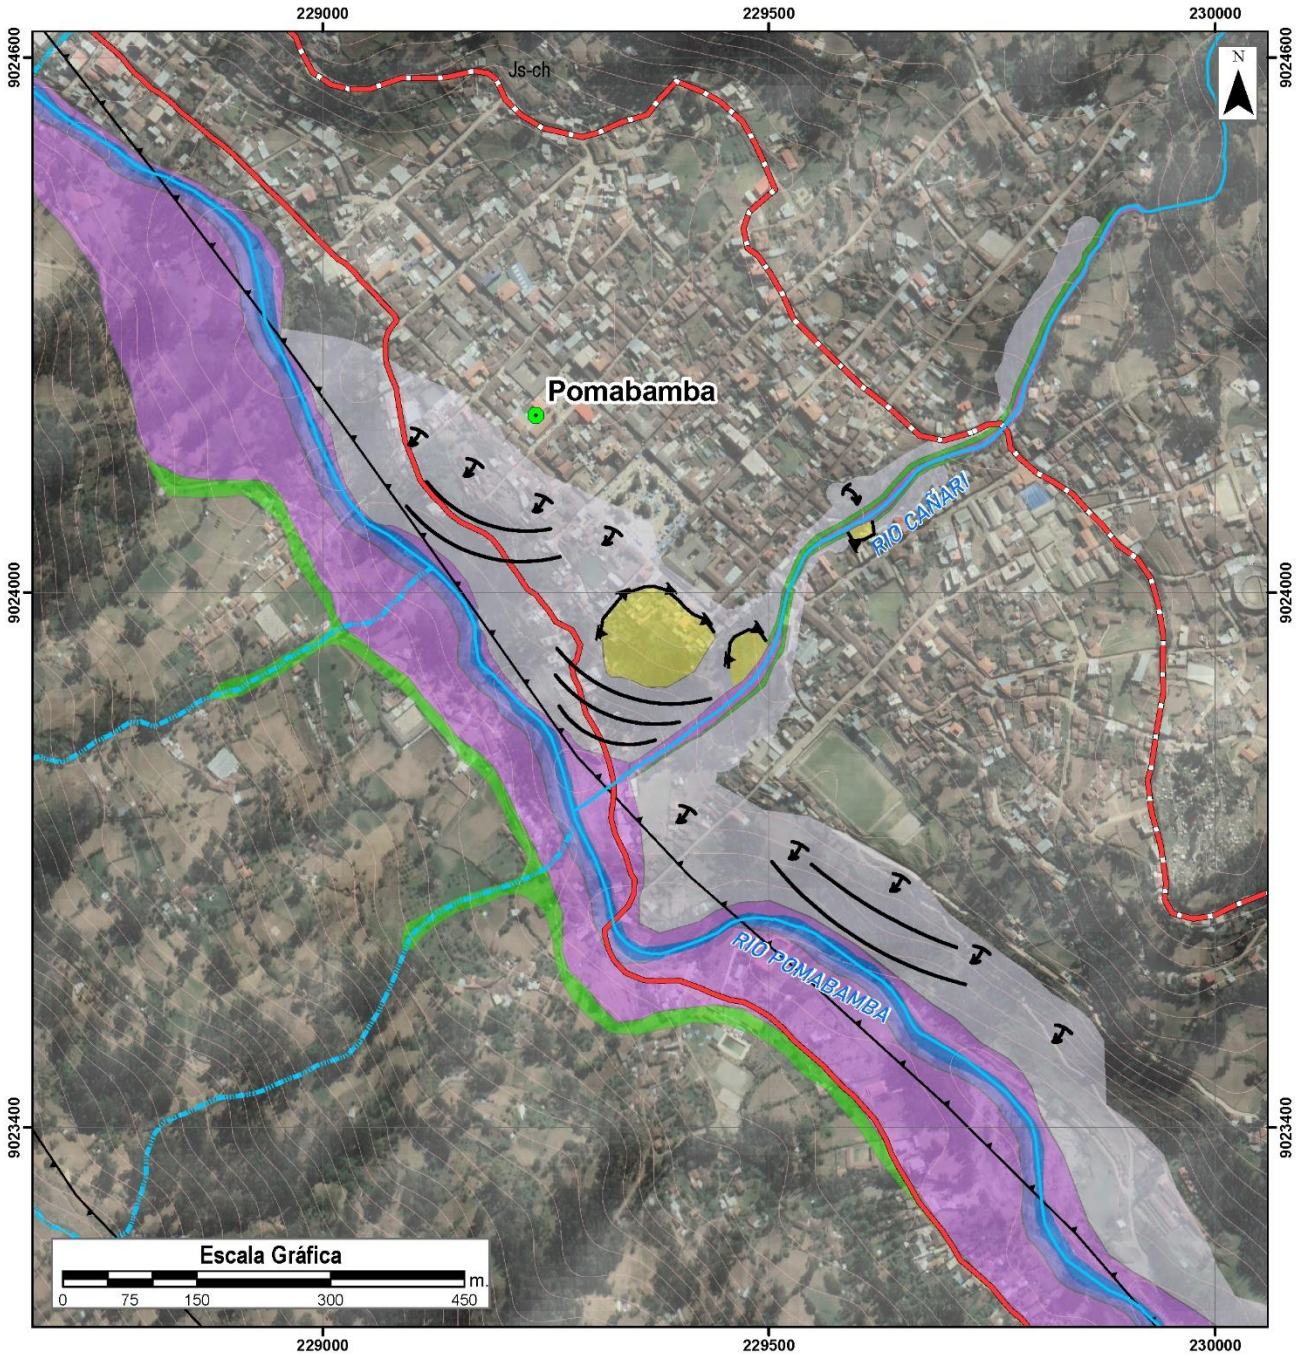
<p>SIMBOLOGÍA</p> <ul style="list-style-type: none"> ● Ciudad Pomabamba Área de estudio Carretera Vía vecinal Ríos Quebradas Fallas Curvas de nivel 	<p>LEYENDA</p> <ul style="list-style-type: none"> Avalancha de detritos Inactivo latente Erosión de ladera Activo Flujo de detritos Inactivo latente Deslizamiento rotacional Activo Reptación Activo 	<p style="text-align: center;">SECTOR ENERGÍA Y MINAS INGEMMET INSTITUTO GEOLÓGICO, MINERO Y METALÚRGICO DIRECCIÓN DE GEOLOGÍA AMBIENTAL Y RIESGO GEOLÓGICO</p> <p style="text-align: center;">DEPARTAMENTO ANCASH PROVINCIA POMABAMBA DISTRITO POMABAMBA</p> <p style="text-align: center;">MAPA DE PELIGROS GEOLÓGICOS</p>
