Informe Técnico N° A7394

EVALUACIÓN DE PELIGROS GEOLÓGICOS EN EL CASERÍO SAN ANTONIO DE JUPROG

Departamento Áncash
Provincia Huari
Distrito San Marcos

JUNIO
2023

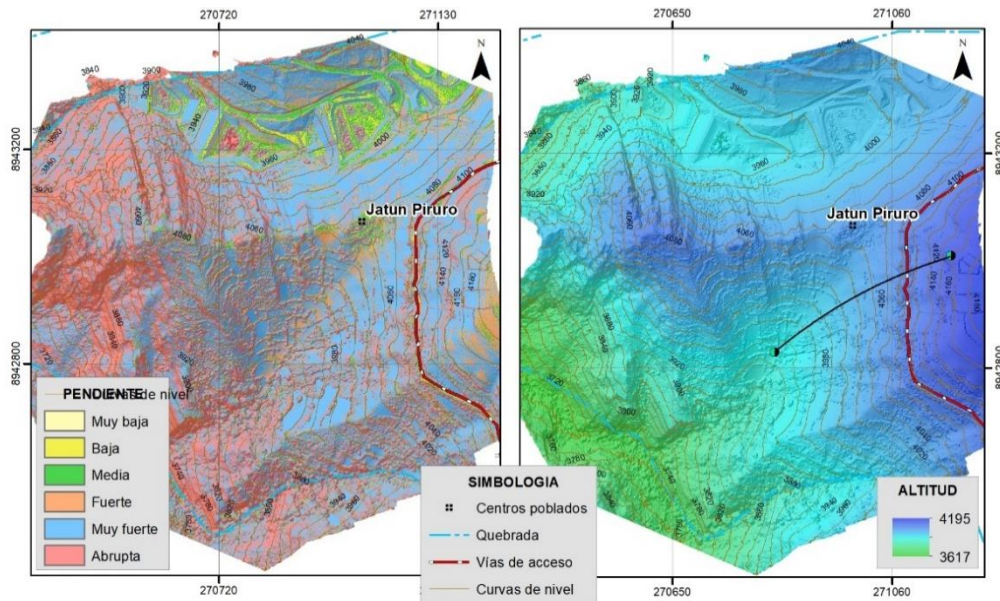
En la figura 4A y 5A, se muestra el mapa de pendientes del actual relieve de los sectores Jatun Piruro, Chipta y Piruro, elaborado en base al modelo de elevación digital de 0.30 m de resolución, obtenido a través de fotogrametría (Dron); donde se muestra que la cima donde se emplaza el poblado de Jatun Piruro presenta pendiente moderada (5°-15°) a fuerte (15°-25°), con un cambio de pendiente muy fuerte (25°-45°) a muy escarpado (>45°) en la ladera sureste -suroeste, lo que condicionó la ocurrencia de movimientos en masa.

En la figura 4B y 5B, se presenta el mapa de alturas de los sectores Jatun Piruro, Chipta y Piruro, clasificados en tres niveles altitudinales, con la finalidad de visualizar la extensión con respecto a la diferencia de elevaciones. Se observa que el evento antiguo de Jatun Piruro inicia a una altura de 4160 m s.n.m. y finaliza en la cota 3930 m s.n.m, haciendo una diferencia de 230 m.

Figura 4. A) Mapa de pendientes del sector Jatun Piruro. B) Mapa de elevaciones de Jatun Piruro.

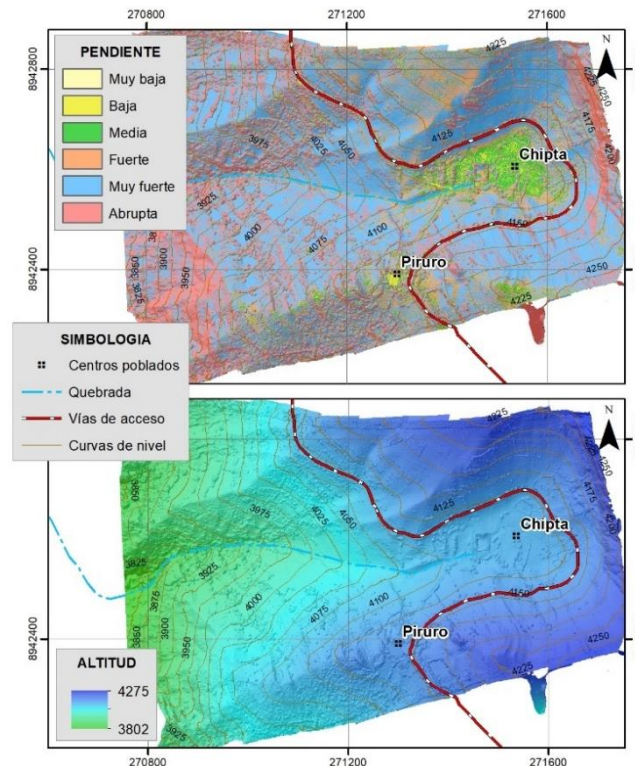
El evento más reciente (caída de rocas) en el sector de Chipta, inicia a una altura de 4200 m s.n.m. y finaliza a 4100 m s.n.m., evidenciado por bloques de hasta 0.80 m.

Figura 5. A) Mapa de pendientes de los sectores Chipta y Piruro. B) Mapa de elevaciones de los sectores Chipta y Piruro.

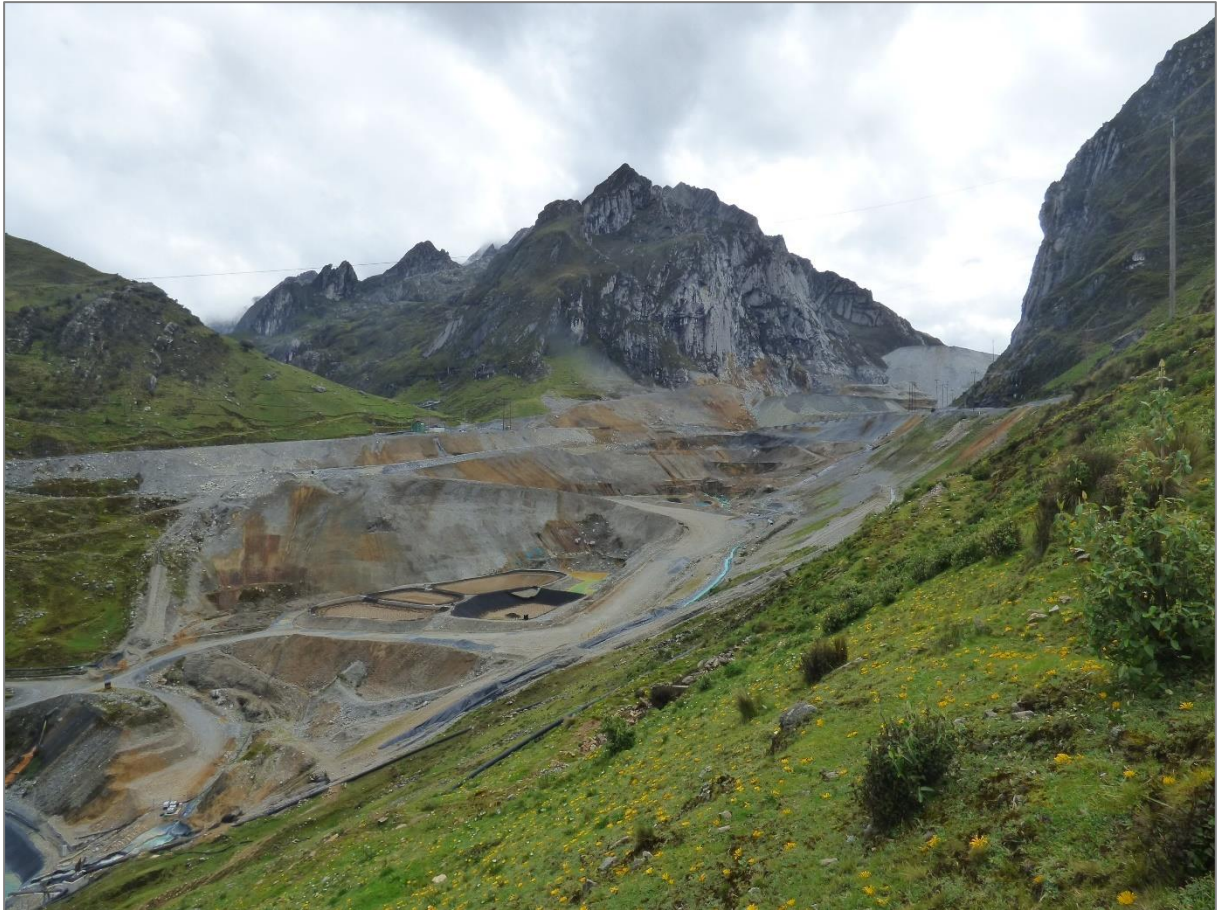
Minería tajo abierto: Hacia el noreste del caserío San Antonio de Juprog se encuentra la unidad minera Antamina de tajo abierto, alberga alrededor de 3400 ha aproximadamente, cuya relavera se extiende por lado noroeste de Jatun Piruro (fotografía 1).

Fotografía 1. Vista con dirección al noreste, se observa subunidades geomorfológicas conformadas por montaña estructural en roca sedimentaria (ME-rs) y Vertiente coluvio deluvial.

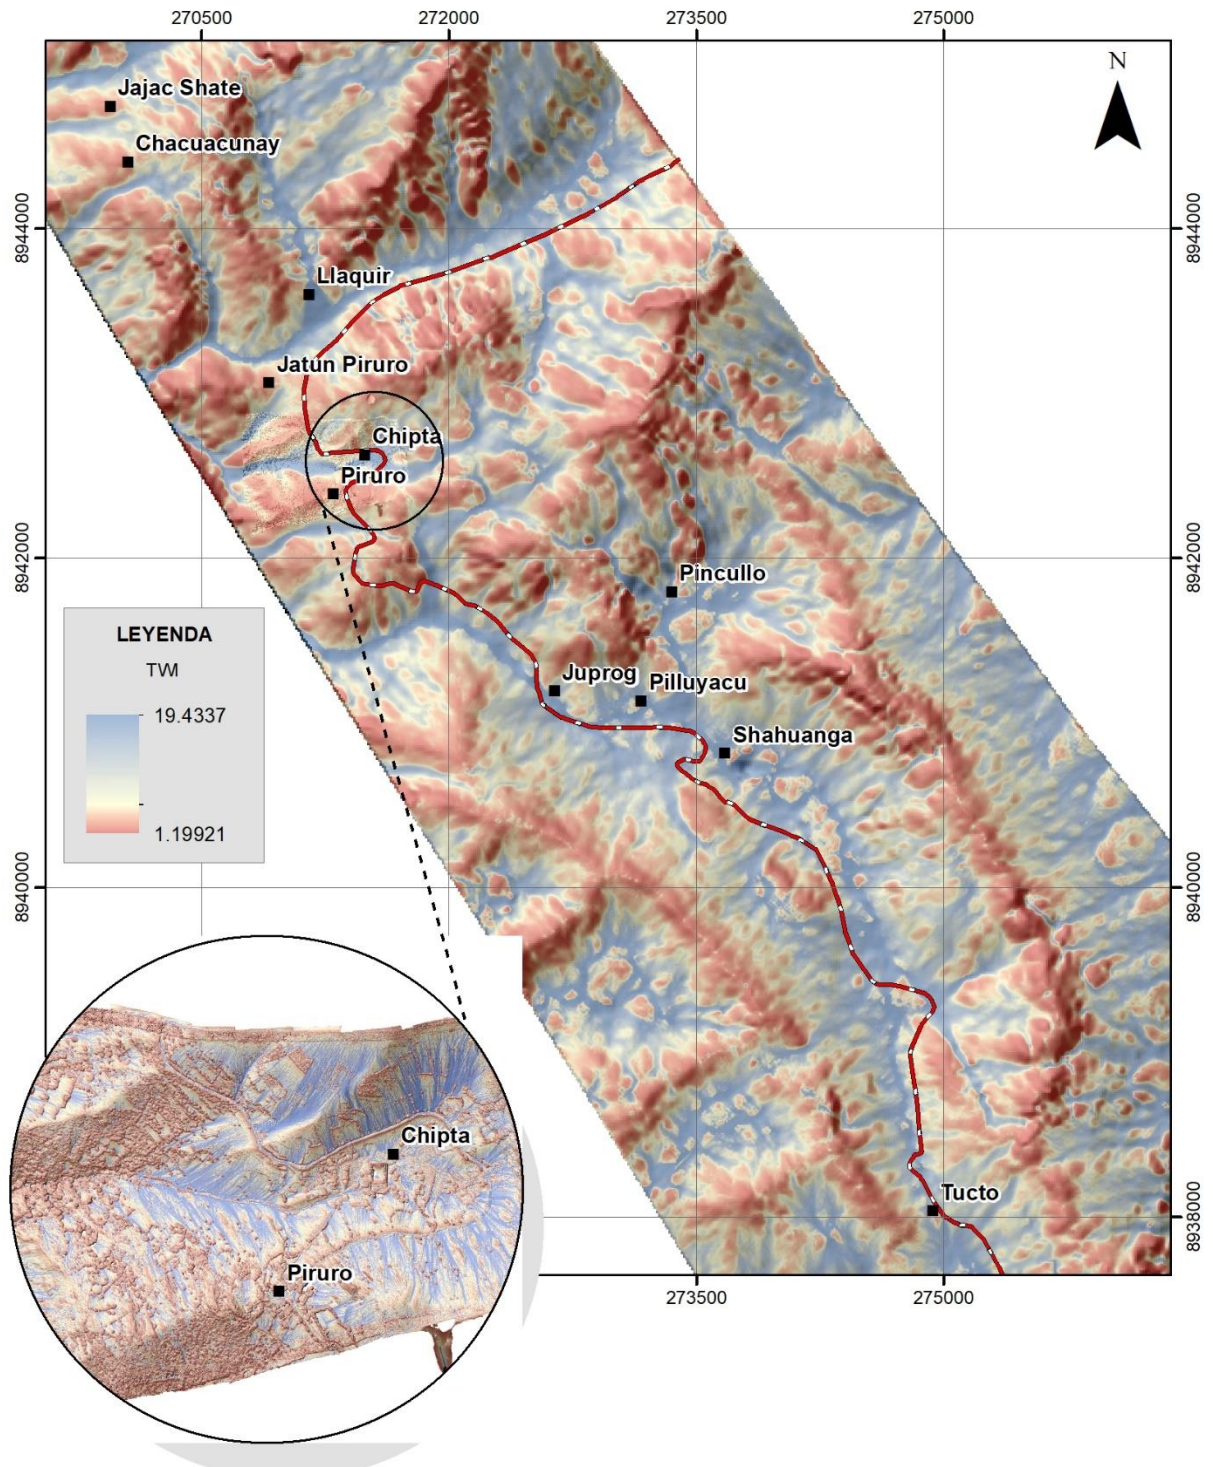
En la figura 8, se muestra el TWI realizado para el área de estudio, donde la mayor cantidad de acumulación de agua (señaladas en el mapa en colores azules), discurren desde las zonas superficiales y pendientes medias a escarpadas en direcciones, a zonas planas, como valles y ríos, lo que sugiere que, en incrementos de precipitaciones pluviales, la posibilidad de un incremento de la inestabilidad de las laderas y producirse movimientos en masa.

Del mismo modo, de forma más local y precisa se calculó el TWI para el sector Chipta, ya que estas zonas muestran una importante cantidad de drenajes, que discurren ladera abajo en

Figura 8. Mapa de la acumulación de agua (TWI) en el caserío San Antonio de Juprog y alrededores.

temporada de lluvias intensas. Por lo cual se debe emplear obras de drenajes para evitar que la infiltración genere mayor humedecimiento en el terreno y posterior afectación a las viviendas del sector referido.

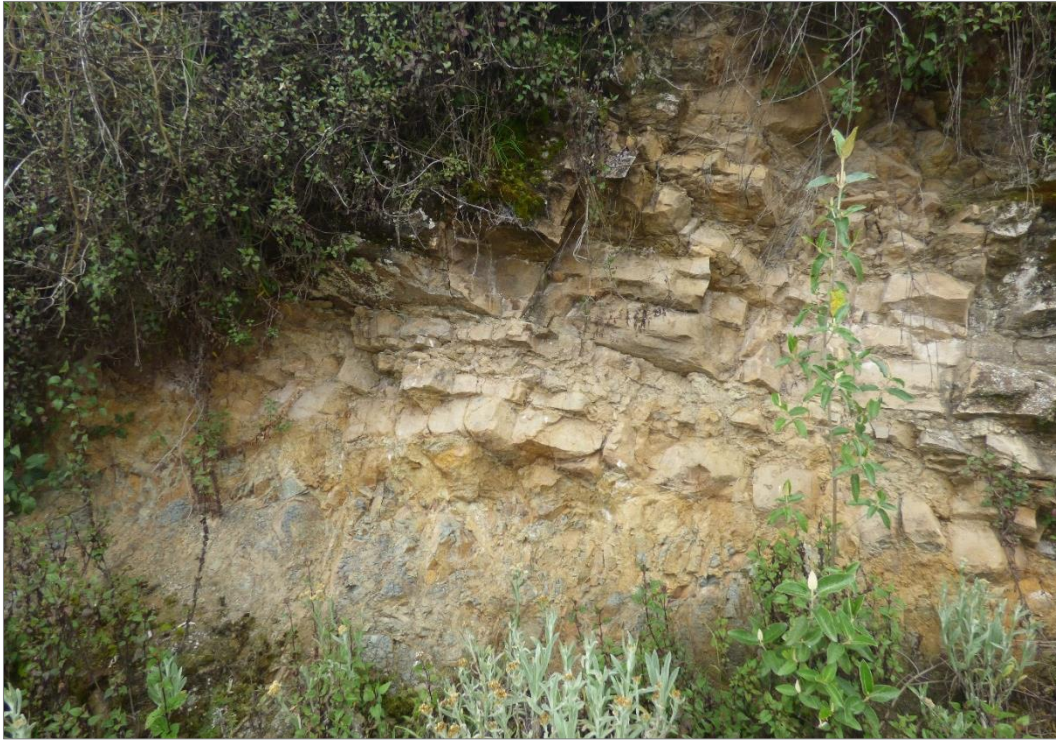
Los sectores de Jatun Piruro y Piruro se encuentran asentadas sobre esta Unidad, las areniscas se presentan de ligera a moderada meteorización y medianamente fracturadas, sin

embargo, las lutitas y limolitas se presentan muy fracturadas y meteorizadas; ello hace que en conjunto el macizo rocoso sea considerado de regular calidad geotécnica.

Fotografía 2: Areniscas cuarzosas de grano medio a fino, intercaladas con limoarcillitas grises, negras, verdes y rojas.

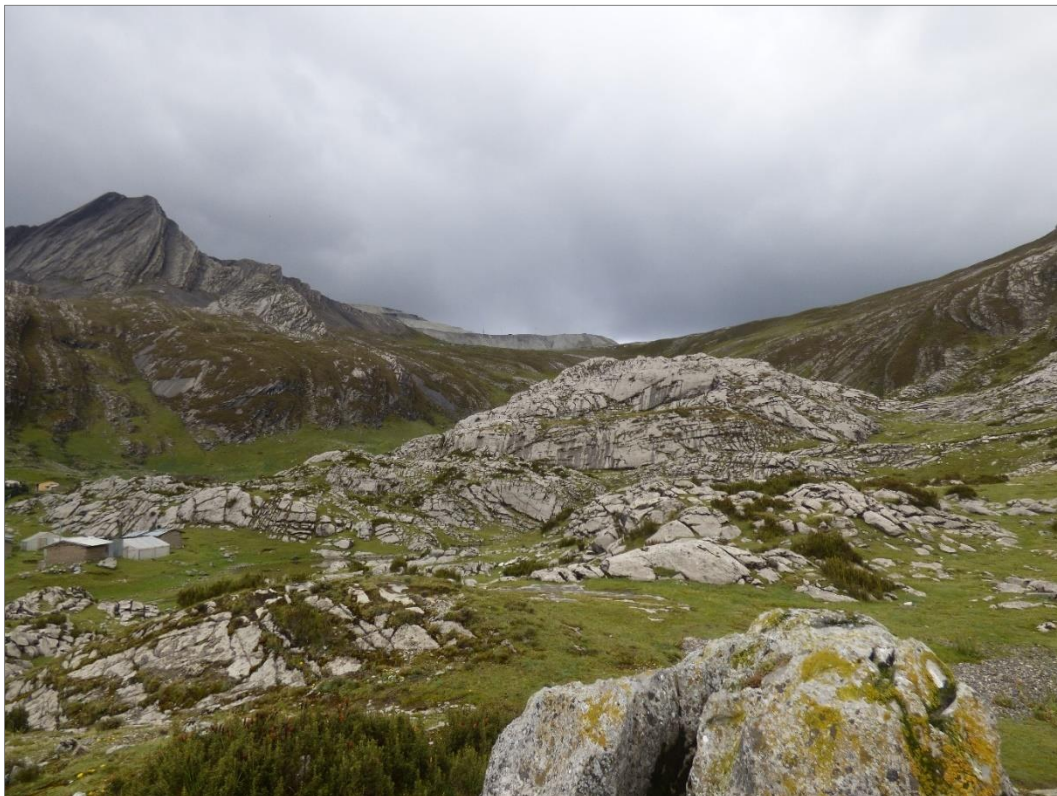
La estratificación tiene una orientación al SW (tabla 4), en conjunto están muy plegadas, por su cercanía a lineamientos de fallas se asume que esta unidad se encuentra medianamente fracturada con resistencia media a baja y altamente meteorizada. Además, está asociada a caída de rocas y derrumbes; y otros peligros geológicos tipo hundimientos (karstificación).

Fotografía 4. Calizas grises de la Formación Jumasha a la altura del sector Pincullo.

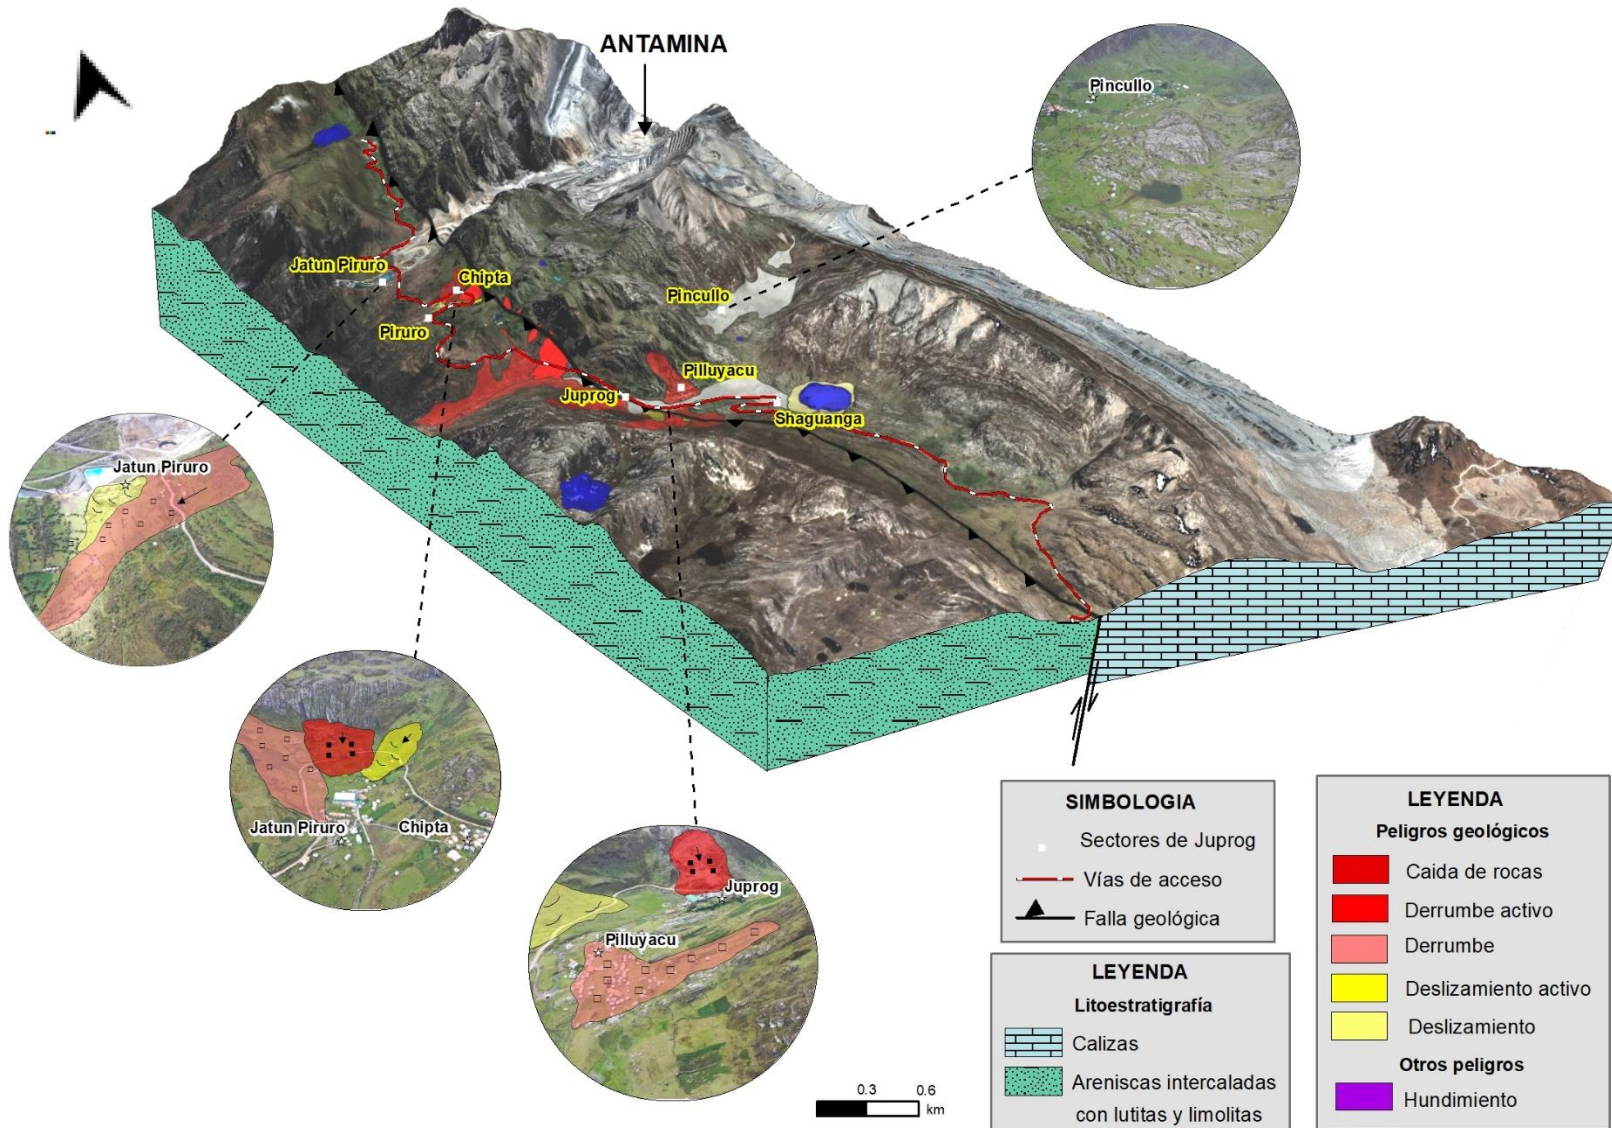
Así también, se observa caída de rocas de la ladera (15°-25°) noreste que circunda el sector, afectando las viviendas asentadas al pie de la ladera.

Shaguanga: Parte de las viviendas del sector se encuentran sobre calizas fracturadas de la Formación Jumasha, y sobre depósito fluvio-glaciar. Se observan viviendas con paredes agrietadas.

Figura 9. Peligros geológicos por movimientos en masa y otros peligros geológicos identificados en el caserío de San Antonio de Juprog.
