Informe Técnico N° A7395

EVALUACIÓN DEL PELIGRO GEOLÓGICO POR DESLIZAMIENTO EN LA LOCALIDAD SANTO DOMINGO DE LA CAPILLA

Distrito Santo Domingo de La Capilla

JUNIO
2023

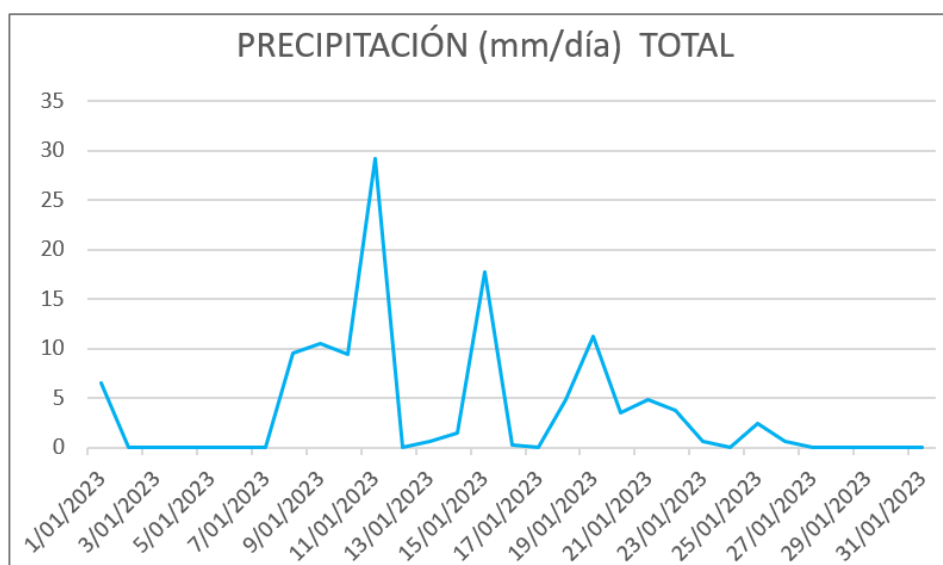
Durante el mes de enero 2023, el sector evaluado percibió precipitaciones de hasta 29 mm/día, (figura 2) considerados por el Senamhi como Muy Lluvioso, (Senamhi, 2014).

Figura 2. Precipitación diaria en el enero durante el año 2023, en la Estación Cutervo.
 Fuente: Senamhi.

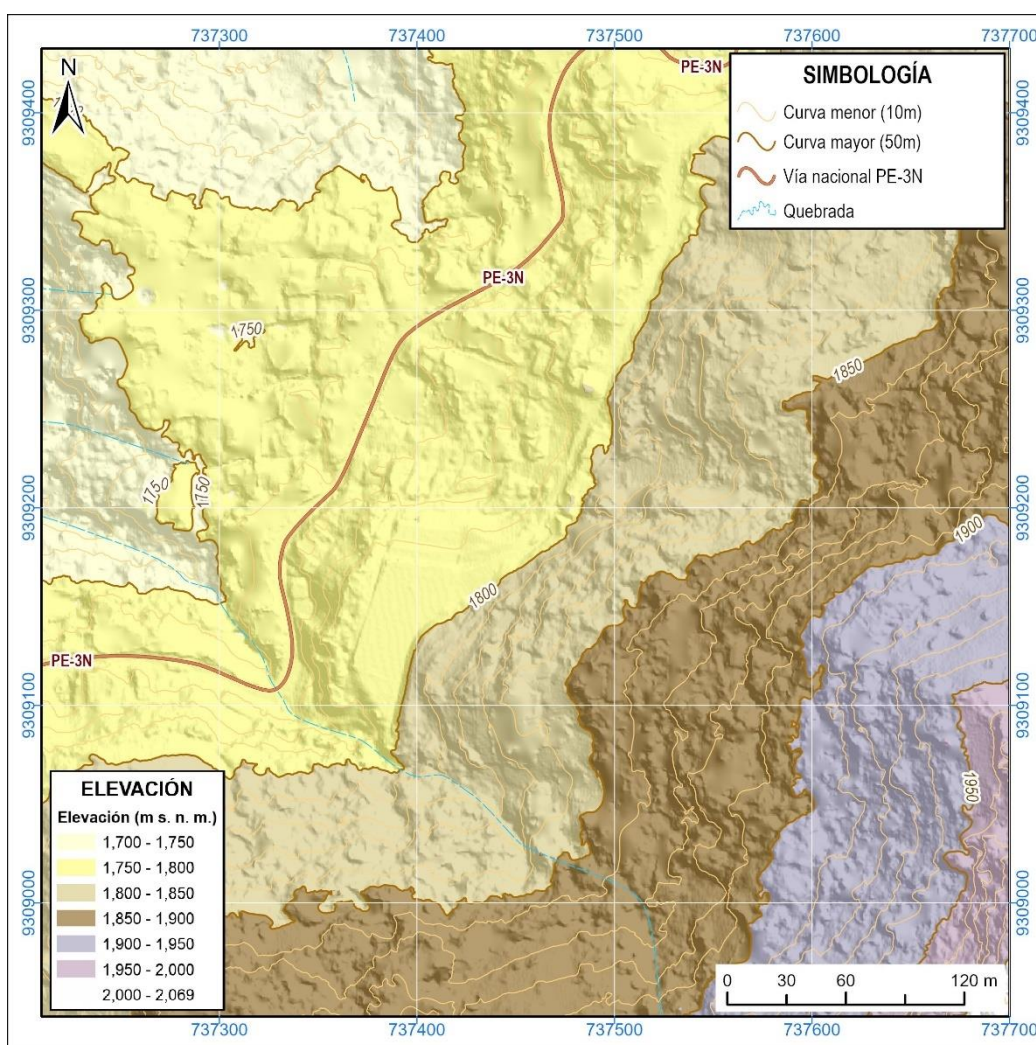
Figura 3. Modelo digital de elevaciones, localidad Santo Domingo de la Capilla.

El sector La Capilla, se sitúa entre las altitudes que van de 1700m s. n. m. a 2069 m s. n. m., subclasificándose hasta siete niveles altitudinales. El deslizamiento, en específico, se encuentra entre 1796 hasta los 1835 m, con un desnivel de 39 m. (figura 3).

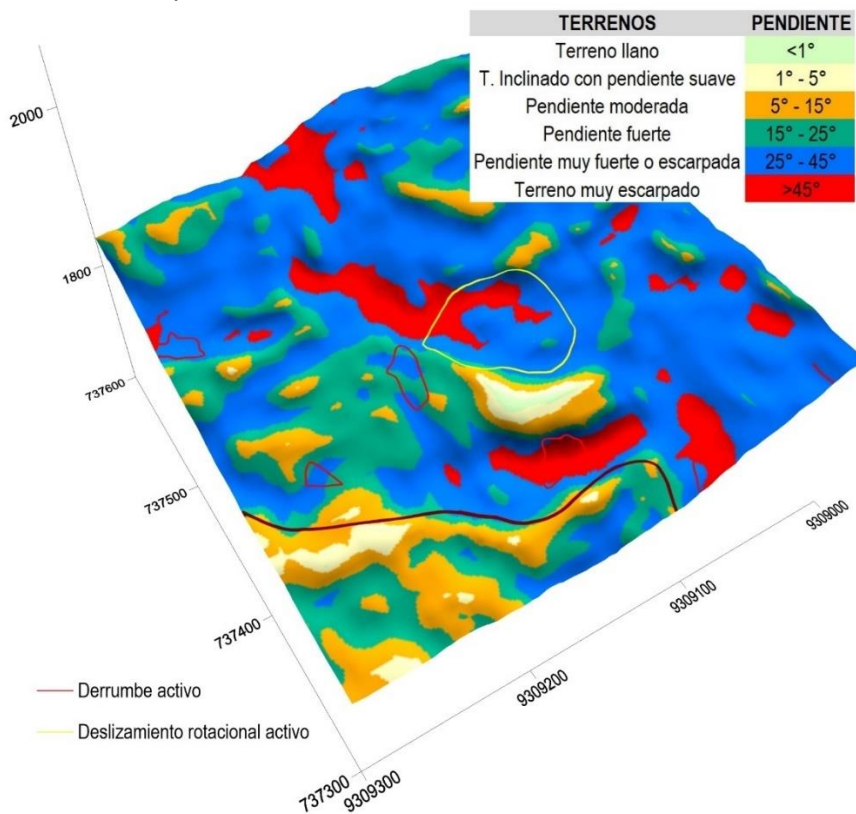
Por lo tanto, se observa terrenos de pendiente variable (mapa 2), en la parte baja suave (1° a 5°) y hacia la parte superior, fuerte (25° a 45°) a muy escarpada ($>45^\circ$), (figura 4 y 5).

Figura 5. Modelo 3D de las pendientes del terreno afectado por deslizamiento (en línea amarilla) en la localidad de Santo Domingo de La Capilla, utilizando el MDE obtenido con el levantamiento fotogramétrico.

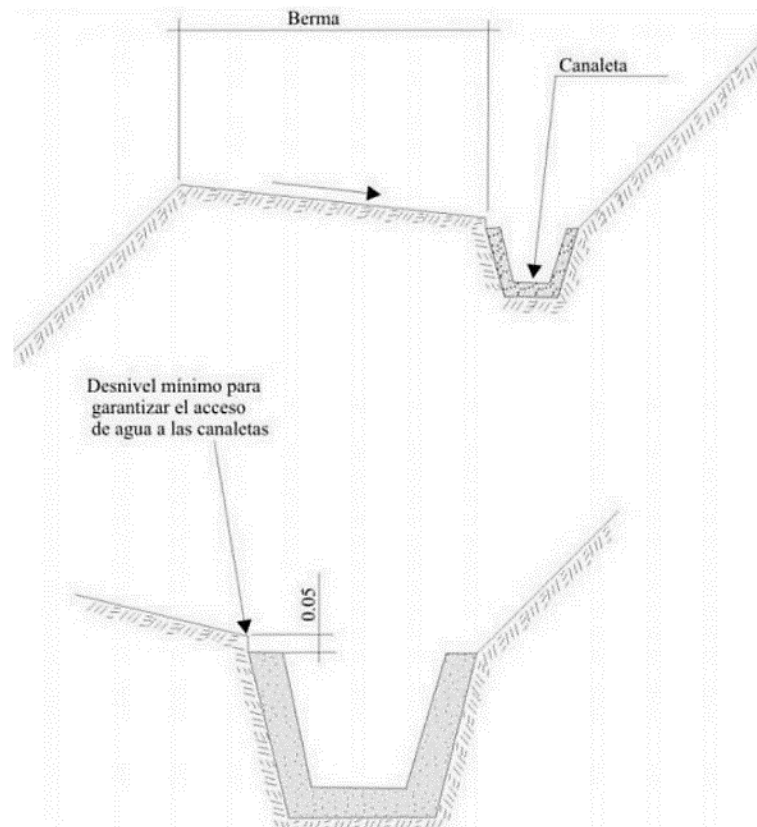
Figura A1. Detalle una canaleta de drenaje superficial (zanjas de coronación). Tomado de INGEMMET (2000).

Las zanjas construidas permiten la recolección de aguas superficiales, captan la escorrentía tanto de la ladera, como de la cuenca de drenaje arriba del talud y desvía el agua a las quebradas adyacentes al cuerpo de deslizamiento, evitando su infiltración, captando el agua de escorrentía, llevándola a un sitio lejos del deslizamiento. Éstas deben ser construidas en la parte superior al escarpe principal del deslizamiento (figura A1). En las obras construidas - zanjas de drenaje es necesario impermeabilizar la caja hidráulica captando y evitando totalmente la infiltración de las aguas de escurrimiento la ladera, según las imágenes adjuntas.

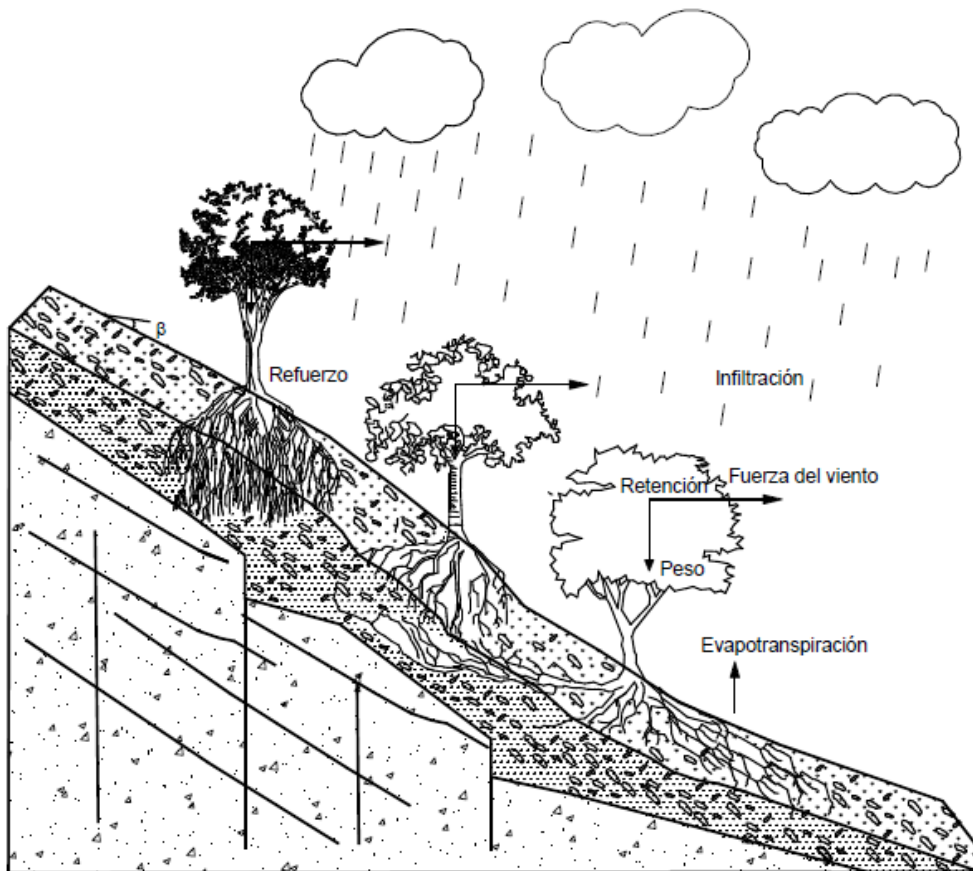
Figura 1. Estabilización de taludes utilizando vegetación. Fuente: Suarez, Díaz 2007.

Los árboles y arbustos de raíz profunda aportan una resistencia cohesiva significativa a los mantos de suelo más superficiales y al mismo tiempo, facilitan el drenaje subterráneo, (figura A2). reduciendo en esta forma la probabilidad de deslizamientos poco profundos (Suárez Díaz, 2007).
