**Informe Técnico N° A7397**

# EVALUACIÓN DE PELIGROS GEOLÓGICOS EN LAS LOCALIDADES DE HORNUYOC Y SHAURI DEL CENTRO POBLADO DE MAYA

Departamento Áncash  
Provincia Carhuaz  
Distrito Carhuaz

JULIO  
2023

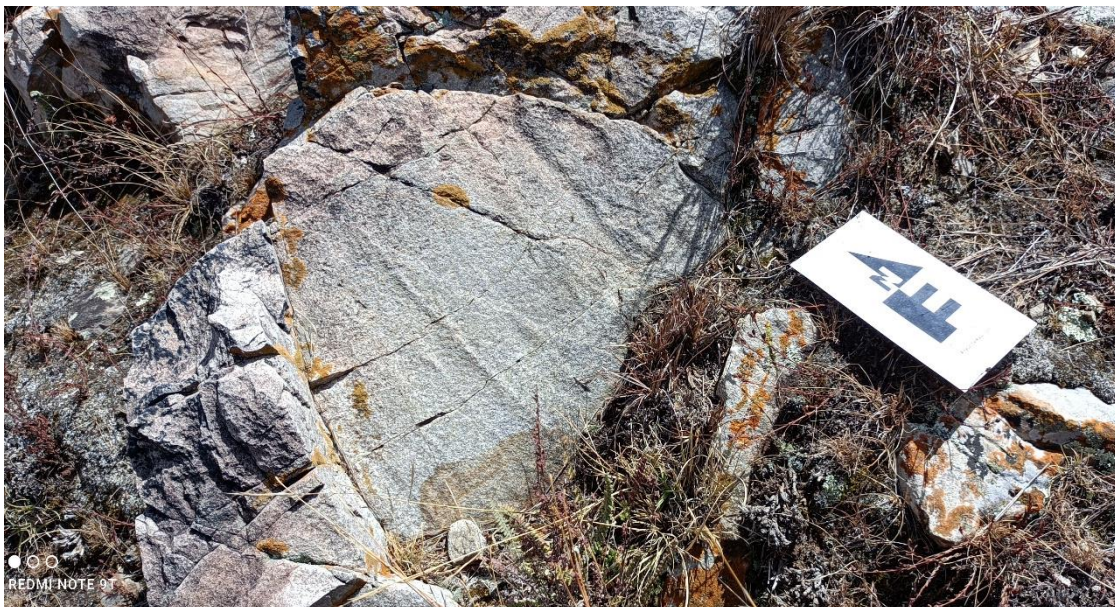
**Fotografía 1.** Vista donde se observa afloramiento rocoso de areniscas, de la Formación Carhuaz.

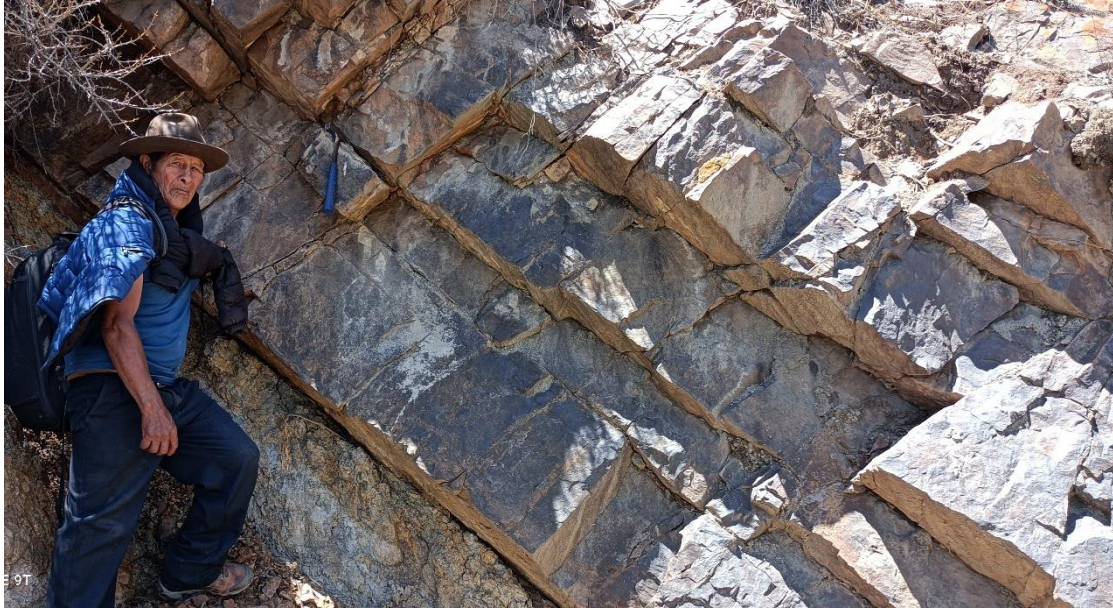
**Fotografía 2.** Vista con dirección sureste, se observa el afloramiento de la Formación Carhuaz, compuesta por areniscas de color beige, con fracturamiento milimétrico.

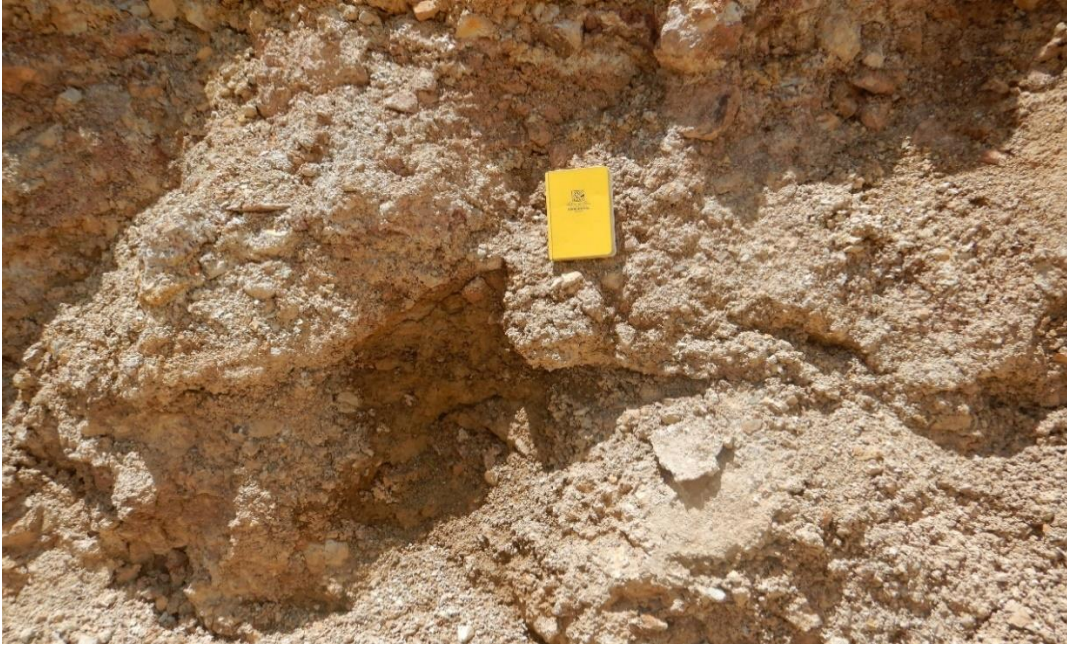
**Fotografía 4.** Vista del depósito coluvio-deluvial compuestos por fragmentos de roca angulosos a subangulosos de tamaños variables (0.03 a 0.07), envueltos en una matriz limo-arcillosos.

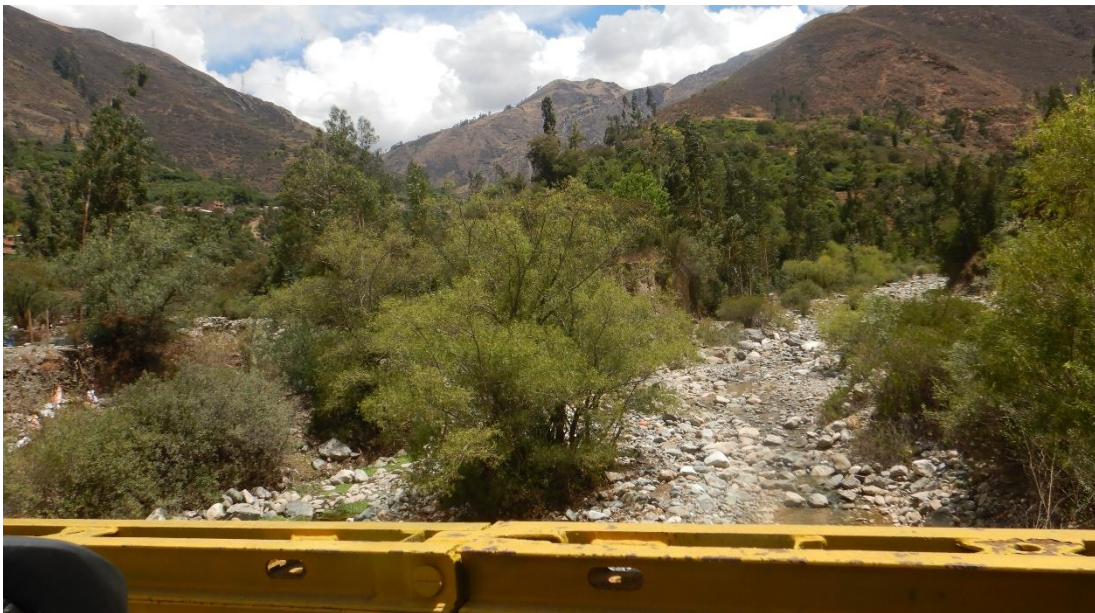
**Fotografía 5.** Vista del material de depósito proluvial, ubicadas al noroeste del centro poblado de Maya; el cual llega al río Santa.

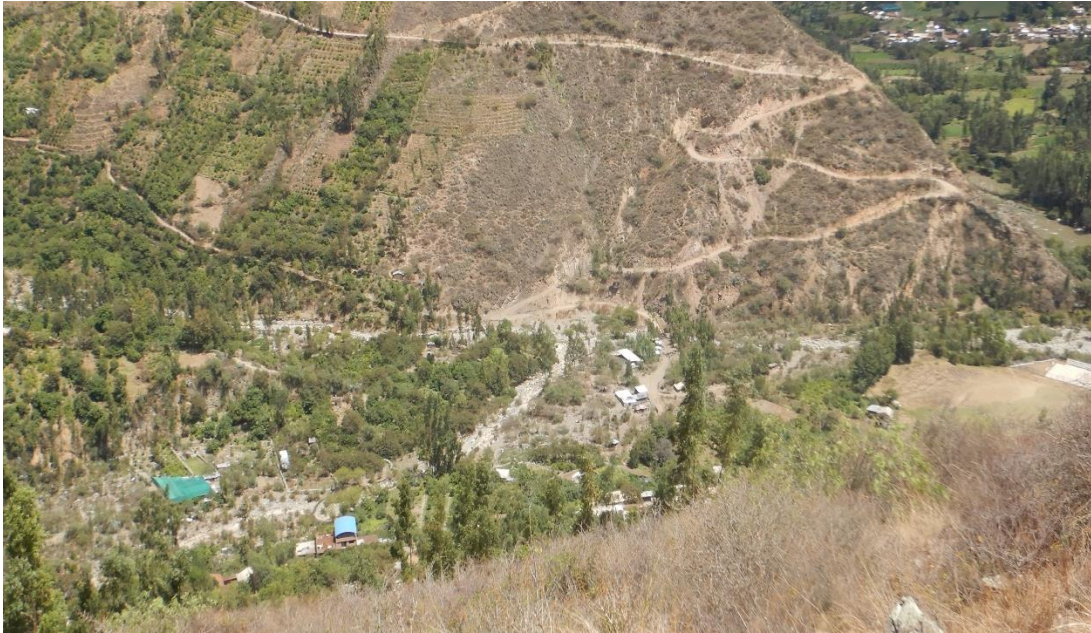
**Fotografía 6.** Se observa depósitos aluviales en la parte baja de las quebradas, en donde se asentaron algunas viviendas.

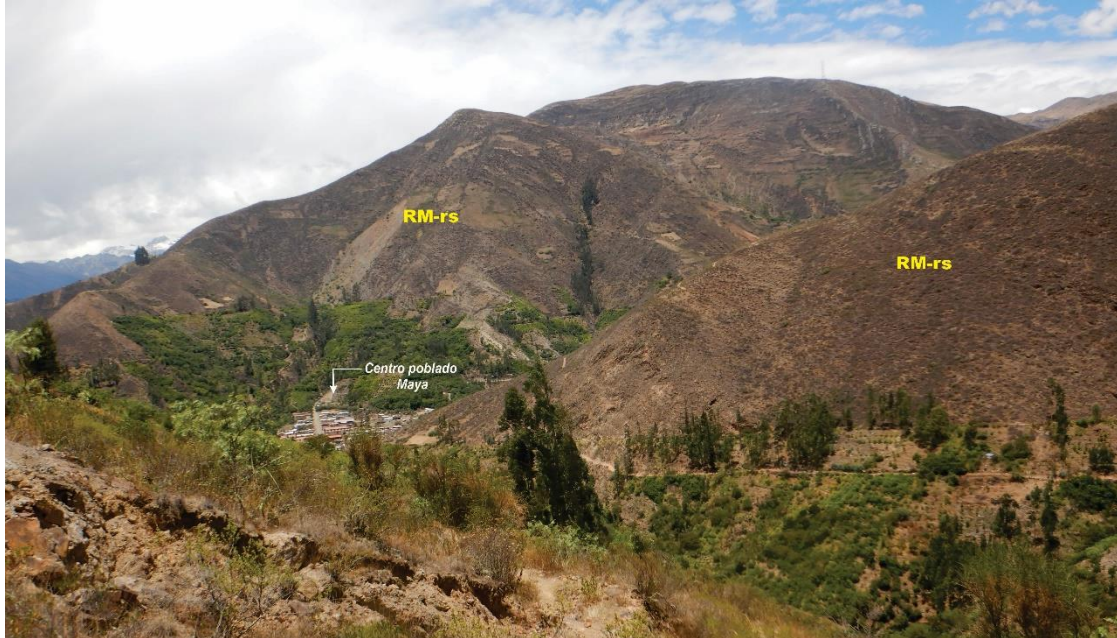
derecha de la quebrada Paccharure y la localidad de Hornuyoc se ubica en la margen izquierda de la quebrada Punyarure. (figura 8). Sus relieves se encuentran asociadas a deslizamientos, caídas y procesos de erosión de laderas.

**Figura 8.** Vista de la subunidad de montañas en rocas sedimentarias (RM-rs), de la Formación Carhuaz cuyas laderas presentan pendientes de fuerte a muy escarpadas ( $15^{\circ}$ - $45^{\circ}$ ).

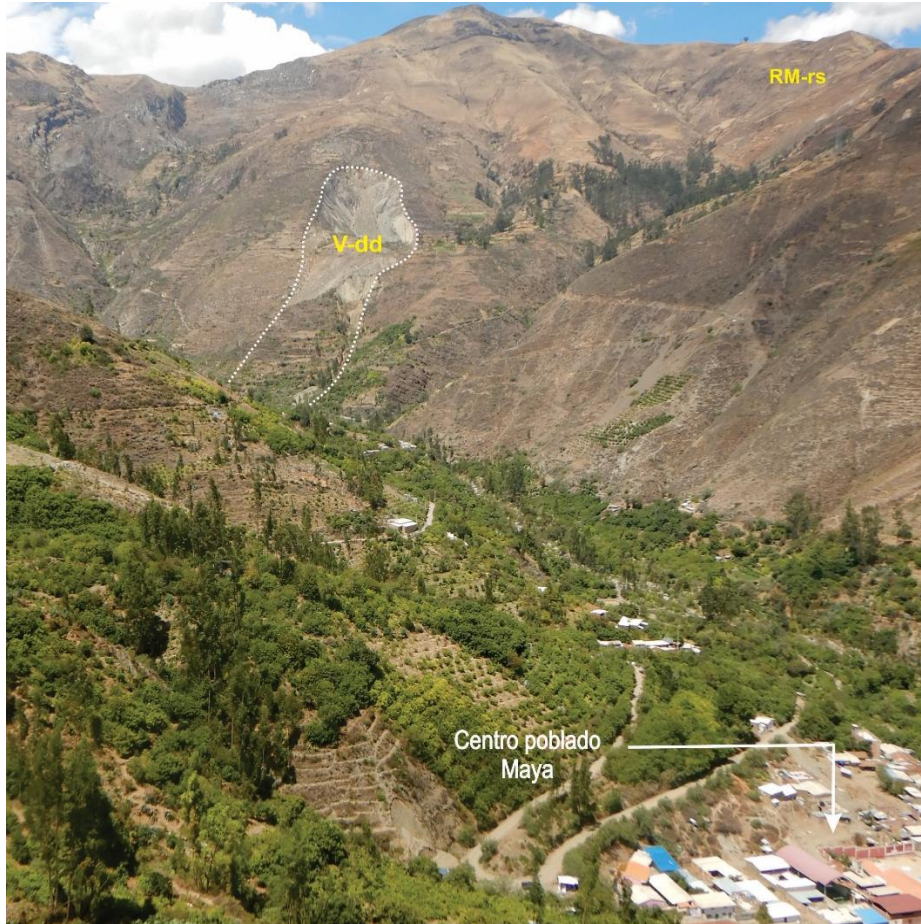
Zonas de acumulaciones en ladera originadas por procesos de movimientos en masa antiguos. Generalmente su composición litológica es homogénea; con materiales inconsolidados a ligeramente consolidados, de corto a mediano recorrido. Su morfología es usualmente convexa y su disposición es semicircular a elongada en relación con la zona de arranque o despegue del movimiento en masa, (figura 9).

**Figura 9.** Vista de las subunidades de vertiente con depósito de deslizamiento (V-dd), y la subunidad de montañas sedimentarias (RM-rs); al noroeste del centro poblado de Maya.

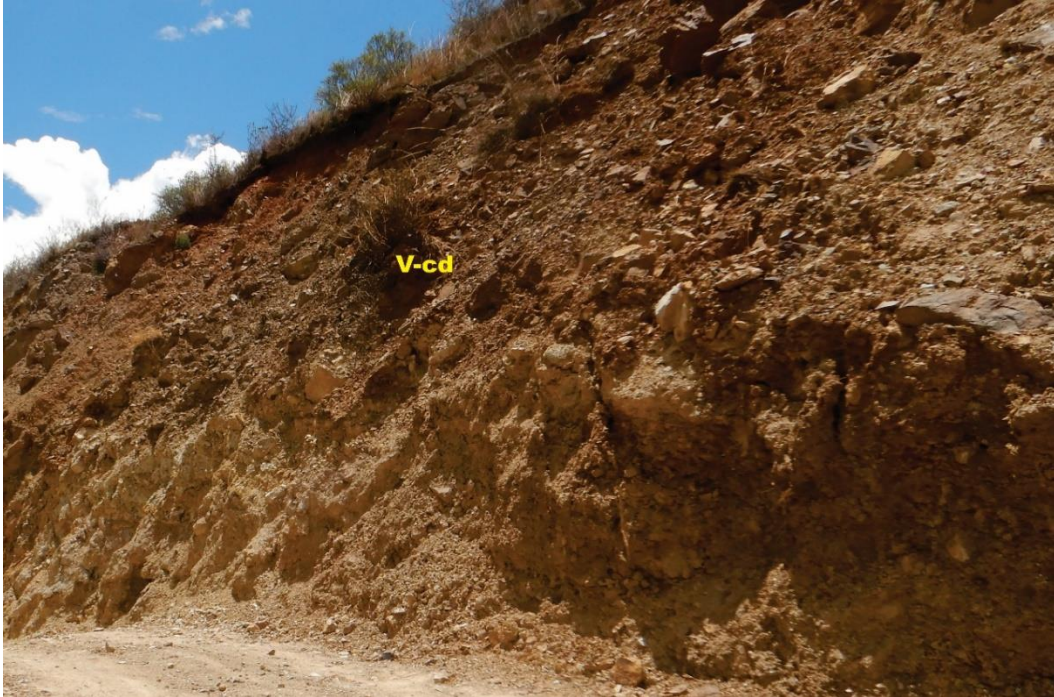
Compuestos principalmente por fragmentos líticos de limoarcillitas y areniscas con diámetros que varían de 0.035 a 0.09 m, angulosos a subangulosos envueltos en una matriz de limos y arcillas. (figura 10). Estas geoformas se encuentran ampliamente desarrolladas en las laderas de las quebradas Paccharure y Punyarure, con pendientes predominantes de muy fuerte a muy escarpado ( $25^{\circ}$ -  $>45^{\circ}$ ) y fáciles de remover.

**Figura 10.** Vista, donde se aprecia la subunidad de vertiente con depósito coluvio-deluvial (V-cd) ubicado a un lado de la trocha carrozable, ubicado al pie de ladera de montañas sedimentarias.

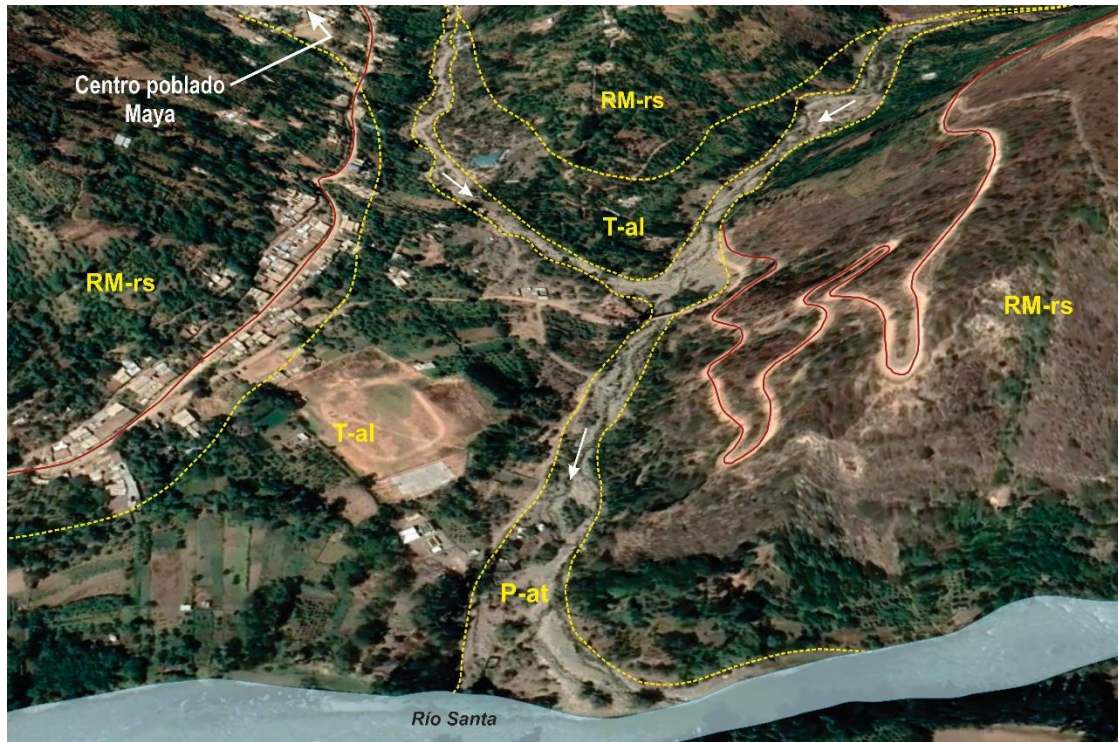
**Figura 11.** Vista panorámica de la subunidad de vertiente aluvio-torrencial (P-at) formado por la acumulación de material proluvial relacionado a flujos de detritos (huaicos). Es evidente que la geoforma de cono de deyección que presenta la quebrada Punyarure que ha represado en algún tiempo atrás al río Santa.

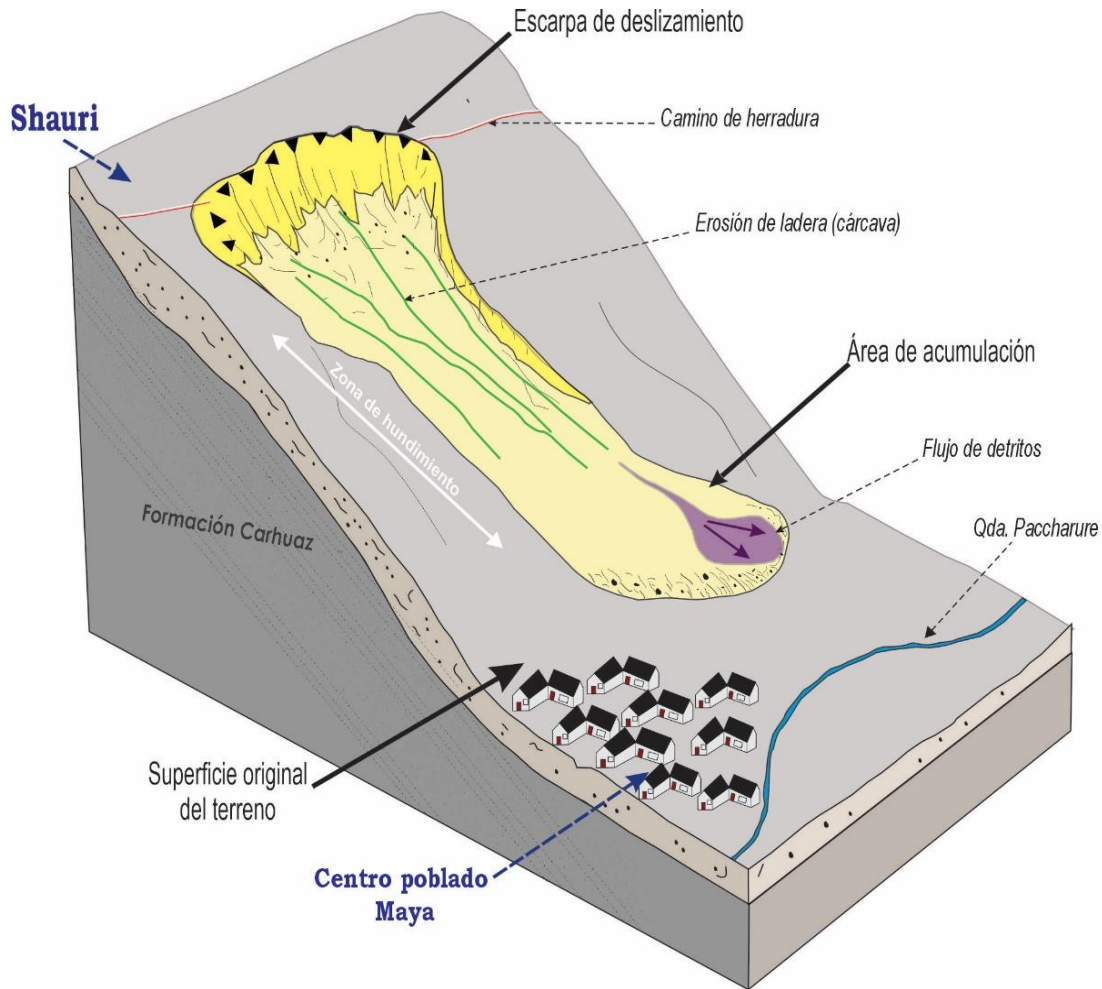
Según información de los pobladores del sector, en mayo del año 2009 el deslizamiento se inició como proceso de erosión de ladera (cárcava), en mayo del 2016 se dio lugar a la ocurrencia del deslizamiento rotacional, en parte de la localidad Shauri, ubicado a 550 m de la plaza del centro poblado de Maya. (figura 20)

**Figura 20.** Esquema que grafica el deslizamiento rotacional de la localidad de Shauri, del centro poblado de Maya. Fuente: Elaboración propia.
