Informe Técnico N° A7398

EVALUACIÓN DE PELIGROS GEOLÓGICOS POR DESLIZAMIENTOS EN EL SECTOR ANEXO CCONCHAYOC DE LA COMUNIDAD DE CCONCHAYOC

Distrito Haquira, provincia Cotabambas, departamento Apurímac

Elaborado por la Dirección
de Geología Ambiental y
Riesgo Geológico del
INGEMMET

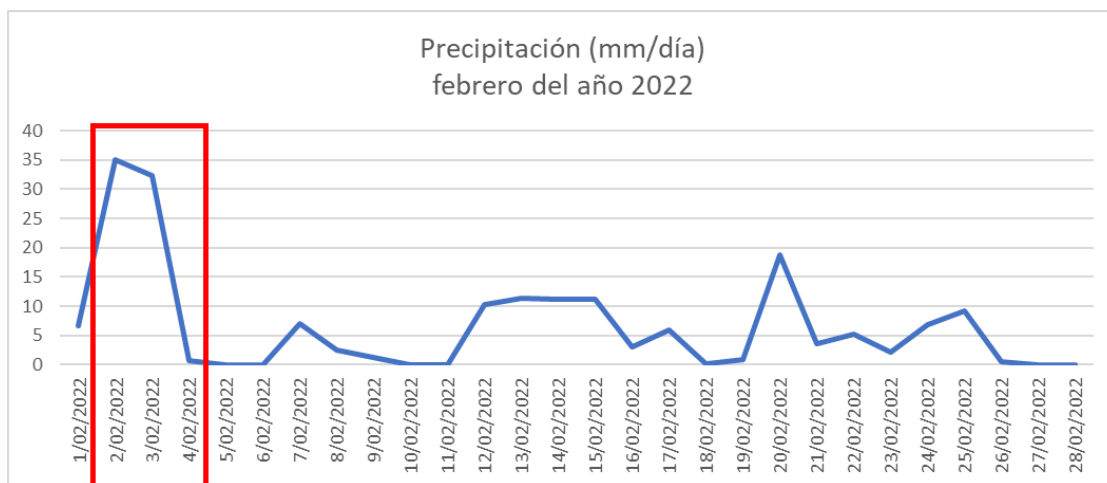
Figura 2. Registro de precipitaciones acumuladas diarias del mes de febrero del año 2022 en la estación Santo Tomas.

Según el Servicio Nacional de Meteorología e Hidrología (Senamhi, 2022), en la estación meteorológica Santo Tomas, la más cercana, ubicado a 22 km de la comunidad de Cconchayoc; en el mes de febrero 2022 se registró 185.6 mm de precipitación pluvial acumulada, además, tres días antes del evento se registró 74 mm, por lo cual se puede inferir que, el factor detonante de la reactivación del deslizamiento ocurrido en el anexo Cconchayoc, fueron las lluvias intensas (Figura 2).

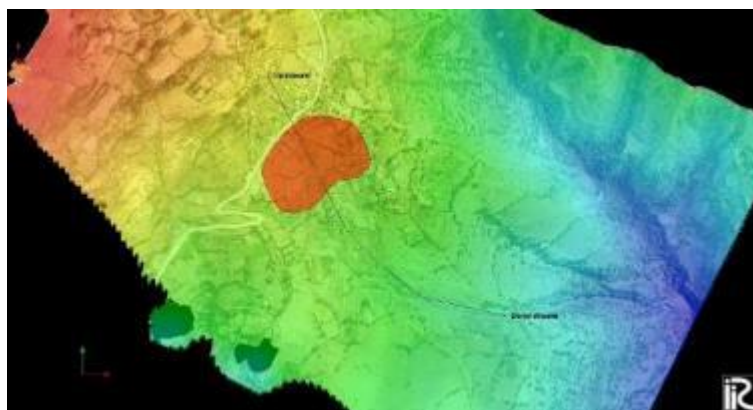
Figura 12. Cartografiado del peligro y modelo de elevación digital utilizado para modelar el evento.

Para la gráfica del peligro se realizó un cartografiado a detalle en la misma zona de estudio (Figura 12).

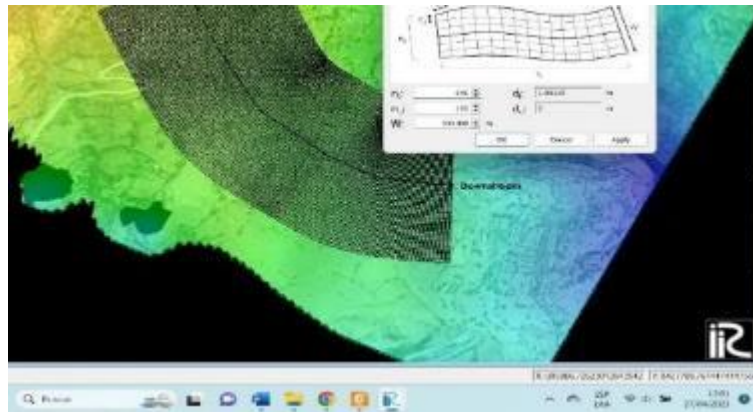
Figura 13. Creación de la malla de cartografiado, se calculó con una malla con celdas de 1 m de lado.

Con respecto a la información de delimitación del área a trabajar, se generó con el software iRIC la malla donde se incluye el área del cartografiado y las zonas que pueden ser afectadas por los movimientos en masa (figura 13).

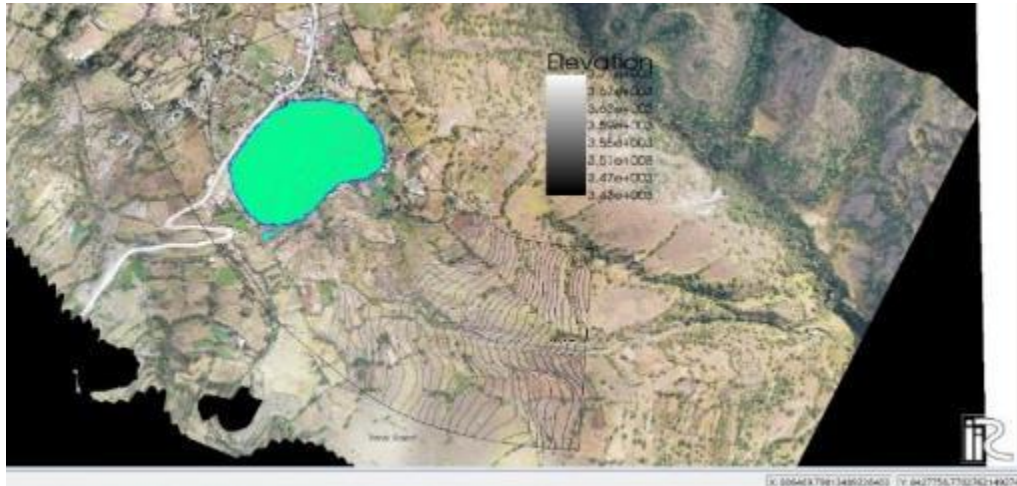
Figura 15. Modelo del cuerpo deslizado en el segundo 1.

El deslizamiento del sector Cconchayoc presenta grietas, escarpas antiguas y recientes, los cuales son las zonas de mayor susceptibilidad, el polígono graficado, se debe a la posible reactivación de un deslizamiento y se realizó por donde se encuentra una grieta reciente junto a una escarpa antigua, ubicados junto a la carretera, esto por ser más susceptible a reactivaciones en presencia de lluvias intensas.

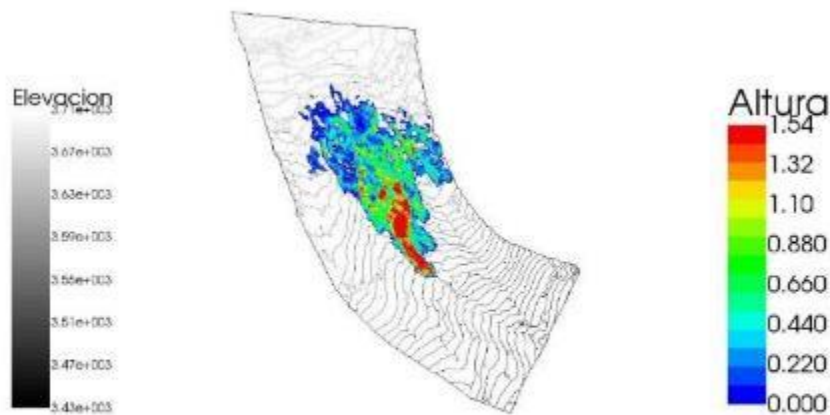
Se muestra el movimiento del suelo coluvio-deluvial que se encuentra poco compacta y con proceso de remoción pendiente abajo por acción de aguas de escorrentía, constituidas por suelos finos como arcilla, limos y arenas con inclusiones de fragmentos rocosos angulosos heterométricos que cubre la ladera, donde el movimiento del deslizamiento desde el segundo 1 (figura 15) hasta el segundo 40 sigue la morfología del terreno y se trata de canalizar en una torrentera donde pierde la pendiente y su avance se detiene (figura 16, 17 y 18).

Figura 16. Resultado final del deslizamiento con escarpa junto a la carretera, se muestra las diferencias de elevaciones y las alturas de los materiales deslizados.

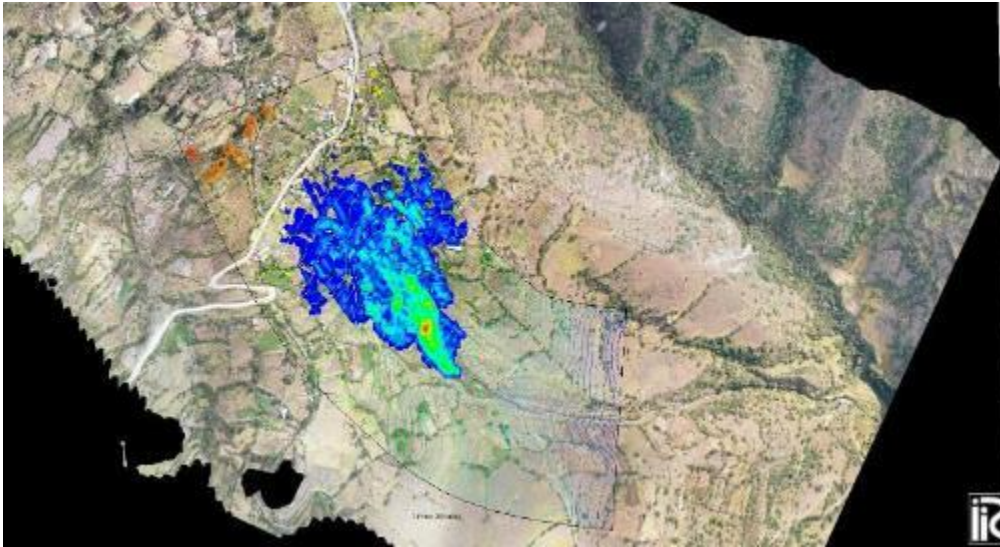
Figura 17. Resultado final del deslizamiento con escarpa junto a la carretera, las zonas manchadas serían las afectadas.

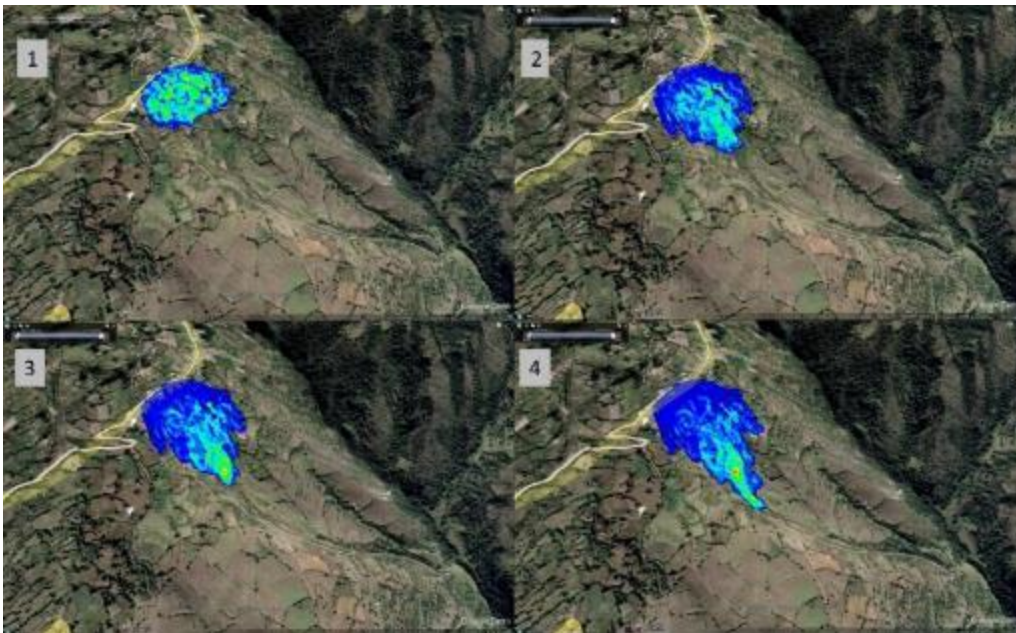
Figura 18. Resultado de la secuencia en diferentes tiempos del procesamiento del deslizamiento.

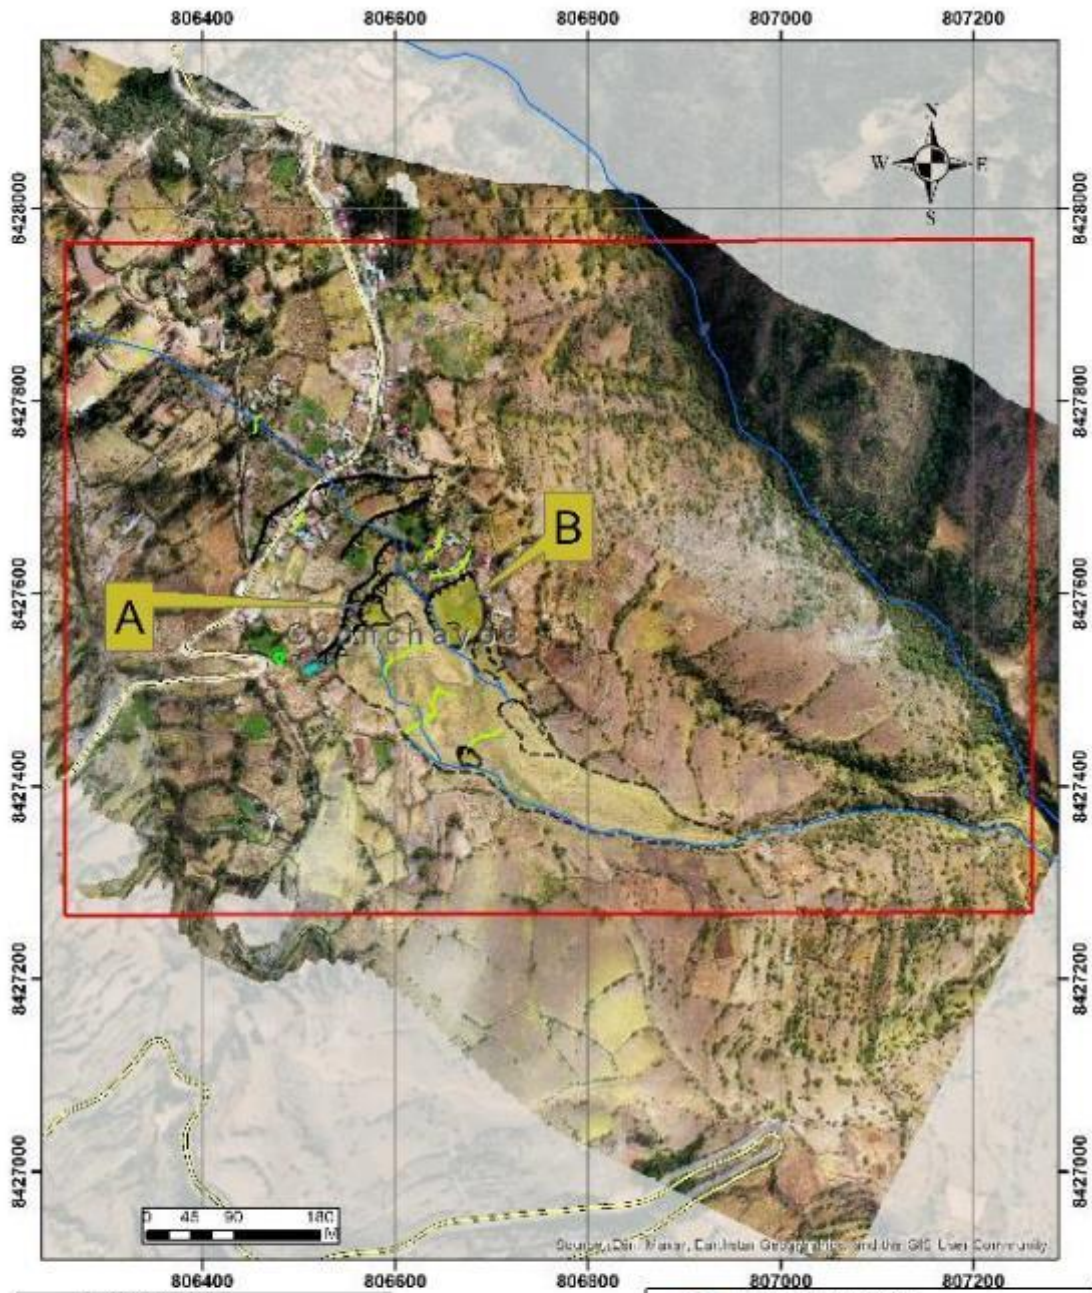
De acuerdo a los pobladores el día 4 de febrero del 2022 se generaron otras reactivaciones, se reconoció dos deslizamientos rotacionales reactivados recientes, denominados A y B, los cuales presentan avance retrogresivo, con agrietamientos en la parte posterior del escarpe principal y longitudinales dentro del cuerpo de sus deslizamientos (Figura 5) (Anexo 1 - Mapa 4).
