**Informe Técnico N° A7401**

# **EVALUACIÓN DE PELIGROS GEOLÓGICOS EN EL CAMPUS UNIVERSITARIO DE LA FACULTAD DE CIENCIAS AGRARIAS DE LA UNIVERSIDAD NACIONAL DE HUANCAMELICA**

**JULIO  
2023**

Distrito Acobamba, provincia de Acobamba, departamento Huancavelica

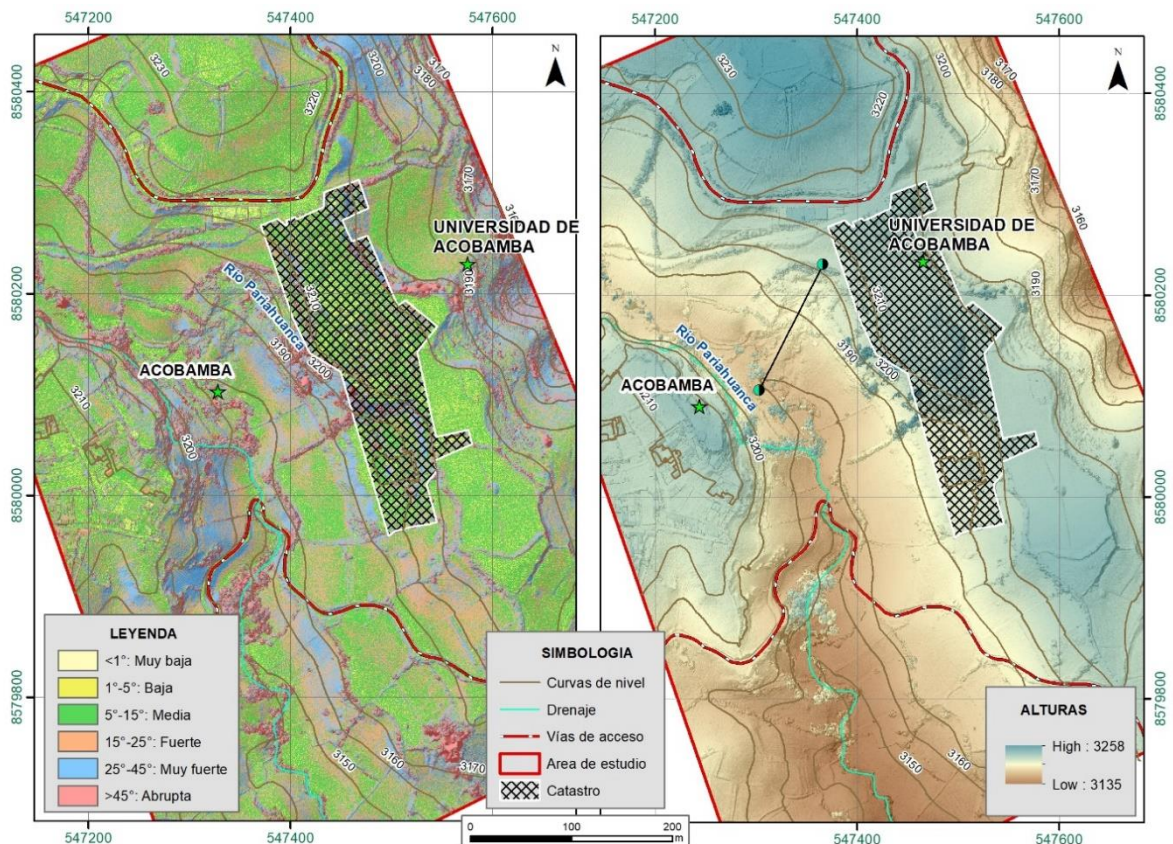
En la figura 3A, se muestra el mapa de pendientes del actual relieve del campus universitario Común Era Facultad de Ciencias Agrarias, elaborado en base al modelo de elevación digital de 0.07 m de resolución, obtenido a través de fotogrametría (Dron); donde se muestra que la cima donde se emplaza la infraestructura de la Facultad de Ciencias Agrarias presenta pendiente media (5°-15°), con un cambio de pendiente fuerte (15°-25°) en la ladera suroeste, lo que condicionó la ocurrencia de movimientos en masa.

En la figura 3B, se presenta el mapa de alturas del área de estudio, que incluye el campus universitario Común Era Facultad de Ciencias Agrarias, clasificados en tres niveles altitudinales, con la finalidad de visualizar la extensión con respecto a la diferencia de elevaciones. Se observa que el deslizamiento desarrollado en la ladera suroeste de la Facultad inicia a una altura de 3200. Mientras que, la Facultad de Ciencias Agrarias de Acobamba de encuentra a 3220 m.

**Figura 3.** A) Mapa de pendientes de la Facultad de Ciencias Agrarias. B) Mapa de elevaciones de la Facultad de Ciencias Agrarias

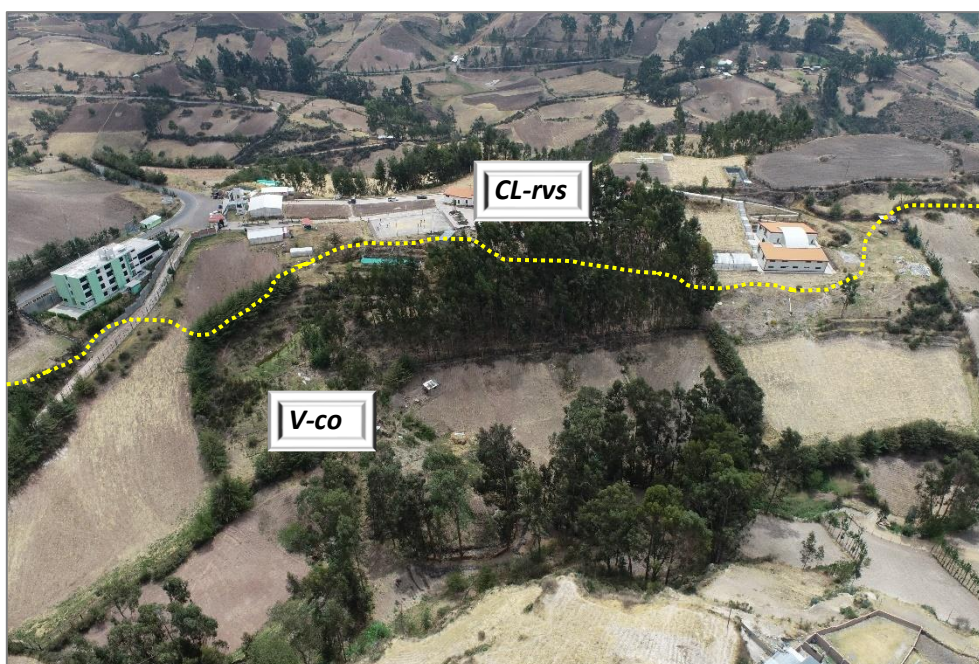
Estas geoformas se evidencian en la ladera suroeste (en dirección a la quebrada Chillcahuayco) que limita la cima donde se encuentra el campus universitario Común Era Facultad de Ciencias Agrarias. Así mismo, se observa en la ladera noroeste.

**Figura 4.** Subunidades geomorfológicas del área de estudio. CV-rvs: Colina y lomada en roca vulcano – sedimentaria. V-co: Vertiente coluvial.

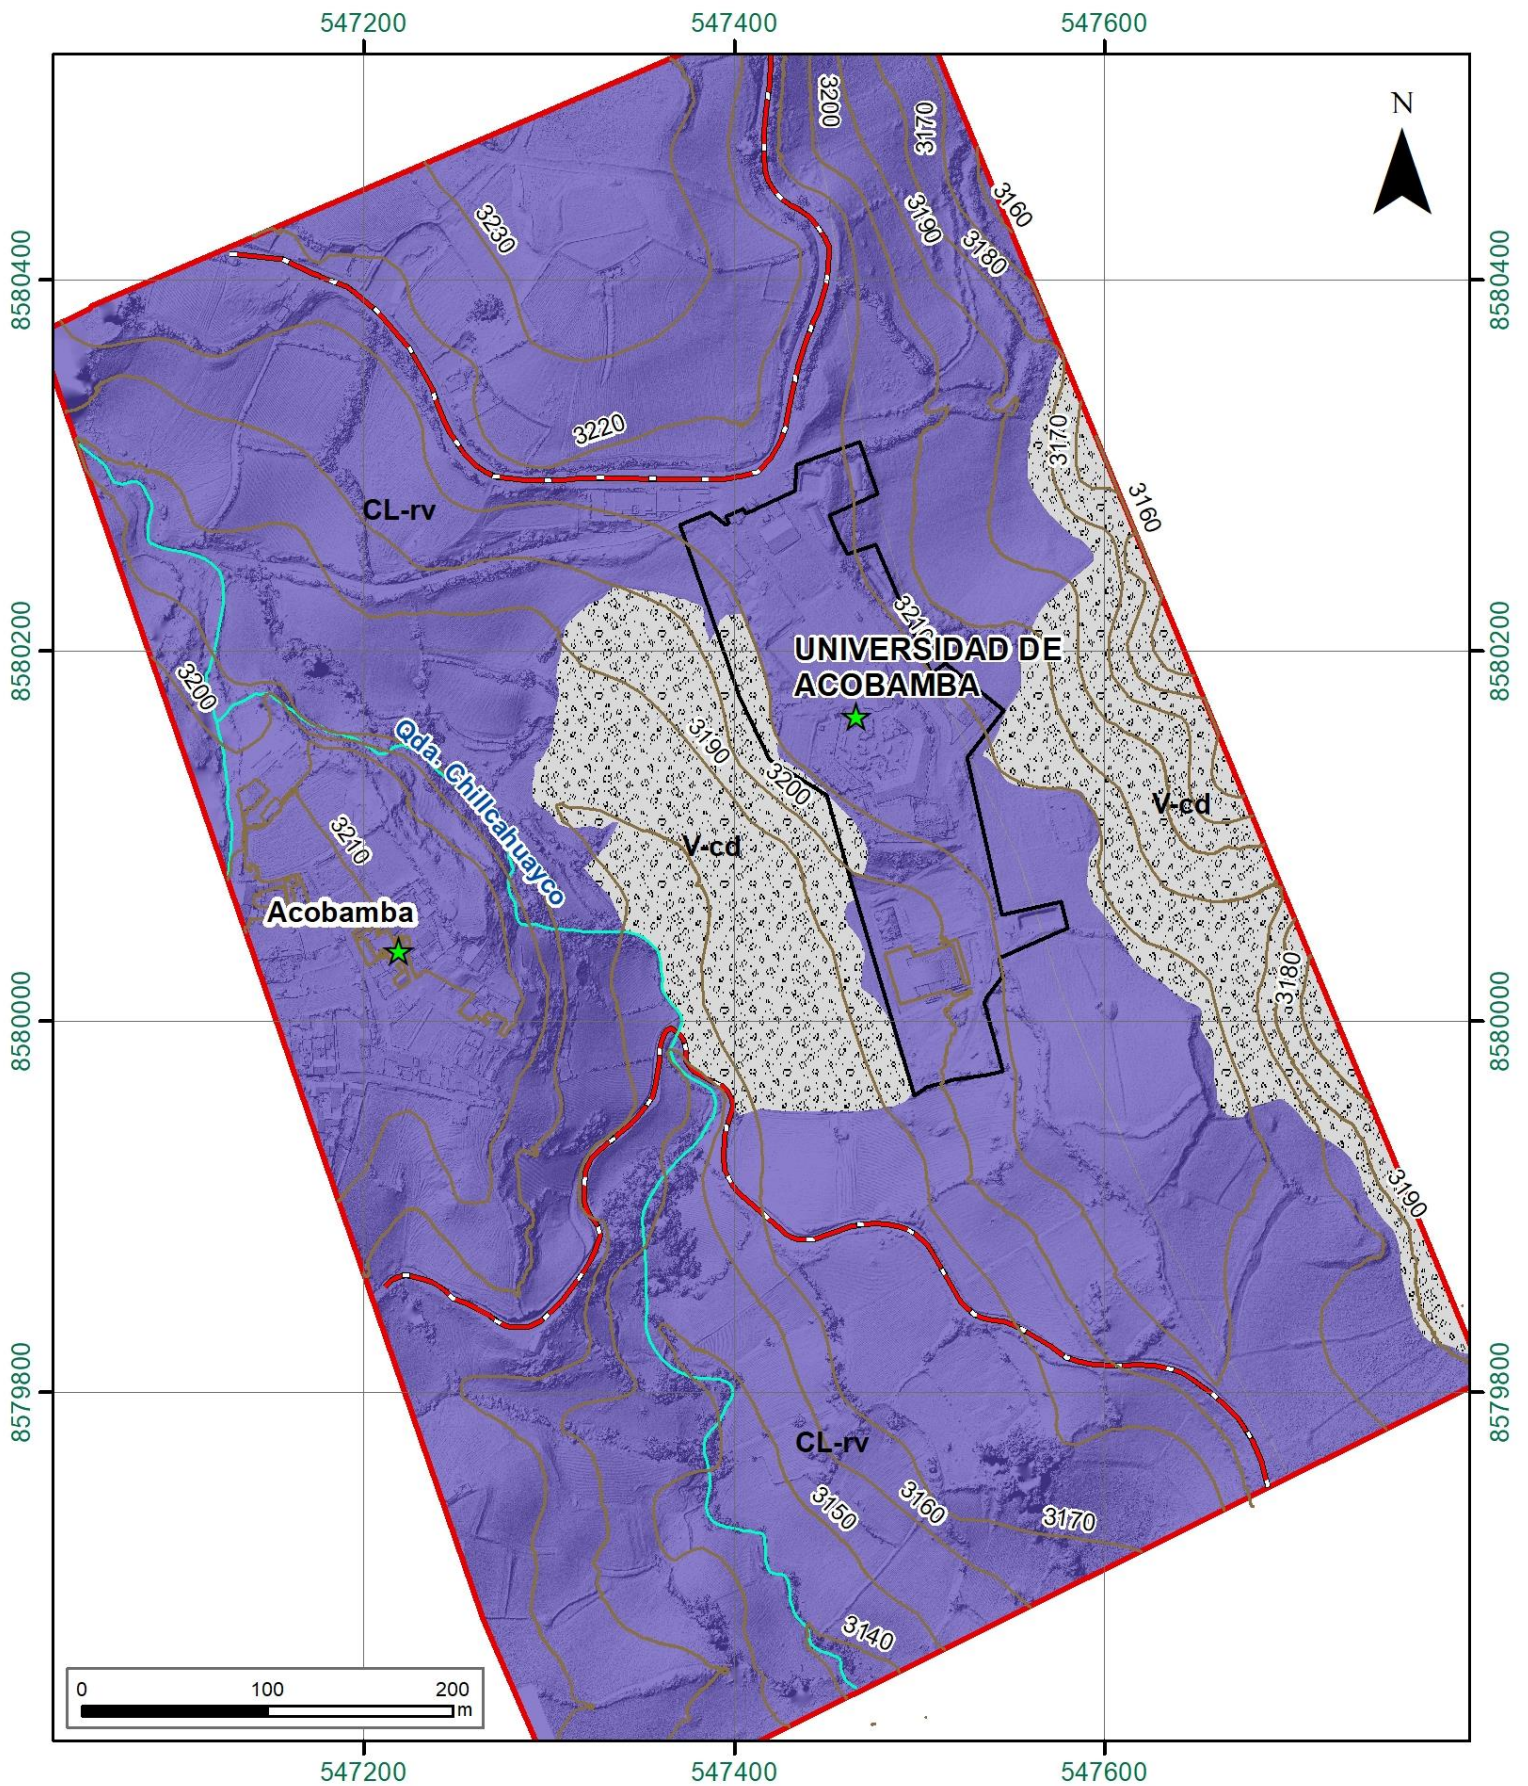
SECTOR ENERGÍA Y MINAS <b>INGEMMET</b> INSTITUTO GEOLÓGICO, MINERO Y METALÚRGICO	
<b>ACT. 11: EVALUACIÓN DE PELIGROS GEOLÓGICOS A NIVEL NACIONAL</b>	
<b>MAPA GEOMORFOLÓGICO</b>	<b>3</b>
Escala 1:4 000 Datum UTM WGS 84 Zona 18s Versión digital: año 2022 Impreso: octubre 2022

En el mapa 3 (Anexo 1) se presentan las subunidades geomorfológicas identificadas en el área de estudio. De forma muy local, con vista hacia el noreste se aprecia en la figura 4.
