Opinión Técnica N° 5-2023

EVALUACIÓN DE PELIGROS GEOLÓGICOS POR MOVIMIENTOS EN MASA EN EL DESLIZAMIENTO DE ACHOMA Y EL SECTOR COLLPANE

Departamento Arequipa
Provincia Caylloma
Distrito Achoma

Julio
2023

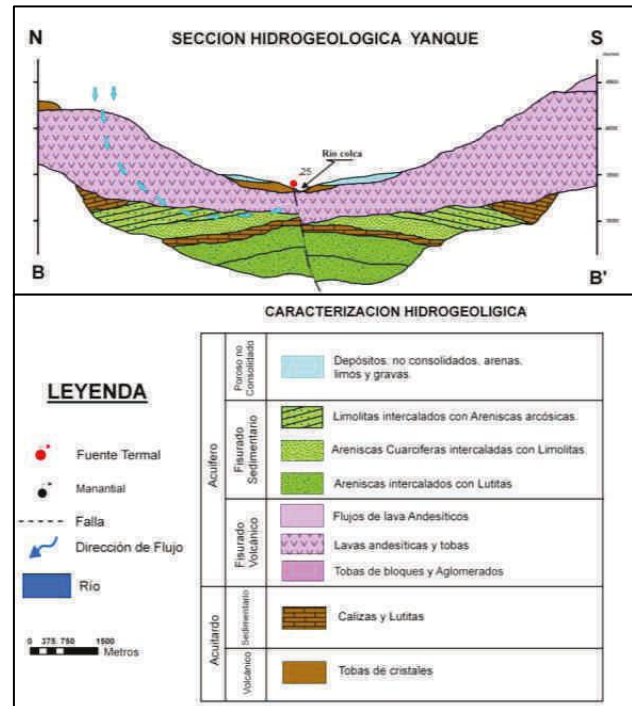
Para entender el comportamiento hidrogeológico de las aguas frías y termales, en inmediaciones del sector Achoma-Yanque. Se debe considerar la sección hidrogeológica B-B', donde las aguas que circulan por medio del acuífero volcánico infiltran a profundidades superiores a 2500 metros adquiriendo alta temperatura (41°C). Estas aguas en profundidad entran en contacto con areniscas y lutitas del Grupo Yura, (figura 2) donde adquieren predominancia sulfatada sódica, sin descartar que también tengan contacto con calizas, lutitas y rocas relacionadas a fluidos hidrotermales. Los niveles de descarga del piso impermeable lo forman los acuitardos sedimentarios cuya surgencia se produce por medio de una falla inferida de dirección este oeste. Esta fuente aflora en la margen derecha del río Colca a 17 m del cauce del río.

Figura 2. Secciones hidrogeológicas transversales al valle del Colca, modificado de Peña et al, (2010).

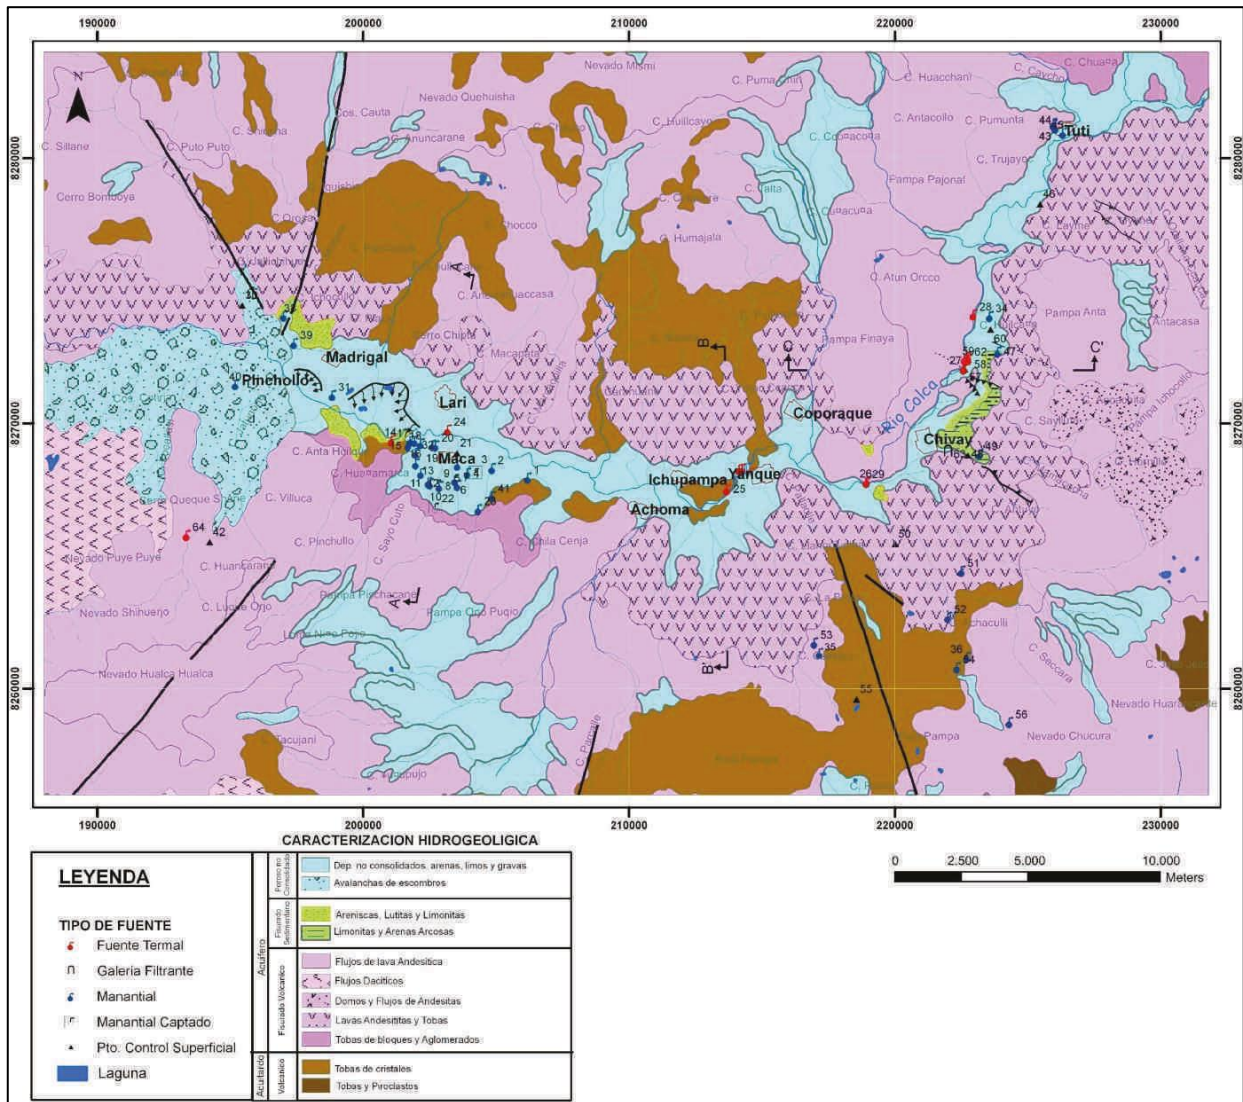
Mapa 1. Mapa Hidrogeológico del valle del Colca, Peña et al, (2010).
