ZONAS CRÍTICAS POR PELIGROS GEOLÓGICOS EN LA ZONA SUR DEL PERÚ

2023

Elaborado por la Dirección
de Geología Ambiental y
Riesgo Geológico del
INGEMMET

Instituto Geológico Minero y Metalúrgico. Dirección de Geología Ambiental y Riesgo Geológico (2023). Zonas críticas por peligros geológicos en la zona Sur del Perú. Lima: INGEMMET, Boletín de la Serie C, 312 p.

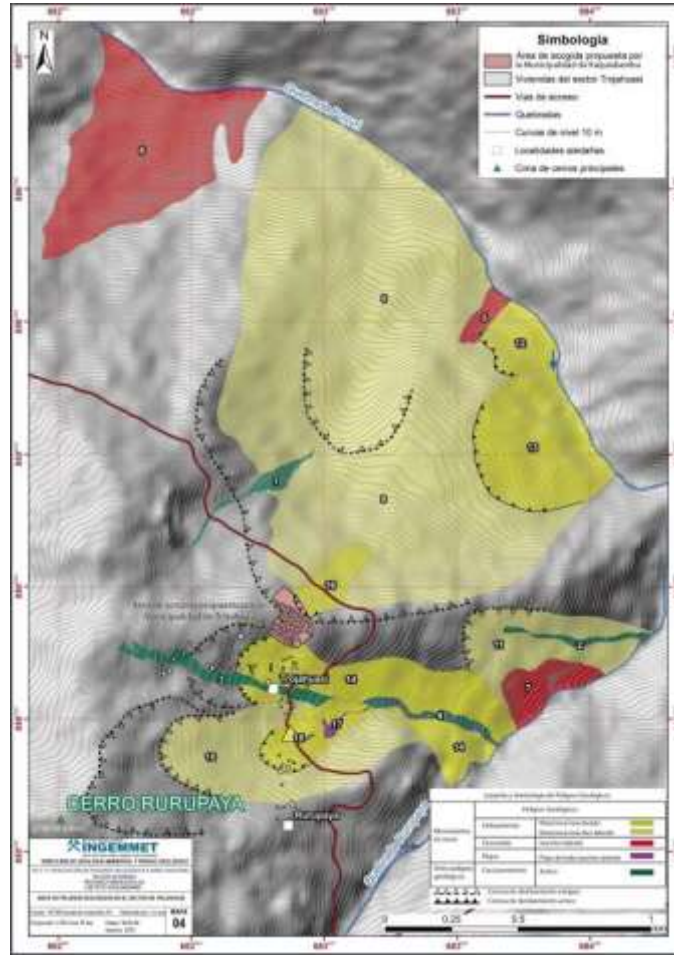
35 Sector Trojahuasi (Kaquiabamba)	Deslizamiento, derrumbe, flujo de detritos y erosión de laderas. Se han identificado 04 deslizamientos rotacionales inactivo latente y 05 deslizamientos rotacionales reactivados, 3 derrumbes y 4 cárcavas en laderas Este del cerro Rurupaya (sector Trojahuasi) (Instituto Geológico Minero y Metalúrgico, 2022). Figuras 2.3).	Satelitalmente 67 construcciones, de las cuales 14 serían afectados por un deslizamiento (reactivado por última vez el 2012), 12 viviendas podrían ser afectadas por un deslizamiento inactivo latente, 04 viviendas por carcavamientos y el colegio de Trojahuasi.	Reubicar 14 viviendas y el centro educativo ubicados en el cuerpo del deslizamiento reactivado en 2012, incrementando también las 16 viviendas afectados por deslizamientos inactivos latentes y carcavamientos. Medidas de estabilización de la ladera, reforestar con plantas nativas, implementar un sistema de drenaje (espina de pescado), tecnificar el sistema de riego, prohibir y controlar la expansión urbana.

Figura 2.3 Cartografía de peligros geológicos en el centro poblado de Trojahuasi (distrito de Kaquiabamba, provincia de Andahuaylas).

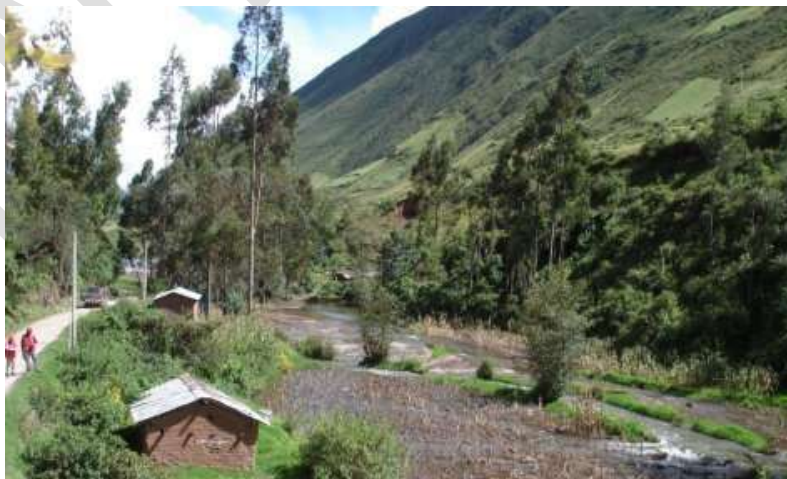
Fotografía 2.2 Inundación por crecida del del río Tocsama a la altura de Manzanahuaycco y Celeste (distrito de Pacucha, provincia de Andahuaylas).

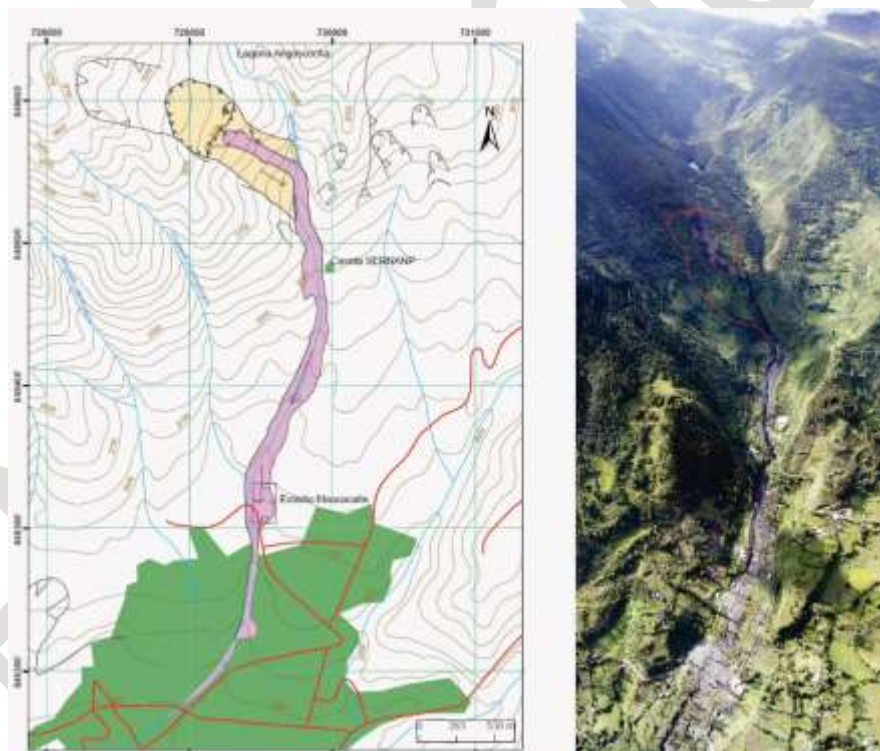
20 Cerro Chuyllurpata (Tamburco)	Movimiento complejo (Avalancha-inundación de detritos). En el depósito arrastrado por la avalancha de detritos del cerro Chuyllurpata de 1951, se produjo una nueva avalancha, el 18 de marzo del 2012; esto se puede considerar como una reactivación del evento (Villacorta et al., 2012). En los días anteriores (11 al 17 de marzo de 2012) se produjeron eventos predecesores que no afectaron el área urbana, pero alarmaron a la población. El evento del 18 de marzo de 2012 empezó con un área de arranque de unos 280 metros de largo y movilizó casi 600 000 m ³ de material coluvial y morrénico sobresaturado de agua (lo cual pudo comprobarse al identificar surgencias de agua en la escarpa de la avalancha). En su avance por la quebrada Sahuanay (Figura 2.4), el flujo de detritos fue incorporando material mediante la erosión lateral de su cauce que provocó derrumbes que incrementaron el volumen del flujo hasta un máximo de 1.8 Mmc (millones de m ³). El evento descrito en el transcurso de su avance fue afectando terrenos de cultivos, sistemas de desagüe, vías de comunicación secundarias y sobre todo a las viviendas ubicadas en el cauce de la quebrada Sahuanay. Vale mencionar que el cauce se ve bastante reducido, por ejemplo, en el sector de Podocarpus, donde se	El 17-03-2012 afectó 33 viviendas y el estadio de Maucacalle. Los daños producidos por este evento, dejaron un saldo de cuatro personas fallecidas, así como averías en viviendas, instituciones educativas y de salud (Indeci, 2013).	Se recomienda construir aliviadores para el flujo, instalar una estación de monitoreo y establecer un sistema de alerta temprana.

<p>tienen anchos hasta de 1.5 y 2 m de profundidad (Figura 2.4). Las viviendas en el cauce sirvieron de barrera y desviaron la mayor parte del material de la avalancha hacia la margen izquierda de la quebrada Sahuanay-Vallecito. Casi un 80 % de material fue acumulado en el estadio de Maucacalle, que se encontraba en plena construcción en ese año (Fotografía 2.5). Esto disminuyó considerablemente su turbulencia y velocidad, y finalizó como una inundación de detritos. Una inundación de detritos es más erosiva pero menos destructiva, lo cual se pudo apreciar en algunos automóviles abordados por el flujo (Fotografías 2.6 y 2.7).</p>		
<p>21 Yuraccacca (Pichirhua)</p>	<p>Zona susceptible a inundación fluvial.</p>	<p>Cultivos y zona urbana.</p>	<p>Ubicar defensas ribereñas en el sector de Yuraccacca para proteger la zona urbana y los terrenos de cultivo.</p>

Figura 2.4 Cartografía de la avalancha-inundación de detritos del cerro Chuyllurpata (Villacorta et al., 2012) y vista panorámica de la zona de arranque. En líneas rojas punteadas, se indica la escarpa del evento de 1951. Vista mirando al NO.

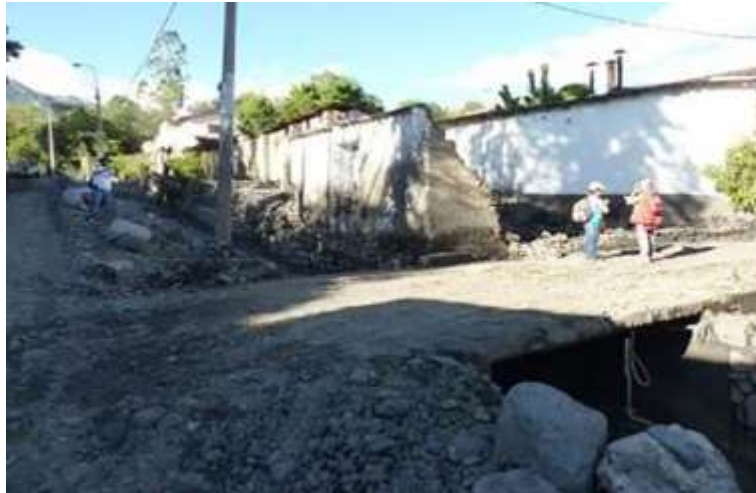
Fotografía 2.5. Destrozo de pared de vivienda por el flujo de detritos de la quebrada Sahuanay en el sector de Podocarpus (Fuente: INGEMMET, 2012).

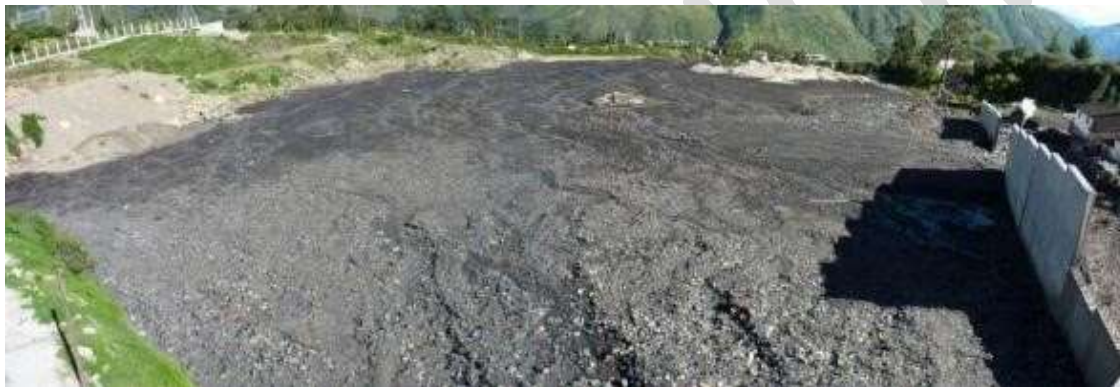
Fotografía 2.6 Vista panorámica del estadio de Maucacalle, en donde se acumuló casi el 80 % del material del flujo. La altura aproximada del depósito es de tres metros en la parte más profunda.

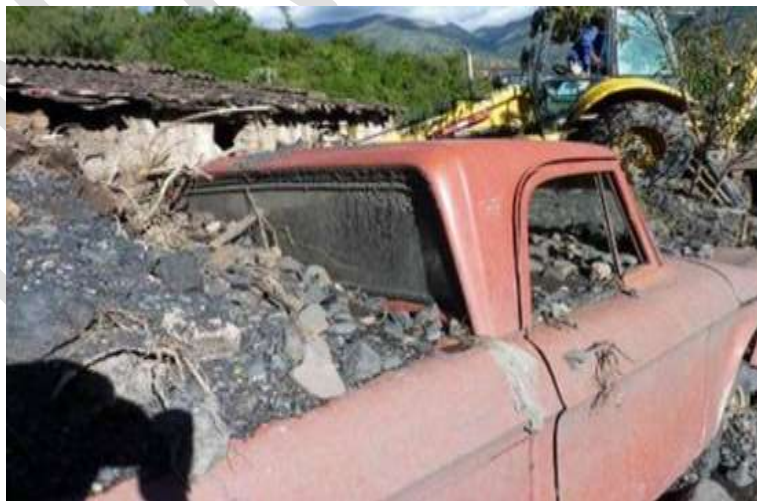
Fotografía 2.7 Afectación, producto de la avalancha-flujo de detritos del cerro Chuyllurpata. Vehículo cubierto por material de la avalancha

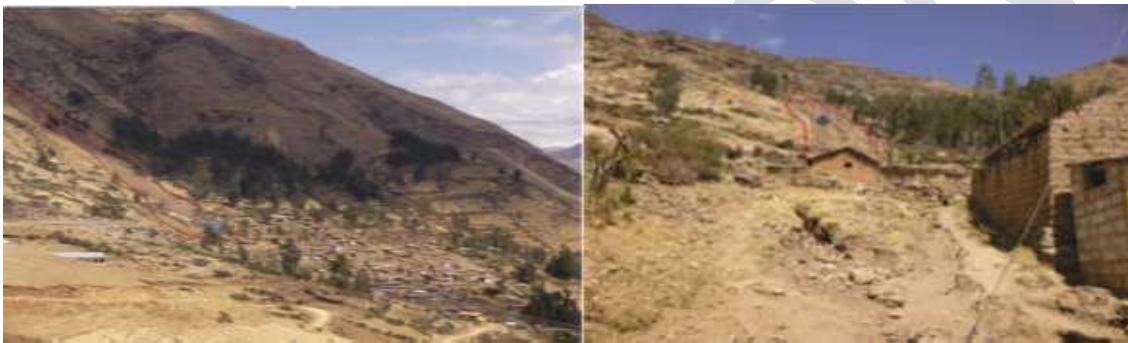
Figura 2.6 Movimiento complejo; avalancha antigua sobre la cual nace un flujo de detritos. Se observa la dirección del flujo y como esta impacta con las viviendas (poblado del distrito de Huayllati, provincia de Grau).

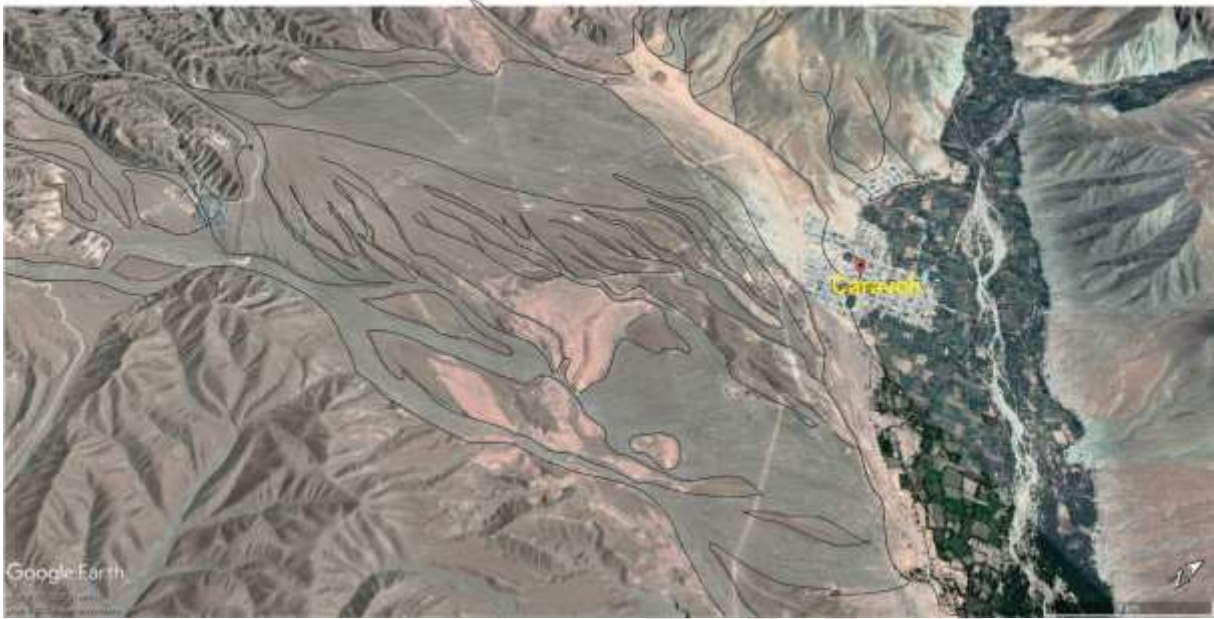
Figura 3.3 Vista del Google Earth, poblado de Caravelí ubicado sobre depósitos proluviales, dejados por huaicos muy antiguos.

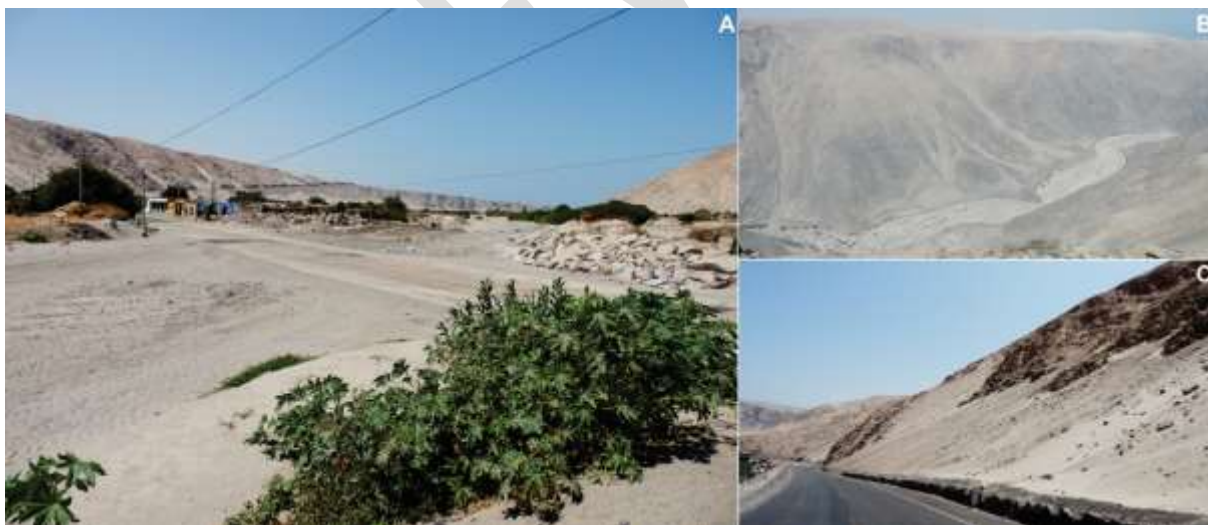
Figura 3.4 Huaicos en quebrada Pescadores, todos los años acarrea huaicos, obstruyendo la carretera Panamericana Sur, en el km 755+000

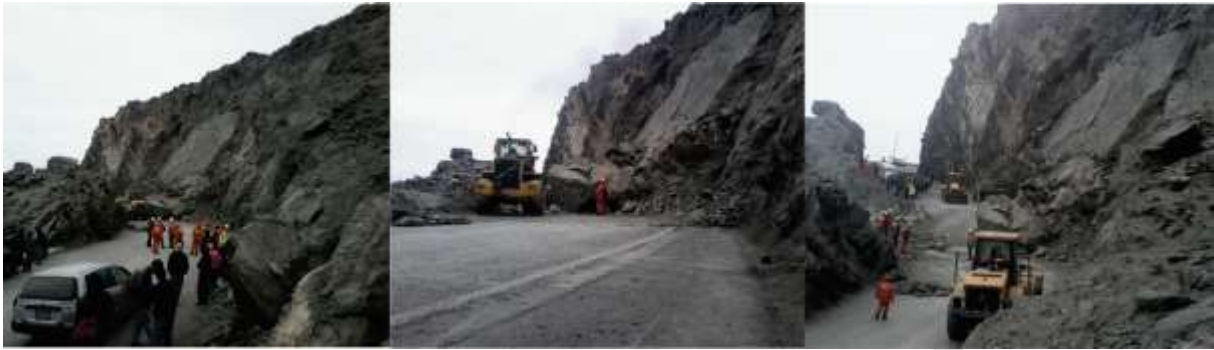
Figura 3.5 Caída de rocas en el km 766 de la carretera Panamericana Sur, sector La Planchada, distrito de Atico.

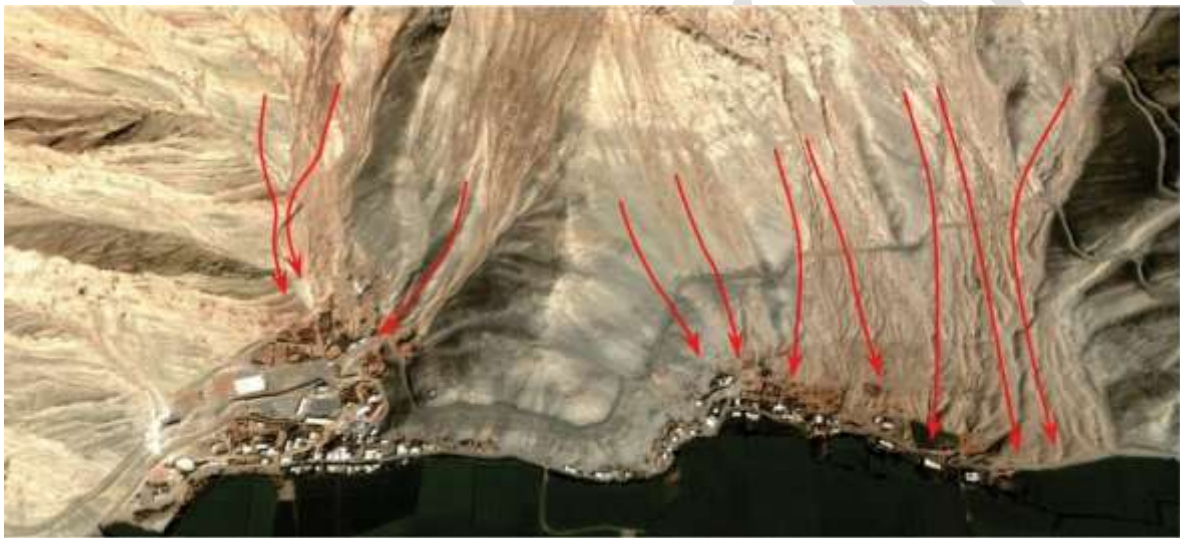
Figura 3.6 Zona de huaicos en el sector Pueblo Viejo. Con flechas rojas, se indica la dirección de antiguas ocurrencias de huaicos. Imagen Google Earth.

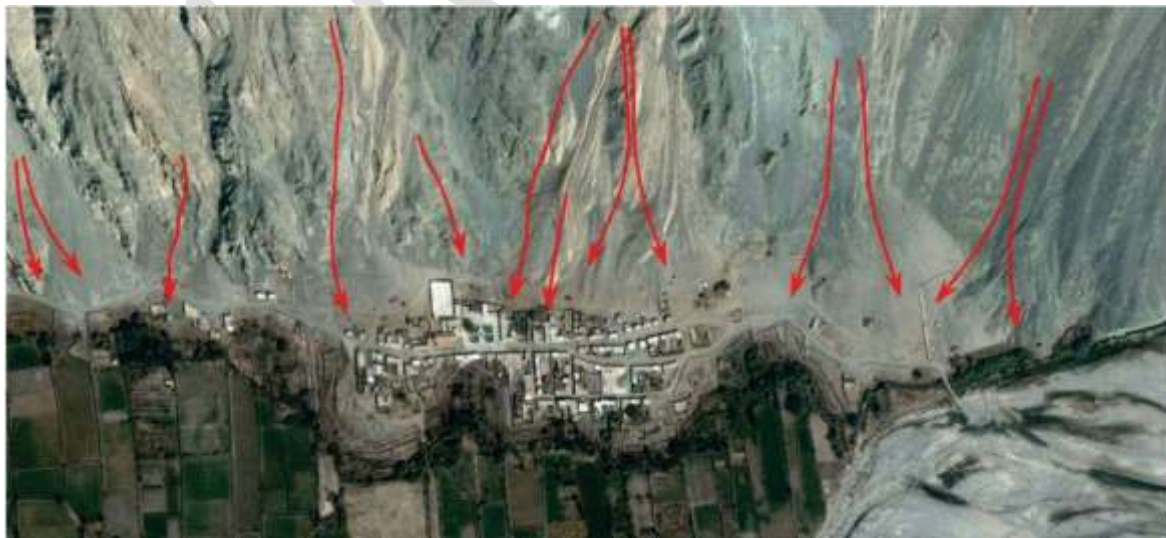
Figura 3.7 Zona de huaicos en el poblado Urasqui y alrededores. Con flechas rojas, se indica la dirección de antiguas ocurrencias de huaicos. Imagen Google Earth.

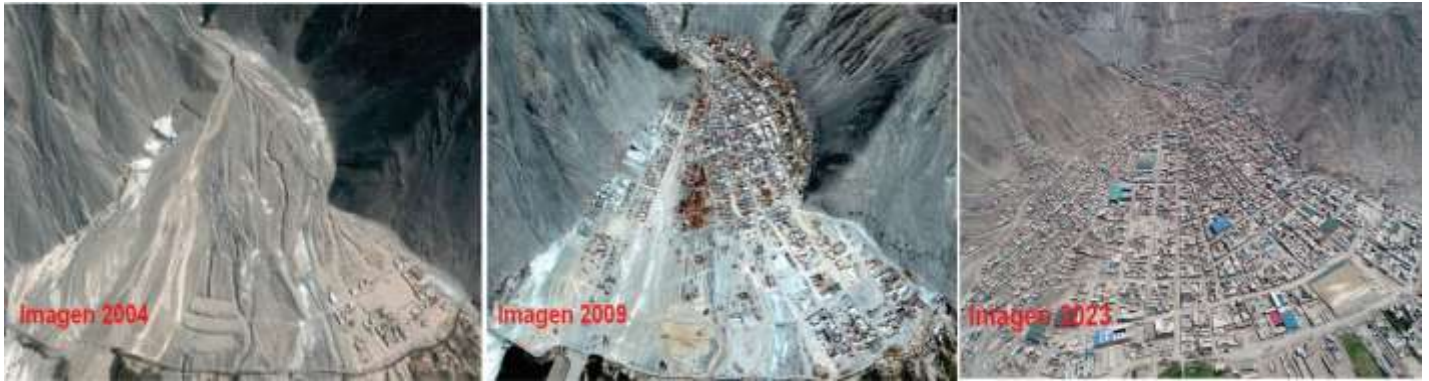
Figura 3.8 Crecimiento urbanístico de Secocha (2004-2023) sobre depósitos de antiguos huaicos. Imagen Google Earth-Fotografía con dron.

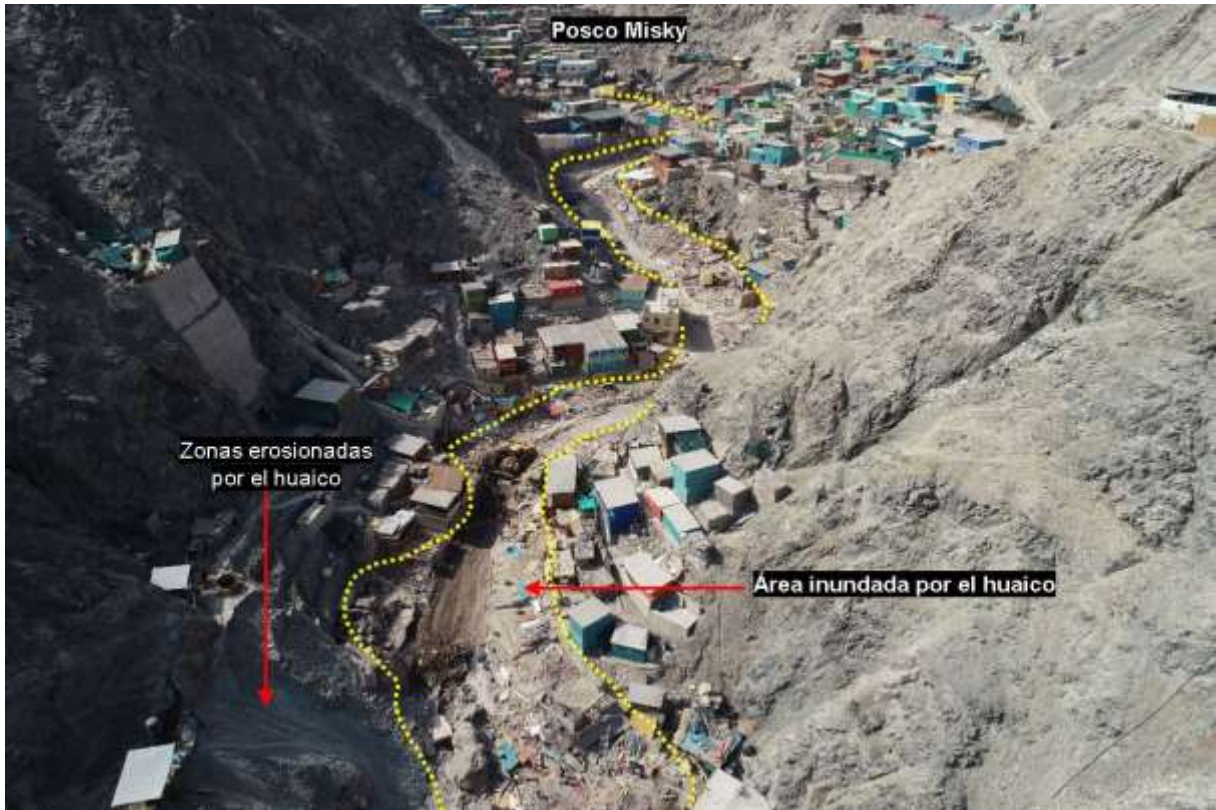
Figura 3.10 Huaico del 05 de febrero de 2023 en la parte inicial del abanico, sector Secocha, (coordenadas UTM WGS84: 695121E, 8232667N).

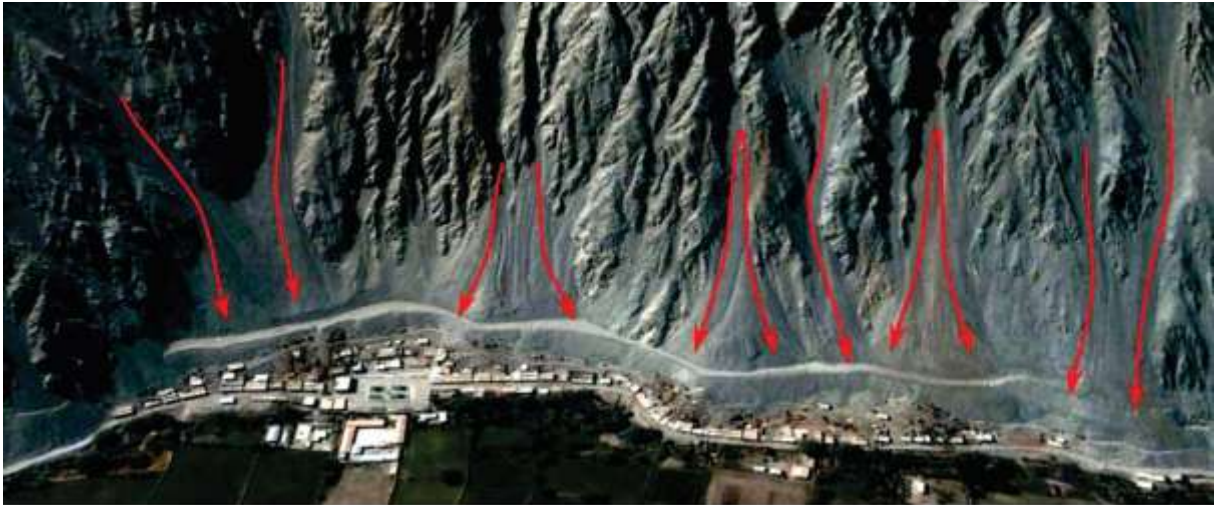
Figura 3.11 Zona de huaicos y caída de rocas en el poblado Iquipi y alrededores. Las flechas rojas indican la dirección de huaicos. Imagen Google Earth.

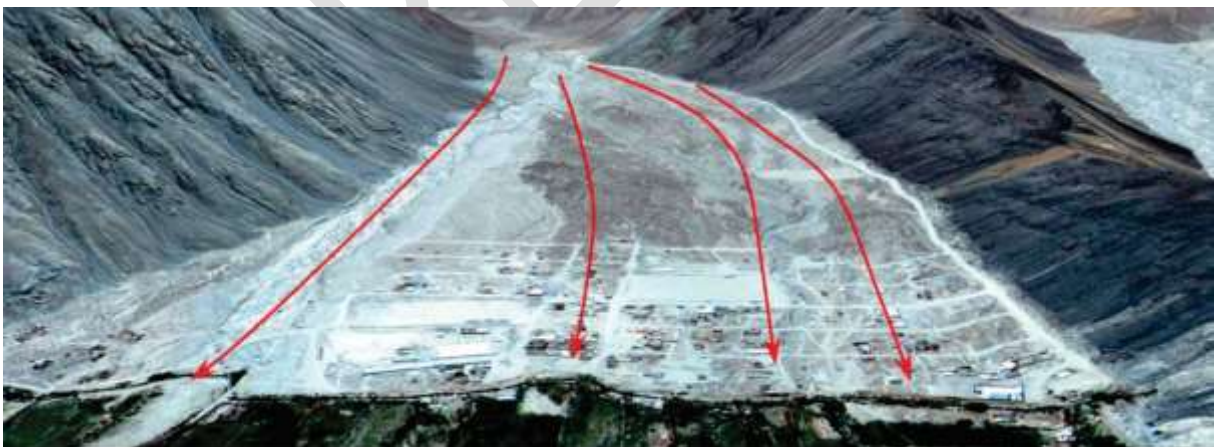
Figura 3.12 El poblado Barrera se ubica sobre un huaico antiguo. Las flechas de color rojo indican la dirección de este flujo. Imagen Google Earth.

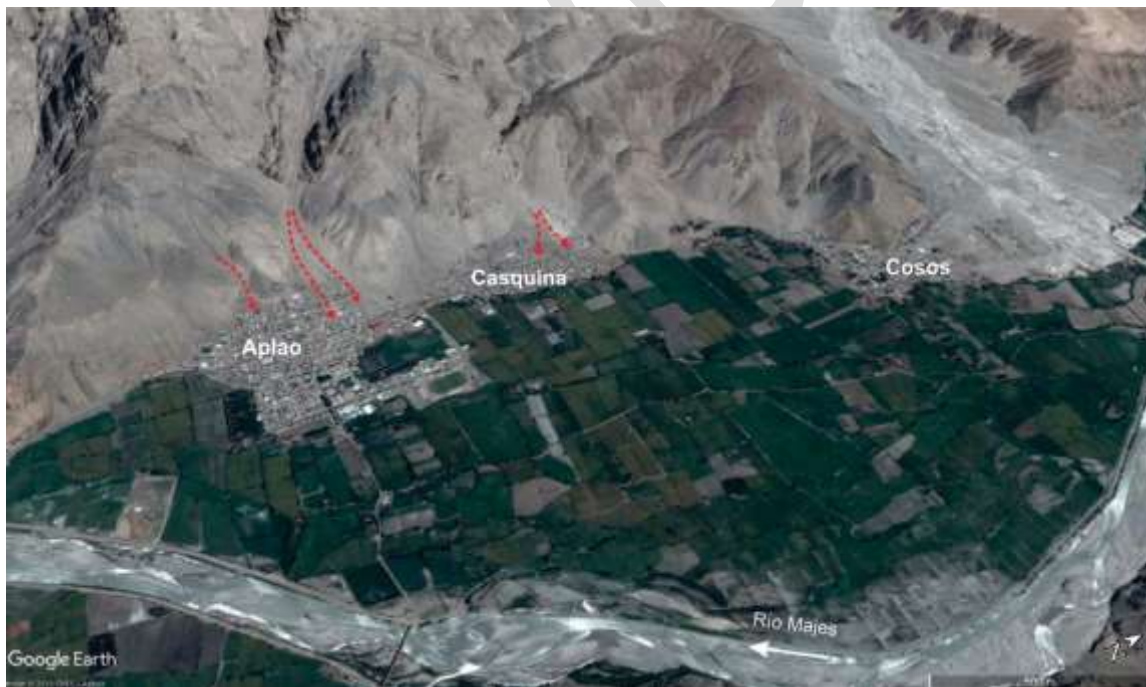
Figura 3.14 Viviendas de Aplao, Casquina y Cosos asentadas en material proluvial que en épocas de precipitaciones fuertes pueden resultar afectadas en la margen derecha del río Majes. Imagen Google Earth.

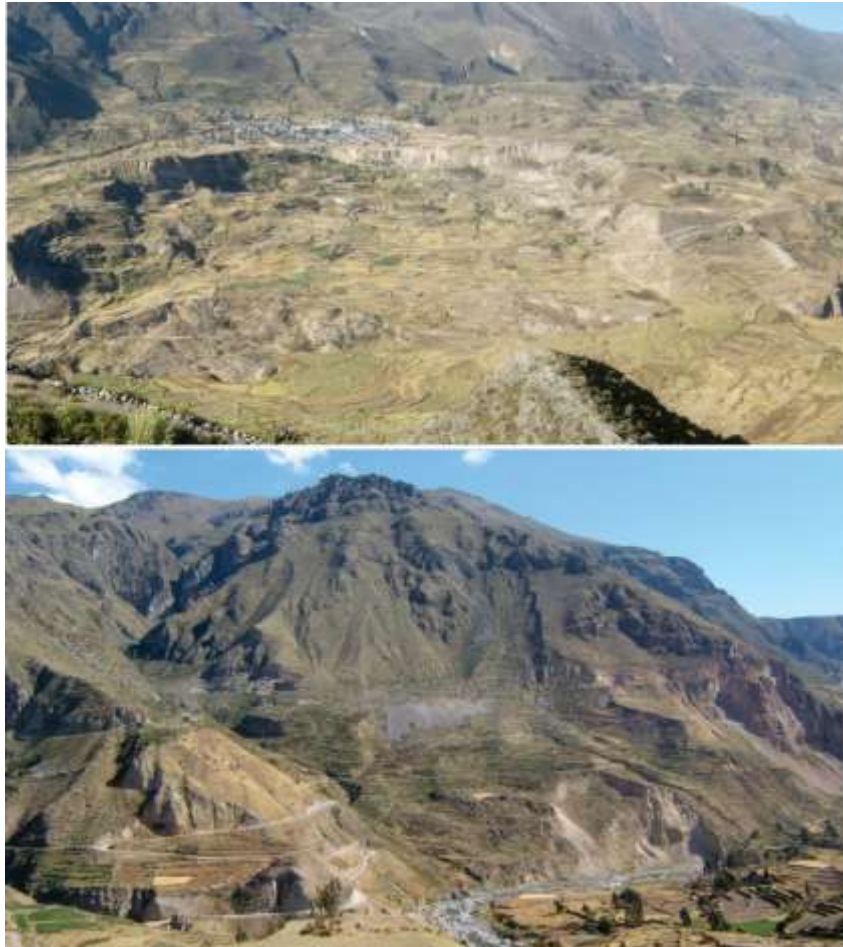
Figura 3.16 Deslizamiento rotacional de Maca-Chacaña que afecta al distrito de Maca y la carretera hacia Cabanaconde (arriba). Reactivación de deslizamiento por construcción de carretera entre Maca y Lari (abajo).

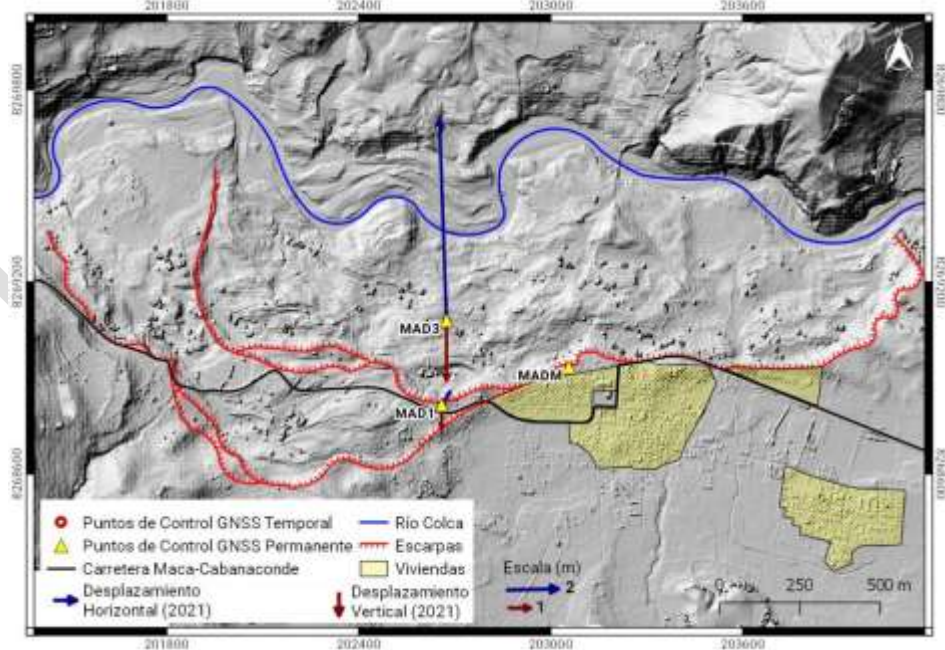
Figura 3.17 Vectores mostrando el desplazamiento horizontal de las estaciones GNSS permanentes del deslizamiento de Maca. Periodo enero a diciembre, 2021.

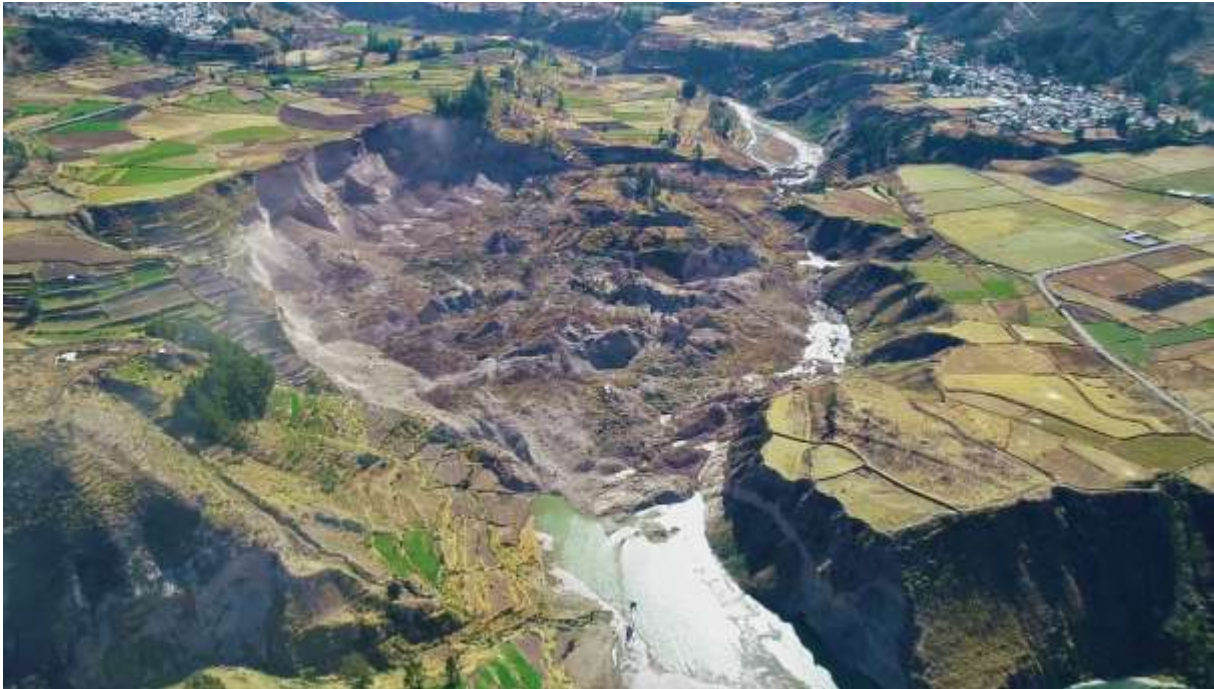
Fotografía 3.2 Deslizamiento de Achoma del 18 de junio de 2020 en la margen izquierda del río Colca

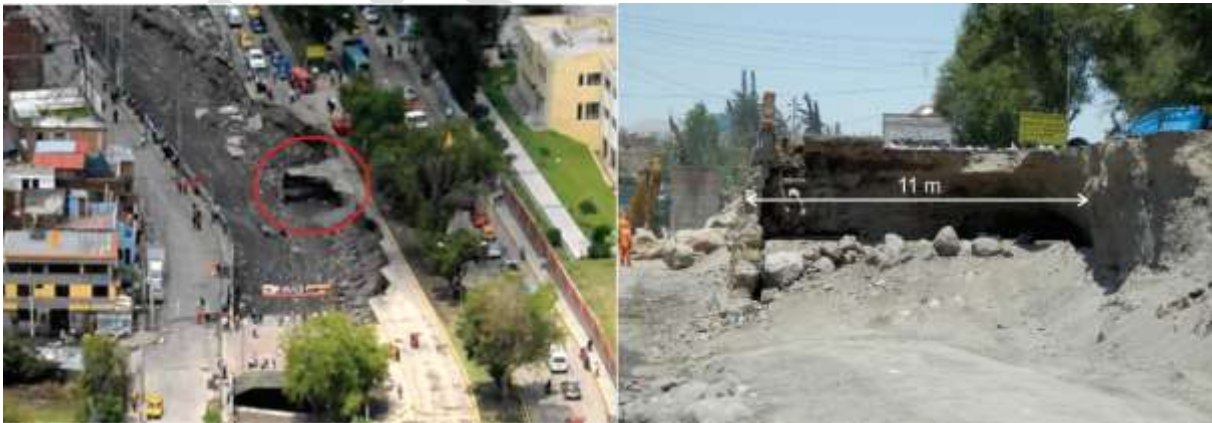
Figura 3.18 Erosión fluvial en la margen derecha de la torrentera Venezuela se llevó parte plataforma de la vía de la Av. Venezuela hasta la berma central, de aprox. 135 m de longitud y un ancho de 11 m.

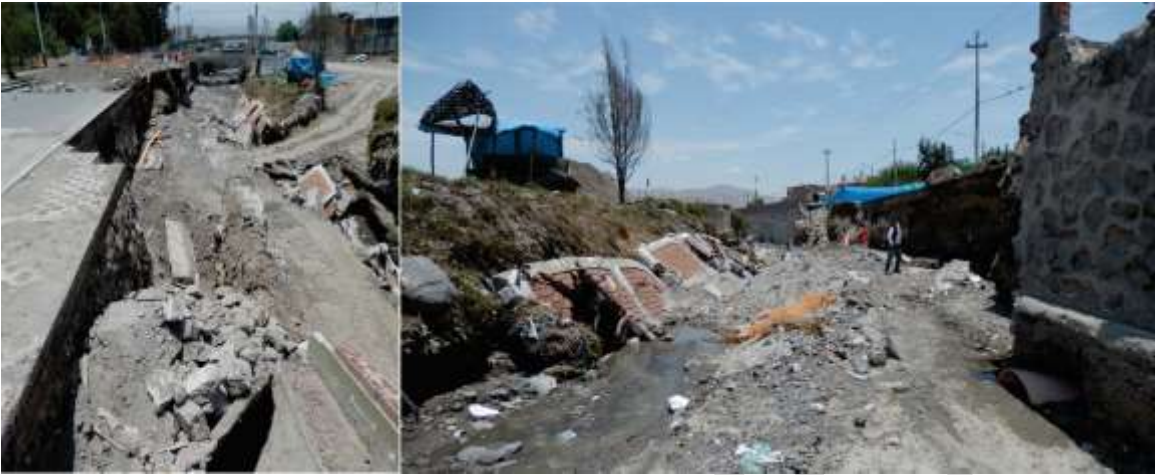
Figura 3.20 Presenta erosión de la vía asfaltada en la Av. Venezuela, debido al socavamiento de los cimientos de muros de sillar del mercado que generó el colapso de los mismos en el mercado Mariscal Castilla.

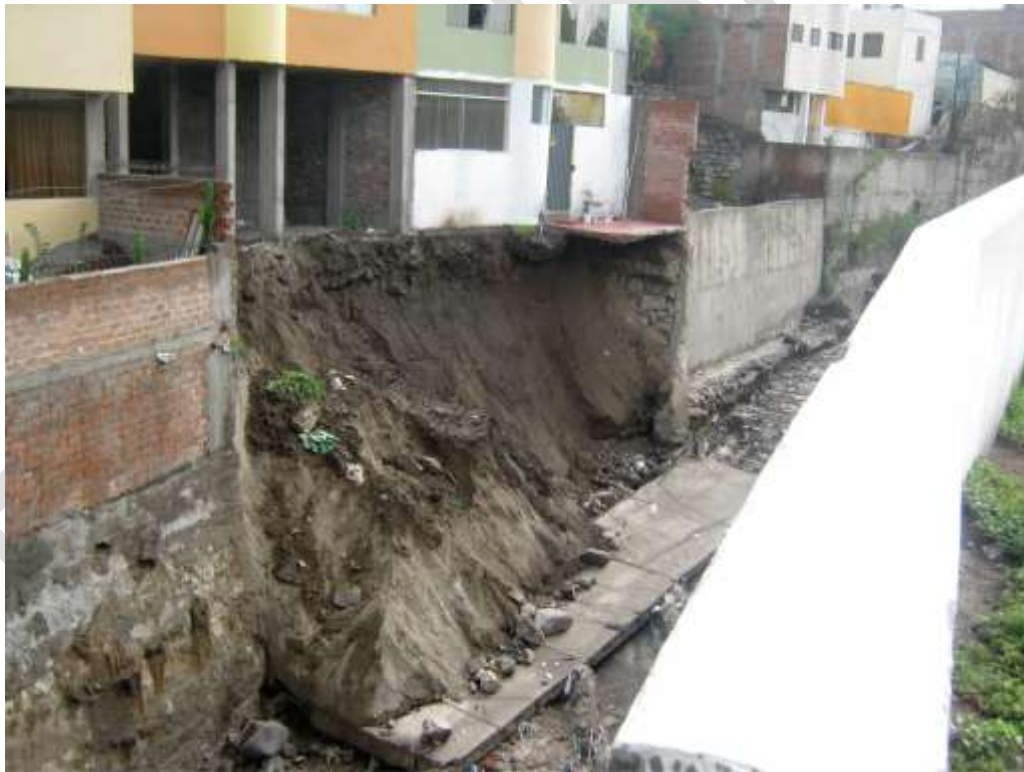
Fotografía 3.3 Vivienda afectada y colapso de muro de contención en la margen derecha de la quebrada San Lázaro debido al incremento del caudal por efecto de las lluvias excepcionales del 08/02/2013.

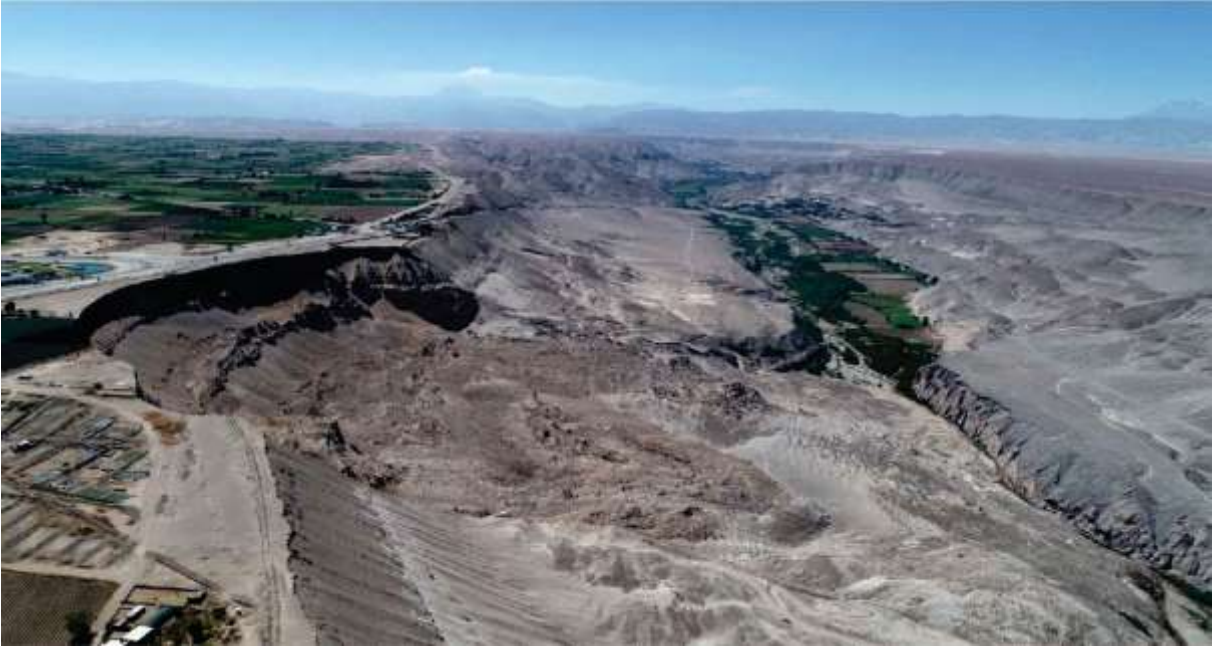
Fotografía 3.4 Deslizamiento en el sector de Alto Siguas (El Zarzal), margen derecha del río Siguas.

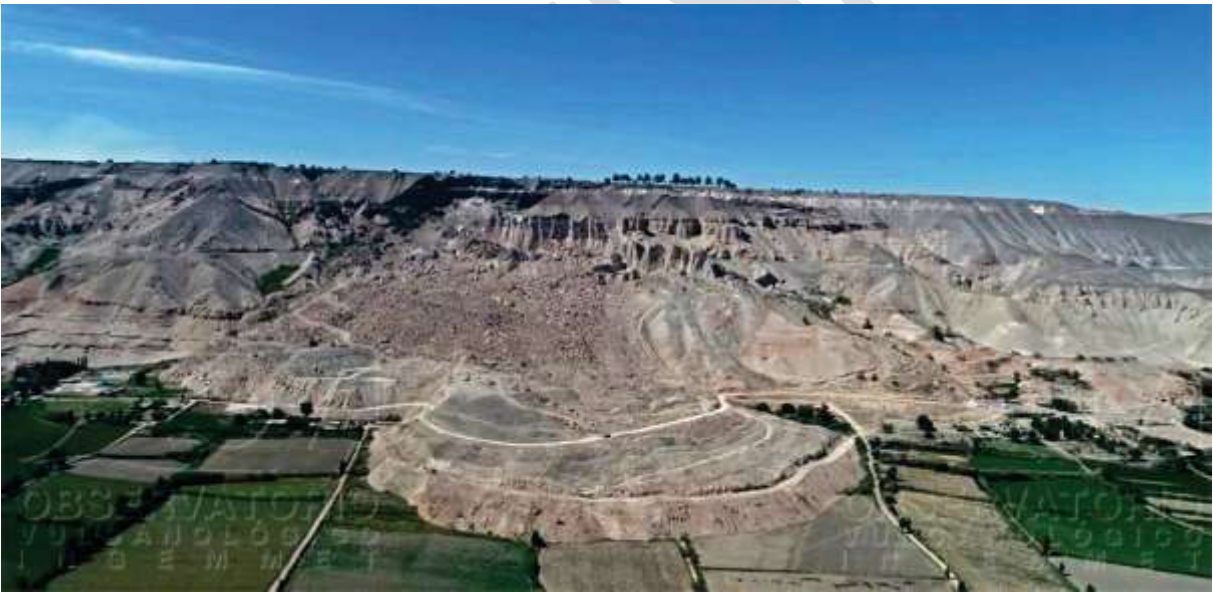
Fotografía 3.5 Vista Panorámica del deslizamiento de Pie de Cuesta, en la margen izquierda del río Vitor (OVI, 2018).

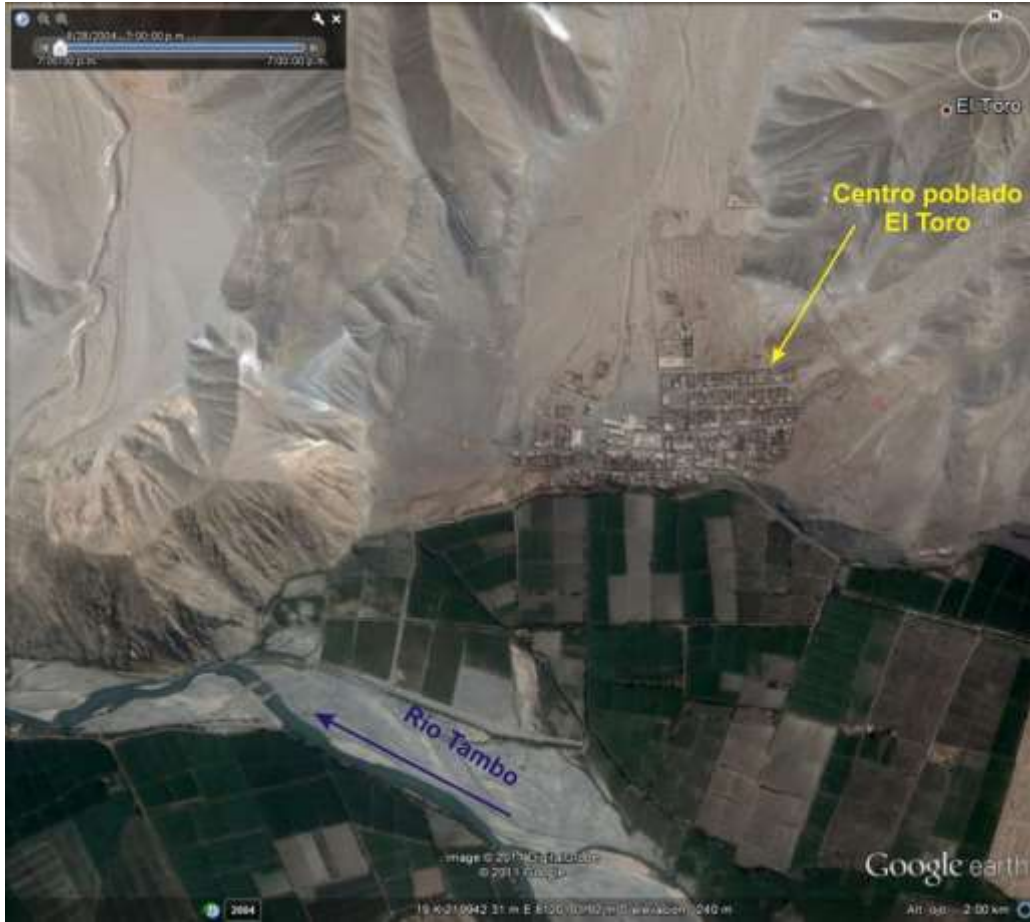
<p>133 El Toro-Buenavista (Cocachacra)</p>	<p>Área sujeta a flujos de detritos y erosión de laderas. Material suelto se encuentra acumulado en el cauce de la quebrada Los Tres Cerros, que puede ser removido ante lluvias y generar flujos de detritos. El centro poblado se ubica sobre un antiguo depósito proluvial, generado por flujos de detritos. La zona también es afectada por intensa erosión de laderas que aportan material al cauce de la quebrada. Se presentan en conglomerados con matriz arenosa, no consolidados, de fácil erosión. Estas quebradas se pueden activar con lluvias de tipos ocasional o excepcional. Al incrementarse el caudal se puede generar erosiones fluviales, en la margen derecha del río Tambo, como también se pueden generar variaciones en la dirección del cauce, en este tramo el río es de tipo anastomosado (Figura 3.23).</p>	<p>Puede afectar carretera afirmada, viviendas y terrenos de cultivo del sector de El Toro y Buenavista.</p>	<p>Reforestar el área. En los cauces de las quebradas construir muros disipadores de flujos, limpieza de cauce. Para la erosión de laderas construir trinchos en el cauce de la quebrada.</p>

Figura 3.23 Imagen satelital del Google Earth. Se muestra en centro poblado El Toro, ubicado en un depósito proluvial generado por la quebrada en la margen derecha del río Tambo.

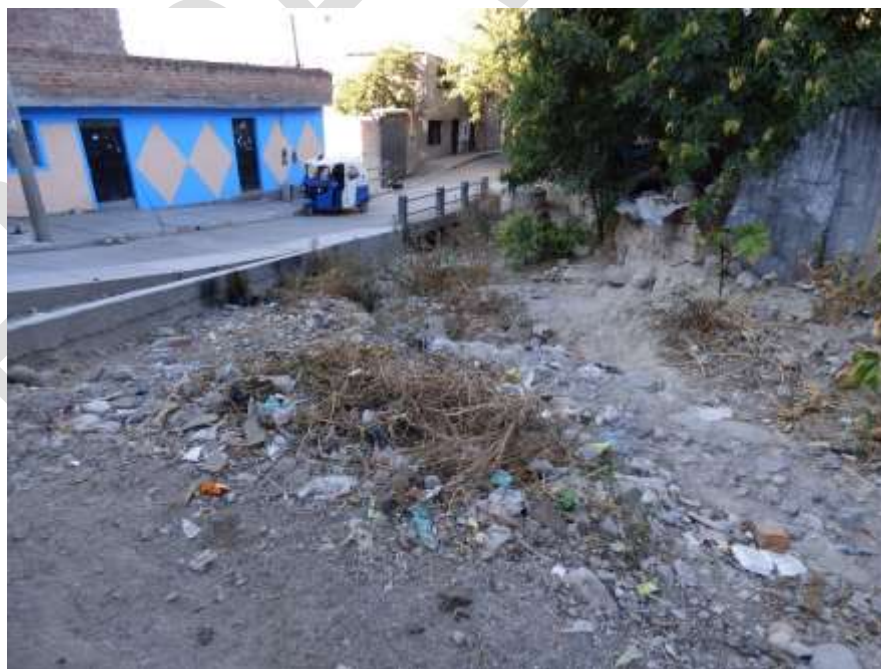
Fotografía 4.1 Material proluvial producto de flujos de detritos que boquea el puente en el barrio de Santa Ana

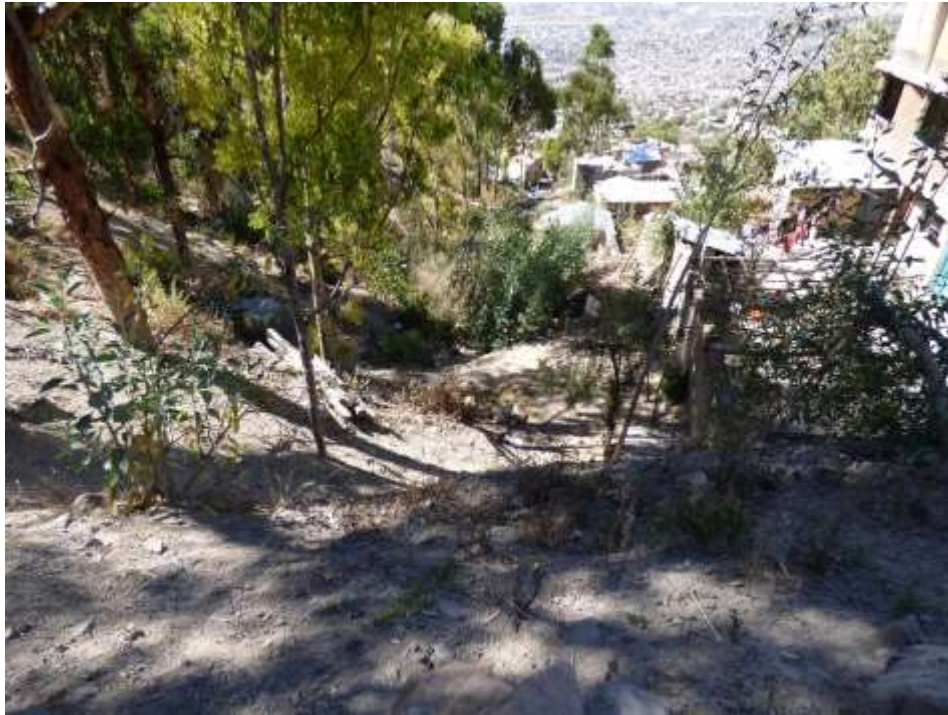
<p>55 (86C-7) PJ La Libertad, PJ Barrios Altos. (Ayacucho)</p>	<p>Erosión en cárcava, derrumbes y flujo de detritos. Quebrada de 300 m de longitud afectada por procesos erosión en cárcava, ocurrencia de derrumbes pequeños discontinuos y susceptibles a la ocurrencia de flujos de detritos. La ocurrencia de estos eventos está condicionada por la fuerte pendiente de sus laderas, que en promedio es de 38° aproximadamente y el sustrato rocoso conformado por conglomerados, arenas y limos de la Formación Ayacucho, miembro inferior.</p>	<p>El desarrollo de la cárcava, afectaría viviendas del pueblo joven de Barrios Altos asentadas en sus laterales. La ocurrencia de flujos de detritos afectaría las viviendas del pueblo joven La Libertad, construidas sobre depósitos de flujos antiguos (Fotografía 4.2). Además, afectarían un tramo de la carretera Los Libertadores.</p>	<p>Monitorear la quebrada durante la ocurrencia de lluvias excepcionales, reubicar las viviendas que se encuentran en la desembocadura de la quebrada y en los laterales de la erosión en cárcava, mantener forestado toda la quebrada con plantas nativas.</p>

Fotografía 4.2 Viviendas en el sector Pueblo Joven La Libertad, asentadas sobre depósitos de flujos antiguos

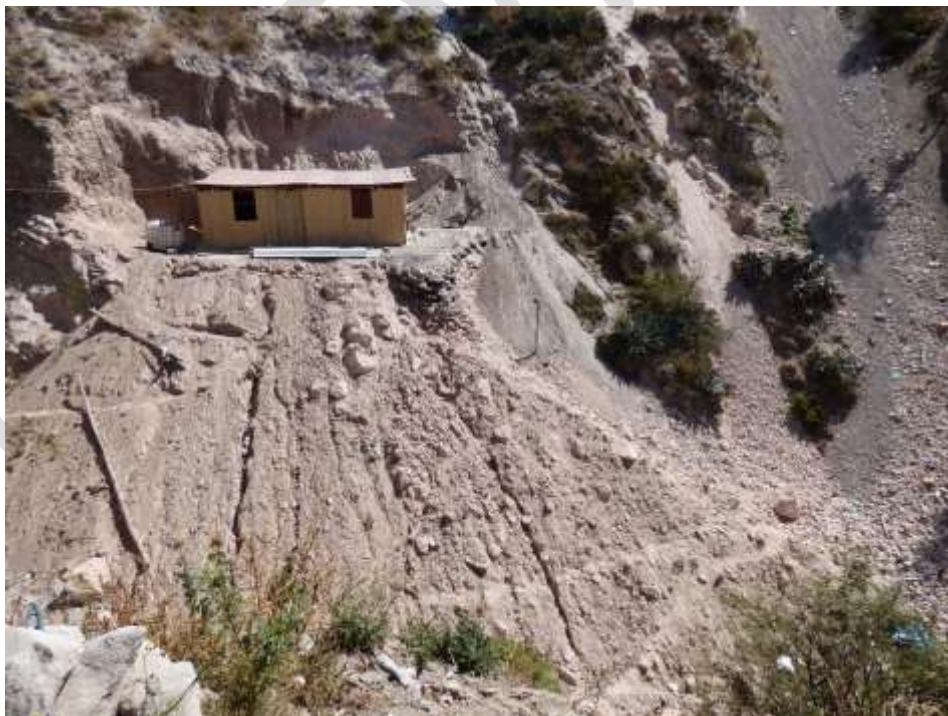
Fotografía 4.3 Corte de talud para la construcción de viviendas, que desestabiliza el área en el AA.HH. San Juan de La Picota y condiciona a la ocurrencia de flujos

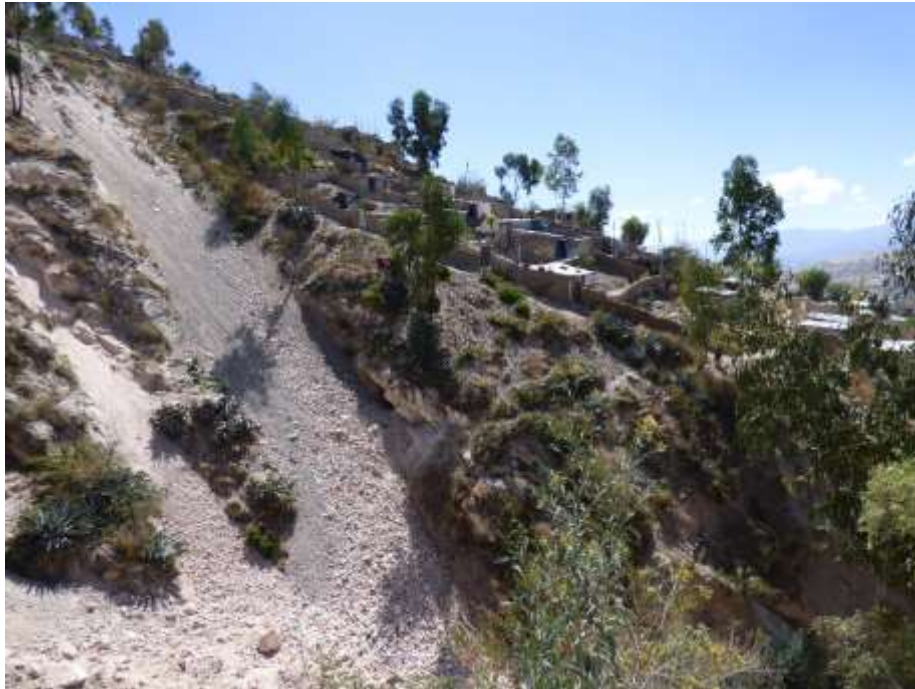
Fotografía 4.4 Viviendas asentadas cerca a la ladera afectada por cárcava y susceptibles a la ocurrencia de derrumbes Sector Asentamiento humano Silvio Forestal

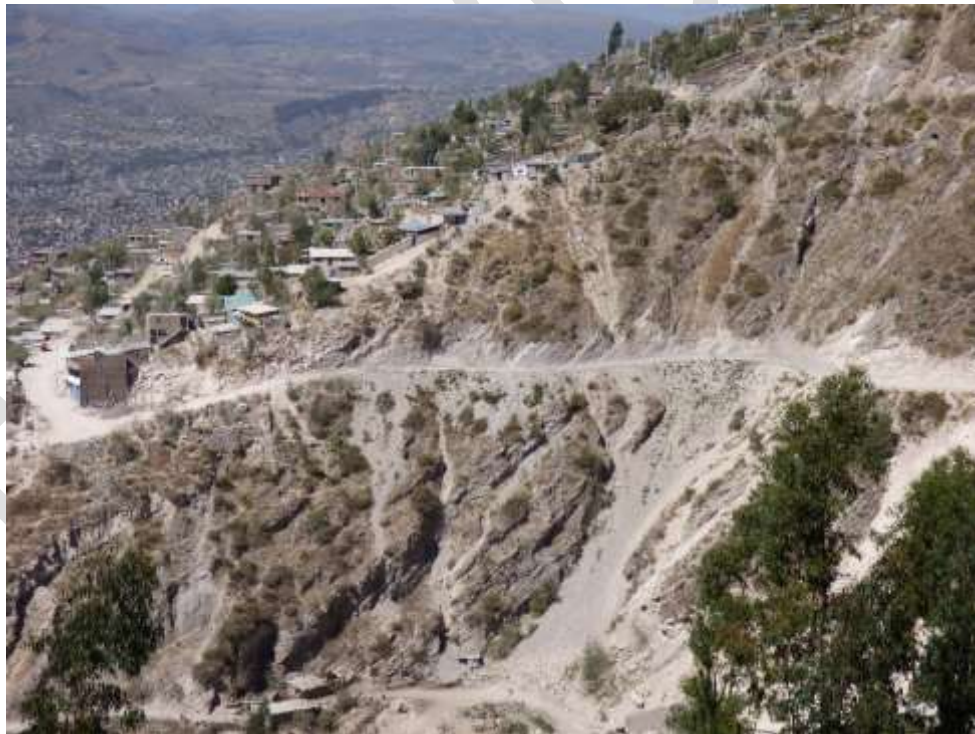
Fotografía 4.5 Corte de talud para accesos y asentamiento de viviendas de la Asociación Señor de Palacio en el lateral derecho del área afectada por cárcava
