ZONAS CRÍTICAS POR PELIGROS GEOLÓGICOS EN LA ZONA SUR DEL PERÚ

2023

Elaborado por la Dirección
de Geología Ambiental y
Riesgo Geológico del
INGEMMET

Instituto Geológico Minero y Metalúrgico. Dirección de Geología Ambiental y Riesgo Geológico (2023). Zonas críticas por peligros geológicos en la zona Sur del Perú. Lima: INGEMMET, Boletín de la Serie C, 312 p.

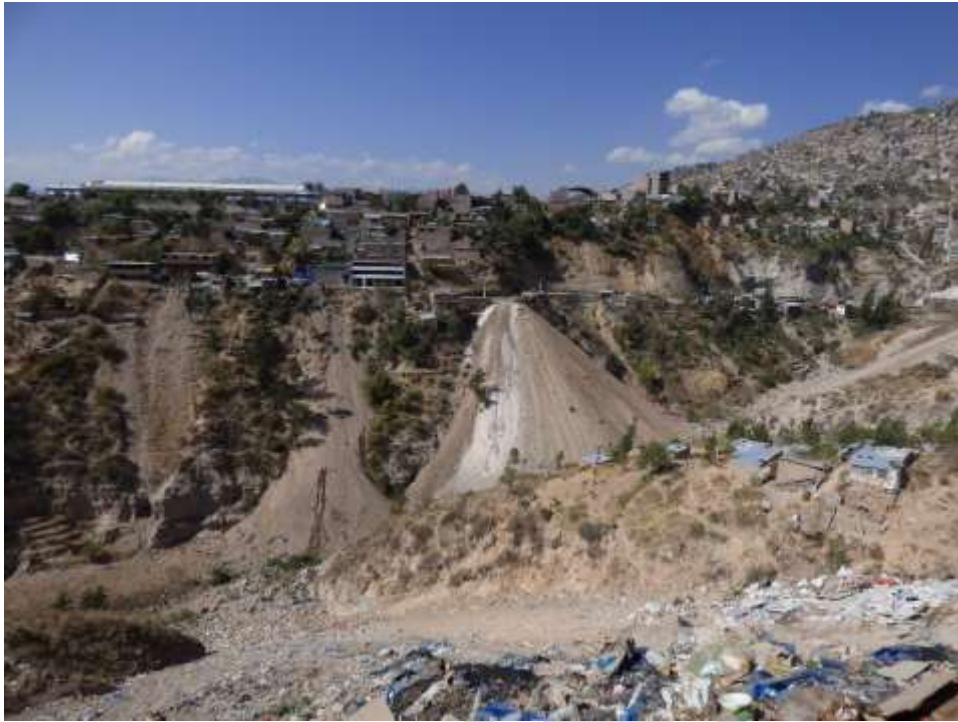
Fotografía 4.6 Botaderos de desmonte, en la margen derecha de la quebrada Picota y viviendas construidas en el borde de la quebrada con pendiente muy escarpada.

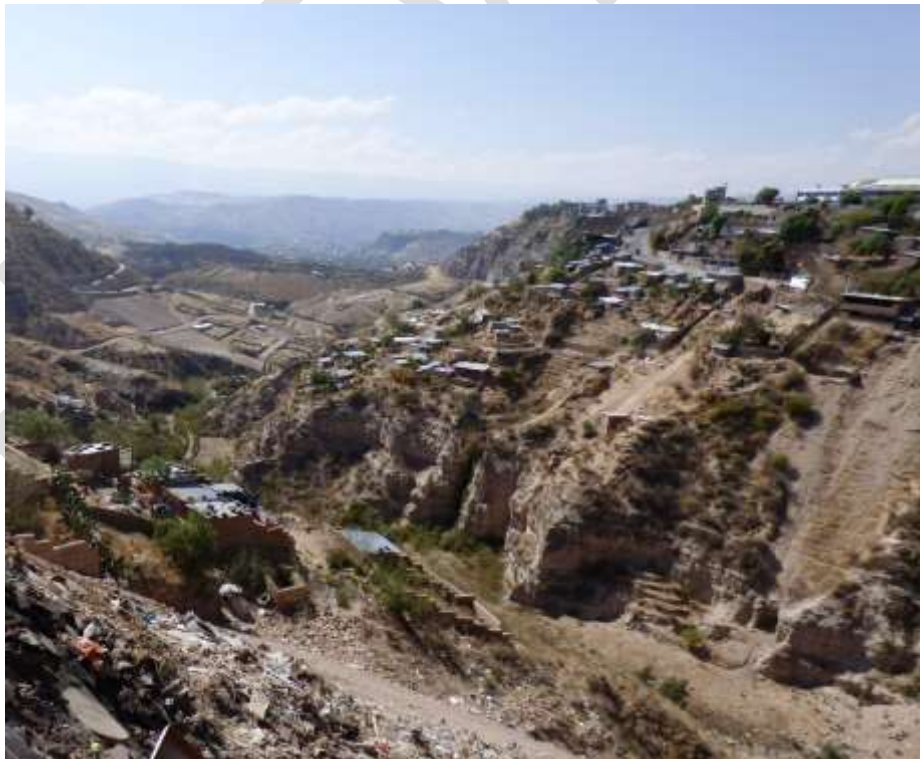
59 (86C-12) Zona de invasión de las laderas de Los Forestales. (Ayacucho)	Erosión en cárcava y derrumbes. La margen derecha de la Quebrada Picota se encuentra afectada por la ocurrencia de erosión en cárcava y derrumbes. Estos procesos son condicionados por la actividad antrópica de la zona, donde se puede evidenciar botaderos de desmonte en un sector del talud (Fotografía 4.6). Estos procesos se generan sobre rocas deleznales compuestas por limolitas, arenas y arcillitas de la Formación Ayacucho, miembro superior.	Se observa asentamiento de viviendas en la escarpa de la margen derecha de la Quebrada Picota (Fotografía 4.7), que podría ser afectado por procesos de derrumbes en el sector denominado Zona de Invasión de las laderas de Los Forestales.	Reubicar las viviendas asentadas en la ladera afectada por la erosión en cárcava y derrumbes, reforestar el área con plantas nativas de la zona, prohibir el corte de talud para construcción de viviendas. No botar desmonte en las laderas de la quebrada.

Fotografía 4.7 Viviendas del sector Zona de invasión de la ladera de Los Forestales construidas en talud inestable

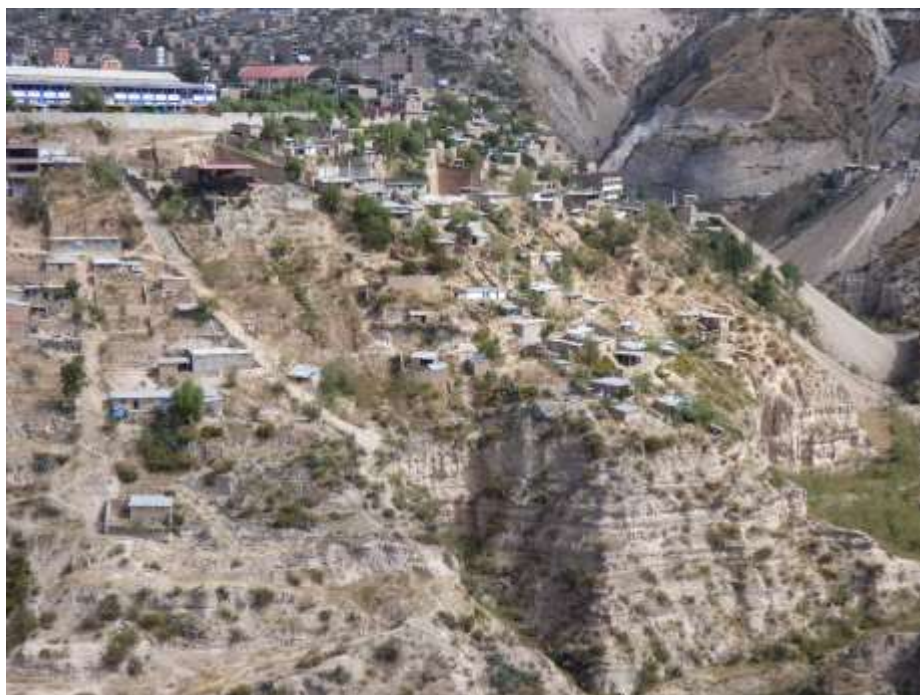
<p>61 (86C-14) ADV Juan Velasco Alvarado, Margen izquierda de la quebrada Picota (Ayacucho)</p>	<p>Erosión en cárcava y derrumbes. Área afectada por la erosión en cárcava y derrumbes; así mismo, presenta zonas escarpadas donde se produce la ocurrencia de erosión en surco y erosión laminar. Por otra parte, esta área también se encuentra condicionada por la actividad antrópica, evidenciado por los trabajos de cortes de talud para la ocupación inadecuada de viviendas en las zonas escarpadas de las laderas de la cárcava La pendiente promedio que presenta sus laderas va de fuertes, de aproximadamente 23°; a muy fuertes, de aproximadamente 39°, en las zonas escarpadas. Estos procesos se generan sobre rocas deleznales compuestas por limolitas, arenas y arcillitas de la Formación Ayacucho, miembro superior.</p>	<p>Los derrumbes afectarían la seguridad física de viviendas y personas del ADV Juan Velasco Alvarado, asentadas en la escarpa y ladera de la zona de cárcava (Fotografía 4.8).</p>	<p>Prohibir la construcción de viviendas en la zona escarpada. Forestar la ladera con plantas nativas de la zona, Construir diques transversales para que no evolucionen las cárcavas. No realizar cortes de talud.</p>

Fotografía 4.8 Cortes de talud y construcción de viviendas en área inadecuada. Sector ADV Juan Velasco Alvarado

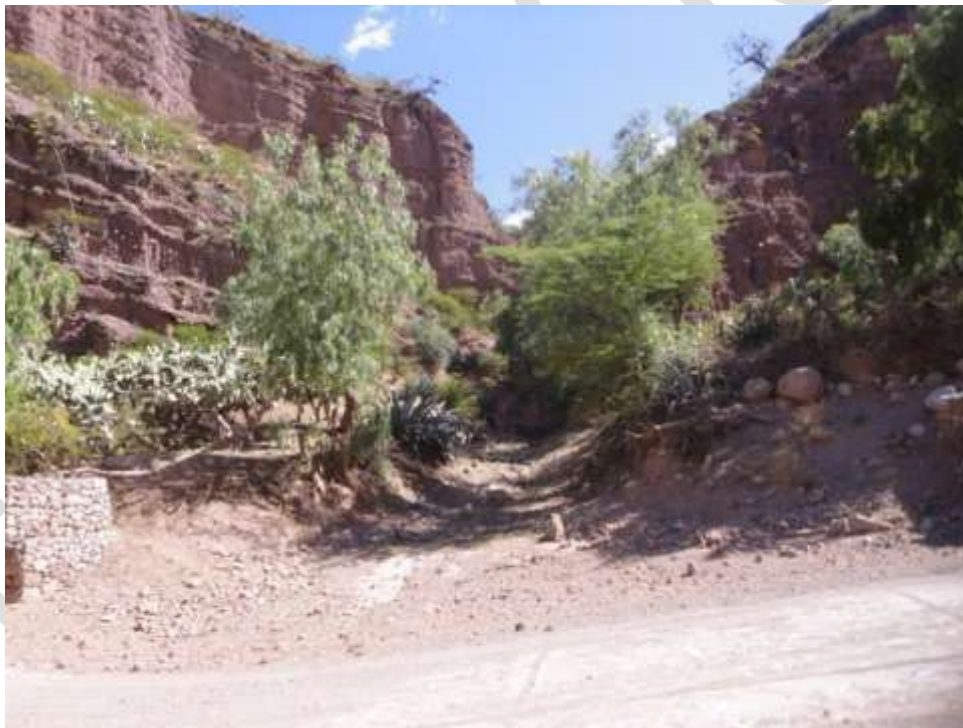
Fotografía 4.9 Quebrada que corta la carretera entre el puente Cangallo y Pitagua. Discurren huaicos que obstruyen el tránsito hacia Huancapi.

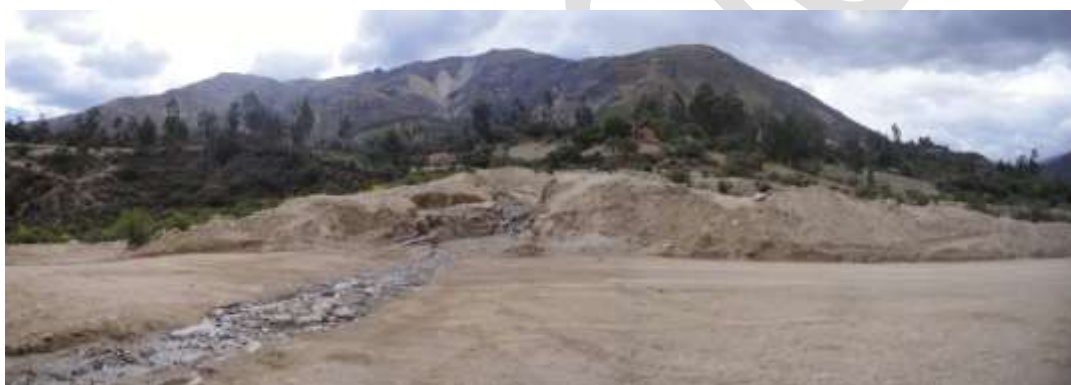
Fotografía 4.11 Flujo de detritos que obstruye el tránsito hacia San Miguel. Es posible observar los derrumbes en las cabeceras de la cuenca.

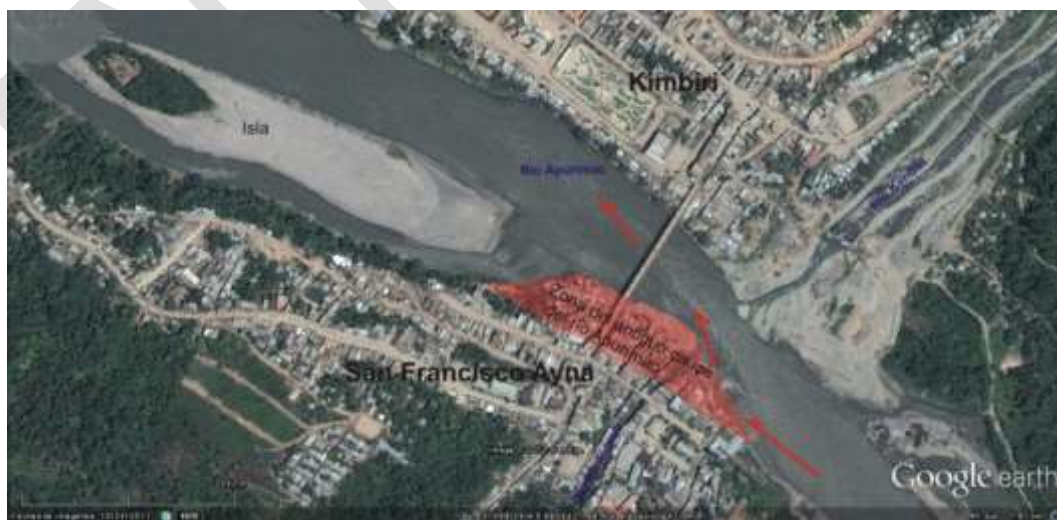
Figura 4.3 Erosión en el puerto de Ayna.

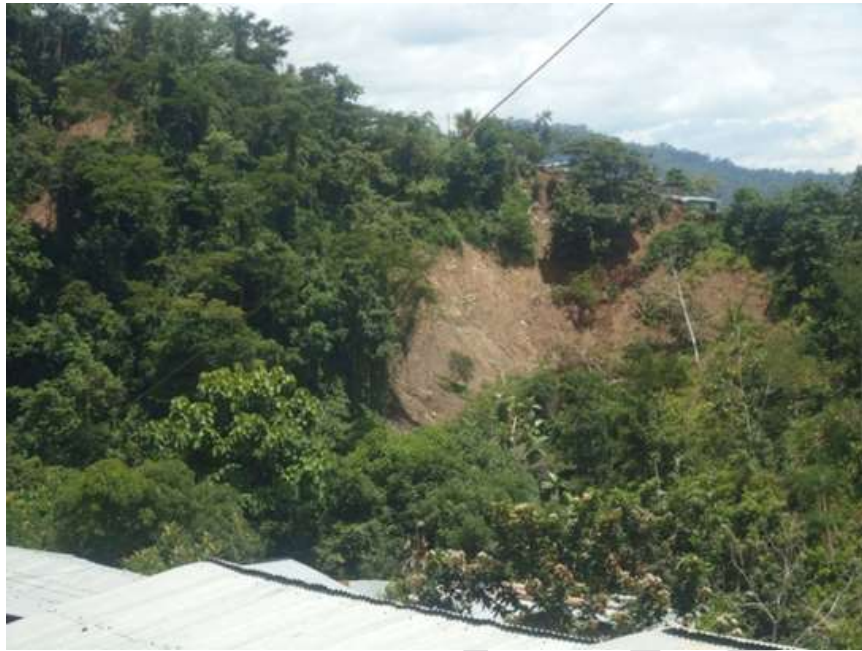
Fotografía 4.12 Sector del Mirador. Se observan viviendas en el borde de zona de derrumbe.

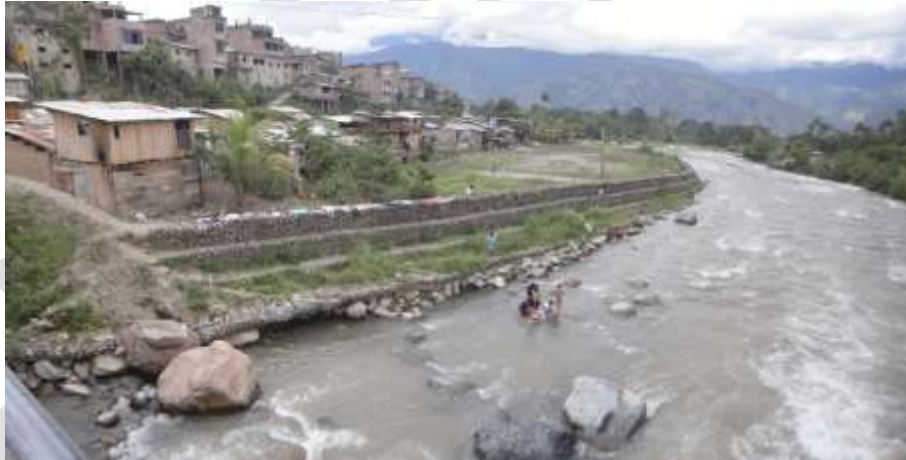
Fotografía 4. 13 Defensas ribereñas en la margen izquierda del río Santa Rosa, poblado de Santa Rosa.

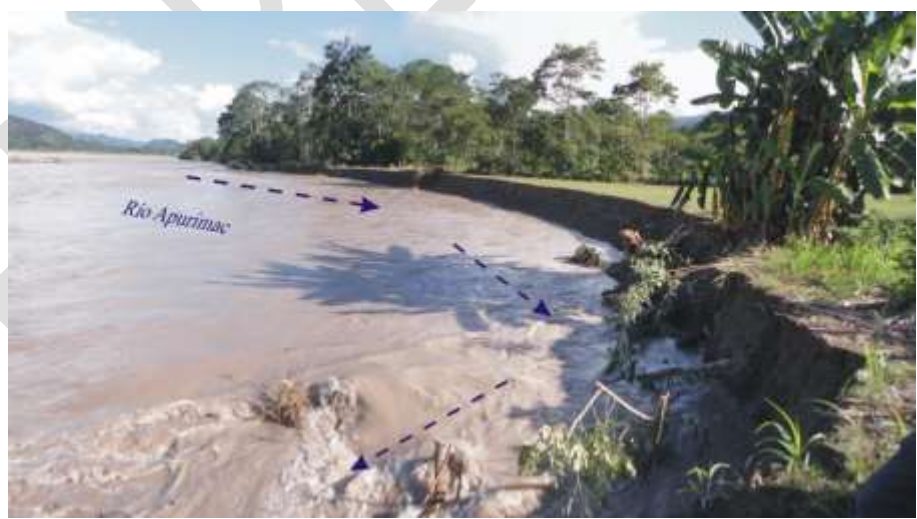
Figura 4.5 Sivia sector actualmente erosionado por el río Apurimac

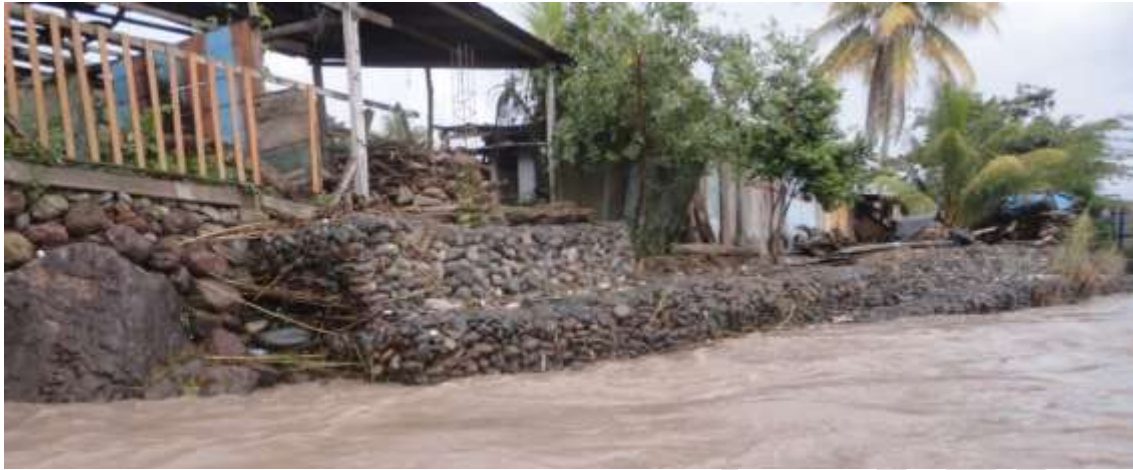
Fotografía 4.15 Defensas ribereñas conformadas por enrocado y gavión, afectada por el socavamiento del río Apurímac

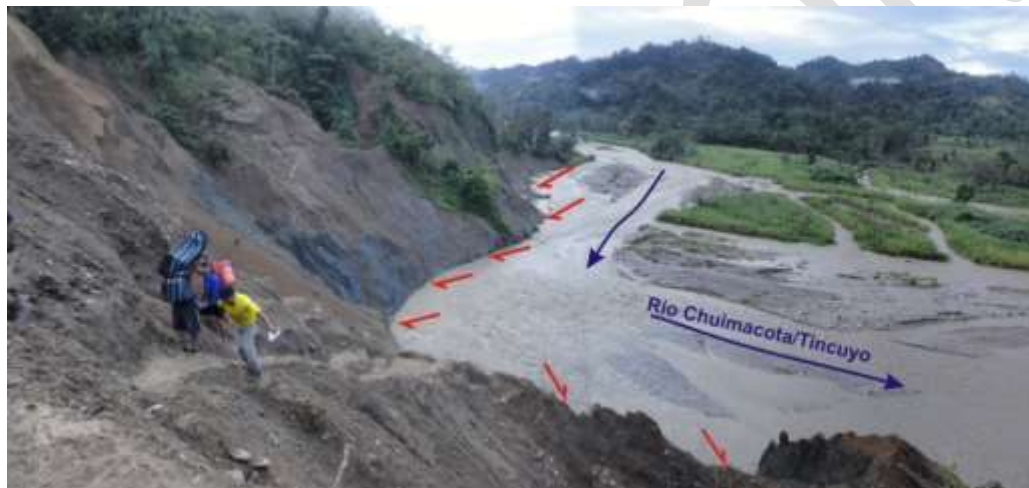
Figura 4.6 Llochegua: derrumbe del sector de Barranca afectó la carretera Llochegua-Chihullo; se muestra el área inestable. Las flechas de color rojo indican el sentido de la erosión del río; las de color azul, el sentido de corriente del río Chuimacota.

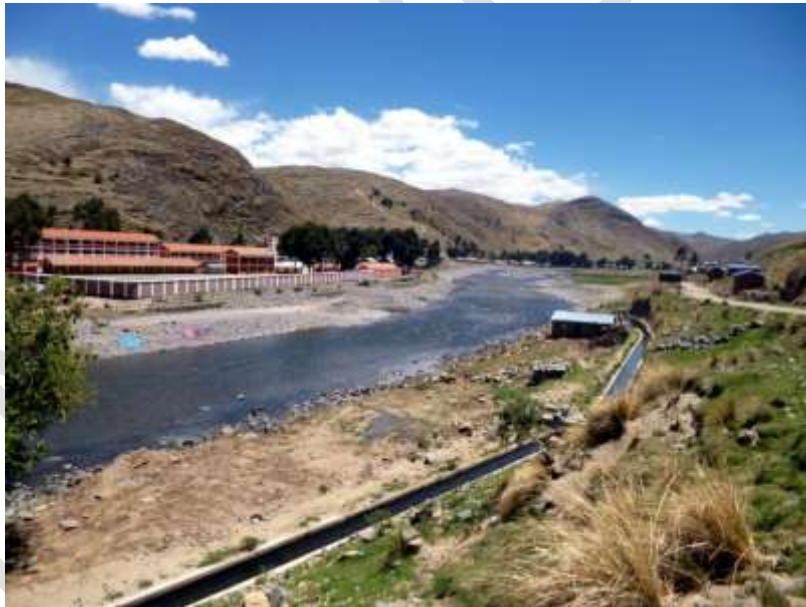
Fotografía 5.1 Río Velille produce erosión en ambas márgenes, también inundaciones con subidas del Caudal.

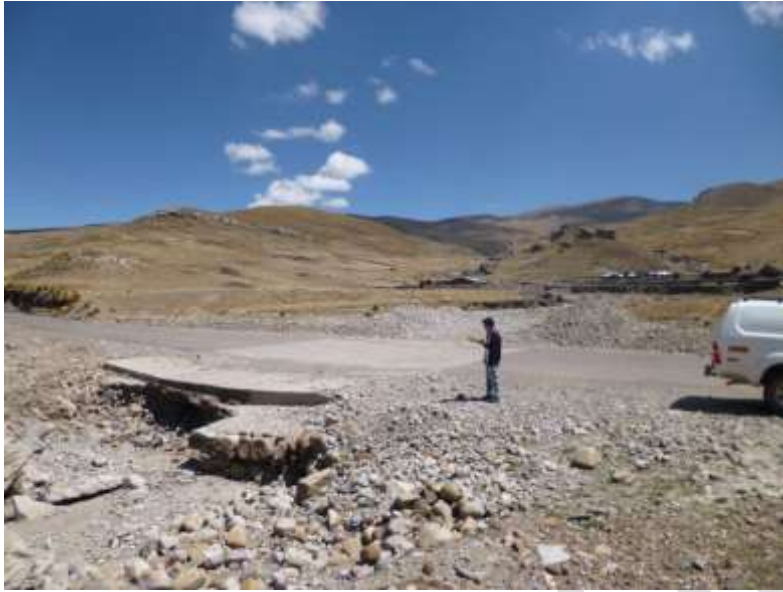
Fotografía 5.2 Quebrada que corta la carretera hacia Velille, en el sector de Tarucamarca.

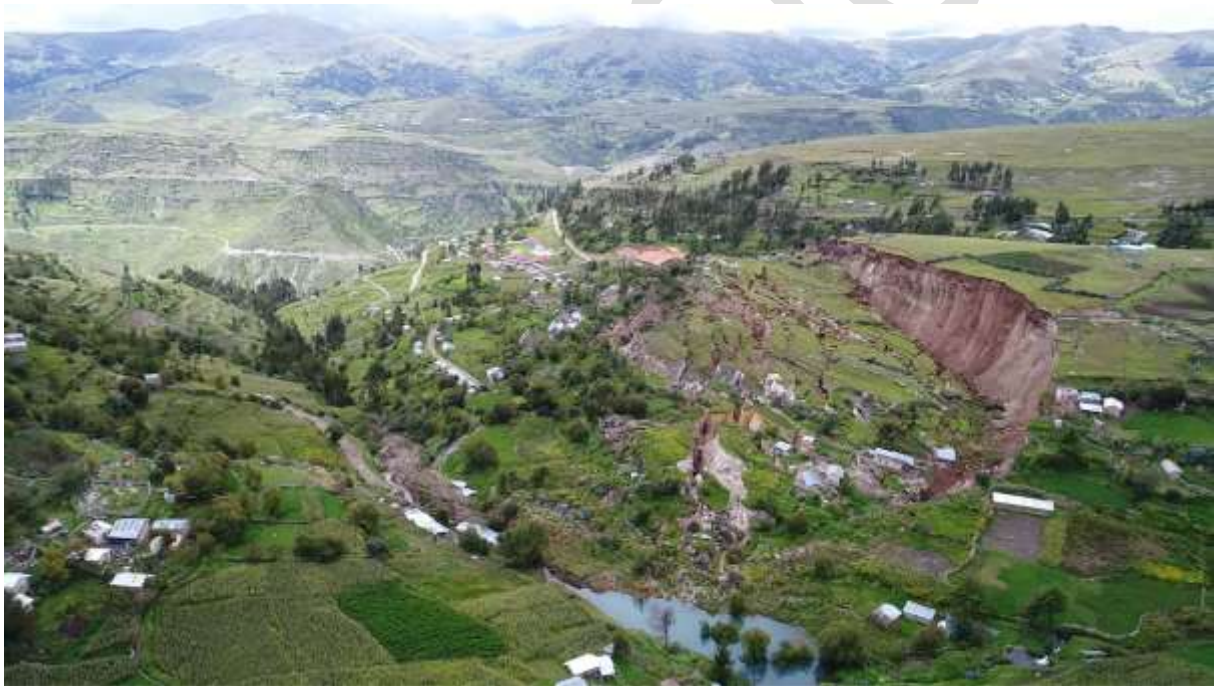
Fotografía 5.3 Deslizamiento rotacional de Campanayocpacta (23/02/2018) que afectó a 47 viviendas, destruyó una posta médica, la vía de acceso Cusco - Santo Tomás y generó el represamiento de la quebrada España.

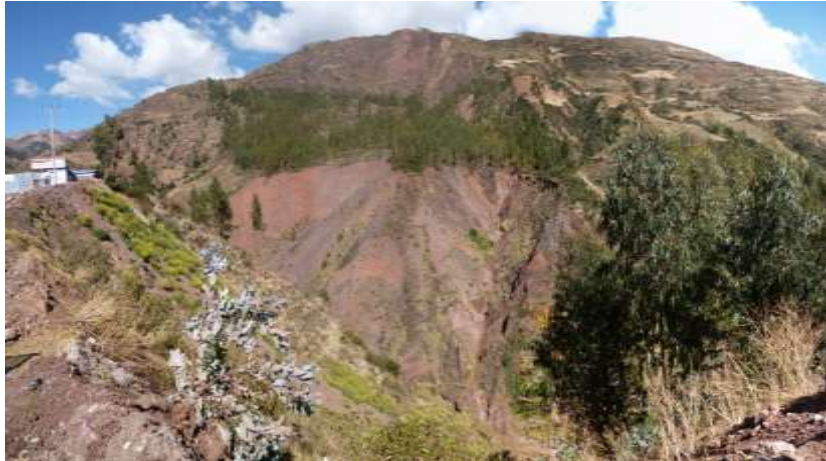
Fotografía 5.4 Vista panorámica del deslizamiento de Huamancharpa en la margen izquierda del río Cachona-Huancaro, distrito de Santiago-Cusco.

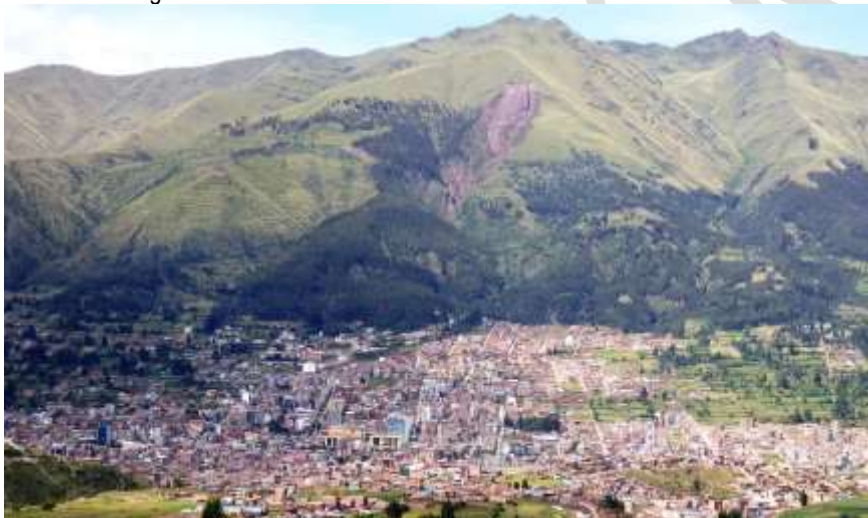
Fotografía 5.5 Viviendas de los sectores de Santa María, Huaynapicol y Larapa que podrían ser afectadas en caso de ocurrencia de flujos de detritos por deslizamiento.

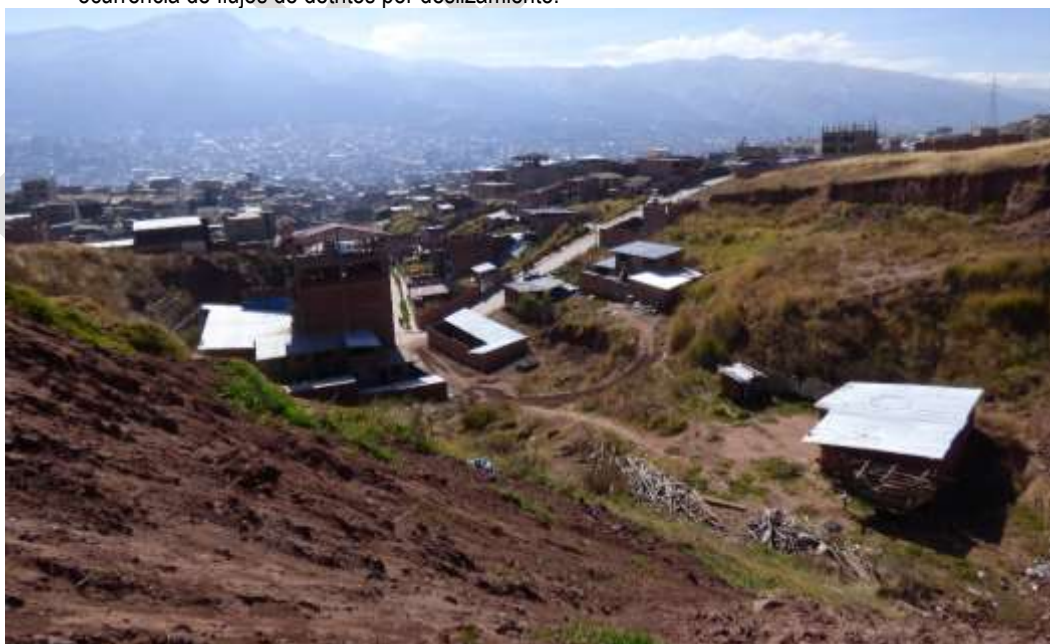
Fotografía 5.6 Vista de aguas abajo de cárcava ocupada por viviendas de la A.P.V. El Chaparral; se observan pequeños derrumbes en la parte alta de la cárcava.

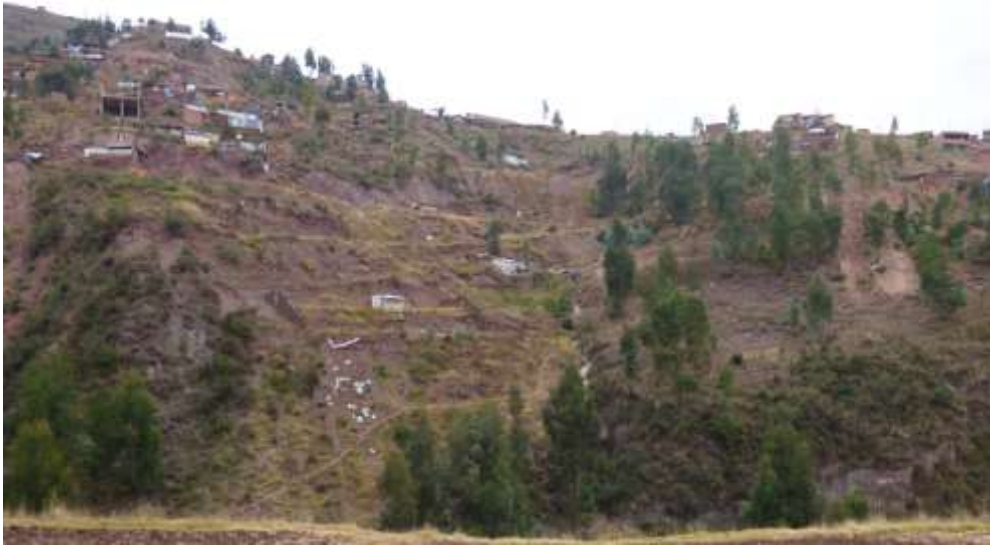
Fotografía 5.7 Ladera del cerro Taucaray en la margen izquierda de la quebrada La Rinconada cortada por cárcavas y ocupada por nuevas viviendas que para ser construidas se realizan cortes en la ladera que desestabilizan el terreno.

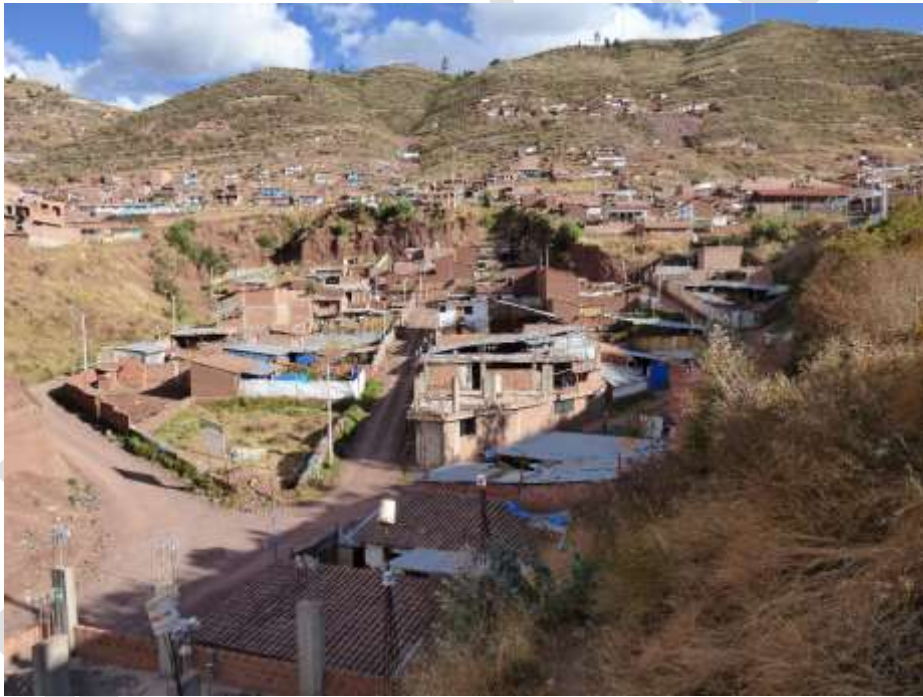
Fotografía 5.8 Vista aguas arriba donde se puede apreciar la ocupación total del cauce de una cárcava con viviendas de material noble.

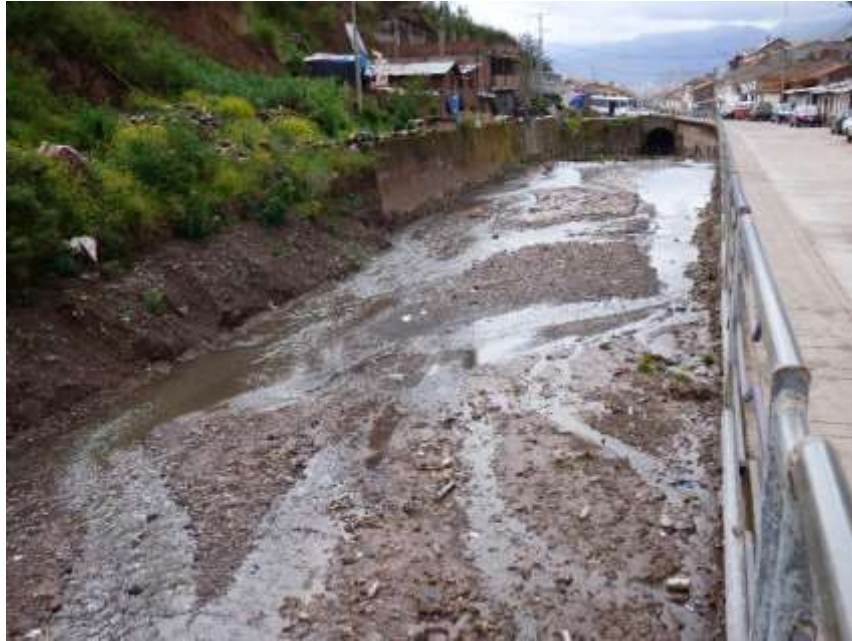
Fotografía 5.10 Cauce del río Huatanay que pasa por debajo del centro histórico de la ciudad del Cusco.

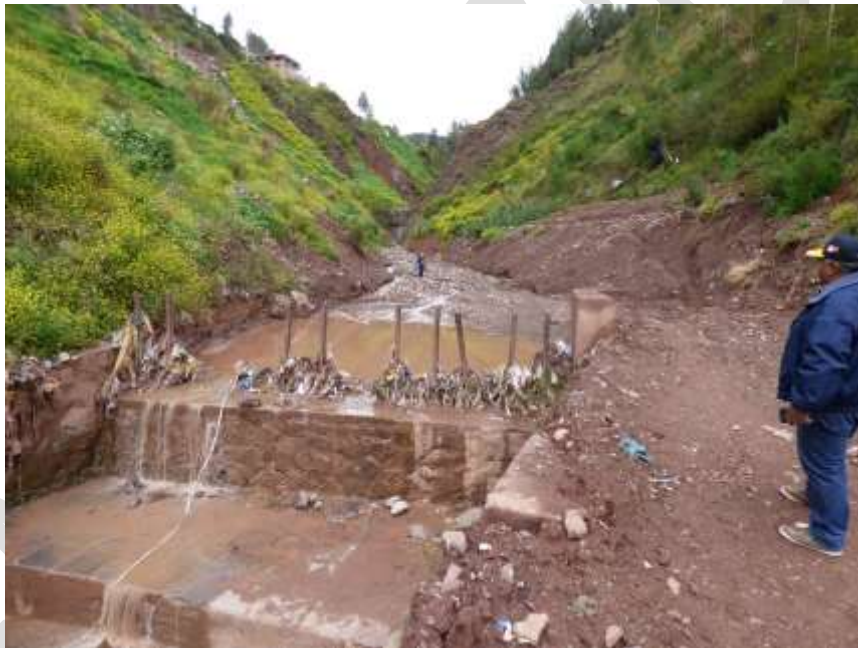
Fotografía 5.11 Flujos de detrito y lodo que se generan producto de derrumbes detonados en temporada de lluvias.

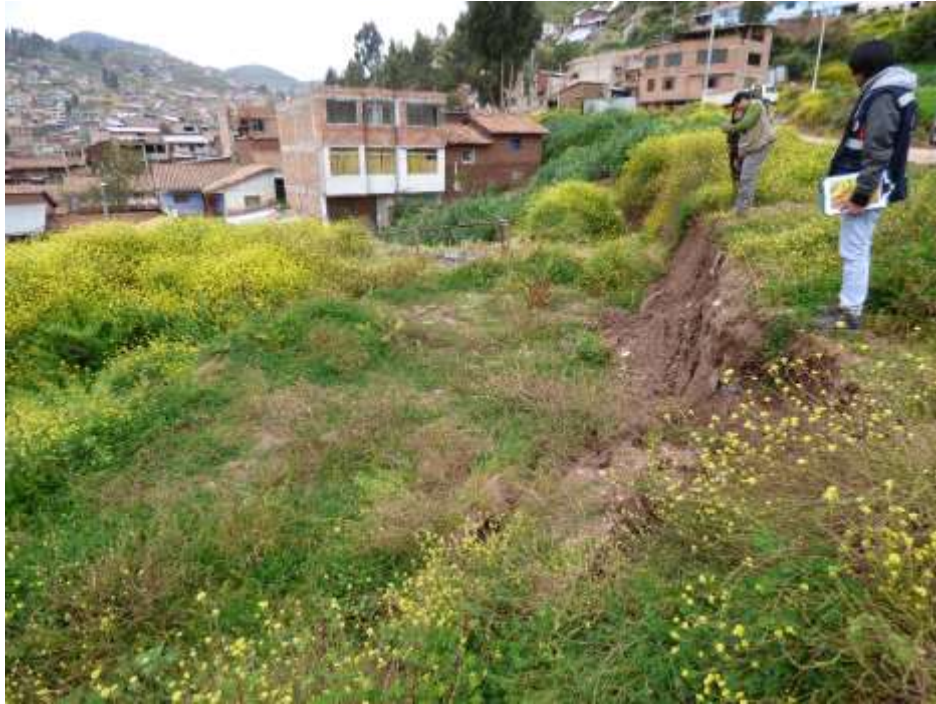
Fotografía 5.12 Escarpa de deslizamiento rotacional activo ubicado en la Asociación Provienda Camino Real.

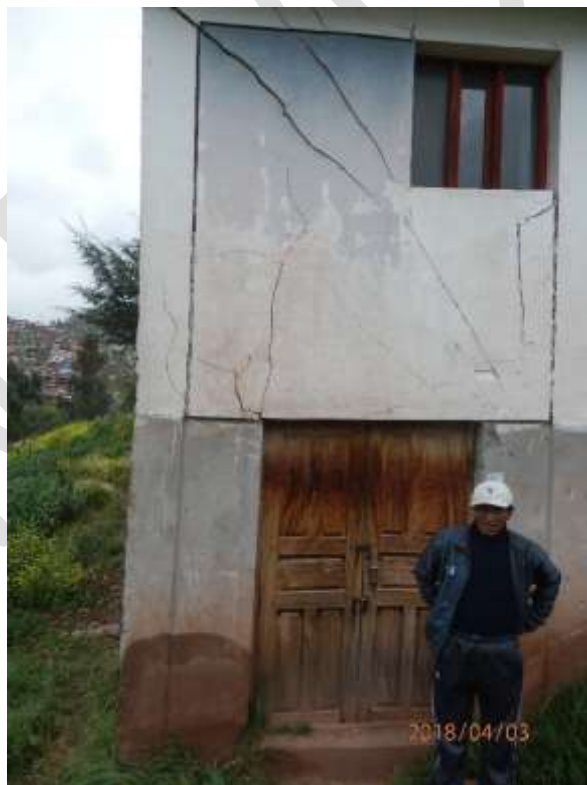
Fotografía 5.13 Vivienda afectada en el lado derecho del deslizamiento; se observa fisuras en las paredes.

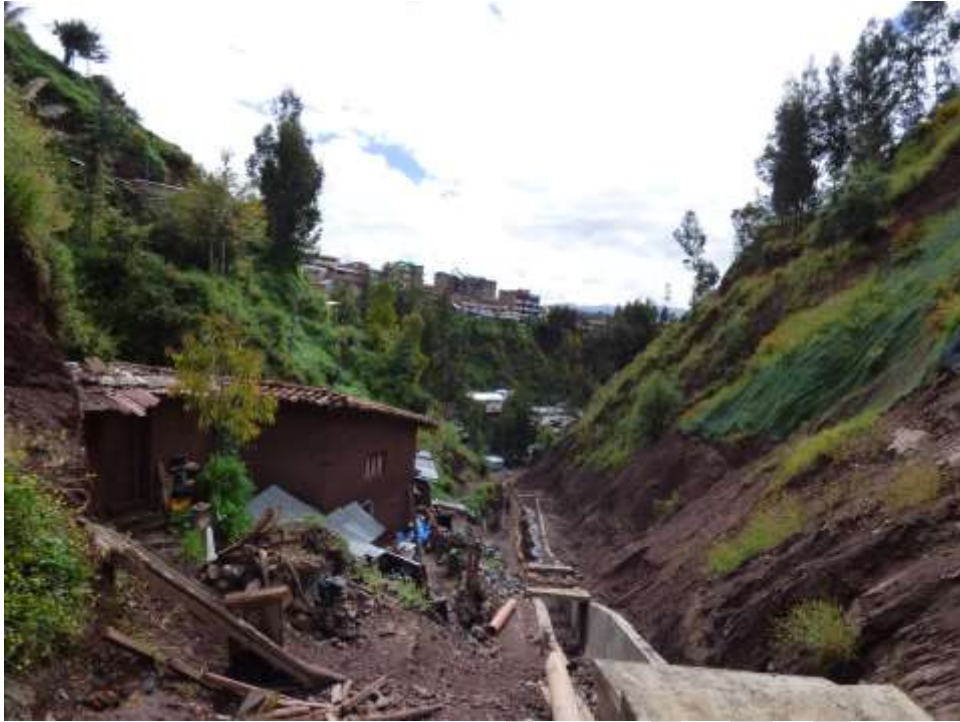
Fotografía 5.14 Laderas inestables ubicadas en la quebrada Ayahuayco.

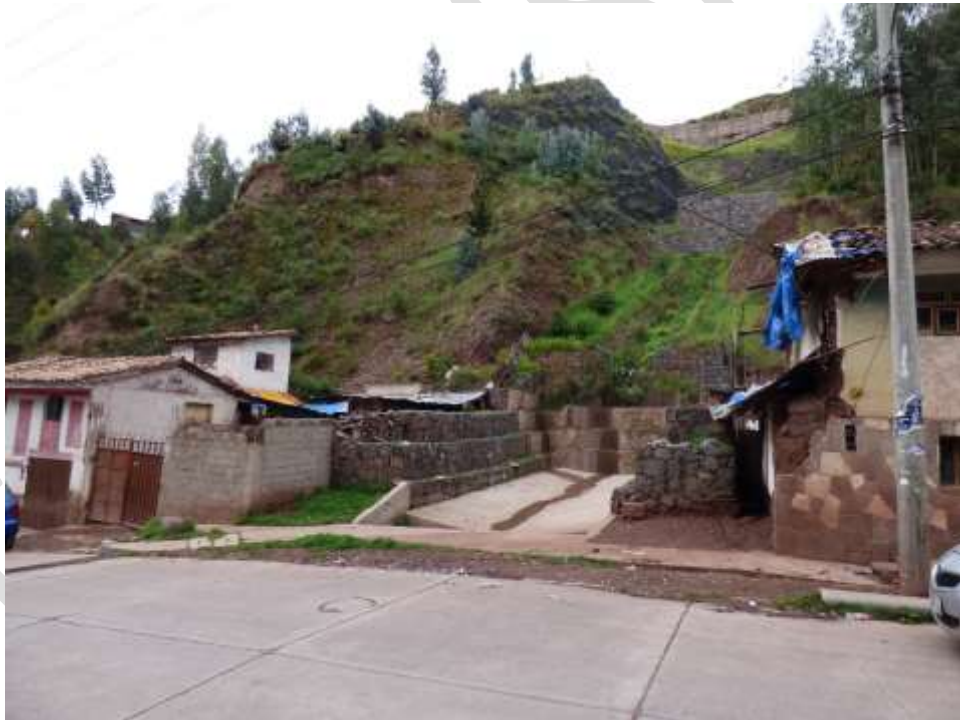
Fotografía 5.15 Evidencia de derrumbes donde fallecieron personas en el 2011.

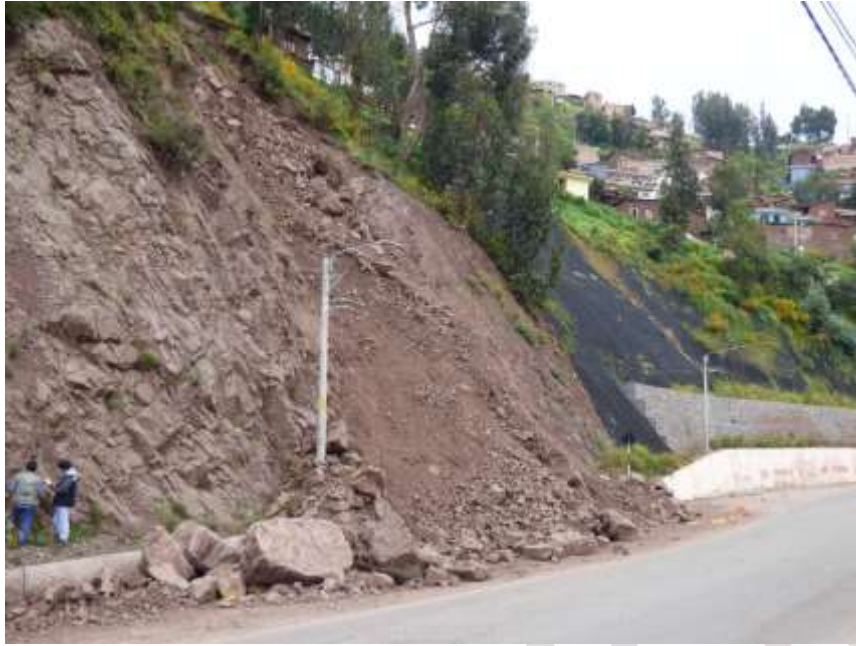
Fotografía 5.16 Caída de rocas y derrumbe en talud de la carretera de la avenida Antonio Lorena. También, se observa muros de contención construidos en base a gaviones y talud cubierto con geomalla.

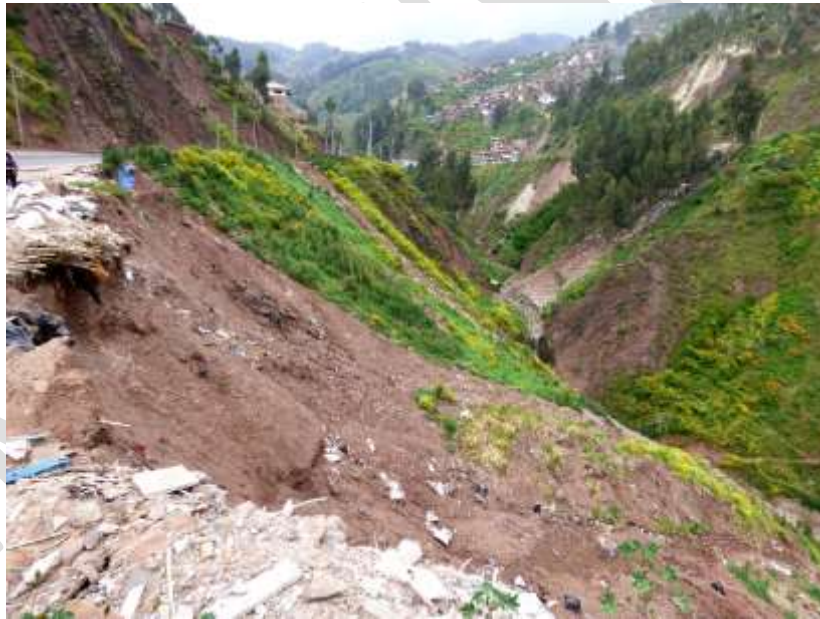
Fotografía 5.17 Caída de rocas y derrumbe

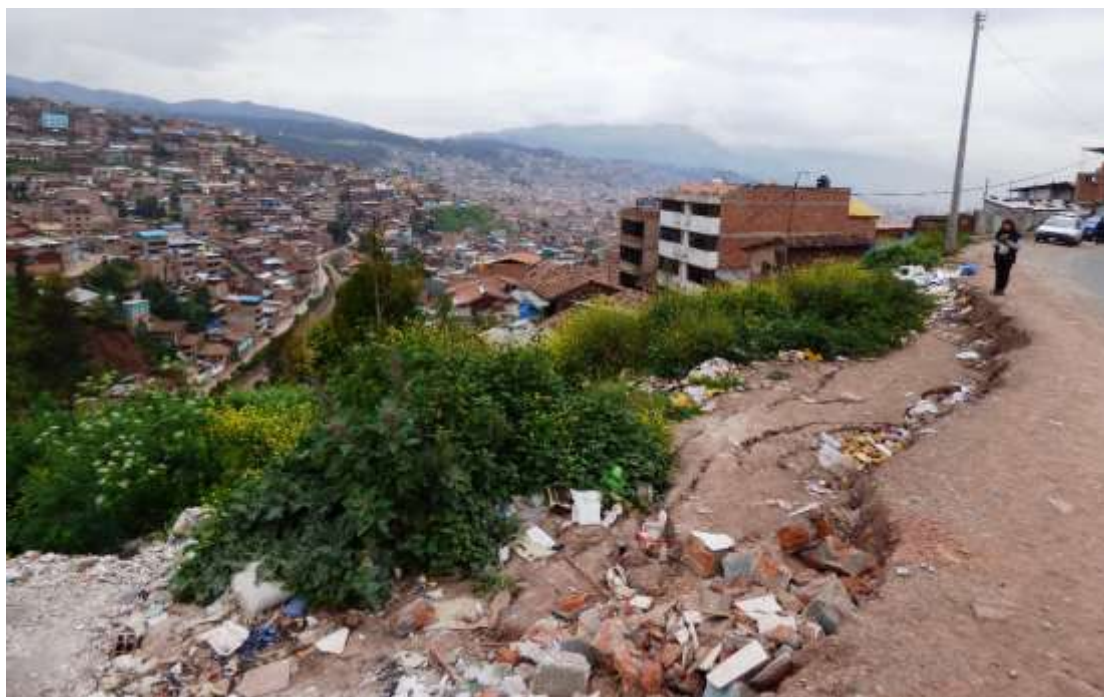
Fotografía 5.18 Talud inferior de la carretera de la avenida Antonio Lorena donde se observa escarpa de deslizamiento.

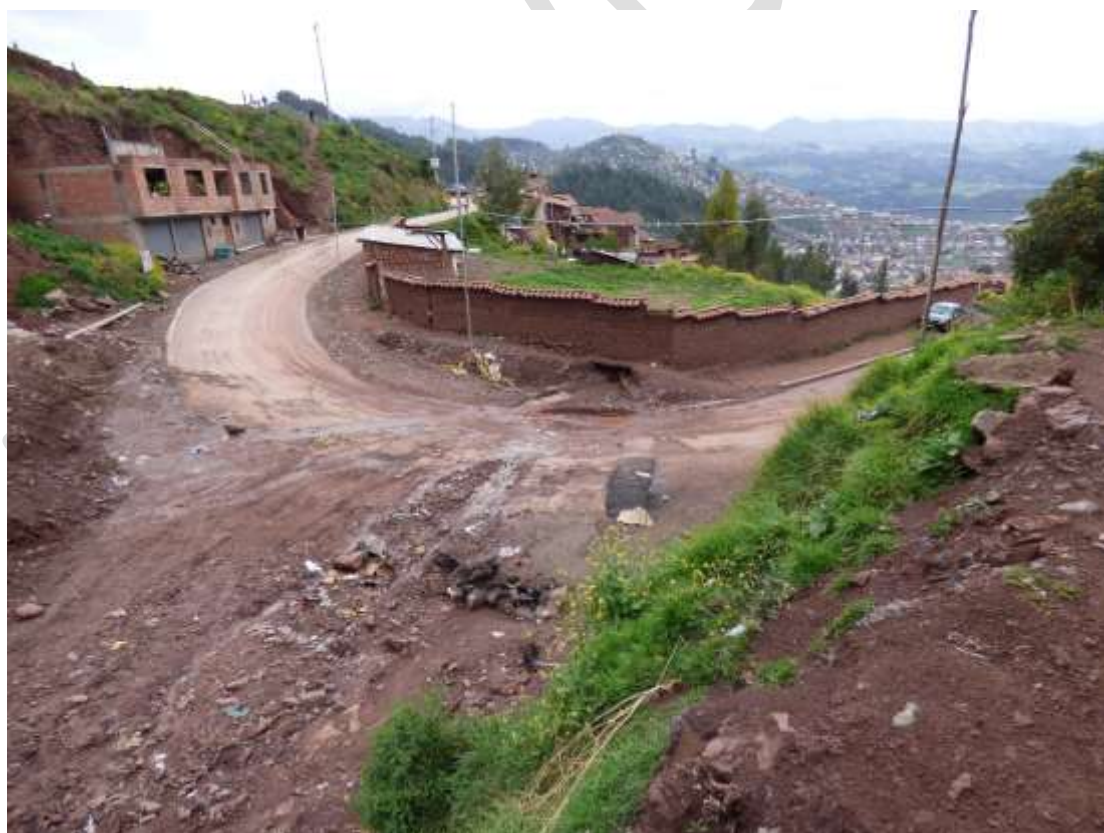
Fotografía 5.19 Quebrada Infiernillo, con obstáculo en su cauce para el libre pase de flujos.

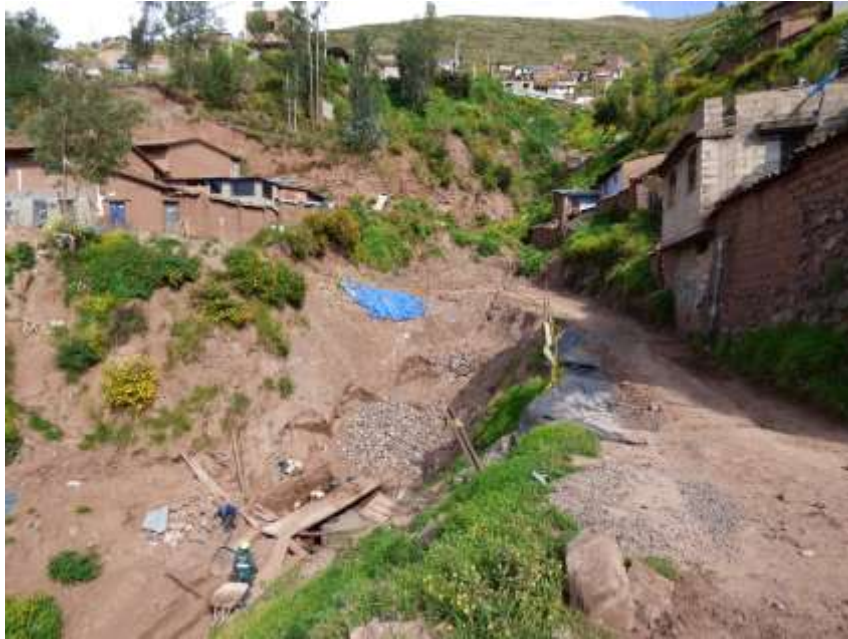
Fotografía 5.20 Proceso de erosión en cárcava en desarrollo ubicado en el sector de Tinco.

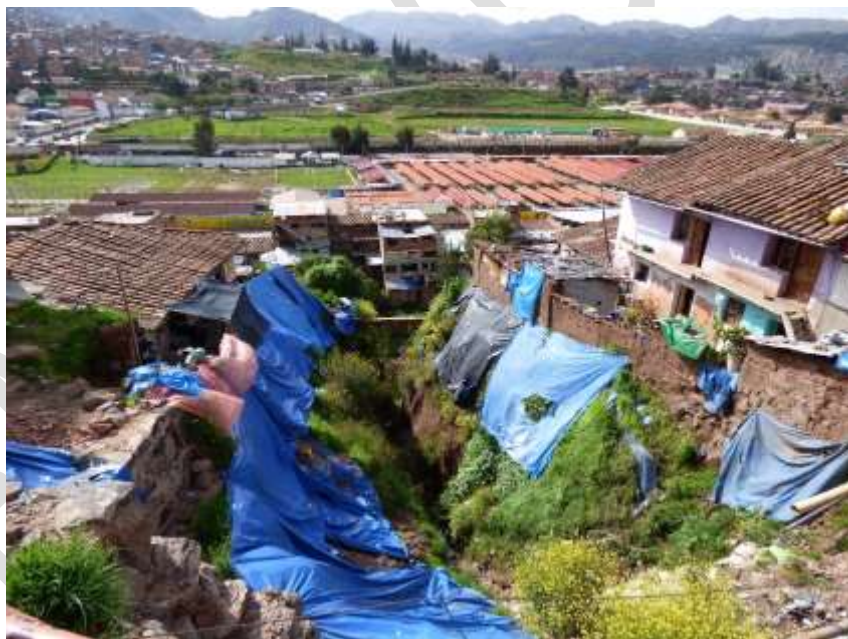
Fotografía 5.21 Viviendas asentadas en los bordes de la erosión en cárcava en el sector de Tinco.

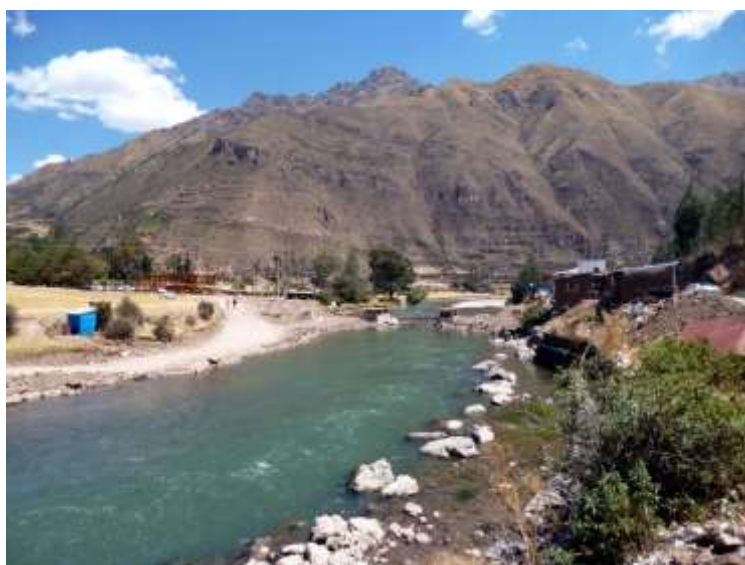
Fotografía 5.22 Sector de Chuquicahuana, puente sobre el río Vilcanota que permite el paso de vehículos hacia Acomayo, destruido por efectos de la erosión fluvial.

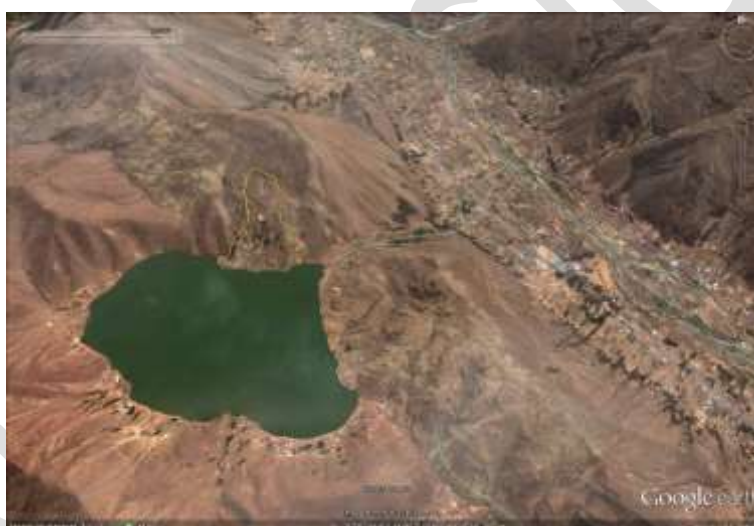
10 Laripucho-Laguna de Coñococota (Marangani)	Deslizamiento rotacional activo, cuyo material se desplaza hacia el vaso de la laguna Coñococota. El evento tiene una escarpa de forma circular de 180 m de ancho, una longitud de la corona a la punta de 500 m y una diferencia de altura de 150 m aproximadamente. El evento produjo el asentamiento de secuencias del Grupo Cabanillas (intercalaciones de areniscas y lutitas) hacia la laguna (Figura 5.5).	El colapso violento del cuerpo del deslizamiento puede generar una ola de agua que se encausaría por la quebrada que le sirve de desagüe hacia el río Vilcanota, generando un flujo de detritos que afectaría todo lo que se encuentra aguas abajo (Viviendas, terrenos de cultivo y la carretera a Puno).	Realizar el monitoreo constante del proceso. Elaborar planes y rutas de evacuación hacia zonas seguras. Reubicar viviendas localizadas aguas abajo de la laguna de Coñococota y las que se encuentran cerca del cauce de la quebrada de desagüe.

Figura 5.5 Con línea amarilla se marcan los límites del deslizamiento en la laguna de Coñocota, sector de Laripucho.

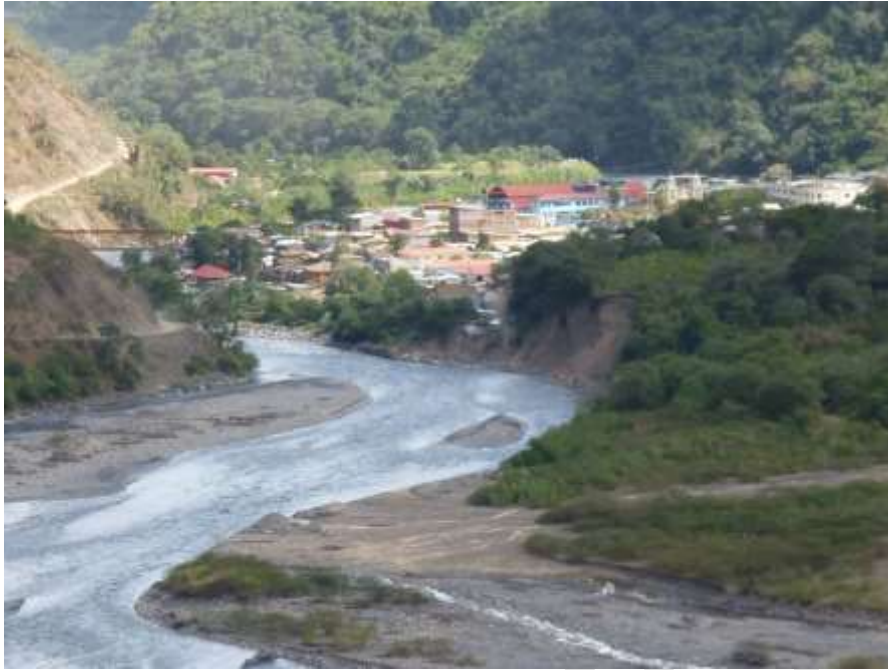
Fotografía 5.23 Erosión fluvial en la margen izquierda del río Yanatile. Puede afectar viviendas asentadas cerca de su cauce.

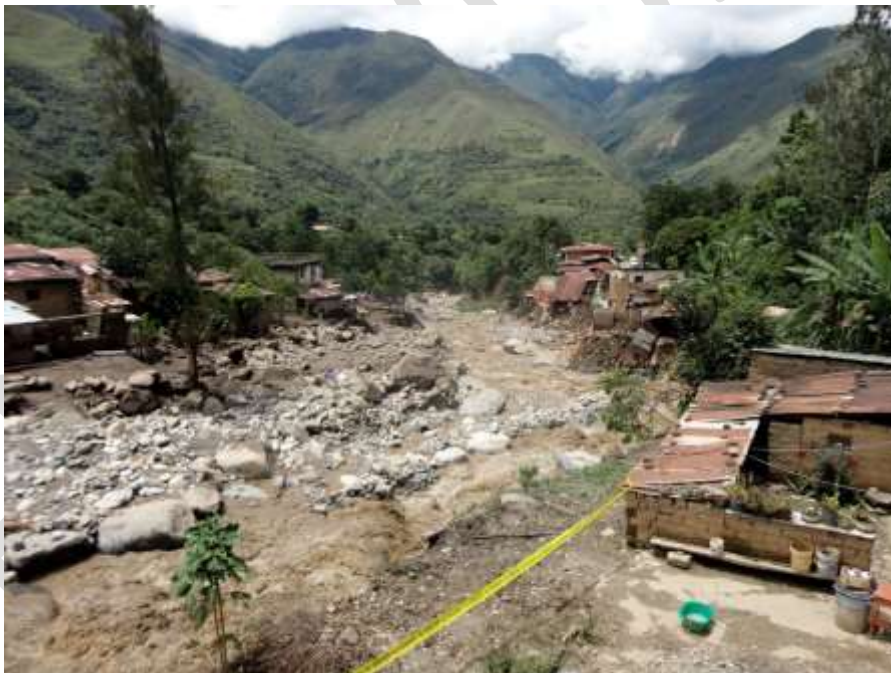
Fotografía 5.24 Destrucción de viviendas asentadas cerca del cauce de la quebrada Calquiña en Huyro.

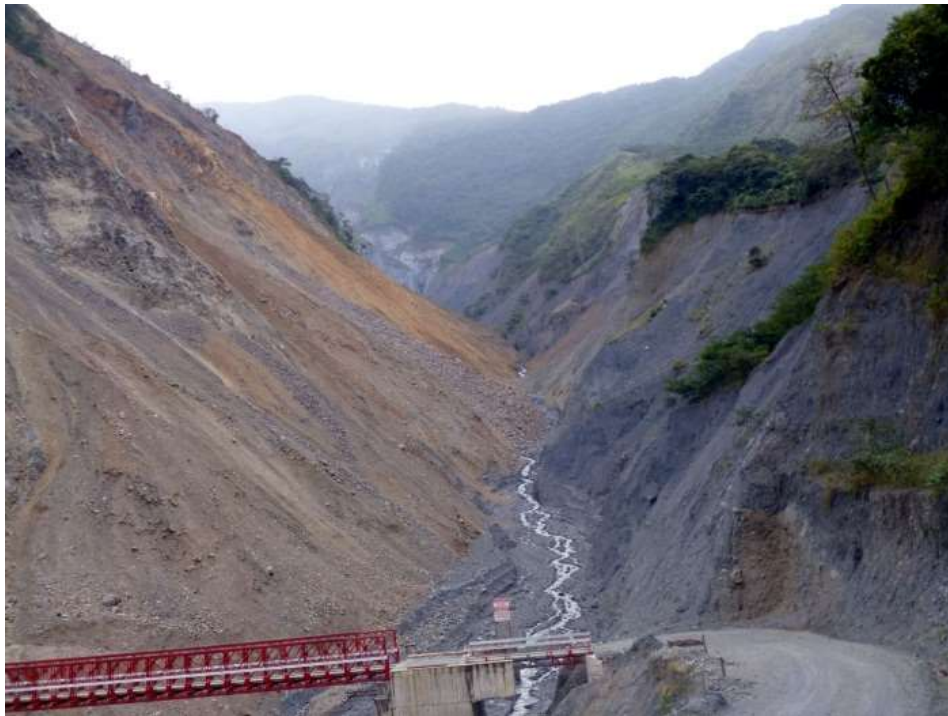
Fotografía 5.25 Flujo de detritos en la quebrada de Puente mayo, sector de Mesacancha.
