ZONAS CRÍTICAS POR PELIGROS GEOLÓGICOS EN LA ZONA SUR DEL PERÚ

2023

Elaborado por la Dirección
de Geología Ambiental y
Riesgo Geológico del
INGEMMET

Instituto Geológico Minero y Metalúrgico. Dirección de Geología Ambiental y Riesgo Geológico (2023). Zonas críticas por peligros geológicos en la zona Sur del Perú. Lima: INGEMMET, Boletín de la Serie C, 312 p.

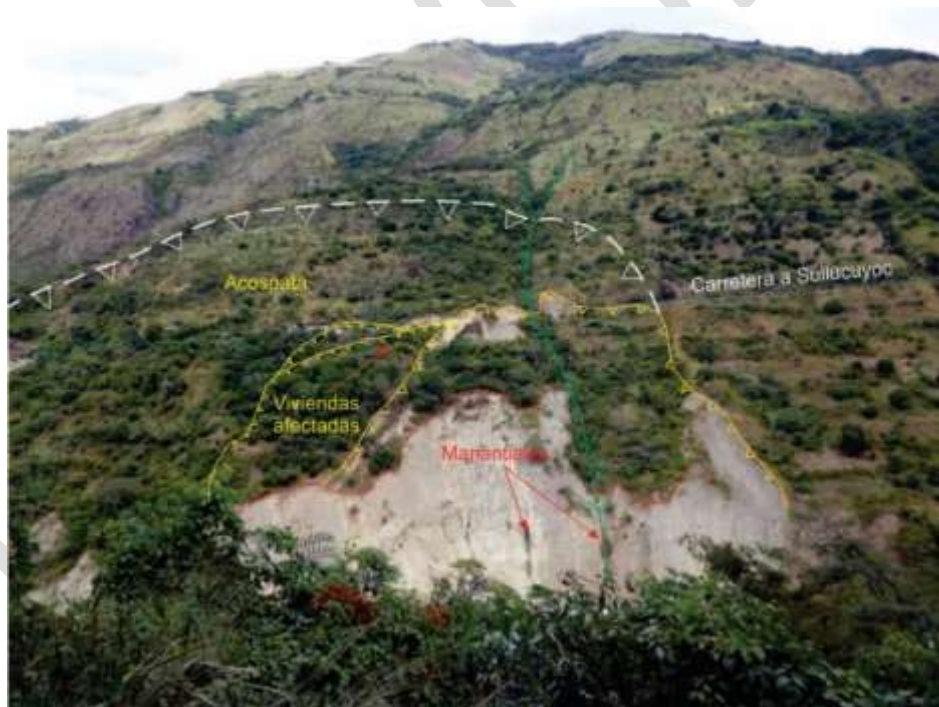
Figura 5.8 Vista del deslizamiento de Acospata.

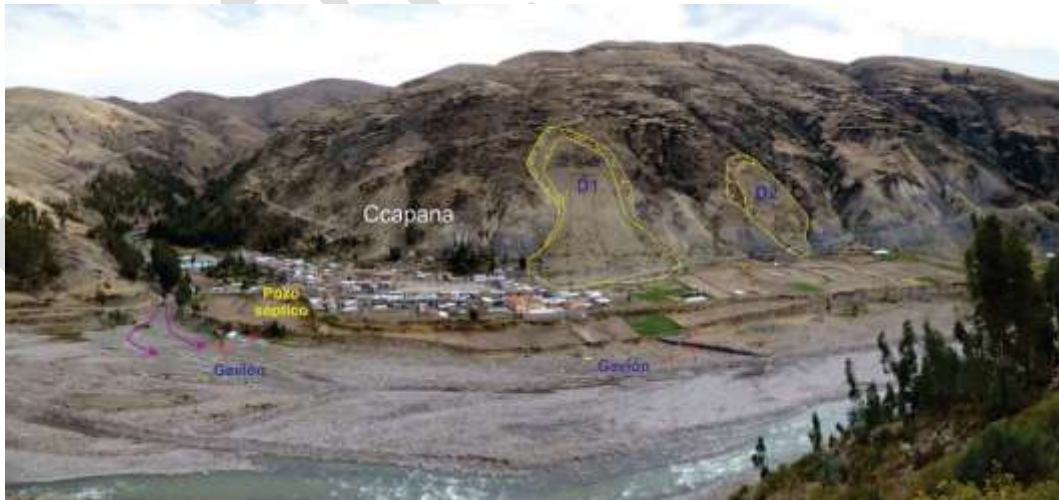
<p>39 Ccapana y Markopata (Catcca)</p>	<p>Flujo de detritos, deslizamientos, erosión de laderas, flujo de detritos. Configuración geomorfológica del río Mapocho con un valle amplio que se estrecha en varios sectores, donde se acumula el material fluvial y favorece los procesos erosivos en ambas márgenes del río. Laderas de pendiente media a fuerte disectada por cárcavas y quebradas por donde discurren flujos de detritos. Ladera superior del poblado de Ccapana se tiene un deslizamiento activo que puede afectar viviendas y la población. Flujos de detritos que discurren por el río Catca y la quebrada Marcohuayjo pueden afectar los poblados de Markopata y Ccapana respectivamente (Figura 5.9).</p>	<p>Perdida de terrenos de cultivo y puente peatonal por procesos de erosión fluvial. Trocha carrozable que comunica Ccapana con otros anexos cortada en varios tramos por las cárcavas y flujos de detritos. Deslizamiento en Ccapana puede afectar viviendas.</p>	<p>Realizar trabajos de encauzamiento del río Mapocho (principalmente en la margen izquierda), en los poblados de Markopata y Ccapana, mediante la utilización de diques de gaviones o de arrimado de material del río. Realizar el descolmatado del cauce del río Mapocho. Evitar o prohibir la construcción de nuevas viviendas en las zonas susceptibles a inundaciones, procesos de erosión fluvial, como son la llanura de inundación y las terrazas bajas. Para controlar los efectos de posibles flujos de detritos (huaicos), se puede construir diques de gaviones, concreto o de mampostería, transversales al curso de la quebrada.</p>

Figura 5.9 Poblado de Ccapana, se ha señalado los deslizamientos, se tienen también erosión fluvial en la margen izquierda del río Mapocho.

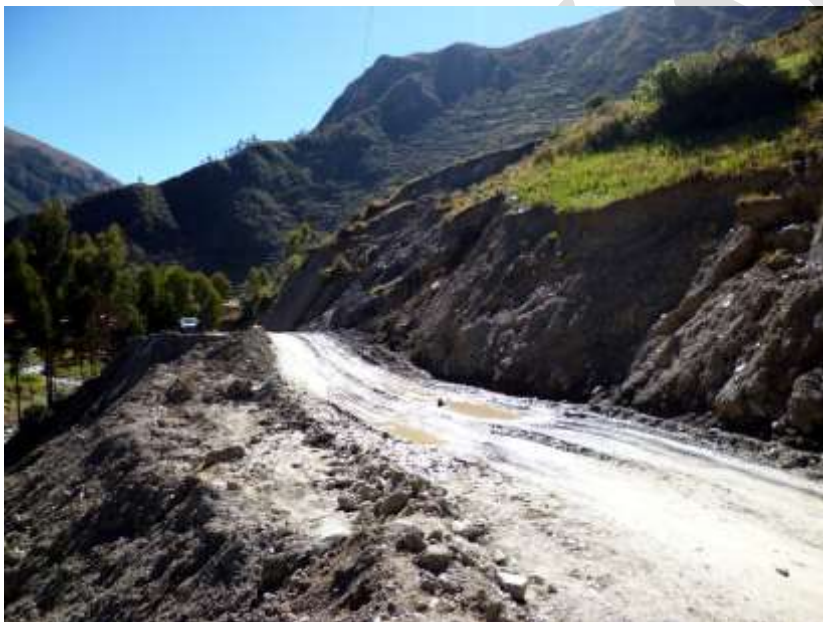
Fotografía 5.30 Asentamientos en la carretera producidos por reactivación de deslizamiento flujo en el sector de Huyloc.

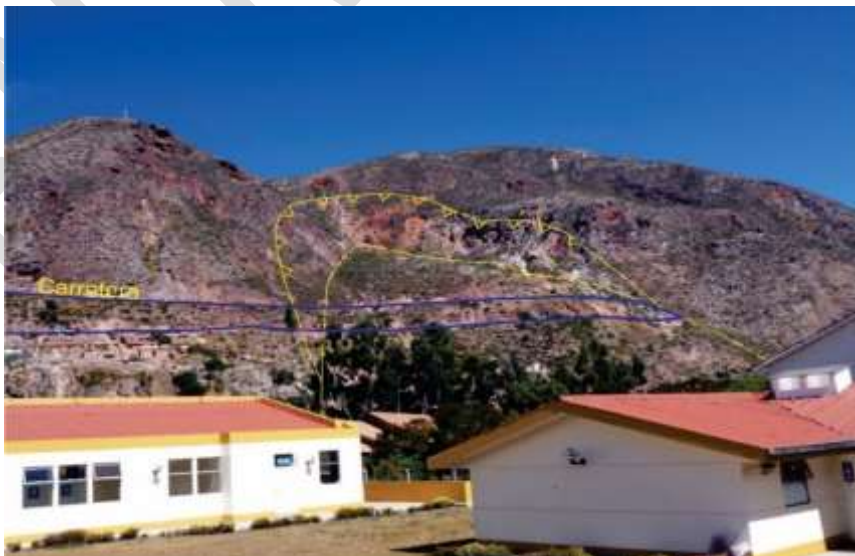
Figura 5.11 Deslizamiento que produce el asentamiento de la carretera que permite el acceso a Urubamba.

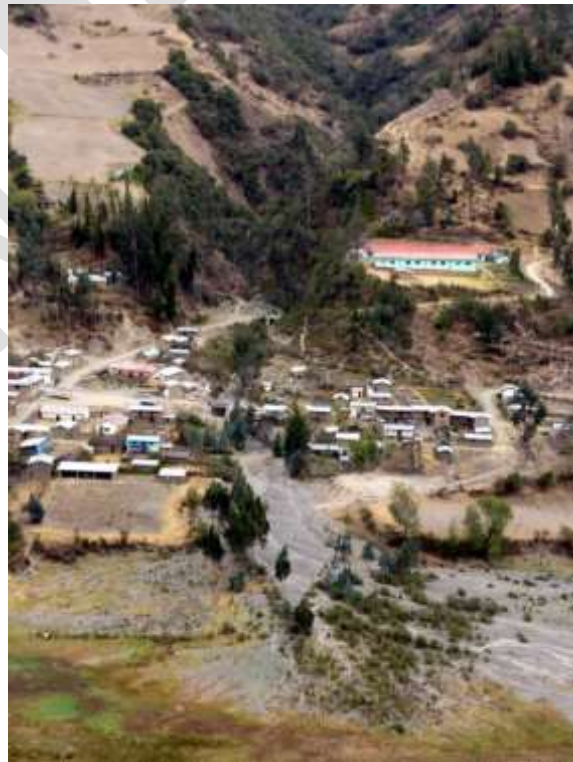
Fotografía 5.32 Flujo de detritos que baja por la quebrada Mecllaypata en la margen izquierda del río Paucartambo, puede afectar viviendas del poblado de Mecllaypata.

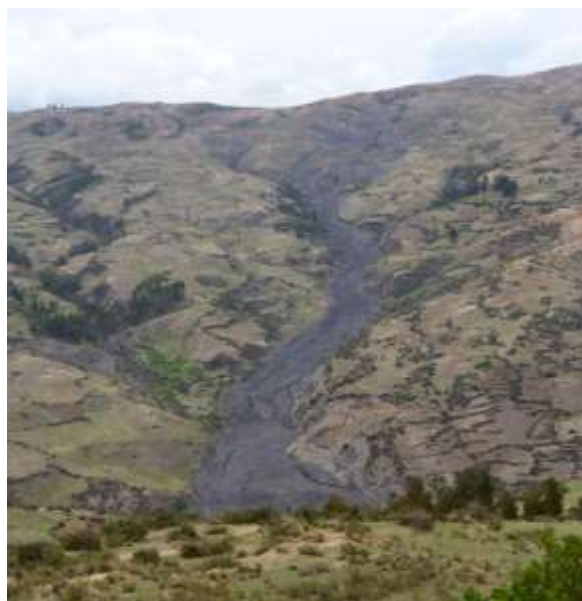
Fotografía 5.33 Derrumbe-flujo de detritos cerca al poblado de Jaquira, zona de arranque inicia en el talud inferior de la carretera.

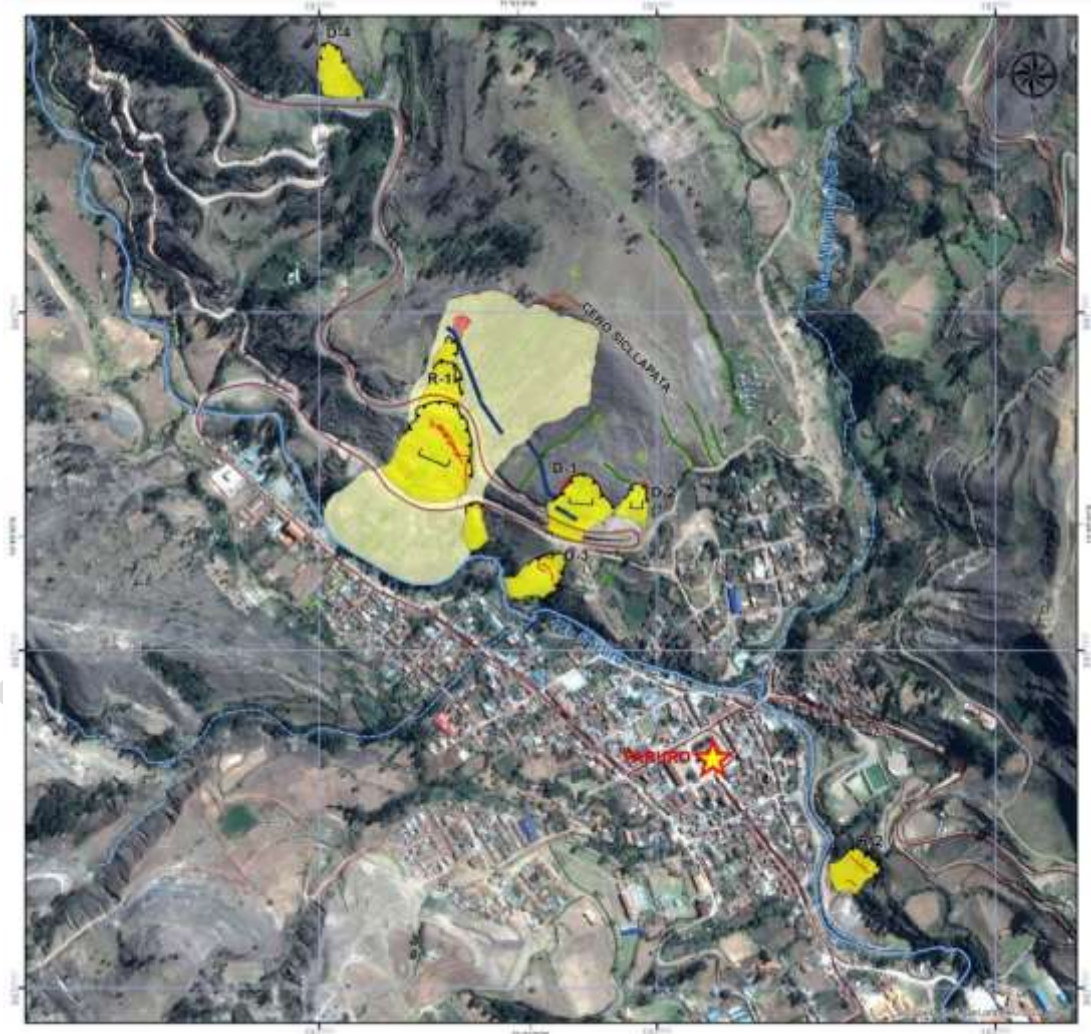
Figura 5.12. Cartografía del deslizamiento del sector Siclapata

<p>87 Sicllapata (Paruro)</p>	<p>Deslizamiento Los deslizamientos D-1 y D-2 son eventos activados después de realizar labores de corte de talud, presentando 135 m y 96 m de longitud de escarpe principal y un salto vertical que varían entre 0.10 a 4 m, deslizándose la masa sobre una superficie de falla conformada de lutitas. Los deslizamientos D-3 y D-4, son eventos ocurrido en el año 2017, que presenta un escarpe principal de 65 m y 42 m y un salto vertical de 10 m y 3.5 m consecutivamente, afecta tramo de vía Yaurisque-Paruro y terrenos de pastoreo (Figura 5.12).</p>	<p>Entre los daños causados, se tienen afectación del tramo de vía Yaurisque-Paruro, daños en cunetas de coronación y terrenos de pastoreo.</p>	<p>Implementar un sistema de monitoreo en el deslizamiento, que permita alertar y tomar acciones ante cualquier movimiento del terreno. Realizar un intensivo trabajo de reforestación con árboles que tengan raíces verticales o subverticales. Realizar la implementación de un sistema de drenaje mediante canales impermeabilizados y evitar la infiltración de aguas. Realizar medidas correctivas apropiadas, para la zona reactivada por movimientos en masa (tipo deslizamiento) considerar uno de los ejemplos mencionados en el informe u otro que sea para reducir el riesgo. Las viviendas ubicadas al pie del evento (D-1 y D-2) se consideran en Riesgo Alto y deben ser declaradas no habitables y reubicadas.</p>

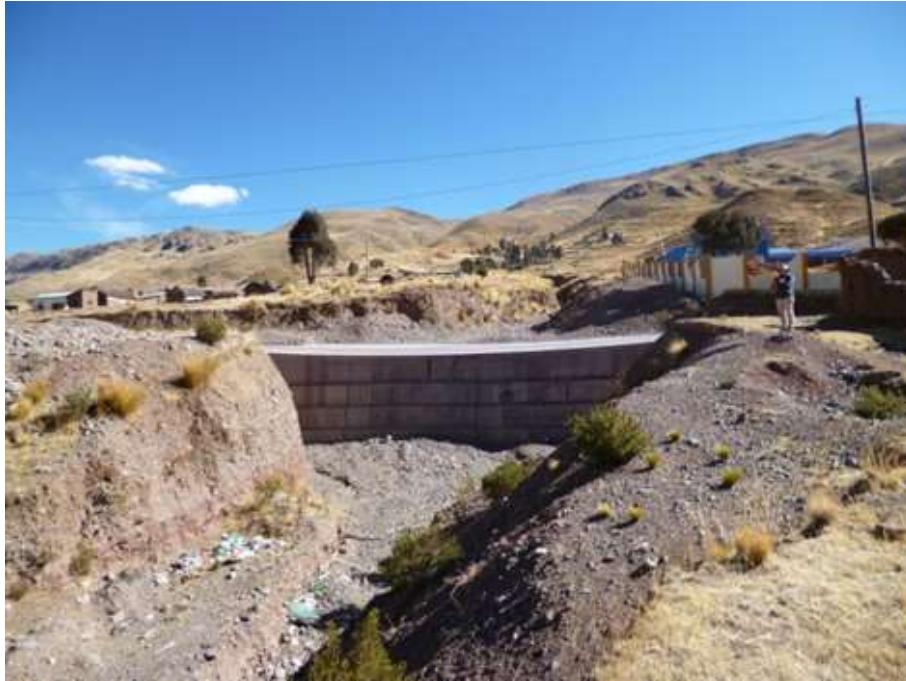
Fotografía 5.35 Flujo de detritos en el sector de Porvenir, Km. 19 de la carretera Sicuani-Espinar.

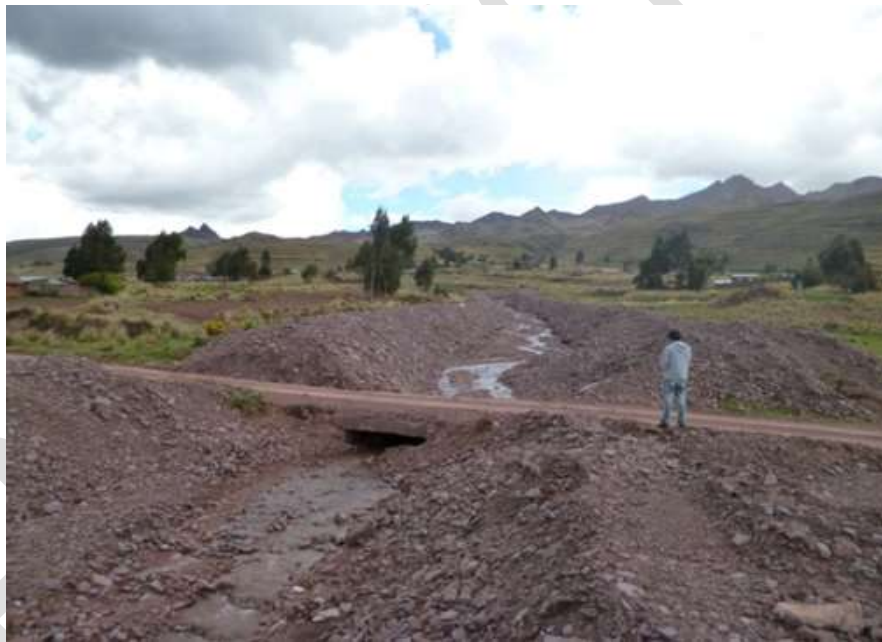
Fotografía 5.36 Flujo de detritos en el sector de Caluyo formo albardones, carretera Langui-Layo

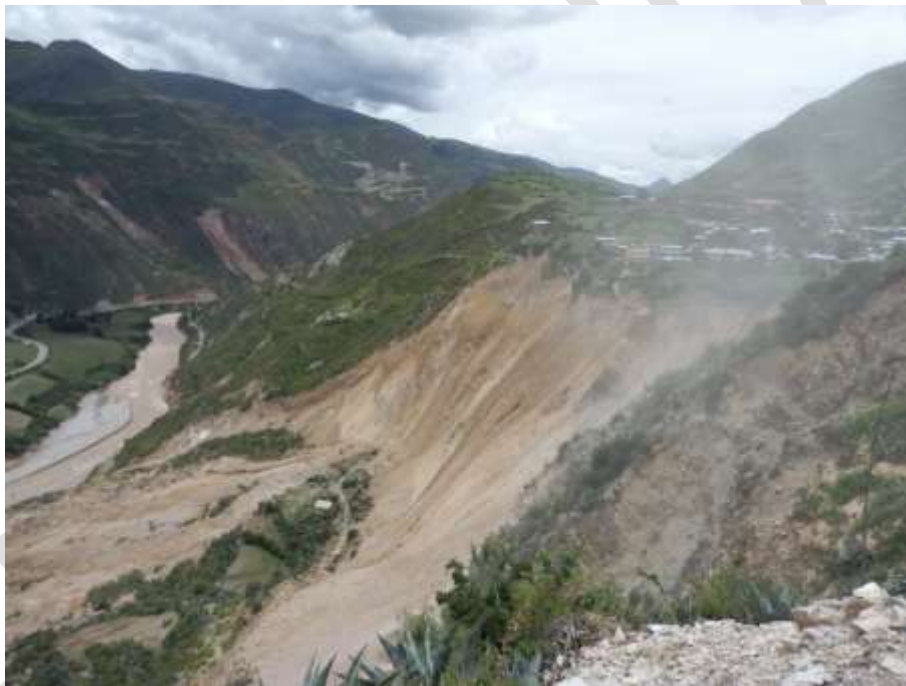
Fotografía 6.2 Vista lateral del deslizamiento de Cuenca, el material caído represó el río Mantaro.

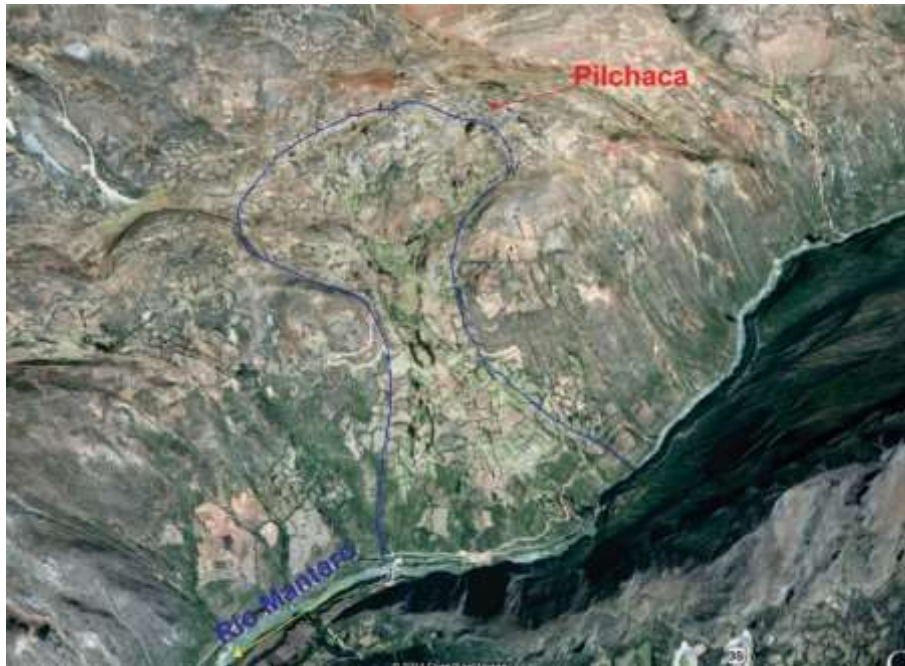
Figura 6.2 Vista del deslizamiento-flujo de tierra de Pilchaca, se puede observar que ha desviado el río Mantaro hacia su margen izquierda.

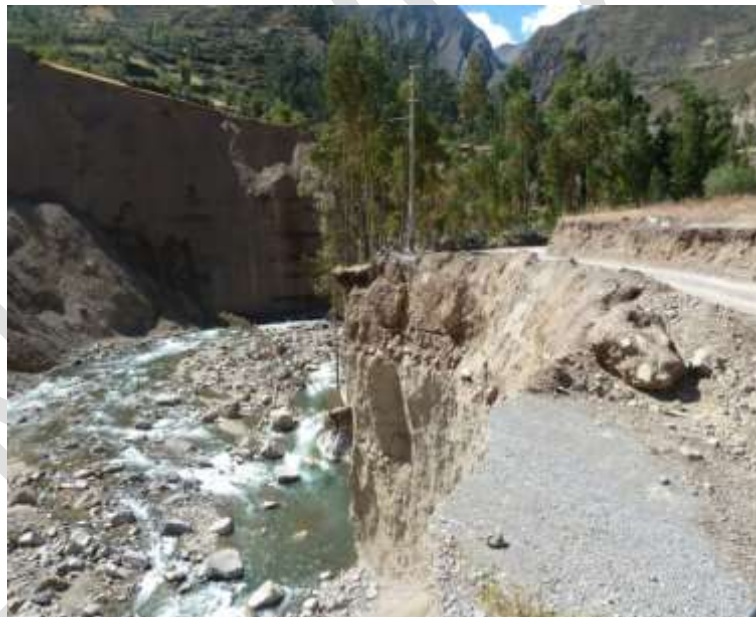
Fotografía 6.3. Erosión fluvial, derrumbes-flujos en la carretera que une los sectores de Acoria y Mariscal Cáceres.

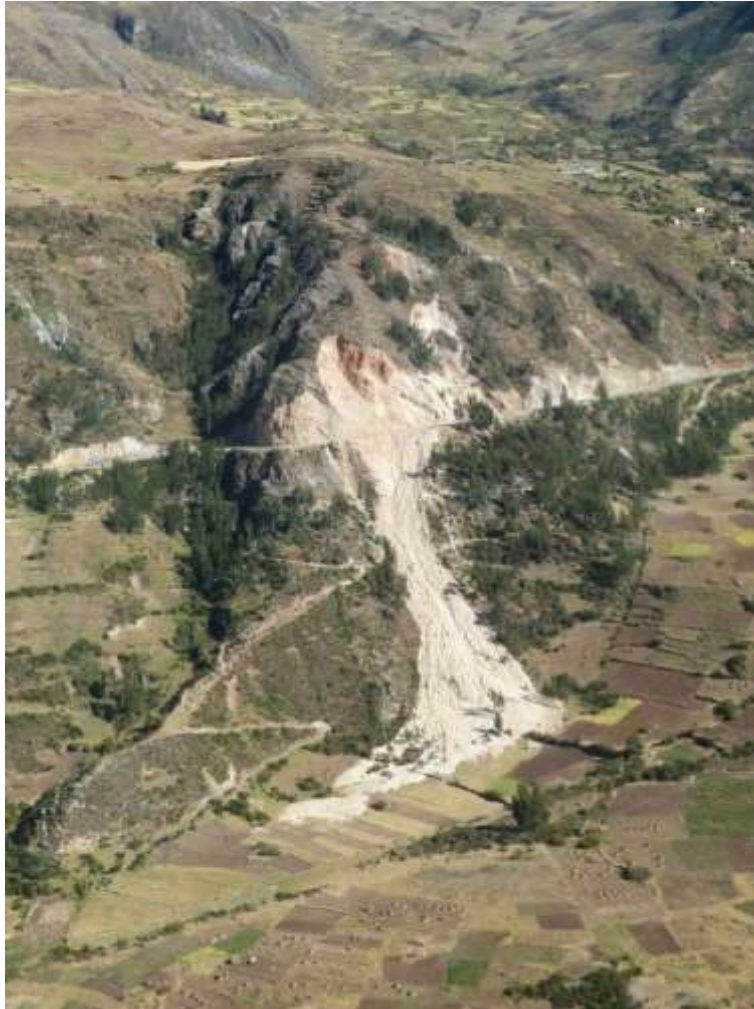
Fotografía 6.4 Derrumbe que cortó la plataforma de la carretera entre Cachi y Puente Palca (02/2010).

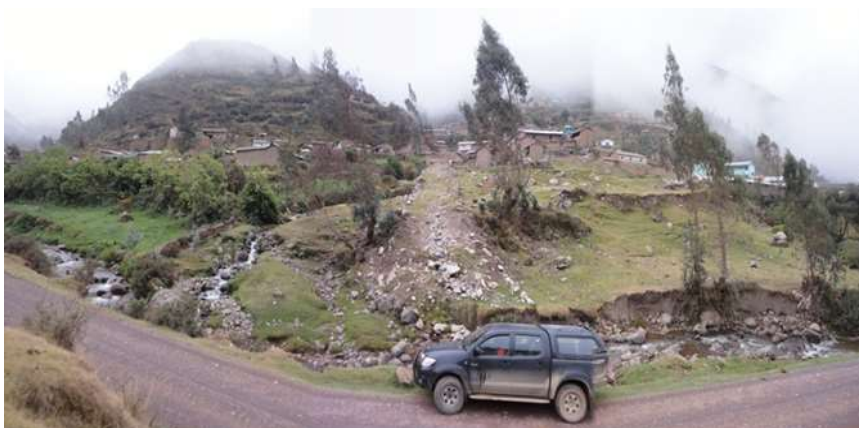
Fotografía 6.5 Flujos de detritos que baja por la quebrada Ajuipampa forma un abanico en su confluencia al río Quispinicas, viviendas de Santa Cruz de Ila asentados en el depósito proluvial.

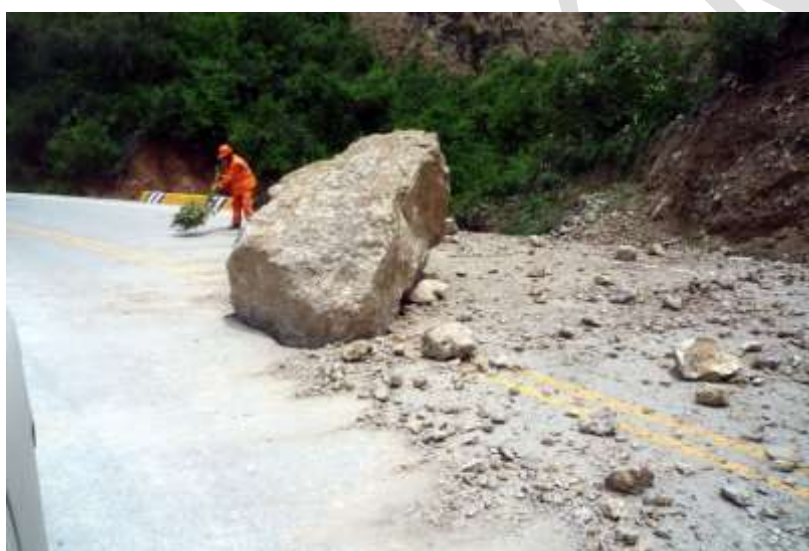
Fotografía 6.6 Caída de rocas en la carretera Acostambo-Izcuchaca.

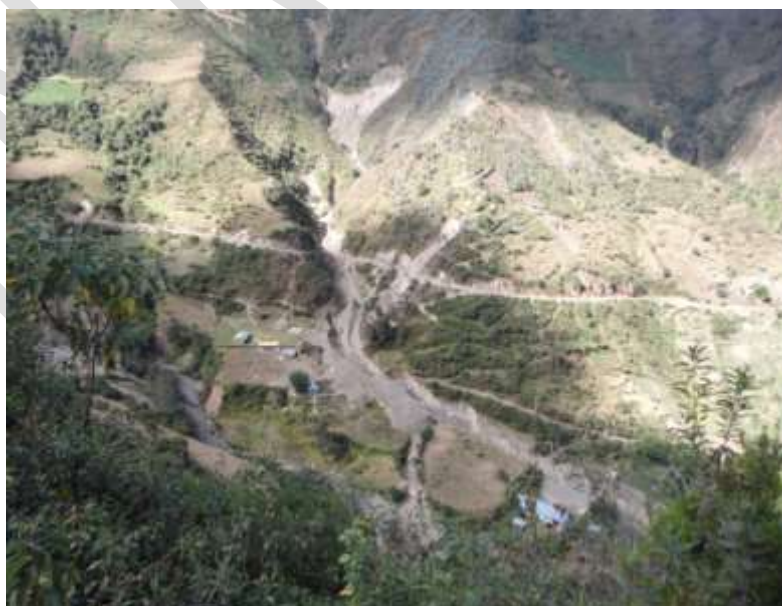
Fotografía 6.7 Flujo de detritos que afectó viviendas del sector de Collpa (2011), viviendas se encuentran muy cerca de la quebrada.

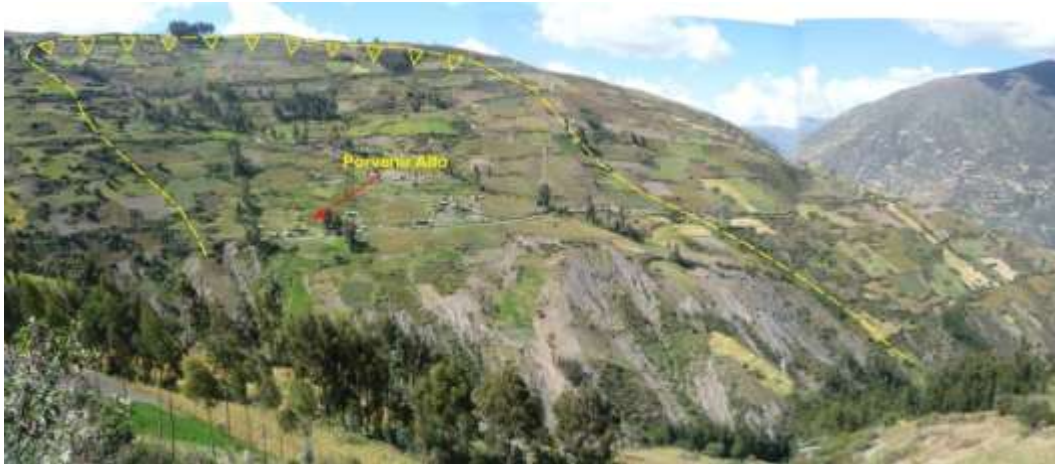
Figura 6.3 Vista panorámica donde se puede apreciar la cicatriz de deslizamiento antiguo, en cuyo cuerpo se encuentra el poblado de Porvenir Alto, reactivaciones en el cuerpo del deslizamiento.

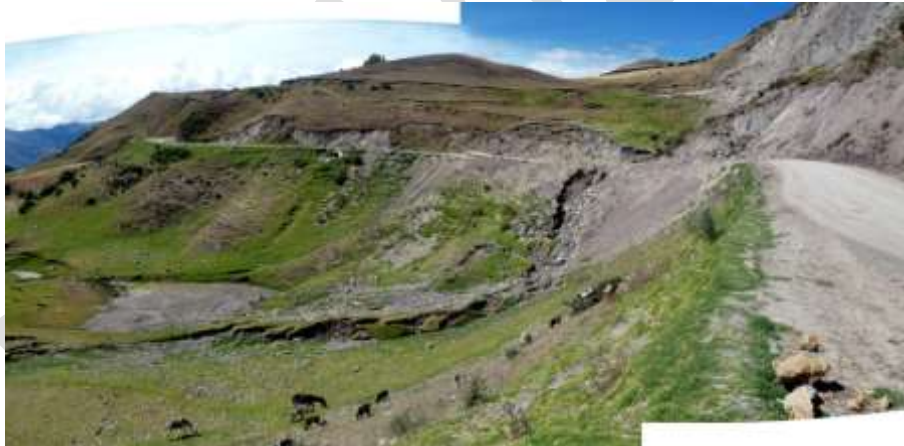
Fotografía 6.9 Deslizamiento en el sector de Vista Alegre, produce asentamientos en la carretera Churcampa-Colcabamba.

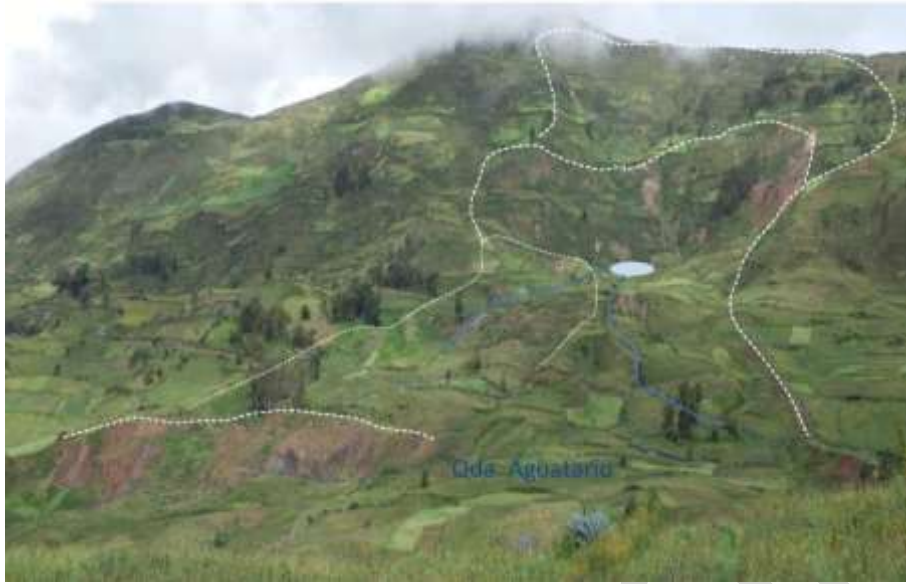
Figura 6.4 Deslizamiento rotacional de escarpas múltiples y sucesivas en el sector Yanayacu-Cutmo, distrito de Locroja.

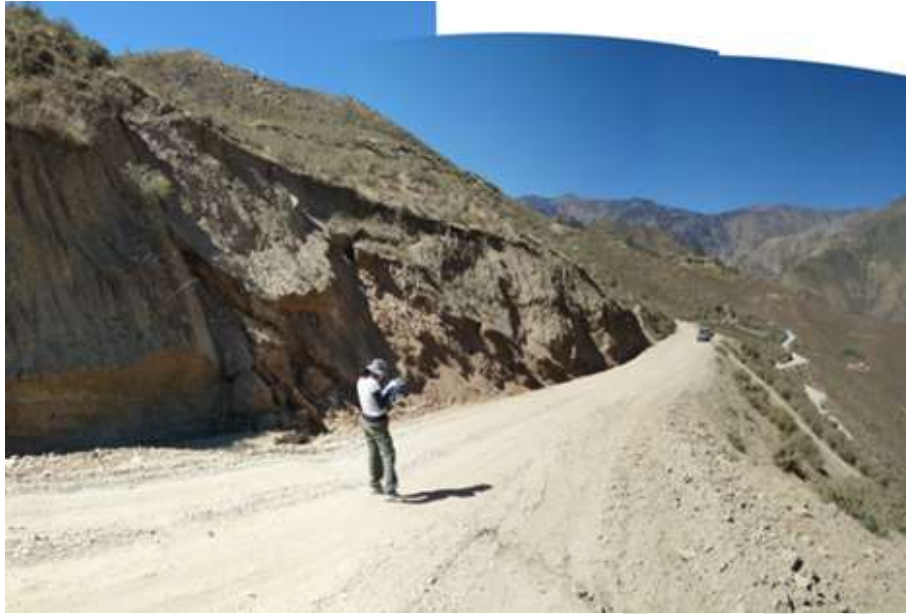
Fotografía 6.11 Primeras evidencias del deslizamiento en la carretera, manifestado como asentamientos en la plataforma de la carretera.

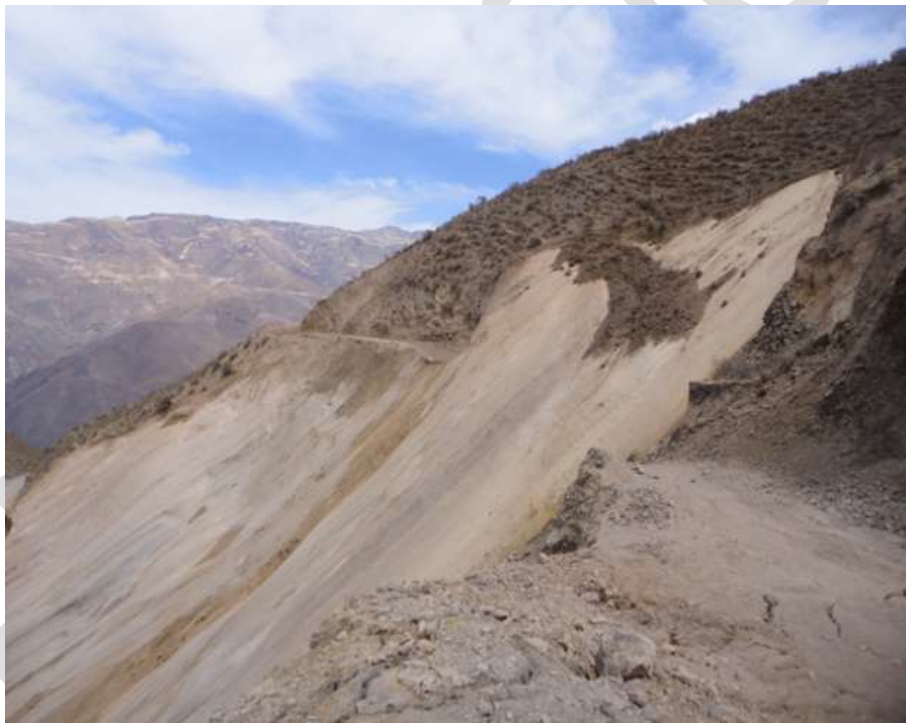
Fotografía 6.12 Vista del deslizamiento en las progresivas 39+450- 44+200 / Cerro Jayana, se observa el plano de deslizamiento (2011).

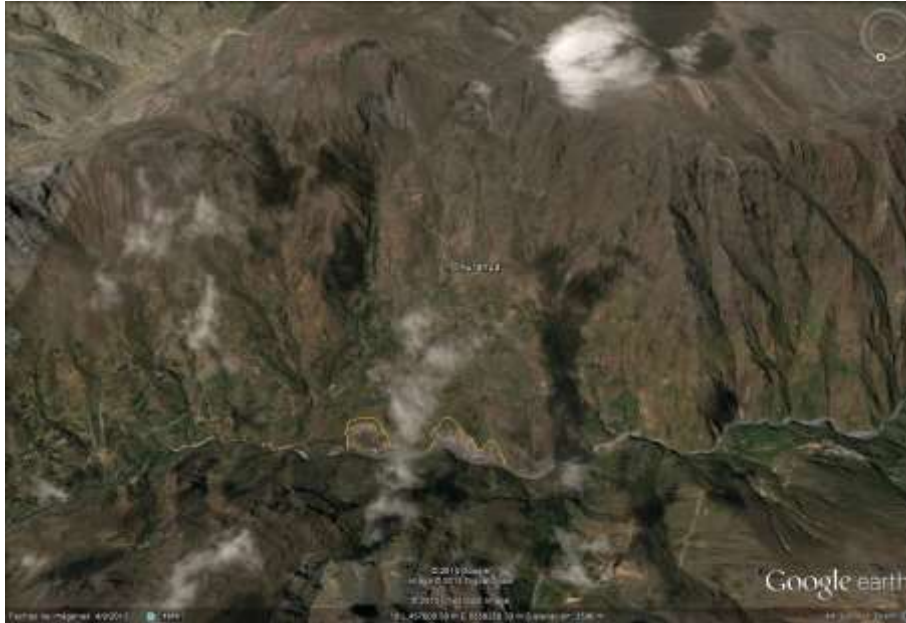
<p>36 Aurahúa (Aurahúa)</p>	<p>Derrumbes, deslizamiento. Mega deslizamiento antiguo de 1,7 km de ancho de escarpa y 1150 de diferencia de altura entre la corona y el pie. Produjo asentamiento de la ladera de los cerros Jalla Renga y Sajlalache, configurando una topografía cóncavo-convexa donde se asentó el poblado de Aurahua. Se observó en una primera instancia derrumbes en el pie del deslizamiento antiguo por efectos de la erosión fluvial en la margen izquierda del río San Juan (río Tantará), los cuales han evolucionado a deslizamientos rotacionales que comprometen terrenos de cultivo. Las grietas aparecieron posteriormente por encima de la zona reactivada, evidenciando el avance retrogresivo de estos deslizamientos (Figura 6.5).</p>	<p>Afectó terrenos de cultivo principalmente, puede afectar cementerio y tramo de la carretera de acceso a Aurahua.</p>	<ul style="list-style-type: none"> - Monitoreo del deslizamiento, principalmente en temporada de lluvias, para tener un adecuado control de como progresa el desplazamiento del cuerpo del deslizamiento. - Trabajar en un sistema de alerta temprana que permita informar a los pobladores que viven en la zona, de nuevos asentamientos de terreno que puedan comprometer su seguridad física. - Sellado de grietas abiertas con arcilla. - Colocar gaviones en la margen izquierda del río San Juan para controlar la erosión fluvial.

Figura 6.5 Vistas hacia el este donde se aprecia la localidad de Aurahua asentada en el cuerpo del deslizamiento antiguo; las reactivaciones en el pie del deslizamiento fueron delimitadas con líneas de color amarillo.

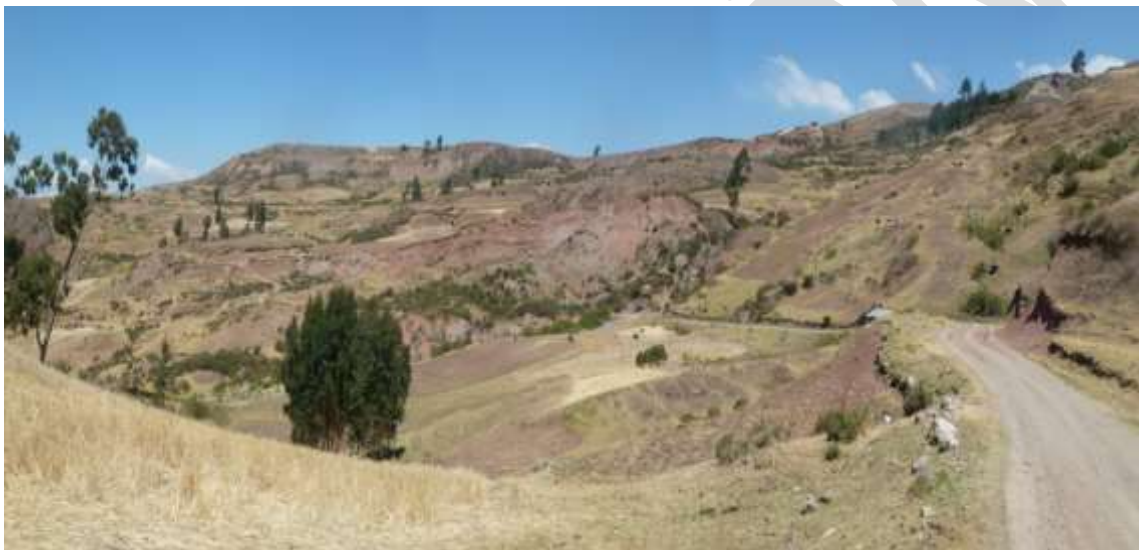
Fotografía 6.14 Deslizamiento en el Cerro Lirioyoc, sector de Libertad, cerca de Marcas, produce asentamientos en la plataforma de la carretera.

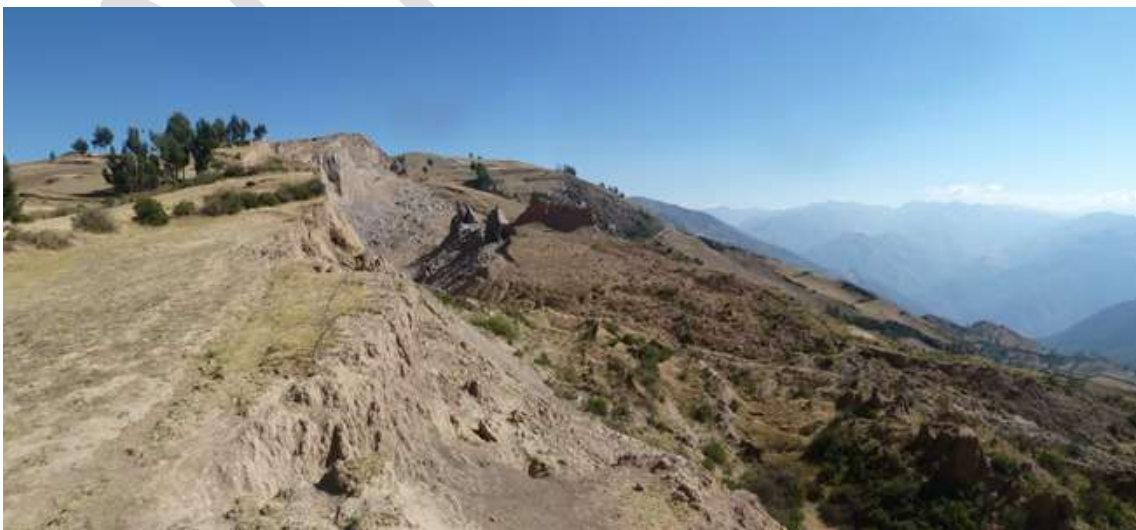
Fotografía 6.15 Vista del deslizamiento de Chilcapite, se observan los asentamientos del terreno en la corona.

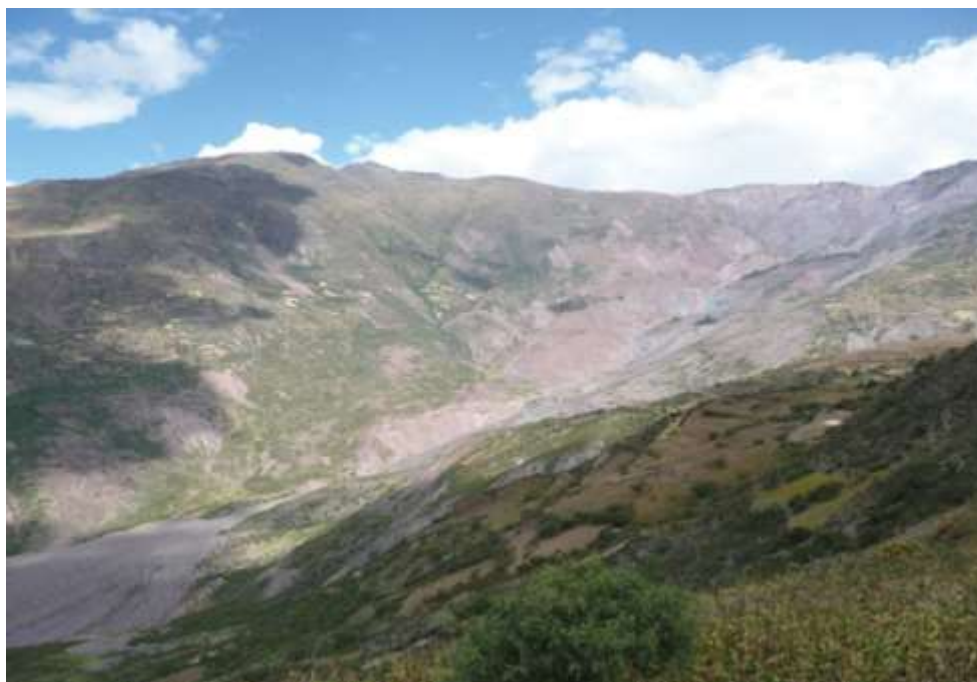
Fotografía 6.16 Movimiento complejo de tipo deslizamientos traslacional-flujos de detritos en Mayunmarca, cabeceras de la quebrada Ccochacay.

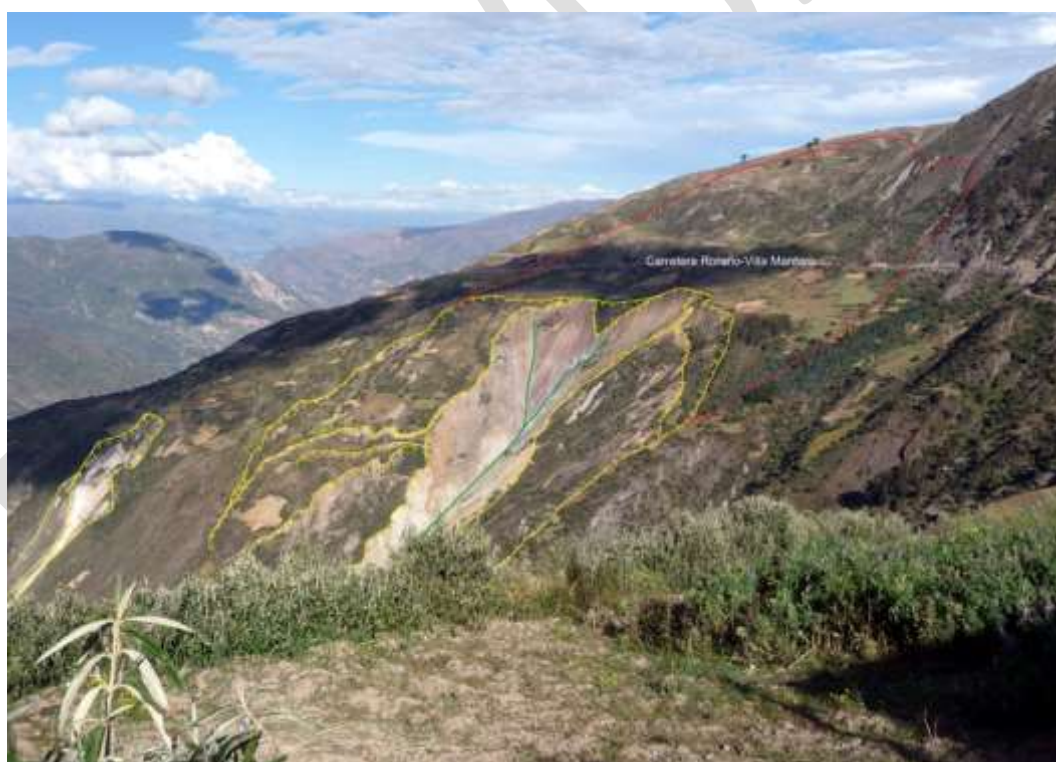
Figura 6.6 Vista desde el norte, donde se ha resaltado con líneas de color amarillo la zona de derrumbe activa, reactivación en el cuerpo de un deslizamiento antiguo (línea roja) en Huachirpampa-Rosario.

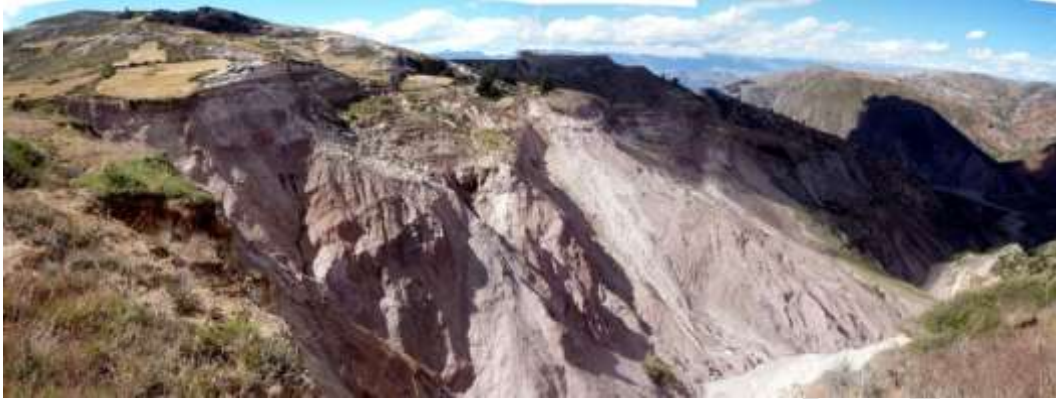
Fotografía 6.18 Cabecera de la quebrada Illacasca afectada por un deslizamiento activo.

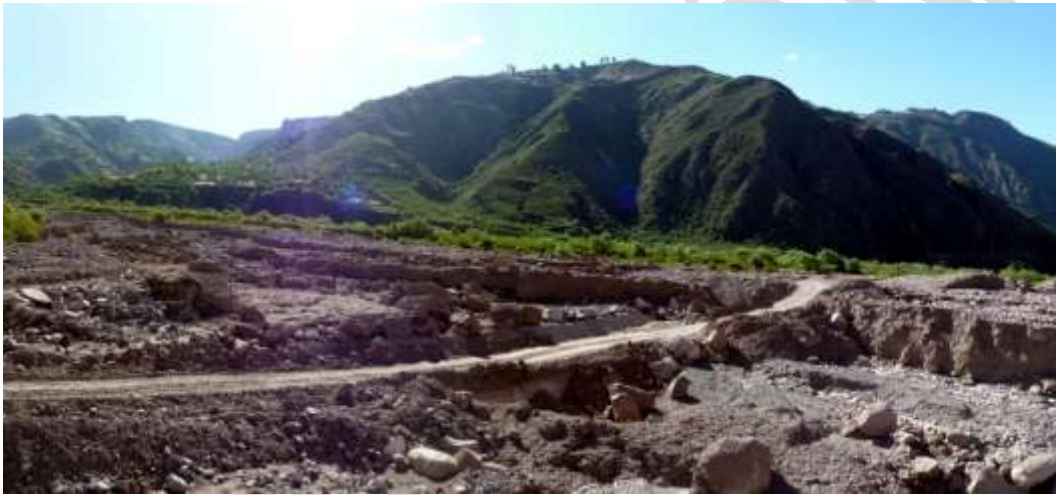
Fotografía 6.19 Abanico proluvial de la quebrada Illacasca, corta carretera Antaparco-Ayacucho.

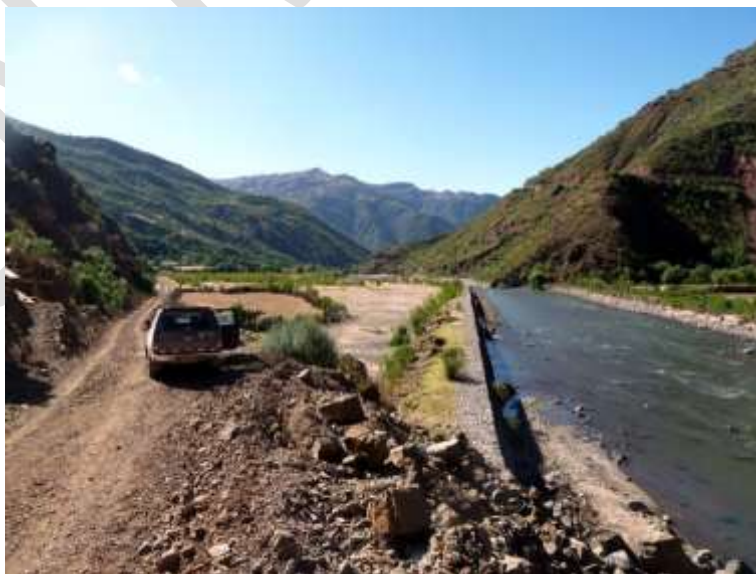
Fotografía 6.20 Muros de gaviones para encausar el río Cachi y controlar la erosión en el poblado de Antaparco.

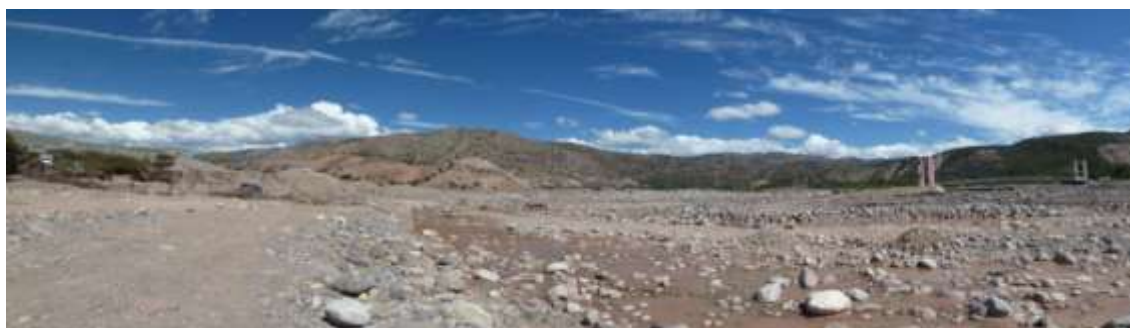
Fotografía 6.21 Puente vehicular que permite el acceso hacia Llamoctachi, quedó en medio del cauce del río Cachi, debido a la intensa erosión sufrida en ambas márgenes.

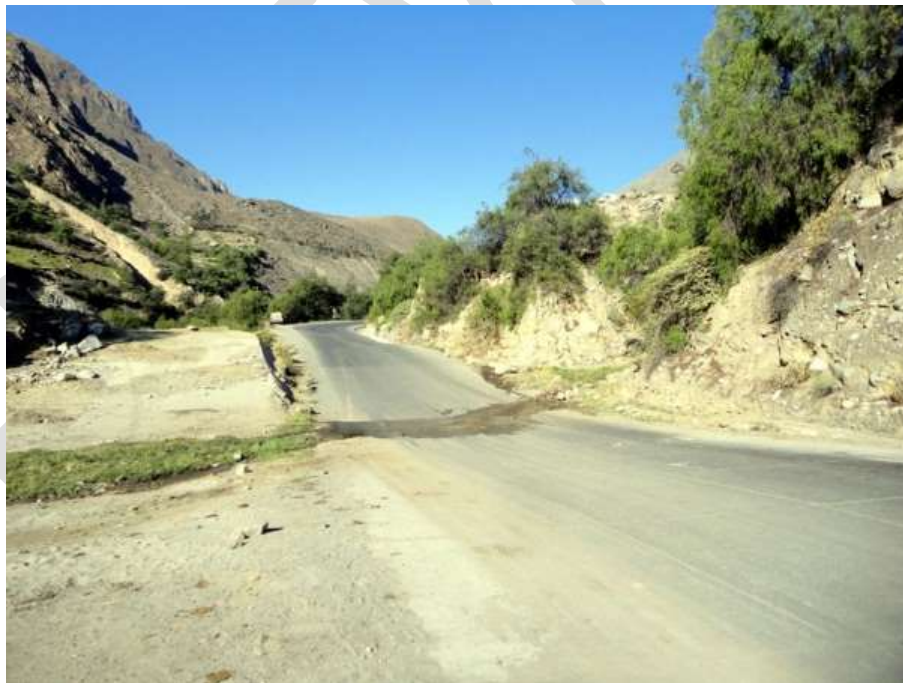
Fotografía 6.23 Quebrada a la altura del poblado de Capana por donde discurren flujos de detritos; se ha colocado badén en carretera.

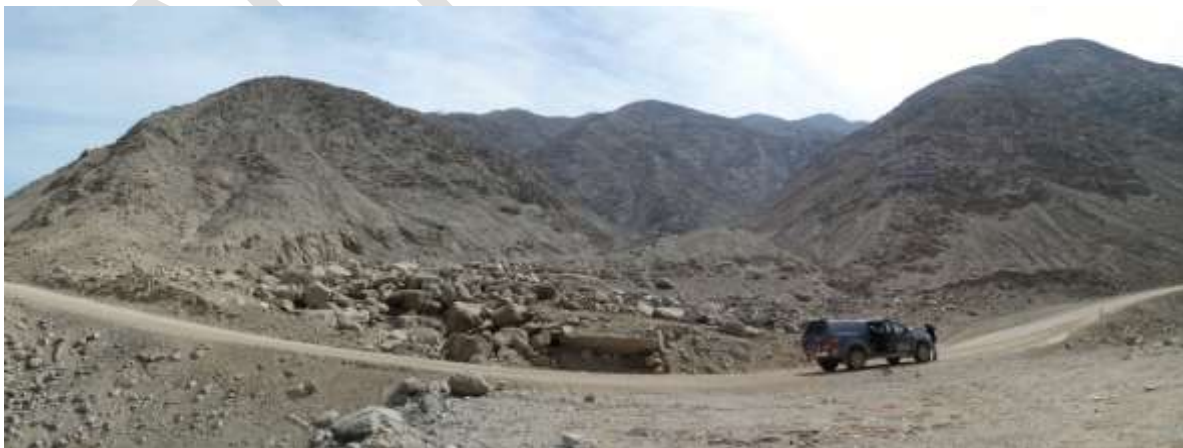
Fotografía 7.2 Flujo de detritos excepcional a la altura del km 34 de la carretera a Capillas y Tantará

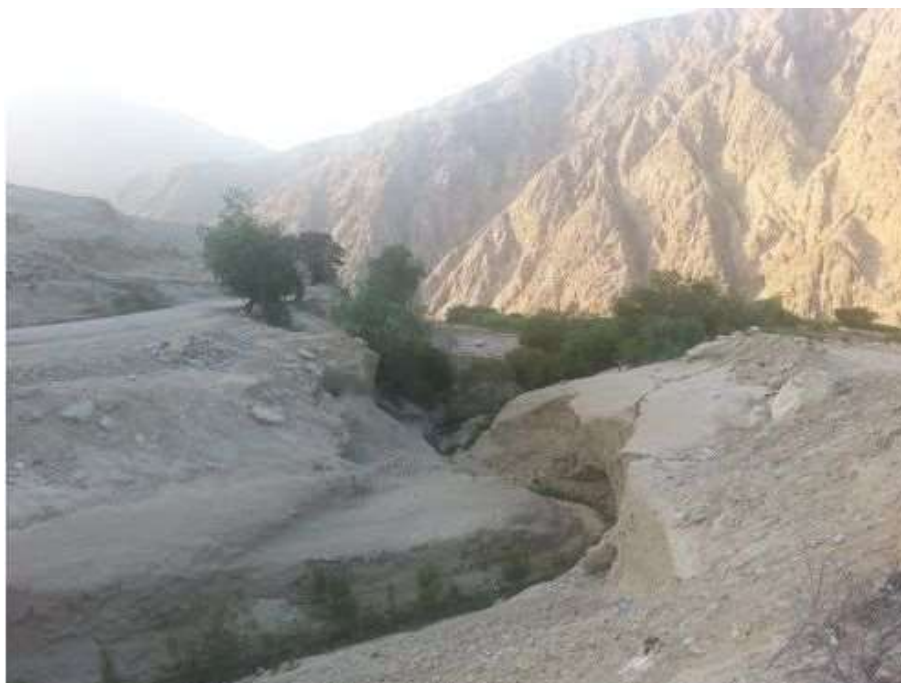
Fotografía 7.3 Quebrada Santa Catalina, por donde discurren flujos de detritos, excepcionalmente

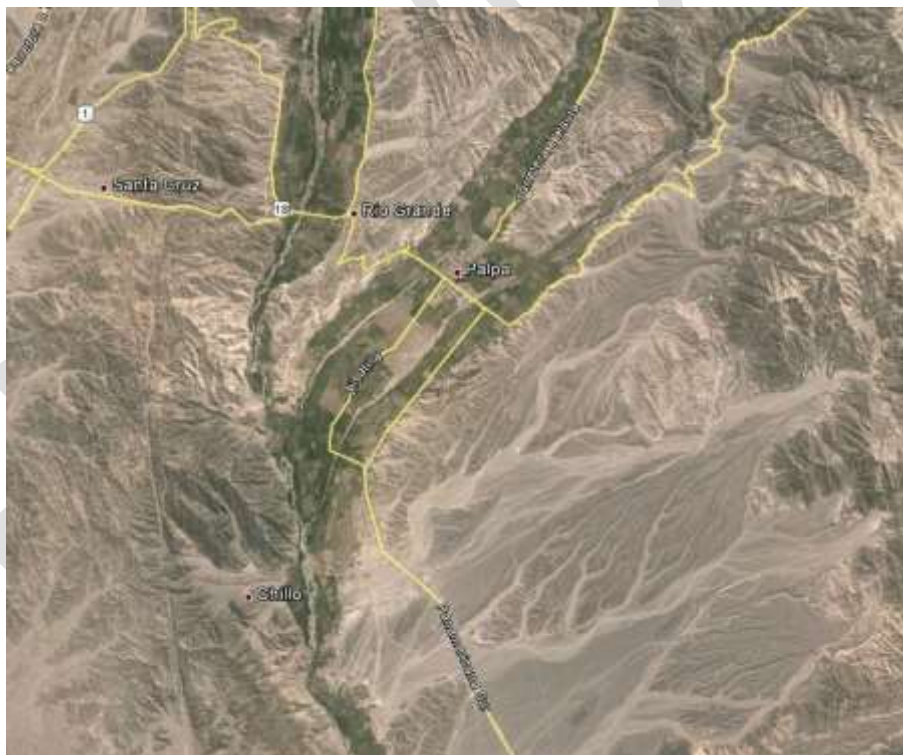
Figura 7.2 Imagen Google Earth. Se observa la Panamericana Sur, las ciudades de Palpa, y río Grande, y los cauces de los ríos y quebradas que pueden afectar viviendas y un tramo de la carretera.

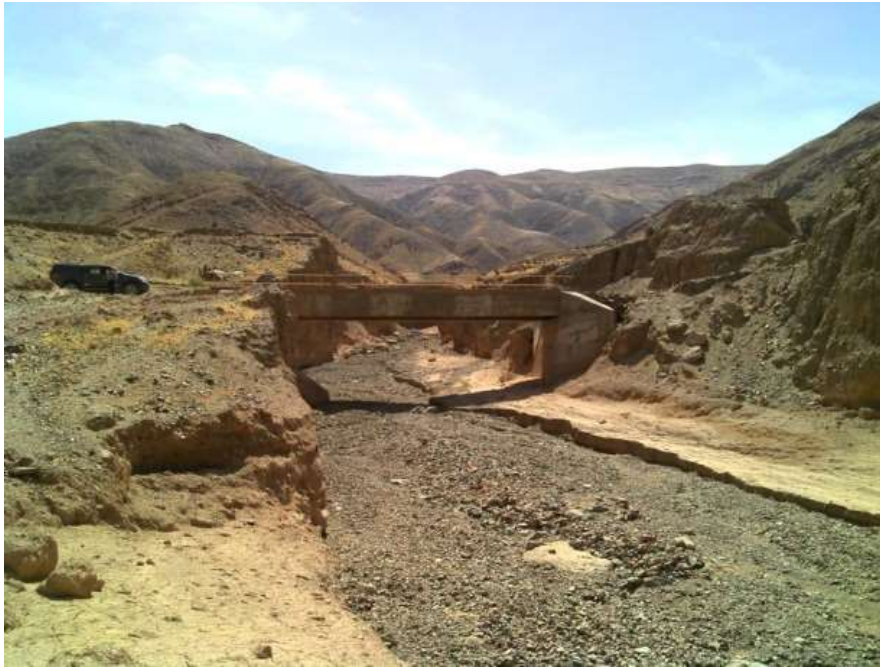
Fotografía 7.5 Quebrada Aparpo, carretera a Tibillo, que se activa excepcionalmente.

5 Carretera Palcamarca-Tibillo (Tibillo)	Flujo de detritos. Tramo carretero afirmado de unos 25 km, cortada excepcionalmente por flujos de detritos (quebradas Aparpo, Gramadal, Paton, Monta, Jaguar, Condoray, Aguada) que cortan el tránsito hacia Tibillo (Fotografías 7.5 y 7.6).	Corta el tránsito hacia Tibillo.	<ul style="list-style-type: none"> - Encausamiento y limpieza de cauce. - Construcción de badenes y pontones.

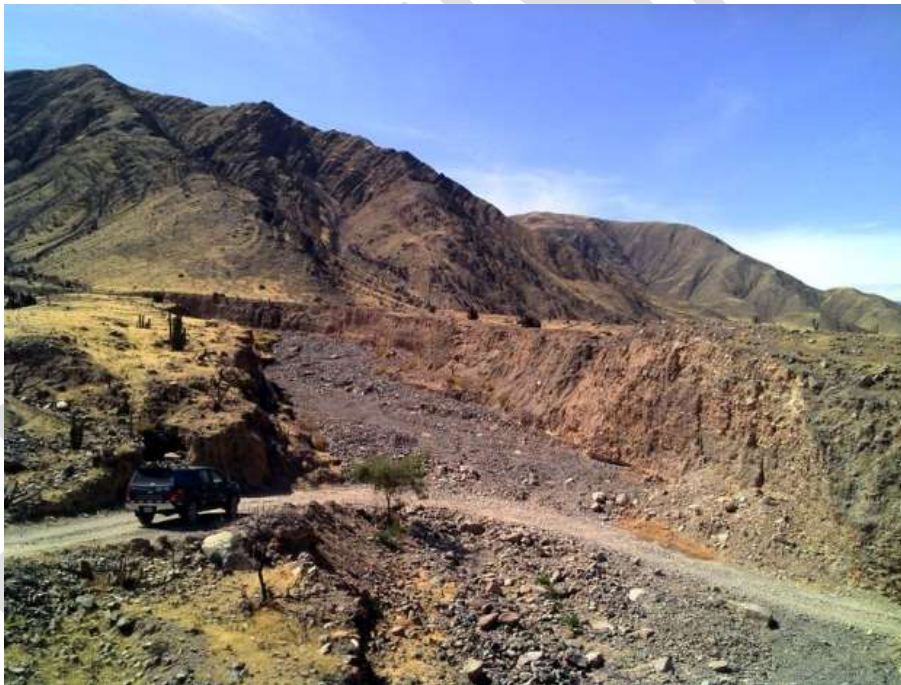
Fotografía 7.6 Quebrada Gramadal, carretera a Tibillo. Falta construir un badén o pontón.
