ZONAS CRÍTICAS POR PELIGROS GEOLÓGICOS EN LA ZONA SUR DEL PERÚ

2023

Elaborado por la Dirección
de Geología Ambiental y
Riesgo Geológico del
INGEMMET

Instituto Geológico Minero y Metalúrgico. Dirección de Geología Ambiental y Riesgo Geológico (2023). Zonas críticas por peligros geológicos en la zona Sur del Perú. Lima: INGEMMET, Boletín de la Serie C, 312 p.

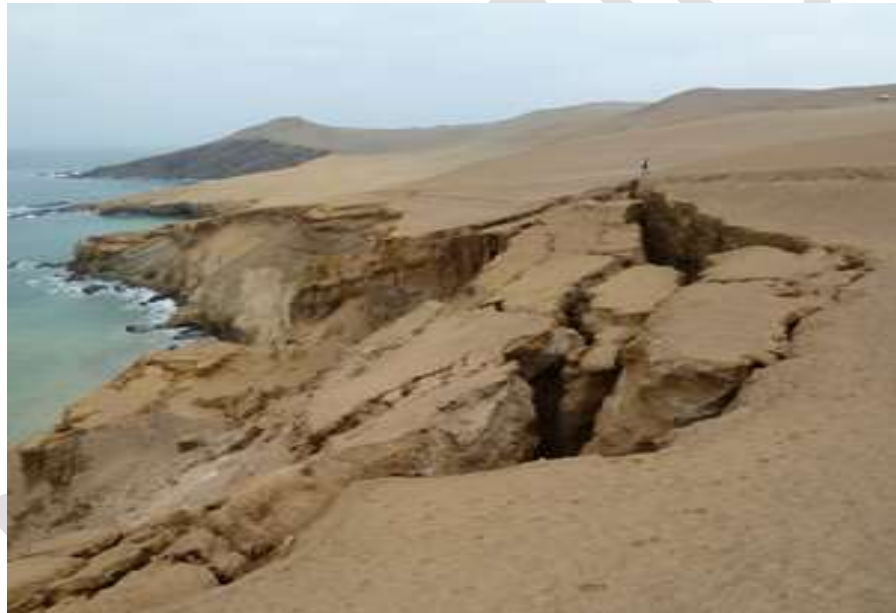
Fotografía 7.9 Acantilado en la Reserva Nacional de Paracas donde se presentó un deslizamiento muy cerca al sector La Minabahía de Paracas, durante el sismo de Pisco del año 2007.

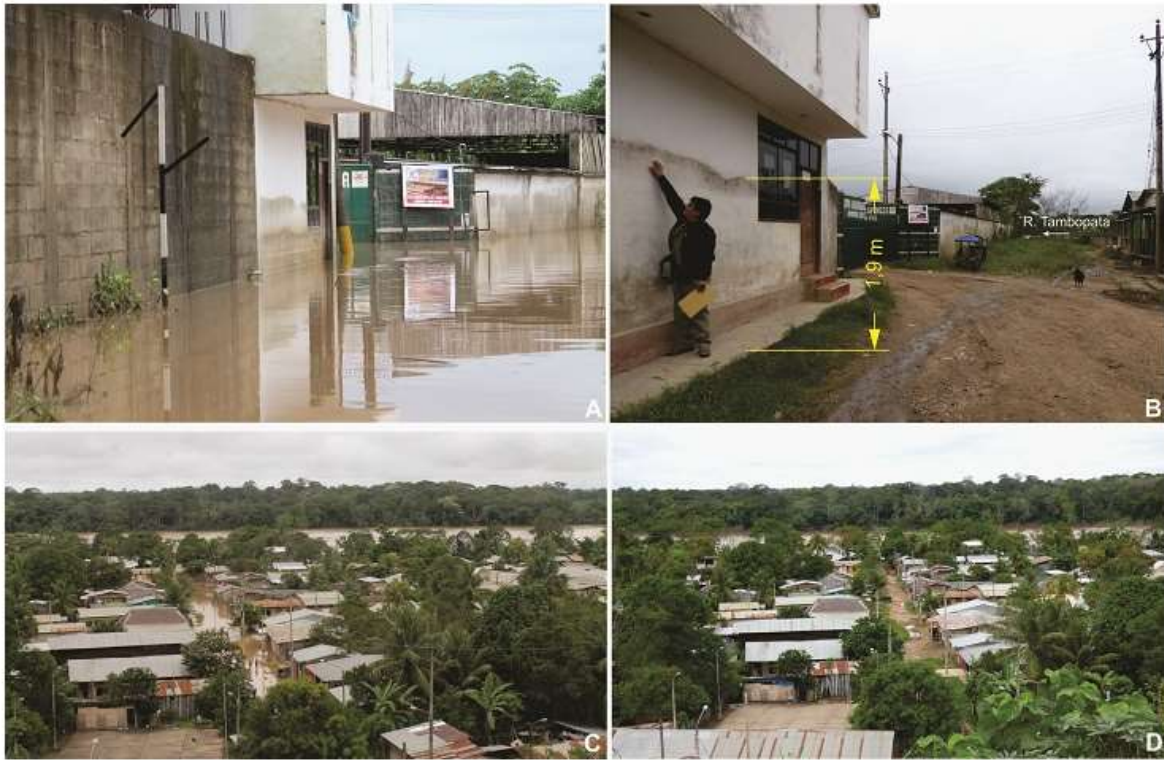
Figura 8.2 Imágenes donde se puede observar los niveles alcanzados por las inundaciones en los ríos Madre de Dios y Tambopata. A) Viviendas de la Av. Circunvalación afectadas por el desborde del río Tambopata (Indeci, tomado el 03 de febrero 2014). B) inundación alcanzó 1.9 m de alto. Como se puede observar en las paredes aún se muestran las marcas en las viviendas (tomado en julio de 2014). C) Vistas del poblado de Pueblo Viejo días después de la inundación (Indeci, 03/02/2014). D) Vistas del poblado Pueblo Viejo meses después de la inundación.

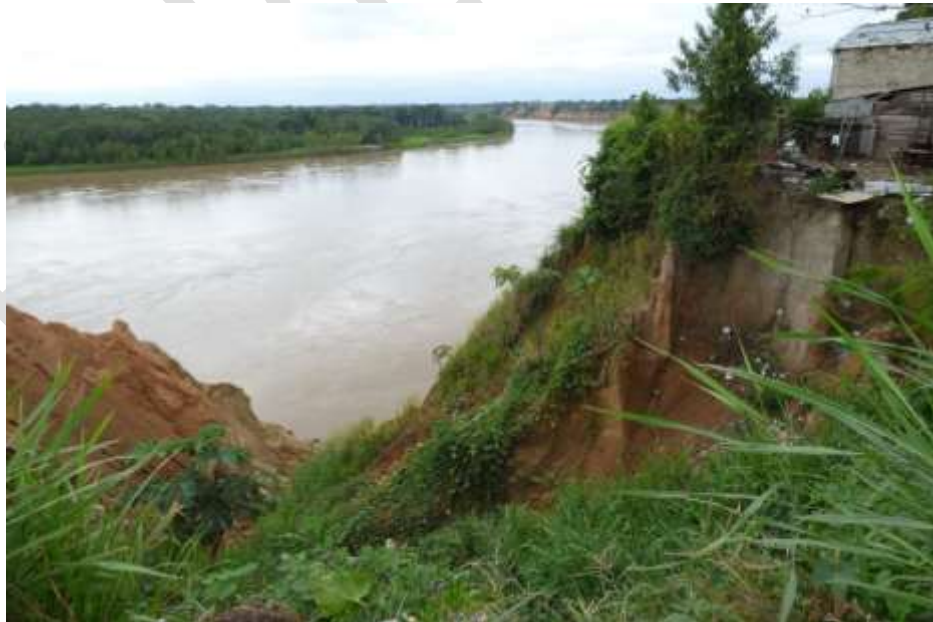
Fotografía 8.1 Erosión en cárcavas formadas en la margen derecha del río Madre de Dios, en el cruce de la Av. Circunvalación y Andrés Avelino Cáceres

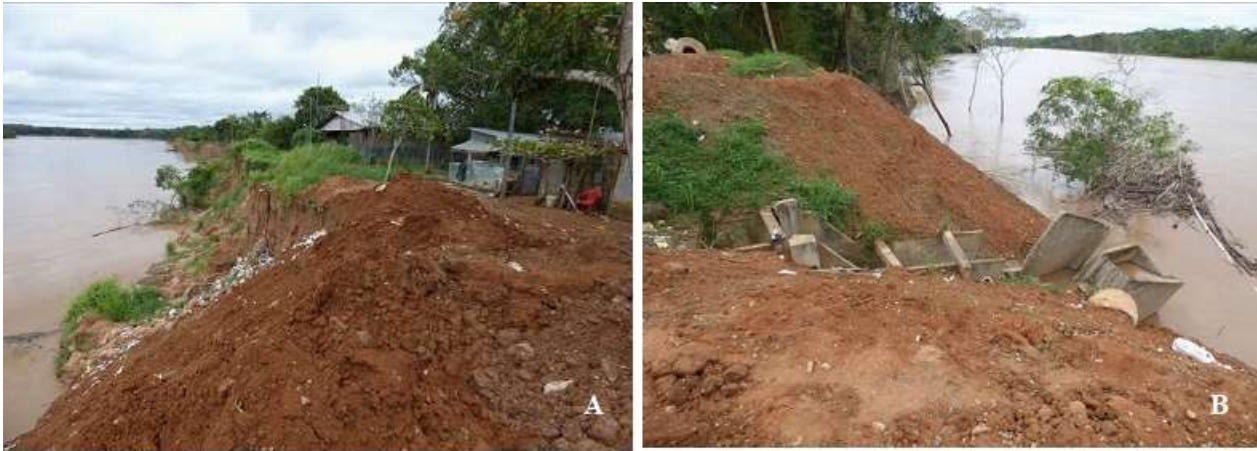
Figura 8.3 Vistas de la erosión fluvial en la margen izquierda del río Tambopata, en una extensión de 1100 m como se observa: A) las viviendas se encuentran de 8 a 35 m de distancia hacia el borde del río, B) debido a la constante erosión y a la intervención del hombre, colapsó un colector construido para evacuar el drenaje de precipitaciones que además fue usado por los pobladores de la zona como desagüe, que aceleró el proceso de erosión.

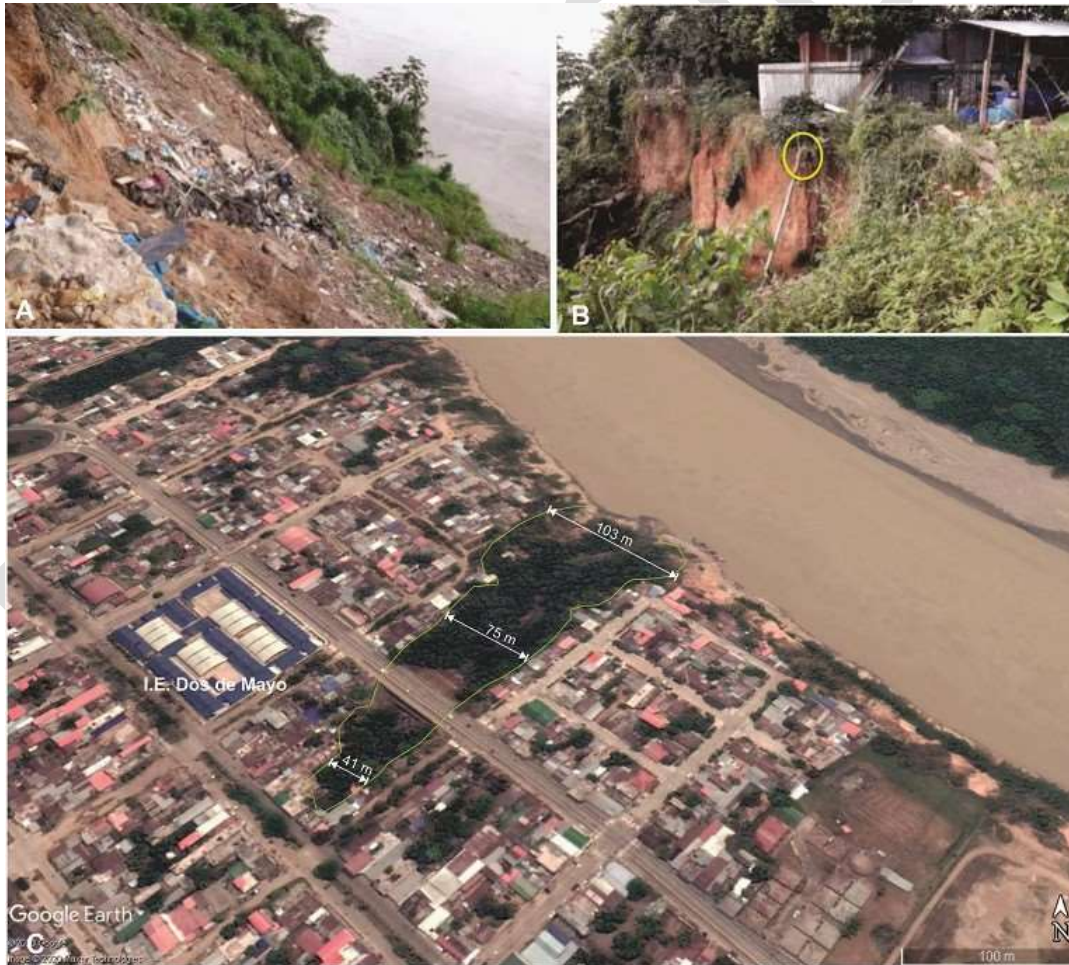
Figura 8.4 A) Erosión fluvial en la margen derecha del río Madre de Dios. B) Formación de pequeños surcos generados por la escorrentía superficial y la filtración de agua de las tuberías que se encuentran en pésimas condiciones. C) Dimensiones de la cárcava El Balcón.

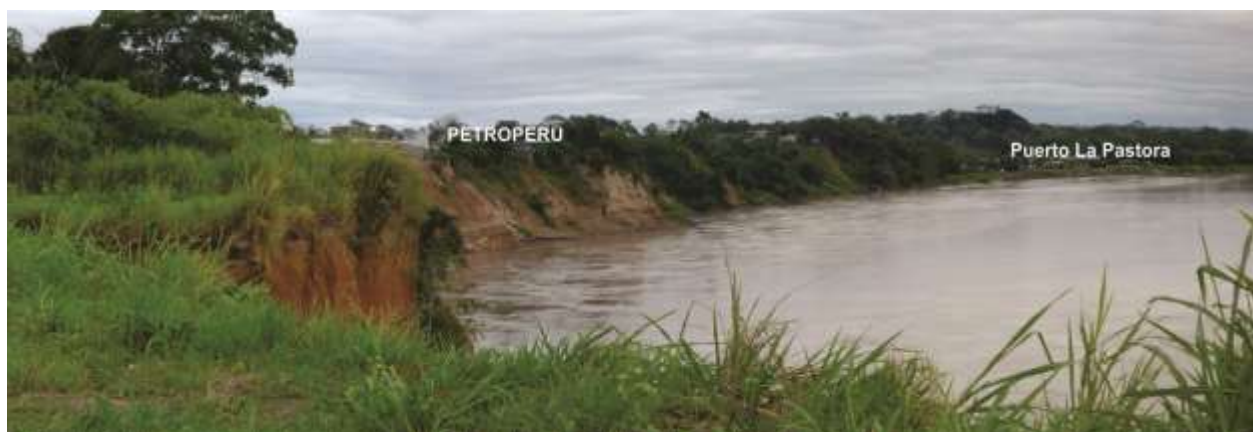
Figura 8.5 Vista de erosión fluvial en la margen derecha del río Madre de Dios en el sector Petroperú, afectando un tramo de 1.2 km de longitud.

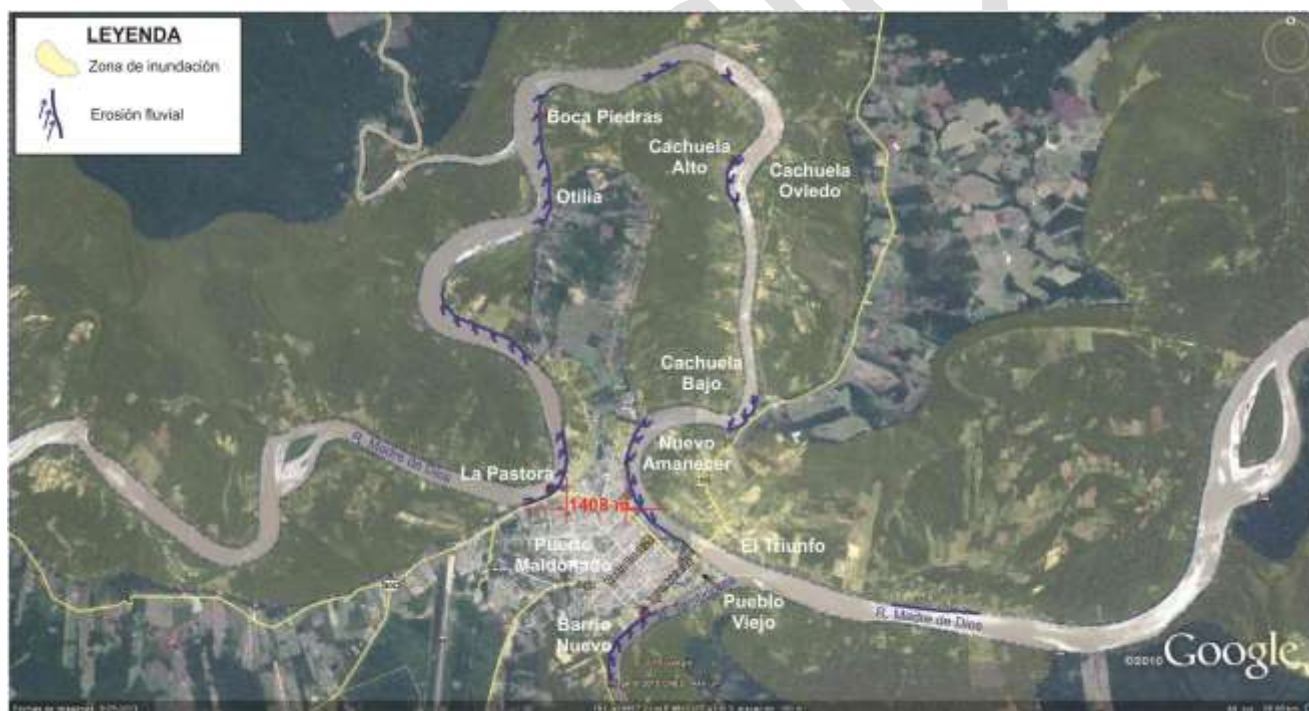
Figura 8.6 Se identifica el área sujeta a inundaciones en ambas márgenes del río Madre de Dios y Tambopata, y las zonas afectadas por erosión fluvial. Fuente: Imagen de Google Earth.

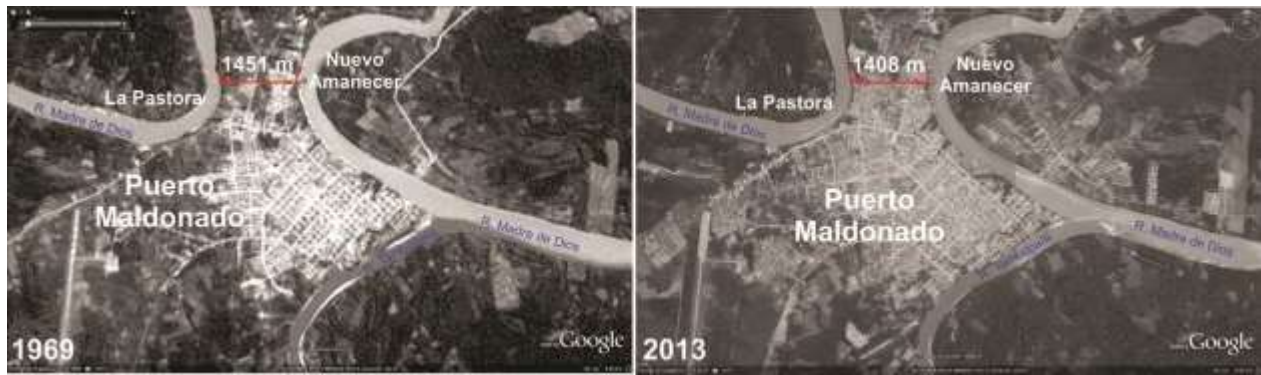
Figura 8.7 Comparación de imágenes de los años 1969 y 2013 consultada del Google Earth. En 44 años la distancia entre los meandros de los sectores La Pastora y Nuevo Amanecer se ha reducido hasta 43 m aproximadamente.

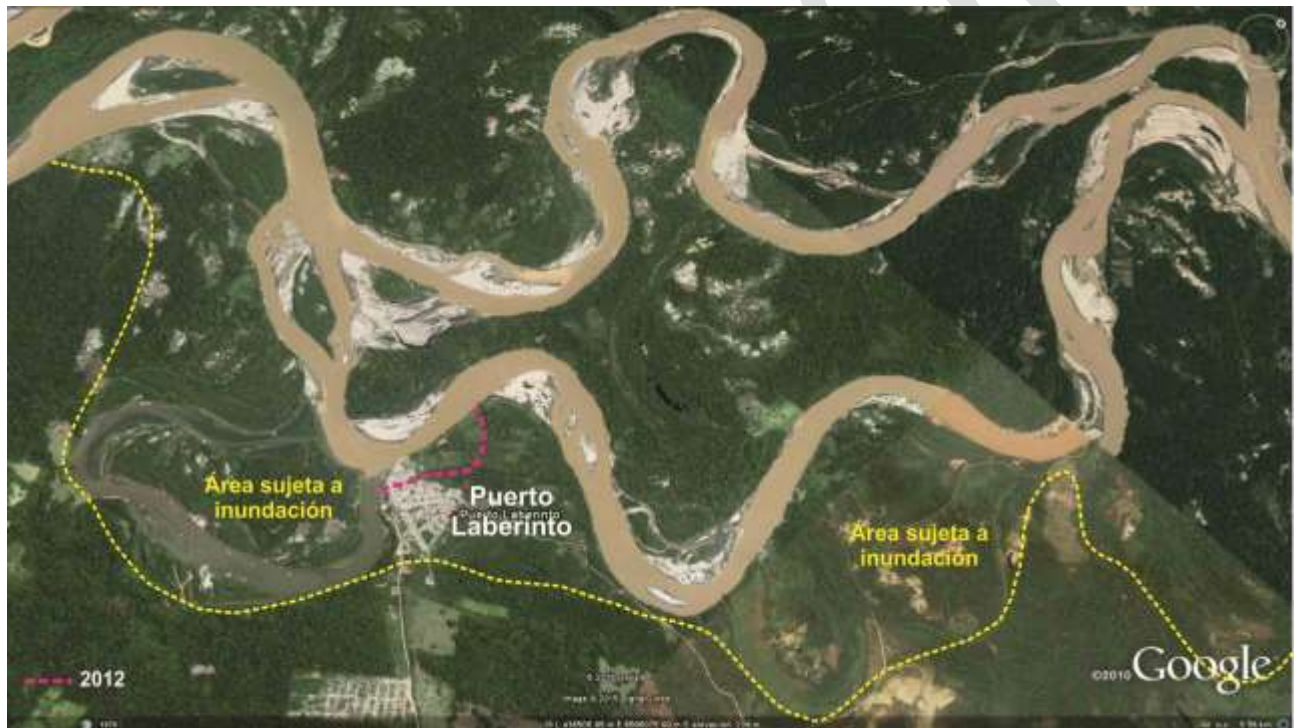
Figura 8.8 El poblado Puerto Laberinto se encuentra en un área sujeta a inundación (líneas de color amarillo). El evento del 2012 (línea de color magenta) afectó a una parte del poblado. Imagen de Google Earth.

hasta 24 m. Esta zona también fue afectada por el desborde del río Madre de Dios en febrero de 2014 (Figuras 8.5, 8.6 y 8.7).		
7 Puerto Laberinto (Laberinto)	Inundación fluvial, erosión fluvial, derrumbes. En febrero de 2012 y 2014, se desbordó el río Madre de Dios por incremento del nivel del caudal, afectando viviendas de Puerto Laberinto. El poblado se encuentra en una zona de orillares susceptible a inundaciones. Localizado en la margen derecha del río Madre de Dios, en un tramo de 130 m de longitud, al SO del poblado también es afectado por un meandro antiguo. Aguas abajo afecta tramo de 300 m de la trocha Laberinto-Barranco (Figuras 8.8, 8.9 y 8.10).	Destruyó un grifo, áreas de cultivo y afectó viviendas del puerto Laberinto. Se colocó costales de arena para mitigar la erosión. Se llevó una parte de la plataforma de la carretera Laberinto-Barranco.	Prohibir la construcción de viviendas en áreas sujetas a inundación, implementar un Sistema de Alerta Temprana. Construcción de viviendas de madera sobre altillos o pilotes.

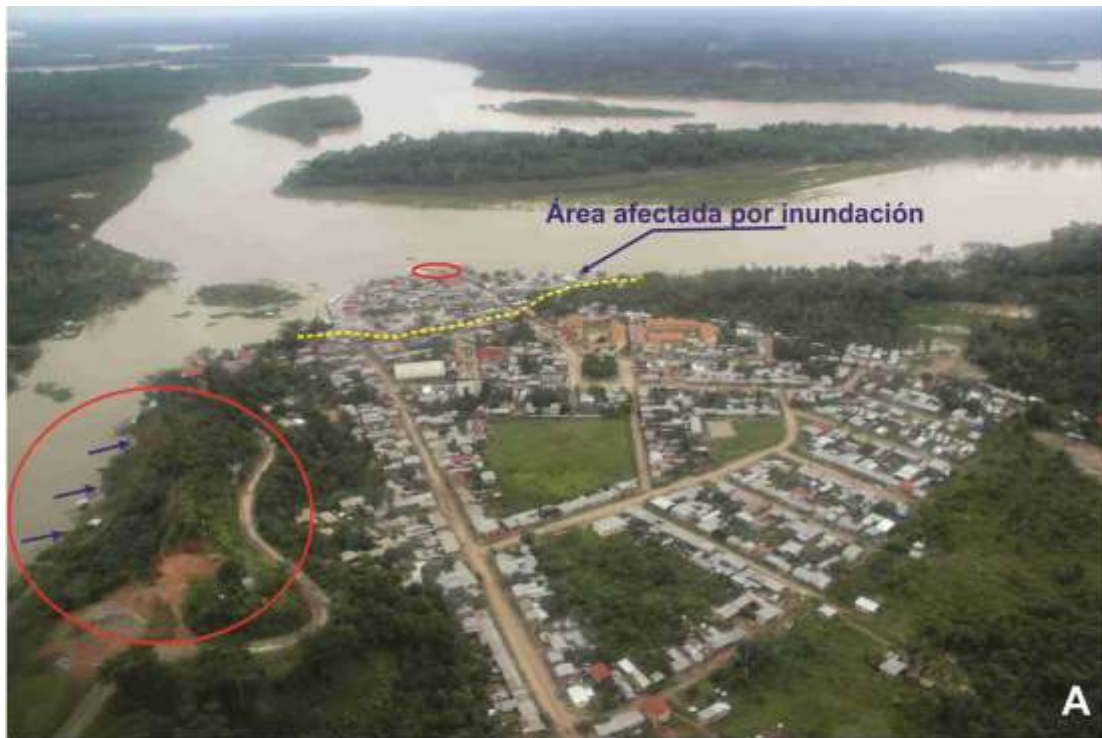
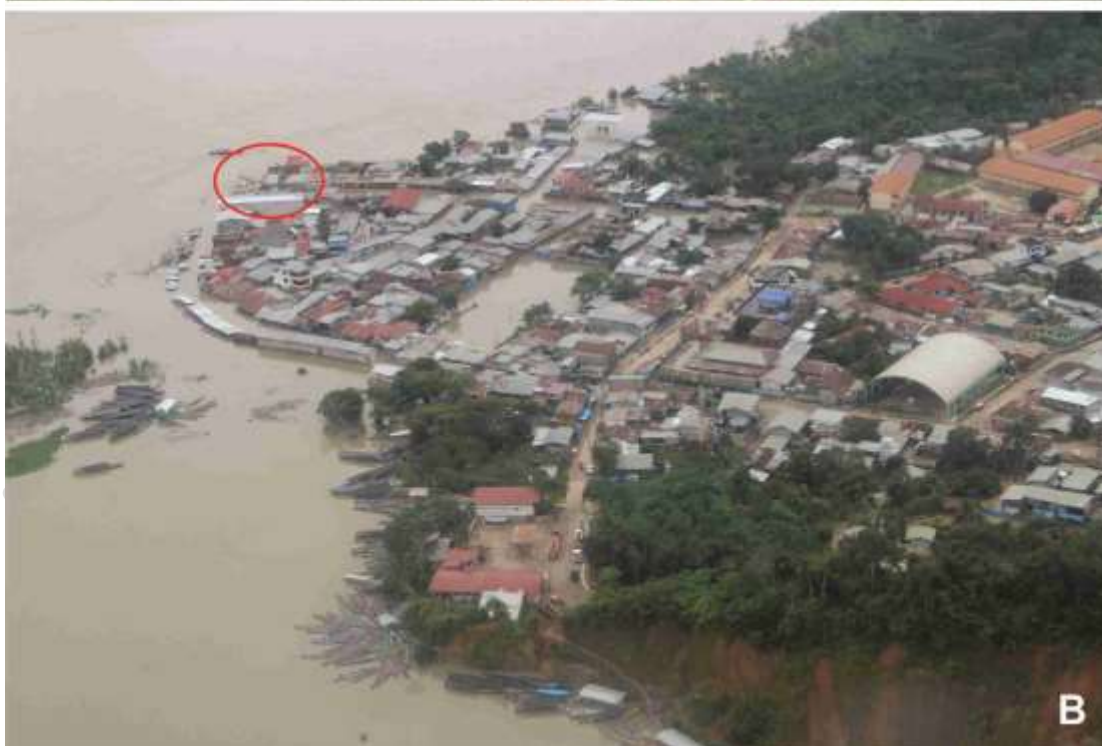
Figura 8.9 Vistas aéreas tomadas el 05 de febrero de 2012 en Puerto Laberinto. A) Debido a la erosión fluvial de 200 m de longitud, colapsó un grifo. Se colocó costales de arena a fin de mitigar dicho proceso. B) Vista más cercana de puerto Laberinto (tomada por Indeci, 2012).

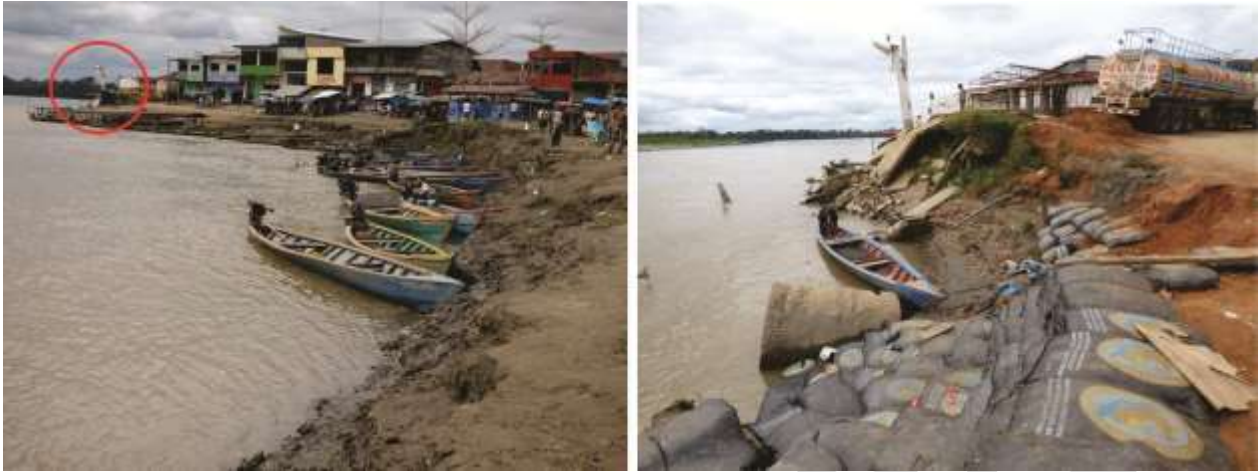
Figura 8.10 Vistas del Puerto Laberinto debido a la erosión fluvial de 200 m de longitud. Colapsó un grifo, se colocó costales de arena a fin de mitigar dicho proceso.

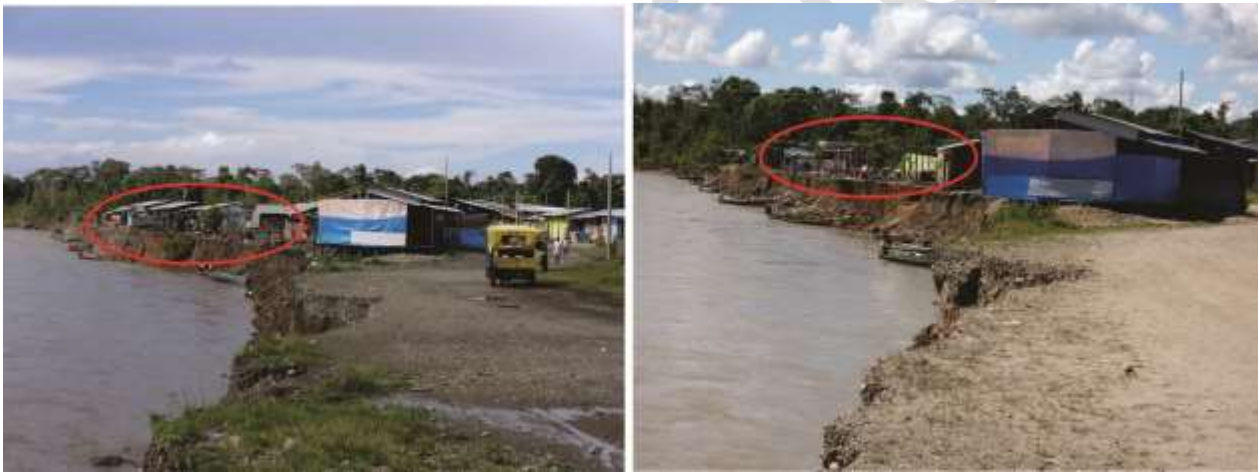
Figura 8.11 Vistas del sector Sarayacu, como producto de la erosión fluvial-inundación colapsaron 27 viviendas. La inundación llegó hasta el sector Virgen de la Candelaria, km 338 de la carretera Interoceánica.

8 Sarayacu, Centromin (Inambari)	Erosión fluvial, inundación fluvial. Localizado en la margen derecha del río Inambari, erosionó aproximadamente 120 m, su terraza tiene una altura de 4 m donde se ubican viviendas del puerto Sarayacu. En enero de 2014 se incrementó el caudal del río Inambari, producto de las lluvias intensas se desbordó en la margen derecha del río generando procesos de erosión fluvial e inundación, este evento provocó severos daños a los puertos: Sarayacu, Centromin, Puerto Carlos y Mazuko (Figuras 8.11 y 8.12).	57 viviendas colapsadas, 36 viviendas afectadas, pérdida de cultivos de Nueva Arequipa, CC.NN. Boca Inambari, Dos de Mayo, Isla Chata, Puerto Mazuko, Sarayacu, Centromin, Virgen de la Candelaria, Unión Progreso. Puede afectar 01 grifo y tramo de carretera de acceso a puerto Sarayacu.	Colocar defensa ribereña, reubicar viviendas afectadas en el puerto Sarayacu, implementar Sistema de alerta temprana.

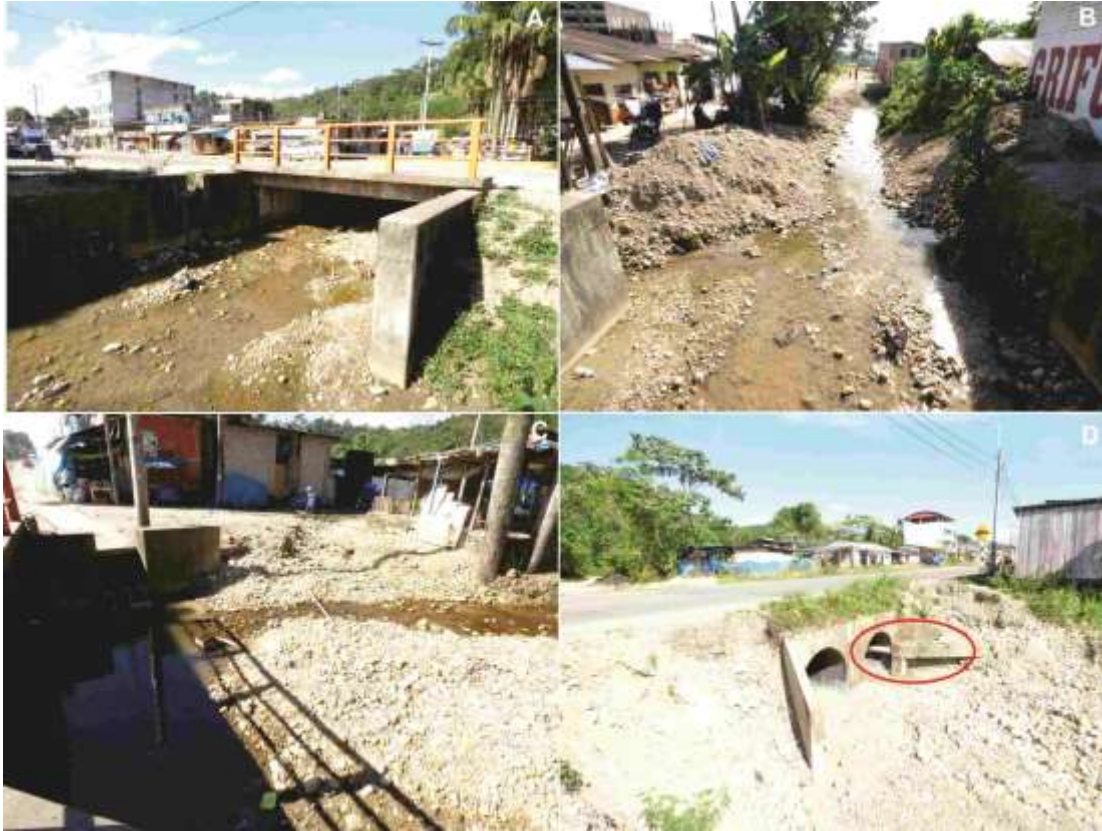
Figura 8.13 Tramo de carretera Interoceánica es cortado por quebradas por las que discurren huaicos a consecuencia de lluvias intensas. En enero del 2014 se desbordó y afectó viviendas que se encuentran en ambas márgenes del Jr. Masuko del poblado del mismo nombre. Los colectores de drenaje pluvial también desembocan en estas quebradas (A, B y C). En el km 261-863 se ha colocado dos alcantarillas por donde pasa la tubería de agua potable, marcado por el círculo de color rojo (D).

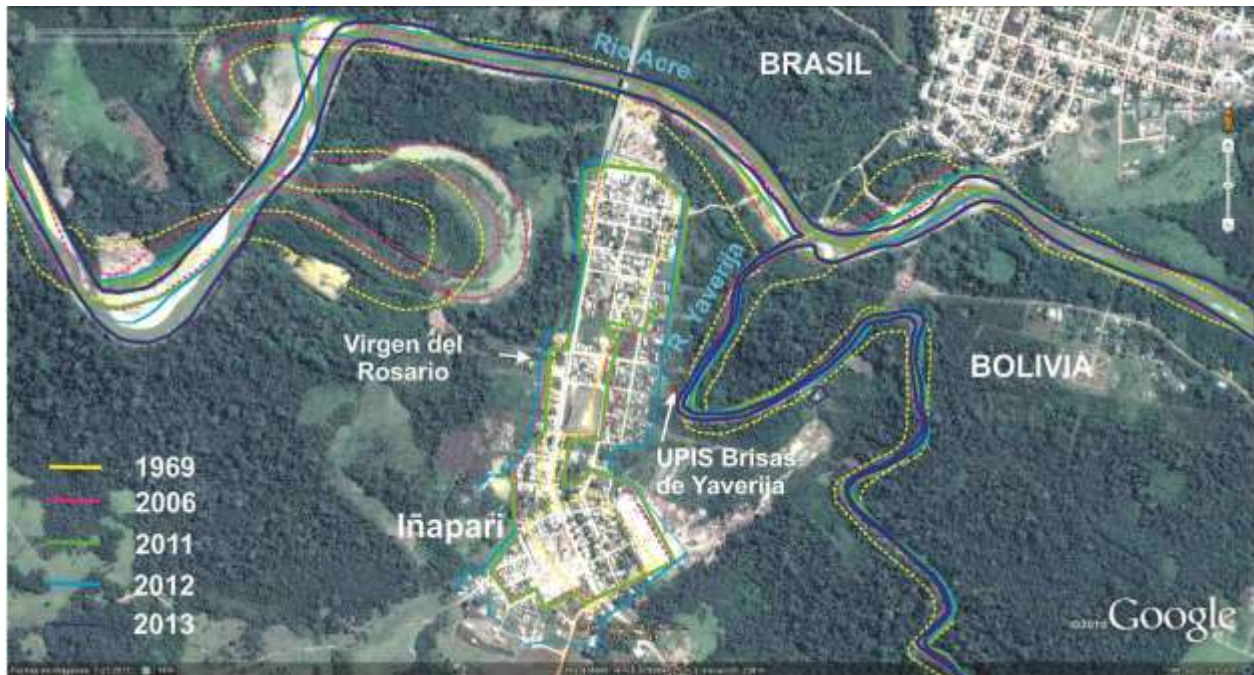
Figura 8.15 Se puede observar el cambio de los cursos de los ríos Acre y Yaverija. Se ha utilizado las imágenes multitemporales de Google Earth (1969-2013)

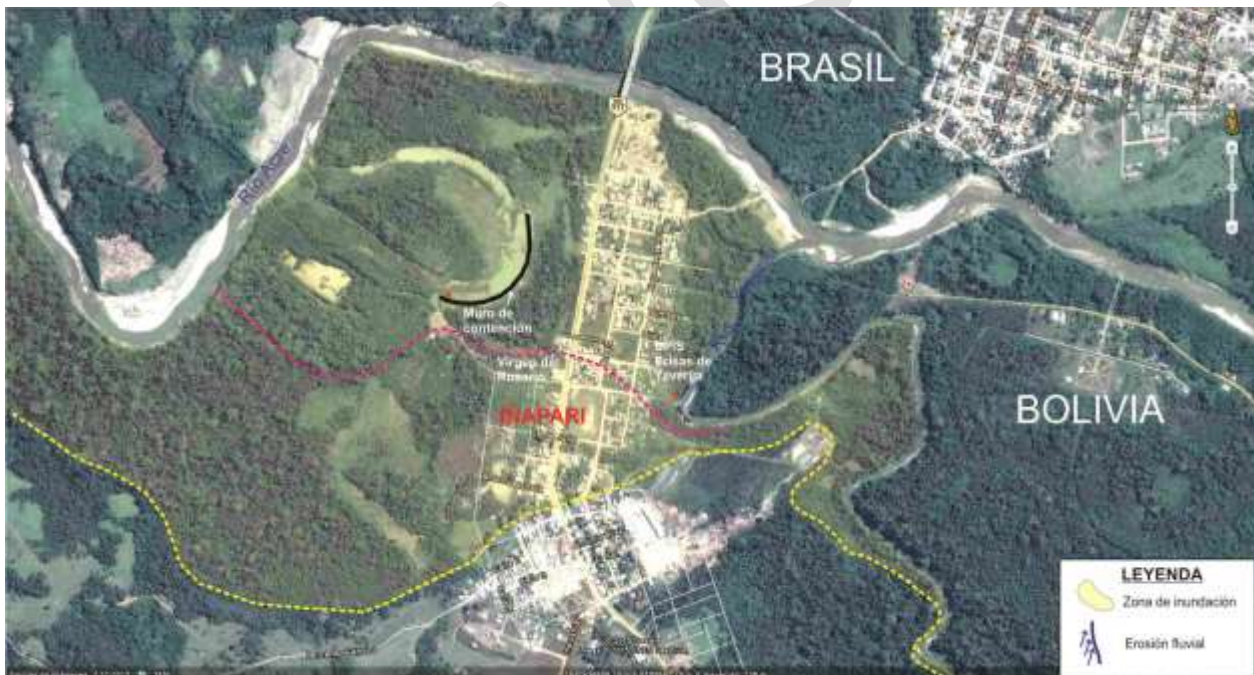
Figura 8.16 Se observa el área de color amarillo, zona sujeta a inundación. Parte del poblado Iñapari se encuentra dentro de esta zona. En color magenta se indica la zona afectada por inundación en el año 2012. Fuente: Imagen de Google Earth.

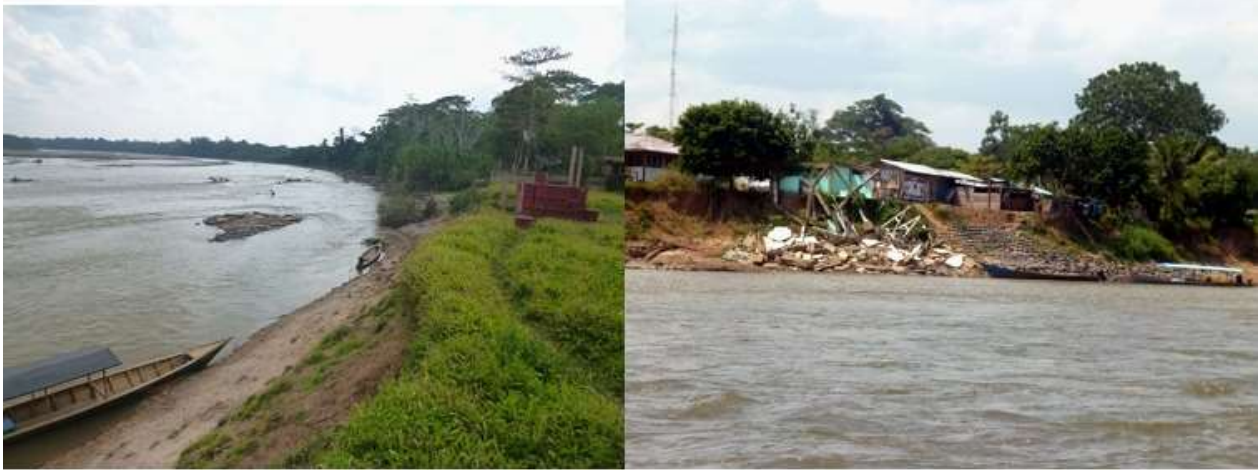
Figura 8.17 Proceso erosivo en la margen izquierda del río Madre de Dios en el distrito de Boca Manu, produjo la pérdida de terrenos en la plaza principal y la destrucción de la comisaría del distrito.

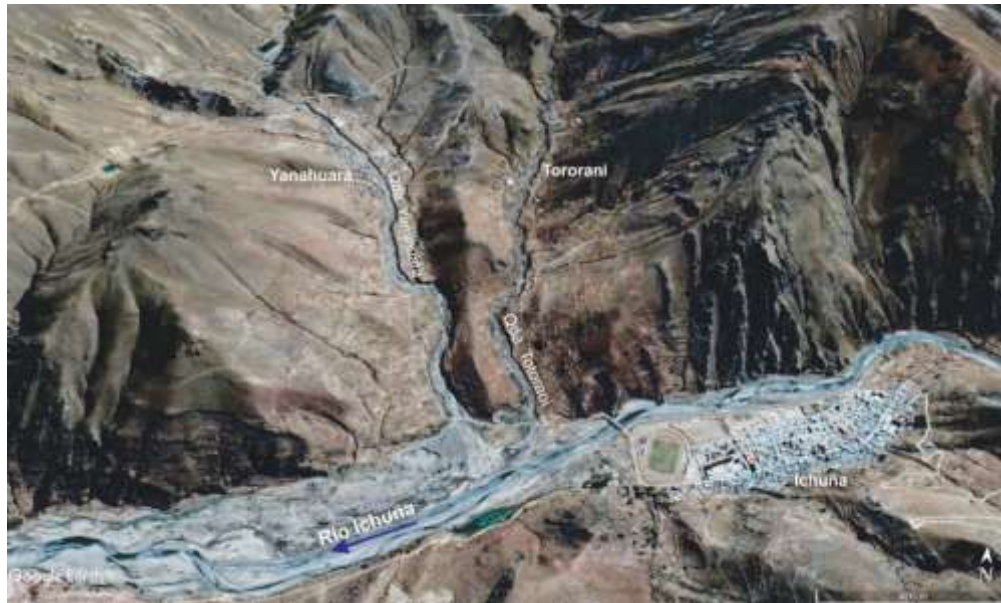
2. Ichuña-Totorani- Yanahuara (Ichuña)	Área crítica sujeta a erosión fluvial, inundaciones y flujos de detritos. La localidad de Ichuña se encuentra en la margen izquierda del río Ichuña sujeto a inundaciones y erosión fluvial (Figura 9.2). Los cauces de las quebradas Totorani y Yanahuara se encuentran colmatados, sujetos a ser removido, que ante lluvias estacionales u ocasionales contribuyen a la generación de flujos de detritos.	Las inundaciones y erosiones fluviales afectan al poblado de Ichuña, como también al puente Ichuña. Los flujos de detritos afectan a los poblados Totorani y Yanahuara.	Para evitar que las inundaciones y erosiones fluviales afecten a la localidad de Ichuña, es necesario mantener las defensas ribereñas, Prohibir la expansión urbana hacia la ribera del río. En las quebradas Totorani y Yanahuara, se deben realizar limpieza de los cauces, es necesario construir muros transversales con la finalidad de atenuar la energía de los posibles flujos de detritos. Prohibir la expansión urbana hacia el cauce de la quebrada.

Figura 9.2 Sector Ichuña, provincia General Sánchez Cerro. Fuente: Imagen Google Earth.

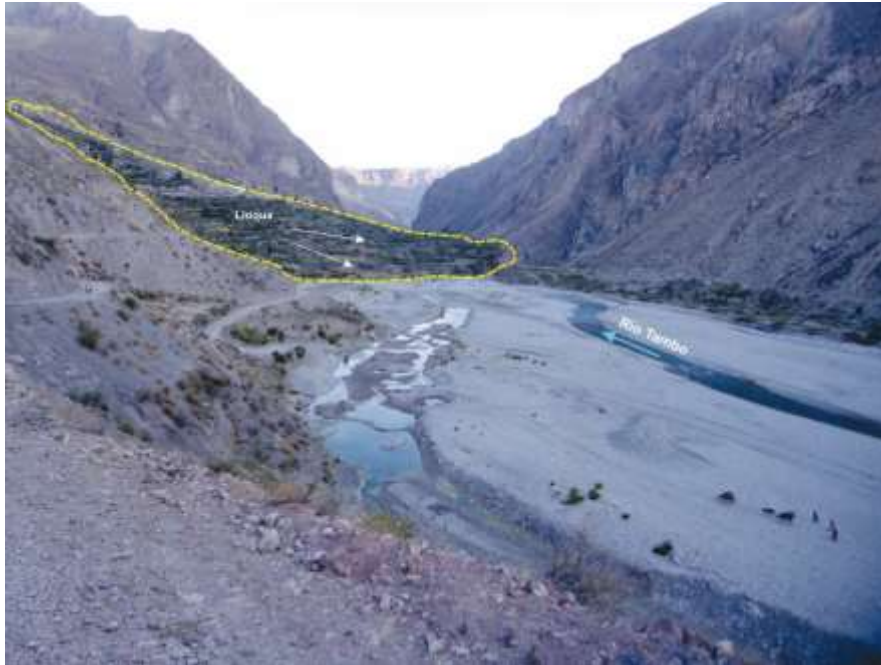
Figura 9.5 Localidad de Lloque asentada sobre depósito generado por un deslizamiento, en la margen izquierda del río Tambo

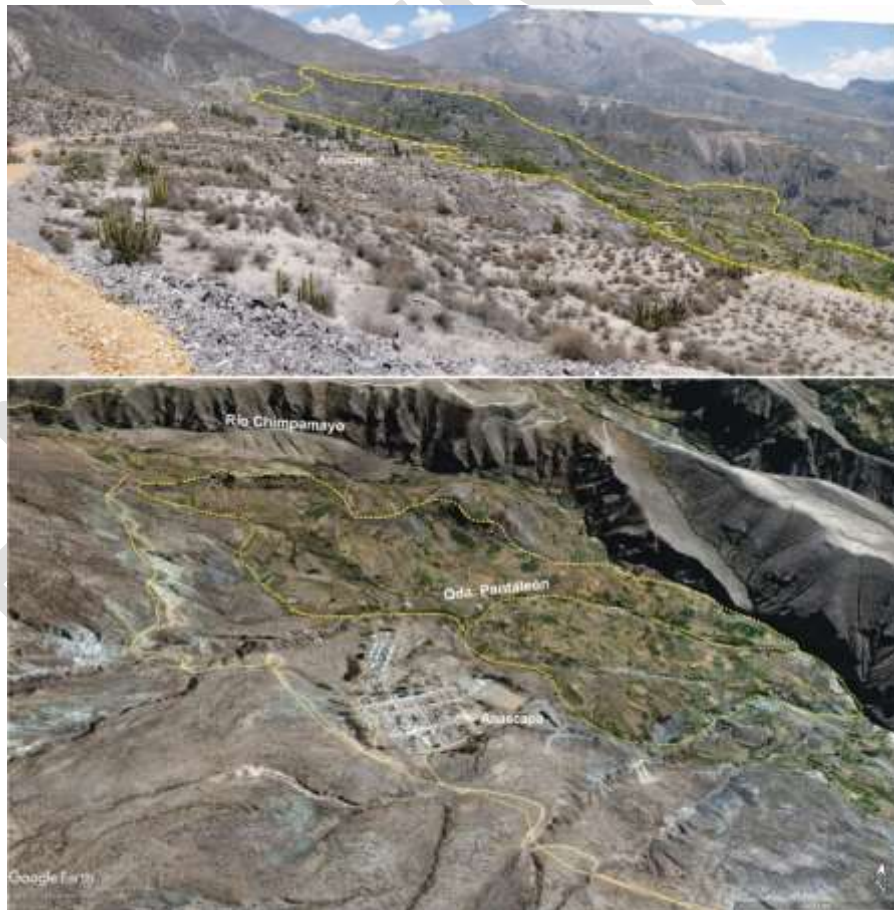
Figura 9.6 Sector de Anascape, las líneas de color rojo muestran la zona inestable.

También se generan erosiones de ladera, que también pueden generar flujos de detritos con lluvias intensas.	de ladera que pueden generar flujos de detritos.	
10 Anascapa (Ubinas)	<p>Área crítica sujeta a deslizamientos, erosión en cárcavas, erosión fluvial y flujos de detritos/lodo. Deslizamiento antiguo presenta actividad desde el año 1964, debido a la infiltración de agua proveniente de los terrenos de cultivo en substrato permeable conformado por depósitos volcánicos. En el terreno se generaron varias escarpas con saltos de hasta 1 m. Afectó a viviendas, por lo que propuso su reubicación en el sector Huacatincana (Mendivil, 1964).</p> <p>En la actualidad sigue el movimiento, las viviendas de Anascapa han sido reubicadas. Puede represar la quebrada Chimpamoya (Figura 9.6).</p> <p>El cauce de la quebrada Panteón, se encuentra colmatado, sujeto a ser removido, que ante lluvias estacionales u ocasionales contribuyen a la generación de flujos de detritos.</p> <p>La zona inestable, puede reactivarse también por efectos sísmicos o lluvias intensas.</p>	Puede afectar terrenos de cultivo y carretera de acceso. De generarse flujos afectaría terrenos de cultivo ubicados en el cauce de la quebrada.	<p>Utilizar otro sistema de riego.</p> <p>Hacer un sistema de drenaje en la zona.</p> <p>No construir viviendas en las zonas inestables.</p> <p>Monitorear al deslizamiento activo.</p>

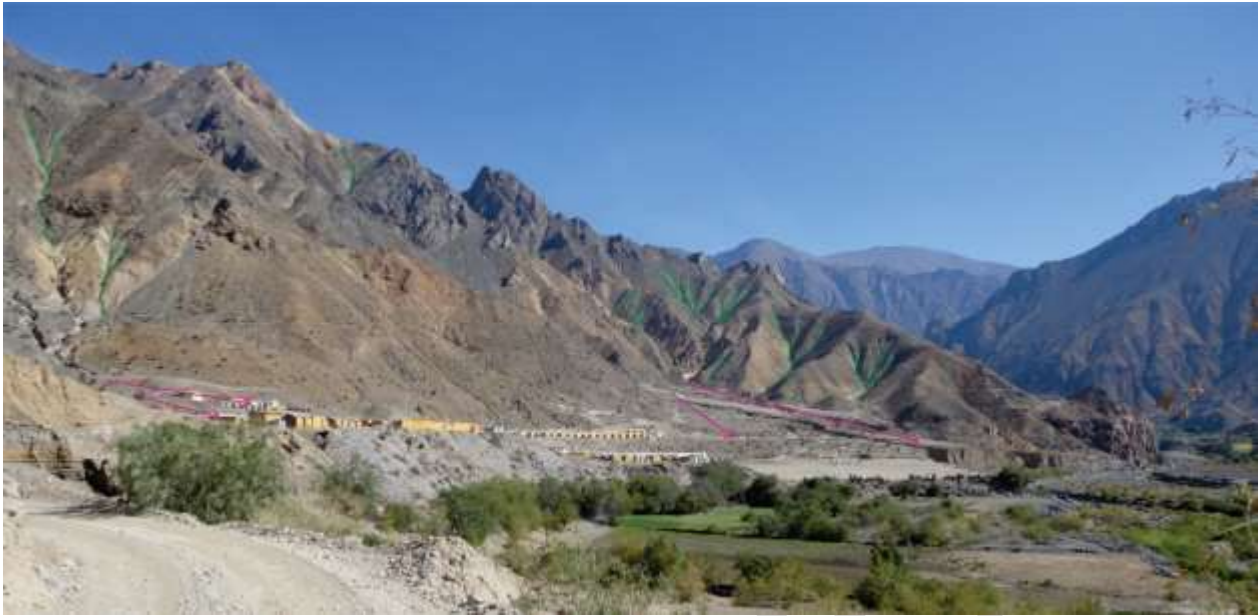
Figura 9.7 Sector Candamo, se aprecian los depósitos generados por los huaicos, las flechas de color magenta muestran el sentido del desplazamiento del huaico. Las líneas verdes muestran erosiones de ladera.

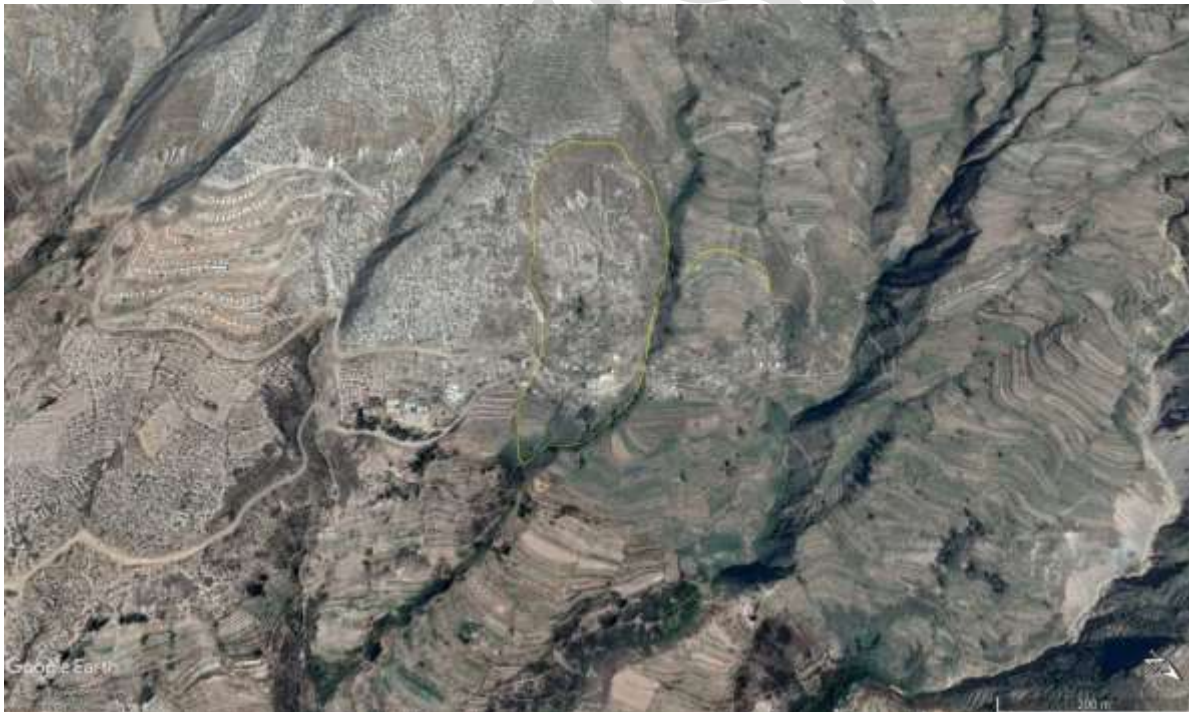
Figura 9.8 Deslizamiento en el sector Amata, con líneas de color amarillo. Fuente Imagen Google Earth

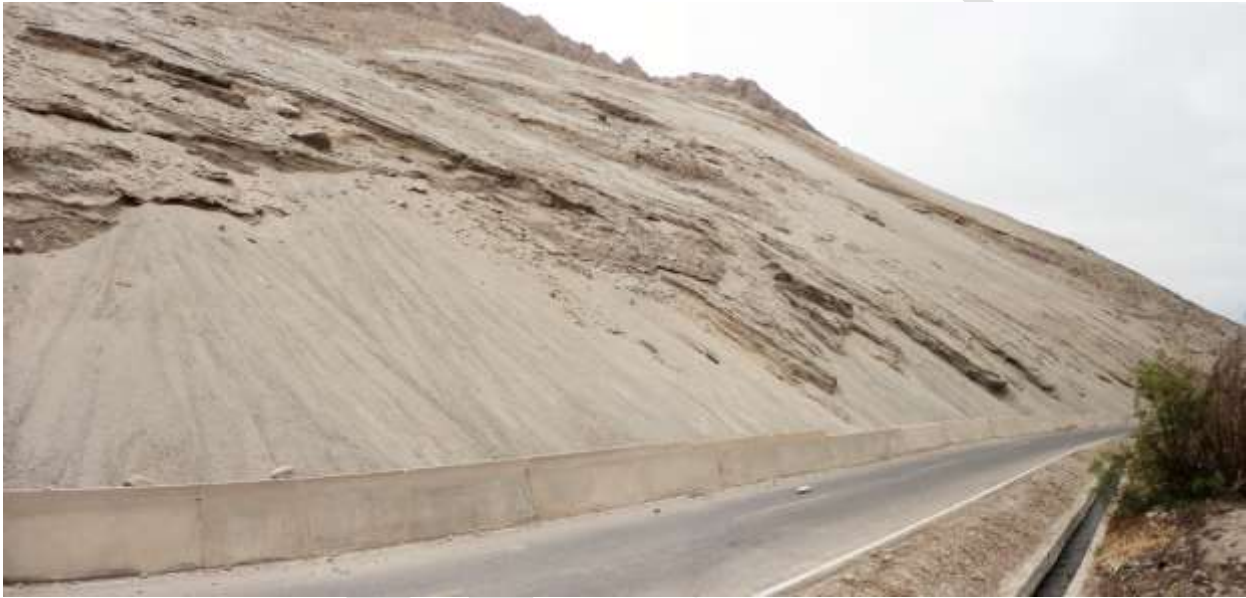
Fotografía 9.2 Derrumbe en talud superior de la carretera asfaltada Ilo-El Algarrobal, se han colocado muros de contención de 1 m x 60 m, en km 8+050, en el sector El Higueral.

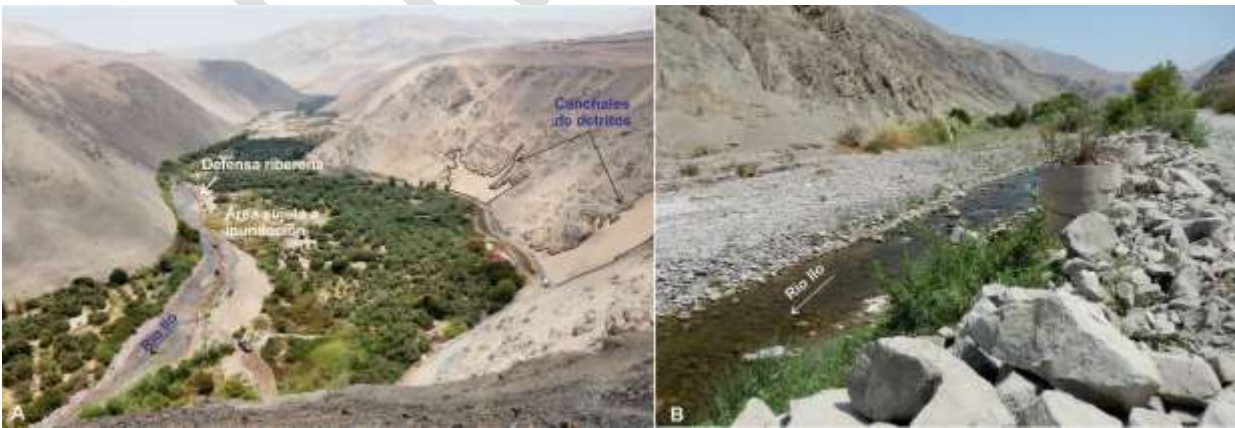
Figura 9.9 Área sujeta a inundación y erosión fluvial en ambas márgenes del río Ilo, también se observa derrumbes en talud superior de la carretera Ilo-Osmore, que se da en forma de canchales de detritos. A) En el sector Loreto Viejo se han colocado diques de material arrimado y pilotes de concreto, muro de gaviones, en aproximadamente 120 m de trocha en la margen izquierda del río Ilo para evitar que desborde y afecte terrenos de cultivos (B).

Sector (distrito)	Comentario geodinámico	Daños ocasionados y/o probables	Recomendaciones
<p>38 El Algarrobal, El Algodonal, Fundición (El Algarrobal)</p>	<p>Área crítica sujeta a derrumbes, arenamiento, huaicos, inundación y erosión fluvial. Canchales de detritos, con bloques de granodiorita de hasta 50 cm de diámetro suspendidos en el talud superior de la trocha Ilo-Osmore, en la margen izquierda del río Ilo, muy susceptible a caídas, con solo la acción eólica los materiales más finos caen de la ladera y con un movimiento telúrico y/o lluvias caen los materiales más gruesos. En algunos sectores se han colocado muros de contención como en El Higueral de 1 m x 60 m, en Km 6+750 sector Los Trillos de 70 m de longitud (Fotografía 9.2). La zona también es afectada por huaicos que discurren por torrenteras en ambas márgenes del río Ilo, las cuales también aportan material al río Osmore. Los abanicos de estos flujos de detritos antiguos de grandes dimensiones han sido cortados por la erosión del río, afectando extensos terrenos de cultivos que actualmente se encuentran sobre estos depósitos y trocha que conduce a la ruta del Pischo. En el sector Loreto Viejo se ha colocado en aprox. 120 m de trocha diques de material arrimado y pilotes de concreto, muro de gaviones, en la margen izquierda del río Ilo para mitigar desbordes del río Ilo (Figura 9.9). Aguas abajo, en la margen derecha del río Ilo se ha colocado en aprox. 60 m de longitud, muros de gaviones para proteger instalaciones de La Compañía Centro Recreacional Algarrobal.</p>	<p>Puede afectar aprox. 12 km de trocha Ilo-Osmore, por sectores, centro recreacional. Puede afectar cultivos de olivo que se encuentran en terraza baja por desborde del río Ilo (margen izquierda). De ocurrir un derrumbe de gran magnitud en la parte alta ya sea por efecto de lluvias intensas, sismo y/o falla Chololo, puede represar el río y causar daños severos a los poblados y terrenos de cultivo aguas abajo.</p>	<p>Colocar muros de contención y/o mallas en talud superior de trocha Ilo-Osmore. Realizar mantenimiento a la trocha, así como el desquinche de bloques suspendidos en el talud. Realizar limpieza de cauce del río Ilo.</p>

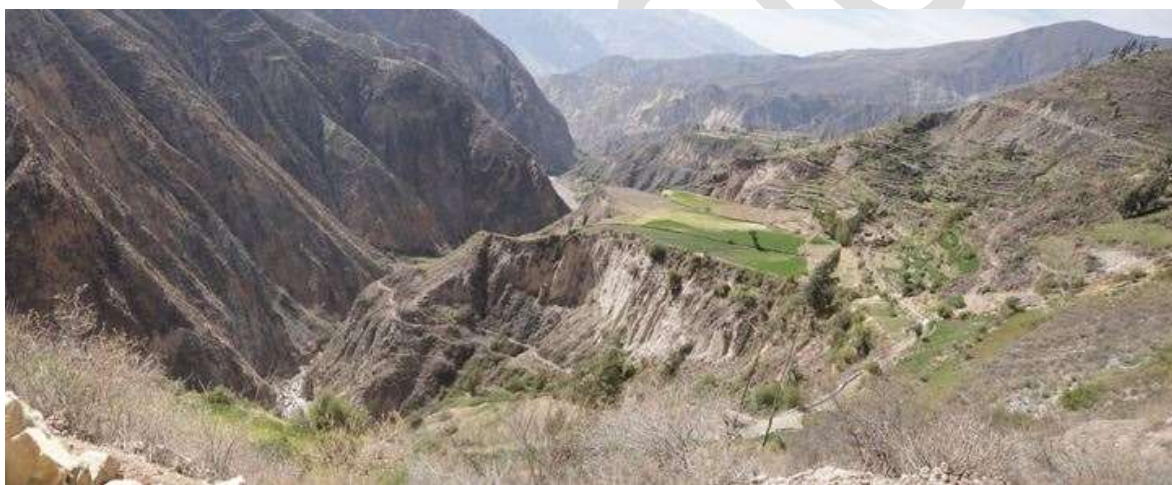
Fotografía 9.3 Derrumbes y deslizamientos en los sectores de Pueblo Libre, Tintín y Carumas.

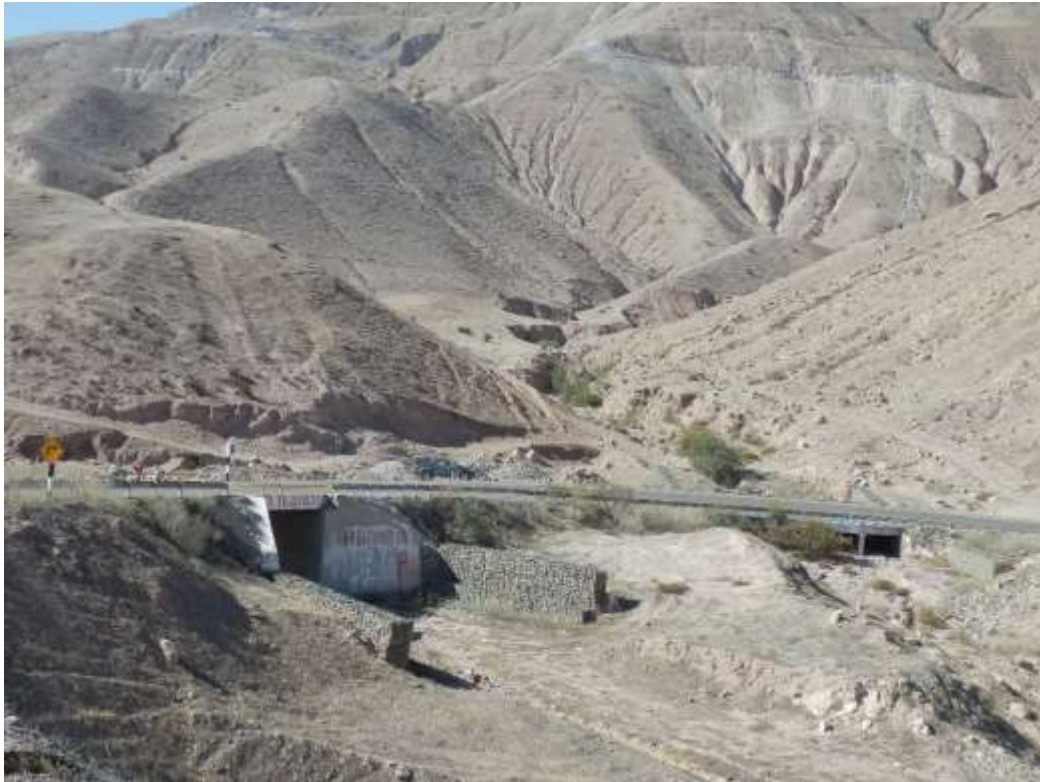
Fotografía 9.4 Flujos de detritos cortan la carretera Binacional km 37+530, se observa intensa erosión en cárcavas en la cabecera de las quebradas también pueden generar huacos.

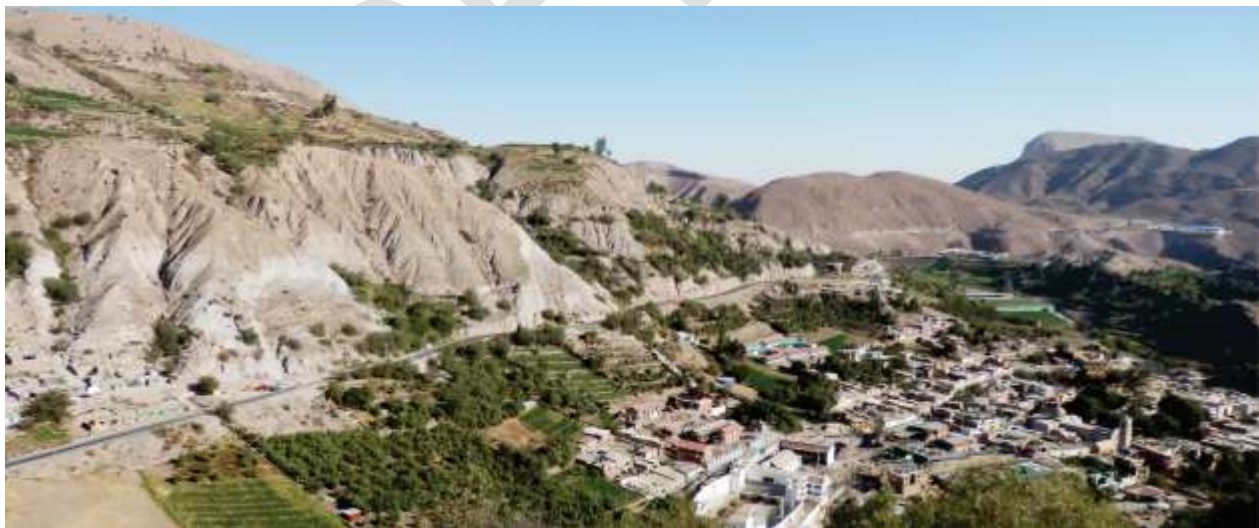
Fotografía 9.5 Erosión de laderas cruzan los poblados La Banda, Torata y la carretera Binacional.
