ZONAS CRÍTICAS POR PELIGROS GEOLÓGICOS EN LA ZONA SUR DEL PERÚ

2023

Elaborado por la Dirección
de Geología Ambiental y
Riesgo Geológico del
INGEMMET

Instituto Geológico Minero y Metalúrgico. Dirección de Geología Ambiental y Riesgo Geológico (2023). Zonas críticas por peligros geológicos en la zona Sur del Perú. Lima: INGEMMET, Boletín de la Serie C, 312 p.

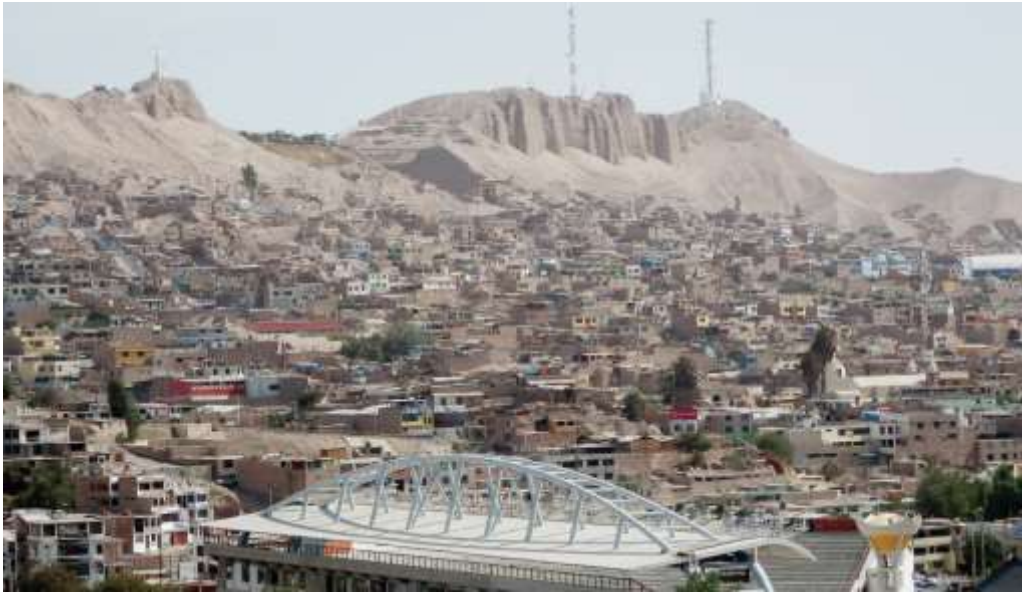
Figura 9.13 Derrumbes y erosión en cárcavas en la parte alta de la ciudad de Moquegua. En época de lluvias excepcionales discurren huaicos y flujos de lodos por estas cárcavas.

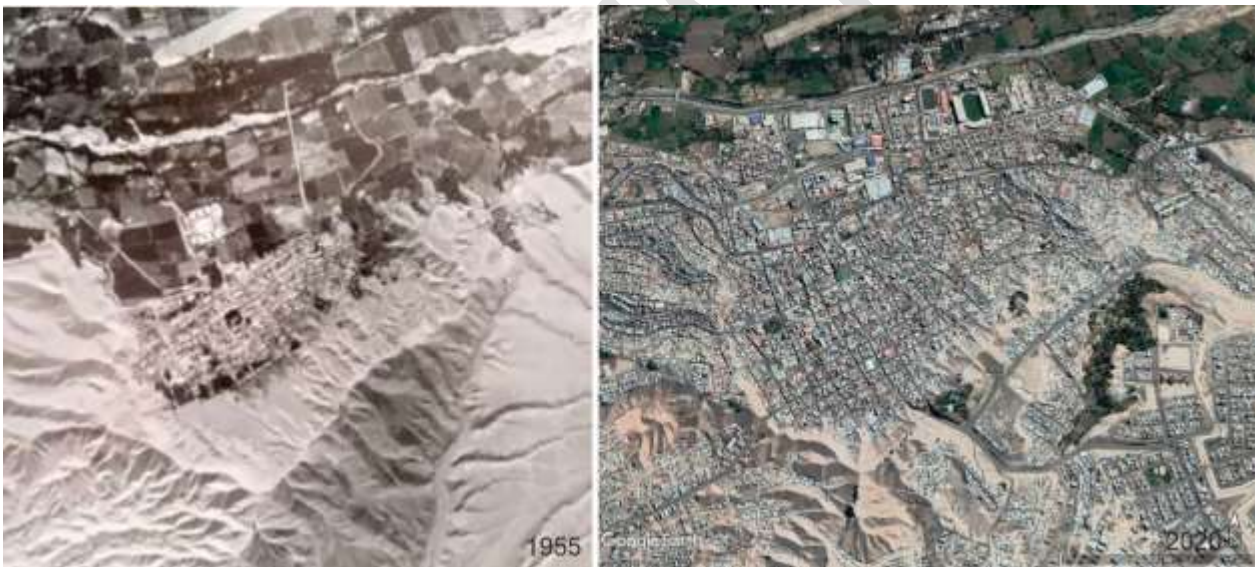
Figura 9.14 Foto aérea del año 1955, se puede observar el centro urbano de Moquegua, las viviendas se encuentran principalmente al pie y parte media de la ladera del cerro Cruz de Siglo; obsérvese también los piedemontes deluviales depositados por flujos de detritos y lodo no encauzados (izquierda). Imagen Google Earth de agosto del 2020, es posible observar el crecimiento acelerado y mal planificado del centro urbano de Moquegua hacia la cima del cerro Cruz de Siglo, las viviendas se construyeron sobre el substrato rocoso y los depósitos aluvio-torrenciales.

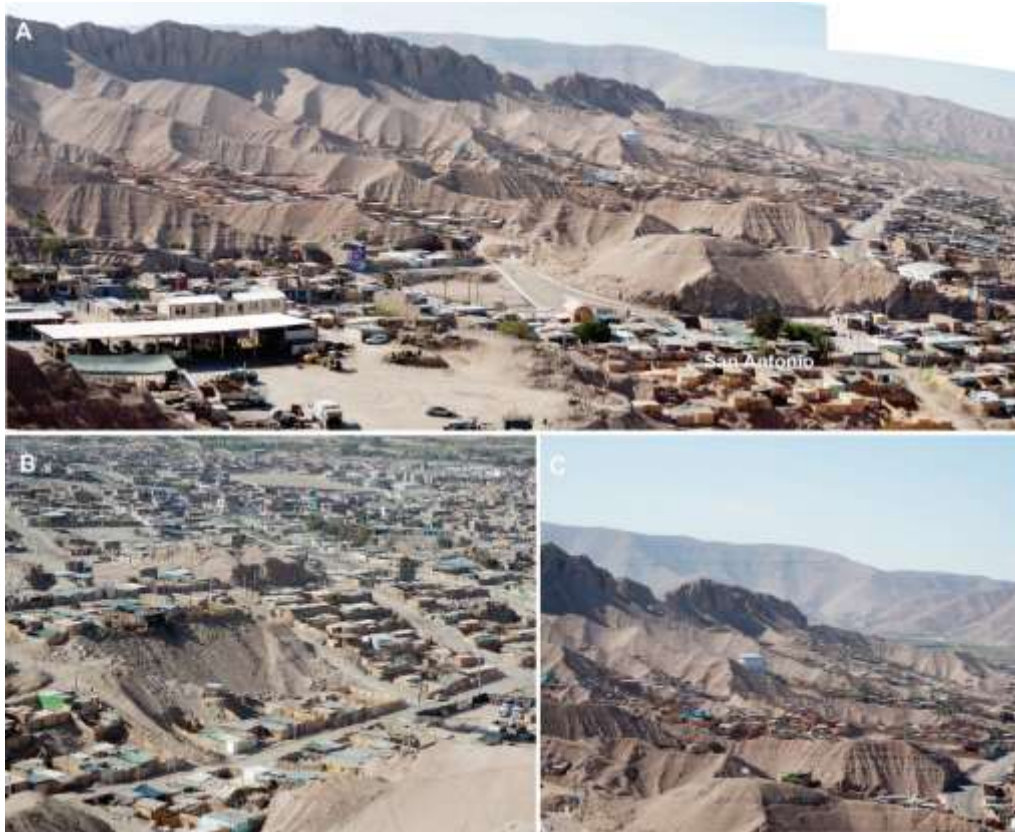
Figura 9.15 Vista panorámica del sector San Antonio. A) Expansión urbana se da hacia torrenteras o zonas inestables susceptibles a derrumbes, sin planificación alguna. B). Viviendas, reservorio de agua potable y antenas de telefonía se encuentran expuestas ante la ocurrencia de huaicos, derrumbes.

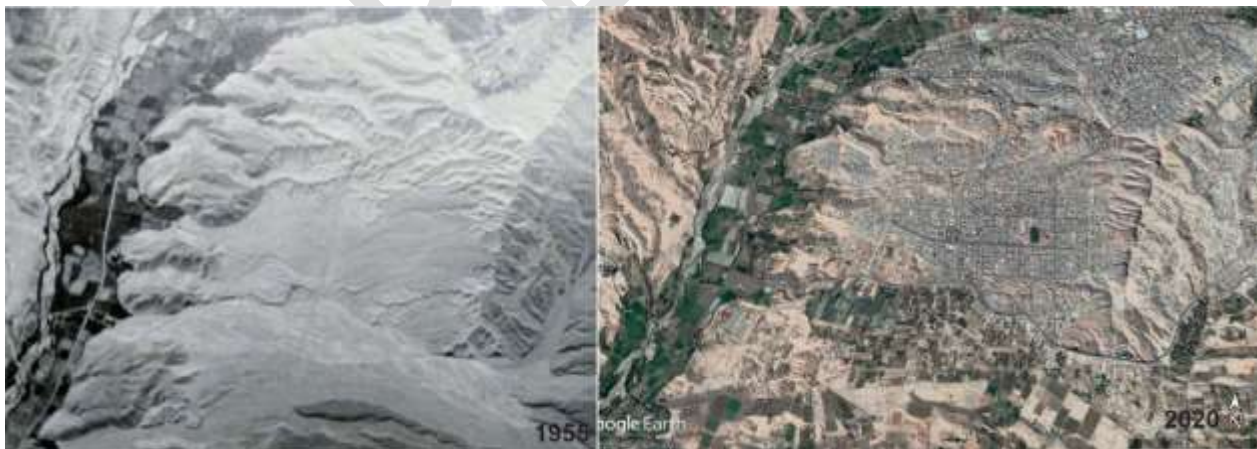
Figura 9.16 Foto aérea del año 1955, se puede observar los piedemontes aluvio-torrenciales que bajan de la ladera oeste del cerro Cruz del Siglo, estos depósitos son ocupados actualmente por el sector de San Antonio (izquierda). Imagen Google Earth de agosto de 2020, se puede observar el sector San Antonio ocupado actualmente en su totalidad por viviendas, las cuales se construyeron sobre el substrato rocoso y los piedemontes aluvio-torrenciales.

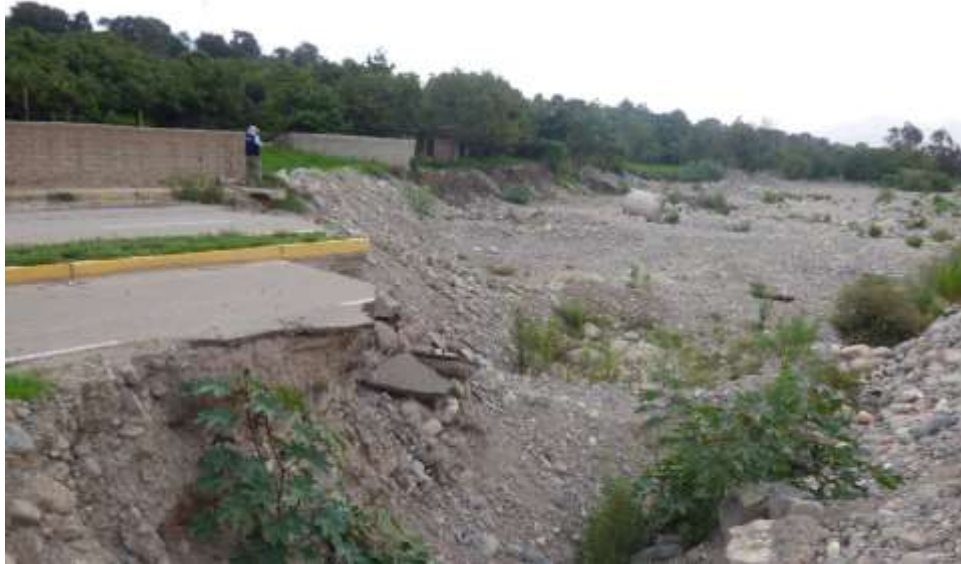
Fotografía 9.6 Erosión fluvial en la margen izquierda del río Tumilaca, sector Samegua, puente Tucumán, de ocurrencia frecuente en los años 1997, 2015, 2016, 2019 y 2020, el cauce principal del río Tumilaca es de 45 a 51 m de ancho. En el año 2015, el incremento del caudal del río Tumilaca produjo erosión en ambas márgenes en una longitud de 310 m, destruyendo parte del muro de encauzamiento, los bloques de roca colocados como protección fueron removidos y el arrimado de material fue erosionado. Se llevó un tramo de la plataforma del Malecón ribereño cerca del puente de 53 m, callejón San Juan, así como la pérdida de terrenos de cultivo.

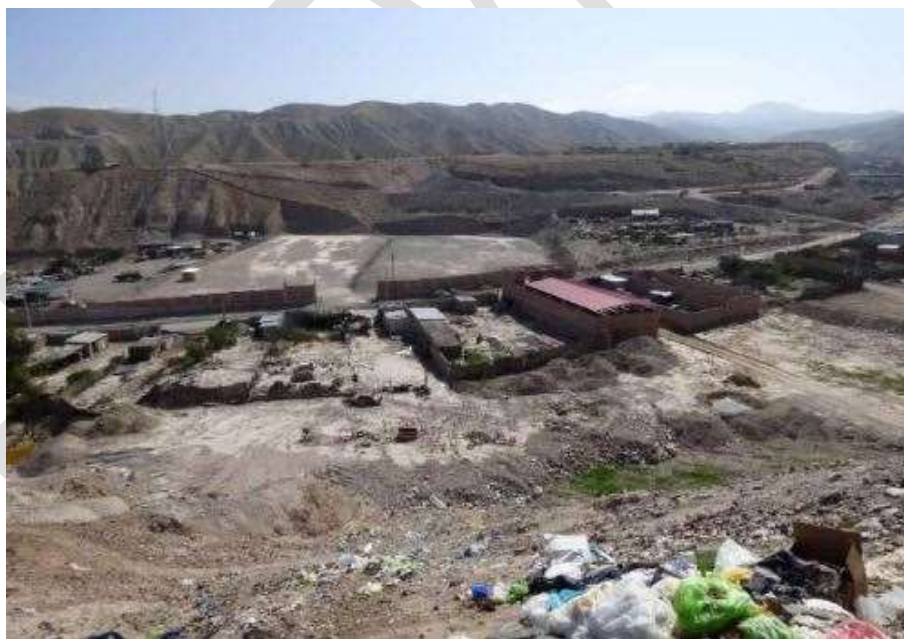
Fotografía 9.7 Vista con dirección al norte, se puede observar el cauce de la quebrada Panteón en la cuenca media, ocupada por viviendas y otras infraestructuras; es posible ver en color crema claro la zona afectada por el flujo de detritos del 26 de febrero del 2020.

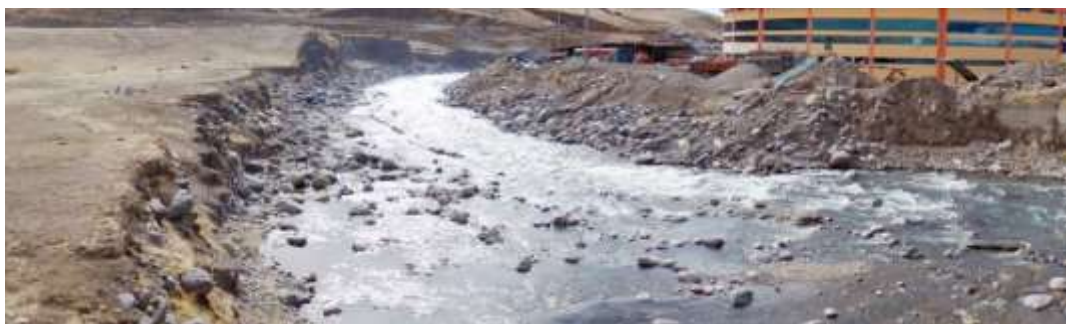
Paraje/ sector distrito coordenadas	Susceptibilidad / comentario geodinámico	Vulnerabilidad y/o daños ocasionados	Recomendaciones
4 Sector Macusani Macusani 8443614 / 345688	El poblado de Macusani presenta erosión fluvial y también es susceptible a inundación fluvial. Presenta naturaleza de suelo incompetente, substrato de mala calidad, pendiente suave (1°-5°), de escasa vegetación y con dinámica fluvial en ambas márgenes. El sector presenta lluvias intensas y/o excepcionales (Fotografía 10.1).	Erosión fluvial afecta estribos de puente de 25 m. de longitud; asimismo, afectaría viviendas ubicadas en ambas márgenes del cauce del río Macusani; también el coliseo ubicado en la margen derecha del mismo.	Realizar labores de limpieza después de cada periodo de lluvias intensas, reforzar con defensas ribereñas.
5 Sector Moyopampa Ollachea 8477126 / 340255	En el sector se observa eventos antiguos; y es susceptible a la ocurrencia a derrumbes, erosión fluvial. Presenta material de remoción antiguo, naturaleza de suelo incompetente, pendiente fuerte (15°-25°), de escasa vegetación; también se realizan trabajos que debilitan el talud por la excavación o corte de talud. El factor detonante son las lluvias periódicas y excepcionales.	Afecta tramo de carretera Ollachea - San Gabán del km 55+400 al 56+400 que deja incomunicado los poblados del sector.	Realizar trabajos de sostenimiento en el talud superior de la carretera Ollachea-San Gabán.

Fotografía 10.1 Sector Macusani, susceptible por inundación y erosión fluvial. Con la presencia de lluvias intensas, afectaría viviendas y el coliseo que se encuentra cerca al cauce.

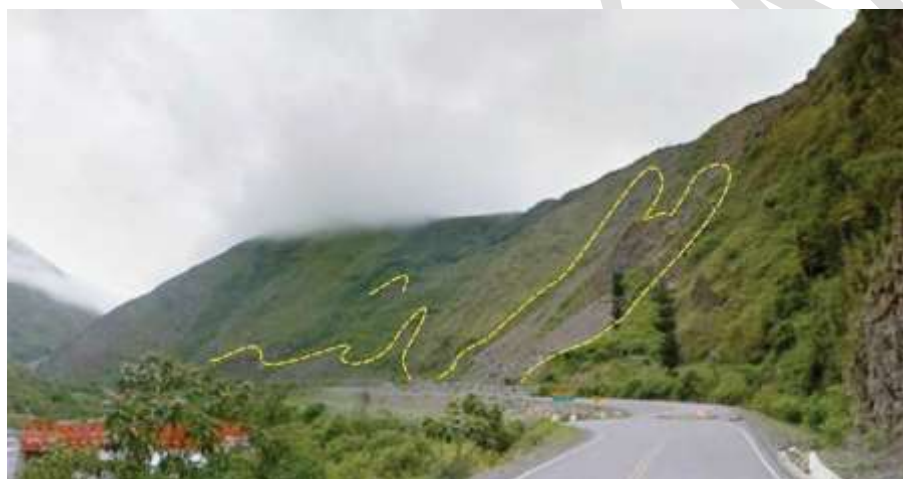
6 Sector Michinichi Ollachea 8479171 / 341568	El sector presenta eventos antiguos y reactivaciones; y es susceptible a derrumbes y erosión fluvial. Presenta material de remoción antiguo, suelo incompetente, pendiente fuerte (15°-25°) y de regular cobertura vegetal. También, realizaron corte de talud. El detonante principal a la ocurrencia de los eventos es por la presencia de lluvias intensas y/o excepcionales (Figura 10.3).	La infraestructura que más afecta es el tramo de carretera asfaltada Ollachea - San Gabán entre los km 58+800 al 59+900, que deja incomunicado los poblados del sector.	Realizar labores de sostenimiento para estabilizar el alud o también modificar el trazo de carretera.
7 Sector Ccetapalo Usicayos 8436550 / 394250	El sector es susceptible a peligros geológicos de tipo derrumbes, flujos de detritos y erosión fluvial. Presenta substrato de mala calidad, alternancia de rocas de diferente competencia, material de remoción antigua, pendiente de terreno fuerte (15°-25°) y escasa cobertura vegetal; asimismo, la ocupación inadecuada por el hombre. El detonante principal a la ocurrencia de los eventos es por la presencia de lluvias intensas y/o excepcionales (Figura 10.4).	El evento afectaría viviendas que se encuentra al pie de la ladera, también puentes que comunican con los poblados de Pusca y Surupata	Monitoreo constante en periodo lluvioso y estiaje, también reforzar con defensa ribereña para evitar la dinámica de erosión fluvial.

Figura 10.3 Sector Michinichi, susceptible a derrumbes. Detonadas por lluvias intensas que presenta el sector. Afecta tramo de carretera Ollachea-San Gabán.

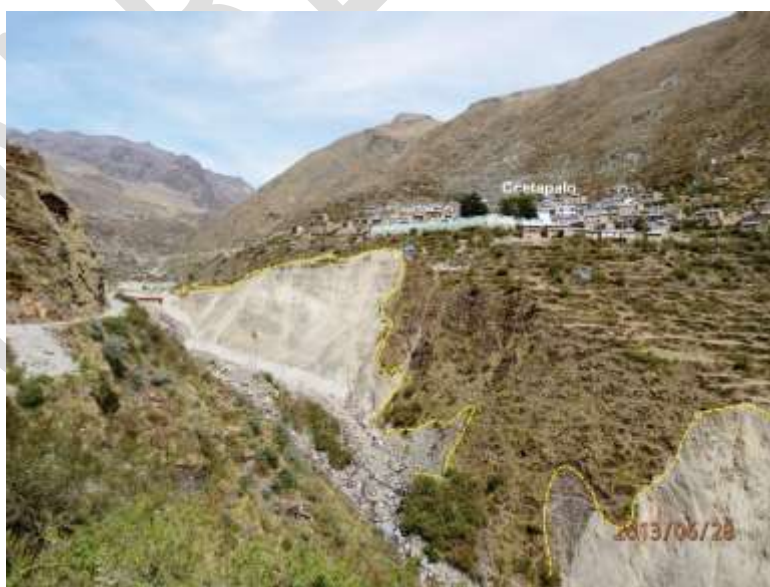
Figura 10.4 Sector Ccetapalo – quebrada Cancapunca, susceptible a derrumbes. Detonadas por las intensas lluvias. Afectaría viviendas que se encuentran al borde de la quebrada.

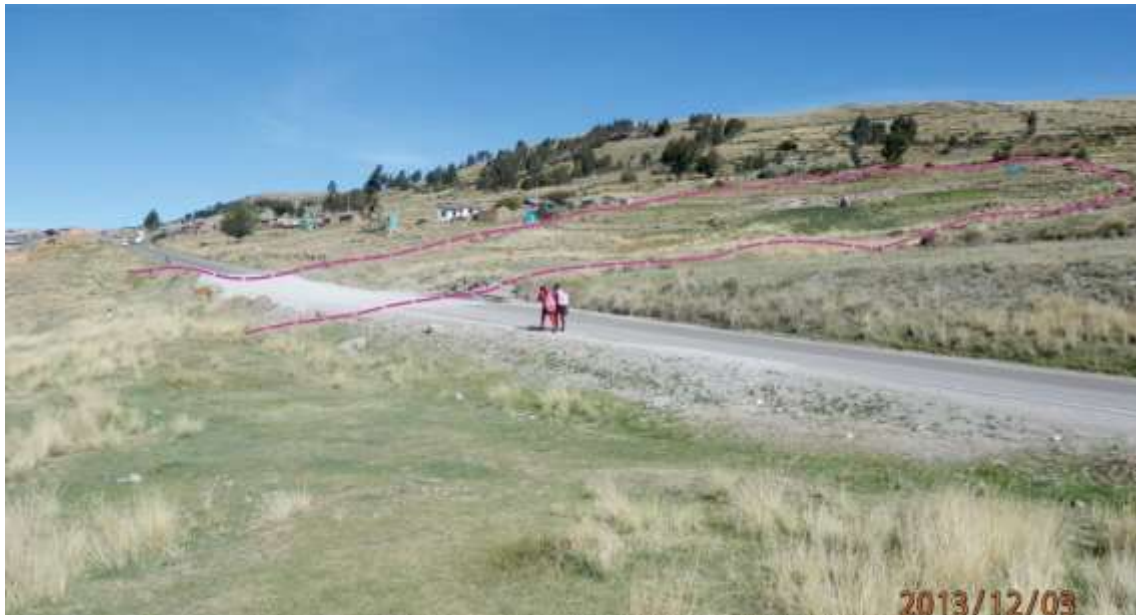
Figura 10.5 Vista del sector Cruzpata es susceptible a reptación de suelos y hundimiento, afecta tramo de carretera Juli-Pomata, km 1+500.

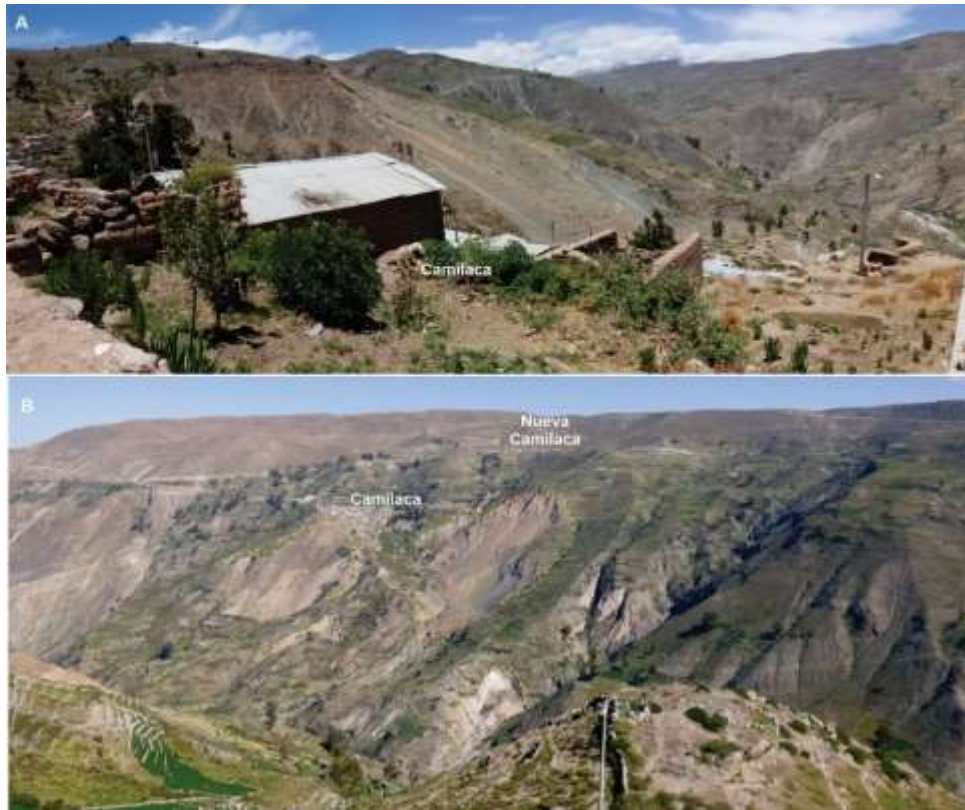
3 Camilaca (Camilaca)	Área sujeta a deslizamientos, derrumbes, erosión de laderas y flujo de detritos. Zona de deslizamientos en la margen derecha del río Camilaca. A pesar de que se recomendó la reubicación de viviendas al poblado Nuevo y Alto Camilaca aún existen viviendas habitadas en Camilaca antigua (Figura 11.3). Con presencia de cárcava muy desarrolladas que en época de lluvias generan flujo de detritos.	Afectó viviendas del poblado Camilaca antigua y terrenos de cultivo.	Reubicación de viviendas del poblado Camilaca antiguo.
4 Yarabamba (Cairani)	Área sujeta a deslizamientos. Deslizamiento en la margen izquierda del río Cotaña, poblado Yarabamba se encuentra por encima de la escarpa antigua de un deslizamiento rotacional, al pie del depósito presenta derrumbes.	Puede afectar viviendas que se encuentra cerca de la escarpa antigua, terrenos de cultivo y canal de riego.	Reforestación de laderas. Prohibir la construcción de viviendas cerca del acantilado.

Figura 11.3 Deslizamiento y derrumbes en la margen derecha del río Camilaca, sector de Camilaca

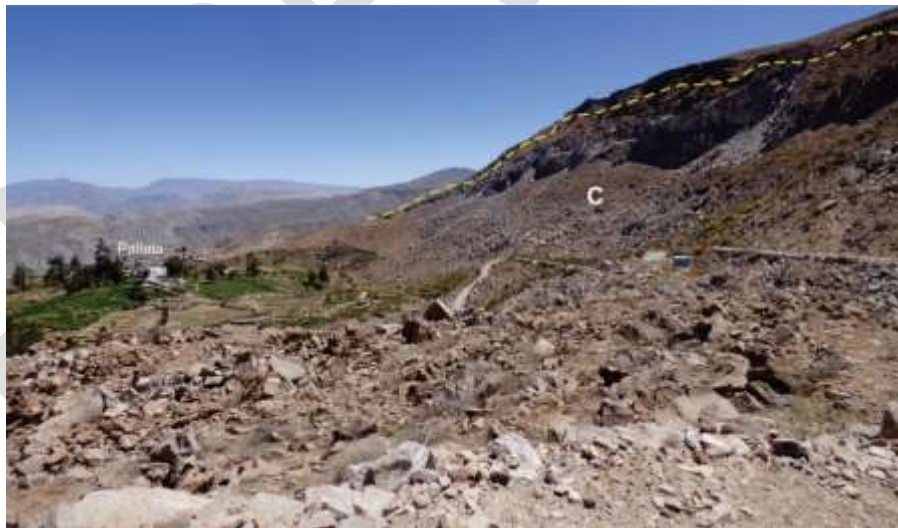
Figura 11.4 Escarpa del deslizamiento de Pallata, reactivado como derrumbes o caída de rocas que originan depósitos de canchales (C).

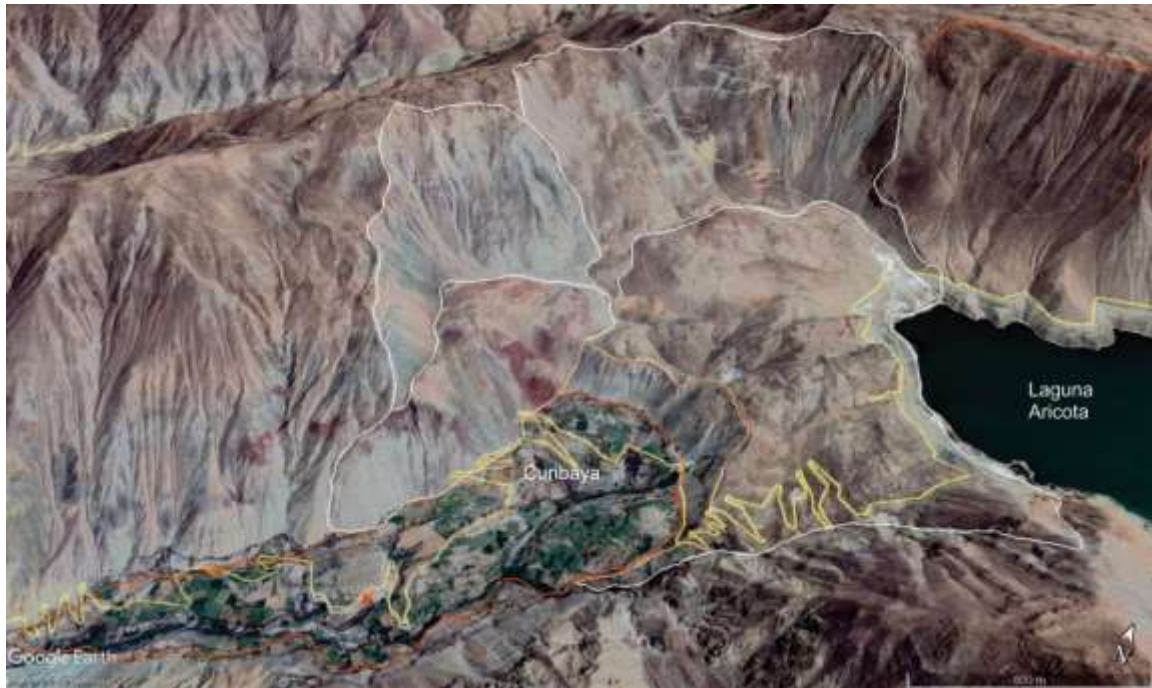
Figura 11.7 Poblado de Curibaya se encuentra asentado sobre el cuerpo de un deslizamiento antiguo.

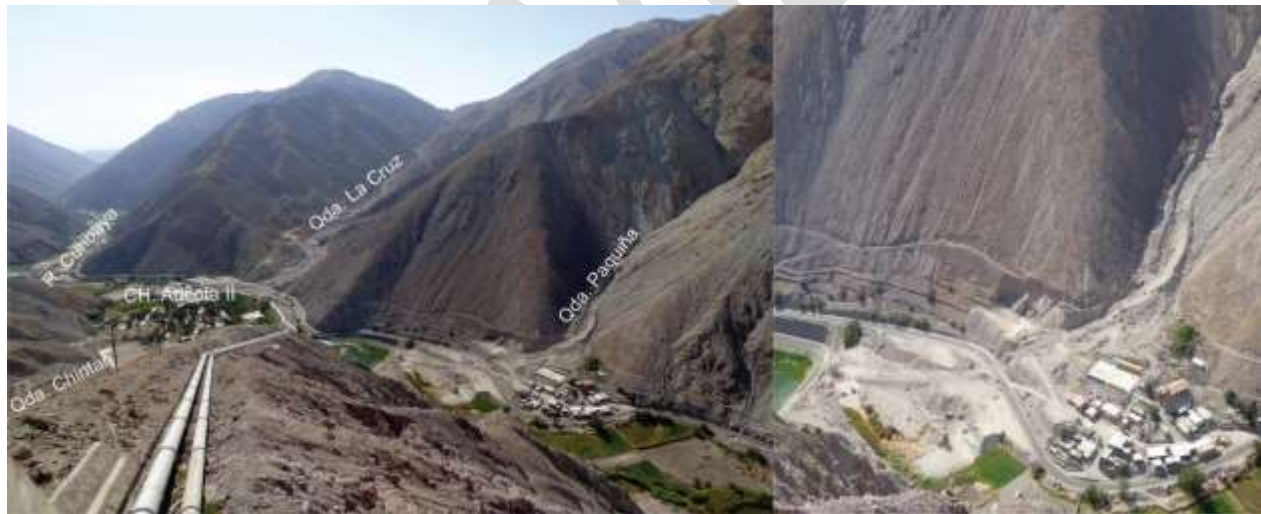
Figura 11.8 La Central Hidroeléctrica Ancota II y sector Chintari son afectados por huaicos que descienden de las quebradas Chintari y Paquiña, En la imagen derecha se puede observar como las viviendas se encuentran sobre un depósito antiguo de un huaico de la quebrada Paquiña.

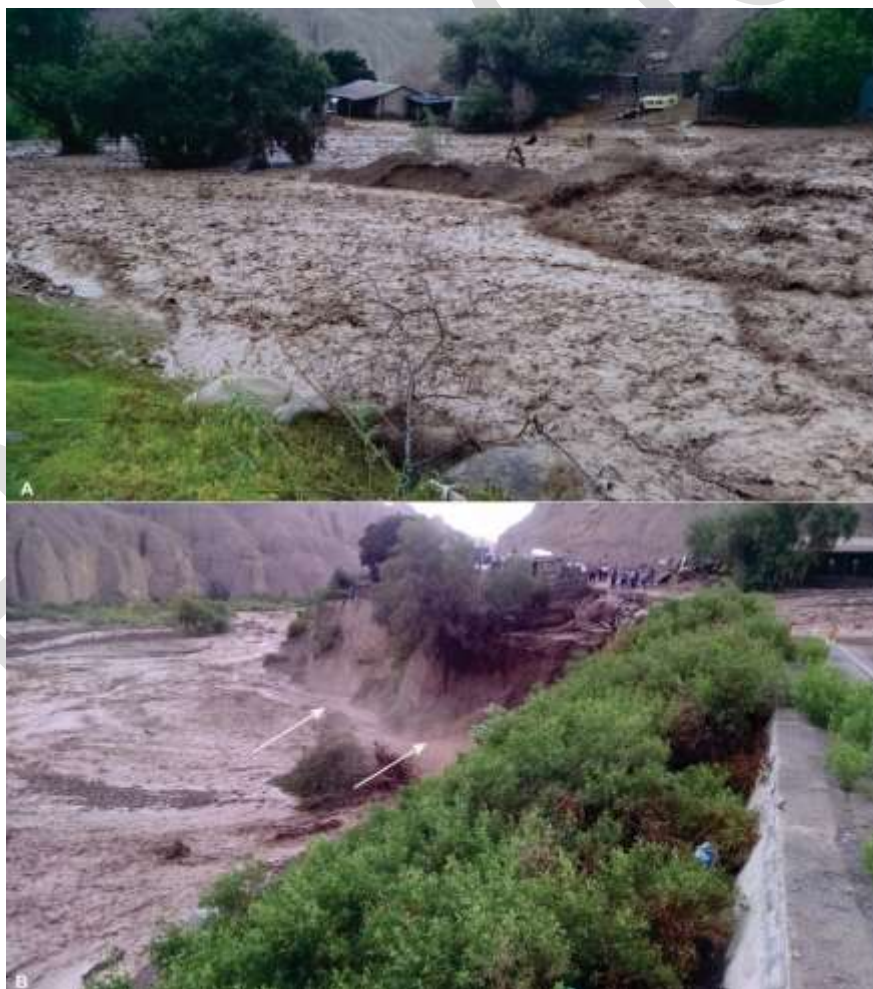
Figura 11.9 Flujo de lodo y erosión fluvial en la quebrada Pachana, sector Pachana del 26 de marzo de 2015 (Fuente: Defensa Civil de Ilabaya, 2015).

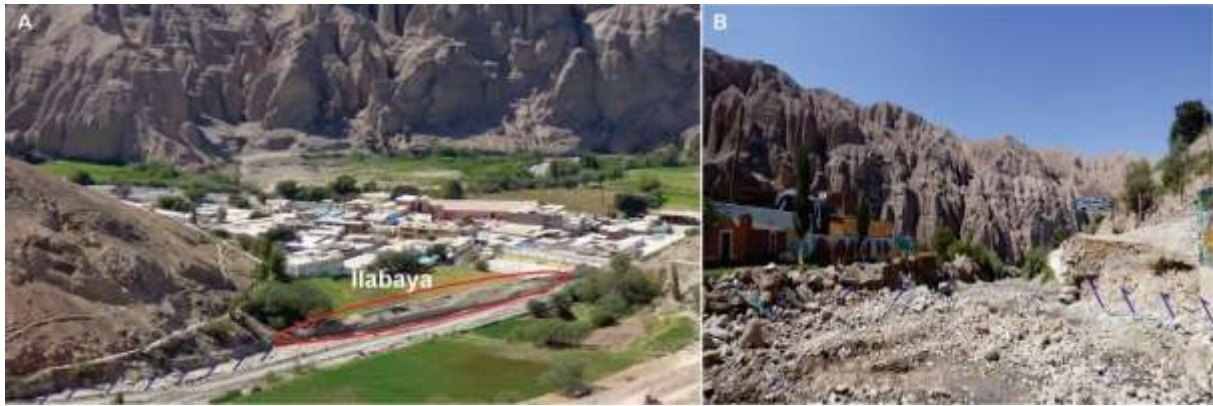
Figura 11.10 Área sujeta a erosión fluvial e inundación en ambas márgenes del río Colocaya, sector Ilabaya.

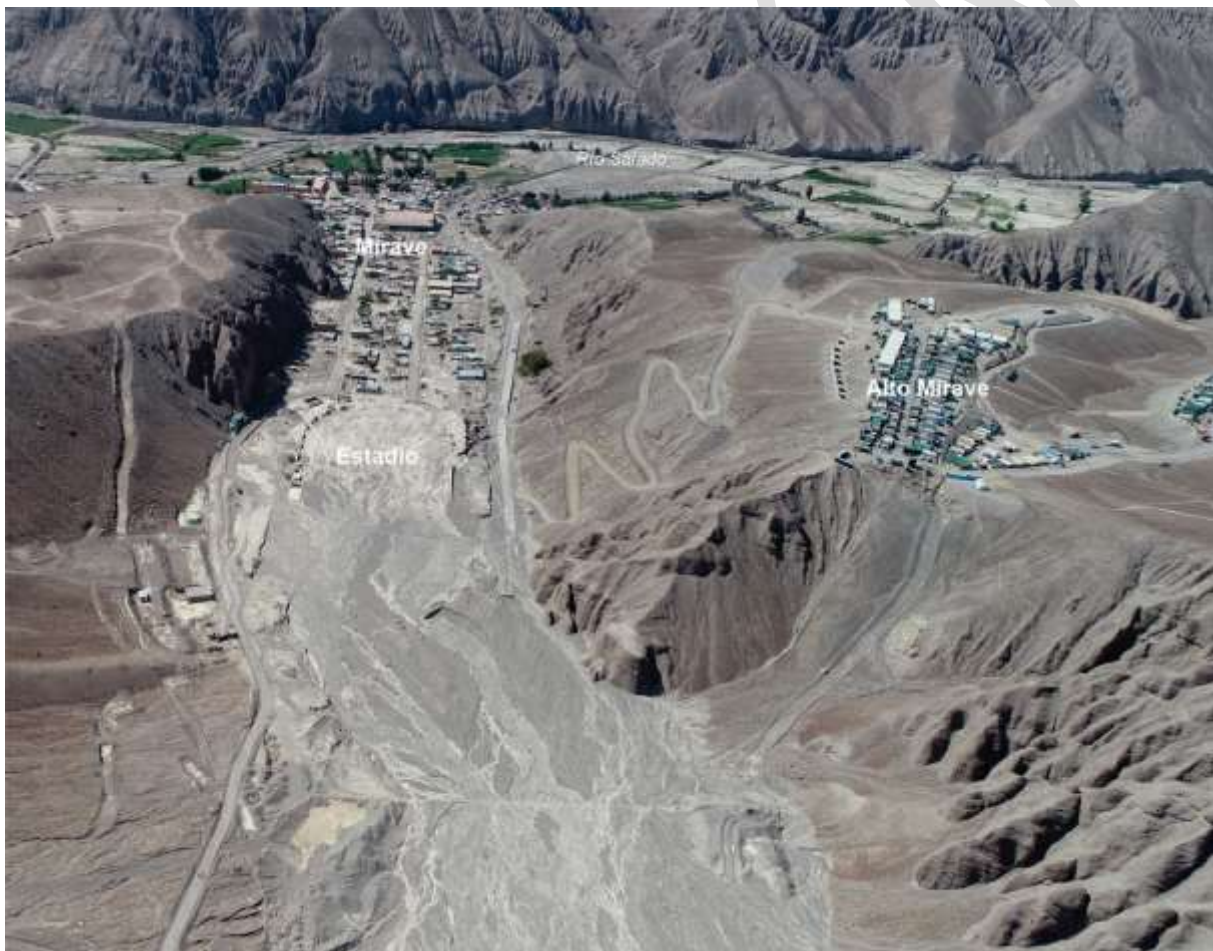
Figura 11.11 Vista panorámica del poblado Mirave después del huaico del 08/02/2019, en la margen derecha del río Salado. Nótese el estadio destruido y cubierto por el depósito del huaico, así como gran parte del poblado. En la margen derecha de la quebrada Mirave, en los sectores Alto Mirave y Ahorcados, se encuentra una parte de la población reubicada.

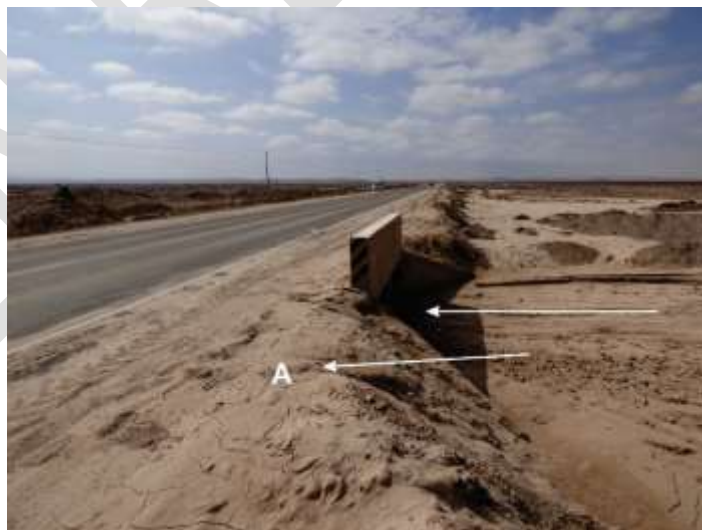
Figura 11.12 Flujo de lodo del 26 de marzo de 2015 afectó tramo de la carretera Panamericana Sur, km 1274+140.

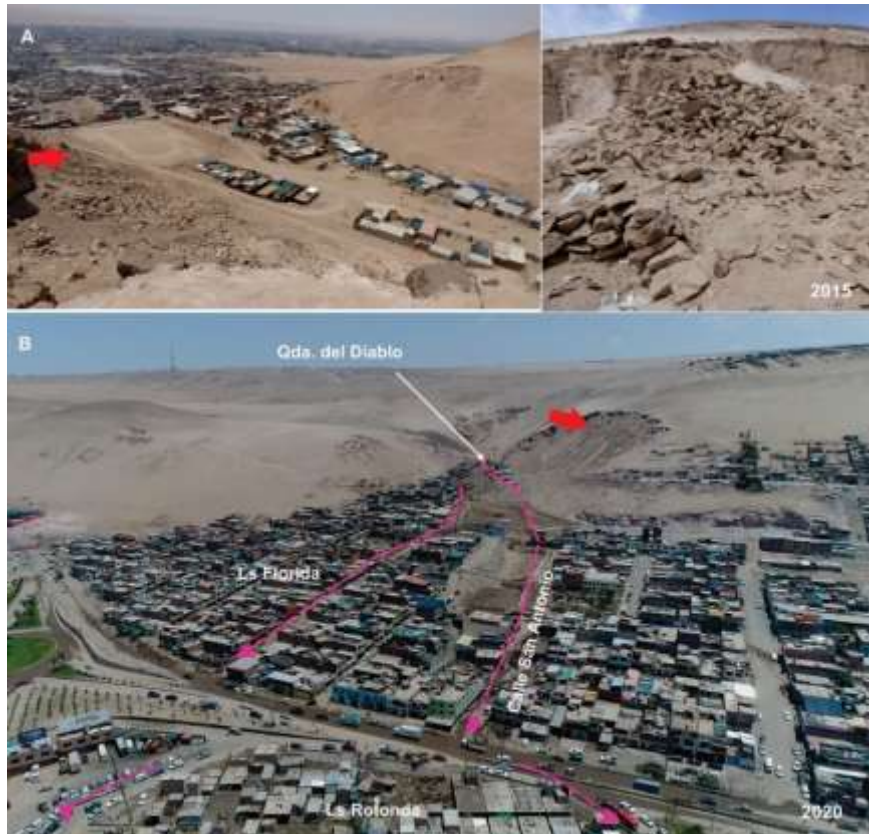
Figura. 11.13 A) Viviendas del sector La Florida ubicadas dentro del cauce de la quebrada del Diablo, en la margen izquierda de la quebrada presenta derrumbes y caída de rocas en el cerro Intiorko; B) Vista aérea realizada con dron, donde se observa la zona afectada por el flujo de lodo en la quebrada del Diablo del 21/02/2020 (Instituto geológico Minero y Metalúrgico, 2020).

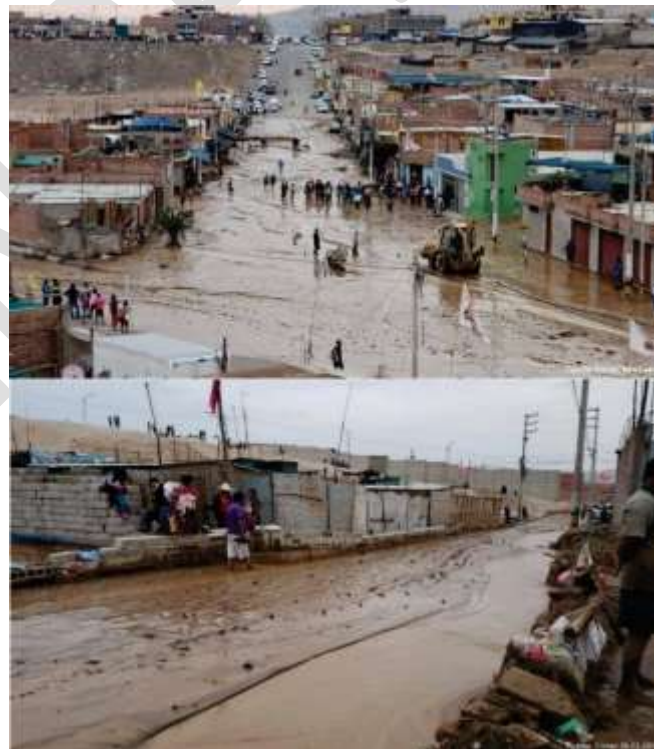
35 Quebrada Caramolle (Pocollay/Ciudad Nueva)	Área sujeta a flujo de detritos, flujo de lodos, derrumbes y caída de rocas. Flujo de detritos excepcionales en la quebrada Caramolle, aunque parece poco probable que en la actualidad se generen flujos de detritos o flujos de lodo, pues en la zona son escasas las lluvias. Sin embargo, se tiene como última evidencia de flujos de lodo que discurrieron por la quebrada Caramolle, el 21 de febrero de 2020, así como la presencia de depósitos	Puede afectar viviendas ubicadas en los límites de los distritos Pocollay y Ciudad Nueva, y cementerio Municipal de Pocollay.	Limpieza de cauce. Construir defensa ribereña. Definir la faja marginal de la quebrada y prohibir la construcción de viviendas dentro de ella. Reubicar viviendas y granjas de animales que se encuentran dentro del cauce.

<p>encontrados en su cauce; de presentarse afectarían a las viviendas y granjas de aves y cerdos que se encuentran dentro del cauce (Figura 11.14). Hay que tener en cuenta eventos excepcionales de intensas precipitaciones pluviales.</p> <p>Debido a la ausencia de obras que minimicen el efecto de un flujo de lodo o detritos, ante un posible evento o avenida extrema que se podría desplazar por la quebrada Caramolle, se incrementa el grado de vulnerabilidad en la zona.</p>		<p>Se recomienda realizar estudios geotécnicos para el diseño de muros de contención, muros disipadores de energía, canalización de la quebrada y reordenamiento del sector.</p>
<p>36 Asentamientos humanos en laderas del cerro Intiorko (Alto de la Alianza/Ciudad Nueva)</p>	<p>Área sujeta a derrumbes y caída de rocas y licuefacción de suelos.</p> <p>El sismo del 2001 afectó viviendas precarias en los poblados Alto de La Alianza y Ciudad Nueva. En caso de nuevos sismos en la zona de estudio se pueden generar caídas y derrumbes de las laderas inestables en los cerros Cripia e Intiorko, que afectarían viviendas ubicadas debajo de depósitos coluviales. En la parte inferior del cerro Intiorko se tienen antiguas caídas de rocas, donde también se han edificado viviendas.</p> <p>En las laderas se observan bloques suspendidos que pueden ceder ante un movimiento sísmico, por ello los moradores, han construido muros de contención y otras estructuras (pircas artesanales sin asesoramiento), que pueden ceder y caer cuesta abajo, lo cual afectaría las viviendas ubicadas en la parte inferior.</p> <p>Las construcciones sobre estos depósitos superficiales (rellenos, depósitos de ceniza, arena) pueden presentar problemas de asentamientos por ser sedimentos inconsolidados y por su baja capacidad portante</p>	<p>En caso de sismo puede afectar viviendas de material precario ubicadas en las faldas del cerro Intiorko.</p>	<p>No construir más casas en las laderas del cerro Intiorko.</p> <p>Es necesario que las municipalidades hagan programas de sensibilización para impedir que siga la propagación de asentamientos humanos hacia las laderas de los cerros.</p> <p>Se debe señalar la zona inestable y vías de evacuación en caso de sismos. Es necesario reubicar viviendas expuestas a los bloques sueltos y los canchales.</p> <p>Realizar estudios detallados de suelos para determinar su capacidad portante y qué tipo de construcción se debe hacer.</p> <p>Evitar el humedecimiento del terreno.</p> <p>Realizar estudios geotécnicos para el diseño de muros de contención, para el diseño de refuerzo en zonas donde se han realizado cortes de talud y reordenamiento del sector.</p>

Figura 11.14 Flujo de lodo en el sector Caramolle del 21 de febrero de 2020, distrito de Pocollay. Fuente: correo, 2019.

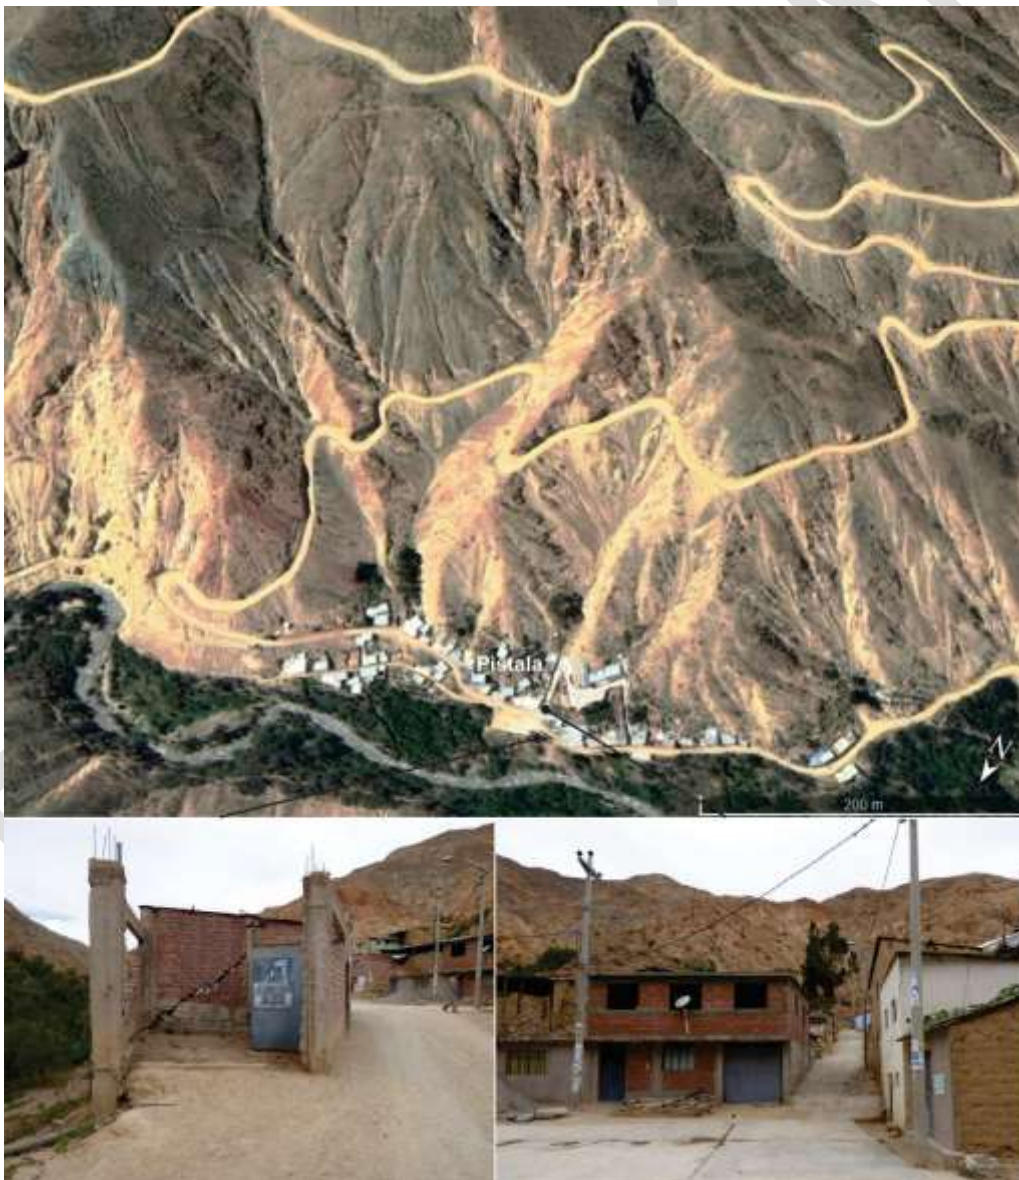
Figura 11.15 Poblado Pistala afectado por intensa erosión de laderas del cerro Altos Pistala, en época de lluvias genera flujos de detritos. En las vistas de abajo se observa grietas en las paredes y pisos debido al avance retrogresivo de la cárcava.

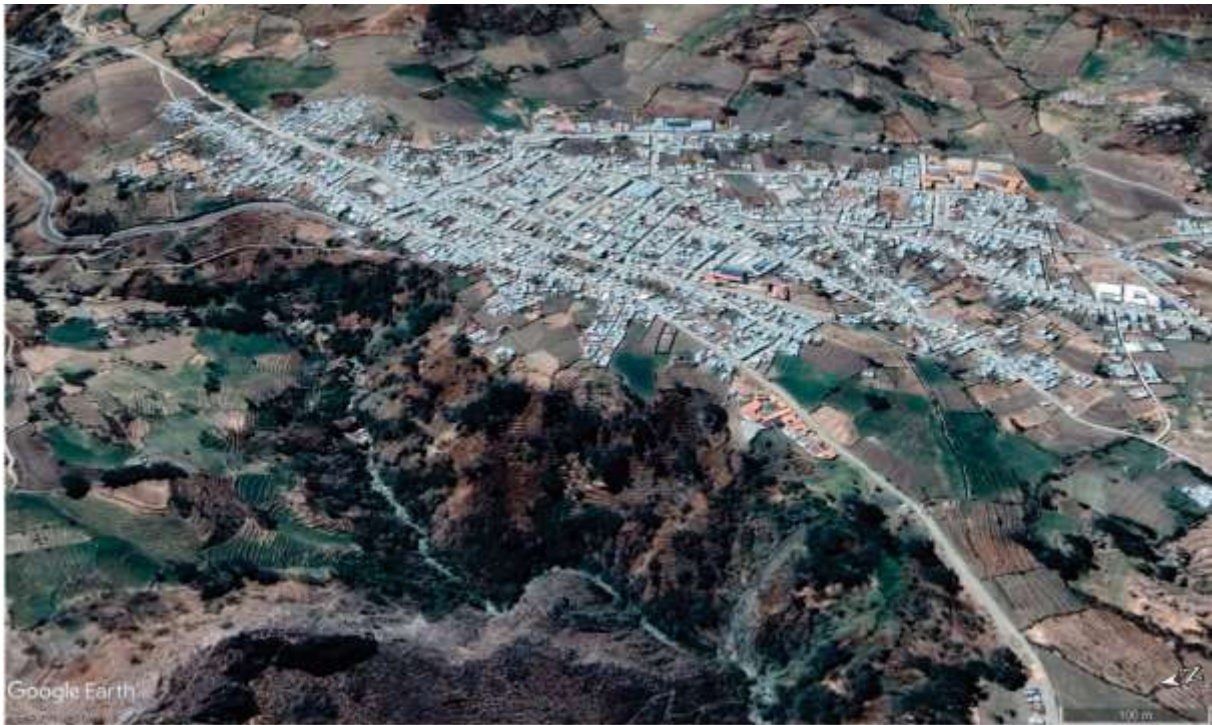
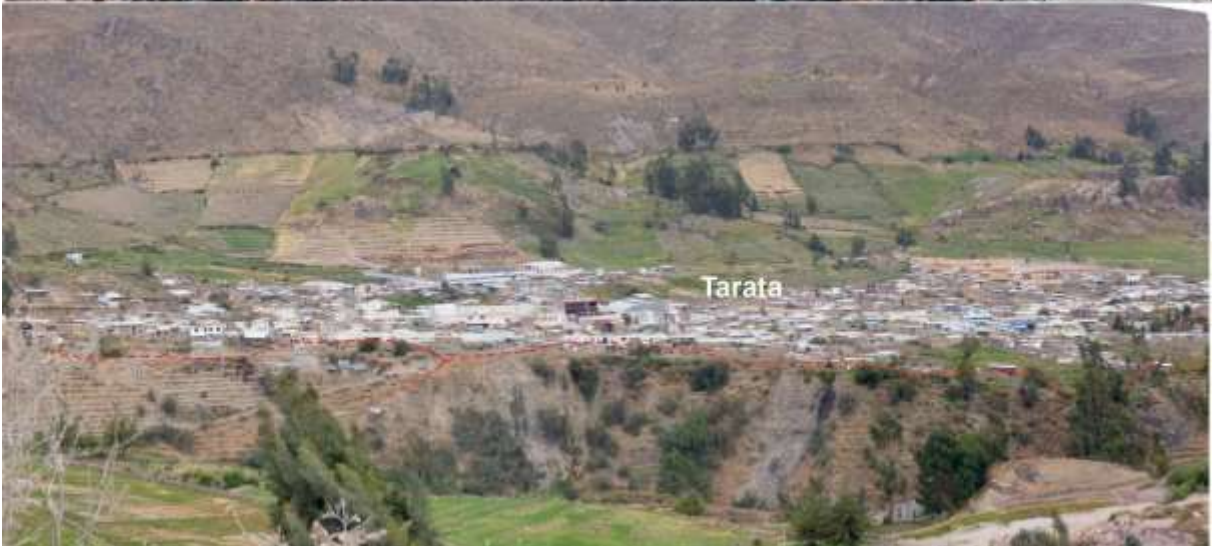
42. Tarata (Tarata)	Área sujeta a erosión de laderas, flujo de detritos y derrumbes. Flujo de detritos que descienden de las quebradas Choja Chico y Choja Grande Cruz, en el cerro Vizcachune, en la margen izquierda del río Tarata. Aguas debajo de la quebrada Choja Chico se desborda por la Av. 01 de Setiembre hasta la carretera a Chucatamani (km 3+500). La zona también es afectada por derrumbes en ambas márgenes del río Tarata y a la altura del km 84 de la carretera Tacna-Tarata, acceso al poblado de Challa y en el acantilado del poblado Tarata (Figura 11.16).	En el año 1998 afectó viviendas de la Av. 01 de Setiembre y 28 de Julio, canal de riego, tramo de carretera de acceso al anexo Challa.	Encauzar quebradas. Limpieza de cauce. Colocar alcantarillas. Cambiar la mala técnica de riego. Reforestación de laderas. Prohibir la construcción de viviendas cerca del acantilado en la margen izquierda del río Tarata.

Figura 11.16 Derrumbes en acantilados en la margen izquierda del río Tarata, viviendas del poblado Tarata se encuentran muy cerca del borde.
