**Informe Técnico N° A7403**

# EVALUACIÓN DE PELIGROS GEOLÓGICOS EN LA QUEBRADA AÑASHUAYCO SECTOR RUTA DEL SILLAR

Departamento Arequipa  
Provincia Arequipa  
Distrito Cerro Colorado

JULIO  
2023

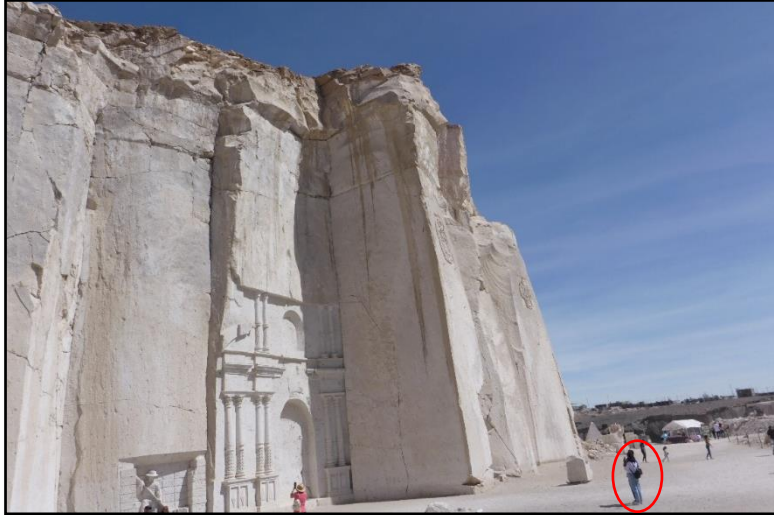
En el área evaluado esta unidad presenta hasta 25 metros de alto, y se encuentra ligeramente meteorizada y medianamente fracturada. Es el que más se extrae para la elaboración de material de construcción, denominado localmente “Sillar”.

**Figura 3.** Ignimbrita Aeropuerto de Arequipa, (coordenadas UTM WGS84: 221316E, 8189450N)

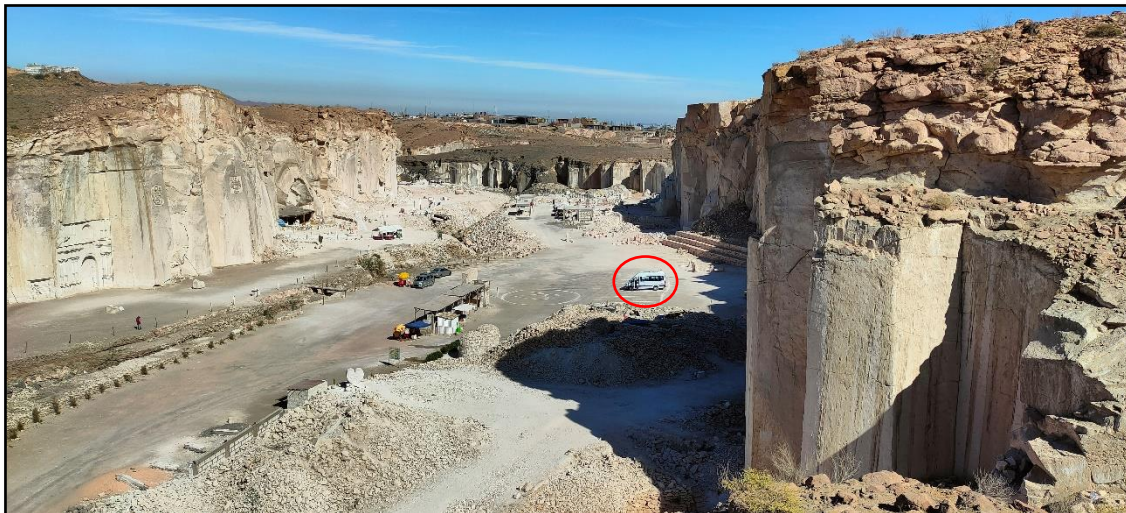
En el área evaluado esta unidad posee entre 2 – 5 m de potencia, a pesar de su densidad, se presenta altamente meteorizada y muy fracturada, en algunos sectores se presenta no consolidado. Es de fácil erosión.

**Figura 4.** Ignimbrita Aeropuerto de Arequipa, (coordenadas UTM WGS84: 221418E, 8189568N)

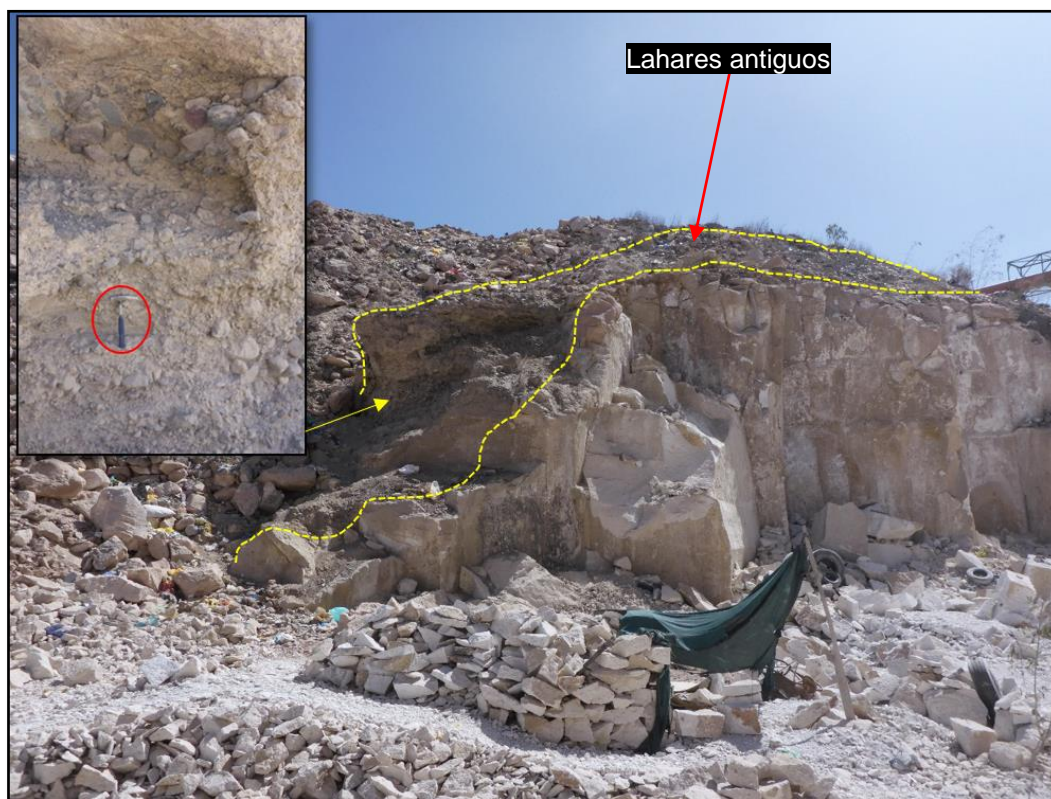
En las quebradas Añashuayco y Phaqcha, se aprecian suprayaciendo a la Ignimbrita Aeropuerto de Arequipa, (figuras 6, 7 y 8). Está conformado por bloques que varían entre (30% - 35%), gravas (45% - 40%), dentro de una matriz arenolimoso (15%), los bloques más grandes llegan a medir hasta 1 m. El depósito presenta una potencia que varía de 1 a 2 m, se encuentra consolidado.

**Figura 6.** Depósito de lahares en la quebrada Phaqcha. (coordenadas UTM WGS84: 220900E, 8189693N)

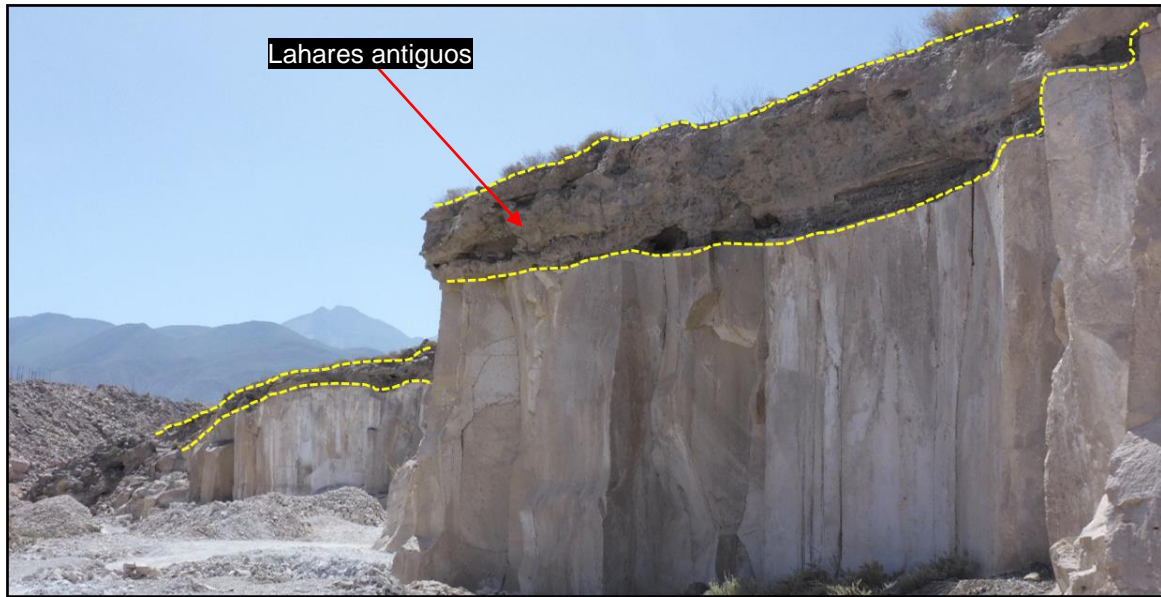
**Figura 7.** Depósito de lahares suprayaciendo a la Ignimbrita Aeropuerto de Arequipa.

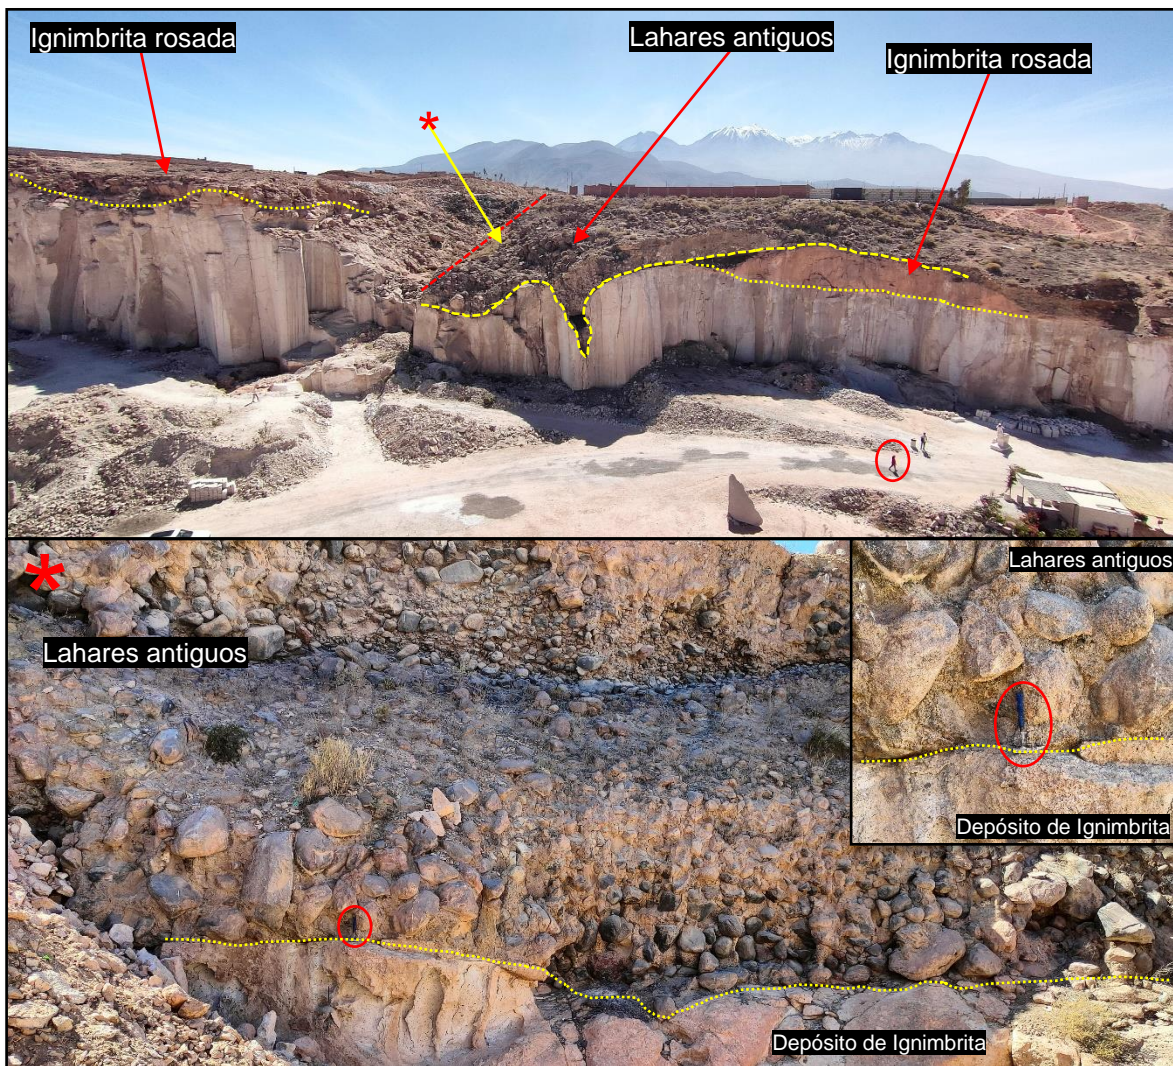
**Figura 8.** Contacto entre la Ignimbrita Aeropuerto de Arequipa y los depósitos de lahares antiguos.  
(coordenadas UTM WGS84: 221416E, 8189575N)

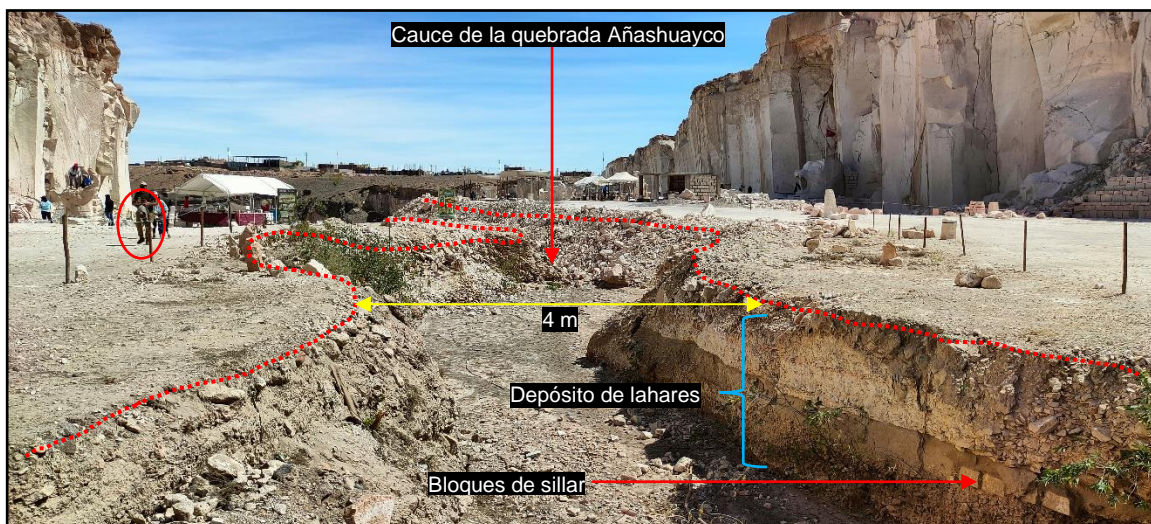
El cauce actual de la quebrada Añashuayco posee entre 4 – 5 m mientras que el cauce antiguo, tiene dimensiones que varían entre 70 – 100 m de ancho; en cambio en la quebrada Phaqcha el cauce no está definido (figuras 10 y 11).

Es importante aclarar que el continuo trabajo artesanal (tallado de sillar) efectuados por los canteros, viene ampliando cada vez más el ancho de las quebradas.

**Figura 10.** Cauce actual de la quebrada Añashuayco. (coordenadas UTM WGS84: 221289E, 8189477N)

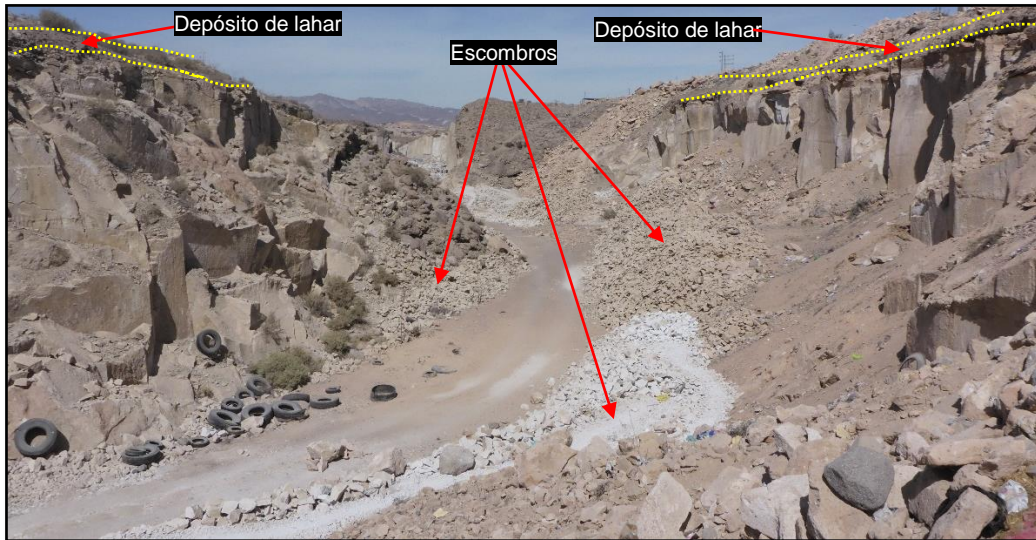
**Figura 11.** Quebrada Phaqcha (coordenadas UTM WGS84: 220950E, 8189858N)

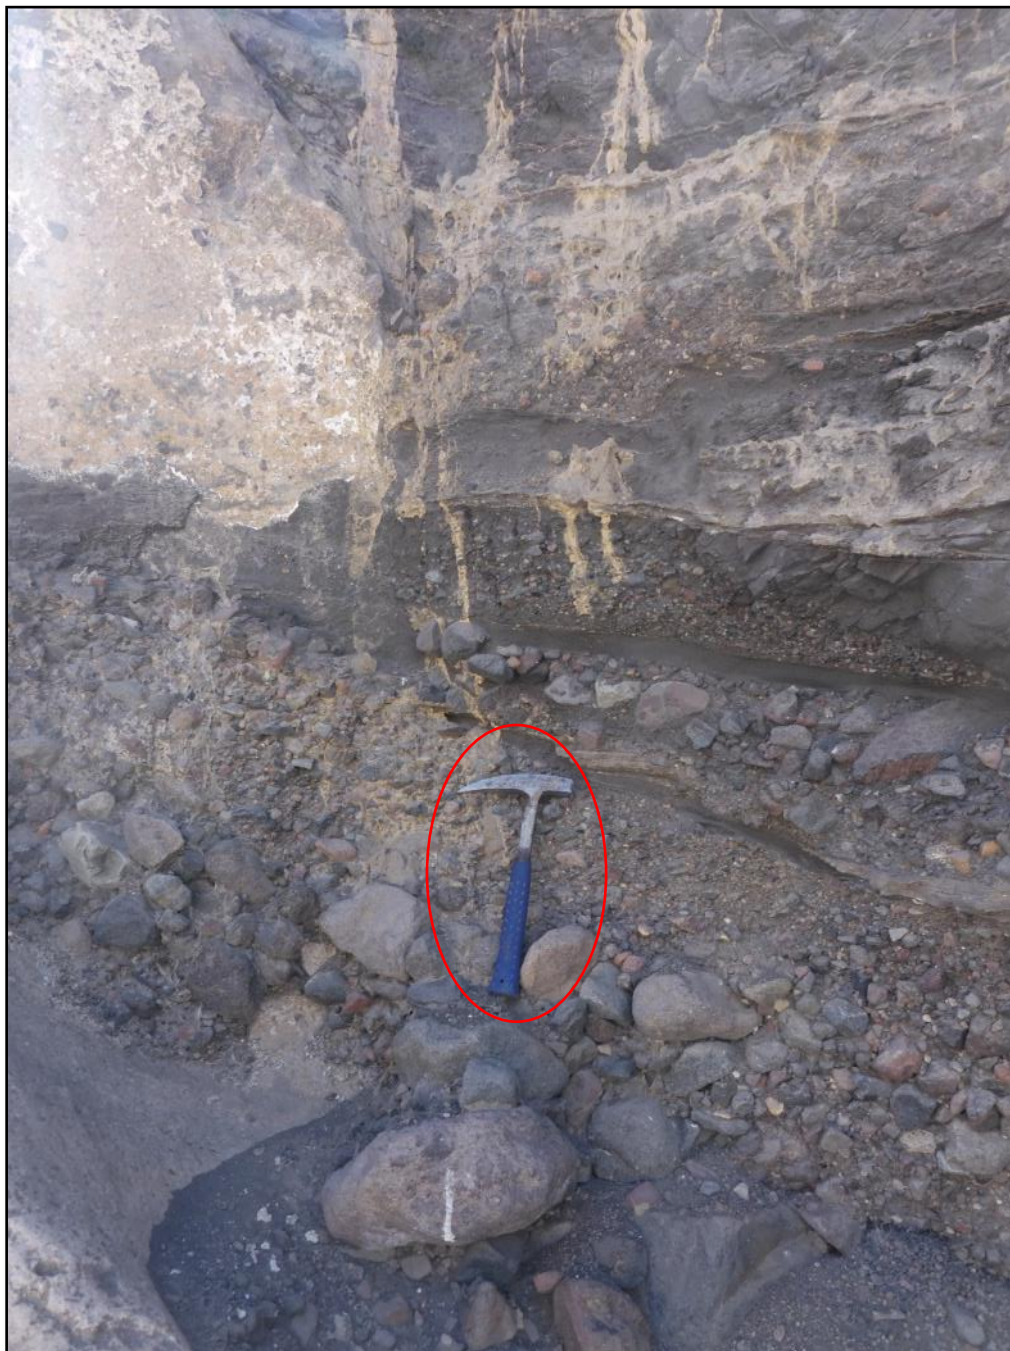
Este tipo de depósitos se identificaron en la confluencia de las quebradas Añashuayco y Phaqcha, formando depósitos de hasta 4 m de espesor. Está conformado por niveles ricos en bloques, gravas y nivel de ceniza volcánica de color gris. El depósito es no consolidado, (figura 12).

**Figura 12.** Quebrada Phaqcha, (coordenadas UTM WGS84: 220918E, 8189338N)

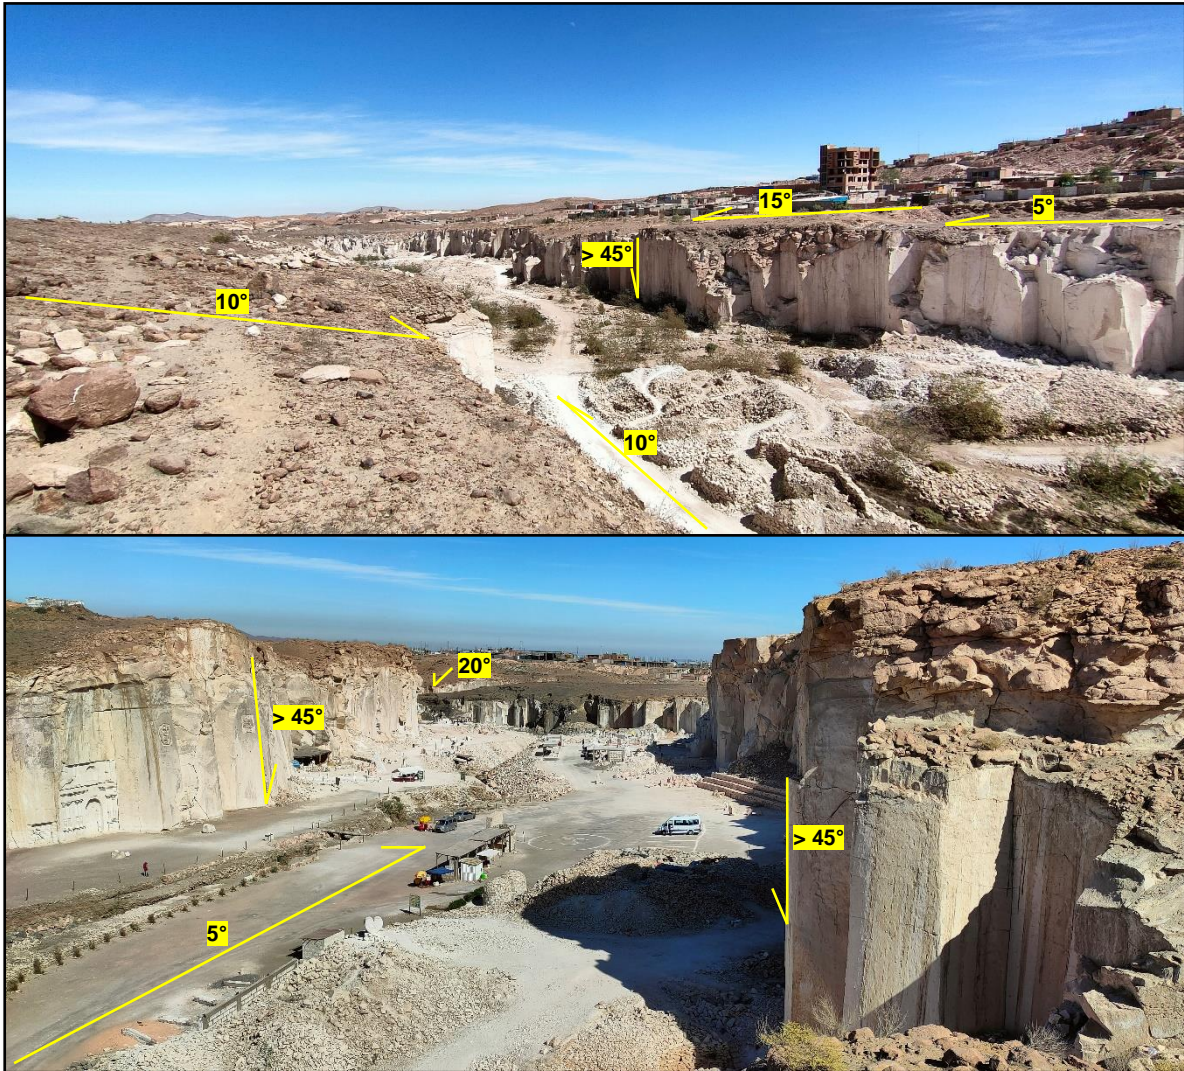
Las pendientes en el área evaluada, varía desde inclinados suavemente ( $1^\circ - 5^\circ$ ) a moderados ( $5^\circ - 15^\circ$ ), en la zona urbana; el área presenta un cambio abrupto de terrenos con pendiente muy fuerte ( $25^\circ - 45^\circ$ ) a escarpados ( $> 45^\circ$ ), en las paredes de ignimbrita, en el sector Ruta del Sillar. (figuras 15).

**Figura 15.** Tipo de pendientes del área de estudio en el sector Ruta del Sillar

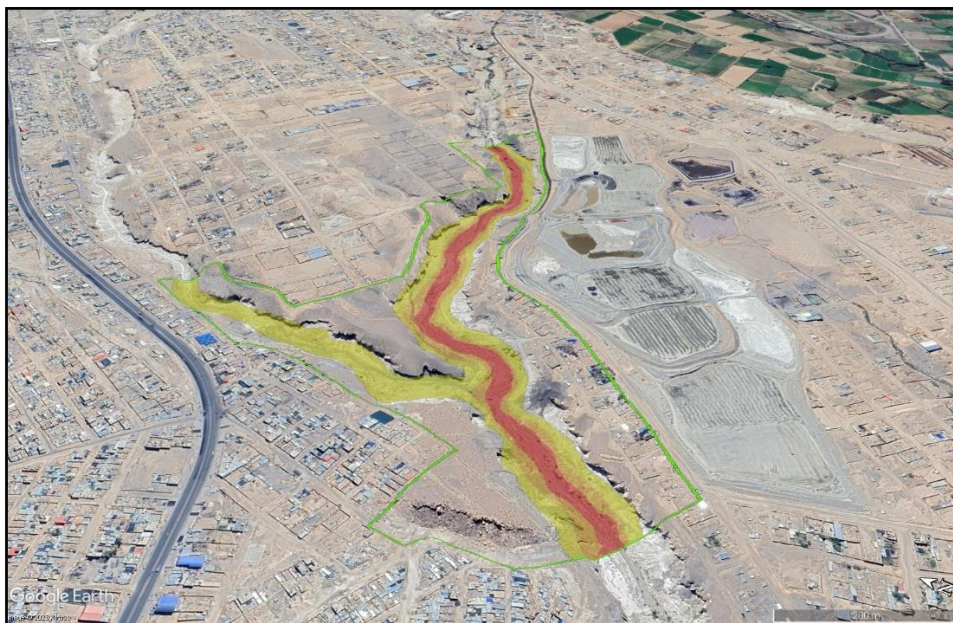
La zona roja es considerada de alto peligro, y corresponde a la zona de mayor posibilidad de ser afectada por lahares poco voluminosos asociados a erupciones de baja a moderada magnitud y/o por lahares secundarios que se generan por precipitaciones intensas de lluvias en las partes altas de las quebradas, este tipo de lahares también se consideran (sin eruptivos) (figura 24). La zona naranja, denominada de moderado peligro, puede ser afectada por lahares de moderado volumen y la zona amarilla, es la zona considerada de bajo peligro o de menor posibilidad de ser afectada por lahares muy voluminosos. Los lahares voluminosos podrían estar asociados a erupciones de gran magnitud. Se debe recalcar que la posibilidad de ocurrencia de tales erupciones es baja o muy baja.

Figura 24. Zonación por afectación de lahares

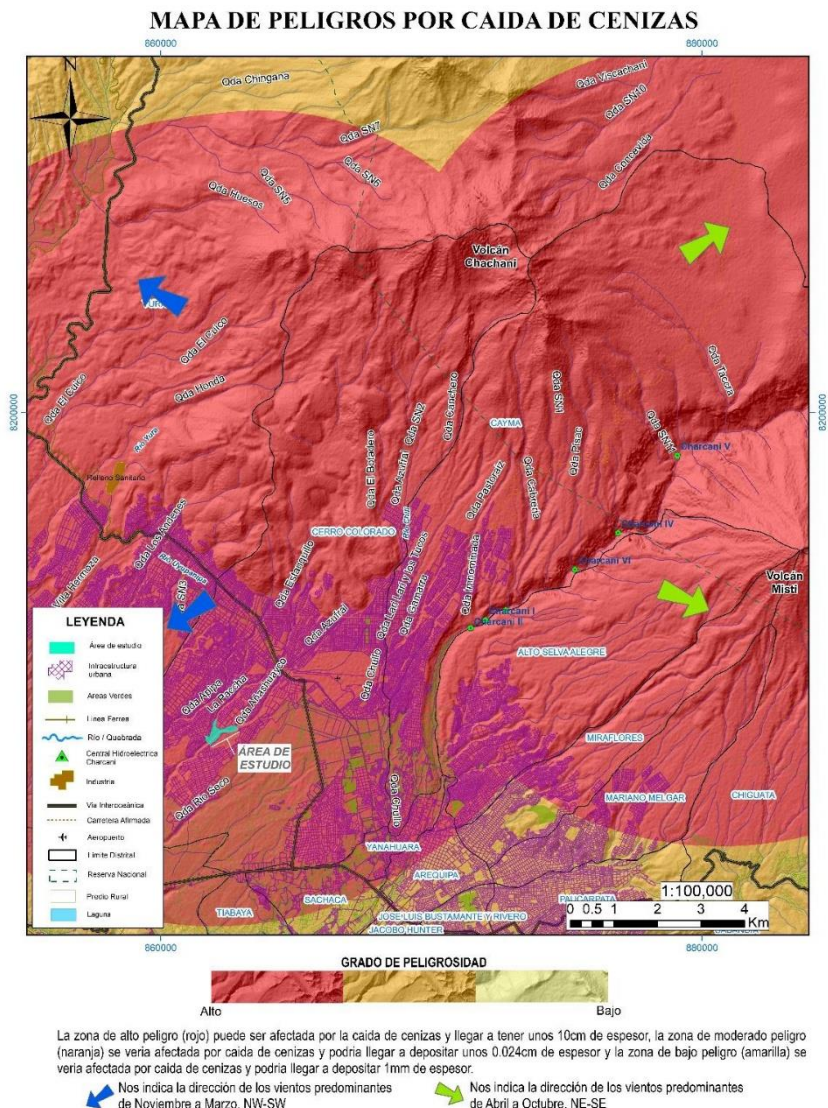
A diferencia del Misti, el complejo volcánico Chachani es considerado como un volcán potencialmente activo, por lo cual, la probabilidad de una erupción es muy baja; sin embargo, no se debe descartar una reactivación. Por ello, también se ha elaborado un mapa de peligros por caída de tefras. Ambas quebradas se encuentran a 19 km hacia el suroeste del Chachani y ante una probable erupción la zona de estudio se encontraría en una zona de alto peligro. INGEMMET Opinión Técnica 05-2022. (figura 26).

**Figura 26.** El proyecto “Creación del parque temático del sillar y circuito turístico de las canteras del sillar de Añashuayco del Distrito de Cerro Colorado, Provincia de Arequipa, Departamento de Arequipa” se encuentra en una zona de alto peligro frente a la caída de ceniza volcánica por erupción del Chachani.
