DIRECCIÓN DE GEOLOGÍA AMBIENTAL Y RIESGO GEOLÓGICO

Informe Técnico N° A7404

EVALUACIÓN DEL PELIGRO GEOLÓGICO POR MOVIMIENTOS EN MASA EN LOS SECTORES RESIDENCIAL DERRAMA MAGISTERIAL, PROLONGACIÓN VÍA DE EVITAMIENTO Y IV CENTENARIO – TRES ESQUINAS DE LA CIUDAD DE CHACHAPOYAS

Departamento Amazonas
Provincia Chachapoyas
Distrito Chachapoyas

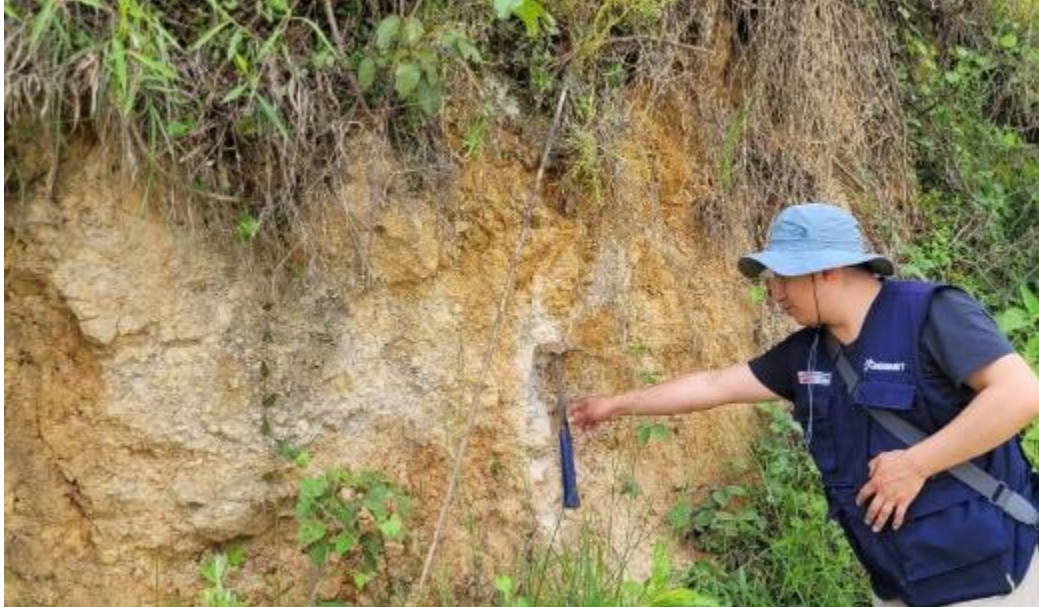
Se presenta como basamento rocoso de casi toda la zona de estudio, representado por terrenos de suave a moderada pendiente; los afloramientos encontrados de niveles de conglomerados (fotografía 1) y de areniscas (fotografía 2) se presentan muy fracturados y altamente meteorizados; debido a su poca compactación y consolidación.

Fotografía 1. Niveles de conglomerados muy fracturados y altamente meteorizados de la Formación Inguipata. **Coordenadas:** E: 181978, N: 9309253, Z: 2290.

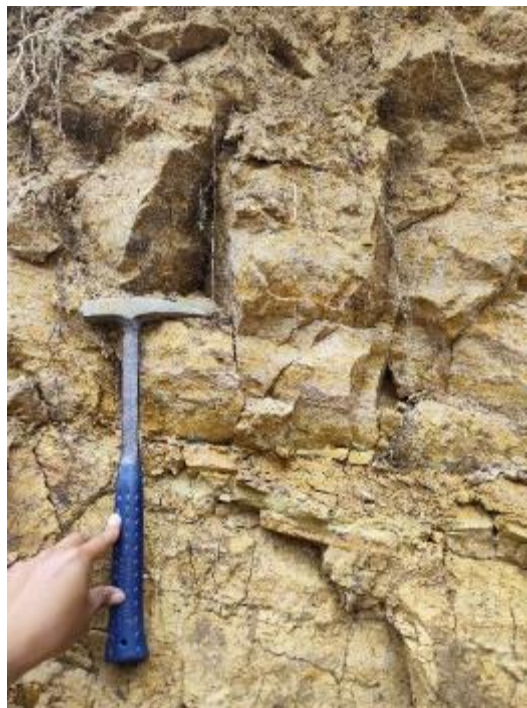
Fotografía 2. Niveles de areniscas muy fracturadas y altamente meteorizadas de la Formación Inguipata. **Coordenadas:** E: 182842, N: 9309969, Z: 2388.

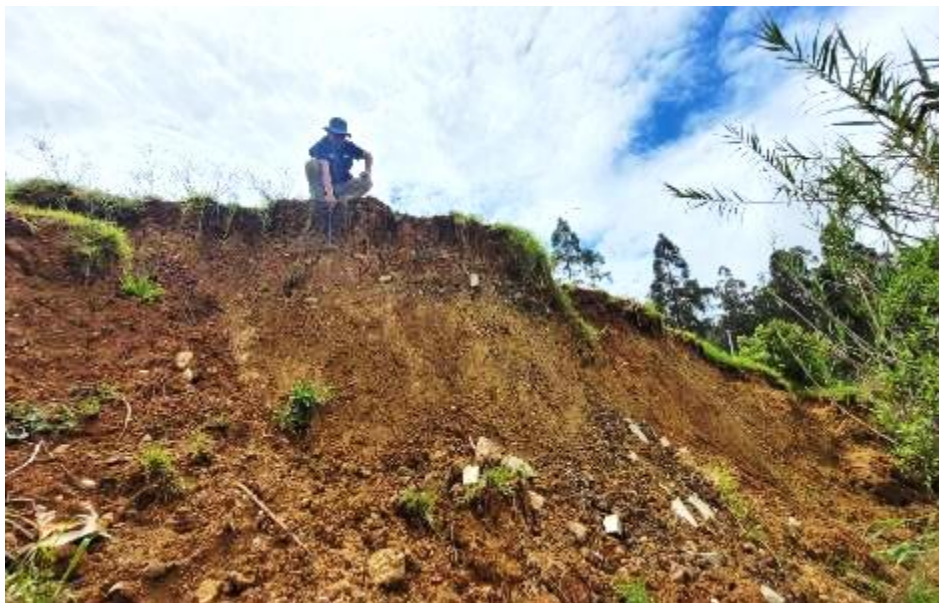
Fotografía 3. Suelos coluvio deluviales de granulometría de bloques y gravas en una matriz de limos y arcillas ubicados en el sector Residencial Derrama Magisterial. **Coordenadas:** E: 181936, N: 9309261, Z: 2288.

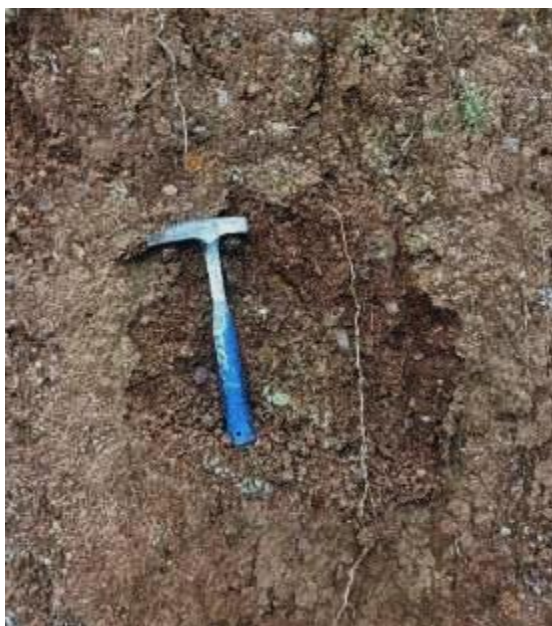
Fotografía 4. Suelos coluvio deluviales de arcillas de alta plasticidad con poca cantidad de suelos gruesos ubicados en el sector Prolongación Vía de Evitamiento. **Coordenadas:** E: 182901, N: 9308918, Z: 2401.

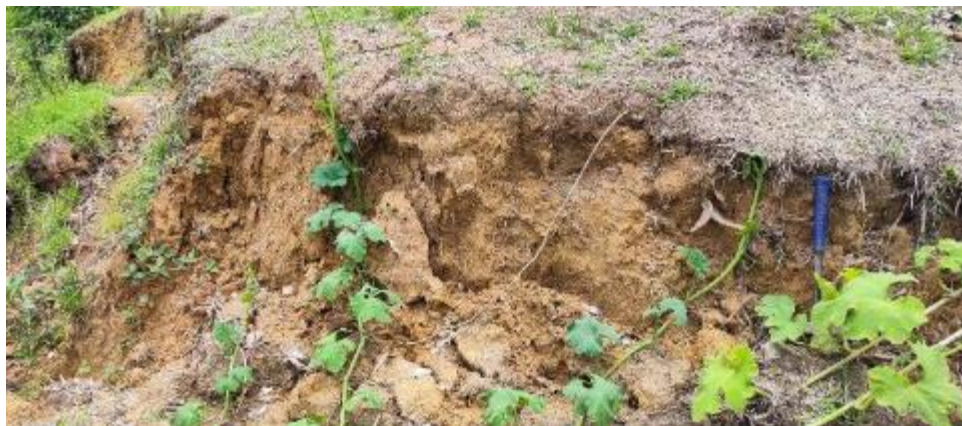
Fotografía 5. Suelos coluvio deluviales arenos limosos con poca cantidad de suelos gruesos, encontrados en el sector IV Centenario Tres Esquinas. **Coordenadas:** E: 182828, N: 9309971, Z: 2385.

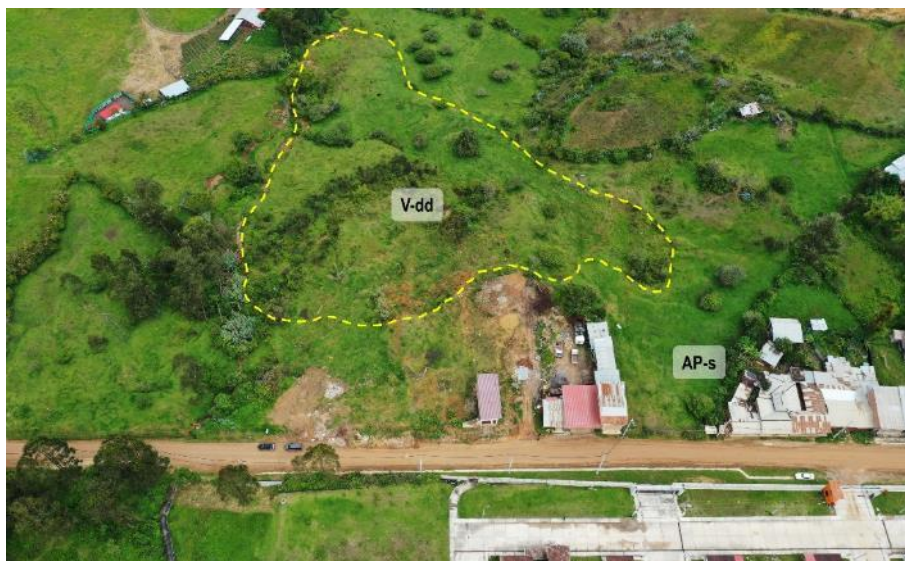
Figura 4. Geoformas del sector Residencial Derrama Magisterial: Altiplanicie Sedimentaria (AP-s) y vertiente con depósito de deslizamiento (V-dd).

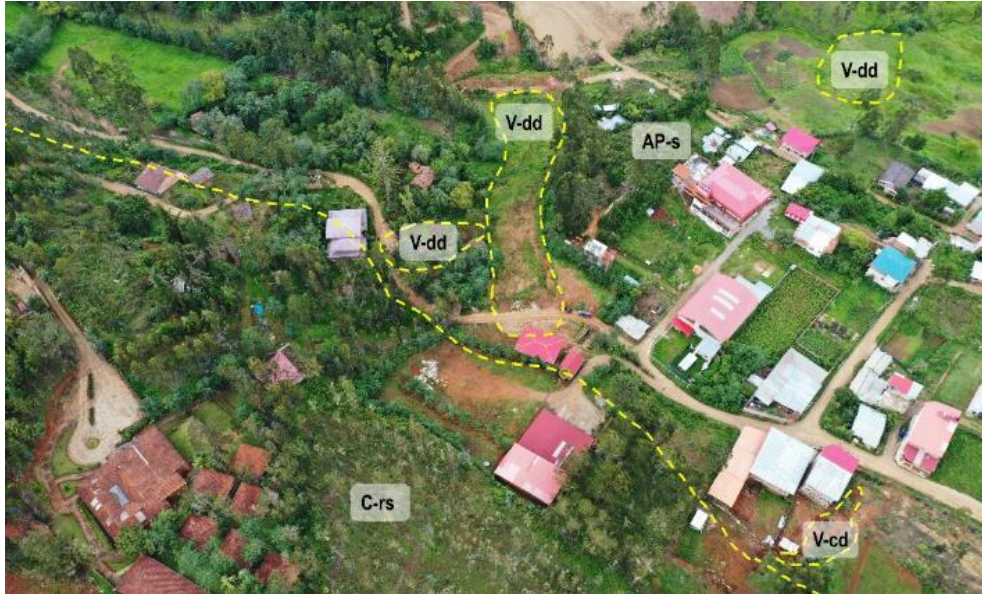
Figura 5. Geofomas del sector Prolongación Vía de Evitamiento: Colina en roca sedimentaria (C-rs), Altiplanicie Sedimentaria (AP-s), vertiente coluvio deluvial (V-cd) y vertiente con depósito de deslizamiento (V-dd).

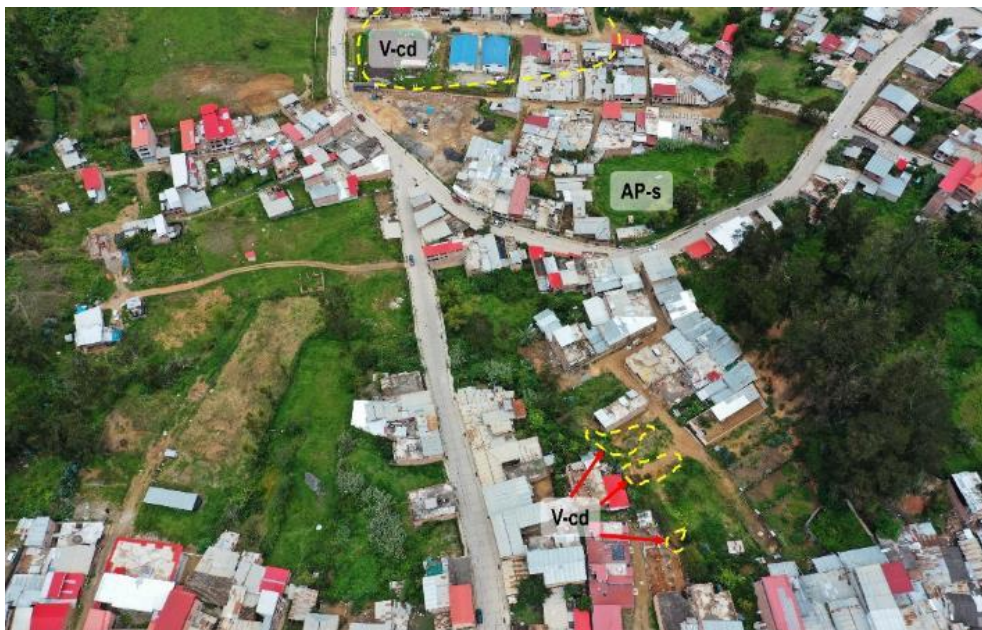
Figura 6. Geofomas del sector IV Centenario – Tres Esquinas: Altiplanicie Sedimentaria (AP-s) y vertiente coluvio deluvial (V-cd).

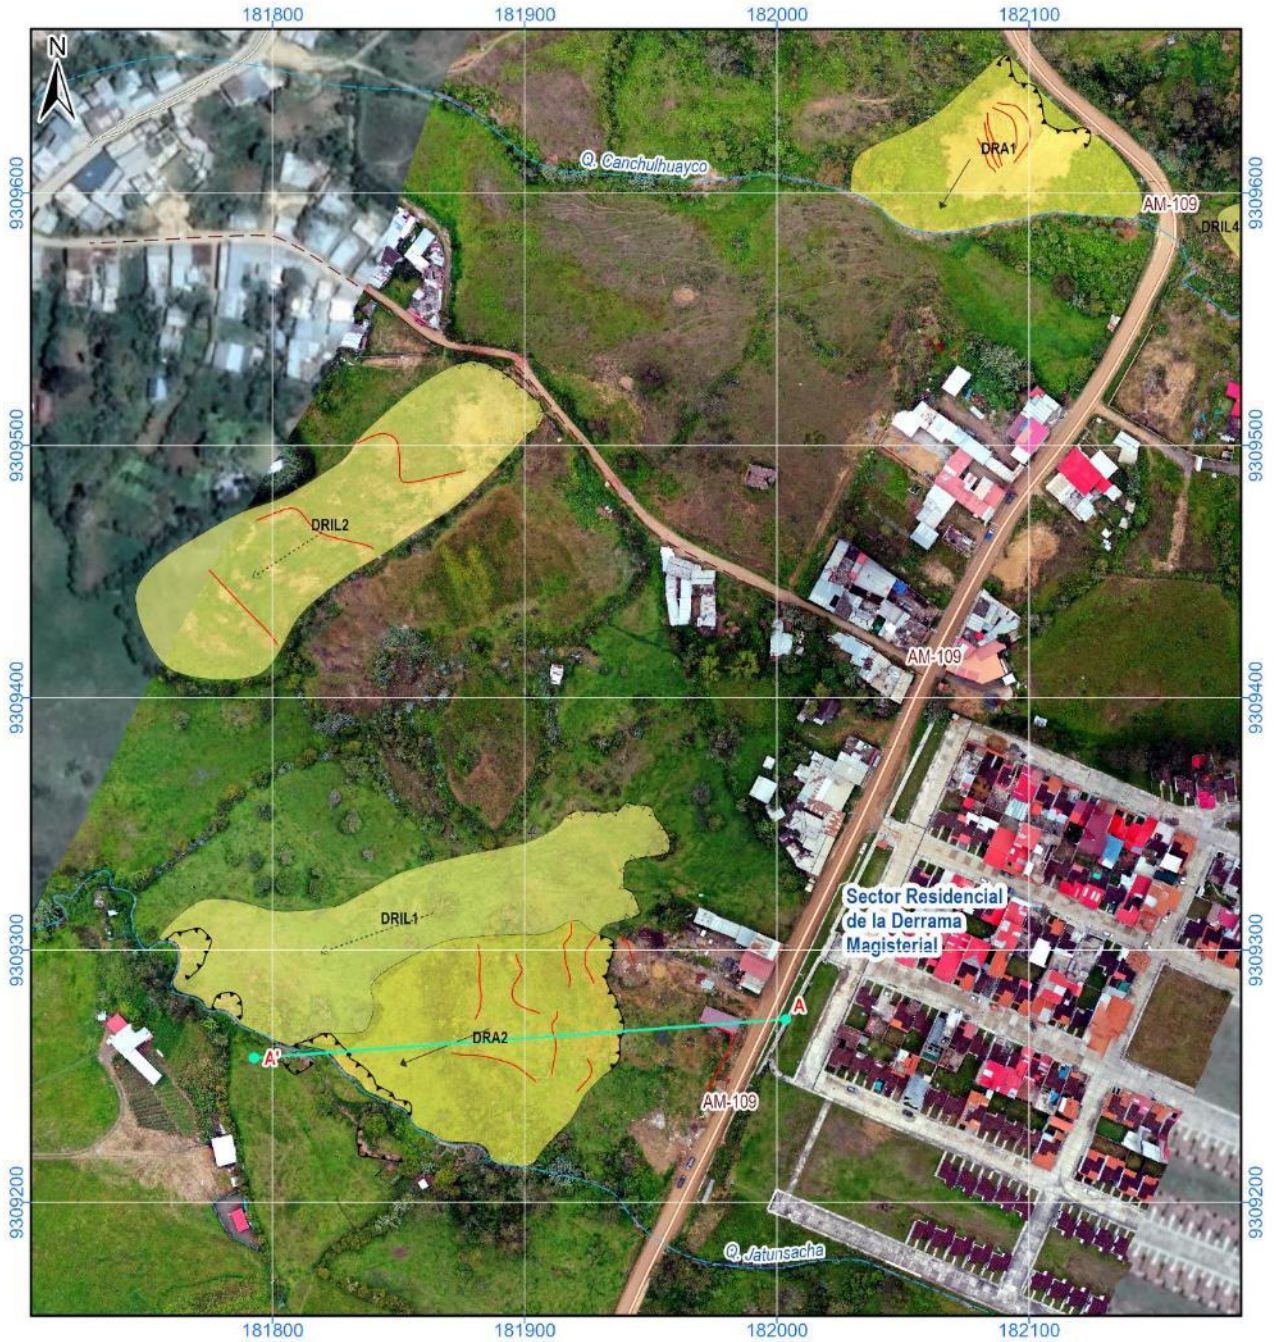
LEYENDA	
	Deslizamiento rotacional activo
	Deslizamiento rotacional inactivo-latente

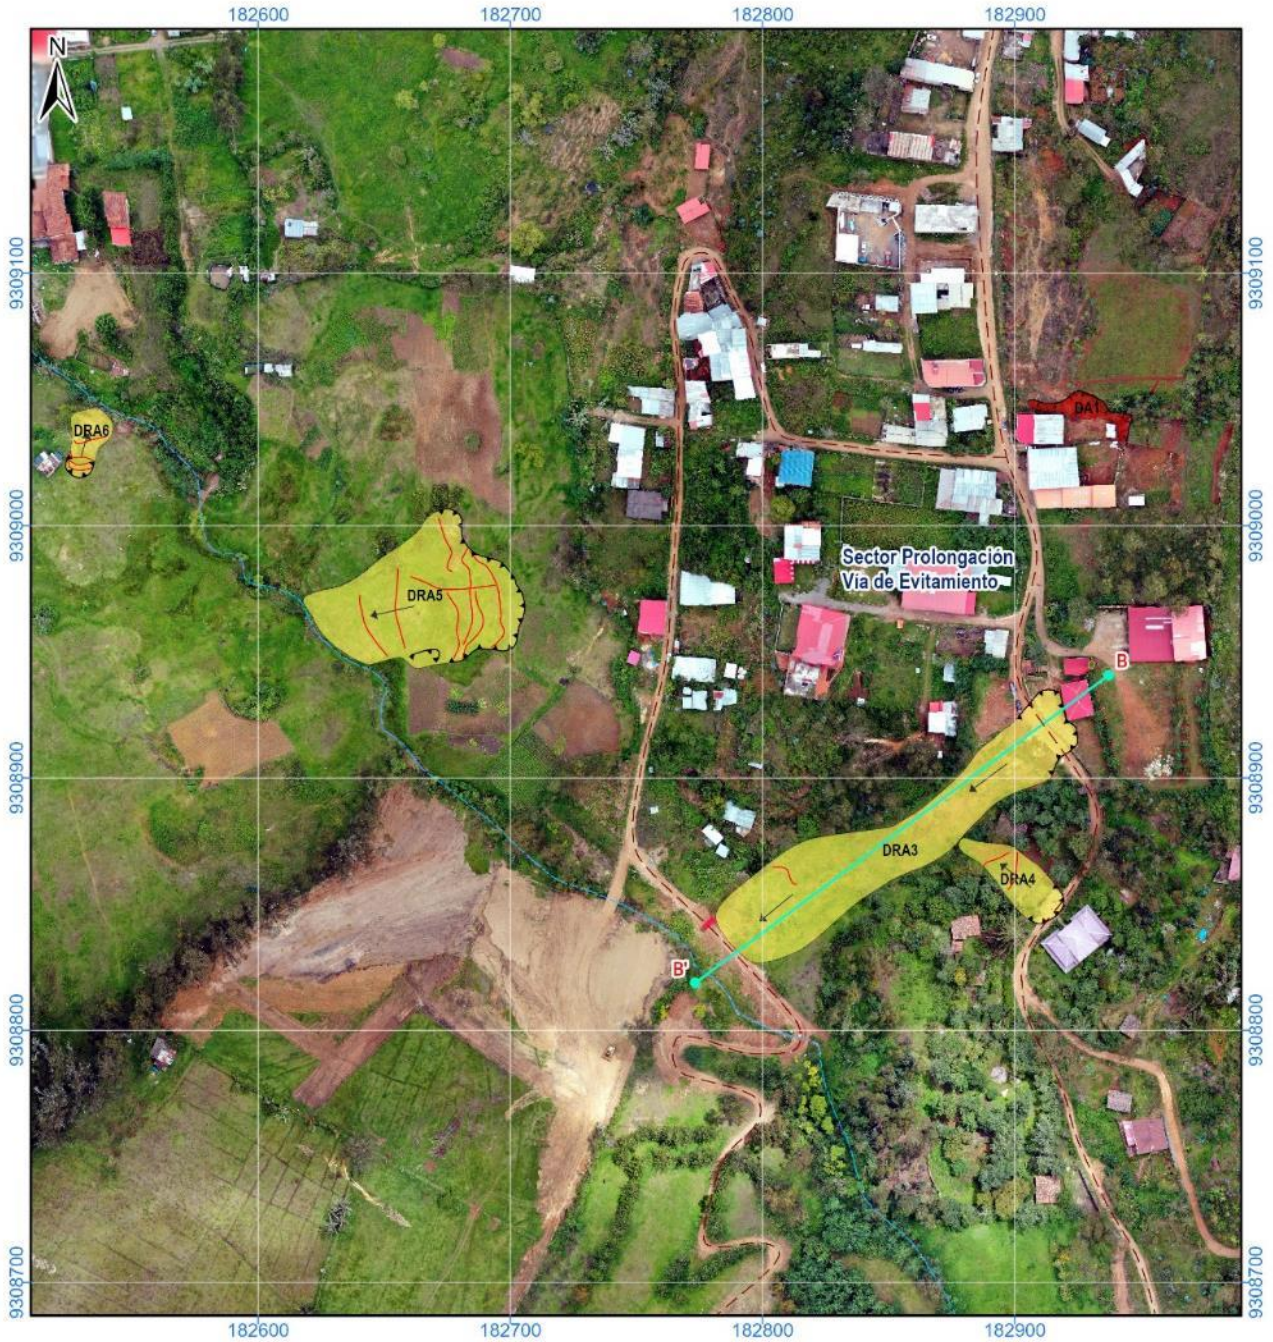
LEYENDA	
	Derrumbe activo
	Deslizamiento rotacional activo

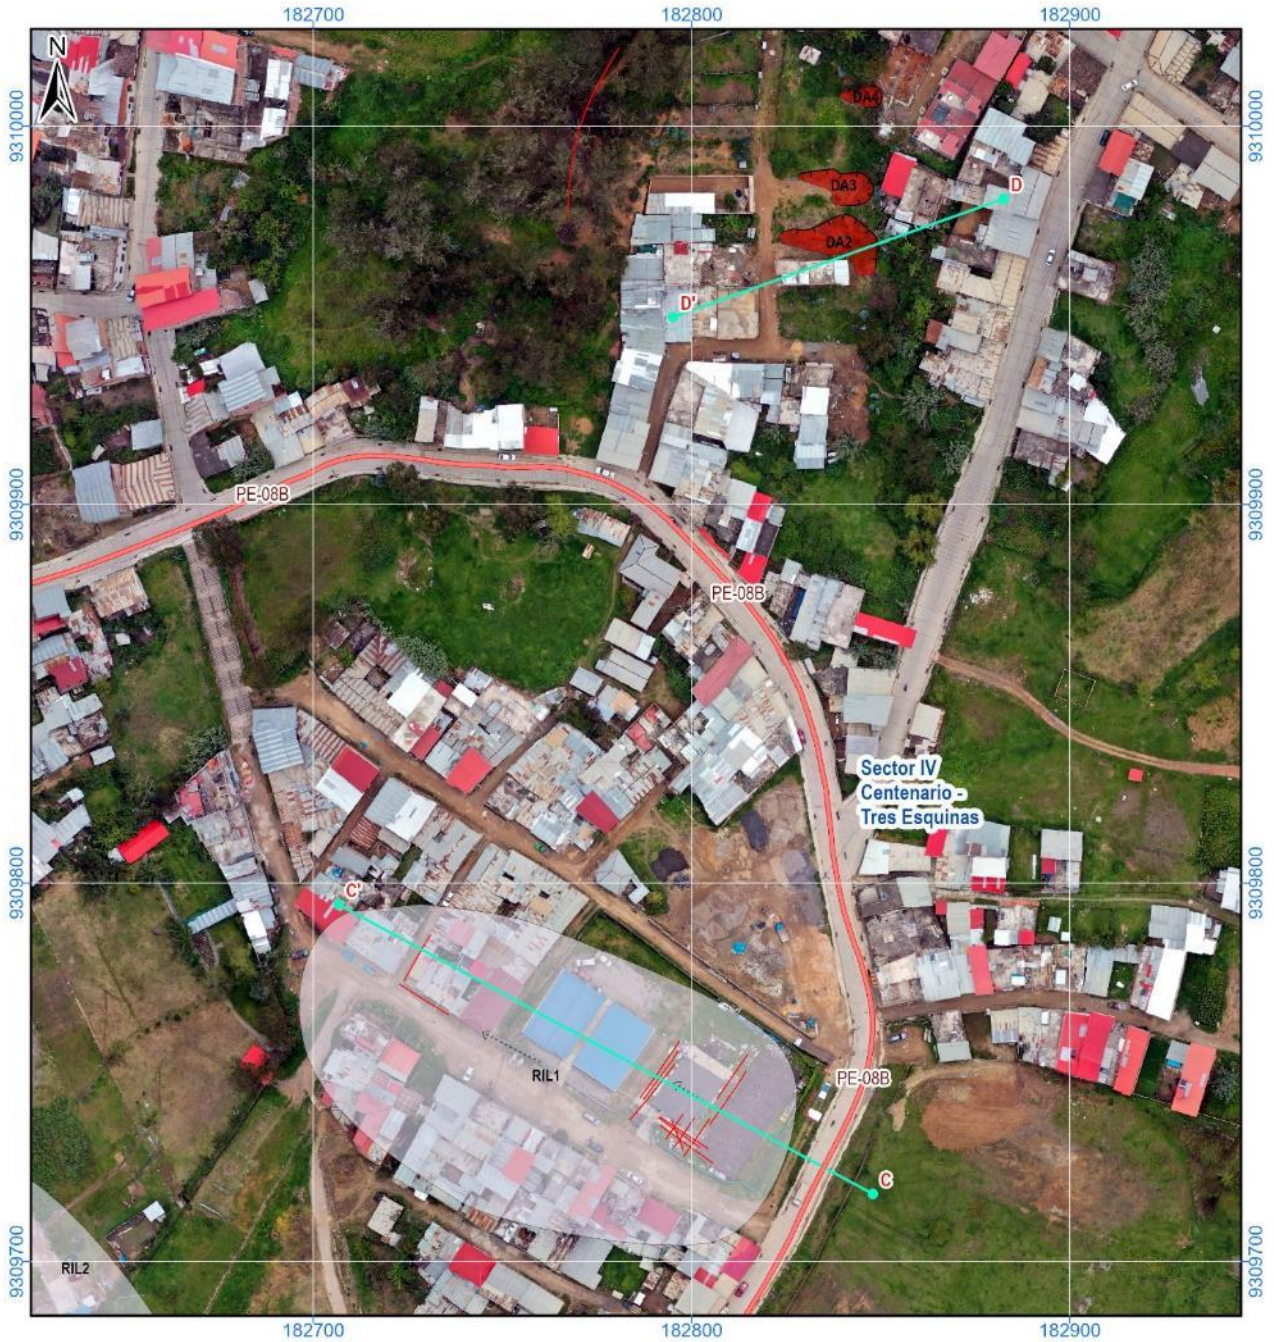
LEYENDA	
	Derrumbe activo
	Reptación de suelos inactiva-latente
