Informe Técnico N° A7407

EVALUACIÓN DE PELIGROS GEOLÓGICOS EN LOS TERRENOS DE ACOGIDA PARA EL REASENTAMIENTO DEL CENTRO POBLADO SAN ISIDRO

Departamento Amazonas
Provincia Bagua
Distrito La Peca

AGOSTO
2023

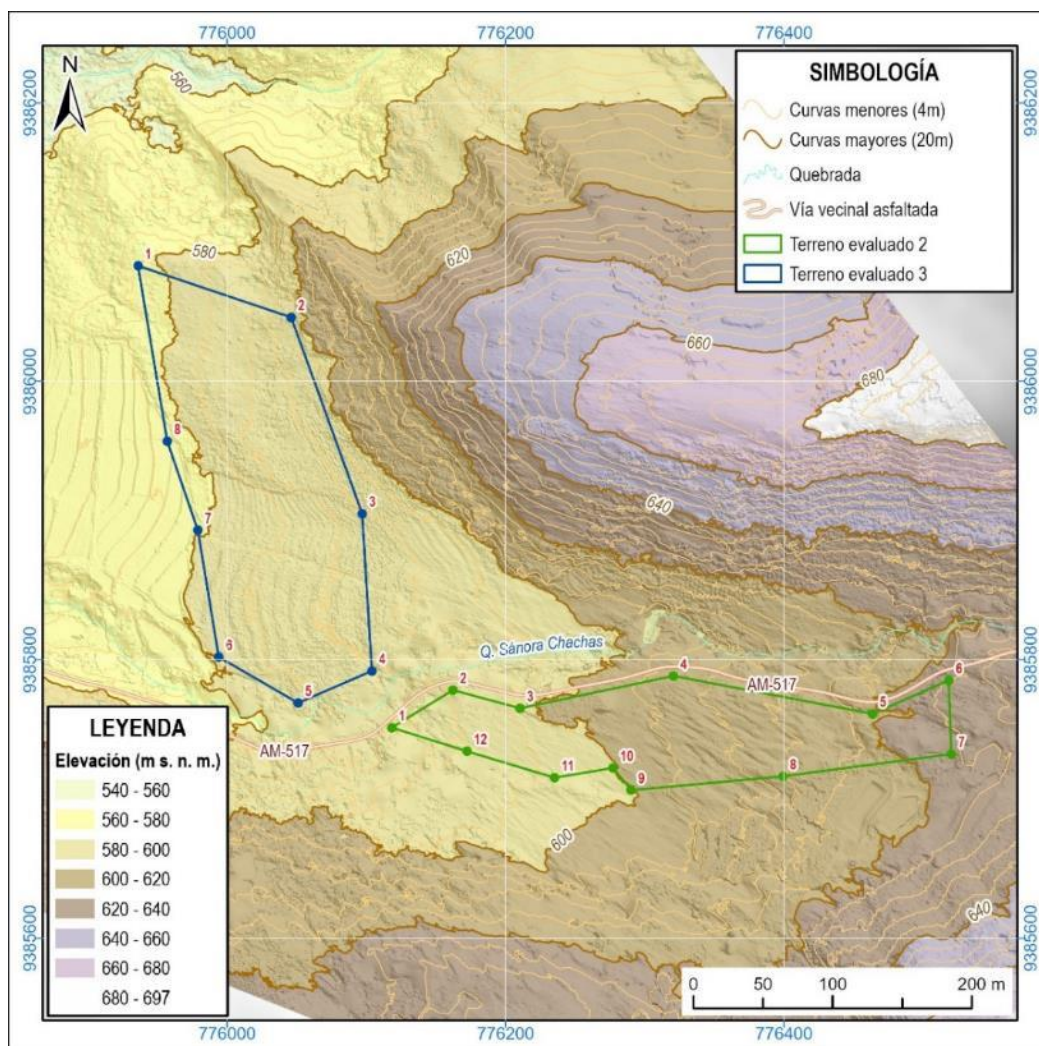
Figura 14. Modelo digital de elevaciones, Acerillo – terreno 1.

El terreno evaluado tiene una extensión de 2 has, se ubica a 3.3 km del centro poblado San Isidro, presenta elevaciones que van desde los 588 m., hasta los 628 m, con una diferencia de alturas de 40 m, divididas en tres niveles altitudinales (Figura 14), con la finalidad de visualizar la extensión con respecto a la diferencia de alturas.

Tiene una extensión de 3.2 has, se ubica a 3.4 km del centro poblado San Isidro, presenta elevaciones que van desde los 578 m., hasta los 598 m, teniendo una diferencia de altura de 20 m, divididas en dos niveles altitudinales (Figura 14), con la finalidad de visualizar la extensión con respecto a la diferencia de alturas.
