Opinión Técnica N° 7-2023

EVALUACIÓN DE PELIGRO GEOLÓGICO POR DESLIZAMIENTO EN EL ESTADIO MUNICIPAL DE CHAVÍN DE HUÁNTAR

Departamento Áncash
Provincia Huari
Distrito Chavín de Huántar

Agosto
2023

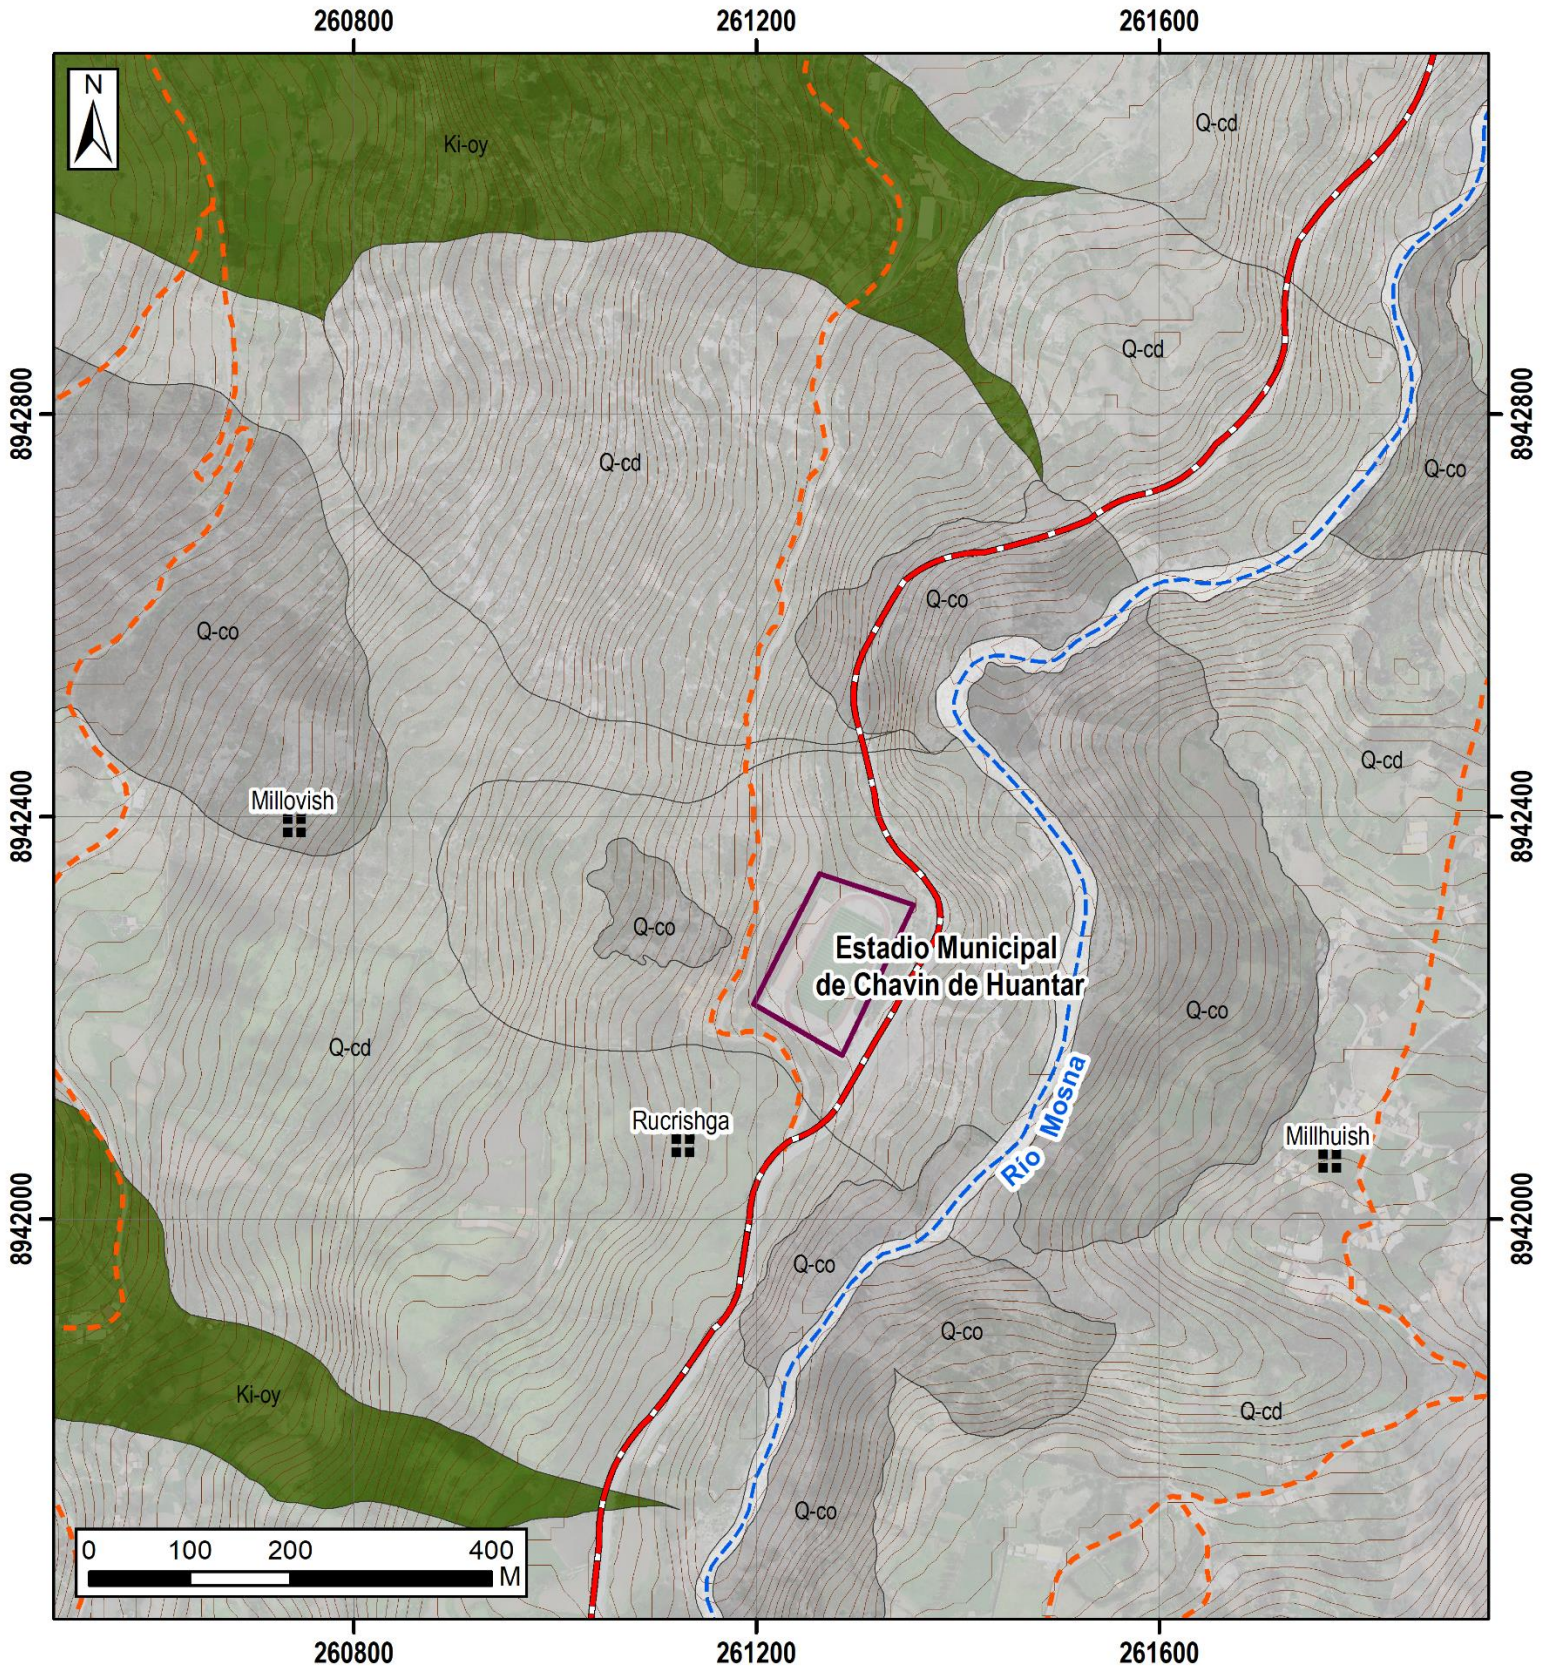
GEOLÓGICO	MAPA
01

En el área evaluada, hacia el suroeste y noroeste del estadio municipal, se tiene rocas sedimentarias compuestas por areniscas cuarzosas grises a blancas, de grano fino a medio, intercaladas con limoarcillitas negras y grises, además de niveles de carbón (figura 2), de la Formación Oyón (Cobbing, et al, 1996). Estas rocas presentan una resistencia media (50-100 Mpa), moderadamente meteorizadas y de mediana a muy fracturadas definidas por tres familias principales de discontinuidades, generando bloques sueltos entre 0.2 m a 1.5 m. De acuerdo a sus características ingeniero – geológicas, se consideran como rocas de regular calidad geotécnica (Choquenaira & Núñez, 2022).

Superficialmente, el terreno se encuentra con una cobertura por depósitos inconsolidados principalmente de tipo coluvial y coluvio-deluvial, producto de la meteorización de las rocas sedimentarias y removidos constantemente por acción de la gravedad y las aguas de escorrentía. Estos depósitos están compuestos por fragmentos líticos, con clastos angulosos a subangulosos, heterométricos (0.04 a 0.40 m), alterados y meteorizados; envueltos en una matriz limoarenosa de color marrón rojizo a gris-oscuro. Así mismo, se evidencian señales de humedad (fotografía 1).

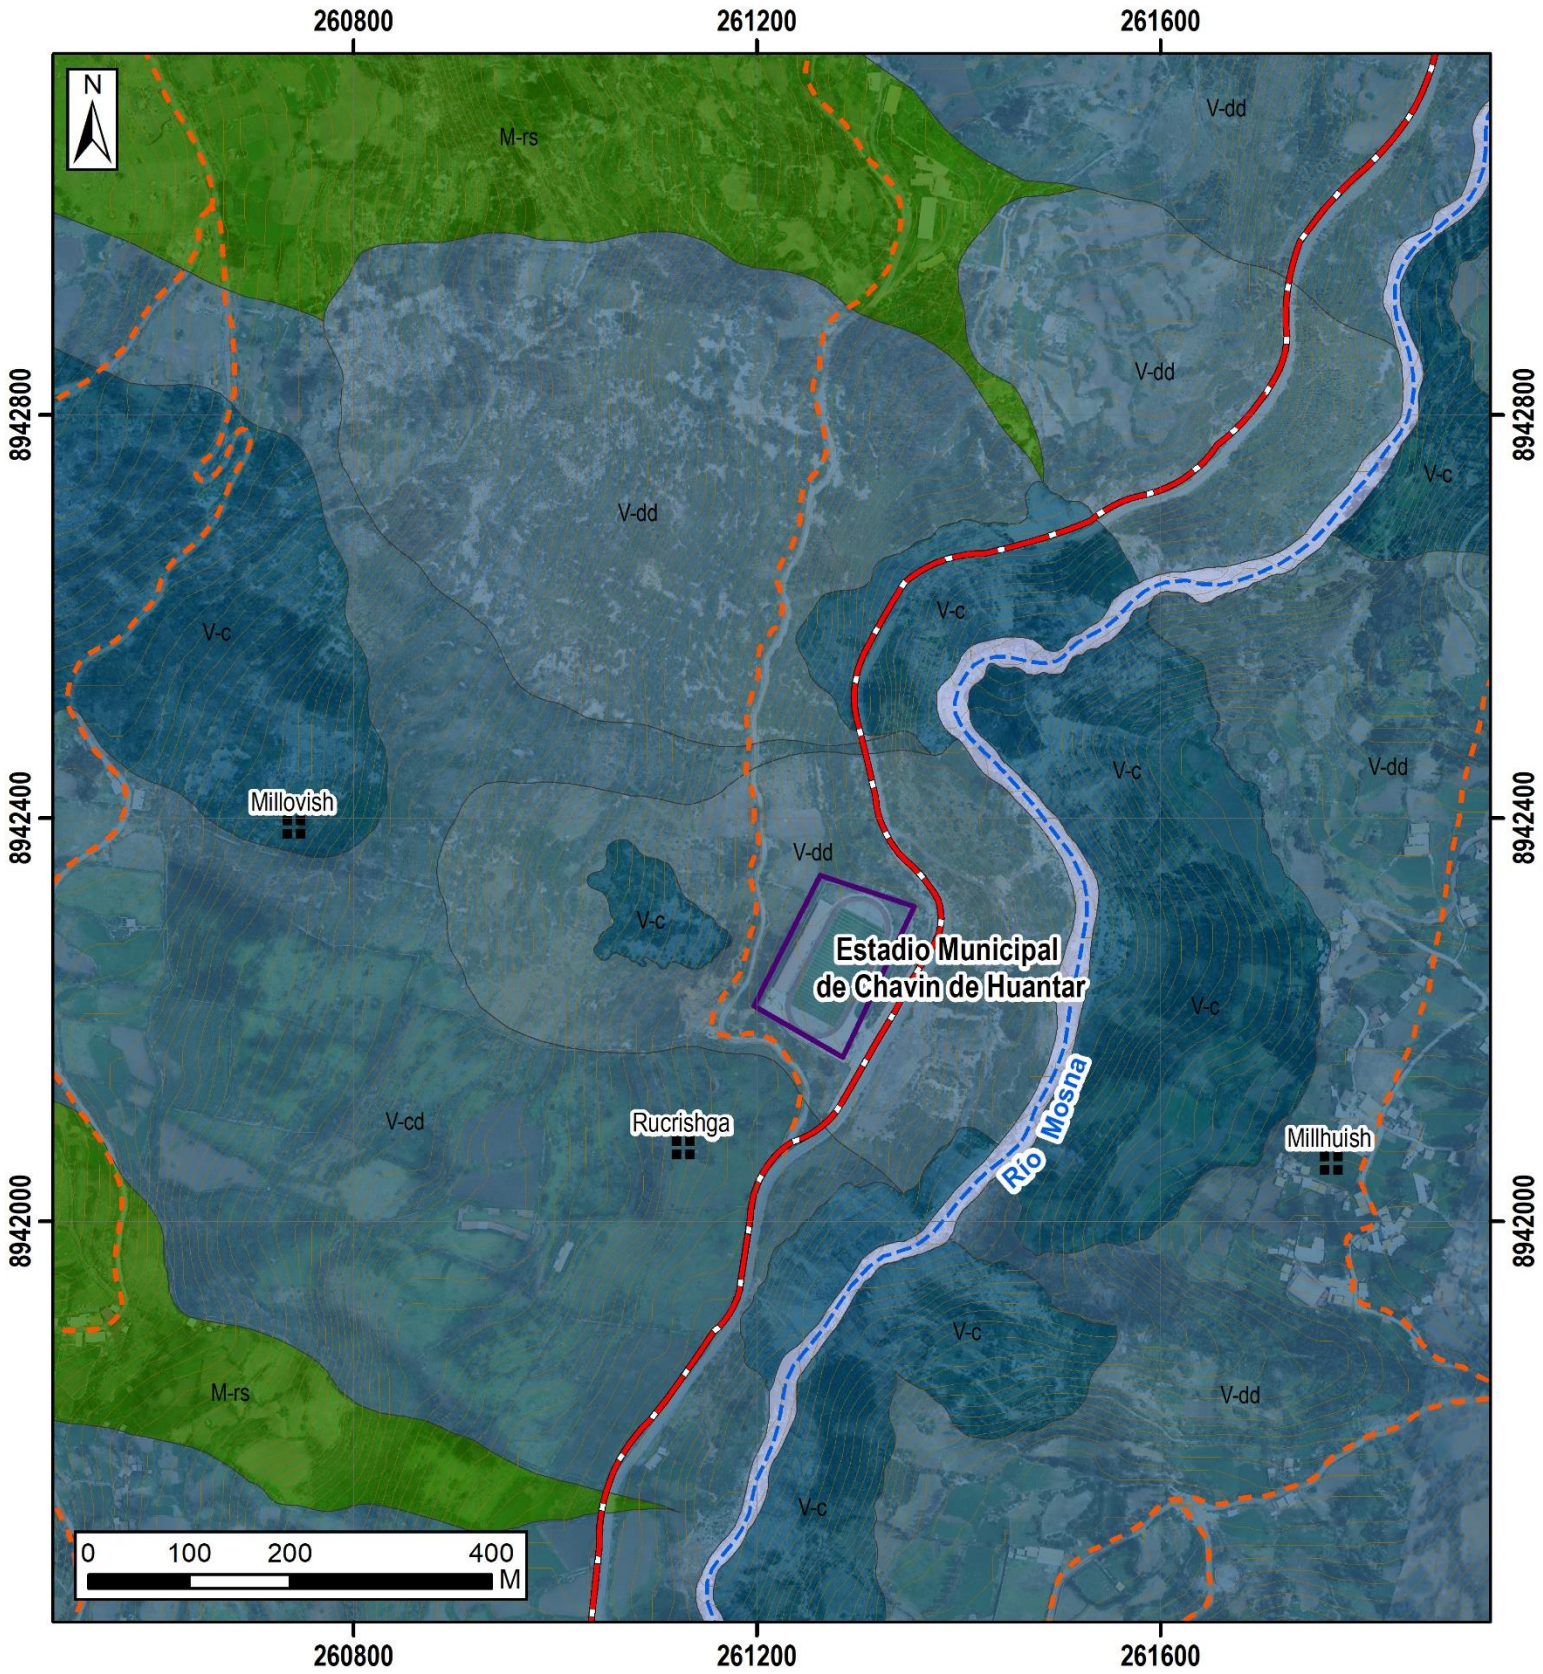
GEOMORFOLÓGICO	MAPA
Escala 1:7500 Datum UTM WGS 84 Zona 18s Versión digital: año 2023 Impreso: abril 2023	03

La geometría de la corona del movimiento reactivado tiene una forma semicircular e irregular, estrecha hacia la cabeza y abierta hacia sus dos extremos, el escarpe principal se muestra de forma irregular y continua con una longitud de 280 m, un ancho de 320 m y una distancia entre la corona y pie de 625 m, desplazada sobre una superficie de terreno con una pendiente entre 25° a 55°. La masa deslizada se moviliza sobre una superficie de falla rotacional con una velocidad de movimiento aparentemente lenta, lo que estaría afectando el estadio Municipal de Chavín de Huántar, construido aproximadamente hace cinco años.

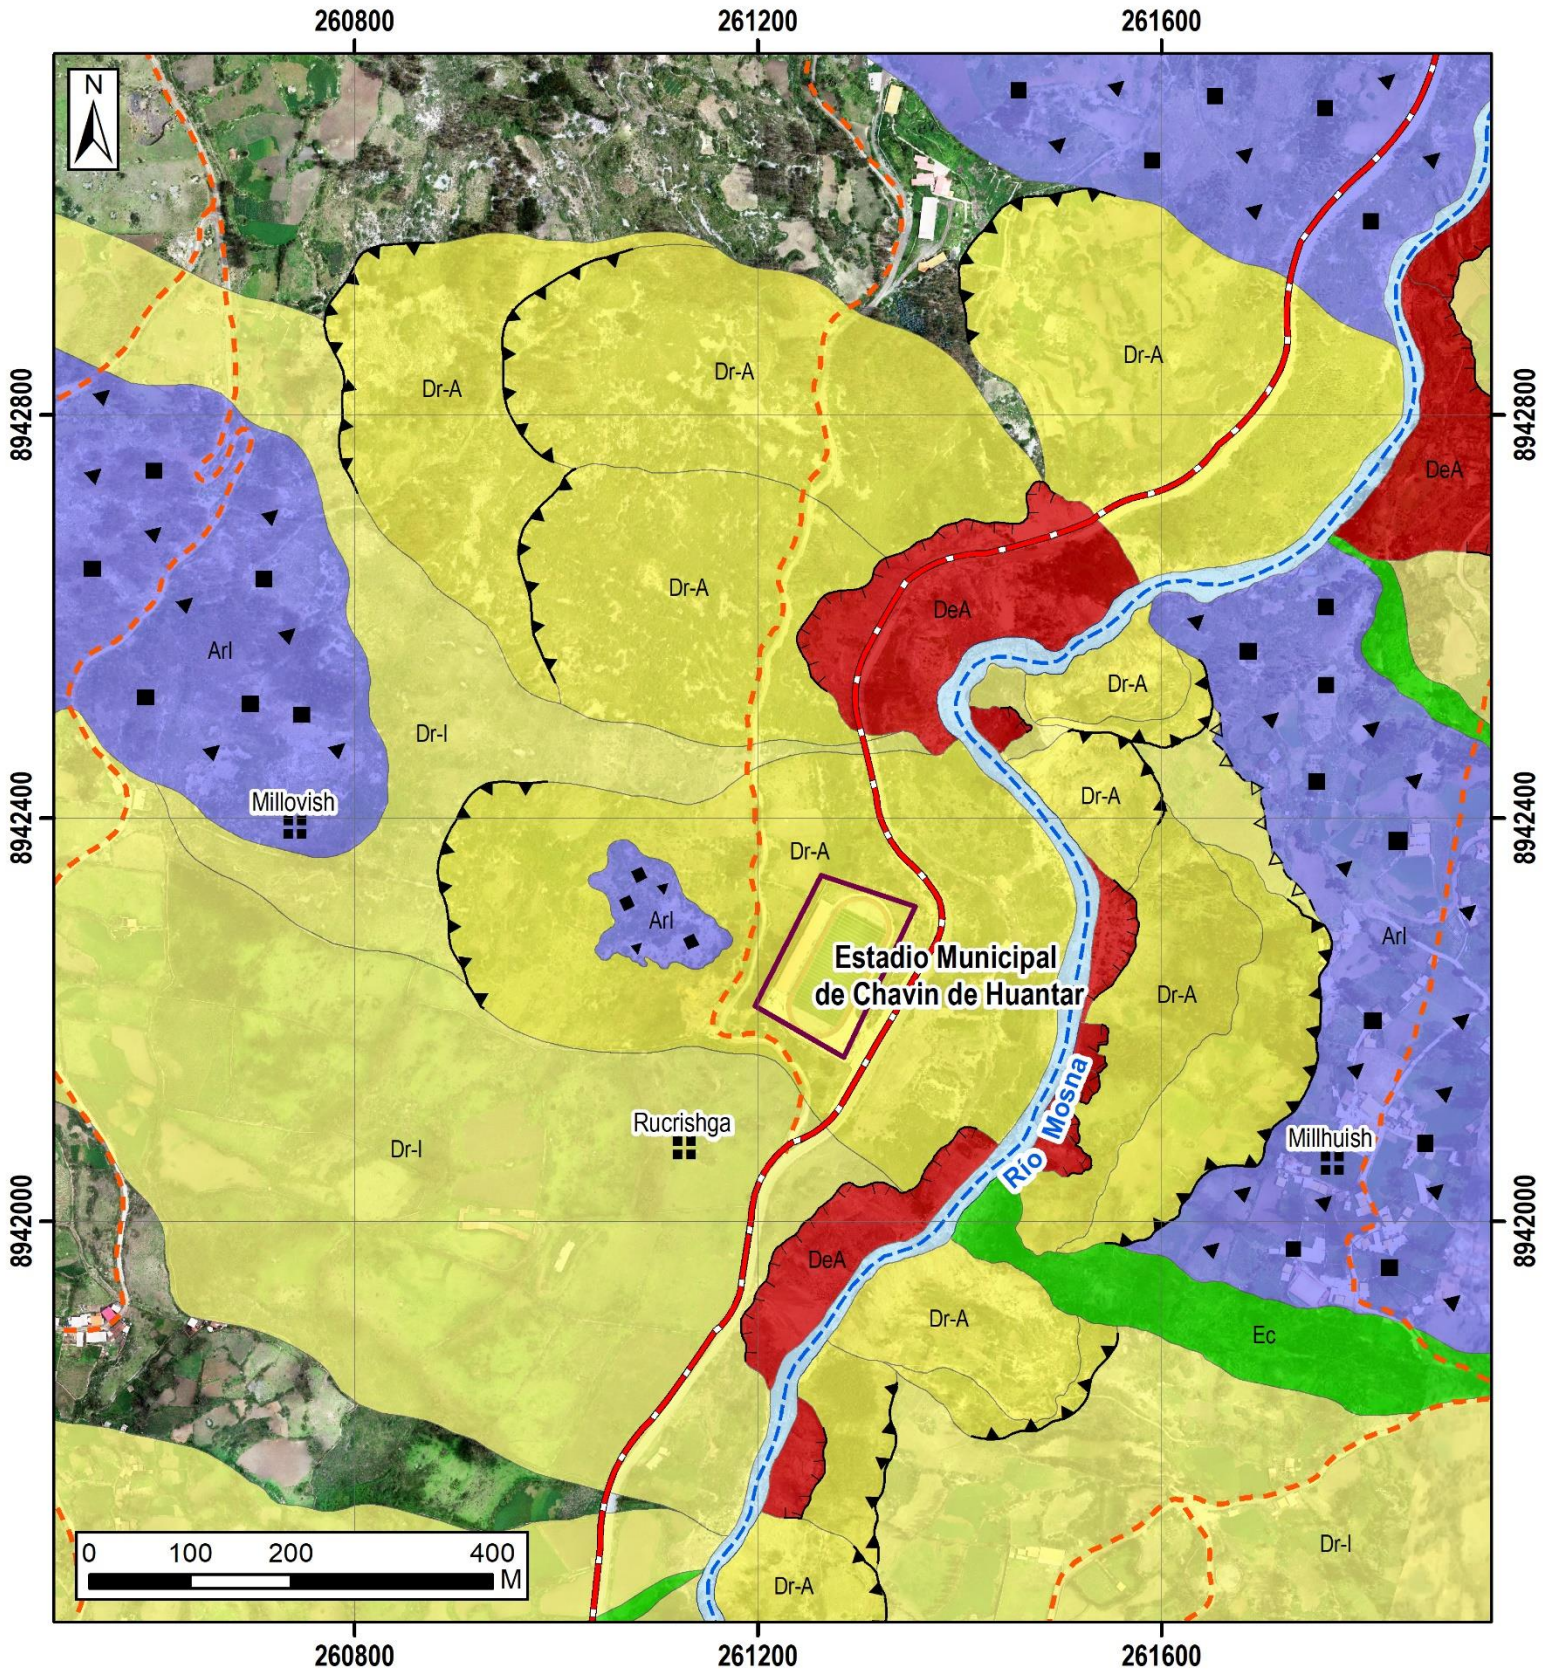
- 3) La ladera noreste del cerro Pacsin presenta saltos y desplazamientos producto de la reactivación del deslizamiento antiguo, generando deformación en el terreno y evidenciado por las rajaduras y grietas en la infraestructura del Estadio Municipal de Chavín de Huántar; aspectos similares se encuentran en la vía que conecta las poblaciones de Chavín de Huántar y San Marcos.
