Informe Técnico N° A7412

EVALUACIÓN DEL PELIGRO GEOLÓGICO POR DESLIZAMIENTO EN EL CENTRO POBLADO CHOMZA ALTA

Departamento Amazonas
Provincia Bagua
Distrito La Peca

AGOSTO
2023

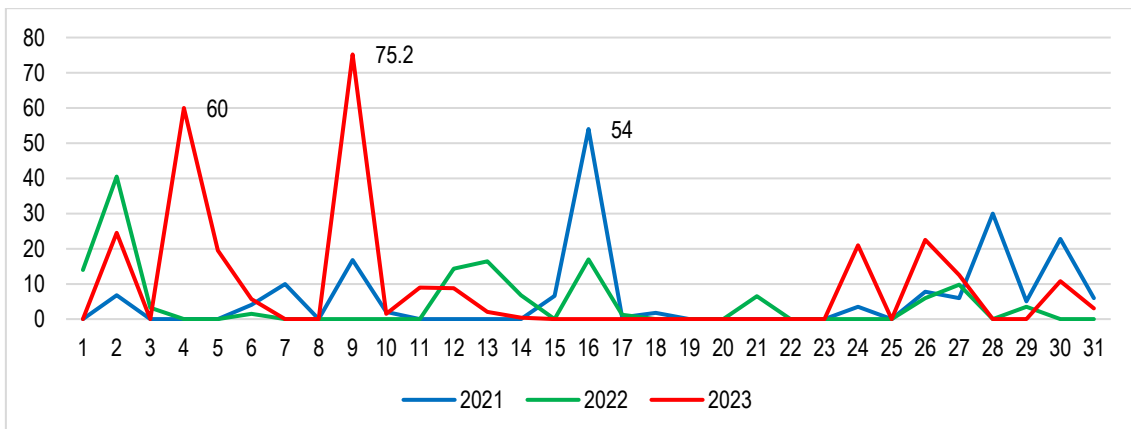
Entre los años 2021-2023, el mes de marzo (mes más lluvioso), el sector evaluado percibió precipitaciones de hasta 75.2 mm/día (Figura 3) considerados por el Senamhi, en su consolidado de umbrales de precipitación del 2014, como Extremadamente Lluvioso, para la provincia de Bagua (Senamhi, 2014).

Figura 3. Precipitación diaria del mes de marzo entre los años 2021-2023, en la Estación Aramango (Provincia Bagua). **Fuente:** Senamhi.

- Precipitaciones pluviales de intensidad extrema, como la ocurrida el 9 de marzo del 2023, cuando la estación Aramango, Bagua, registró 75.2 mm/día mm/día (Figura 3).

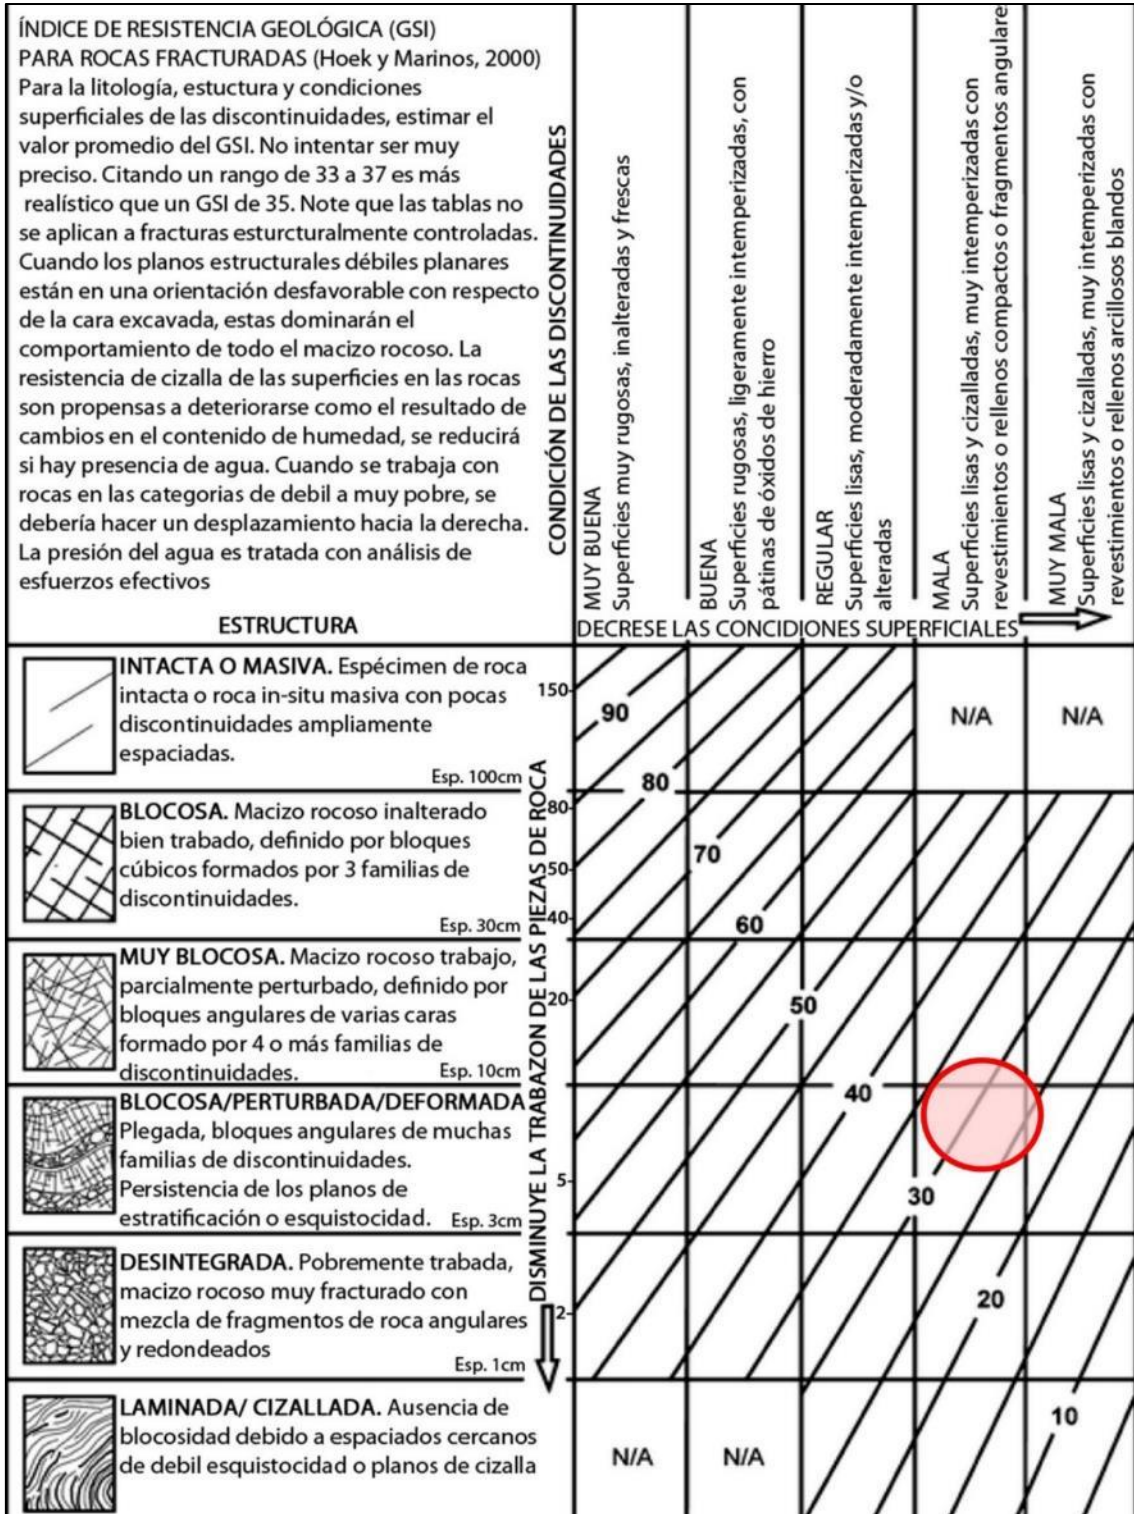
Figura 4. Estructura y calidad de las discontinuidades del macizo rocoso del Grupo Quilquiñán, GSI promedio de entre 25 a 35. **Fuente:** Tabla del Índice Geológico de Resistencia GSI (Hoek, 2007).

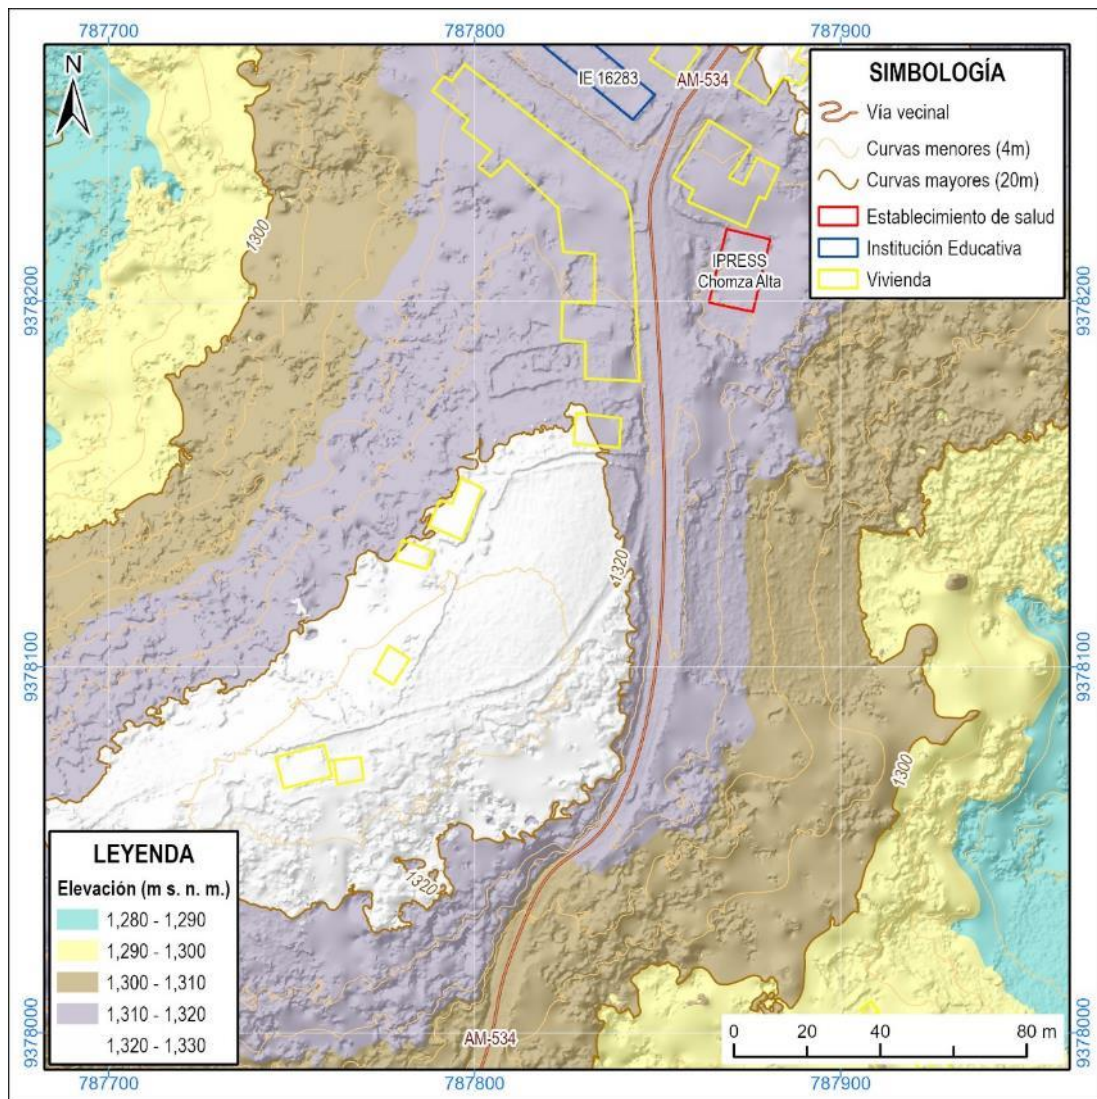
El centro poblado Chomza Alta presenta elevaciones que van desde los 1 280 m hasta los 1 330 m, en los cuales se distinguen 5 niveles altitudinales (Figura 5), visualizando la extensión con respecto a la diferencia de alturas; el área con mayor pendiente corresponde a terrenos entre altitudes 1 310 y 1 320 m, con pendiente promedio de fuerte a muy fuerte (15° a 45°) correspondiente a depósitos coluvio deluviales y geoforma de vertiente con depósito de deslizamiento.

Figura 5. Modelo digital de elevaciones del área evaluada.

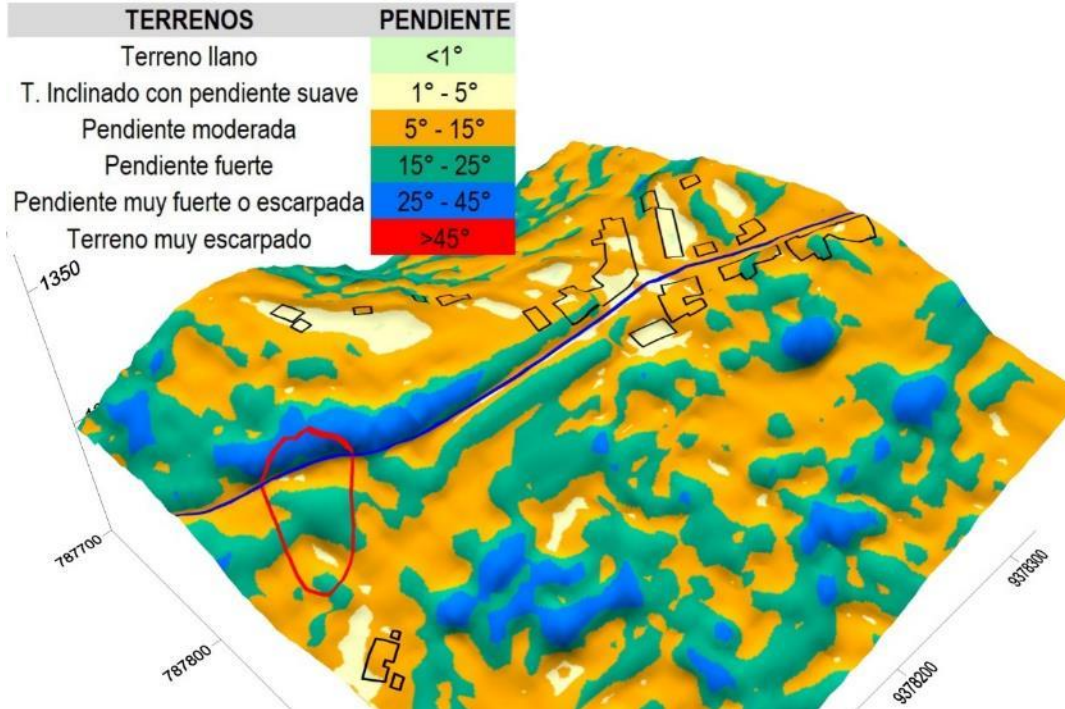
La zona evaluada, centro poblado Chomza Alta presenta terrenos con pendientes que varía de suaves a moderadas (1° a 15°) en los sectores donde se han asentado viviendas e infraestructuras públicas, a pendientes fuertes y muy fuertes (15° a 45°) en los terrenos con geoforma de vertiente con depósito de deslizamiento donde se han generado movimientos en masa (figura 6; mapa 2).

Figura 6. Modelo 3D de las pendientes del centro poblado Chomza Alta; el deslizamiento está delimitado en línea roja, la vía vecinal en línea azul y las viviendas e infraestructuras públicas en línea negra.

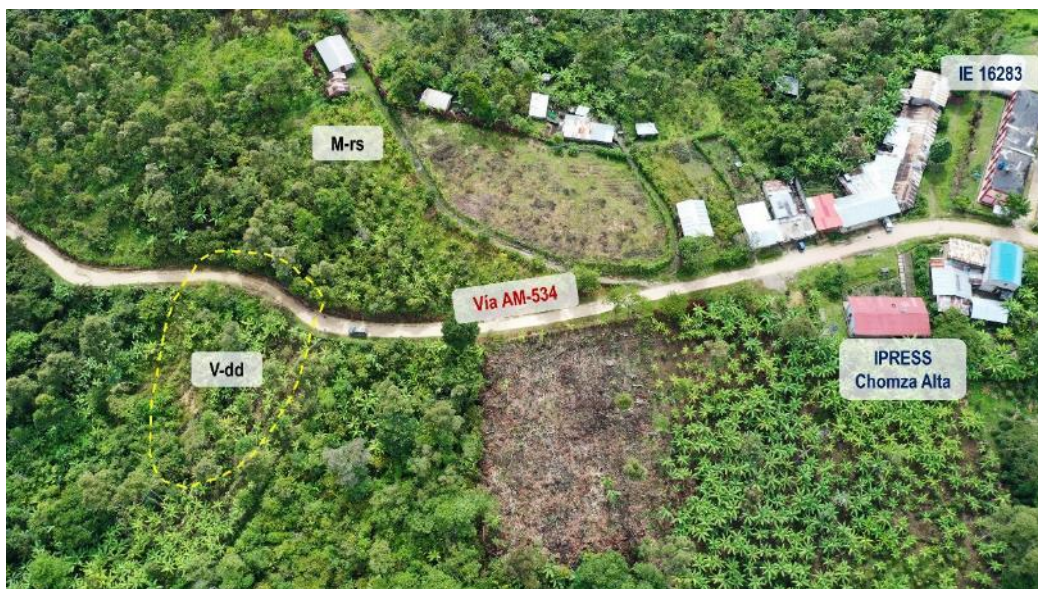
Son terrenos cóncavos con pendientes de fuerte a muy fuerte (15° a 45°), producto de diversos episodios de reactivación de movimientos en masa (deslizamientos); localmente abunda el agua superficial y subterránea.

Figura 7. Geoformas cartografiadas en el centro poblado Chomza Alta: Montaña en roca sedimentaria (M-rs) y vertiente con depósito de deslizamiento (V-dd).

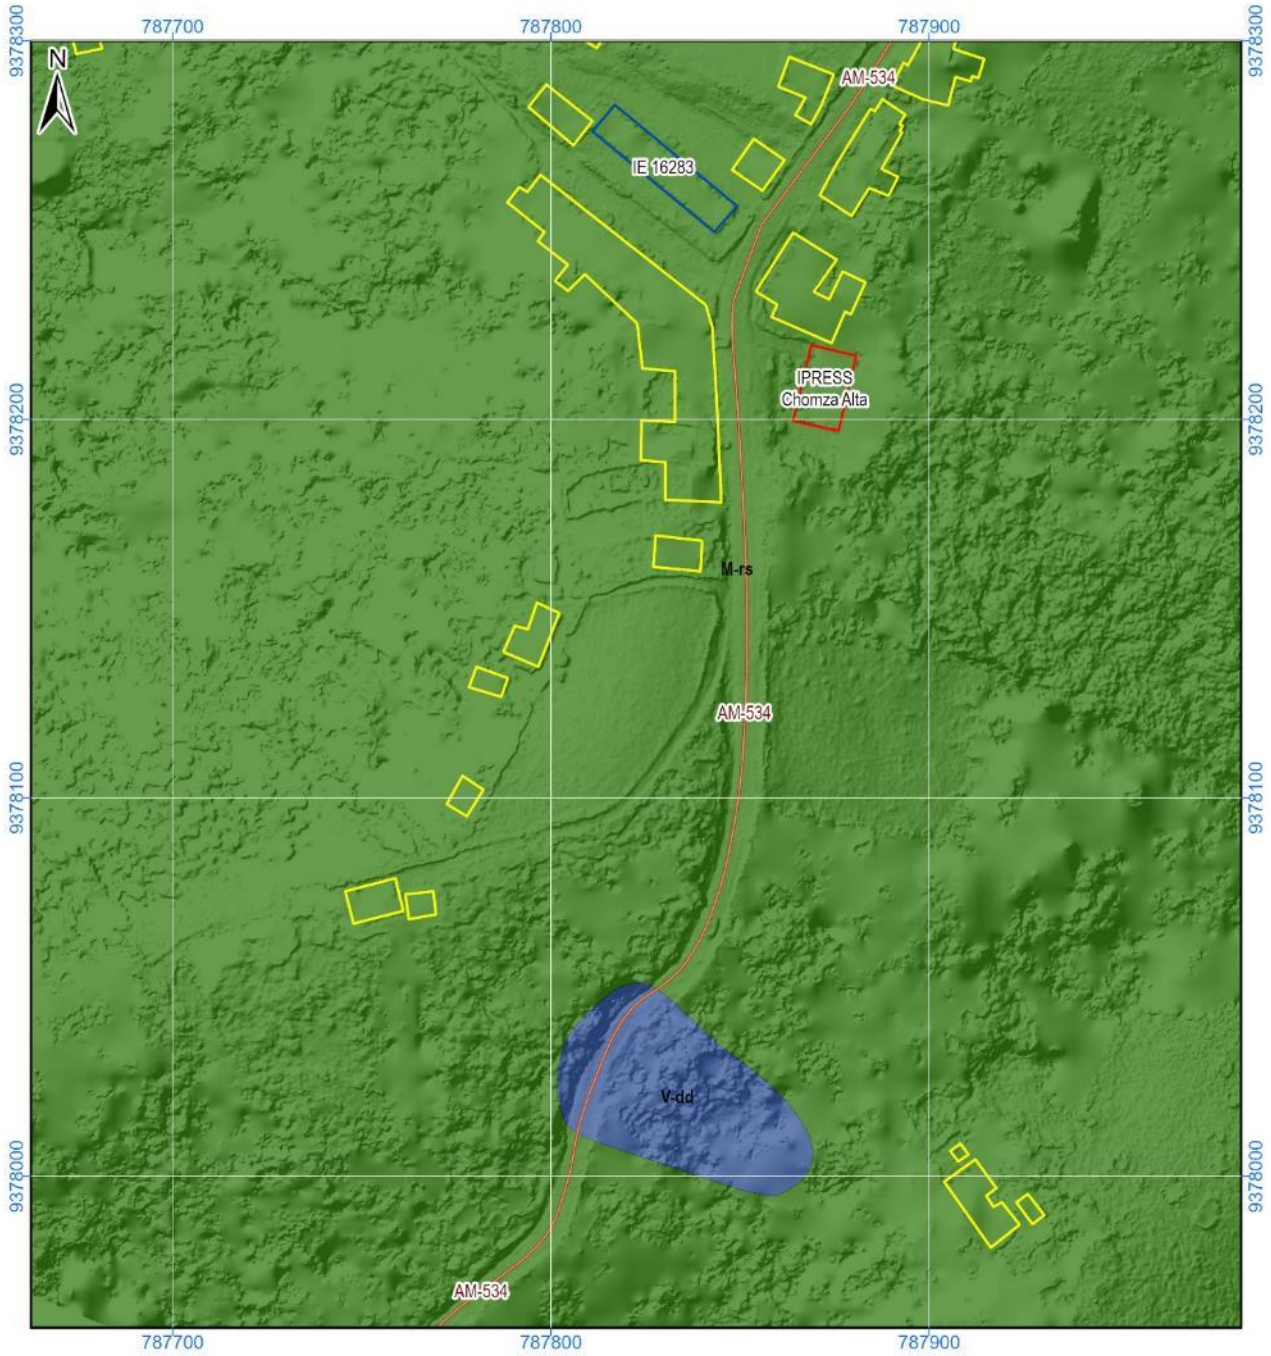
| MAPA 3 | |

De acuerdo a su origen, se distinguen geoformas tanto de carácter tectónico degradacional y erosional (montaña en roca sedimentaria: M-rs), como de carácter deposicional y agradacional (Vertiente con depósito de deslizamiento: V-dd); se grafican en la figura 7 y en el mapa 3.

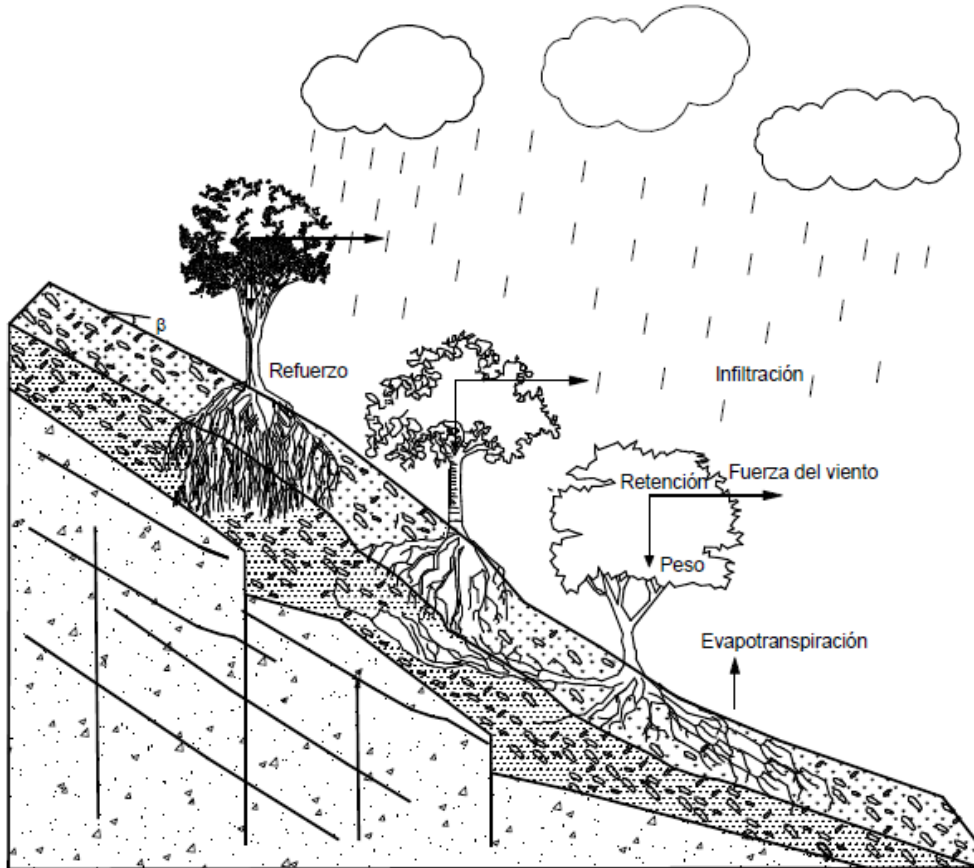
Figura 14. Estabilización de taludes utilizando vegetación. **Fuente:** Suarez, Díaz 2007.

- b) Construir drenes de coronación y perimetrales impermeabilizados alrededor de los terrenos afectados por deslizamientos (Anexo 2A – figura 13).
- c) Reforestar las laderas con especies nativas y de raíces densas (Anexo 2b – figura 14 y fotografía 9).

Los árboles y arbustos de raíz profunda aportan una resistencia cohesiva significativa a los mantos de suelo más superficiales y al mismo tiempo, facilitan el drenaje subterráneo, reduciendo en esta forma la probabilidad de movimientos en masa poco profundos (Suárez Díaz, 2007).

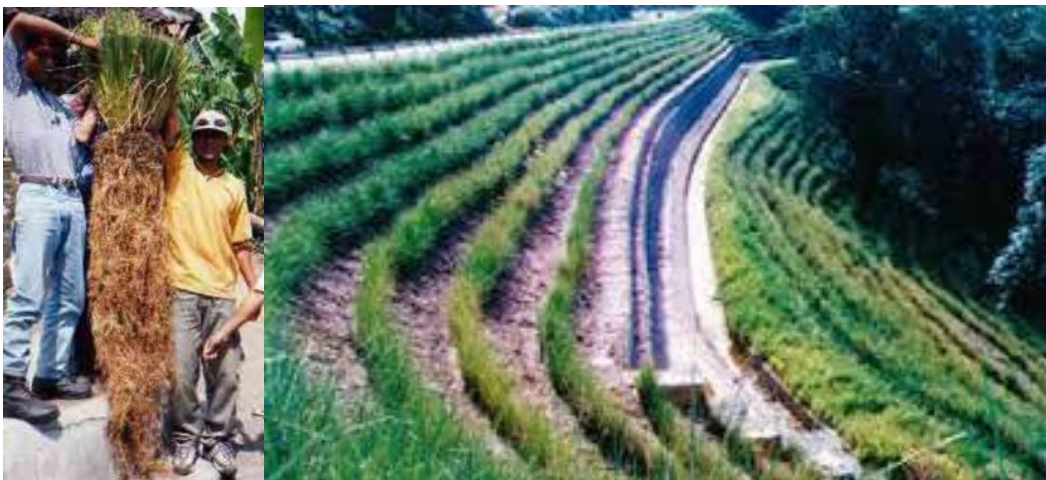
Fotografía 9. Ejemplo de bioingeniería con arbusto (vetiver) en taludes de materiales sueltos.
