**Informe Técnico N° A7416**

# EVALUACIÓN DEL PELIGRO GEOLÓGICO POR DESLIZAMIENTO EN EL CASERÍO ÑUNYA TEMPLE Y EN EL TERRENO DE ACOGIDA LA TORITA

Departamento Amazonas  
Provincia Utcubamba  
Distrito Bagua Grande

SETIEMBRE  
2023

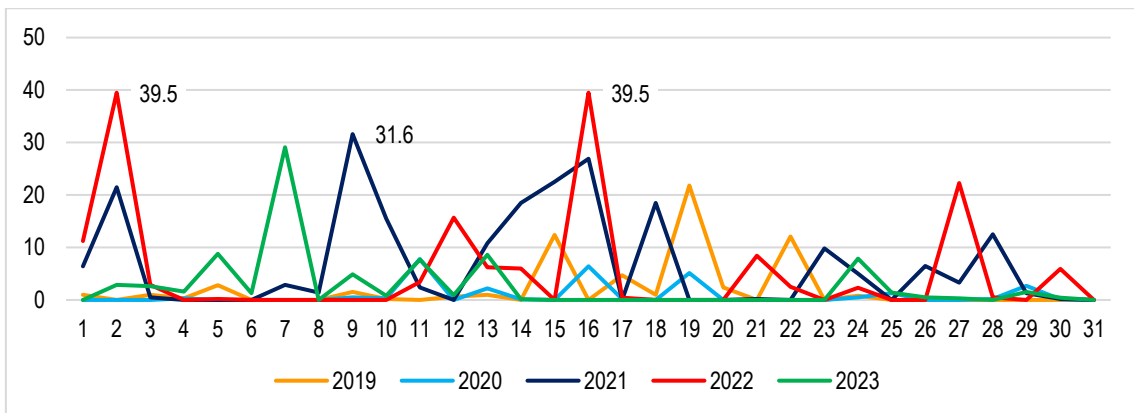
Entre los años 2019-2023 (el mes de marzo fue el más lluvioso), en el sector evaluado se percibió precipitaciones de hasta 39.5 mm/día (figura 3), acumulado considerado como extremadamente lluvioso.

**Figura 3.** Precipitación diaria del mes de marzo entre los años 2019-2023, en la Estación El Pintor, Utcubamba (Amazonas). **Fuente:** Senamhi.

- El deslizamiento se reactivó con las precipitaciones pluviales extremas y prolongadas, registradas el 2 y el 16 de marzo del 2022, que llegaron a 39.5 mm/día. (registrado en la estación El Pintor, Amazonas). Ver figura 3.

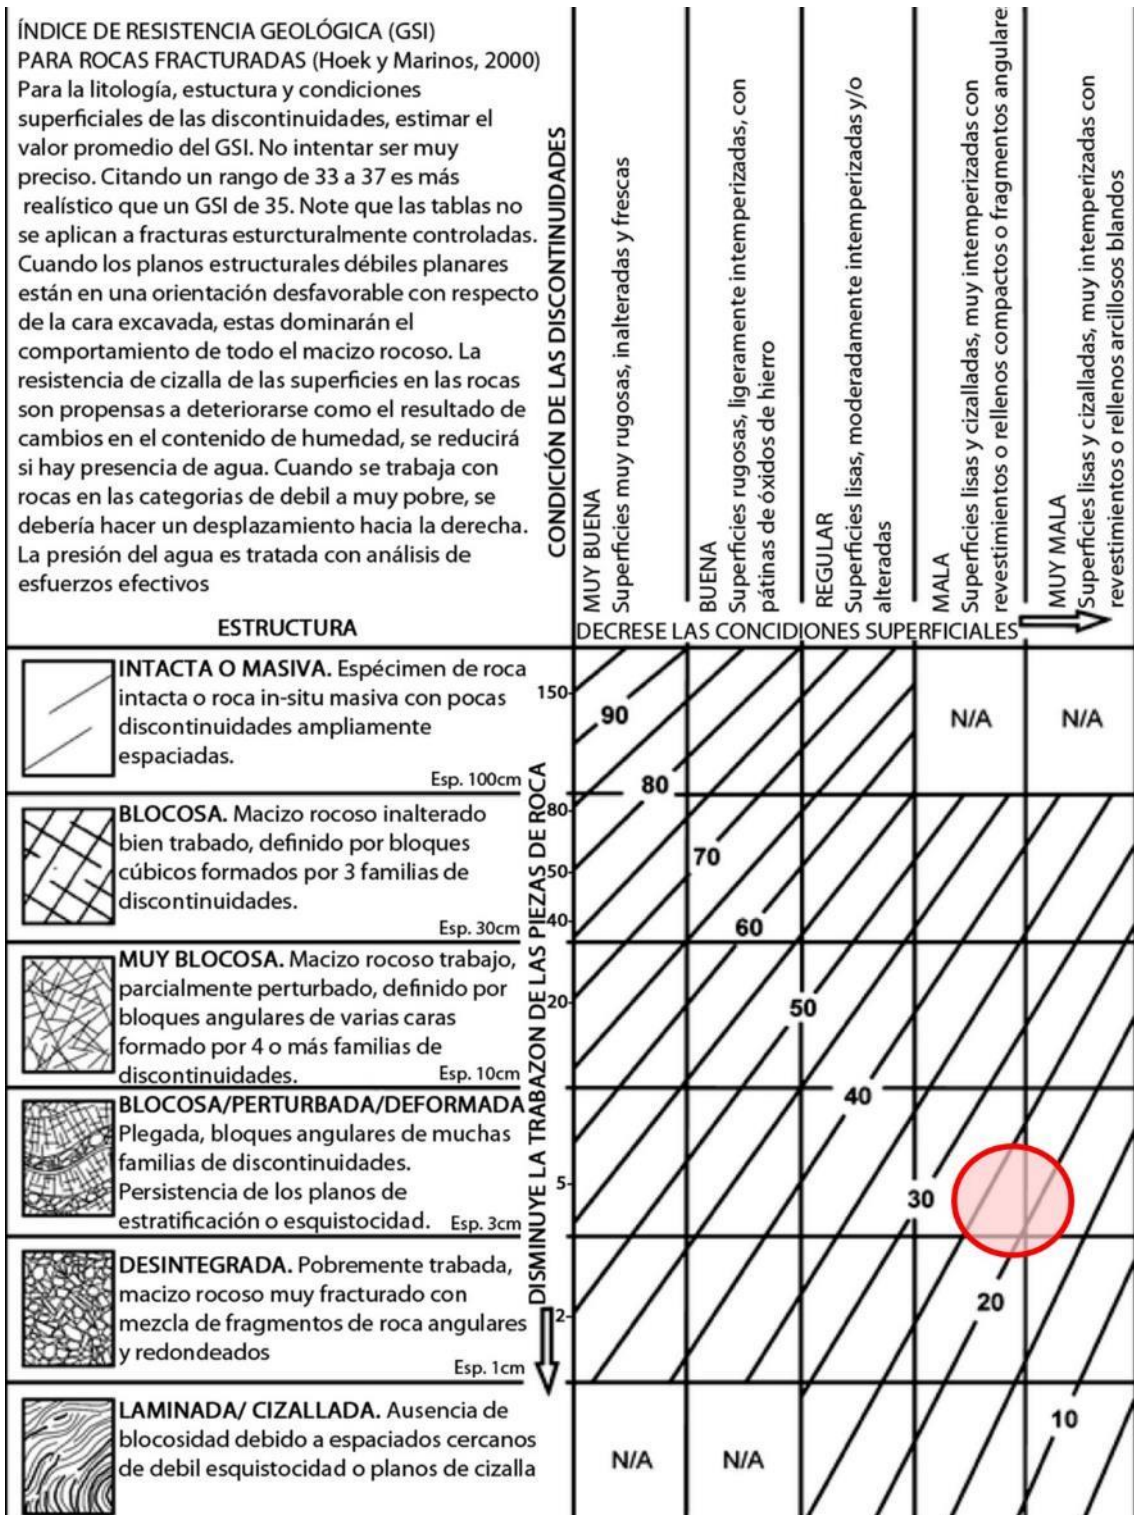
Según la clasificación de Hoek, (2007), los macizos rocosos que se presentan en el área, poseen una resistencia a la compresión uniaxial entre 1 a 5 MPa (**baja**) y un Índice Geológico de Resistencia entre 17 a 27. Ver cuadro 1 y figura 4.

Figura 4. Estructura y calidad de las discontinuidades del macizo rocoso de la Formación Celendín, GSI promedio de entre 17 a 27. Fuente: Tabla del Índice Geológico de Resistencia GSI (Hoek, 2007).

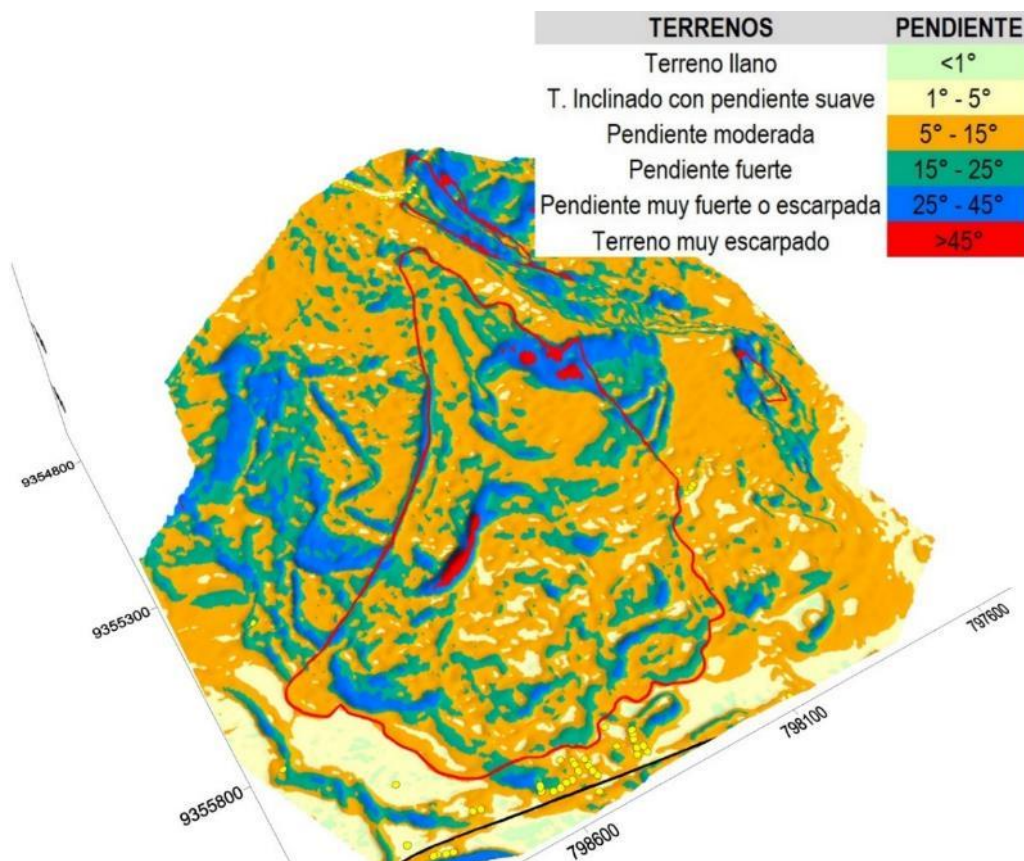
La zona evaluada, localidad de Ñunya Temple, presenta terrenos con pendientes que varía de suaves a moderadas (1° a 15°) en los terrenos bajos a pendientes escarpadas y muy escarpadas (>25°) en las partes altas de las lomadas (figura 6; mapa 2).

**Figura 6.** Modelo 3D de las pendientes de la localidad de Ñunya Temple; los movimientos en masa están delimitados en línea roja, la vía PE-5N en línea negra y las viviendas en puntos amarillos.

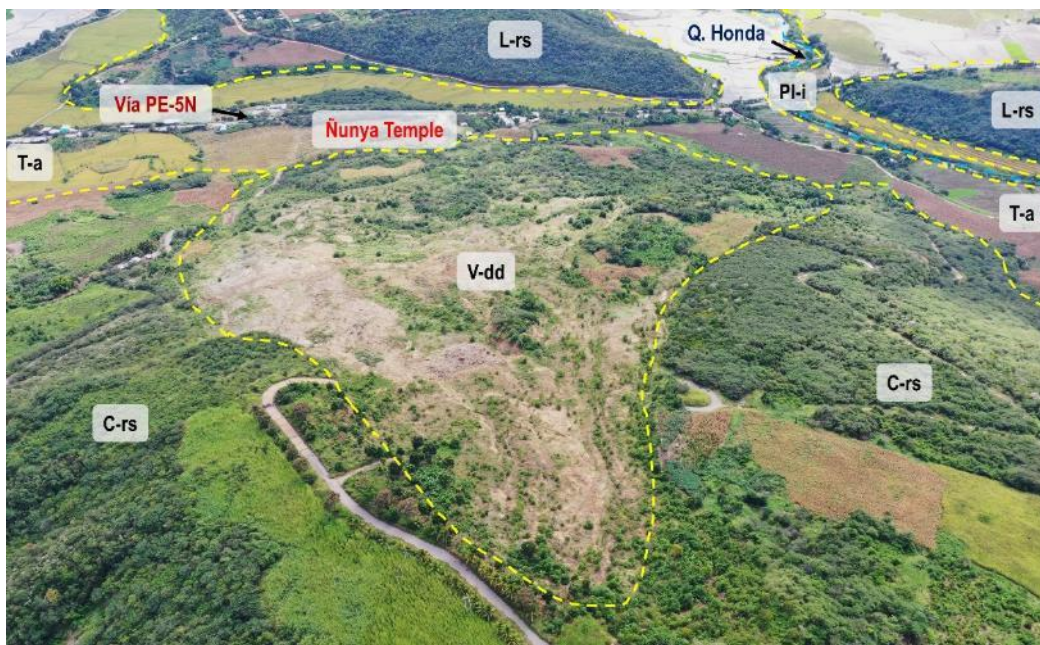
De acuerdo a su origen, se distinguen geoformas tanto de carácter tectónico degradacional y erosional (colina en roca sedimentaria y lomada en roca sedimentaria), como de carácter deposicional y agradacional (vertiente con depósito de deslizamiento, vertiente coluvio deluvial, terraza aluvial y llanura o planicie inundable); se grafican en la figura 7 y en el mapa 3.

**Figura 7.** Geformas cartografías en la localidad de Ñunya Temple: Colina en roca sedimentaria (C-rs), lomada en roca sedimentaria (L-rs), vertiente con depósito de deslizamiento (V-dd), terraza aluvial (T-a). planicie o llanura inundable (PI-i),

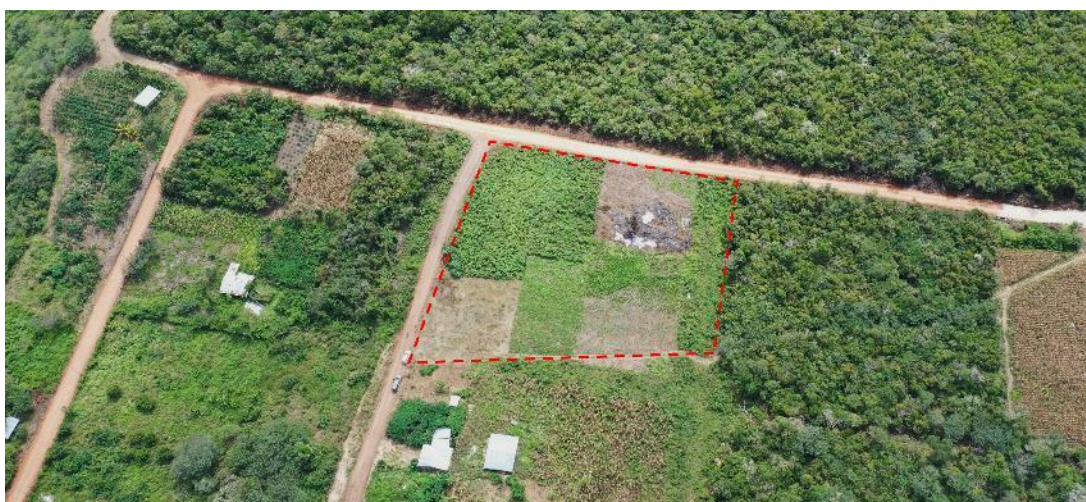
El terreno de acogida propuesto, se ubica en el sector La Torita, al norte de la localidad Ñunya Temple, abarca un área aproximada de 6 111 m<sup>2</sup>, sus vértices y sus coordenadas se muestran en la tabla 2 y en la figura 1; la zona circundante presenta una vegetación densa de árboles y arbustos autóctonos, siendo aun recientes los terrenos habilitados para urbanismo (figura 22).

**Figura 22.** Vista del terreno de acogida propuesto (en línea roja) circundada por amplios campos de árboles y arbustos nativos.

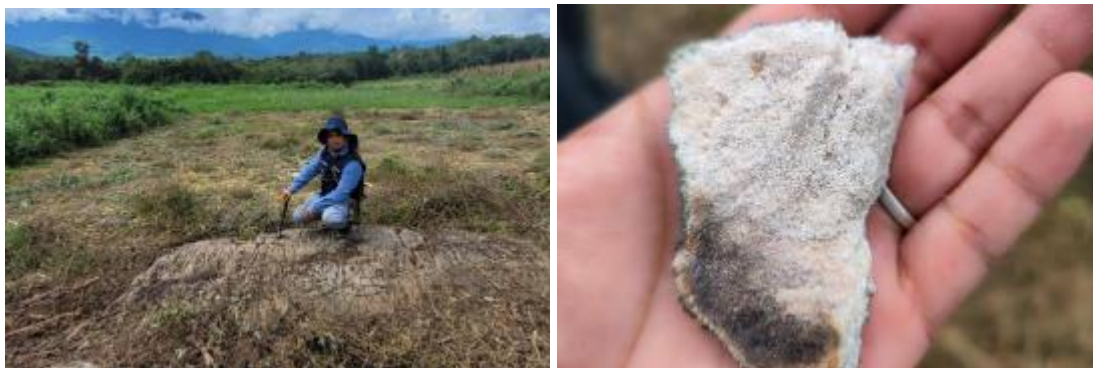
Como sustrato rocoso se tienen areniscas de grano medio a grueso (figura 23) de la Formación Celendín (cartografiado INGEMMET 1/100,000 y 1/50,000).

**Figura 23.** Afloramiento rocoso en el terreno de acogida propuesto, que corresponde a areniscas de grano grueso. **Coordenadas:** E: 798194; N: 9357297; Z: 536

La evaluación en campo determinó que actualmente no existen movimientos en masa activos o cursos de agua permanentes o estacionarios en las cercanías que puedan afectar al terreno; sin embargo, mediante el análisis con el programa IBER, se determinó que las aguas provenientes de lluvias intensas tienden a acumularse en el este del terreno, alcanzando alturas de probable inundación de hasta 1m, por lo que se deberán realizar trabajos de drenaje pluvial para evitar daños por inundación pluvial, como también acondicionar el terreno.
