**Informe Técnico N° A7418**

# EVALUACIÓN DE PELIGROS GEOLÓGICOS EN EL ANEXO YACMES

Departamento Arequipa  
Provincia Castilla  
Distrito Tipan

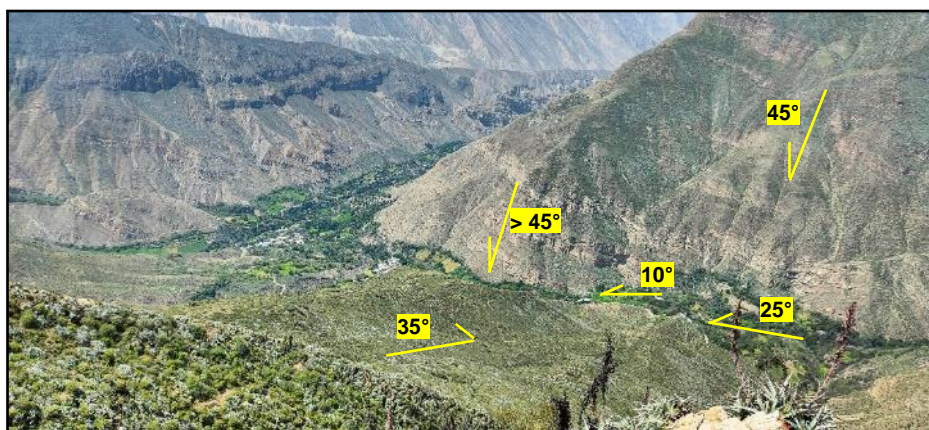
**Figura 5.** Pendientes en el anexo Yacmes.

Las pendientes de los terrenos varían de moderado (5°- 15°) a fuerte (15°- 25°), una zona media de las laderas donde se observa cambios del terreno a pendientes muy fuertes (25°- 45°), en sectores encañonados de pendientes muy escapados (>45°). (figura 5).

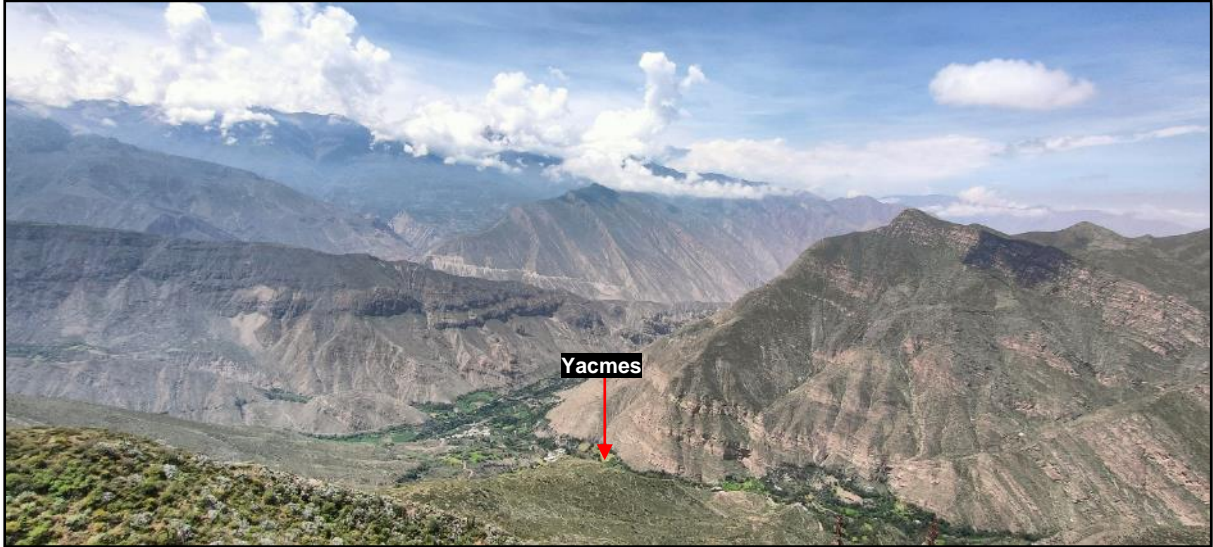
**Figura 6.** Incisión sufrida en los cursos de los ríos en la Cordillera de los Andes.

Estos peligros son resultado del proceso de modelamiento del terreno, así como por la incisión sufrida en los cursos de la Cordillera de los Andes (figura 6), que conllevó a la

generación de diversos movimientos en masa, que modificaron la topografía de los terrenos y movilizaron cantidades variables de materiales desde las laderas. Coadyuvado por la alternancia de rocas de diferente competencia, así como la presencia de fallas geológicas, anticlinales, sinclinales, inestabilizando las laderas rocosas y depósitos de eventos antiguos (Anexo 1). Próximo a la zona cruza la falla Pampacolca-Quichuaña, Benavente, et al (2017).

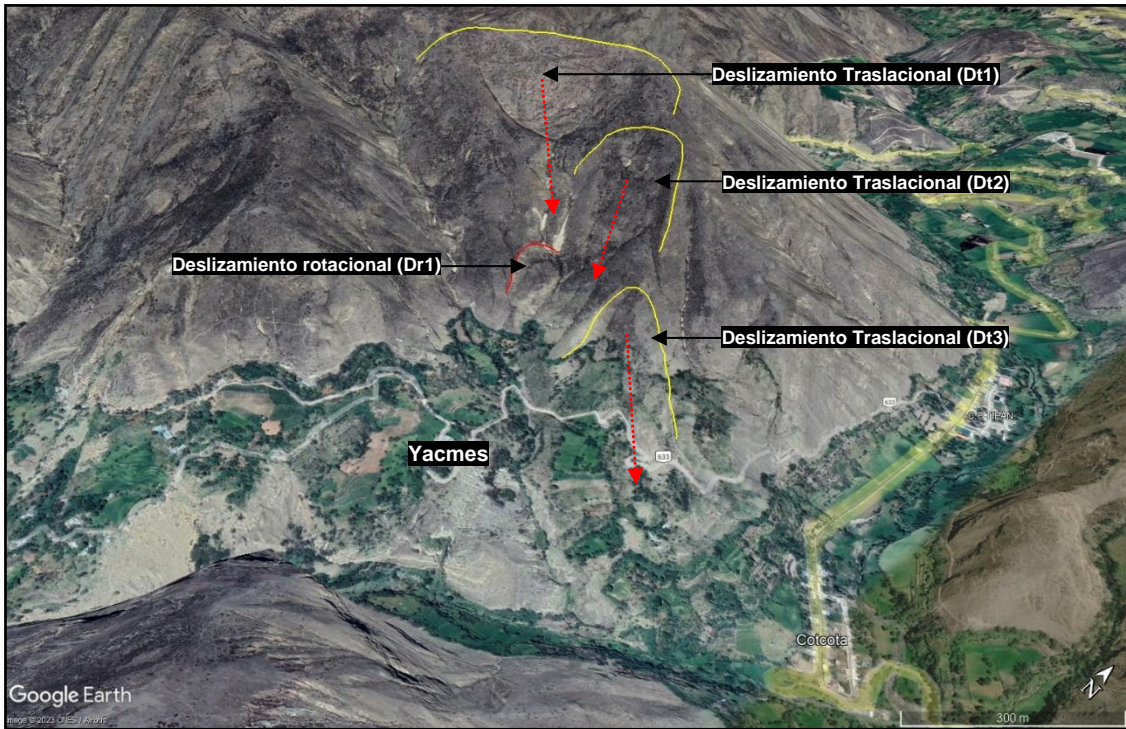
**Figura 7.** Incisión sufrida en los cursos de los ríos en la Cordillera de los Andes.

**Dt3:** La reactivación en el cuerpo de este deslizamiento, ha producido asentamientos del terreno, se observó un escarpe de con longitud de 700 m, con salto principal de 7 m. Dentro del cuerpo del deslizamiento se desarrollan actividades agrícolas y se asientan aproximadamente ocho viviendas (figuras 7 y 8).

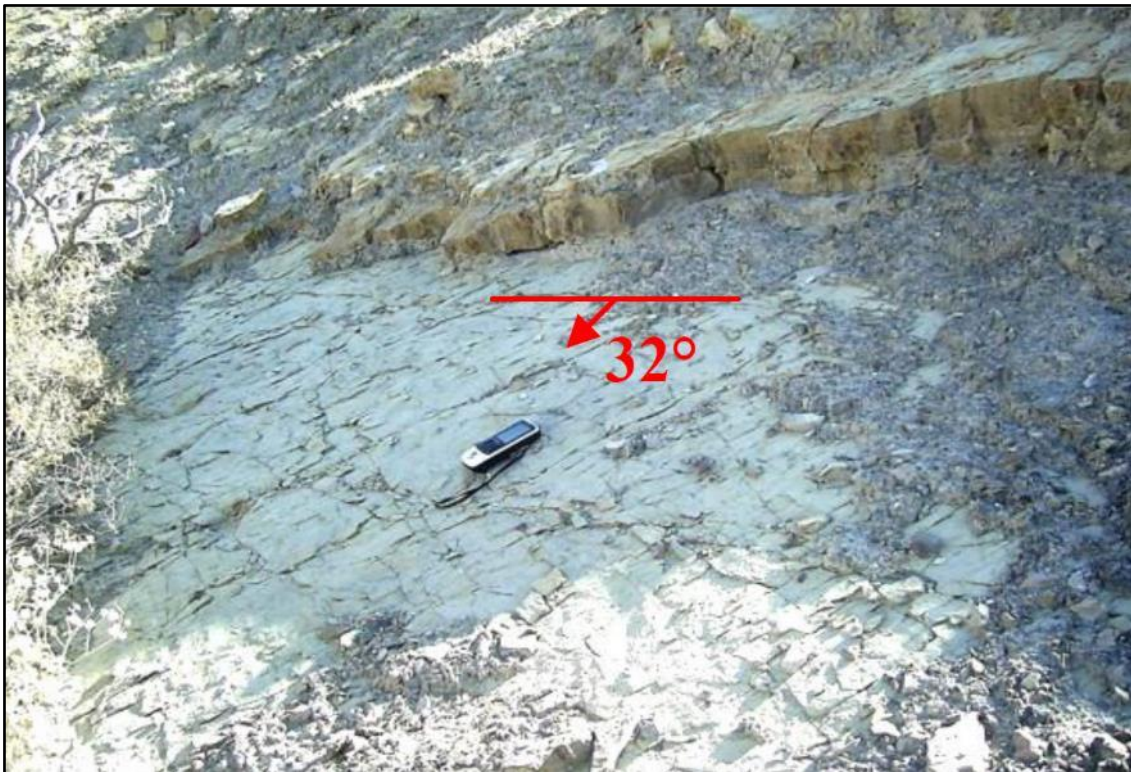
**Figura 10.** Capas de roca sedimentaria a favor de la pendiente, Vilchez; M. (2008).

**Dt4:** Este evento presenta hasta tres escarpas antiguas, que corresponden a reactivaciones, que ocurrieron en el pasado. La escarpa principal es de forma irregular discontinua, presenta una corona poco definida con longitud de 300 m. El evento se encuentra entre los 2315 m a los 1965 m, es decir posee un desnivel de 350 m; la distancia del pie del deslizamiento a la corona es 700 m, el salto es difícil de diferenciar por la erosión sufrida en la ladera. El deslizamiento se ve favorecido por la inclinación de las capas de roca sedimentaria a favor de la pendiente, con un buzamiento o inclinación de  $32^\circ$ , (figura 10)

Este deslizamiento, ha sufrido reactivaciones en su cuerpo como deslizamientos traslacionales y rotacionales de menor dimensión, en donde actualmente se vienen produciendo asentamientos del terreno.
