**INSPECCION INGENIERO-GEOLOGICA AL AREA EN
PELIGRO DE SER AFECTADA POR EL FENOMENO
DE "EL NIÑO"
TRAMO LAMBAYEQUE-TUMBES**

(DPTOS: LAMBAYEQUE, PIURA, TUMBES)

DIRECCIÓN DE GEOTECNIA

**SETIEMBRE 1997
LIMA - PERÚ**

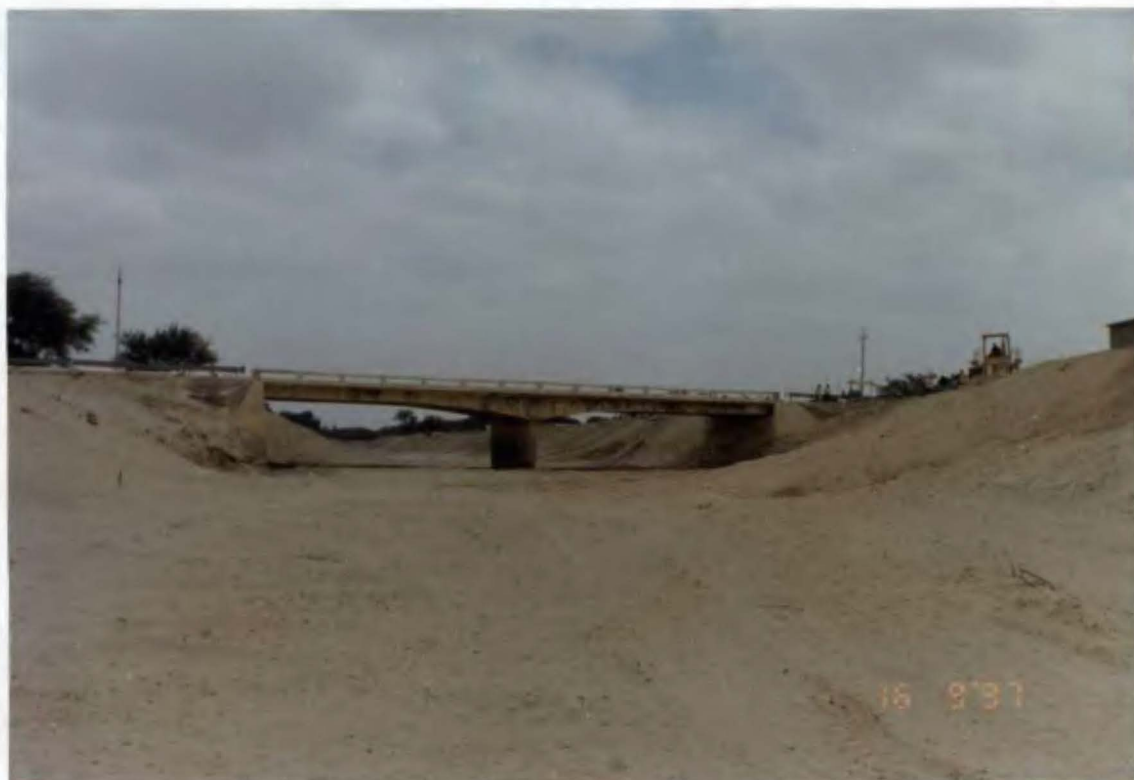
Foto N° 1. Puente La Leche (km 26.500 de la carretera Lambayeque - Olmos), donde se ha efectuado limpieza de cauce.

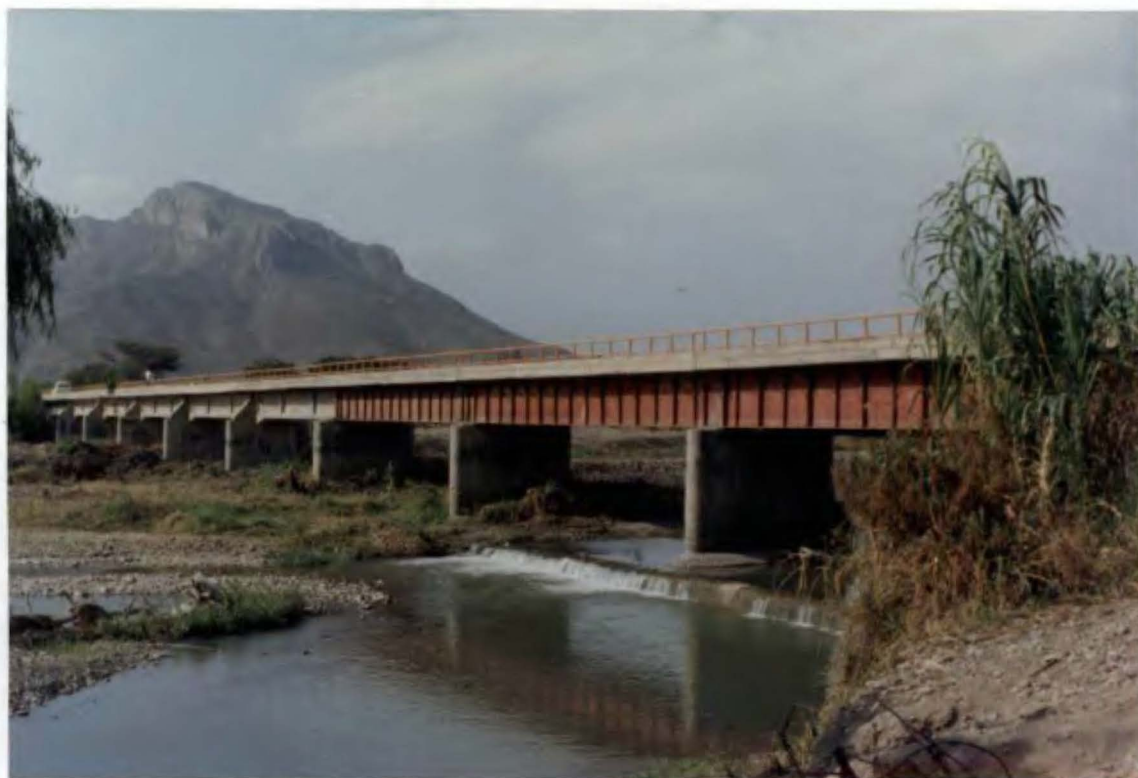
Foto N° 2. Desde aguas abajo a aguas arriba nos muestra el Puente Tablazos, donde se observa que no se había efectuado ningún trabajo en el lecho.

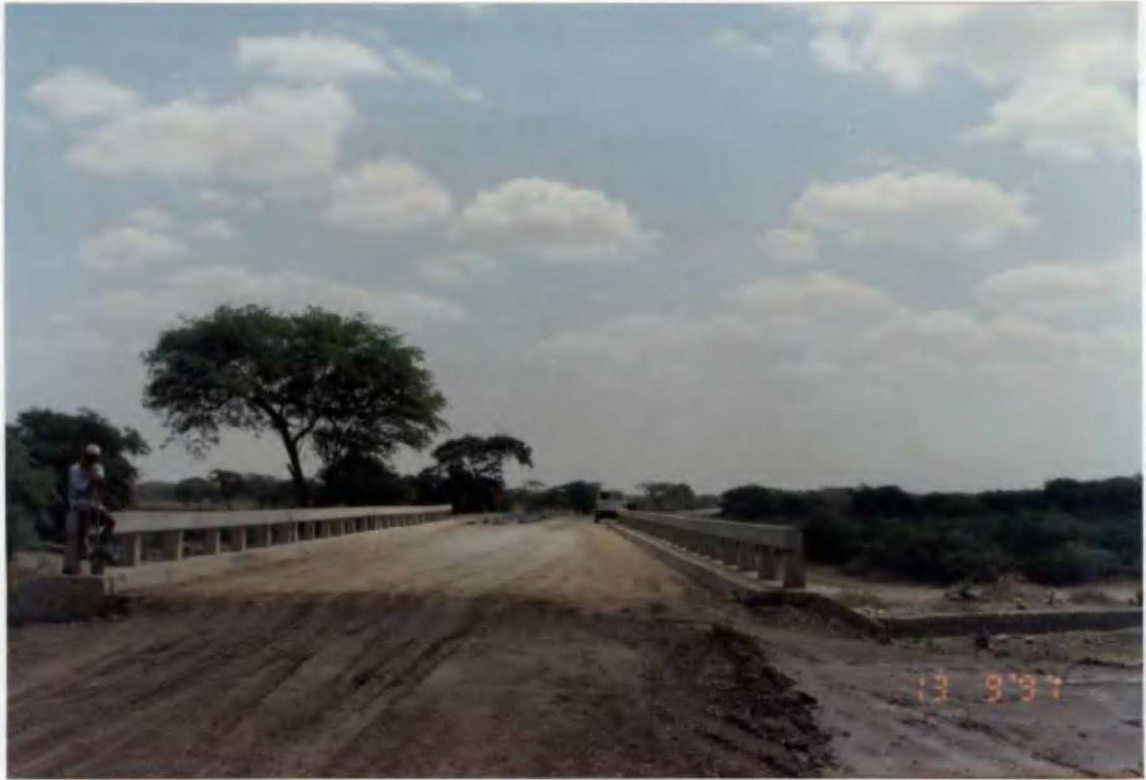
Foto N° 3. Puente Salitral donde los accesos están en proceso de asfaltado.

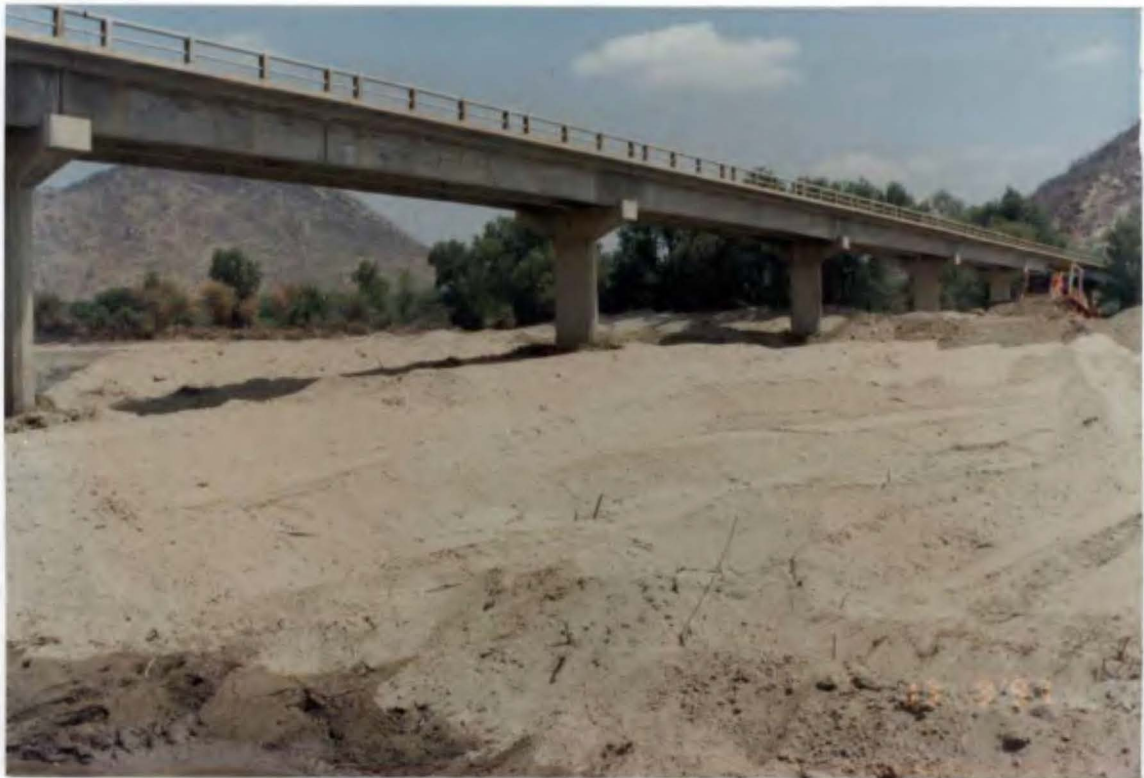
Foto N° 4. Puente Carrasquillo sobre el río Piura a la altura de Morropón donde se estaban efectuando obras de limpieza.

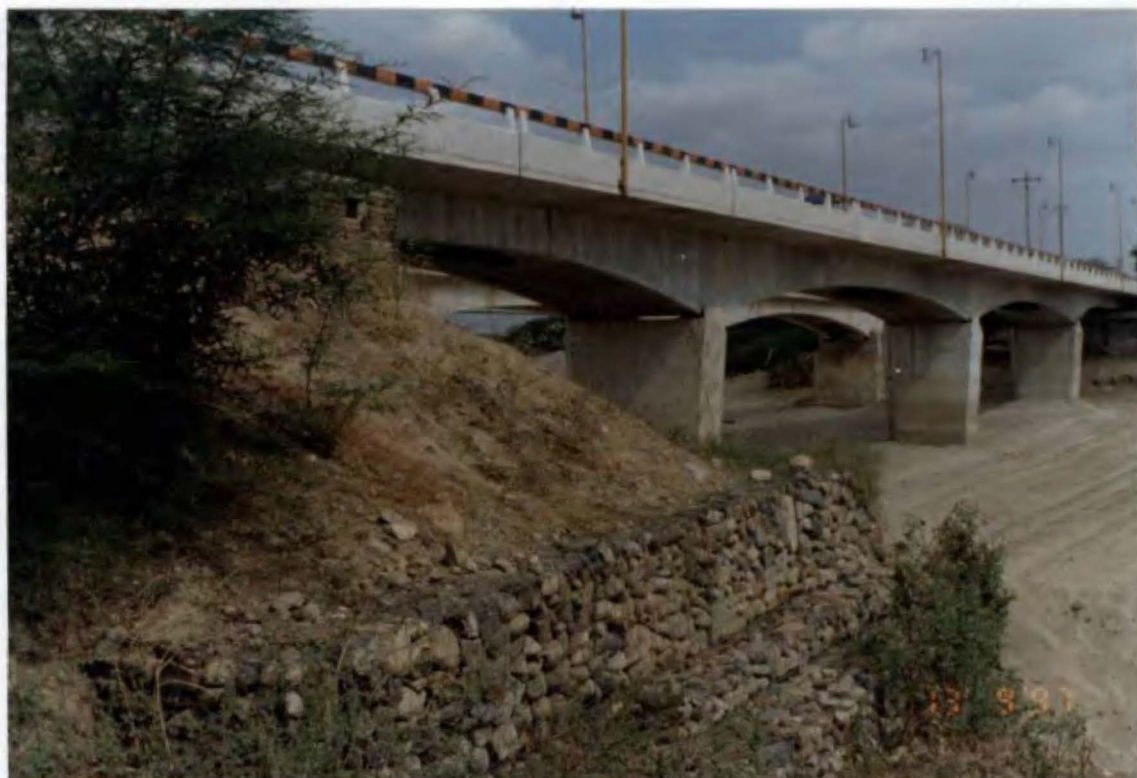
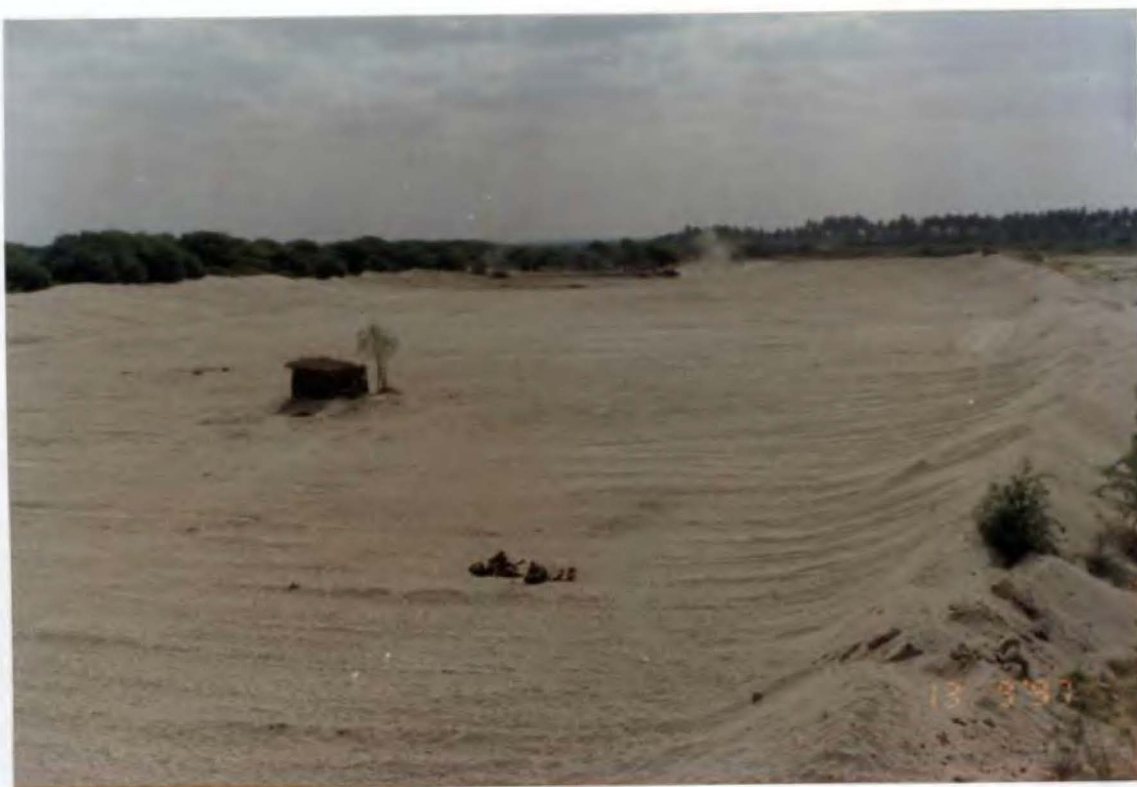
Foto N° 5. Puente Nacara (entrada a Chulucanas) y trabajos de limpieza en el cauce con amontonamiento de la arena en las márgenes.

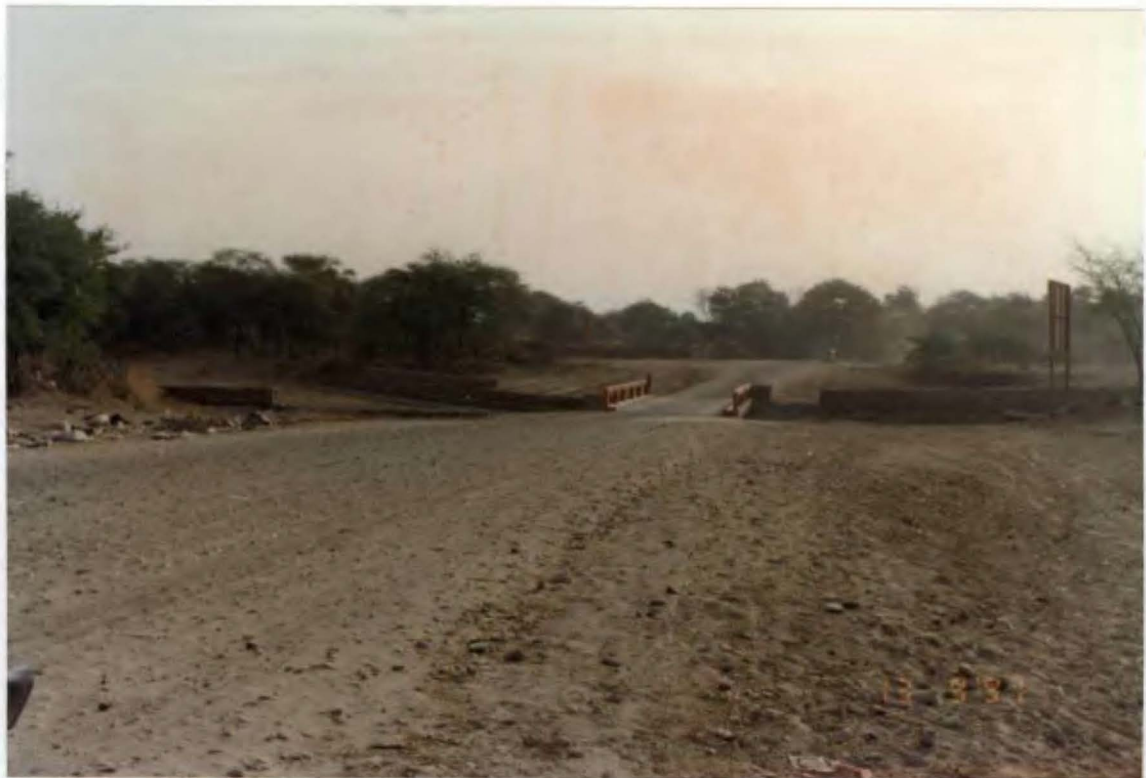
Foto N° 7. Puente Cameros en la entrada a Tambogrande de concreto armado con gaviones tanto aguas arriba como aguas abajo.

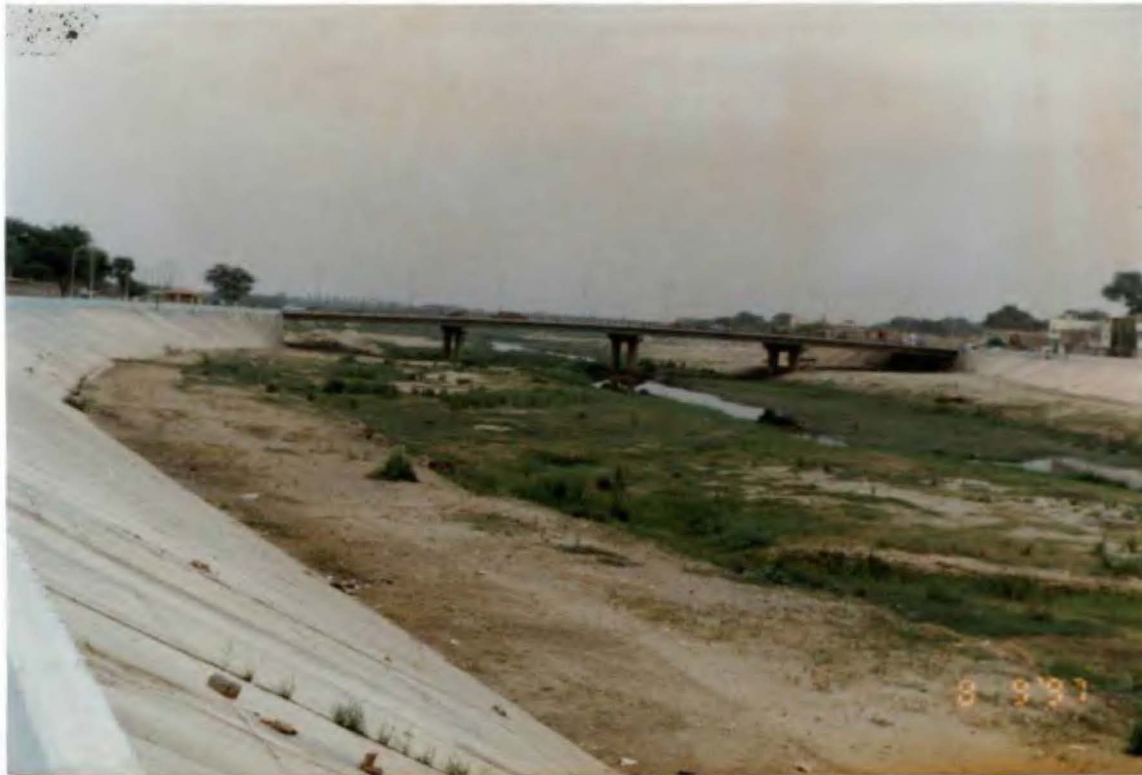
Foto N° 11. Estado del cauce a la altura del Puente Bolognesi en Piura y de la loza del puente.

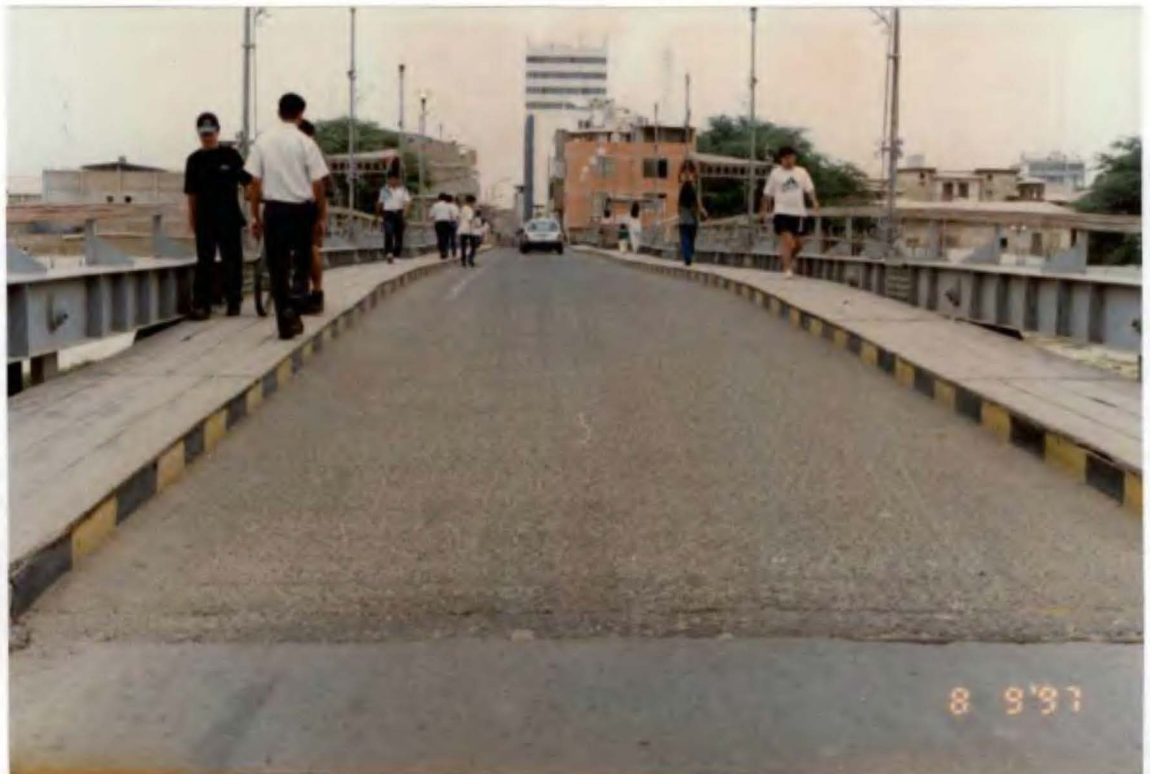
Foto N° 12. Estado del cauce a la altura del Puente Piura y de la loza de éste.

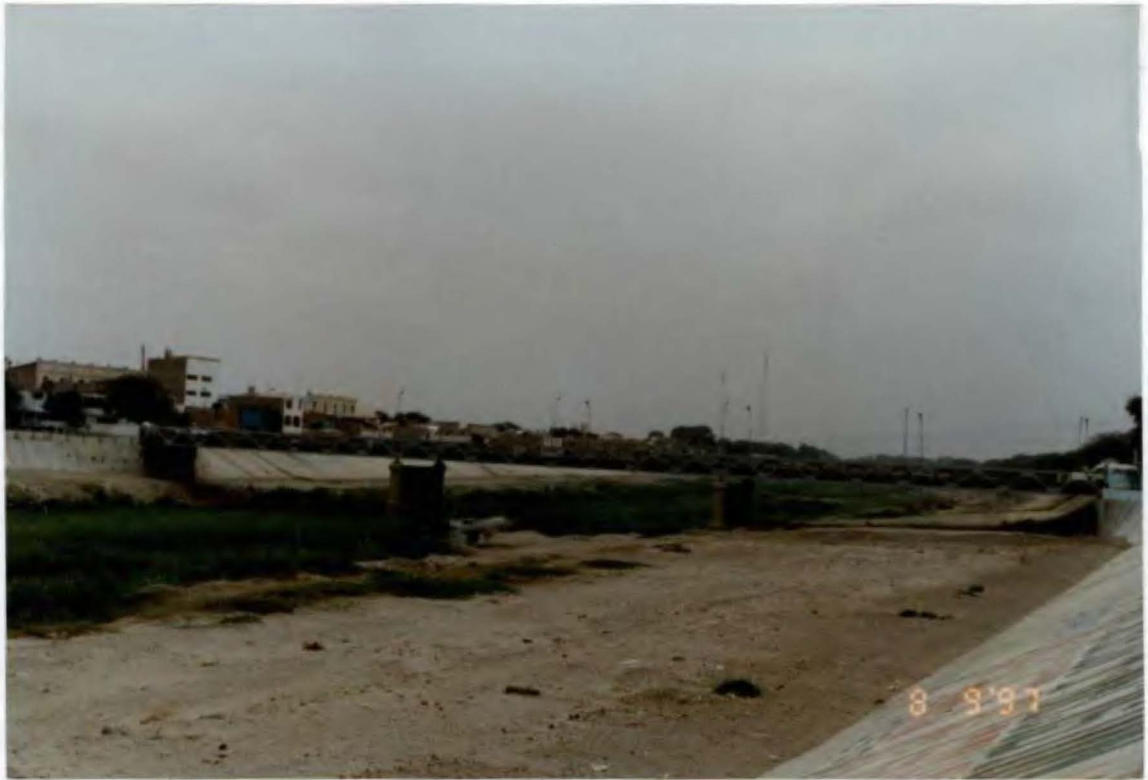
Foto N° 13. Estado del cauce a la altura del Puente Sánchez Cerro en Piura y de la loza del puente.

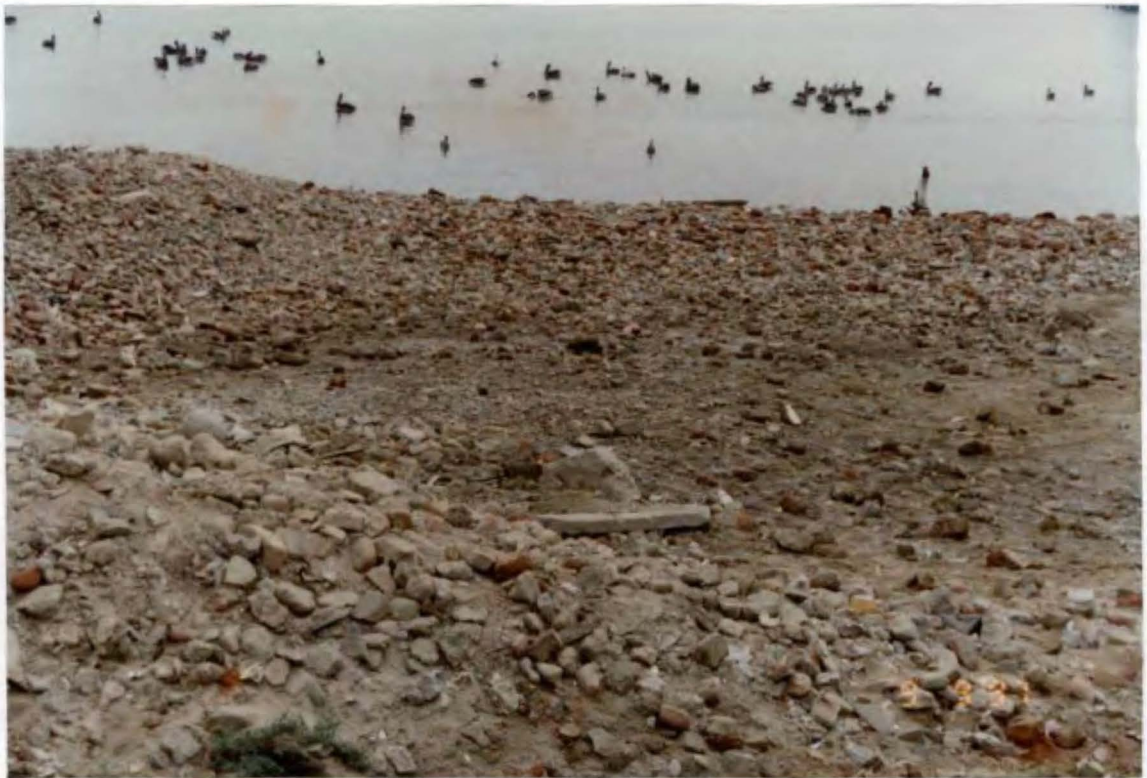
B

Foto N° 16. Estado del Puente que se ubica sobre el colector de desagües de lluvias en Paita (A) y de su desembocadura al mar (B), en donde es necesario efectuar obras con urgencia.

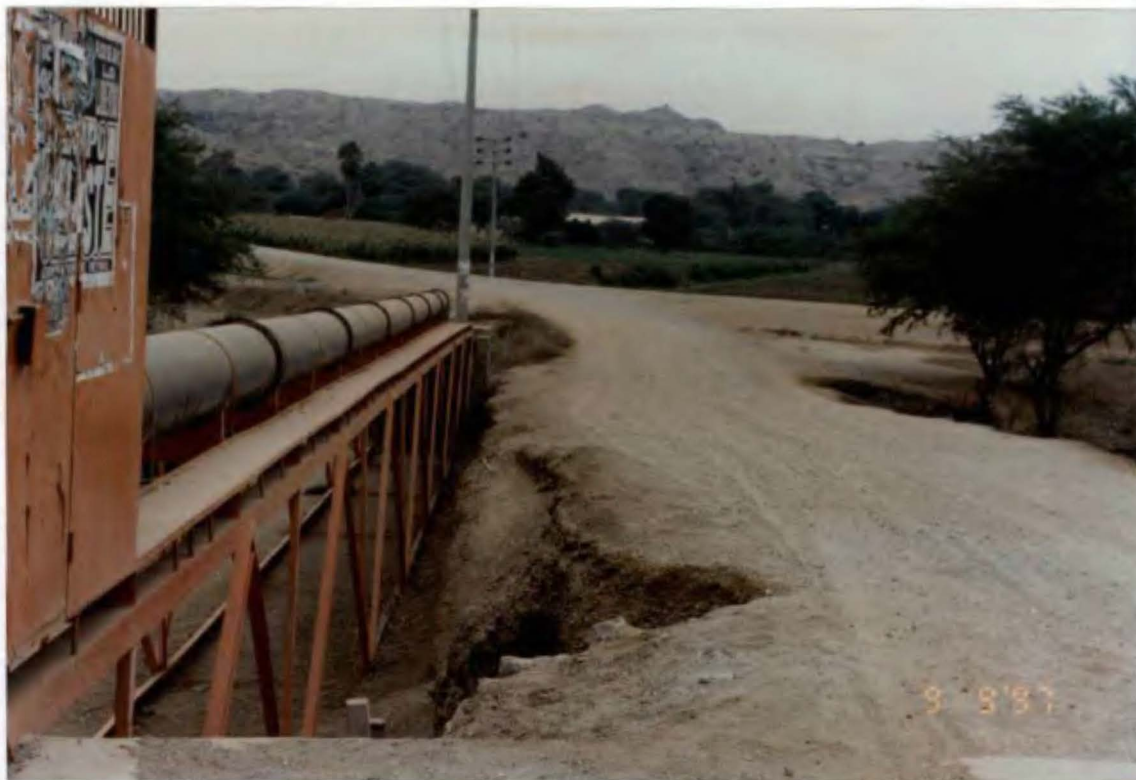
Foto N° 18. Estado de la salida del Puente Simón Rodríguez (Bajo Chira), sector hacia Amotape.

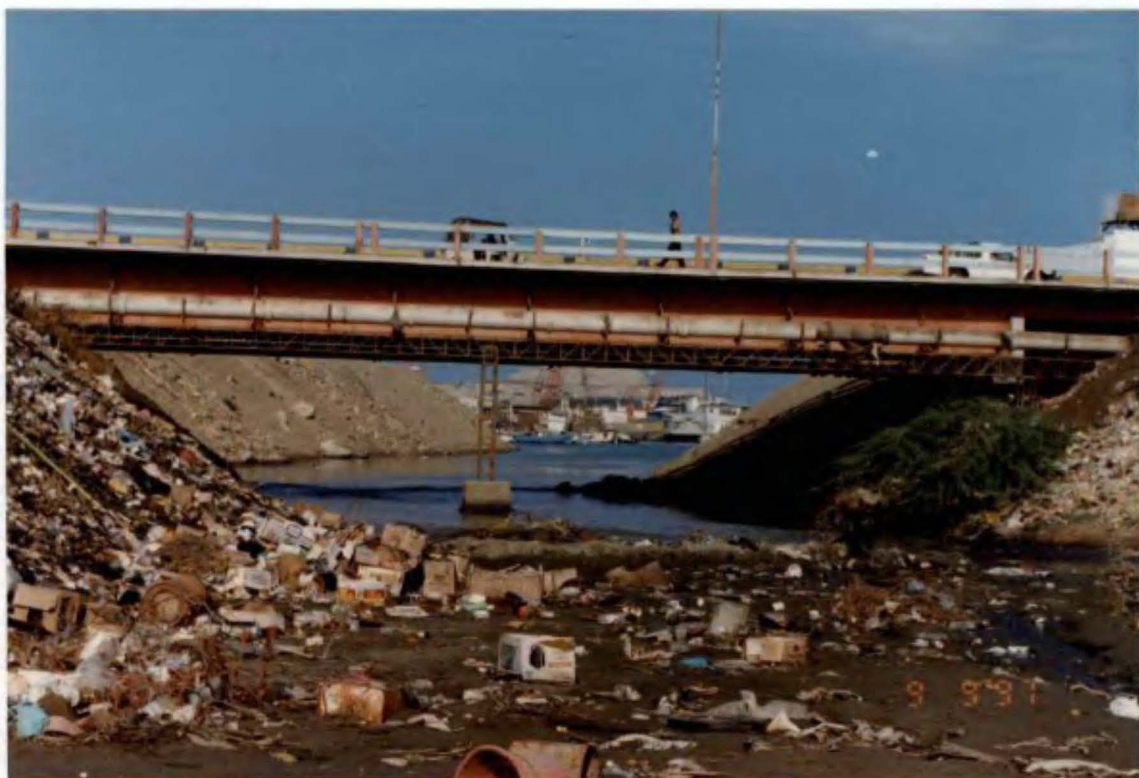
Foto N° 22. Estado del lecho de la quebrada Yale, no se observan defensas en los estribos.

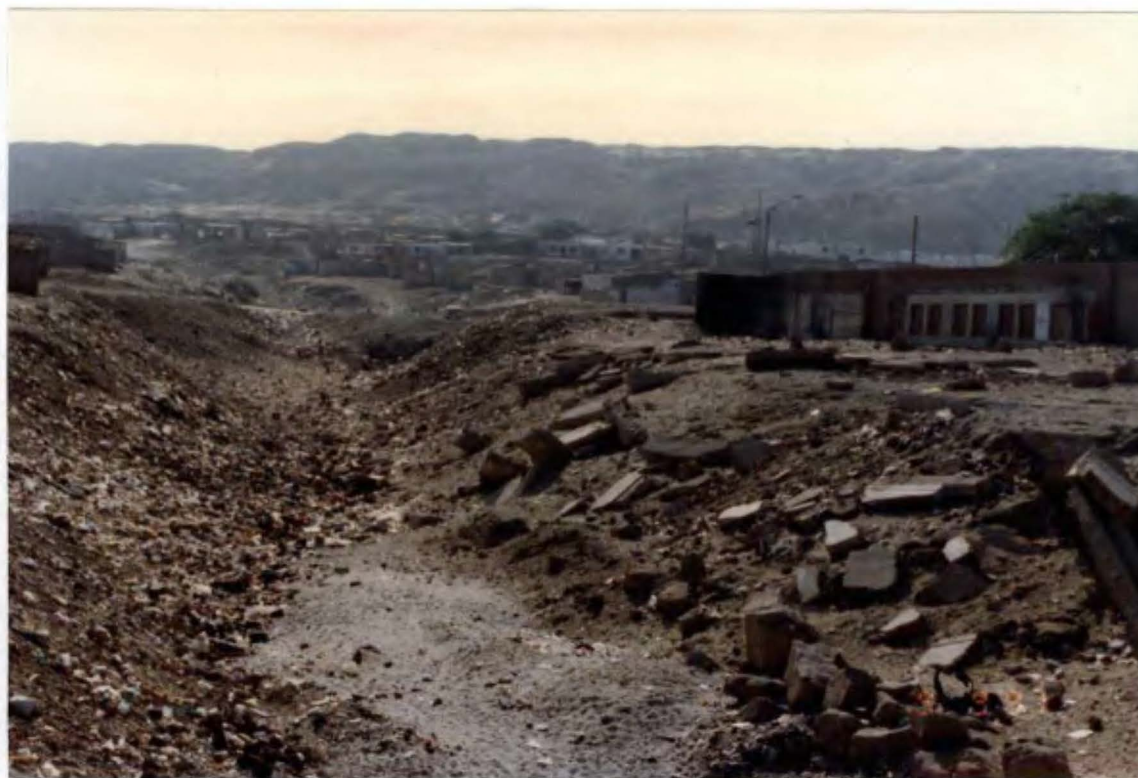
Foto N° 23. Vista del estado actual de la quebrada ubicada en el lado izquierdo del Politécnico Taboada por donde en 1983 discurrió agua que afectó sus instalaciones.

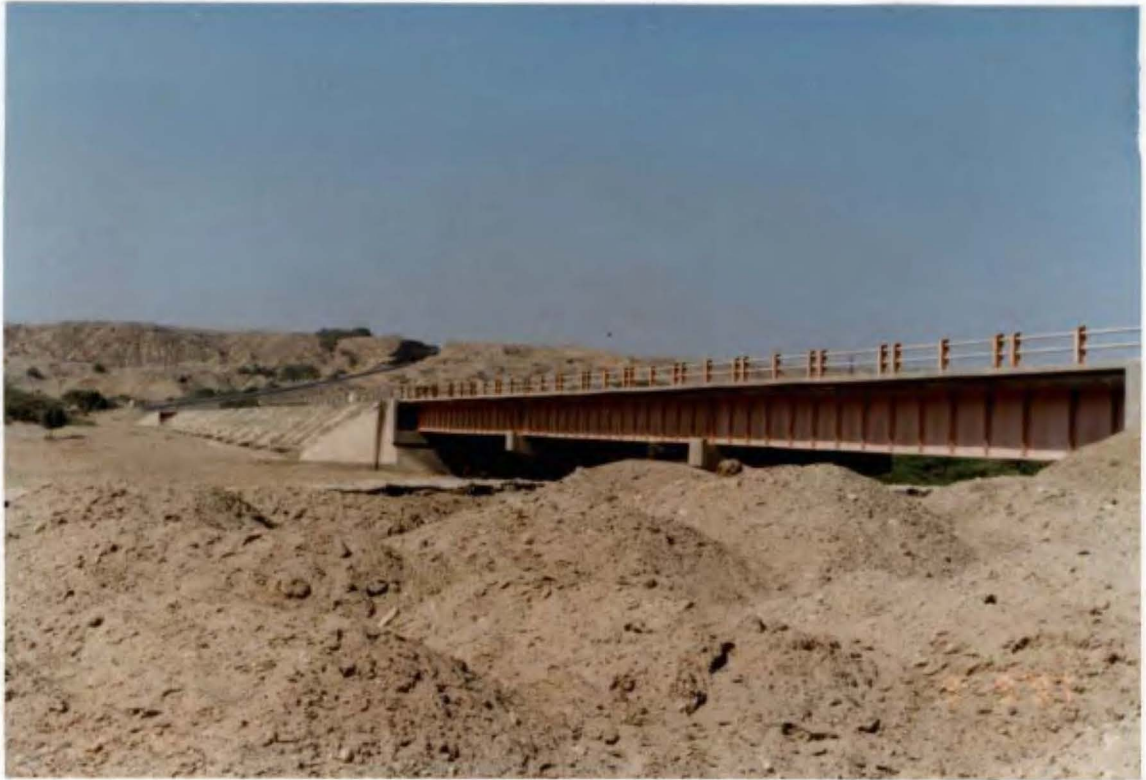
Foto N° 24. Bajada a la Quebrada Pariñas donde se localiza el nuevo puente que consta de dos estructuras separadas por una batería de alcantarillas.

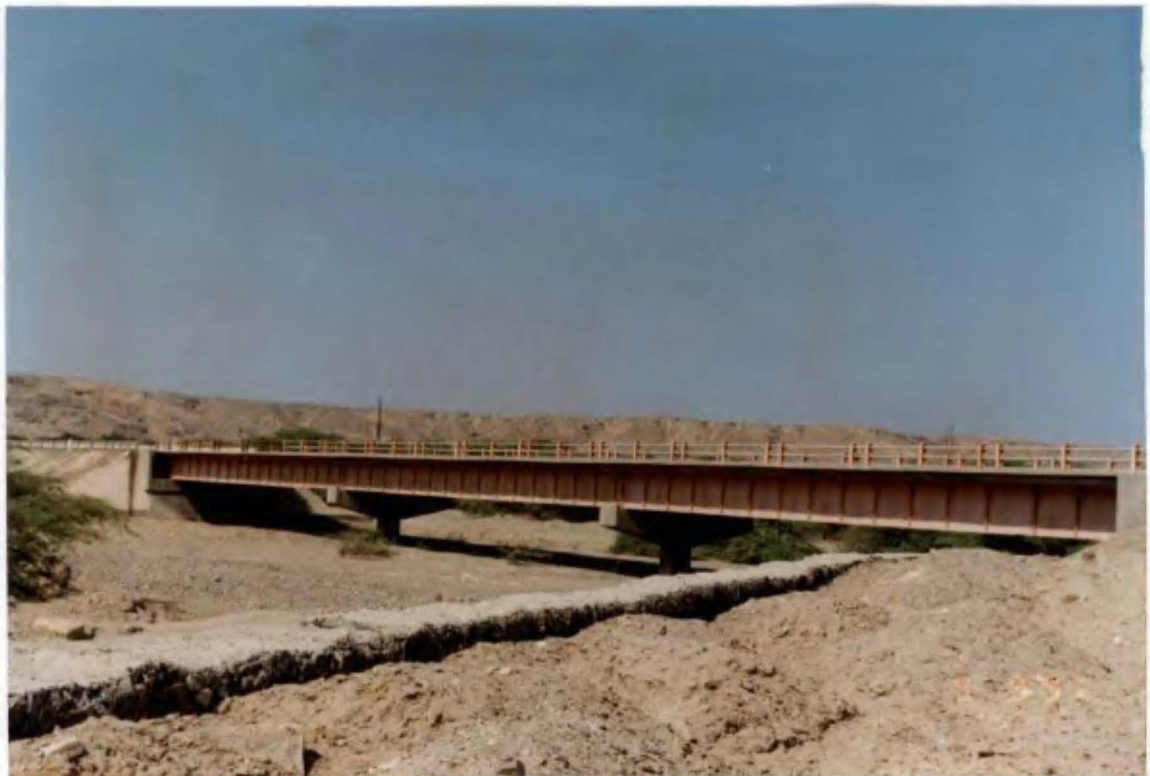
Foto N° 25. Vista al Puente Pariñas Norte protegido en su margen derecha (aguas arriba) por un muro de gaviones.

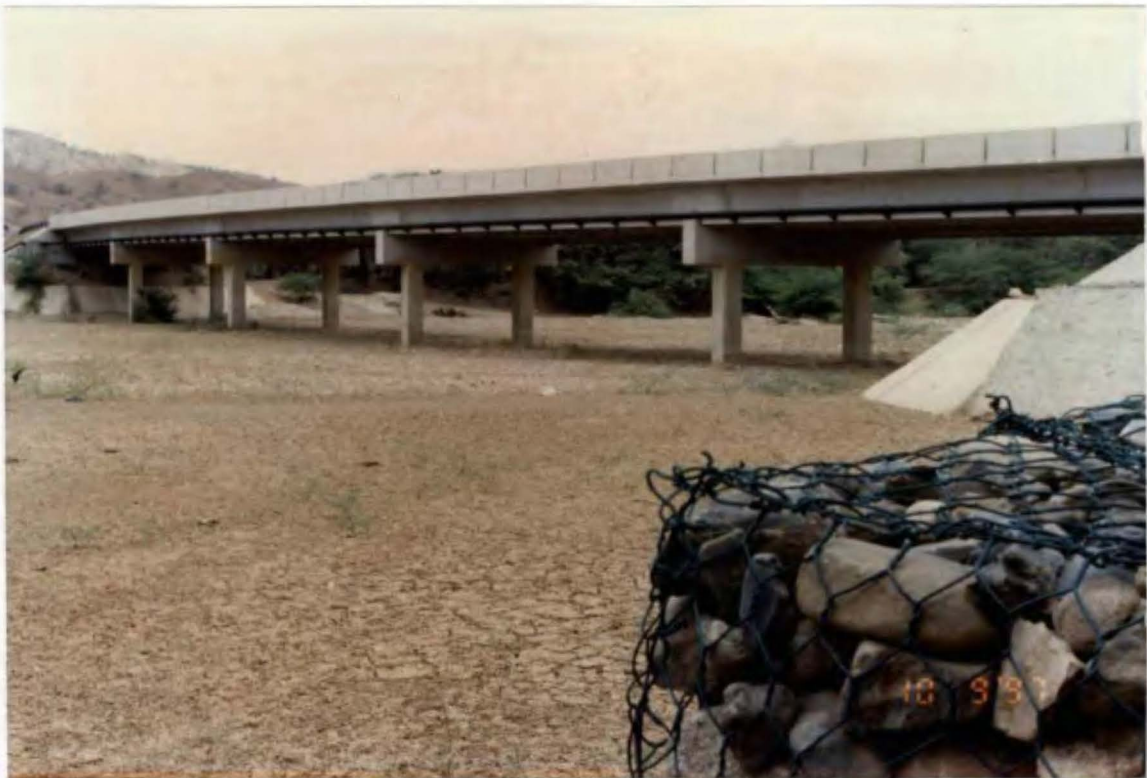
Foto N° 33. Puente Carpita (km 1182.700 Panamericana Norte). Vista de aguas arriba hacia aguas abajo.

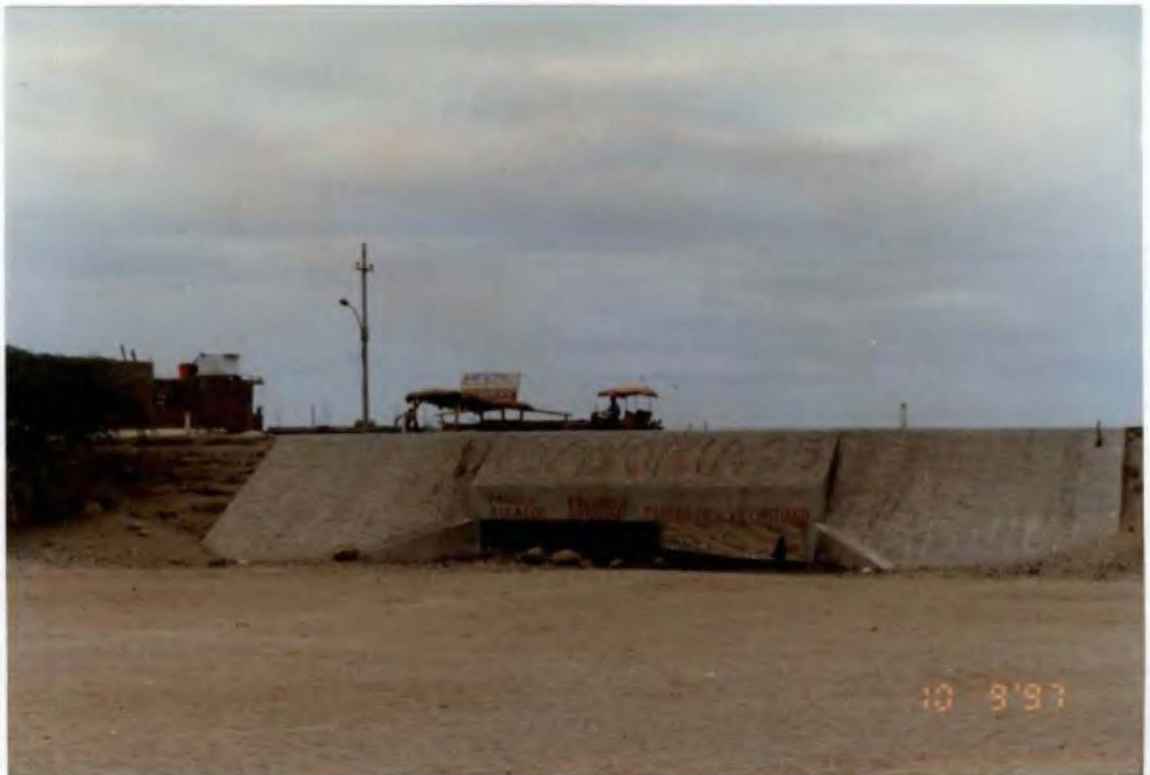
Foto N° 35. Puente Cancas I (km 1193.800 Panamericana Norte). Necesita efectuar limpieza de cauce.

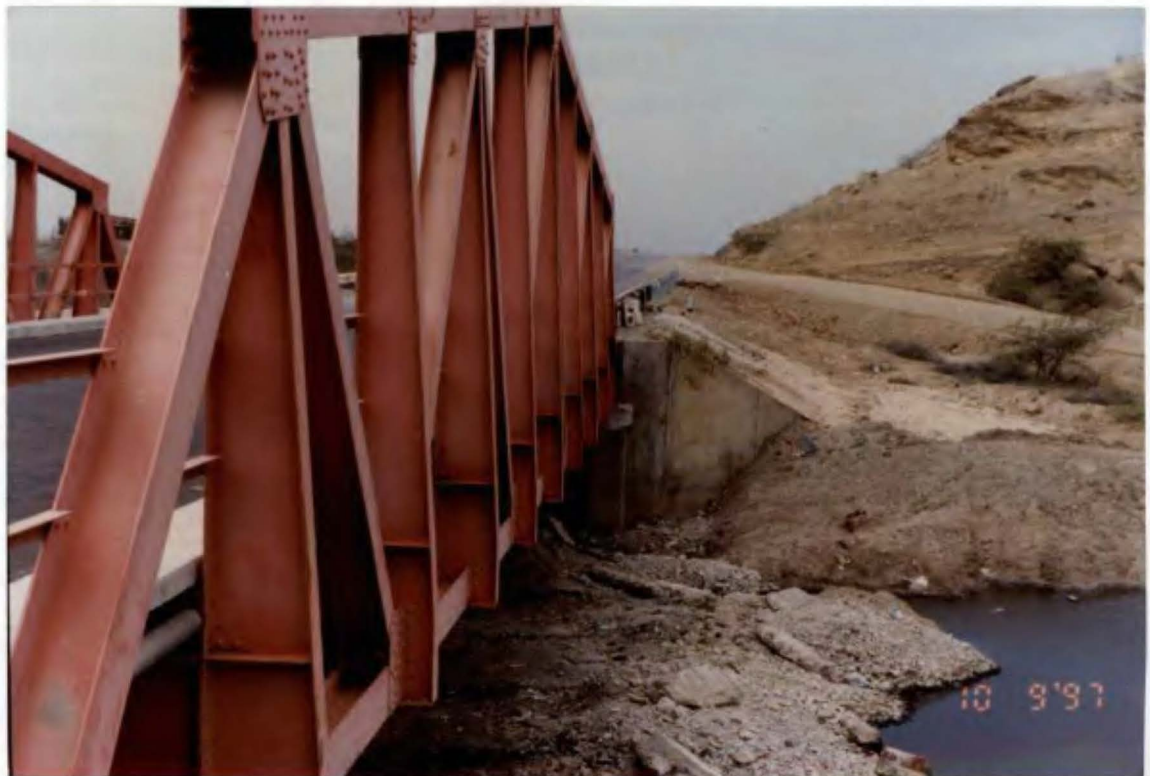
Foto N° 37. Puente Canoas (km 1201.000 Panamericana Norte), carece de defensas en las márgenes.

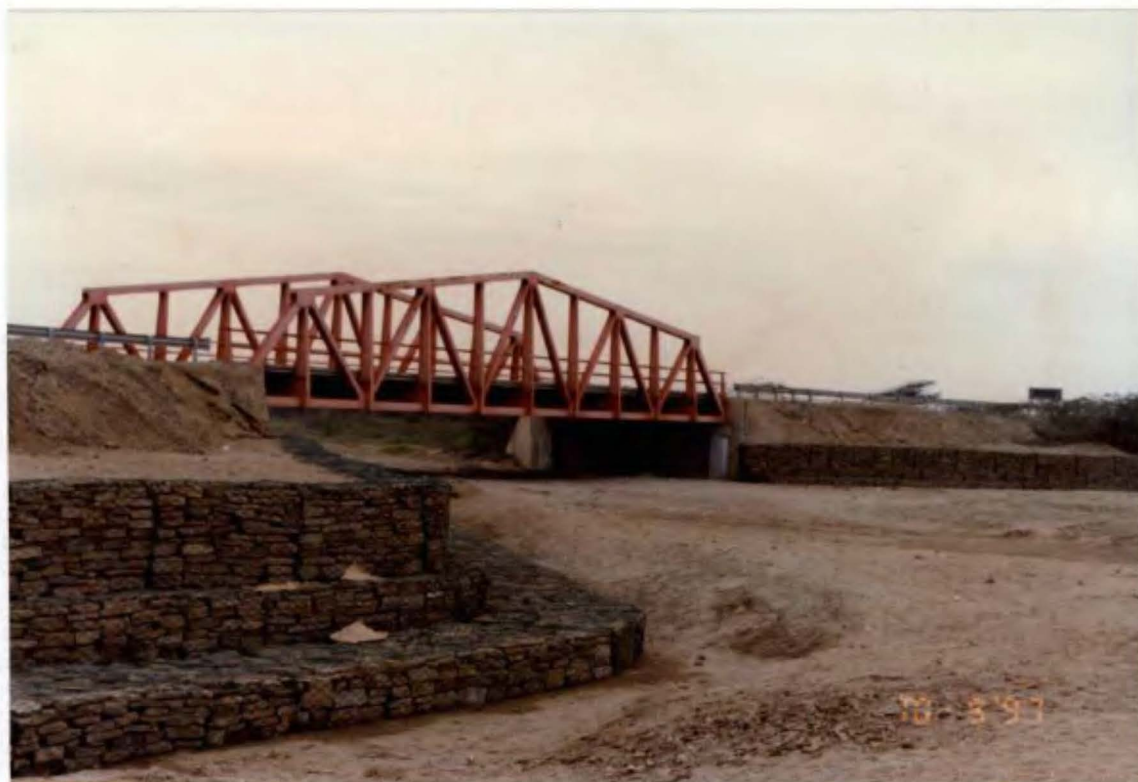
Foto N° 38. Puente El Rubio (km 1209.500 Panamericana Norte).

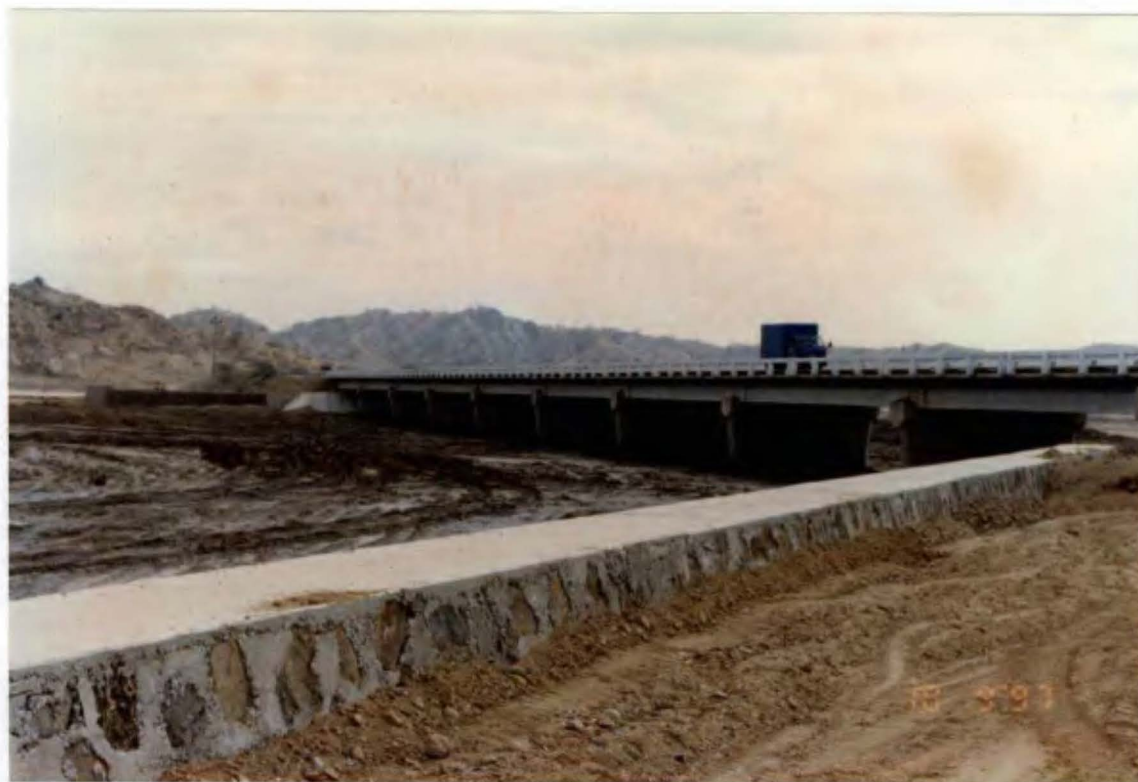
Foto N° 39. Puente La Cruz sobre la quebrada Colona. INDECI ha construido el muro de cemento ciclópeo sobre la margen derecha.

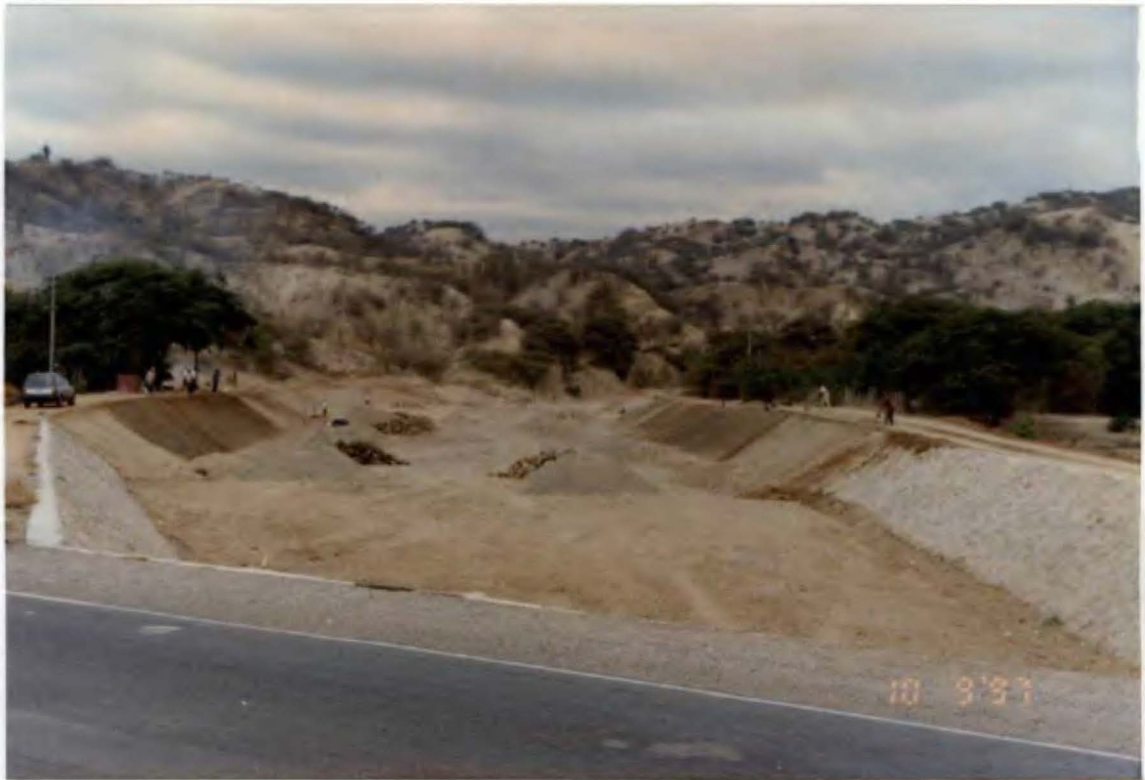
Foto N° 40. Canal La Jota con muros ciclópeos en el área de acceso a la alcantarilla. Se están alistando los taludes de las márgenes, lecho limpio.

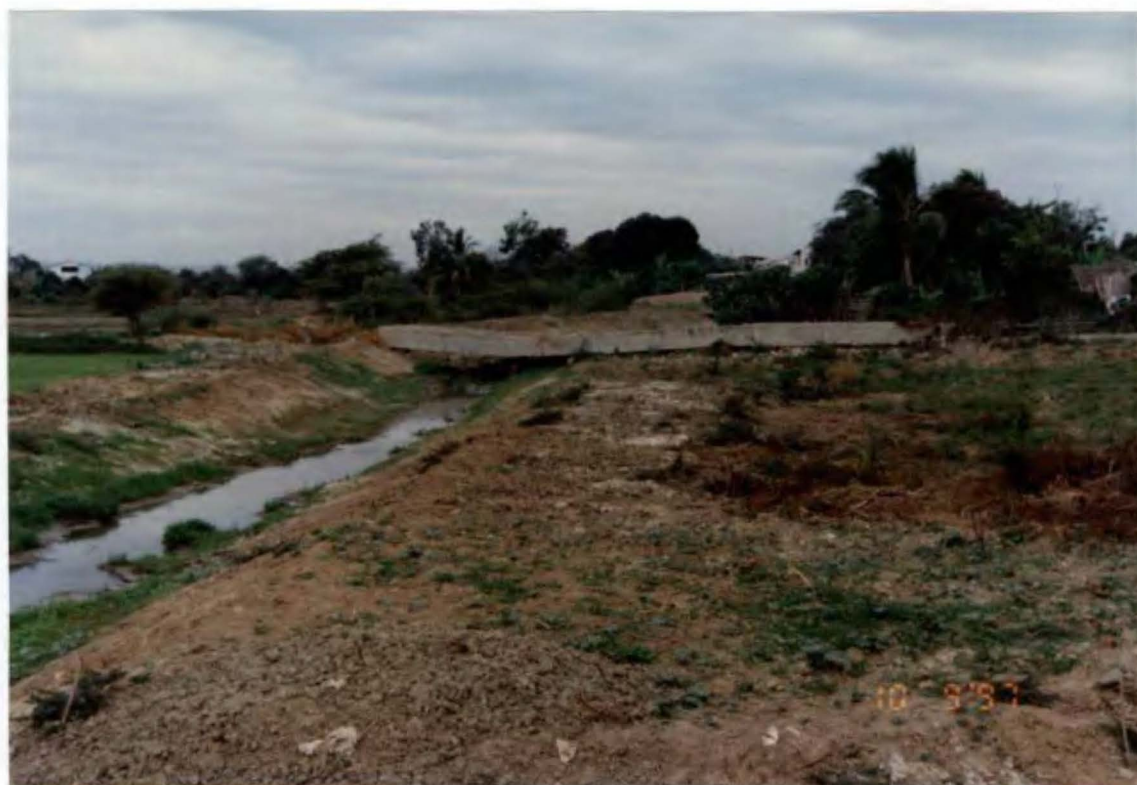
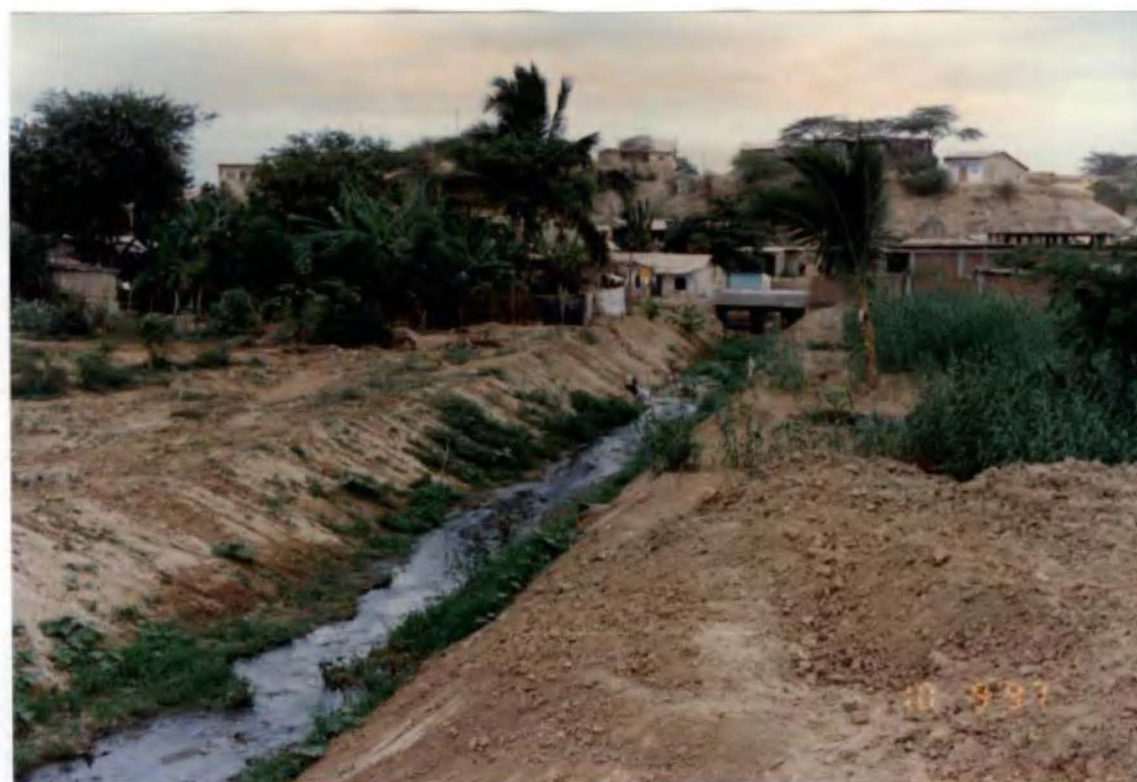
Foto N° 41. Vista que nos muestra aguas arriba del Puente Corrales dos quebradas que convergen a este puente. En A por el lado derecho una loza de puente de concreto colapsado y en B lado izquierdo en buen estado, transporta aguas servidas.

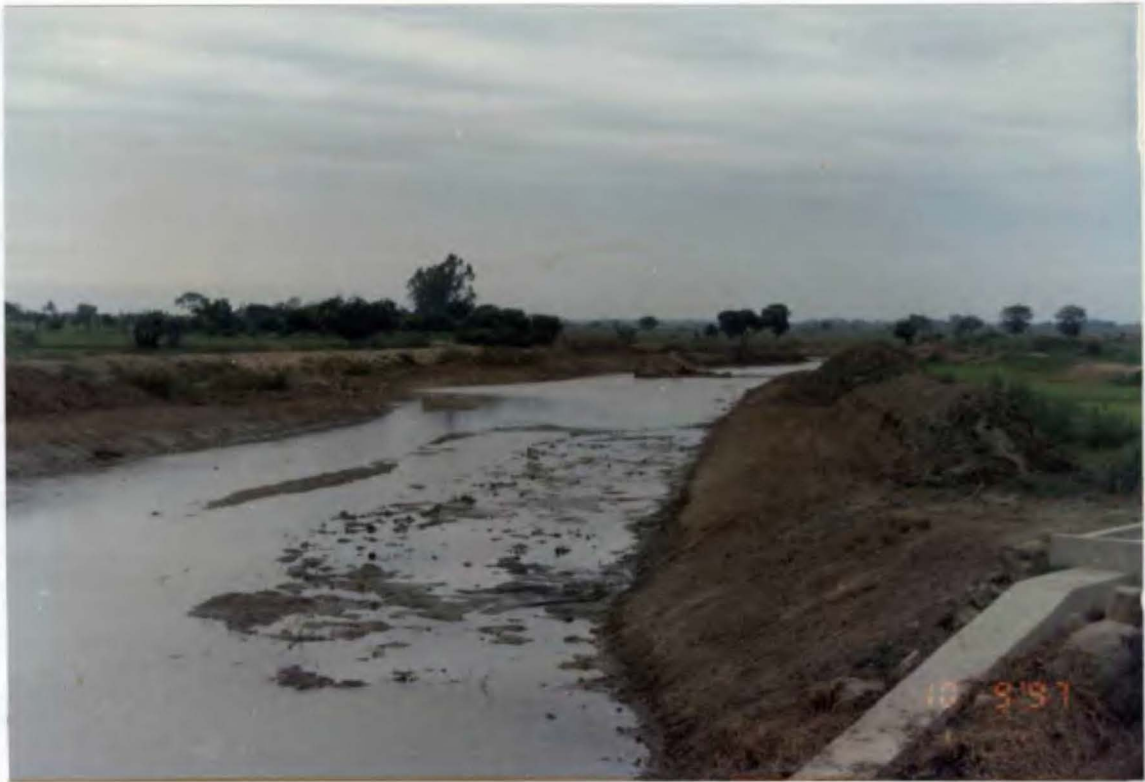
Foto N° 42. Trabajos de canalización en el Puente El Piojo.
