**INSPECCION INGENIERO-GEOLOGICA AL AREA EN
PELIGRO DE SER AFECTADA POR EL FENOMENO
DE "EL NIÑO"
TRAMO LAMBAYEQUE-TUMBES**

(DPTOS: LAMBAYEQUE, PIURA, TUMBES)

DIRECCIÓN DE GEOTECNIA

**SETIEMBRE 1997
LIMA - PERÚ**

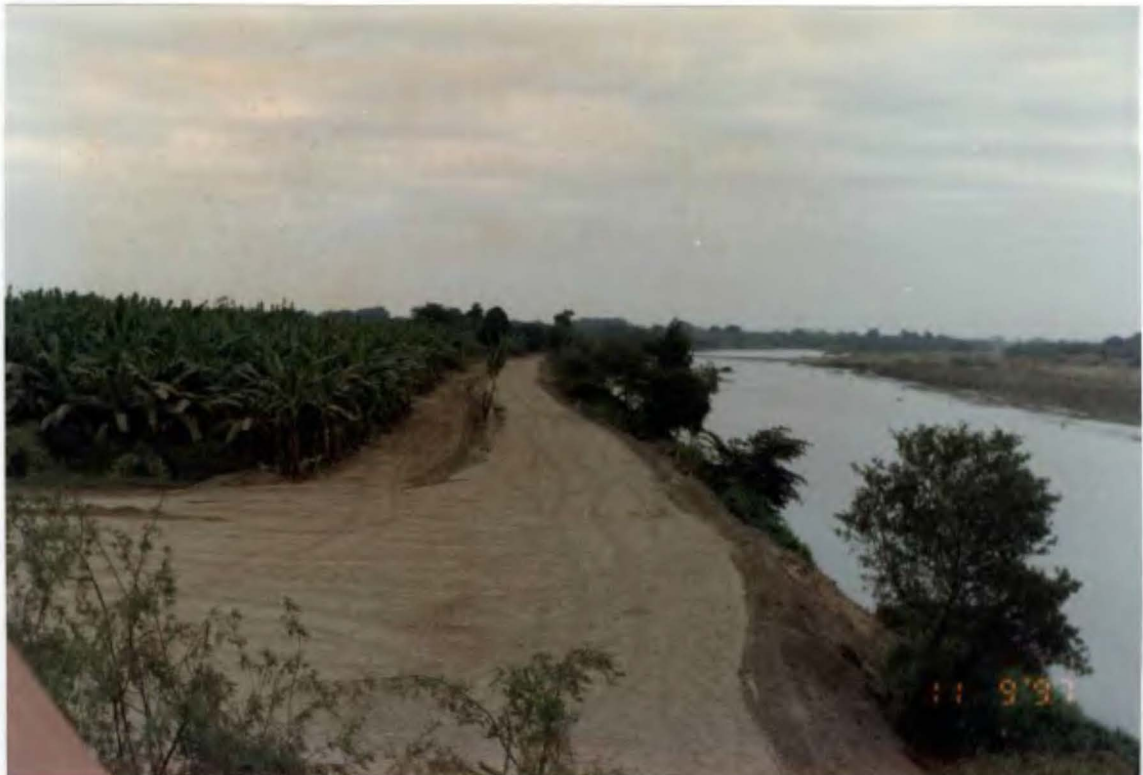
Foto N° 43. Dique de tierra en la margen izquierda del Río Tumbes, aguas abajo del puente.

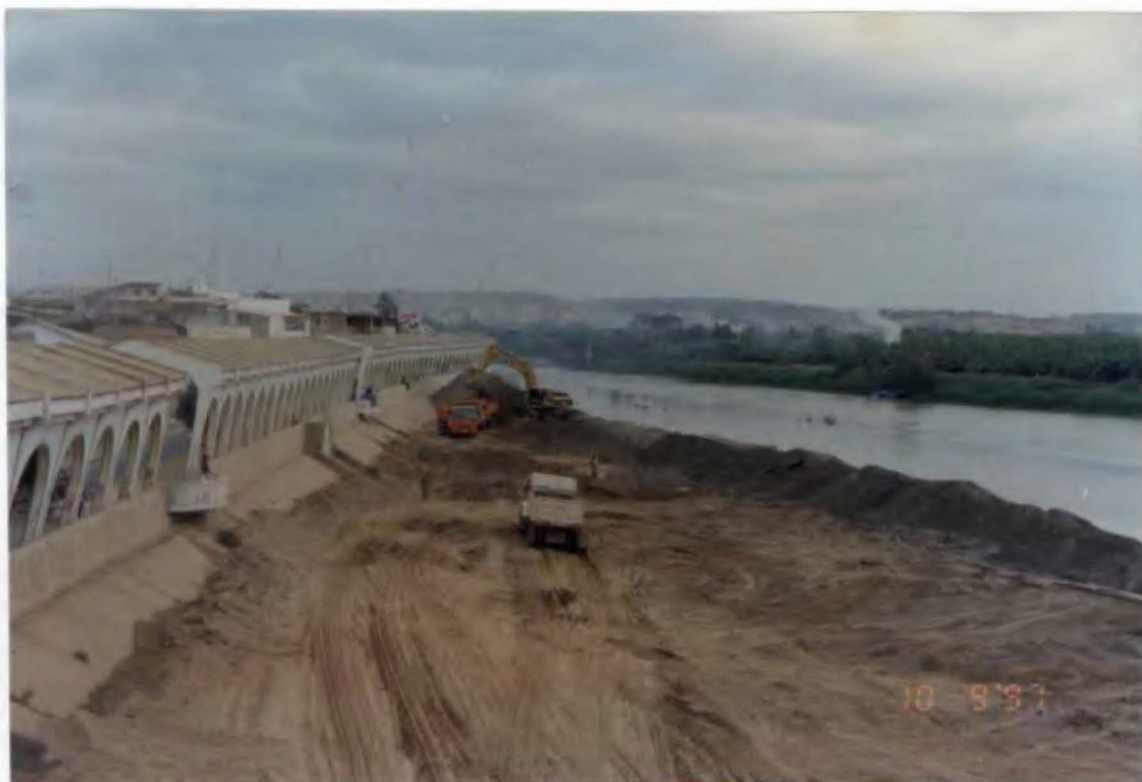
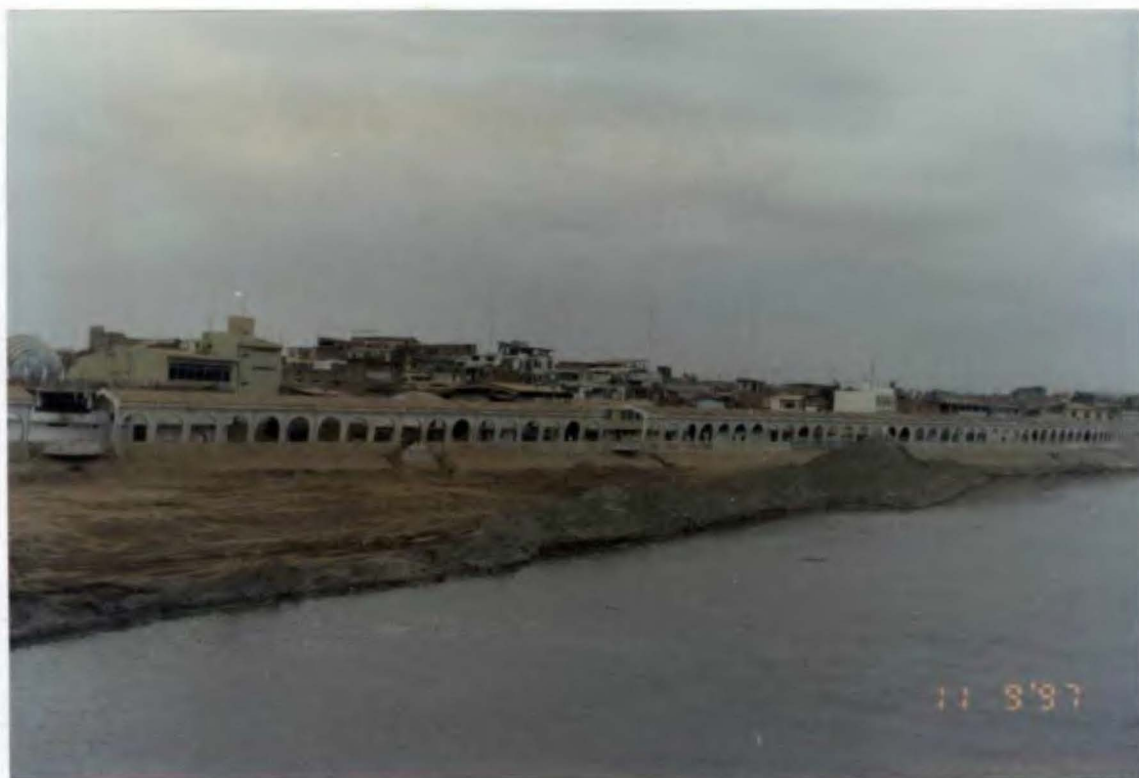
Foto N° 44. Trabajos de limpieza de material sedimentado en la margen derecha del río Tumbes, aguas arriba del Puente.

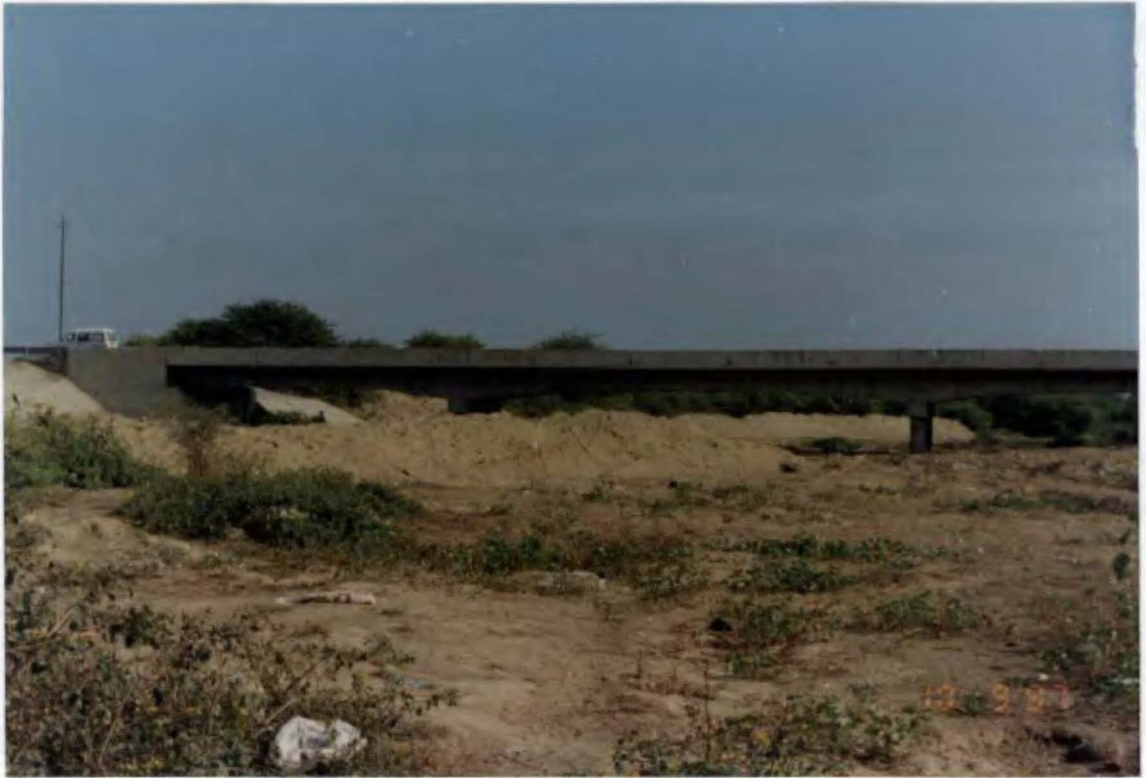
Foto N° 46. Estado del Puente Héroes del Cenepa N° 1 (km 1271 Panamericana Norte). Se ha efectuado limpieza aguas arriba.

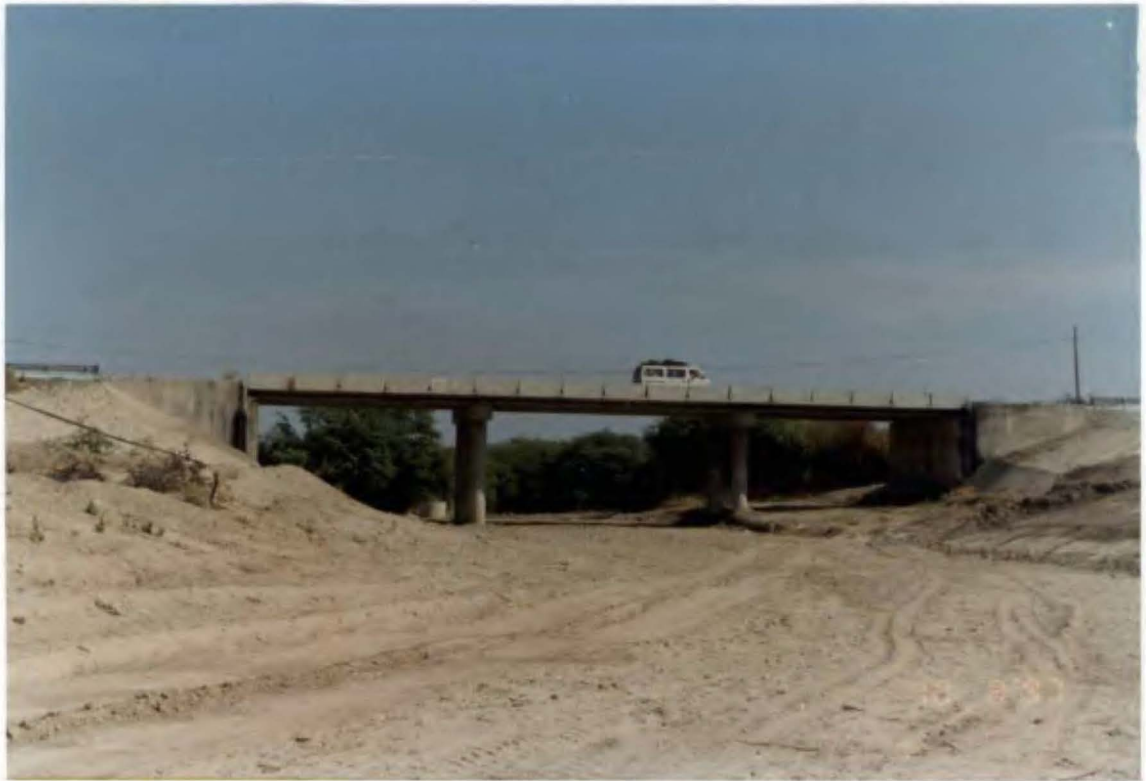
Foto N° 48. Estado de los trabajos ejecutados en el Puente Aeropuerto (km 1275.800 Panamericana Norte).

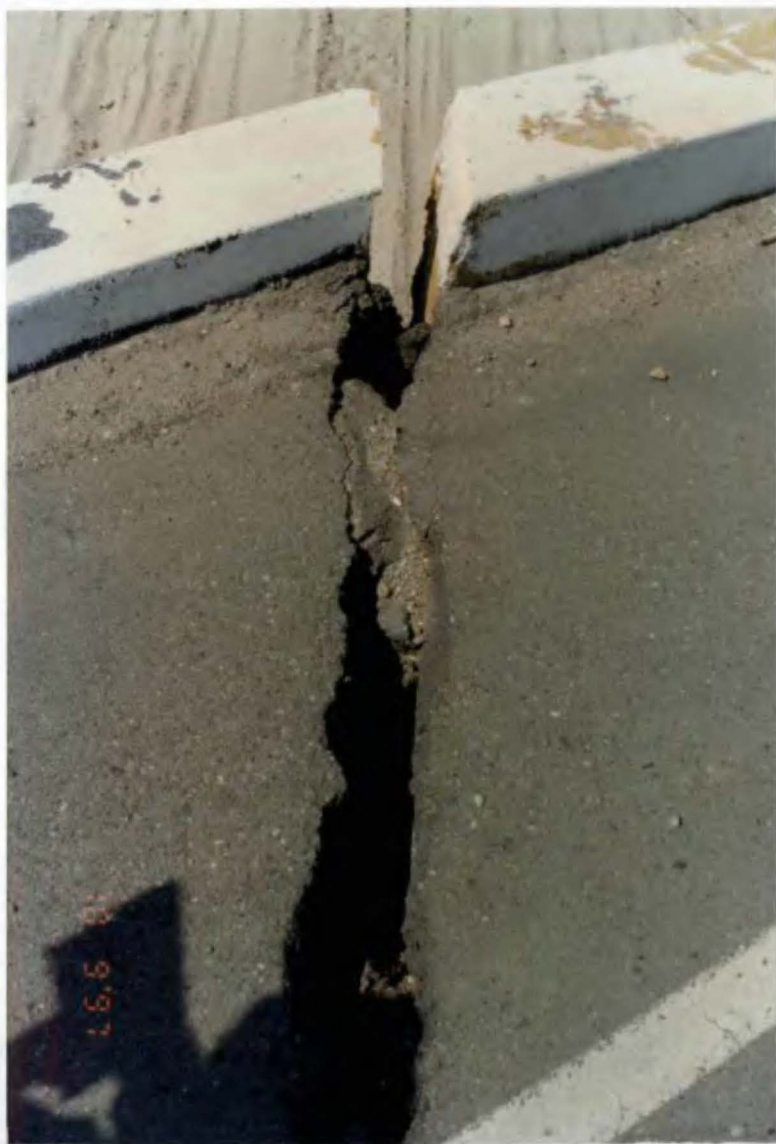
Foto N° 50.

Vista al E a la loza del Puente Quebrada Grande (\pm km 1283.500 Panamericana Norte) donde existe un desplazamiento de 0.13 metros entre una sección antigua y otra nueva de ampliación que es necesario verificar y reparar la loza.

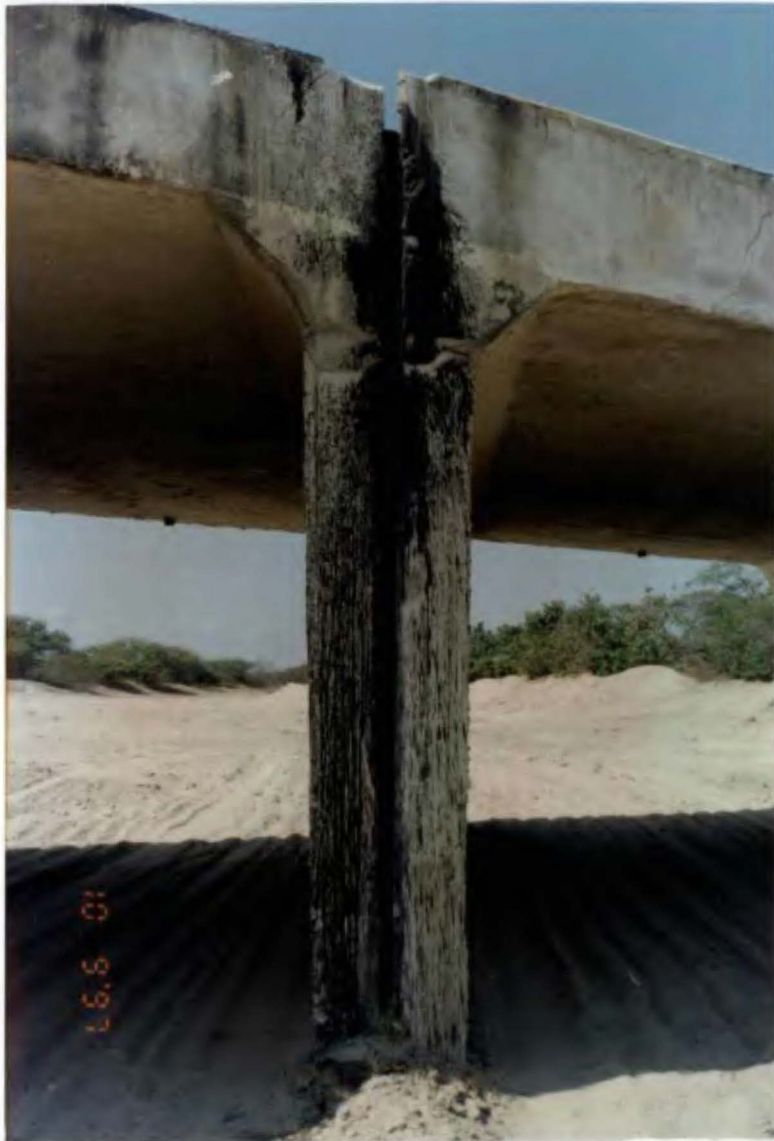
Foto Nº 51.

Dos vistas del área donde se ubican los pilares que unen a las dos secciones del Puente Quebrada Grande. En A de aguas arriba a aguas abajo y en B de aguas abajo a aguas arriba, observándose el área de unión rellena con gravas en proceso de desmoronamiento y los trabajos de limpieza del cauce con arrimada de la arena a los costados.

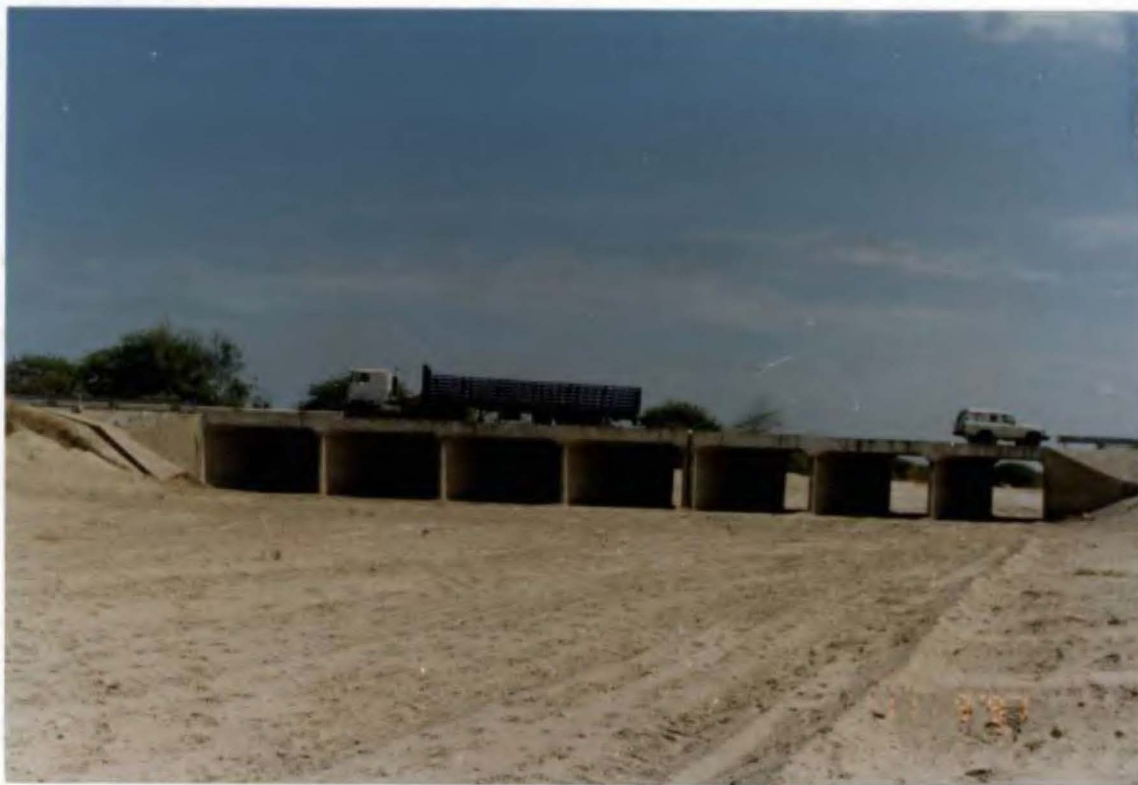
Foto N° 52. Vista de aguas abajo hacia aguas arriba donde se muestra el estado del área del cauce del Puente Lagarto (km 1287.200); tiene gaviones de defensa aguas arriba.

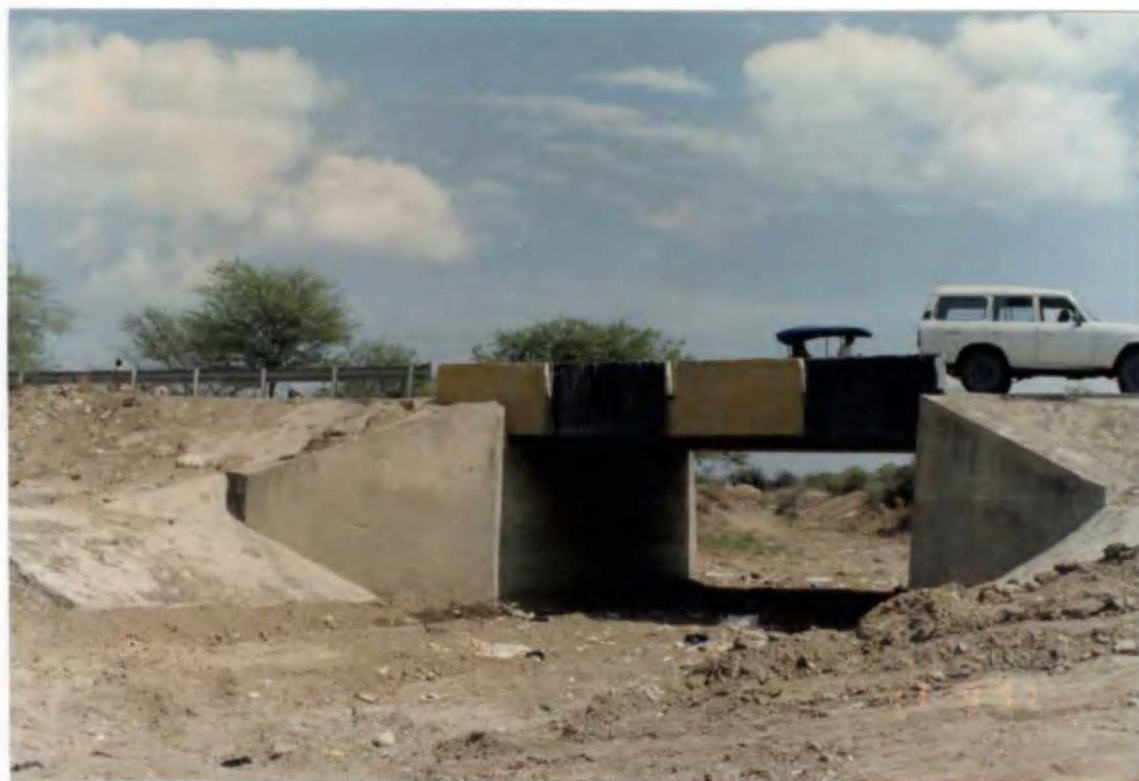
Foto N° 53. Estado del Puente Piedritas, donde se observa aguas arriba unos muros de mampostería adosados a los aleros del Puente.

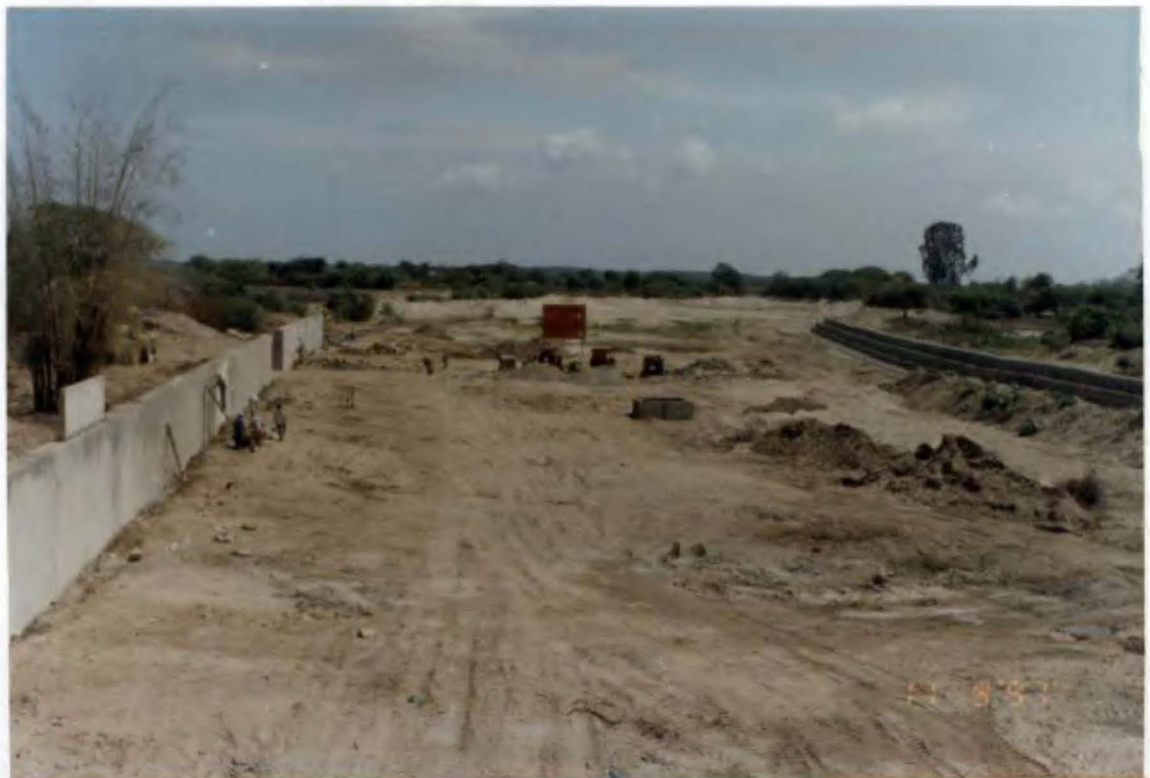
Foto N° 55. Puente El Bolsico sobre el río Zarumilla (km 1288.200 Panamericana Norte). Estado de las obras efectuadas en el cauce aguas arriba (A) y aguas abajo (B).

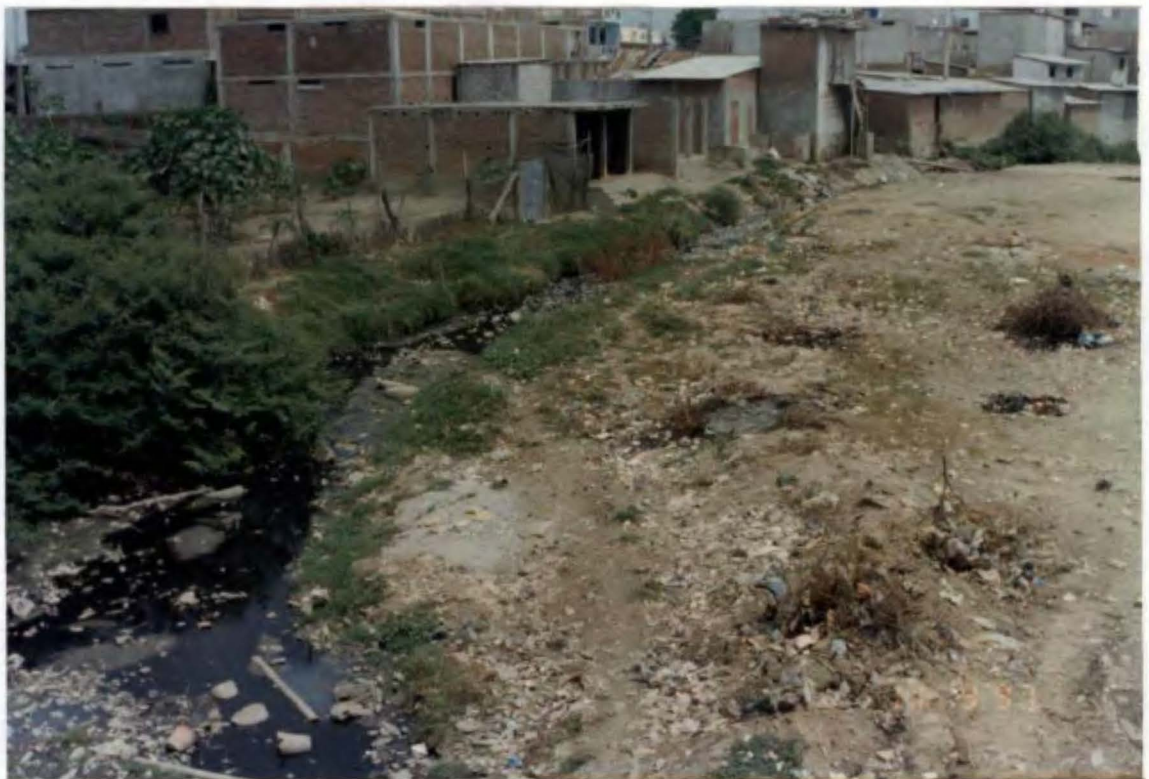
Foto N° 56. Dos vistas que nos muestran el estado de los trabajos en el Canal Internacional de Zarumilla.
A. Lado peruano donde se está efectuando excavación para construcción de Muro en la margen izquierda, aguas abajo del Puente Internacional.
B. Lado ecuatoriano donde no se ha tomado ninguna previsión (margen derecha).

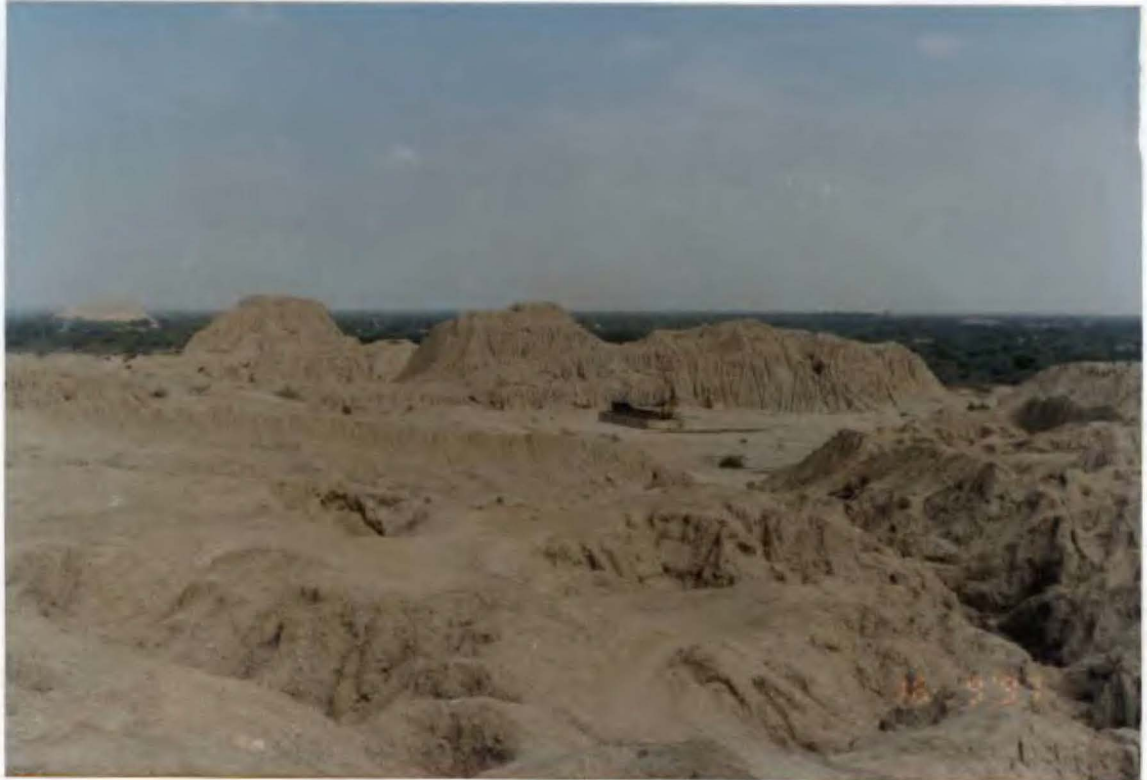
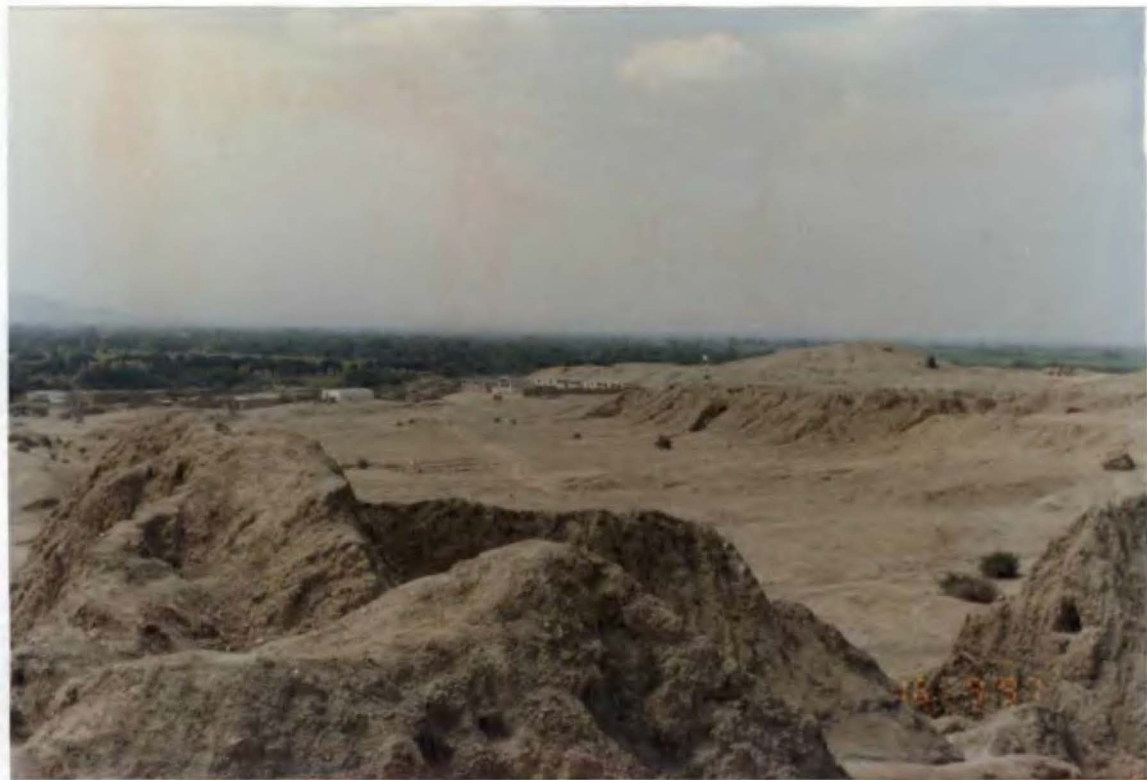
Foto N° 57. Vistas que nos muestran el estado de las Pirámides de Tucumé, zona que no está preparada para soportar un intenso periodo de lluvias como los del fenómeno del Niño.

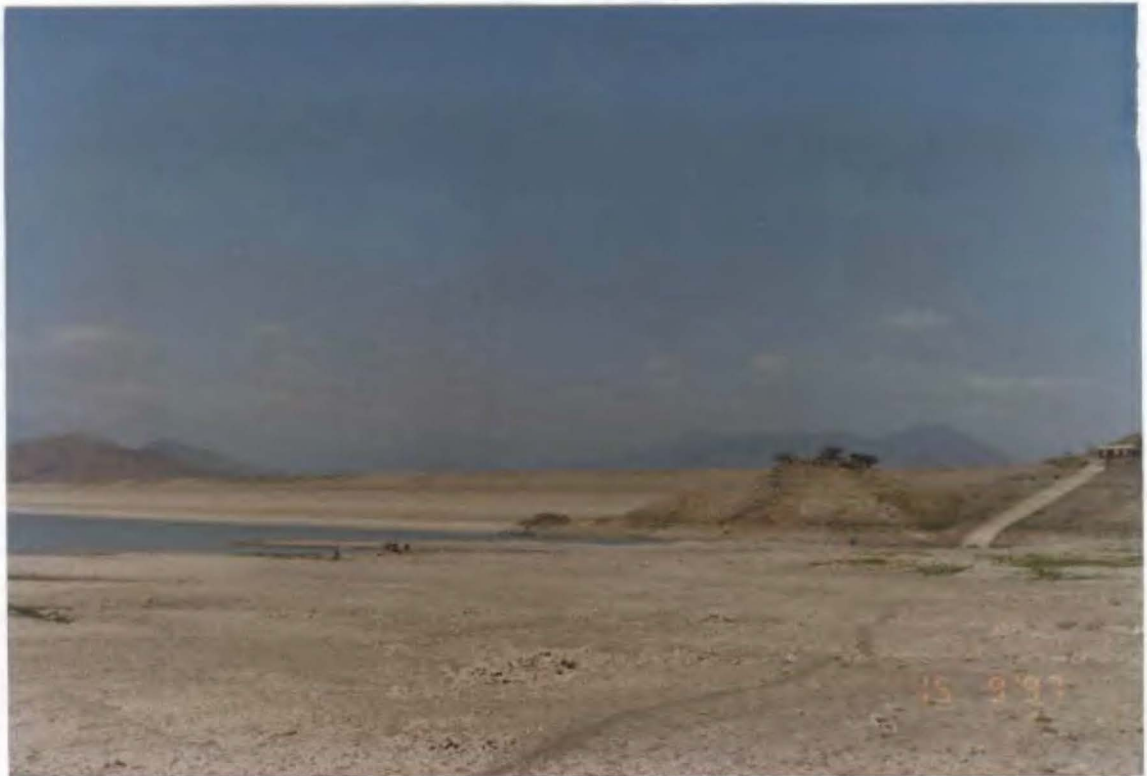
Foto N° 58.

Dos vistas a la Presa Tinajones.

B. Vista al dique y vaso de la Presa, observándose que el agua almacenada está en mínimas.

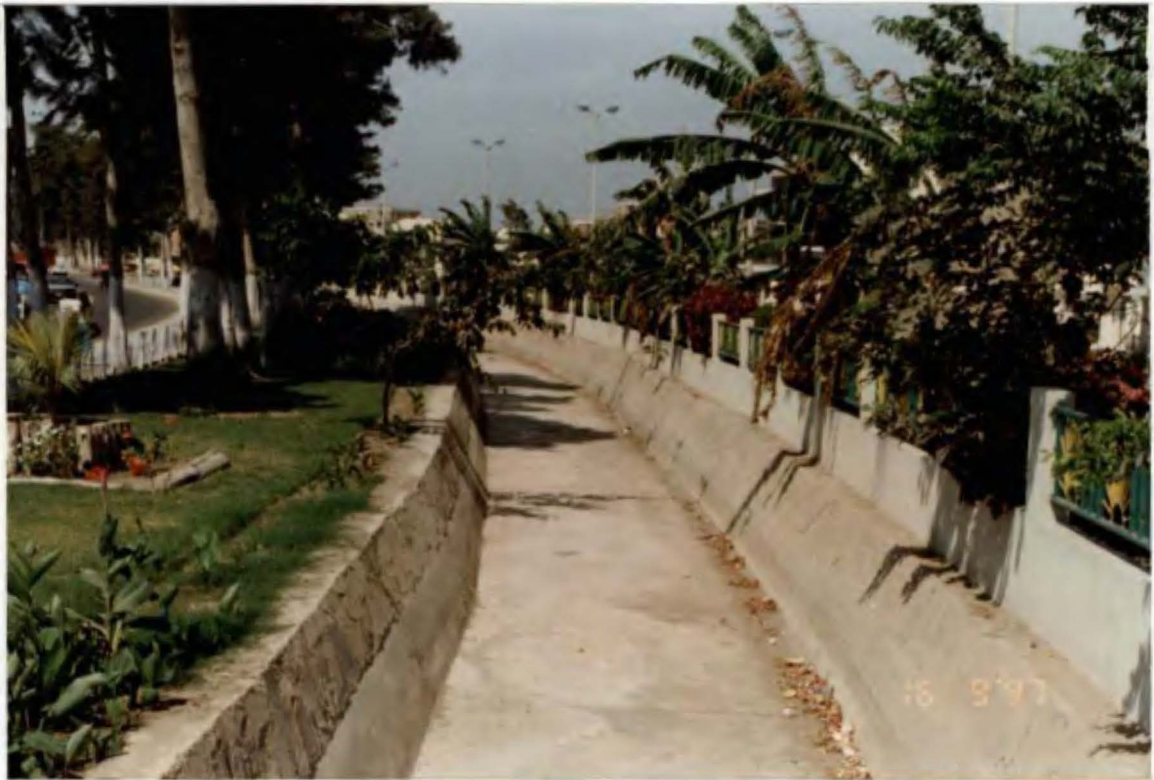
Foto N° 59. Dren revestido en Av. Garcilazo de La Vega - Chiclayo, el que necesita prolongarse hasta la Av. Grau.

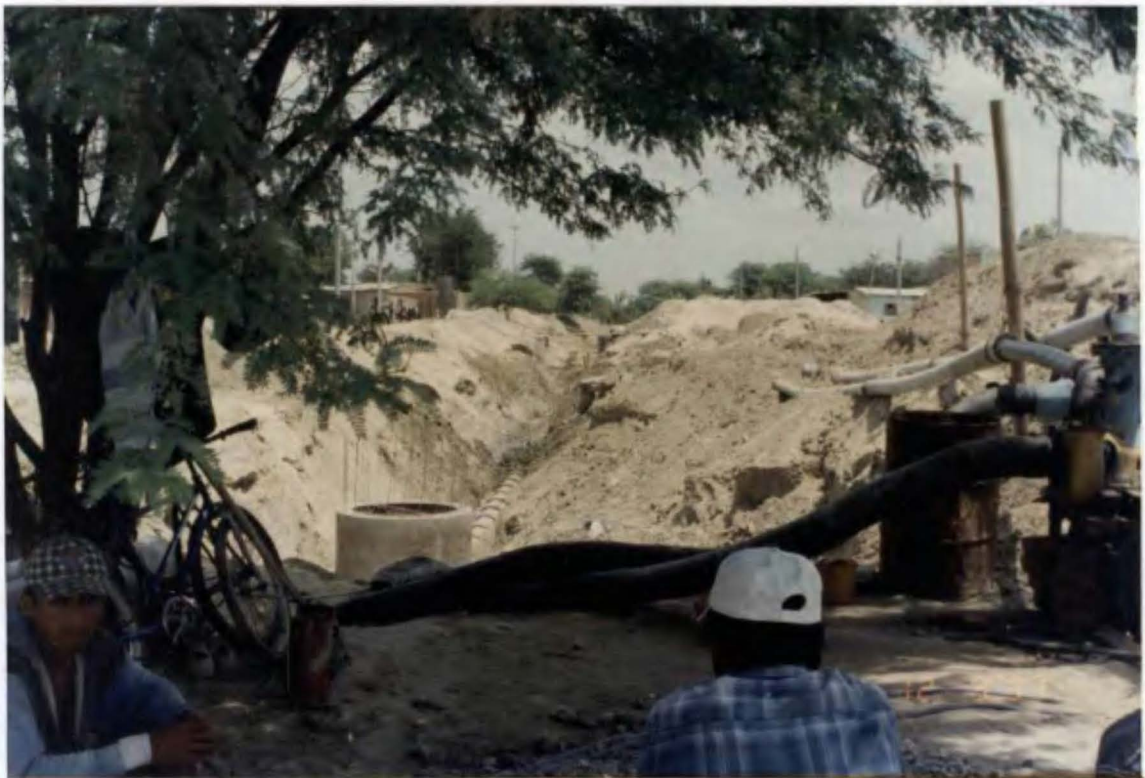
Foto N° 64. Vista a los trabajos de cambio de tubería de desagüe en la Av. Chulucanas-Piura. Obsérvese que todo el material que conforma las paredes es arena.

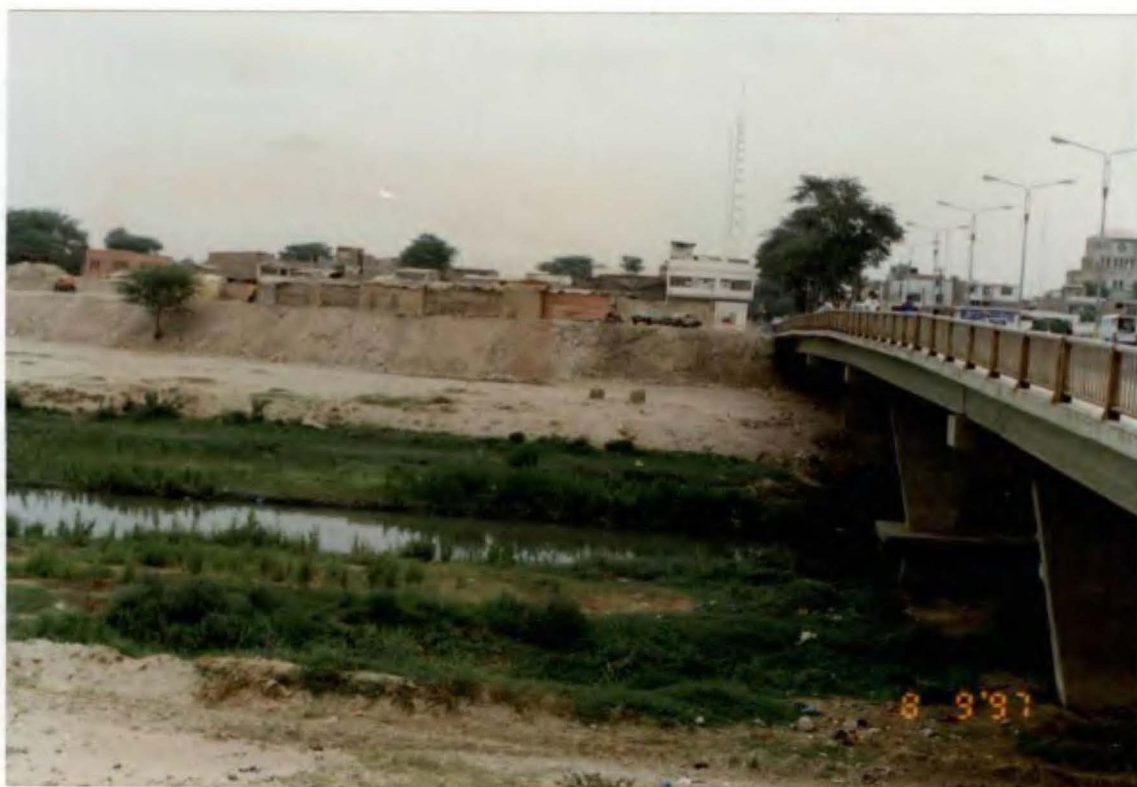
Foto N° 66. Viviendas precarias que se ubican en la margen derecha del río Piura, aguas abajo del Puente Bolognesi.

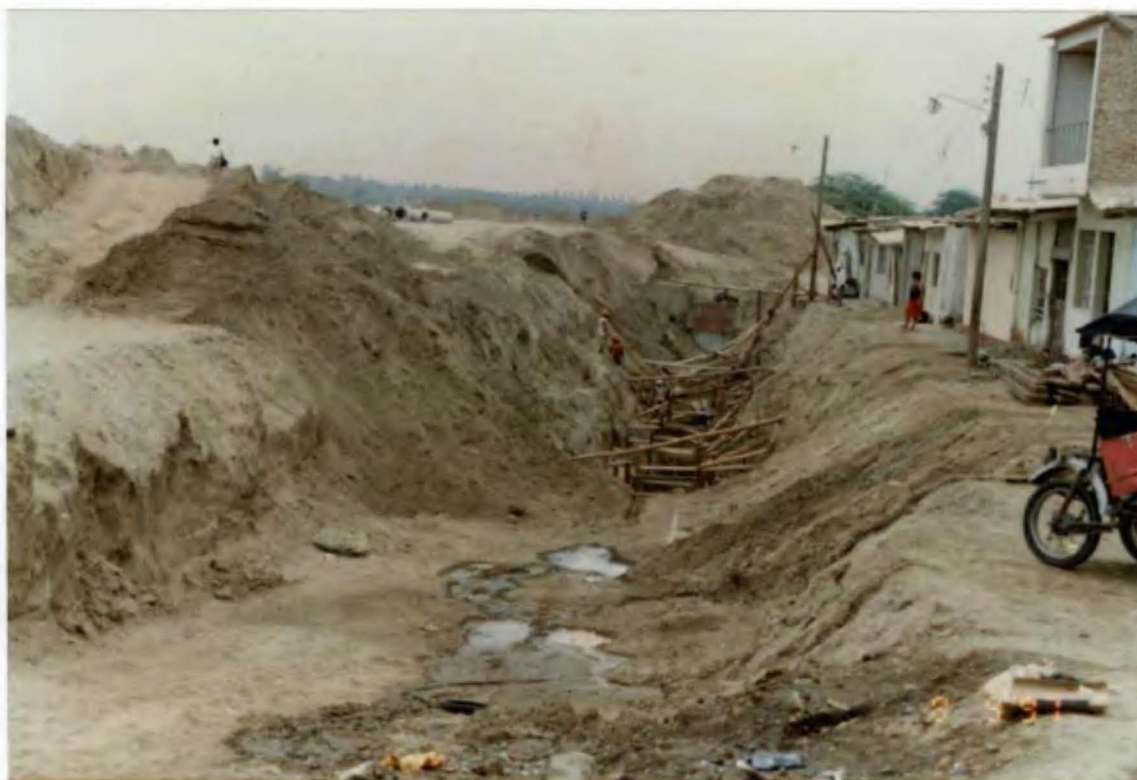
Foto N° 67. Estado del trabajo de instalación de tubería de desagüe en la Av. Circunvalación, que debe terminar a mediados de Octubre y que es necesario acelerar.

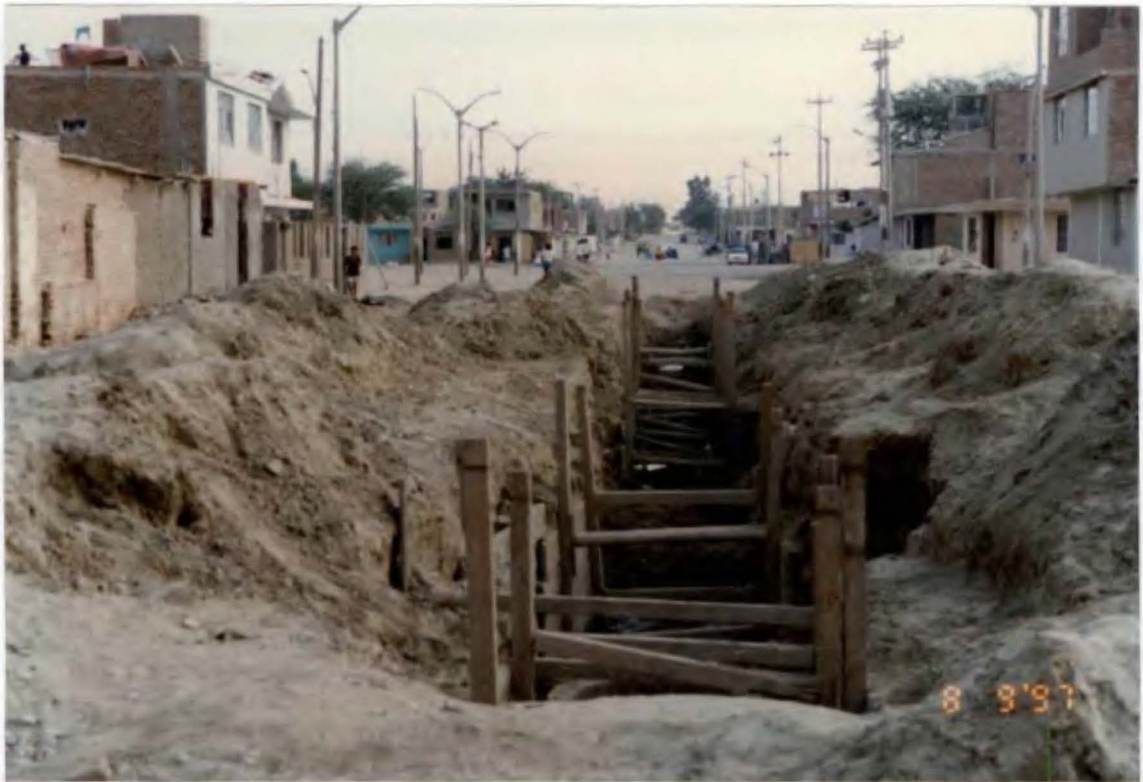
Foto N° 69. Colector en intersección Av. Circunvalación con R. Cushingier. El avance es lento.

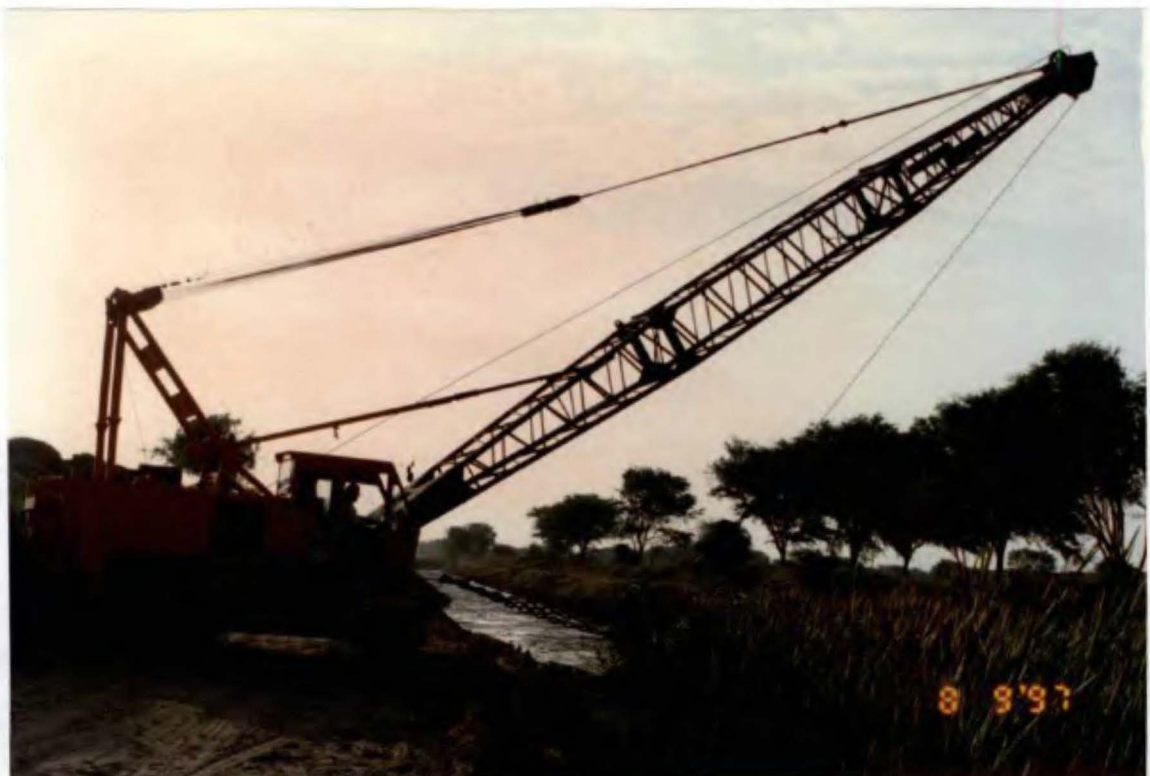
Foto N° 70. Dren Sechura en proceso de descolmatación.

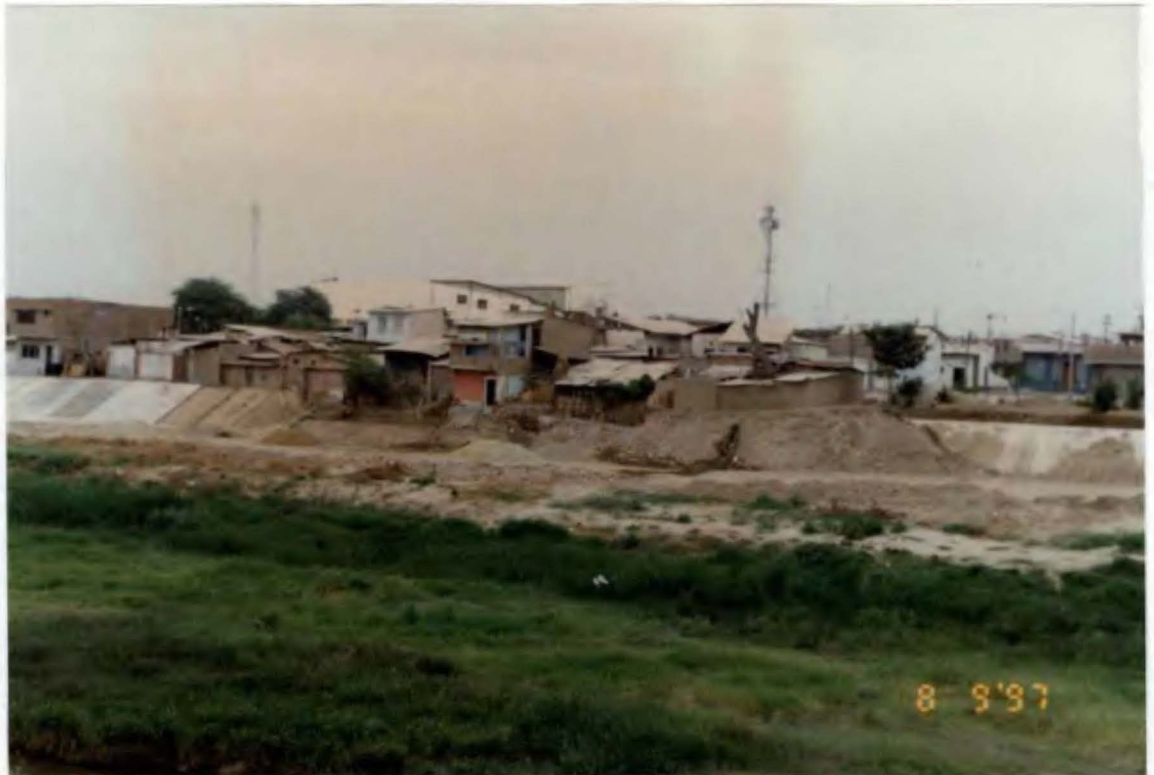
Foto N° 72. Vista tomada de aguas abajo hacia aguas arriba, obsérvese:
Sector de la margen derecha del río Piura entre los Puentes Sánchez Cerro y
Mariscal Cáceres sin protección (A) y en la izquierda un terraplén sin protección.

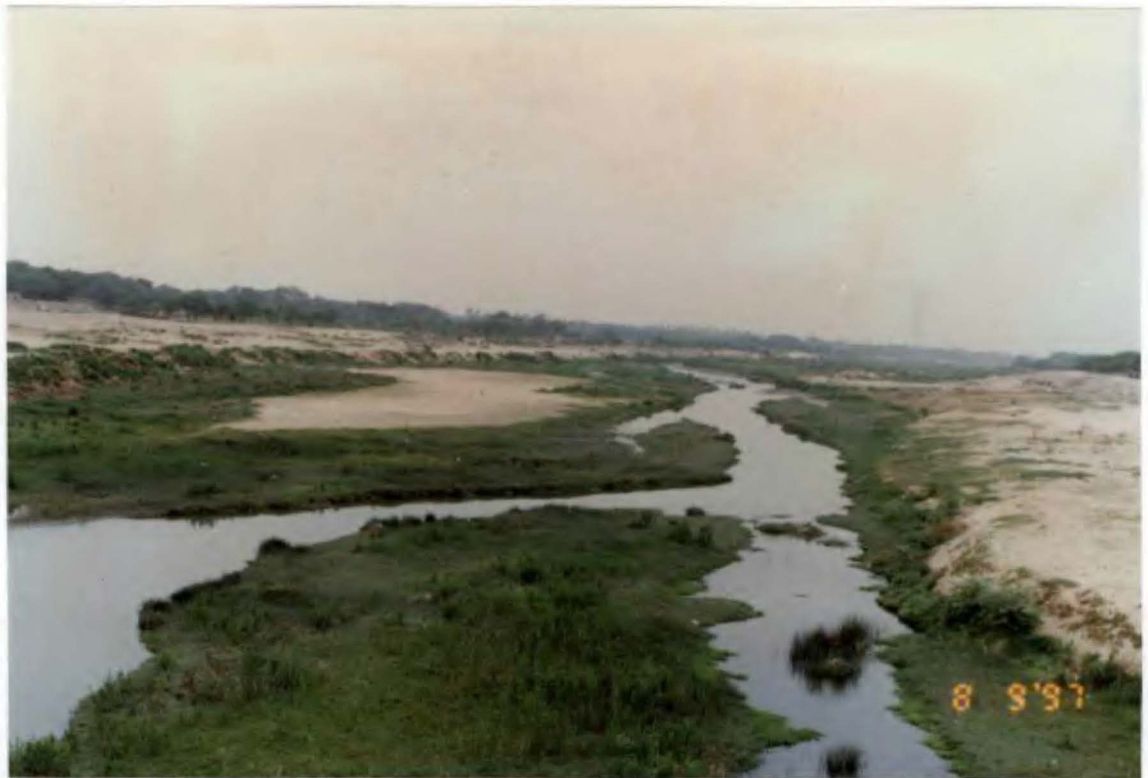
Foto N° 74. Vista tomada desde el Puente Bolognesi hacia aguas abajo, obsérvese el estado del lecho y los diques a ambas márgenes sin protección.

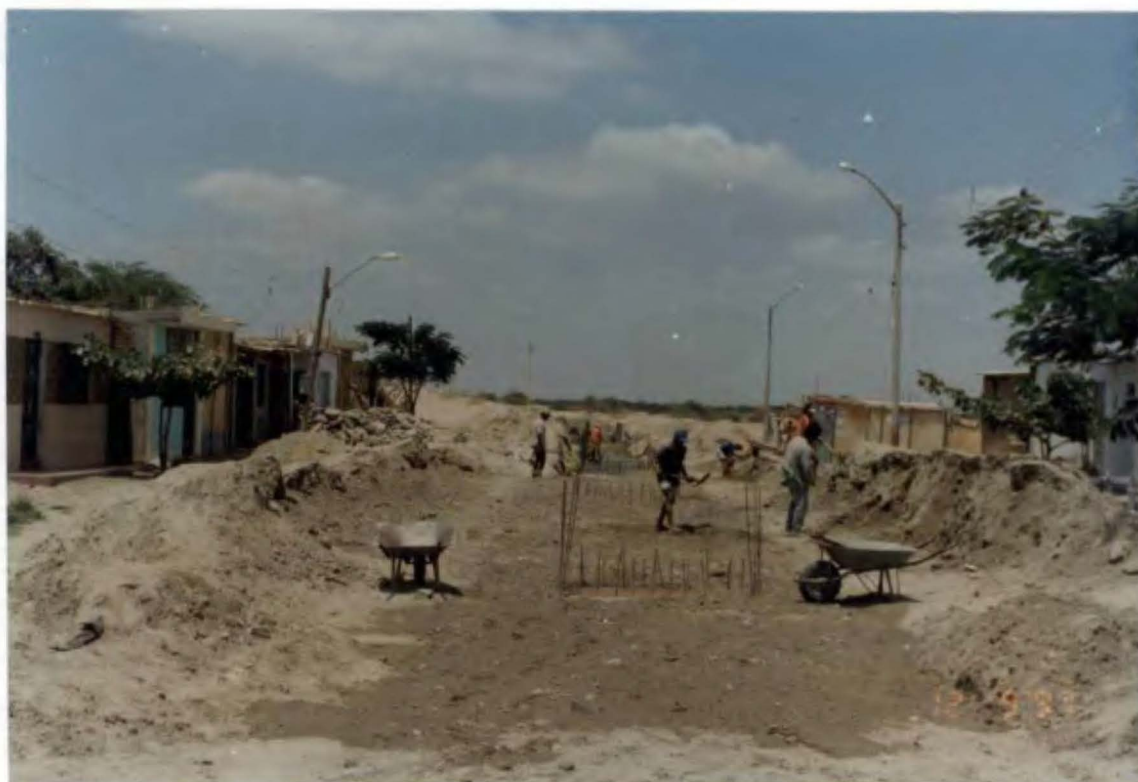
Foto N° 75. Dren César Vallejo con loza de concreto y rejillas para drenaje de aguas en Calle Japón, Barrio López Albújar - Piura.

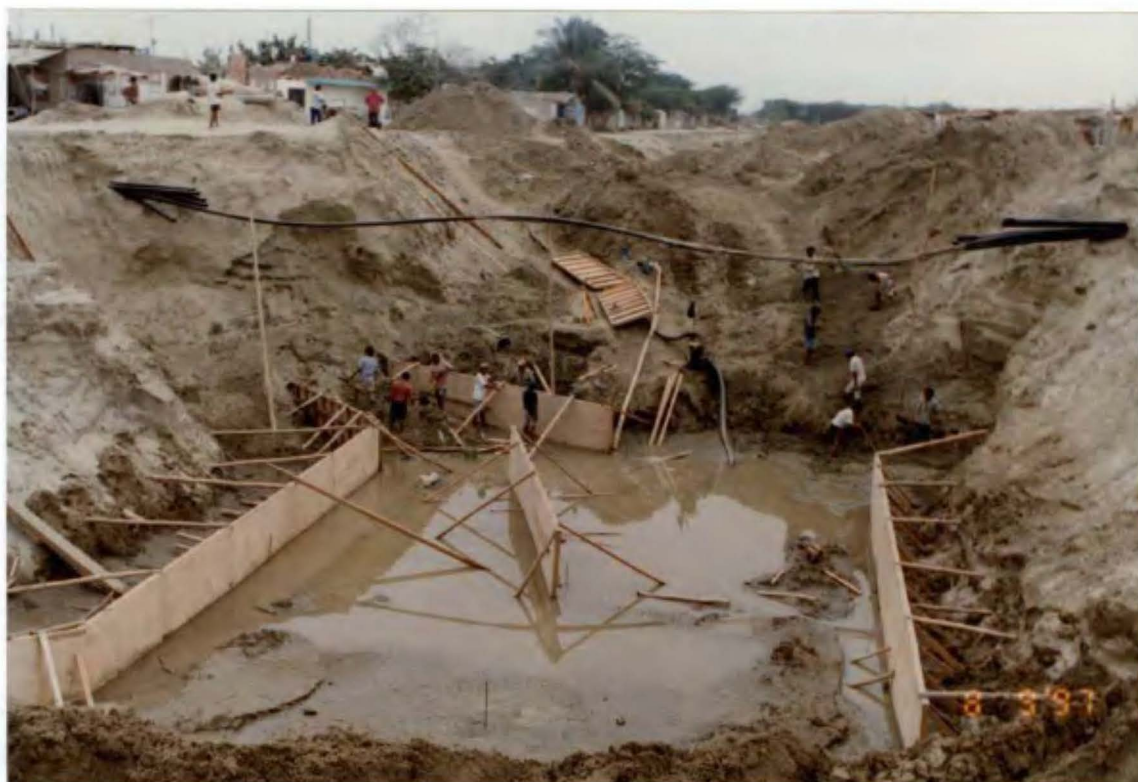
Foto N° 78. Portón en construcción en la carretera Panamericana para dar paso al dren La Legua.

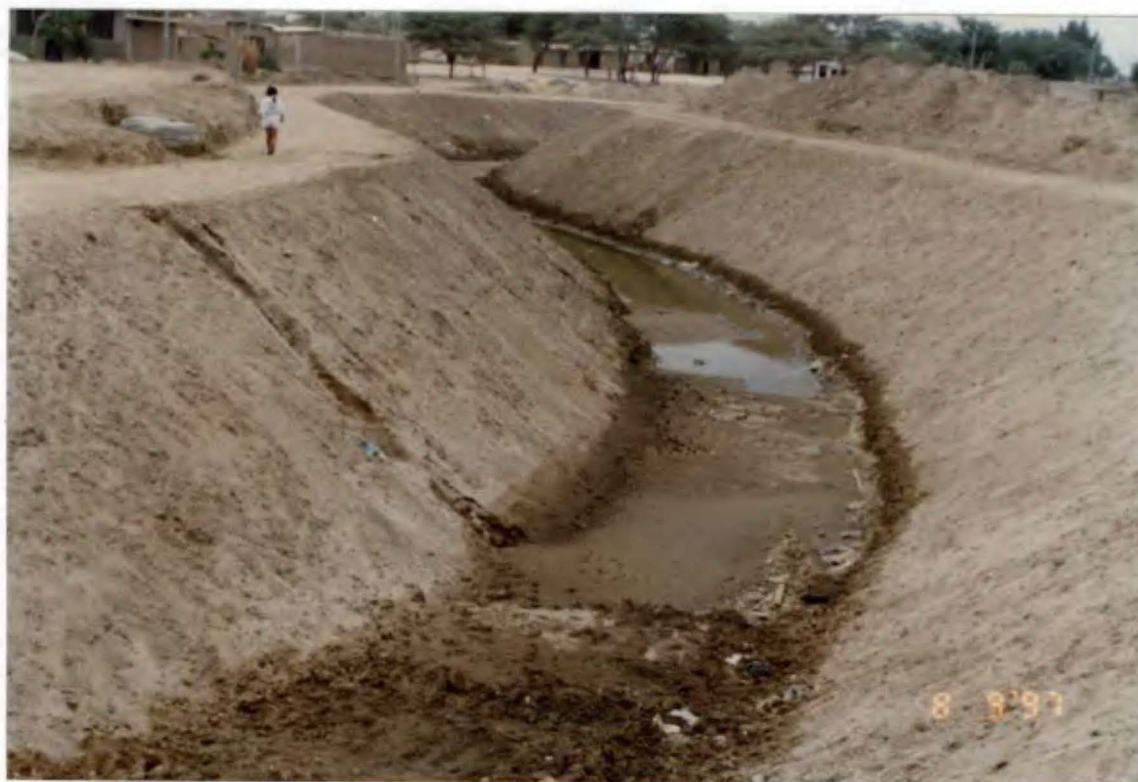
Foto N° 79. Estado del dren La Legua pasando la carretera Panamericana con dirección a La Legua.
