**INSPECCION INGENIERO-GEOLOGICA AL AREA EN
PELIGRO DE SER AFECTADA POR EL FENOMENO
DE "EL NIÑO"
TRAMO LAMBAYEQUE-TUMBES**

(DPTOS: LAMBAYEQUE, PIURA, TUMBES)

DIRECCIÓN DE GEOTECNIA

**SETIEMBRE 1997
LIMA - PERÚ**

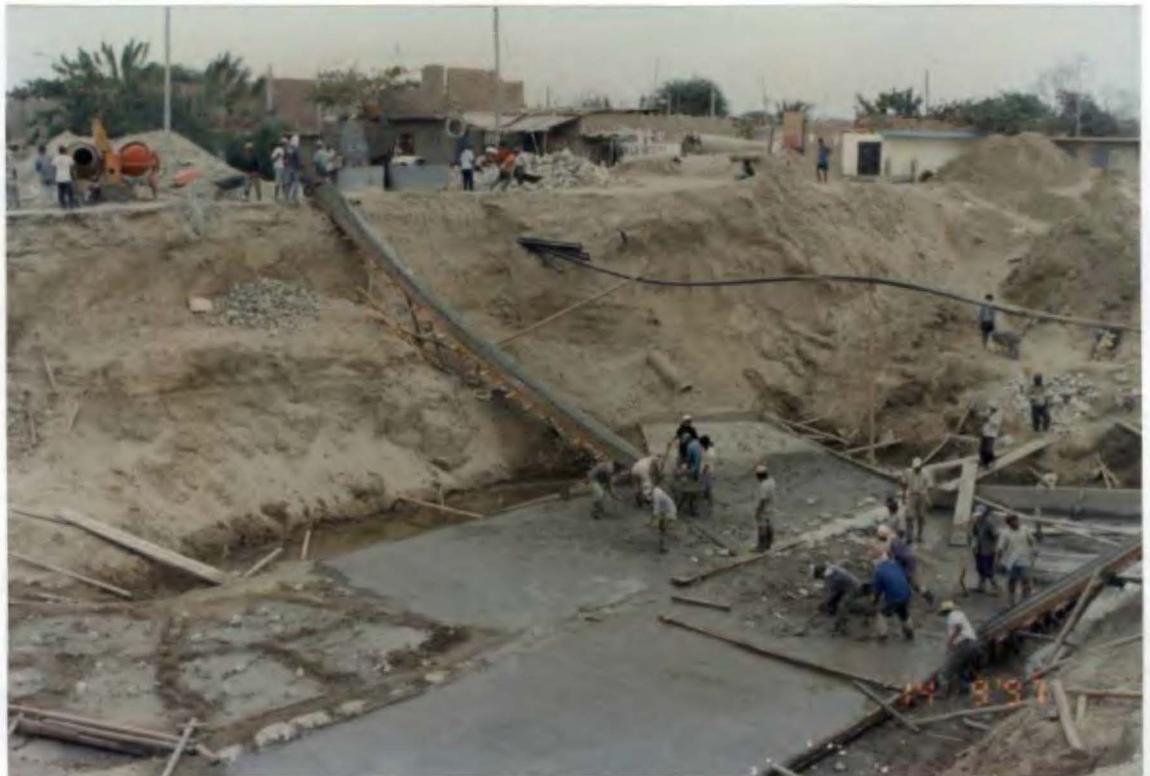
Foto N° 80. Dos secuencias de trabajos de vaciado de loza en el Pontón que se construye en la vía a Chulucanas, en lo que vendría a ser el paso del dren La Legua.

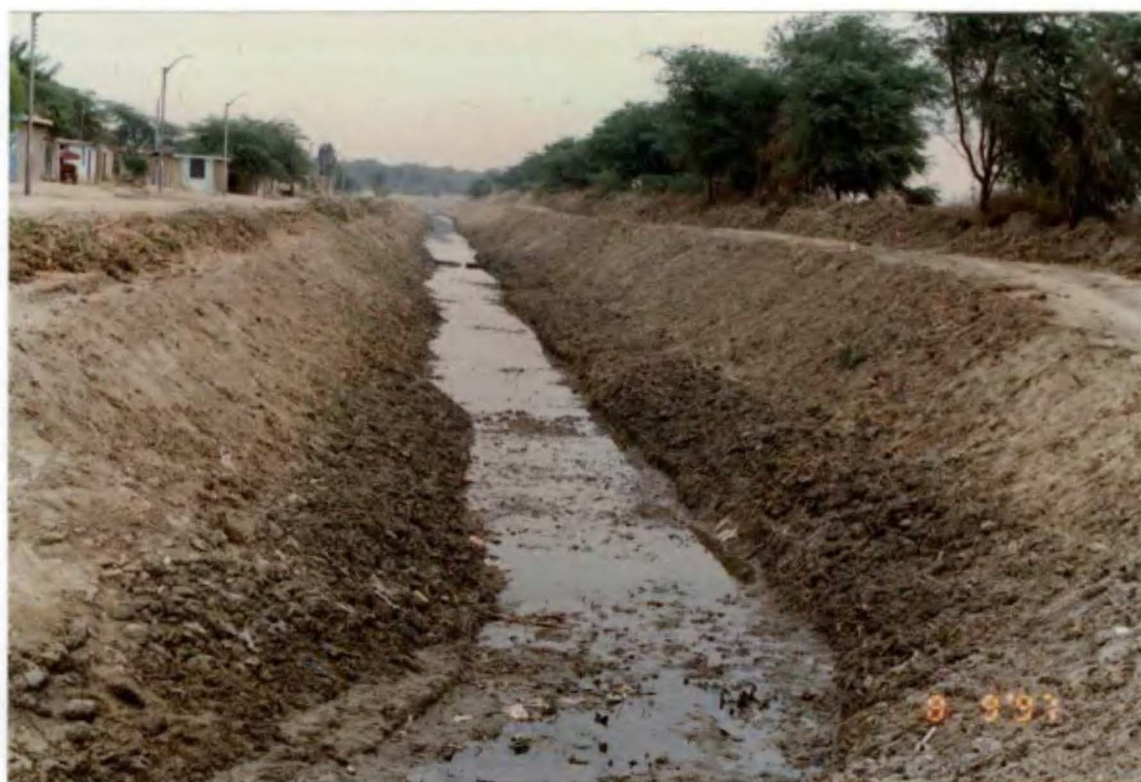
Foto N° 81. Vista al Canal "El Dren" en el sector Señor de los Milagros (margen izquierda) y Primavera (margen derecha) donde está siendo descolmataado. En A vista hacia la Vía Panamericana y en B hacia el Norte

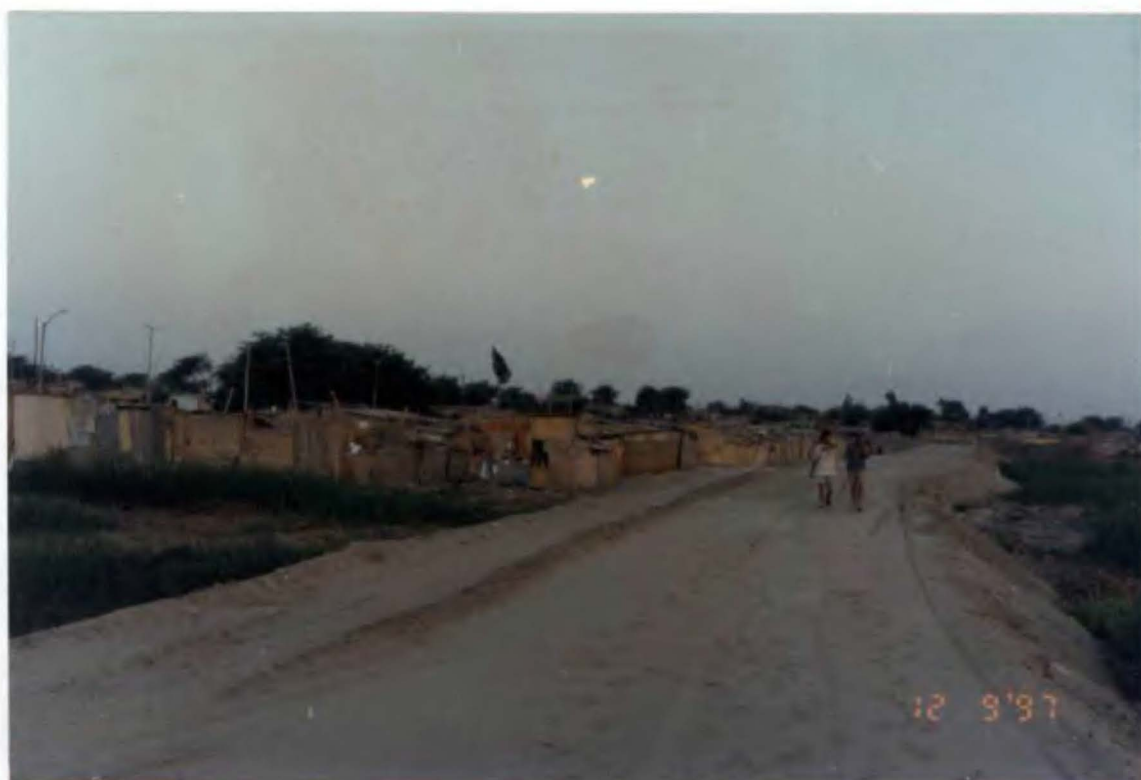
Foto Nº 83. Vista a los trabajos que se realizan en el Dren La Legua, a la altura del pueblo 18 de Mayo en A, y Manuel Scorza en B.

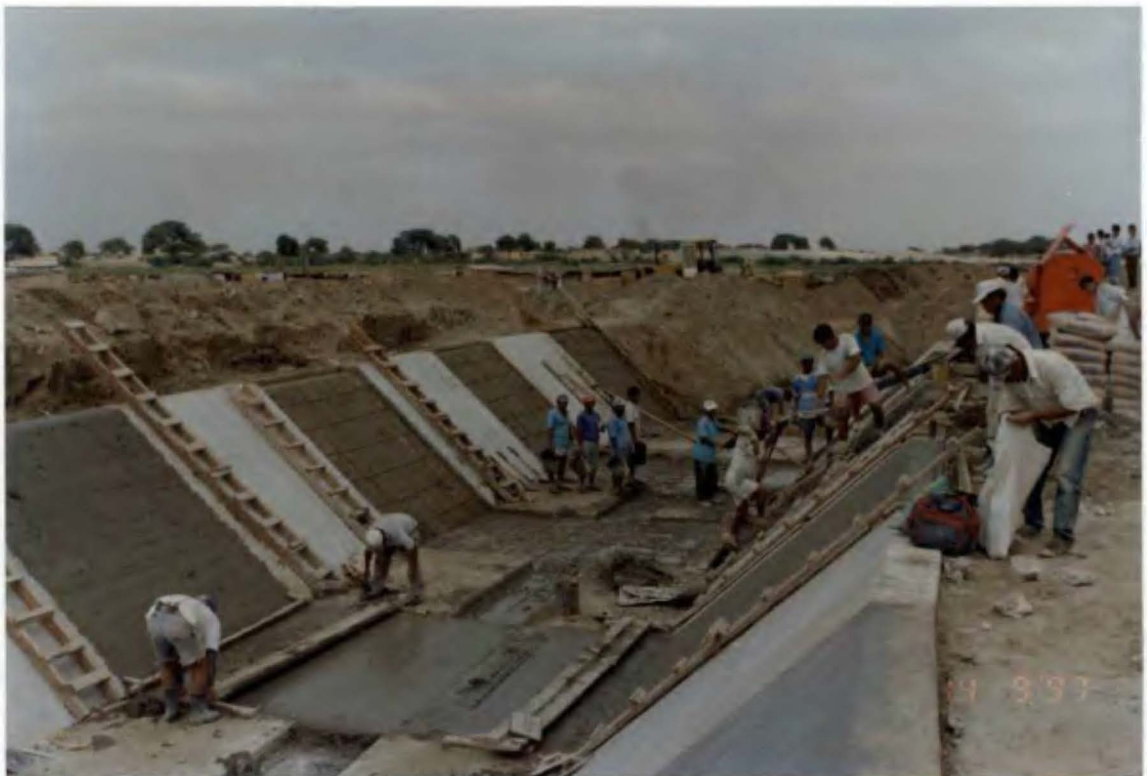
Foto N° 84. Trabajos de colocación de loza en el Canal La Legua.

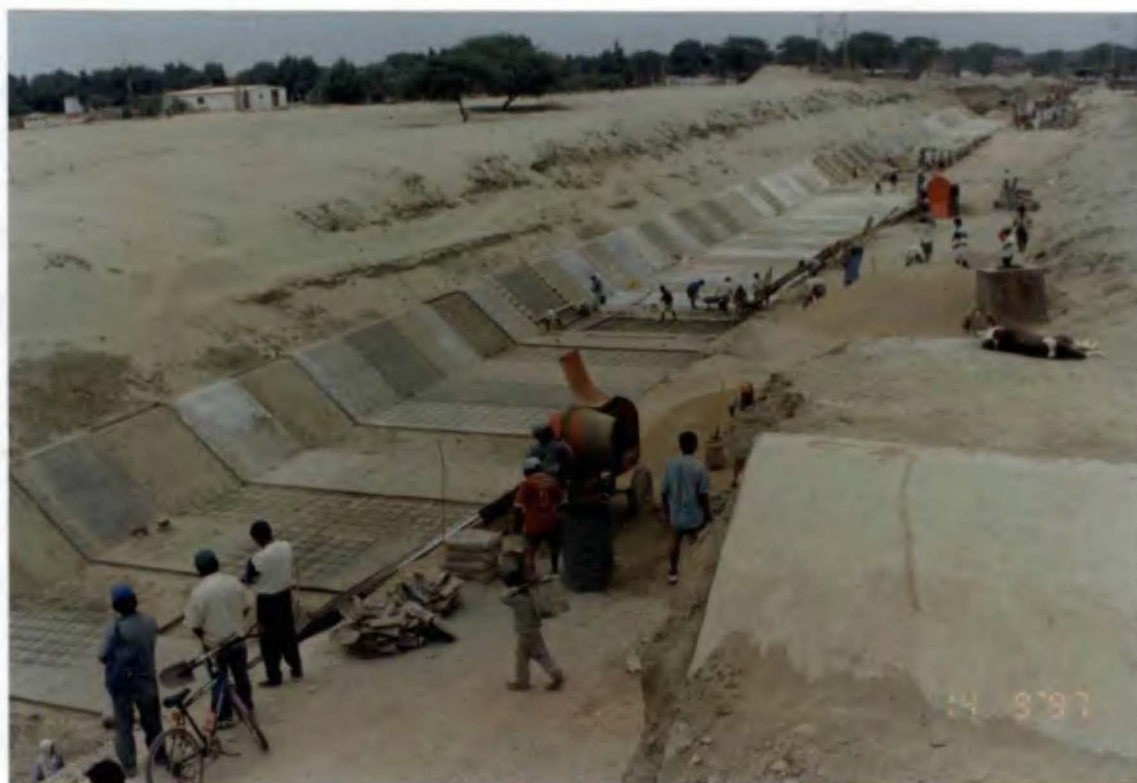
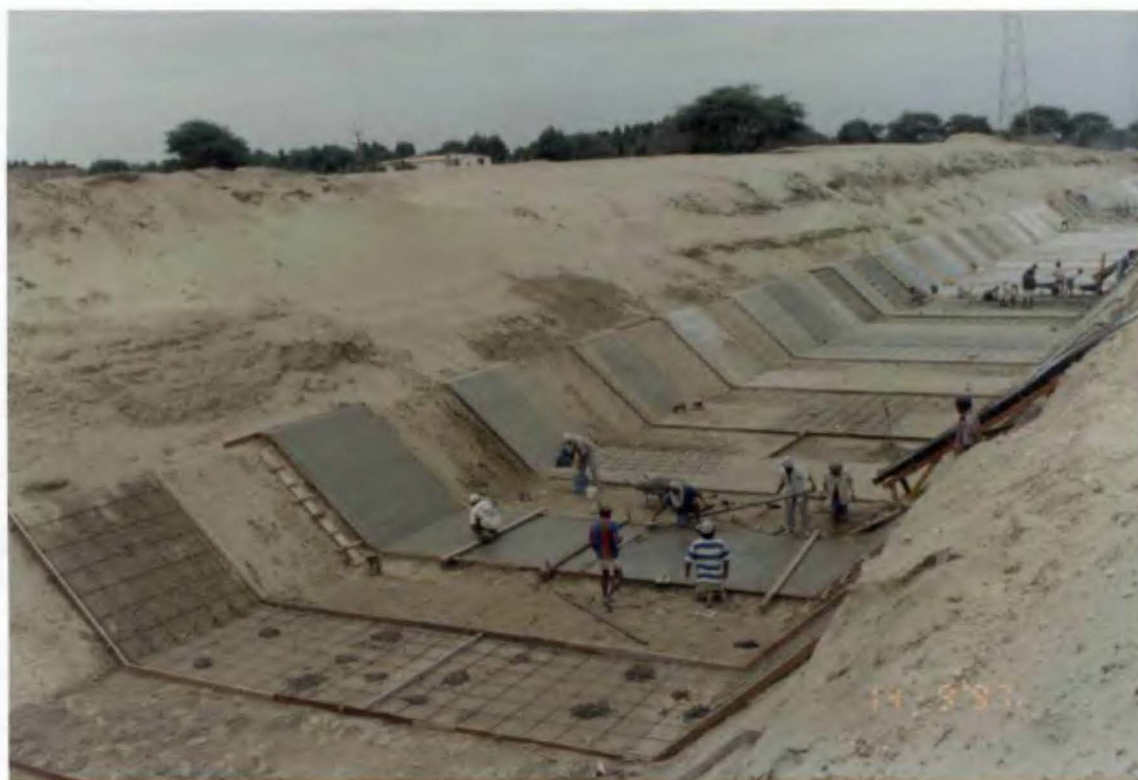
Foto N° 85. Vistas que muestran los trabajos de vaciado en el Canal La Legua, antes de llegar al Puente del mismo nombre.

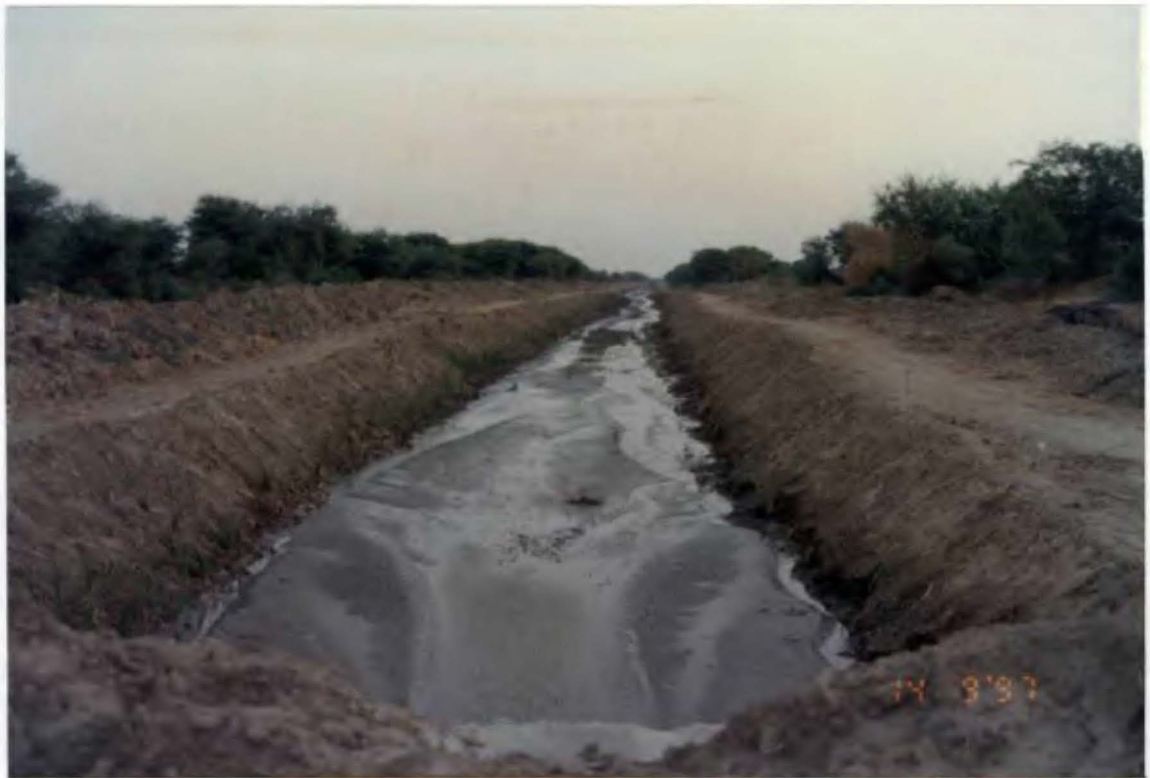
Foto N° 88. Area del km 916 de la Panamericana Norte donde se construye una batería de alcantarillas para ampliar el dren Panamericana.

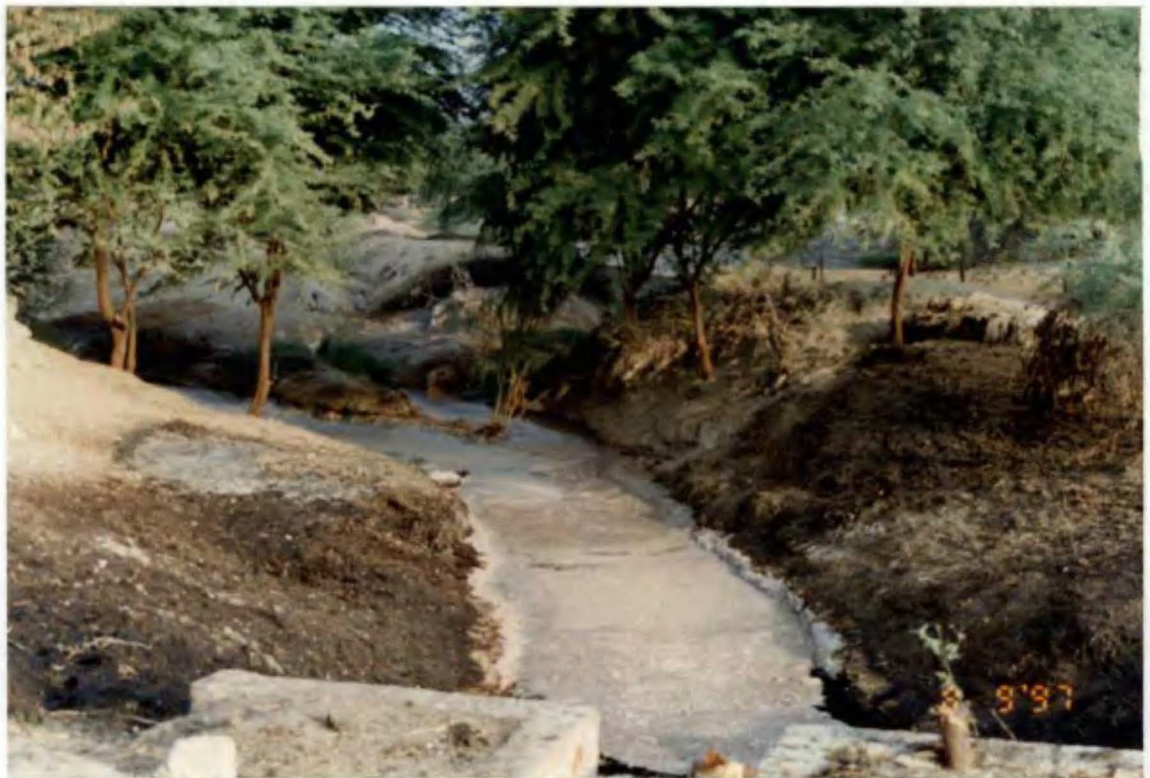
Foto N° 89. Agua contaminada de la Fabrica de aceites, jabones San Jacinto (Alicorp) que van a desembocar al dren Sechura, necesita un tratamiento especial.

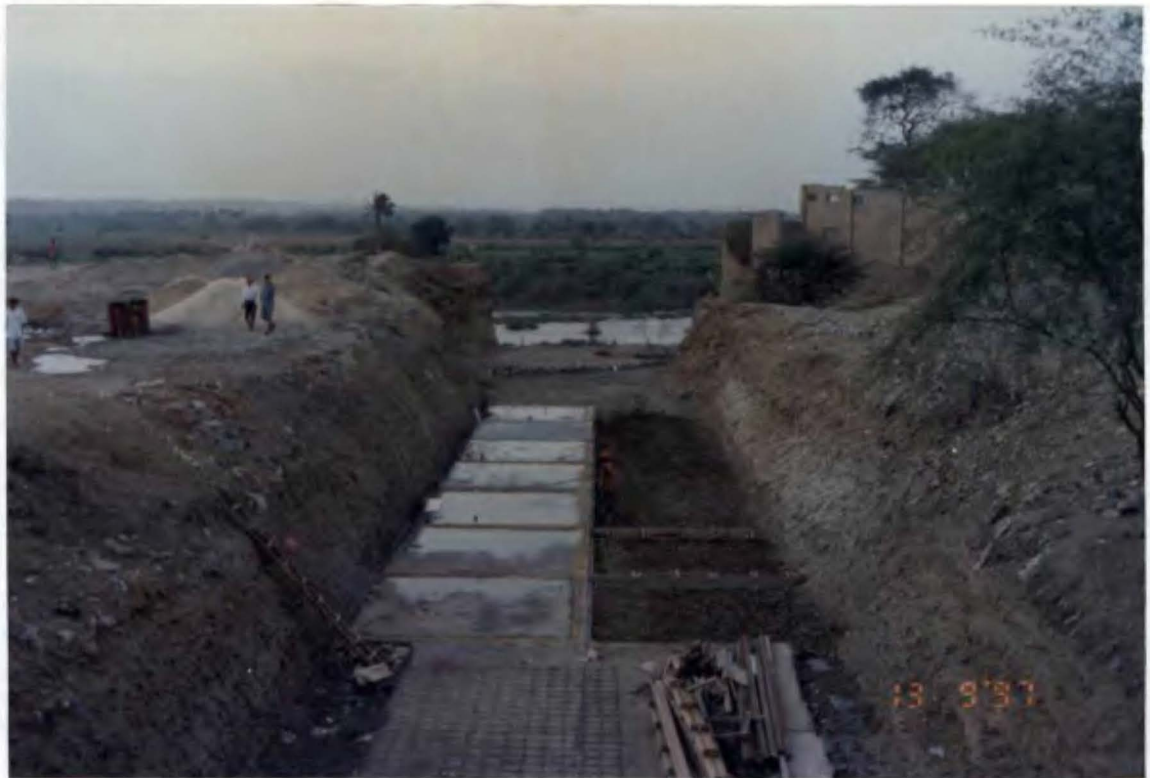
Foto N° 93. Estado de los trabajos de la parte terminal del Canal Vía Sullana de una longitud aproximada de 135 metros. Hasta la entrada al río tendrá 180 metros.

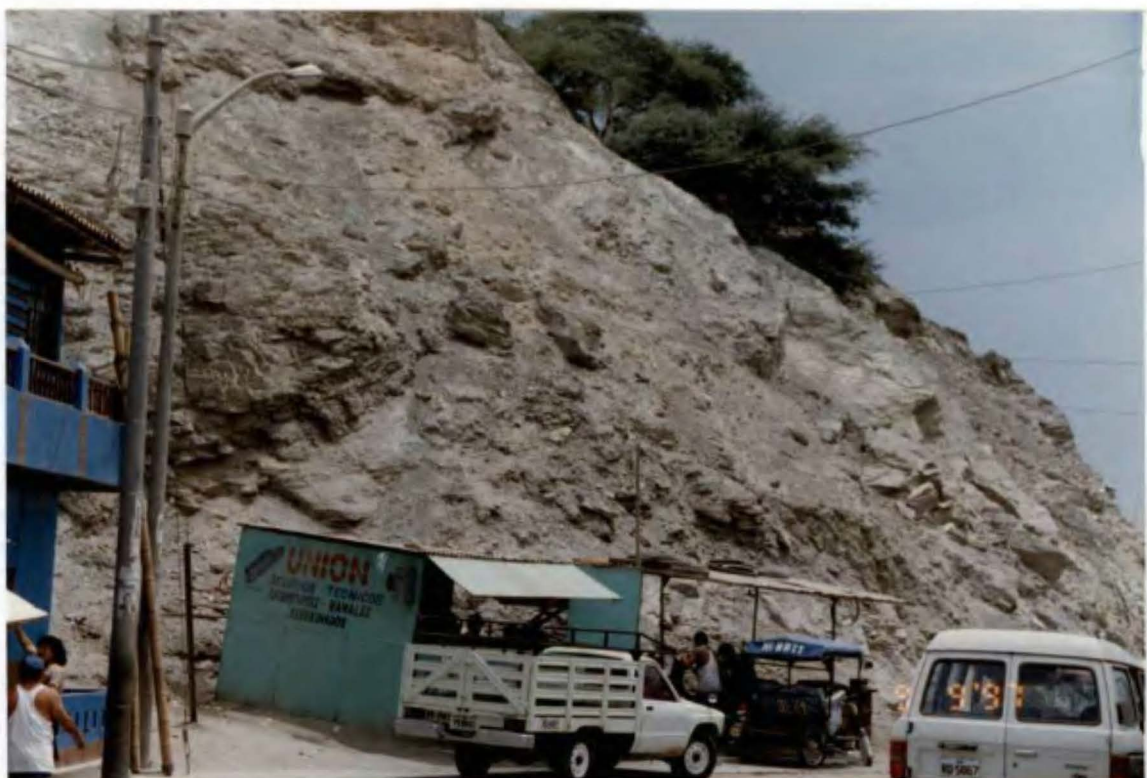
Foto N° 96. Estado del talud en la vía de acceso al Terminal Pesquero de Paita.
