**INSTITUTO GEOLÓGICO MINERO Y METALÚRGICO**

**INSPECCION INGENIERO-GEOLOGICA AL AREA EN  
PELIGRO DE SER AFECTADA POR EL FENOMENO  
DE "EL NIÑO"  
TRAMO PATIVILCA-LAMBAYEQUE**

**DIRECCIÓN DE GEOTECNIA**

**TRAMO: PATIVILCA – LAMBAYEQUE (05 al 13 de Setiembre de 1997)**

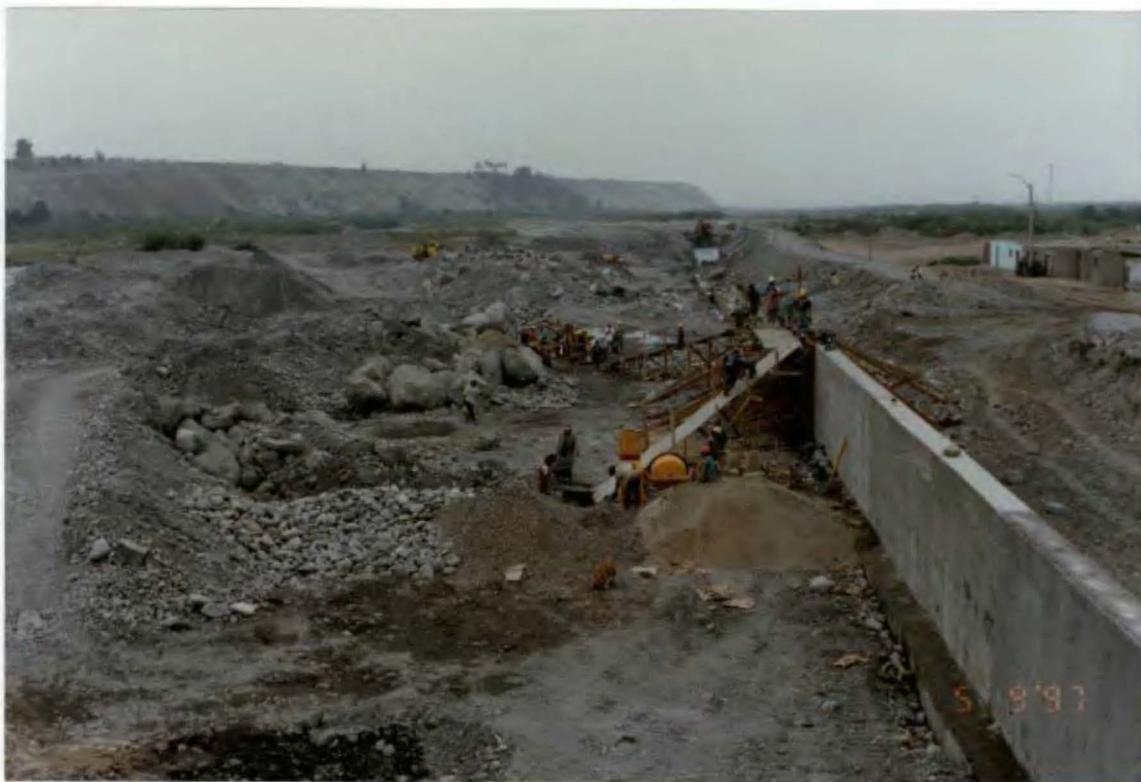
(A)

Foto No. 1 Obras de defensa en el río Pativilca: en (A), aguas arriba enrocado en margen derecha protegiendo terrenos de cultivo; en (B) aguas abajo muro de concreto ciclópeo en margen derecha protegiendo el PP. JJ. Simón Bolívar.

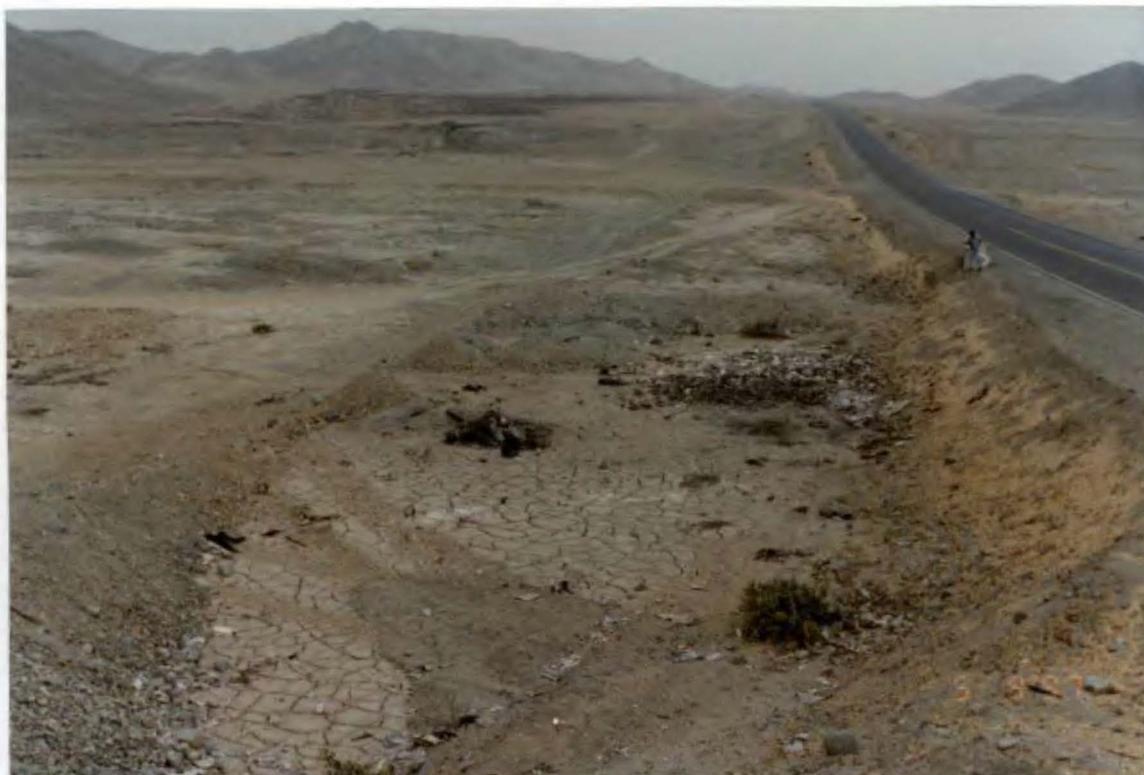
Foto No. 3 Muestra evidencias de flujo pequeño de lodo en la quebrada Río Seco, originado en Niño de 1983. De producirse lluvias más intensas que ese año comprometería carretera en un tramo de  $\pm 100$  m ante reactivación de quebrada.

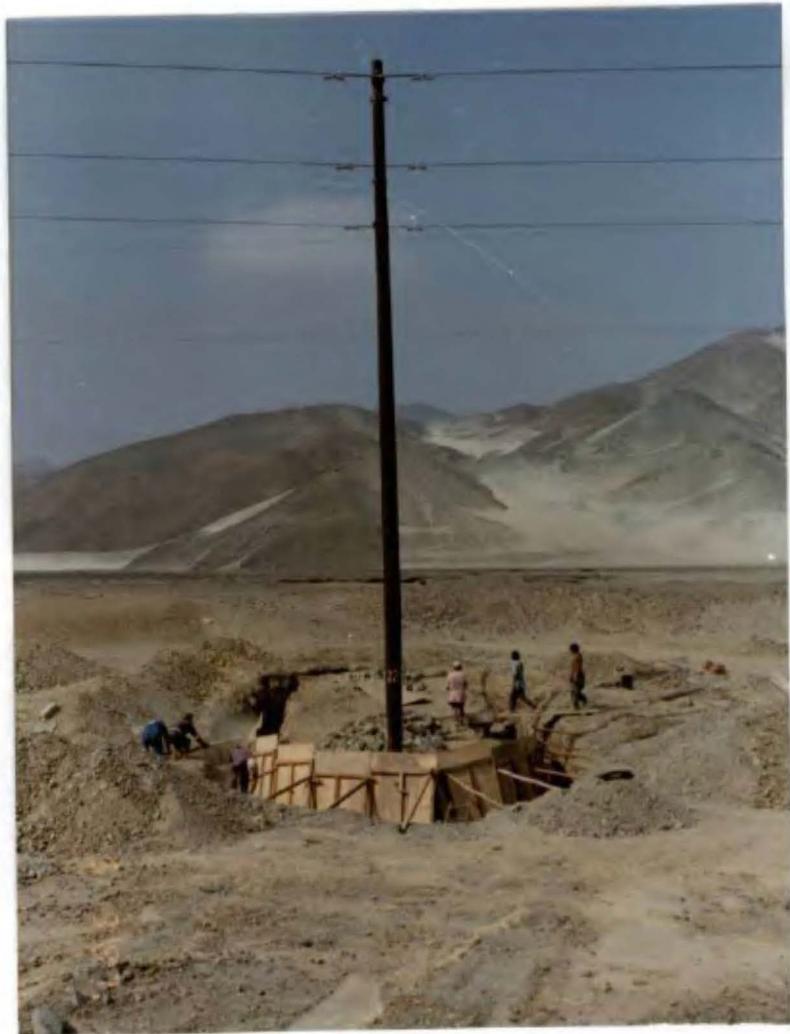
Foto No. 4 Trabajos efectuados en el sector de la quebrada Río Seco de Jampa: (A) Acumulación de material que protege plataforma de carretera, y (B) Defensas en la base de postes de Alta Tensión.

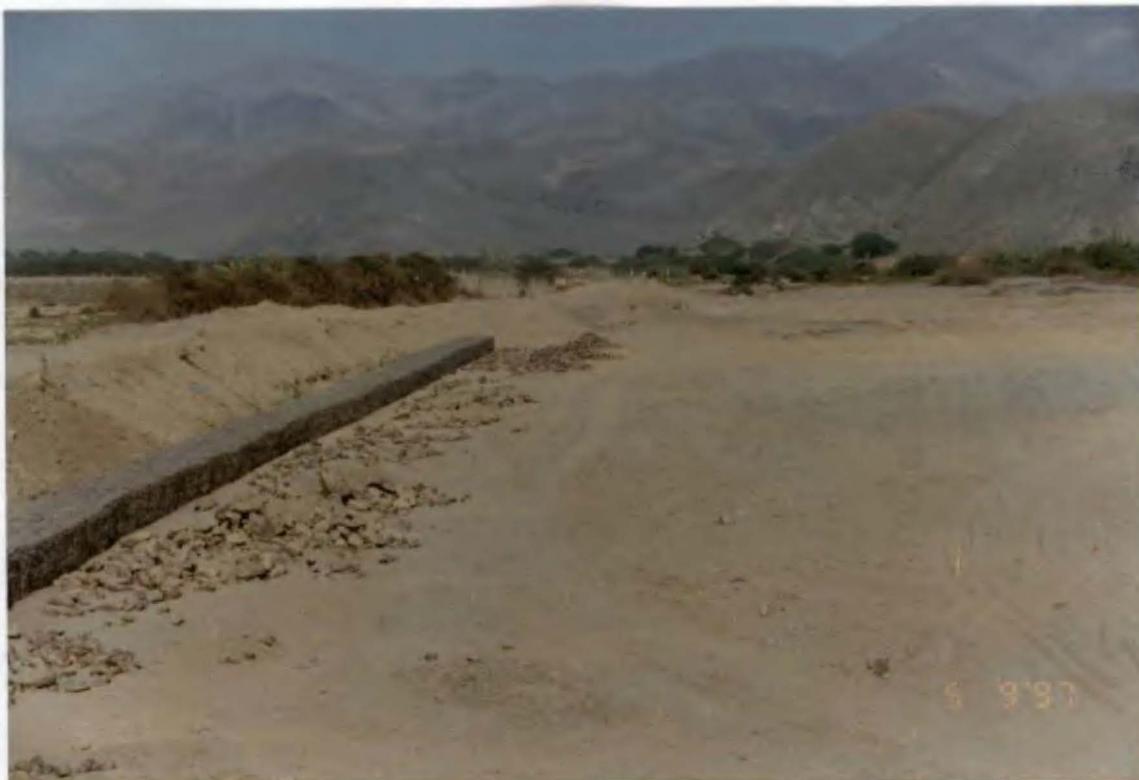
Foto No. 5 Construcción de muro de Gaviones (margen izquierda) y conformación de dique seco en ambas márgenes, aguas arriba del puente Culebras, sobre el río Culebras.

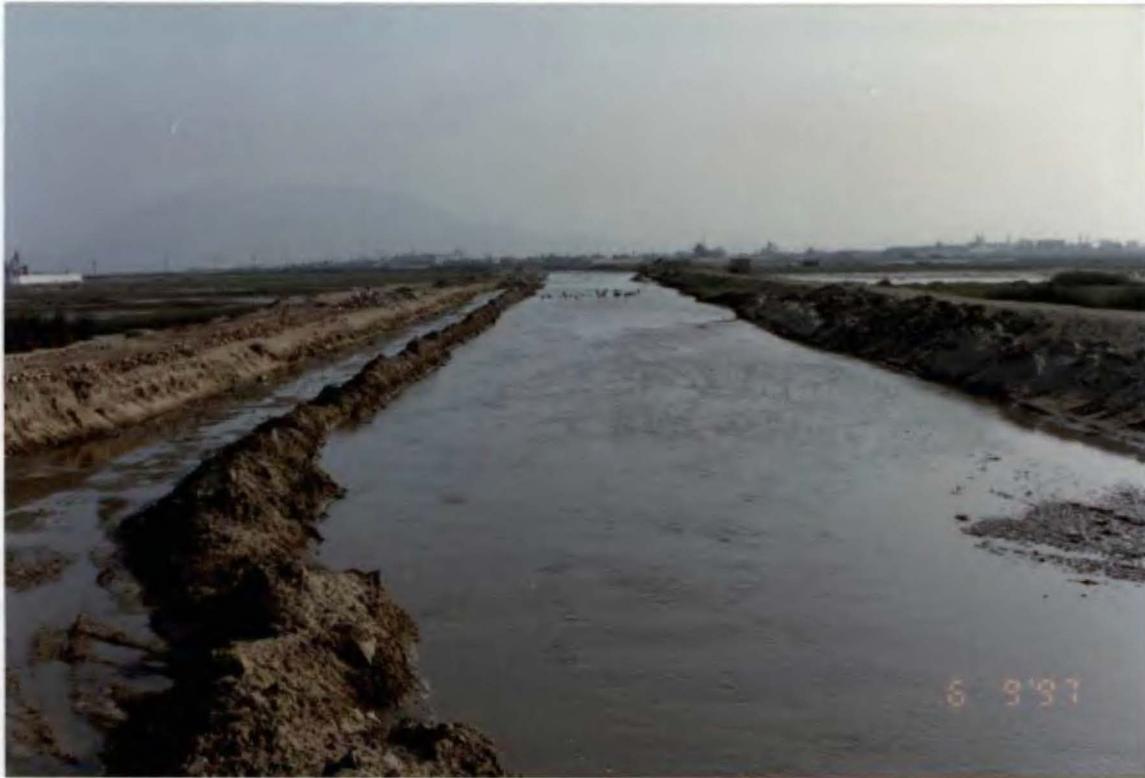
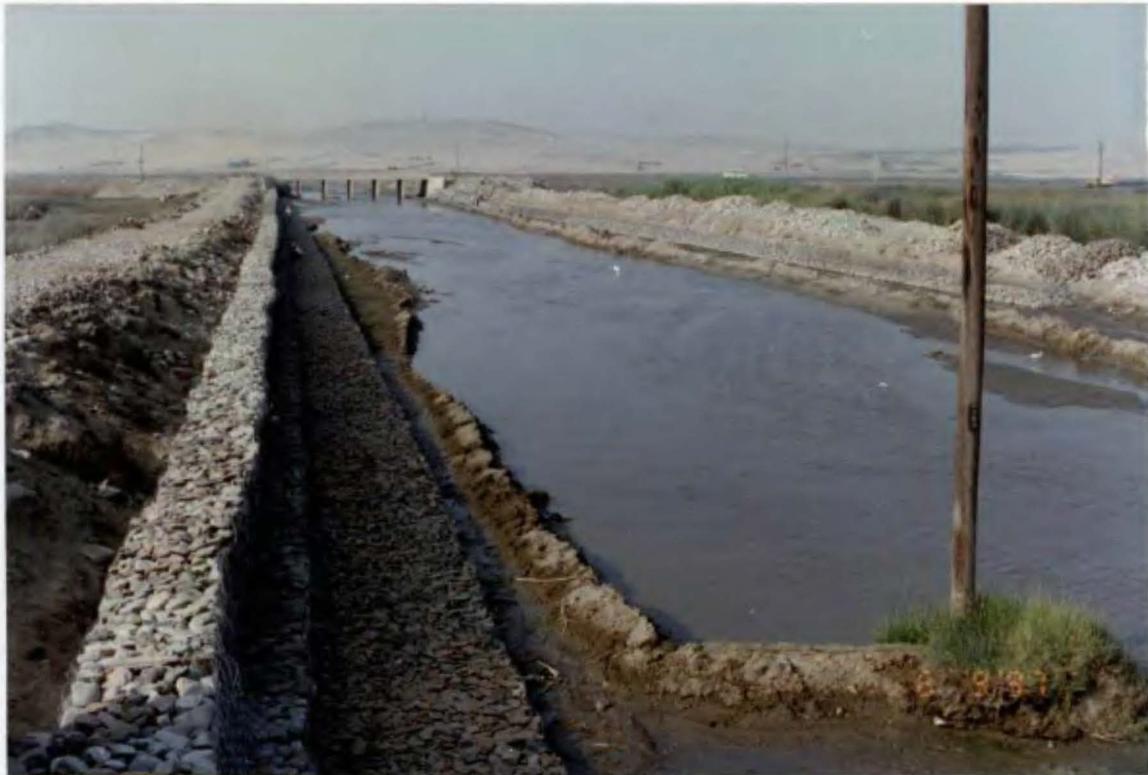
Foto No. 12 Trabajos de encauzamiento y protección de riberas con gaviones aguas abajo y arriba del puente sobre el río Lacramarca (carretera panamericana).

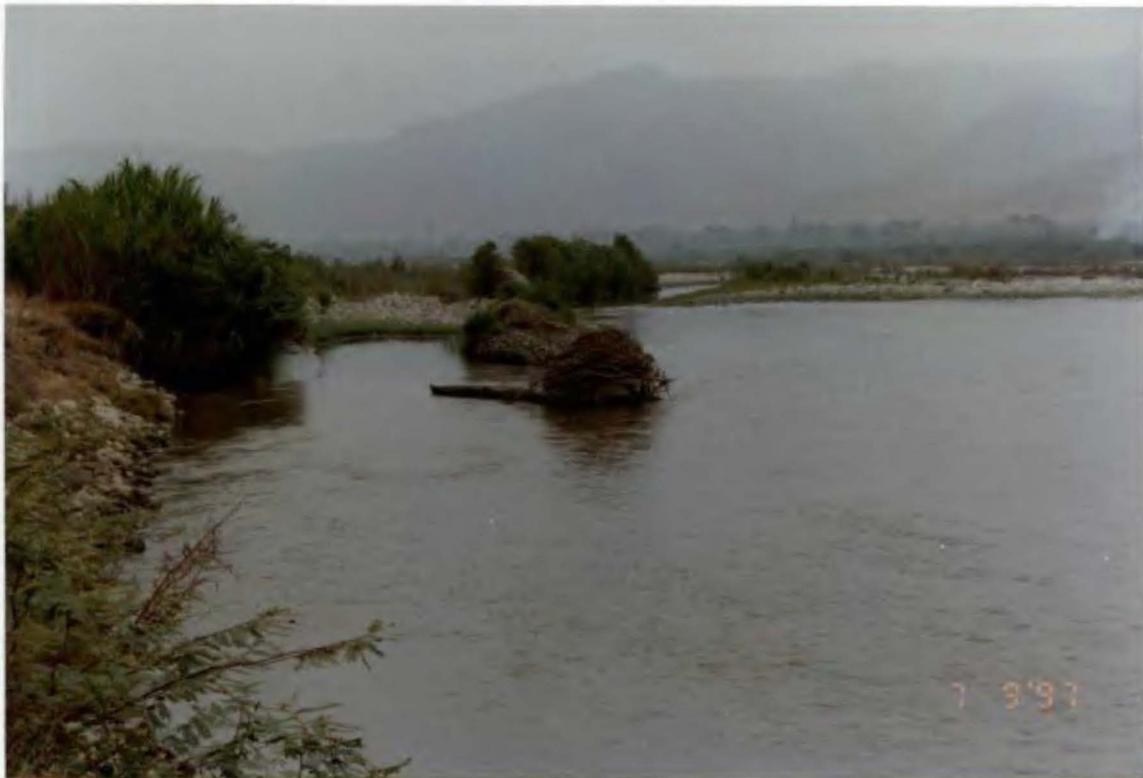
Río Santa- Ancash	Sector El 42, C° Blanco: 775630 E, 9032073 N.	Erosión de riberas en la margen izq., desbordes	Arrimado de material y gaviones	Proy. Chinecas (1996)	Defensas en mal estado, volver a construir; afecta terrenos de cultivo.	Foto N° 14
Río Santa - Ancash	Qda. Casa Quemada; Km. 2+900 Canal Chinecas	Huayco, flujos de barro	Construcción de Badén y Limpieza de cauce.	Proy. Chinecas	Construcción de badén de concreto (20 m.) con muros desviadores en mampostería de piedra. En trabajo	Foto N° 15
Río Santa - Ancash	Bocatoma Chinecas y Desarenador La Huaca.	Erosión de riberas, flujos de barro	Bocatoma y obras conexas, obras de protección	Proy. Chinecas	Erosión en margen derecha, aguas arriba.	Foto N° 16
Río Santa - Ancash	1.5 Km. aguas abajo del pueblo de Suchiman: 783052E, 9034069N.	Erosión fluvial	Ninguna		Está afectando aproximadamente 100 m. de carretera a Huallanca.	
Ancash	Qda. Cayhuamarca 787437 E 9037016 N	Huayco	Ninguna		Huayco con lluvias excepcionales, podría afectar 80-100 m de carretera. Así como aportes de sólidos que pueden provocar en la bocatoma de la Huaca.

Foto No. 14 Gaviones en la margen izquierda del río Santa, en el sector "El 42" - Cerro Blanco, ejecutados por el proyecto Chincas en 1996, en mal estado.

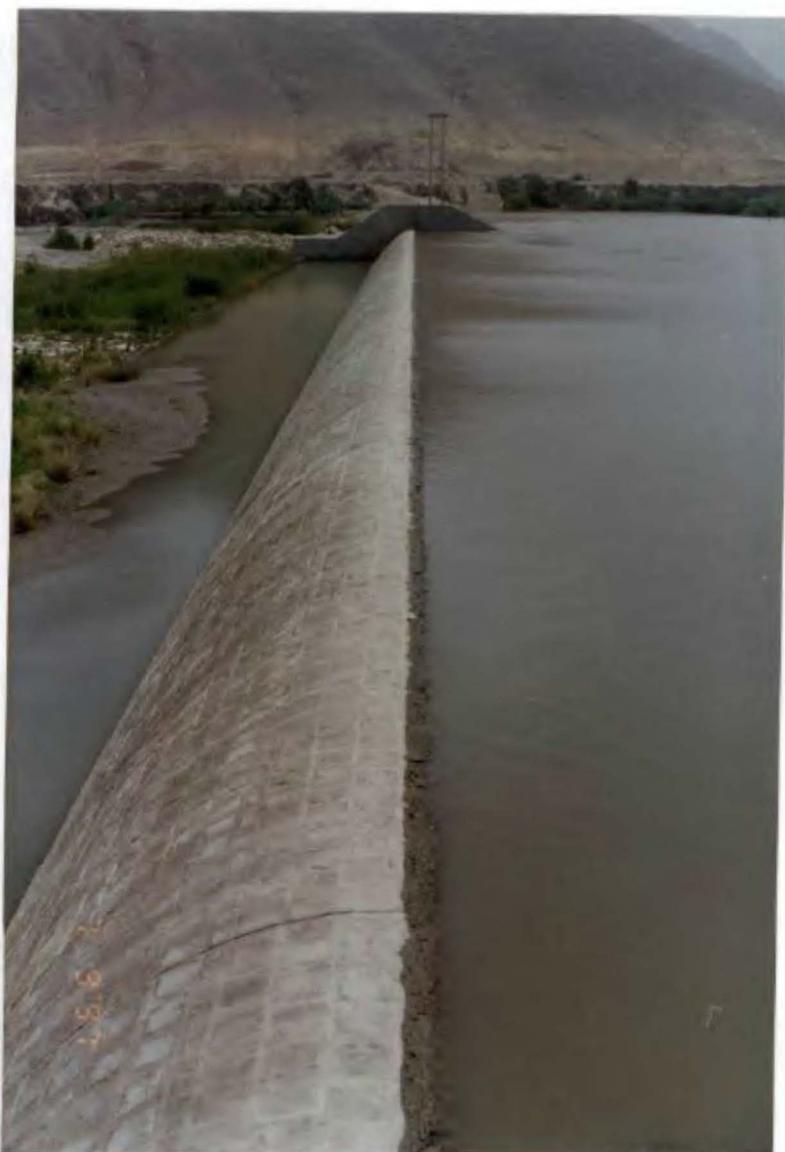
Foto No. 16  
Muestra el rebose y dique de tierra (en margen izquierda del río Santa) de la Bocatoma de Chinecas. Zona de posible erosión puede afectar obras.

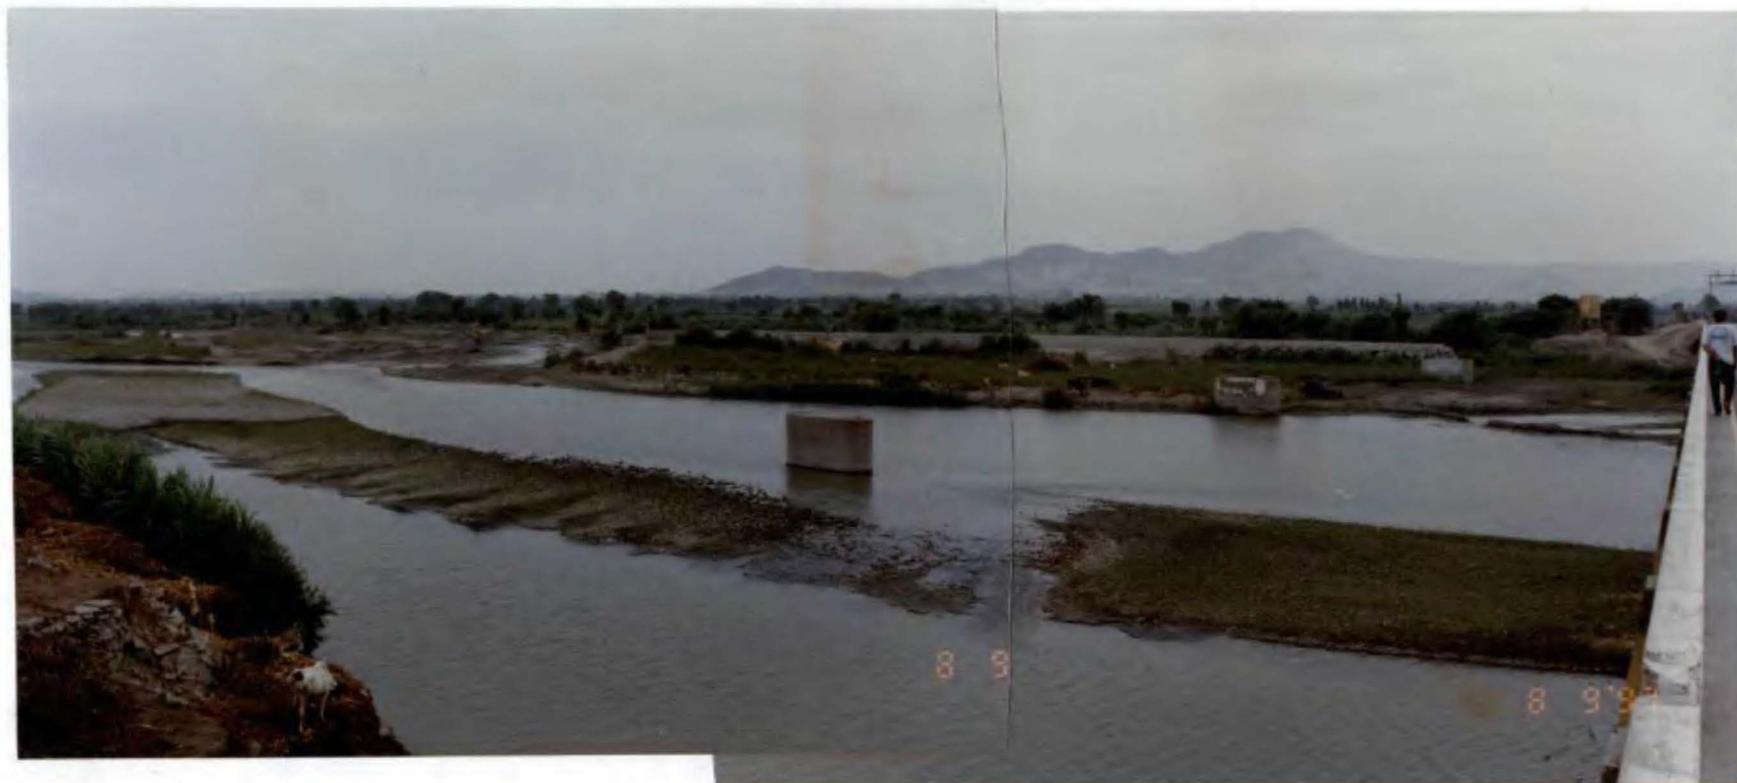
Foto No. 21 Construcción de muro de concreto ciclópeo en la margen izquierda del río Santa, aguas abajo del puente Santa Rosa.

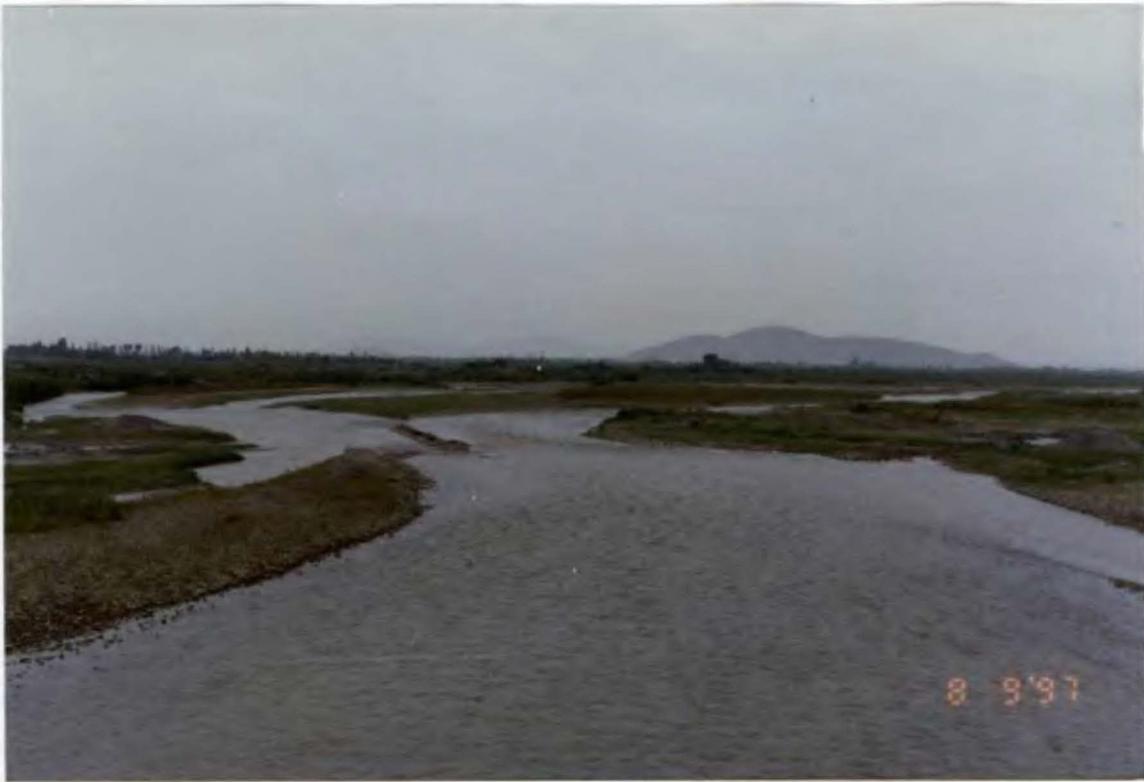
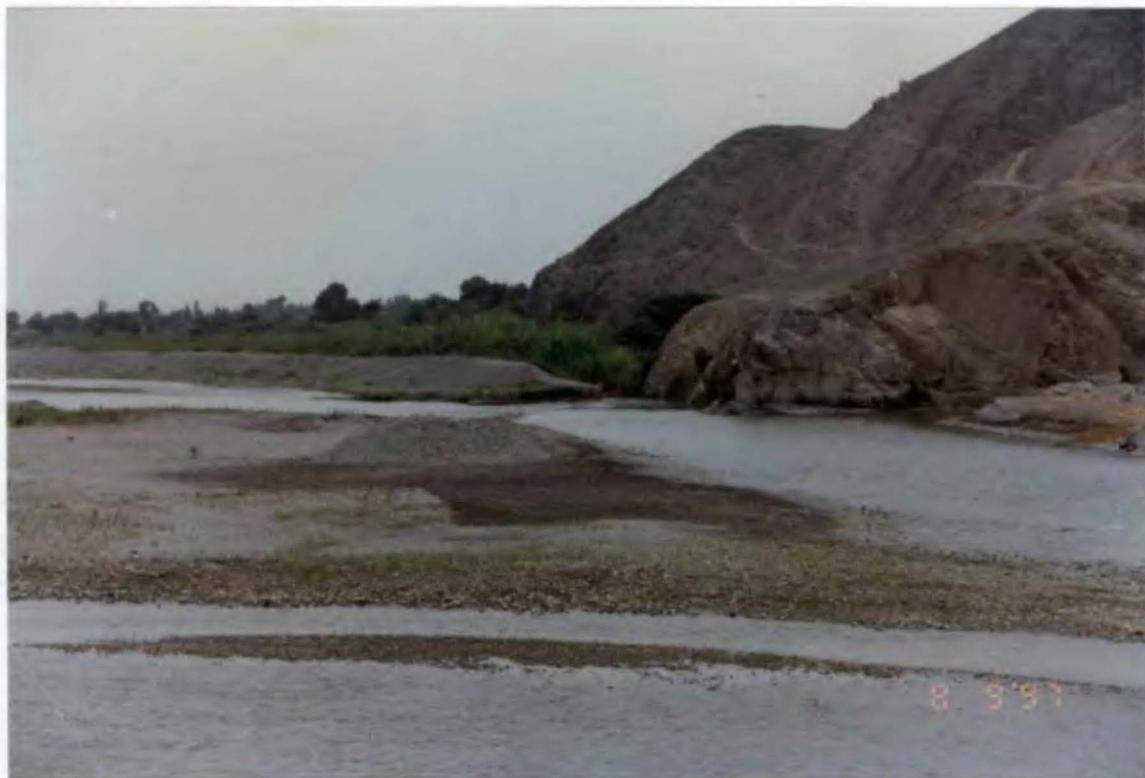
Foto No. 22 Dos vistas del río Santa aguas abajo del puente Santa Rosa, sector Guadalupe. En (A) falta proteger con enrocados en margen izquierda.

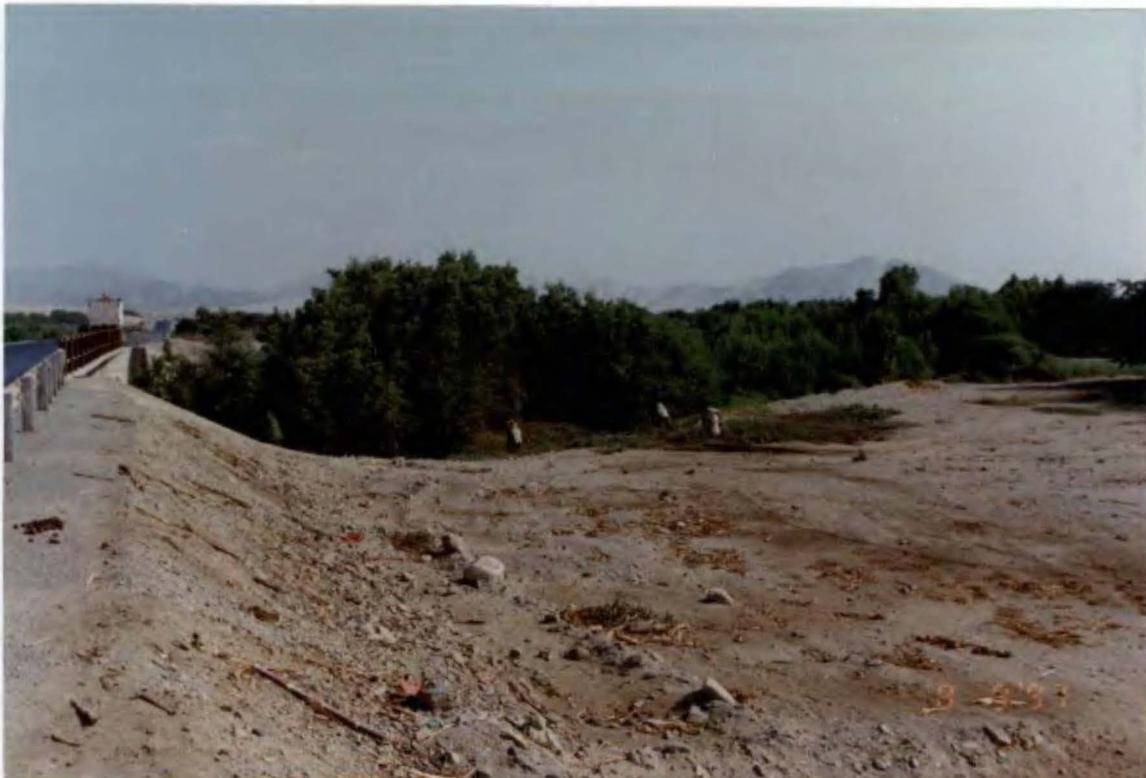
Foto No. 26 Sector Puente sobre el río Huamantla: En (A) vista aguas arriba donde se construyen muros de gaviones en ambas márgenes. En (B) vista aguas abajo que necesita limpieza de cauce.

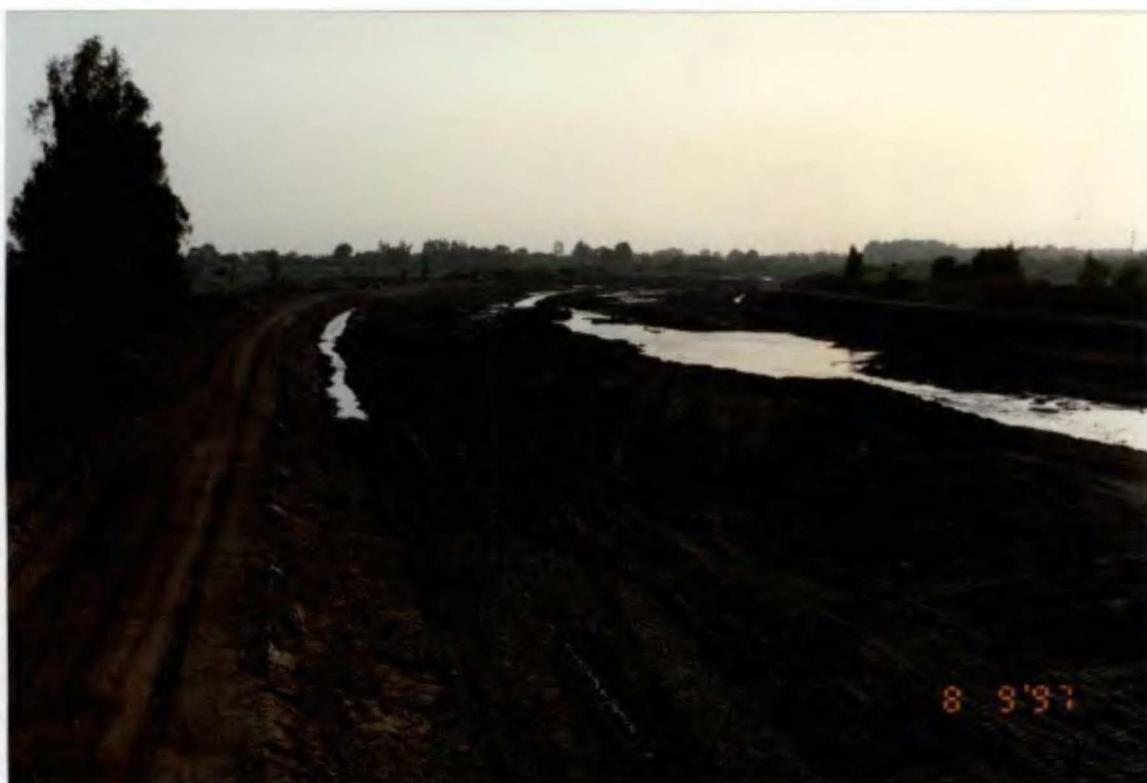
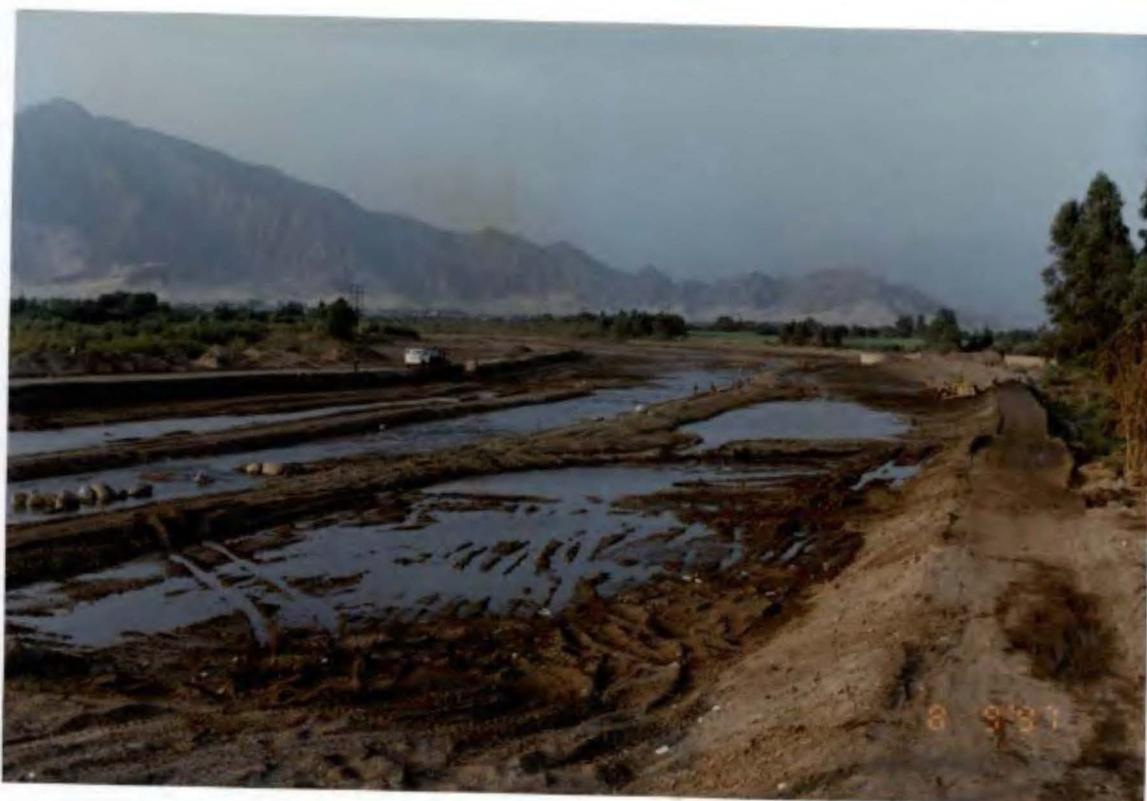
Foto No. 28 Dos vistas del sector del río Virú, donde se efectúan obras de encauzamiento, limpieza de cauce y construcción de gaviones (aguas arriba: 500 m y aguas abajo 350 m).

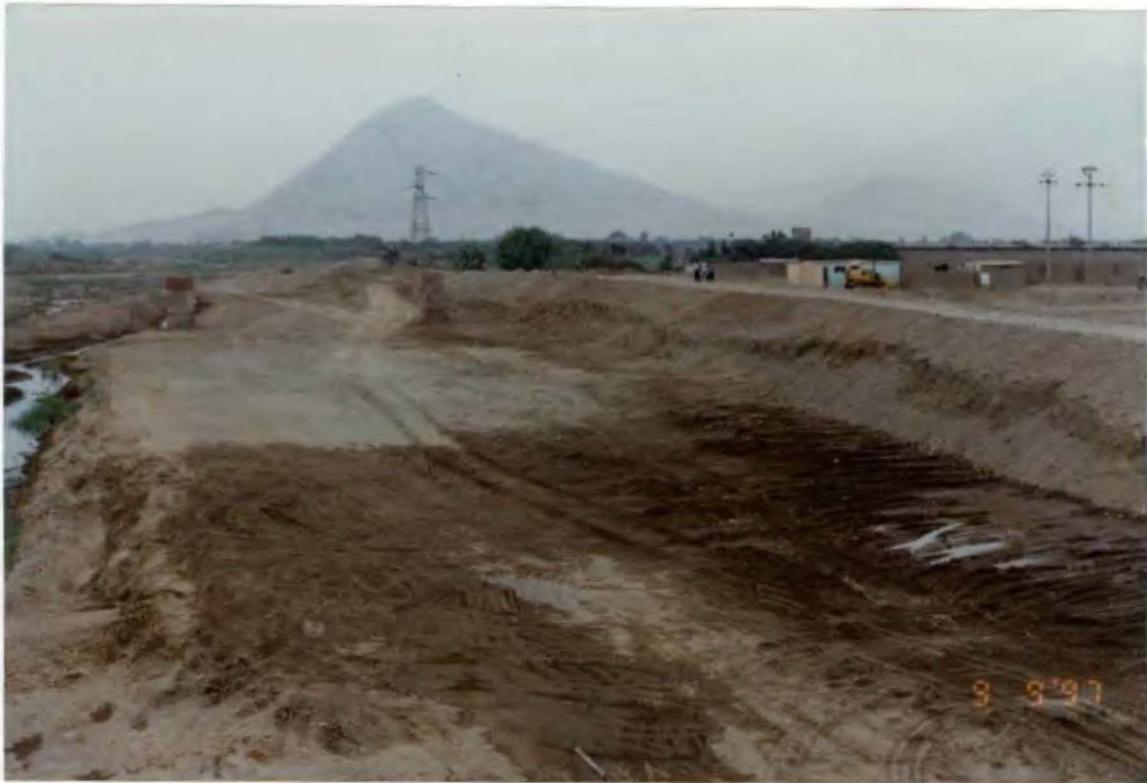
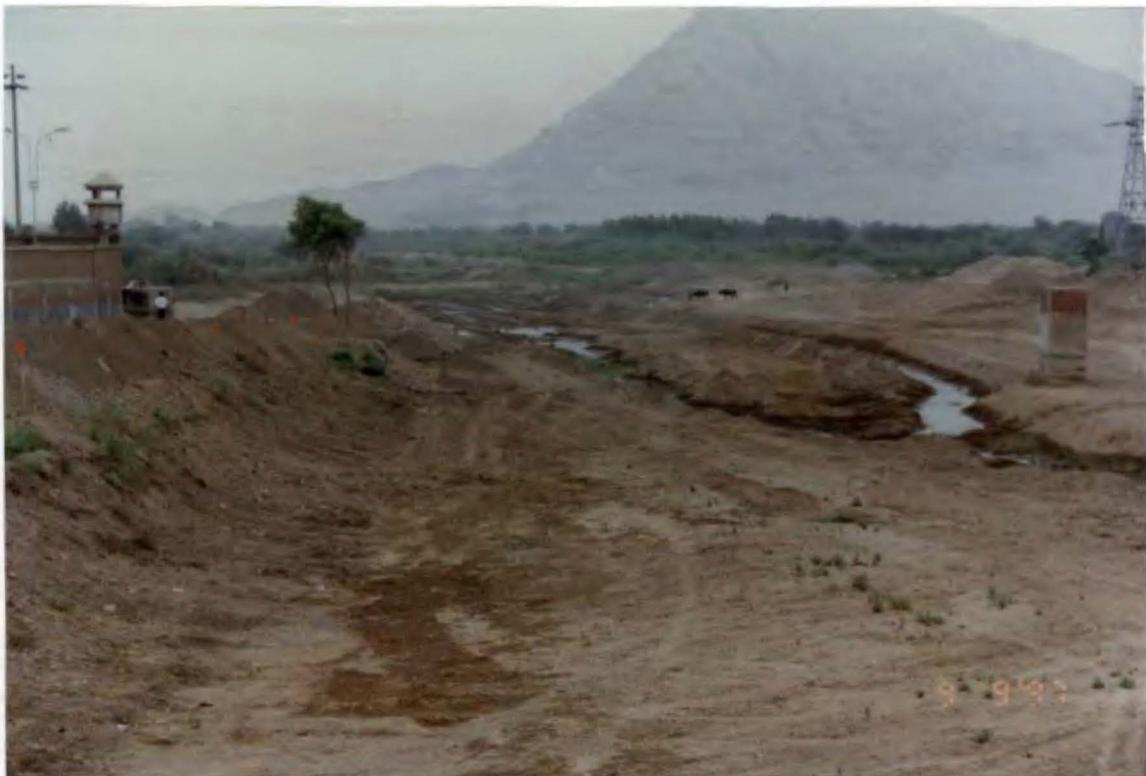
Foto No. 29 Vista aguas arriba del río Moche donde se efectúan trabajos de encauzamiento y limpieza de cauce. En (A) margen derecha y en (B) margen izquierda.

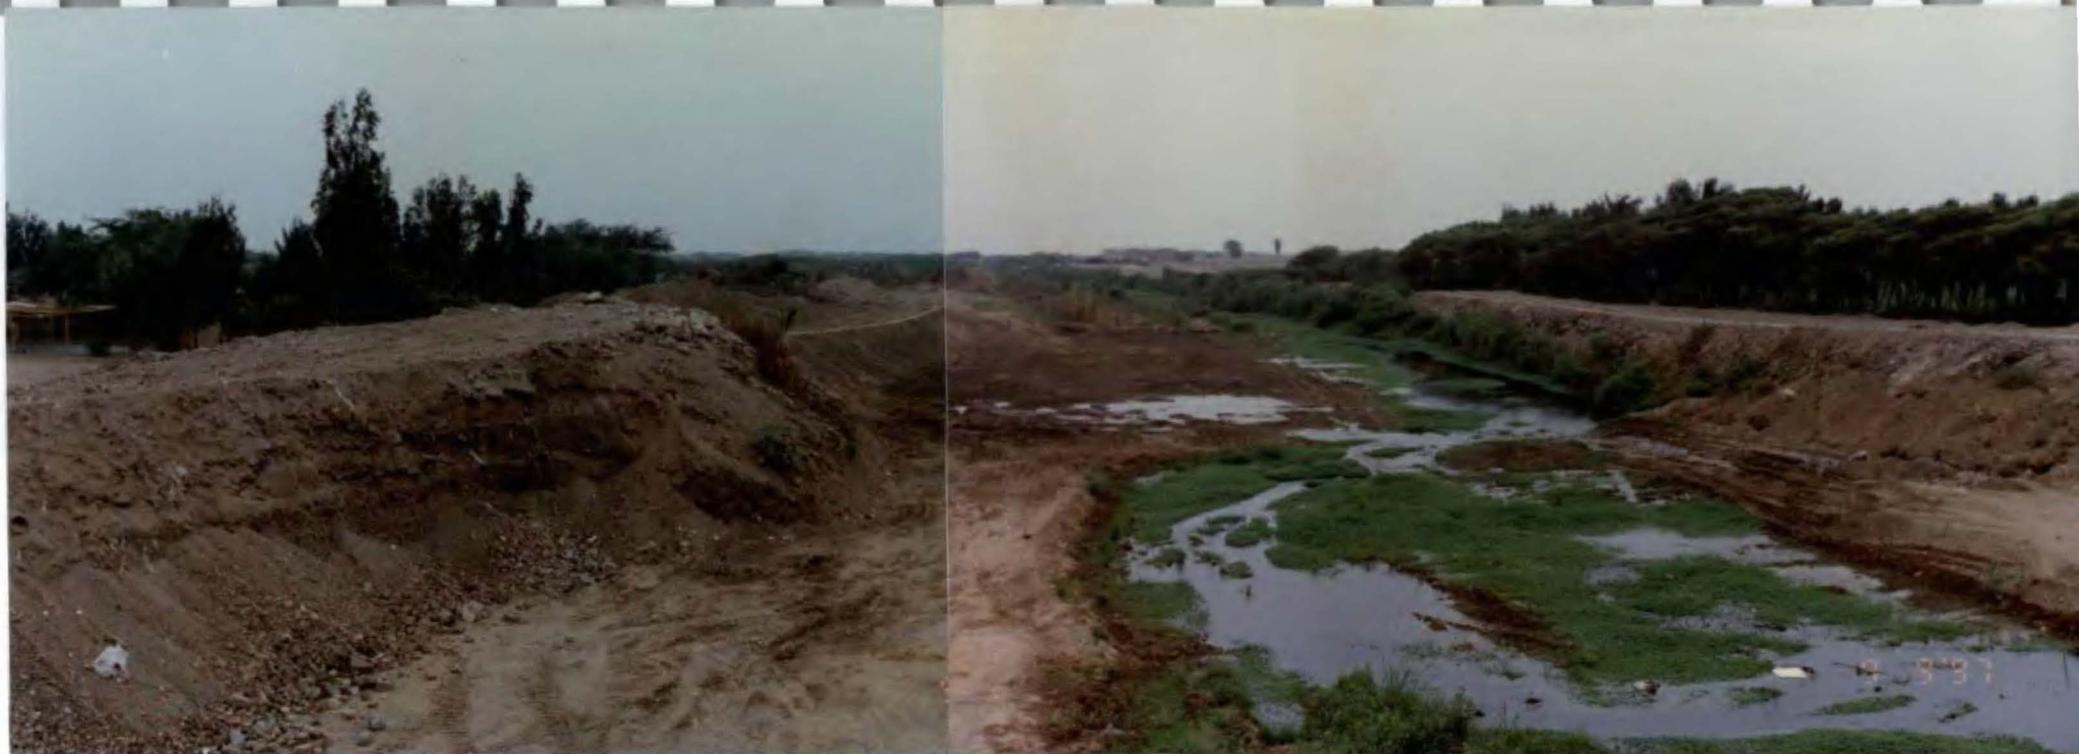
Foto No. 30 Vista aguas abajo del río Moche, sector puente, obras de dique seco y encauzamiento en ejecución.

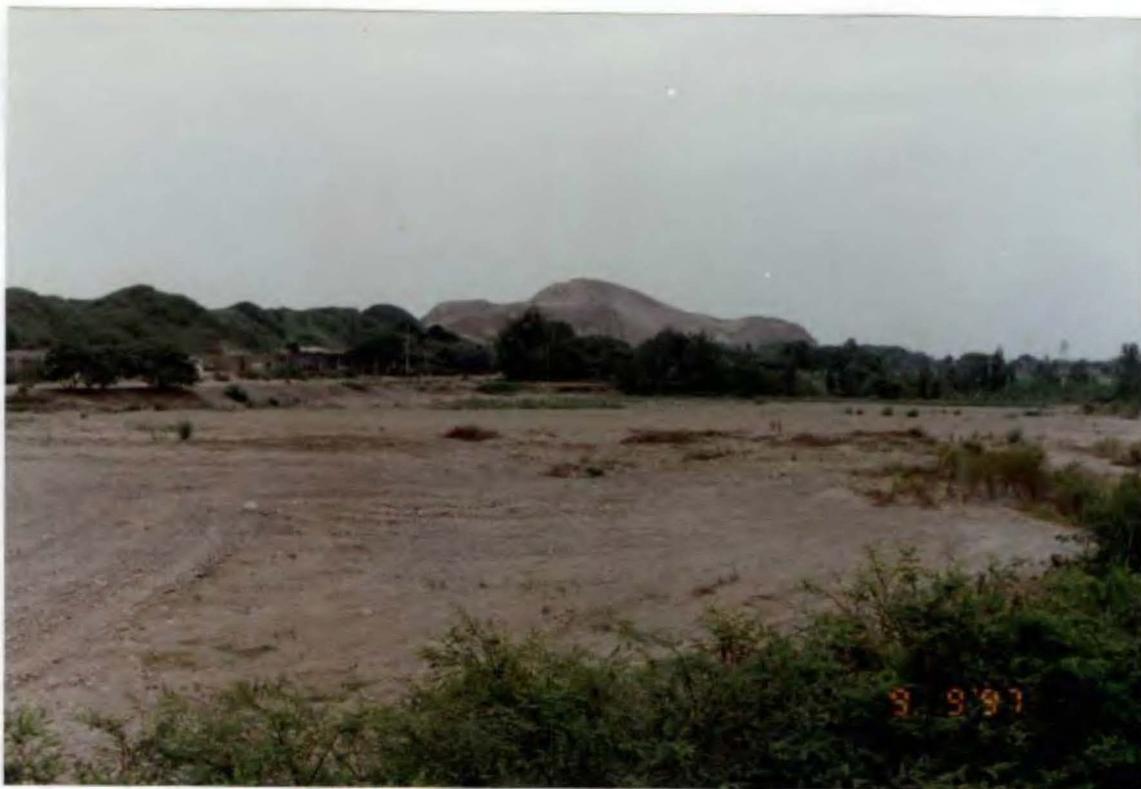
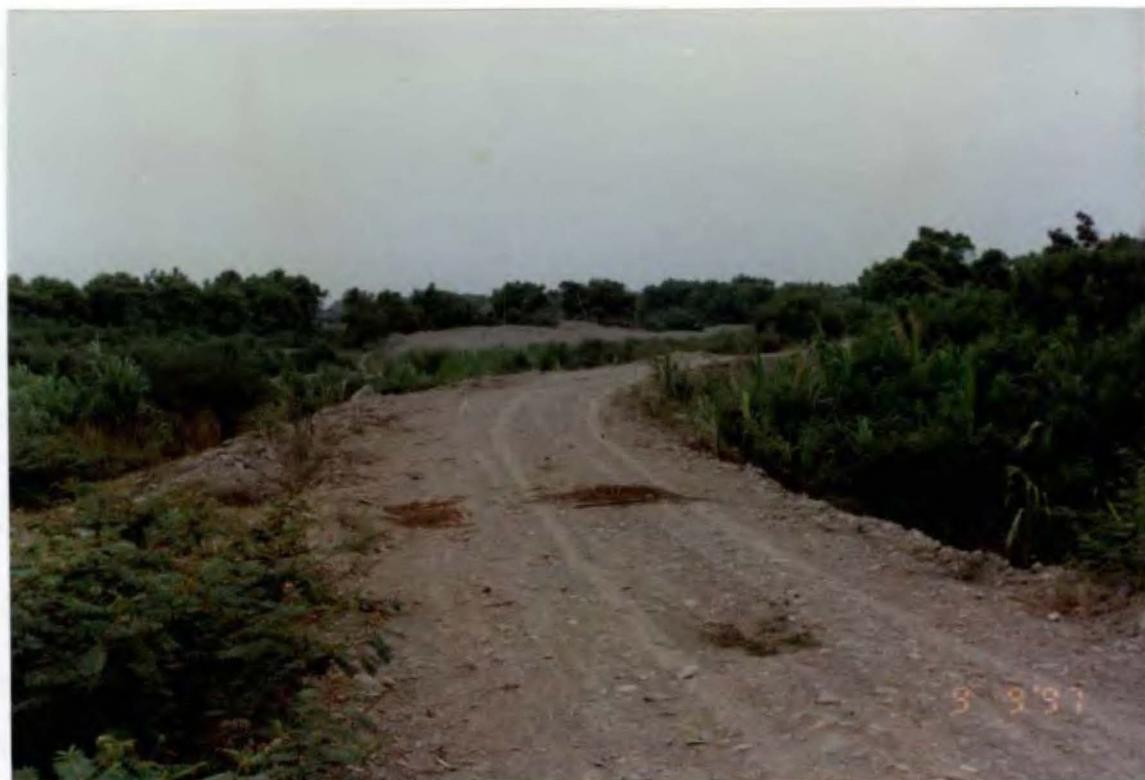
Foto No. 31 Sector del río Moche en Bocatoma Santa Lucía y Huacas del Sol y La Luna. En la vista superior (A) sector afectado por Niños de 1925 y 1983; al fondo la "Huaca del Sol". En la vista inferior (B), plataforma de dique seco que necesita reforzar y continuar lo realizado por la comunidad del sector.

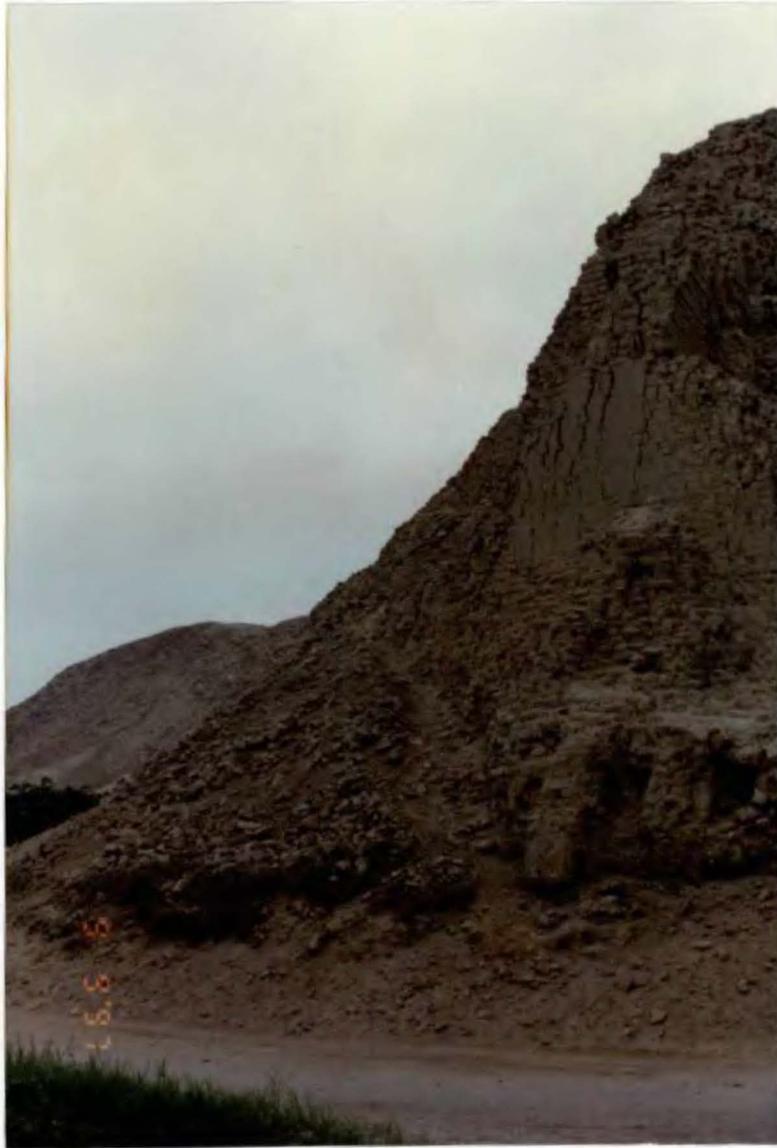
Foto No. 32 Huaca del Sol, mostrando en parte la erosión causada por el Niño de 1925.

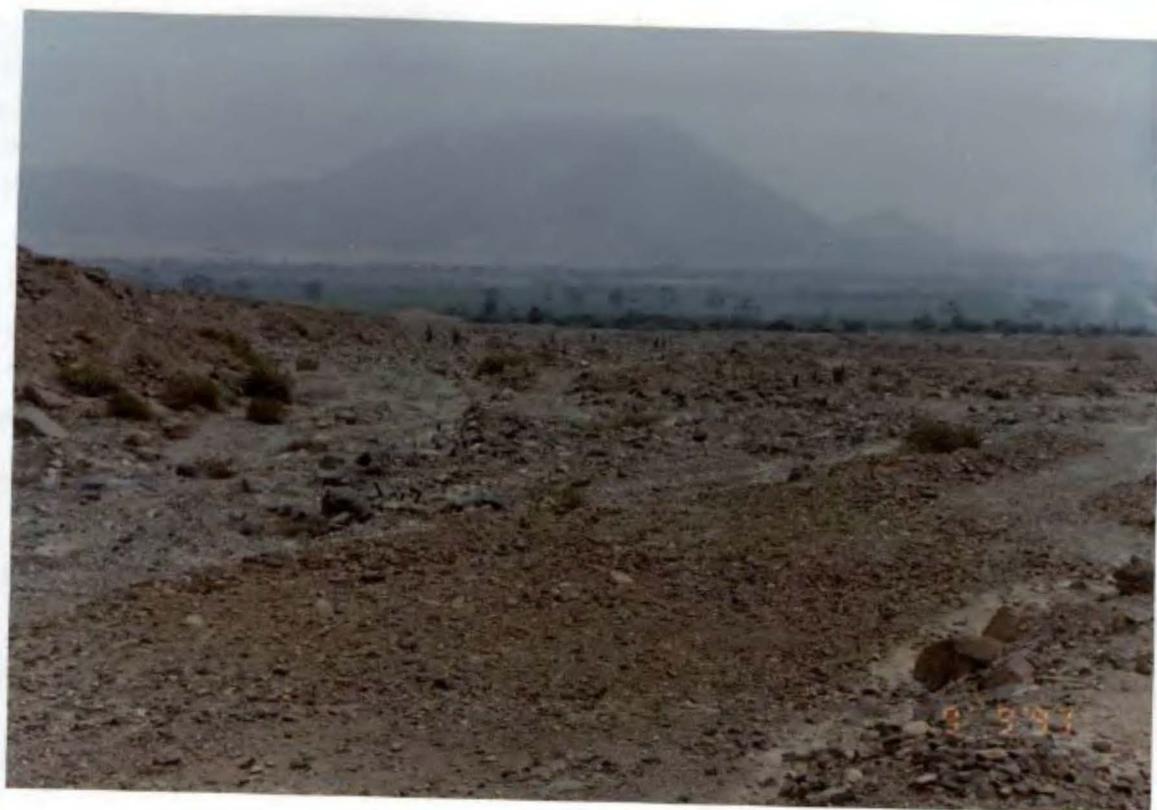
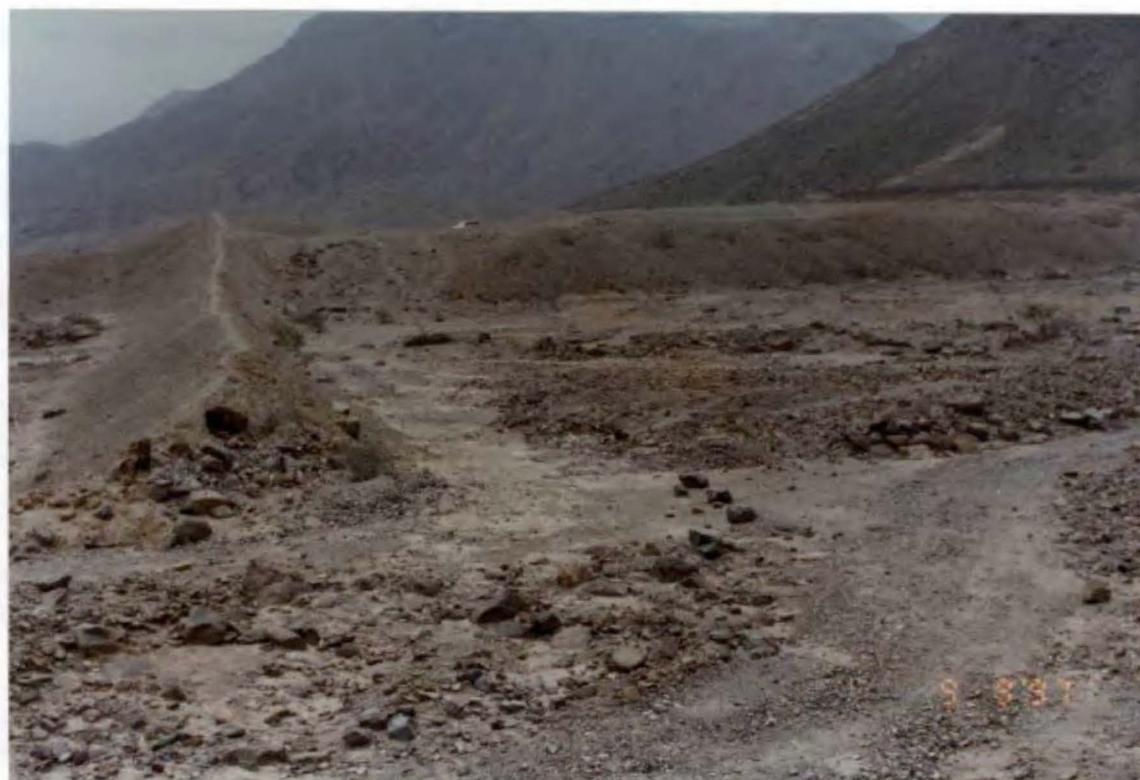
Foto No. 34 Vistas del Area de la Huaca Galindos en la quebrada Caballo Muerto, afectada por varios Huaycos.

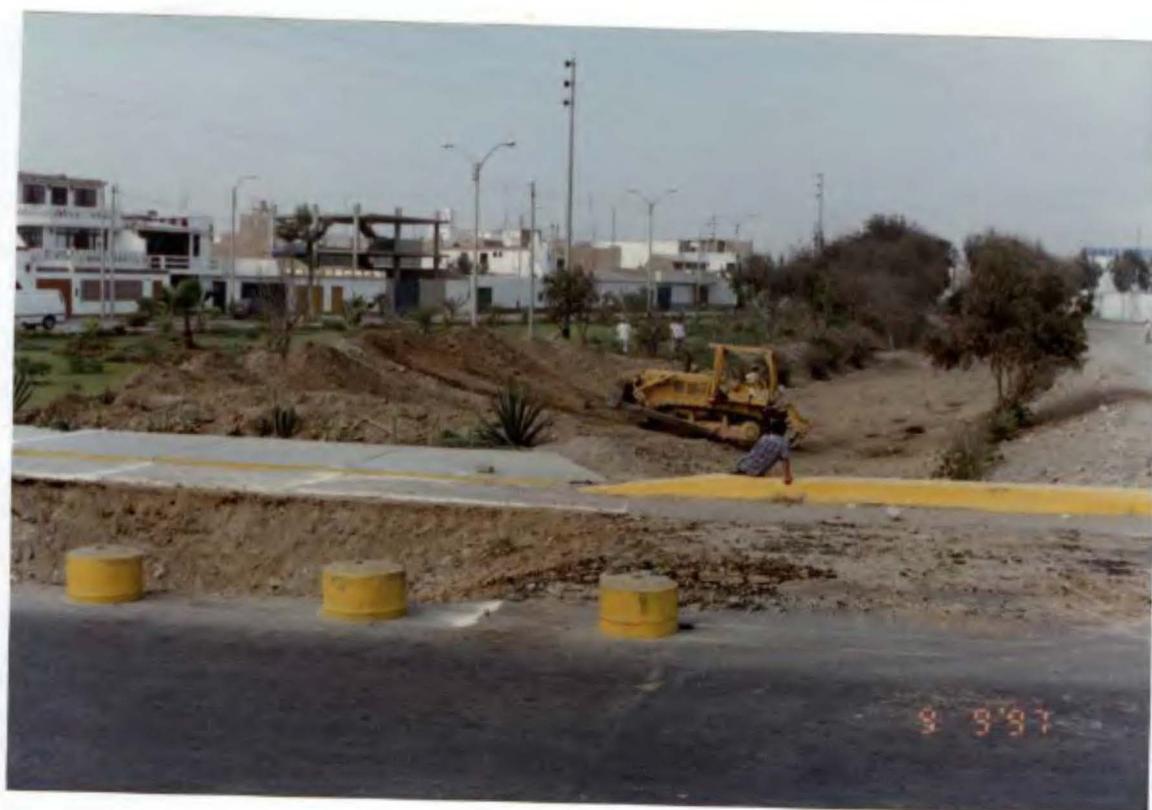
Foto No. 35 Quebrada Río Seco en el sector del Balneario de Huanchaco donde se construirá un puente-alcantarilla para paso de flujo de lodo.
