**INSTITUTO GEOLÓGICO MINERO Y METALÚRGICO**

**INSPECCION INGENIERO-GEOLOGICA AL AREA EN  
PELIGRO DE SER AFECTADA POR EL FENOMENO  
DE "EL NIÑO"  
TRAMO PATIVILCA-LAMBAYEQUE**

**DIRECCIÓN DE GEOTECNIA**

**TRAMO: PATIVILCA – LAMBAYEQUE (05 al 13 de Setiembre de 1997)**

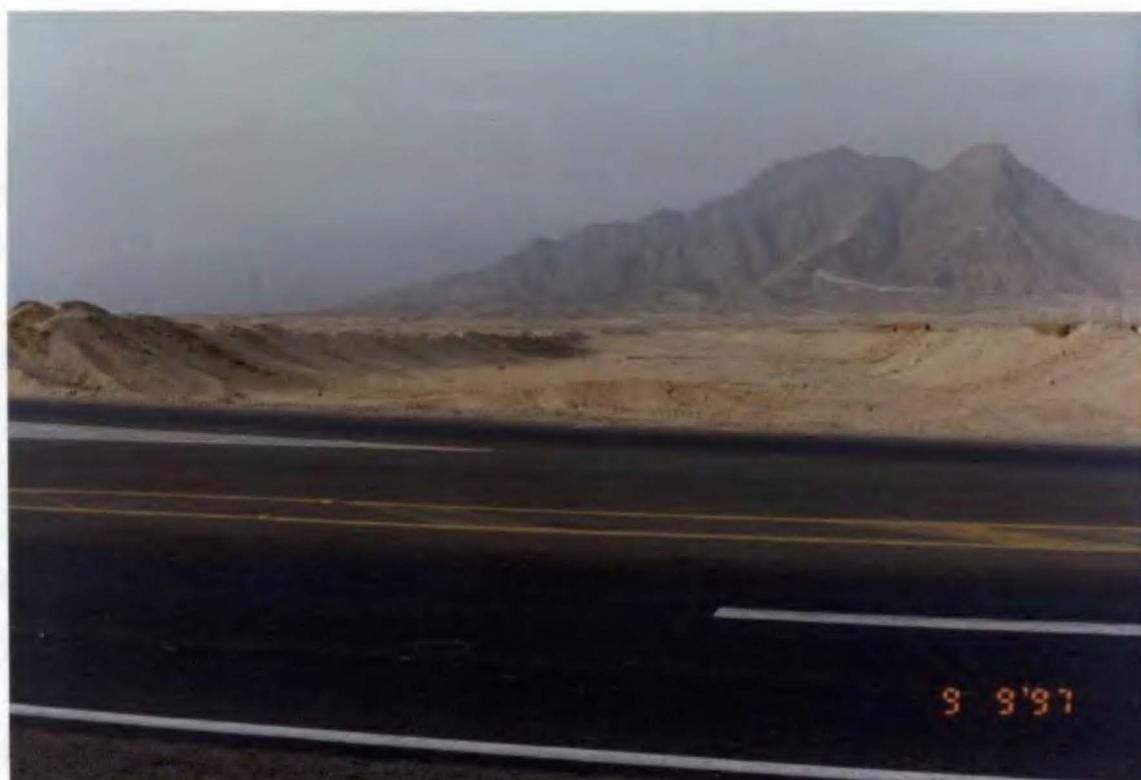
Foto No. 36 Cauce artificial de la quebrada Río Seco en el sector de La Cumbre (Trujillo), donde se proyecta construir un badén.

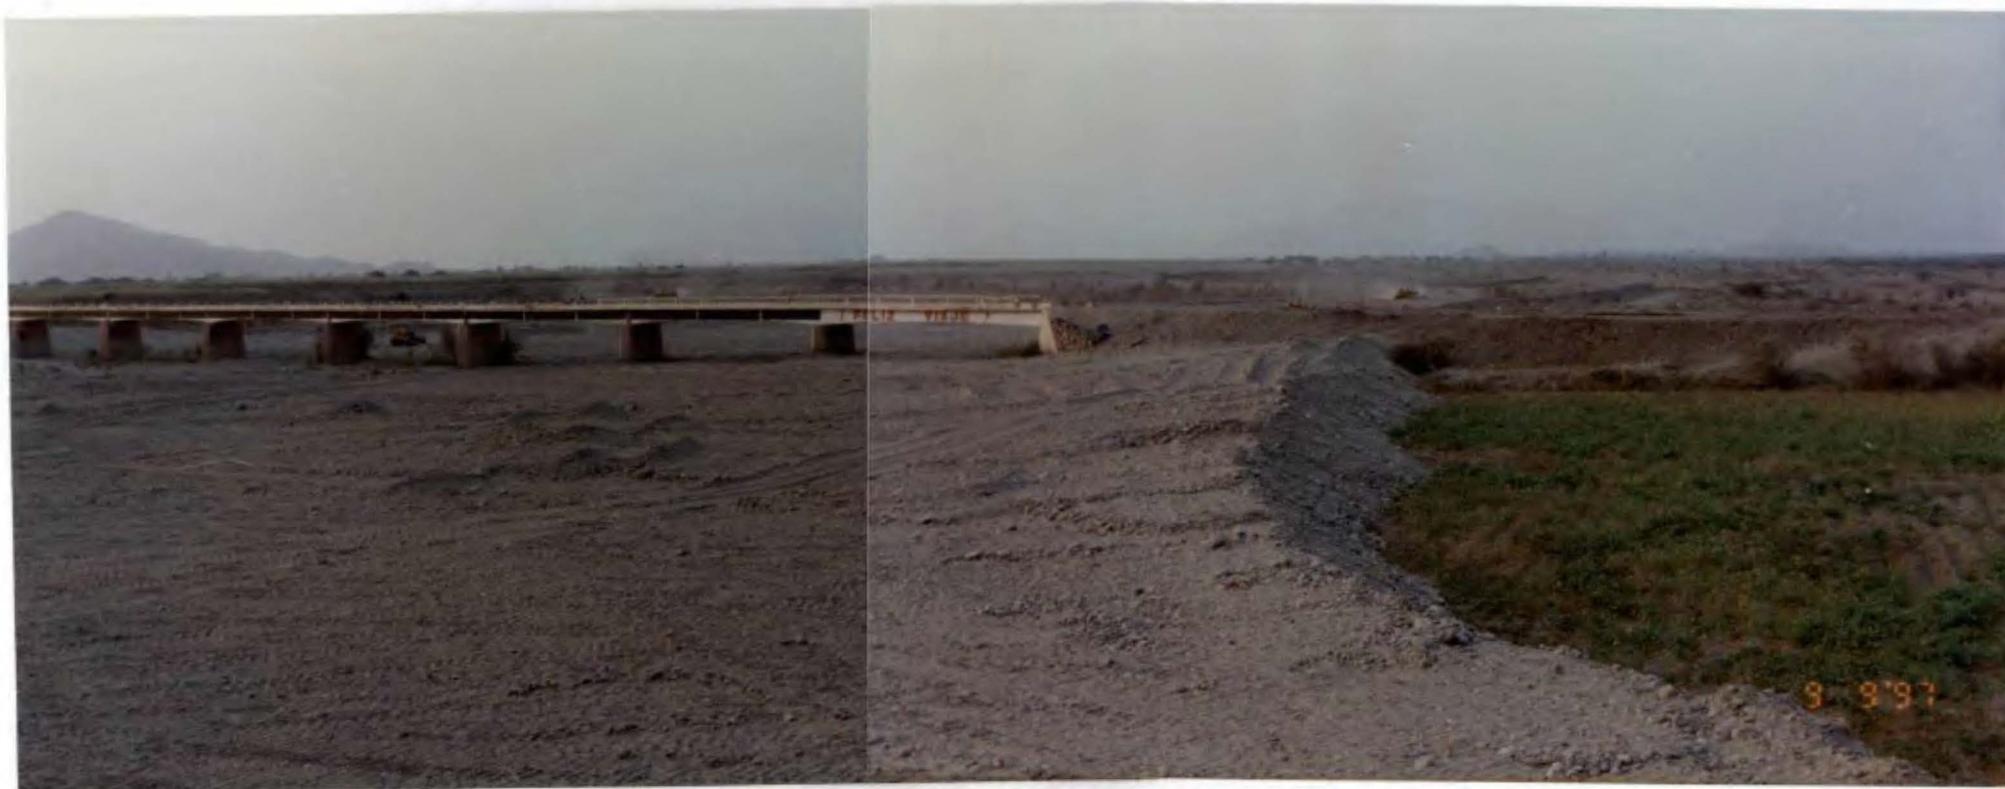
Foto No. 37 Obras de limpieza y encauzamiento, efectuadas aguas arriba del puente sobre el río Chicama; se observa estructura de puente abandonada.

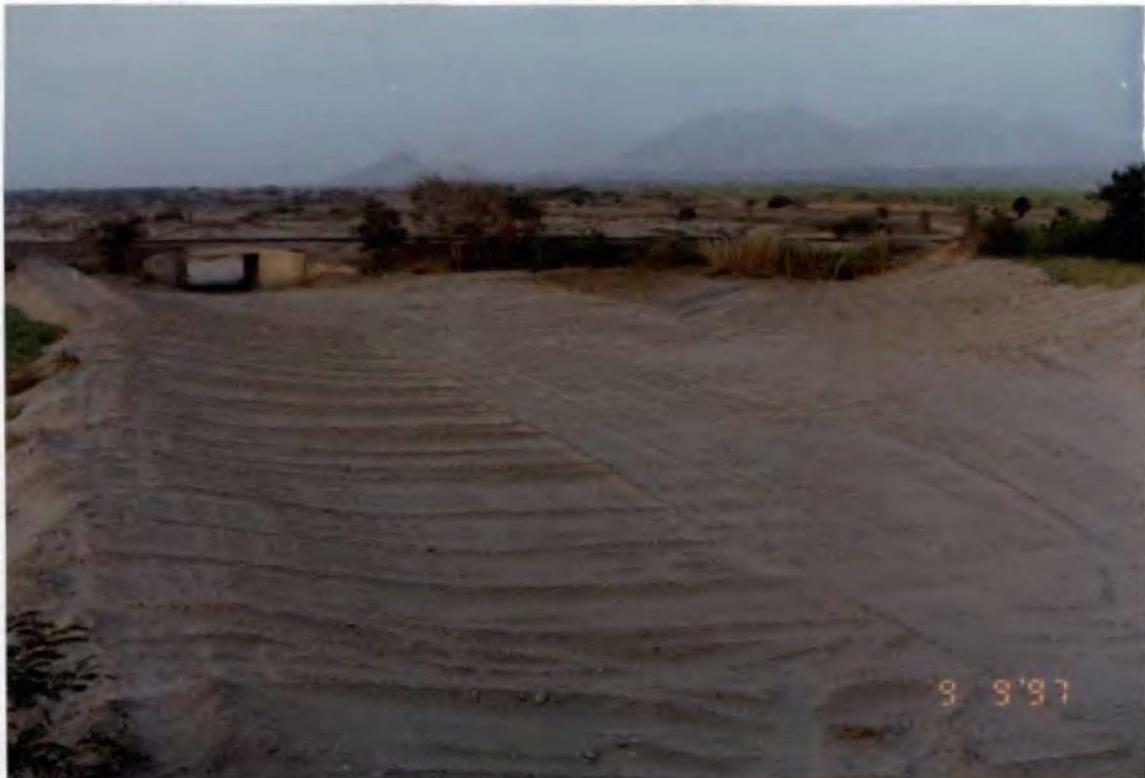
Foto No. 38 Pontón sobre el río Chicama, anexo al puente Careaga con limpieza de cauce.

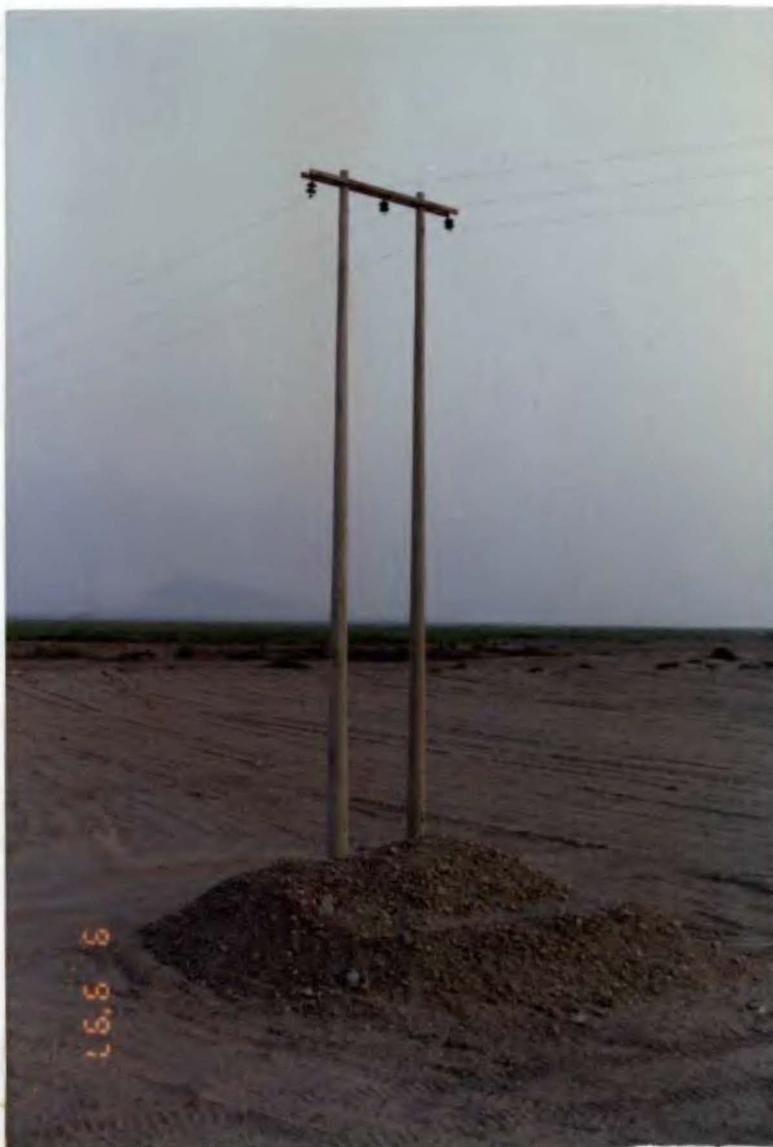
Foto No. 39 Poste de Alta tensión ubicado en el cauce del río Chicama que necesita ser protegido.

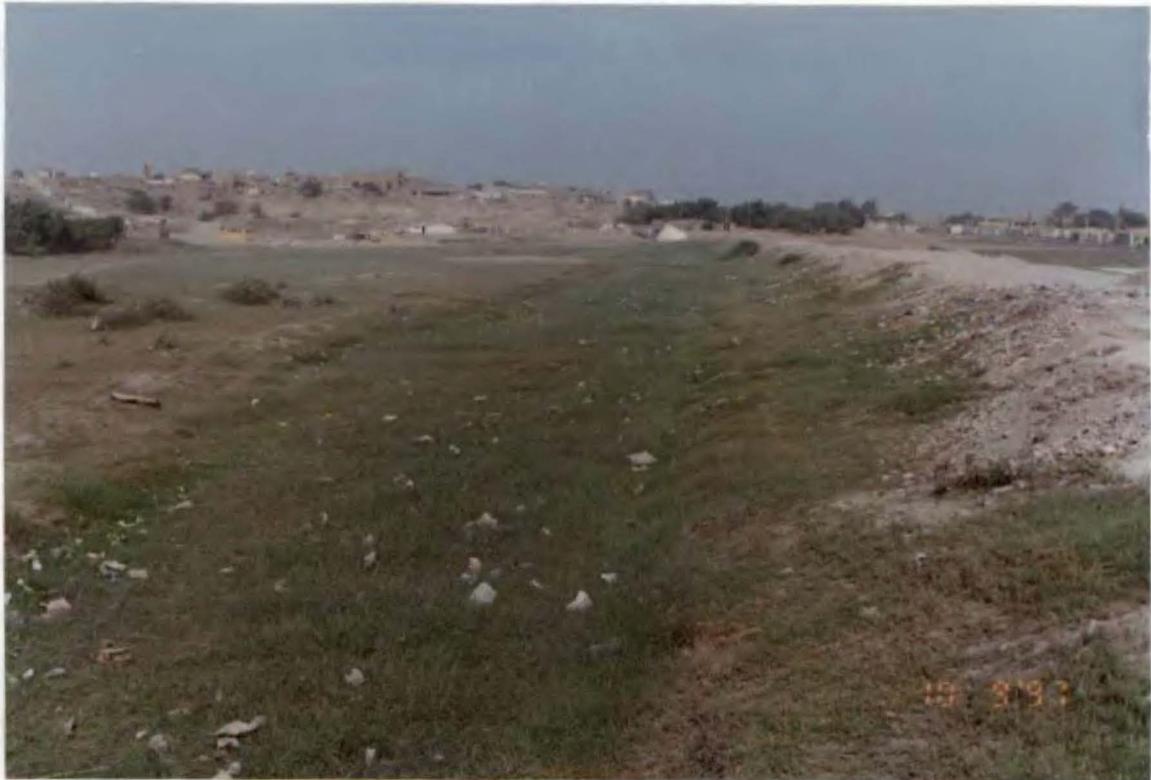
Foto No. 40 Sector de la quebrada Cabruna: en (A) vista aguas abajo donde se observa la quebrada que cruza la localidad de Pacasmayo y un dique seco en la margen derecha; en (B) Vista aguas arriba que necesita limpieza de cauce y defensa en la margen izquierda.

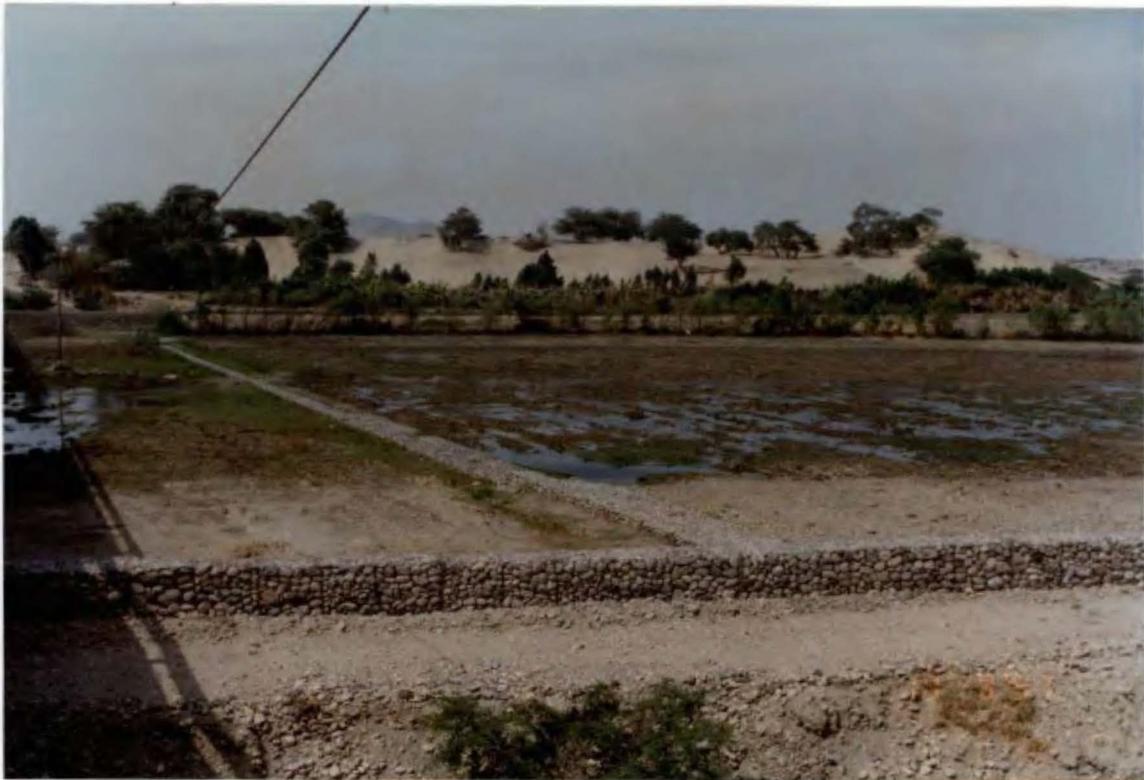
La Libertad	Puente Libertad sobre el río Jequetepeque	Desbordes e inundaciones, erosión fluvial	Defensas ribereñas en ambas márgenes (aguas arriba y aguas abajo) con gaviones; limpieza de cauce y conformación de dique seco.	INDECI	Obras en trabajo.	Fotos N° 41 y 42
Ventanillas La Libertad	Ventanillas, sobre el río Jequetepeque.	Erosión Fluvial	Plataforma de dique seco en margen izquierda		Obras de defensa insuficiente; necesita levantar altura de plataforma o dique y ampliar hasta 1.5 Km. aguas arriba de Ventanillas. Afecta terrenos de cultivo.	Foto N° 43
La Libertad	Sector Qda. El Mango: 692953 E 9197431 N	Huayco	Pontón de 2.5 m de largo	M.T.C.	Ancho de pontón insuficiente, pues quebrada tiene 80-100 m. de ancho y su cauce actual es de 15 m. Afecta tramo carretera a Cajamarca y aporte de sólidos a la Represa de Gallito Ciego.	Foto N° 44
Represa de Gallito Ciego Tembladera	Sector Qda. Monte Grande: Km. 43+800 Carretera a Cajamarca	Huayco	Ninguna	M.T.C. Proy. Represa Gallito Ciego	Carretera antigua afectada en un tramo de 100 m. por huaycos; sin embargo en la construcción de la nueva carretera no se ha previsto ninguna obra de drenaje.	Foto N° 45

Foto No. 41 (A) Defensas con gaviones de los estribos del puente Libertad sobre el río Jequetepeque y, (B) encauzamiento y conformación de dique seco y gavión transversal aguas abajo del puente.

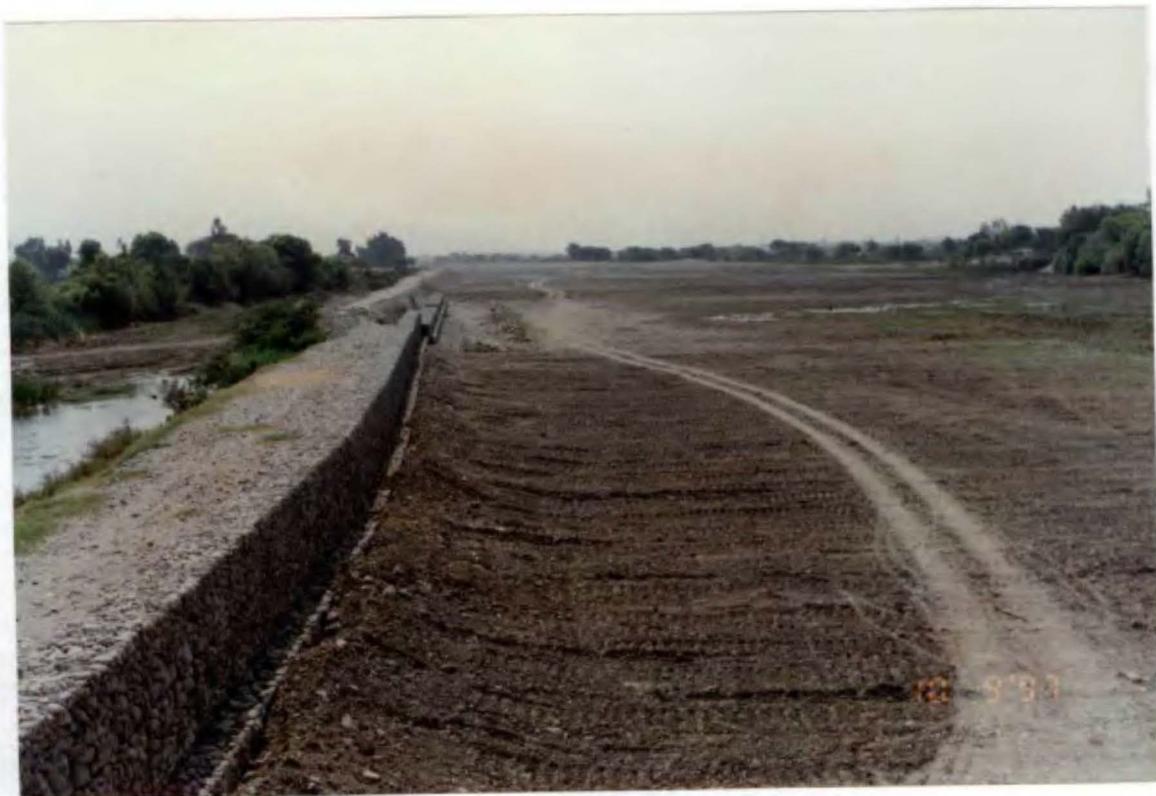
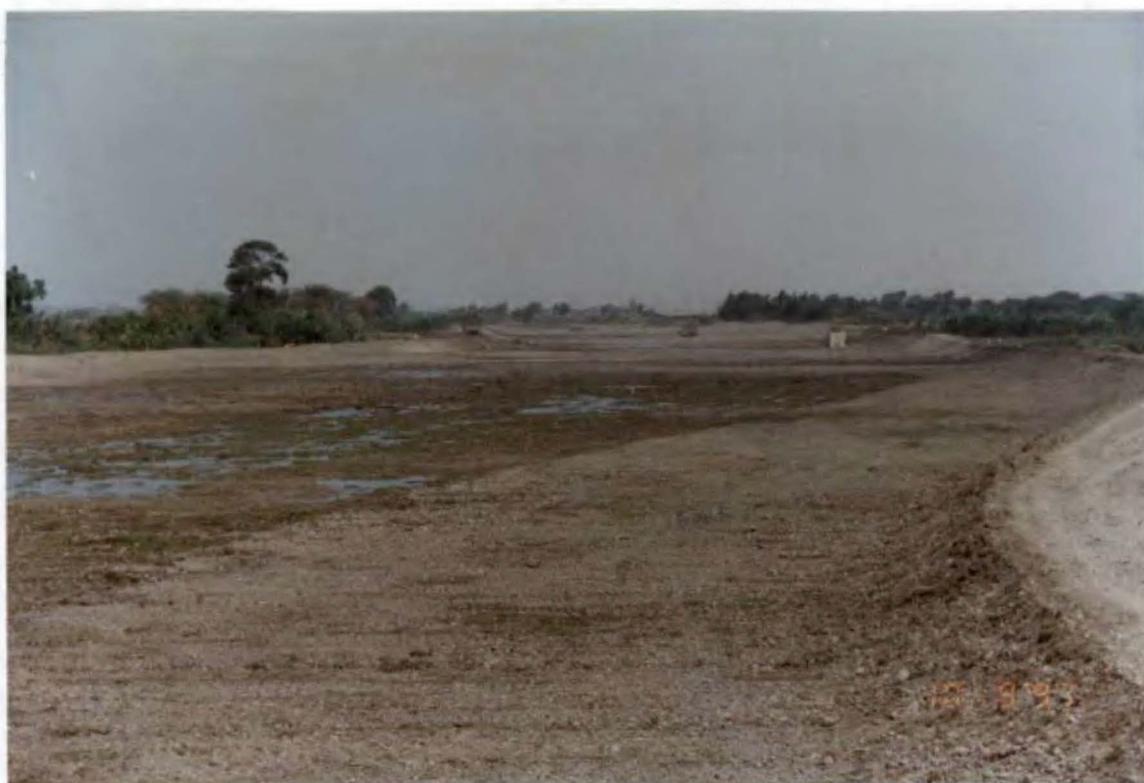
Foto No. 42 (A) Construcción de gavión en margen derecha del río Jequetepeque, vista aguas arriba y, (B) encauzamiento y conformación de dique seco aguas abajo del río .

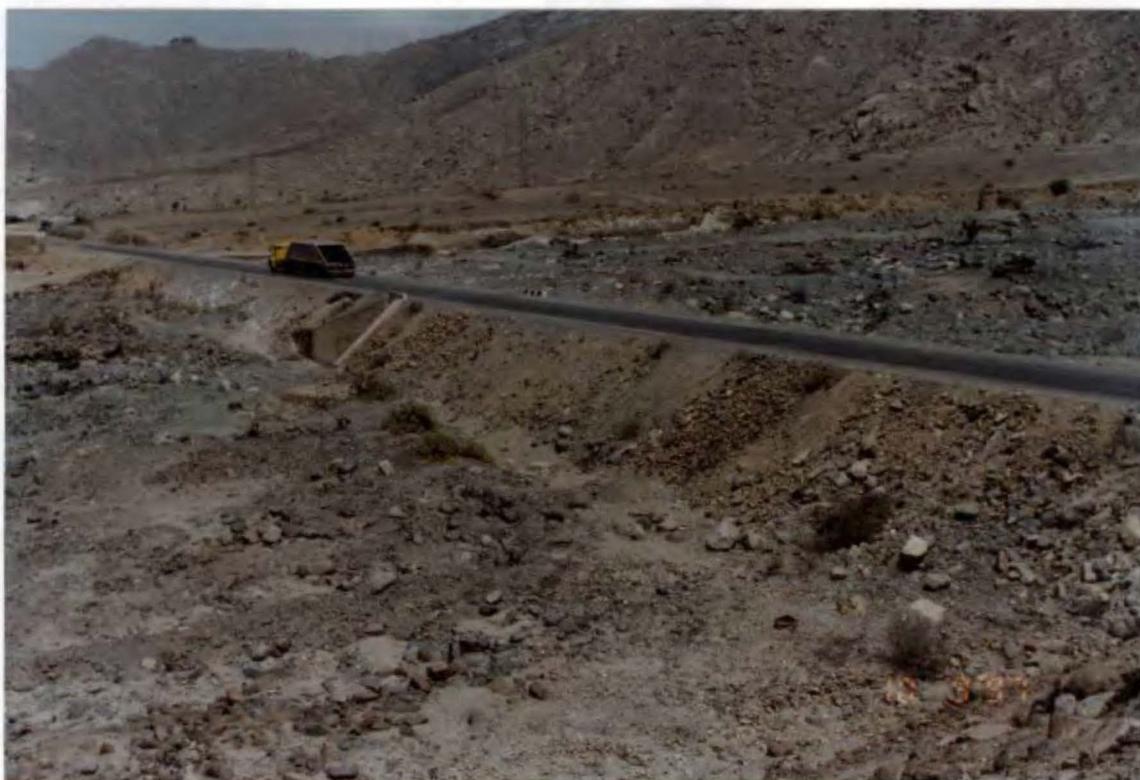
Foto No. 44 Sector El Mango, donde se observa el pontón o alcantarilla insuficiente para el paso de un huayco que podría afectar la carretera Cajamarca (80-100 m).

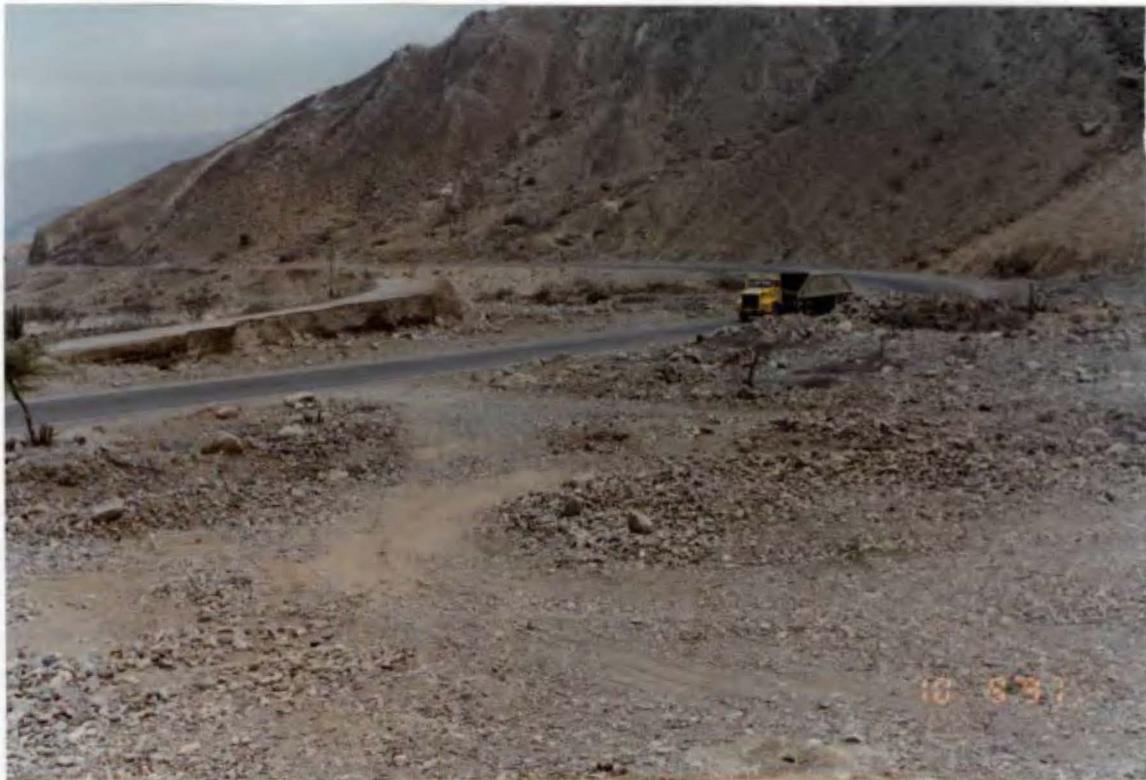
Foto No. 45 Quebrada Monte Grande, Km. 43+800 carretera a Cajamarca. Obsérvese la antigua carretera afectada por huayco, sin embargo no se ha previsto ninguna obra de drenaje.

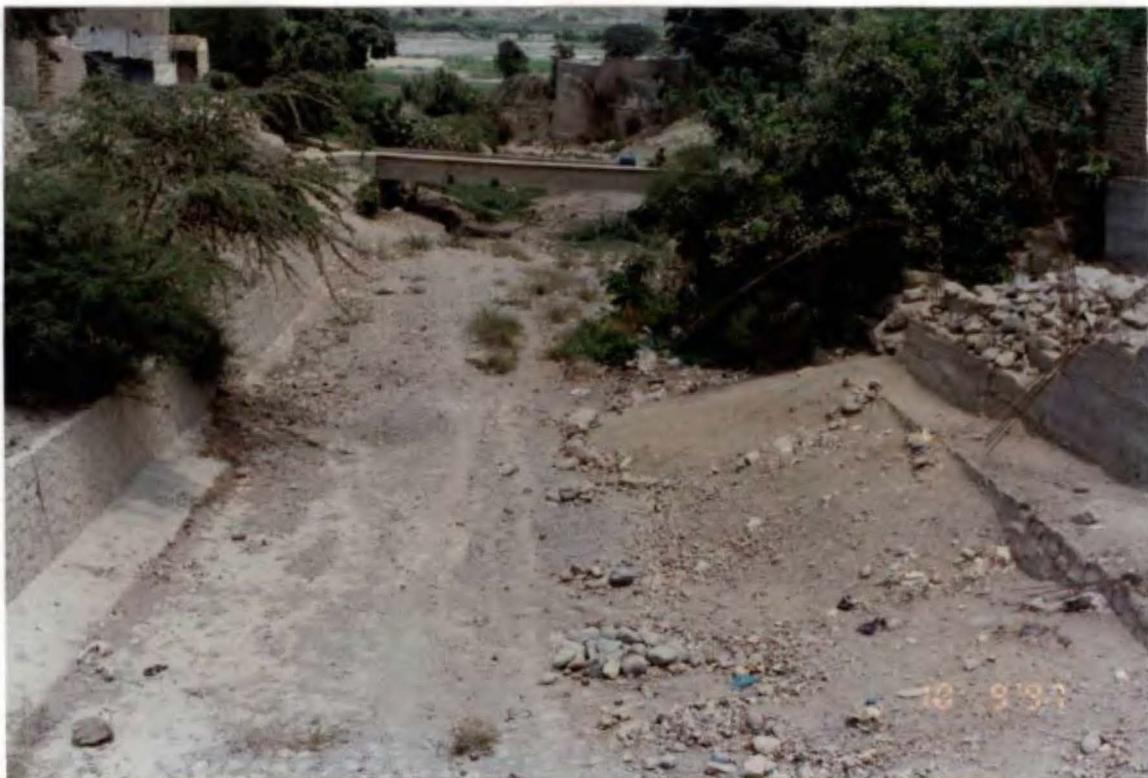
Foto No. 46 Quebrada Peña Blanca, que cruza la localidad de Tembladera, donde se han efectuado trabajos de encauzamiento y construido muro de concreto.

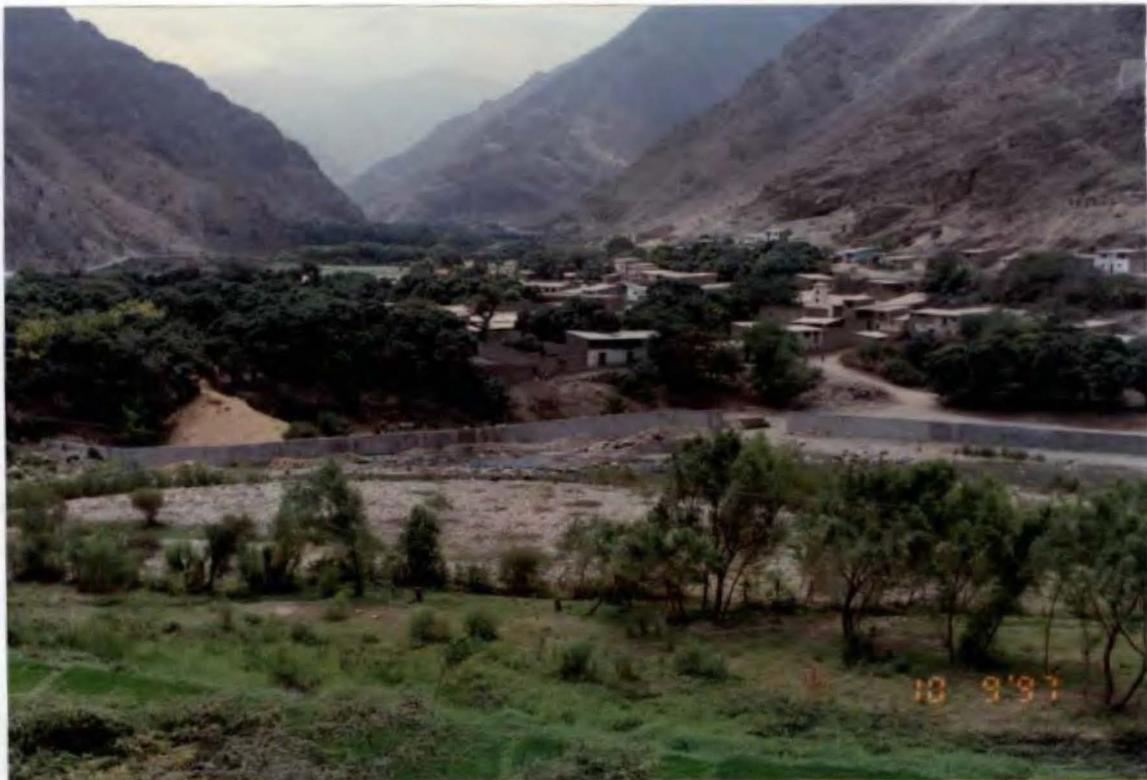
Foto No. 47 Obras de defensa (muro de concreto) en Playa Quinden, margen derecha del río Jequetepeque.

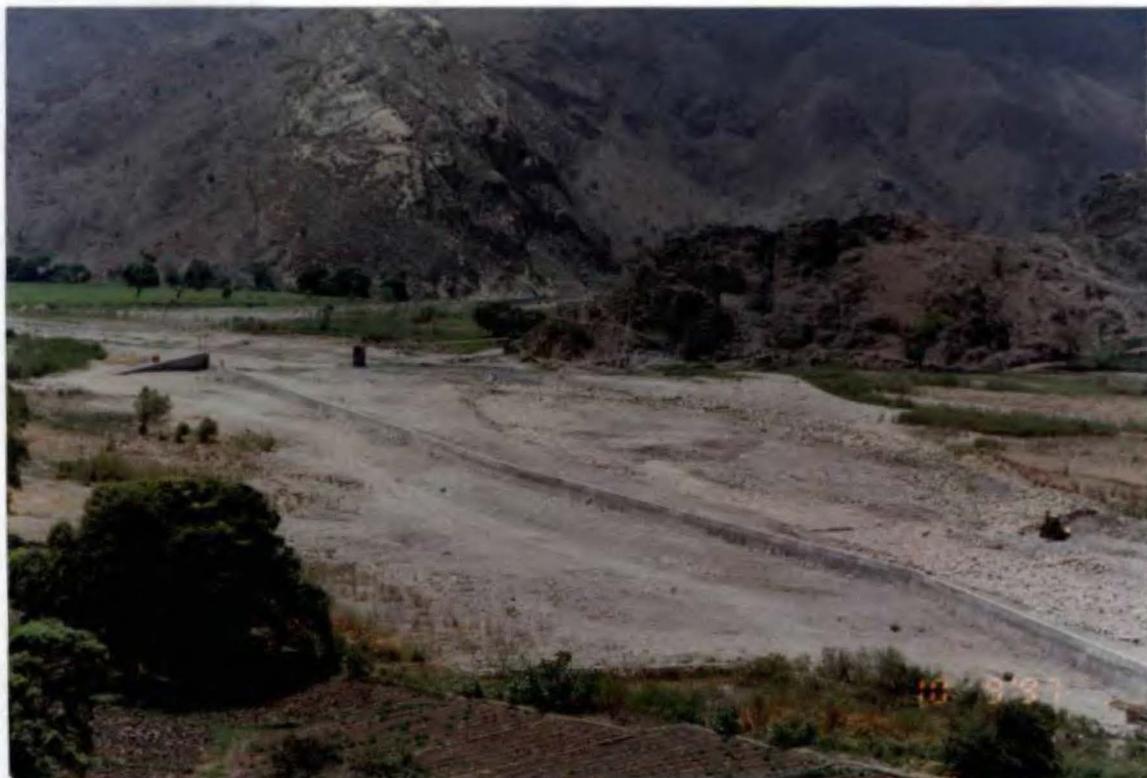
Foto No. 48 Obras de defensa sobre la margen izquierda del río Jequetepeque en el sector de Llallán y puente peatonal (en construcción).

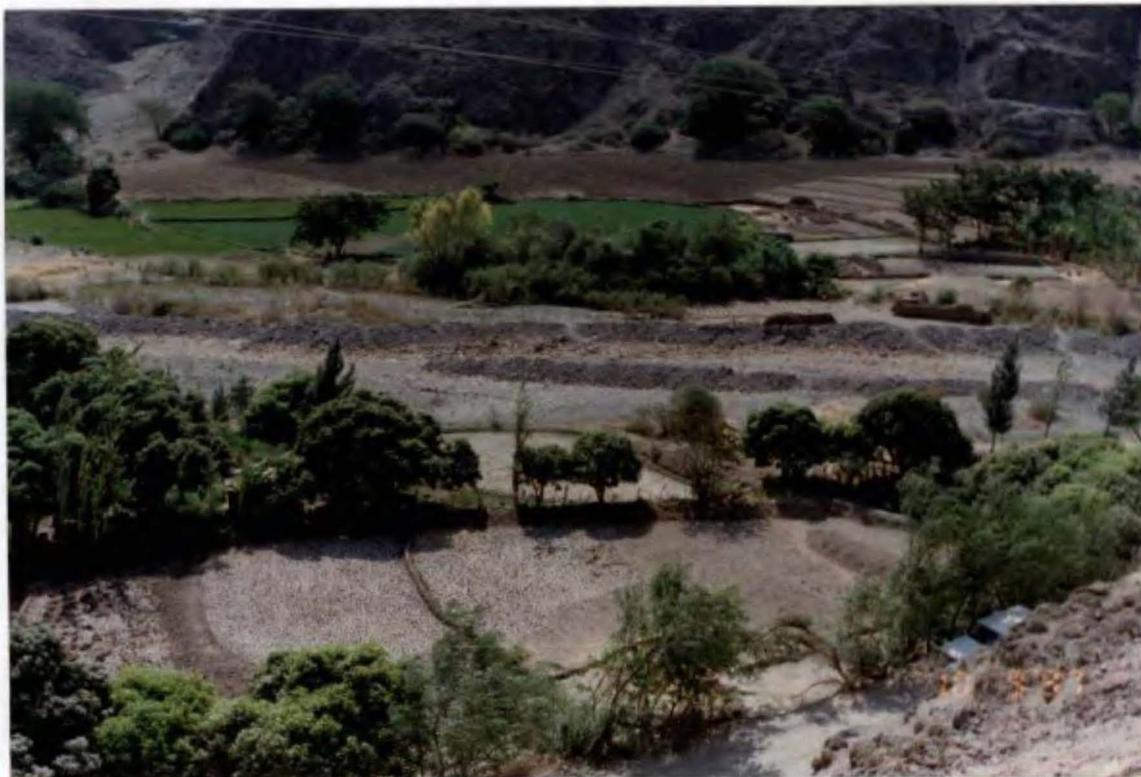
Foto No. 52 Vista del río Llambichan, en la que se ha efectuado limpieza de cauce y arrimado de material con tractor, para proteger avenidas de huaycos.

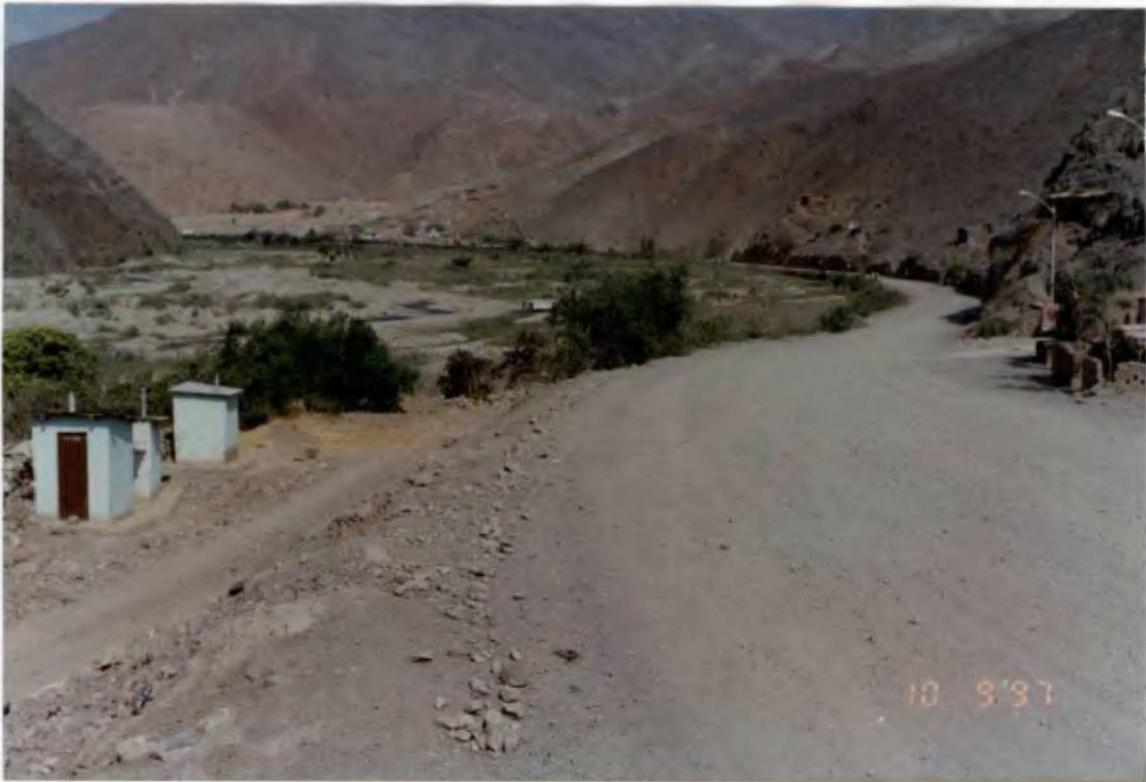
Foto No. 53 Erosión de ribera en margen izquierda del río Magdalena, aguas arriba de Chilete que afecta Km. 89+000 al 92+000 carretera Pacasmayo-Cajamarca.

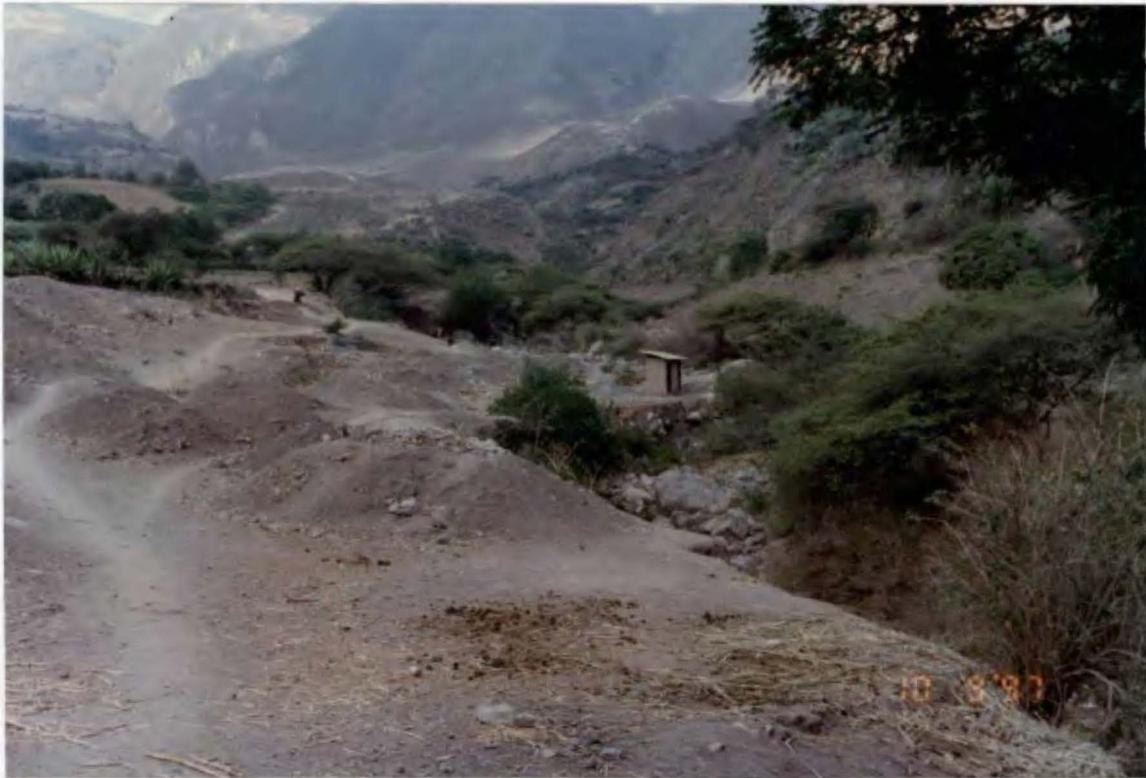
Foto No. 54 Erosión de ribera, aguas abajo del Puente La Muyuna, margen izquierda del río Magdalena, que afecta Km. 94+000 al 97+300 de carretera Pacasmayo-Cajamarca.

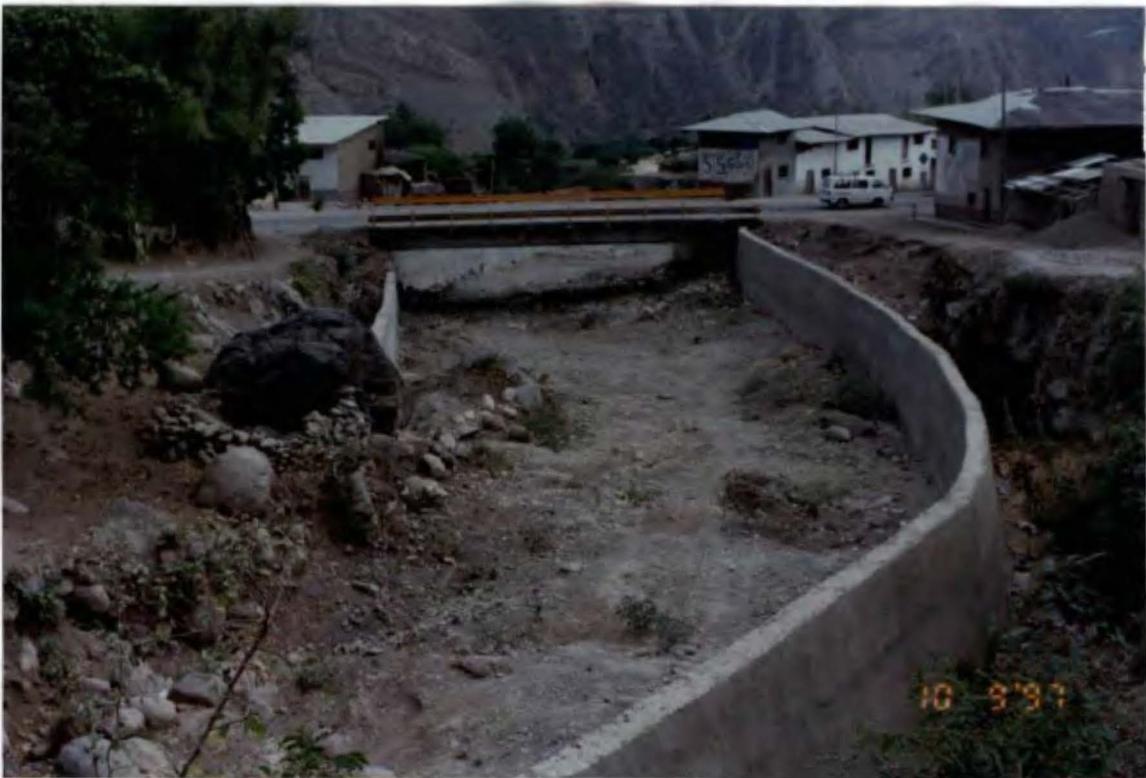
Foto No. 55 Magdalena. En la foto superior (A) vista aguas arriba de la quebrada El Chilango donde se necesita limpieza de cauce ( $\pm 300$  m), ya que las obras de defensa realizadas (muros de concreto) son insuficientes para el paso de un huayco, que puede romper aguas arriba y afectar el poblado de Magdalena. En la foto inferior (B) puente sobre la quebrada El Chilango y obras de defensa ejecutadas.

Magdalena-Cajamarca	Magdalena; Qda. El Chilango	Huayco	20 m. de muro de concreto en ambas márgenes (aguas arriba y aguas abajo, respectivamente)	INDECI	Se recomienda limpieza de cauce $\pm$ 300 m aguas arriba del puente que cruza la carretera a Cajamarca.	Fotos N° 55A y 55B
Chepén La Libertad	Puente Azul, sobre el canal Pacanga	Desbordes e inundaciones	Muro de concreto ciclópeo y limpieza de cauce	MINPRE-INDECI	100 m.l. de muro de concreto ciclópeo aguas arriba de puente azul, para evacuar excesos de agua del río Jequetepeque.	Foto N° 56
Chepén La Libertad	Huaca Blanca: Km. 24+552 al 24+636 del Canal (Sifón) Talambo-Zaña	Desbordes, inundaciones y erosión fluvial	Encauzamiento y limpieza de cauce; defensas de la obra con enrocado.	DEJEZA	84 m. de sifón-canal Talambo-Zaña cruza el río Loco de Chamán. Necesita Limpieza y encauzamiento $\pm$ 2 Km. aguas arriba para que funcionen las defensas del canal.	Foto N° 57

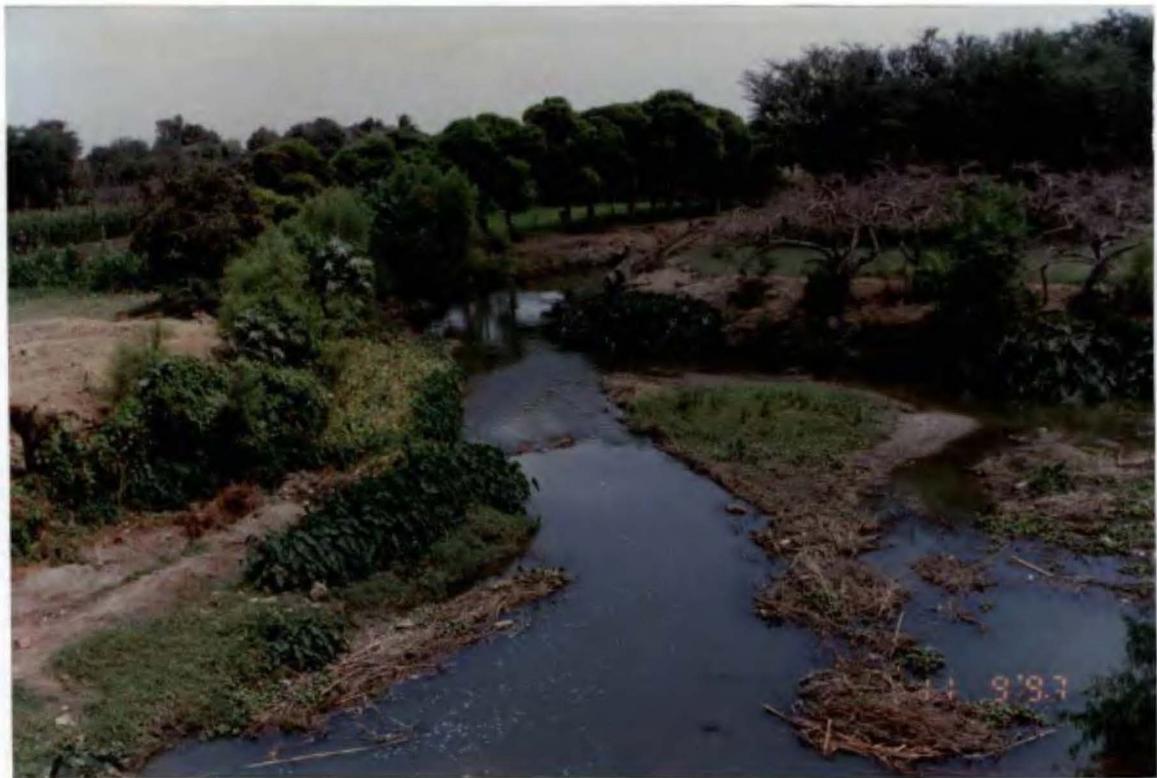
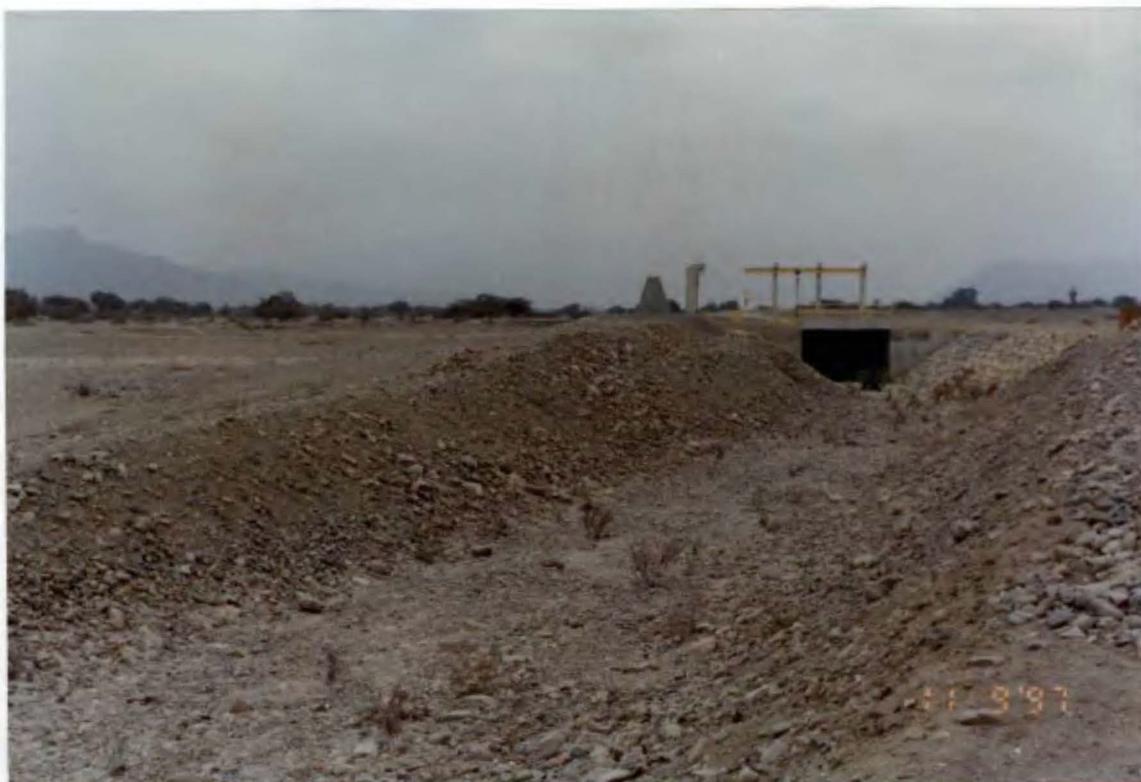
Foto No. 56    Puente Azul sobre la acequia Pacanga, donde se ha efectuado limpieza de cauce y muro de concreto aguas arriba (A). Hacia aguas abajo limpieza de cauce (B).

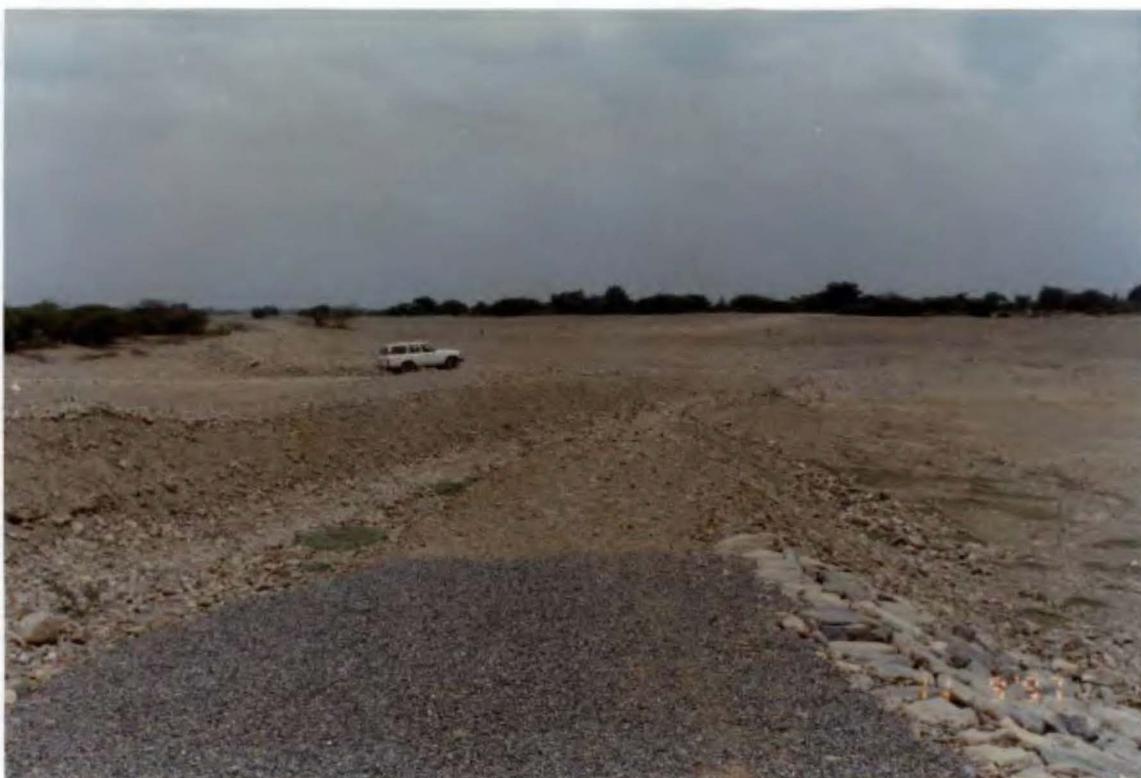
Foto No. 57 Sector Huaca Blanca: Area donde se encuentra el sifón del Canal Talambo-Zaña (Km. 24+552 al 24+636), donde DEJEZA ha efectuado limpieza de cauce y encauzamiento para proteger sus obras.

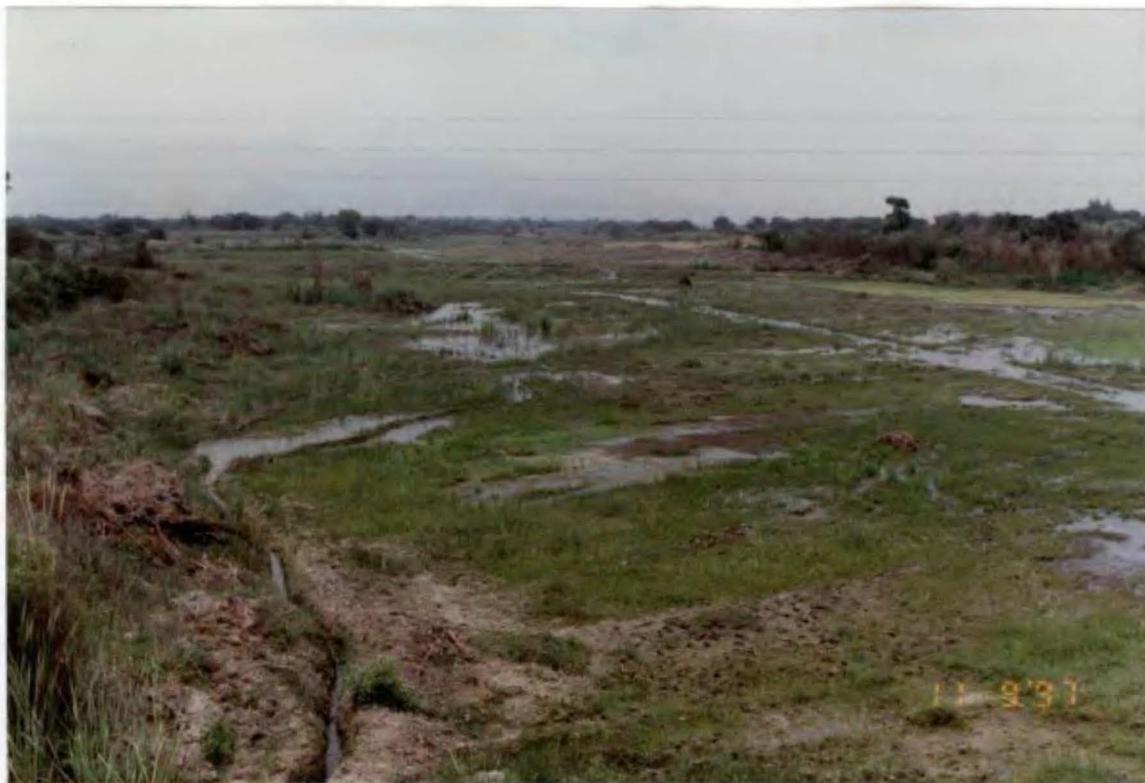
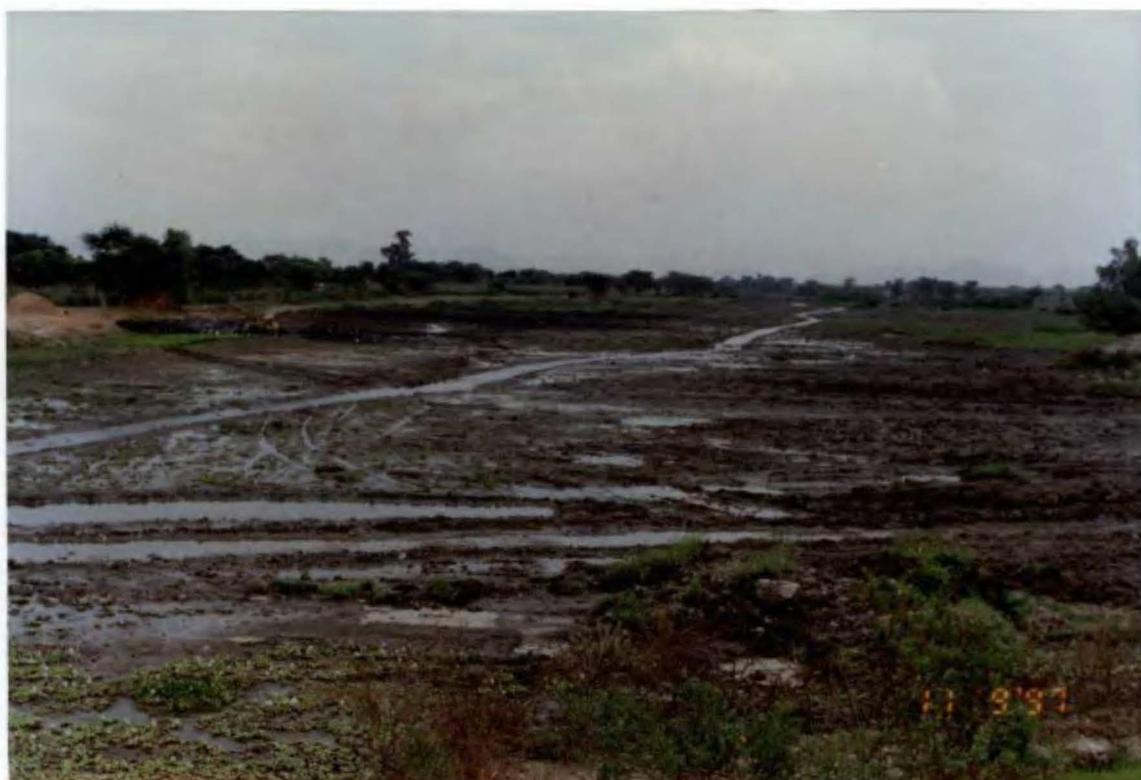
Foto No. 58 Vista de los trabajos de limpieza de cauce y encauzamiento efectuados en el río Loco de Chamán; (A): aguas arriba donde necesita mejorar y (B) aguas abajo en trabajo.

Chepén La Libertad	Puente Chamán sobre el río Loco de Chamán	Desborde, inundaciones y erosión fluvial	Limpieza de cauce y encauzamiento, aguas arriba y aguas abajo.		Falta mejorar aguas arriba, unos 300 m. de encauzamiento y limpieza; aguas abajo se encuentra en trabajo.	Foto N° 58
Chepén La Libertad	Pueblo Nuevo	Desbordes, inundaciones y erosión fluvial	Limpieza de cauce y encauzamiento	INDECI	Se efectúa trabajos aguas arriba y aguas abajo del puente sobre el río Loco de Chamán. Proteger con gaviones de 2 m de altura la margen izquierda aguas arriba del puente ( $\pm 100$ m de largo).	Foto N° 59
La Libertad	Puente Avispero, sobre Qda. Del Batán	Desbordes, inundaciones y erosión fluvial	Limpieza de cauce y encauzamiento		Se efectuó trabajos aguas arriba y aguas abajo del puente Avispero. Mejorar margen izquierda aguas arriba del puente, para proteger estribo izquierdo y plataforma de carretera.	Foto N° 60

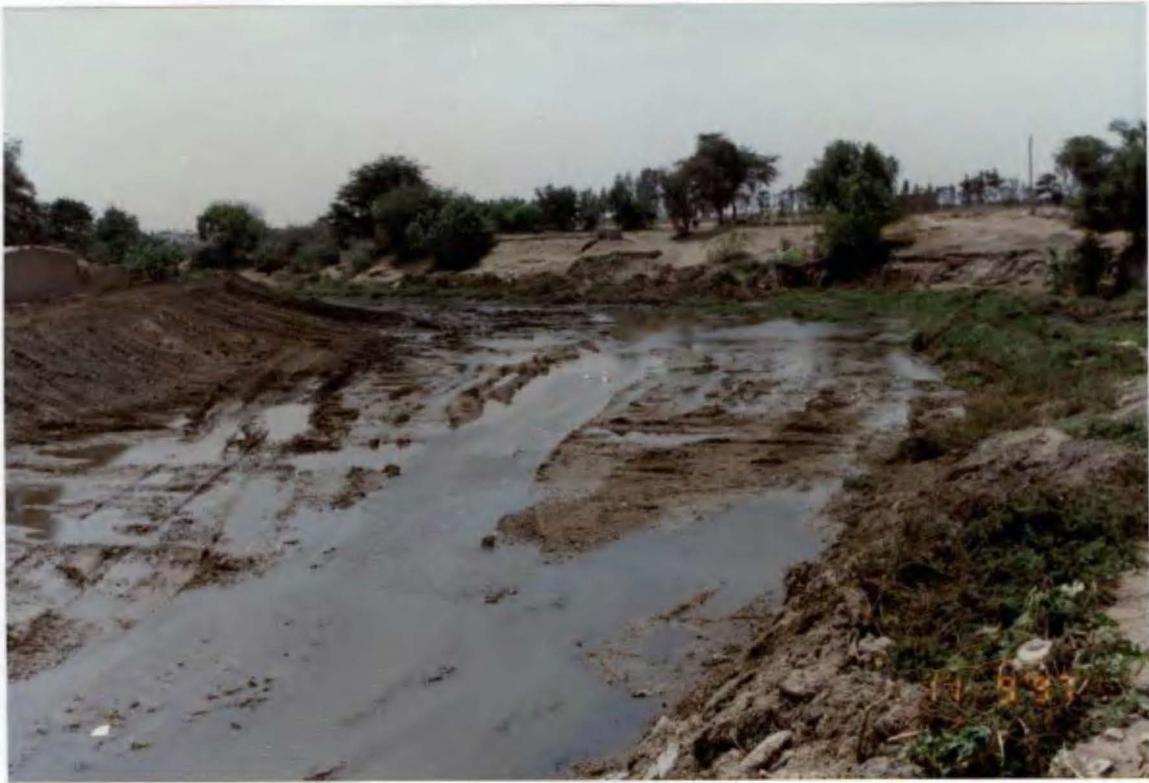
Foto No. 59 Vista de los trabajos de limpieza de cauce y encauzamiento, aguas arriba (A) y aguas abajo (B), efectuados en el río Loco de Chamán en el sector de Pueblo Nuevo.
