**INSTITUTO GEOLÓGICO MINERO Y METALÚRGICO**

**INSPECCION INGENIERO-GEOLOGICA AL AREA EN  
PELIGRO DE SER AFECTADA POR EL FENOMENO  
DE "EL NIÑO"  
TRAMO PATIVILCA-LAMBAYEQUE**

**DIRECCIÓN DE GEOTECNIA**

**TRAMO: PATIVILCA – LAMBAYEQUE (05 al 13 de Setiembre de 1997)**

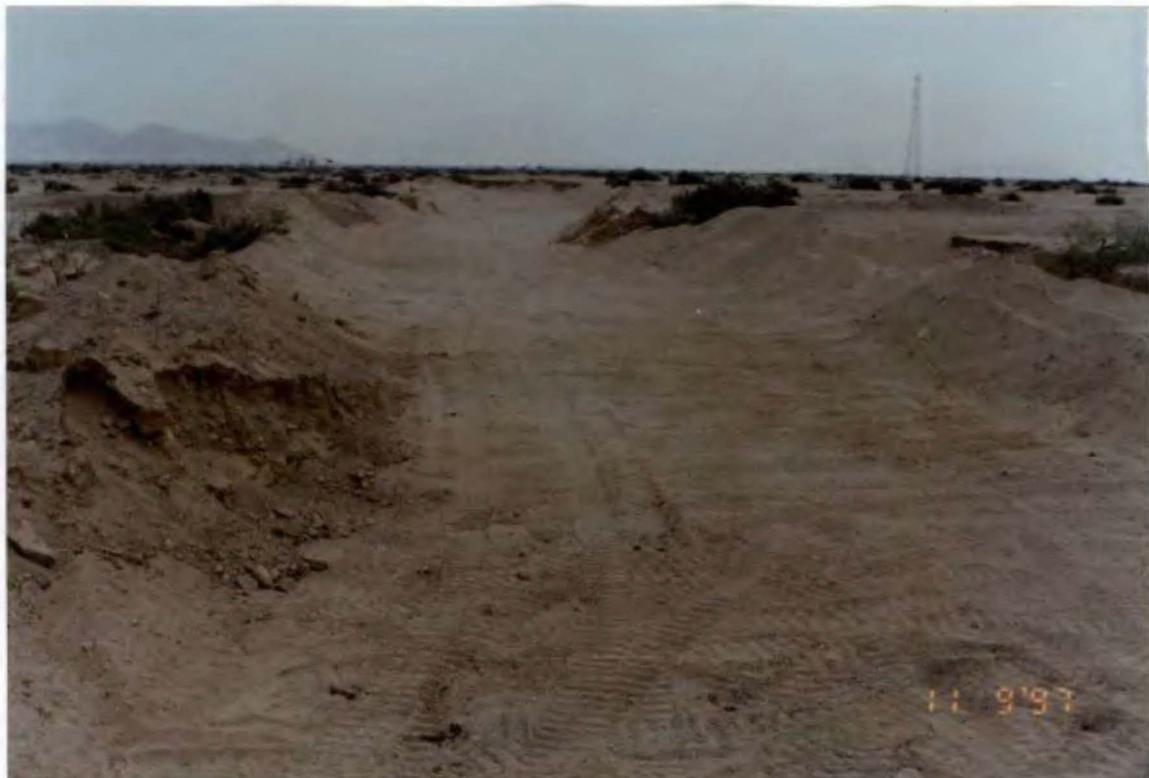
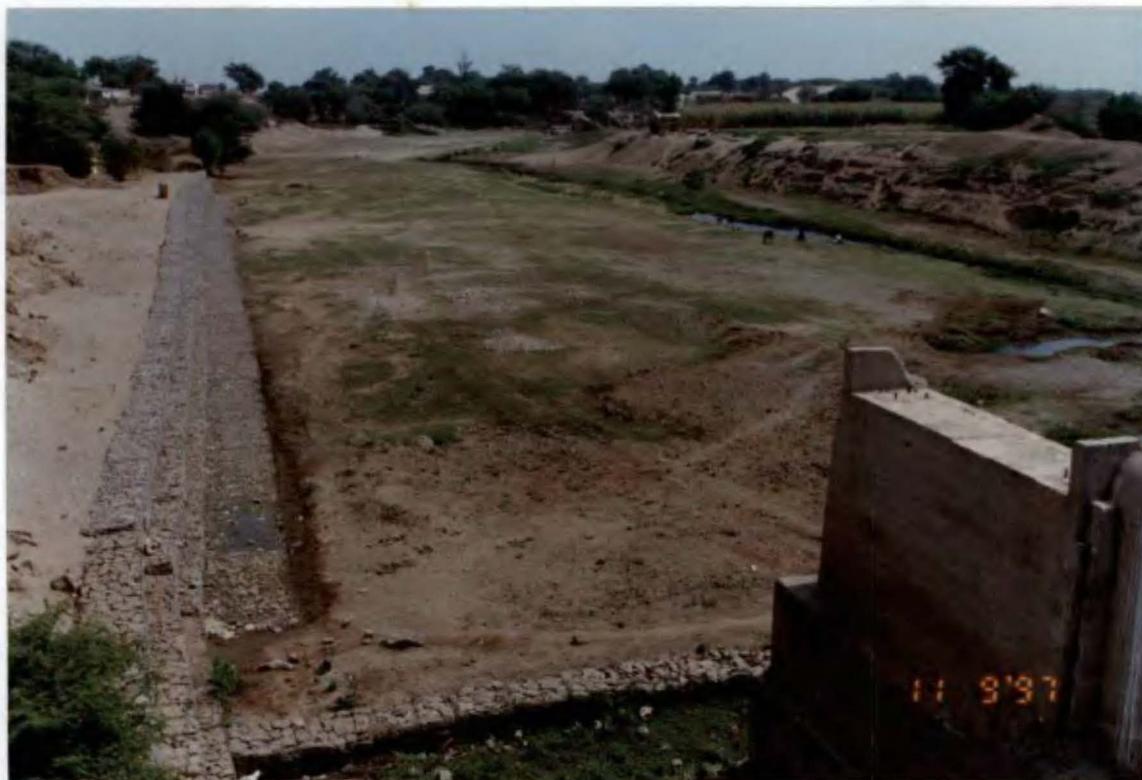
Foto No. 60 Vista de los trabajos de limpieza y encauzamiento efectuados en la quebrada Del Batán. (A) Aguas arriba del Puente Avispero obsérvese que falta mejorar la margen izquierda para proteger estribo izquierdo del puente y plataforma de carretera; (B) Aguas abajo, falta mejorar limpieza de cauce.

Chepén La Libertad	Puente Chamán sobre el río Loco de Chamán	Desborde, inundaciones y erosión fluvial	Limpieza de cauce y encauzamiento, aguas arriba y aguas abajo.		Falta mejorar aguas arriba, unos 300 m. de encauzamiento y limpieza; aguas abajo se encuentra en trabajo.	Foto N° 58
Chepén La Libertad	Pueblo Nuevo	Desbordes, inundaciones y erosión fluvial	Limpieza de cauce y encauzamiento	INDECI	Se efectúa trabajos aguas arriba y aguas abajo del puente sobre el río Loco de Chamán. Proteger con gaviones de 2 m de altura la margen izquierda aguas arriba del puente ( $\pm 100$ m de largo).	Foto N° 59
La Libertad	Puente Avispero, sobre Qda. Del Batán	Desbordes, inundaciones y erosión fluvial	Limpieza de cauce y encauzamiento		Se efectuó trabajos aguas arriba y aguas abajo del puente Avispero. Mejorar margen izquierda aguas arriba del puente, para proteger estribo izquierdo y plataforma de carretera.	Foto N° 60

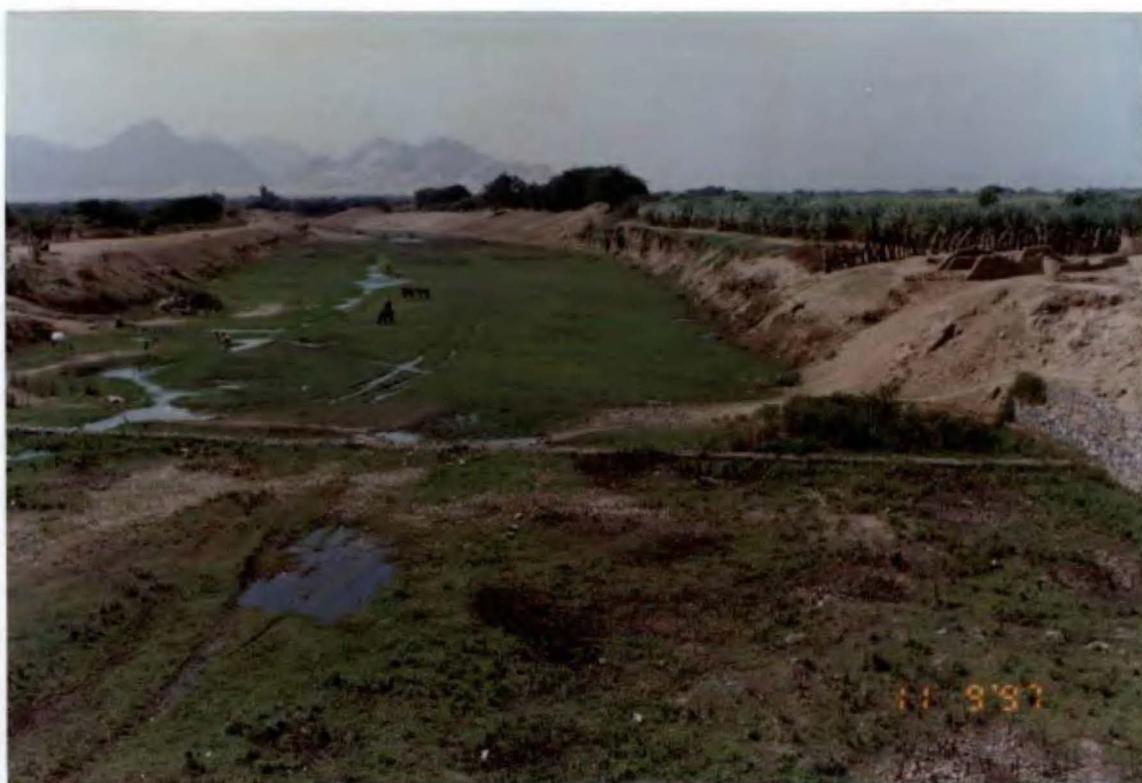
Foto No. 61 Vista de los trabajos efectuados aguas arriba (A) y aguas abajo (B) del Puente Ucupe, sobre el río Zaña.

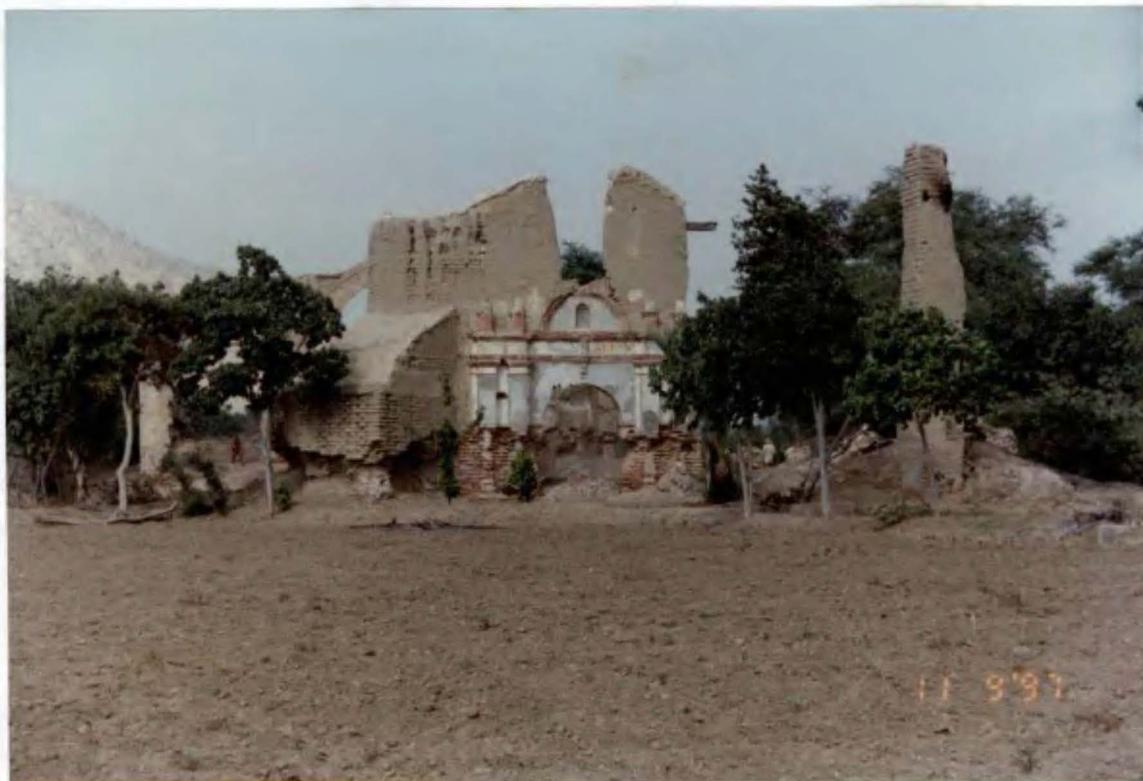
Foto No. 62 Vista de las Ruinas Virreynales de Zaña Antigua, afectada por Fenómeno de El Niño el 05 de Marzo de 1720 y en 1983. Obsérvese la altura hasta donde llegó el agua.

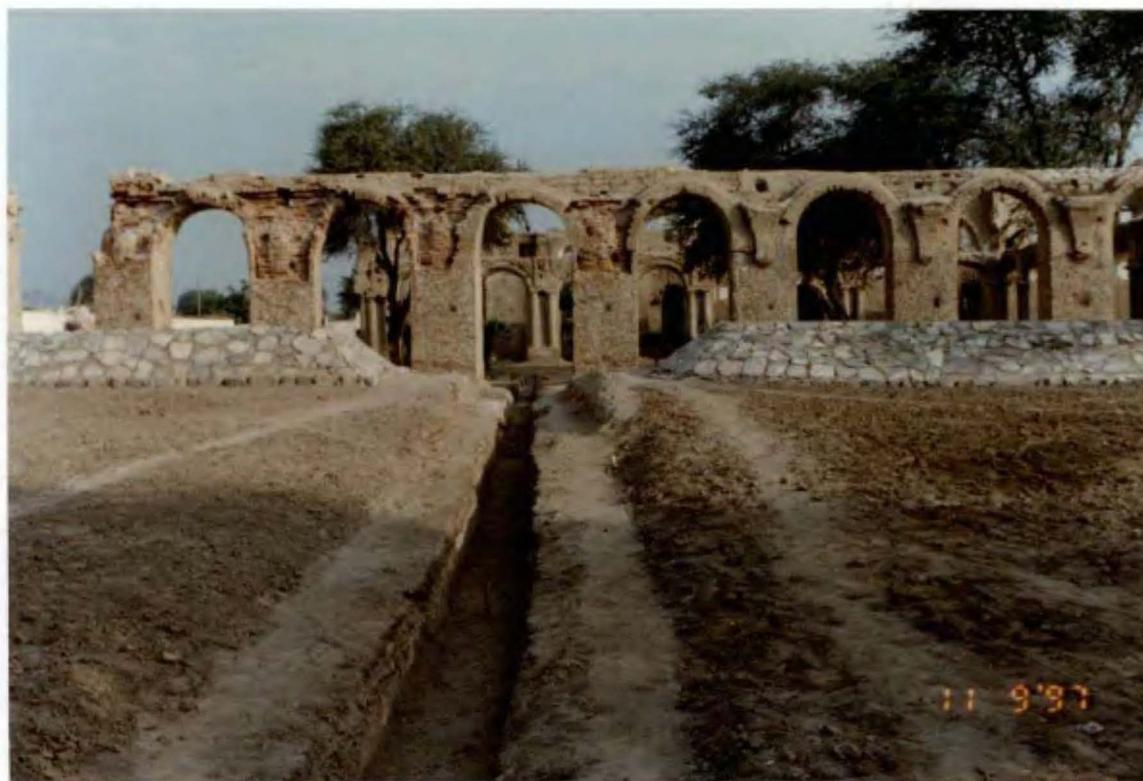
Foto No. 63 Obras de drenaje que están siendo efectuadas en el Antiguo Convento de San Agustín (Ruinas de Zaña).

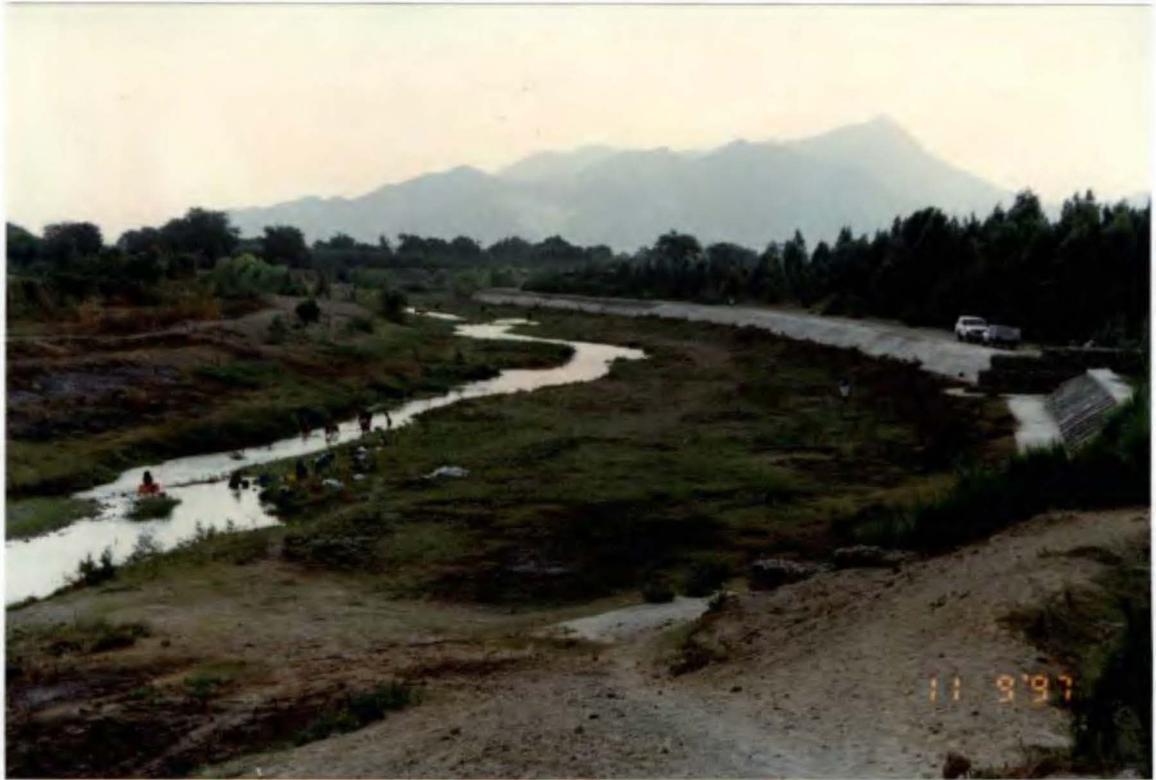
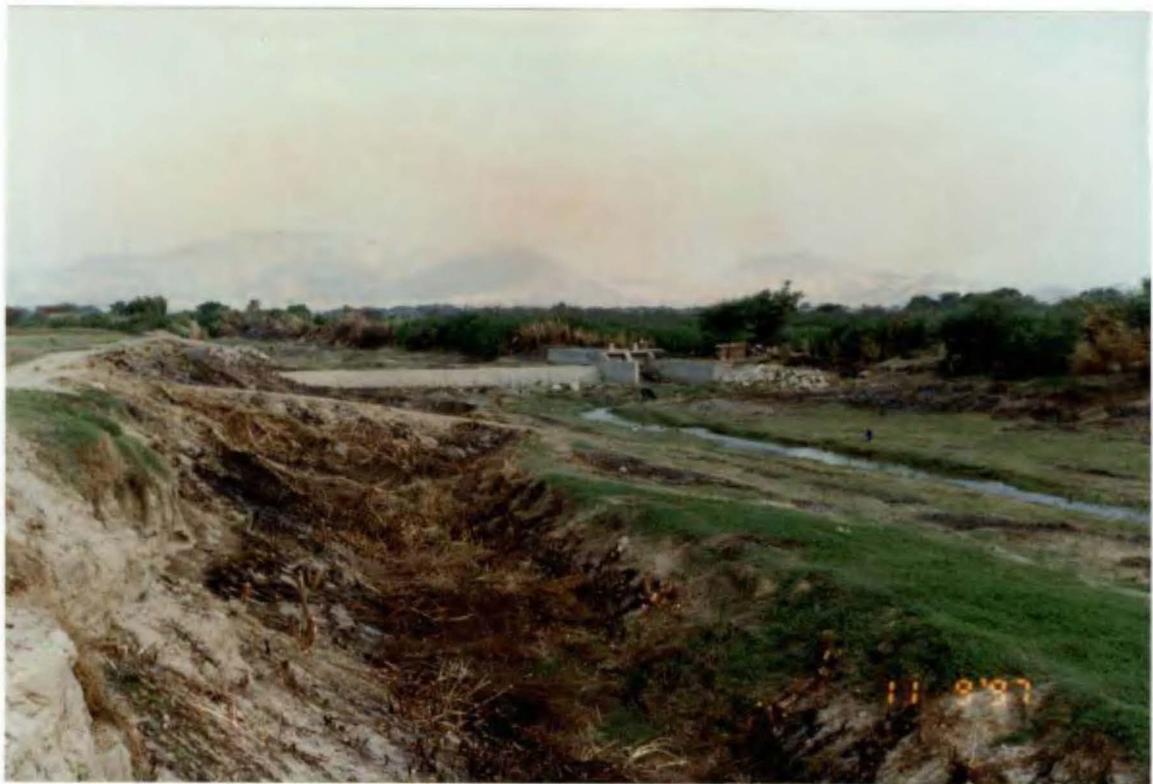
Foto No. 64 Vista de los trabajos de limpieza y encauzamiento (A) y defensas en la margen derecha del río Zaña (B) aguas abajo de la Bocatoma Ucupe-Mocupe.

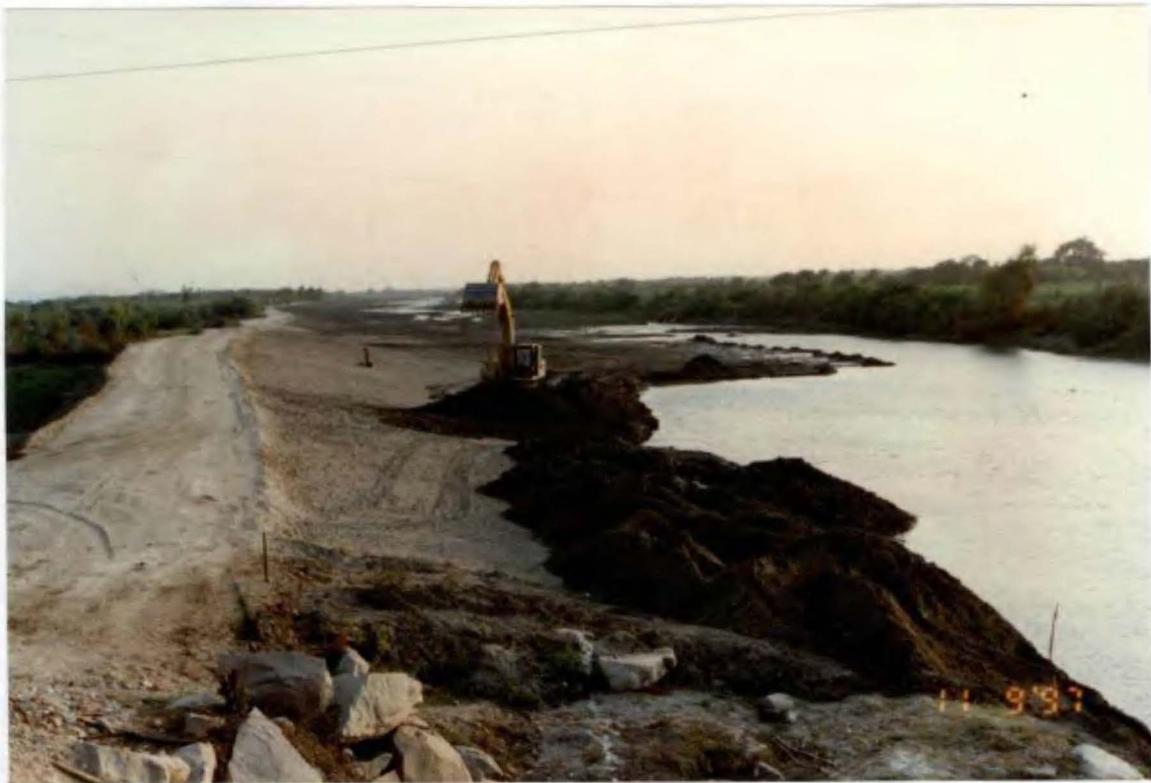
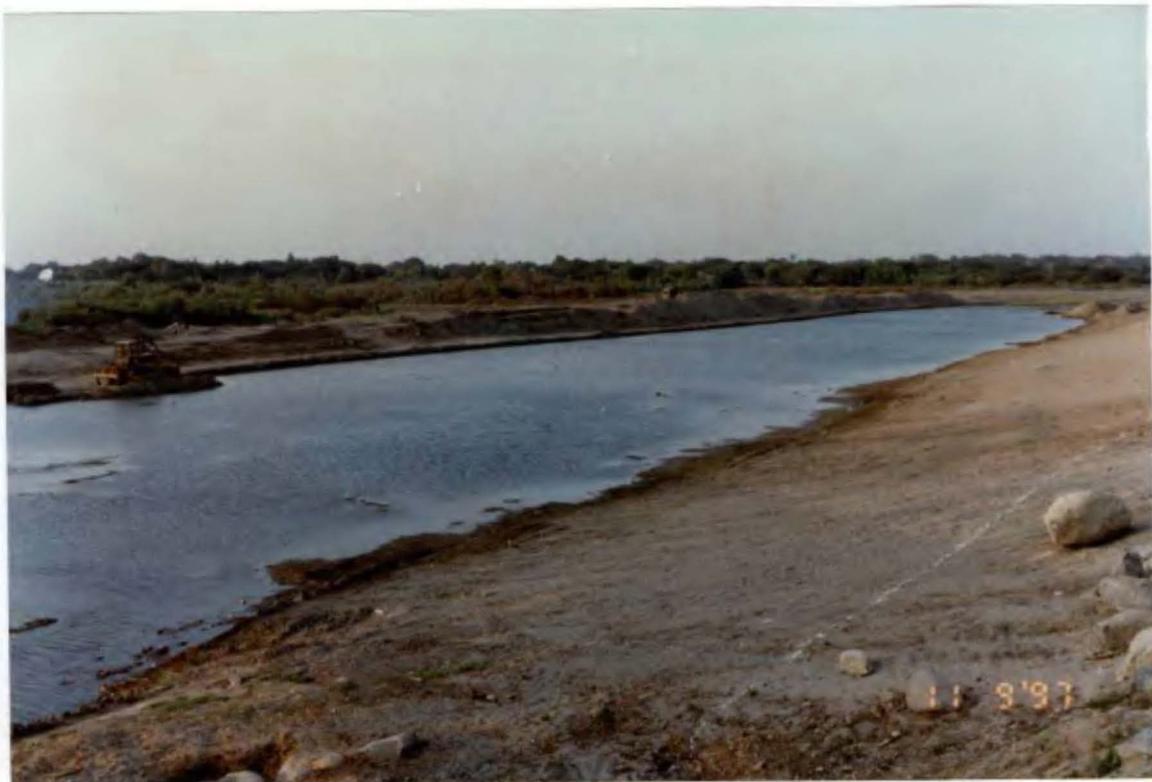
Foto No. 65 Vista del estado de los trabajos de limpieza de cauce y encauzamiento efectuados en el río Reque. (A) Aguas abajo y (B) aguas arriba del puente Reque.

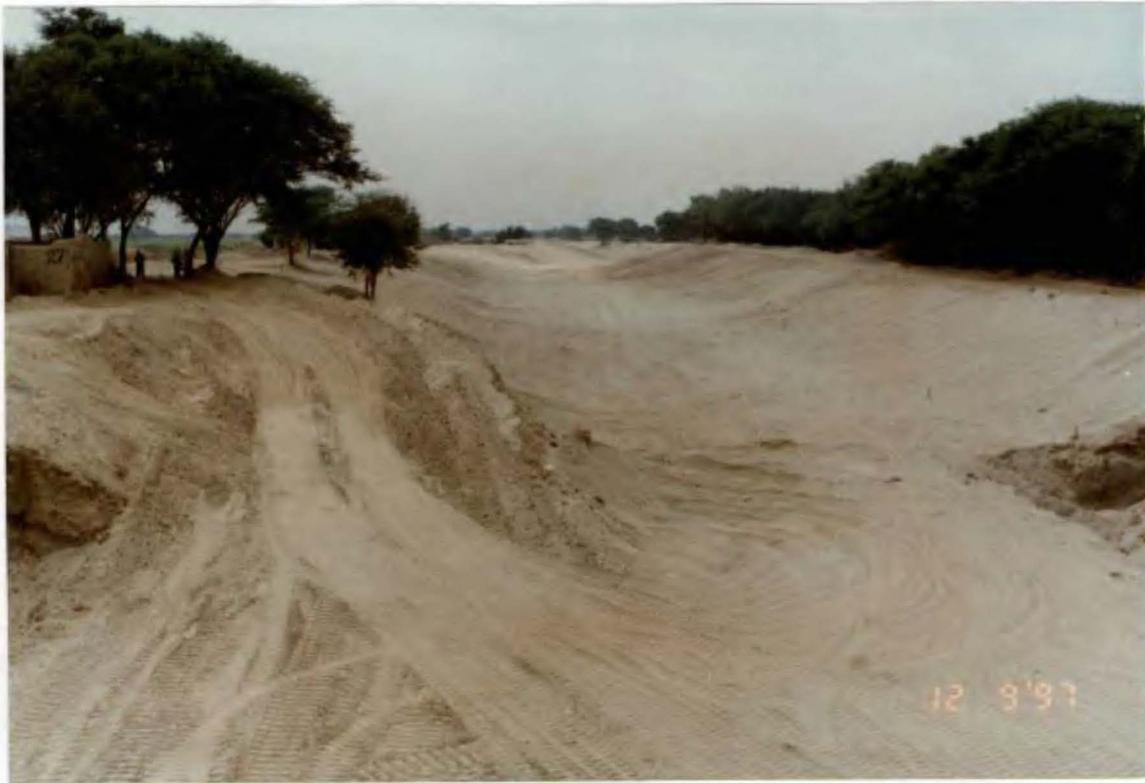
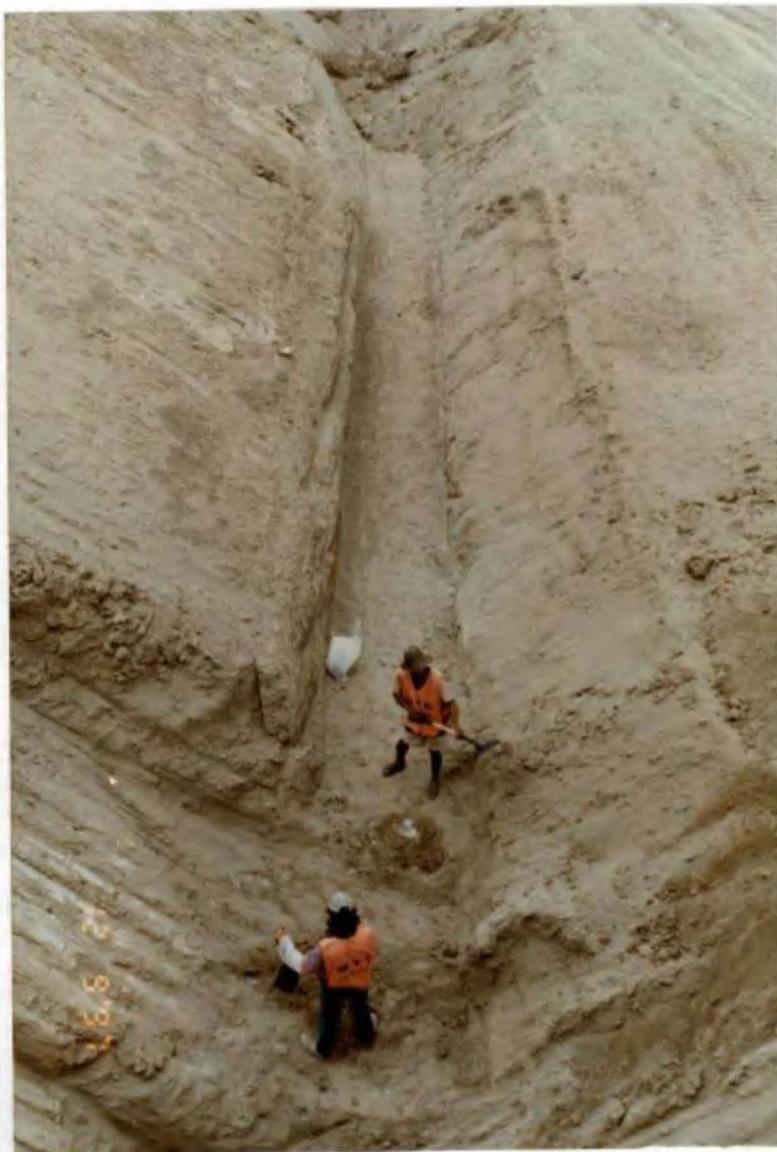
Foto No. 66 Vista de las obras de limpieza de cauce en el río La Leche (A); en (B) zanjas de cimentación de enrocados para proteger estribos del puente.

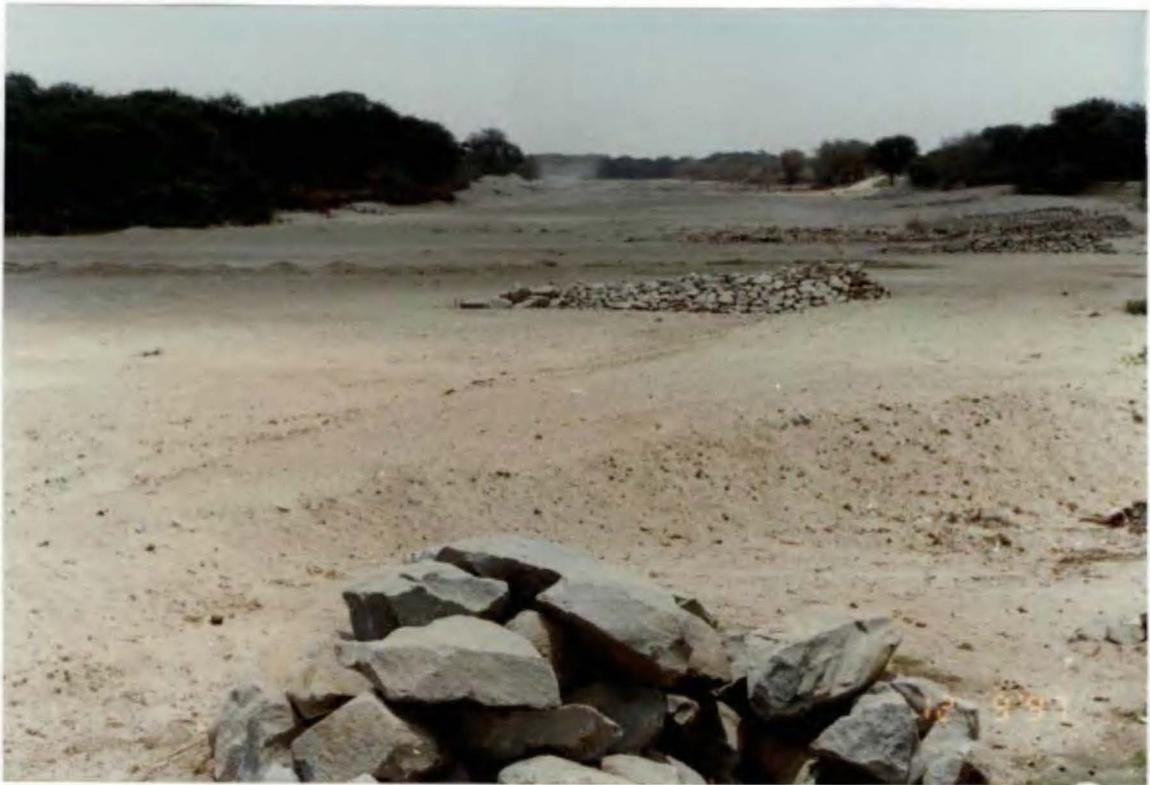
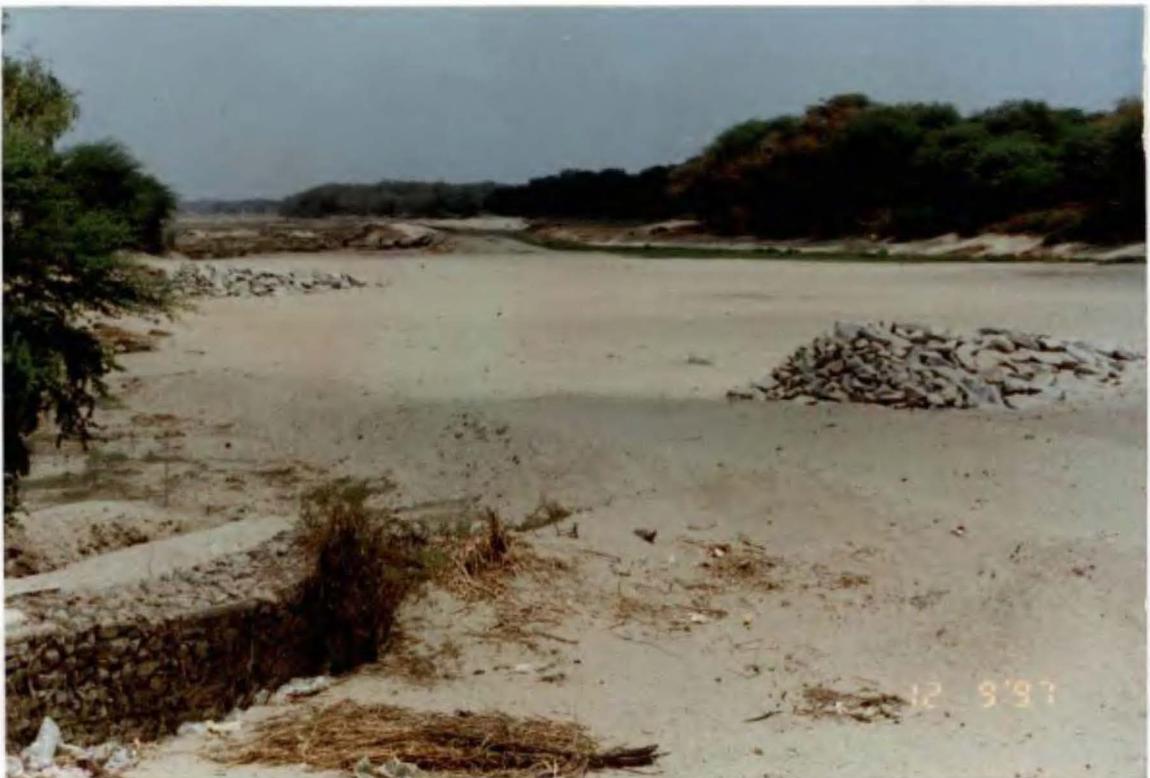
Foto No. 67 Obras de defensa y encauzamiento efectuadas en el río Motupe para proteger (margen izquierda) en el sector de Jayanca. En (A) aguas arriba y en (B) aguas abajo.

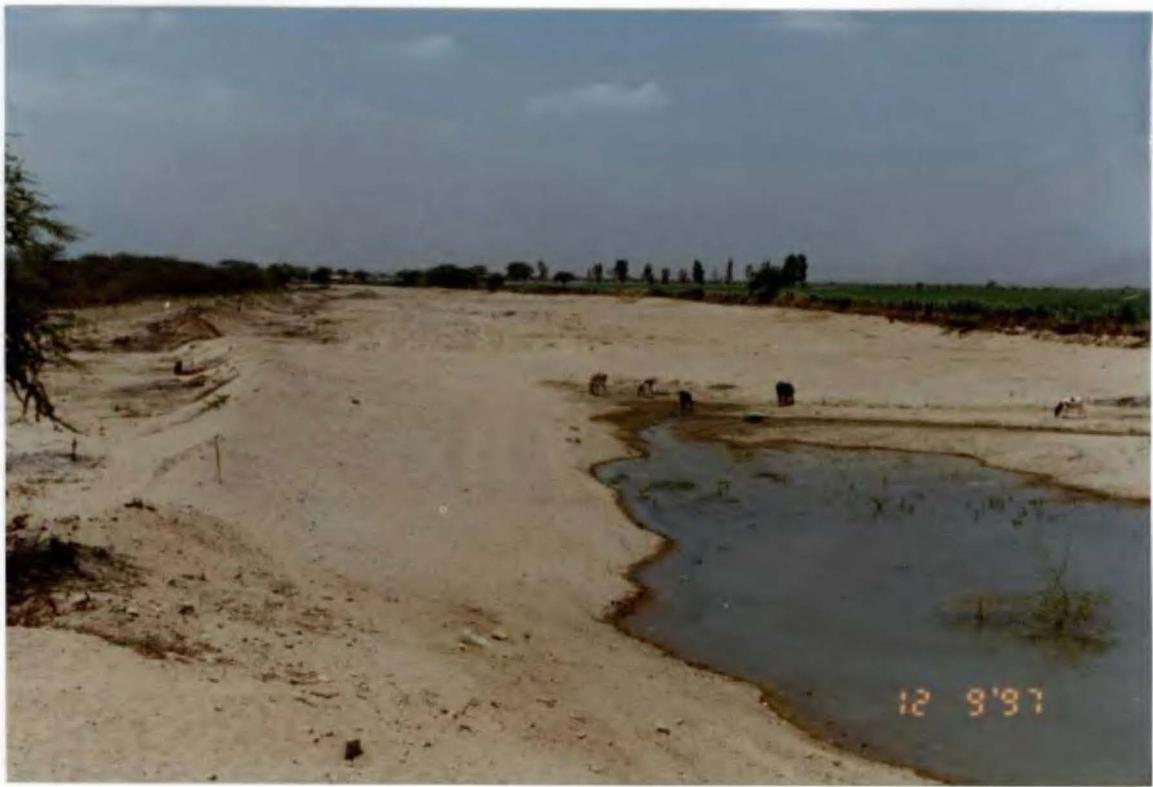
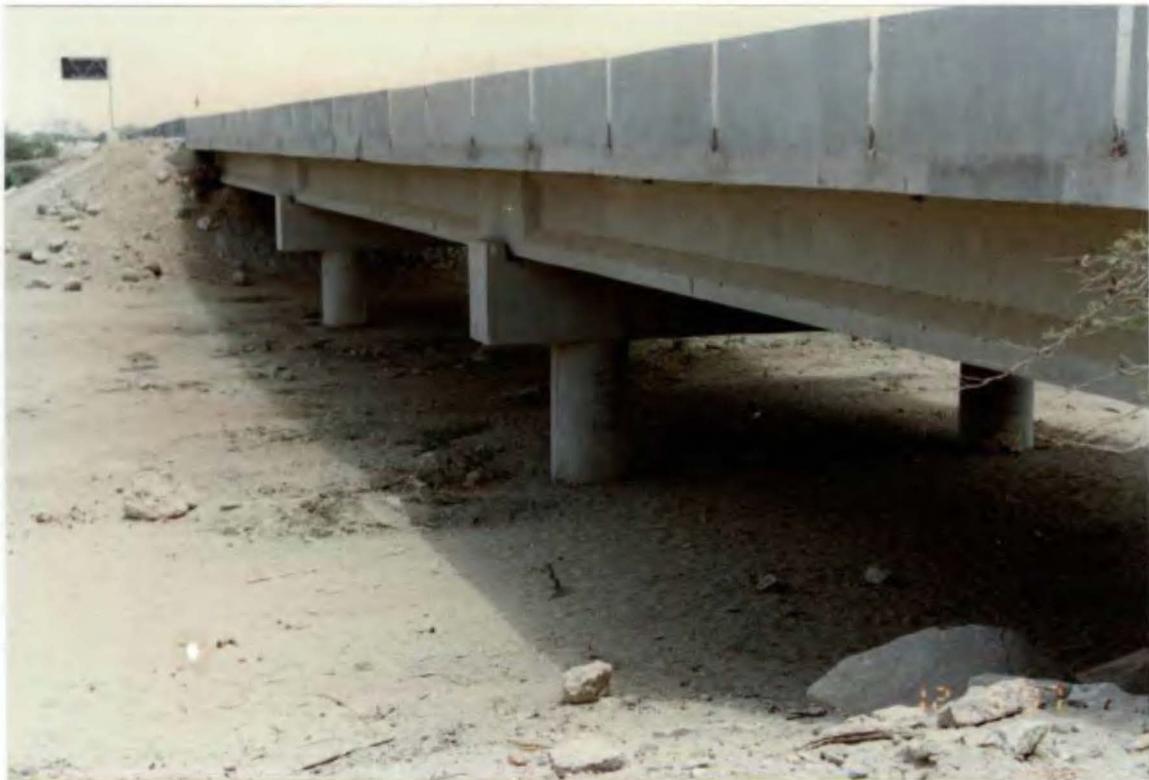
Foto No. 68 Sector del Puente sobre el río Salas, donde se ha efectuado limpieza de cauce aguas arriba (A). Nótese los pilares del puente algo colmatados y la protección con enrocados de los estribos (B).

Lambayeque	Jayanca - PP. JJ. El Salvador	Desbordes, inundaciones y erosión fluvial	Encauzamiento y defensas	MINPRE-INADE- DEPOLT	Se ha efectuado limpieza y encauzamiento del río Motupe, asimismo construcción de gaviones y diques transversales en la margen izquierda. En trabajo	Foto N° 67
Lambayeque	Puente Salas, sobre el río Salas	Desbordes, inundaciones y erosión fluvial	Limpieza de cauce y encauzamiento aguas arriba.	INDECI	Puente Salas se encuentra colmatado; estribos protegidos con enrocado y cemento. Mejorar limpieza aguas arriba y efectuar limpieza aguas abajo del puente.	Foto N° 68

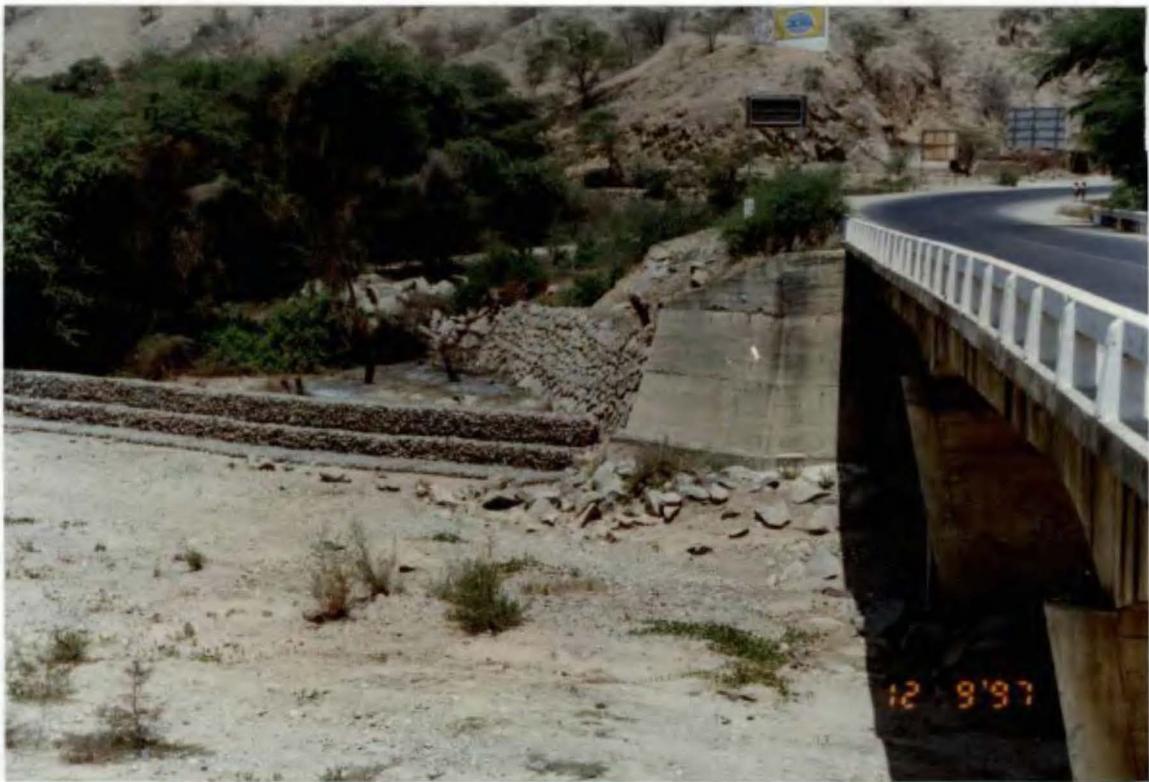
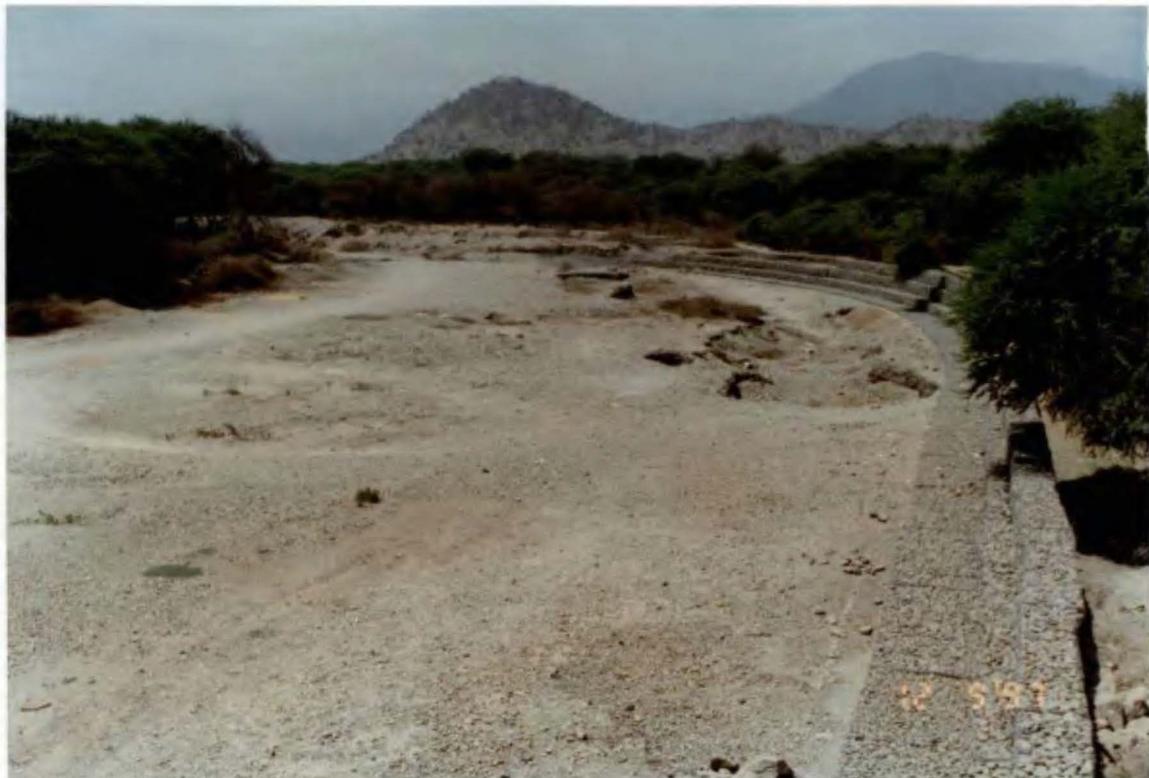
Foto No. 70 Vista de los trabajos de defensas ribereñas en el río Motupe, puente Motupe. En (A) defensas en margen izquierda, aguas arriba del puente y protección de estribos y plataforma de carretera; en (B) longitud del gavión aguas arriba.

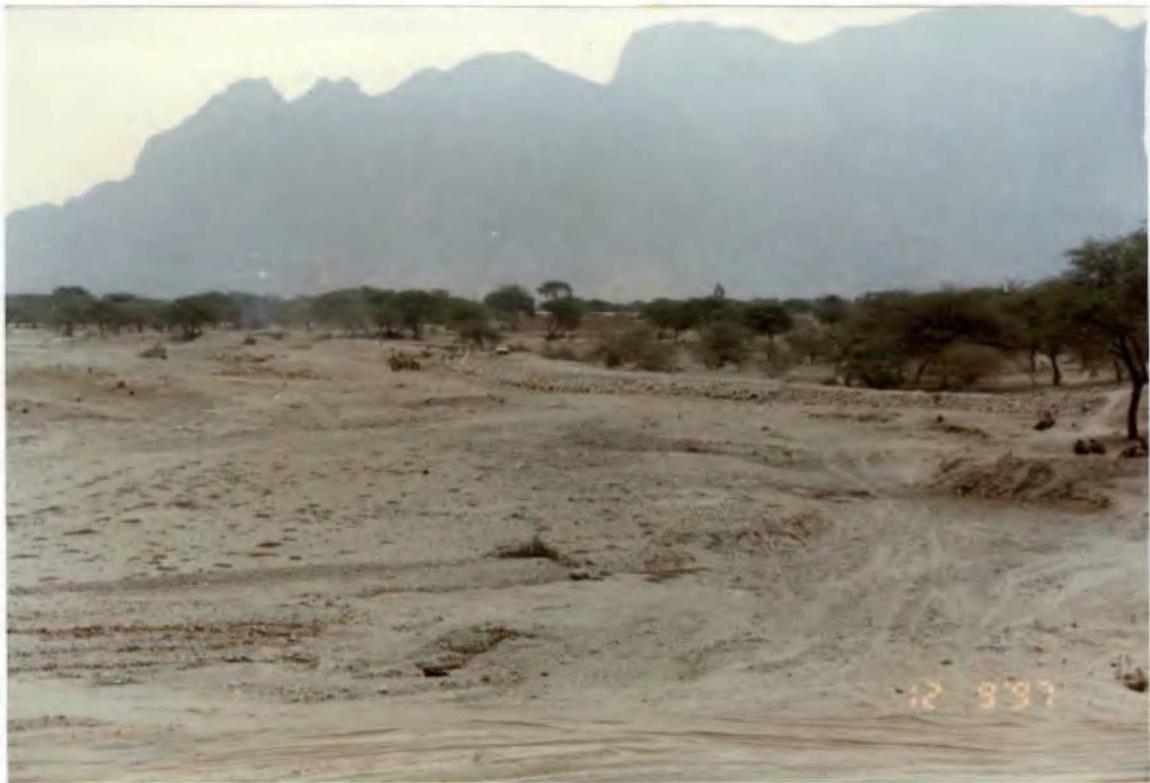
Foto No. 72 Vista aguas arriba del puente sobre el río Olmos; nótese en la margen derecha el talado de árboles (deforestación), y en la margen izquierda donde necesita proteger poblado de Víctor Raúl.

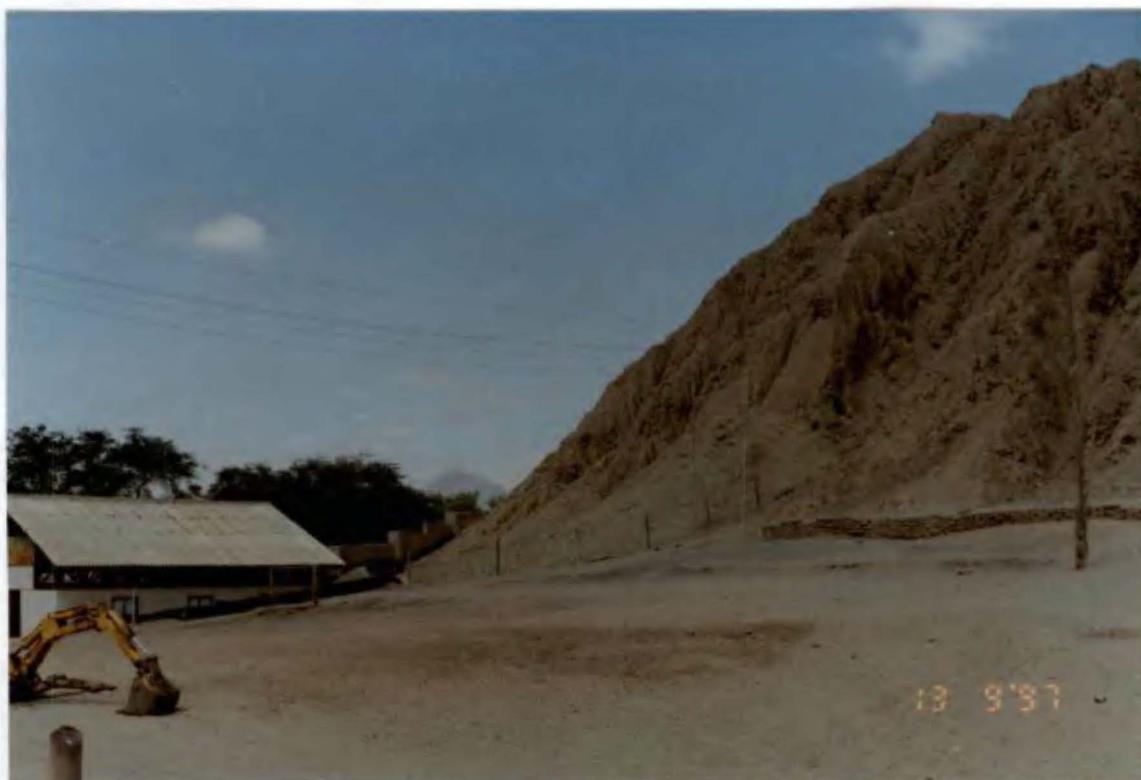
Sipán - Lambayeque	Huaca Rajada - Sipán	Lluvias	Obras de drenaje	I.N.C.	Trabajos retrasados; obras de drenaje inadecuadas.	Foto N° 73
Lambayeque	Puente sobre río Reque; Km. 13 de la carretera Pomalca-Sipán	Erosión Fluvial, desbordes e inundaciones	Limpieza de cauce y desbroce de maleza		Falta completar limpieza con maquinaria pesada.	Foto N° 74

Foto No. 73 Huaca Rajada - Sipán. Obsérvese la acumulación de sacos de arena a emplear para drenaje de aguas pluviales.

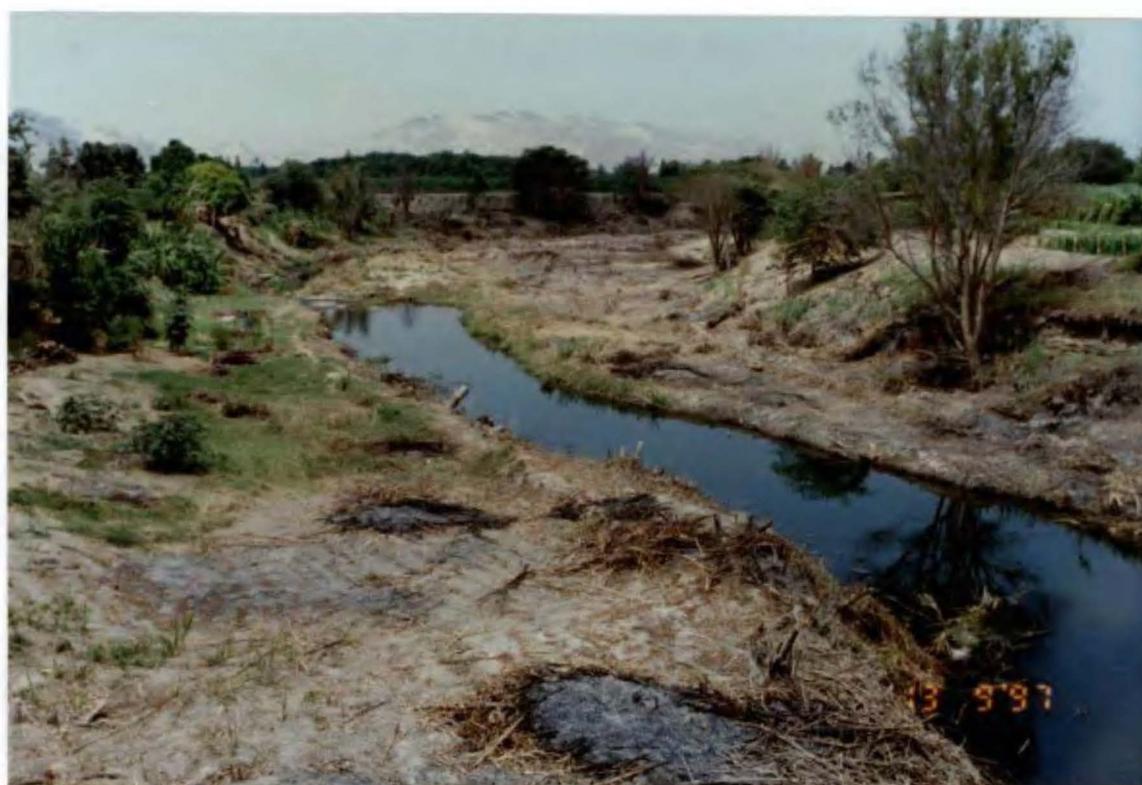
Foto No. 74 Vista a los trabajos de limpieza de cauce y desbroce de maleza efectuados en el río Reque, en el Km. 13 sector del puente Pomalca-Sipán.
