Informe Técnico N° A7424

EVALUACIÓN DE PELIGROS GEOLÓGICOS EN LOS SECTORES SAMANA Y SILCO

Departamento Arequipa
Provincia Castilla
Distrito Ayo

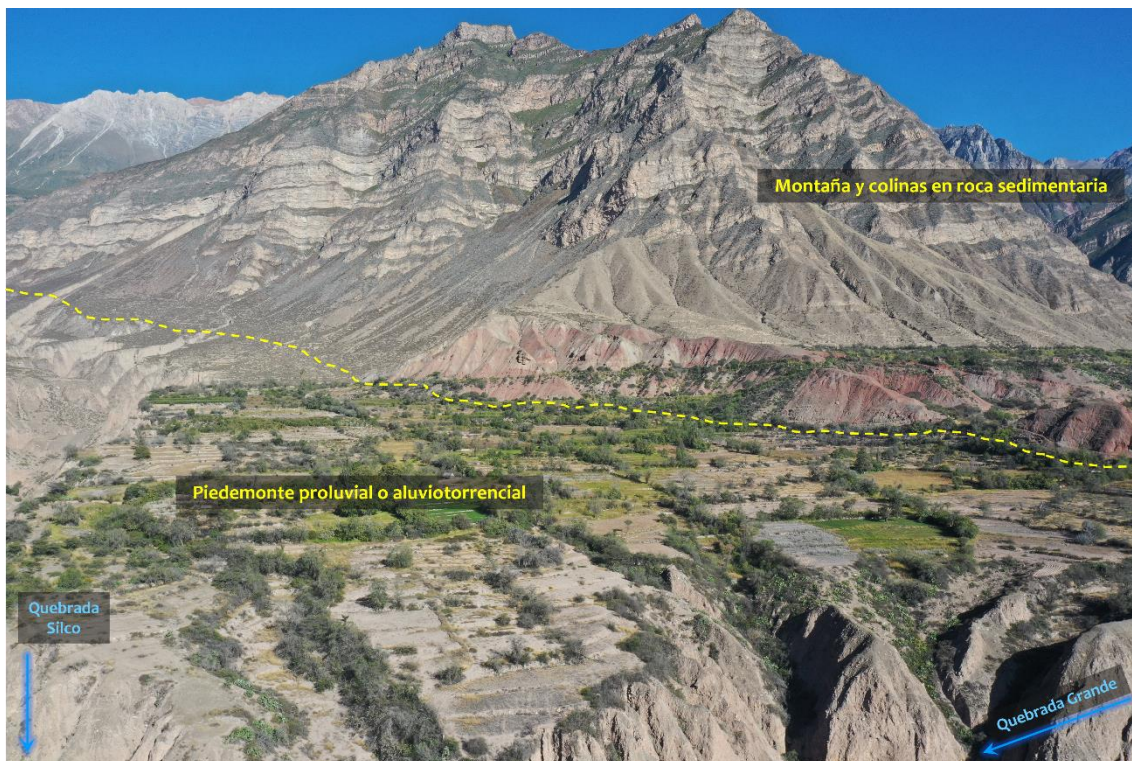
Son zonas de transición entre la montaña y la llanura, donde se acumulan los sedimentos transportados por cursos de agua durante precipitaciones excepcionales que bajan de las montañas a manera de flujos de detritos (huaicos). En las quebradas Jollpa, Silco y Grande se depositaron sedimentos en forma de abanicos aluviotorrenciales forman terraza con altura hasta de 25 metros (en el sector Samana) y 46 metros (en el sector Silco), a la vez se observan a manera de conos de deyección en la base de las montañas. La acumulación de estos sedimentos tiene terrenos con pendientes de inclinación suave a moderada ($1^\circ - 5^\circ$ y $5^\circ - 15^\circ$), que son muy adecuados para la agricultura y sobre la cual se encuentra el sector Silco. (Figura 15).

Figura 15. La figura muestra el piedemonte proluvial o aluviotorrencial y al fondo la montaña y colinas en rocas sedimentarias los que se encuentran en la margen izquierda de la quebrada Silco.

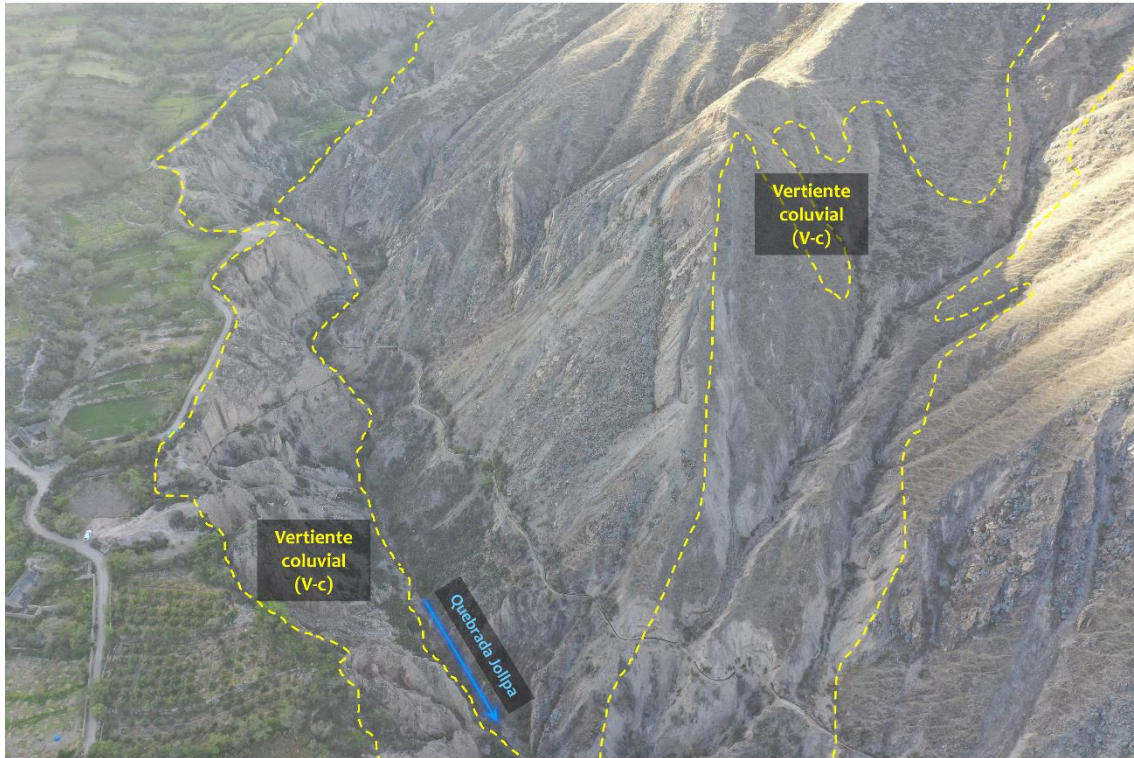
En el sector de Samana se pueden observar vertientes coluviales de la montaña con pendientes mayores a 25° (muy fuertes a muy escarpados), las cuales están conformadas por la acumulación de sedimentos y materiales sueltos que se originaron por avalancha de detritos y flujos de detritos de la ladera de la montaña Joto Jahuana y se depositan en la base de esta. Además, cabe mencionar que a lo largo de la quebrada

Jollpa, cuyas laderas vienen a ser las vertientes coluviales se observa la erosión de laderas en cárcavas. (Figura 16).

Figura 16. Sector Samana, se observa la vertiente coluvial (V-c) en ambas márgenes de la quebrada Jollpa.

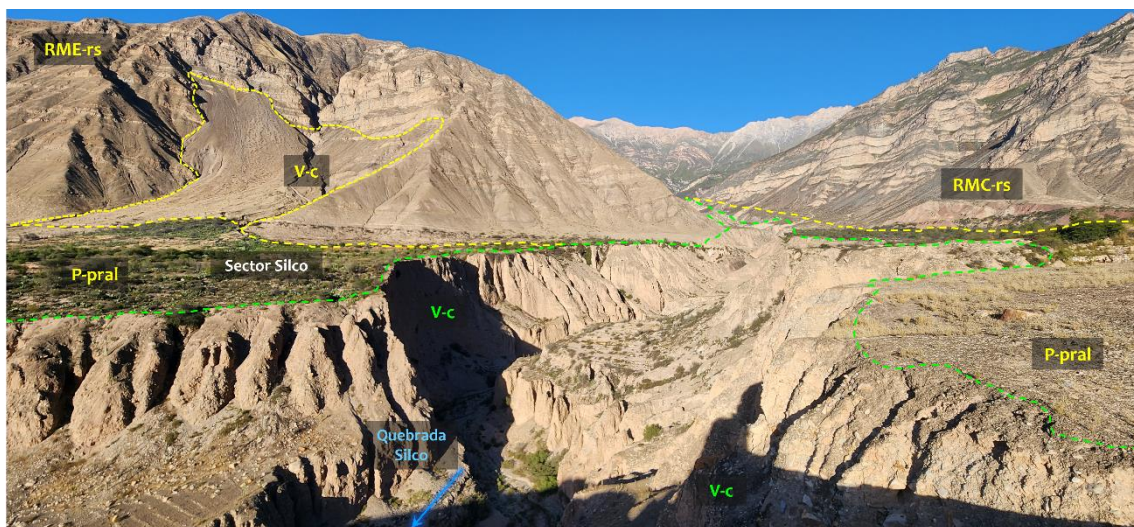
En el sector de Silco, se pueden observar vertientes coluviales en la montaña con pendientes mayores a 15° (fuertes a muy escarpados). Estas vertientes están formadas por la acumulación de sedimentos y materiales sueltos que se originaron por avalancha de detritos y flujos de detritos de las laderas de la montaña cercana al sector Silco y se depositan en su base. Además, se observan estas vertientes a lo largo de la quebrada Silco que se originaron por derrumbes y erosión de laderas en cárcavas. Es importante mencionar que el canal de riego principal que abastece al sector Silco pasa por esta vertiente. (Figura 17).

Figura 17. Se observan las geoformas del sector Silco. A la margen izquierda de la quebrada Silco se tienen montañas y colinas en rocas sedimentarias (RMC-rs) y piedemonte proluvial o aluviotorrencial (P-pral). A la

margen derecha de la misma quebrada se observan montañas estructurales en roca sedimentaria (RME-rs), vertiente coluvial (V-c) y piedemonte proluvial o aluviotorrencial (P-pral).

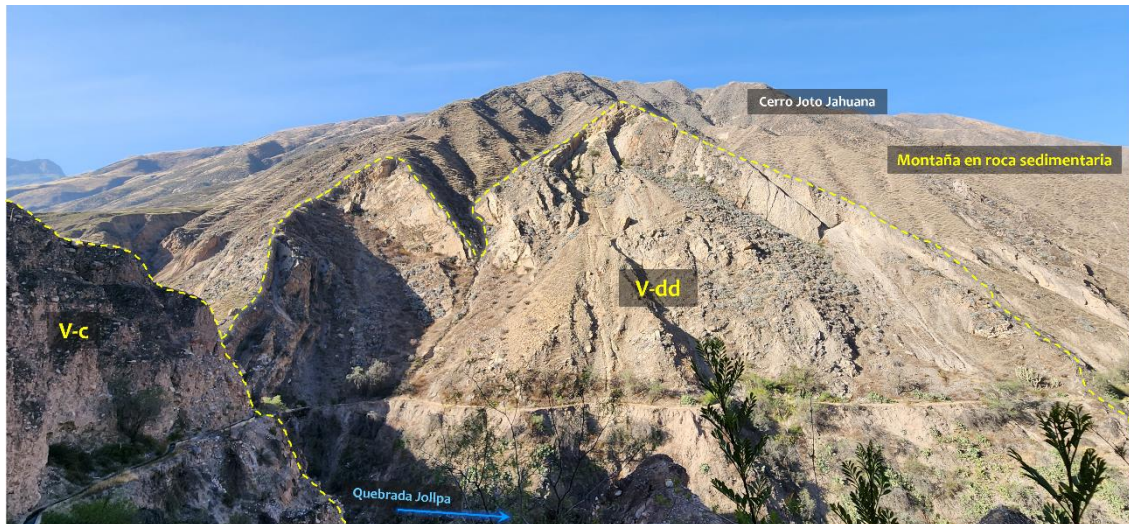
Este tipo de vertiente se observa en el sector Samana, en la margen izquierda de la quebrada Jollpa, donde se aprecian procesos de movimientos en masa del tipo deslizamiento traslacional ocurrido en las laderas de esta montaña (Cerro Joto Jahuana). (Figura 18).

Figura 18. Se observa la Montaña en roca sedimentaria (RM-rs) y la Vertiente con depósito de deslizamiento (V-dd) en la margen izquierda de la quebrada Jollpa.

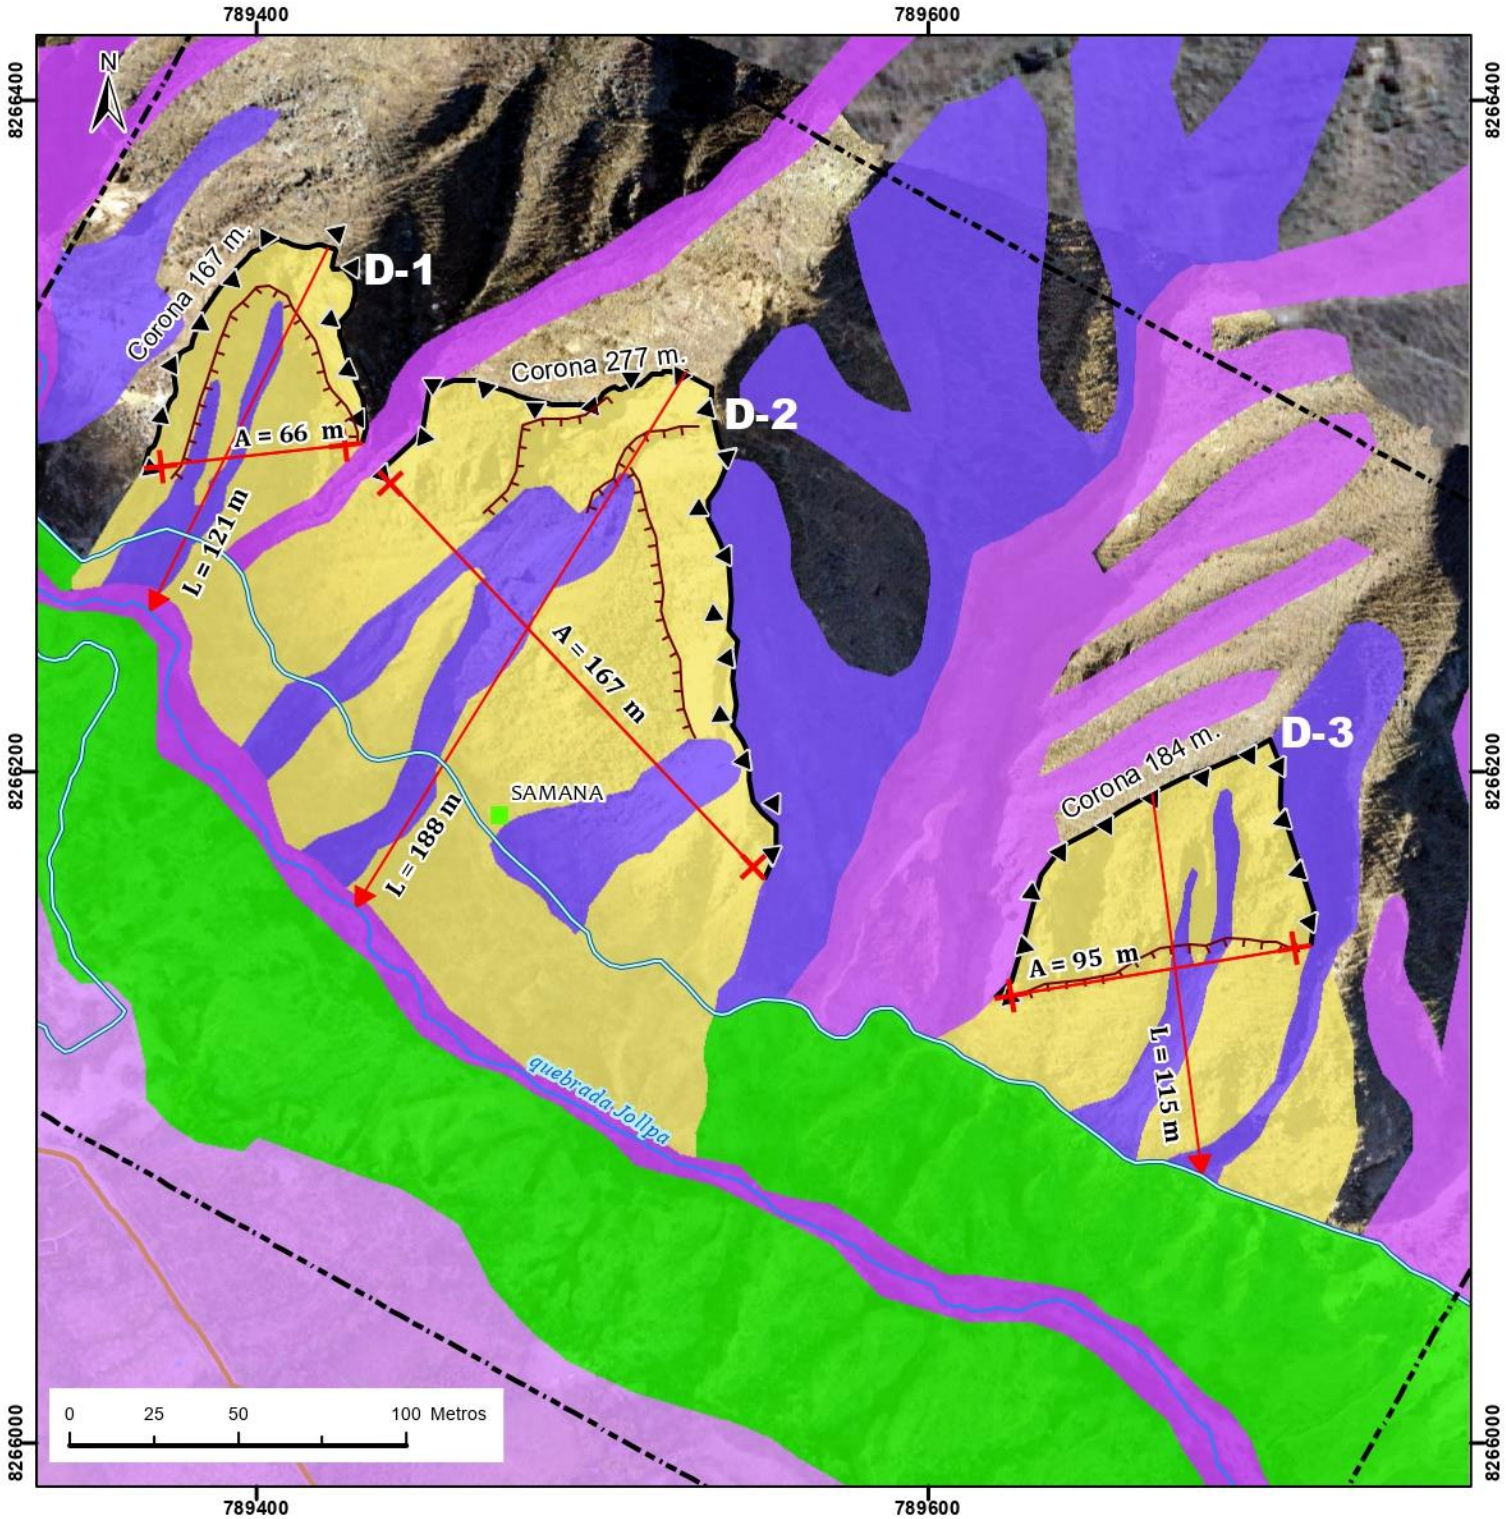
Escala: 1/2,250	Elaborado por: Ccorimanya Bety	MAPA
Proyección: UTM Zona 18 Sur	Datum: WGS 84	04-A
Versión digital 2023

- **D1** (Longitud de corona 167 m, Ancho de la superficie de falla de 66 m, Longitud de deslizamiento de 121 m, Longitud de escarpe 121 m y salto de 17 m).
- **D2** (Longitud de corona 277 m, Ancho de la superficie de falla de 167 m, Longitud de deslizamiento de 188 m, tres escarpes de longitudes E₁ – 57 m, E₂ – 46 m, E₃ – 84 m y saltos de 5 m, 5 m y 20 m respectivamente).
- **D3** (Longitud de corona 184 m, Ancho de la superficie de falla de 95 m, Longitud de deslizamiento de 115 m, Longitud de escarpe 92 m y salto de 50 m).

**CARTOGRAFIADO DE PELIGROS DEL
 SECTOR SAMANA**

- Replantear el trazo del canal de riego en este sector, a un lugar donde no se observe perturbaciones geológicas.
- Antes de realizar cualquier tipo de obras de prevención y mitigación en la zona, se debe considerar realizar el estudio de mecánica de suelos del deslizamiento y alrededores.
- Instalar puentes colgantes para acueductos en los cauces de las quebradas profundas, como la quebrada Jollpa y quebrada Grande.
- Mejorar el canal de riego actual que se encuentra fuera de este sector, empleando tuberías de manera soterrada e impermeabilizando los canales existentes.
- Construir un sistema de protección con muros de contención, enrocado u otras estructuras de protección en el cauce de la quebrada Jollpa, para evitar la erosión fluvial en el pie del deslizamiento.
