Informe Técnico N° A7426

EVALUACIÓN DE PELIGROS GEOLÓGICOS POR MOVIMIENTOS EN MASA EN EL CASERÍO UCTUBAMBA

Departamento La Libertad
Provincia Pataz
Distrito Ongón

SETIEMBRE
2023

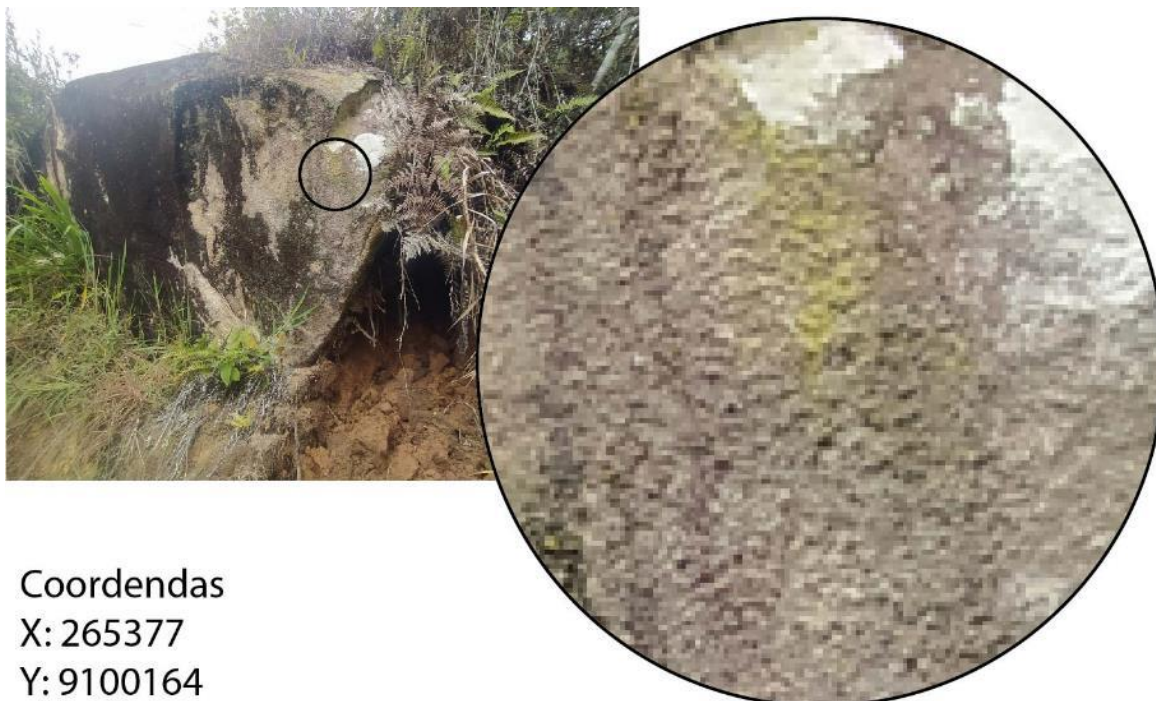
Por el alto grado de meteorización se origina un depósito residual, conformado por arenas gruesas con contenido arcilloso y coloraciones rojizas (figura 4).

Figura 4. Bloques de roca tonalita, adosados a la ladera este del cerro (C°1).

Si usamos la tabla de meteorización (Grado de meteorización de rocas ISRM, 1981) el substrato rocoso en el área del caserío de Uctubamba se ubicaría como Altamente meteorizado con un grado de fracturamiento F3 (Medianamente fracturada).

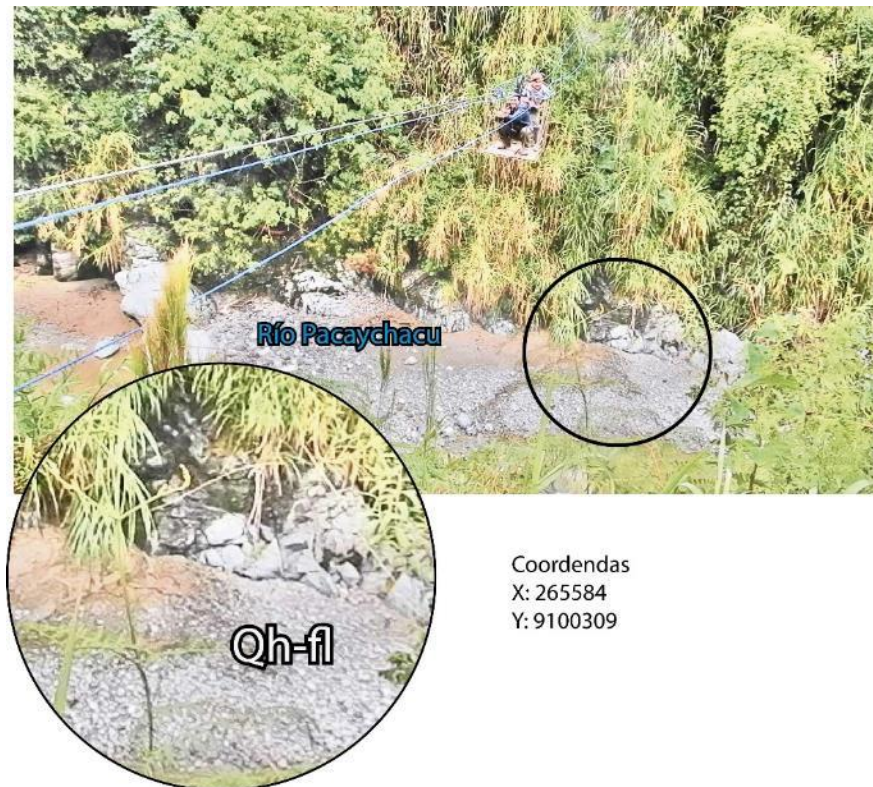
Depósitos porosos no consolidados distribuidos en los valles (cauce del río Pacaychacu) están conformados por bloques, gravas y arenas redondeadas (figura 9). En este desembocan las quebradas y cárcavas de las laderas este y oeste de los cerros 1 y 2 (depósitos proluviales).

Figura 9: Obsérvese depósitos fluviales en el cauce del río Pacaychacu.

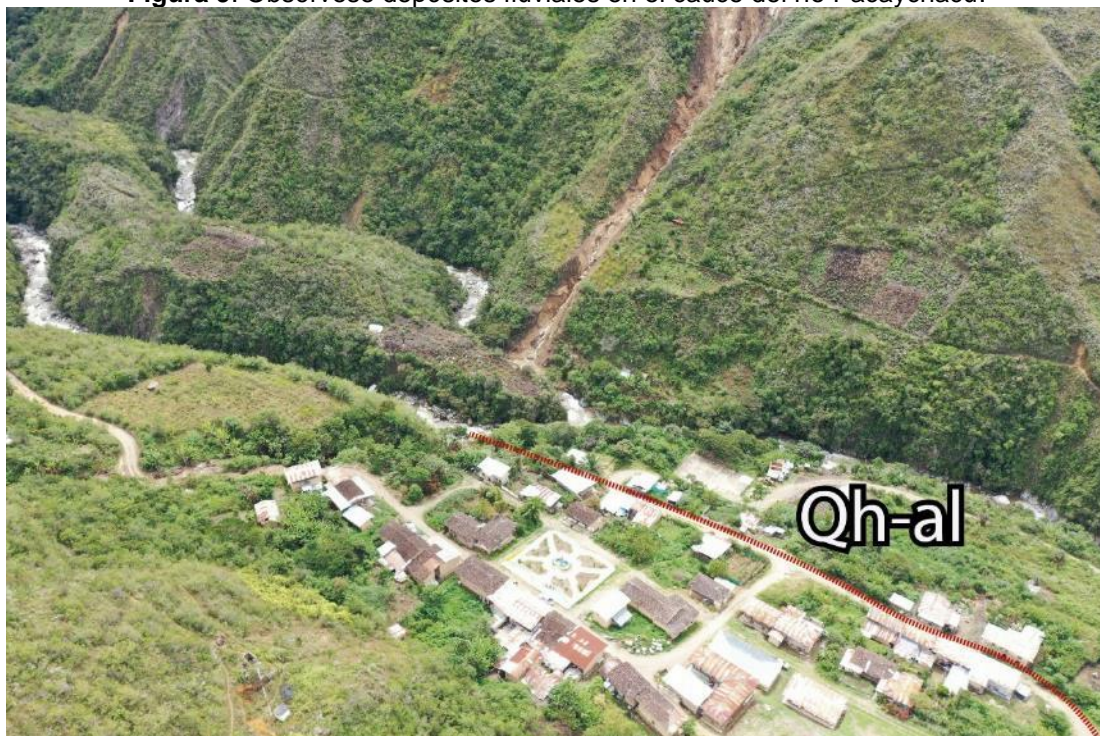
Es la acumulación de sedimentos transportados y depositados por el río Pacaychacu, conformado por arenas, gravas, arcillas y limos dejando planicies aluviales en ambas márgenes de río (figura 10).

Figura 10. Depósitos aluviales adosados a la margen derecha del río Pacaychacu.
