Informe Técnico N° A7429

EVALUACIÓN DE PELIGROS GEOLÓGICOS POR MOVIMIENTOS EN MASA EN EL SECTOR LAS HABAS, CASERÍO ARCAYPATA

Departamento La Libertad
Provincia Pataz
Distrito Buldibuyo

SETIEMBRE
2023

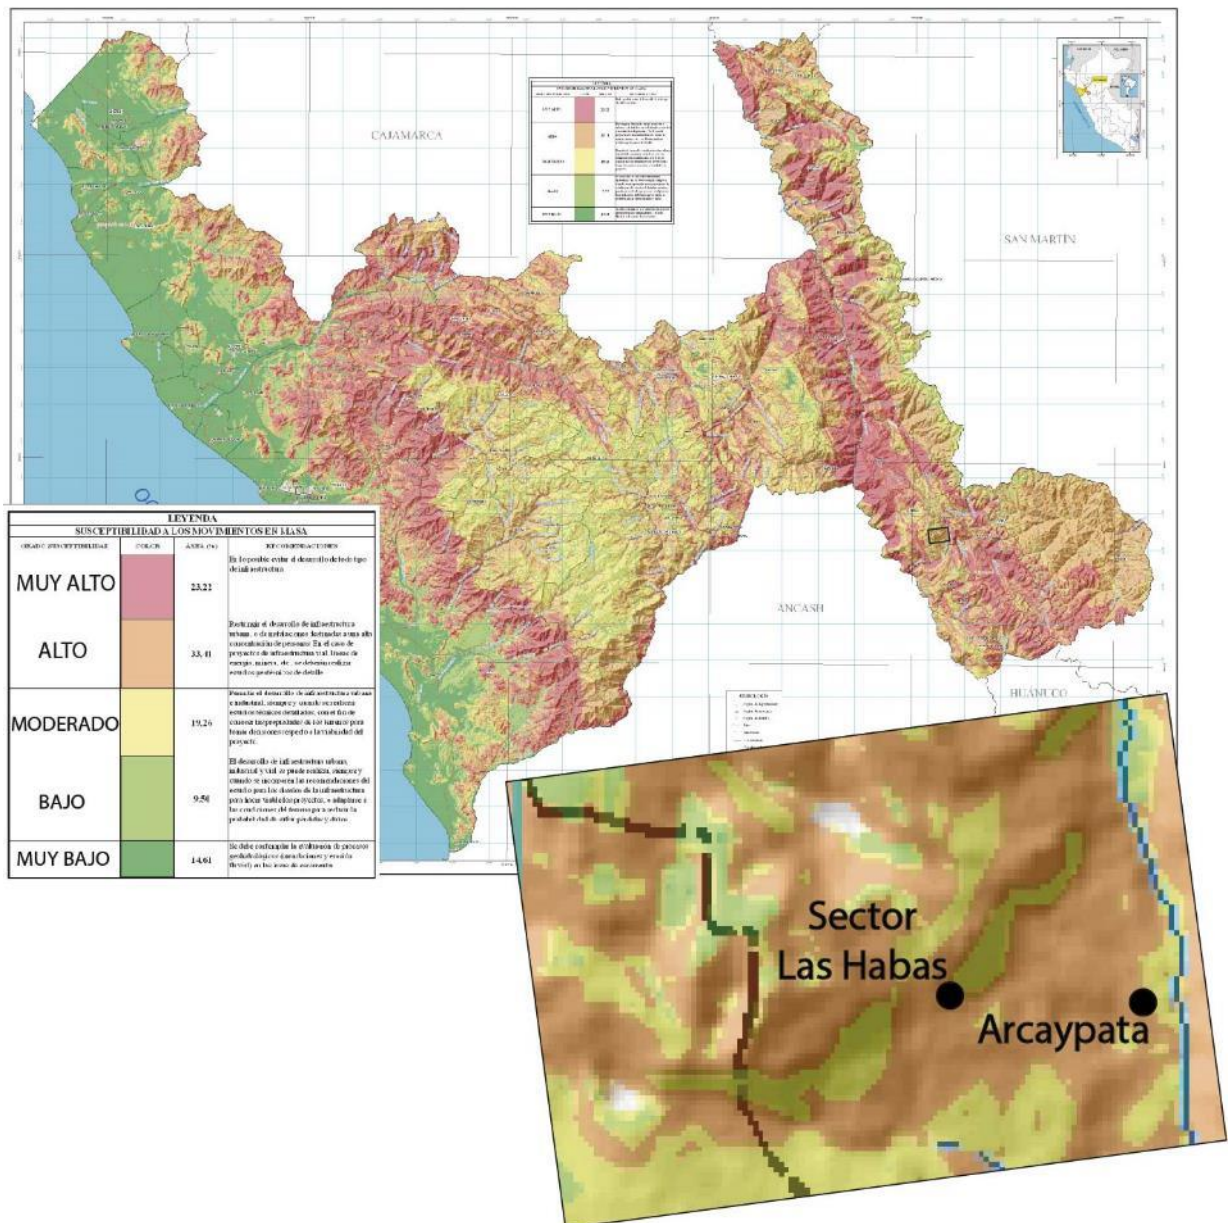
- C) Boletín N° 50, Serie C, Geodinámica e Ingeniería Geológica: “Riesgo Geológico en la Región La Libertad” (Medina et al., 2012). contiene el inventario de peligros geológicos en la región La Libertad. Así mismo, de acuerdo con el mapa regional de susceptibilidad por movimientos en masa, a escala 1:250 000 se evidencia que el caserío de Arcaypata se encuentra en una zona de “Alta Susceptibilidad” (figura 1).

Figura 1. Mapa de susceptibilidad a movimientos en masa (Medina et al., 2012).

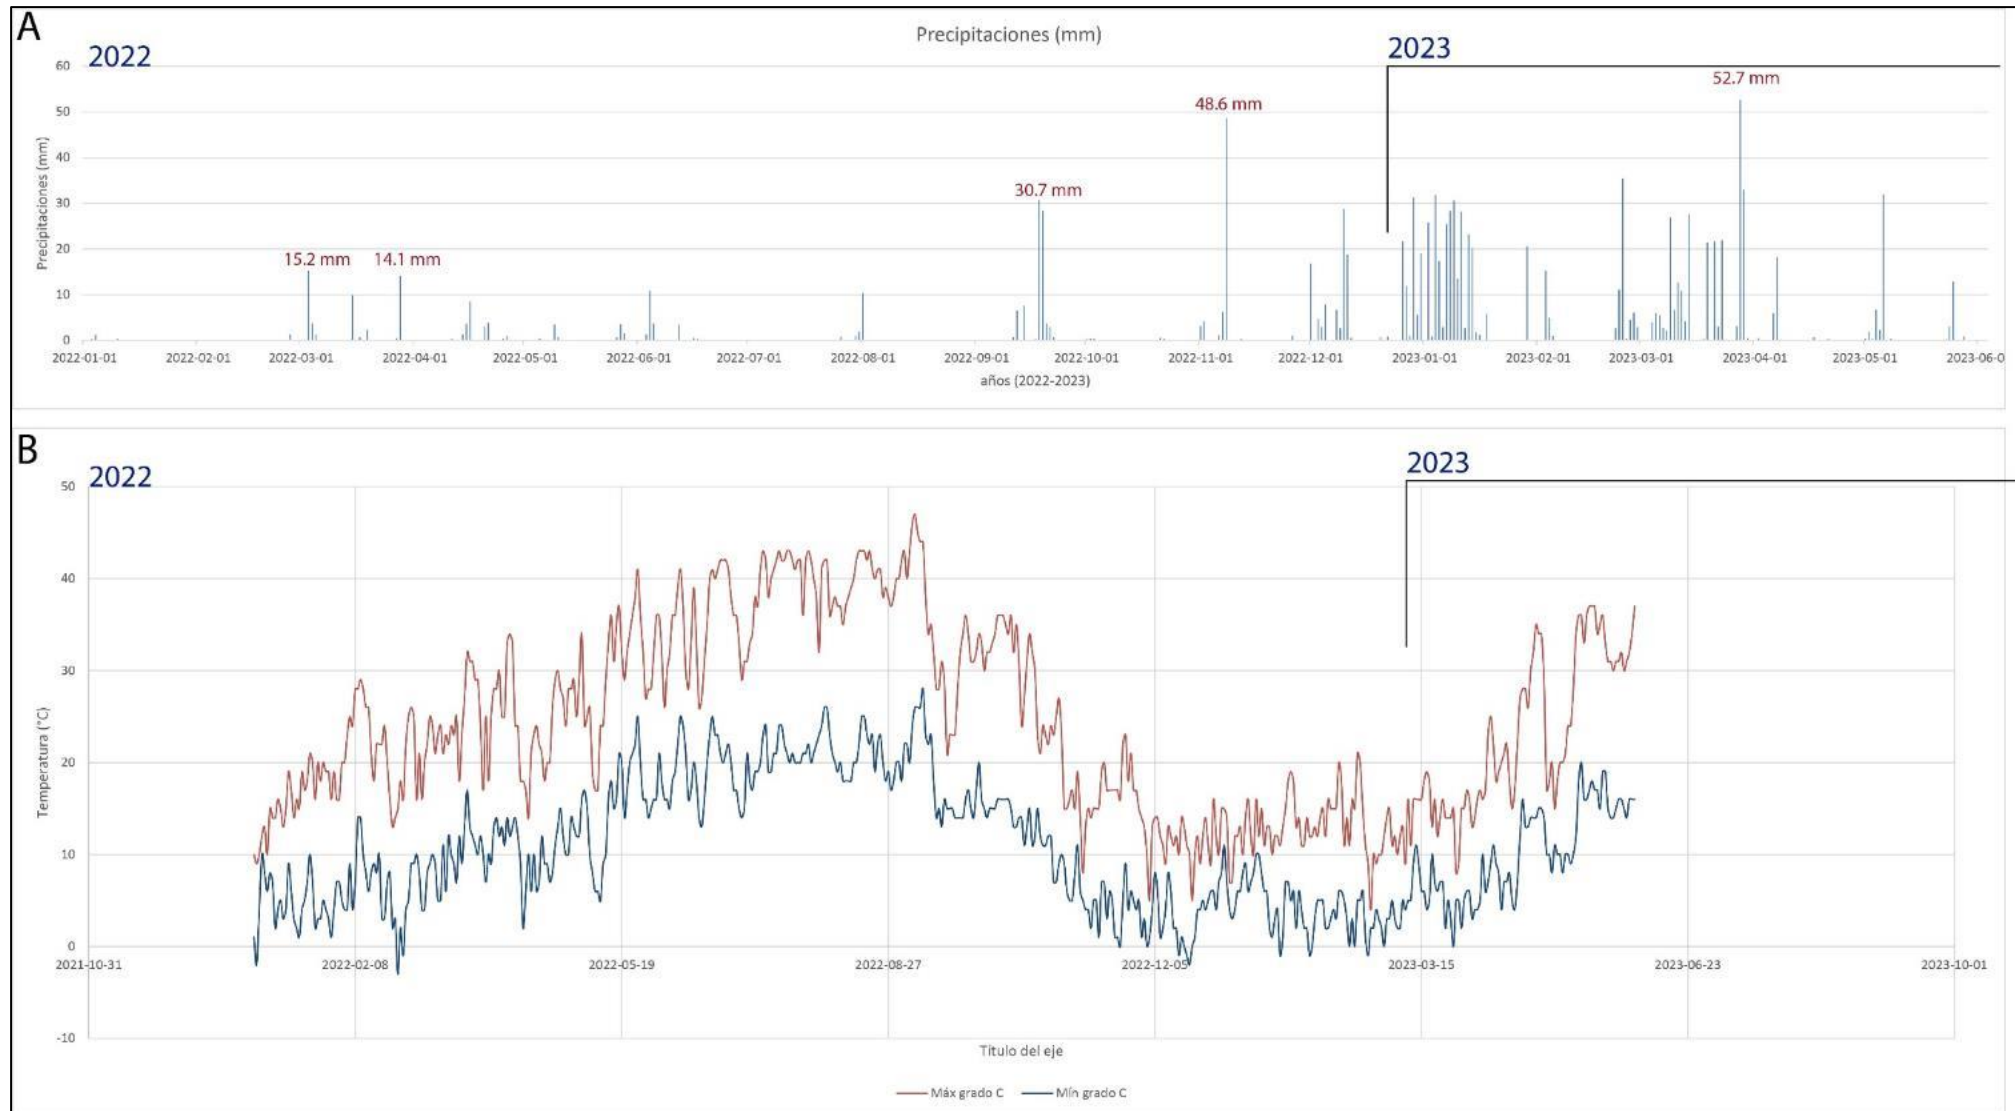
Cabe recalcar que las lluvias son de carácter estacional, es decir, se distribuyen muy irregularmente a lo largo del año, produciéndose generalmente de noviembre a abril. Si comparamos los registros de este año con el del 2022 donde las precipitaciones diarias no superan los 48.6 mm, notaremos el incremento de las precipitaciones diarias en el 2023 (figura 3).

En base a los datos satelitales se puede estimar que las altas precipitaciones pluviales del mes de marzo entre 40 y 53 mm (precipitación máxima en 24 hrs), fue el factor detonante para la generación del deslizamiento (figuras 5).

Figura 3. A) precipitación en el caserío Arcaypata y B) temperaturas en el caserío Arcaypata (periodo 2022-2023).
 Fuente: análisis espacial de datos meteorológicos AWERE.

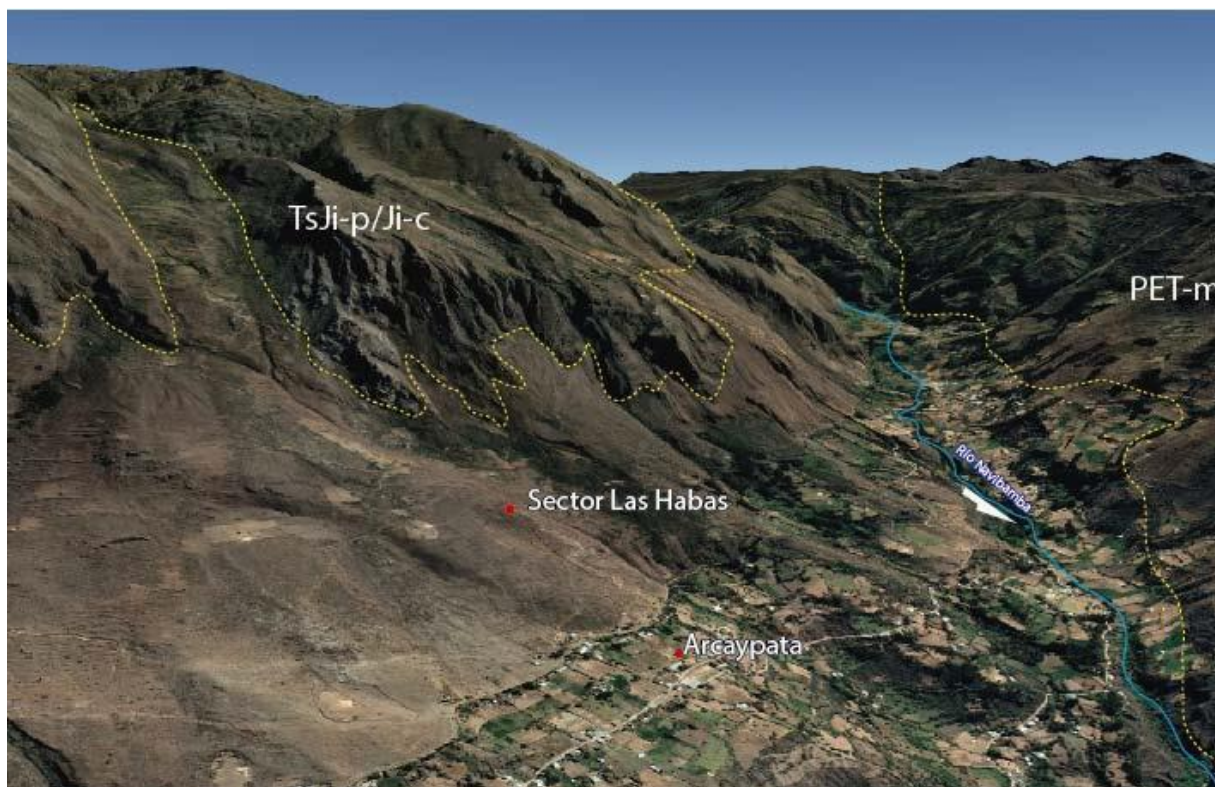
Figura 4. Grupos litológicos adyacentes al área de estudio (caserío Arcaypata/sector Las Habas), donde: TSji/Ji-c corresponde al Grupo Pucará/Formación Condorsinga y PET-m corresponde al Grupo Mitu.

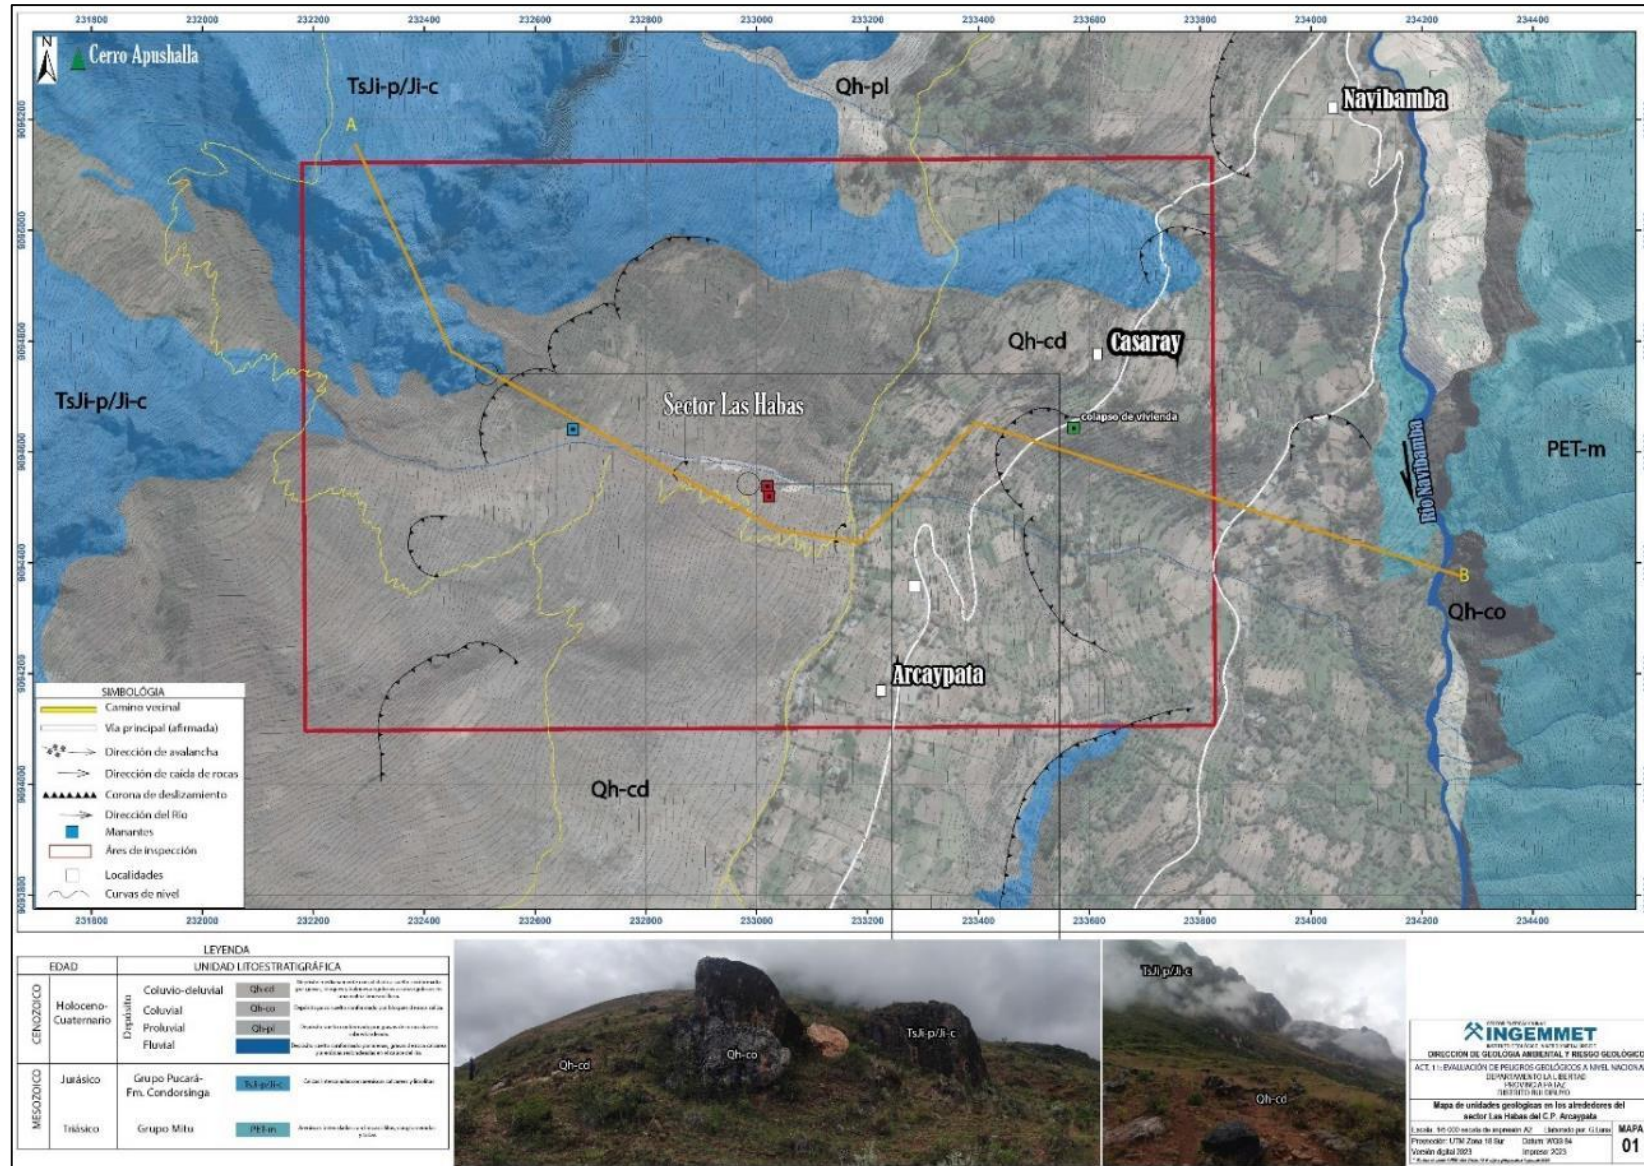
Si realizamos un corte direccionado A-B (figura 9) del mapa geológico del anexo 1, veremos que Arcaypata y el sector Las Habas están localizadas sobre depósitos coluvio-deluviales conformado por procesos de erosión y deslizamientos antiguos, a la vez este depósito esta sobre un substrato rocoso calcáreo de la Formación Condorsinga (margen derecha del río Navibamba) y el Grupo Mitú en la margen izquierda del río.

Figura 9. Mapa geológico del área de estudio (anexo 1), en este observamos el corte de perfil direccionado A-B.

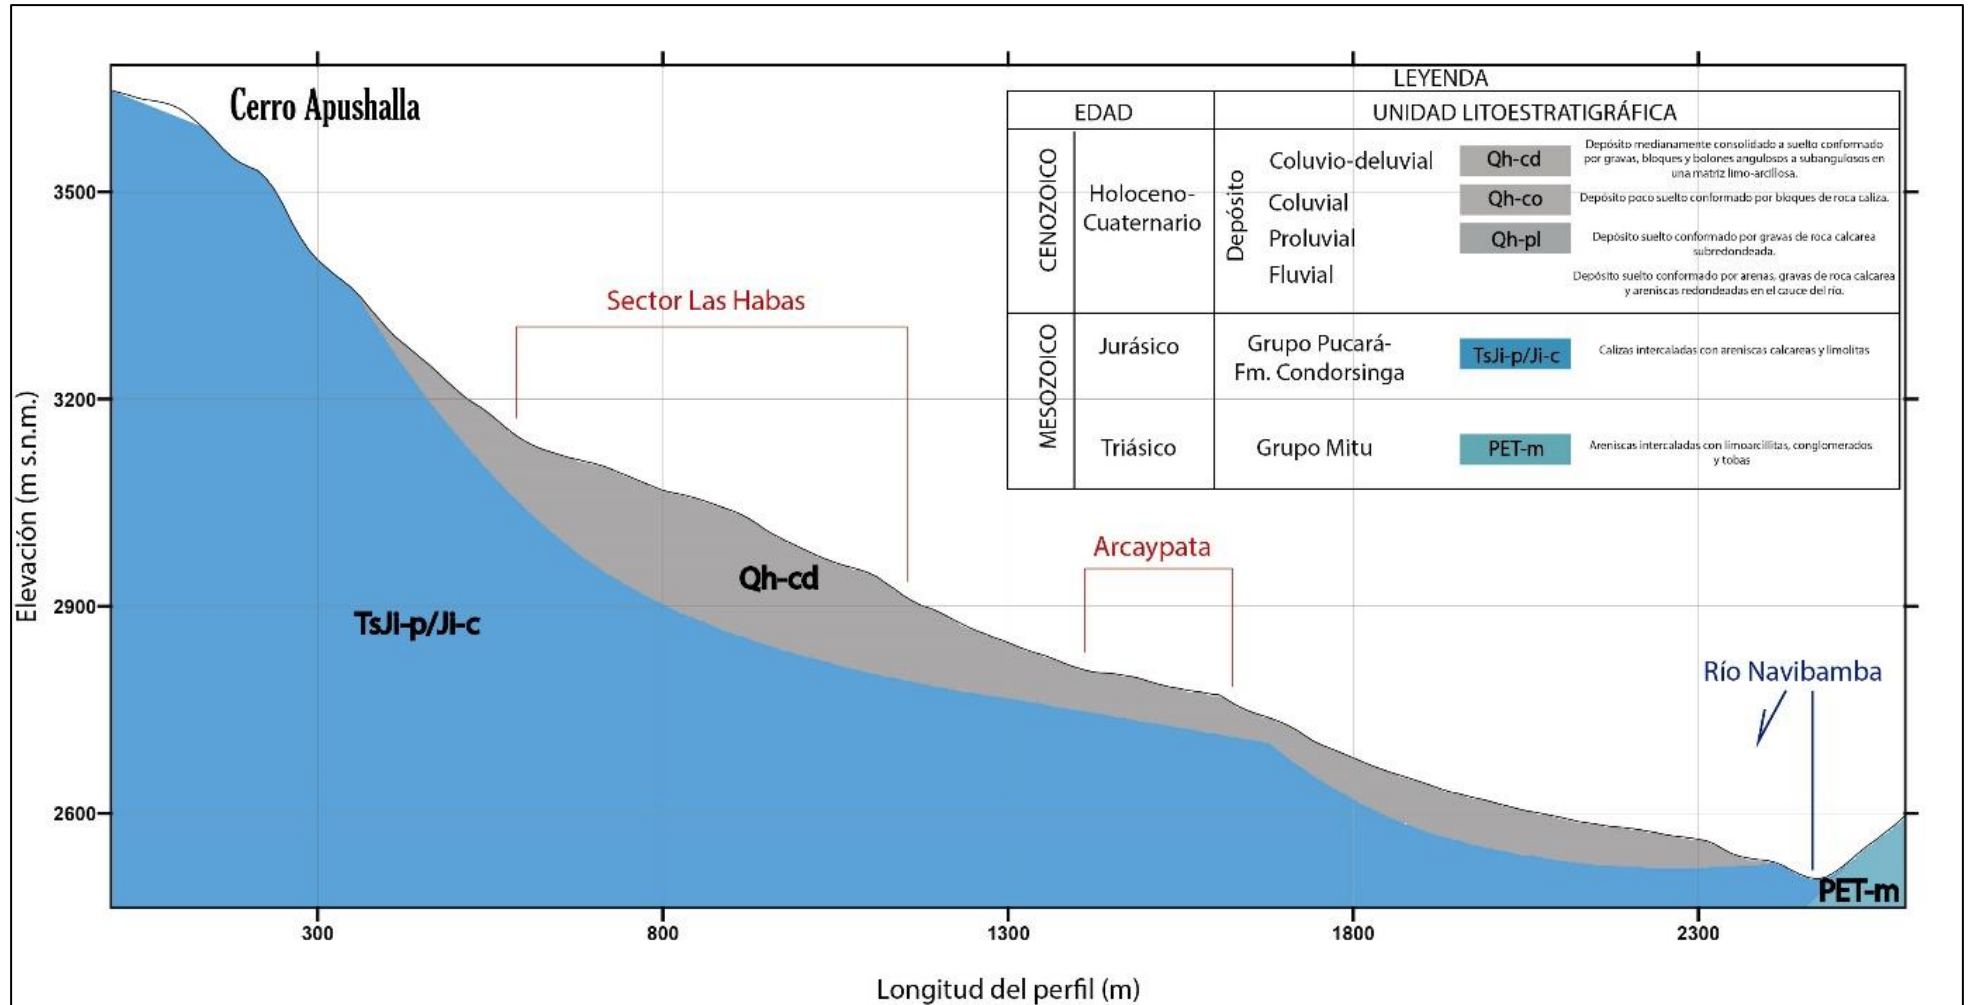
Figura 10. Perfil litológico simplificado A-B, del área de inspección

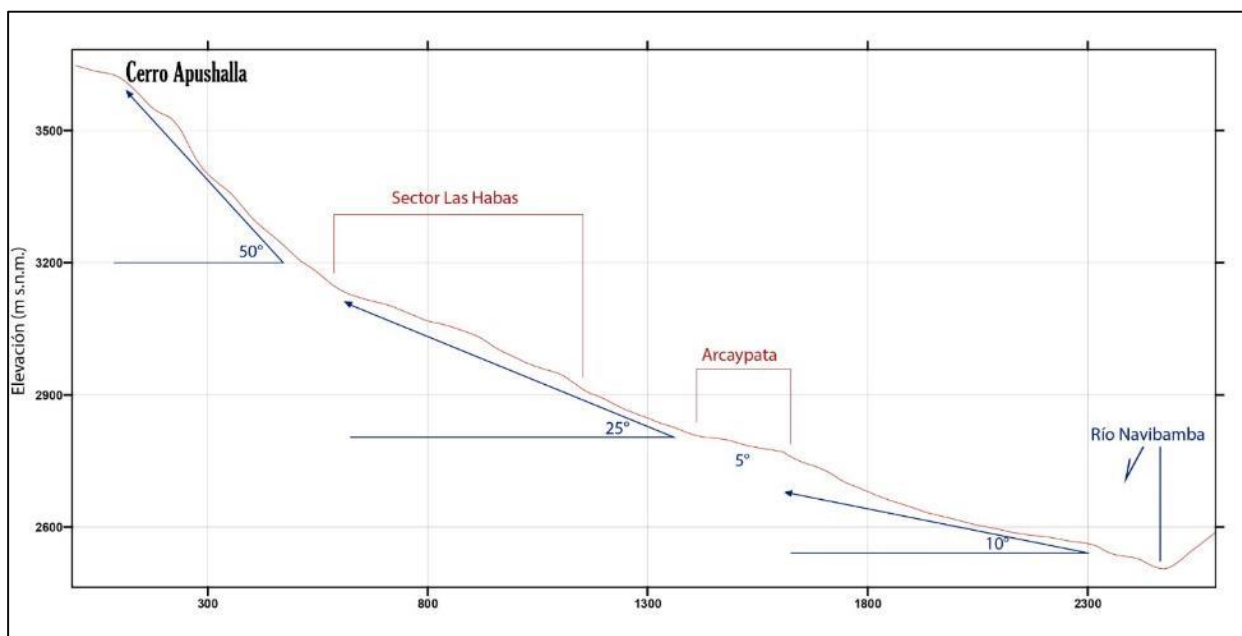
Figura 11. Perfil A-B del corte presentado en el mapa 2 anexo 1, muestra las pendientes del terreno en base a un DSM de 4 cm/px.

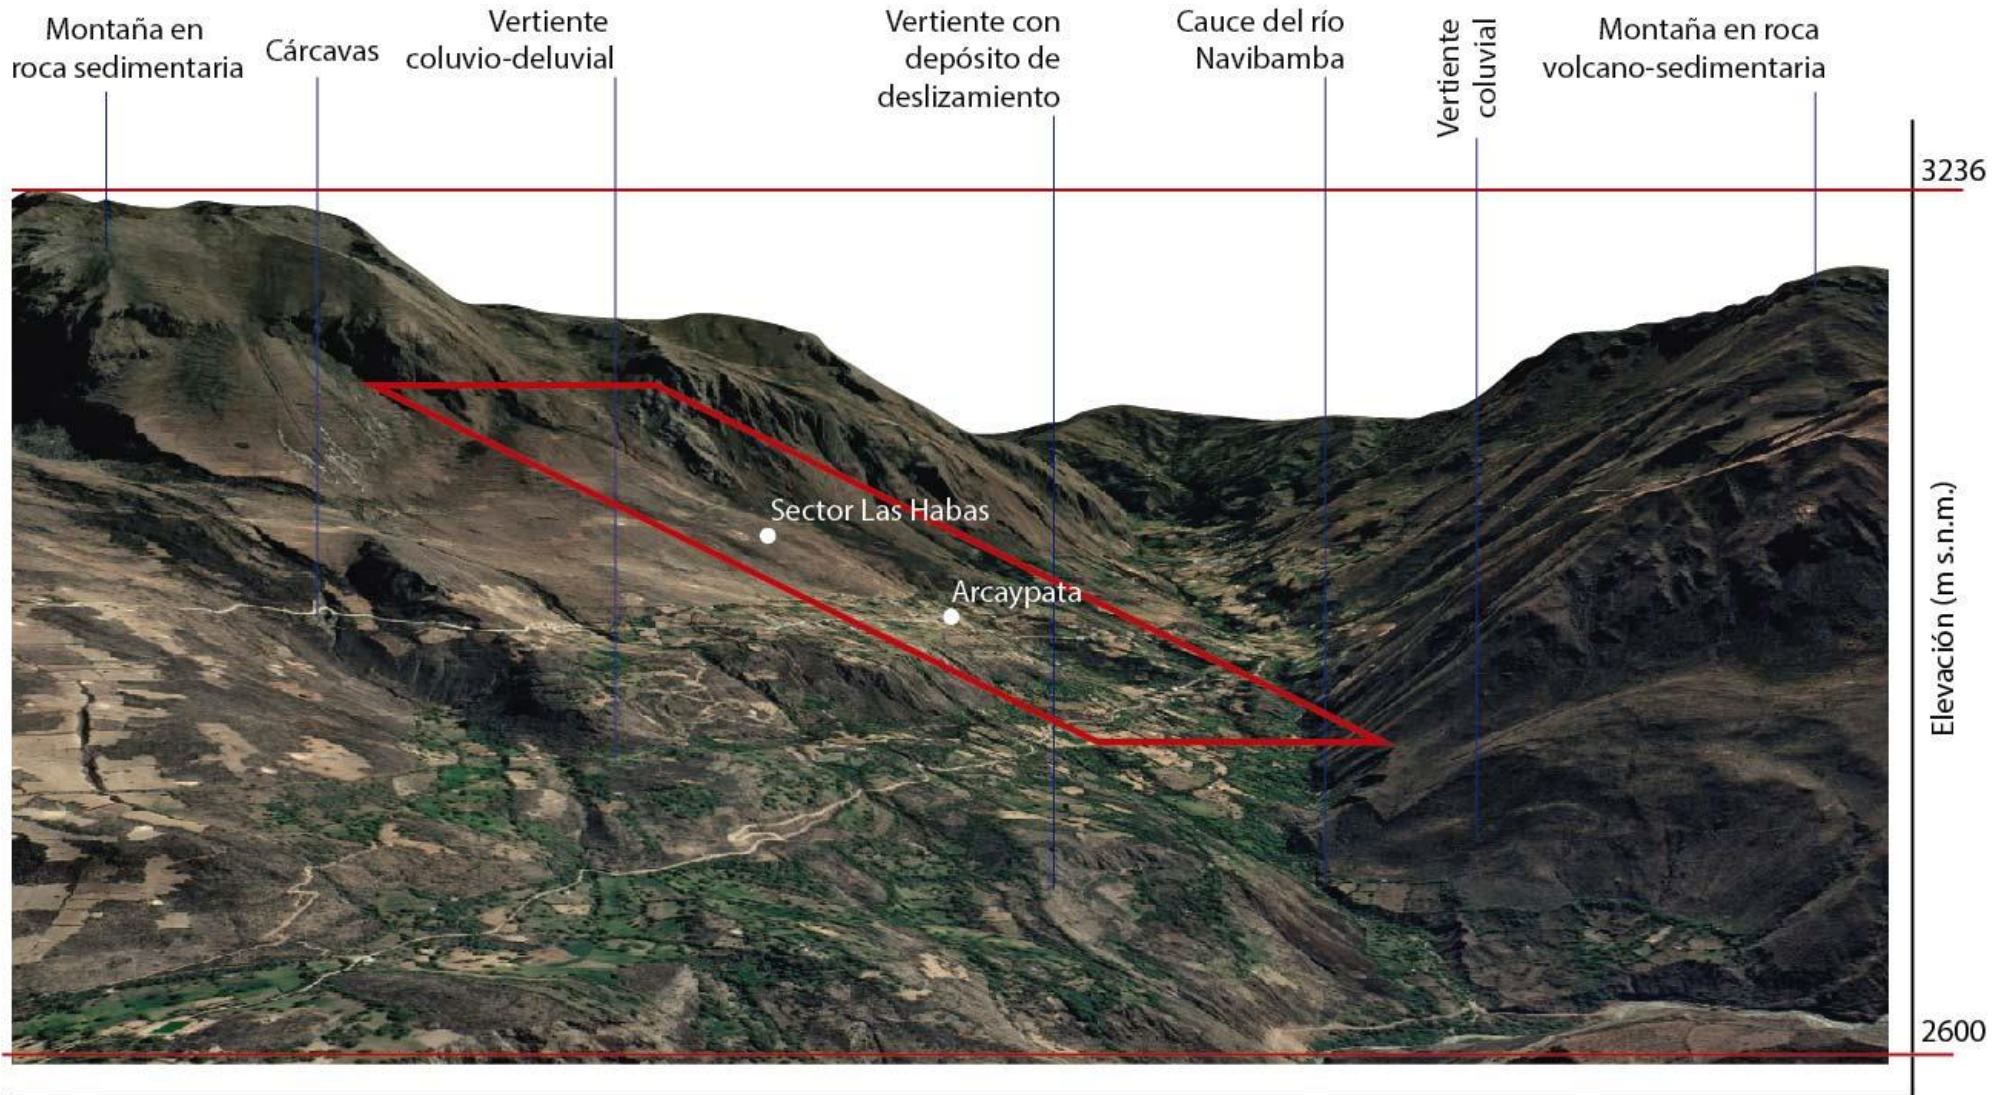
Figura 12. Vista 3D de las unidades geomorfológicas identificadas el área de inspección.

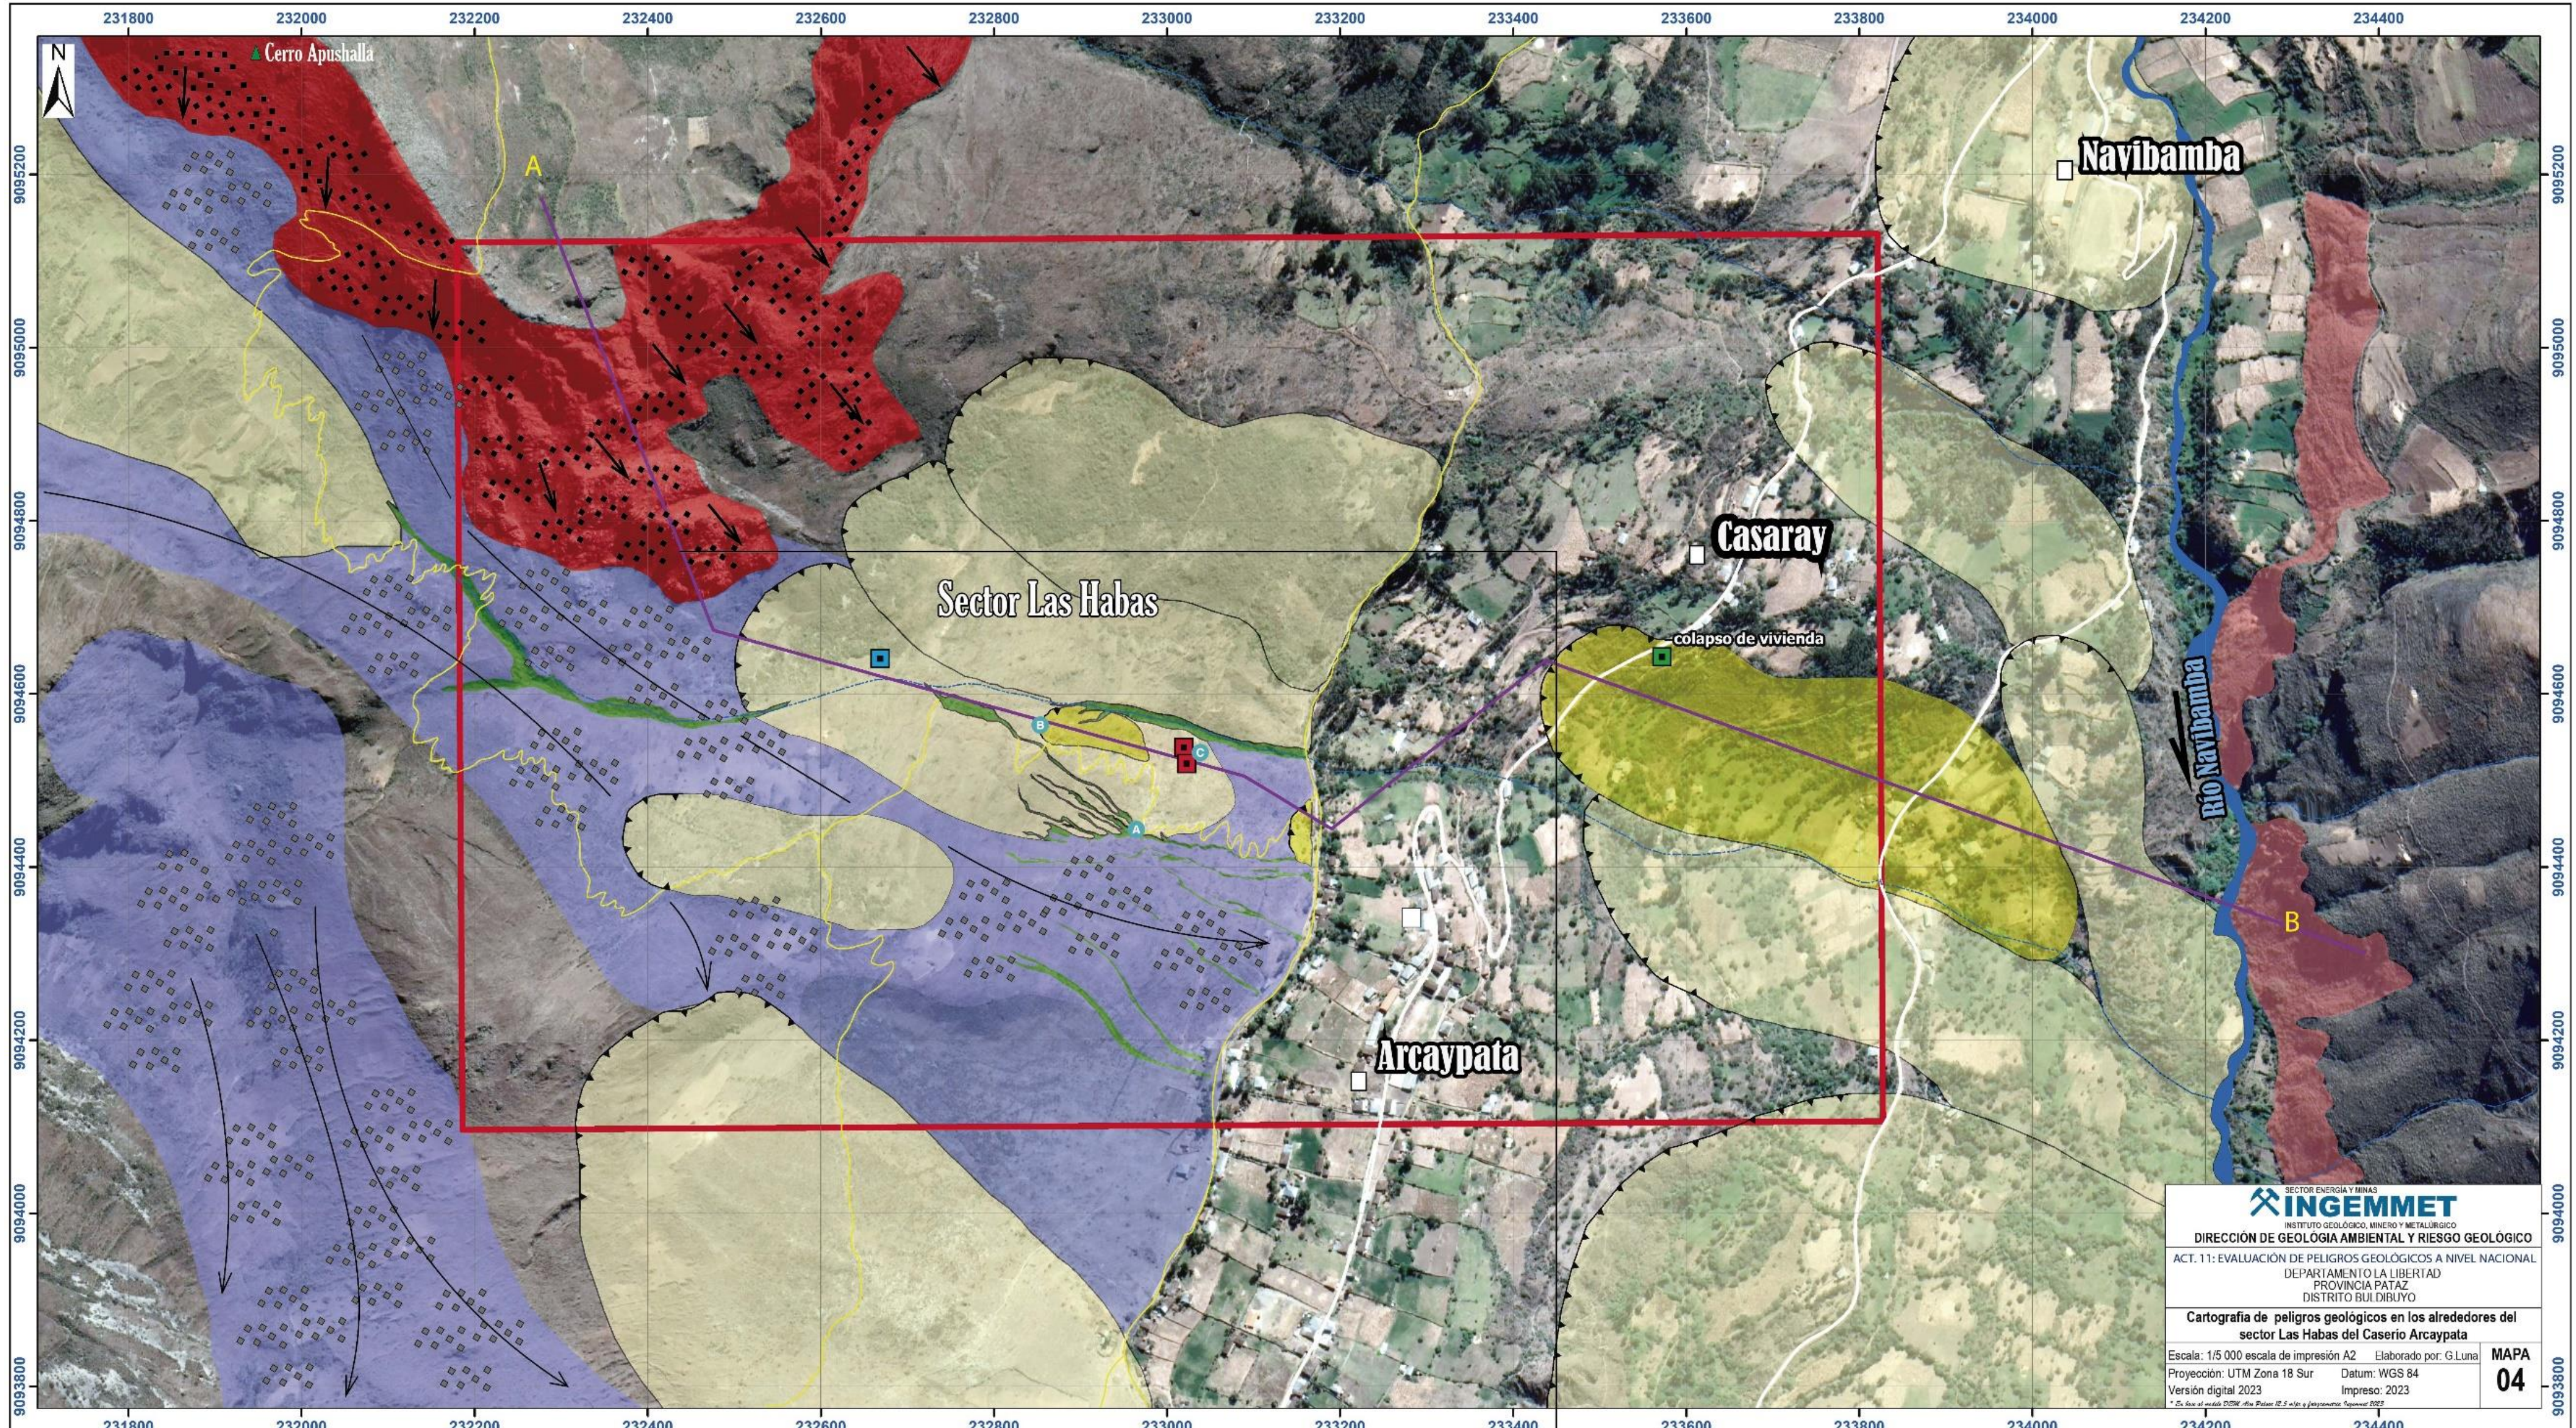
Cartografía de peligros geológicos en los alrededores del sector Las Habas del Caserio Arcaypata
