DIRECCIÓN DE GEOLOGÍA AMBIENTAL Y RIESGO GEOLÓGICO

Informe Técnico N° A7439

EVALUACIÓN DE PELIGROS GEOLÓGICOS POR REPTACIÓN DE SUELOS EN LA LOCALIDAD DE SAN FELIPE

Departamento Cajamarca
Provincia Jaén
Distrito San Felipe

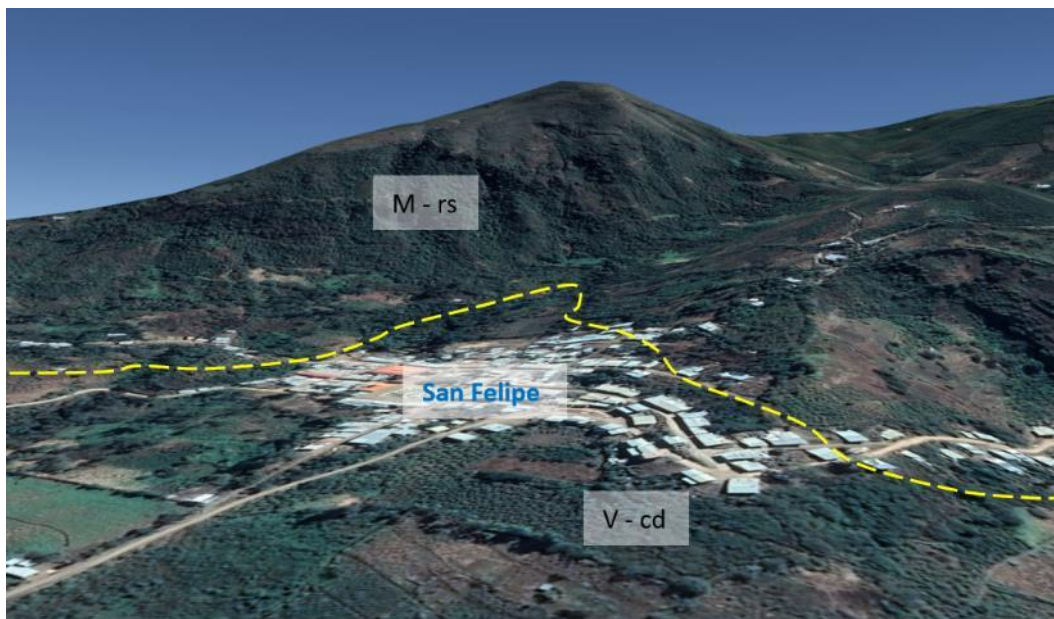
Ocupada por el área urbana y la parte baja en la localidad de San Felipe (Figura 5), lugar de acumulación continua de materiales removidos por movimientos en masa, tienen formas cóncavas, ocupadas por cultivos antrópicos.

Figura 5. Vista de las geoformas de Montaña en rocas sedimentarias (M-rvs) y vertiente o piedemonte coluviodeluvial (V-cd), en la localidad de San Felipe.
