Informe Técnico N° A7444

EVALUACIÓN DE PELIGROS GEOLÓGICOS EN LOS SECTORES UNCOLLO Y ARCOCOLLO

Departamento Arequipa
Provincia Caylloma
Distrito Lari

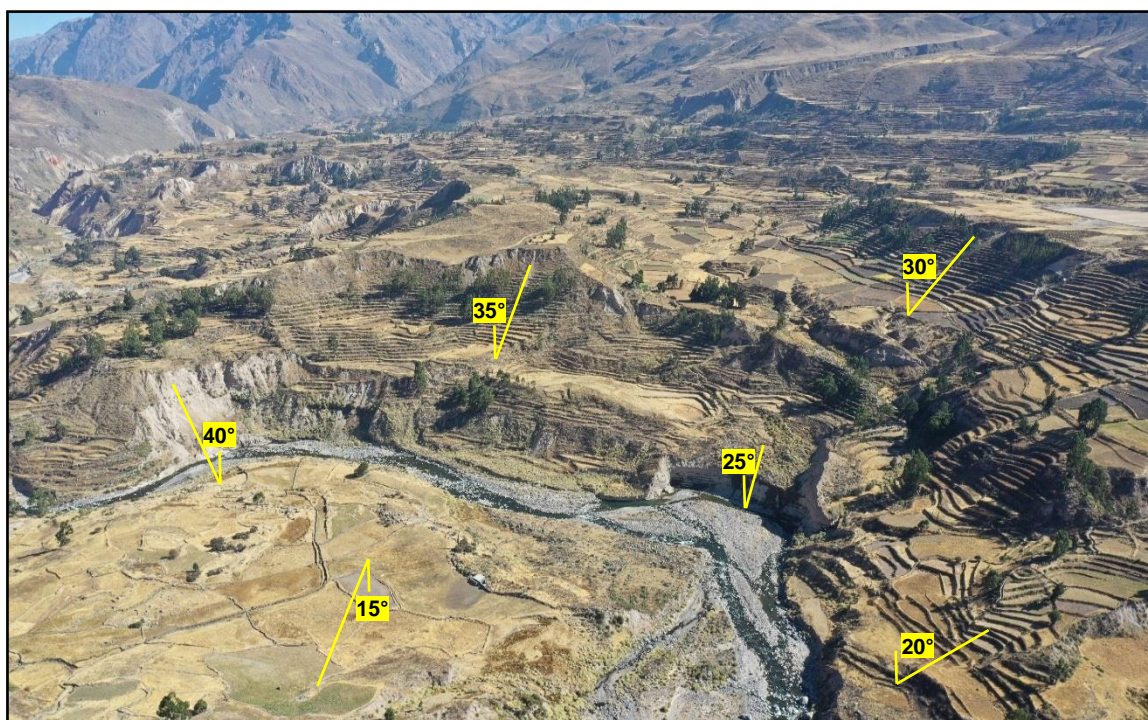
Figura 5. Pendientes en los sectores Uncollo y Arcocollo.

Las pendientes de los terrenos varían de moderado (5° - 15°) a fuerte (15° - 25°), una zona media de las laderas donde se observa cambios del terreno a pendientes muy fuertes (25° - 45°), en sectores encañonados y/o erosionados por el río Colca, se aprecian pendientes muy escapados ($>45^\circ$). (figura 5).

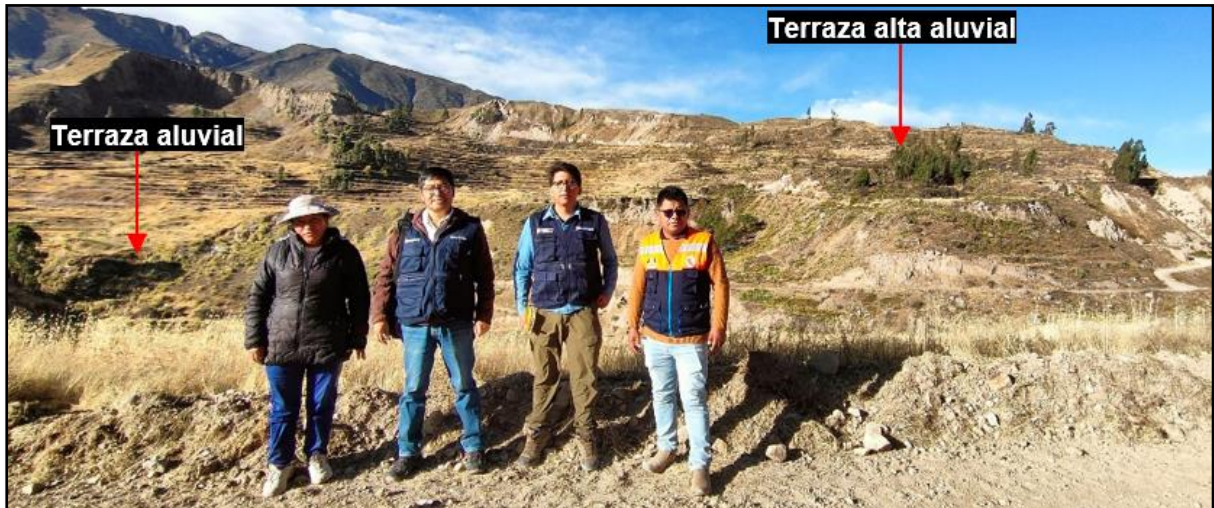
Figura 6. Terrazas en el sector Arcocollo.

Terraza aluvial (T-al): Planicie inclinada extendida al pie de estribaciones andinas o los sistemas montañosos. Está formado por la acumulación de materiales transportados por las corrientes de agua. Se ubica en las partes bajas, en inmediaciones del río Colca, (figura 6).
