**Informe Técnico N° A7446**

# EVALUACIÓN DEL IMPACTO OCASIONADO POR EL ALUVIÓN DEL 20/03/2023 EN LOS CENTROS POBLADOS SANTA ROSA DE QUIVES, ARAHUAY, LICAHUASI Y LAGUNA YARCÁN

Departamento Lima

Elaborado por la Dirección  
de Geología Ambiental y  
Riesgo Geológico del  
INGEMMET

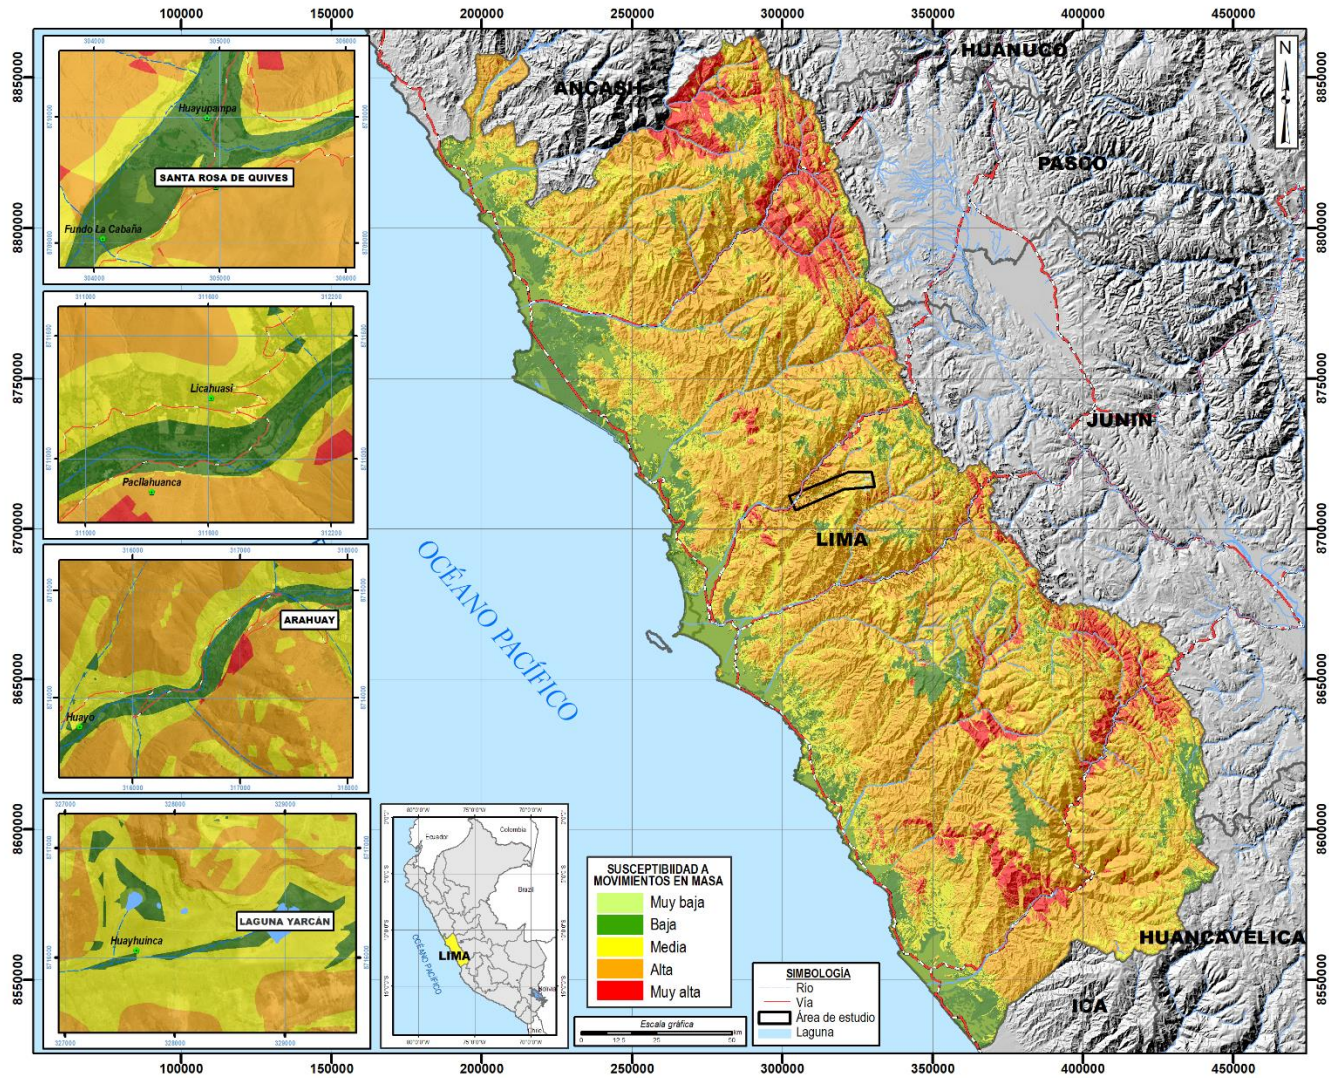
De igual manera, se cuenta con un mapa regional de susceptibilidad por movimientos en masa, a escala 1: 500 000 (Luque *et al.*, 2020). Considerando este mapa, los sectores evaluados presentan terrenos con susceptibilidad alta a muy alta a la ocurrencia de movimientos en masa (figura 1). Mientras que, el mapa de susceptibilidad por inundación y erosión fluvial, indica que los sectores en estudio presentan susceptibilidad media a alta a la ocurrencia de estos procesos (figura 2). Entendiéndose susceptibilidad a movimientos en masa como la propensión que tiene determinada zona a ser afectada por un determinado proceso geológico (movimiento en masa), expresado en grados cualitativos y relativos.

Figura 1. Susceptibilidad por movimientos en masa en la zona de estudio y alrededores. Fuente: Luque *et al.* (2020).

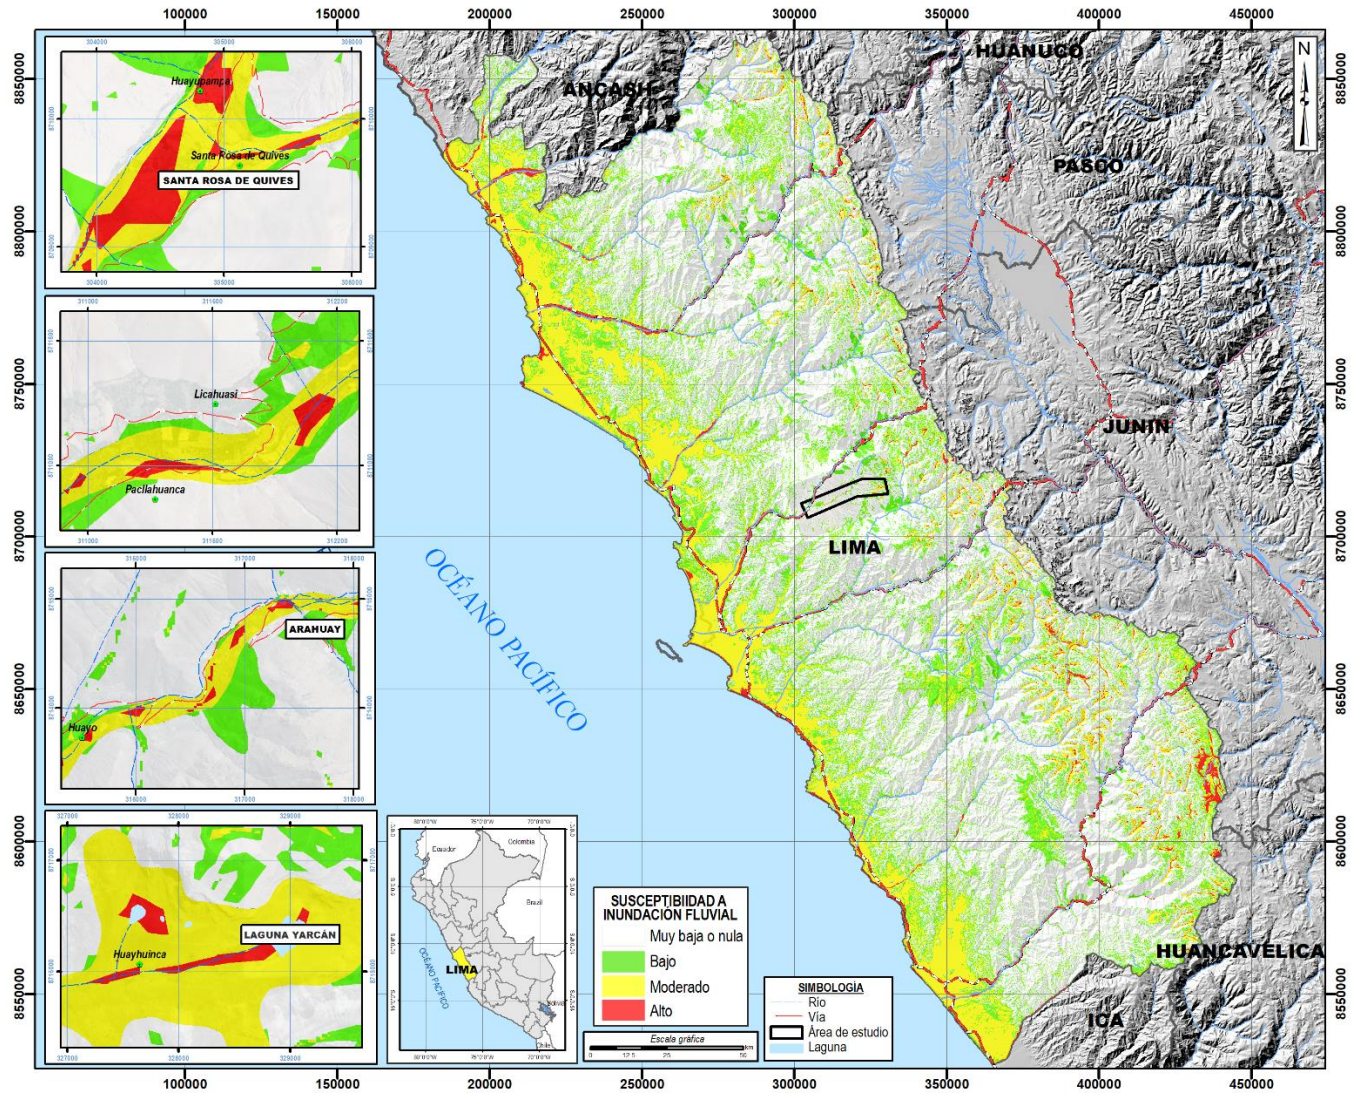
Figura 2. Susceptibilidad por inundación y erosión fluvial en la zona de estudio y alrededores. Fuente: Luque *et al.* (2020).

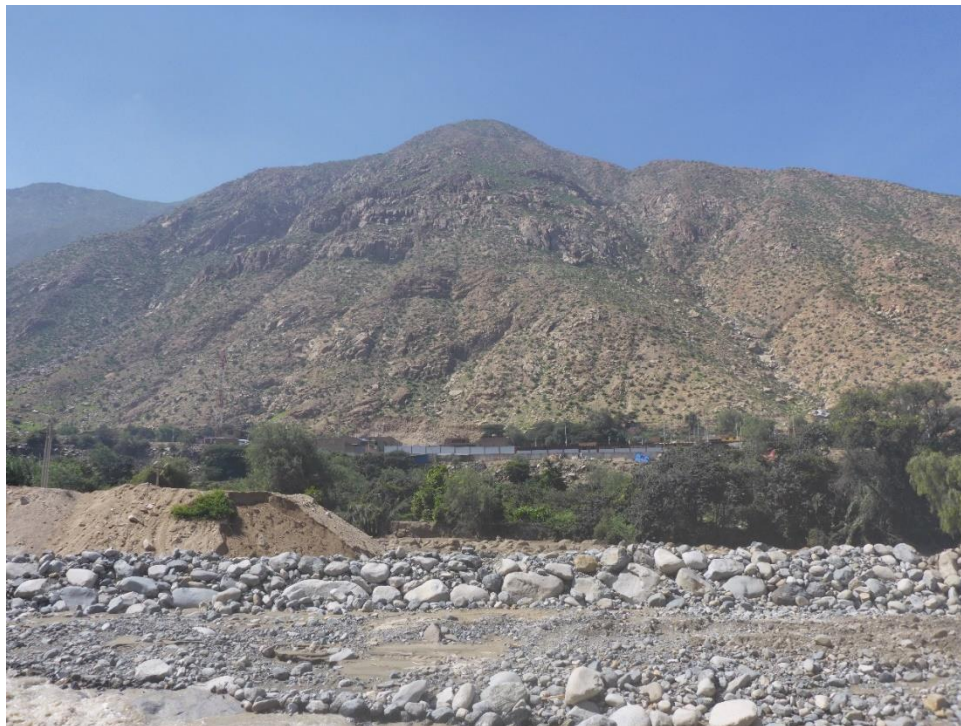
Durante los trabajos de campo, también se evidenció que las rocas estaban moderadamente meteorizadas y medianamente a muy fracturadas. Asimismo, los afloramientos son susceptibles a la ocurrencia de caída de rocas.

**Fotografía 1.** Afloramientos del Batolito de la Costa correspondientes a la Super Unidad Santa Rosa en la margen izquierda del río Arahua, al sureste del sector Santa Rosa de Quives.

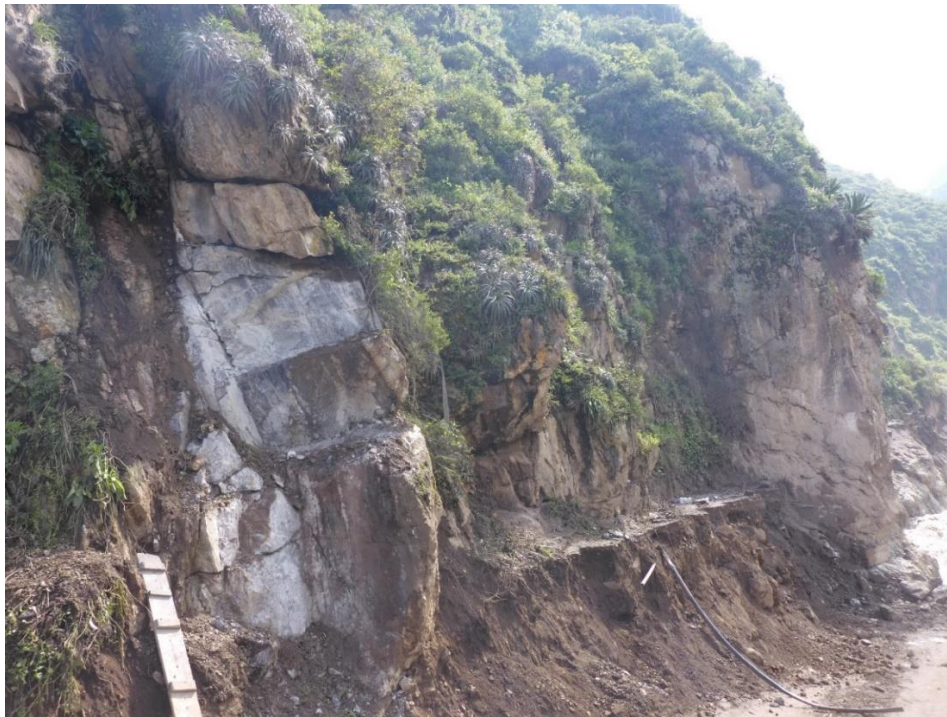
Durante los trabajos de campo, se evidenció que las rocas estaban moderadamente meteorizadas y medianamente a muy fracturadas. Asimismo, los afloramientos se encuentran cubiertos por depósitos coluviales y coluvio-deluviales.

**Fotografía 2.** Afloramiento de calizas y lodolitas calcáreas en estratos delgados pertenecientes a la Formación Arahuary en la margen derecha del río Arahuary.

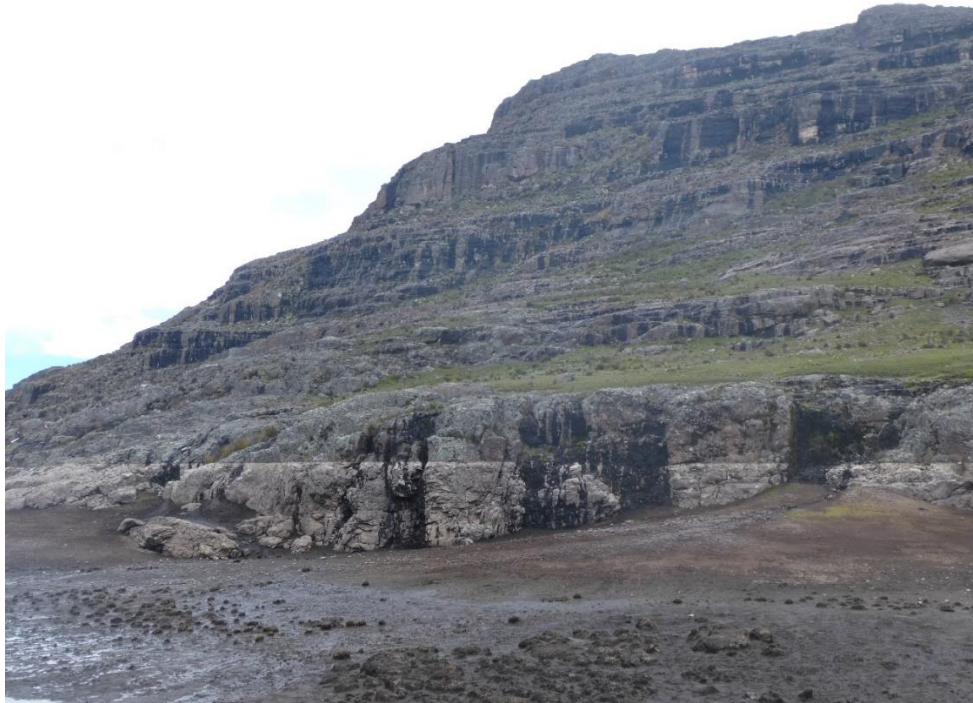
La evaluación geológica permitió evidenciar que las rocas estaban moderadamente meteorizadas y medianamente fracturadas.

**Fotografía 3.** Substrato rocoso en los alrededores de la laguna Yarcán conformado por tobas de lapilli con coloraciones gris verdosas e intercalaciones de niveles de lavas pertenecientes a la Formación Collqui.

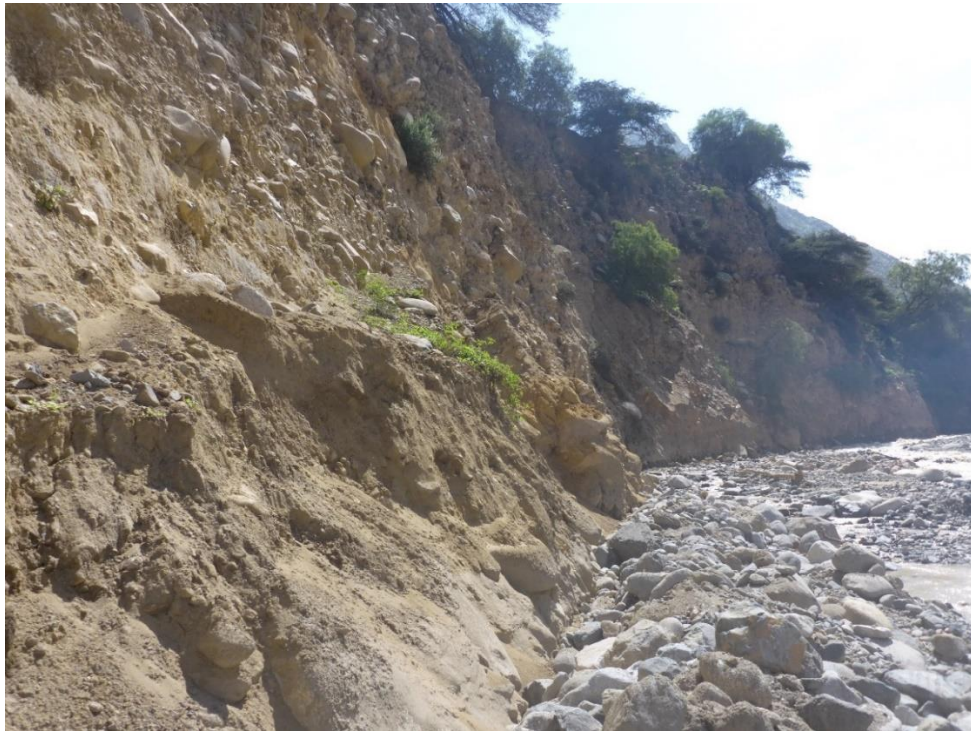
Los depósitos aluviales están conformados por bloques (hasta 2 m de diámetro), gravas y cantos, de diferente litología como tonalita, diorita, andesita, subangulosos a subredondeados envueltos en una matriz arenolimososa (fotografía 4).

**Fotografía 4.** Depósitos aluviales conformados por bloques, gravas y cantos subangulosos a subredondeados envueltos en una matriz arenolimososa, ubicados en la margen derecha del río Arahua.

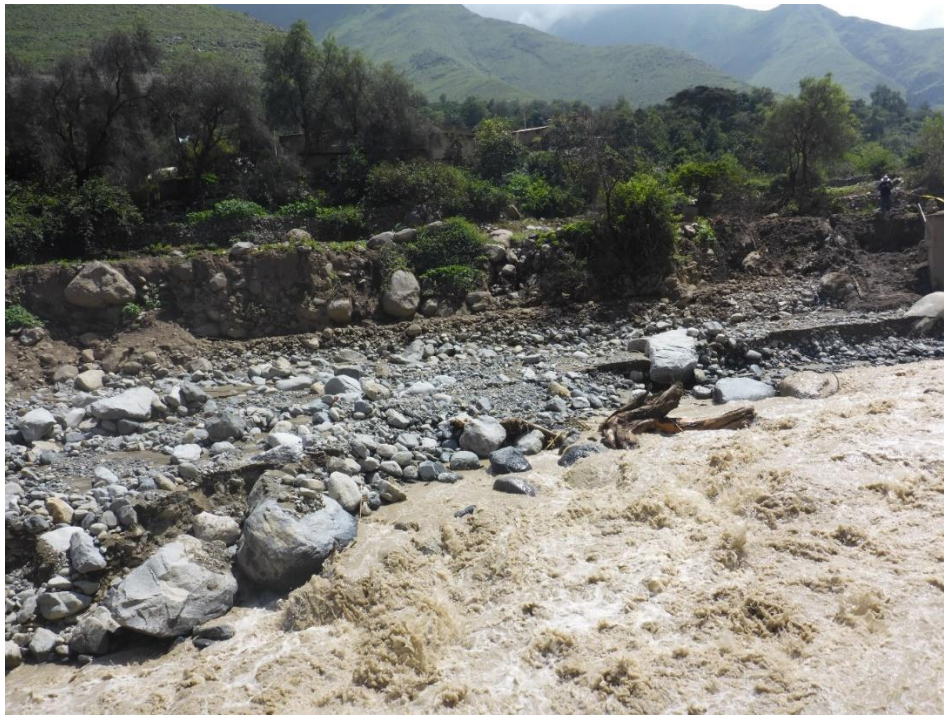
Estos depósitos son susceptibles a remoción por erosión fluvial del río Arahúy, durante temporada de crecidas del río (presencia de lluvias intensas y/o extraordinarias). Cabe precisar que, sobre este tipo de depósitos se asientan los centros poblados Santa Rosa de Quives, Licahuasi y Arahúy.

**Fotografía 5.** Depósitos fluvio-aluviales en ambas márgenes del río Arahúy (altura del sector Licahuasi), conformando terrazas de hasta 10 m, sobre los cuales se encuentran terrenos de cultivos.

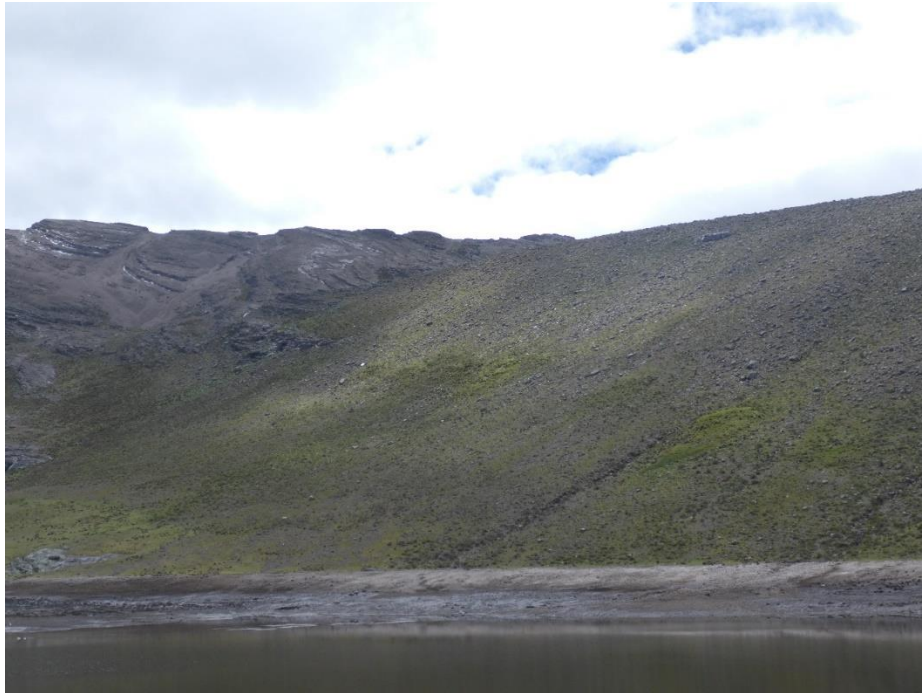
Durante los trabajos en campo, se evidenciaron que estos depósitos glaciares están conformados por gravas y cantos subredondeados envueltos en una matriz limoarenosa, así como arenas, estos depósitos actúan como diques naturales de la laguna Yarcán (fotografía 6).

**Fotografía 6.** Depósitos glaciares conformando morrenas ubicadas en los alrededores de la laguna Yarcán.

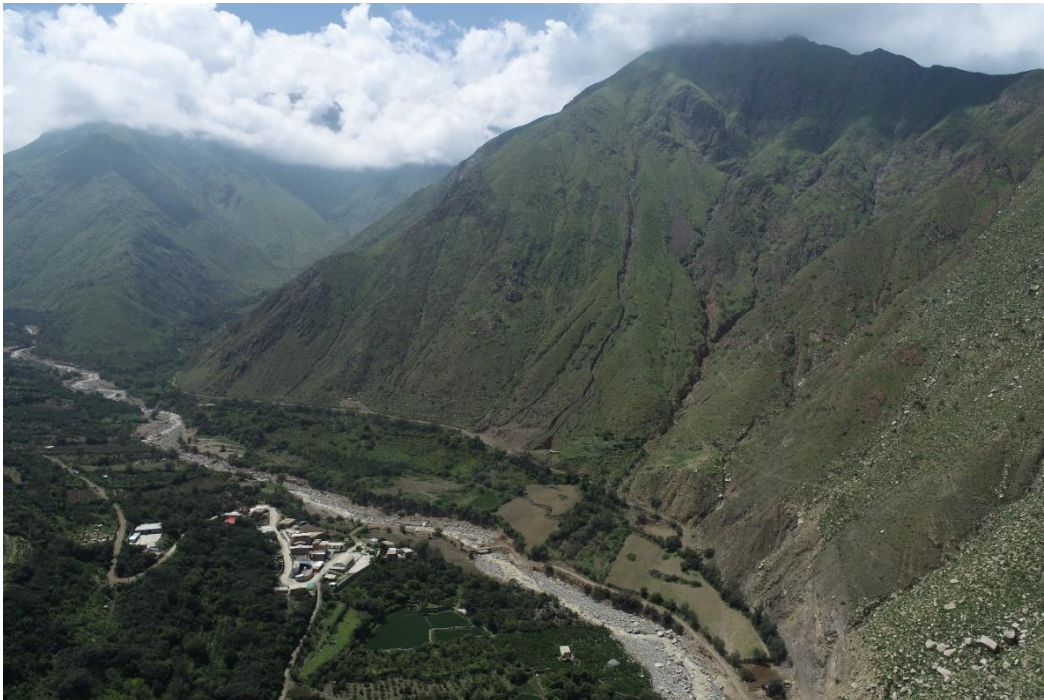
En el área de estudio, este tipo de depósito fue identificado en ambas márgenes del río Arahúay, por ejemplo, a la altura del sector Licahuasi, en la margen izquierda del río Arahúay, se identificaron depósitos coluviales en las laderas de los cerros, estos depósitos corresponden a bloques y gravas angulosos conformando abanicos (fotografía 7).

**Fotografía 7.** Depósitos coluviales frente al sector Licahuasi, conformados por bloques y gravas angulosas en forma de abanicos.

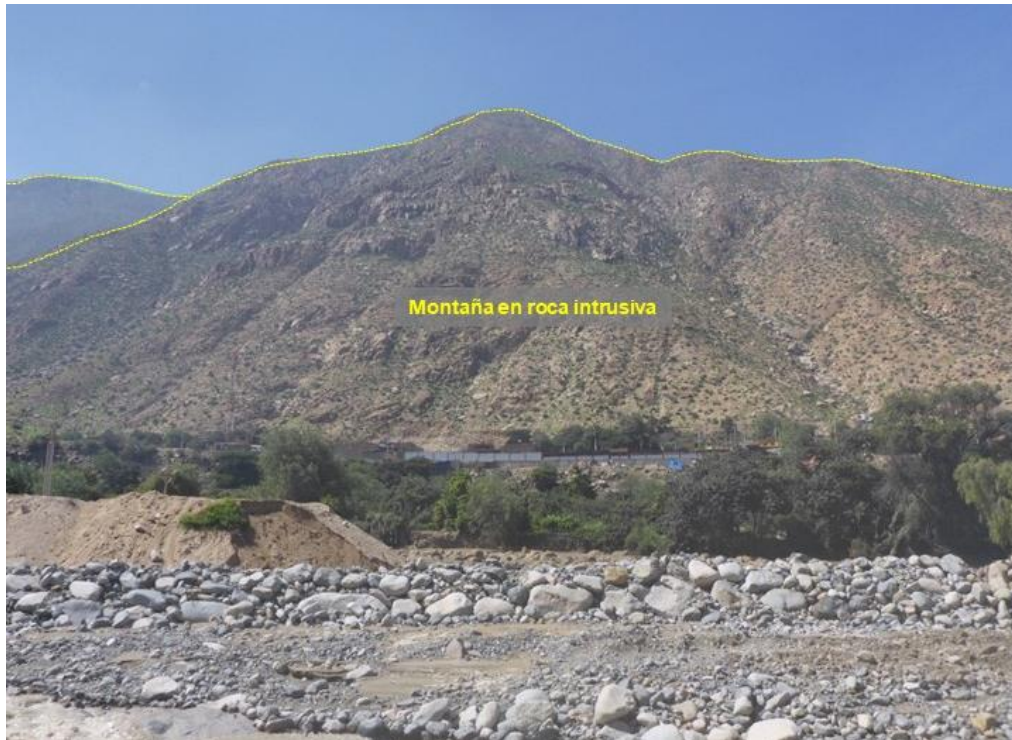
Corresponde a geoformas modeladas en rocas intrusivas de la Super Unidad Santa Rosa (monzogranito). Estas geoformas presentan pendiente del terreno fuerte (15°-25°) a muy escarpado (>45°), por ello son terrenos susceptibles a la ocurrencia de derrumbes o caídas de rocas, así como la presencia de surcos y cárcavas (figura 5). Estos relieves se localizan en los alrededores de los centros poblados de Santa Rosa de Quives, Arahuay y Licahuasi.

**Figura 5.** Montañas modeladas en rocas intrusivas, al sur del sector de Santa Rosa de Quives, cuyas laderas presentan pendiente fuerte a muy escarpado.

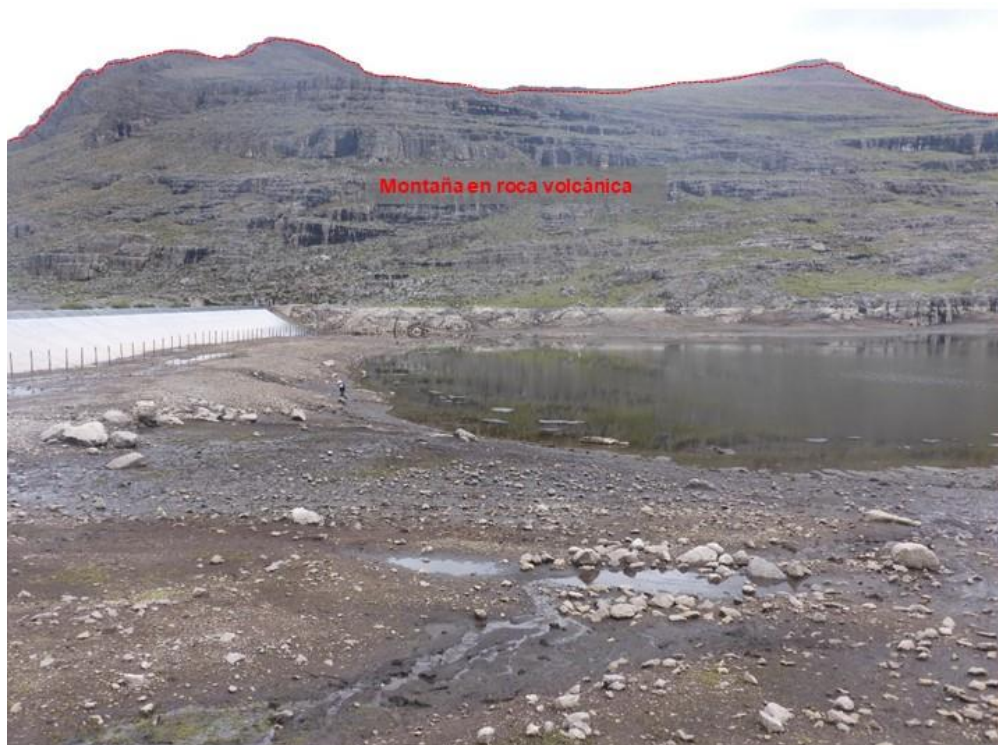
Estas geoformas presentan pendiente del terreno fuerte (15°-25°) a muy fuerte (25°-45°), y en algunos sectores puede llegar a muy escarpado (>45°), por ello son relieves susceptibles a la ocurrencia de derrumbes y/o caídas de rocas. Estos relieves modelados en rocas volcánicas de la Formación Collqui están conformados por niveles de tobas de lapilli, color gris verdosos, violáceo intercalados con niveles volcanoclásticos y lavas, los cuales se localizan en los alrededores de la laguna Yarcán (figura 6).

**Figura 6.** Montañas con pendiente fuerte a muy fuerte modeladas en rocas volcánicas, localizadas en los alrededores de la laguna Yarcán.

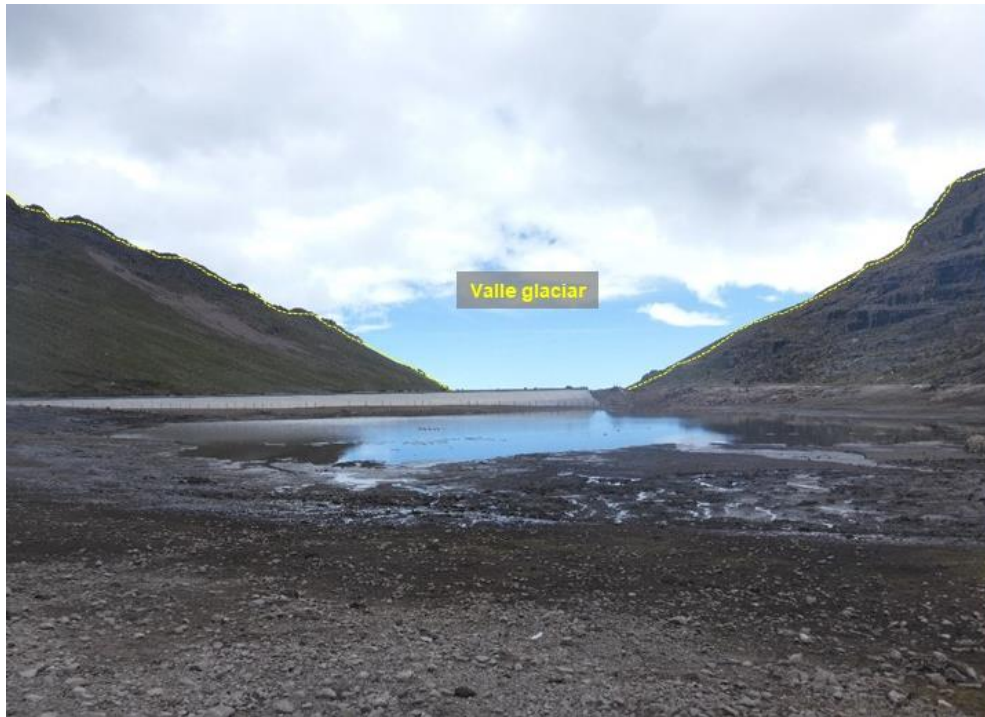
Esta geoforma se encuentra restringida a las zonas más altas del área de estudio, por encima de los 4 000 m s.n.m. aproximadamente, específicamente en los alrededores de la laguna Yarcán. Se caracteriza por conformar incisiones de laderas rectas con una típica sección transversal en U, así como la presencia de la laguna glaciar denominada Yarcán represada por un dique (figura 8).

**Figura 8.** Valle glaciar con sección transversal en U, así como la presencia de la laguna glaciar denominada Yarcán represada por un dique.

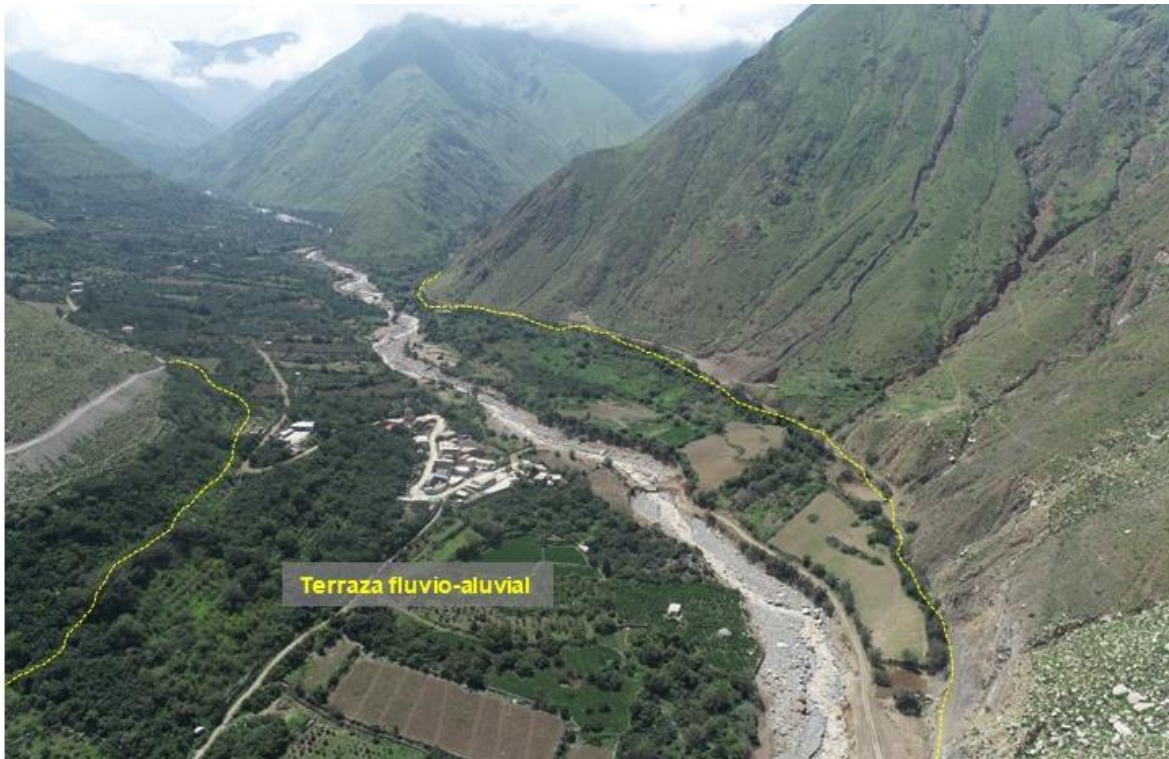
Las terrazas fluvio-aluviales son geoformas planas que se encuentran dispuestas a los costados del lecho principal del río Arahúy. Han sido disectadas por las corrientes fluviales como consecuencia de la profundización del valle del río en mención. Estas geoformas están sujetas normalmente a procesos de erosión e inundación fluvial, y sobre estas se asientan los centros poblados Santa Rosa de Quives, Licahuasi y Arahúy (figura 9). Las terrazas pueden llegar a medir hasta 10 m de altura en relación al cauce principal del río Arahúy.

**Figura 9.** Terrazas fluvio-aluviales sobre las cuales se asienta el sector Licahuasi (margen derecha del (río Arahúay). Estas geoformas están sujetas normalmente a procesos de erosión e inundación fluvial, especialmente en temporada de lluvias intensas y/o excepcionales.
