**Opinión Técnica N° 9-2023**

# EVALUACIÓN DE LOS PELIGROS GEOLÓGICOS EN EL CENTRO POBLADO SAN JUAN DE CACAZÚ

Departamento Pasco  
Provincia Oxapampa  
Distrito Villa Rica

Noviembre  
2023

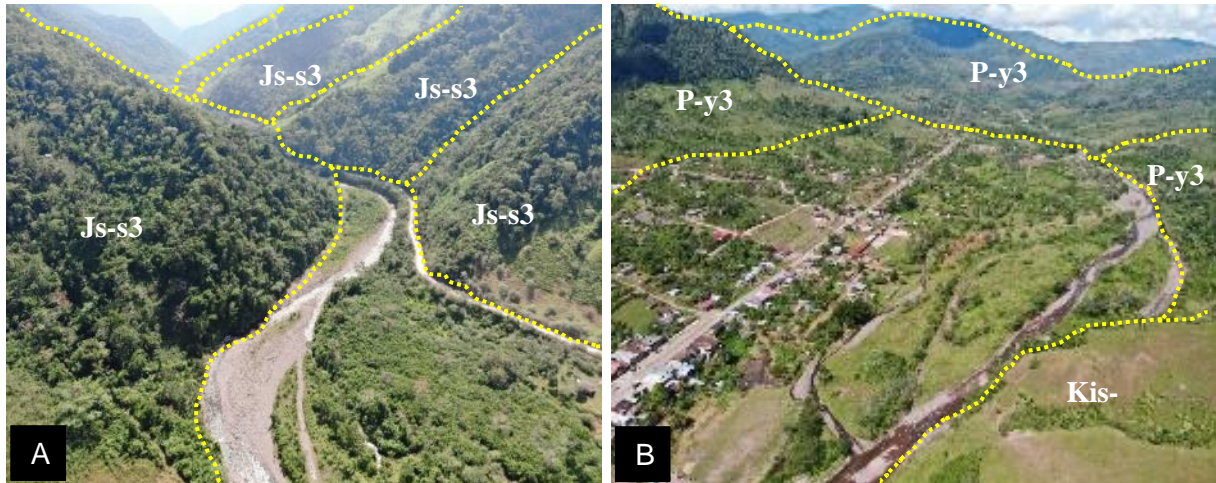
**Figura 4:** **A.** Se observa la Formación Sarayaquillo (Js-s3), conformado por areniscas conglomerádicas rojas que contienen litoclástos de plutonitas graníticas con bordes subredondeados, envueltas en una matriz arcillosa de color púrpura. **B.** La Formación Yahuarango (P-y3) de composición caracterizada por la presencia de afloramientos de capas rojas compuestos por lodolitas pardo-rojizas y violáceas en estratos delgados y capas de arcosas con intercalaciones de limoarcillitas rojas. Formación Chonta (Kis-ch3), de composición calizas fosilíferas de color gris amarillento, en estratos delgados, con niveles de calizas arenosas y margas.

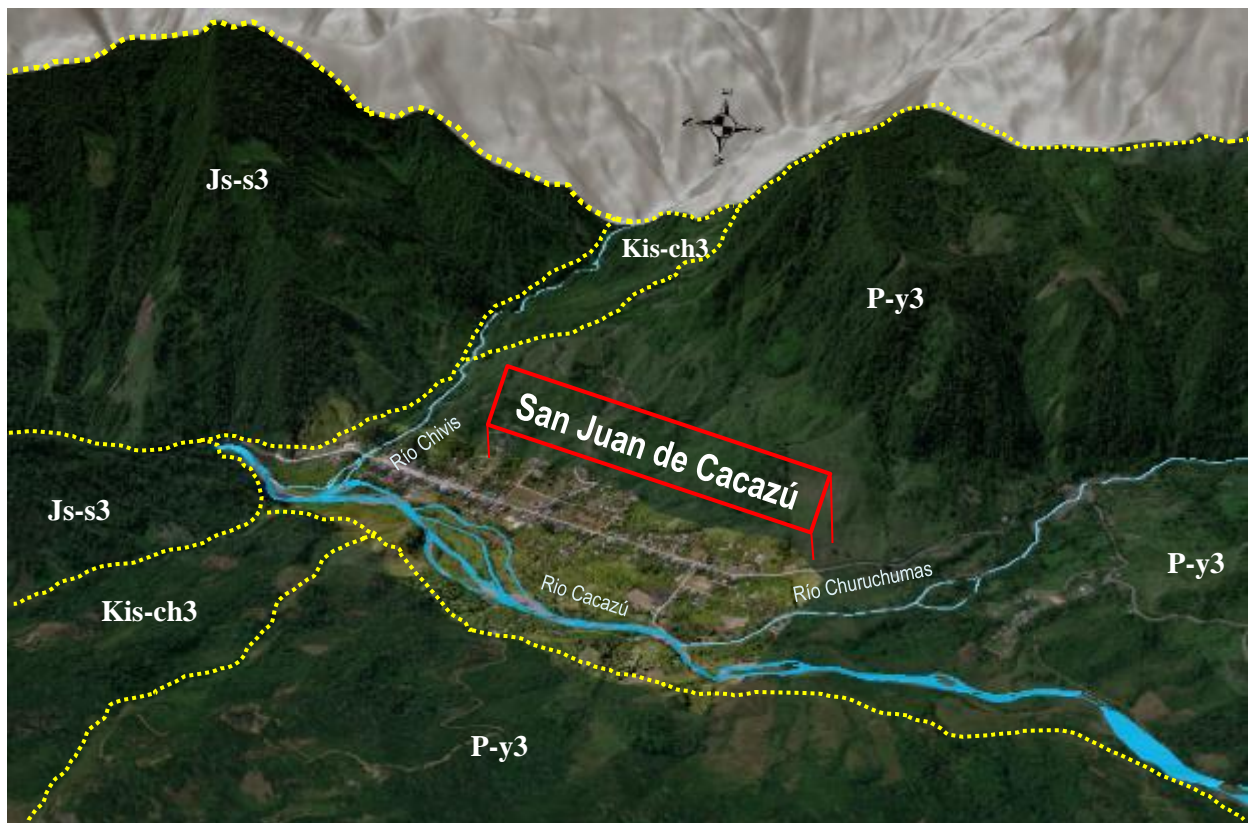
**Figura 5:** Vista 3D del centro poblado San Juan de Cacazú y sus alrededores, se pueden observar las formaciones Sarayaquillo, la Formación Yahuarango y la Formación Chonta. Se observa la extensión del río Cacazú y las desembocaduras de los ríos Chivis y Churuchumas.

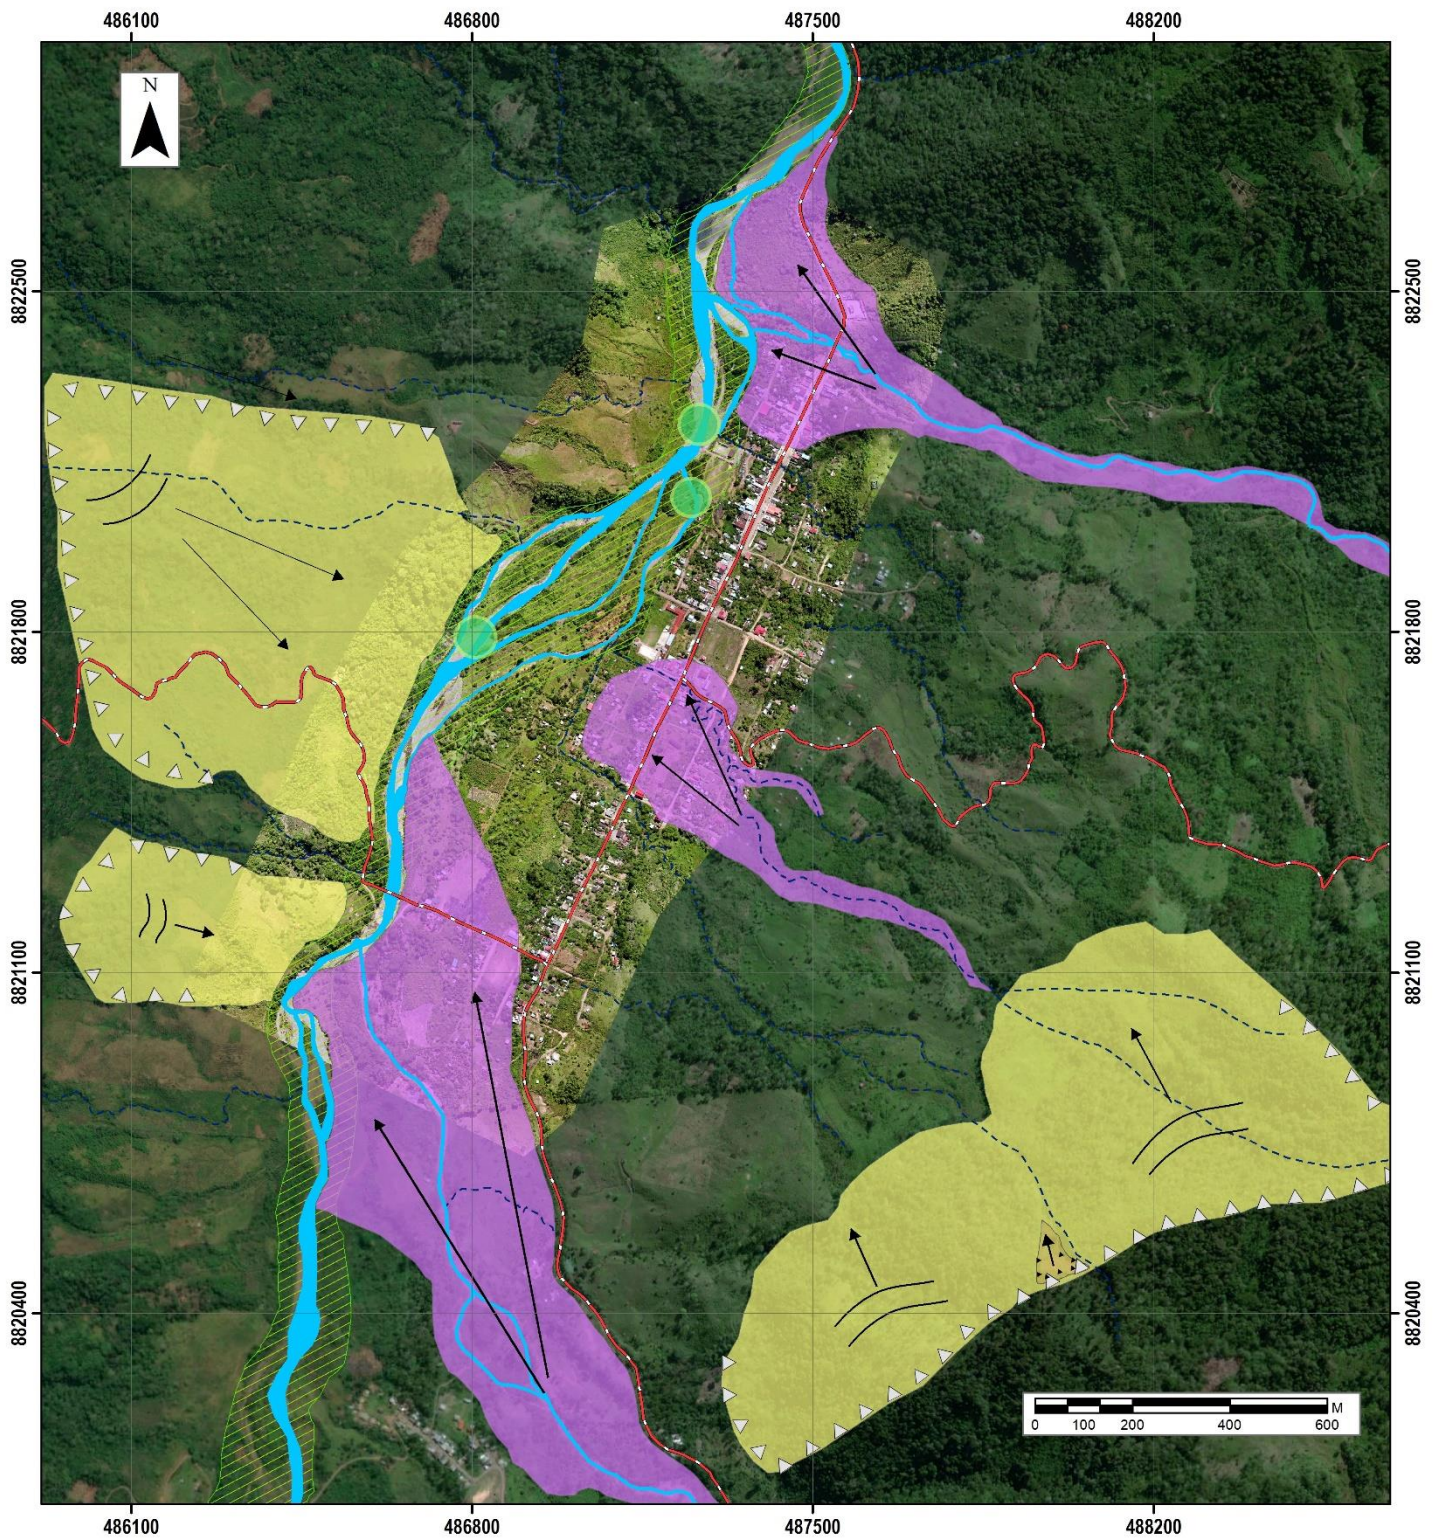
| SIMBOLOGÍA | | LEYENDA | | <br>SECTOR ENERGÍA Y MINAS<br>INSTITUTO GEOLÓGICO, MINERO Y METALÚRGICO<br>DIRECCIÓN DE GEOLOGÍA AMBIENTAL Y RIESGO GEOLÓGICO<br>DEPARTAMENTO PASCO<br>PROVINCIA OXAPAMPA<br>DISTRITO VILLA RICA<br>C.P. SAN JUAN DE CACAZÚ | | |
|---|---|---|---|---|--|--|
| <span style="color: green;">●</span> | C.P. San Juan de Cacazú | | Deslizamiento rotacional antiguo | <b>MAPA DE PELIGROS</b><br>Escala: 1/10,000    Elaborado por: Córdova, F. <b>MAPA</b><br>Proyección: UTM Zona 18 Sur    Datum: WGS 84 <b>04</b><br>Versión digital 2023    Impreso: Agosto, 2023 | | |
