**Informe Técnico N° A7453**

# EVALUACIÓN DE PELIGROS GEOLÓGICOS POR REPTACIÓN Y DESLIZAMIENTOS EN LA COMUNIDAD DE QUISINSAYA

Departamento Cusco  
Provincia Quispicanchi  
Distrito Ceatcca

NOVIEMBRE  
2023

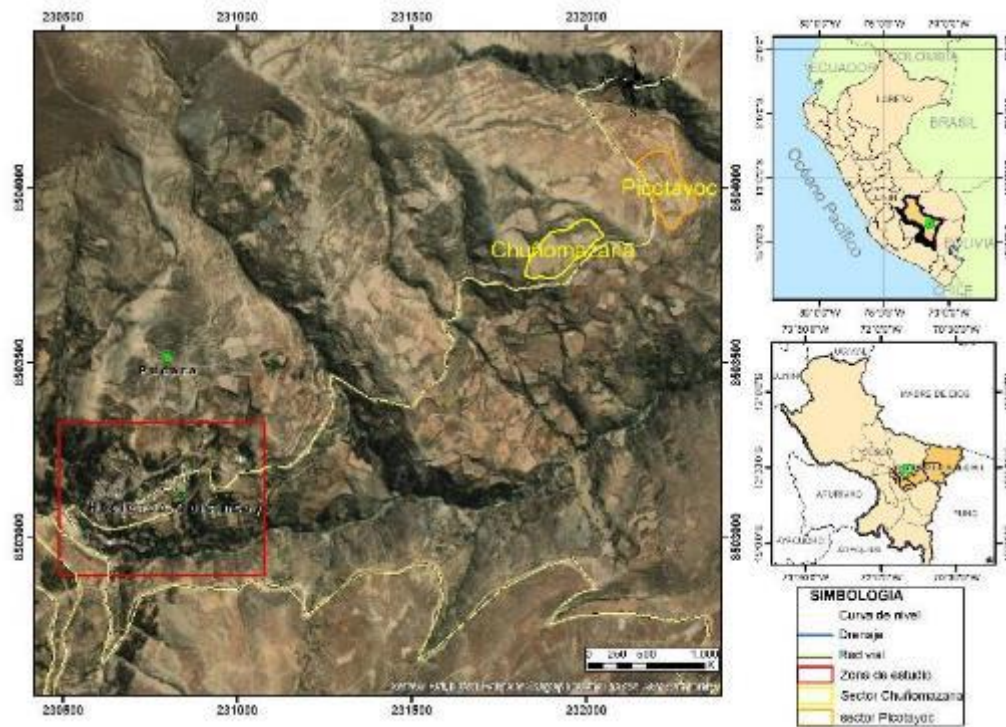
Se evaluó dos zonas propuestas para el reasentamiento poblacional de la comunidad de Quisinsaya (Figura 13), el sector Chuñomazana y el sector Picotayoc, ambos ubicados a 1.7 km al noreste de la comunidad de Quisinsaya, presentan áreas de 1.99 has y 2.02 has respectivamente, de las cuales se analizó lo siguiente:

Figura 13. Se aprecia los sectores propuestos para reubicación, los cuales se evaluaron.
