**Informe Técnico N° A7455**

# EVALUACIÓN GEOLÓGICA POR AFLORAMIENTO DE HIDROCARBUROS EN LA I.E. JOSÉ PARDO Y BARREDA DEL DISTRITO DE LA BREA

Departamento Piura  
Provincia Talara  
Distrito La Brea

DICIEMBRE  
2023

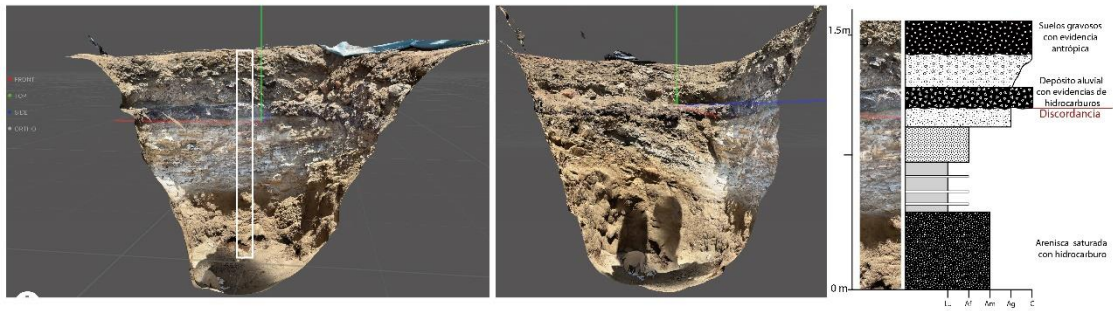
Esta columna fue elaborada con ayuda del fotologeo 3D en la calicata ubicada en el patio del colegio, tiene una profundidad de 1.5m (Figura 13). En la columna estratigráfica de se observa a la base un nivel de arenisca saturado en hidrocarburo infrayaciendo a secuencias lutaceas. Se observa también un nivel gravoso oscuro casi al tope de la secuencia, evidenciando un nivel aluvial contaminado por hidrocarburo.

Figura 13. Modelo 3D de calicata 1 y columna estratigráfica.

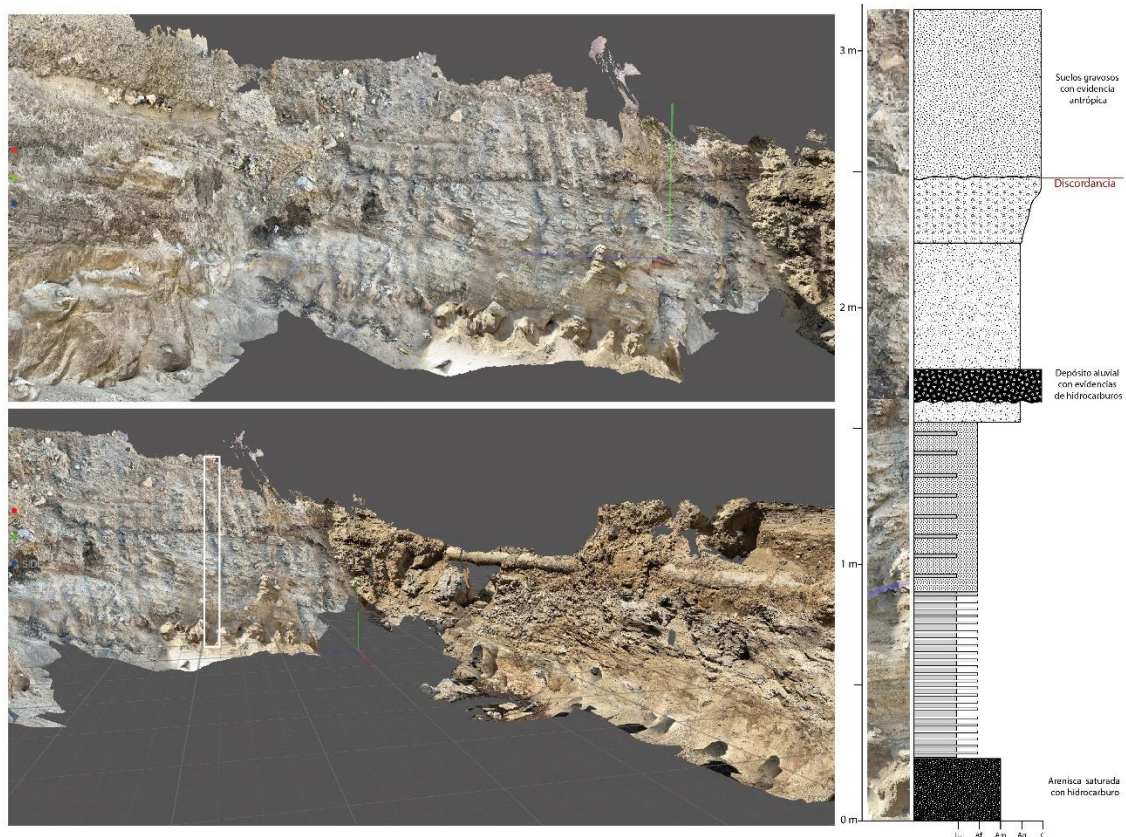
Esta columna fue elaborada con ayuda del fotologeo 3D en la calicata ubicada la Prolongación Grau, su profundidad es de 3.5m (Figura 14). En la columna estratigráfica se observa a la base un nivel de arenisca saturado en hidrocarburo infrayaciendo a secuencias lutaceas. Se observa también un nivel gravoso oscuro casi al tope de la secuencia, evidenciando un nivel aluvial contaminado por hidrocarburo. En el tope de la secuencia se muestra un nivel de mas de 1 m de suelo.

Figura 14. Modelo 3D de calicata 2 y columna estratigráfica.

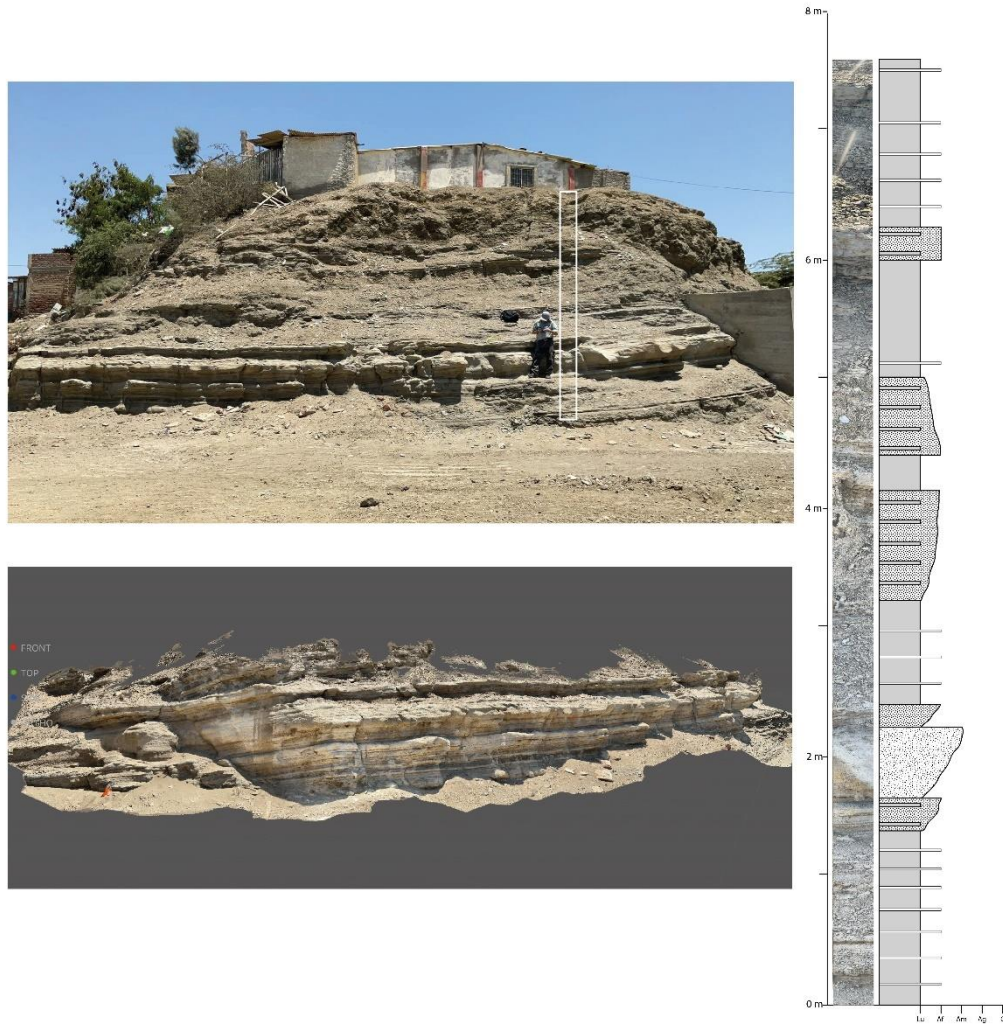
Esta columna fue elaborada en el área verde detrás del colegio, en un afloramiento rocoso de 7.5m de alto (Figura 15). En la columna estratigráfica se observa a la base secuencias de arenisca infrayaciendo a secuencias lutaceas. Inmediatamente a este nivel se observa

Figura 15. Modelo 3D de afloramiento rocoso y columna estratigráfica.

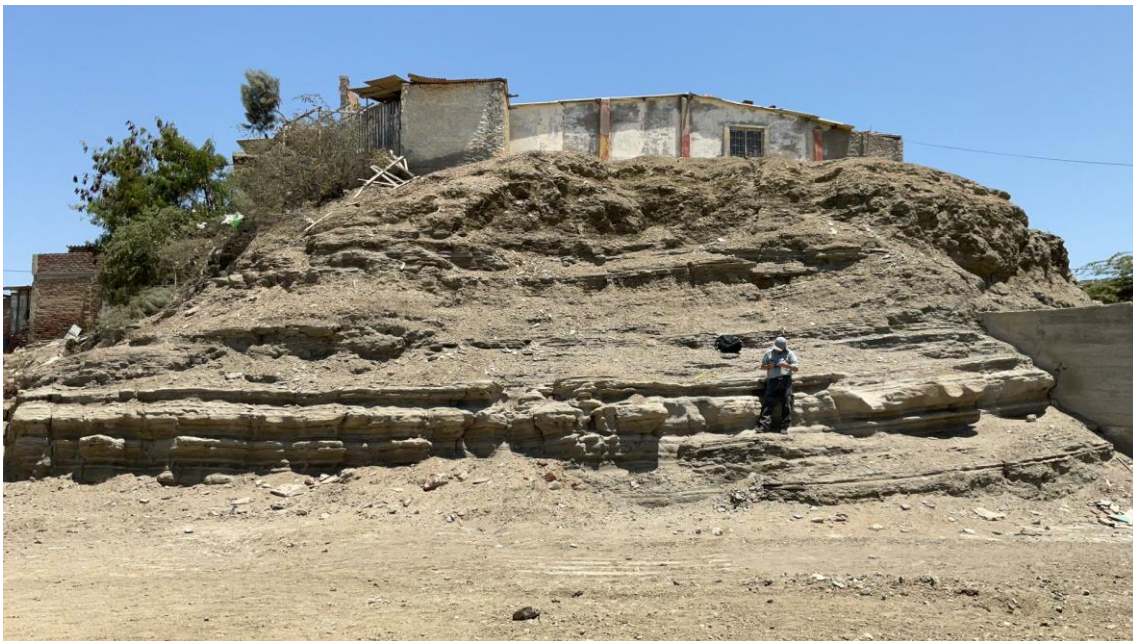
Los valores ubicados cerca de la superficie con tendencia baja (colores celestes y azules), estarían relacionados a posibles áreas con contenido de agua que podrían provenir de fuentes superficiales, tales como del riego de áreas verdes o servicios de agua y desagüe que presente fugas entre otros. Los valores con tendencia alta representarían el material de tipo sedimentarios presente en la zona como se aprecia en la fotografía 3.

*Foto 3. Afloramiento de rocas sedimentarias que conforma la base de la zona de estudio, ubicado en la parte posterior de la Institución educativa.*

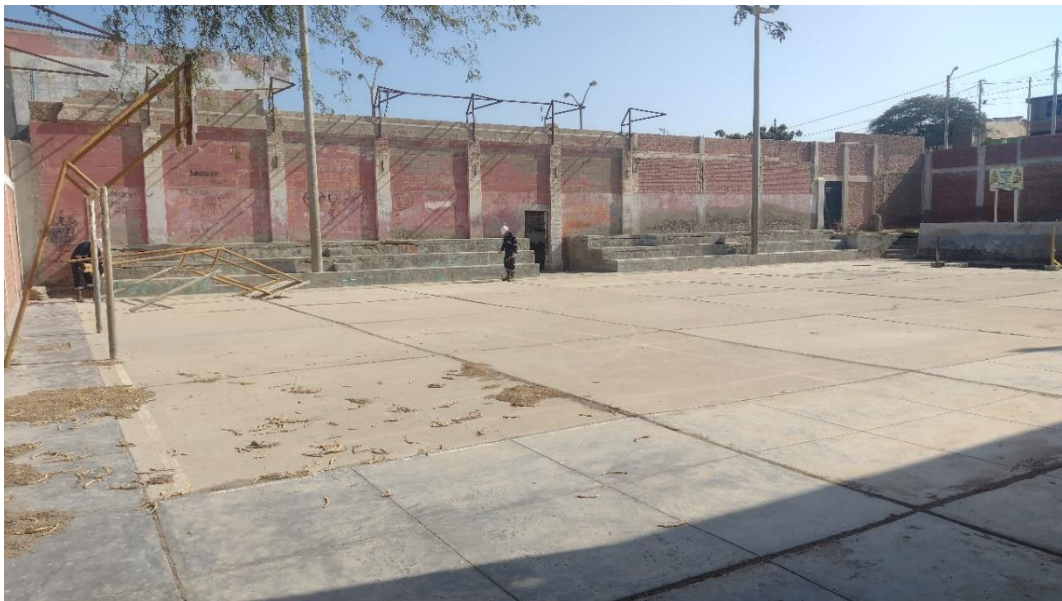
Foto 5. Instalación de varillas en el patio del colegio.

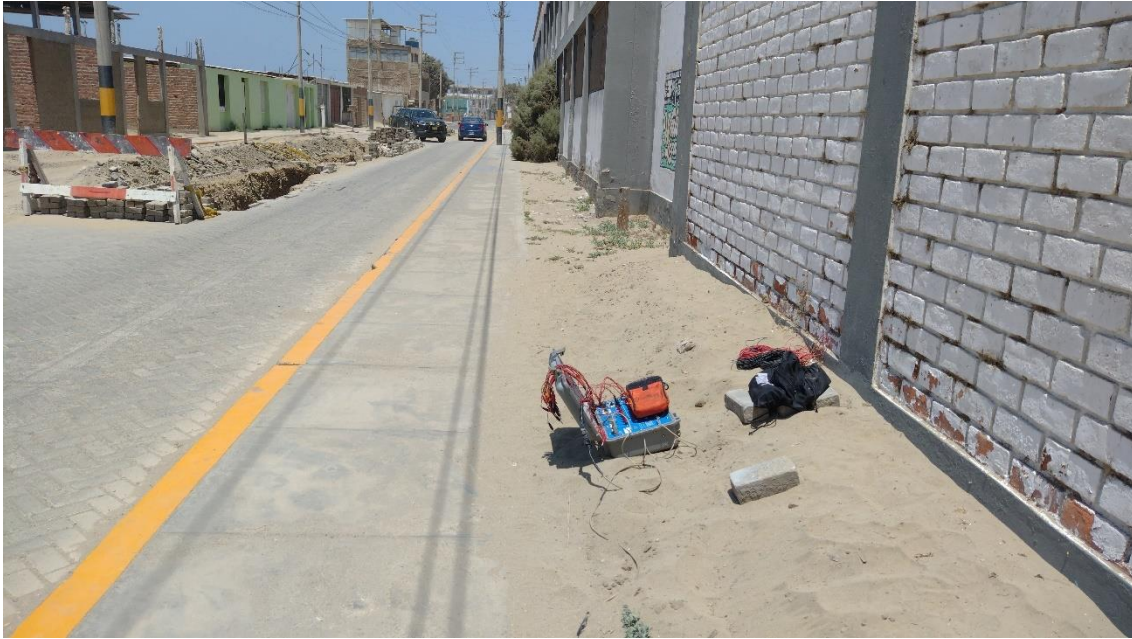
*Foto 6. Ubicación de la estación de medición en la sección L-02, ubicado en la Avenida Loreto.*

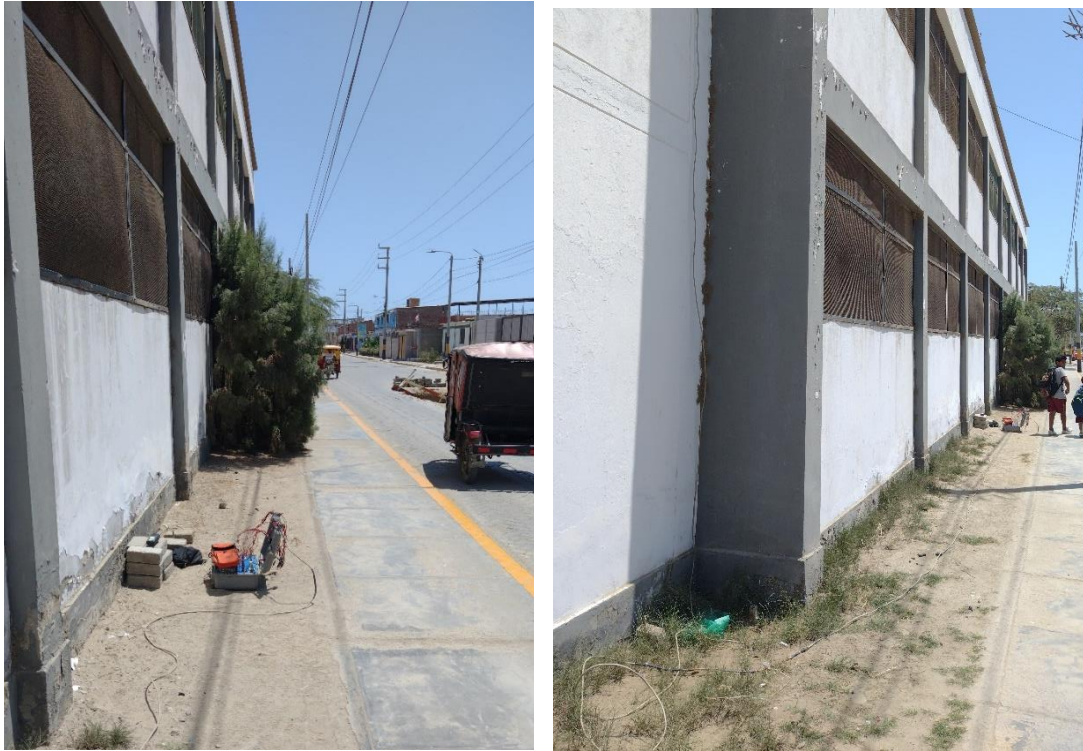
La sección se ubica de manera perpendicular a las avenidas principales y cruza a la Institución educativa Jose Pardo y Barreda, del este al oeste, por las aulas adyacentes al forado, cruza el jardín interno, sale a la avenida y se extiende hasta un área privada con dirección a la playa (Fotos 8 y 9). Presenta una extensión longitudinal de aproximadamente 200 m en superficie y un alcance en profundidad de aproximadamente 80 m. En la Foto 5, se aprecia la posición del equipo de medición en la avenida adyacente a la institución educativa para la sección L-03 la cual cruza la I.E y la avenida.

Fotos 8 y 9. Posición de la estación de medición en la sección L-03, ubicado fuera de la I.E. José Pardo.

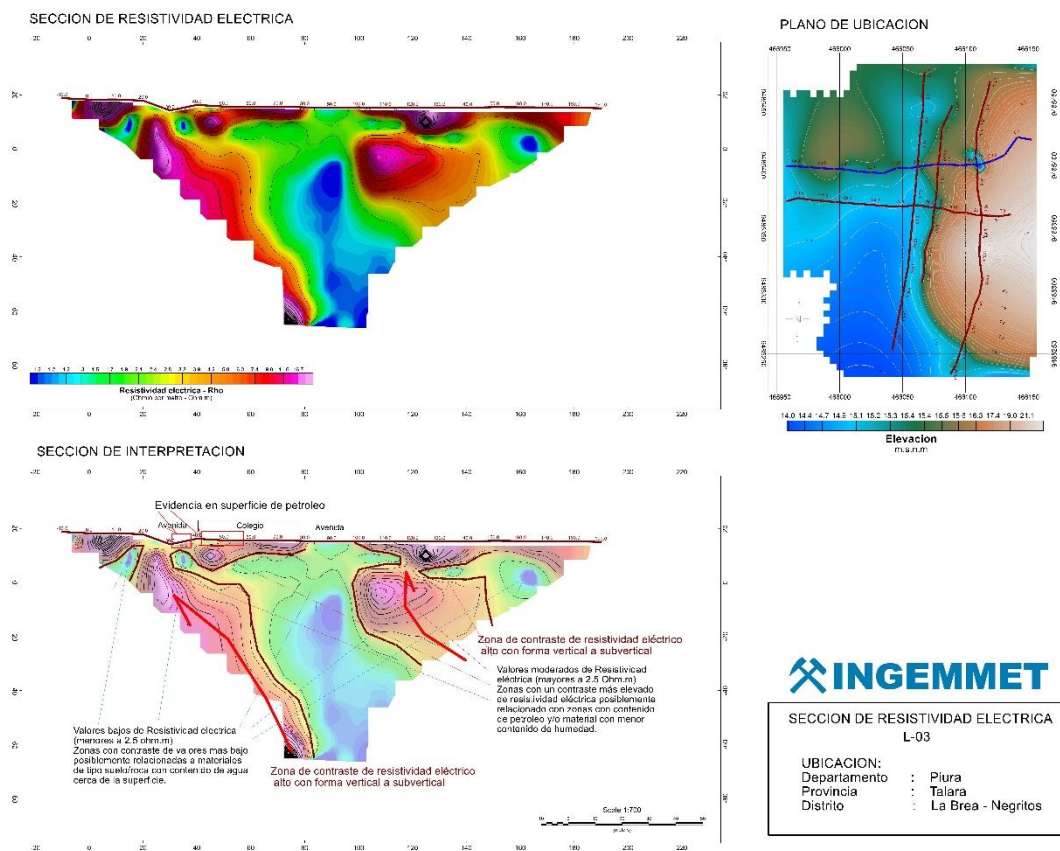
Figura 19. Resultados e interpretación de la sección L-03.

Asimismo, entre las estaciones 30, 40, 50 y 60 de la sección se tiene evidencia de afloramiento de petróleo (Figura 19), debajo del piso del aula de la I.E que se ubica adyacente al forado y al patio interno de la I.E.

Por debajo de todas estas estaciones se aprecia una tendencia de valores altos de resistividad que se prolongan hasta los niveles más profundos y de han definido como una zona de contraste resistivo eléctrico alto con forma vertical a sub vertical. Considerando esta descripción se ha definido otra por debajo de la estación 120.0 que pudiera tener las mismas características.

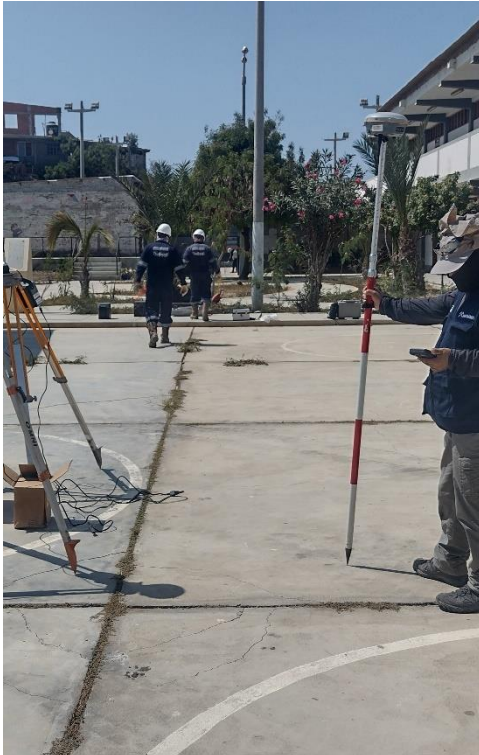
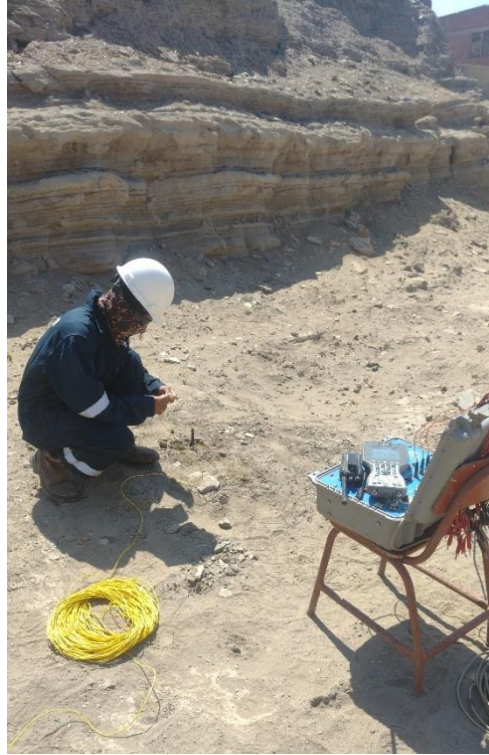
Entre las estaciones 20 y 40 de la sección es donde se tiene el afloramiento de petróleo en el aula y patio interior de la I.E. y debajo de estas existe en los primeros metros valores de tendencia alta con mayor grosor (10 m de grosor desde la superficie) y debajo de los 18 hasta los 50 m de profundidad se aprecia una tendencia muy sutil de valores de resistividad eléctrica. De manera similar existe un engrosamiento con valores de tendencia alta por debajo de las estaciones 50 y 60, que podrían correlacionarse con la evidencia de petróleo en superficie que se ubica a la altura de la estación 70.0 en la loza deportiva.

*Fotos 10 y 11. Área Inicial y Final de la Sección L-04, ubicado dentro de la I.E.*

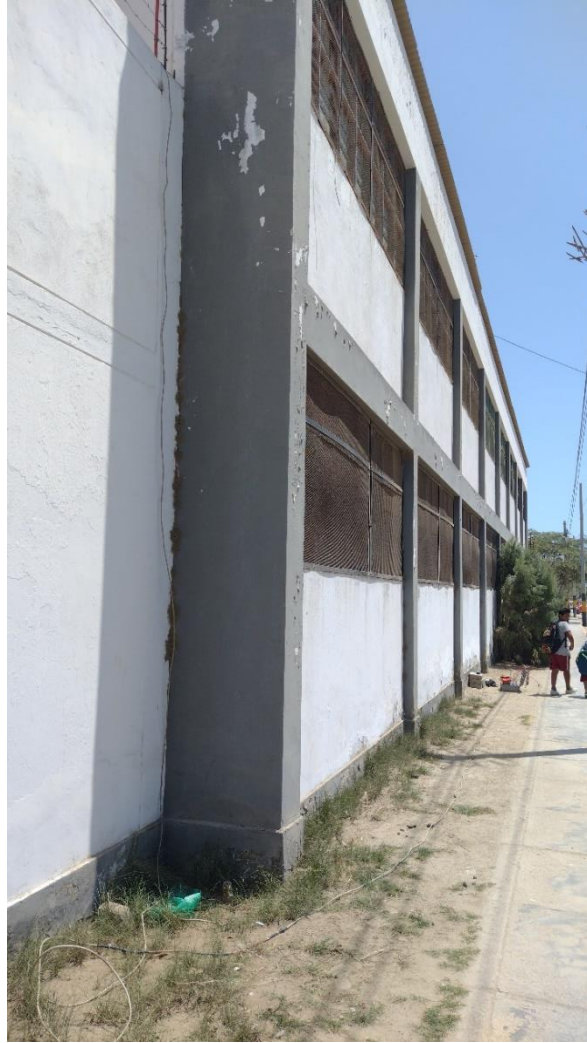
La sección se ubica en la vía adyacente a la Institución educativa Jose Pardo y Barreda (Foto 12), hacia el Oeste, con una orientación de Norte a Sur. Presenta una extensión longitudinal de aproximadamente 230 m en superficie y un alcance en profundidad de aproximadamente 90 m. En la foto 7 se observa la dirección de la sección L-05 en la parte exterior de la I.E.

La Sección L-05, presenta valores de resistividad eléctrica entre 0.31 a 32.9 Ohm.m. De manera similar a la sección L-01, en los primeros 40 m debajo de la superficie es donde se aprecia los mayores cambios de resistividad alternándose valores con tendencia baja (< 2.0 Ohm .m - colores verdes, celeste y azules) y alta (> 2.0 Ohm.m anaranjados y rojos). Por debajo de los 40 m de profundidad la distribución de valores es más uniforme mostrando algunos cambios laterales definidos por la continuidad de algunos valores en superficie que se prolongan a niveles más profundos.

De manera similar a la mayoría de secciones, los valores ubicados cerca de la superficie con tendencia baja (Colores verdes, celestes y azules), estarían relacionados a posibles áreas con contenido de agua que podrían provenir de fuentes superficiales, tales como del riego de áreas verdes o servicios de agua y desagüe; como podría ser el caso de aquellos valores ubicados por debajo de la estación 20.0 a 40.0, por debajo de las estaciones 80.0, 90.0 y 100.0; y por debajo de las estaciones 110.0 a 180.0: que incluso llegan a tomar una forma de capa por debajo de materiales más resistentes.

*Foto 12. Dirección de la sección L-05, ubicado fuera de la I.E.*

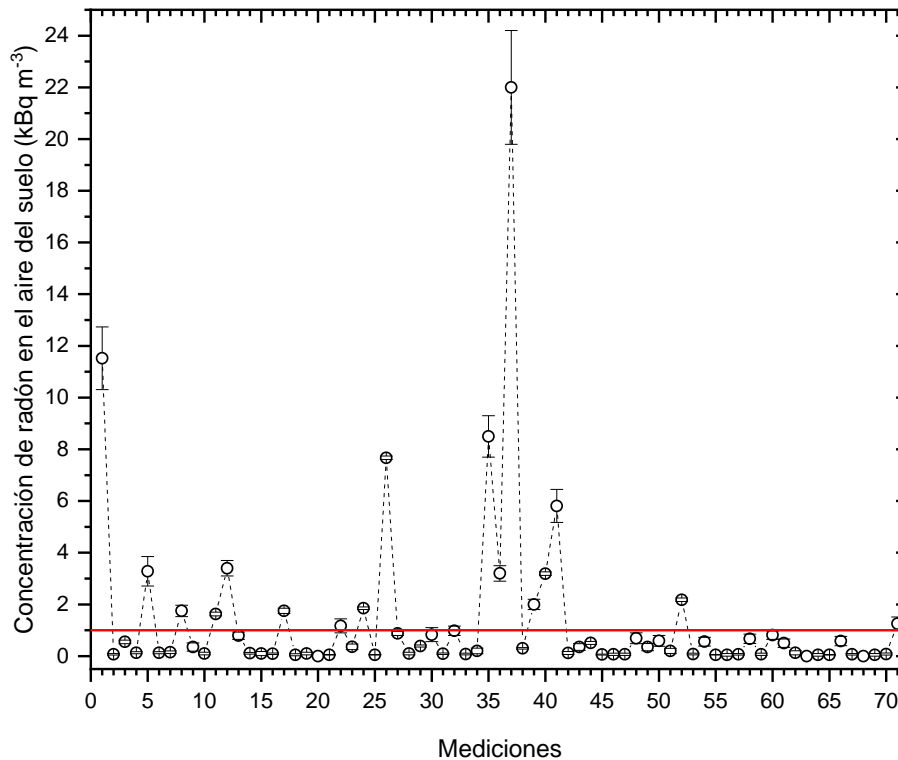
Se realizaron 71 mediciones en la localidad de Negritos (Talara). Los resultados de concentración de radón y torón en el aire del suelo medidos con los monitores activos son presentados en las figuras 21 y 22 respectivamente. Las líneas de color rojo en los gráficos indican los valores representativos en la zona estudiada para cada isotopo de radón en el aire del suelo. Se establece un límite de 1 kBq.m<sup>-3</sup> para radón y 0.2 kBq.m<sup>-3</sup> para torón, basado en el tercer cuantil (Q<sub>3</sub>) de los datos. Por lo tanto, valores por debajo del límite establecido corresponden a valores promedio (normales) y valores superiores se relacionan con valores extremos (anómalos). Los valores anómalos de concentración de radón en el aire del suelo se encontraron en un rango de 2 a 22 kBq.m<sup>-3</sup>, mientras que los de concentración de torón estuvieron en un rango de 0.3 a 1.4 kBq.m<sup>-3</sup>.

Figura 21. Mediciones de concentraciones radón ( $^{222}\text{Rn}$ ) en el aire del suelo

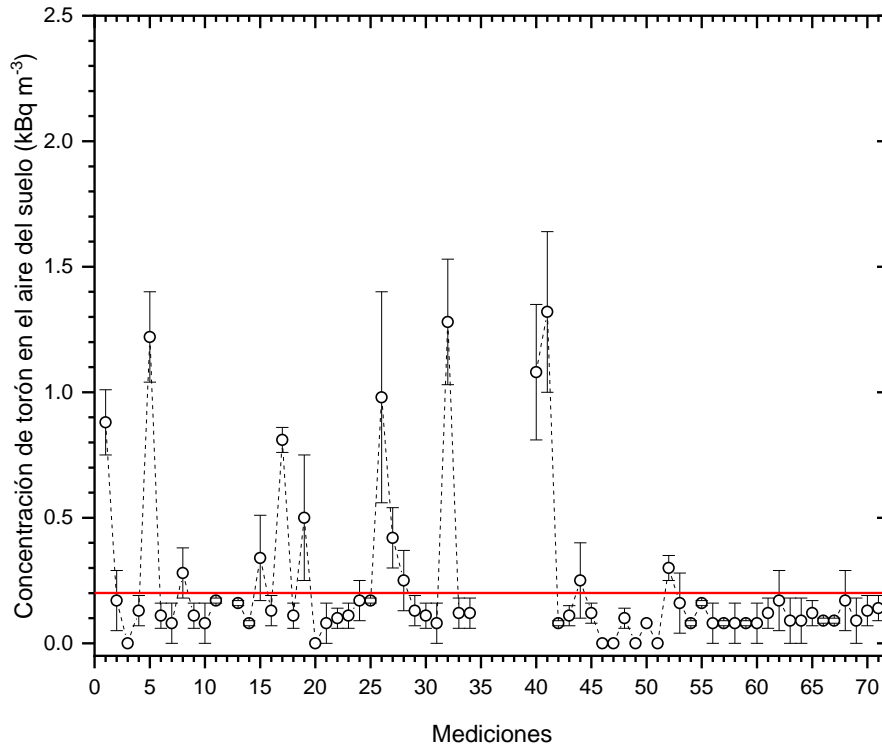
Figura 22. Mediciones de concentraciones torón ( $^{220}\text{Rn}$ ) en el aire del suelo

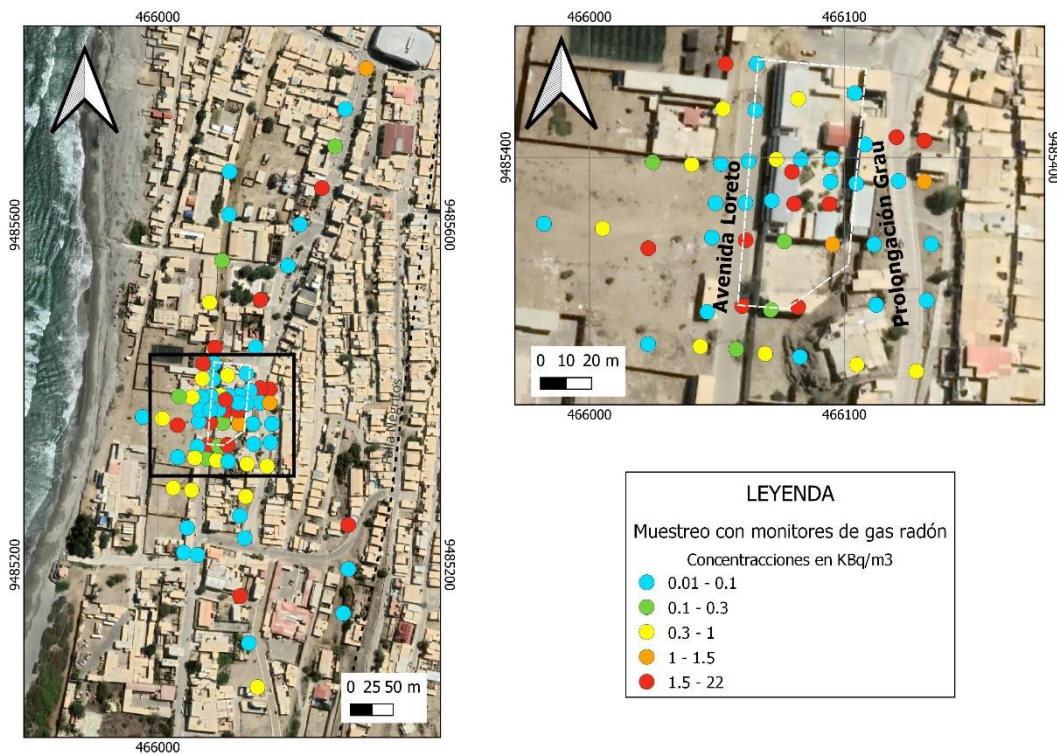
Figura 23. Mapa con los valores de gas radón en suelo en la ciudad de Negritos y alrededores (izquierda) y en la Institución educativa (Derecha).

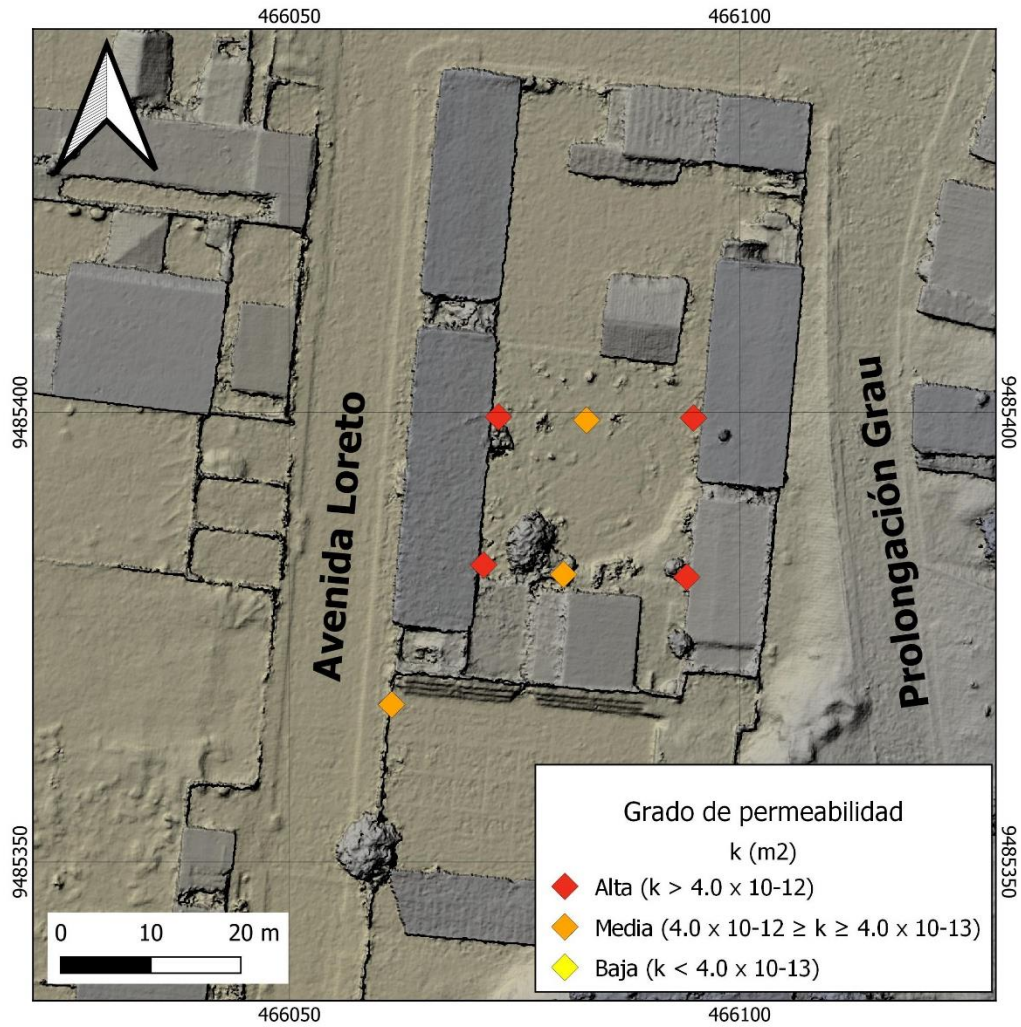
En la localidad de Negritos (Talara) se han realizado 7 mediciones simultaneas de permeabilidad con el sistema RADON-JOK y de concentración de isotopos de radón en el aire del suelo. Este estudio se realizó principalmente dentro del Colegio IE José Pardo y Barrera. En la Tabla N° 1 se presentan los resultados de permeabilidad con su correspondiente valor de concentración de radón y torón. Se han identificado zonas con permeabilidad a gas radón en el suelo de nivel medio y alto. Las concentraciones de radón y torón en estos puntos presentaron valores normales (por debajo del límite), excepto en un punto donde se determinó un valor de 22 kBq.m-3 y una permeabilidad de nivel medio.

Figura 24. Mapa con los valores de permeabilidad en la Institución educativa.

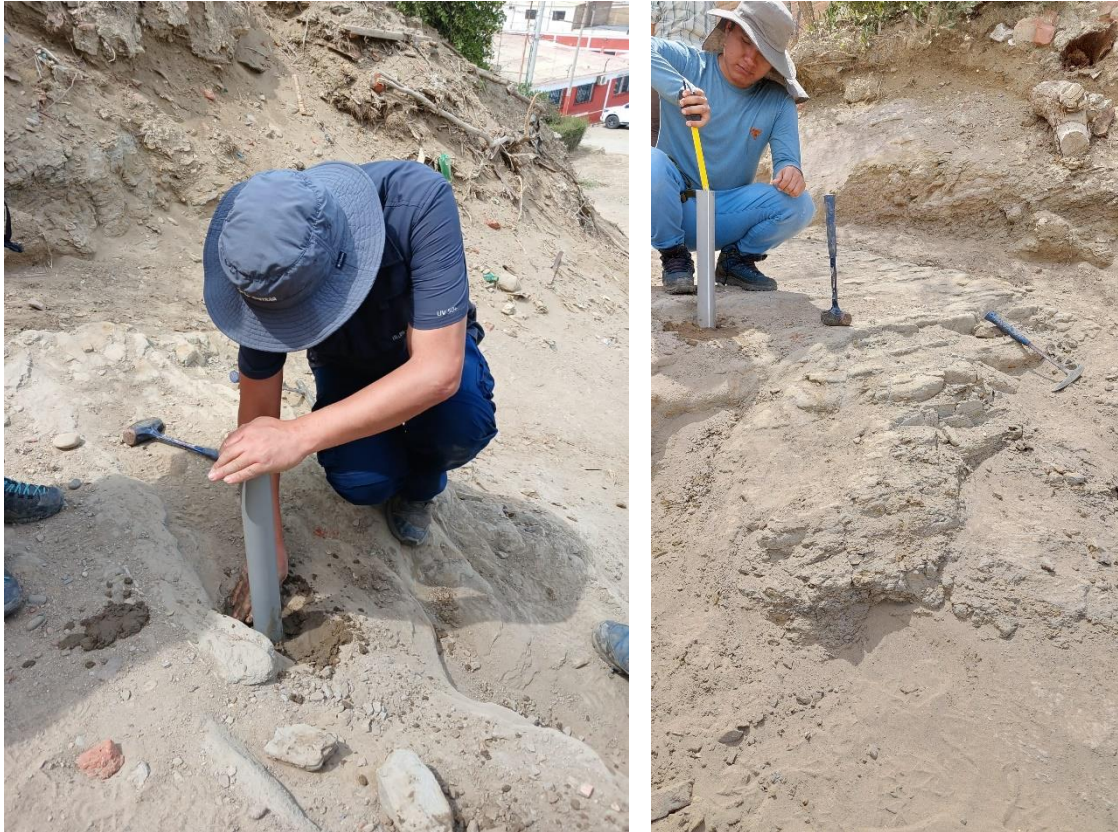
De estos tres ensayos, podemos inferir que las areniscas en general presentan moderadas propiedades de ser permeables, y que en el sector del ensayo EI-01-Negritos, baja ligeramente su grado de permeabilidad, esto debido a que los espacios vacíos y/o fisurados estén siendo saturados por las surgencias del hidrocarburo. Fotografías 15 y 16.

*Fotografías 15 y 16. Corresponden al ensayo de infiltración: EI-03-Negritos = 1.399 m/day, sobre areniscas, en la zona urbana del centro poblado de Negritos, se observa la preparación del tuvo y la toma de medida de los descensos del agua.*

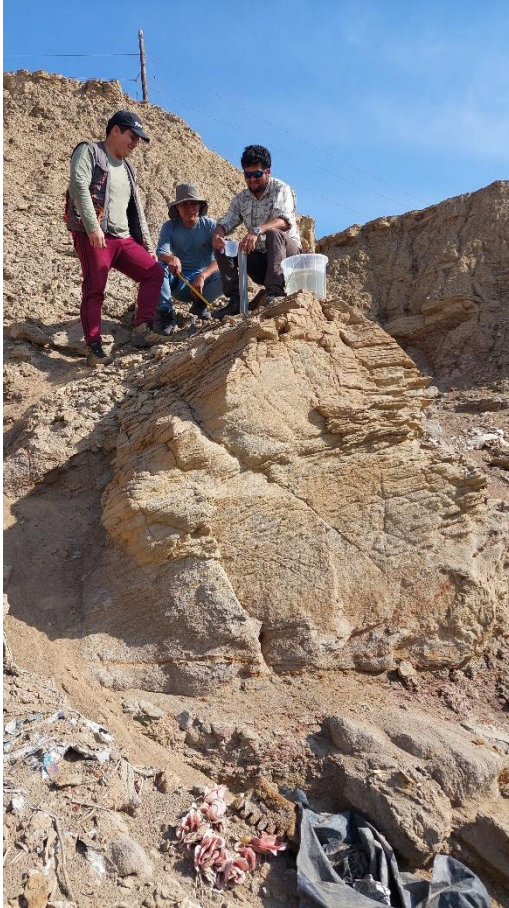
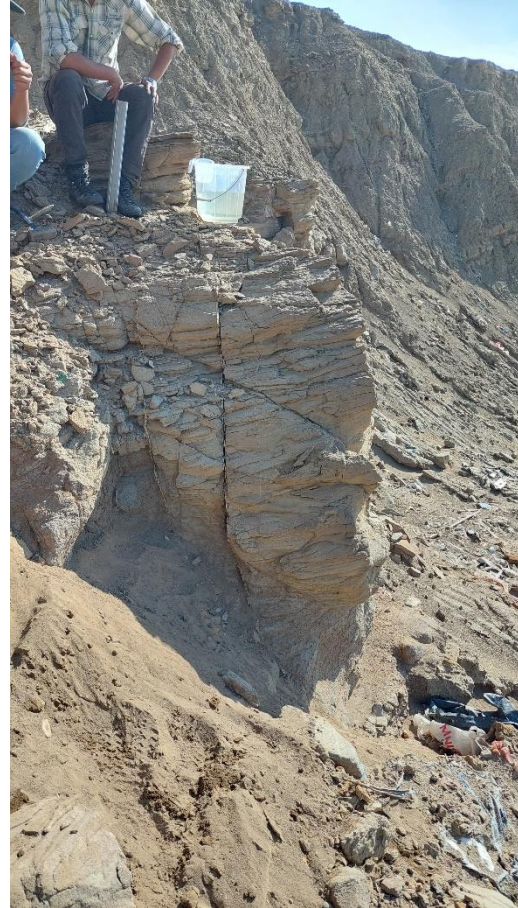
Para el caso del ensayo de infiltración (EI-02-Negritos), litológicamente corresponde a una capa de lutitas, por lo general, este tipo de litología, está considerada como acuitardos, debido a que presenta propiedades nulas de permeabilidad; el resultado del valor de permeabilidad fue de 0.3984 m/day, que nos confirma su baja permeabilidad, este material da lugar a las barreras impermeables, este ensayo se desarrolló en la calicata que se encuentra fuera de la Institución Educativa “Jose Pardo y Barreda”. Fotografías 17 y 18.

*Fotografías 17 y 18. Corresponden al ensayo de infiltración: EI-05-Negritos = 1.134 m/day, en los alrededores del centro poblado de Negritos, se observa el desarrollo del ensayo sobre afloramientos de areniscas, que se encuentran fracturadas.*

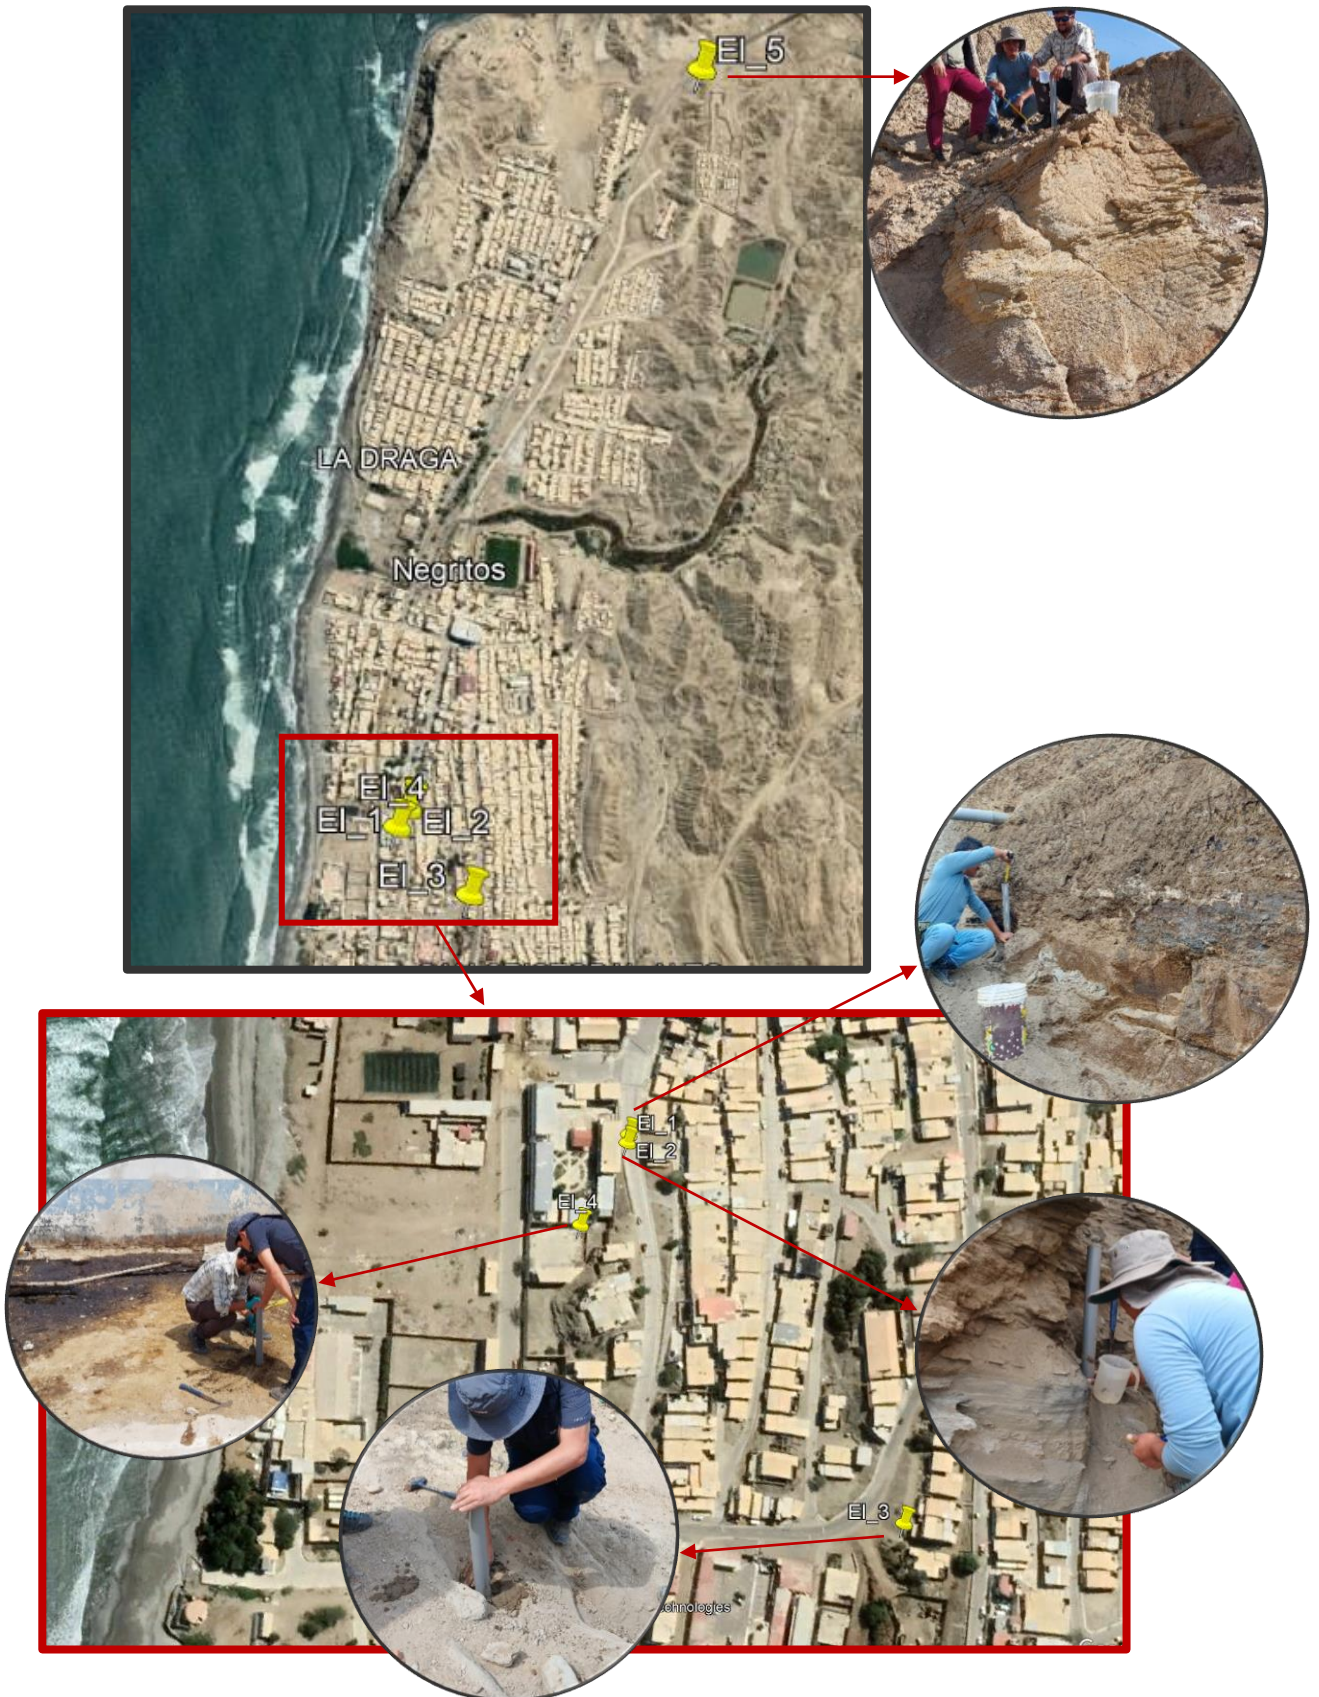
A continuación, en la Figura 25, se observa la ubicación de los ensayos de Infiltración desarrollados en el área afectada de la Institución Educativa “Jose Pardo y Barreda”, por la surgencia del hidrocarburo, en el centro poblado de Negritos (Imagen Google Earth).

Figura 25. Ubicación de los ensayos hidrogeológicos.

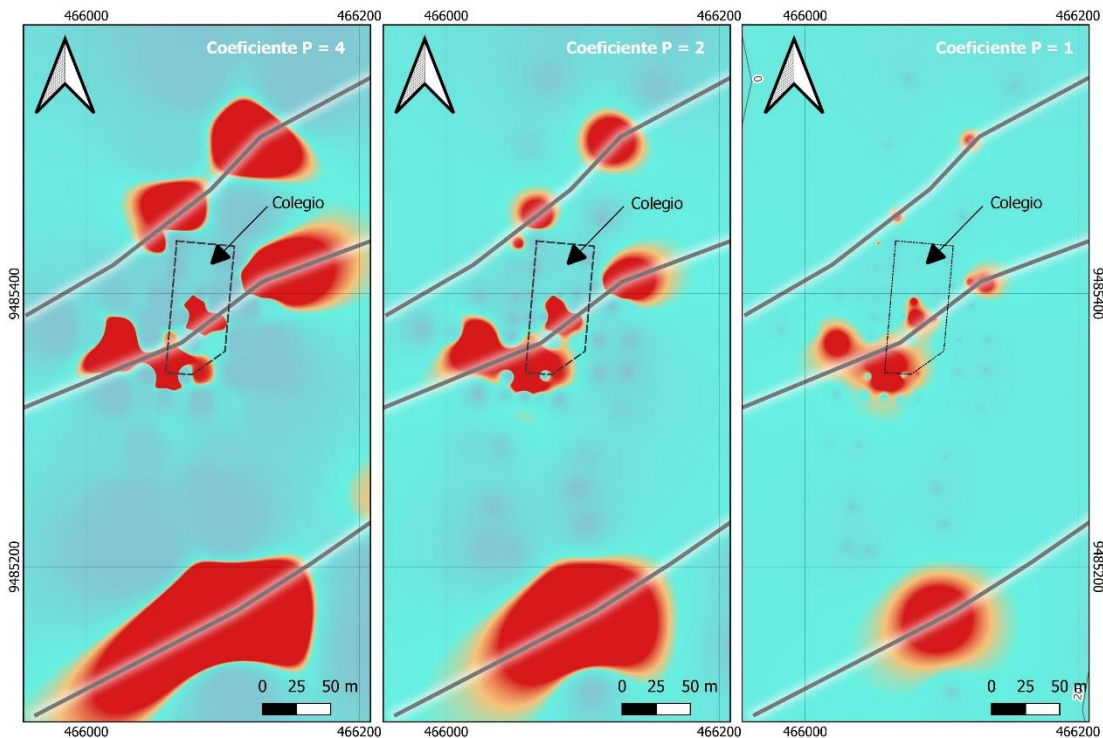
Por otro lado, la interpolación de los valores de radón obtenidos en campo muestra anomalías en una tendencia NE-SO (Figura 27).

Figura 27. Mapa de interpolación IDW con diferentes coeficientes de distancia ( $P$ ) de los valores de radón obtenidos en campo. Se observan tendencias en las anomalías con orientación NE-SO que permiten interpretar la presencia de fallas geológicas (líneas grises) en estas zonas.

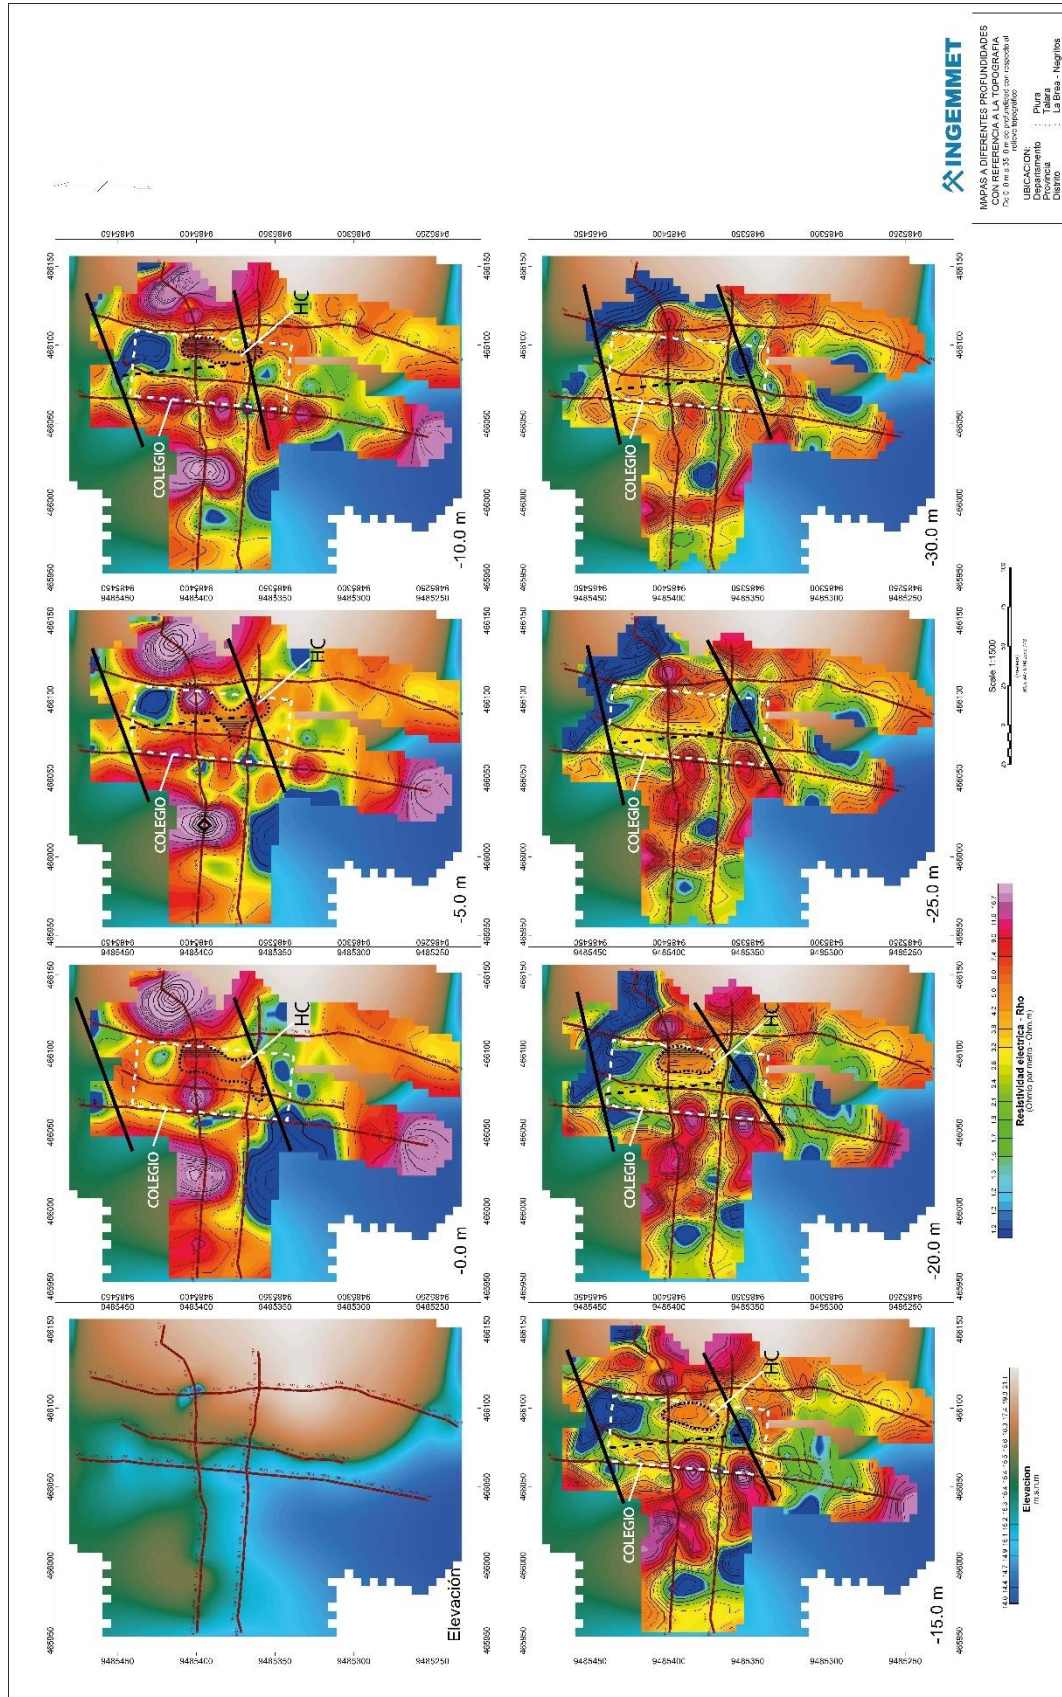
Un análisis en planta, del resultado de la interpolación de las líneas geofísicas se muestran en las figuras 28 y 29. Las imágenes fueron extraídas cada 5 m desde el tope (0 metros) hasta los 65 metros de profundidad. En los mapas en planta se observan lineamientos NE-SO que están relacionados a los sistemas de fallas identificados con microtectónica. También es posible observar un lineamiento NS que aparece desde los 5 m de profundidad, este lineamiento no muestra continuidad al sur y por falta de información geofísica no se observa su continuidad al norte. Por su relación con las anomalías a diferentes metros esta estructura parece ser una falla de relevo entre las dos estructuras NE-SO. Este aspecto es importante resaltar ya que las fallas de relevo están relacionados a sistemas strike slip, tal como se evidencia en los estudios de microtectónica y en los antecedentes tectónicos de la cuenca Talara.

Figura 28. Interpolación de la geofísica entre los 0 y 30 metros. En líneas negras se marcan las fallas, el polígono blanco representa la ubicación del colegio y el polígono negro representa la presencia de hidrocarburo (HC).

Así mismo, se observa en las imágenes entre 0 y 20m anomalías relacionadas a la presencia de hidrocarburos en cuerpos irregulares pero alargados de norte a sur. Al mismo tiempo se observa anomalías de conductividad entre los -10 y -45 metros, variando en forma, esta anomalía estaría relacionada a la presencia de agua subterránea.

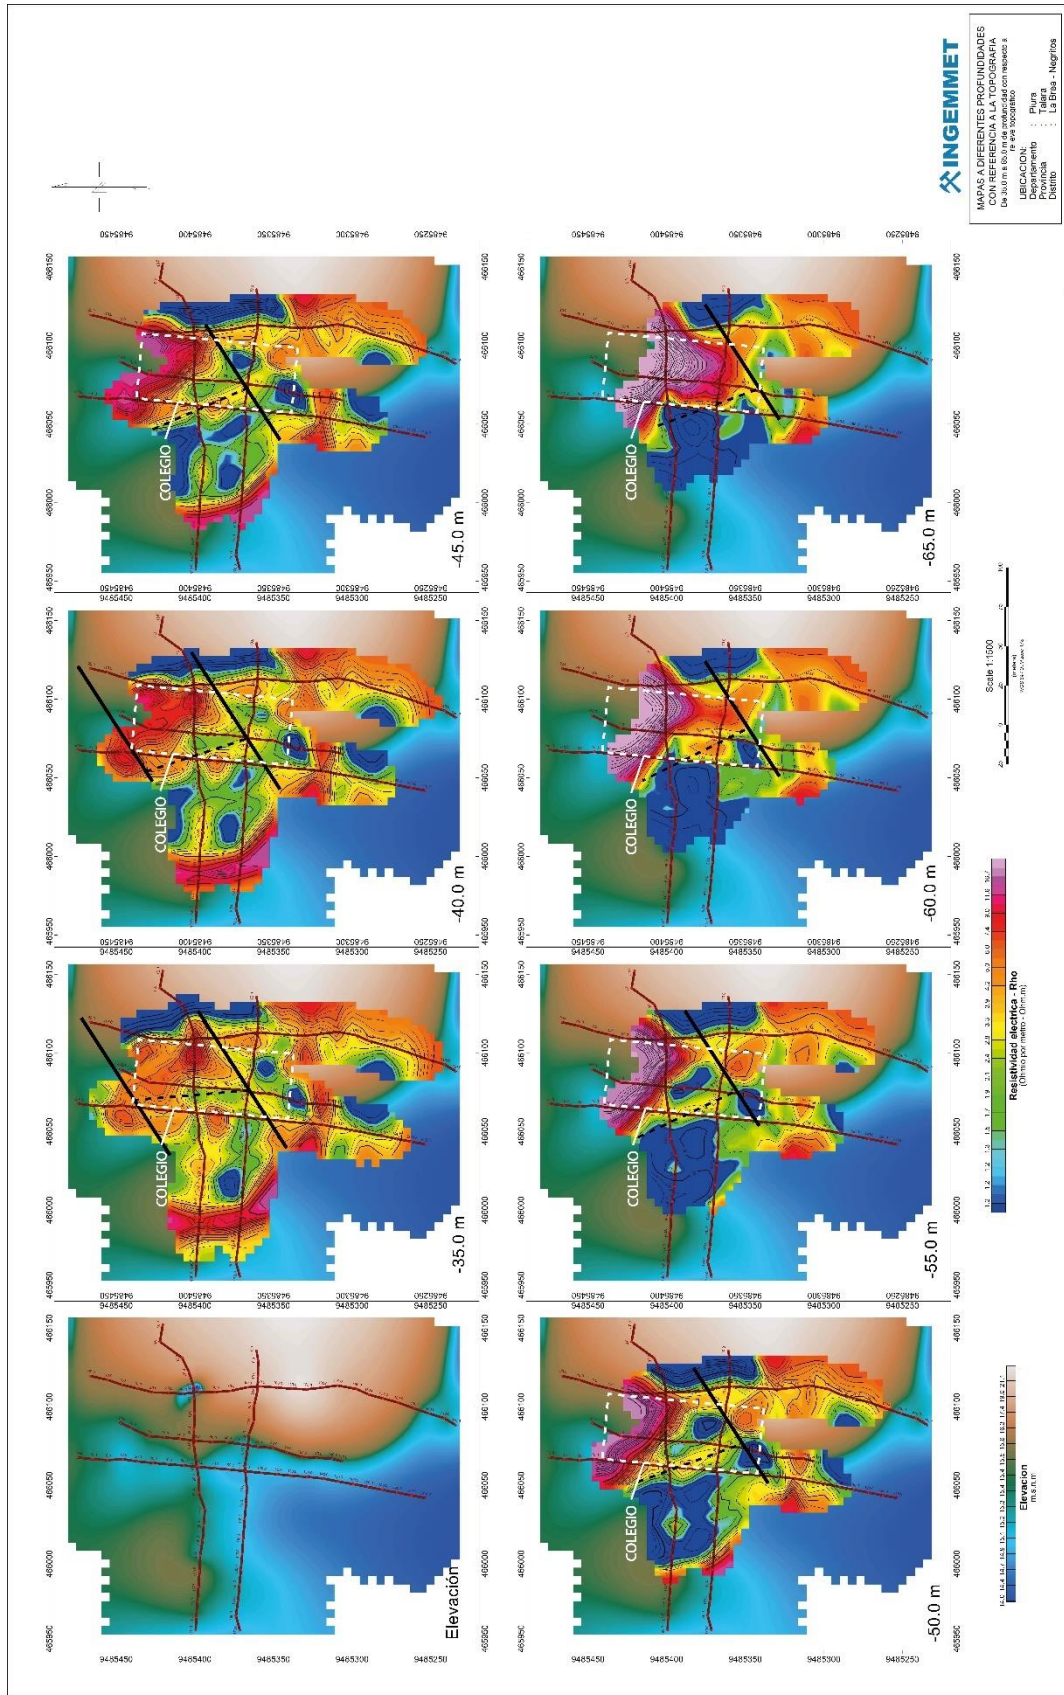
Figura 29. Interpolación de la geofísica entre los 35 y 65 metros. En líneas negras se marcan las fallas, el polígono blanco representa la ubicación del colegio y el polígono negro representa la presencia de hidrocarburo (HC).
