**Informe Técnico N° A7455**

# EVALUACIÓN GEOLÓGICA POR AFLORAMIENTO DE HIDROCARBUROS EN LA I.E. JOSÉ PARDO Y BARREDA DEL DISTRITO DE LA BREA

Departamento Piura  
Provincia Talara  
Distrito La Brea

DICIEMBRE  
2023

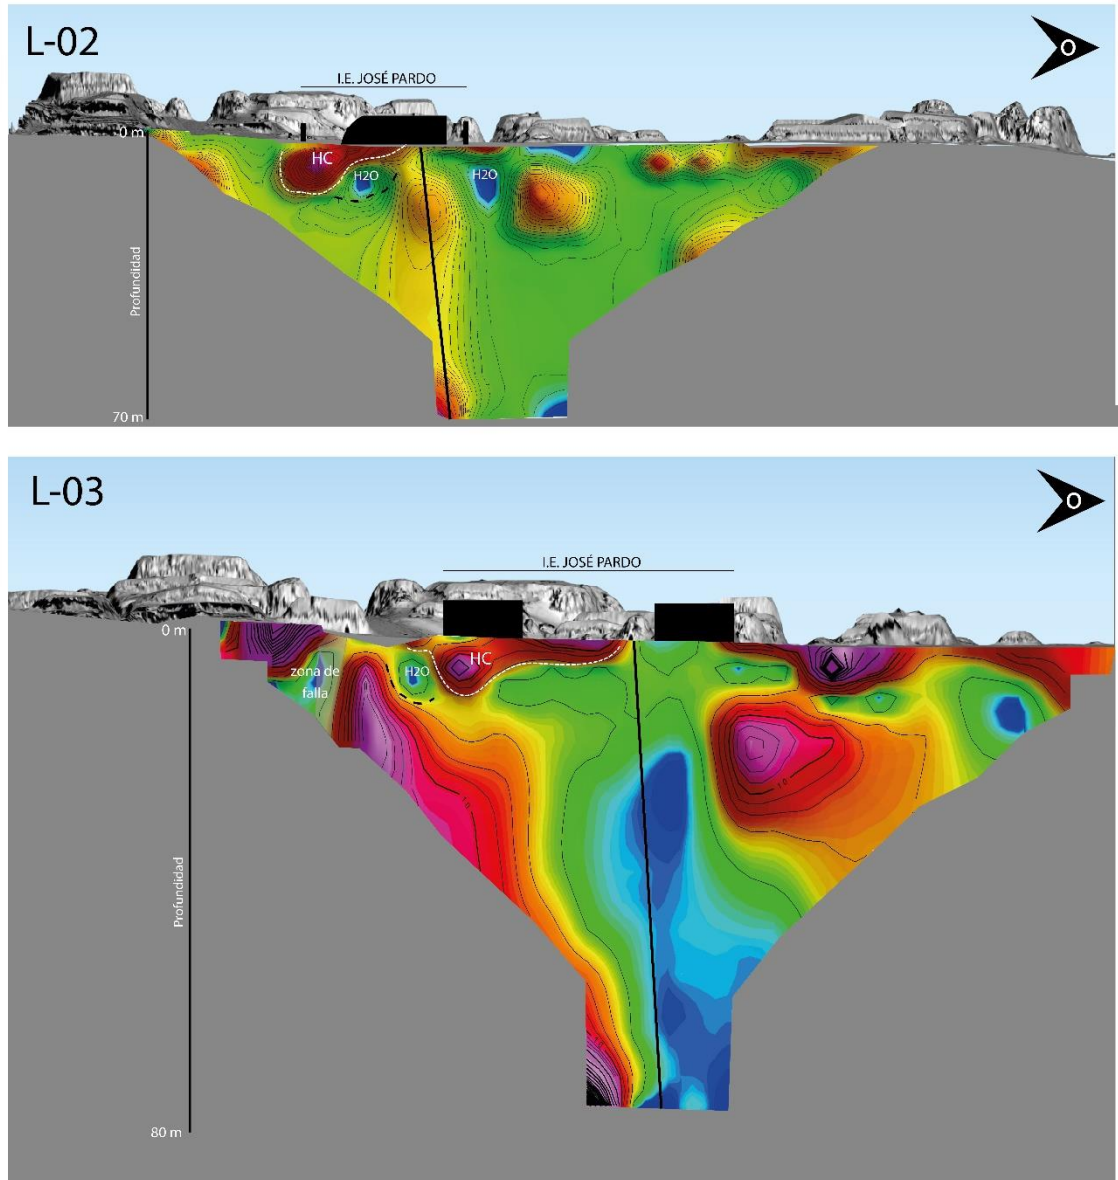
En los perfiles L-02 y L-03, se observan discontinuidades laterales lo que evidencia la presencia de una estructura continua con dirección perpendicular o semi-perpendicular a estos perfiles (Figura 31). En el perfil L-02 se observa en los primeros 15 metros debajo del colegio un nivel resistivo, el cual está relacionado a la presencia de hidrocarburos (HC). Debajo de este nivel resistivo se observa un nivel conductivo (color celeste) el cual estaría relacionado a la presencia de agua subterránea (H<sub>2</sub>O). Las discontinuidades laterales marcadas en línea de color negro indican la presencia de la falla de relevo interpretada en los mapas en planta.

*Figura 31. Perfiles geofísicos L-02 y L-03 interpretados.*

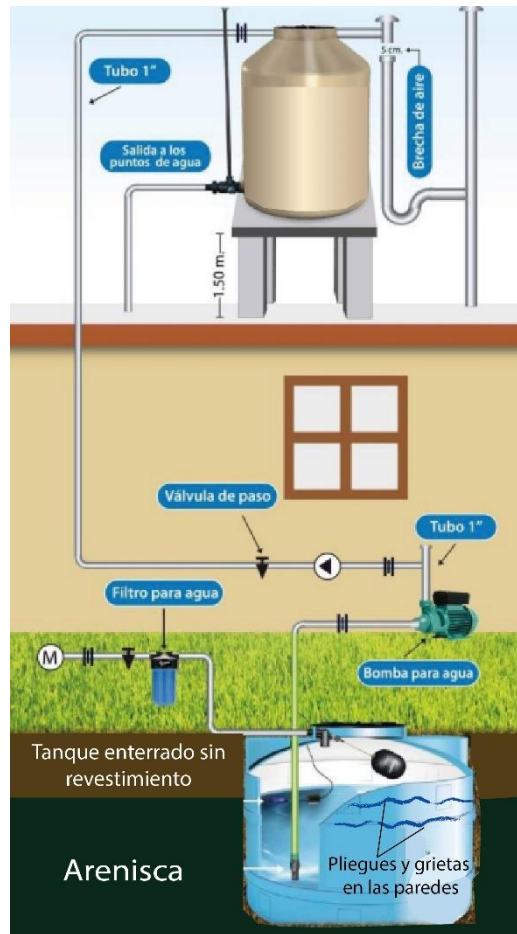
Si bien es cierto en la zona no existen actividades de riego, si fue posible identificar un tanque de agua instalado en un pozo sin revestimiento en las inmediaciones de los baños para los escolares de la institución educativa (ver fotos f y g en anexos). Este tanque de agua a primera vista luce sin mantenimiento, con pliegues en sus paredes y grietas asociadas a estas deformaciones. Este tanque alimenta mediante una bomba a otro tanque elevado (Figura 32).

Durante los trabajos de campo se solicitó el llenado de este tanque para analizar las implicancias del tanque de agua con el afloramiento de hidrocarburos. El llenado del tanque inició a las 7:54 am y llegó a su llenado casi al tope de su capacidad a las 12:05 pm. Posteriormente se retorno a las 3:46 pm observándose que el nivel de agua del tanque había reducido en aproximadamente 70 cm, quedando a estabilizarse en los niveles agrietados del tanque de agua.

*Figura 32. Ejemplo de la instalación de los tanques de agua en el centro educativo. Se identificó un tanque de agua enterrado que alimenta a otro tanque de agua elevado a través de una bomba.*

- El tanque de agua enterrado en las inmediaciones del colegio, situado sobre la secuencia arenosa, presenta signos evidentes de deterioro, incluyendo grietas y pliegues. Esta condición facilita la infiltración de agua en el suelo y/o roca circundante que alberga el depósito. Nuestras pruebas, al llenar el tanque, revelaron una clara relación entre la falta de mantenimiento y el aumento en los niveles de hidrocarburo.

3. Con el objetivo de prevenir la infiltración de agua de origen natural, se sugiere impermeabilizar la zona contaminada con hidrocarburo utilizando material arcilloso, especialmente bentonita. Estas acciones pueden complementarse con el uso de geomembranas o geo-polímeros de PVC.

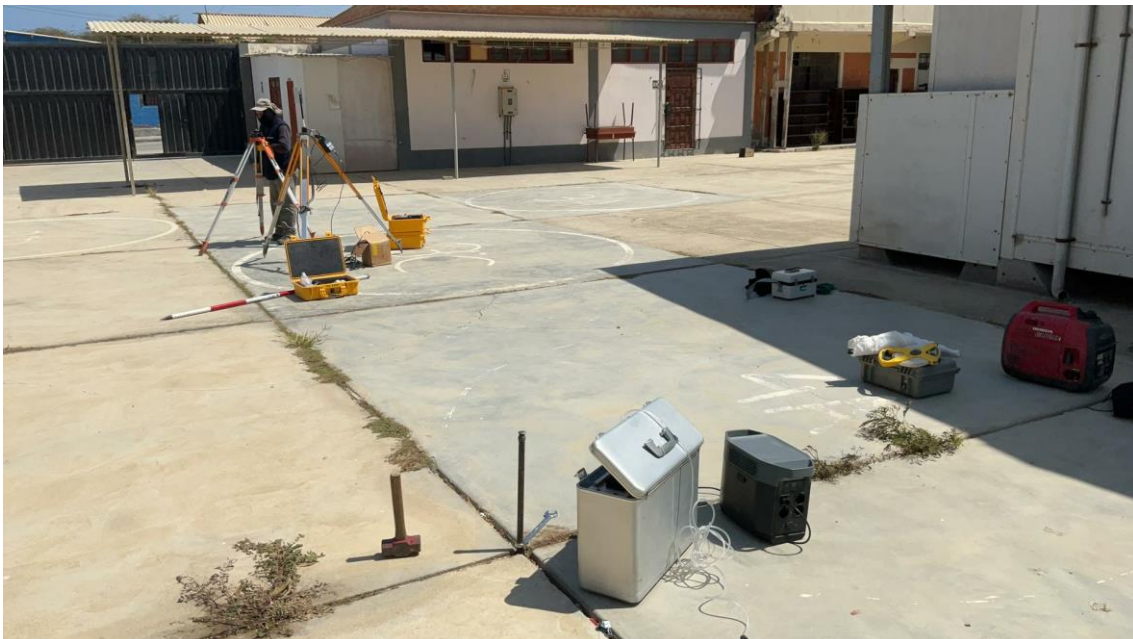
Foto d. Equipo geodésico (GPS diferencial) al fondo y Monitor de radón Atmos al frente.
