DIRECCIÓN DE GEOLOGÍA AMBIENTAL Y RIESGO GEOLÓGICO

**Informe Técnico N° A7456**

# EVALUACIÓN DE ZONAS CRÍTICAS POR PELIGROS GEOLÓGICOS ANTE EL FENÓMENO EL NIÑO 2023-2024 EN EL DEPARTAMENTO DE LAMBAYEQUE

DICIEMBRE  
2023

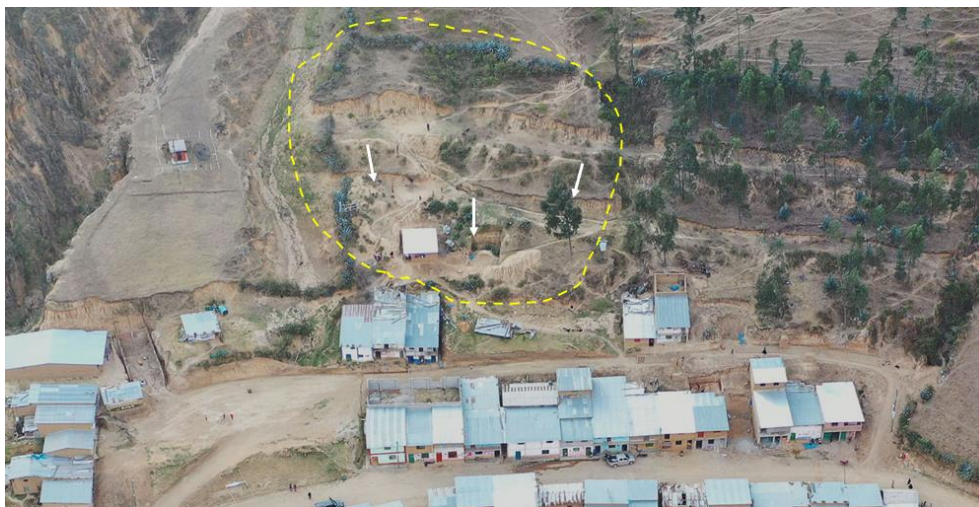
Se destaca la falta de medidas de control de riesgos, como en Huayabamba, donde, a fin de habilitar terrenos para construcción de viviendas, se ha venido cortando el talud, el mismo que ha perdido resistencia (figura 20)

**Figura 20.** Delimitación del deslizamiento rotacional de Huayabamba, Cañarís (ZC 14-099) con posible afectación al sector urbano de la localidad.

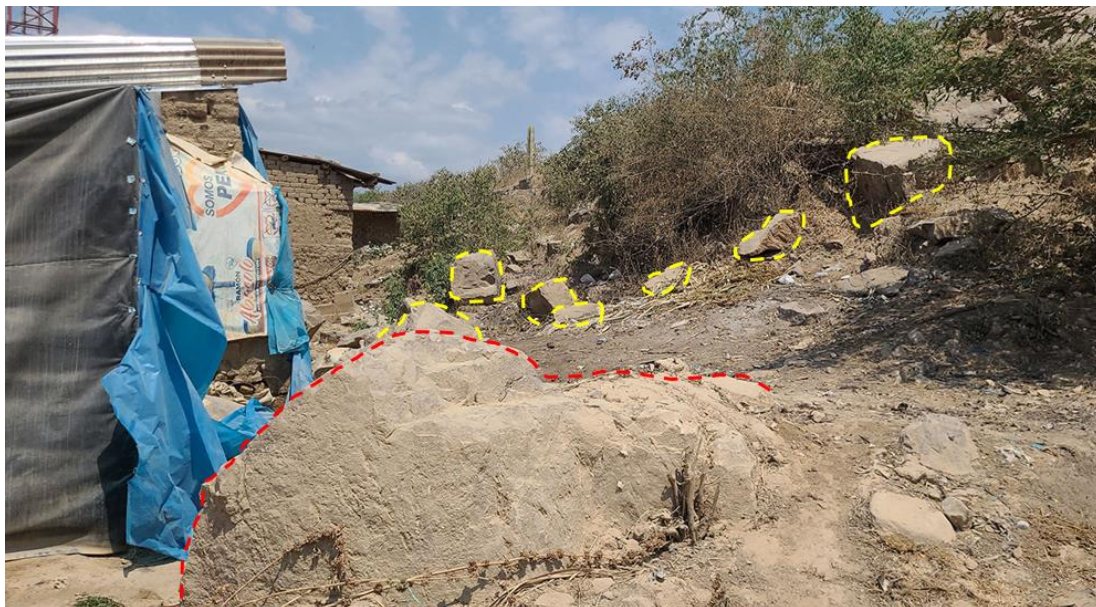
La falta de conocimiento de los peligros geológicos ha llevado a la población a asentarse en lugares no aptos por caída de rocas, que pueden ser catastróficos, debido a la gran dimensión de los bloques en remoción (de hasta varios metros, figura 22); debido al extremadamente rápido movimiento de los bloques, hace casi imposible mitigar estos peligros, siendo necesario el pronto reasentamiento de las viviendas expuestas en los sectores más críticos (figura 23).

**Figura 22.** Caída de rocas en la localidad de Las Delicias, Oyotún (ZC 14-046), se aprecian viviendas afectadas por caída de rocas; los bloques recientes están delimitados en amarillo y los antiguos en rojo.

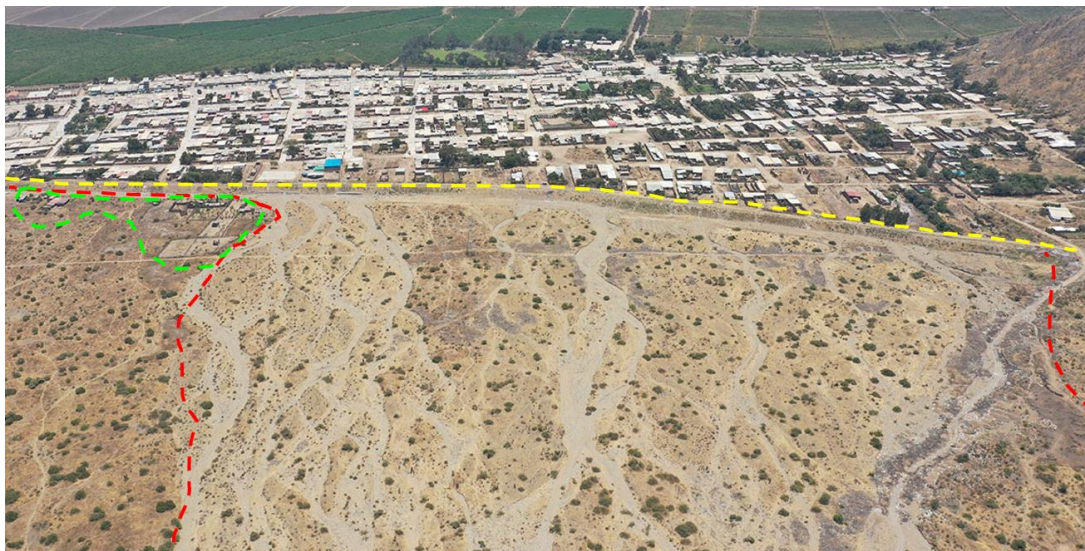
**Figura 25.** Flujos de detritos en la localidad de Pampa Grande, Chongoyape (ZC 14-003), donde se aprecia la gran amplitud de los lujos (en rojo) además de una terraplén de contención (en amarillo), sin embargo, también se distinguen viviendas instaladas en el lado crítico.

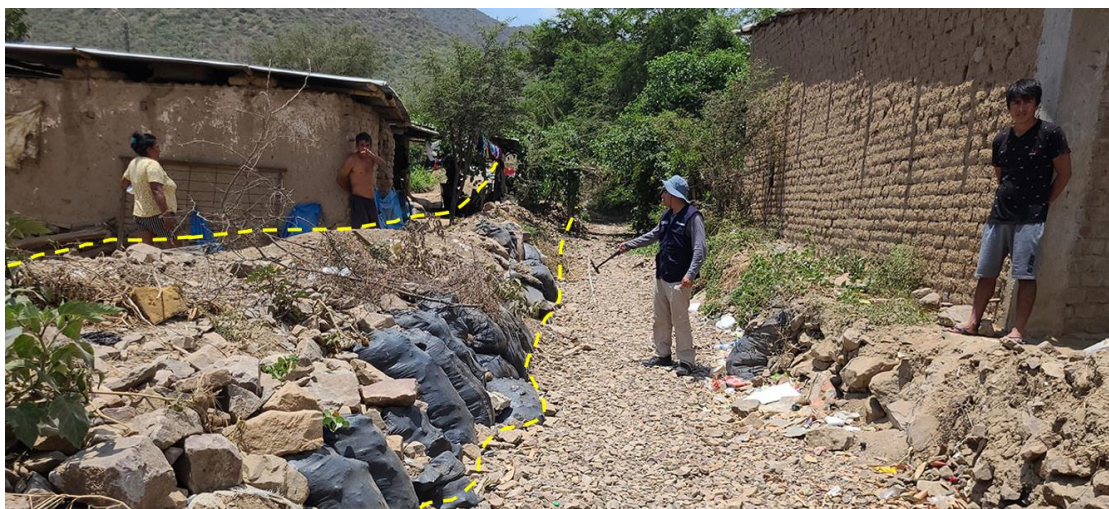
**Figura 26.** Flujo de detritos canalizado en el sector urbano de Oyotún, Oyotún (ZC 14-045), se aprecia una defensa hecha con sacos y rocas (en amarillo).

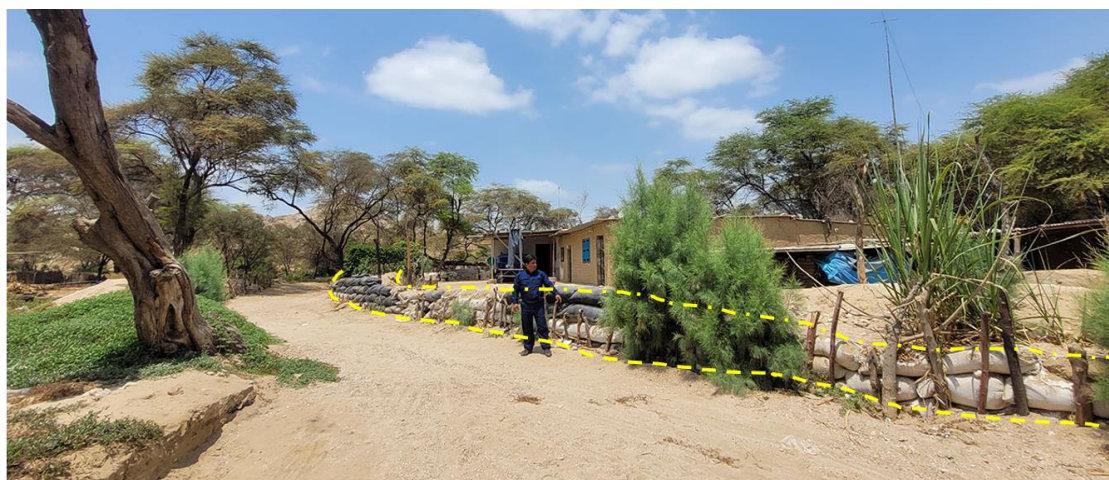
**Figura 27.** Flujo de detritos con mayoritaria composición de arenas en la localidad de San Antonio, Túcume (ZC 14-170), se aprecia una defensa hecha con sacos (en amarillo).

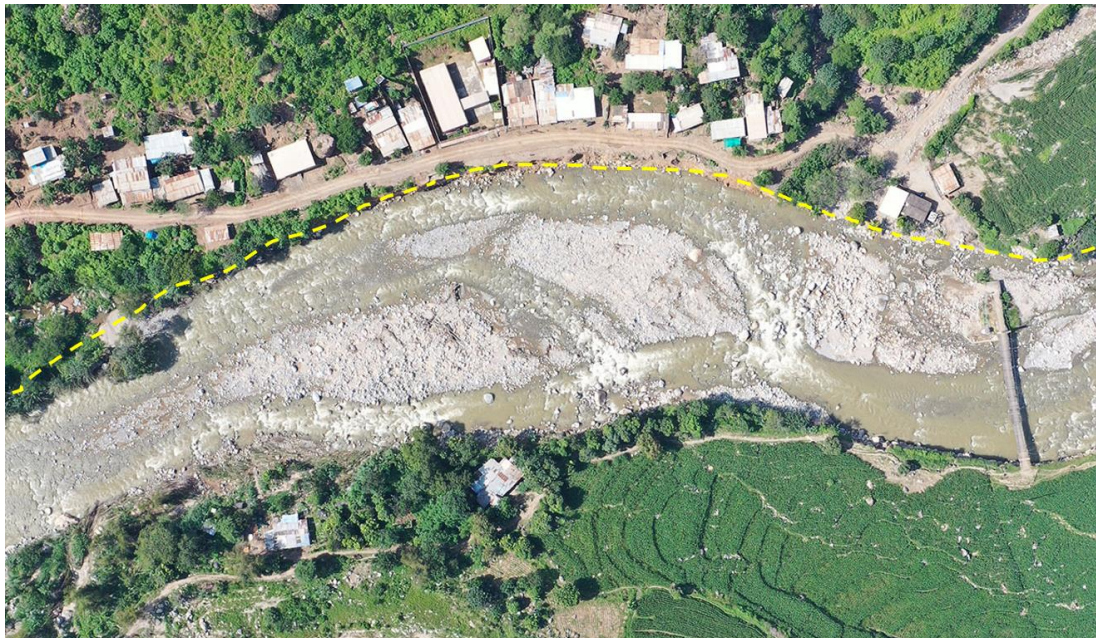
**Figura 29.** Erosión fluvial en la localidad de El Algarrobito, Incahuasi (ZC 14-101), donde el río La Leche ha afectado el margen izquierdo de su cauce, afectando viviendas una vía y terrenos de cultivo.

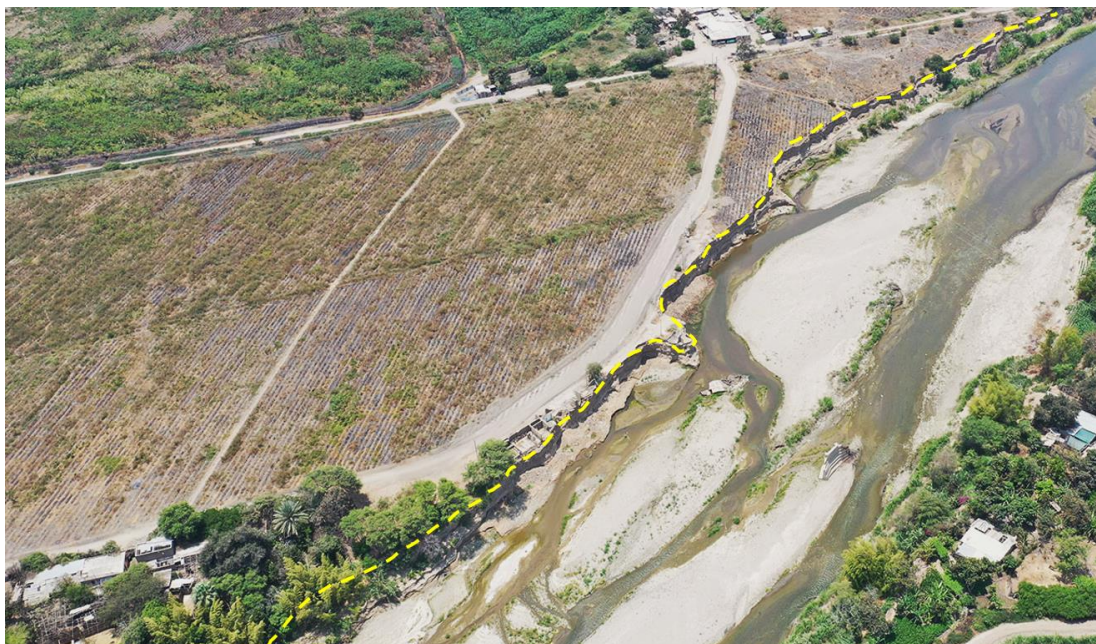
**Figura 30.** Erosión fluvial en el sector San Baltazar Pucalá (ZC 14-089), donde el río Reque ha erosionado el margen derecho de su cauce, afectando viviendas y una vía.

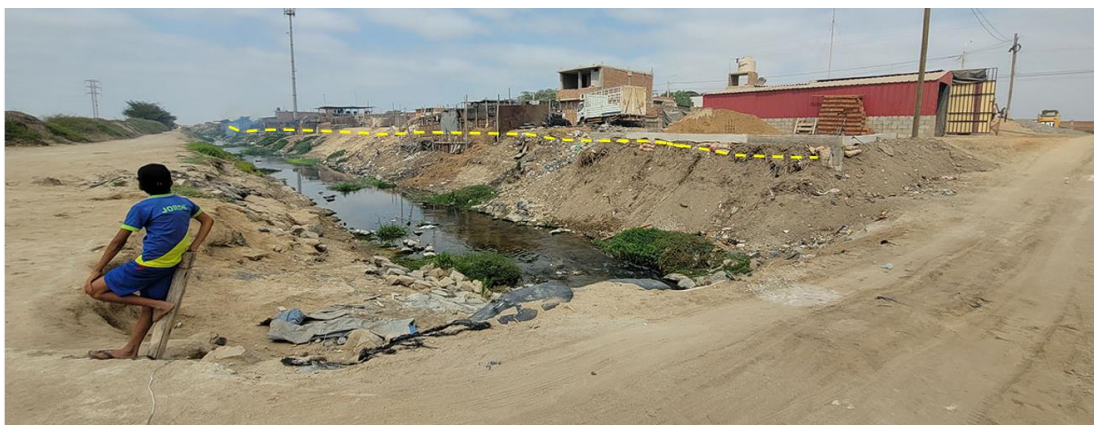
También se ha registrado la erosión en asentamientos humanos ubicados sobre depósitos antropogénicos poco compactados, provocado por el flujo constante de canales de regadío sin el revestimiento adecuado (figura 31).

**Figura 31.** Erosión fluvial en la localidad de Demetrio Acosta Chuez, Lambayeque, donde los depósitos antrópicos son erosionados por el flujo constante del en el canal.

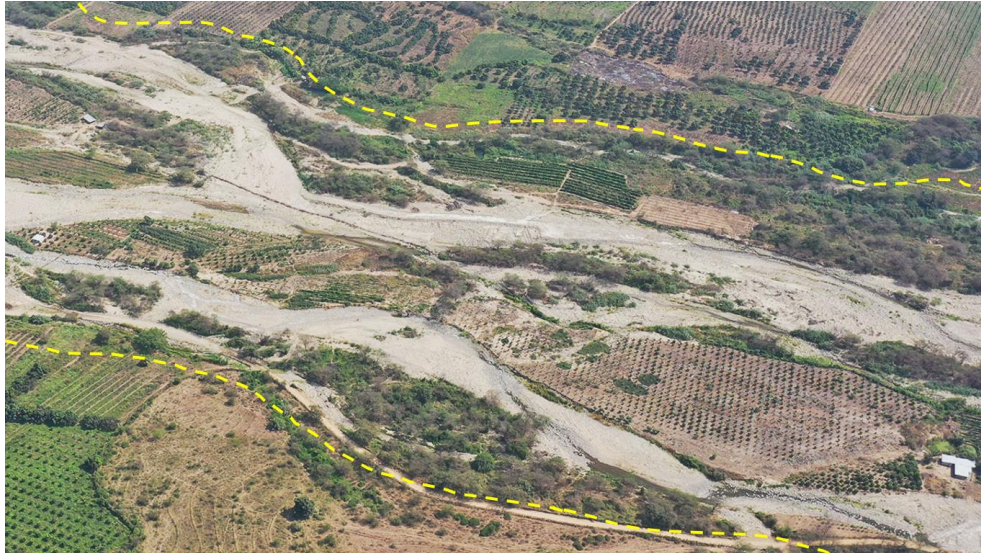
**Figura 33.** Inundación fluvial (delimitado en línea amarilla) en la localidad de Las Juntas, Chóchope (ZC 14-124), donde el 2023 el río Chóchope afectó viviendas, cultivos y vías.

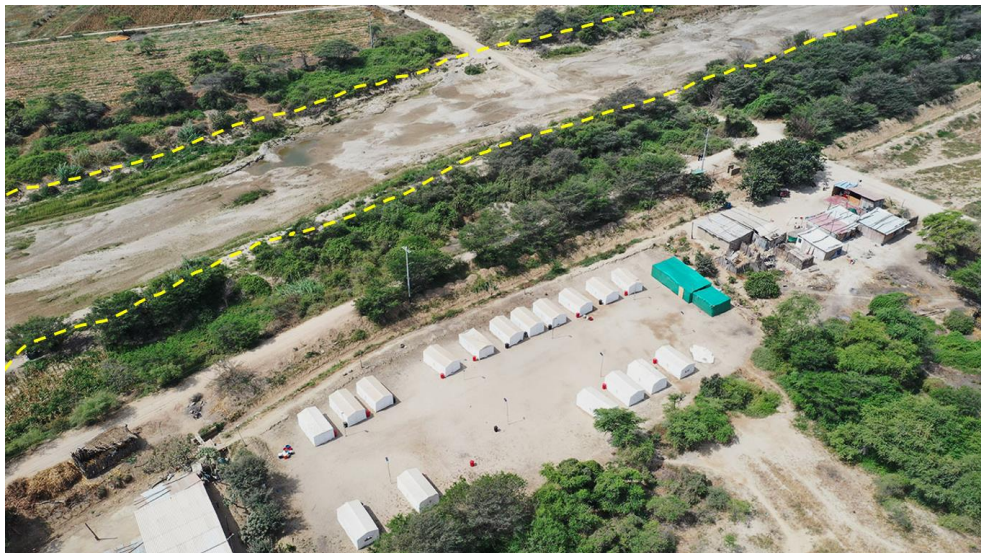
**Figura 34.** Inundación fluvial en la localidad de Nuevo San Isidro, Pacora (ZC 14-161), donde el 2023 el río Motupe desbordó su cauce (delimitado en amarillo) y afectó terrenos de cultivo, viviendas y vías.

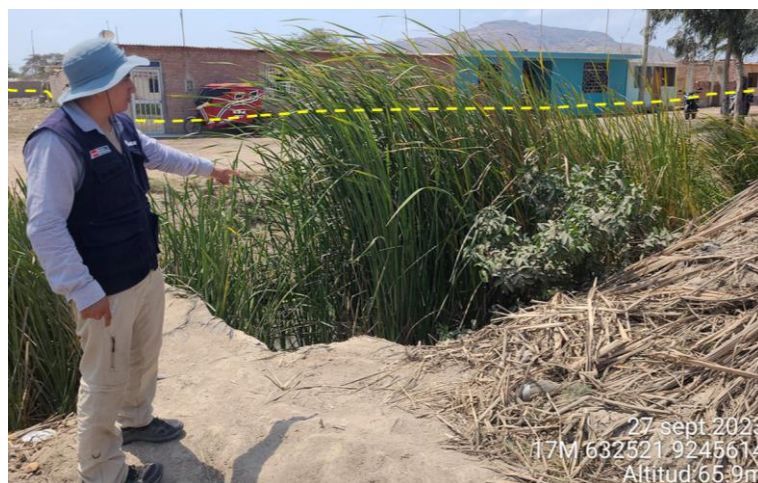
También se han registrado eventos de inundación fluvial por desborde de canales de regadío en mal estado (figura 35), donde se requieren actividades de descolmatación y canalización definitiva.

**Figura 35.** Inundación fluvial por desborde de canal de riego en mal estado en la localidad de San Pablo, Pomalca (ZC 14-088), la altura de inundación se delimita en amarillo.

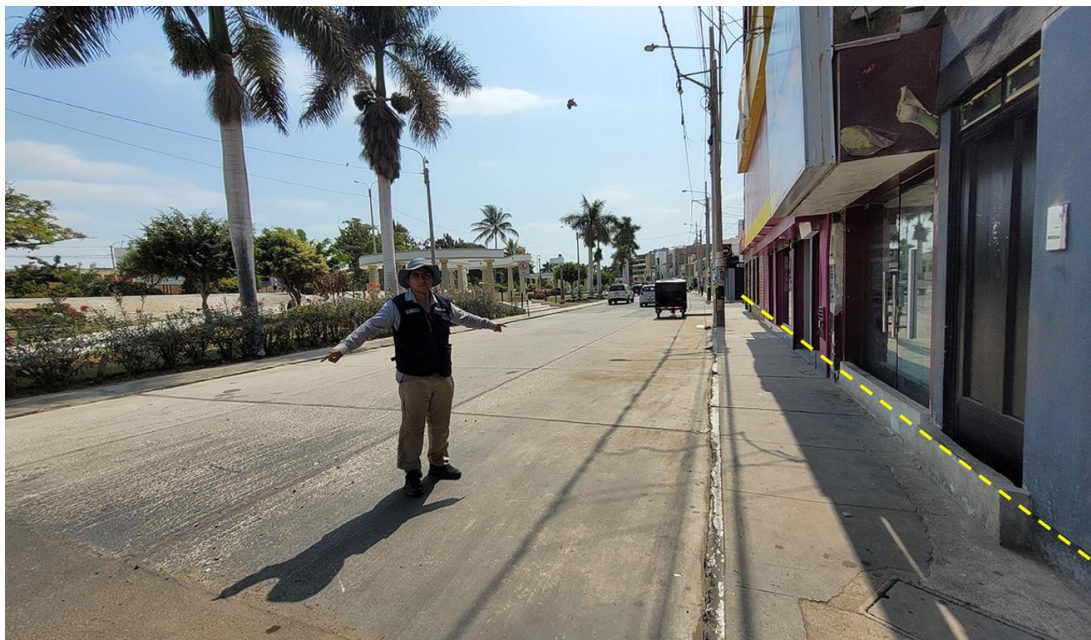
**Figura 37.** Parque Paseo de las Musas, Chiclayo (ZC 14-001), donde son constantes los episodios de inundación pluvial (altura de inundación en línea amarilla).

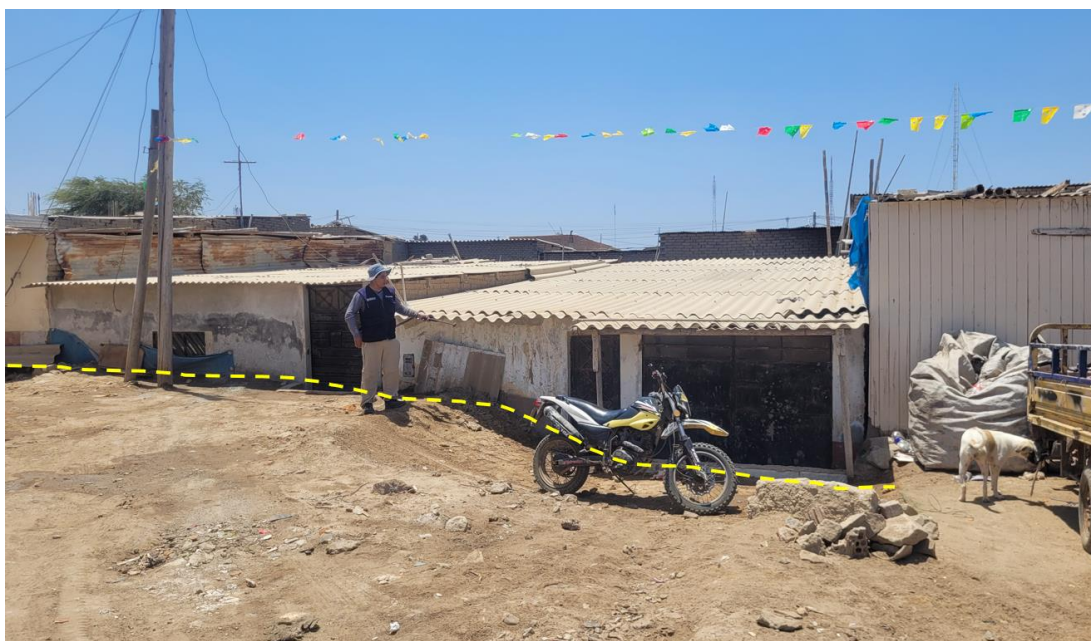
**Figura 38.** Localidad de Los Arenales de la Pradera, Pimentel (ZC 14-057), donde en los anteriores Fenómenos del Niño provocaron la inundación pluvial de decenas de viviendas, actualmente el terreno se ha levantado a fin de mitigar las inundaciones (material de relleno en amarillo).

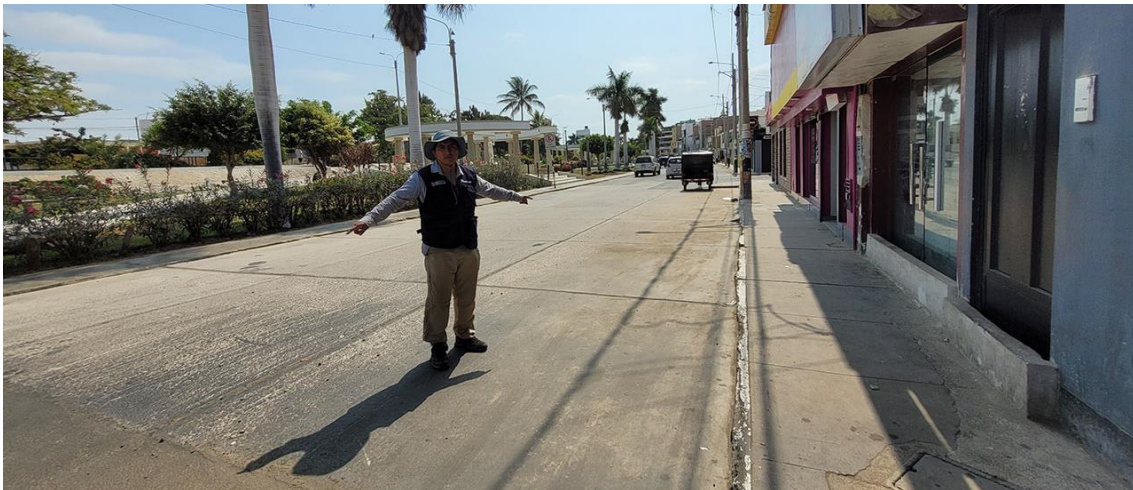
**Fotografía 32.** Zona crítica 14-001, inundación pluvial en la localidad de Parque Paseo de Las Musas que podría afectar 20 viviendas. Coordenadas E: 628052; N:9250403. (27/09/23).

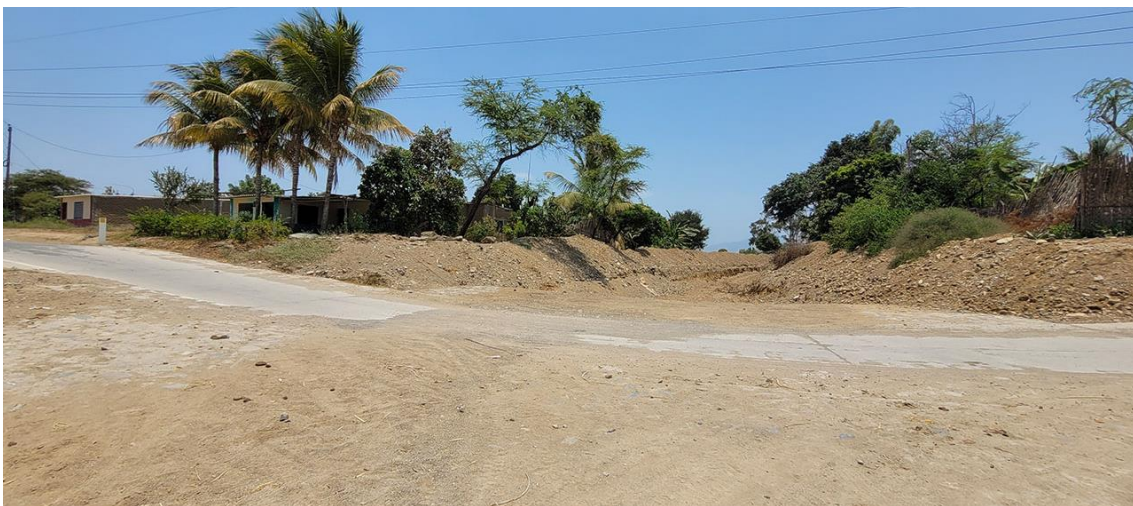
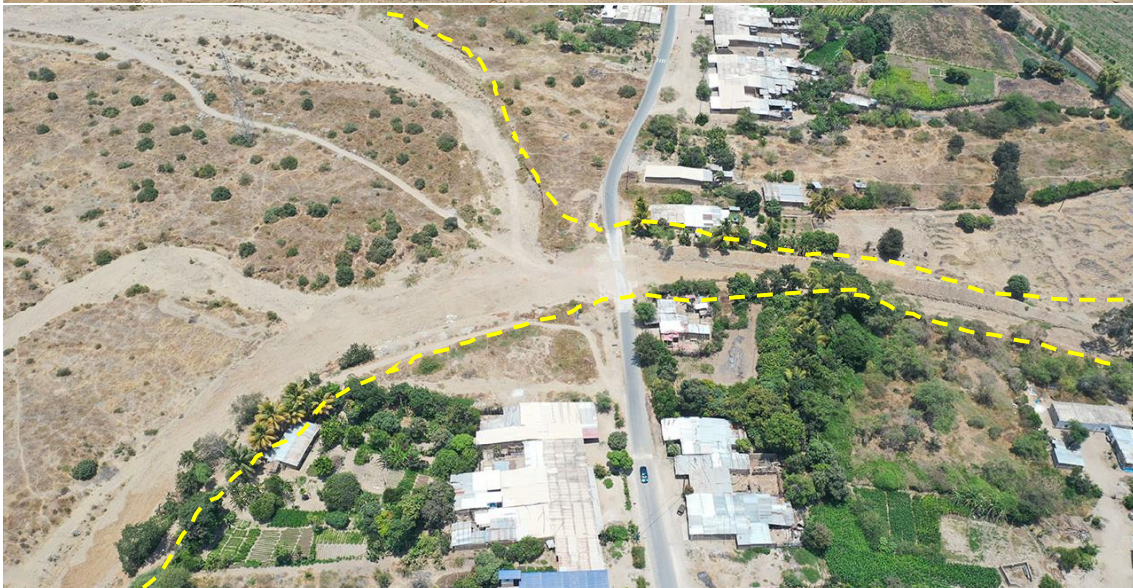
**Fotografía 33.** Zona crítica 14-002, flujo de detritos en la localidad de Pampa Grande que podría afectar 3 viviendas, 1 badén de la vía LA-116 y 20 m de un canal de regadío. Coordenadas E: 667583; N:9252707. (28/09/23).

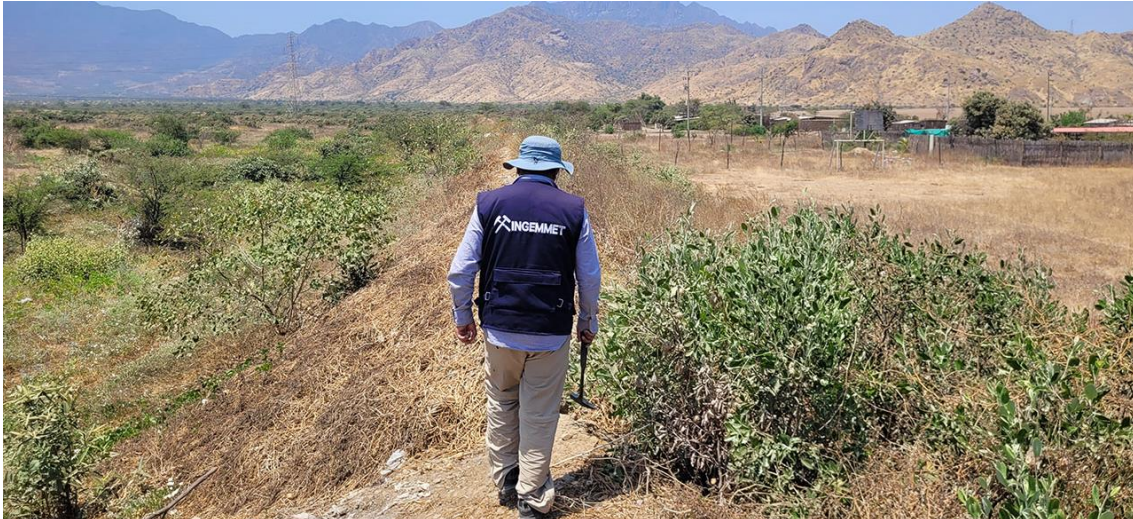
Cód. en mapa	Tipo de peligro	Sector/Poblado	Observaciones Ingeniero - geológicas	Vulnerabilidad y/o daños ocasionados	Recomendaciones anteriores	Recomendación implementada	Nuevas Recomendaciones
14-005	Flujo de detritos	Wadington Alto (Chongoyape) Zona: 17S E: 671650; N: 9256960	La localidad ha tenido registros de grandes afectaciones en FENs pasados, se ubica en un piedemonte proluvial con pendiente suave, depósito proluvial con gravas y arenas sueltas. Los flujos de detritos se derivan a un terraplén que protege al sector urbano de la localidad (fotografía 36).	10 viviendas afectadas durante el FEN de 1998. 20 viviendas en peligro de colapsar el terraplén existente.	Enrocado de la Terraza, revegetación, limpieza de cauce y canalización de Flujos	Rehabilitación del terraplén en regular estado.	Se debe programar actividades de descolmatación y mantenimiento al terraplén, preferiblemente enrocar todo el tramo para resistir eventos de gran magnitud, también se debe capacitar a la población en GRD.

**Fotografía 36.** Zona crítica 14-005, flujo de detritos en la localidad de Wadington Alto que podría afectar 20 viviendas de colapsar el terraplén existente. Coordenadas E: 671650; N:9256960. (28/09/23).

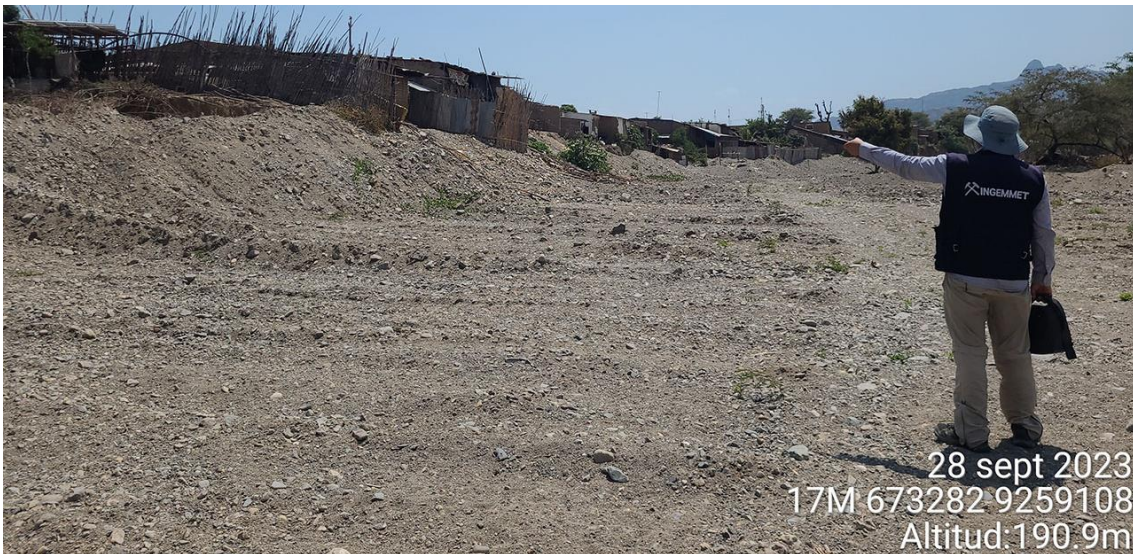
**Fotografía 37.** Zona crítica 14-006, erosión fluvial en la localidad de Tablazos que podría afectar 15 viviendas. Coordenadas E: 673443; N:9259169. (28/09/23).

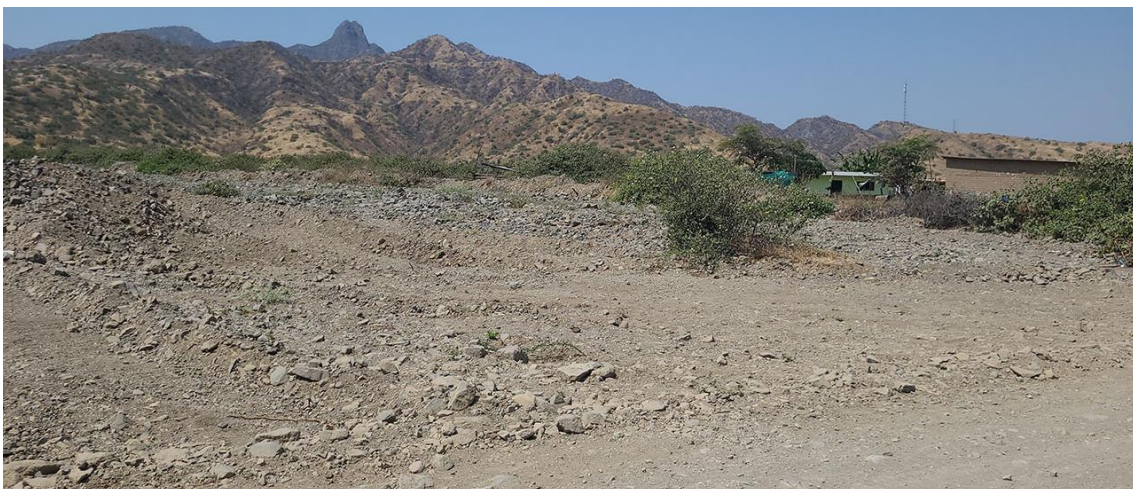
14-007	Flujo de detritos	Campo Nuevo (Chongoyape) Zona: 17S E: 678091; N: 9262495	La zona corresponde a una quebrada que surca una vía local, en un área de piedemonte proluvial con pendiente de suave a moderada, se presenta un depósito proluvial con bloques y cantos sub redondeados de hasta 0.3 m de diámetro. Se presenta un flujo de detritos que afecta periódicamente a una vía y pone en peligro a viviendas próximas (fotografía 38)	50 m de la vía LA-743 afectados en 2023. 3 viviendas cercanas en peligro.	-	Rehabilitación de la vía.	Se debe construir defensas ribereñas en ambos márgenes de la quebrada, además de programar actividades de descolmatación y mantenimiento del trazo de vía afectable.
14-008	Flujo de detritos	Huaca Blanca (Chongoyape) Zona: 17S E: 680179; N: 9263269	El sector corresponde a la quebrada Zapotal que no se encuentra debidamente canalizada, abarca un piedemonte proluvial con pendiente de suave a moderada, la litología pertenece a un depósito proluvial con bloques y cantos redondeados de hasta 0.3 m de diámetro. El flujo de detritos que discurre por la quebrada sin canalización definitiva afecta viviendas y vías (fotografía 39)	10 viviendas afectadas durante el FEN de 1998. 10 viviendas cercanas en peligro.	Reubicar las viviendas que se encuentran en el borde del cauce de la quebrada.	-	Es necesario la canalización definitiva de la quebrada, con defensas ribereñas adecuadas, además de definir y hacer respetar fajas marginales intangibles, programar actividades de descolmatación, capacitar a la población en GRD y realizar una evaluación de riesgos EVAR detallada.

**Fotografía 38.** Zona crítica 14-007, flujo de detritos en la localidad de Campo Nuevo que podría afectar 50 m de la vía LA-743 y 3 viviendas. Coordenadas E: 678091; N:9262495. (28/09/23).

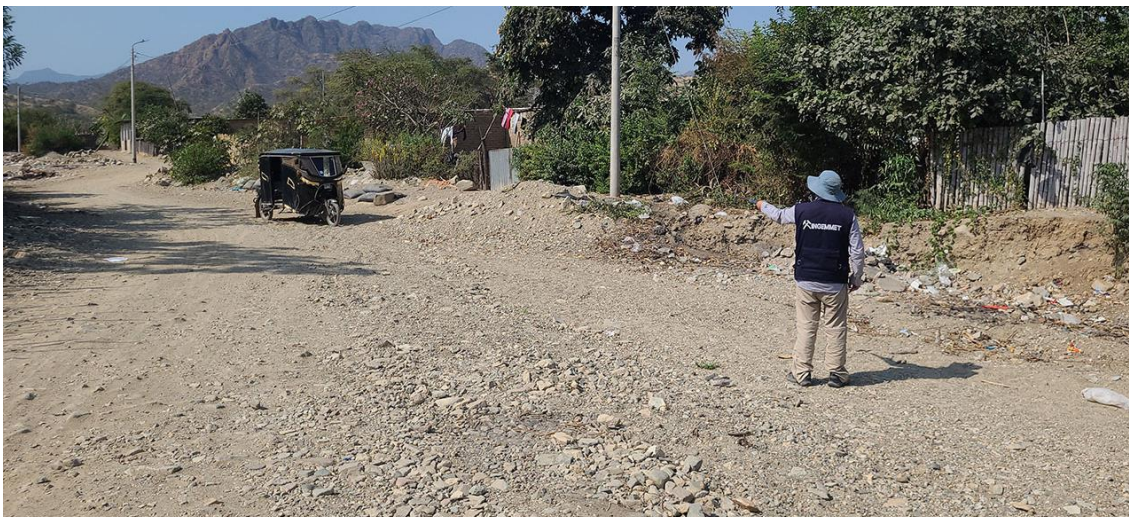
**Fotografía 39.** Zona crítica 14-008, flujo de detritos en la localidad de Huaca Blanca que podría afectar 10 viviendas. Coordenadas E: 680179; N:9263269. (28/09/23).

- a) Canalizar las quebradas con defensas ribereñas adecuadas a ambos lados del cauce, a fin de evitar su deterioro en temporadas de lluvias intensas, principalmente en sectores como Huaca Blanca (14-008) y El Pueblito (14-158).

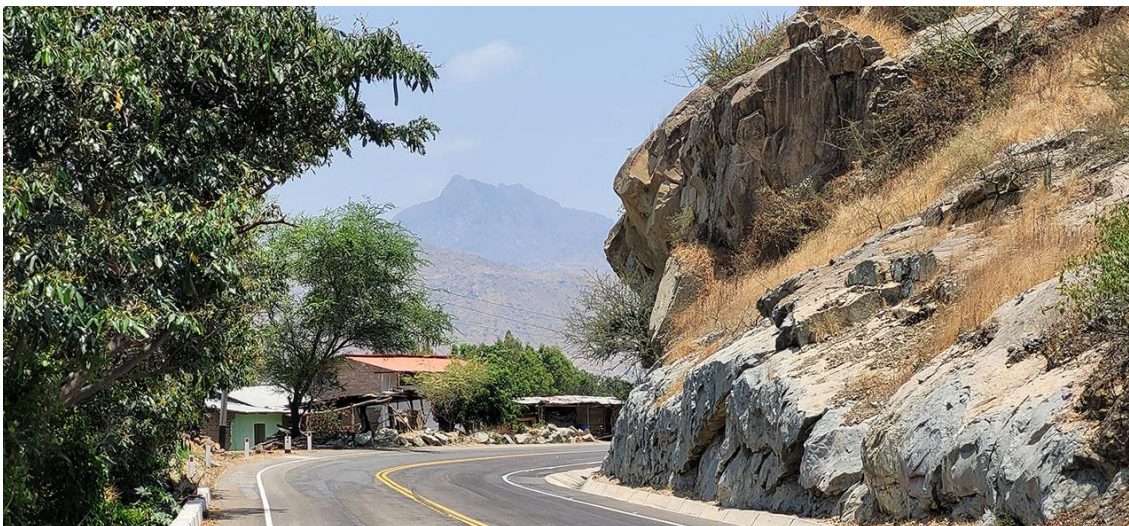
14-009	Caida de rocas	La Puntilla (Chongoyape) Zona: 17S E: 665941; N: 9255018	La zona corresponde a una ladera próxima a la vía nacional PE-06A, corresponde a una colina en roca intrusiva con pendiente de escarpada a muy escarpada, el macizo rocoso corresponde a tonalitas poco fracturadas y moderadamente meteorizadas, con bloques angulosos sueltos de hasta 2 m de diámetro. Existen registros de caída de rocas que afectan vía y pone en peligro a viviendas próximas (fotografía 40).	100 m de la vía PE-06A afectados durante el FEN de 1988. 2 viviendas en peligro asentadas en la base de la colina.	-	Rehabilitación de la vía.	Se debe desquinchar los bloques sueltos de forma controlada, además de prohibir asentamiento de viviendas en las partes bajas de la colina.

**Fotografía 40.** Zona crítica 14-009, Caída de rocas en la localidad de La Puntilla que podría afectar 100 m de la vía PE-06A y 2 viviendas. Coordenadas E: 665941; N:9255018. (28/09/23).

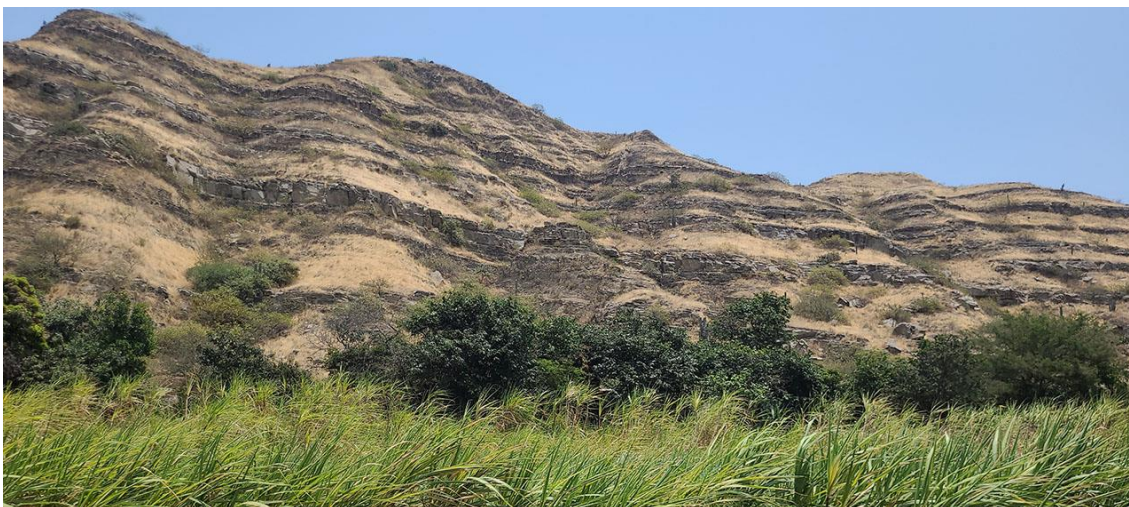
Cód. en mapa	Tipo de peligro	Sector/Poblado	Observaciones Ingeniero - geológicas	Vulnerabilidad y/o daños ocasionados	Recomendaciones anteriores	Recomendación implementada	Nuevas Recomendaciones
14-010	Caída de rocas	Garraspiña (Chongoyape) Zona: 17S E: 667854; N: 9257511	Esta zona también corresponde a una ladera con caída de rocas, se sitúa en una colina en roca volcánico sedimentaria con pendiente de fuerte a muy fuerte, litológicamente corresponde a rocas volcánico sedimentarias de calizas intercaladas con tobos muy fracturadas y altamente meteorizadas, bloques angulosos sueltos de hasta 1 m de diámetro. Los episodios de caída de rocas ponen en peligro a viviendas próximas (fotografía 41).	1 vivienda afectada durante el FEN de 1998. 3 viviendas cercanas en peligro.	-	-	Se requiere desquincar los bloques sueltos de forma controlada, también reubicar las viviendas en peligro, como prohibir asentamiento de viviendas en las partes bajas de la colina.

**Fotografía 41.** Zona crítica 14-010, Caída de rocas en la localidad de Garraspiña que podría afectar 3 viviendas. Coordenadas E: 667854; N:9257511. (27/09/23).

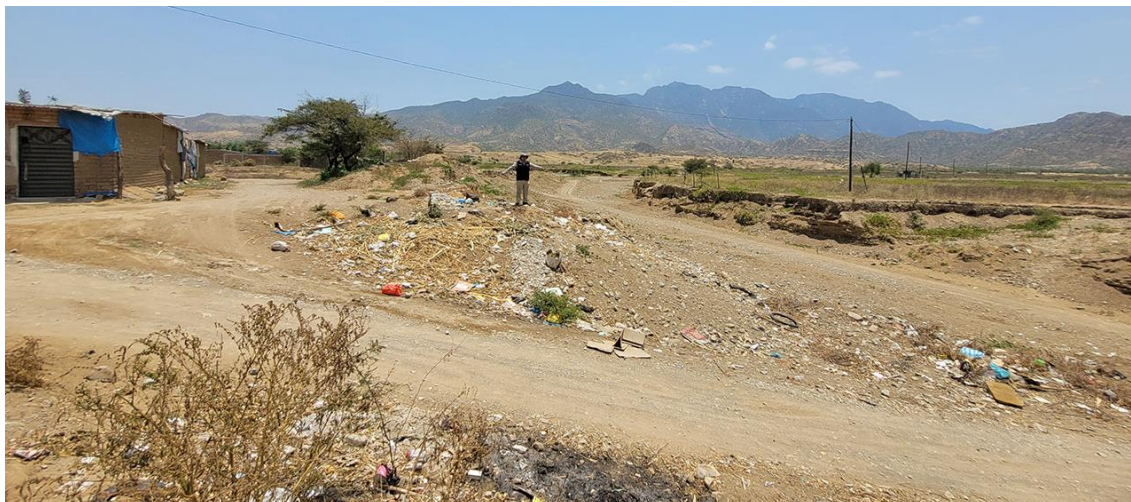
**Fotografía 42.** Zona crítica 14-011, flujo de detritos en la localidad de Cuculí el Palmo San Juan que podría afectar 1 badén y 30 m de la vía LA-737 y 3 viviendas. Coordenadas E: 669159; N:9260390. (27/09/23).

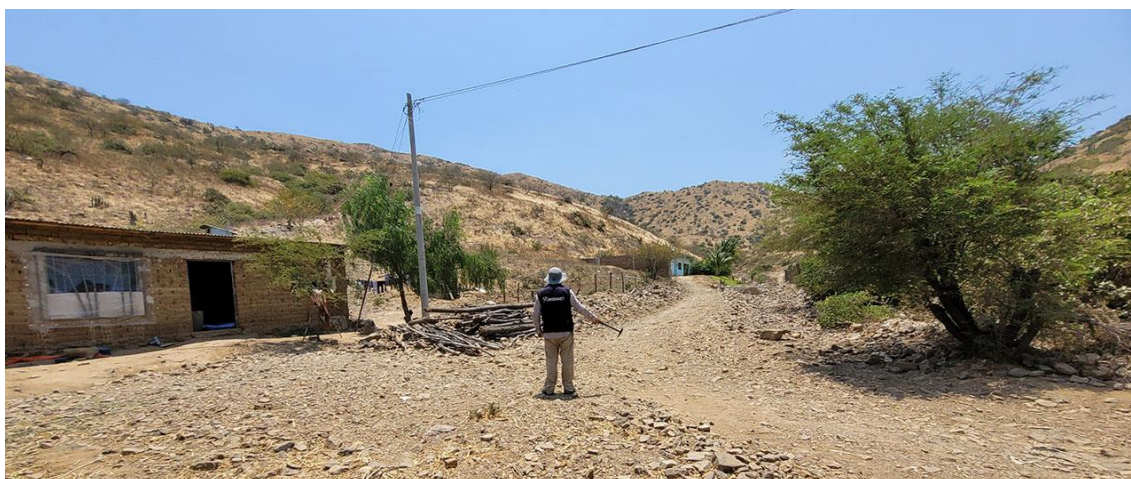
**Fotografía 43.** Zona crítica 14-012, flujo de detritos en la localidad de Los Algarrobos que podría afectar 3 viviendas y 0.5 ha de cultivos próximos. Coordenadas E: 670937; N:9261278. (28/09/23).

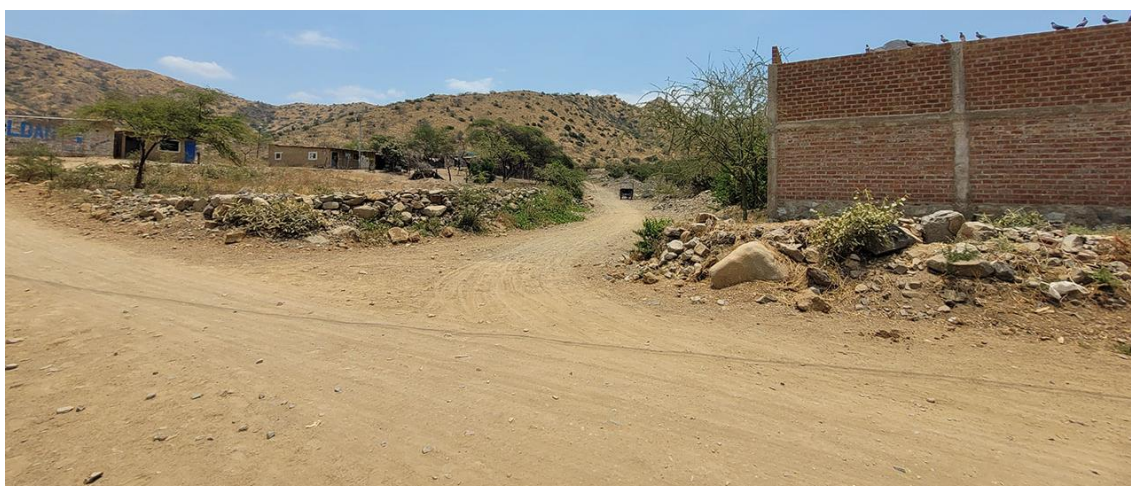
14-013	Flujo de detritos	Los Algarrobos (Chongoyape) Zona: 17S E: 671209; N: 9261416	La zona se ubica en un piedemonte proluvial con pendiente suave, la litología es representada por un depósito proluvial con bloques sub angulosos de hasta 0.7 m de diámetro. Se presentan flujos de detritos que discurre por una quebrada sin canalización definitiva (fotografía 44).	3 viviendas y 30 m de una trocha carrozable afectadas en el 2023. 0.5 ha de cultivos próximos en peligro.	-	-	Se requiere la canalización definitiva de la quebrada en el tramo urbanizado, como también la reforestación de las laderas erosionables y programar el mantenimiento del tramo de carretera afectable.
14-014	Flujo de detritos	Malpaso (Chongoyape) Zona: 17S E: 672700; N: 9262400	Esta zona se ubica en un piedemonte proluvial con pendiente moderada, la litología corresponde a un depósito proluvial con bloques angulosos de hasta 1 m de diámetro. Hay registro de flujos de detritos que afectan viviendas y un canal de riego (fotografía 45).	1 vivienda afectada en el 2023. 2 viviendas y 15 m de un canal de riego próximos en peligro.	-	-	La quebrada debe tener una canalización definitiva en el tramo con viviendas, también se requiere reforestación de las laderas erosionables a fin de evitar la erosión.

**Fotografía 44.** Zona crítica 14-013, flujo de detritos en la localidad de Los Algarrobos que podría afectar 3 viviendas, 30 m de una trocha carrozable y 0.5 ha de cultivos próximos. Coordenadas E: 671209; N:9261416. (27/09/23).

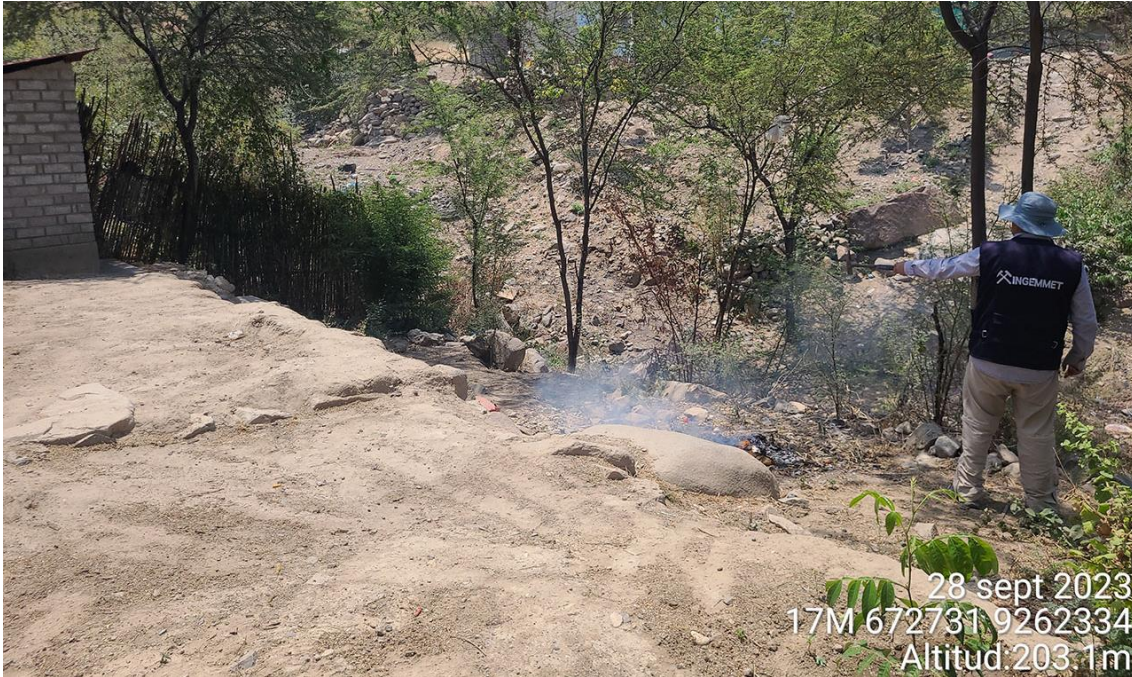
**Fotografía 45.** Zona crítica 14-014, flujo de detritos en la localidad de Malpaso que podría afectar 2 viviendas y 15 m de un canal de regadío próximos. Coordenadas E: 672700; N:9262400. (28/09/23).

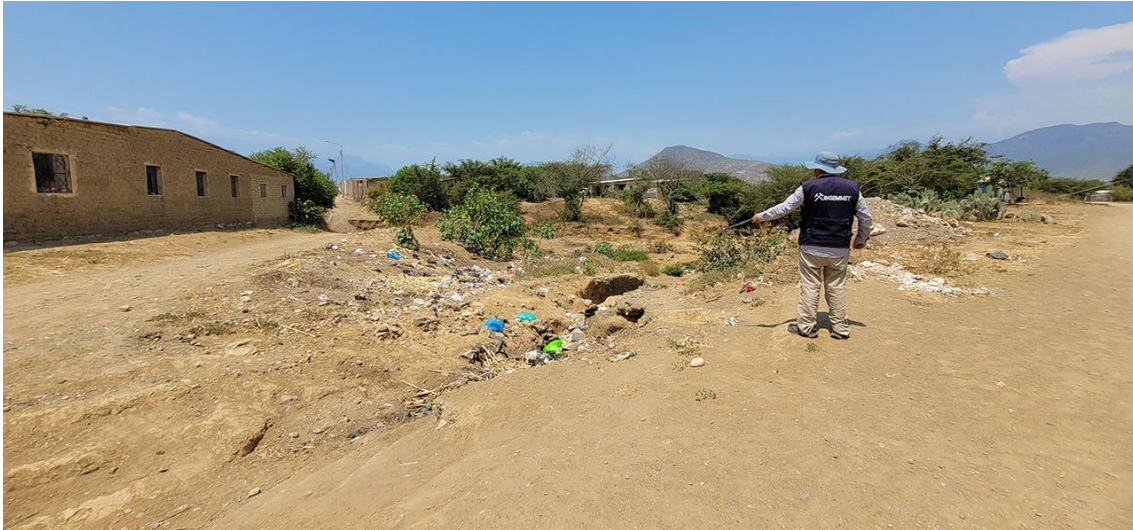
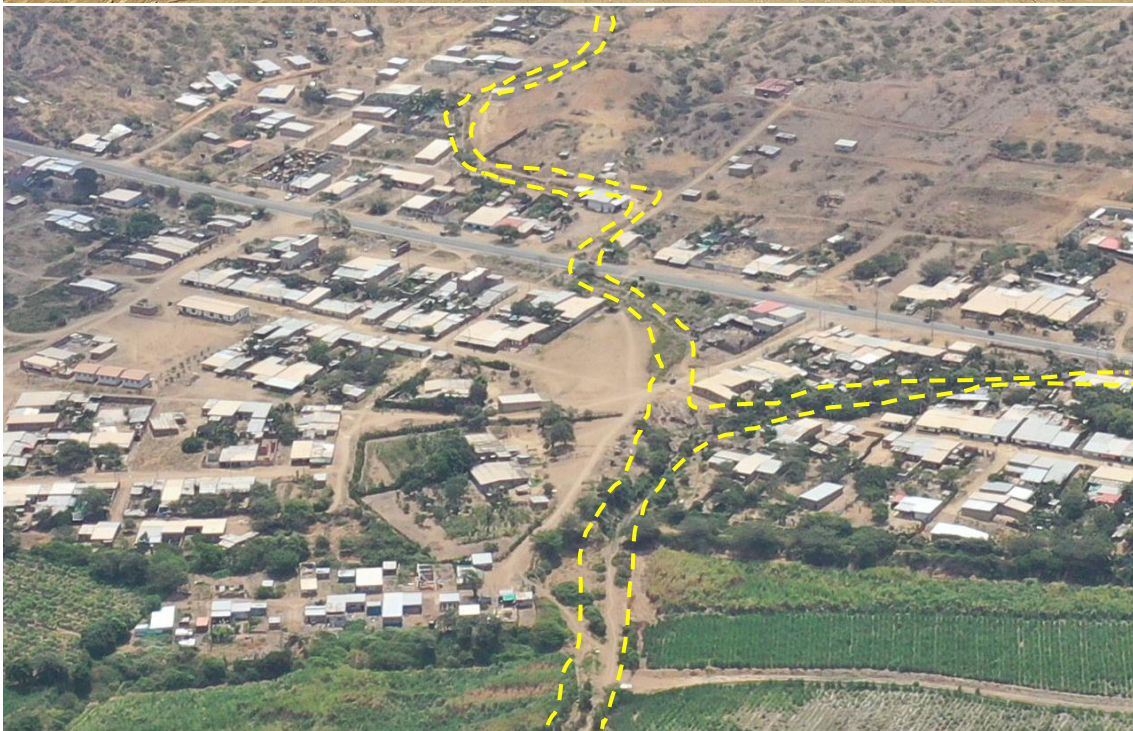
**Fotografía 47.** Zona crítica 14-016, flujo de detritos en la localidad de Piedra Parada que podría afectar 10 viviendas. Coordenadas E: 675534; N:9266050. (28/09/23).

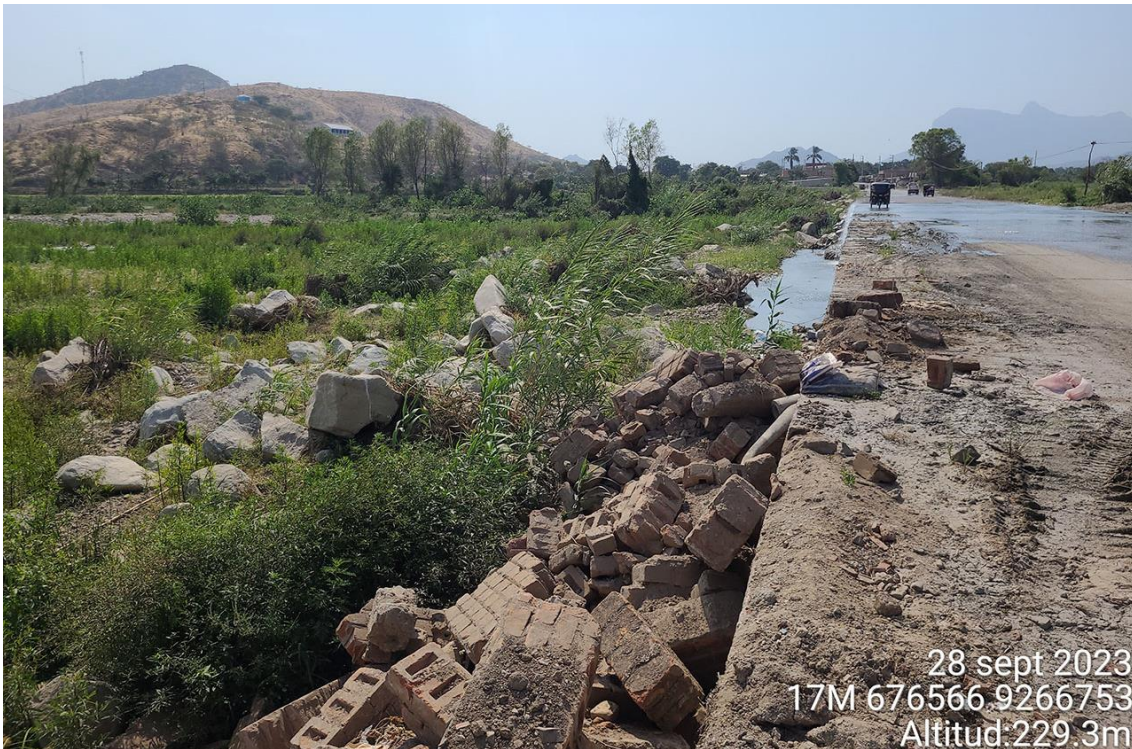
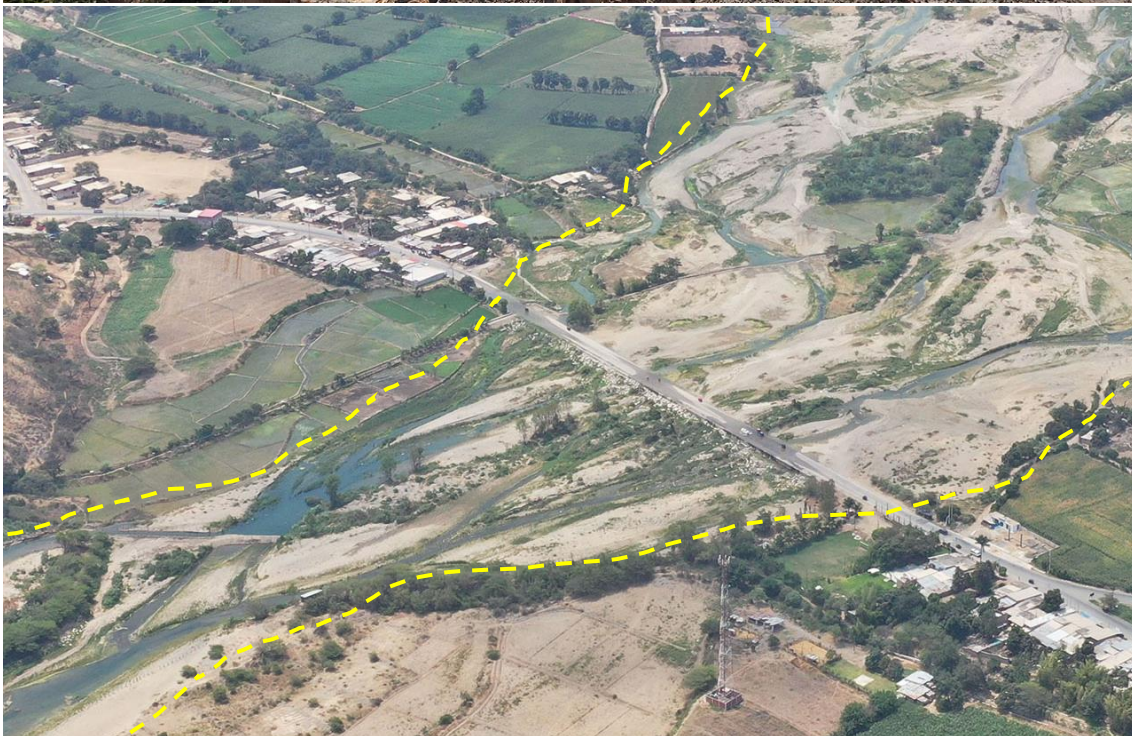
**Fotografía 48.** Zona crítica 14-017, flujo de detritos en la localidad de Quebrada Magin - Juana Ríos que podría afectar 320 m de badén en la vía PE-06A y 7 viviendas. Coordenadas E: 676524; N:9266806. (28/09/23).
